INVENTAIRE ET SURVEILLANCE ARCHÉOLOGIQUES (2009)

Direction de la Chaudière-Appalaches

Direction générale de Québec et de l'Est

Réalisé pour le ministère des Transports du Québec
Numéro de contrat : 850756767 (Numéro de dossier : 6203-09-AD03)

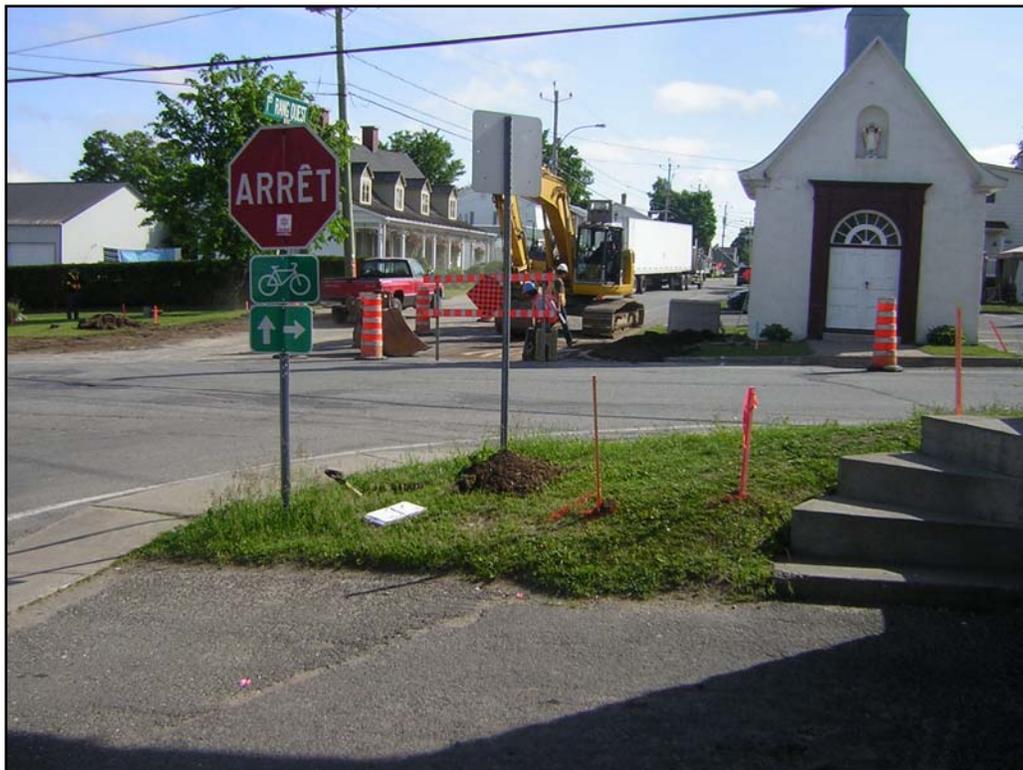
Page couverture	Chapelle de procession de Saint-Gervais, au premier plan la sous-opération 154-04-0282-1A, direction nord-est (154-04-0282-09-NUM1-15)	
Photo 1	Coin est de l'intersection de la route 279 et du 1 ^{er} Rang, sous-opération 154-04-0282-1D, excavation à l'endroit du massif de béton jouxtant la chapelle de procession, direction est (154-04-0282-09-NUM1-10)	8
Photo 2	Sous-opération 1B complétée, direction sud (154-04-0282-09-NUM1-20)	12
Photo 3	Emplacement de la sous-opération 1C, direction ouest (154-04-0282-09-NUM1-21)	12
Photo 4	Paroi sud de la sous-opération 1D, direction est (154-04-0282-09-NUM1-13)	13

La sous-opération 1A est localisée à l'angle sud de l'intersection de la route 279 et du 1^{er} Rang, en face du bâtiment commercial sis au 152, route 279 (figure 4). On peut voir l'emplacement de ce sondage excavé manuellement au premier plan sur la photographie de la page couverture. Il mesurait 0,30 m x 0,30 m et atteignait une profondeur d'environ 0,38 m sous le niveau de la surface actuelle du terrain (tableau 2). Le profil stratigraphique observé dans ce sondage était constitué de trois niveaux de remblai successifs : un limon sableux compact brun pâle en surface, d'une épaisseur de 0,18 m; de la pierre concassée sur une épaisseur de 0,10 m; un sable limoneux brun foncé extrêmement compact, contenant 50 % de petites pierres rondes, excavé sur une épaisseur de 0,10 m. Aucun sol naturel n'a été atteint et aucun vestige archéologique n'a été mis au jour dans cette sous-opération.

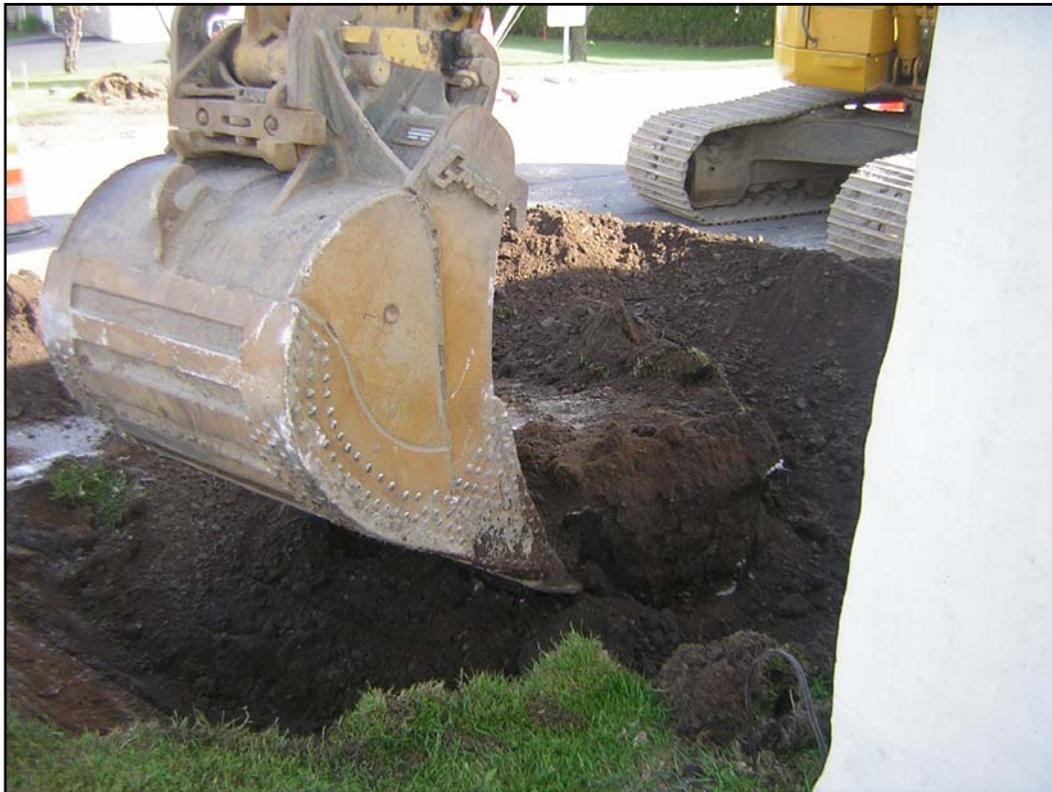
Photo 1 : Coin est de l'intersection de la route 279 et du 1^{er} Rang, sous-opération 154-04-0282-1D, excavation à l'endroit du massif de béton jouxtant la chapelle de procession, direction est (154-04-0282-09-NUM1-10)

La sous-opération 1D se rapporte à la tranchée excavée mécaniquement à l'angle est de l'intersection de la route 279 et du 1^{er} Rang. Elle mesurait 2 m de longueur sur 1 m de largeur, et elle était située à 0,50 m du mur nord-ouest de la chapelle de procession (figure 4; tableau 2). La surveillance archéologique de cette excavation a permis d'observer le profil stratigraphique des sols bordant le côté nord-ouest de la chapelle (photo 4) : un limon sableux compact très graveleux, brun pâle, d'une épaisseur de 0,50 m qui correspond à un remblai sur lequel reposait la surface gazonnée entourant la chapelle; sous ce limon, un sable brun très foncé d'une épaisseur de 1,50 m, contenant une très grande proportion de petites pierres arrondies qui devenait de plus en plus pierreux en profondeur. La tranchée originale de la construction du mur de la chapelle n'a pas été identifiée lors de cette surveillance. Aucun vestige archéologique, autre que la structure en maçonnerie de la chapelle, n'a été identifié dans cette tranchée.

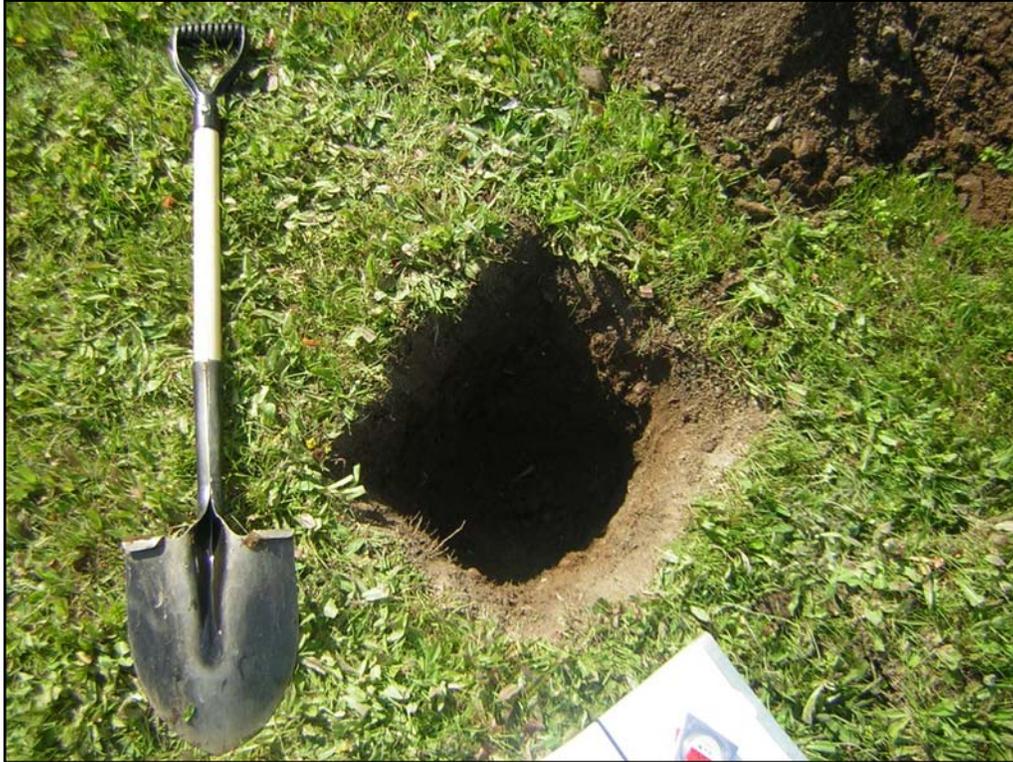
Les sous-opérations 1B et 1C, localisées respectivement aux angles ouest (photo 2) et nord de l'intersection de la route 279 et du 1^{er} Rang (figure 4), ont donné sensiblement les mêmes résultats que ceux de la sous-opération 1A. Le profil stratigraphique observé dans ces deux sondages excavés manuellement (photo 3), était constitué de deux remblais distincts : le premier sur lequel reposait la surface gazonnée, se composait d'un sable limoneux friable gris, d'une épaisseur de 0,10 m; le deuxième associé aux travaux d'aménagement antérieurs de l'intersection, était un sable limoneux friable brun orangé, contenant 50 % de pierres arrondies et devenant de plus en plus pâle et pierreux en profondeur. Ce second niveau a été excavé sur une épaisseur d'environ 0,20 m. Aucun sol naturel n'a été atteint et aucun vestige archéologique n'a été mis au jour dans ces deux sous-opérations.

Photo 2 : Sous-opération 1B complétée, direction sud (154-04-0282-09-
NUM1-20)

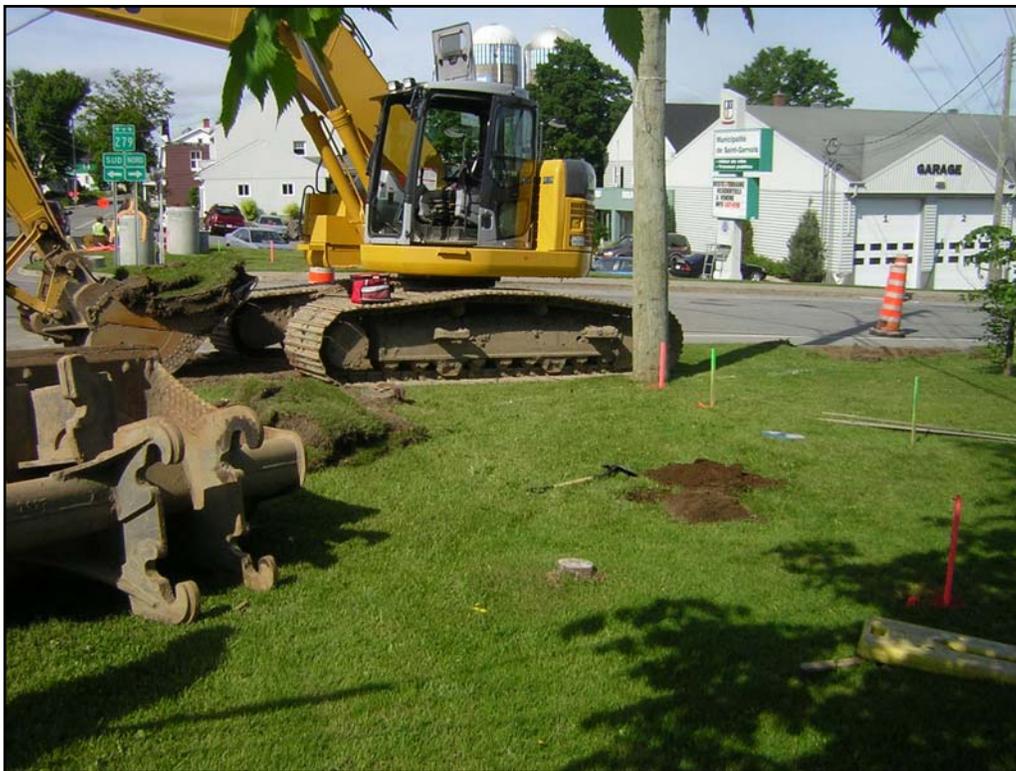
Photo 3 : Emplacement de la sous-opération 1C, direction ouest (154-04-
0282-09-NUM1-21)

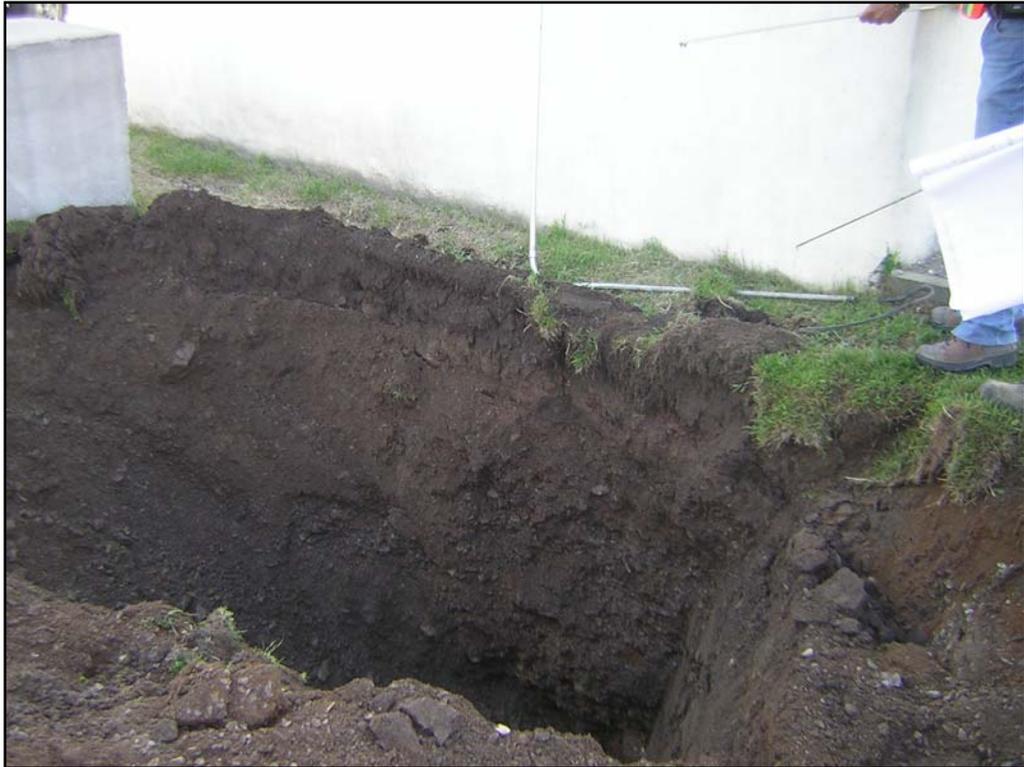
Photo 4 : Paroi sud de la sous-opération 1D, direction est (154-04-0282-09-
NUM1-13)

Les trois sondages archéologiques excavés manuellement dans l'emprise de ce projet d'aménagement routier, ainsi que la surveillance archéologique des travaux d'excavation d'une tranchée, n'ont pas révélé la présence de vestiges archéologiques. L'inventaire archéologique réalisé dans le cadre de ce projet n'a donc pas mené à la découverte de nouveaux sites archéologiques. Le ministère des Transports du Québec peut donc procéder aux travaux prévus sans qu'il y ait de restrictions du point de vue de l'archéologie.

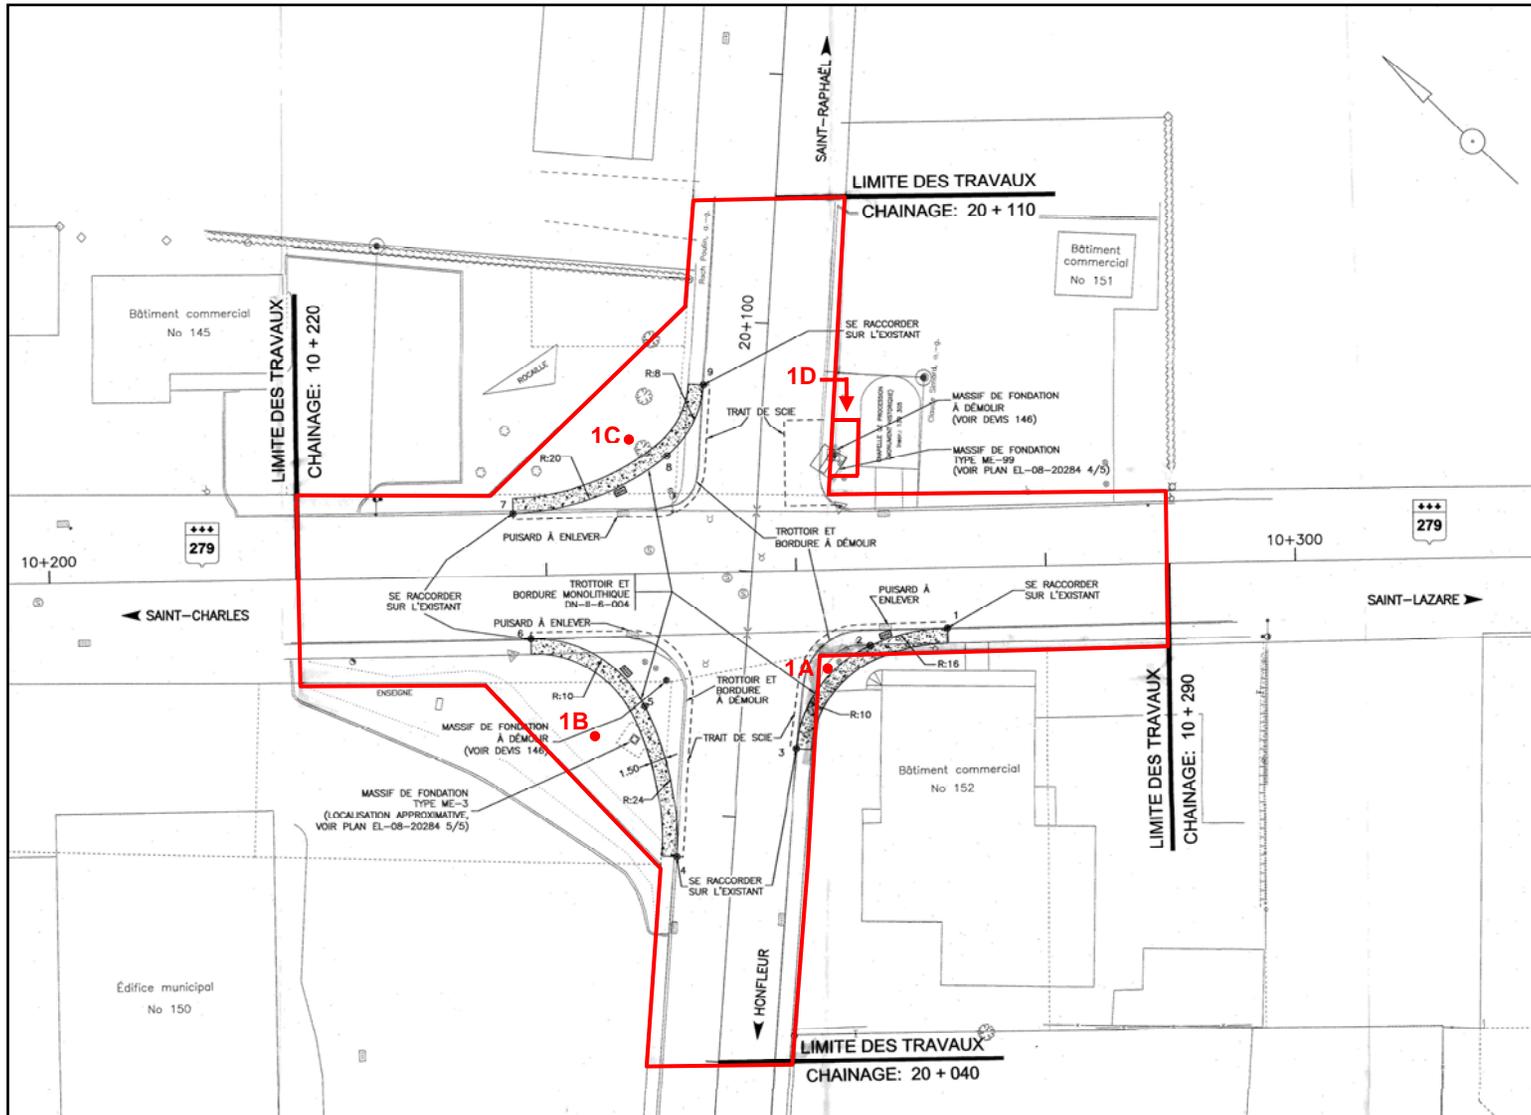
Figure 4 : Localisation de l'emprise, des sondages archéologiques et de la tranchée, projet n° 154-04-0282 (source : Ministère des Transports, plan d'ensemble [extrait], Plan intersection – Route 279 et 1^{er} Rang, Plan CH-6603-154-04-0282, (4/4), 20 février 2009)
