INVENTAIRE ARCHÉOLOGIQUE (2010)

CONSTRUCTION DE L'AUTOROUTE 85
Témiscouata-sur-le-Lac (secteur Notre-Dame-du-Lac) – Dégelis
Projet MTQ numéro 154-02-2012

Ethnoscop inc.

Avril 2012

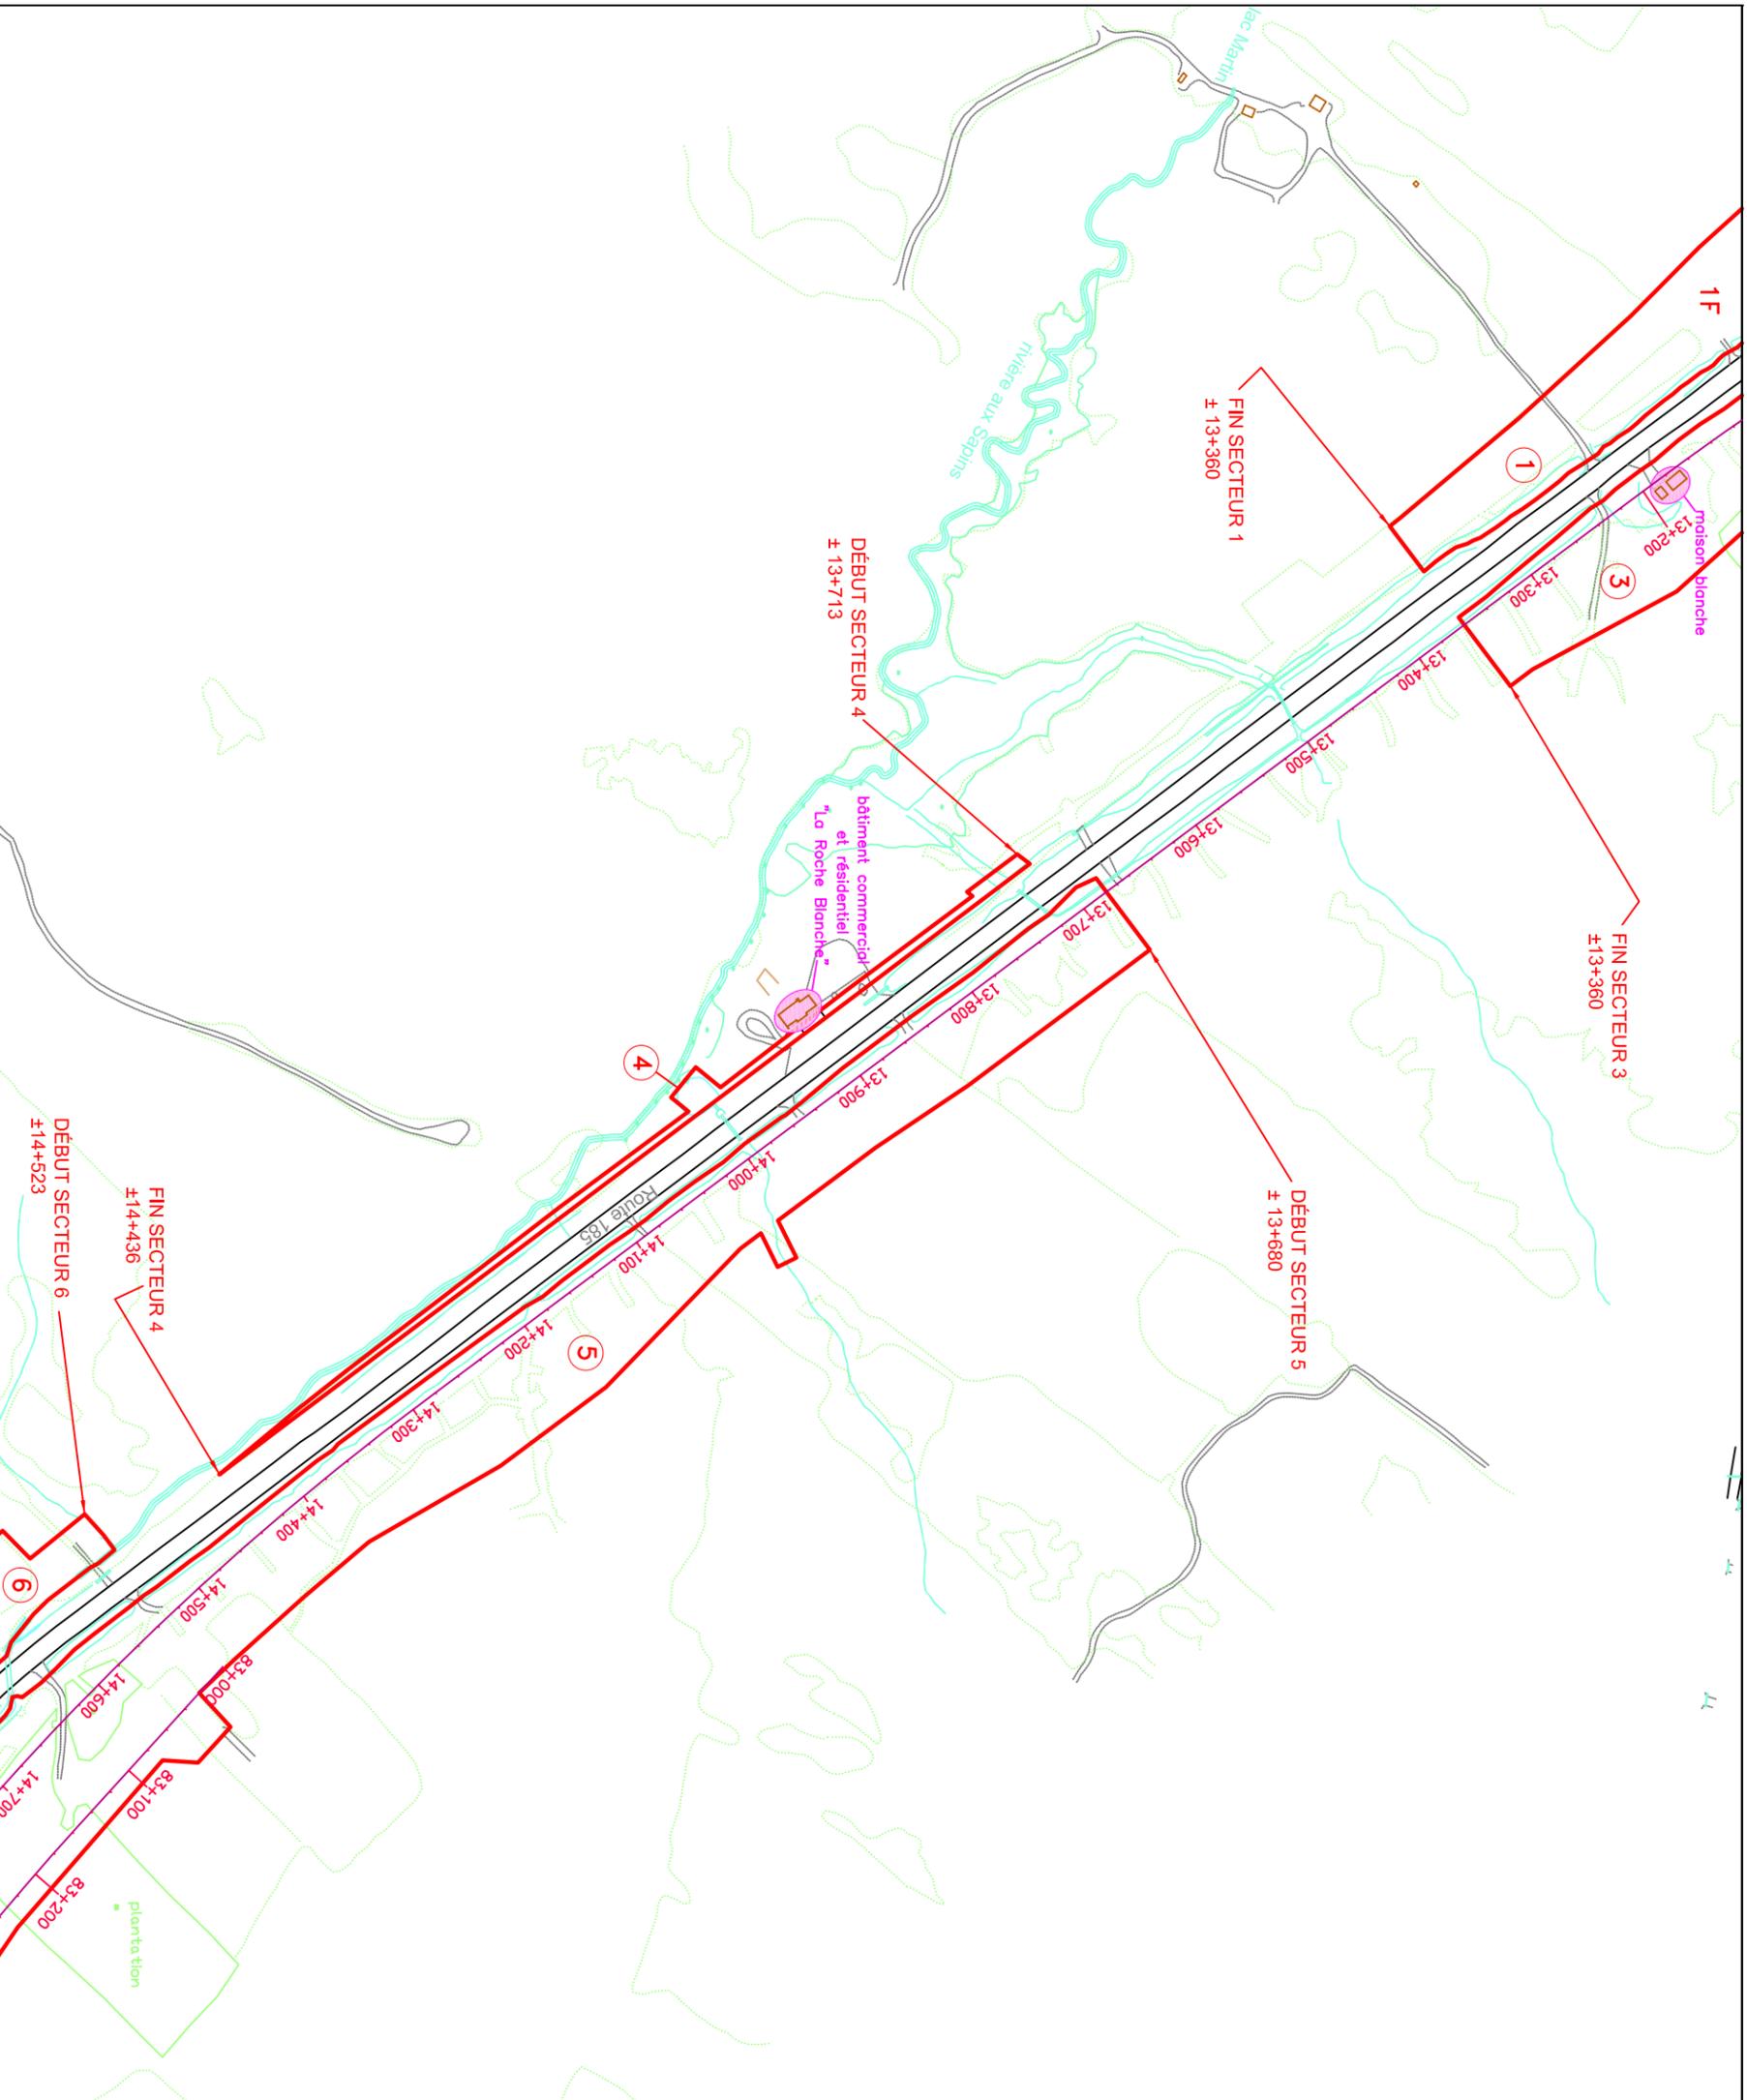
INVENTAIRE ARCHÉOLOGIQUE
SECTEURS 1 (ptie), 3 (ptie), 4, 5 (ptie)
ET 6 (ptie)
PLAN 4

- EMPRISE ET SECTEURS
- ① IDENTIFICATION DE SECTEUR
- - - DÉLIMITATION DES SOUS-SECTEURS
- 1F IDENTIFICATION DU SOUS-SECTEUR
- STRUCTURE OBSERVÉE
- 13+200 LIGNE DE CENTRE ET CHAINAGE

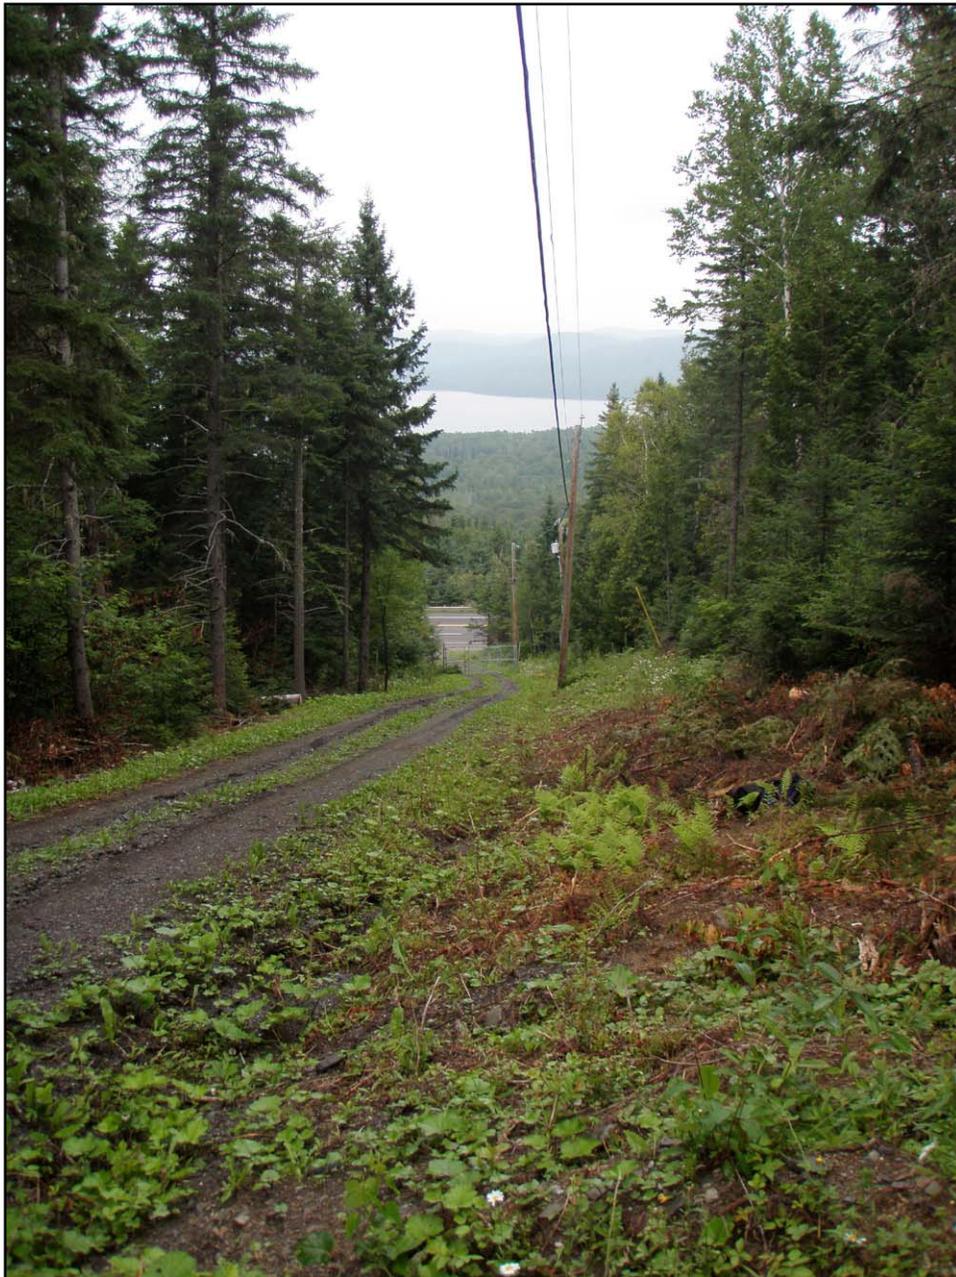
Photo 1 : Secteur 1, sous-secteur 1A, route de gravier au km 10 + 940, direction nord-est (154-02-2012-10-NUM1-7)

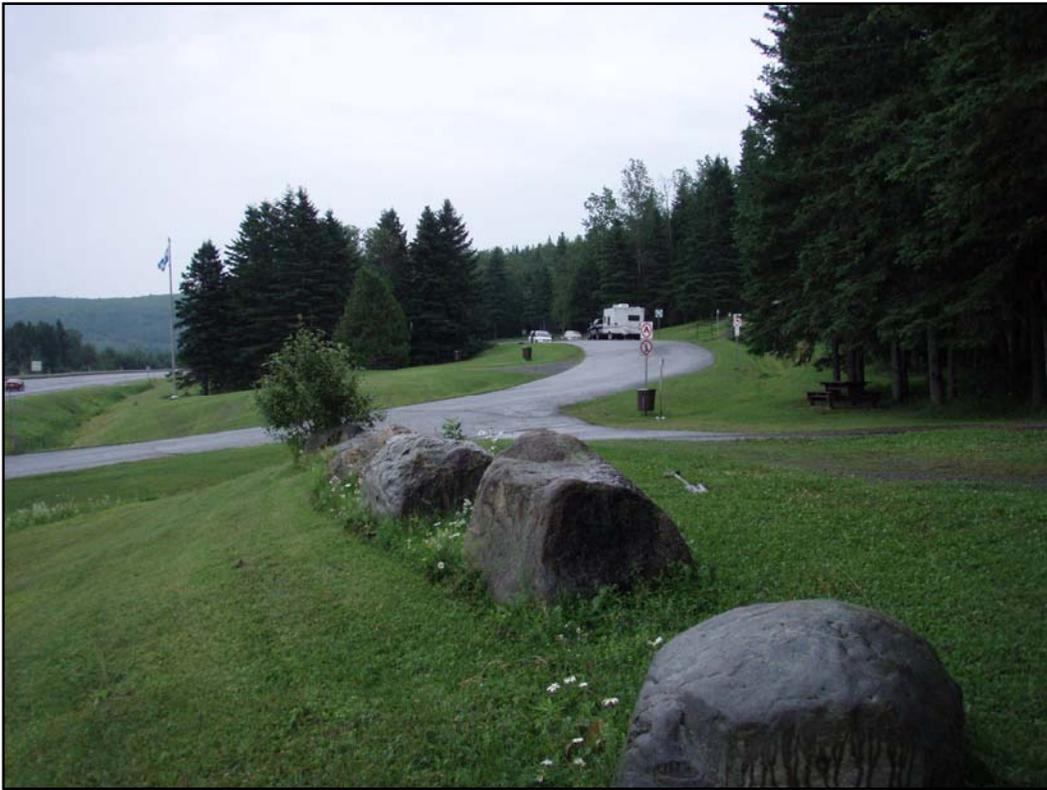
Photo 2 : Secteur 1, sous-secteur 1A, halte routière du km 10 + 620 au km 10 + 800, direction est (154-02-2012-10-NUM2-5)

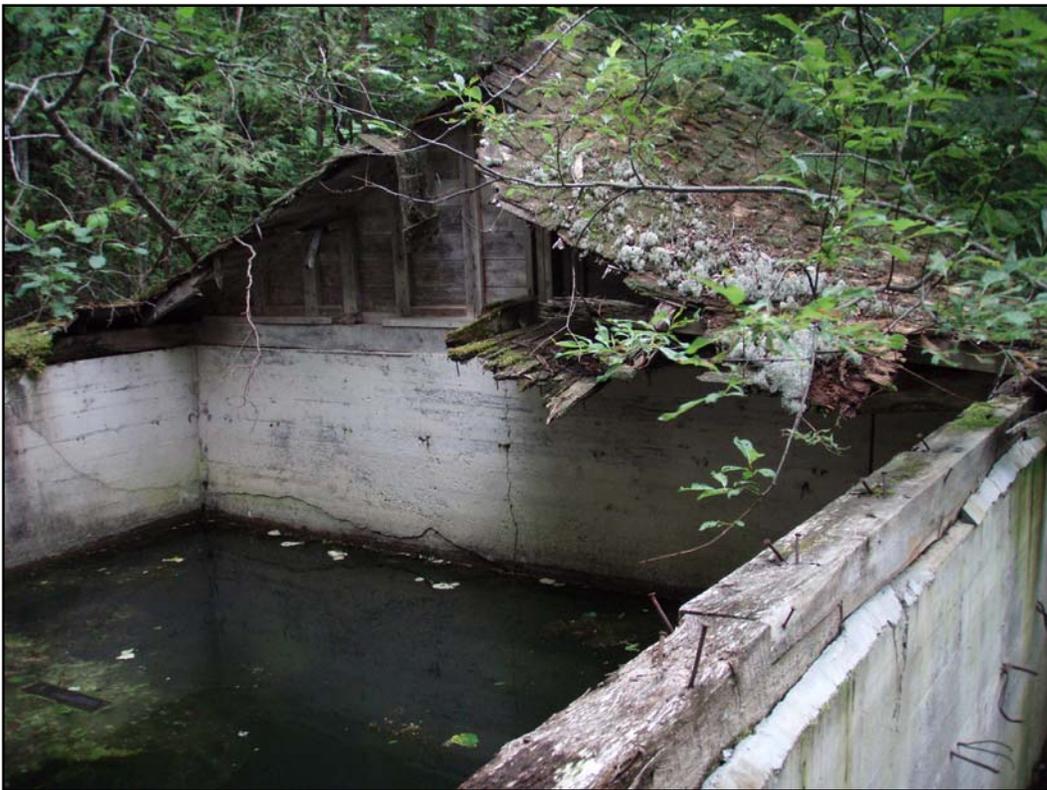
Photo 3 : Vestige n° 1, 100 m au sud de la halte routière, secteur 1, sous-secteur 1A, km 10 + 850, direction sud-ouest (154-02-2012-10-NUM2-172)

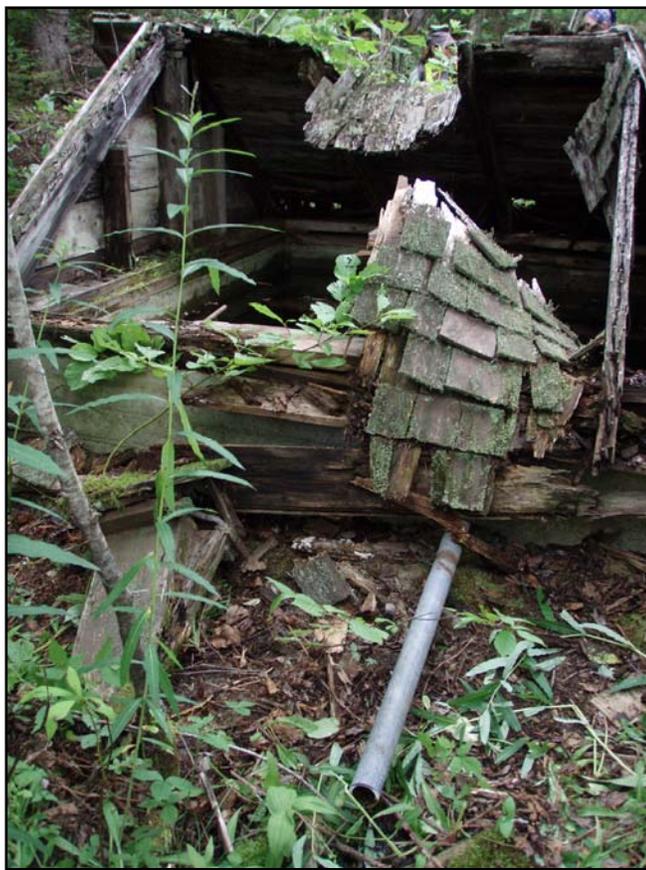
Photo 4 : Trop-plein associé à la deuxième structure du vestige n° 1, secteur 1, sous-secteur 1A, direction sud (154-02-2012-10-NUM2-186)

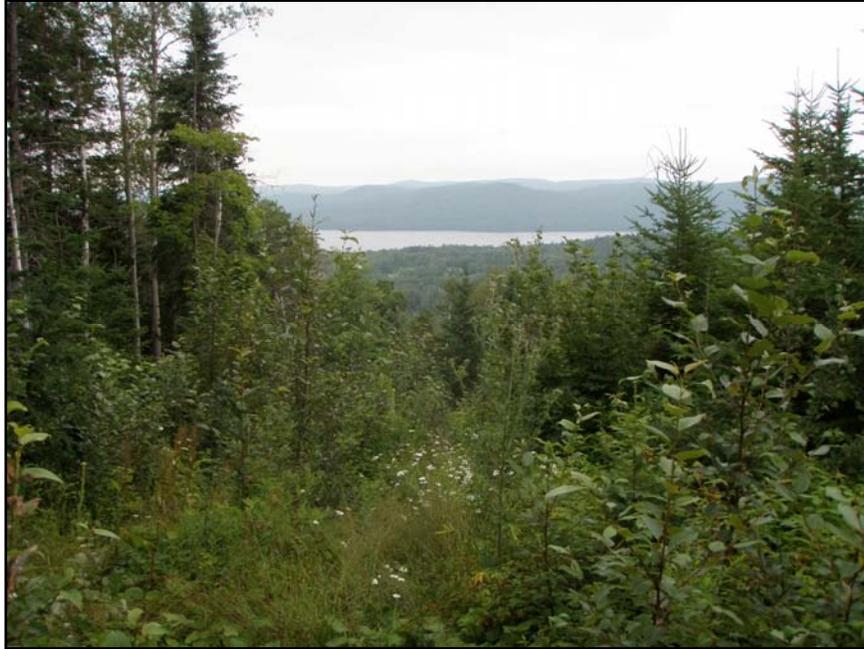
Photo 5 : Milieu déboisé en régénération, fortement perturbé, secteur 1, sous-secteur 1B, direction nord-est (154-02-2012-10-NUM1-12)

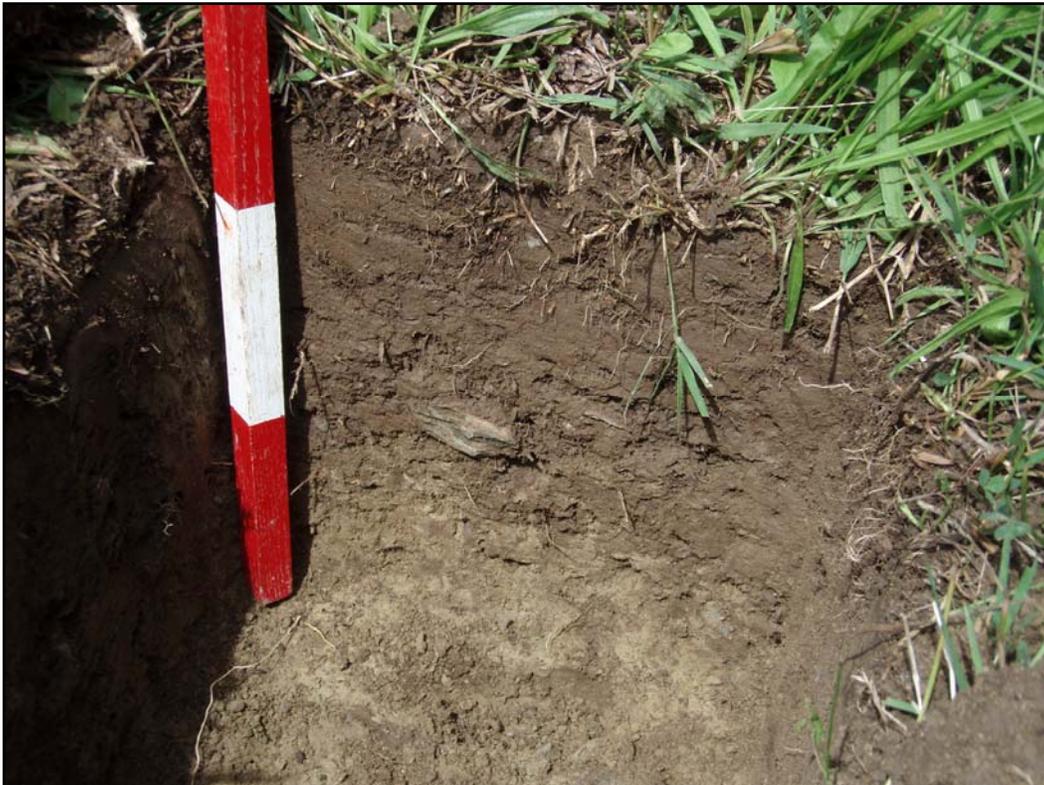
Photo 6 : Secteur 1, sous-secteur 1B, km 11 + 100, profil stratigraphique perturbé près d'un ruisseau asséché (154-02-2012-10-NUM2-120)

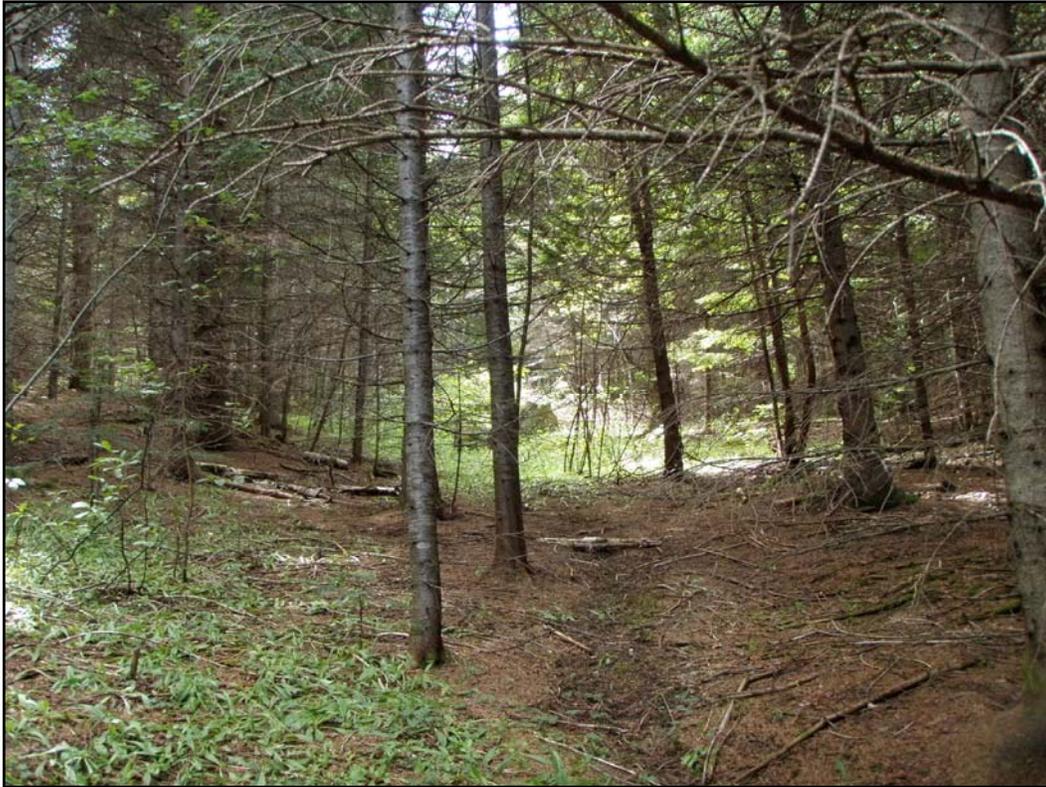
Vis-à-vis le km 11 + 360, une autre superficie qui excède l'emprise principale a fait l'objet de sondages. Celle-ci est également associée à un cours d'eau asséché qui traverse perpendiculairement l'actuelle route 185 (plan 2). Les profils stratigraphiques révèlent des sols composés de limon sableux parfois perturbés vraisemblablement par des labours (photo 7).

Photo 7 : Ruisseau asséché, sondages rapprochés, secteur 1, sous-secteur 1C, km 11 + 380, vue vers l'ouest (154-02-2012-10-NUM1-115)

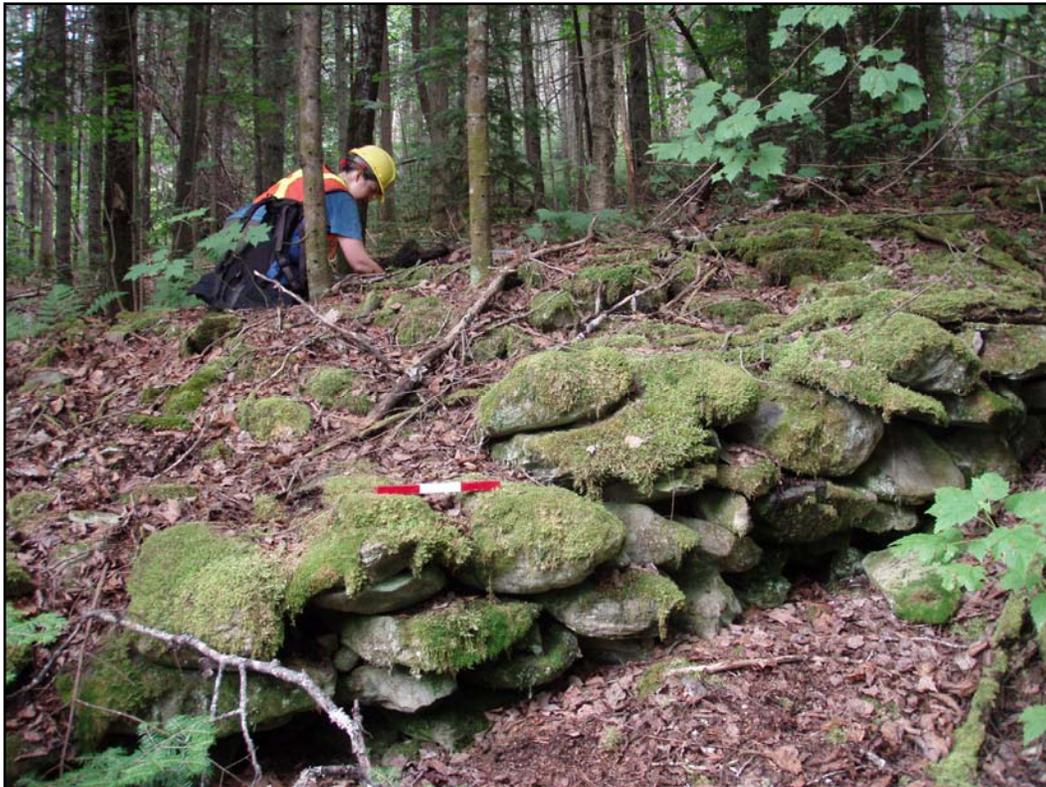
Photo 8 : Sondage au sommet d'un empierrement, secteur 1, sous secteur 1A, km 10 + 880, direction sud (154-02-2012-10-NUM2-15)

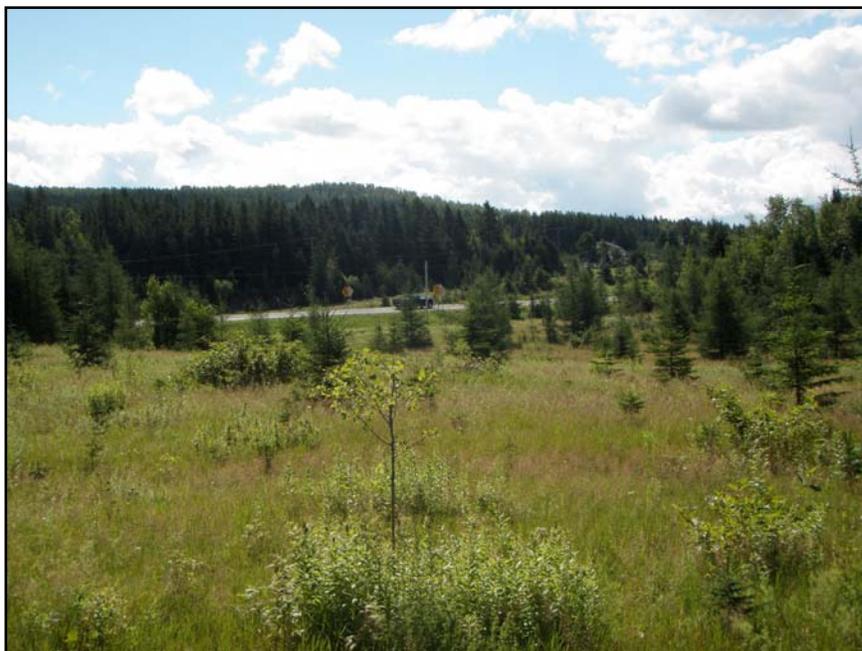
Photo 9 : Secteur 1, sous-secteur 1D, km 12 + 100, milieu en friche, secteur 1, direction sud-est (154-02-2012-10-NUM1-38)

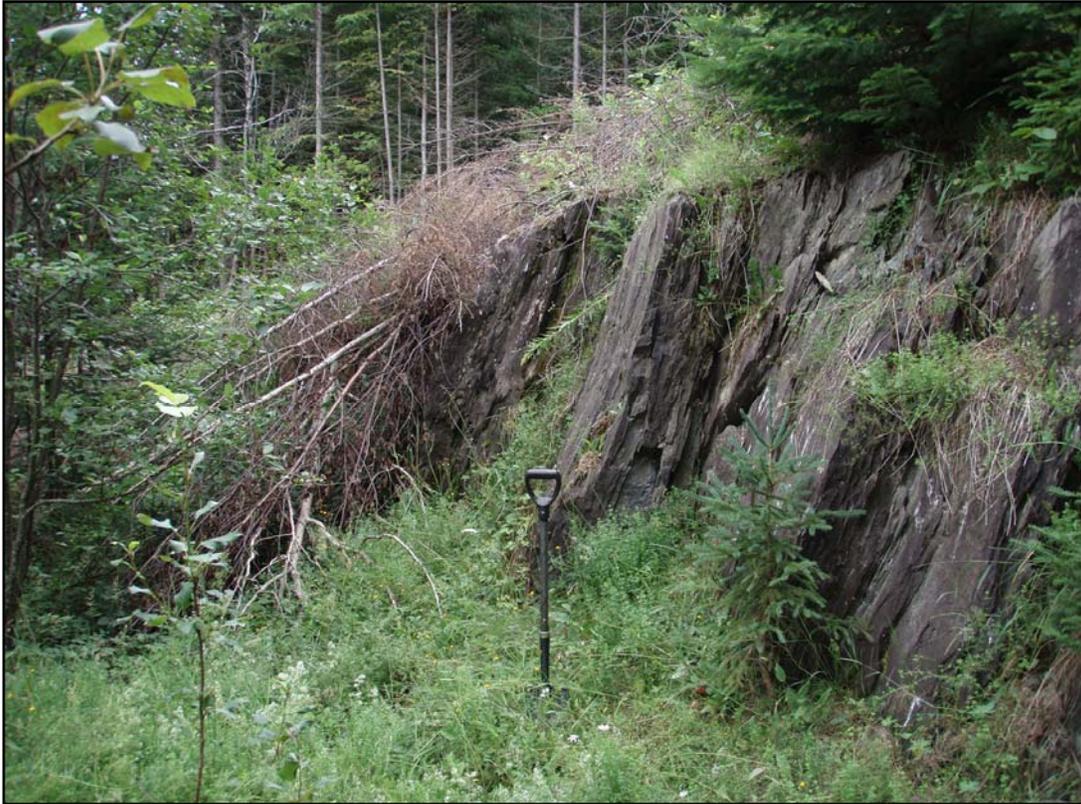
Photo 11 : Escarpement, limite d'une ancienne route, secteur 1, sous-secteur 1E, km 12 + 180, direction sud (154-02-2012-10-NUM2-47)

Le sous-secteur 1E s'étend entre le km 12 + 140 et le km 12 + 740. À partir du km 12 + 140, les champs en friche font place à une emprise perturbée recouverte de forêt soit mature, soit en régénération. Ce sous-secteur est parsemé de butons de remblais, de petits escarpements mis à nu ainsi que de surfaces en dépression moins bien drainées ou encore surélevées. Le petit escarpement localisé au km 12 + 180 devait par exemple correspondre à la bordure de la route qui passait jadis à cet endroit (photo 11).

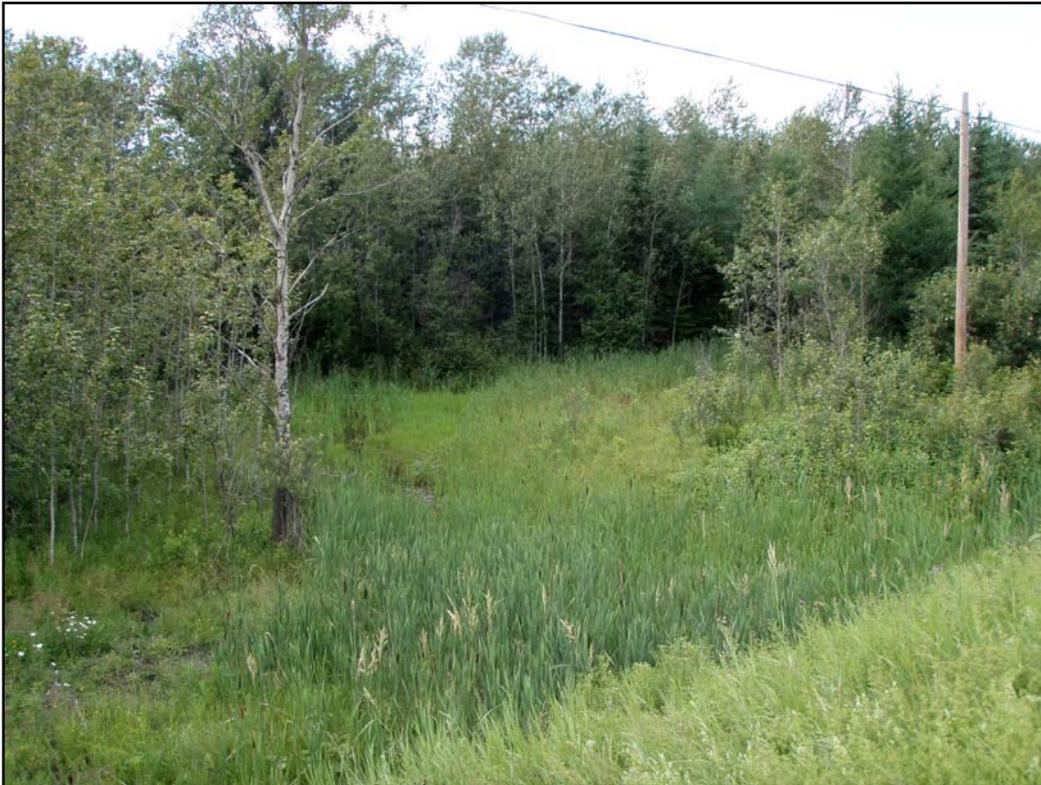
Cependant, du km 12 + 550 jusqu'au km 12 + 740, quelques petites superficies de l'emprise ont été identifiées comme d'authentiques marécages et n'ont pas fait l'objet de sondages (photo 12).

Photo 12 : Milieu marécageux, bordure de la route 185, km 12 + 400, secteur 1, sous-secteur 1E, direction nord-ouest (154-02-2012-10-NUM1-46)

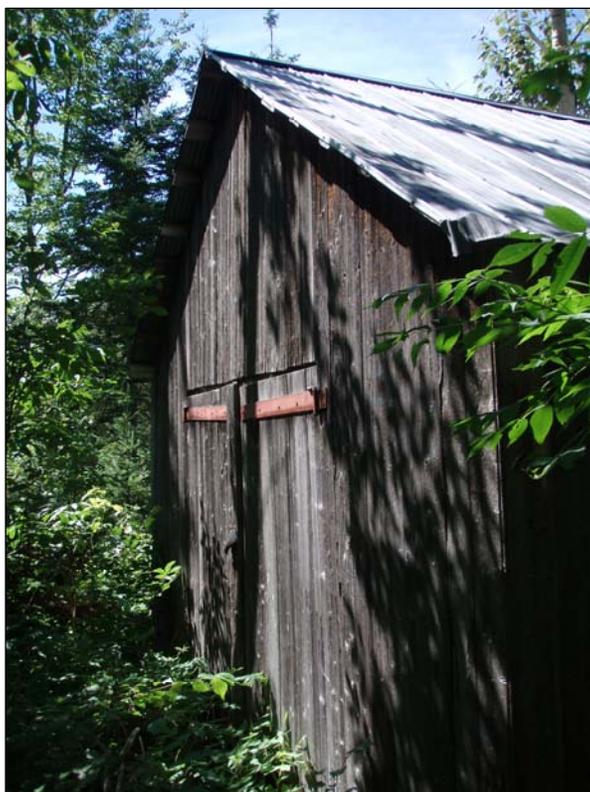
anciennes routes (photo 13). D'une dimension de 5,15 m sur 4,35 m, cette structure de bois est couverte d'un toit de tôle et repose, à chaque coin, sur des pierres plates. La majorité des planches sont embouvetées et disposées à la verticale. Elles ont été fixées à l'aide de clous tréfilés.

Photo 13 : Secteur 1, sous-secteur 1E, grange en bois près du km 11 + 380, direction nord-ouest (154-02-2012-10-NUM2-188)

Vis-à-vis du km 12 + 380 (plan 3), dans la partie ouest de l'emprise du sous-secteur 1E, une grange en bois datant du XX^e siècle, toujours utilisée et contenant divers objets utilitaires, occupe une partie de l'espace perturbé par les

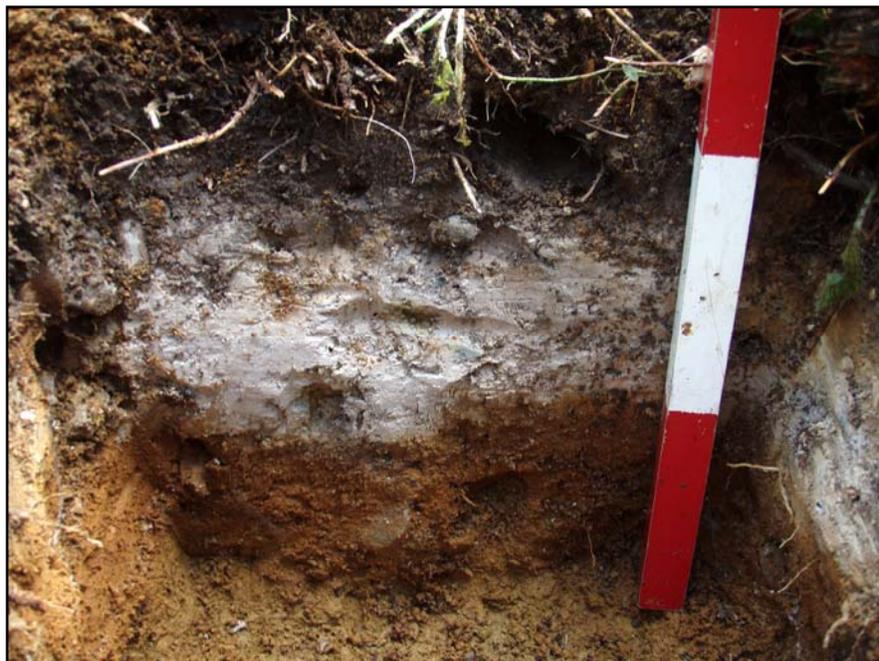
Sous les couches de remblais observées, les premiers niveaux associés à ce milieu humide étaient souvent caractérisés par une mince couche noirâtre de limon suivie de sable argileux très fin gris moucheté d'orange. Parfois, ces sols étaient davantage argileux dès les premiers niveaux considérés comme naturels et en place. Ils reposaient habituellement sur un sable argileux grisâtre et humide.

Photo 14 : Podzols, près des marécages et d'une grange en bois, secteur 1, sous-secteur 1E, km 12 + 400 (154-02-2012-10-NUM2-54)

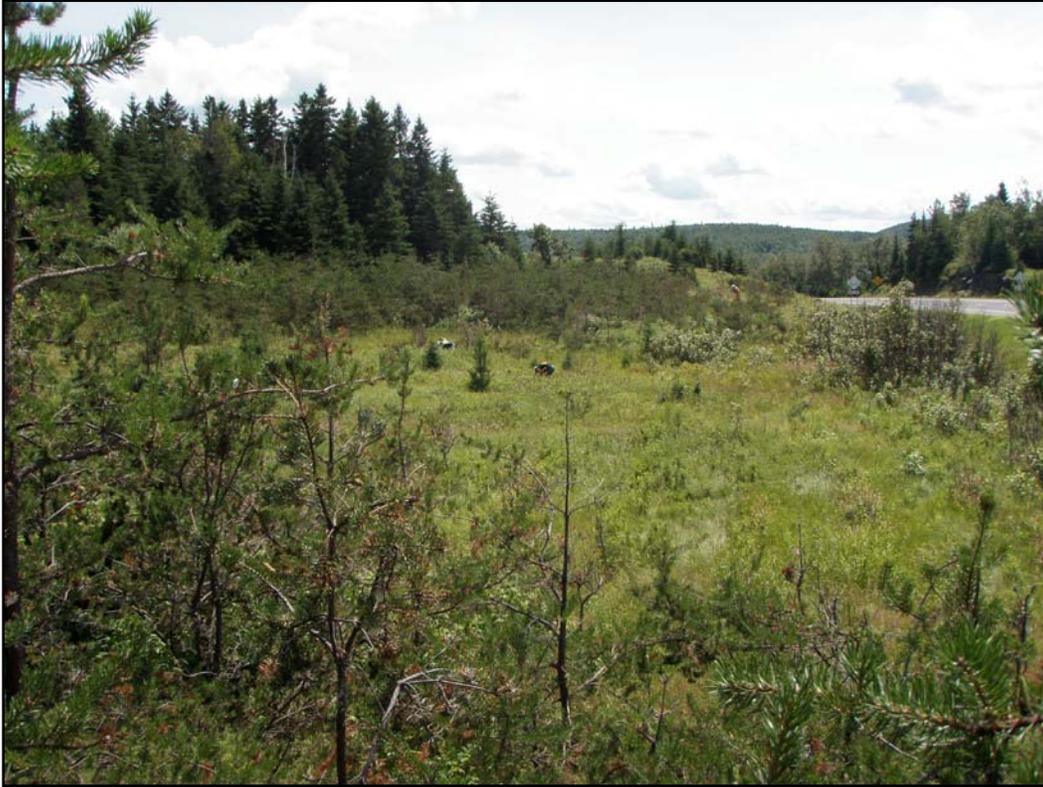
Photo 16 : Milieu boisé, secteur 2, km 12 + 480, direction sud (154-02-2012-10-NUM1-74)

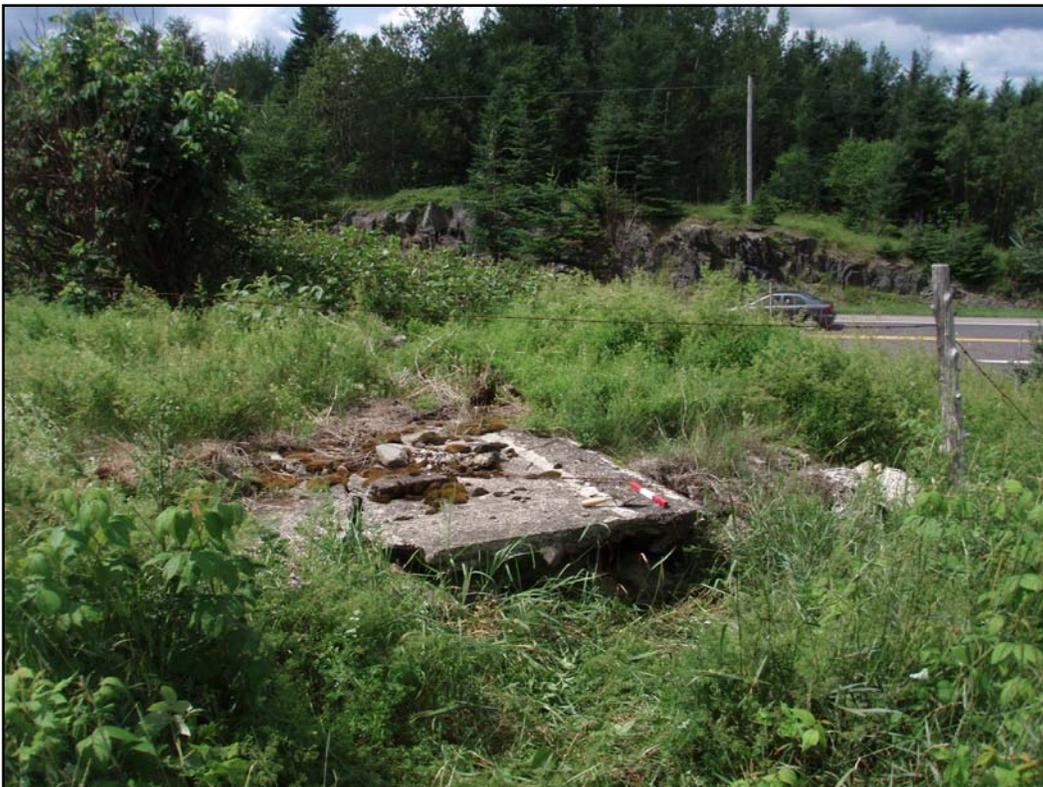
Photo 17 : Vestige n° 2, dalle de béton sur des pierres, secteur 2, km 12 + 480, direction ouest (154-02-2012-10-NUM2-72)

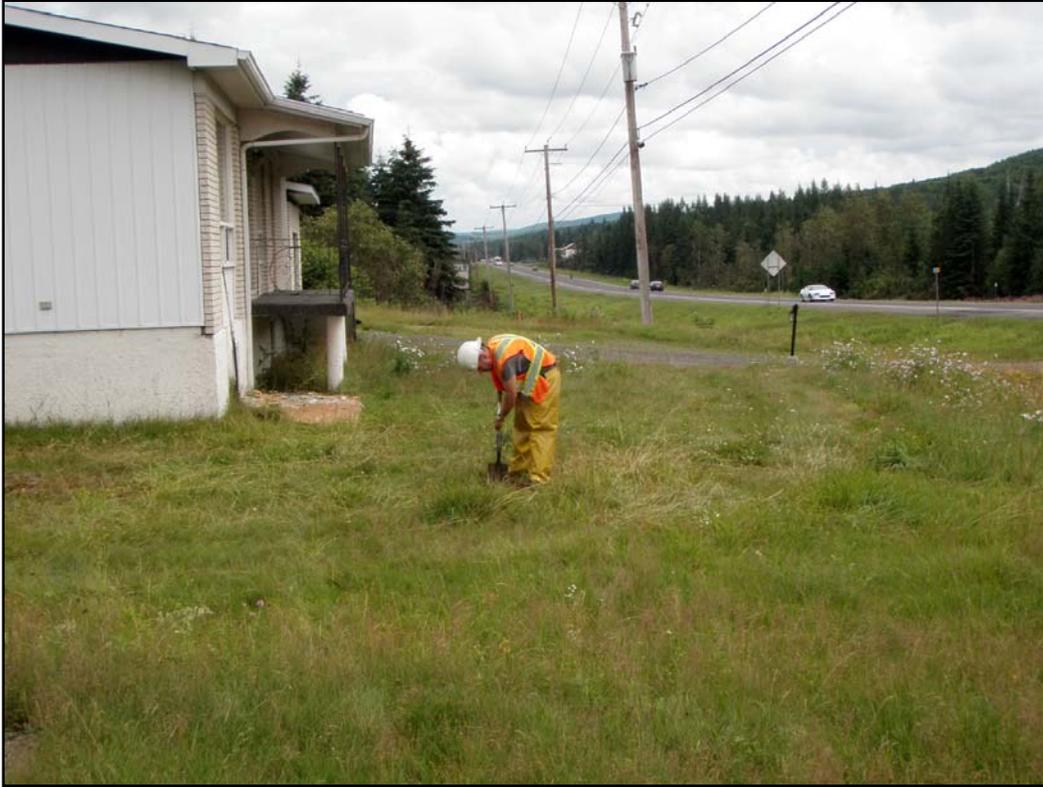
Photo 18 : Sondage au km 13 + 160, secteur 3, direction sud-est (154-02-2012-10-
NUM1-58)

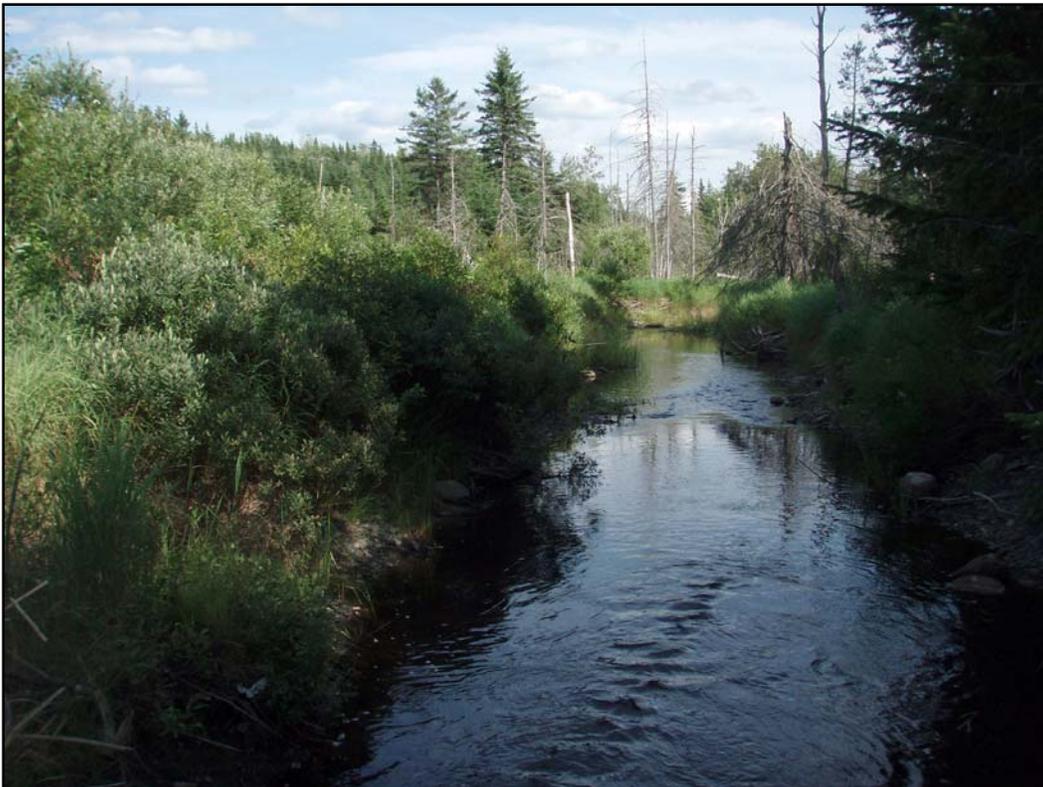
Photo 19 : Rivière aux Sapins, au sud du bâtiment localisé au km 13 + 910, secteur 4,
direction sud-est (154-02-2012-10-NUM2-87)

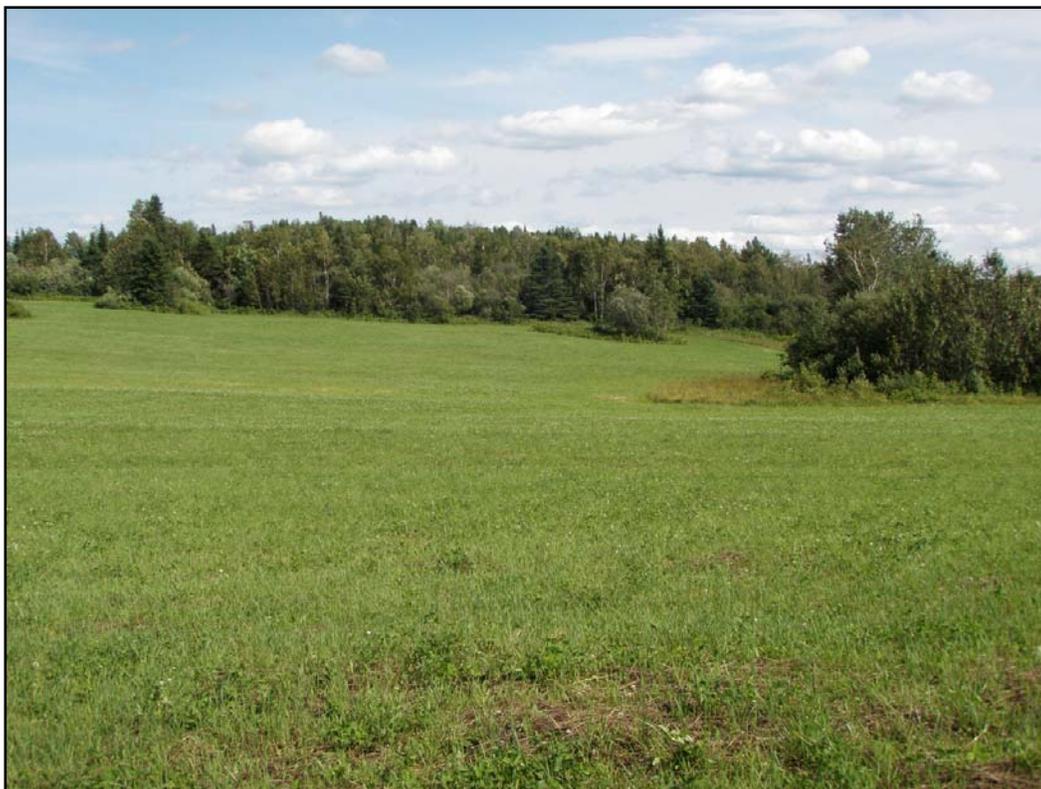
Photo 20 : Milieu en culture, partie nord du secteur 5, du km 13 + 860 au km 14 + 180, direction sud (154-02-2012-10-NUM1-79)

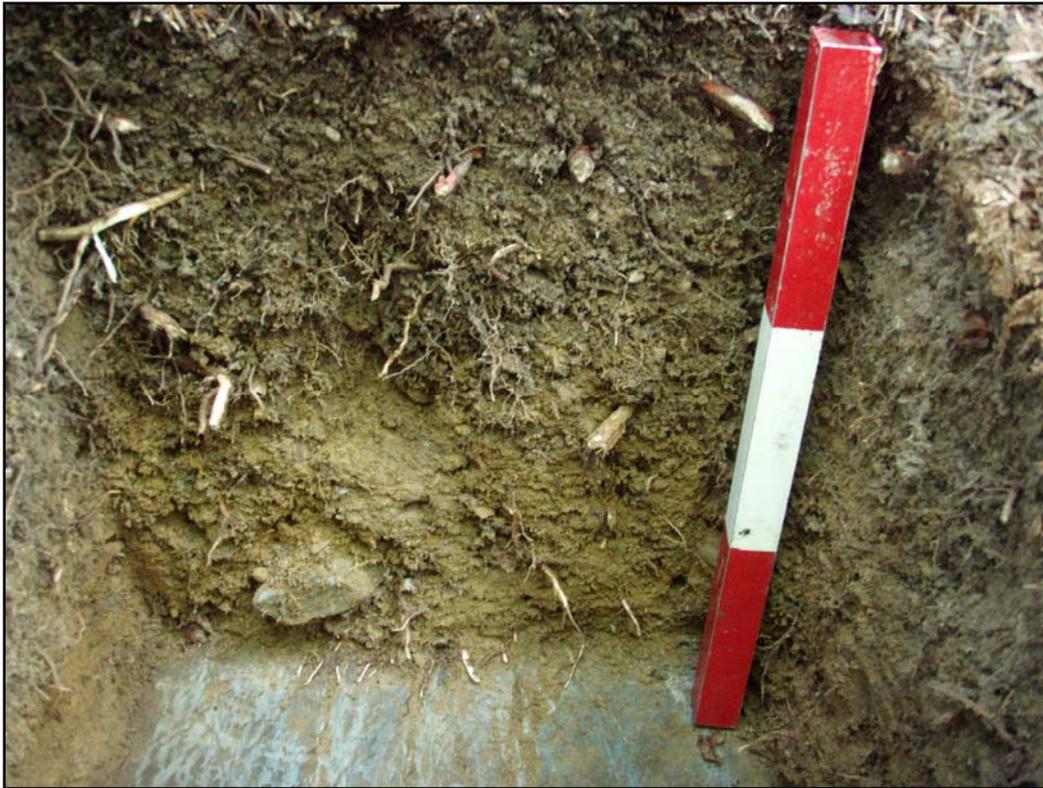
Généralement, sur une bande d'une largeur de 15 m en bordure de la route 185, du km 14 + 000 au km 15 + 000, les sols apparaissent souvent remaniés, alors qu'ils étaient davantage podzoliques dans la partie nord-est. Dans plusieurs sondages réalisés entre les km 14 + 200 et 14 + 700, la roche en place a été atteinte à une faible profondeur ($\leq 0,40$ m) (photo 21).

Photo 21 : Sondage, roche en place, près du km 14 + 300, secteur 5, direction est (154-02-2012-10-NUM2-95)

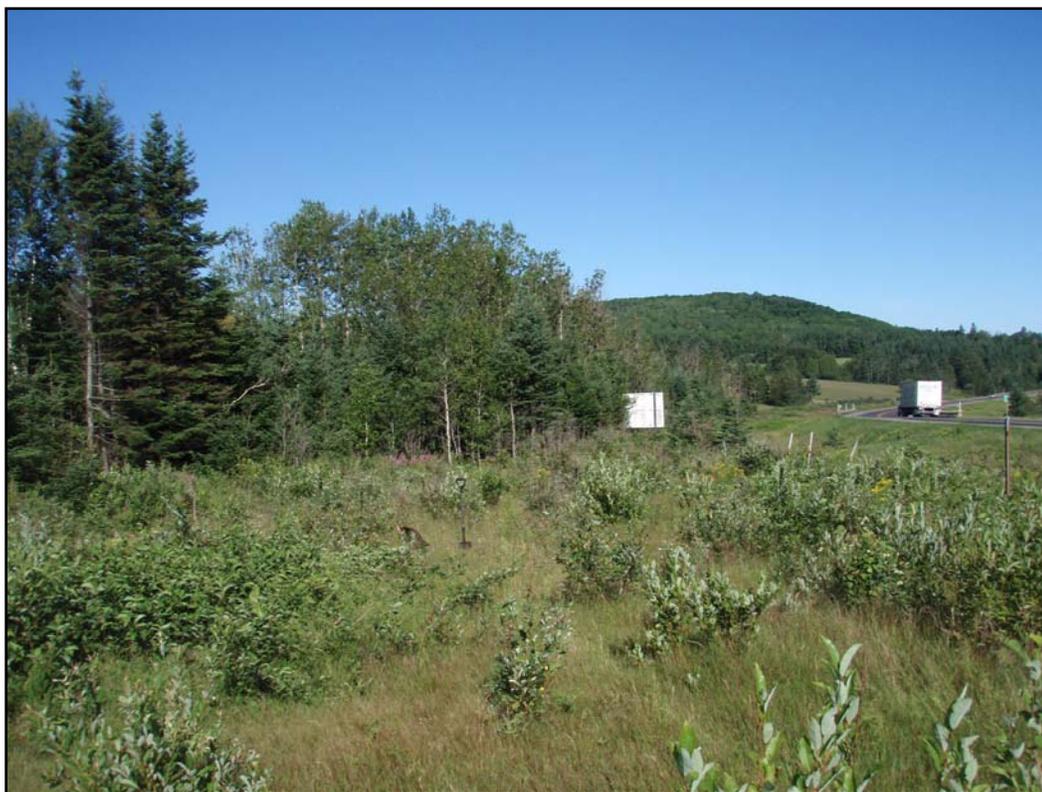
Le secteur 6 couvre une superficie de 56630 m² entre le km 14 + 523 et le km 15 + 331 (plan 5). Au nord, ce secteur est bordé par la route 185, son fossé de drainage ainsi que par une section de la rivière aux Sapins. Les km 14 + 560 à 14 + 880 et 15 + 250 à 15 + 331 sont occupés par des champs en culture et la superficie résiduelle, principalement entre les km 14 + 560 et 14 + 880 est couverte essentiellement d'une jeune forêt mixte (photo 22).

Photo 22 : Milieu en partie boisé, près du km 15 + 100, secteur 6, direction nord-ouest (154-02-2012-10-NUM2-109)

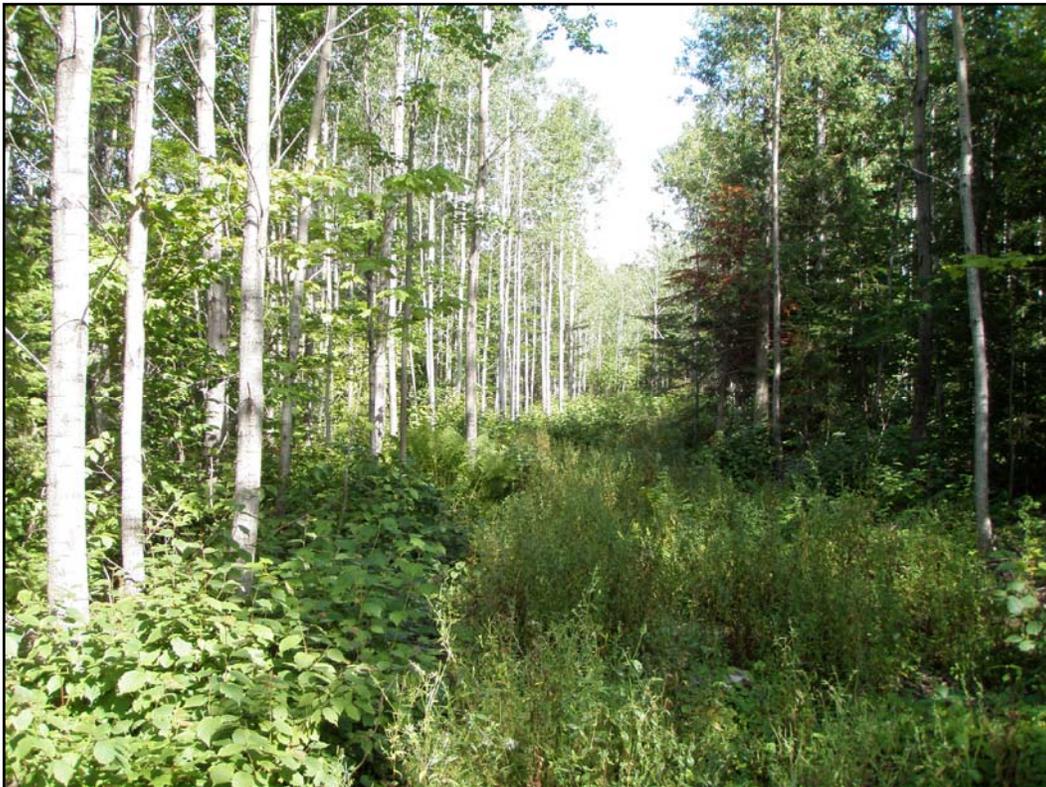
Photo 23 : Boisé en régénération, partie ouest du secteur 7, km 15 + 500, direction est (154-02-2012-10-NUM1-119)
