INVENTAIRE ARCHÉOLOGIQUE (2010)

CONSTRUCTION DE L'AUTOROUTE 85
Témiscouata-sur-le-Lac (secteur Notre-Dame-du-Lac) – Dégelis
Projet MTQ numéro 154-02-2012

Ethnoscop inc.

Avril 2012

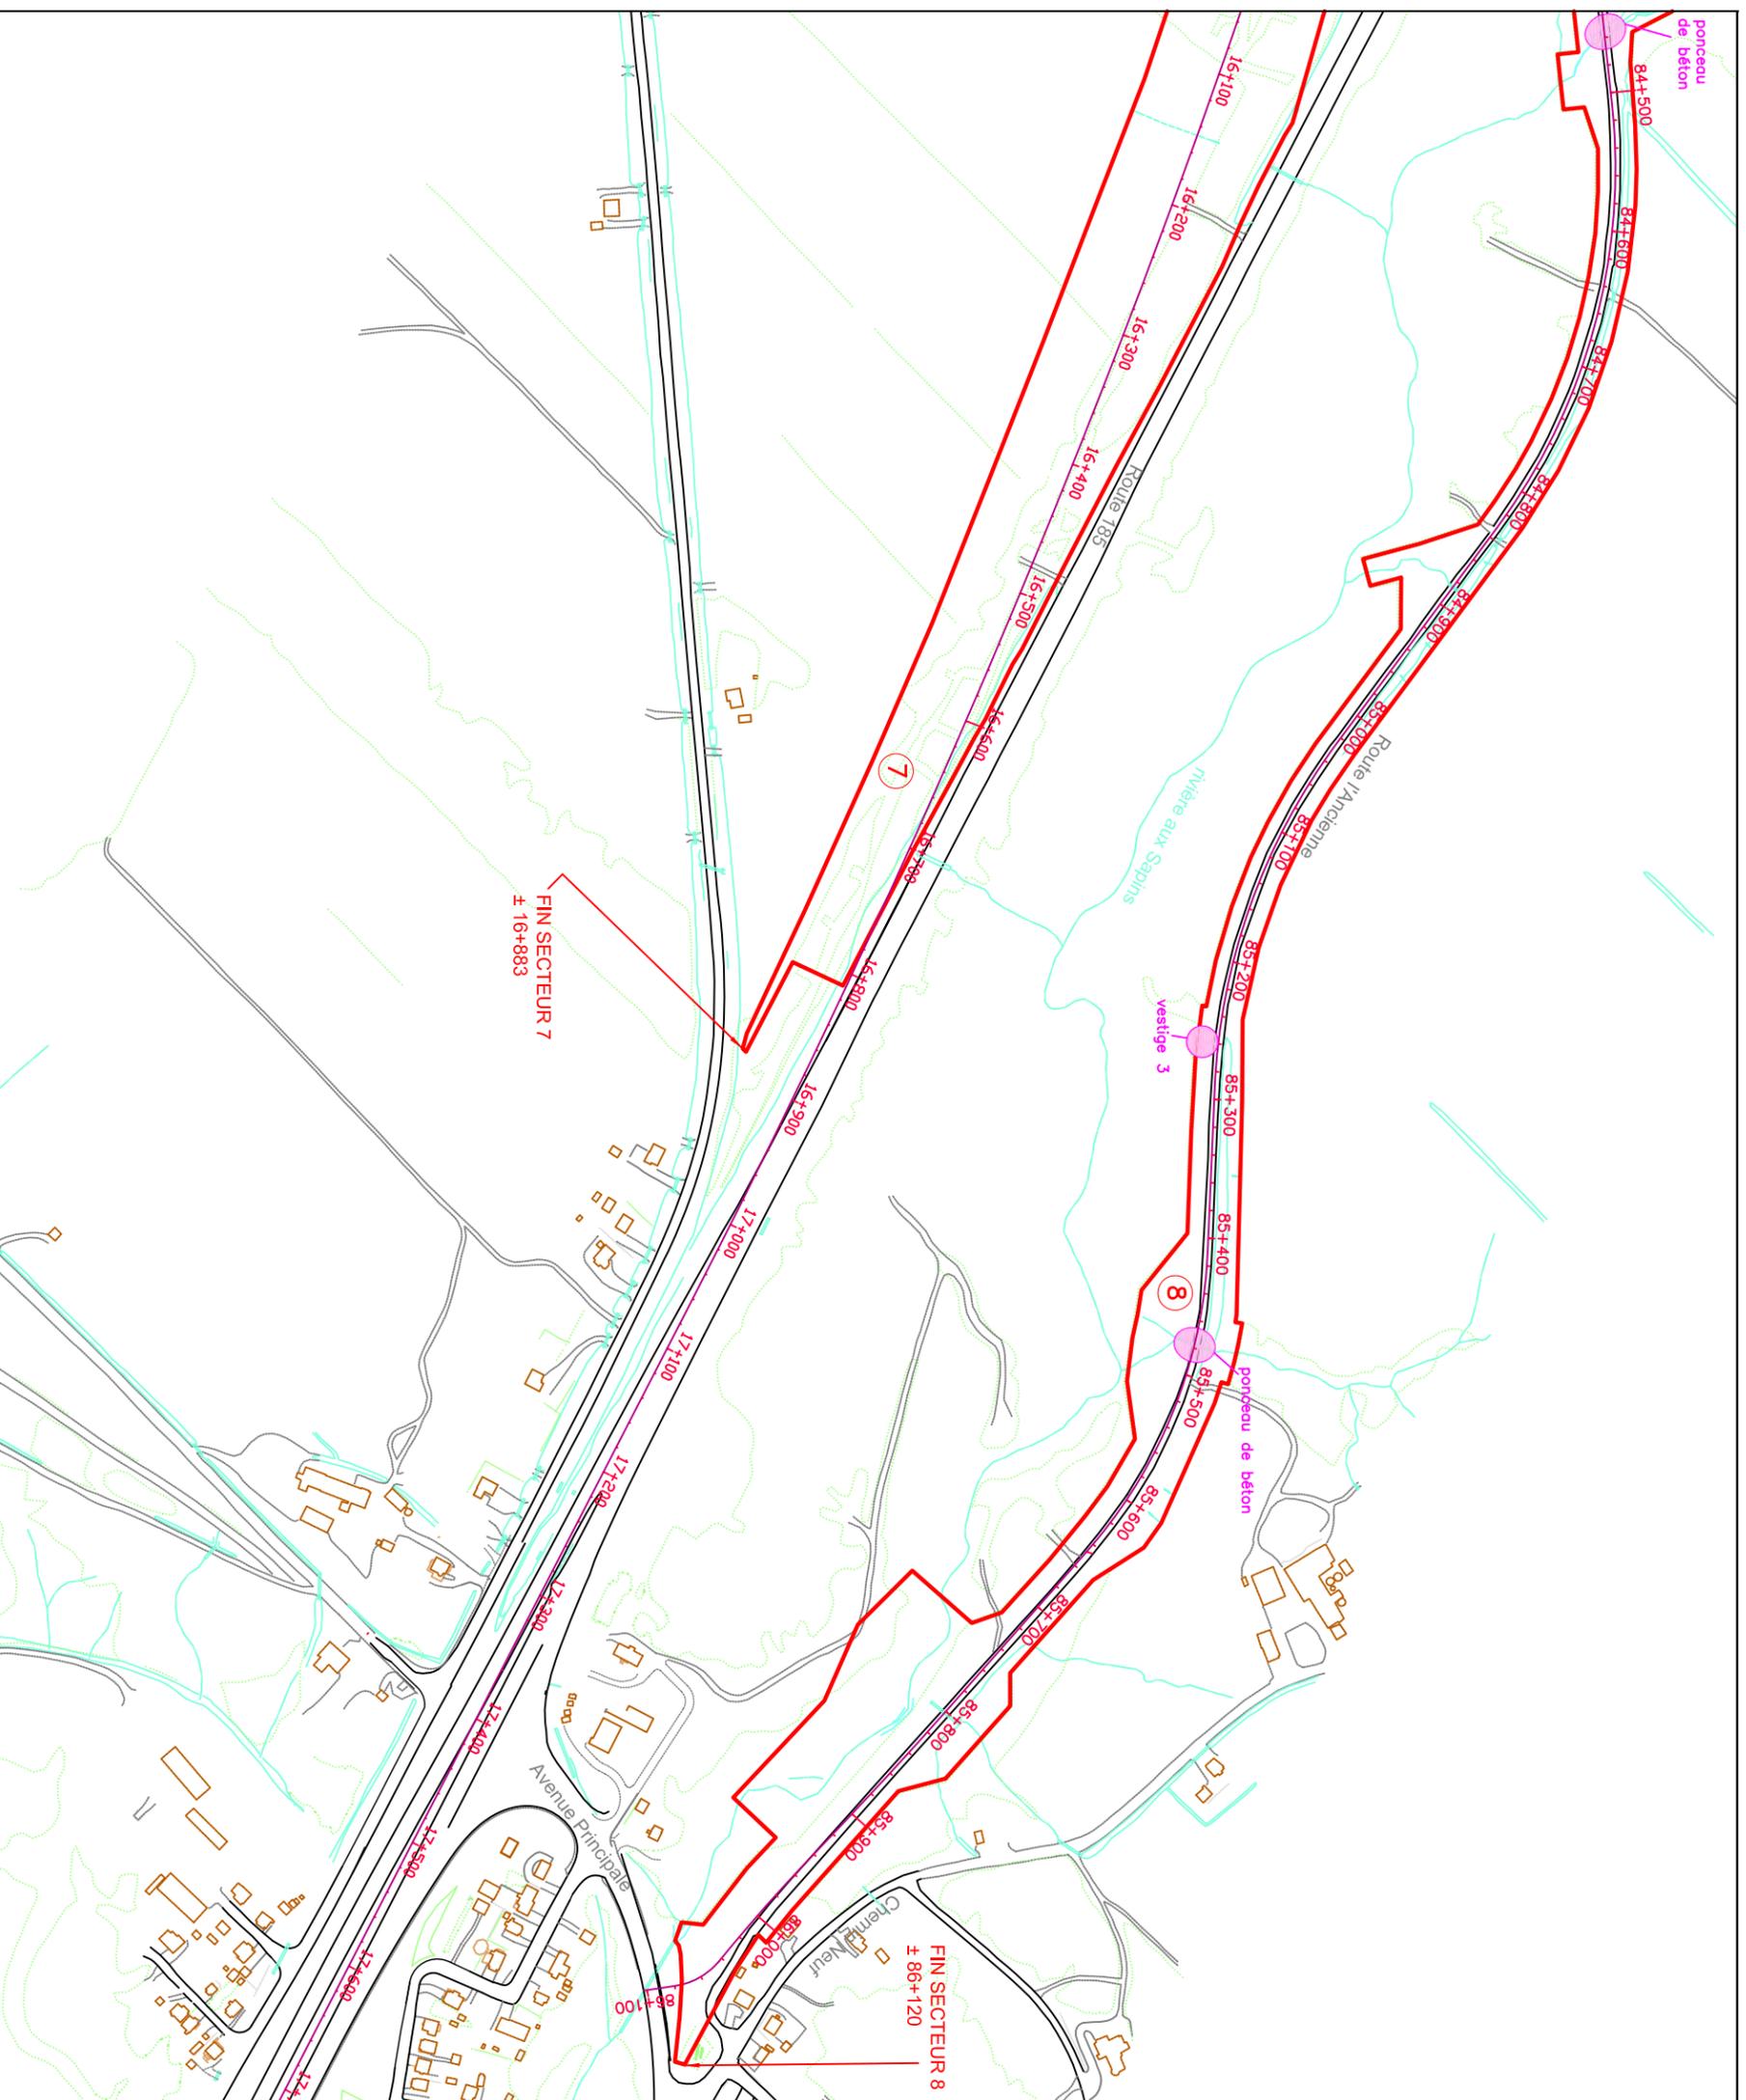
PLAN 6

— EMPRISE ET SECTEURS
⑦ IDENTIFICATION DE SECTEUR
● STRUCTURE OBSERVÉE

16+700 LIGNE DE CENTRE ET CHAINAGE

Près du km 84 + 500, l'ancienne route franchit la rivière aux Sapins sur un ponceau de béton (plan 6). À cet endroit, dans un milieu en grande partie humide, les 12 sondages excavés ont révélé la présence d'un limon principalement sableux, parfois faiblement argileux, brun à brun-gris, organique et peu caillouteux.

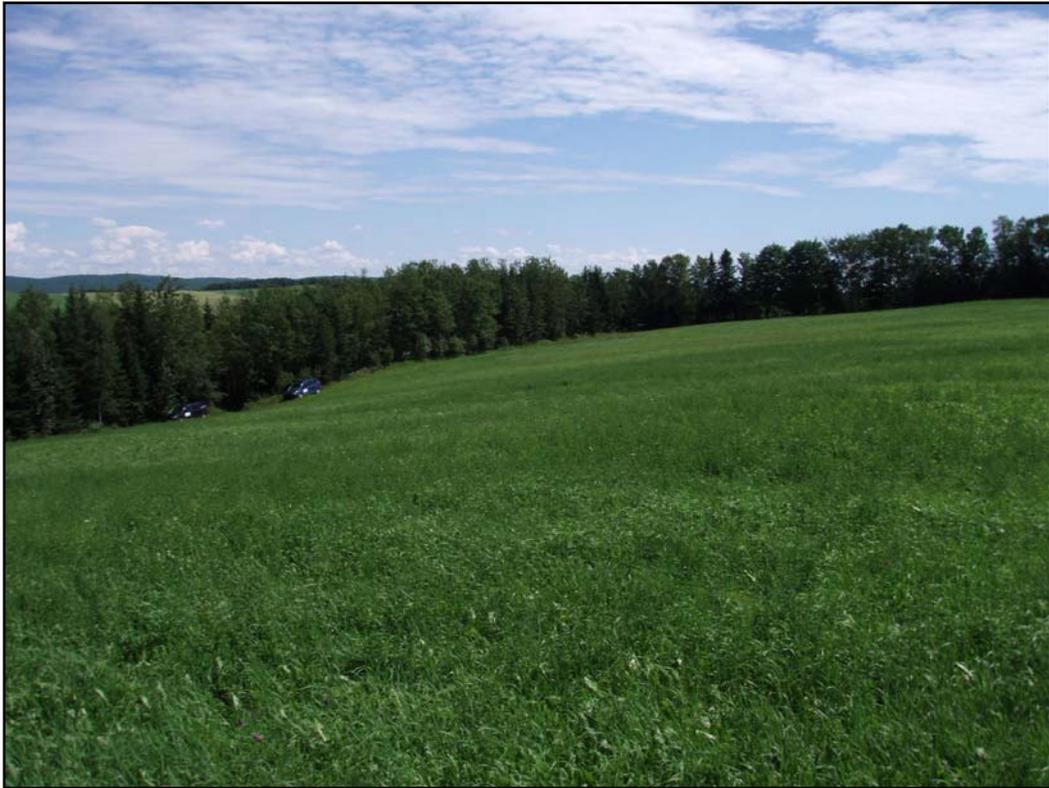
Au sud-est du km 16 + 010, des champs cultivés (photo 24) ont fait l'objet de sondages et présentaient généralement des profils stratigraphiques plus compacts comprenant du limon argileux. Du km 16 + 310 jusqu'au km 16 + 440, les sols du champ dans la partie sud de l'emprise semblent avoir été déblayés et repoussés mécaniquement. Par ailleurs, un important bourrelet de sol est présent à la limite nord-est du champ (séparant ainsi le champ de la mince section boisée bordant la route).

Photo 24 : Milieu en culture, du km 16 + 150 au km 16 + 883, secteur 7, direction est (154-02-2012-10-NUM2-130)

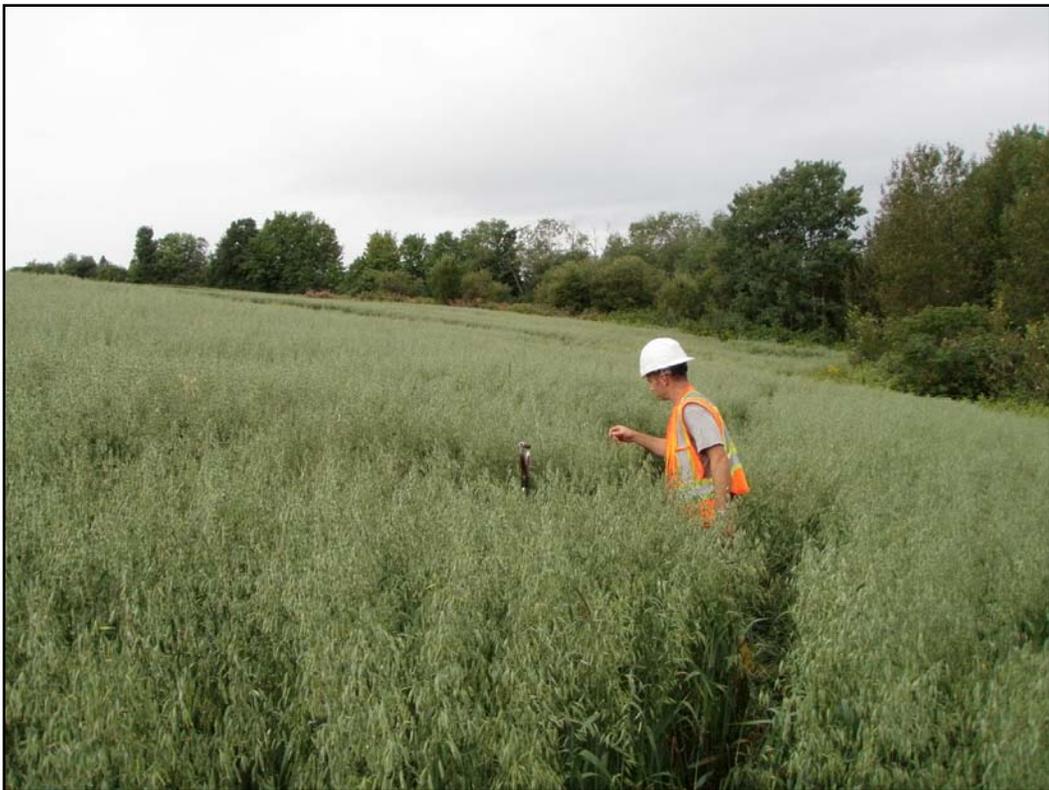
Du km 16 + 440 au km 16 + 883, la partie sud-est du secteur 7 est couverte de champs en culture et de boisés en régénération (photo 25). Malgré la pente relativement importante, cette superficie a fait l'objet d'environ 120 sondages et, comme dans la partie nord-ouest, des limons essentiellement sableux y étaient présents.

Photo 25 : Milieu en culture et boisé en régénération, partie sud-est du secteur 7, du km 16 + 150 au km 16 + 883, direction nord-ouest (154-02-2012-10-NUM1-131)

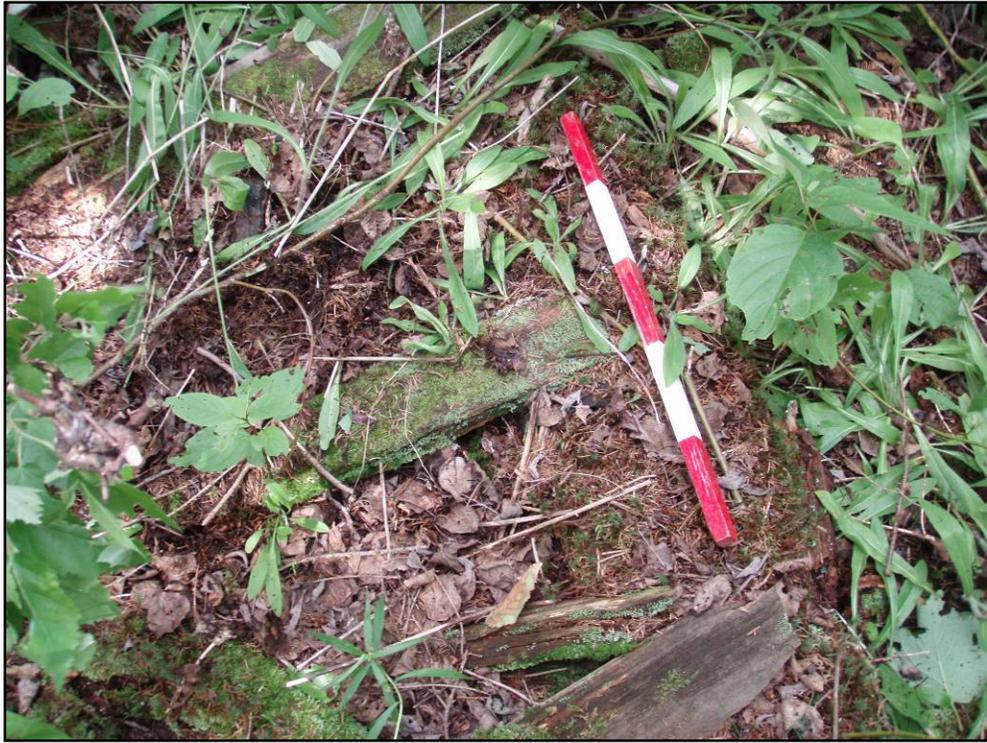
Photo 26 : Planches et solives d'une habitation du XX^e siècle, au km 85 + 240 du secteur 8, direction nord-est (154-02-2012-10-NUM2-156)

Les 209 sondages excavés dans ce secteur n'ont pas révélé la présence de vestige. La fondation associée à un bâtiment du XX^e siècle, identifiée au km 85 + 240 a été géolocalisée et décrite. Toutefois, celle-ci ne fait l'objet d'aucune recommandation particulière compte tenu de son caractère récent.

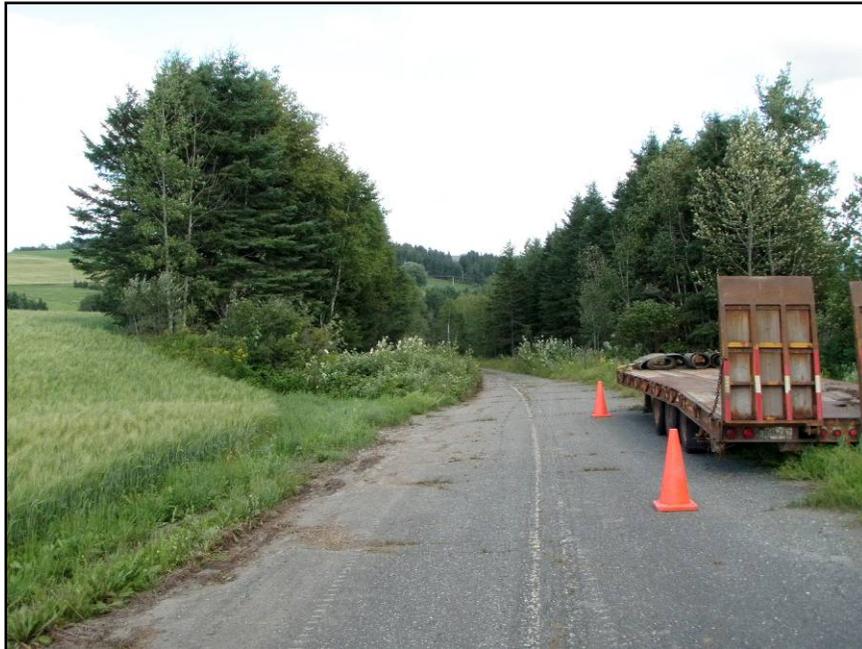
Photo 27 : Vue de l'ancienne route, près du km 85 + 250, secteur 8, direction est (154-02-2012-10-NUM1-166)

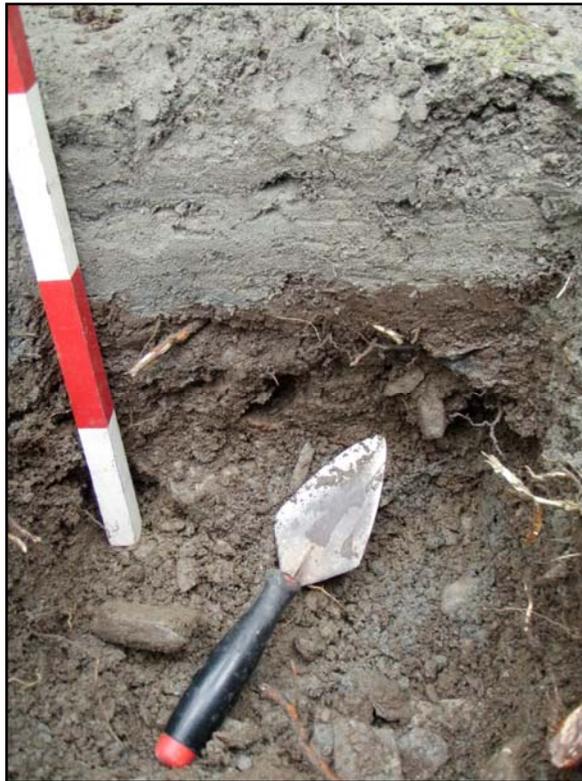
Photo 28 : Couche de sédiments sur le sol naturel, secteur 8, km 85 + 800, direction nord-ouest (154-02-2012-10-NUM1-177)

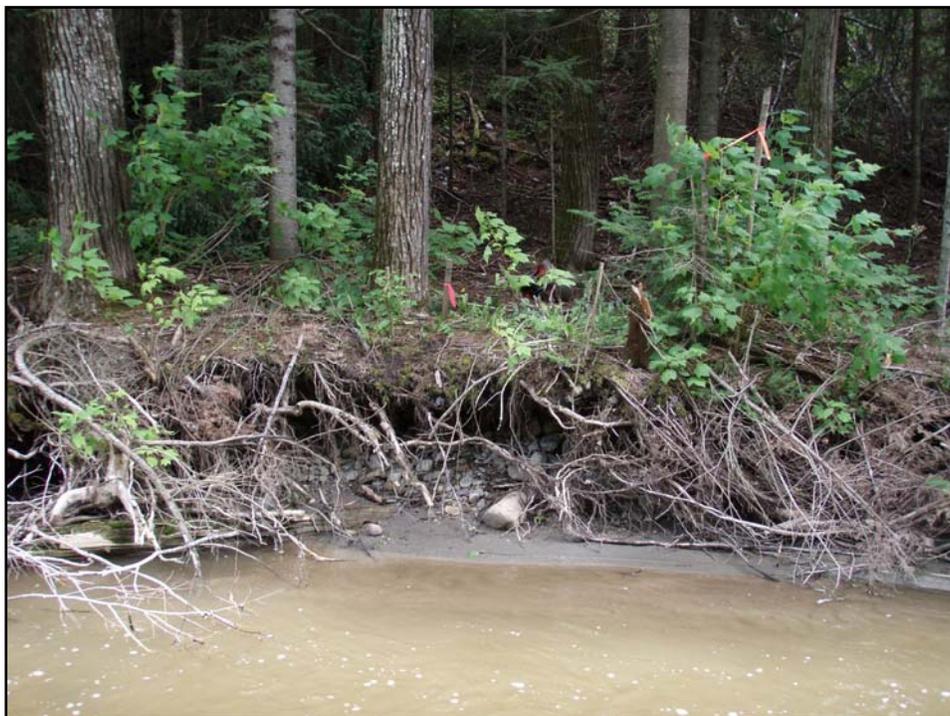
Photo 29 : Basse terrasse alluviale, près du km 85 + 800, secteur 8, direction nord-est (154-02-2012-10-NUM2-174)

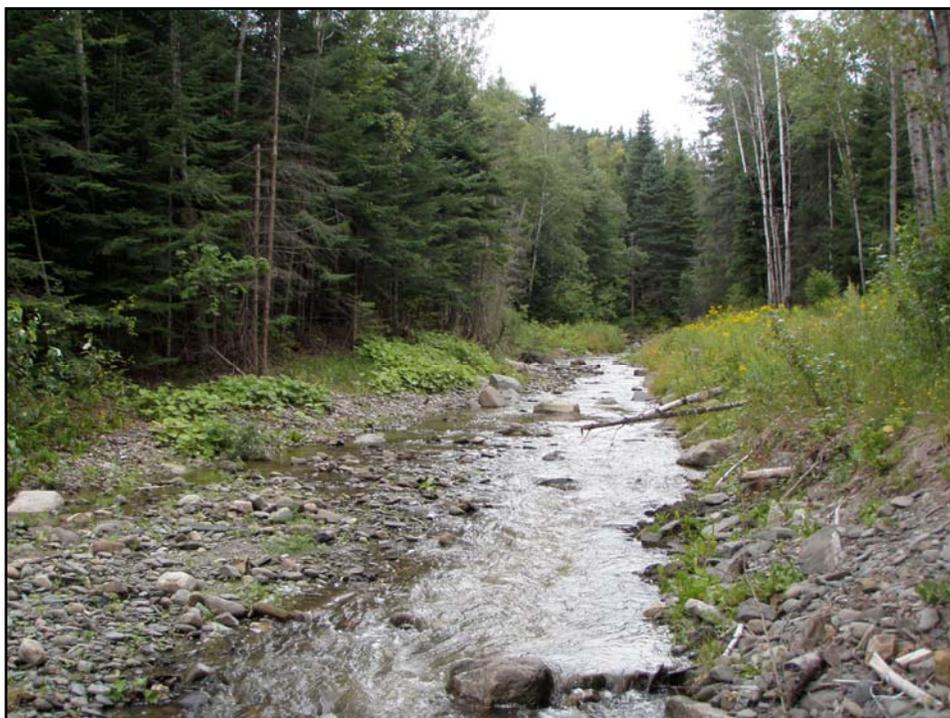
Photo 30 : Rivière aux Sapins, près du km 86 + 000, secteur 8, direction ouest (154-02-2012-10-NUM1-205)
