INTERACTIONS « SOLS – STRUCTURES » : CONSTRUCTION DES 3 PONTS DE LA RIVIÈRE CABANO

Denis Lessard, ing. M. Sc.

Module surveillance, Service de la conception des structures, ministère des Transports du Québec

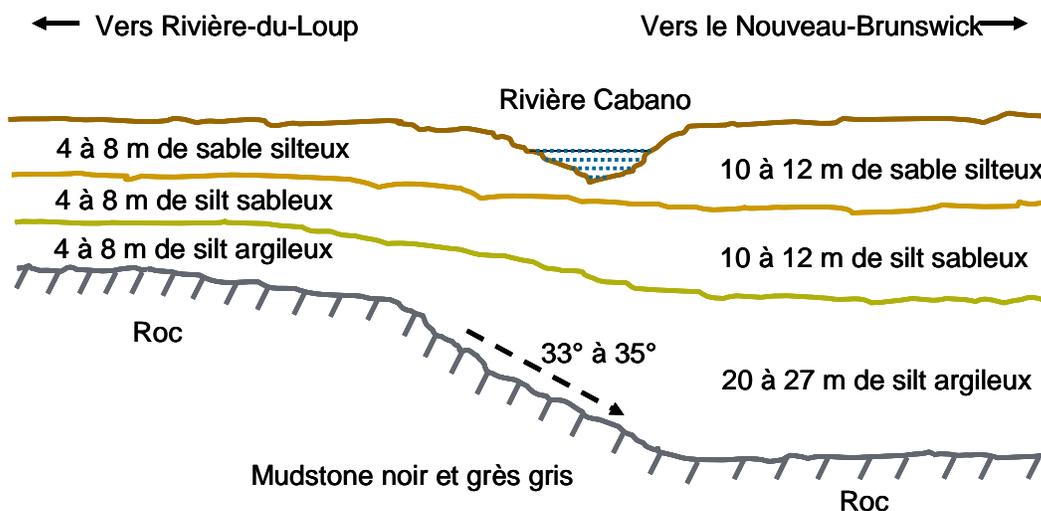
Figure 2 :

La figure 2 illustre la coupe stratigraphique des sols aux abords de la rivière Cabano, vis-à-vis les fondations du pont Phil-Latulippe. Voici un résumé descriptif des sols :

- ❖ Sur la rive nord (côté Rivière-du-Loup), de la surface jusqu'au roc : 4 à 8 m de sable silteux, 4 à 8 m de silt sableux et finalement 4 à 8 m de silt argileux.
- ❖ Sur la rive sud (côté Nouveau-Brunswick), de la surface jusqu'au roc : 10 à 12 m de sable silteux, 10 à 12 m de silt sableux et finalement 20 à 27 m de silt argileux.

L'épaisseur des couches de sols augmente significativement de la rive nord à la rive sud de la rivière, soit d'environ 20 m à 50 m d'épaisseur. Sous la rivière, le roc plonge vers le sud avec un angle apparent de 33 ° et 35 °. Les horizons de sable et de silt ont une compacité lâche à très lâche. Les analyses statiques (simplifiées) et dynamiques (complexes) du potentiel de liquéfaction ont démontré que les deux couches supérieures de sols (sable et silt) sont susceptibles de se liquéfier suite à un tremblement de terre majeur (magnitude de 6,9 et plus).

COUPE STRATIGRAPHIQUE - RIVIÈRE CABANO

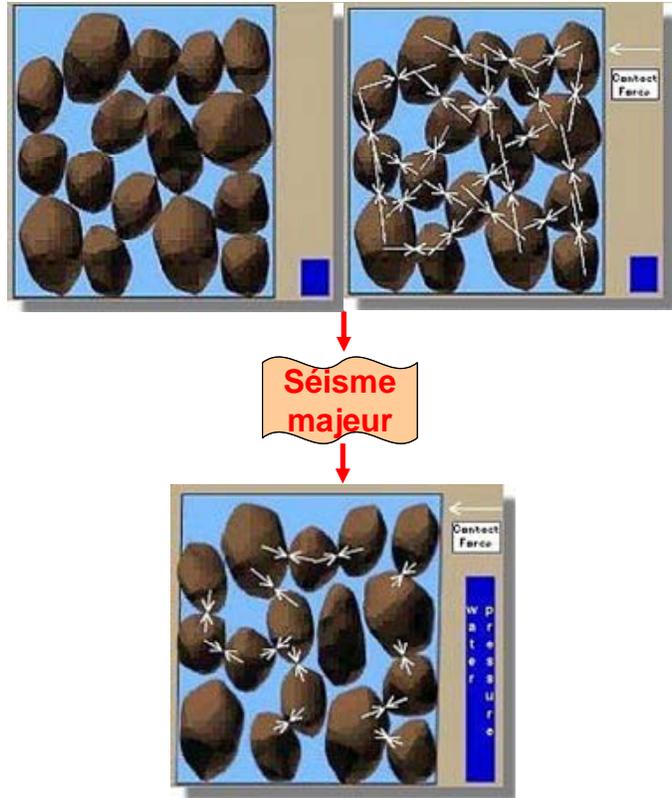
Figure 3 :
Liquéfaction des sols

Avant le tremblement de terre, les couches de sable et de silt saturées d'eau subissent une pression interstitielle « normale » (colonne en bleu, figure 3) et le squelette granulaire se maintient en place grâce à la pression intergranulaire (flèches blanches, figure 3).

Pendant un séisme majeur, la pression interstitielle augmente subitement et la pression intergranulaire chute toute aussi rapidement au point que les grains de sol perdent contact entre eux, ce qui provoque la liquéfaction du sol.

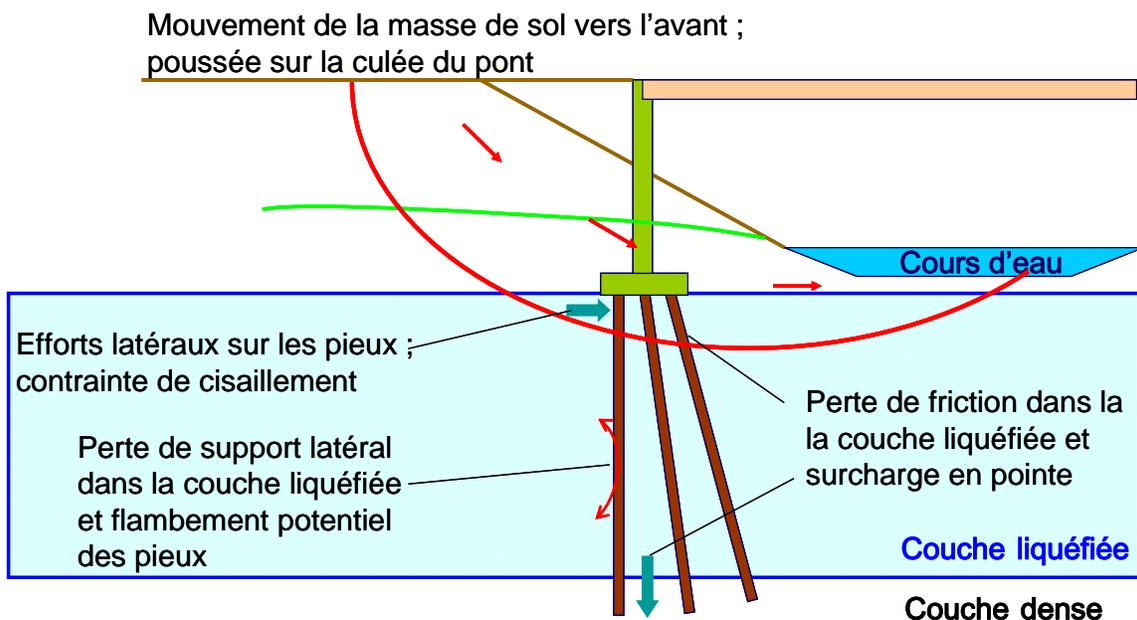
Figure 4 : Conséquences d'une liquéfaction des sols

Les conséquences d'une liquéfaction des sols peuvent être catastrophiques pour les fondations d'un pont. La figure 4 illustre un exemple classique où un glissement de terrain est provoqué par la liquéfaction d'un horizon de sol granulaire lâche.

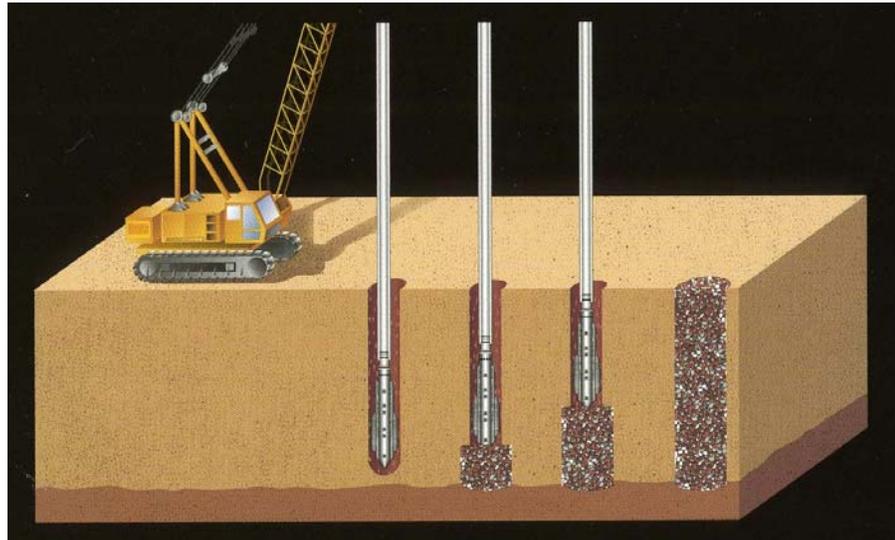
Figure 5 :
Densification par vibroremplacement

Afin d'éviter cette situation, les sols porteurs ont été densifiés à l'aide de la méthode de vibroremplacement qui consiste à insérer des colonnes de pierre selon un patron prédéterminé. La figure 5 illustre la méthode utilisée à Cabano : un vibreur est descendu jusqu'à la couche de silt argileux et des granulats sont acheminés par le conduit interne, pendant que le vibreur remonte lentement vers le haut, construisant ainsi une colonne de pierre. Les sols autour de celle-ci se densifient par le passage du vibreur qui repousse latéralement les sols.

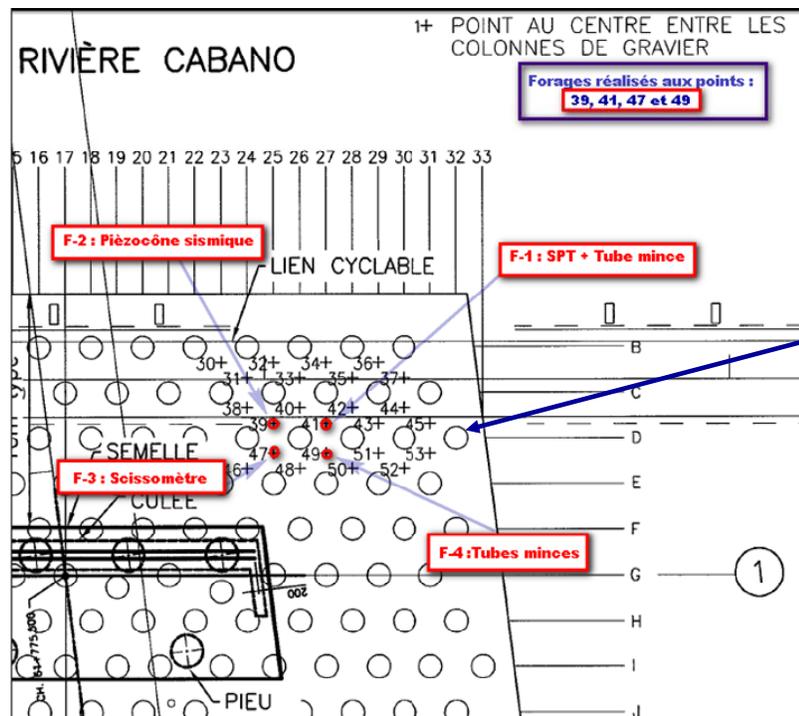
Figure 6 :
Patron de densification

La figure 6 montre une partie des sols densifiés selon un patron triangulaire. Les distances entre les colonnes de pierre sont de 2,25 m centre-centre et les diamètres des colonnes mesurent 0,99 m ou 1,14 m. Le taux de remplacement varie entre 18 et 23 %. Les zones de sols traités sont étendues à un pourtour de 10 m au-delà des semelles de fondation.

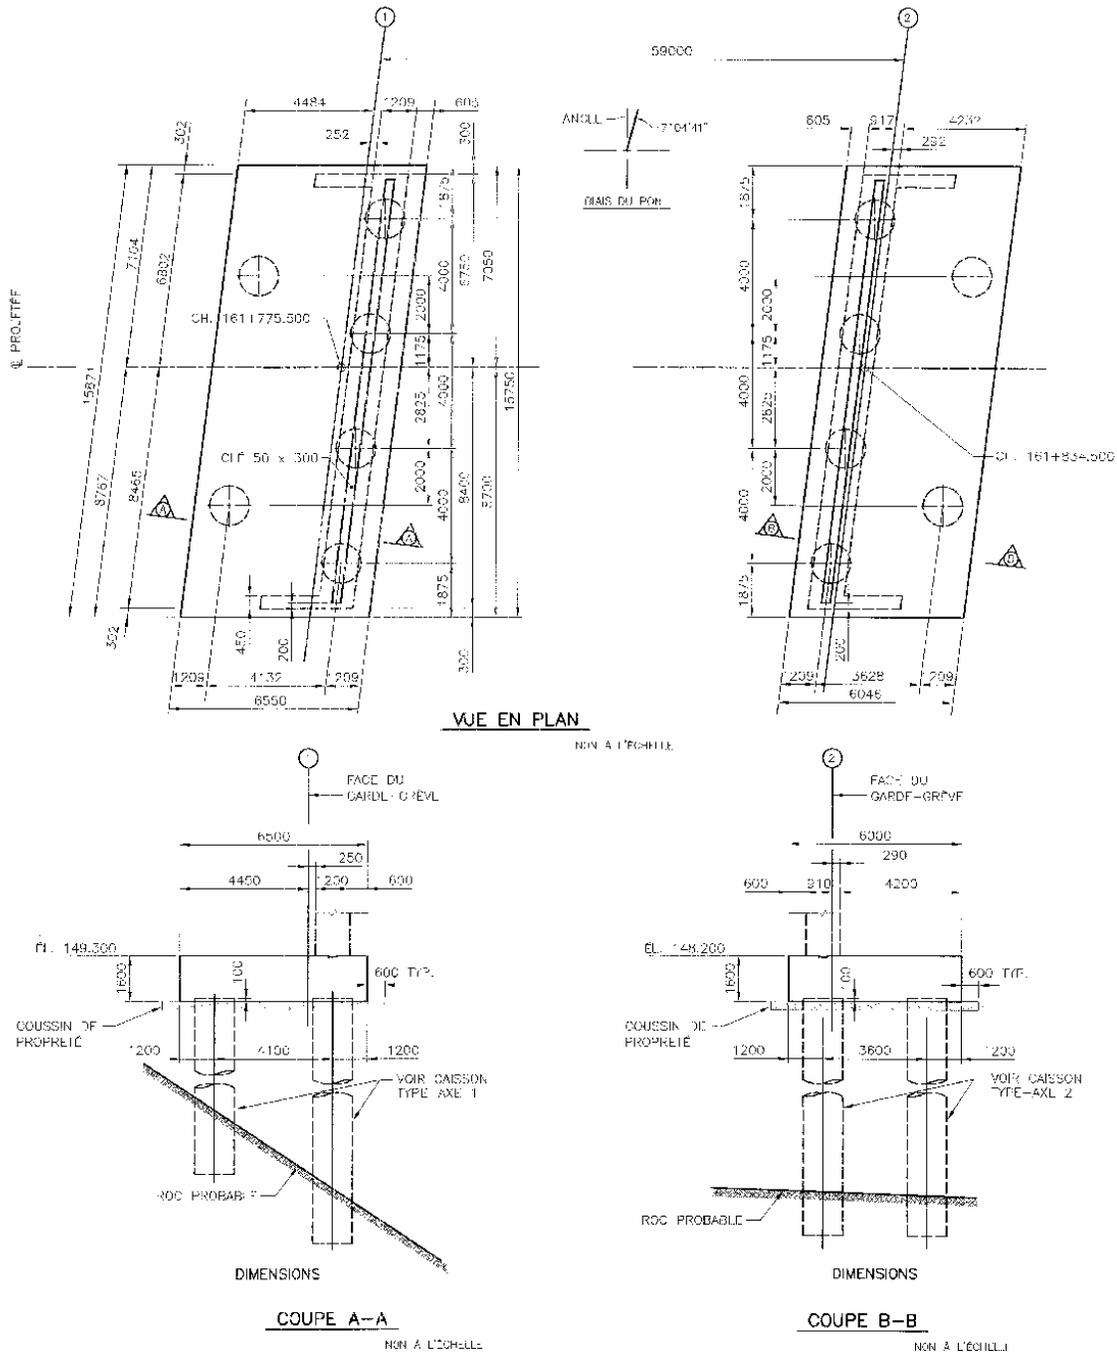
Figure 7 : Fondations profondes du pont Phil-Latulippe

Les culées du pont Phil-Latulippe s'appuient sur des semelles supportées chacune par 6 pieux caissons de 1,3 m de diamètre chacun. Chaque semelle contient une première rangée de 4 pieux caissons suivie d'une deuxième rangée de deux pieux caissons situés plus vers l'arrière par rapport à la rivière (figure 7). L'usage de pieux conventionnels a été écarté en raison de la pente accentuée sous la semelle nord du pont et aussi des grandes charges combinées, notamment celles générées par la friction négative.

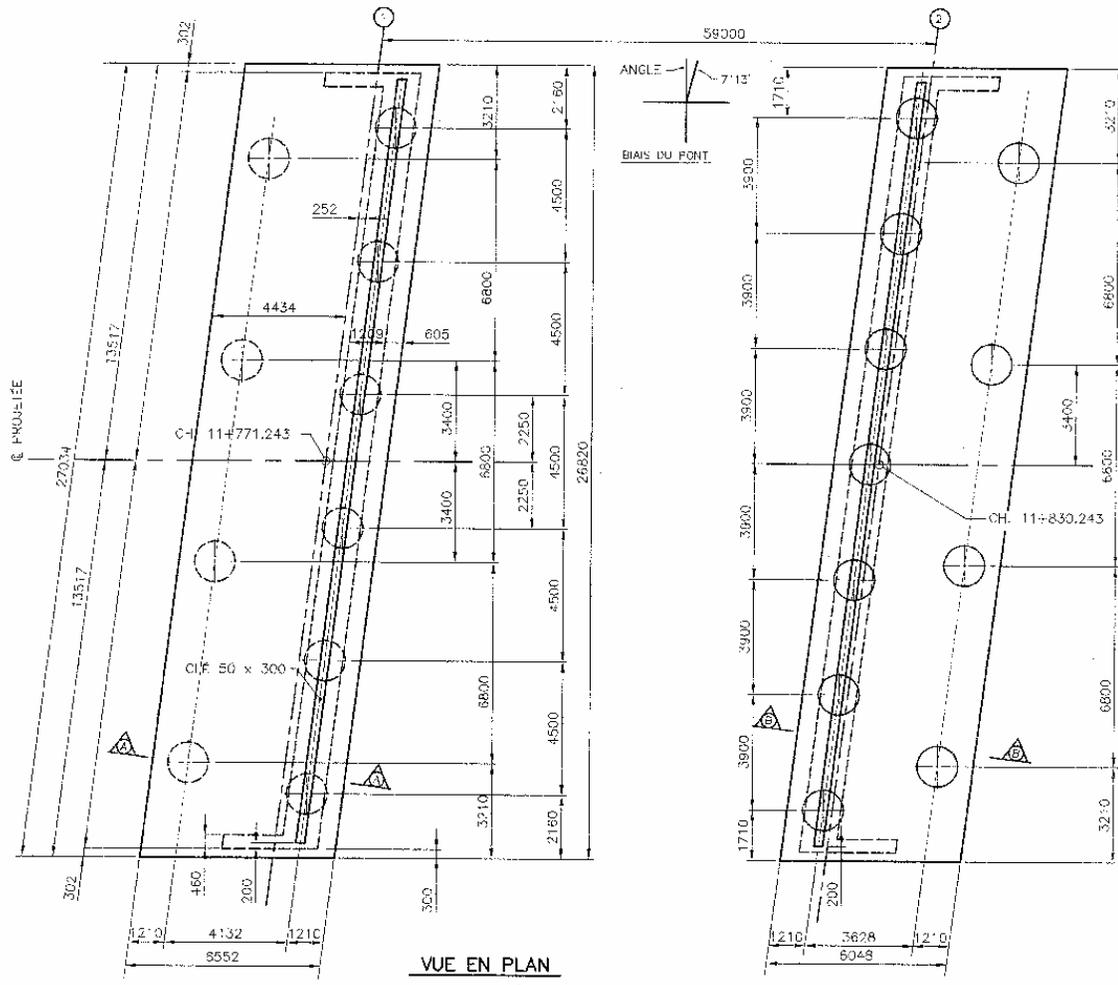
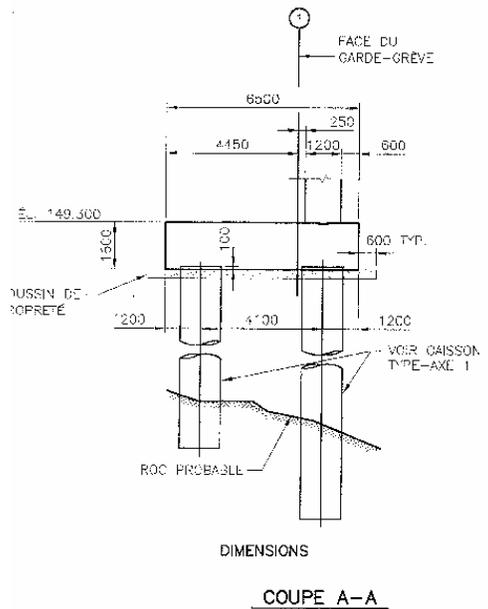
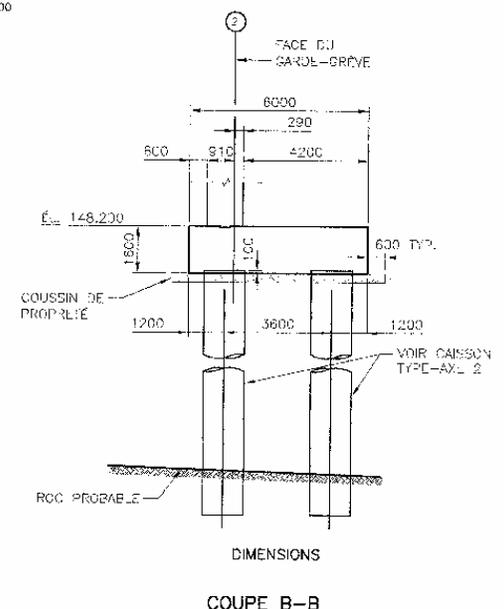
Figure 8 : Fondations profondes du pont de l'autoroute 85

Les fondations profondes du pont de l'autoroute 85 sont constituées comme suit (figure 8) :

- ❖ Semelle nord : 10 pieux caissons de 1,3 m de diamètre chacun (6 en avant et 4 en arrière)
- ❖ Semelle sud : 11 pieux caissons de 1,3 m de diamètre chacun (7 en avant et 4 en arrière)

Les fondations du pont Industriel sont moins imposantes : semelle nord : 4 pieux caissons de 1,3 m de diamètre chacun (2 en avant et 2 en arrière), semelle sud : 5 pieux caissons de 1,3 m de diamètre chacun (3 en avant et 3 en arrière).

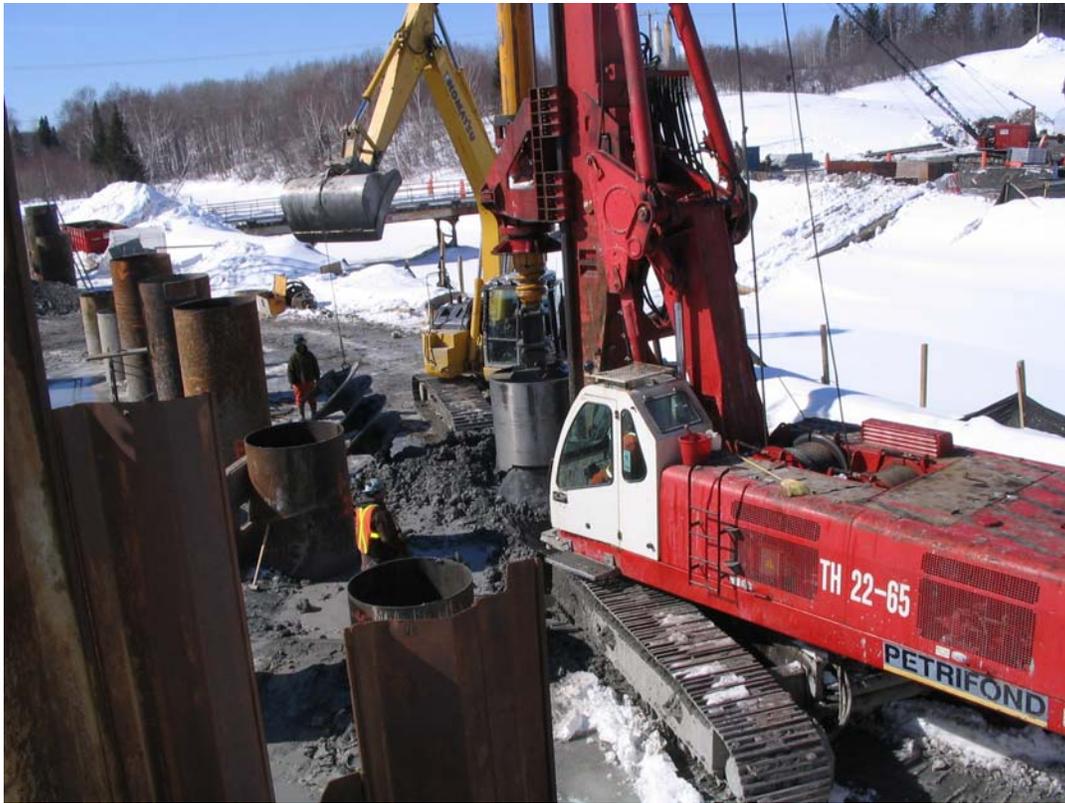
Figure 9 : Vue des pieux caissons – semelle sud, mars 2008

La figure 9 montre les 7 pieux caissons avant de la semelle sud du pont de l'autoroute 85.

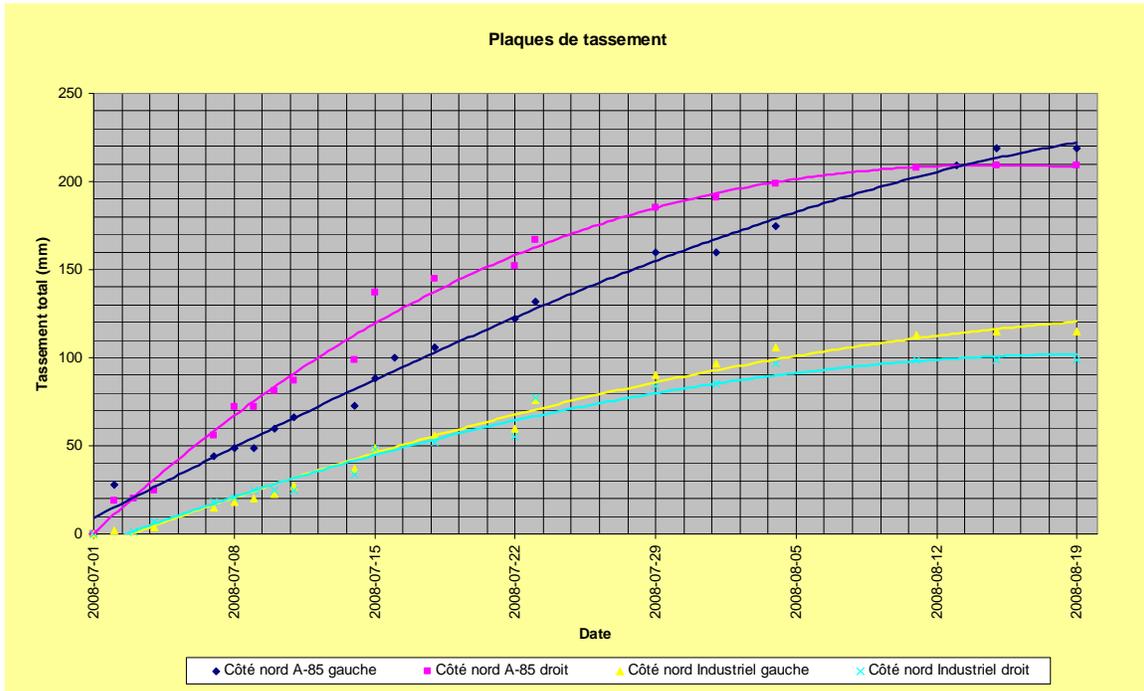
Figure 11 : Suivi des tassements sous les remblais de préchargement

Huit plaques de tassement ont été installées pour suivre les effets du préchargement des sols porteurs situés sous les semelles des ponts de l'autoroute 85 et du boulevard Industriel. Les courbes de tassement se sont stabilisées après un délai d'environ 7 semaines (figure 11).

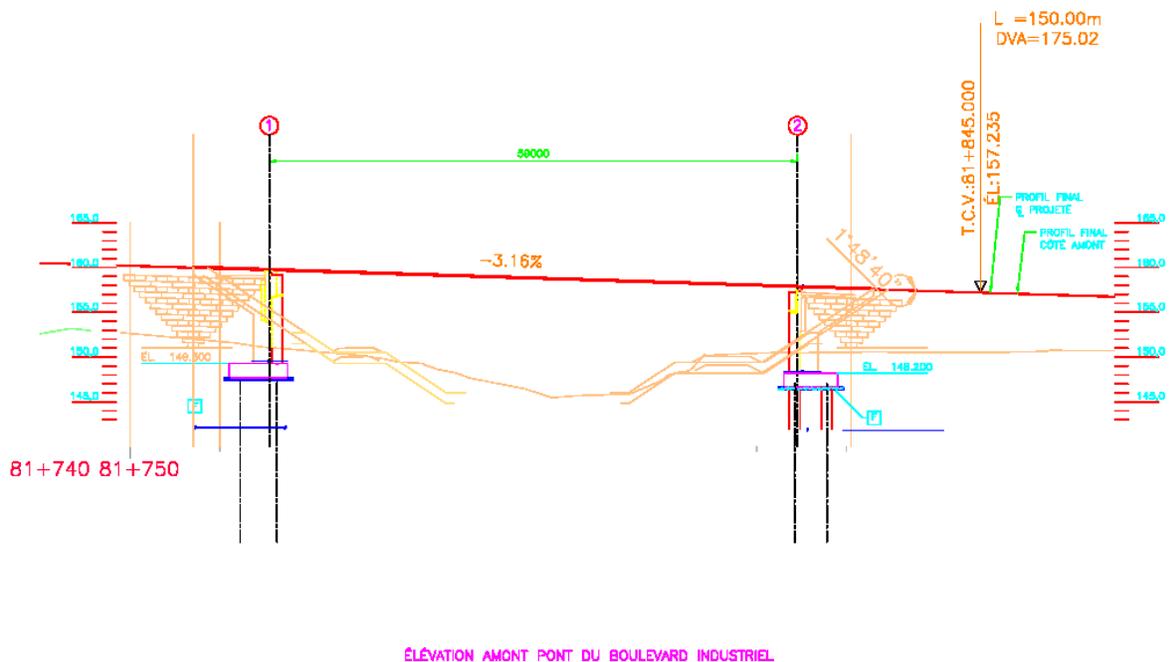
Figure 12 : Vue en coupe des noyaux légers du boulevard Industriel

La figure 12 illustre la forme des petits remblais légers constitués de noyaux en polystyrène construits à l'arrière des culées du pont du boulevard Industriel.

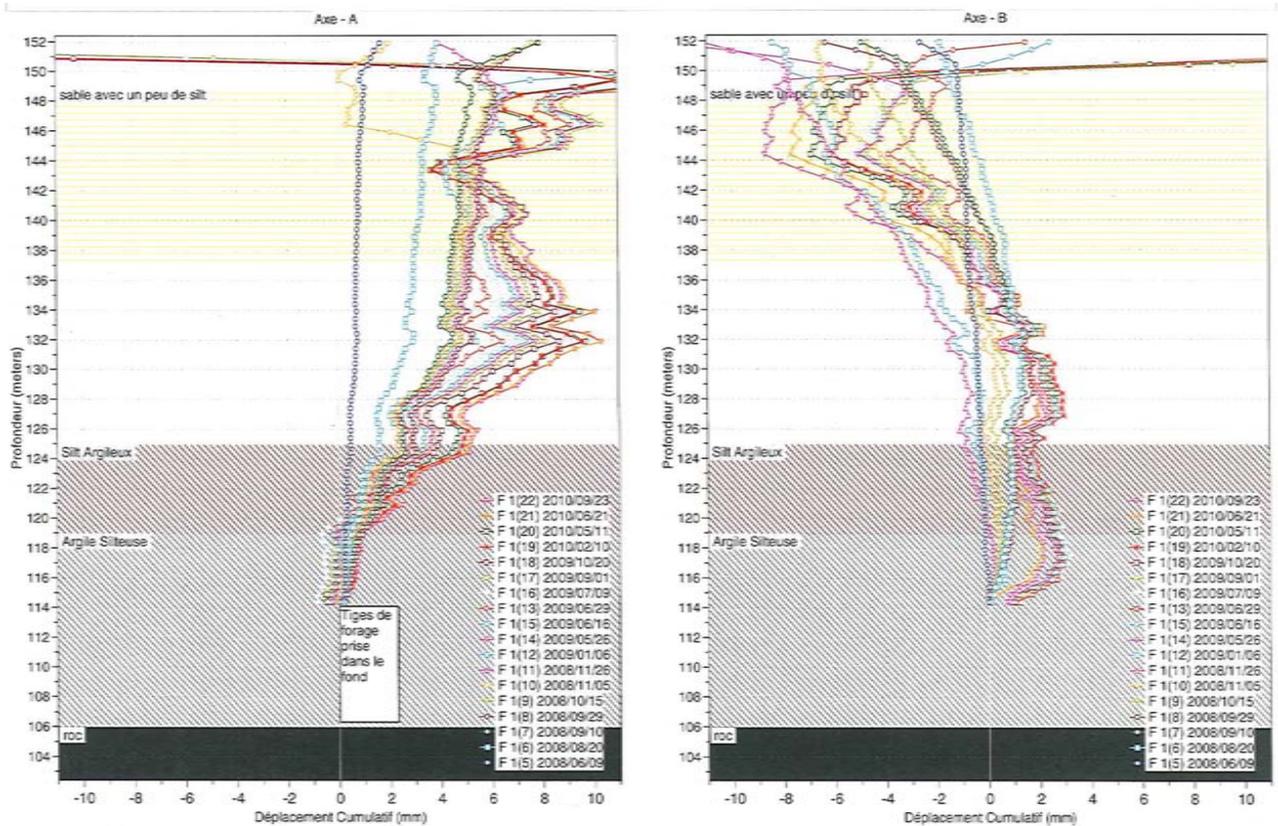
Figure 13 : Suivi des mouvements des sols à l'aide d'un inclinomètre

Au printemps de 2008, un inclinomètre a aussi été installé au pied de la culée sud du pont Phil-Latulippe. Les mesures inclinométriques montrent un déplacement maximal dans les sols granulaires de 1 cm vers la rivière, aux environs de 18 m de profondeur (figure 13, axe A). Il est à noter que la partie supérieure de l'horizon de sol granulaire s'est déplacée d'environ 0,85 cm vers le pont de l'autoroute 85 (figure 13, axe B). Ce déplacement latéral par rapport à l'axe du pont pourrait s'expliquer par une déstructuration partielle des sols qui aurait été plus marquée du côté ouest du pont Phil-Latulippe, en raison de la distance plus faible séparant cette zone de sol et la source d'énergie produite par le vibrofonçeur.

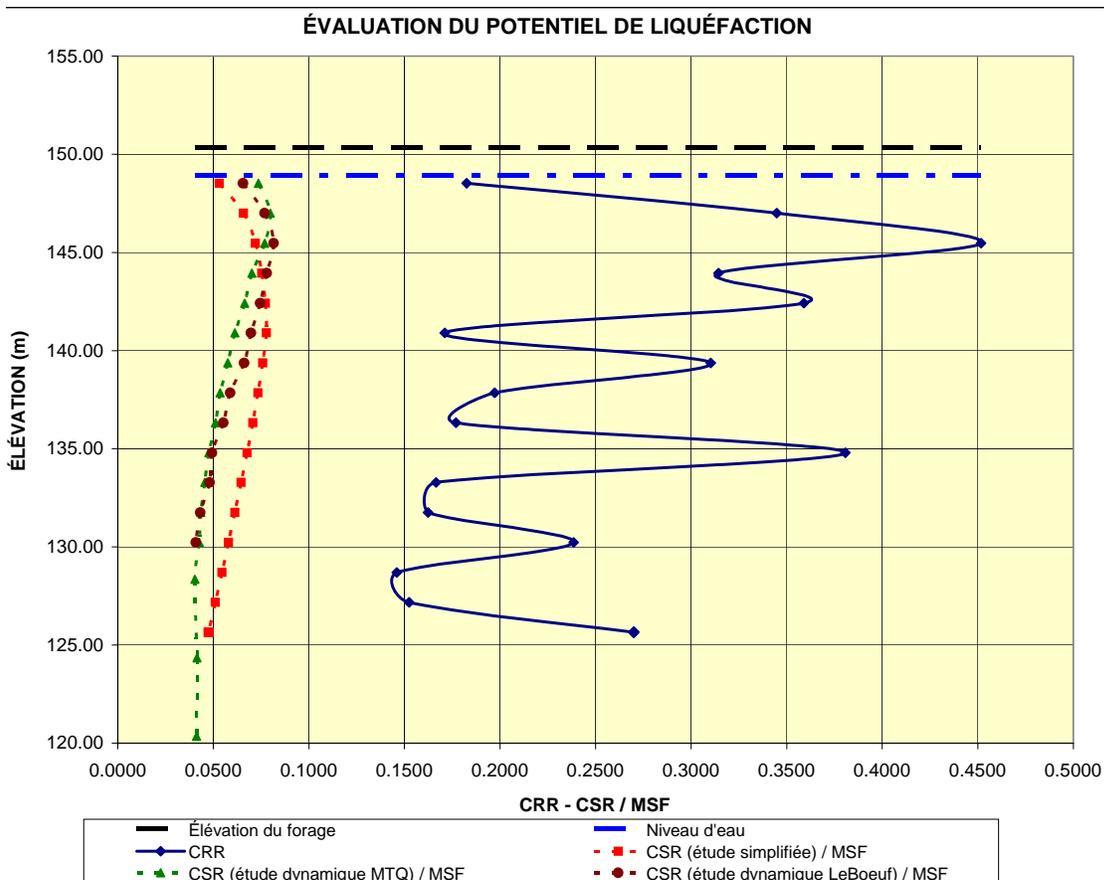
Figure 14 : Évaluation du potentiel de liquéfaction dans la zone des sols traités

De nouvelles analyses statiques et dynamiques du potentiel de liquéfaction (novembre 2010) ont été réalisées par le MTQ. Les conclusions de ces études confirment que les sols densifiés ne se liquéfieraient pas durant un séisme de magnitude 6,9 (figure 14).
