RENFORCEMENT DES GOUSSETS DU PONT HONORÉ-MERCIER

Cegertec Experts conseils inc.

RÉSUMÉ

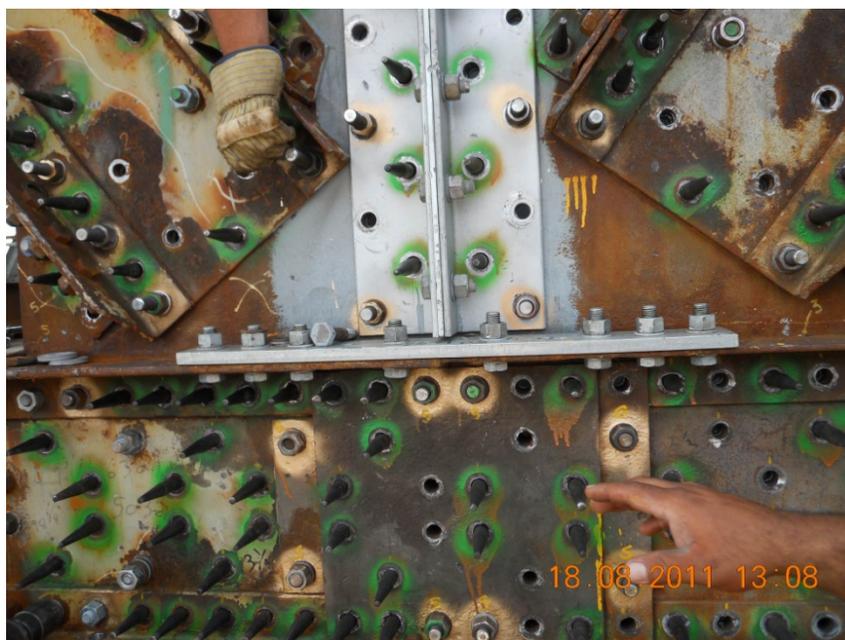
Figure 3 : Étape 3 – Vue extérieure du nœud

De façon générale, la solution novatrice élaborée de concert avec MBC et Parmétal, consistait au renforcement des goussets par l'ajout de nouveau gousset par l'intérieur des poutres triangulées. Toutefois, pour créer l'espace nécessaire à l'insertion des nouveaux goussets par l'intérieur, le cœur des montants et de certaines diagonales devait être découpé. Avant de procéder à cette chirurgie d'un jour, les montants et les membrures diagonales devaient préalablement être renforcés par l'extérieur du nœud. Tout au long des travaux, le maintien de la connexion entre les membrures de la poutre triangulée et les goussets existantes a été assuré par la mise en place d'une combinaison de tiges d'assemblage et de boulons spécialement conçus pour ces travaux. Voici par étape, l'approche développée :

1. Renforcement des membrures verticales (ou diagonales) par ajout de cornières à l'extérieur du gousset existant.
2. Découpage de la membrure verticale (ou diagonale) existante.
3. Remplacement des boulons existants des goussets par une combinaison de boulons spéciaux et de tige d'alignement (figure 3).
4. Mise en place des nouvelles plaques de cale et du gousset (figures 4 et 5).
5. Remplacement des tiges d'alignement et des boulons spéciaux par des boulons permanents.
6. Reconstruction de l'intérieur de la membrure verticale découpée à l'étape 2 (figure 6).

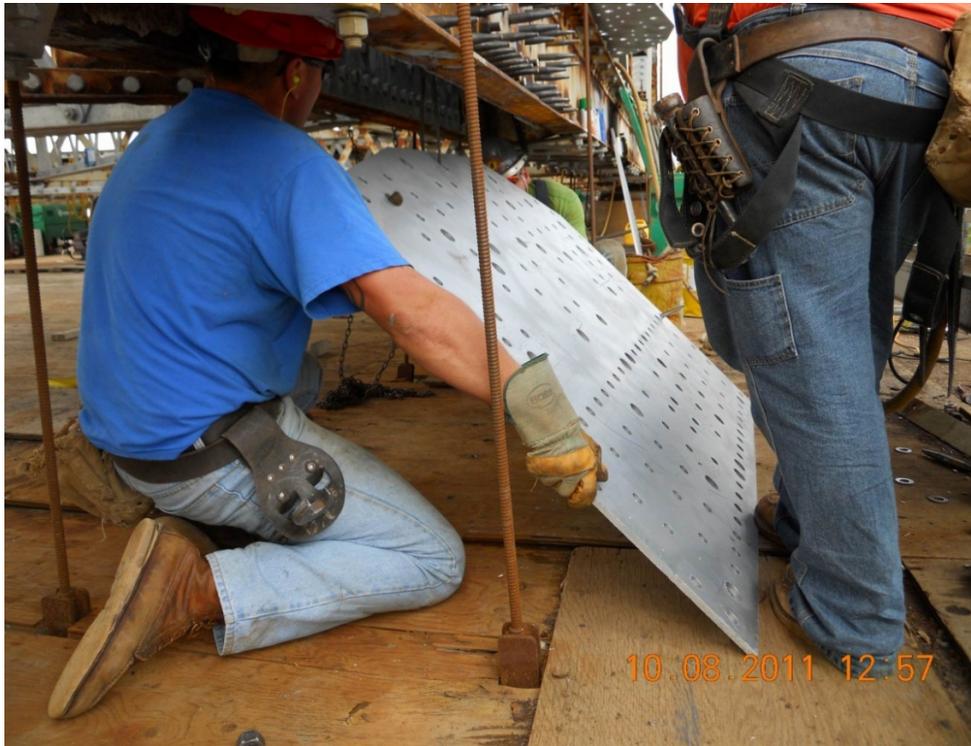
Figure 4 : Étape 4

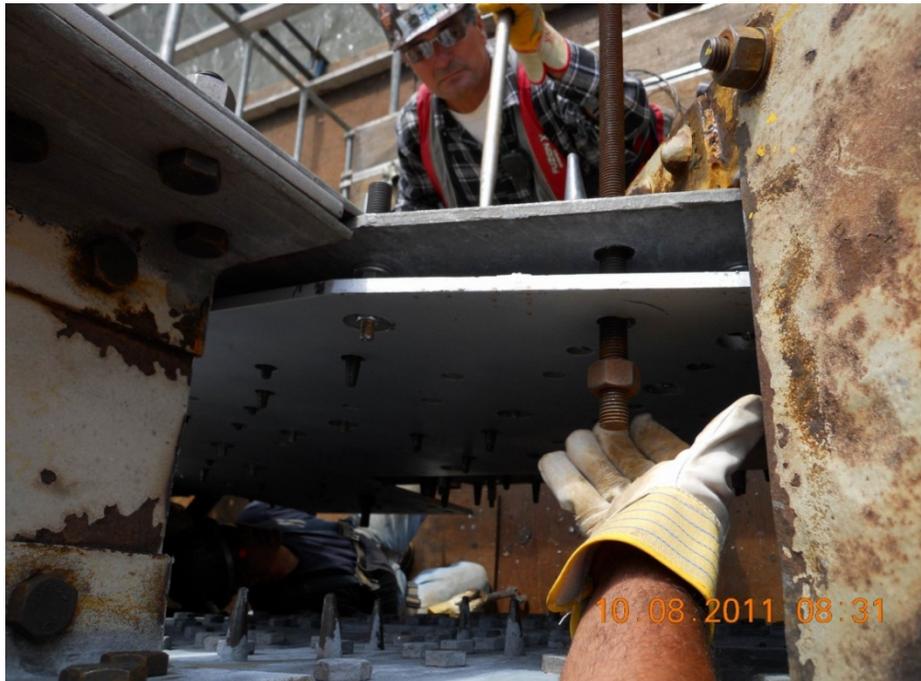
Figure 5 : Étape 4

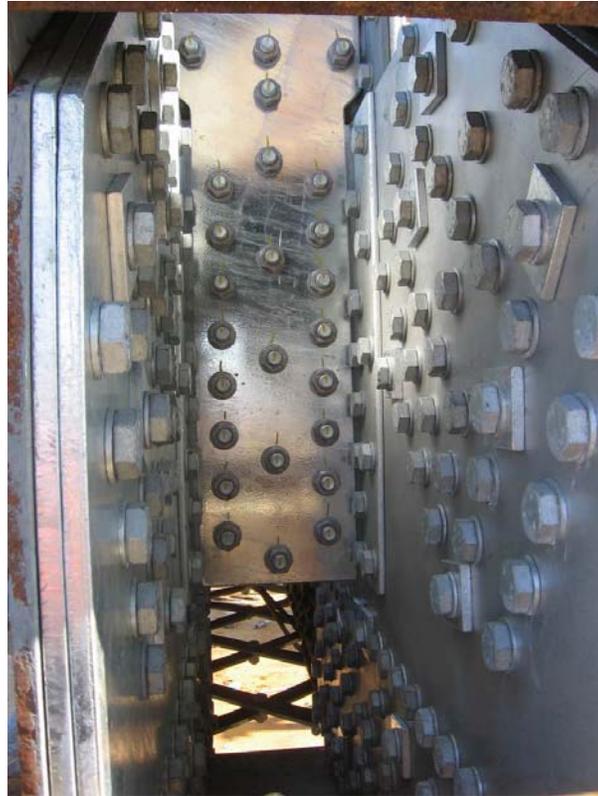
Figure 6 : Étape 6 – Vue intérieure du nœud
