SURVEILLANCE ET INVENTAIRE ARCHÉOLOGIQUES (2009)

**Route 230
Réfection routière et assainissement des eaux
Projet MTQ no : 154-08-1033
Ville de Saint-Pascal (MRC de Kamouraska)**

Ethnoscop inc.

Avril 2012

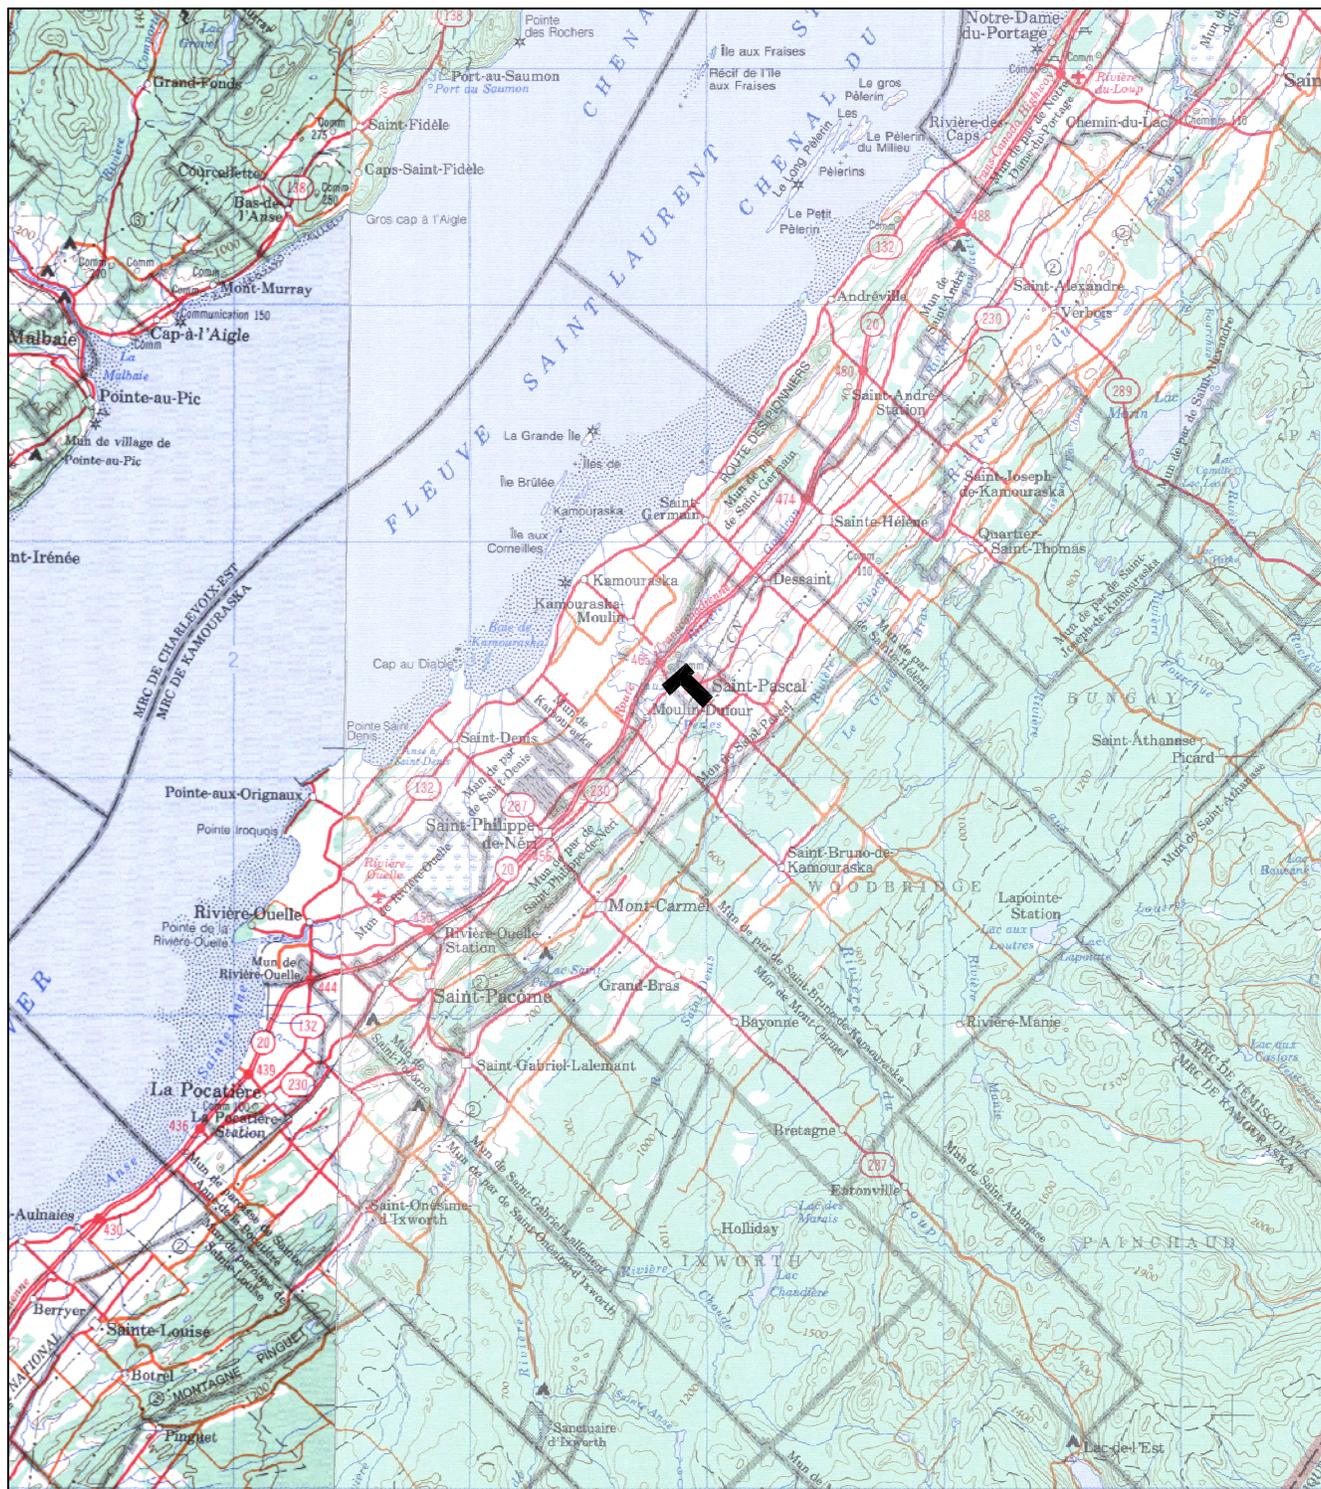
SAINT-PASCAL
RECONSTRUCTION ET RÉAMÉNAGEMENT DE LA ROUTE 230 (PROJET MTQ n° 154-08-1033)
SURVEILLANCE ET INVENTAIRE ARCHÉOLOGIQUES
LOCALISATION DE LA ZONE D'ÉTUDE
PLAN 1

La zone d'étude du mandat demeure essentiellement la même que celle qui a été définie pour l'étude de potentiel archéologique (plan 1). Par ailleurs, le projet de reconstruction des infrastructures d'aqueduc et d'assainissement des eaux ainsi que le réaménagement et la réfection de la chaussée, se limitent à l'emprise de certaines rues de Saint-Pascal et à l'emprise de la route 230, sous la responsabilité du MTQ. Dans le cadre du mandat de surveillance archéologique l'aire d'intervention correspond donc aux parties de l'emprise où se déroulent les travaux d'excavation. Ainsi, pour le mandat accordé par la Ville de Saint-Pascal, l'aire d'intervention archéologique se limite au tronçon de l'emprise de la rue Taché, situé au nord de l'avenue Patry, où avait été définie la zone à potentiel historique H5. Quant au mandat du MTQ son aire d'intervention archéologique correspond à l'emprise de la route 230, située sur l'avenue Patry (chaînages 1 + 000 à 1 + 580) et la rue Taché (chaînages 2 + 320 à 2 + 590), où la zone à potentiel archéologique préhistorique P5 et les quatre zones à potentiel historique H3, H4, H6 et H7 avaient été définies (plan 2).

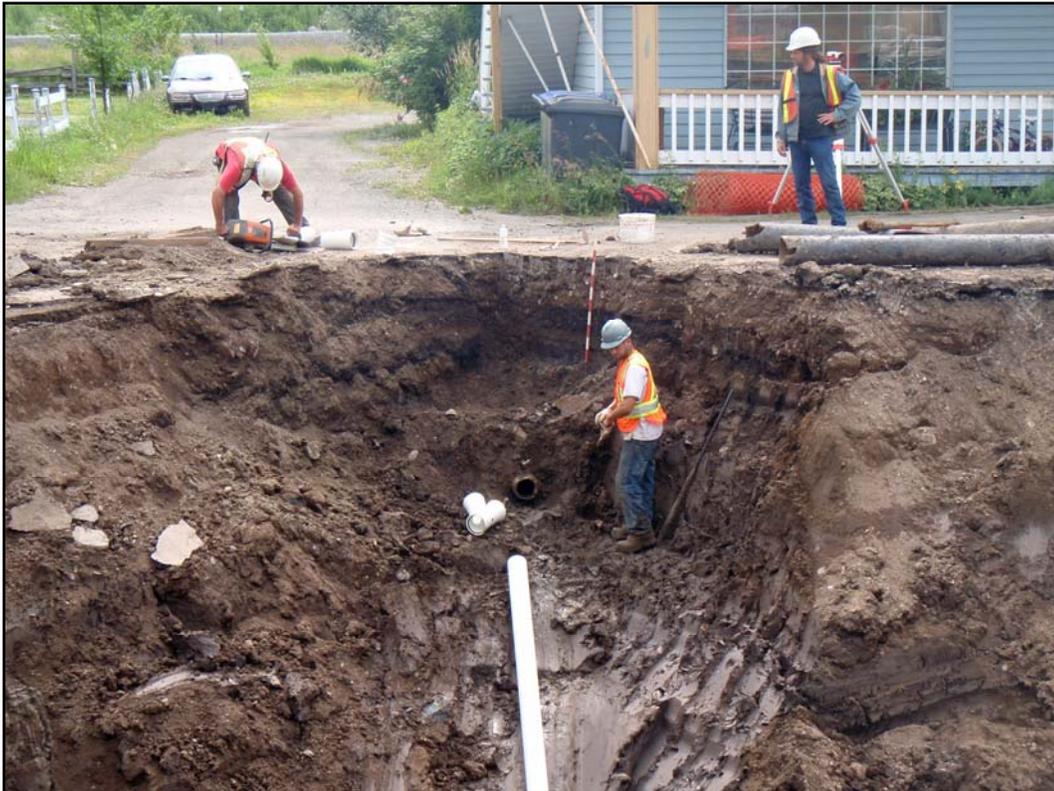
Photo 2 : Sous-opération 154-08-1033-1B, ch. 1 + 208, tranchée de raccordement secondaire, 304, avenue Patry, direction sud-est (154-08-1033-09-NUM1-31)

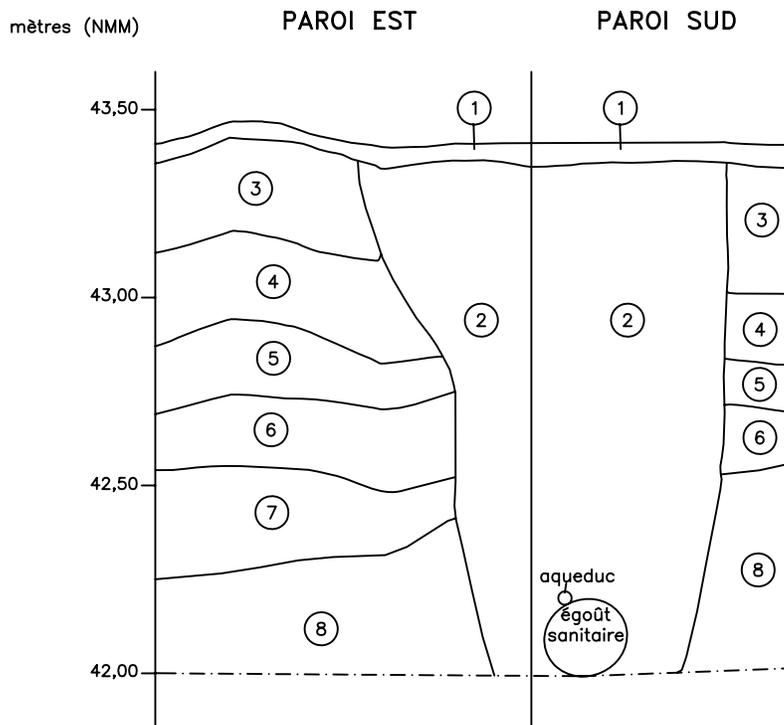
FIGURE 1

SAINT-PASCAL
 PROJET MTQ n° 154-08-1033
 SOUS-OPÉRATION 1B, PAROIS EST ET SUD

COUPE STRATIGRAPHIQUE

- ① Asphalte
- ② Sable limoneux brun, graveleux, homogène en profondeur et hétérogène dans les 30 cm supérieurs (mélange pseudo lité de sable graveleux, d'argile grise et de variantes entre les deux)

- ③ Sable brun pâle très faiblement limoneux et graveleux (50% de gravillons arrondis à subarrondis, de moins de 2cm)
- ④ Limon faiblement sablo-argileux brun foncé à brun grisâtre, graveleux (20% de gravillons), hétérogène et ferme, localement pseudo-lité avec des lentilles d'argile grise, contenant quelques petites enclaves de sable roux

- ⑤ Sable limoneux brun très semblable aux couches 2 et 3, graveleux, homogène et ferme
- ⑥ Limon faiblement argileux gris foncé, homogène et ferme, contenant des traces de charbon et de fibres de bois

- ⑦ Argile faiblement limoneuse brun beigeâtre tirant sur le gris, homogène et très compact, contenant de la pierraille
- ⑧ Argile faiblement sableuse grise, homogène et très compacte

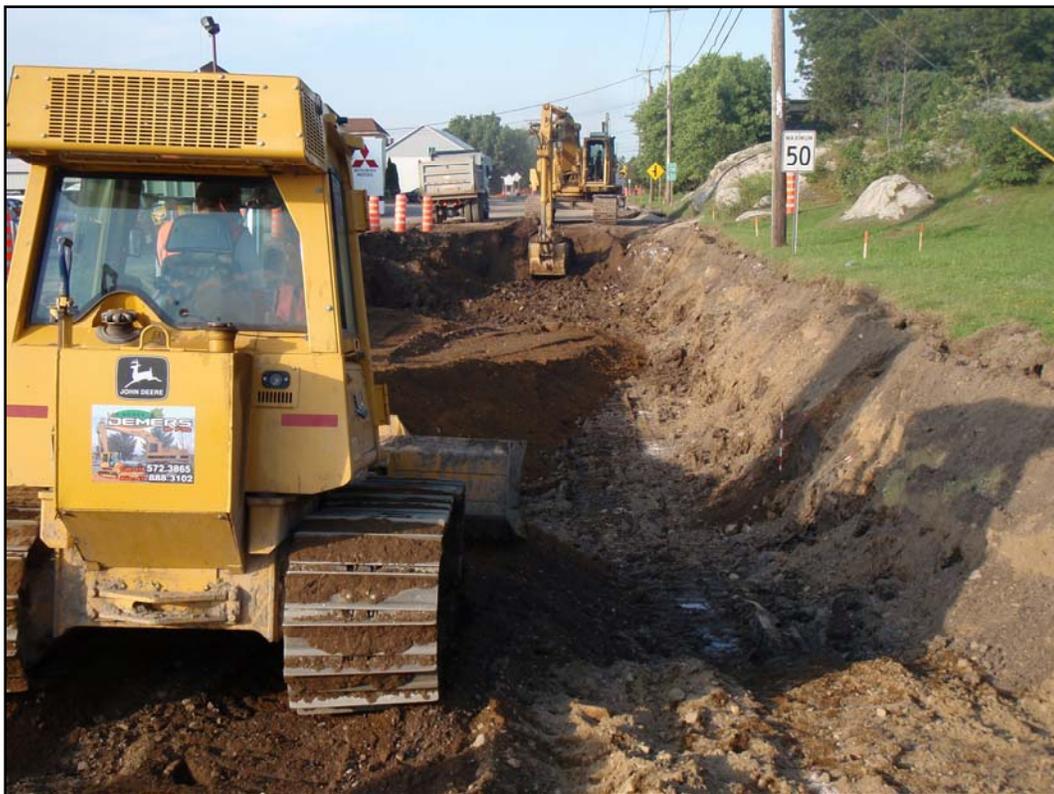
Photo 3 : Sous-opération 154-08-1033-1C, ch. 1 + 020 à 1 + 100, excavation jusqu'au niveau de la roche en place, direction nord-est (154-08-1033-09-NUM1-42)

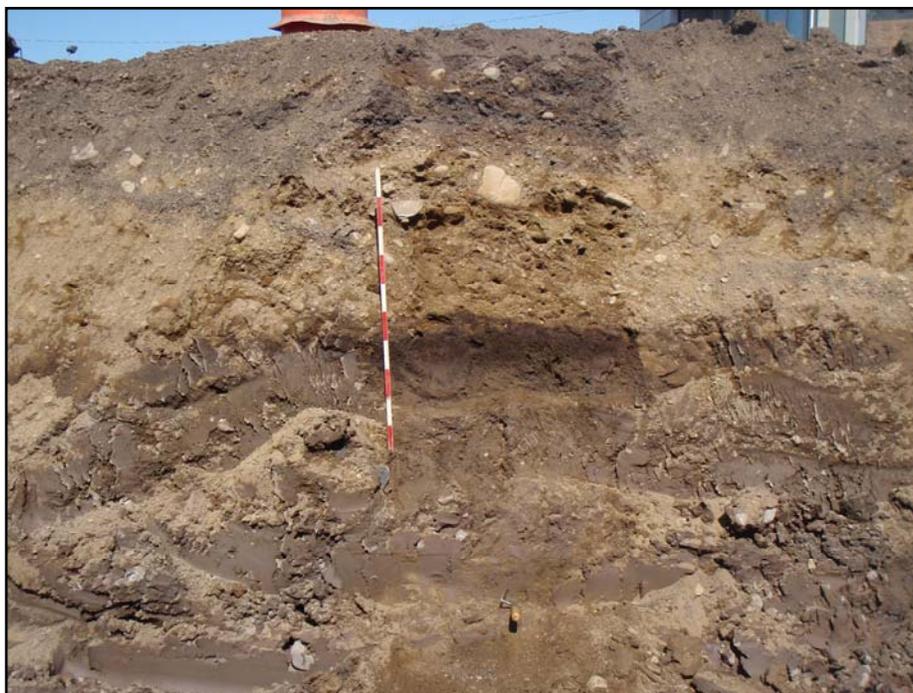
Photo 4 : Sous-opération 154-08-1033-1E, ch. 1 + 095, croquis stratigraphique de la paroi nord, direction nord-ouest (154-08-1033-09-NUM1-48)

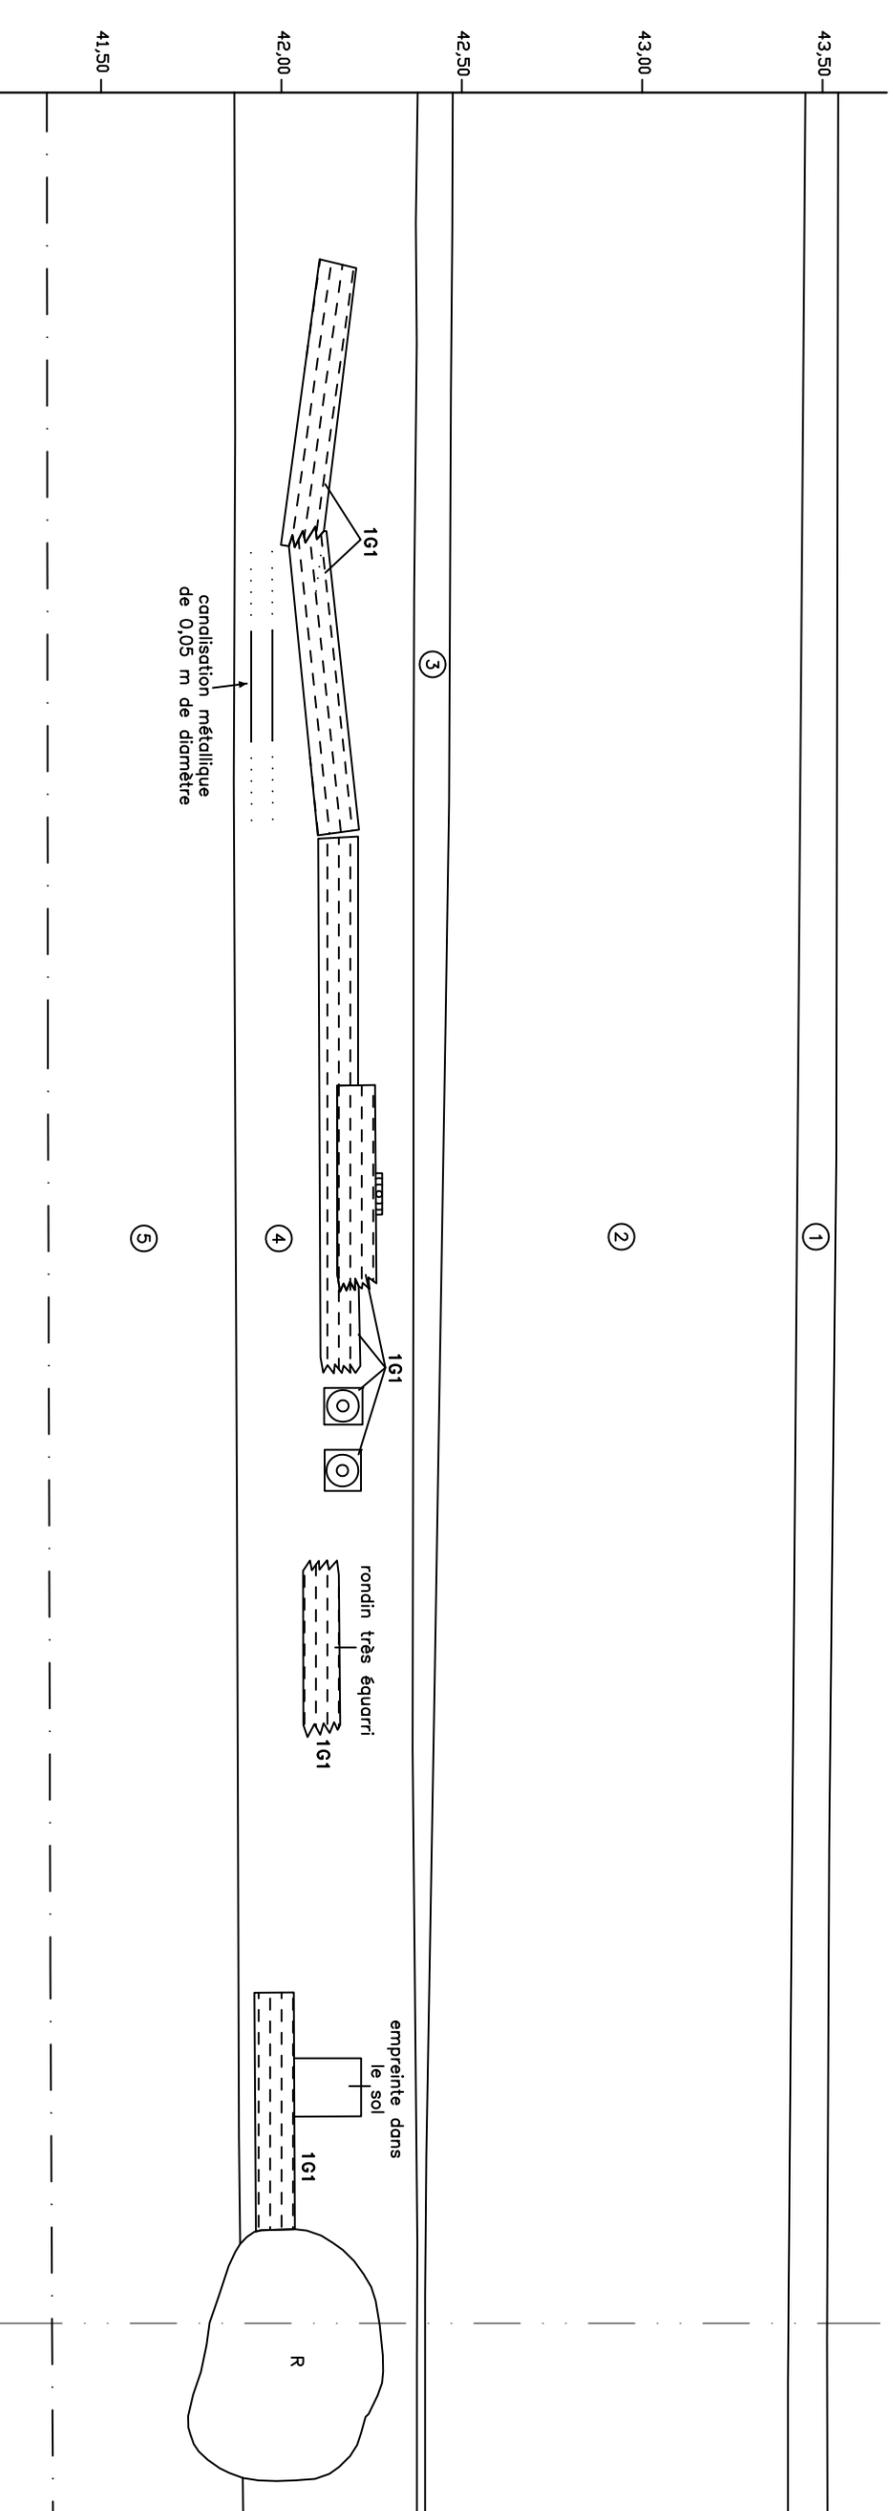
FIGURE 3

- ① Sable limoneux brun-noir, homogène et peu compact, contenant quelques cailloutis arrondis de moins de 2 cm
- ② Sable brun orangé, homogène et peu compact, contenant des cailloutis arrondis et aplatis ainsi que des cailloux
- ③ Sable grossier orange, homogène et peu compact, contenant des cailloutis et du schiste
- ④ Argile gris sombre, homogène et compact, contenant 25% de cailloutis et de cailloux
- ⑤ Argile rosâtre, homogène et très compacte

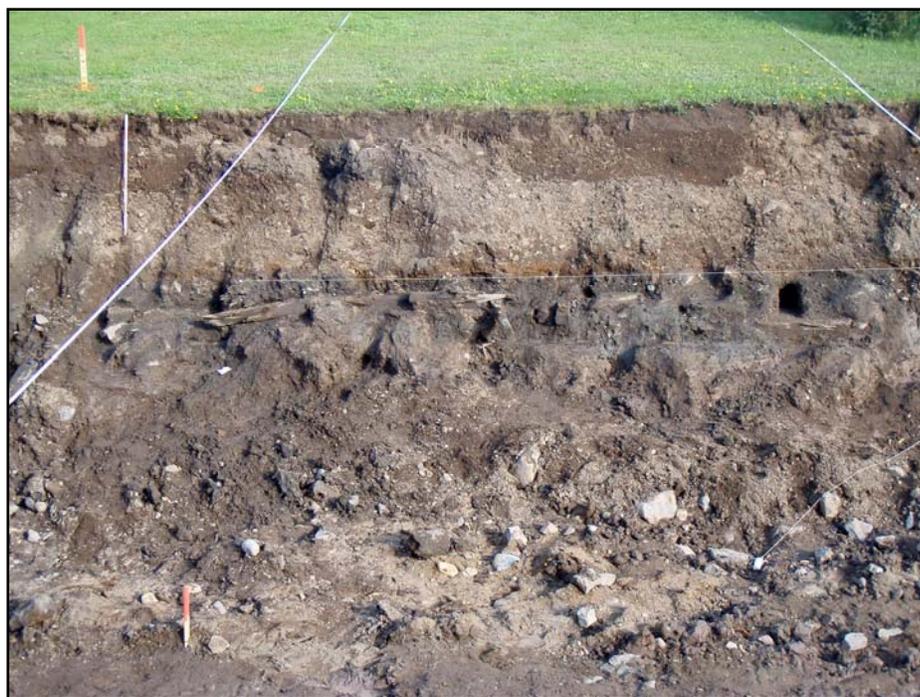
Photo 5 : Sous-opération 154-08-1033-1G, ch. 1 + 163 à 1 + 170, assemblage linéaire de pièces de bois, direction sud-est (154-08-1033-09-NUM1-62)

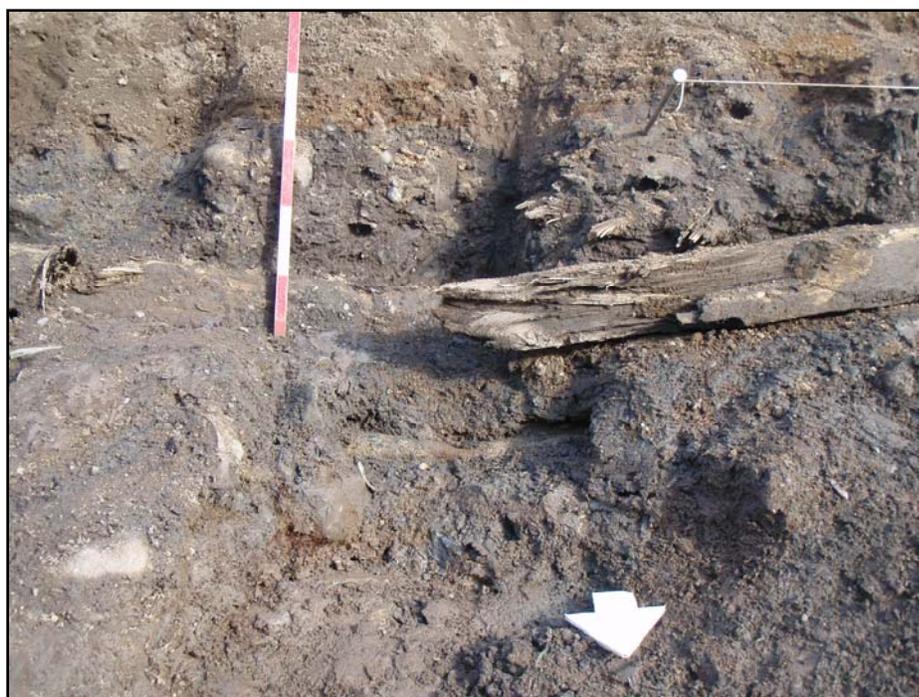
Photo 6 : Sous-opération 154-08-1033-1G, ch. 1 + 163, canalisation métallique sous les pièces de bois, direction sud-est (154-08-1033-09-NUM1-63)

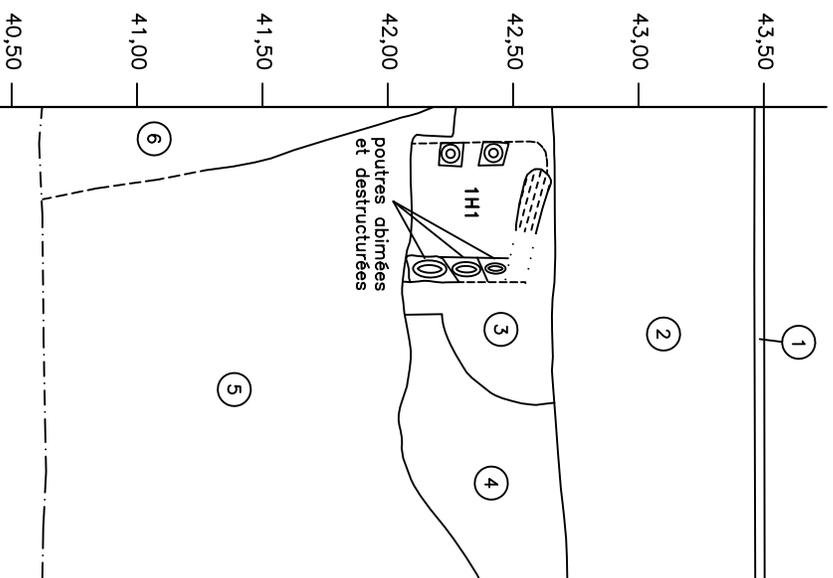
FIGURE 4

SAINTE-PASCAL
PROJET MTQ n° 154-08-1033
SOUS-OPÉRATION 1H, PAROI EST

- ① Surface asphaltée
- ② Sable assez grossier brun-gris, homogène et meuble, contenant des cailloutis (50%), des cailloux (20%) et des petits blocs (15 cm)
- ③ Sable limono-argileux gris-brun, homogène et ferme, contenant des cailloutis arrondis et un bloc de 20 cm
- ④ Argile sablonneuse grise mouchetée d'orange, homogène et compacte, contenant des blocs d'environ 20 cm
- ⑤ Argile grise mouchetée d'orange, homogène et très compacte
- ⑥ Argile rosâtre, homogène et très compacte
- 1H1 Numéro de vestige
- Bois et orientation du grain
- Bois vu en coupe
- Prolongement
- Limite diffuse
- Limite de fouille

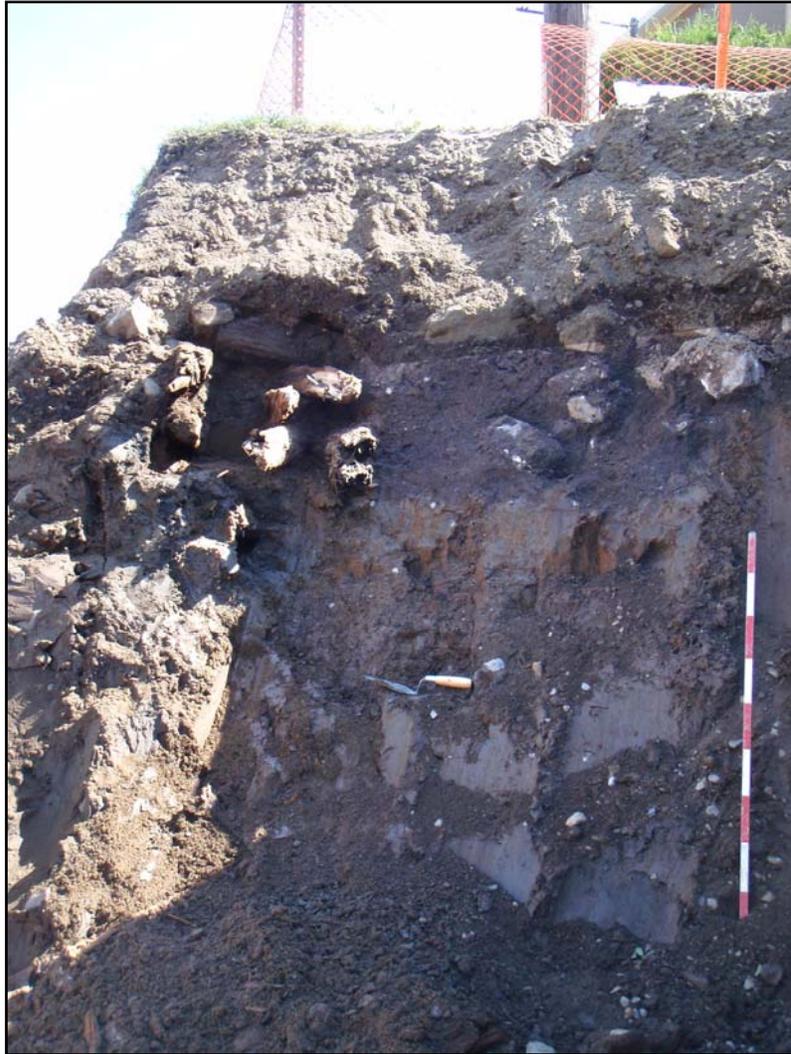
Photo 7 : Sous-opération 154-08-1033-1H, ch. 1 + 182,
drain de bois, direction est
(154-08-1033-09-NUM1-127)

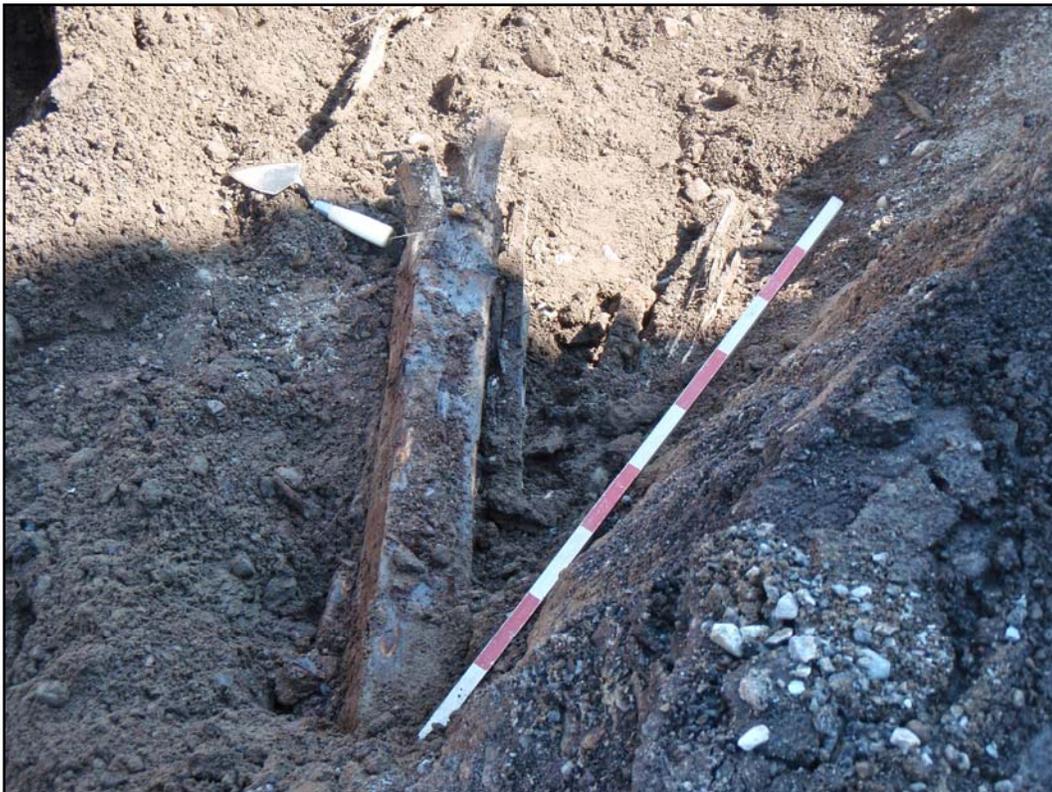
La fonction de cette structure n'a pu être précisée, toutefois, l'hypothèse la plus plausible est qu'elle soit associée à la canalisation mise au jour dans les sous-opérations 1G et 1H, plus à l'ouest. Elle avait sans doute été déstructurée vers la fin des années 1950, lors du raccordement de l'aqueduc et de l'égout sanitaire domestiques du 310, avenue Patry. Une deuxième hypothèse a cependant été proposée par un ouvrier de l'entrepreneur. Ce dernier affirme en effet que ces pièces de bois seraient associées à la présence d'un réservoir d'huile sur le terrain adjacent. Cette hypothèse apparaît également plausible puisque la présence de sols contaminés a été confirmée par les résultats du forage F-6-08 effectué à proximité (plan 4).

Photo 8 : Sous-opération 154-08-1033-2A, ch. 1 + 237, structure de bois, direction nord-est (154-08-1033-09-NUM1-45)

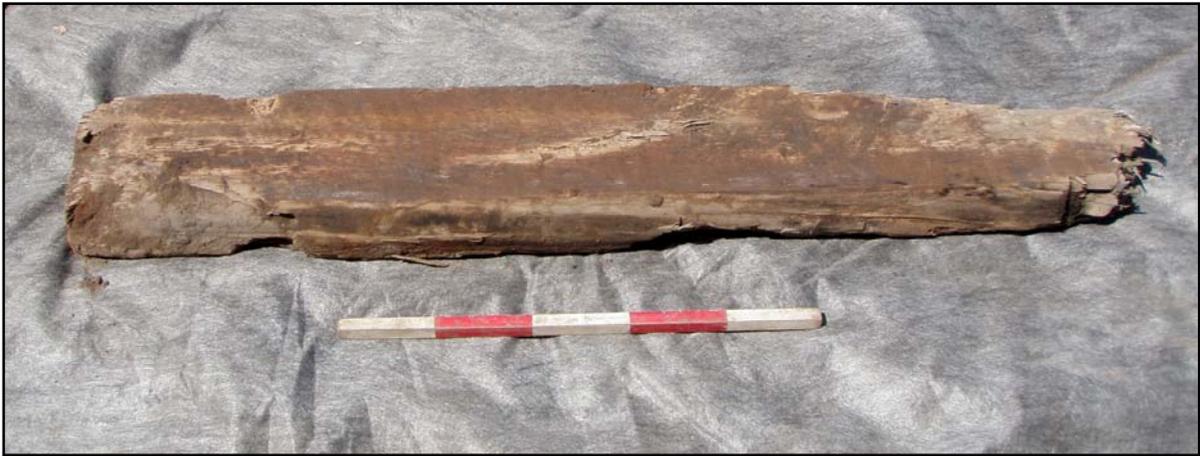
La découverte de plusieurs pièces de bois qui reposaient à une profondeur d'environ 4 m dans la tranchée principale de l'avenue Patry, à son intersection avec la tranchée de raccordement du bâtiment de la MRC de Kamouraska, chaînages 1 + 424 à 1 + 432, a déterminé l'emplacement de la sous-opération 2F (plan 4). À cet endroit, plusieurs pièces de bois ont en effet été retirées mécaniquement pour des fins de sécurité, sans qu'aucun relevé ne soit effectué. Quatre de ces pièces ont été nettoyées et décrites sommairement (tableau 12), et deux d'entre elles ont été analysées afin d'en déterminer l'essence (photos 9 et 10). Dans les deux cas il s'agit de mélèze laricin (annexe D; 2F1-a et 2F1-b).

Photo 9 : Pièce de bois n° 154-08-1033-2F1-a (photographie Isabelle Hade)

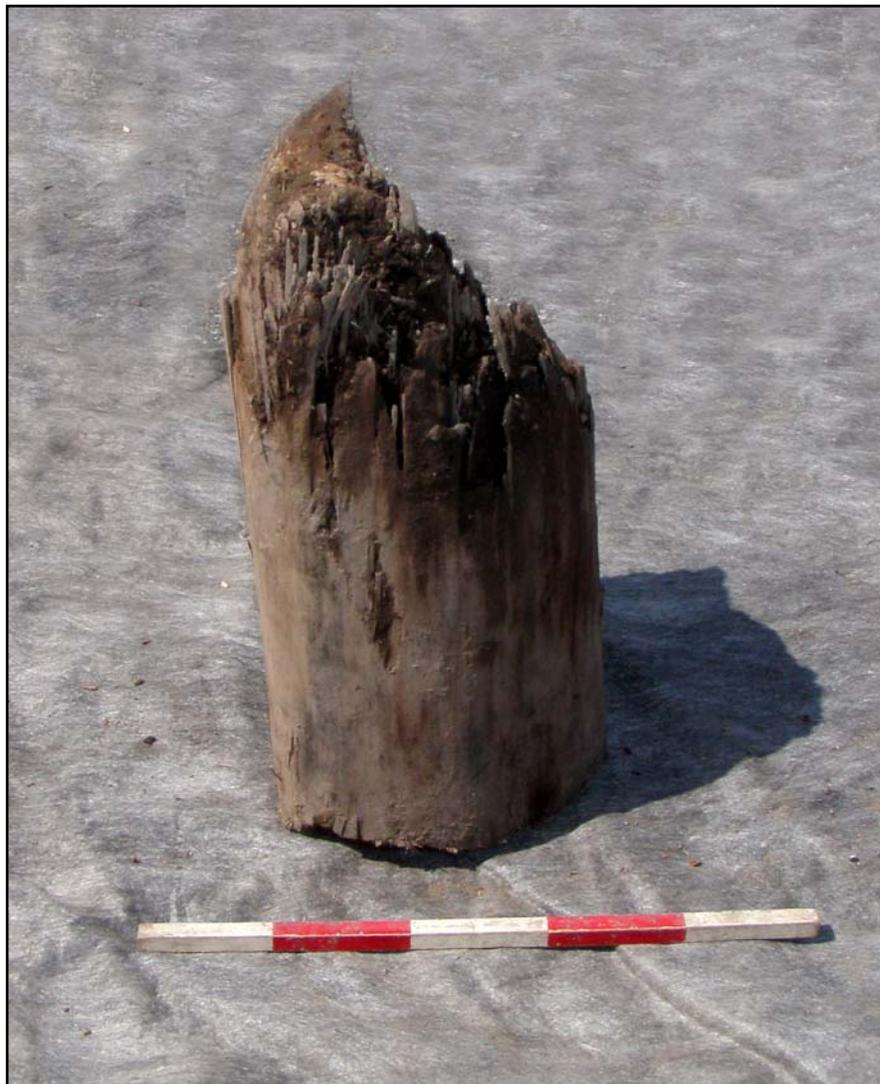
Photo 10 : Pièce de bois n° 154-08-1033-2F1-b (photographie Isabelle Hade)

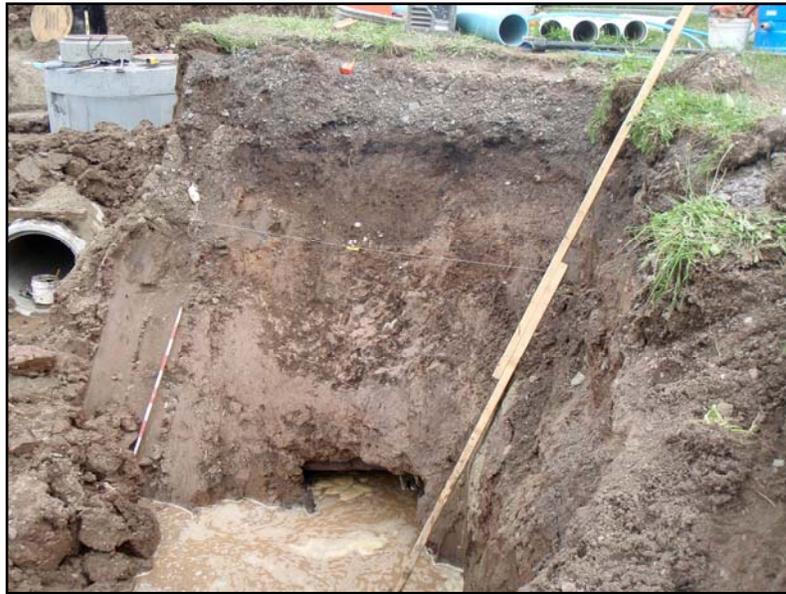
l'une des pièces de bois du côté sud (annexe C; lot 2G1). La découverte de ce vestige n'a toutefois pas mené à l'attribution d'un nouveau site archéologique et aucun artefact ne sera conservé. Par ailleurs, il est à prévoir que d'autres sections de cette ancienne canalisation, située sur les propriétés bordant le côté sud de l'avenue Patry, puissent être mises au jour au cours de travaux d'excavation réalisés ultérieurement. Il est donc recommandé d'en aviser les propriétaires concernés et de tenter de recueillir un maximum d'informations sur ces vestiges qui font parties de l'histoire de Saint-Pascal.

Photo 11 : Sous-opération 154-08-1033-2G, ch. 1 + 412, paroi est, vestige 2G1, direction est (154-08-1033-09-NUM1-106)

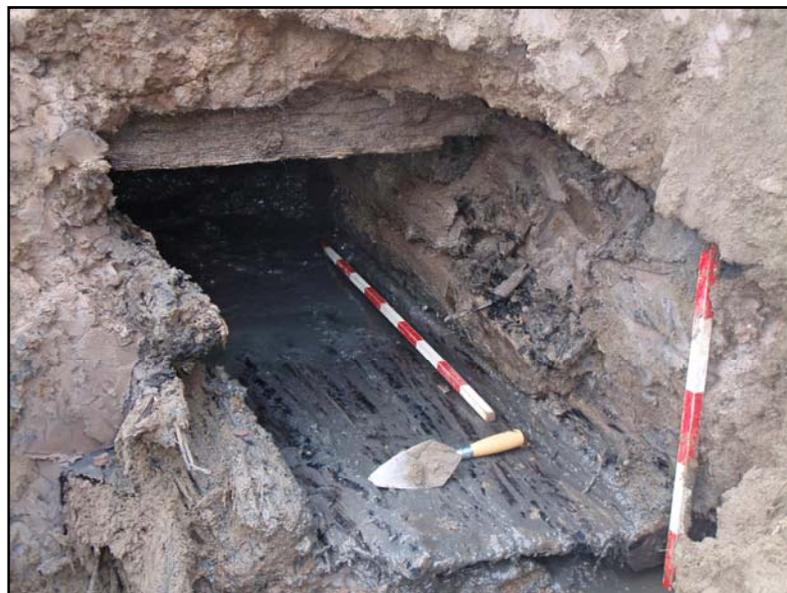
Photo 12 : Sous-opération 154-08-1033-2G, ch. 1 + 412, ancienne canalisation en bois, direction est (154-08-1033-09-NUM1-103)

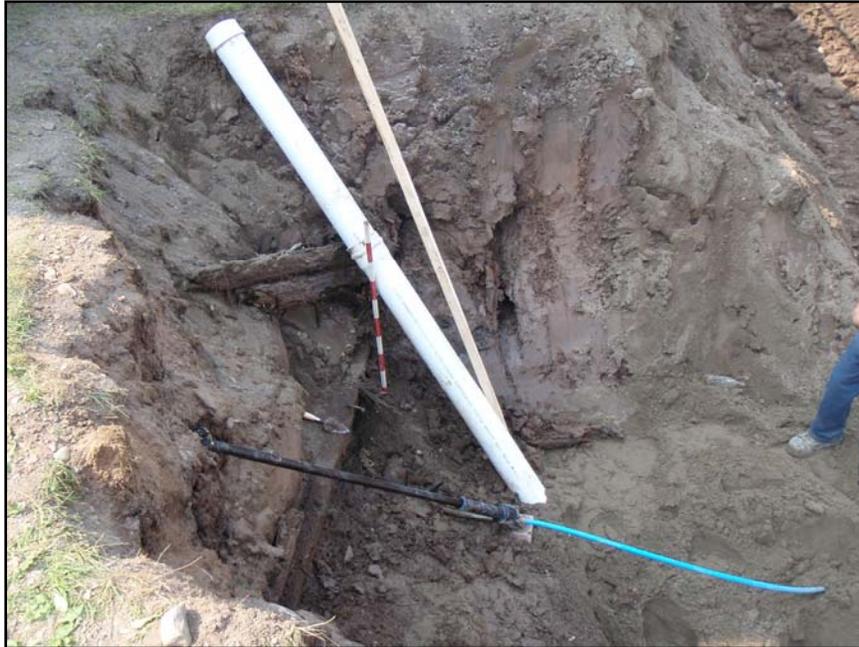
XX^e siècle. Plusieurs sections de cette même canalisation ont d'ailleurs pu être observées précédemment, lors de la surveillance archéologique des sous-opérations 1G, 1H, 2A et 2G. La découverte de ces pièces de bois n'a toutefois pas mené à l'attribution d'un nouveau site archéologique et aucun artefact ne sera conservé. Par ailleurs, il est à prévoir que d'autres sections de cette ancienne canalisation, située sur les propriétés bordant le côté sud de l'avenue Patry, puissent être mises au jour au cours de travaux d'excavation réalisés ultérieurement. Il est donc recommandé d'en aviser les propriétaires concernés et de tenter de recueillir un maximum d'informations sur ces vestiges qui font parties de l'histoire de Saint-Pascal.

Photo 13 : Sous-opération 154-08-1033-2J, ch. 1 + 333, ancienne canalisation en bois, vestige 2J1, direction ouest (154-08-1033-09-NUM1-81)

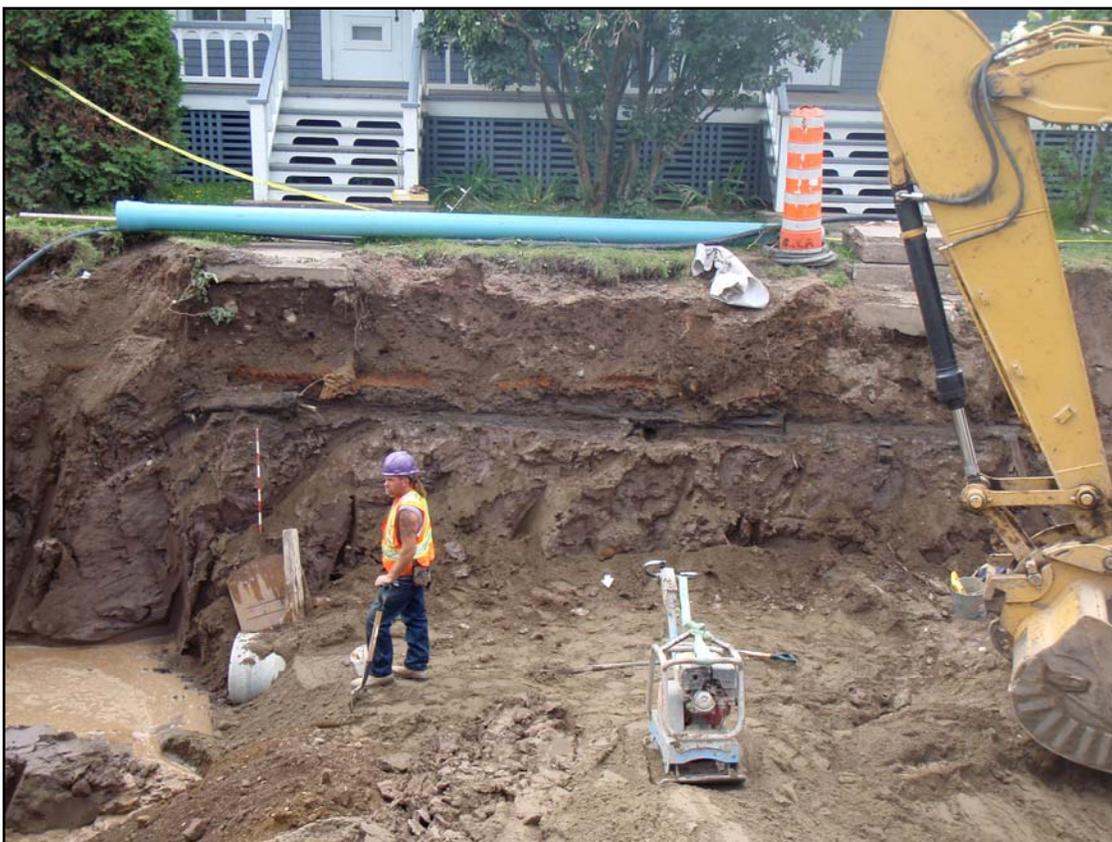
Une coupe transversale du vestige 3A1 a aussi été dessinée dans la paroi est de la sous-opération (figure 7). Enfin, différentes mesures relatives aux pièces de bois et à la canalisation elle-même ont pu être enregistrées. Ainsi, la canalisation a une largeur approximative totale de 0,71 m et une hauteur totale d'environ 0,46 m. Les planches posées transversalement sur son sommet ont une épaisseur résiduelle d'environ 0,01 m. Elles sont en effet dans un état avancé de décomposition et se sont affaissées d'environ 0,12 m vers l'intérieur de la canalisation (figure 7). Les pièces de bois qui forment les côtés ont des dimensions assez semblables à celles observées dans les sous-opérations précédentes (1G, 1H, 2A, 2G et 2J), soit 0,12 m x 0,12 m pour les pièces du bas et 0,11 m x 0,11 m pour les autres. Le fond de la canalisation est par ailleurs constitué de pièces de bois posées longitudinalement sur le sol, d'une largeur de 0,60 m et dont l'épaisseur est d'environ 0,11 m. Sur chacun des côtés de ces pièces, une encoche de 0,03 m de profondeur sur 0,12 m de largeur a été pratiquée, afin d'accueillir les pièces inférieures des côtés. De plus, comme c'est également le cas dans les autres sous-opérations, des clous tréfilés de 0,20 m de longueur ont servi à l'assemblage de ces pièces. Enfin, deux couches de sol distinctes remplissent l'intérieur de la canalisation : une argile dans la partie inférieure et un sable limoneux brun-gris dans la partie supérieure.

Photo 14 : Sous-opération 154-08-1033-3A, ch. 1 + 457 à 1 + 463, ancienne canalisation en bois, vestige 3A1, direction sud (154-08-1033-09-NUM1-119)

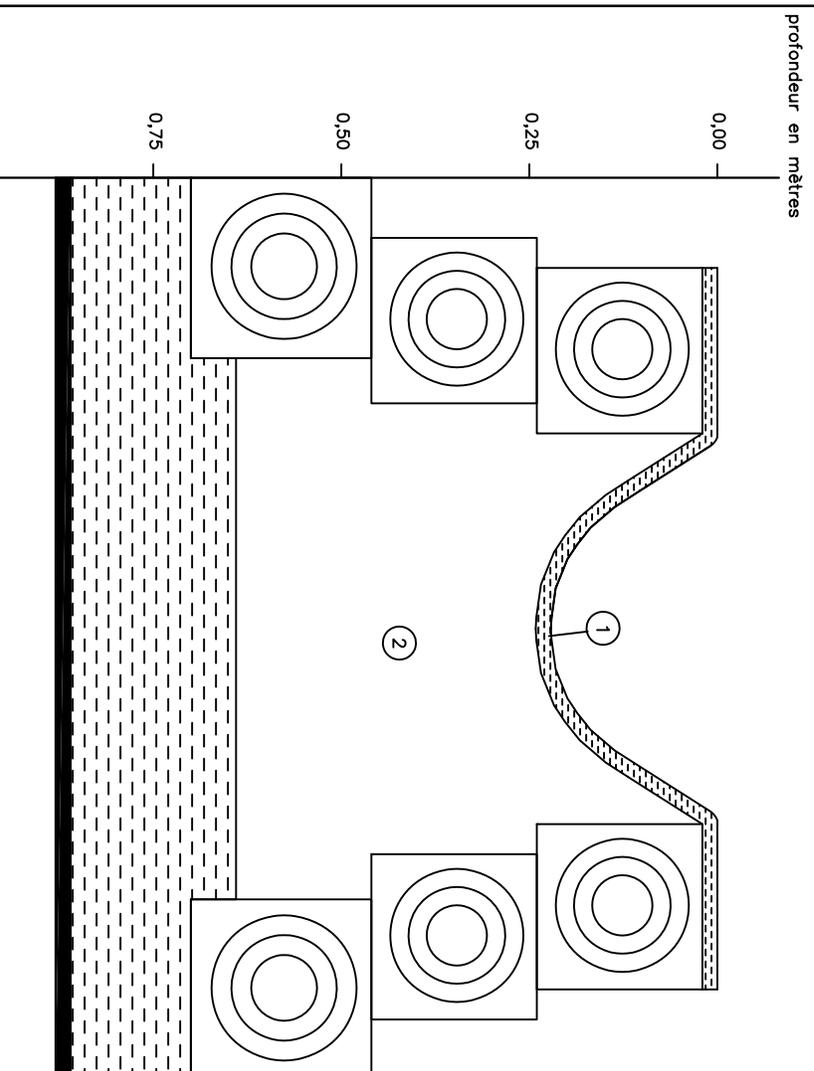
SAINT-PASCAL
PROJET MTQ n° 154-08-1033
DRAIN DE BOIS DE LA SOUS-OPÉRATION 3A, PAROI EST

- ① Mincees planches fortement courbées d'une douzaine de centimètres
- ② Sable limoneux brun-gris au sommet et essentiellement argileux en profondeur
- ③ Bois (sens du grain)
- ④ Bois (vue en coupe)
- Planches décomposées

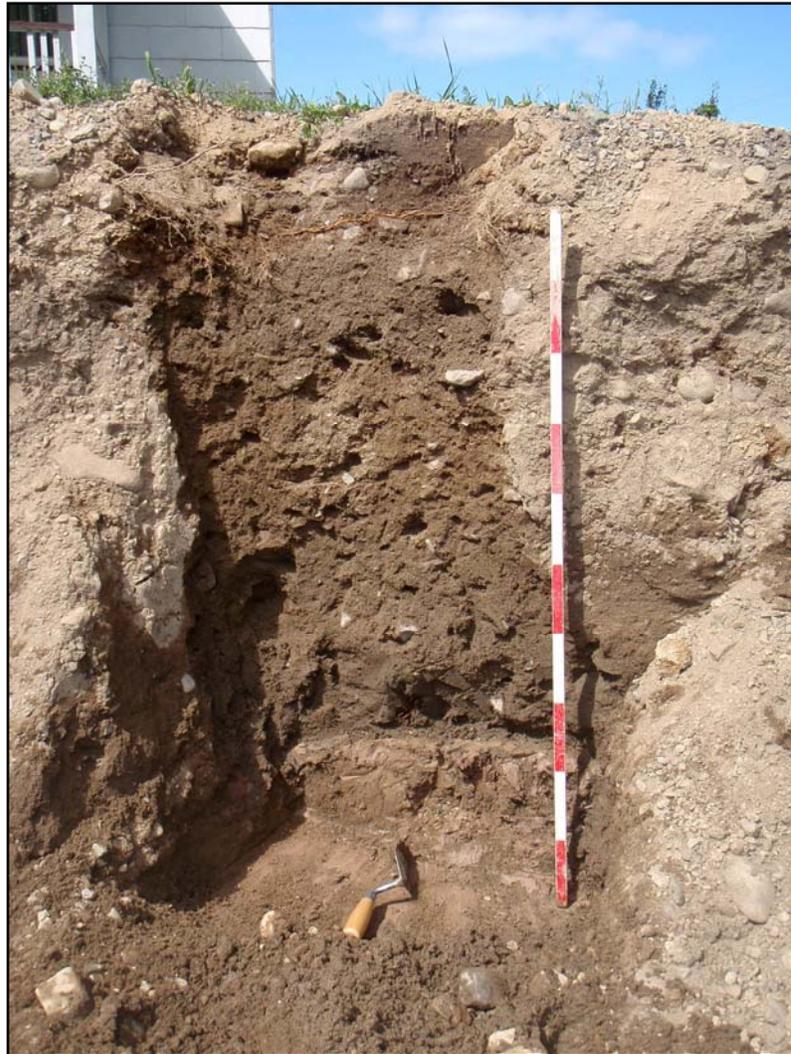
Située au chaînage 1 + 529, en face du 485, avenue Patry, la sous-opération 3E correspond à une section de la paroi nord de la tranchée principale (plan 5). Un croquis stratigraphique a été enregistré à cet endroit (photo 15) afin d'y illustrer la séquence de déposition des sols (tableau 18).

Photo 15 : Sous-opération 154-08-1033-3E, ch. 1 + 529, croquis stratigraphique de la paroi nord, direction nord (154-08-1033-09-NUM1-134)

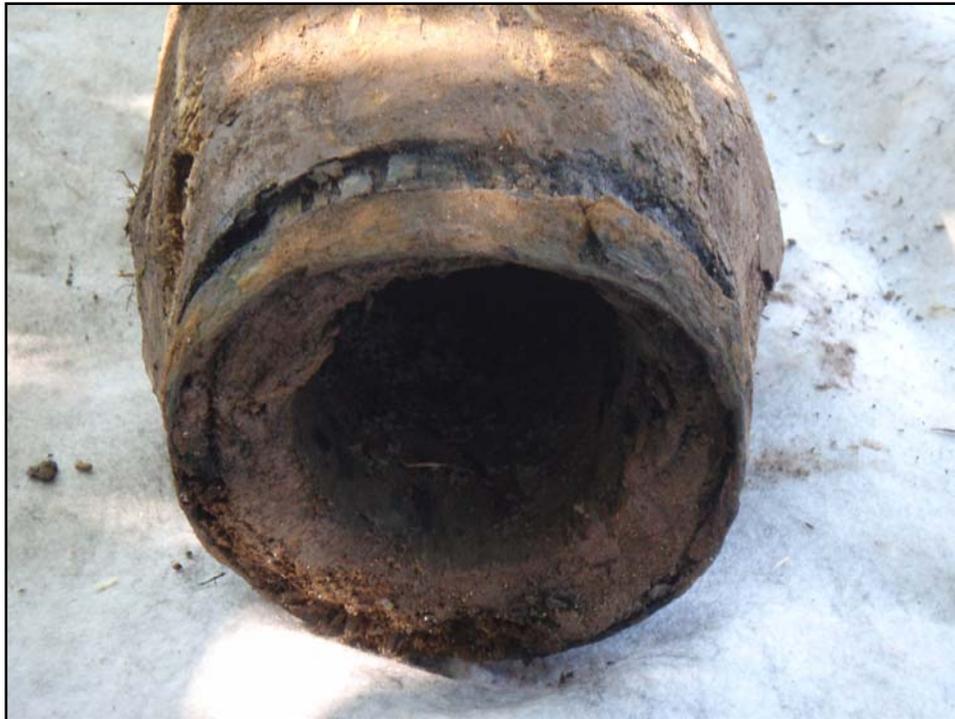
Photo 16 : Sous-opération 154-08-1033-4B, extrémité femelle d'une section d'aqueduc en bois, vestige 4B1 (154-08-1033-09-NUM1-146)

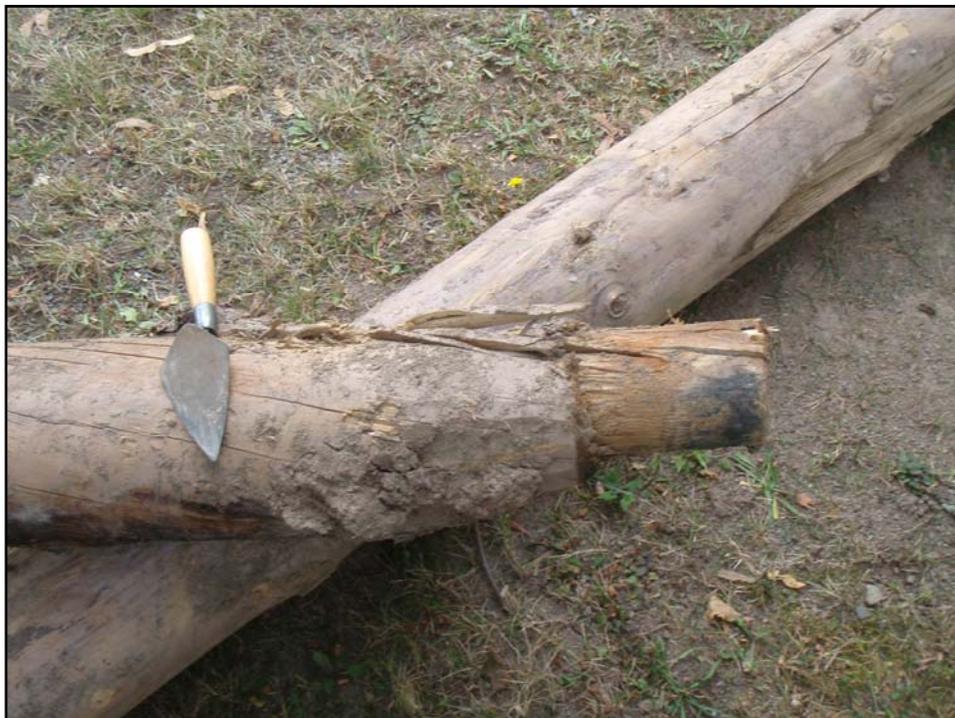
Photo 17 : Sous-opération 154-08-1033-4B, extrémité mâle d'une section de d'aqueduc en bois, vestige 4B2 (154-08-1033-09-NUM1-161)

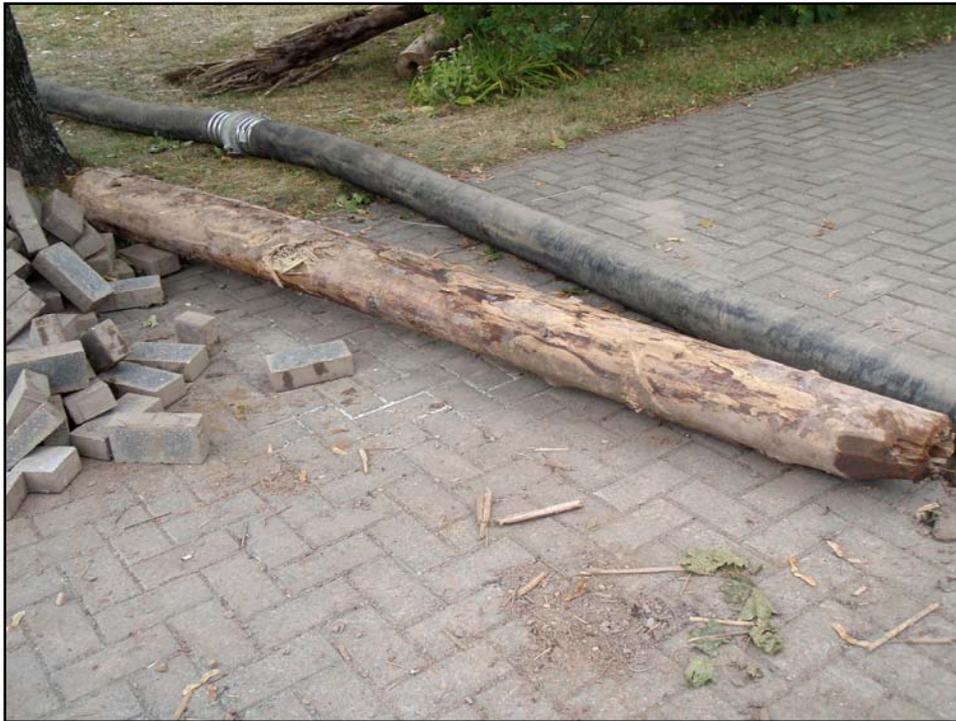
Photo 18 : Sous-opération 154-08-1033-4B, section 4B3 complète de l'aqueduc en bois (154-08-1033-09-NUM1-164)

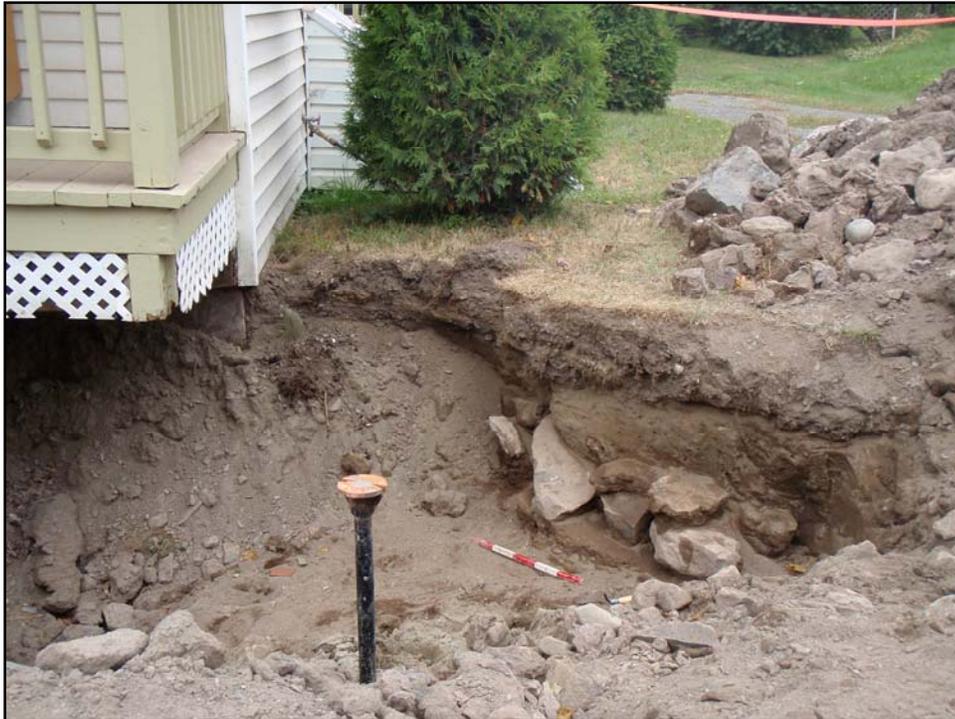
(figure 8). Les pierres de sa base étaient déposées sur un mince lit de mortier reposant sur une argile dans laquelle a été recueilli un fragment de porcelaine fine (annexe C; lot 4C4). Ce vestige est fort probablement associé à une phase antérieure d'aménagement de l'accès au 325, rue Taché (photo 19).

Photo 19 : Sous-opération 154-08-1033-4C, ch. 2 + 408, amoncellement de pierres et mortier, vestige 4C6, direction est (154-08-1033-09-NUM1-194)

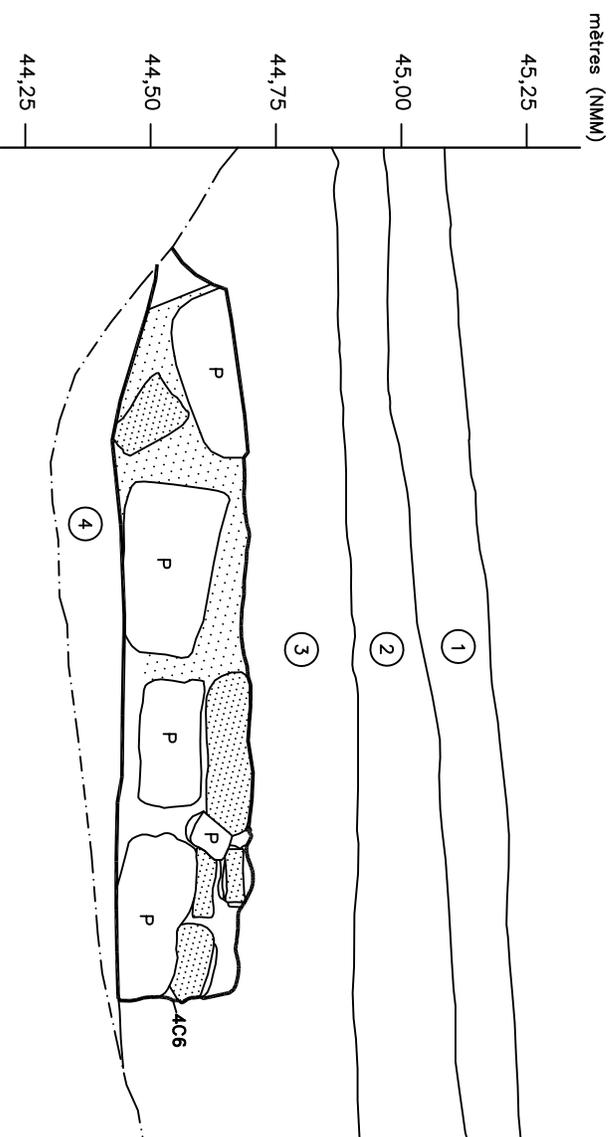
SAINT-PASCAL
PROJET MTQ n° 154-08-1033
SOUS-OPERATION 4C, PAROI EST

- ① Sabre limoneux brun grisâtre, compact, contenant de la matière organique, des petites racines et un peu de cailloutis
- ② Mélange de sable brun clair et de sable grisâtre, compact, contenant des petits cailloutis
- ③ Sable brun clair, friable
- ④ Argile sableuse brun rougeâtre, très compact
