SURVEILLANCE ET INVENTAIRE ARCHÉOLOGIQUES (2009)

**Route 230
Réfection routière et assainissement des eaux
Projet MTQ no : 154-08-1033
Ville de Saint-Pascal (MRC de Kamouraska)**

Ethnoscop inc.

Avril 2012

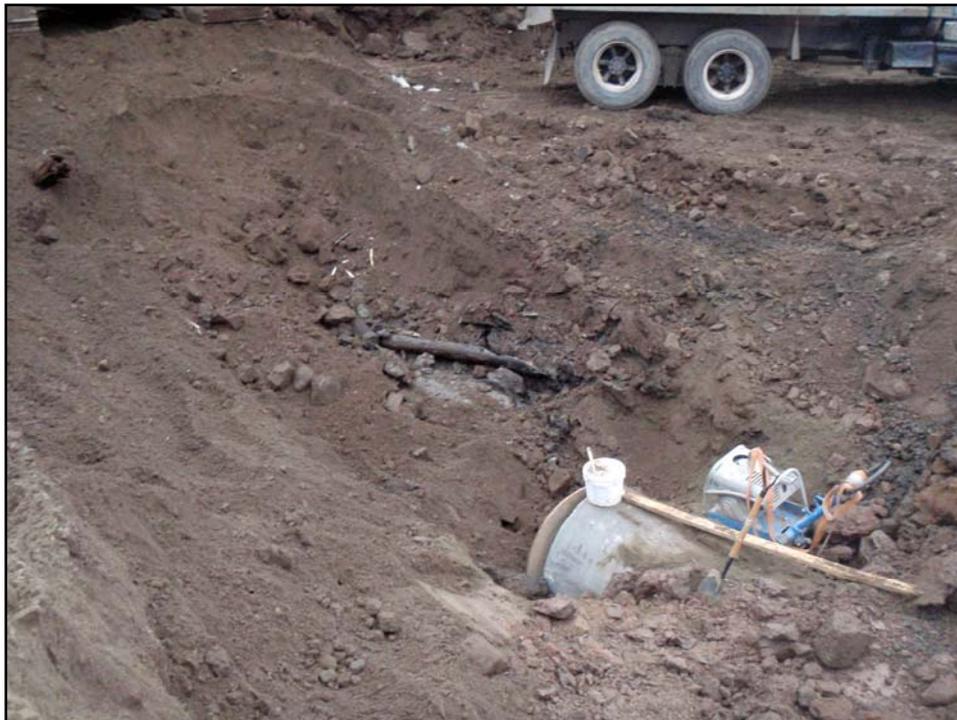
Quatre nouvelles sections d'un ancien aqueduc en bois ont été mises au jour en plein centre de la rue Taché, à une profondeur d'environ 1,70 m, et ont été enregistrées dans la sous-opération 5A (plan 7). La première section (vestige 5A1) a été observée en face du 335, rue Taché, vis-à-vis du chaînage 2 + 467 (photo 20; plan 7). Aucun relevé n'y a toutefois été effectué. La deuxième section (vestiges 5A2), est quant à elle située en face du 341, rue Taché, au chaînage 2 + 490, où des mesures ont été prises afin de la localiser précisément (plan 7).

Photo 20 : Sous-opération 154-08-1033-5A, ch. 2 + 467, aqueduc en bois, vestige 5A1, direction sud (154-08-1033-09-NUM1-184)
