## **INVENTAIRES ARCHÉOLOGIQUES (2011)**

### **DIRECTION DE LA CHAUDIÈRE-APPALACHES**

MINISTÈRE DES TRANSPORTS DU QUÉBEC

Permis de recherche archéologique au Québec : 11-ARTE-01  
N° de contrat, ministère des Transports : 6203-11-AD08

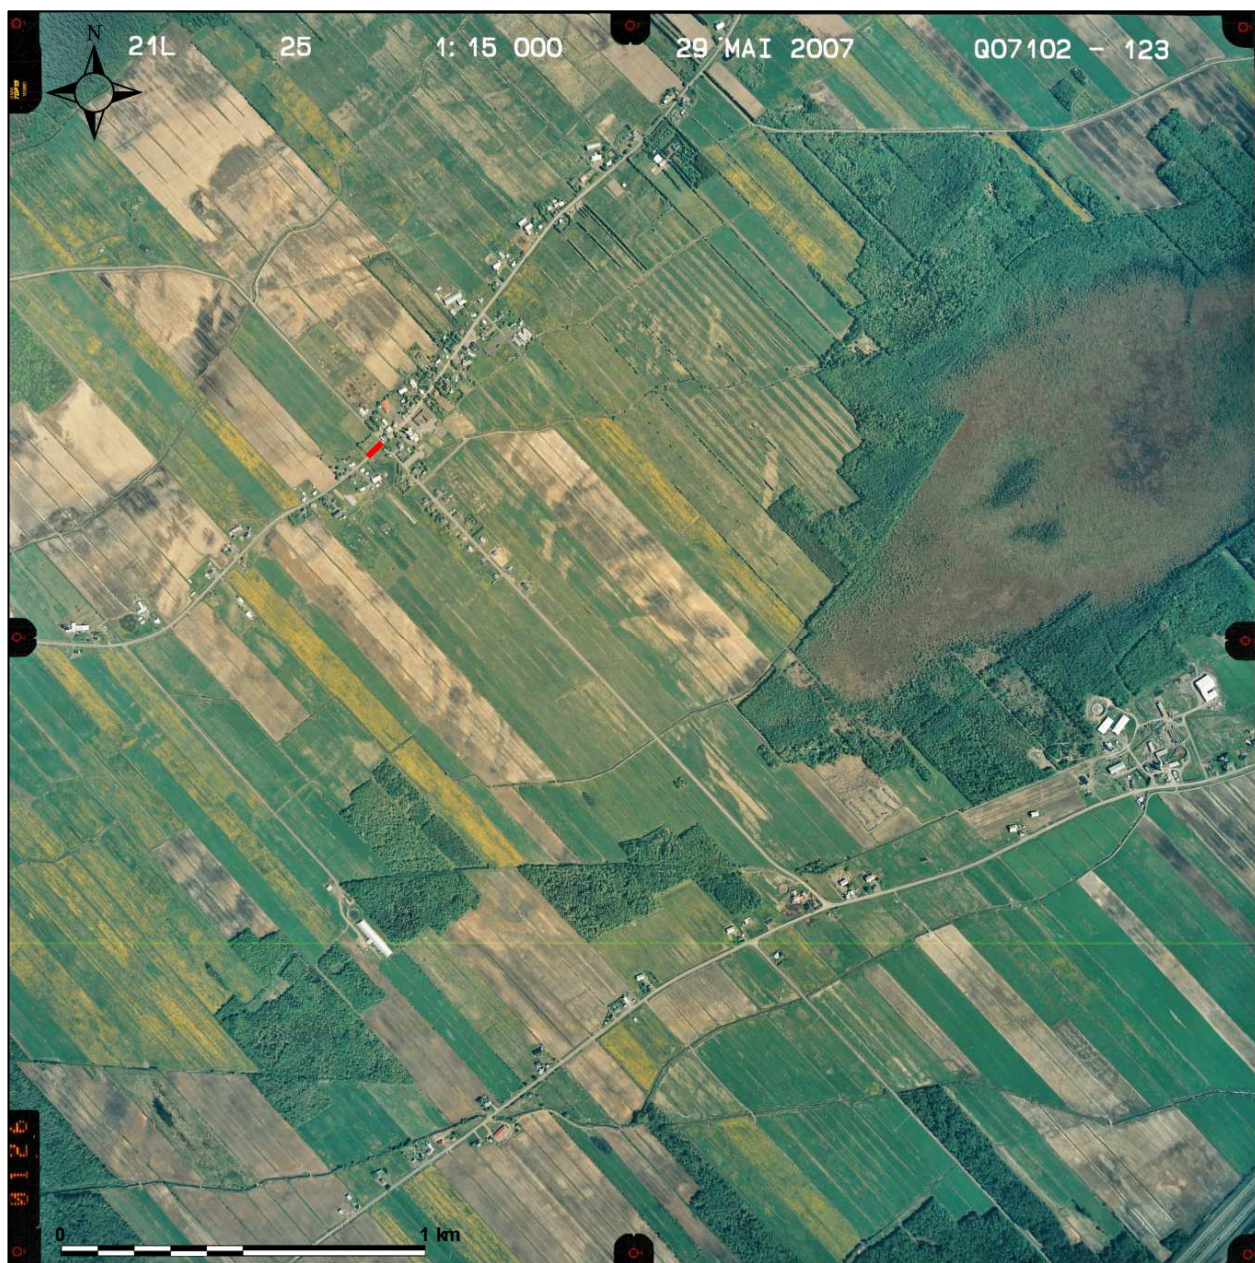
Figure 3 : Localisation du projet n° 154-06-0225, rang Bois-Franc Ouest, municipalité de Notre-Dame-du-Sacré-Cœur-d'Issoudun, sur photographie aérienne (source : Photocartotheque du Québec, Q07102-123 au 1:15 000)

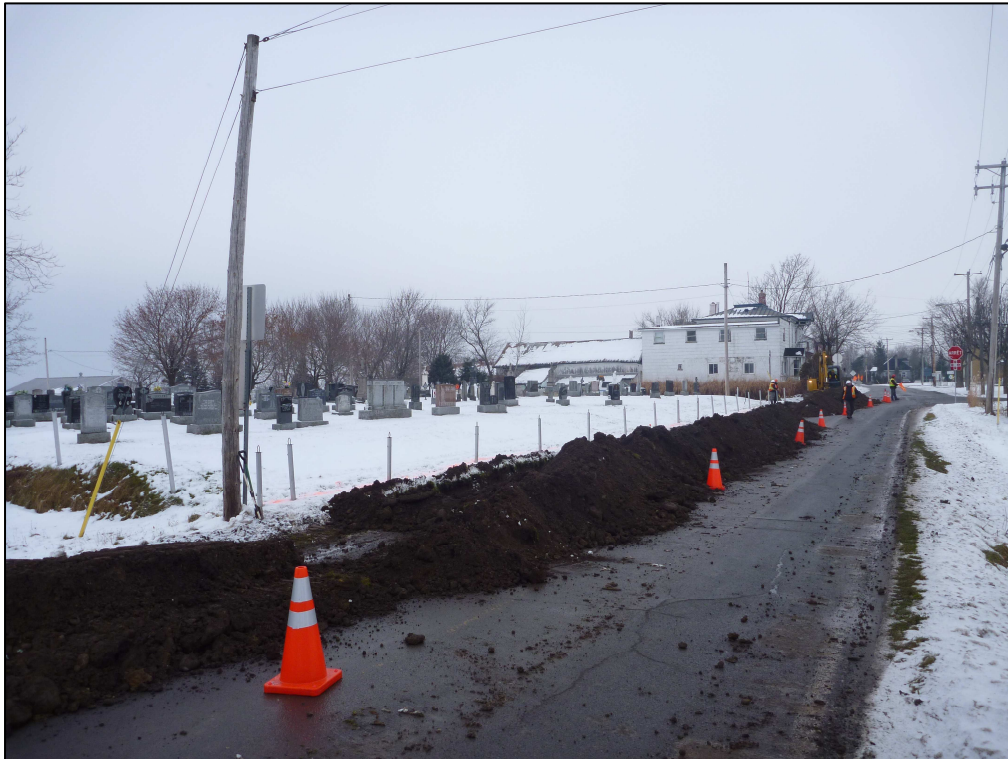
La zone d'étude présente une topographie plane (photo 1). Sa surface est composée en partie de l'asphalte de la route et en partie de la tourbe de l'aménagement périphérique du cimetière. Jamais les tranchées mécaniques n'ont traversé la clôture délimitant ce dernier. La surface du cimetière lui-même est légèrement surélevée par rapport à la route, probablement à la suite du dépôt de remblais sur la surface originale (photo 2). La plus ancienne pierre tombale identifiée dans le cimetière est datée de 1905, alors que celles qui longent la zone d'intervention datent pour la plupart de la décennie 1940.

Photo 1 : Projet n° 154-06-0225, vue générale de l'emprise, chaînage 4+070, rang Bois-Franc Ouest, municipalité de Notre-Dame-du-Sacré-Cœur-d'Issoudun, direction nord-nord-est (photo n° 154-06-225-41)

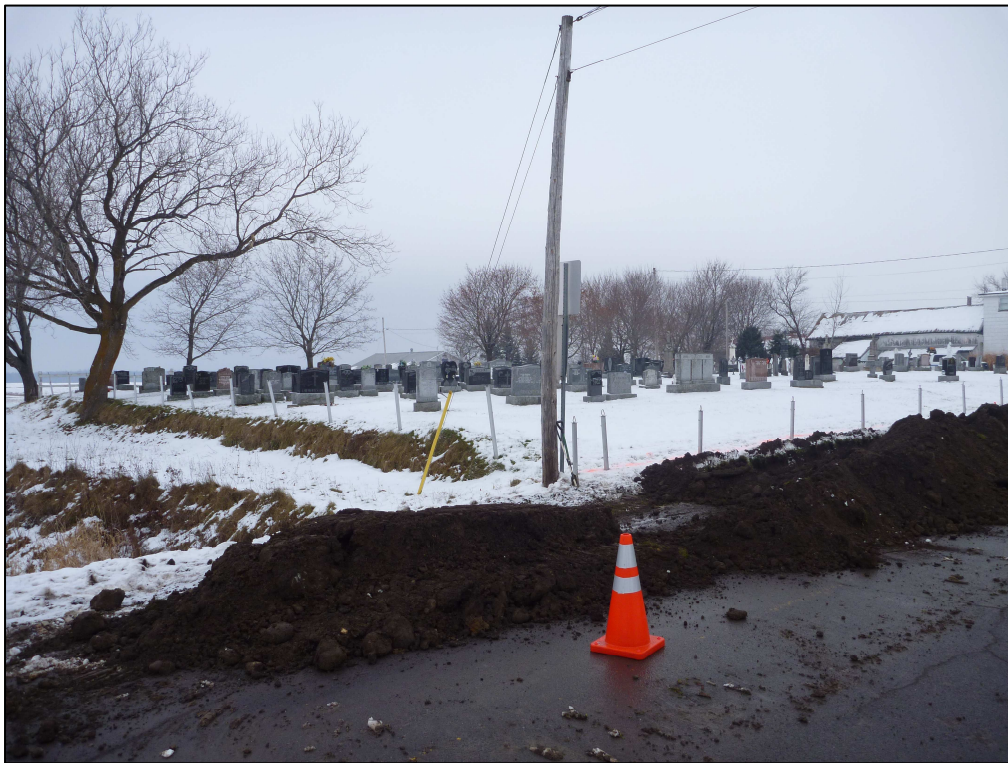
Photo 2 : Projet n° 154-06-0225, vue du côté ouest du cimetière, chaînage 4+070, rang Bois-Franc Ouest, municipalité de Notre-Dame-du-Sacré-Cœur-d'Issoudun, direction nord (photo n° 154-06-0225-42)

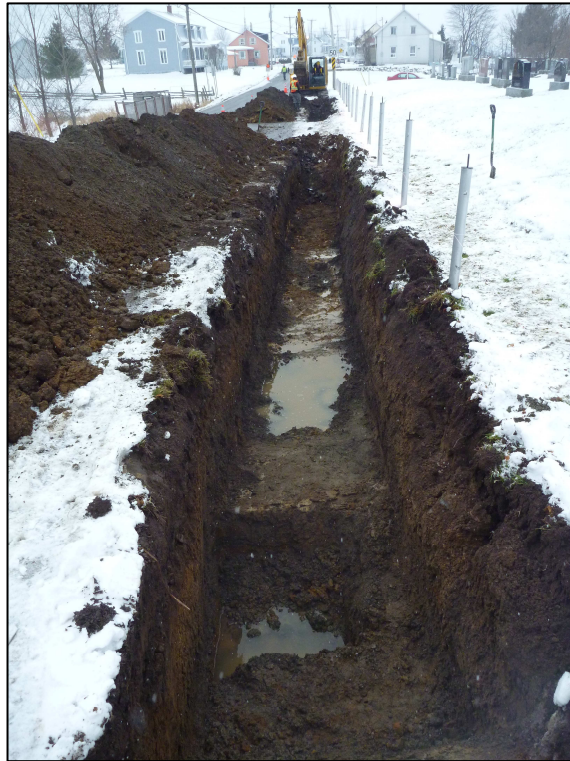
Photo 3 : Projet n° 154-06-0225, vue générale de 1A après excavation, chaînage 4+130, rang Bois-Franc Ouest, municipalité de Notre-Dame-du-Sacré-Cœur-d'Issoudun, direction sud-ouest (photo n° 154-06-0225-17)

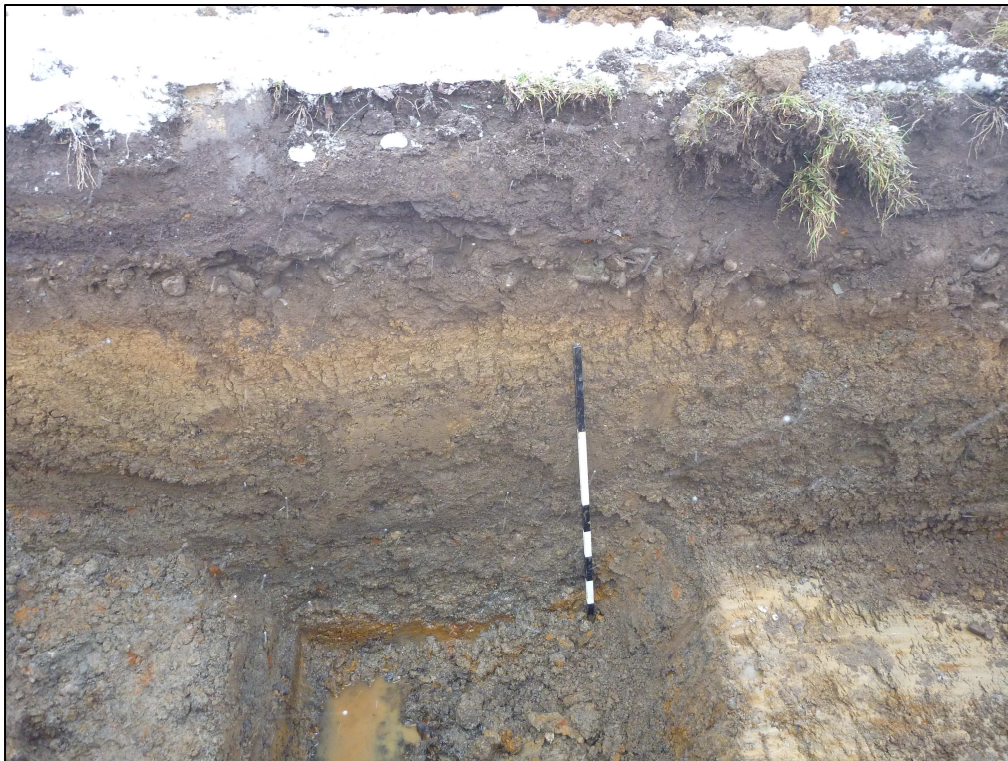
Photo 4 : Projet n° 154-06-0225, paroi au-dessus de la tranchée 1A10 après excavation, chaînage 4+127, rang Bois-Franc Ouest, municipalité de Notre-Dame-du-Sacré-Cœur-d'Issoudun, direction sud-est (photo n° 154-06-0225-6)

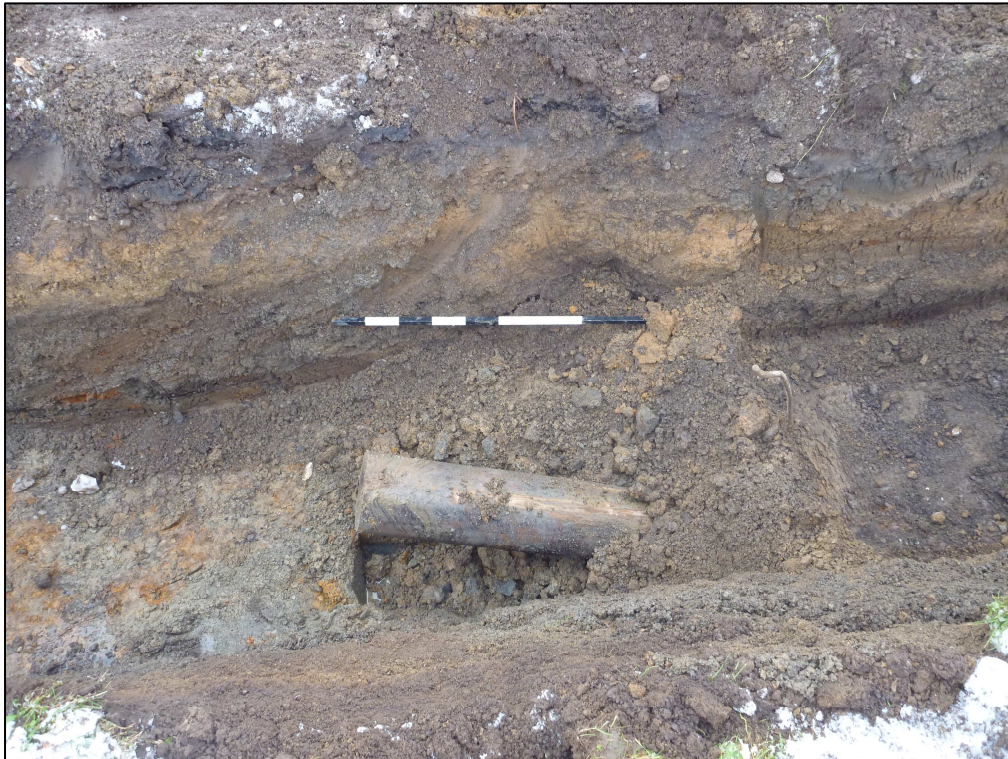
Photo 5 : Projet n° 154-06-0225, poteau de bois 1A20, chaînage 4+122, rang Bois-Franc Ouest, municipalité de Notre-Dame-du-Sacré-Cœur-d'Issoudun, direction sud-est (photo n° 154-06-0225-7)

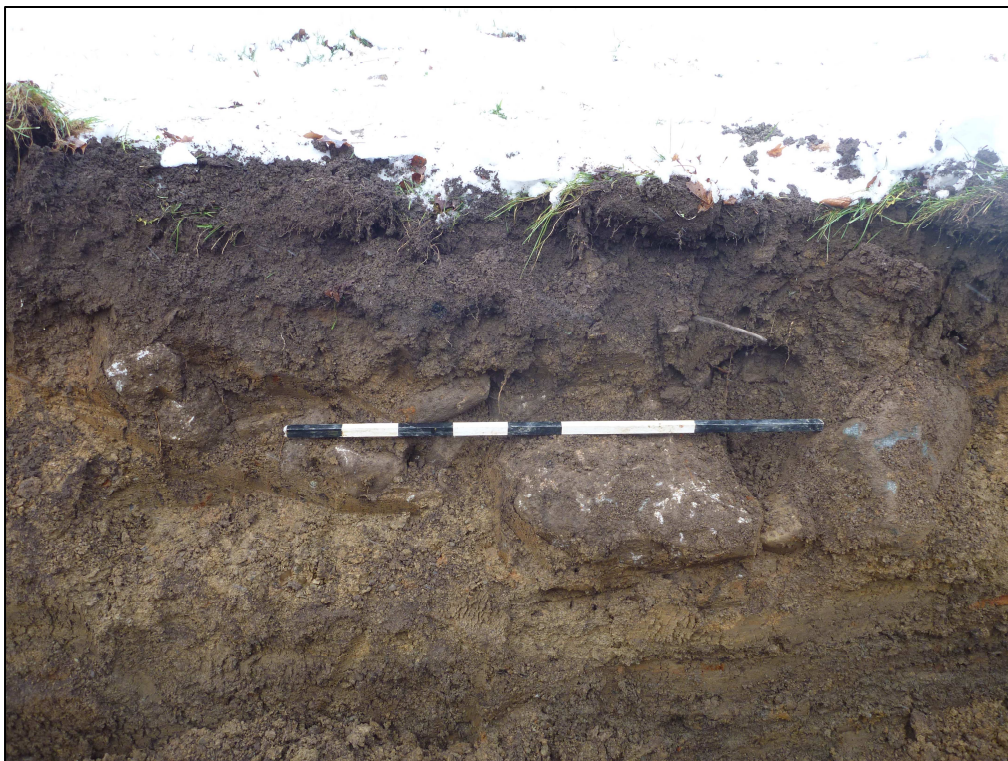
Photo 6 : Projet n° 154-06-0225, alignement de pierres 1A30 dans la paroi sud, chaînage 4+128, rang Bois-Franc Ouest, municipalité de Notre-Dame-du-Sacré-Cœur-d'Issoudun, direction nord-ouest (photo n° 154-06-0225-29)

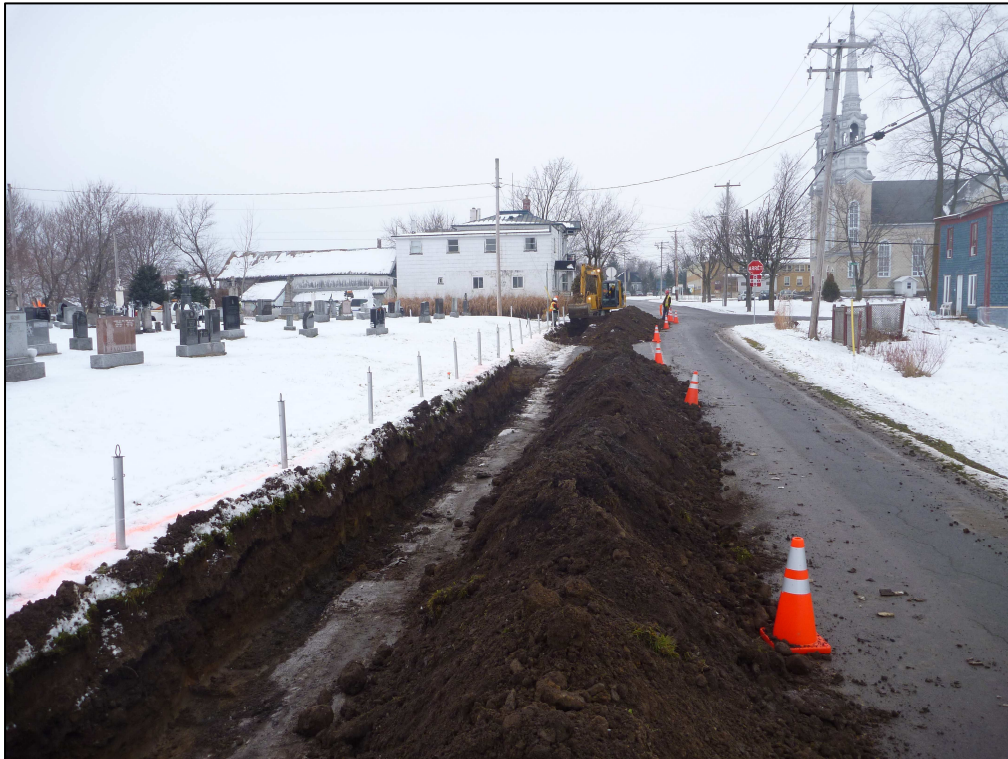
Photo 7 : Projet n° 154-06-0225, vue générale de 1B après excavation, chaînage 4+080, rang Bois-Franc Ouest, municipalité de Notre-Dame-du-Sacré-Cœur-d'Issoudun, direction nord-est (photo n° 154-06-0225-44)

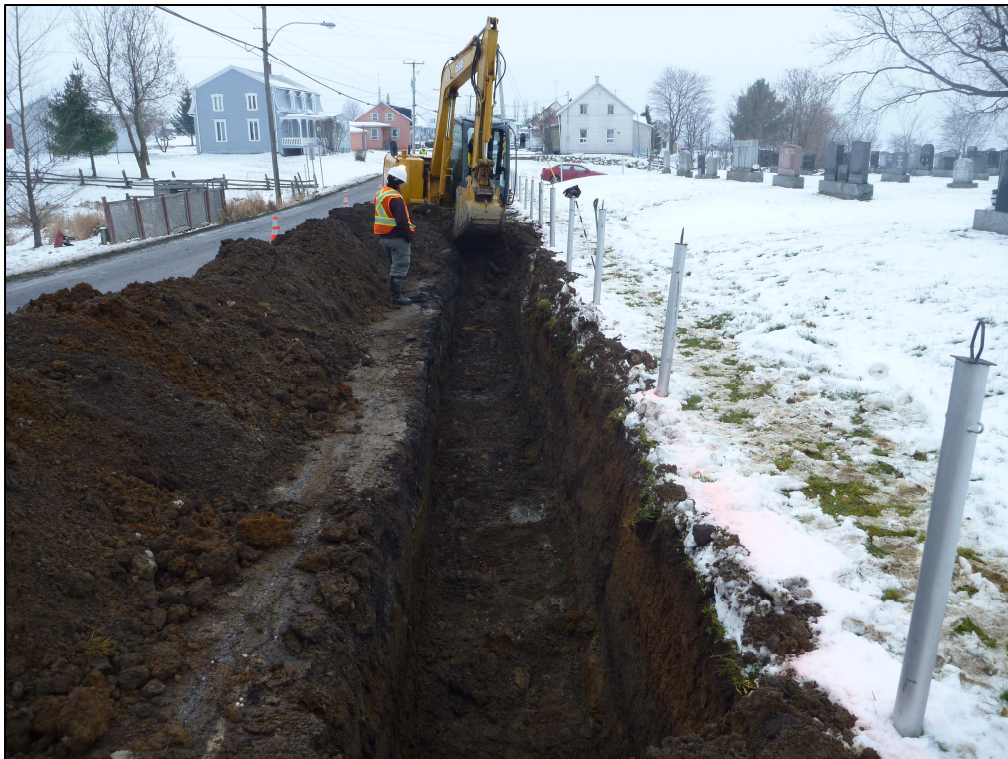
Photo 8 : Projet n° 154-06-0225, vue générale de 1C en cours d'excavation, chaînage 4+118, rang Bois-Franc Ouest, municipalité de Notre-Dame-du-Sacré-Cœur-d'Issoudun, direction sud-ouest (photo n° 154-06-0225-48)

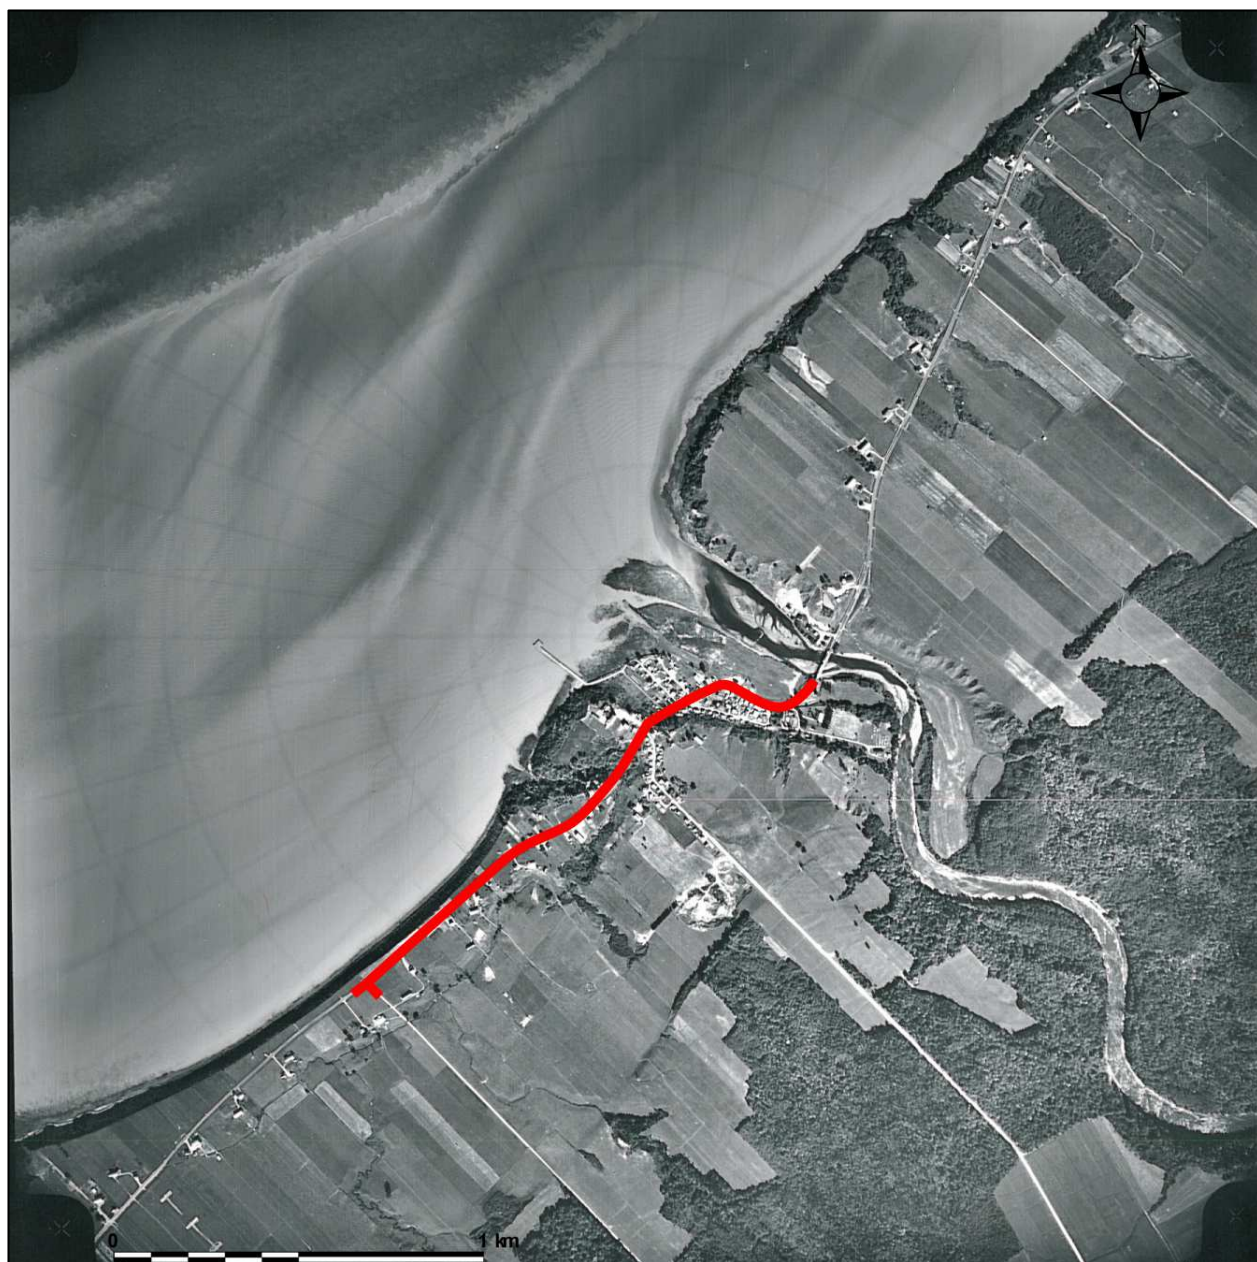
Figure 6 : Localisation du projet n° 154-08-0376, route 132, municipalité de Leclercville, sur photographie aérienne (source : Photocartotheque du Québec, Q64549-072 au 1:15 000)

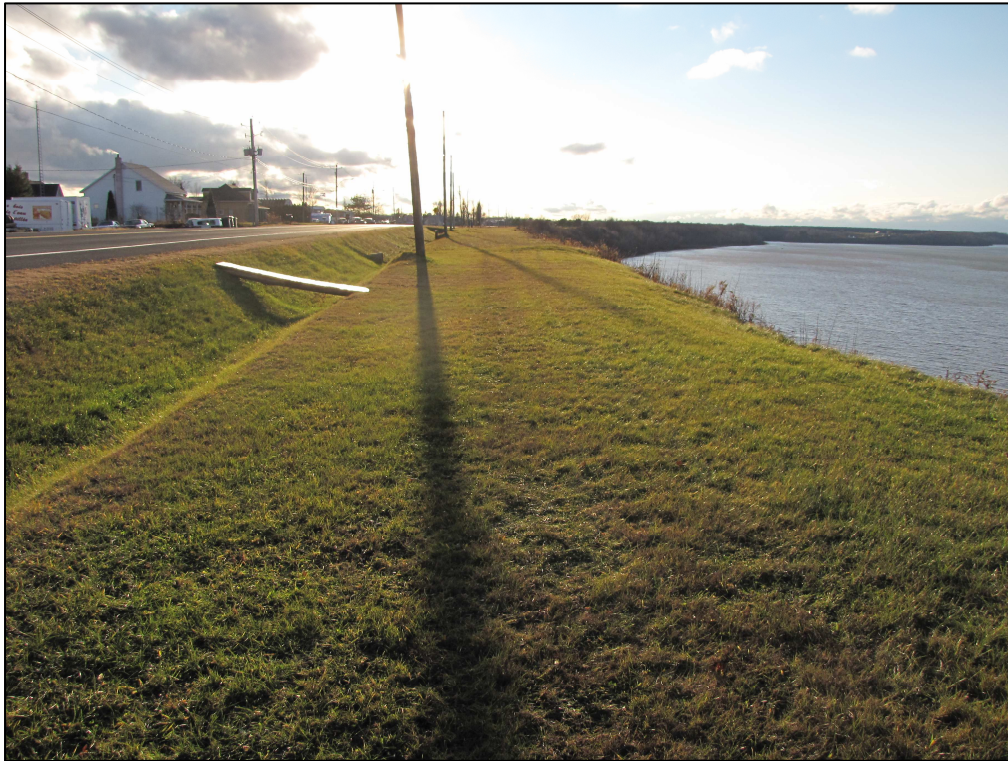
Photo 9 : Projet n° 154-08-0376, vue générale de l'emprise, chaînage 0+250, côté nord de la route 132, municipalité de Leclercville, direction sud-ouest (photo n° 154-08-0376-6)

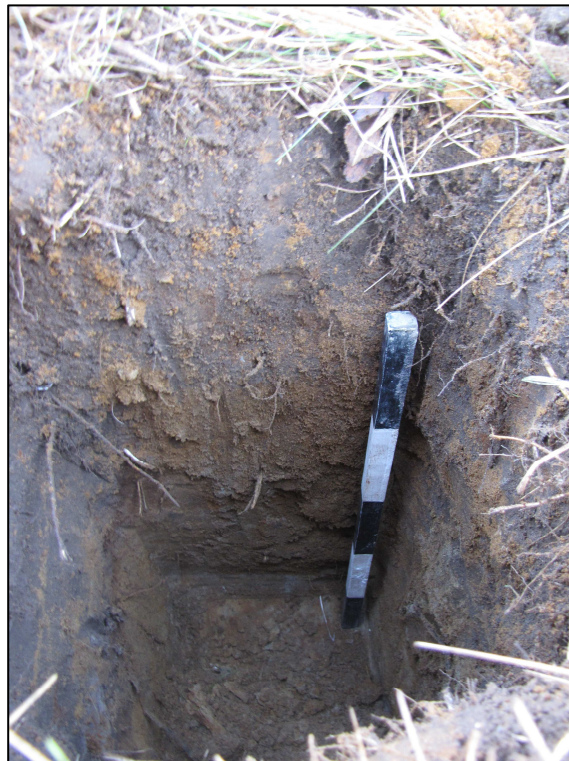
Photo 10 : Projet n° 154-08-0376, paroi d'un sondage réalisé au chaînage 1+895, côté nord de la route 132, municipalité de Leclercville, direction sud (photo n° 154-03-0376-4)

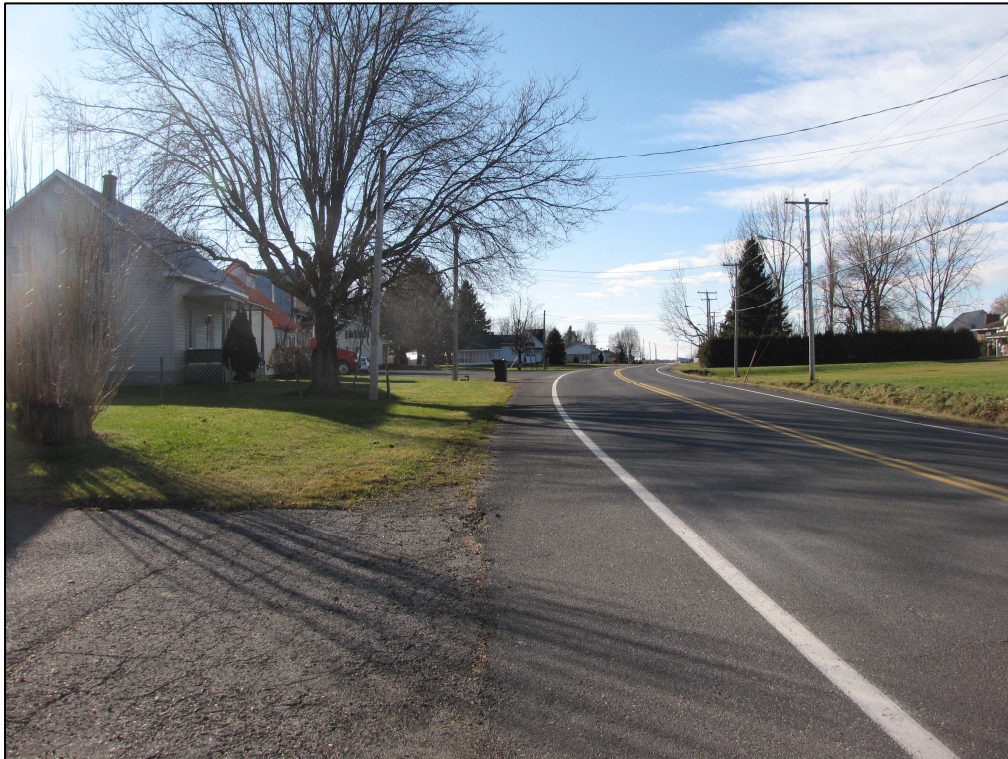
Photo 11 : Projet n° 154-08-0376, vue générale de l'emprise, chaînage 0+870, côté sud de la route 132, municipalité de Leclercville, direction ouest (photo n° 154-08-0376-68)

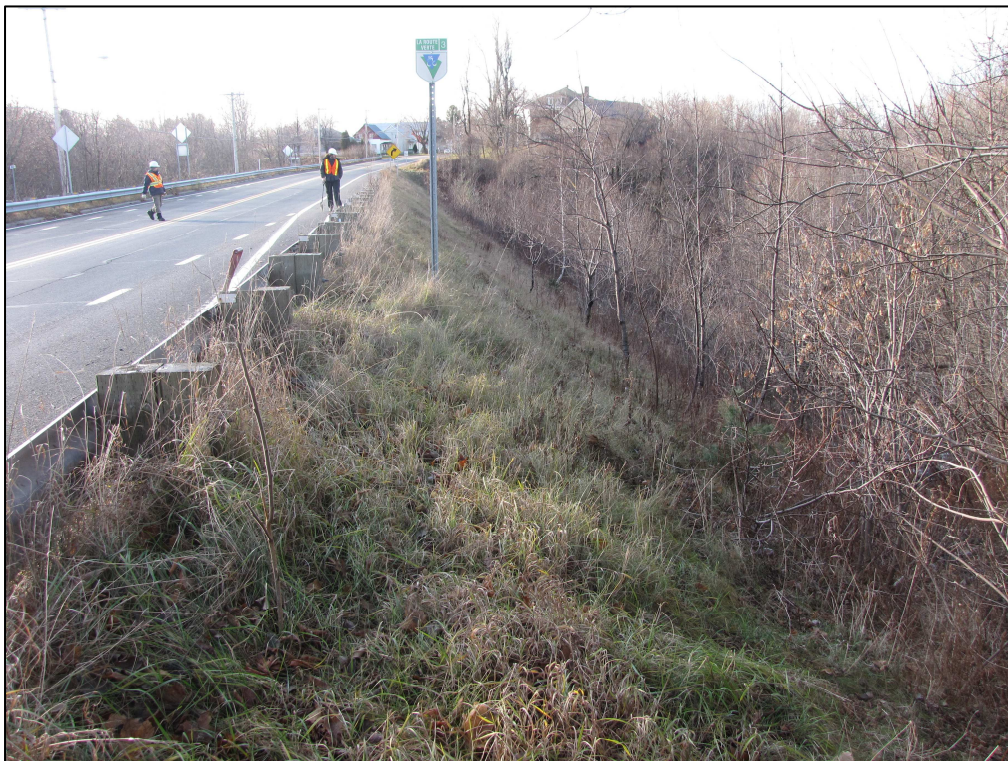
Photo 12 : Projet n° 154-08-0376, vue générale de l'emprise, chaînage 1+050, côté nord de la route 132, municipalité de Leclercville, direction ouest (photo n° 154-08-0376-21)

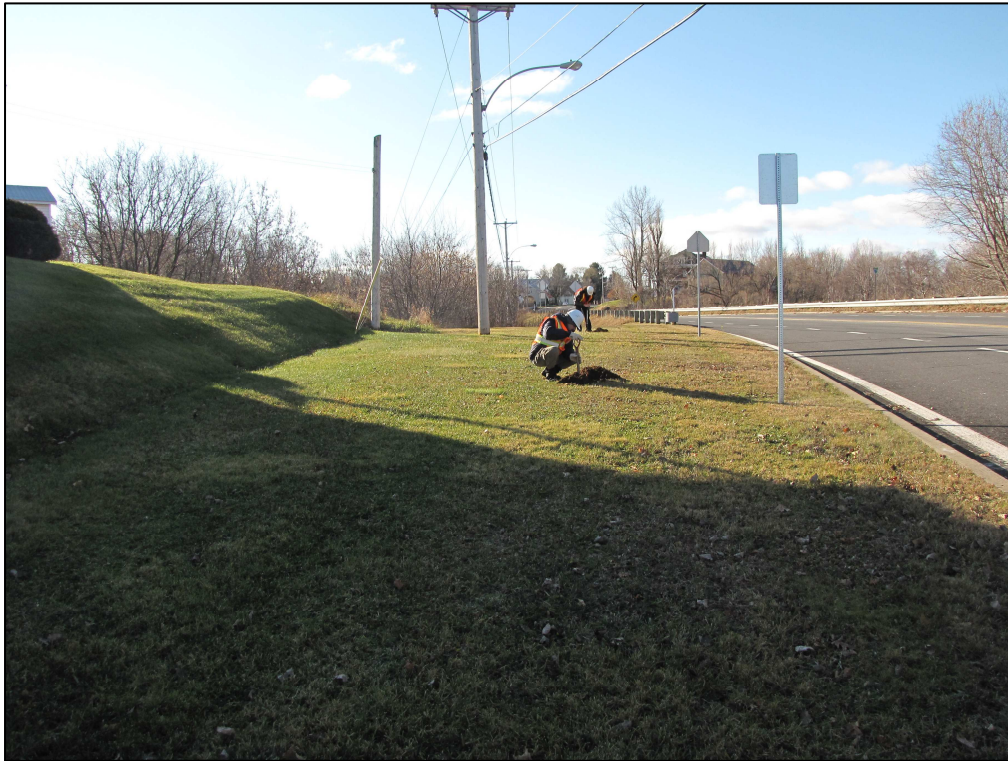
Photo 13 : Projet n° 154-08-0376, vue générale de l'emprise, chaînage 1+070, côté sud de la route 132, municipalité de Leclercville, direction ouest (photo n° 154-08-0376-30)

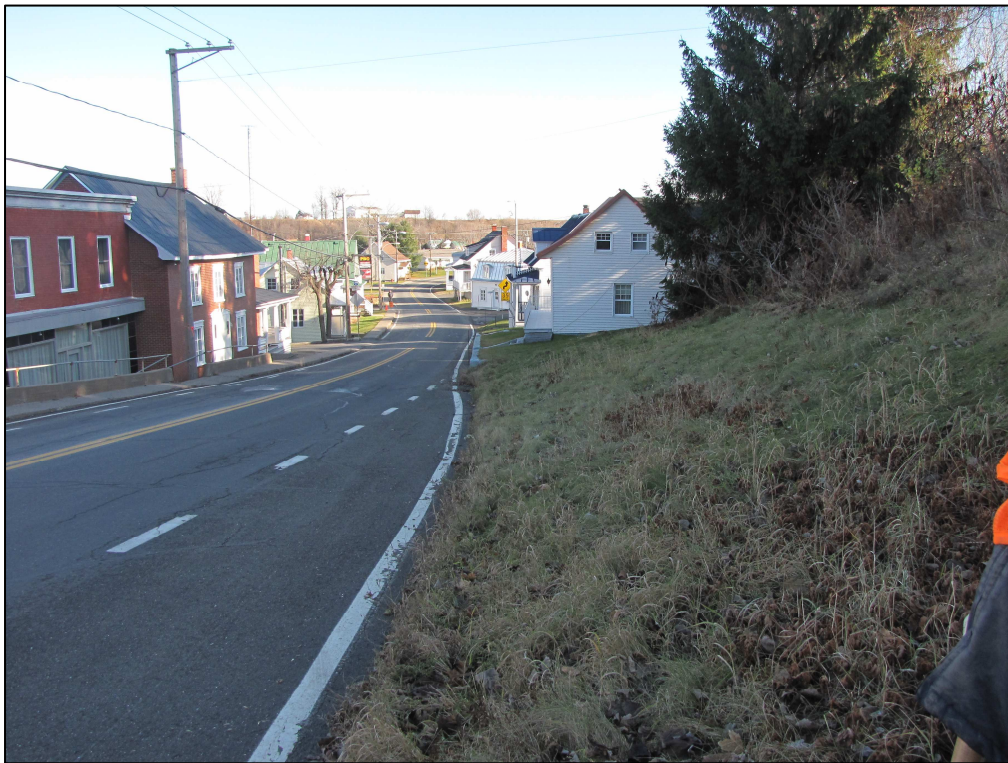
Photo 14 : Projet n° 154-08-0376, vue générale de l'emprise, chaînage 1+150, côté sud de la route 132, municipalité de Leclercville, direction est (photo n° 154-08-0376-37)

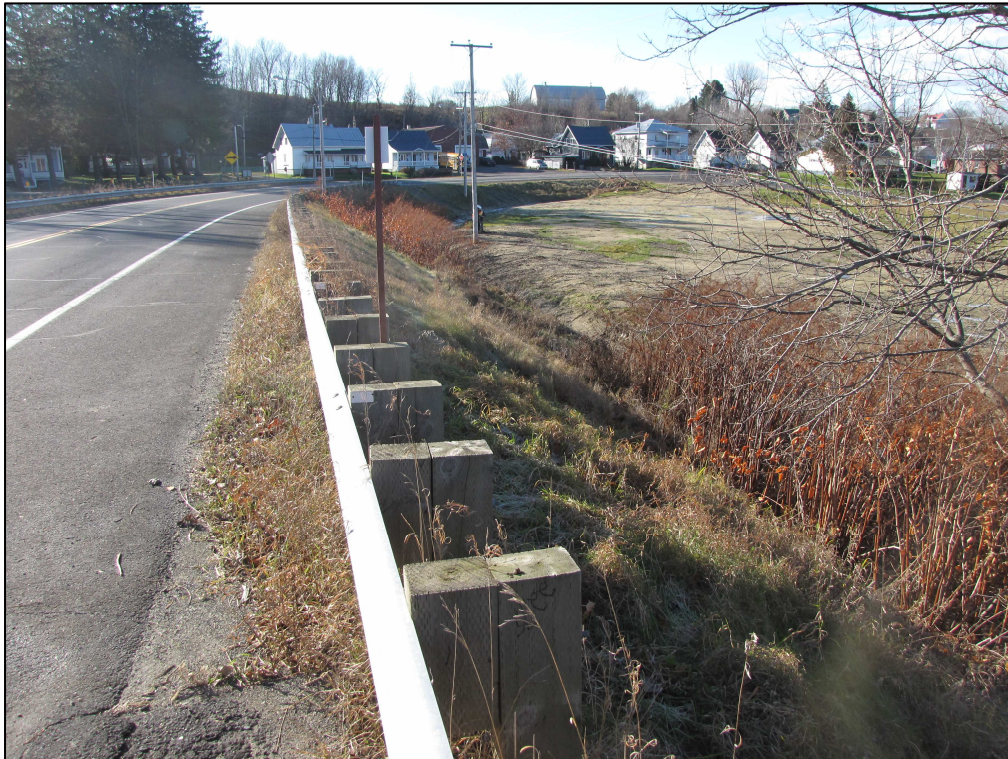
Photo 15 : Projet n° 154-08-0376, vue générale de l'emprise, chaînage 1+600, côté ouest de la route 132, municipalité de Leclercville, direction sud-ouest (photo n° 154-08-0376-58)

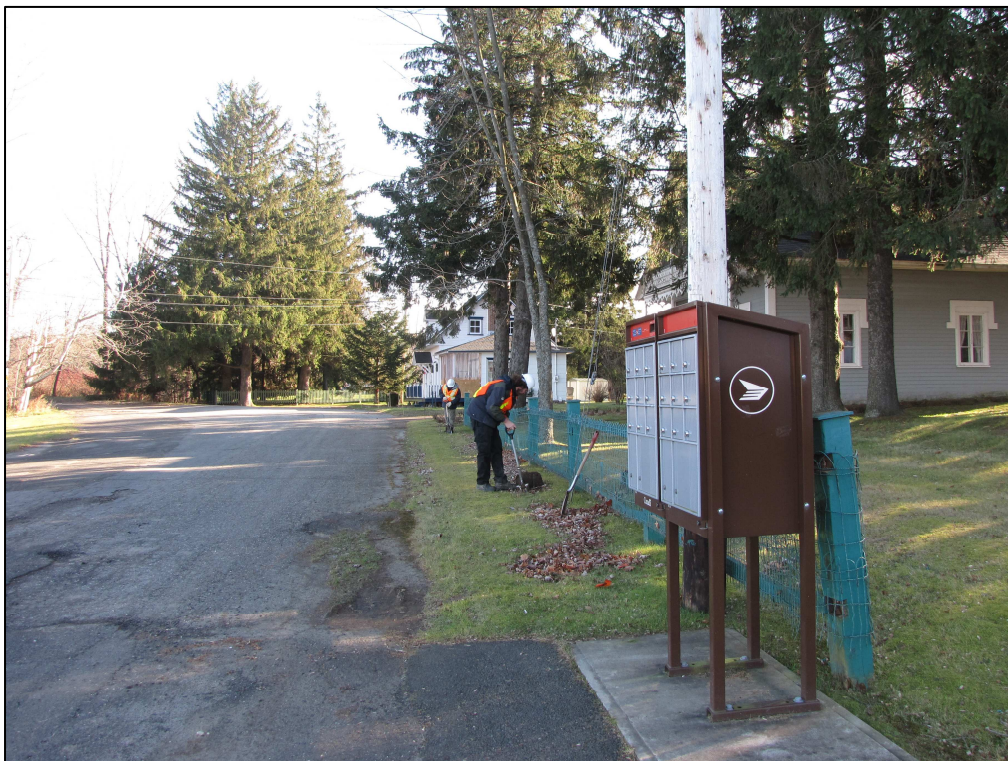
Photo 16 : Projet n° 154-08-0376, vue générale de l'emprise, chaînage 1+525, côté sud de la rue du Moulin, municipalité de Leclercville, direction sud-ouest (photo n° 154-08-0376-38)

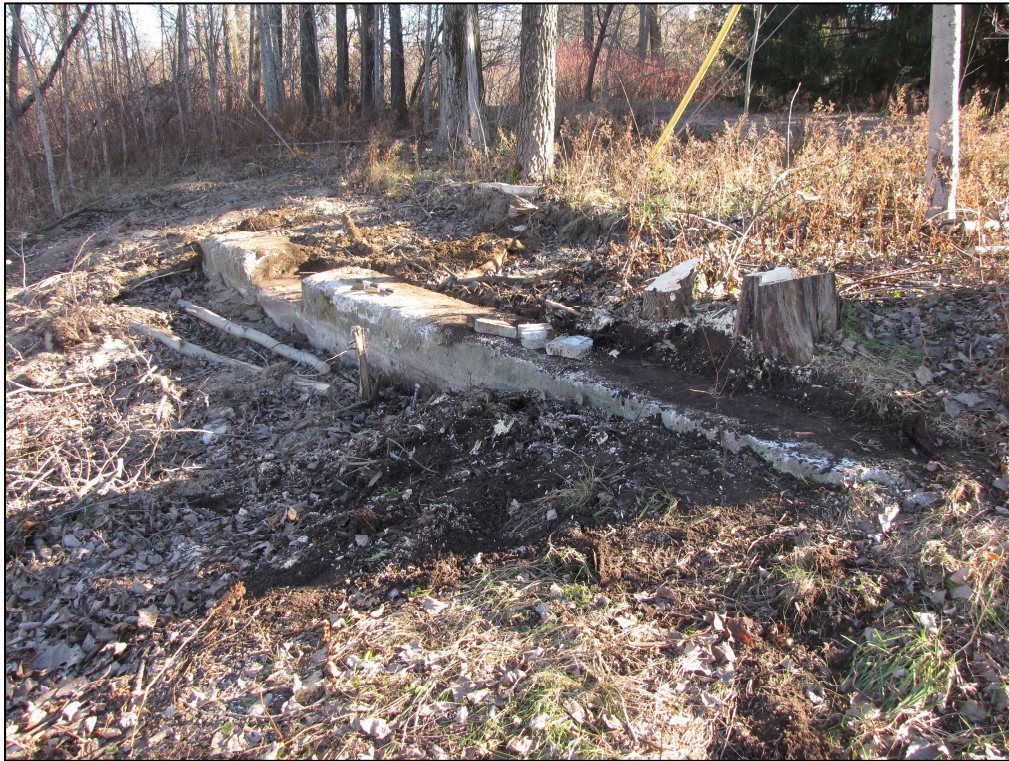
Photo 17 : Projet n° 154-08-0376, vestige en béton entre la route 132 et la rue du Moulin, municipalité de Leclercville, direction nord-est (photo n° 154-08-0376-40)

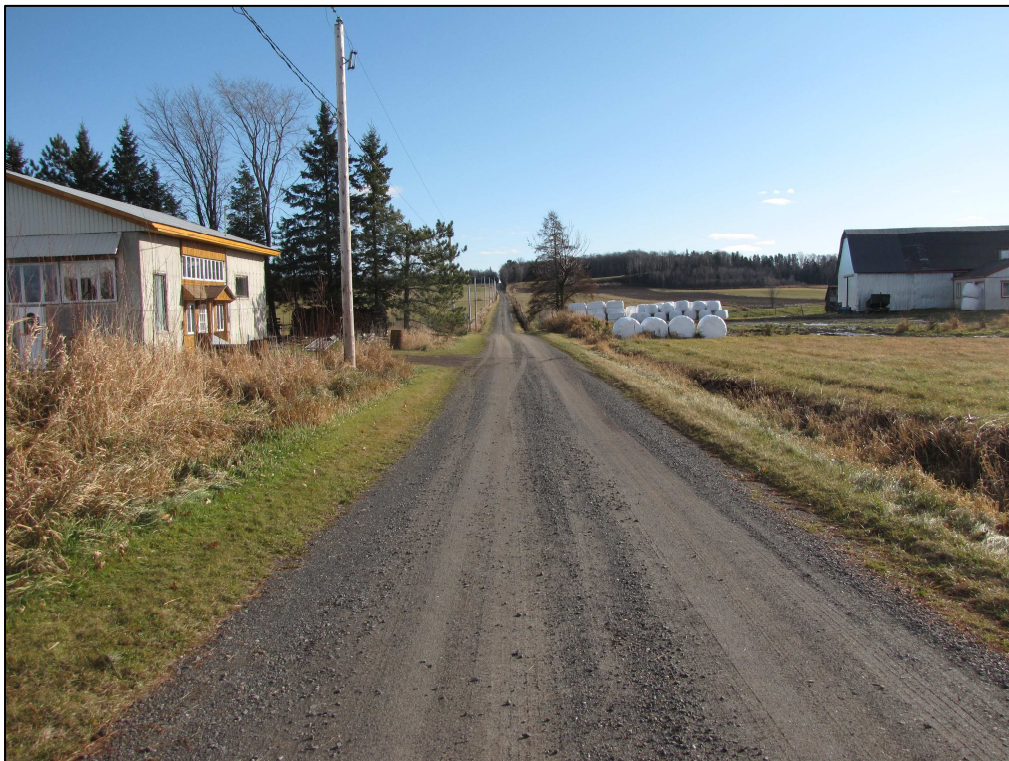
Photo 18 : Projet n° 154-08-0376, vue générale de l'emprise à partir de la route 132, rang Saint-Michel, municipalité de Leclercville, direction sud (photo n° 154-03-0376-70)
