**CONTOURNEMENT DE LA MUNICIPALITÉ
DE LONGUE-RIVE PAR LA ROUTE 138
PROJET MTQ N^o 154-98-0322**

INVENTAIRE ARCHÉOLOGIQUE (2011)

Permis de recherche archéologique au Québec
11-SEVM-03

Juillet 2012

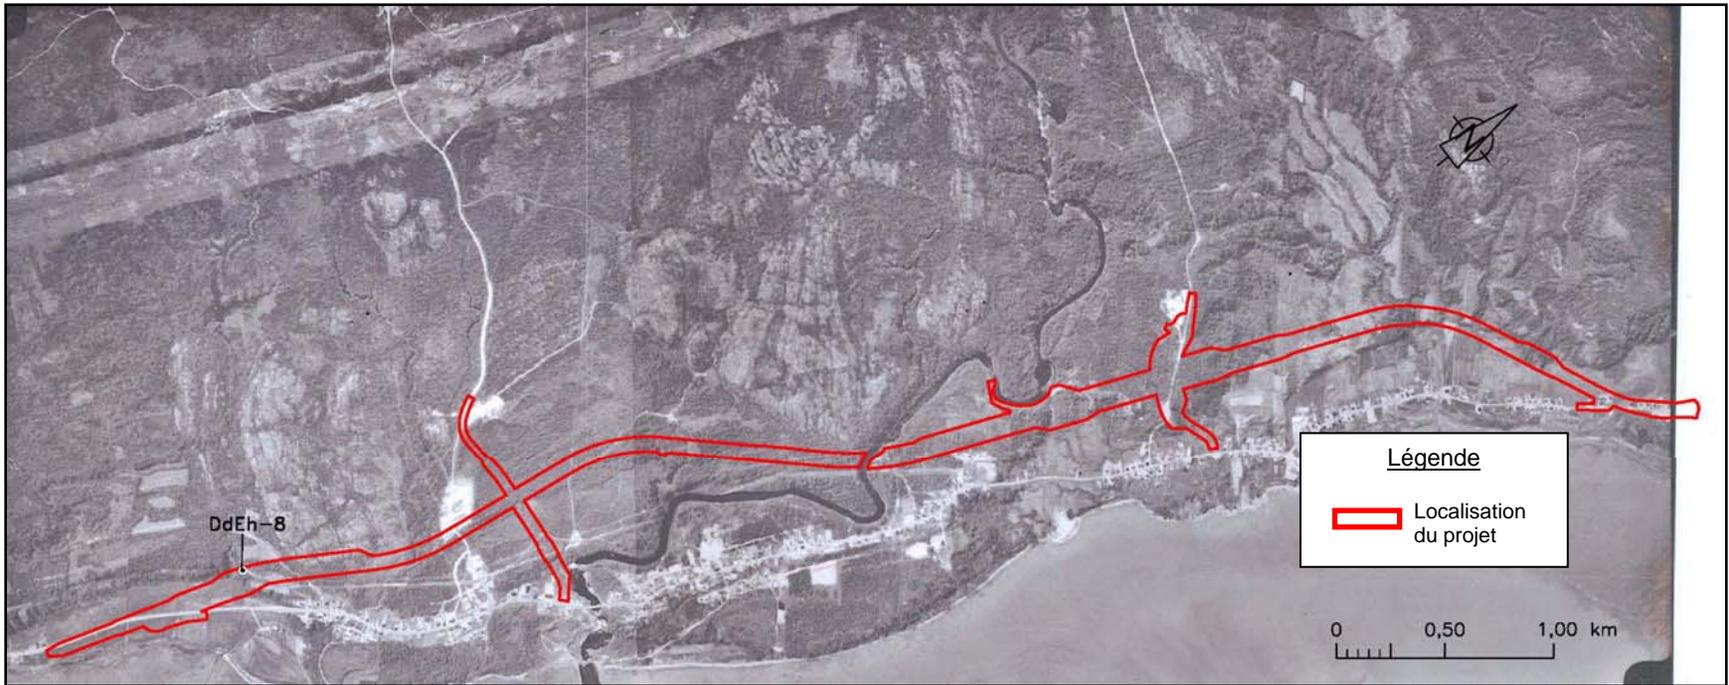
Figure 3 : Localisation sur photographie aérienne du projet n° 154-98-0322 (source : Q81826-156, 158, 159, Service de la cartographie, 8 juin 1981)

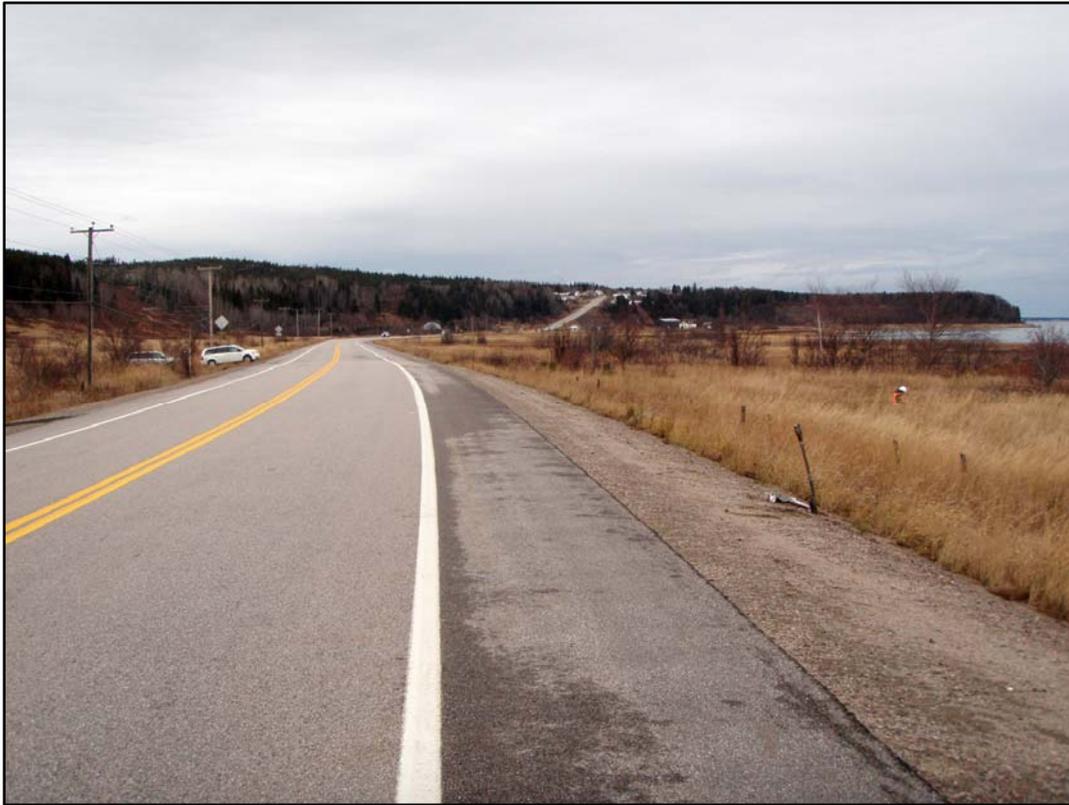
Photo 1 : Secteur 1, partie sud, basse plaine côtière, chaînage 0 + 300, direction nord-est (154-98-0322-11-NUM1-9)

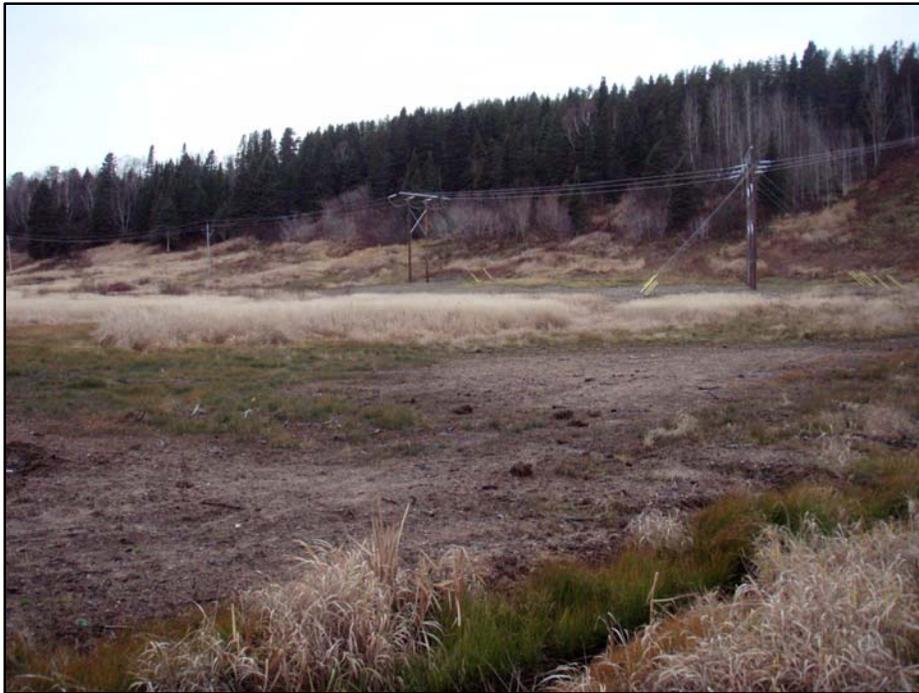
Entre les chaînages 0 + 720 et 0 + 800, le côté ouest de l'emprise a probablement été remblayé afin d'accueillir les équipements d'Hydro-Québec utilisés pour le déplacement des lignes de transport d'électricité (photo 2). Au nord du chaînage 0 + 800, le secteur 1 est davantage couvert de petits arbustes. De plus, entre les chaînages 0 + 895 et 1 + 015, du côté est de la ligne de centre, se trouvent deux habitations expropriées. Des sondages effectués dans les limites de ces deux propriétés ont permis d'enregistrer des profils stratigraphiques constitués de remblais de 0,20 m d'épaisseur de sable limoneux brunâtre suivi de sable brun-gris d'environ 0,25 m d'épaisseur. Ces remblais reposent parfois sur un sable limoneux lité et graveleux, gris à orangé, possiblement en place et correspondant à une ancienne plage ou à un cône de déjection (photo 3). Le profil stratigraphique d'un sondage particulièrement profond a révélé la présence d'une couche d'argile gris bleuté à 0,95 m sous le niveau de la surface actuelle.

Photo 2 : Secteur 1, zone aplanie et remblayée, propriété d'Hydro-Québec, chaînage 0 + 780, direction sud-ouest (154-98-0322-11-NUM2-20)

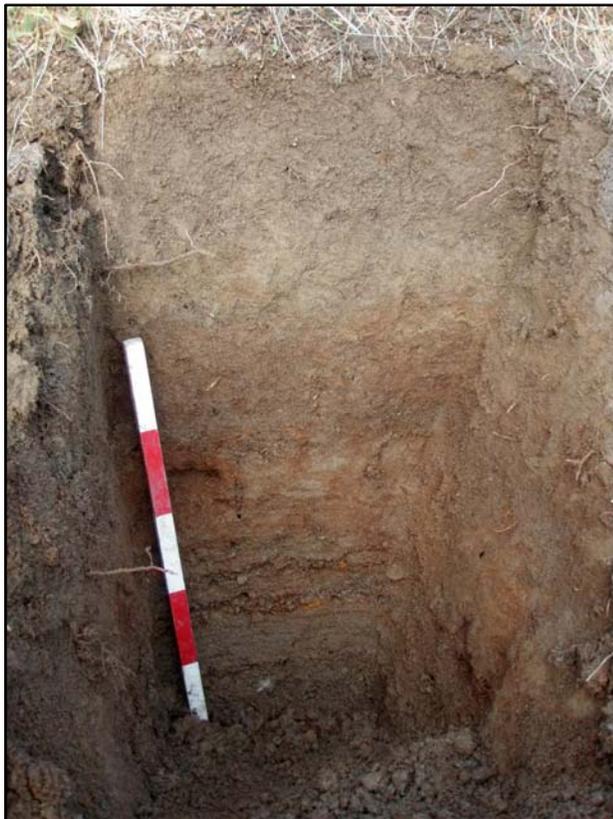
Photo 3 : Secteur 1, remblai reposant sur une ancienne plage ou un cône de déjection, chaînage 0 + 940, direction ouest (154-98-0322-11-NUM1-22)

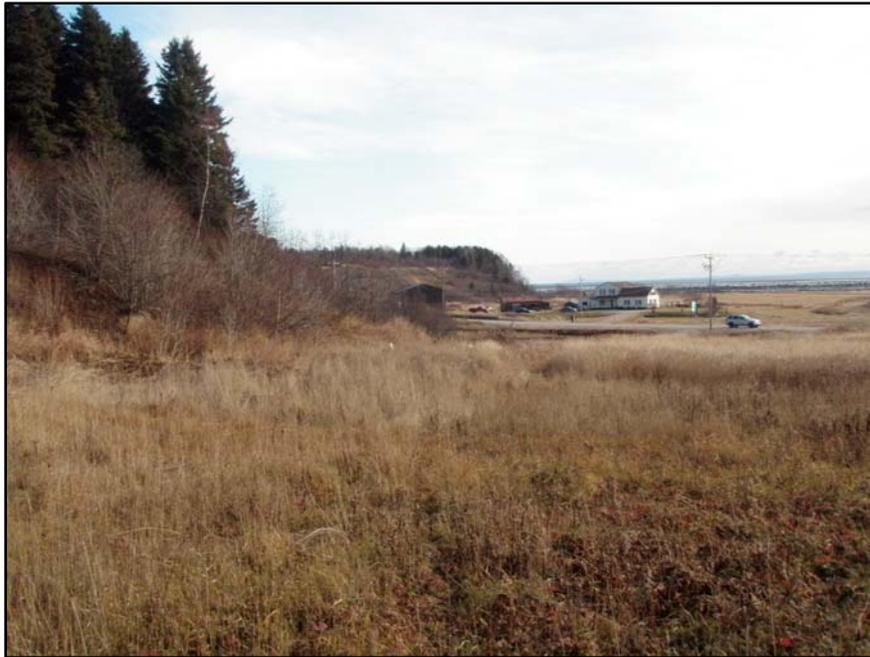
À partir du chaînage 0 + 820, le secteur 1 entreprend une lente ascension vers le nord jusqu'au chaînage 1 + 080, pour atteindre l'altitude de 12 m (NMM). Les profils stratigraphiques enregistrés dans les sondages excavés dans cette pente ont permis d'observer que les niveaux supérieurs sont constitués de différents matériaux de remblai. Le sable fin limoneux gris lité d'orangé sous-jacent est toutefois présent dans tous les sondages. Ce sable constitue un ancien niveau de plage qui pourrait être associé à une ligne de rivage Micmac possiblement présente à cet endroit entre 2500 ans AA et 2000 ans AA (Dionne, 2002 : 113; Plourde, 1995 : 68). Dans l'estuaire du Saint-Laurent, trois éléments doivent être associés à un paléorivage pour qu'il soit qualifié de « Micmac » : une basse terrasse Mitis (parfois plus ou moins bien définie) doit être comprise entre un escarpement d'érosion de plusieurs mètres (un talus ou une falaise Micmac) et un bas estran ou des battures (Dionne, 2002 : 101) (photo 4). Ce phénomène topographique se trouve presque sans interruption entre Lévis et Sainte-Anne-des-Monts, sur la rive sud, mais aussi à plusieurs endroits de la rive nord du Saint-Laurent, entre Québec et Blanc-Sablon (*Ibid.* : 97).

Photo 4 : Secteur 1, basse terrasse Mitis, glaciais léger descendant vers le sud-est, chaînage 1 + 060, direction nord-est (154-98-0322-11-NUM1-24)

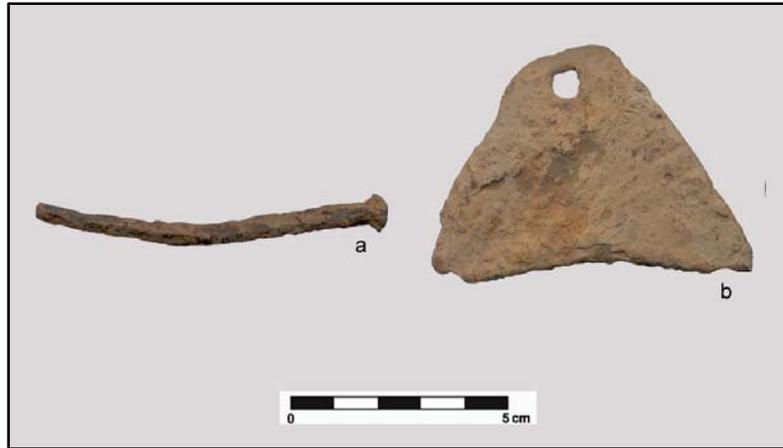
Entre les chaînages 1 + 040 et 1 + 080, la distance entre les sondages a été réduite, puisque cet endroit forme un havre naturel alimenté par un mince cours d'eau. Un clou découpé ainsi qu'une plaque triangulaire en métal ayant une perforation ont été trouvés dans deux sondages différents (figure 4). La présence d'un clou découpé témoigne d'une occupation de l'espace pouvant remonter jusqu'au XIX^e siècle. Ces deux artefacts ne seront pas conservés, puisqu'ils ne sont pas associés à des contextes archéologiques. Les 168 sondages archéologiques excavés dans l'ensemble du secteur 1 n'ont pas mené à la découverte de nouveaux sites archéologiques.

Figure 4 : Artefacts recueillis en périphérie du chaînage 1 + 060, secteur 1

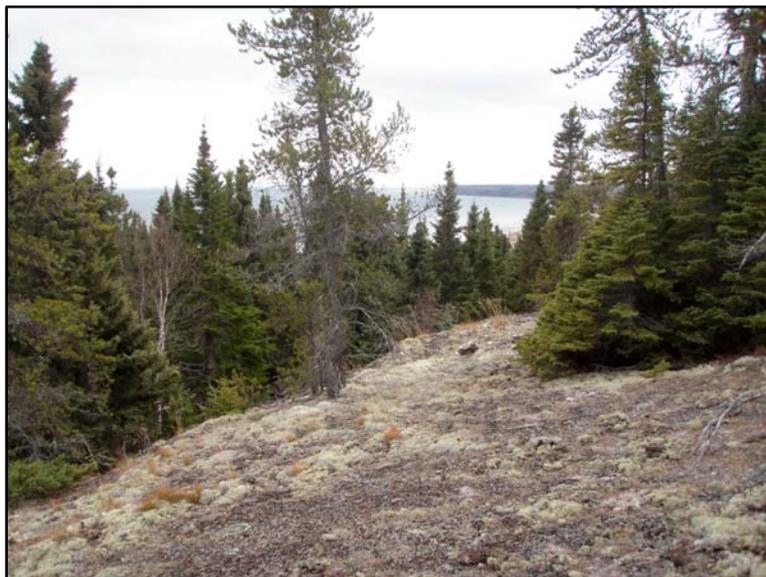
Le secteur 2 débute au chaînage 1 + 080, au pied d'un talus délimitant la haute terrasse marine, pour se terminer au chaînage 2 + 140, du côté nord de la rue Giroux (plans 2 et 3; tableau 2). D'une longueur de 1060 m et d'une largeur moyenne de 92,5 m, ce secteur a une superficie approximative de 98 050 m². Il est essentiellement boisé et traverse perpendiculairement le ruisseau des Bacon au chaînage 1 + 925 (plan 3). À cet endroit, l'emprise est inondée, compte tenu de la présence de plusieurs barrages de castors. Le paysage forestier est dominé par les peuplements de sapins et d'épinettes blanches, mélangés à des bouleaux blancs aux emplacements mésiques (MRNF, 2012). Plusieurs tronçons de l'emprise ont été perturbés par des activités de déboisement réalisées par de la machinerie spécialisée : chaînages 1 + 150 à 1 + 300; chaînage 2 + 015 et chaînage 2 + 140. Enfin, la présence d'une falaise rocheuse relativement haute, du côté ouest de l'emprise, entre les chaînages 1 + 440 et 1 + 580, n'a permis d'effectuer qu'une inspection visuelle (photo 5).

Photo 5 : Secteur 2, chaînage 1 + 480, sommet d'une falaise rocheuse, direction sud (154-98-0322-11-NUM1-037)

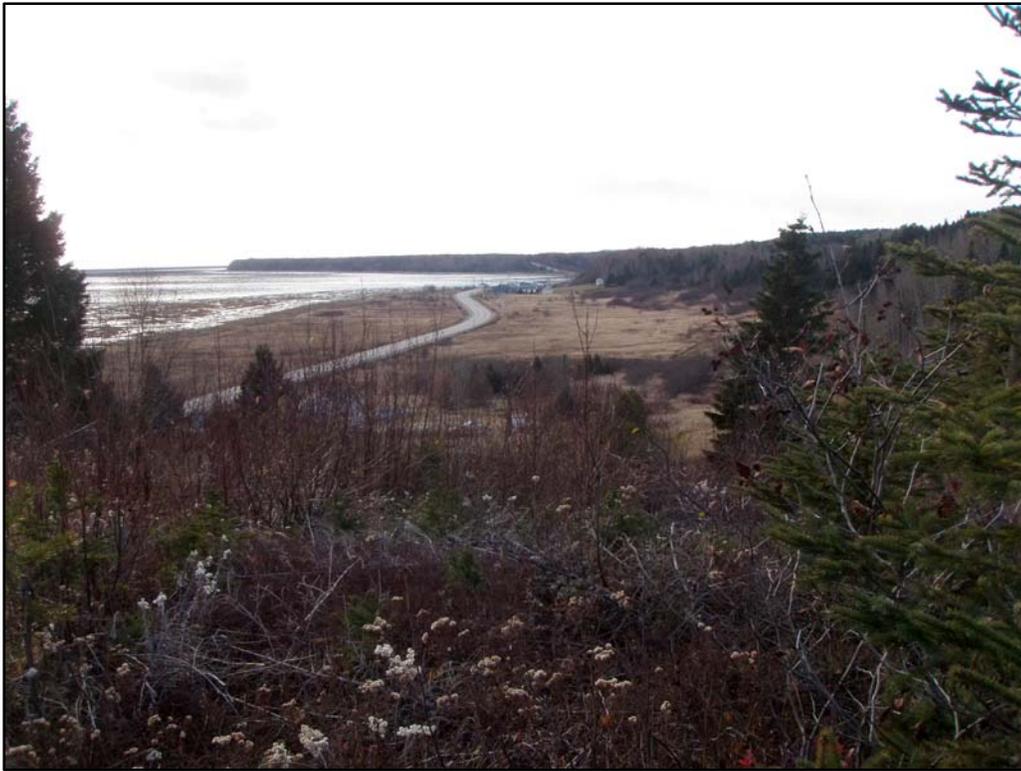
Photo 6 : Secteur 2, haute terrasse marine, chaînage 1 + 150, secteur 1 en arrière-plan, direction sud (154-98-0322-11-NUM1-29)

Les sondages excavés au sommet de la haute terrasse marine, entre les chaînages 1 + 100 et 1 + 180, ont été rapprochés. En effet, cette surface d'accueil est située à une altitude de 36 m (NMM) et offre un excellent point de vue sur l'ensemble de la baie des Bacon (photo 6). Cet endroit a toutefois été perturbé par les travaux d'aménagement des lignes de transport d'électricité. Les profils stratigraphiques relevés dans les sondages excavés du côté est de l'emprise montrent un sable fin organique brun foncé sous une mince litière. À une profondeur de 0,30 m, ce même sable devient plus grossier et induré : un horizon d'ortstein y est présent. Du côté ouest de l'emprise, vis-à-vis du chaînage 1 + 115, une structure de planches (ou de madriers) a été localisée sur un bombement de faible dimension. Elle mesure 2,4 m sur 1,4 m et les planches ont une largeur approximative de 0,20 m. Des traces de peinture rouge et verte témoignent d'une récupération de ces pièces de bois pour la construction de ce qui apparaît comme une cache de chasseur. Des clous tréfilés maintiennent quelques planches fixées à des arbres (photo 7).

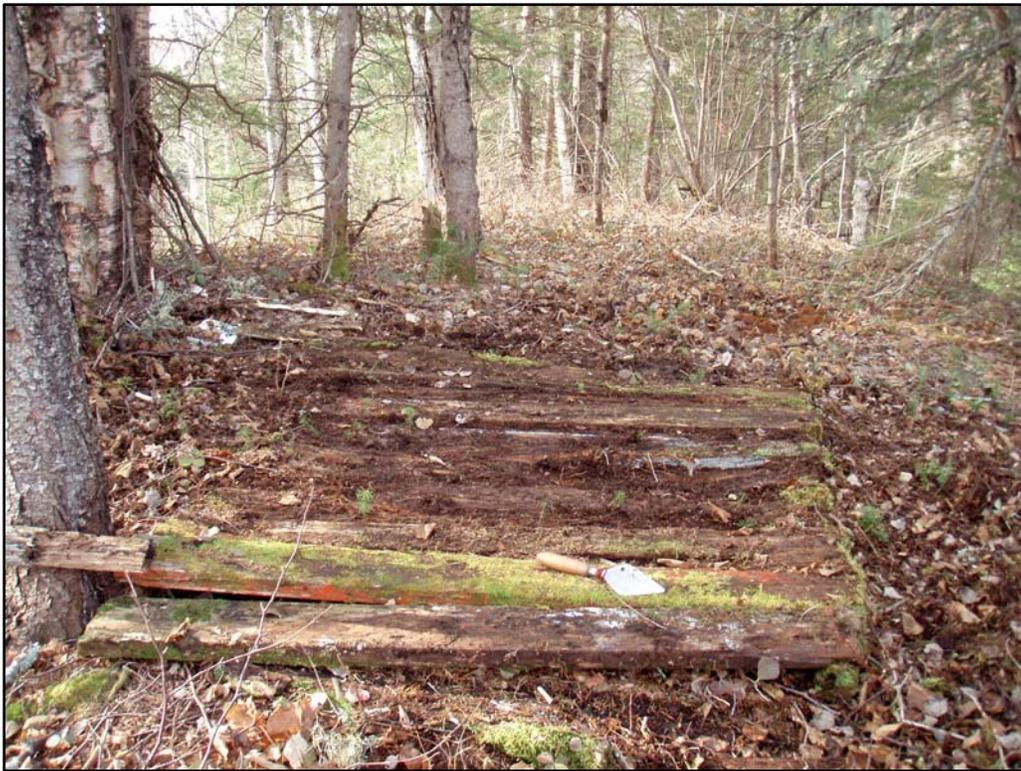
Photo 7 : Secteur 2, cache de chasseur, chaînage 1 + 115, direction ouest (154-98-0322-11-NUM2-45)

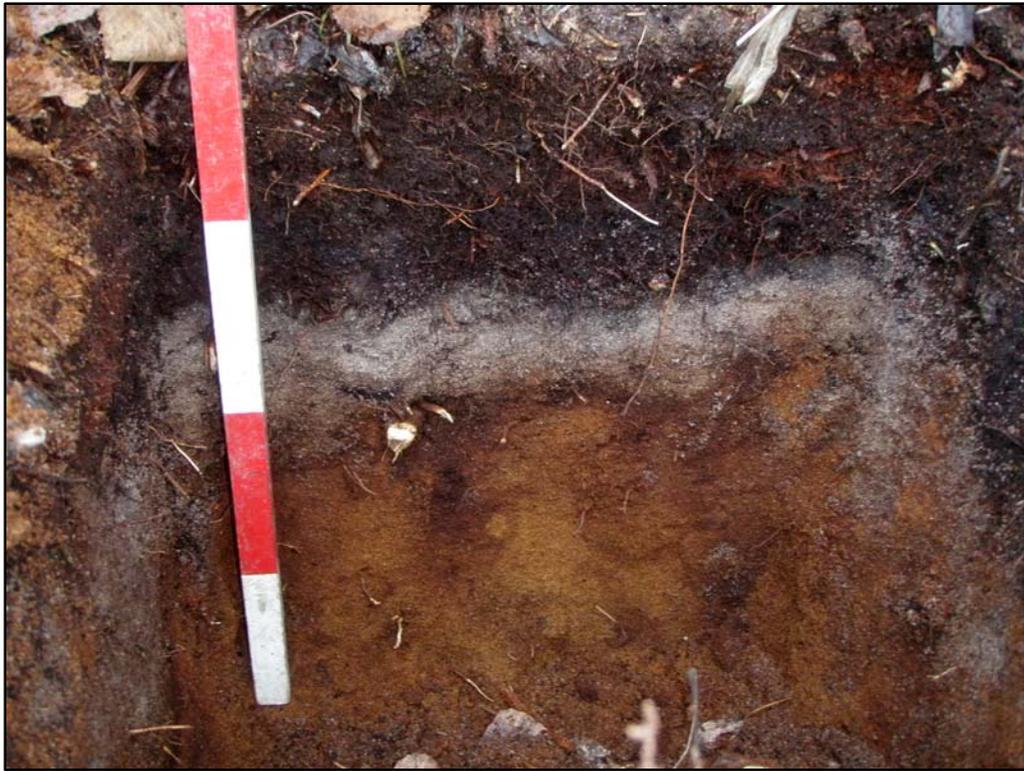
Photo 8 : Secteur 2, profil stratigraphique podzolique et pierreux, chaînage 1 + 600, direction nord (154-98-0322-11-NUM1-34)

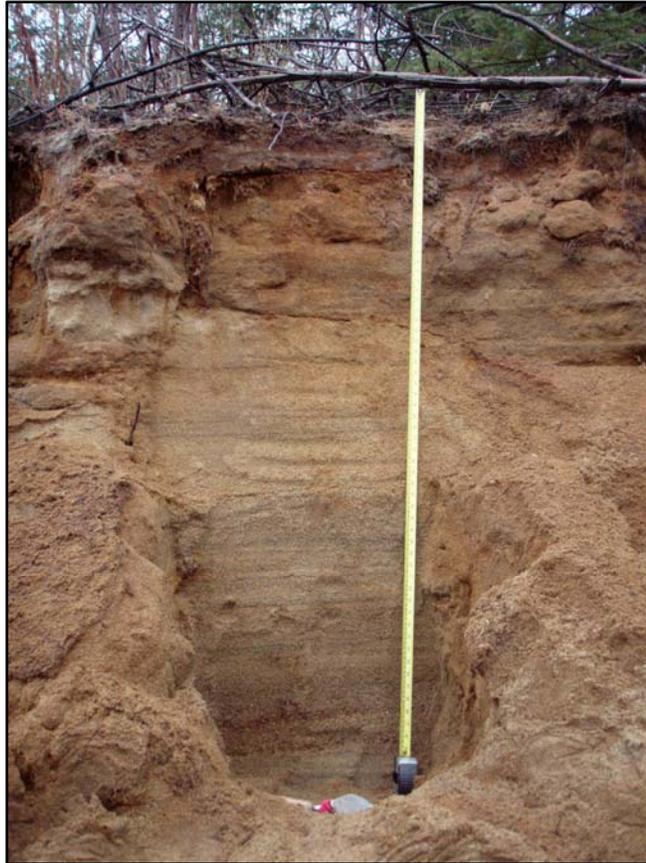
Photo 11 : Secteur 2, profil stratigraphique, banc d'emprunt, chaînage 2 + 080, direction ouest (154-98-0322-11-NUM2-6)

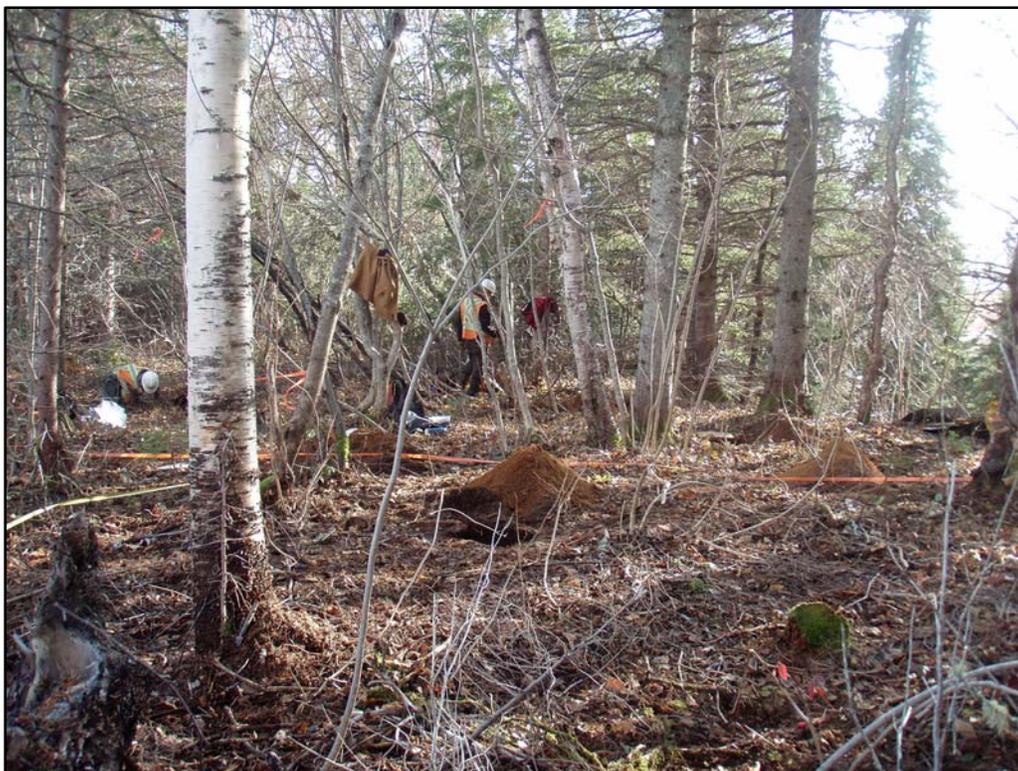
Photo 12 : Site DdEh-8, secteur 2, chaînage 1 + 125, pente très légère, bordure de terrasse marine, altitude de 36 m (NMM), direction sud-est (154-98-0322-11-NUM2-70)

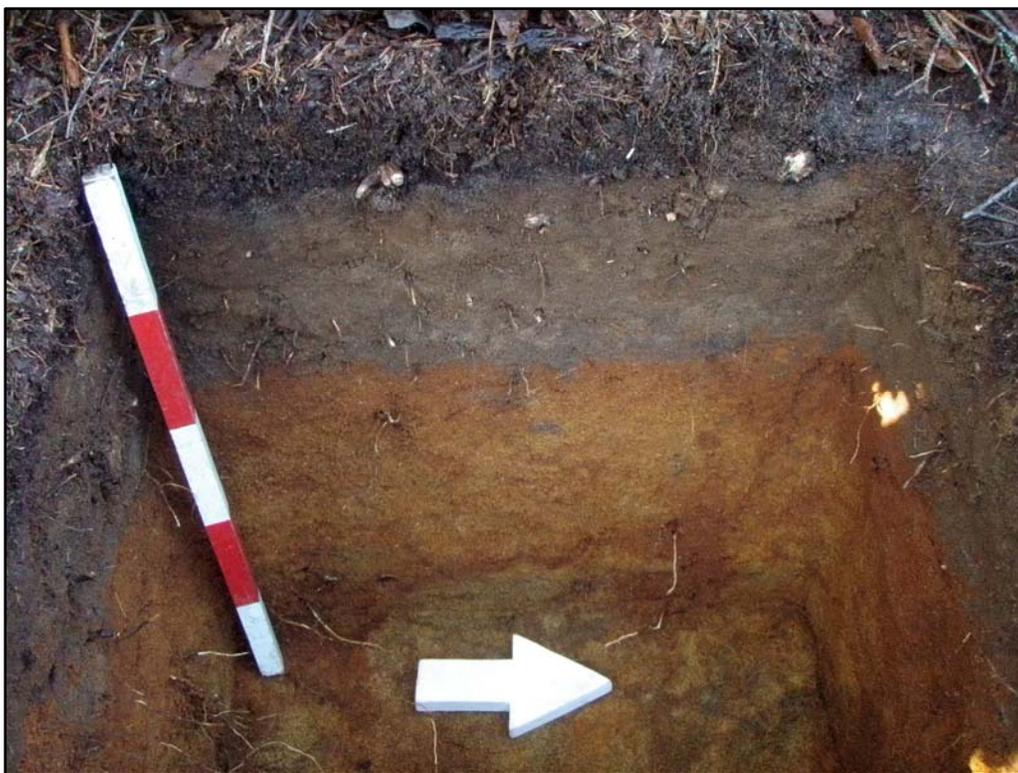
Photo 13 : Site DdEh-8, secteur 2, chaînage 1 + 125, profil stratigraphique du sondage S-4, premier niveau perturbé par les labours, direction ouest (154-98-0322-11-NUM1-81)

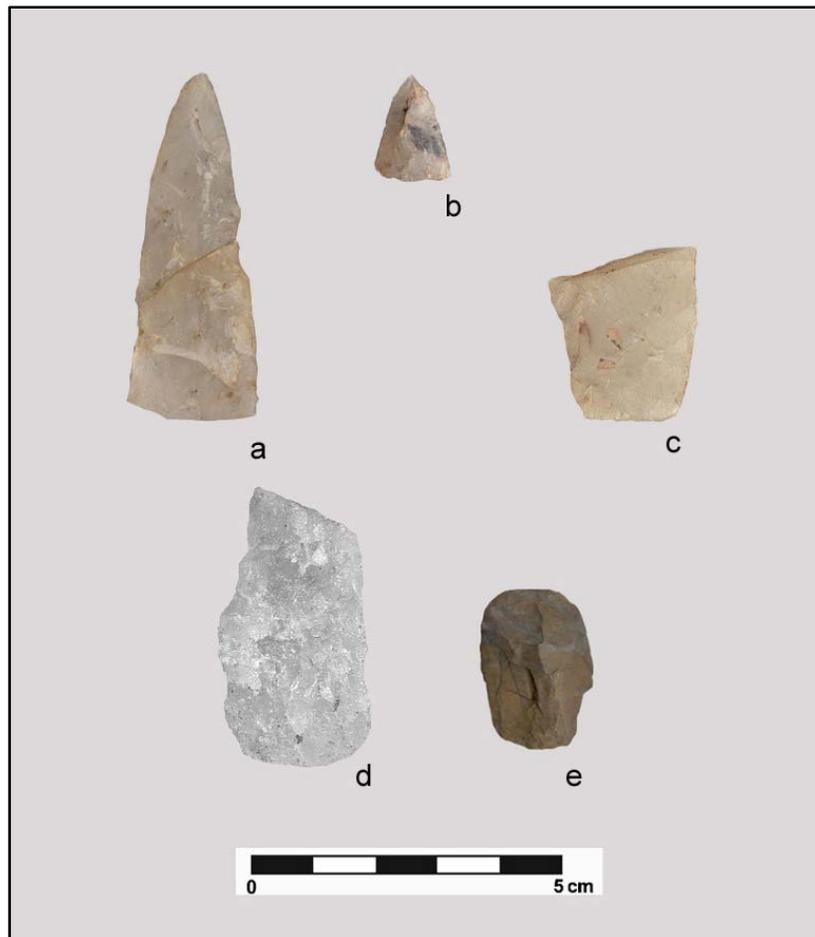
d'épaisseur présente deux bords incurvés légèrement asymétriques, sous forme d'arêtes tranchantes convexes, ainsi qu'une base amincie. Bien qu'il soit un peu long, l'objet présente certaines similitudes avec une pointe de projectile de type Madison; cependant, puisque aucune encoche n'est présente, l'outil pourrait aussi rappeler une lame de cache de type Meadowood (Ritchie, 1971 : 88; Lithics-Net, 2008) – deux types répandus respectivement au cours du Sylvicole supérieur et inférieur. Le sondage S1 a également livré un fragment distal d'une pièce bifaciale de quartzite possiblement attribuable à une pointe de projectile (figure 8b). Ce fragment mesure 17 mm de longueur sur 12 mm de largeur et 5 mm d'épaisseur. Il se peut aussi qu'un rebut de pâte, un fragment rappelant une céramique informe, se trouve dans l'assemblage du même sondage.

Figure 8 : Outils trouvés au site DdEh-8, au chaînage 1 + 125 du secteur 2.

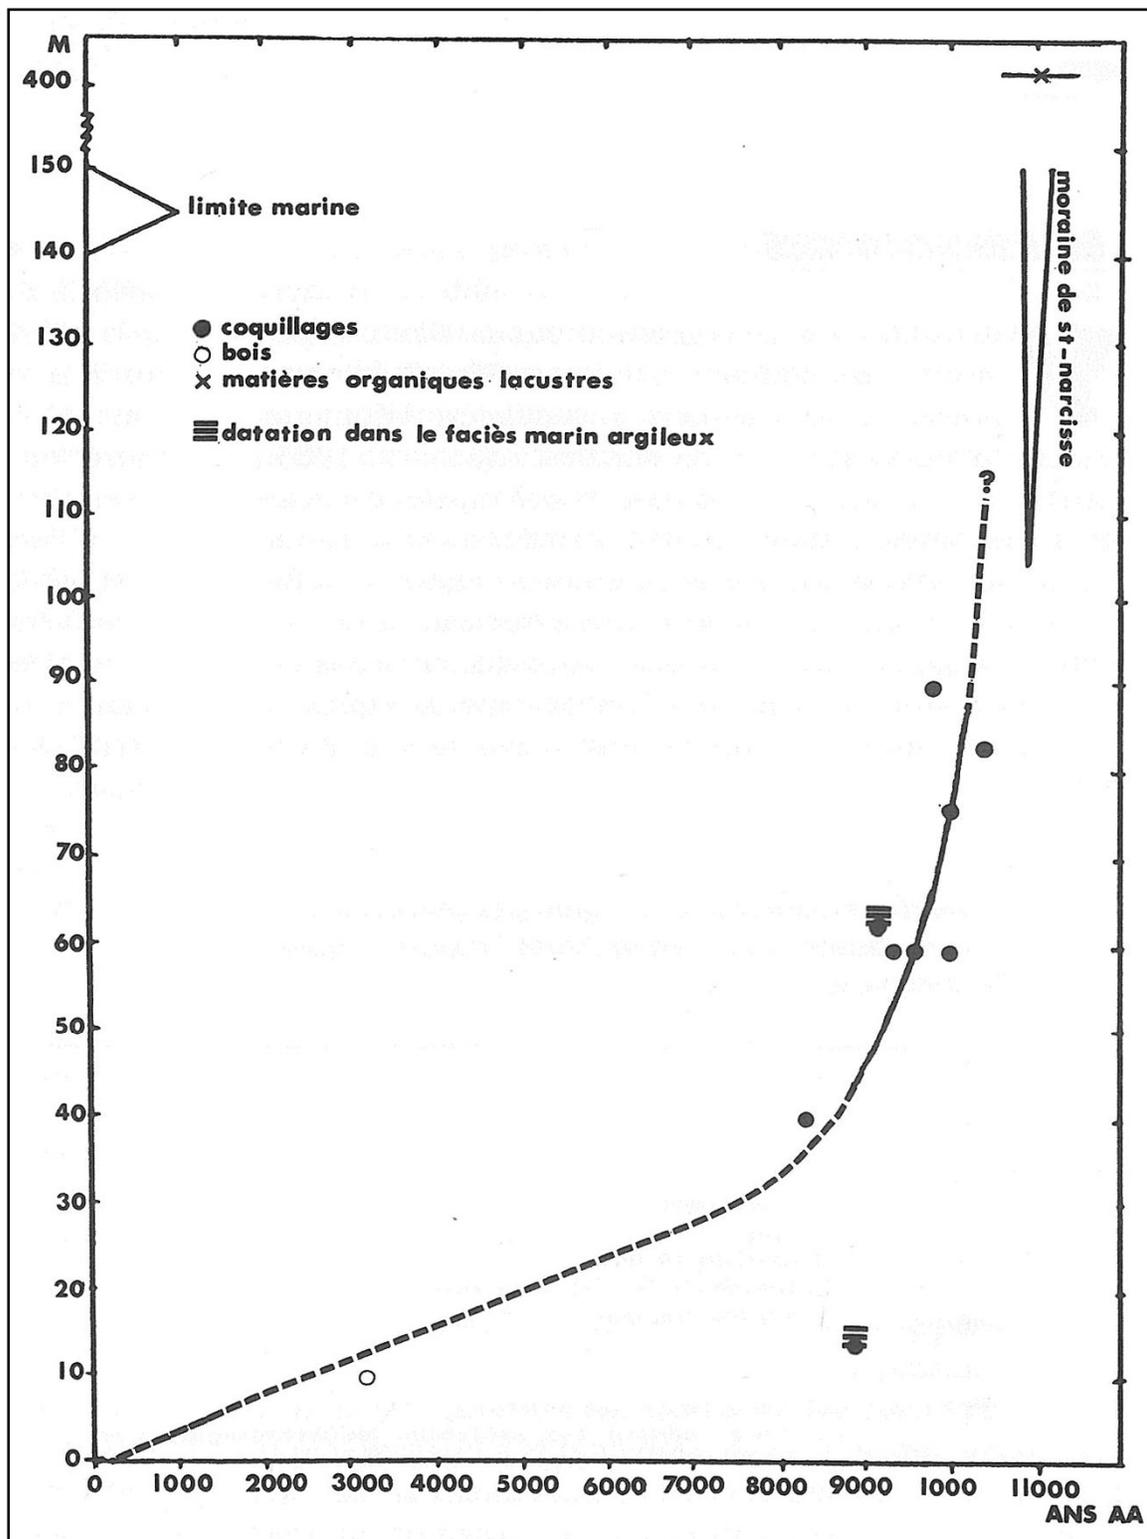
Figure 9 : Courbe d'émersion pour la haute côte nord du Saint-Laurent, d'après Jean-Marie M. Dubois 1979 (Archambault, 1987 : 103)

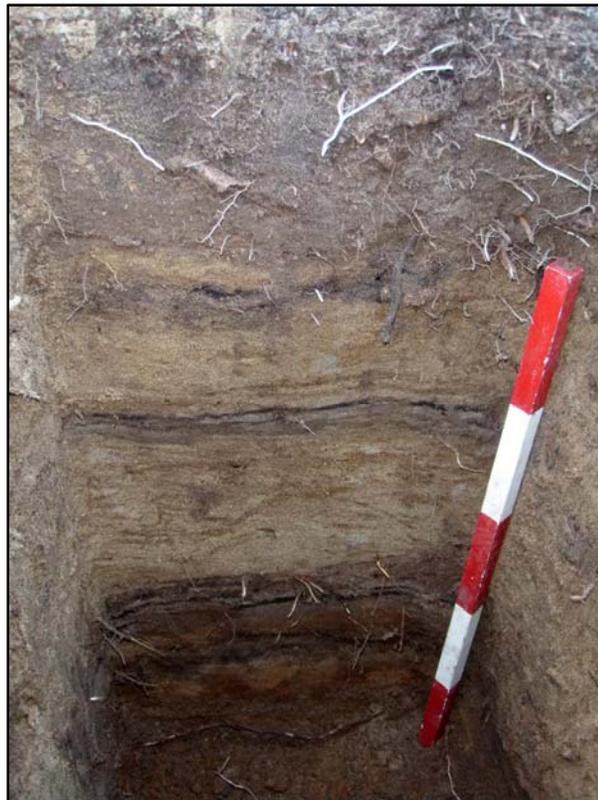
Orientées nord-ouest – sud-est et situées aux chaînages 4 + 160, 4 + 220 et 4 + 270, de basses terrasses fluviales étagées bordent la rivière du Sault au Mouton et présentent des surfaces d'accueil horizontales. À ces endroits, l'espacement entre les sondages a parfois été réduit jusqu'à 5 m. Les nombreux puits ont révélé une séquence stratigraphique podzolique composée essentiellement de sable très fin faiblement limoneux. Au chaînage 4 + 160, les sondages réalisés sur la terrasse de 28 m (NMM) ont livré une succession d'humus enfouis (photo 15) qui correspondraient, vu la faible altitude par rapport à la rivière, à un banc d'accumulation alluvial dont les sédiments sont probablement modernes. D'ailleurs, une bouteille de bière récente (non conservée et non photographiée) a été trouvée à la surface d'un des puits de sondage.

Photo 15 : Profil stratigraphique, succession d'humus enfouis, rivière du Sault au Mouton, chaînage 4 + 160, direction sud-ouest (154-98-0322-11-NUM1-200)

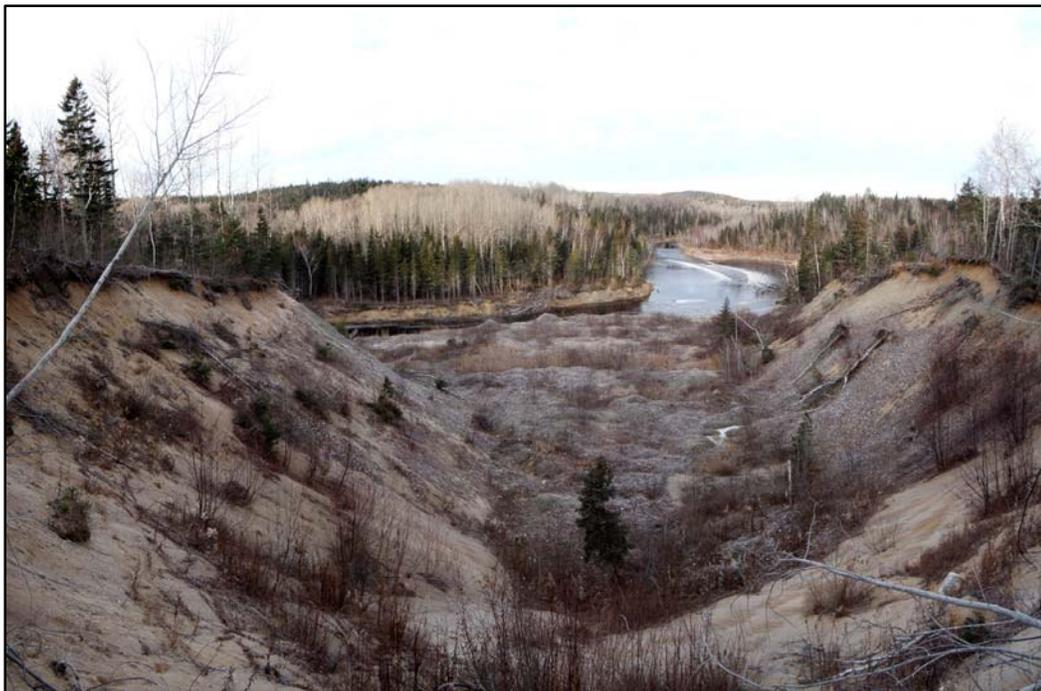
Photo 16 : Vue panoramique du glissement de terrain survenu en 2005, chaînage 4 + 960, direction ouest (154-98-0322-11-NUM1-258)

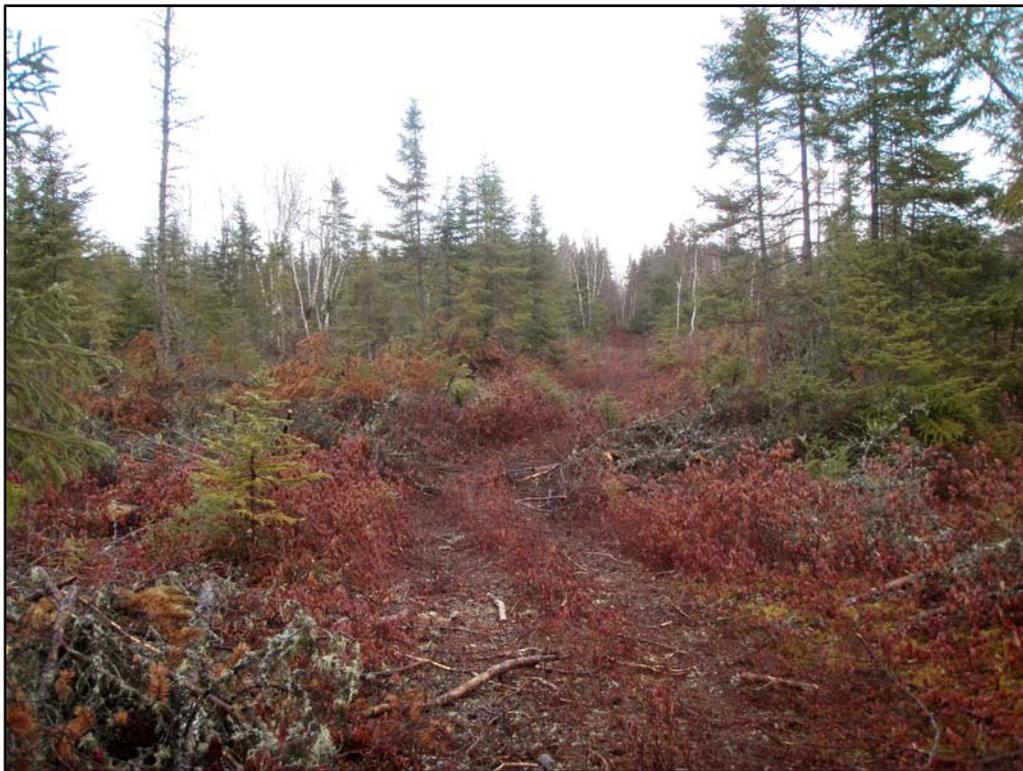
Photo 18 : Zone partiellement déboisée, chaînage 5 + 380, direction sud-ouest (154-98-0322-11-NUM1-183)

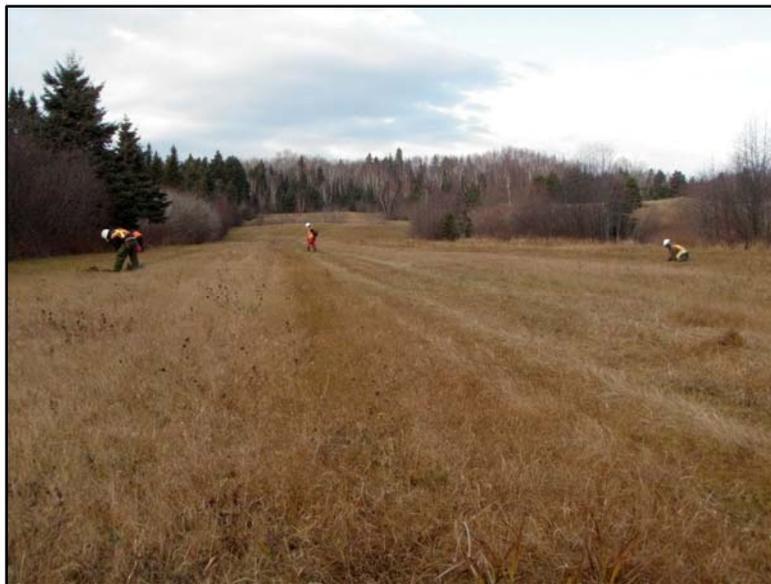
Photo 19 : Secteur 6, espace cultivé, chaînage 6 + 100, direction ouest (154-98-0322-11-NUM1-164)

Le replat dont l'altitude varie de 18 m à 20 m (NMM), situé entre les chaînages 6 + 020 et 6 + 200, est principalement en culture (photo 19). Des chemins d'accès ont été façonnés afin de permettre la circulation de la machinerie agricole. Les sondages excavés dans ce milieu ont révélé que, sous de la matière végétale ne dépassant pas 0,05 m d'épaisseur, un limon brun et organique, d'une épaisseur de 0,15 m, est présent. Cette couche minérale repose sur un limon argileux grisâtre vraisemblablement non remanié. Il ne fait aucun doute que le premier niveau résulte des labours du sol.

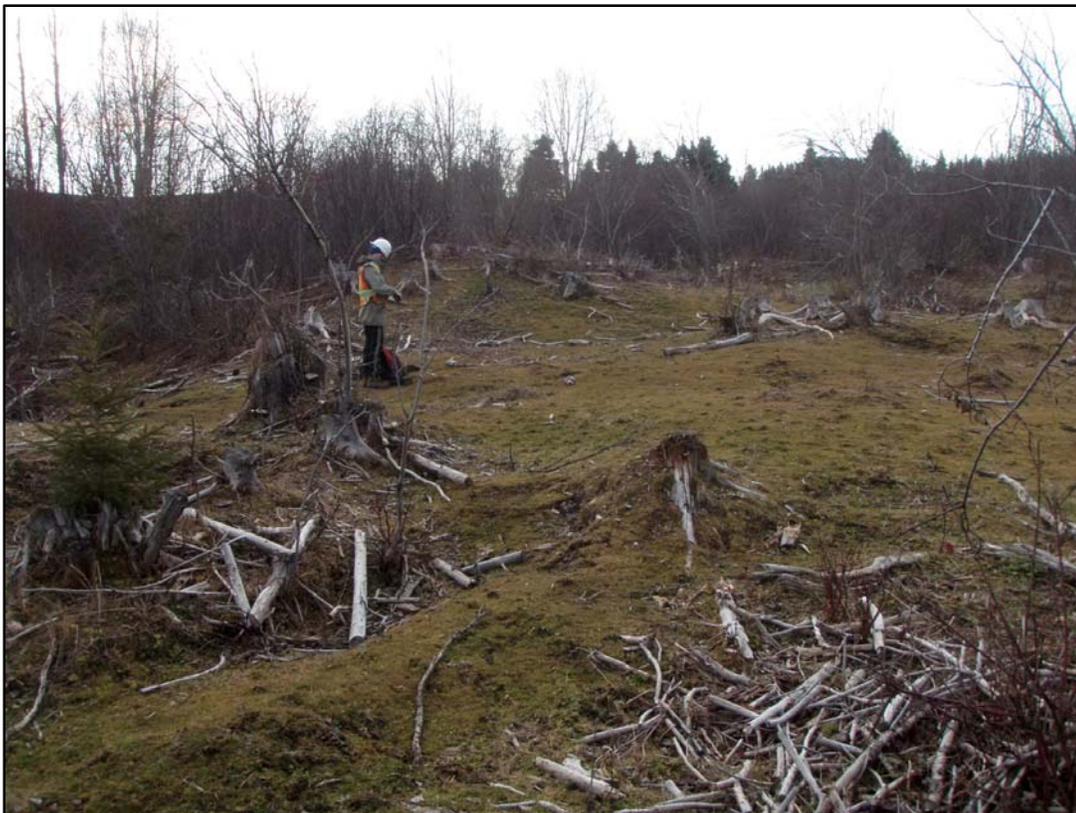
Photo 20 : Secteur 6, pâturage, chaînage 6 + 200 à 6 + 415, direction sud (154-98-0322-11-NUM1-158)

Entre les chaînages 6 + 200 et 6 + 415, le paysage environnant l'emprise se modifie en traversant un pâturage largement déboisé et présentant des sols compacts, probablement en raison du piétinement des animaux (photo 20). Les sondages excavés à cet endroit ont également révélé des niveaux de limon brunâtre probablement remanié, parfois faiblement sableux, reposant sur des niveaux limono-argileux grisâtres. Du côté est de l'emprise, le pâturage est complètement dépourvu d'arbres et présente un point de vue sur l'agglomération de Saint-Paul-du-Nord (photo de la page couverture). Ce pâturage prend fin sur un chemin forestier au chaînage 6 + 415.

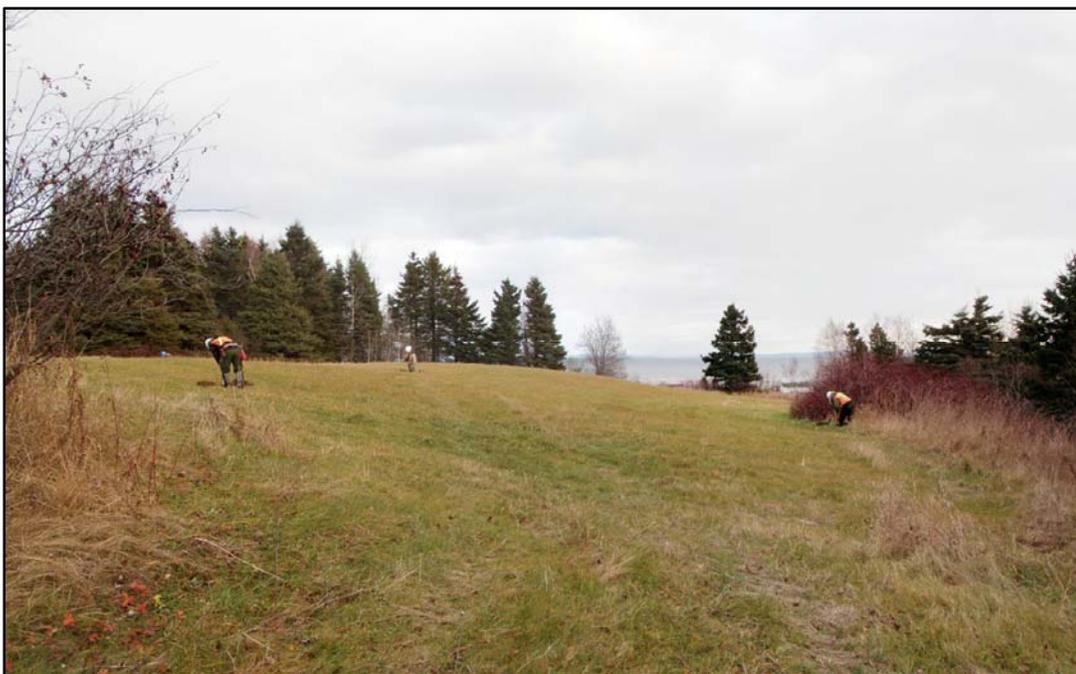
Photo 21 : Secteur 6, espace cultivé, chaînage 6 + 420 à 6 + 500, rebord de terrasse marine, altitude de 22 m (NMM), direction est (154-98-0322-11-NUM1-255)

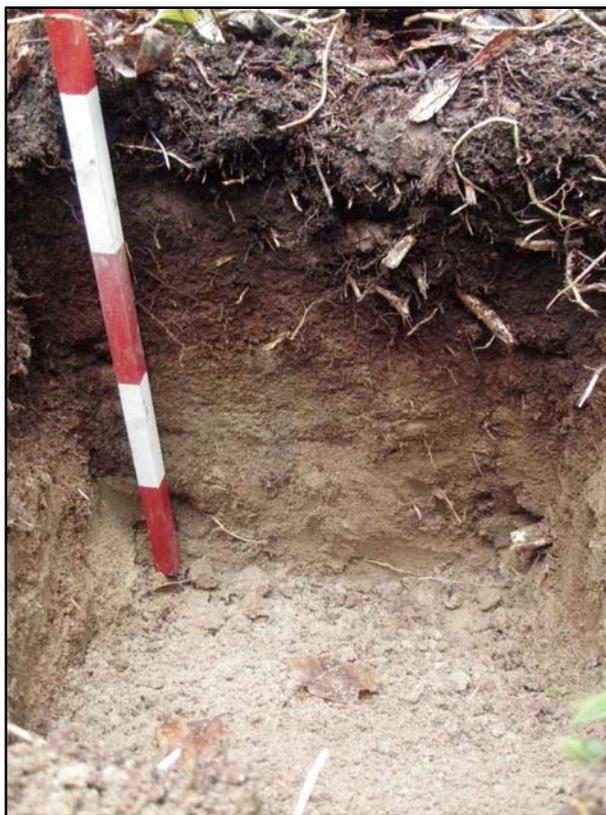
Photo 22 : Secteur 7, profil stratigraphique non perturbé, basse terrasse marine, chaînage 6 + 730, direction sud-ouest (154-98-0322-11-NUM1-133)

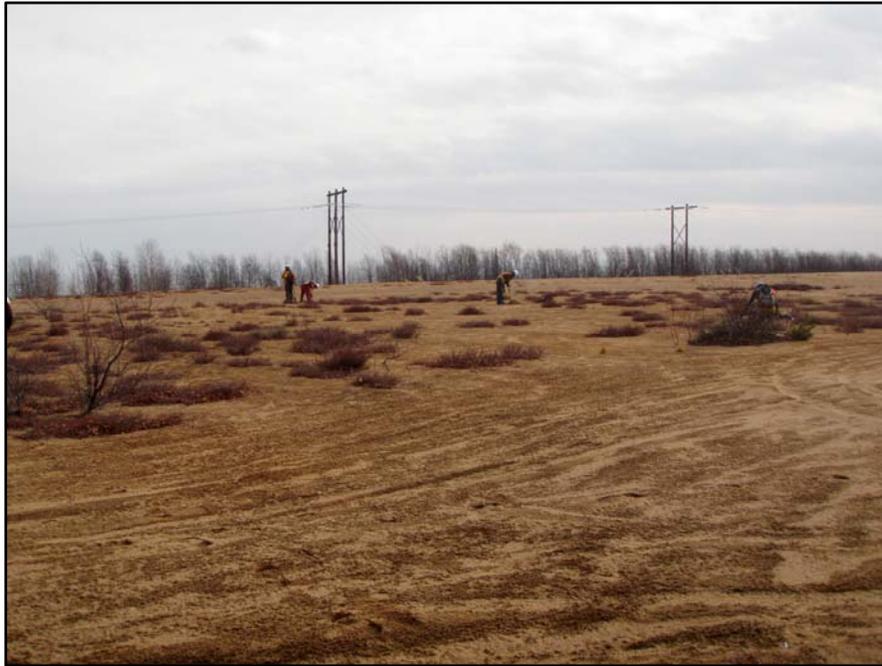
Photo 25 : Secteur 9, haute terrasse marine dont les niveaux de surface semblent avoir été déblayés, chaînage 1 + 200, direction sud-est (154-98-0322-11-NUM1-102)

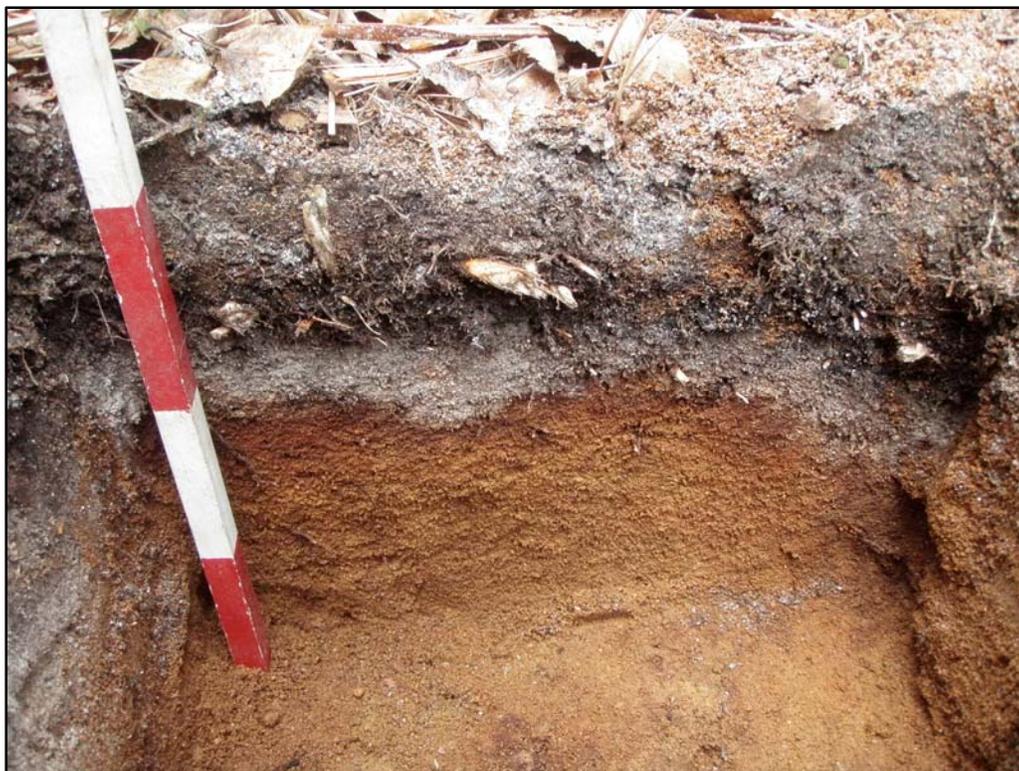
Photo 26 : Secteur 10, profil stratigraphique, rebord de haute terrasse marine, altitude de 60 m (NMM), chaînage 0 + 710, direction nord-est (154-98-0322-11-NUM1-227)

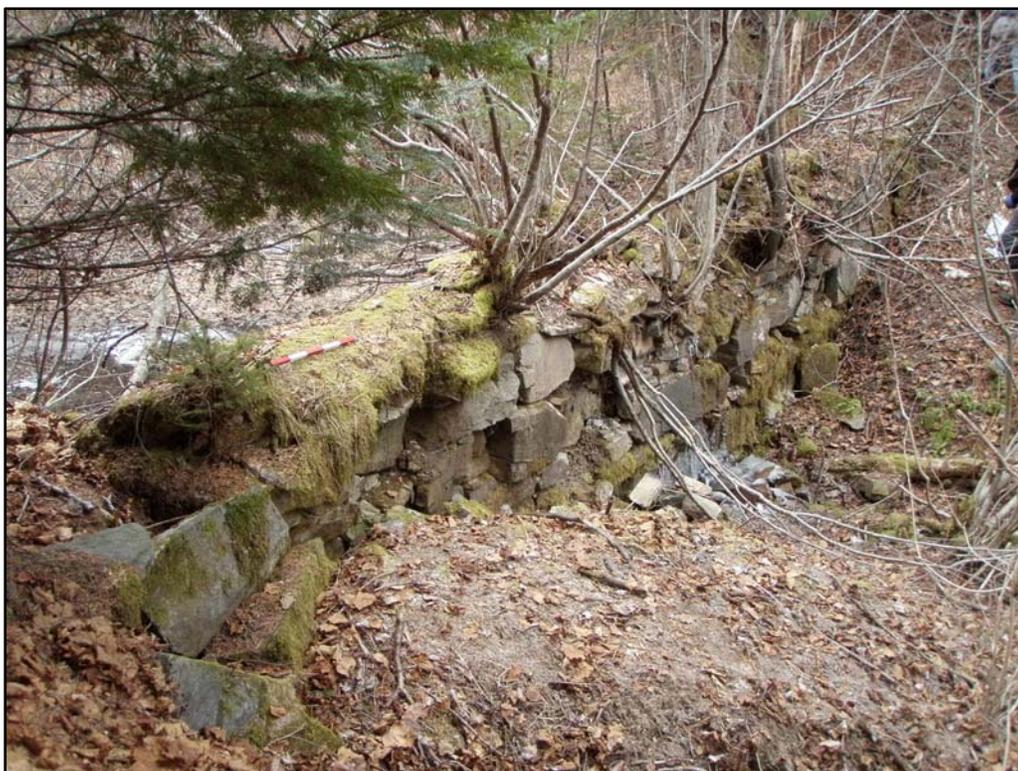
Photo 27 : Secteur 10, digue en pierre, chaînage 1 + 175, direction nord-ouest (154-98-0322-11-NUM1-231)
