## **INVENTAIRE ARCHÉOLOGIQUE (2009-2010-2011) ET FOUILLE DU SITE CgEt-2**

MINISTÈRE DES TRANSPORTS DU QUÉBEC  
INVENTAIRE ARCHÉOLOGIQUE (2009-2010-2011)  
ET FOUILLE DU SITE CgEt-2

Permis de recherche archéologique au Québec : 09-PLOM-02/10-PLOM-02  
Numéro de contrat, ministère des Transports du Québec : 7103-09-AD01

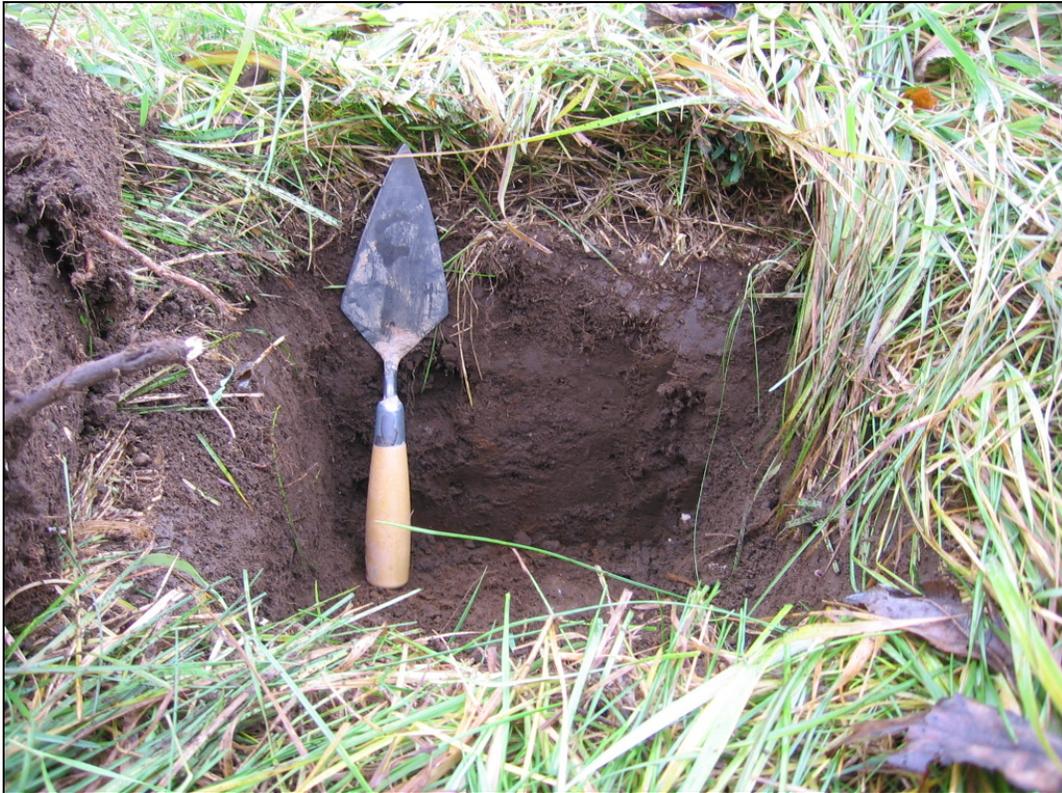
Photo 5 : Secteur 1, Ch. 62+200, paroi de sondage, moitié ouest de l'emprise (photo n° 154-99-0665-270)

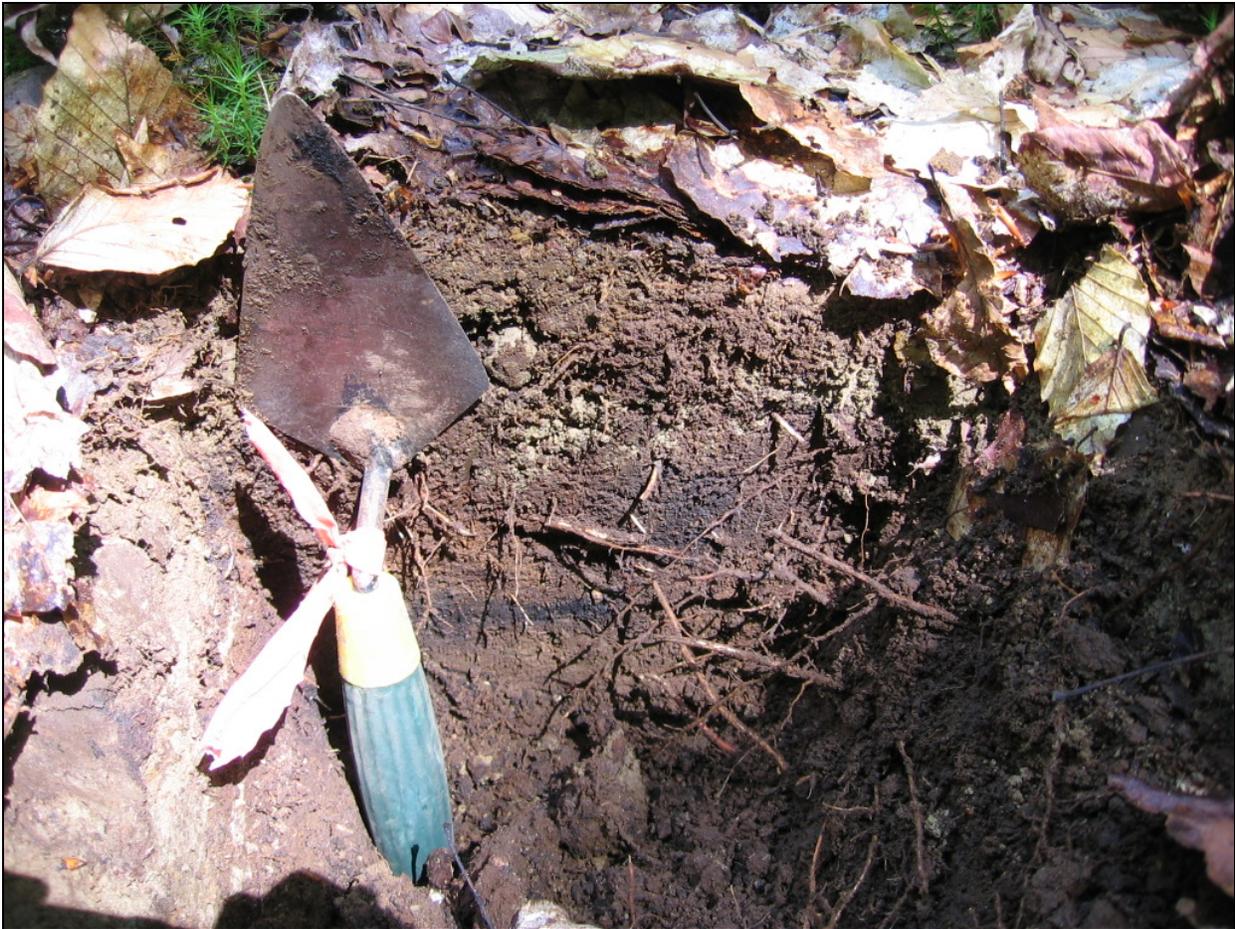
Photo 8 : Secteur 2, Ch. 164+950, paroi de sondage. Direction nord (photo 154-99-0665-100).

Ce secteur se trouve en milieu boisé, à flanc de montagne (figures 7 et 8 et photo 7) et accuse une pente vers l'ouest dont le dénivelé varie entre 25 et 45 %. Des eaux de ruissellement étaient visibles en maints endroits, révélant la mauvaise qualité du drainage dans ce secteur. Les abords de sept ruisseaux traversant perpendiculairement l'emprise ont fait l'objet d'une attention particulière, mais n'ont révélé aucun aménagement du sol, ni vestige. Les sols rencontrés dans ce secteur ont montré une matrice minérale gorgée d'eau et combinant limon, sable grossier et galets (photo 8).

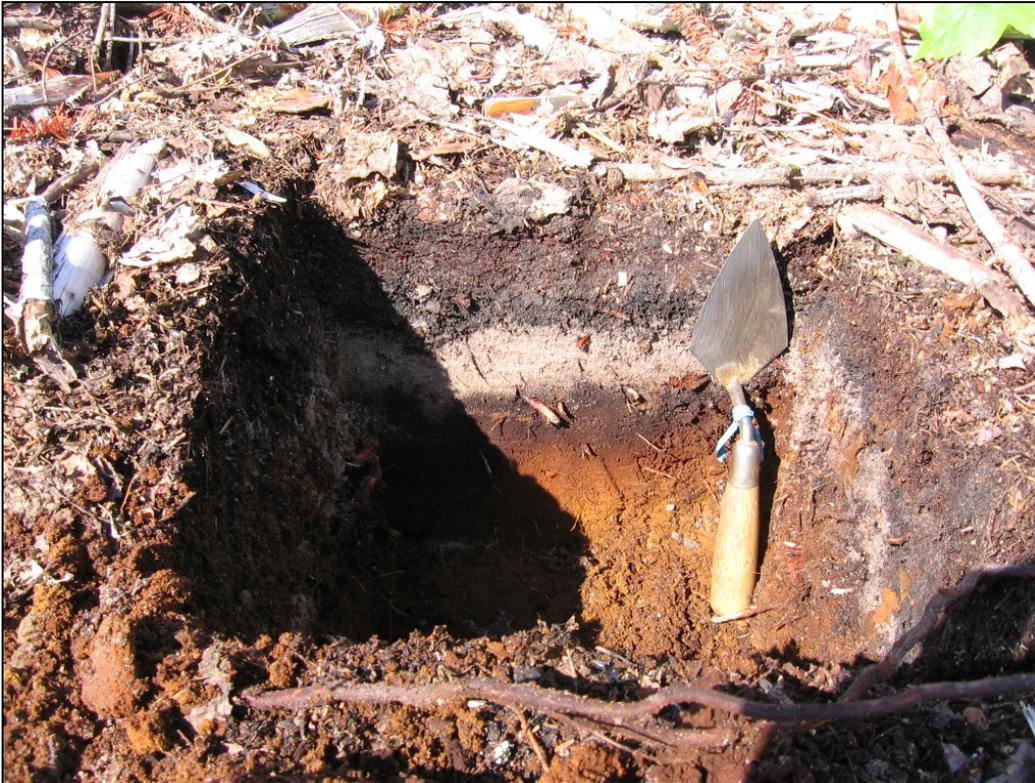
Photo 13 : Secteur 3, Ch. 166+940, paroi de sondage, podzol humo-ferrique, direction nord (photo n° 154-99-0665-068)

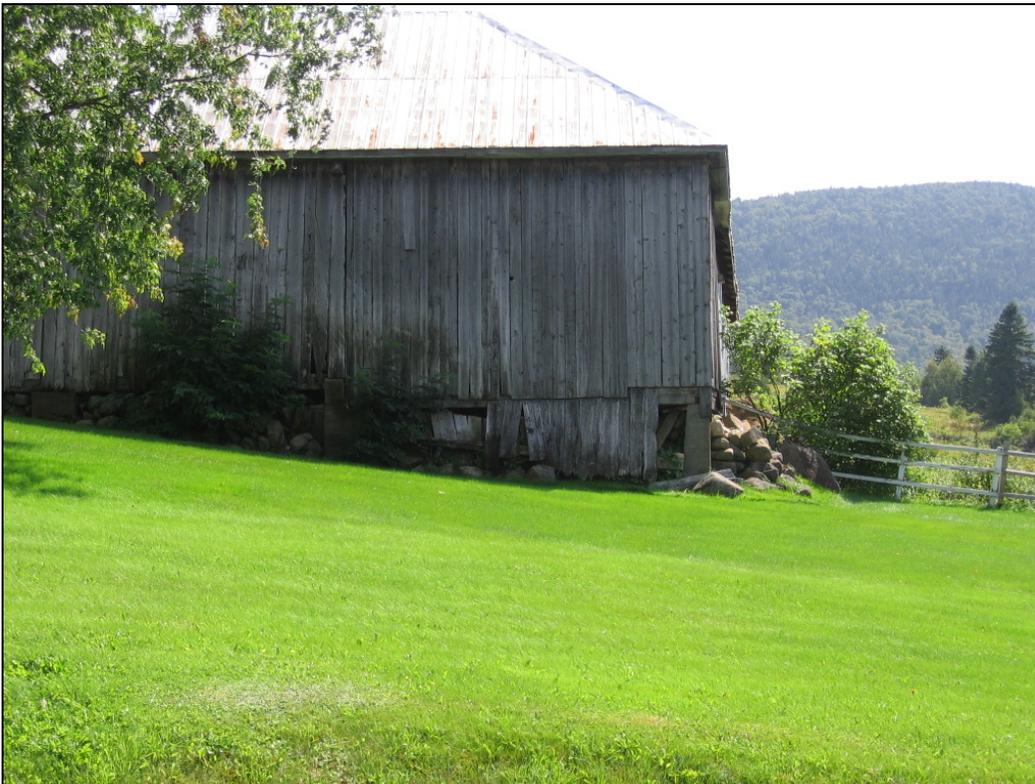
Photo 18 : Saint-Adolphe-de-Stoneham, exemple d'ouvrage de maçonnerie sèche et assise de bâtiment, direction est (photo n° 154-99-0665-146)

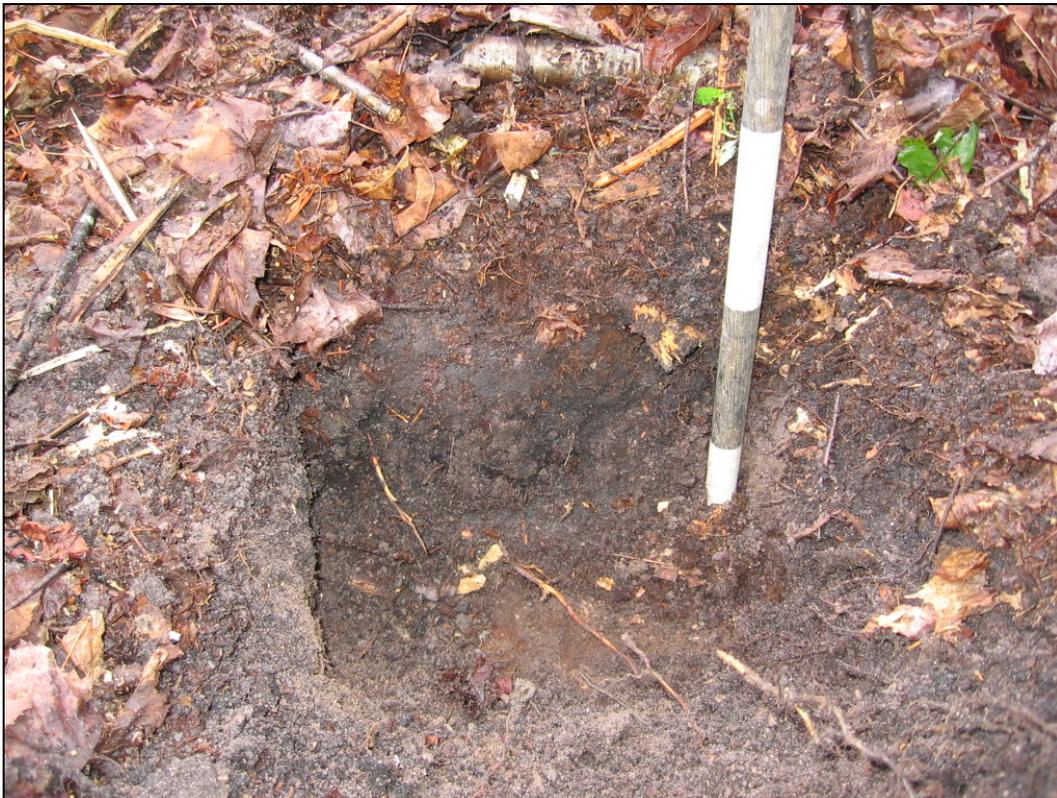
Photo 21 : Secteur 5, Ch. 169+700, paroi de sondage, secteur au drainage moyen  
(photo n° 154-99-0665-027)

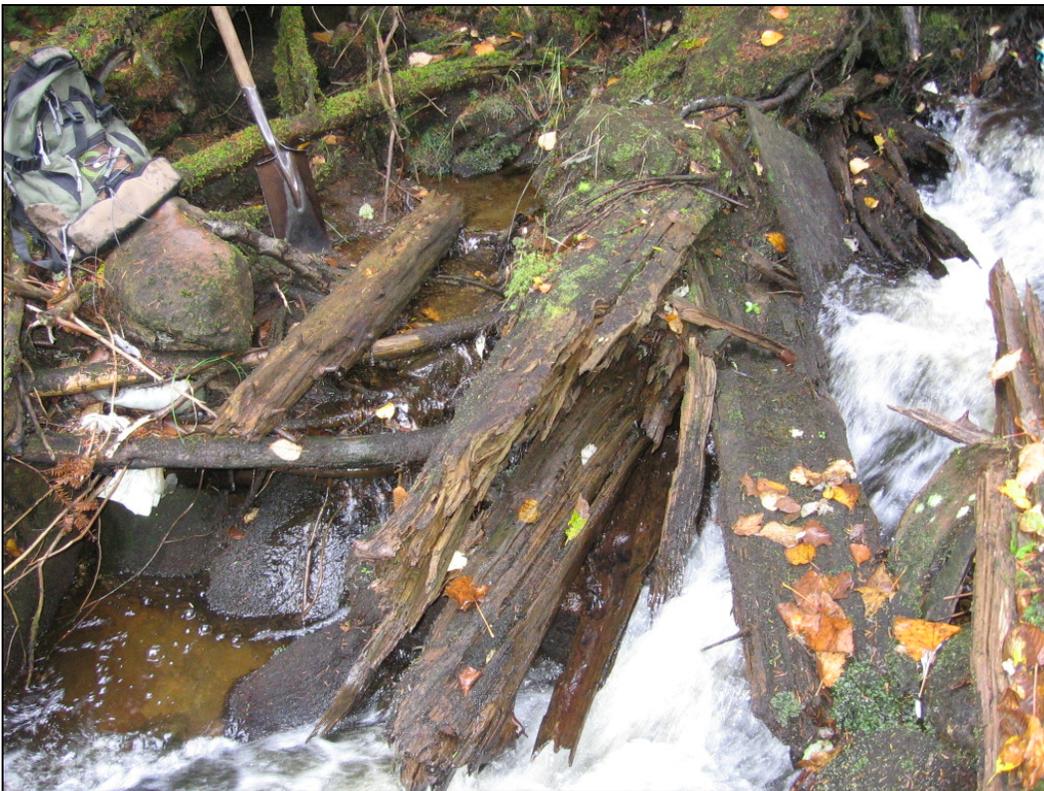
Photo 33 : Ch. 281+280, ouvrage de bois et de moellons effondré (pont ?), direction sud (photo n° 154-99-0665-206)

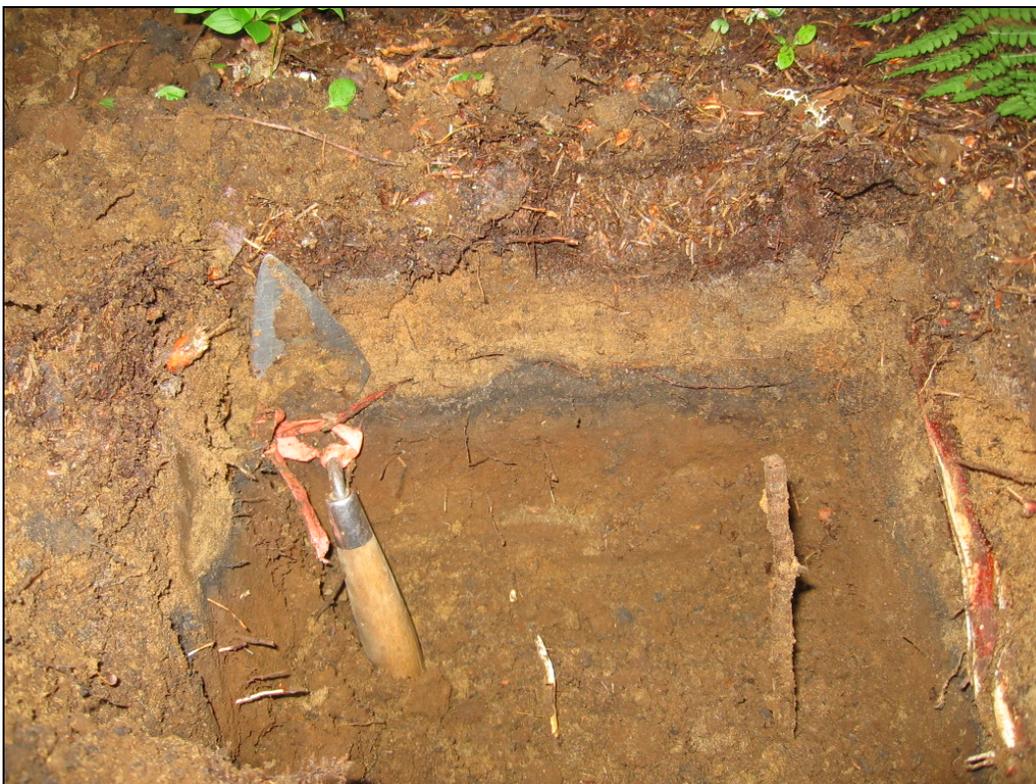
Photo 35 : Ch. 183+100, paroi de sondage, rive est de la rivière Cachée, direction nord  
(photo n° 154-99-0665-044)

Ce secteur se situe en bordure de la rivière Cachée et présente de vastes superficies à surface plane et dont le drainage varie de moyen à bon (figures 24 à 26). Ce secteur, localisé au nord-ouest de la route actuelle, a fait l'objet de multiples sondages, parfois distancés de 5 m, spécialement dans les secteurs où le terrain présentait des conditions favorables à l'implantation de campements ou d'habitations (photo 34). En certains endroits, le sol ne semblait pas avoir été bouleversé et montrait un podzol bien développé et essentiellement composé de sable fin à grossier et d'une faible densité de graviers et de galets. Dans plusieurs cas, cette séquence était recouverte de limon transporté à l'occasion des crues printanières (photo 35).

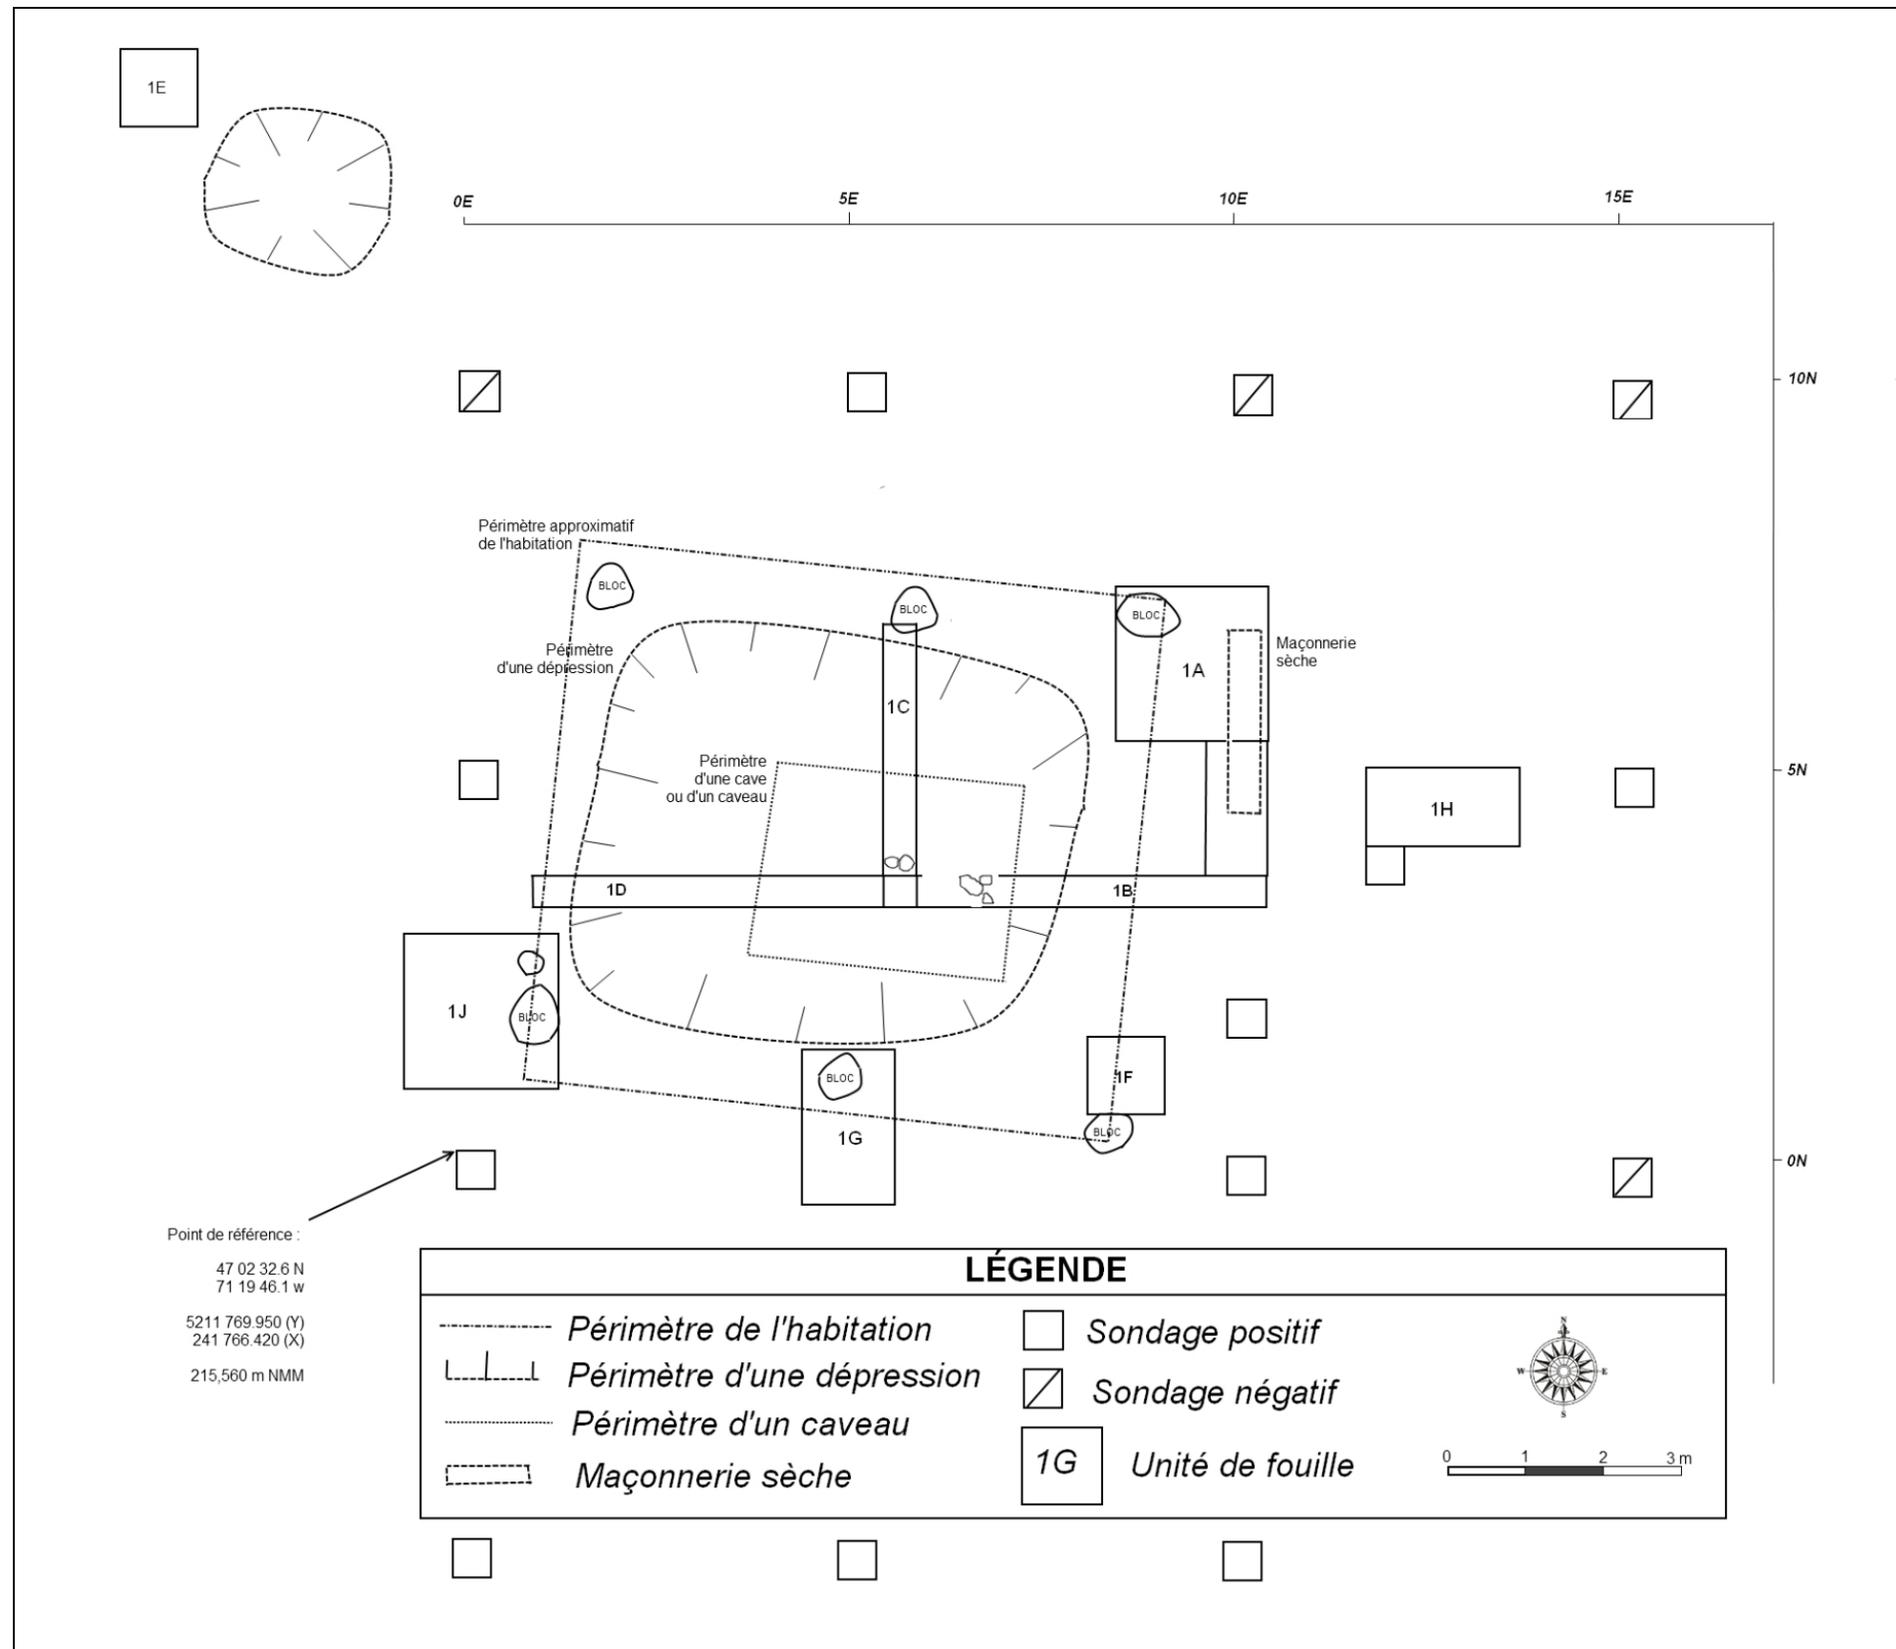
Figure 30 : Site CgEt-2, plan des aires excavées et des vestiges, projet n° 154-99-0665, route 175, municipalité de Stoneham-et-Tewkesbury.

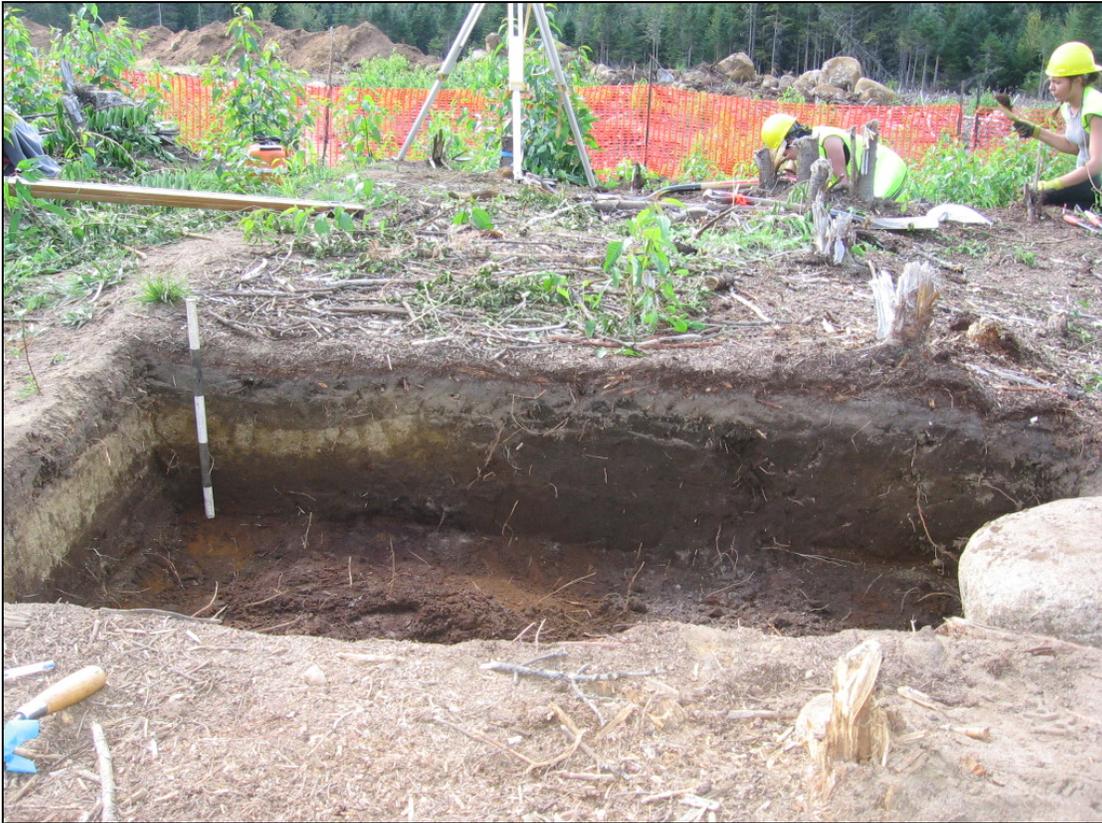
Photo 43 : Site CgEt-2, profil de la paroi ouest de la sous-opération 1G, direction ouest (photo n° 154-99-0665-160)
