**REVUE DE LITTÉRATURE ET RECENSEMENT AUPRÈS
DES ADMINISTRATIONS VOISINES SUR L'EXISTENCE
D'UNE PROBLÉMATIQUE DE RÉTRORÉFLEXION ET
SUR LES MOYENS MIS EN PLACE POUR ASSURER
UNE RÉTRORÉFLEXION D'UNE DURÉE SUPÉRIEURE À
UNE ANNÉE**

PROJET R687.1

École Polytechnique de Montréal

Réalisé pour le compte du ministère des Transports du Québec

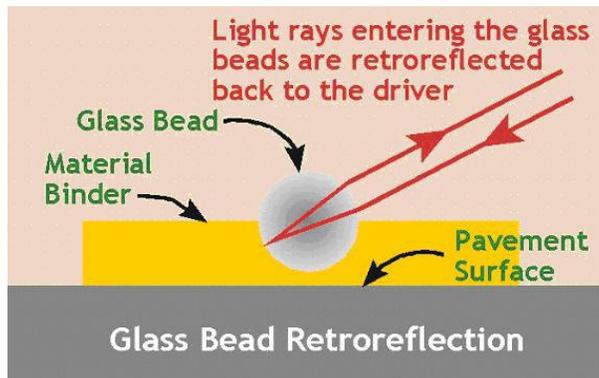
Figure 1 - Principe de la rétroréflexion

La signalisation routière doit être visible de jour comme de nuit. La nuit, les phares des véhicules sont souvent la seule source de lumière. Il est important que cette source soit suffisante pour assurer la visibilité du marquage. Certains matériaux réfléchissent une partie de la lumière reçue vers la source, ce qui est appelé rétroréflexion. (Baass 2011). Dans le cas du marquage routier, la rétroréflexion est souvent assurée à l'aide de billes de verres intégrées au marquage. La Figure 1 illustre le phénomène de la rétroréflexion obtenue avec des billes de verre.

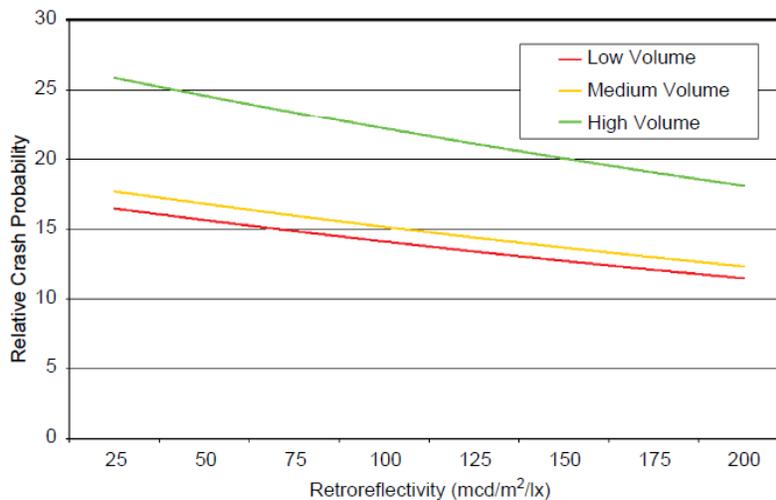
Figure 2 - Probabilité relative d'accident en fonction de la rétroréflexion

Smadi (2008) a aussi montré que la présence de lignes longitudinales augmente considérablement la performance en matière de sécurité routière. Quand on n’analyse que les données avec basse rétroréflexion ($<200 \text{ mcd/lx/m}^2$), on trouve une corrélation négative très significative entre rétroréflexion et le nombre d’accidents (Smadi et al. 2008). En effet, cette étude a montré, à l’aide d’un modèle obtenu par régression logistique, qu’une diminution de la rétroréflexion de 200 mcd/lx/m^2 à 50 mcd/lx/m^2 représente une augmentation de 35 % dans la probabilité d’accident sur les autoroutes et de 37 % sur les routes à deux voies. La Figure 2 reflète les résultats obtenus par cette étude sur des autoroutes avec différents débits de circulation. Les valeurs de rétroréflexion correspondent au marquage en blanc.

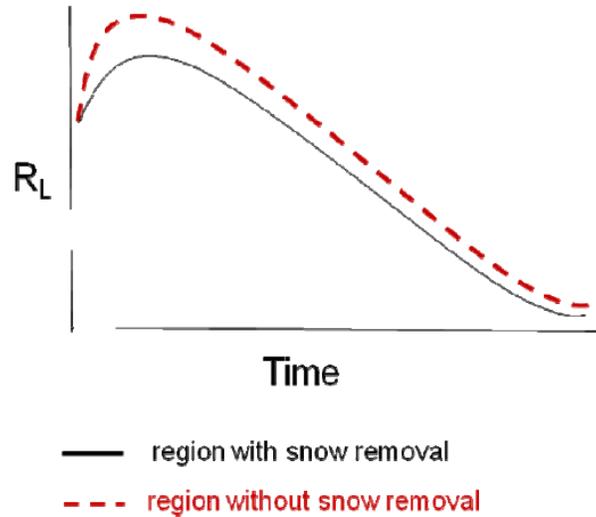
Figure 3 - Courbe illustrative de dégradation de la rétroreflexion en fonction du temps pour les thermoplastiques

Des modèles ont été développés afin de prédire une valeur de rétroréflexion et non seulement un indicateur en présence ou absence d'activités de déneigement. Une hausse de la rétroréflexion a ainsi été observée pour les thermoplastiques l'année suivant l'application du marquage (Monfette 2011). La Figure 3 illustre cette hausse : la

dégradation du marquage est presque linéaire en fonction du temps à partir de la deuxième année.

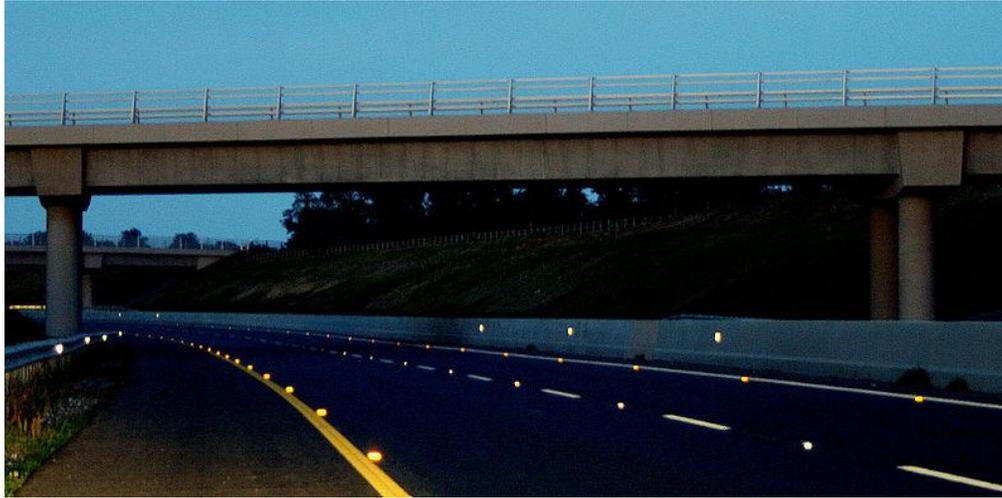
Photo 1 - Délinéateurs surélevés réfléchifs

Les RRPM sont des dispositifs très durables qui contribuent à la visibilité du marquage des routes tant le jour que la nuit (voir la Photo 1). Ils sont très efficaces en conditions météorologiques avec visibilité limitée, comme la pluie et le brouillard. Ces délinéateurs permettent d'augmenter la rétroreflexion du marquage et pour cette raison, les routes qui possèdent ce type de dispositif sont exemptes des seuils minimaux de rétroreflexion proposées par la FHWA. Ils peuvent aussi être utilisés comme substitut au marquage traditionnel.

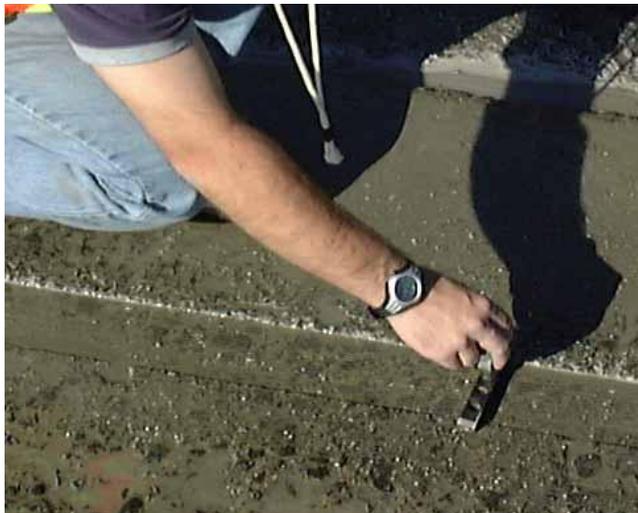
Photo 2 - Rainure d'application du marquage incrusté

Trois produits de marquage durables, le MMA, le thermoplastique et les bandes préfabriquées, ont été comparés dans une zone avec des chutes de neige importantes (Lynde 2006). Tous les trois ont été mis en place dans une rainure de 102 mm de largeur et 3 à 6 mm de profondeur, illustrée à la Photo 2.

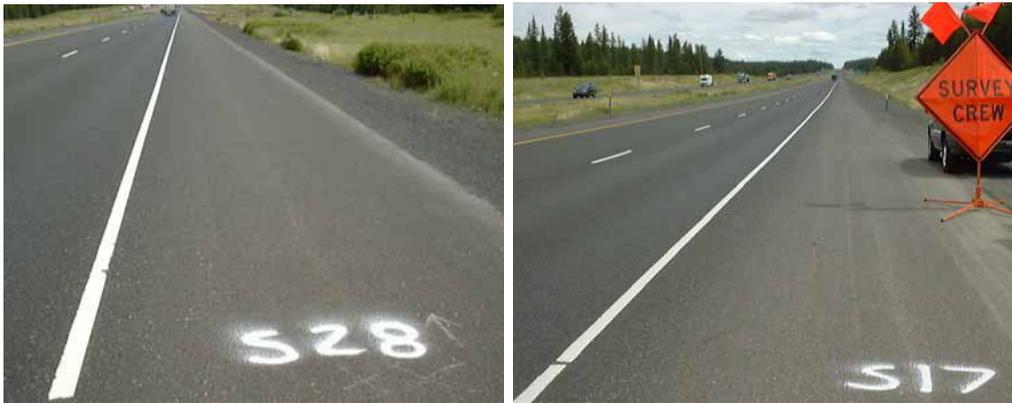
Photo 3 - Photos du thermoplastique (à gauche) et du MMA (à droite) appliqués sur du bitume après la première période de maintenance hivernale

Les résultats après une période de maintenance hivernale sont illustrés à la Photo 3. Le thermoplastique s'est beaucoup mieux comporté sur les surfaces en bitume que sur celles en béton. Le MMA et les bandes préfabriquées ont montré de bons résultats sur les deux types de surface. Les peintures à base d'eau blanches n'étaient plus visibles après une période de maintenance hivernale.

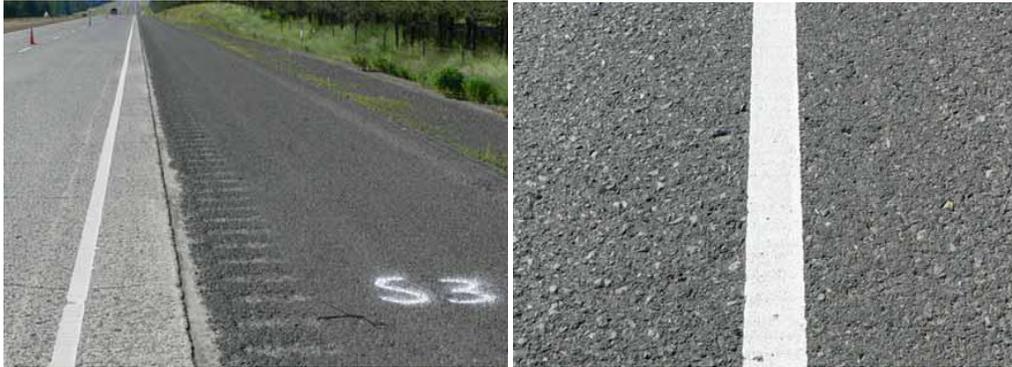
Photo 4 - Photos du MMA appliqué sur du béton (à gauche) et du bitume (à droite) après la deuxième période de maintenance hivernale

Les résultats après deux périodes de maintenance hivernale sont illustrés dans la Photo 4. La performance du thermoplastique sur le béton continue à être faible et s'est dégradée par rapport à la première période sur la surface en bitume. Le MMA et les bandes préfabriquées sont restés en très bon état sur les deux surfaces après la deuxième période de maintenance. Les bandes sont restées aussi dans un très bon état. Si les peintures blanches à base d'eau n'ont pas été durables, les lignes jaunes en peinture à base d'eau étaient encore présentes après deux périodes de maintenance².

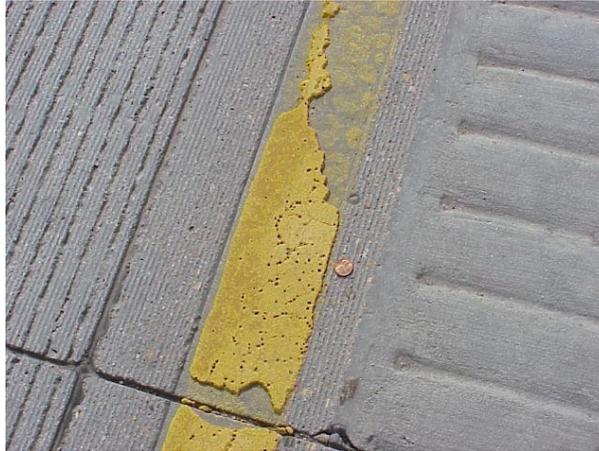
Photo 5 - Manque d'adhésion du thermoplastique sur le béton

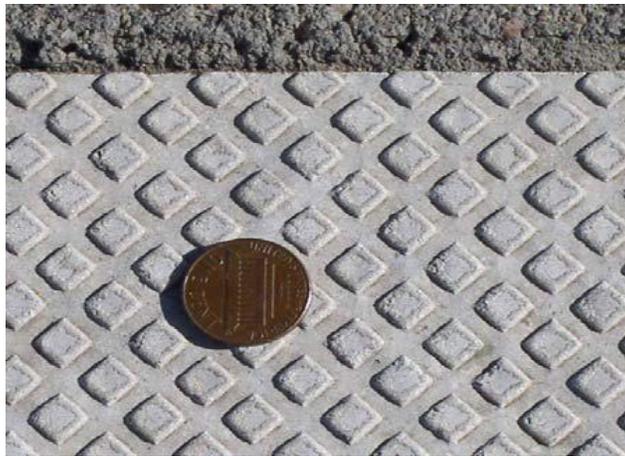
Photo 6 - Bandes préfabriquées après trois hivers

Les bandes se maintenaient en excellentes conditions (voir Photo 6) avec une très haute rétroreflexion, entre 479 mcd/lx/m^2 et 514 mcd/lx/m^2 après trois hivers. Tous les marquages effectués à l'aide de bandes étaient au-dessus des seuils de rétroreflexion pour l'époxy, établis en 2004 par le ministère des Transports du Colorado (non disponibles).

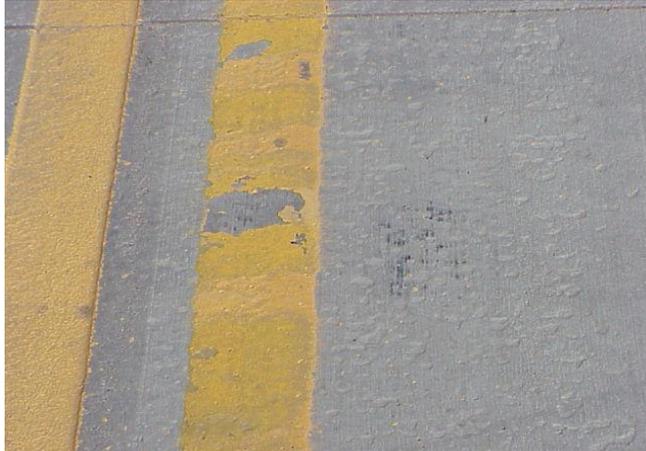
Photo 7 - époxy en rainure à gauche, en surface à droite

L'époxy a été appliqué seulement sur les voies réservées pour des virages et les voies d'accélération/décélération, c'est-à-dire, dans des endroits où le marquage est soumis à une circulation moindre. Une comparaison entre l'époxy appliqué normalement en surface et l'époxy appliqué en rainures a montré des niveaux de rétroreflexion similaires très bas dans les deux cas, soit entre 69 et 98 mcd/lx/m^2 pour le marquage en blanc et entre 64 et 75 mcd/lx/m^2 pour le jaune. Il y avait quelques zones où l'époxy en surface

avait été enlevé par les déneigeuses, mais il s'est maintenu en bon état dans la rainure, même si la rétroréflexion était basse (voir la Photo 7, qui semble indiquer des problèmes lors de l'application du produit).

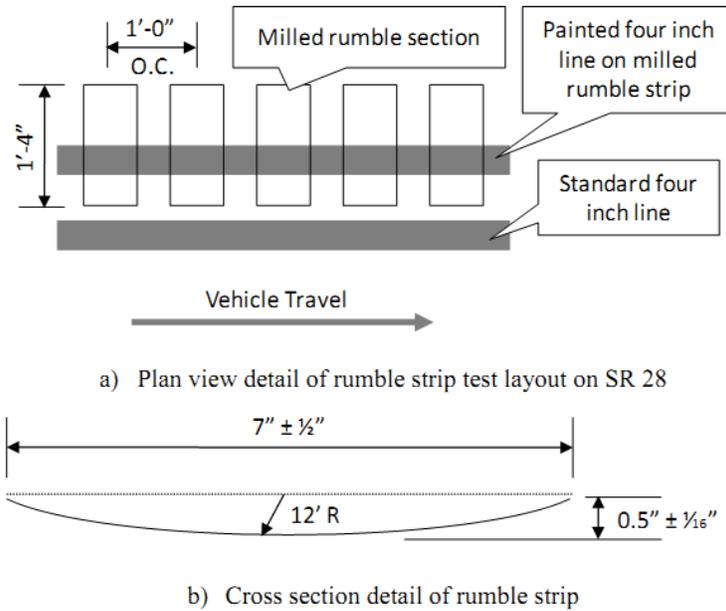
Figure 5 - détail des bandes rugueuses utilisées dans l'expérience de l'Indiana

Une alternative à l'incrustation du marquage est de l'appliquer sur des bandes rugueuses. Plusieurs études ont été effectuées à cet effet et la plupart donnent des résultats très favorables à ce type de marquage. Une expérience effectuée en 2010 en Indiana (Mitkey et al. 2011) montre que le marquage sur bandes rugueuses résiste mieux au passage des déneigeuses, mais améliore aussi la visibilité du marquage en cas de pluie ou de chaussée mouillée, puisqu'une partie du marquage n'est pas sur une surface horizontale. Le détail des bandes rugueuses utilisées pour cette étude est présenté à la Figure 5.

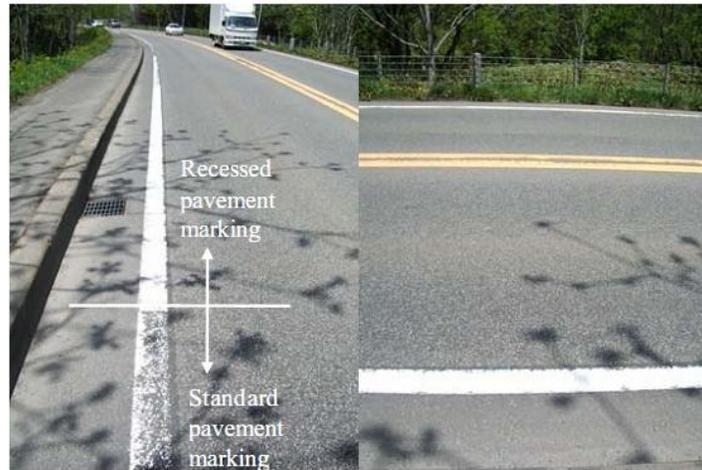
Photo 8 - Résultat du test avec du marquage thermoplastique

Par contre, le marquage effectué avec des thermoplastiques a très bien résisté au passage des déneigeuses. La Photo 8 montre les résultats obtenus après un an.

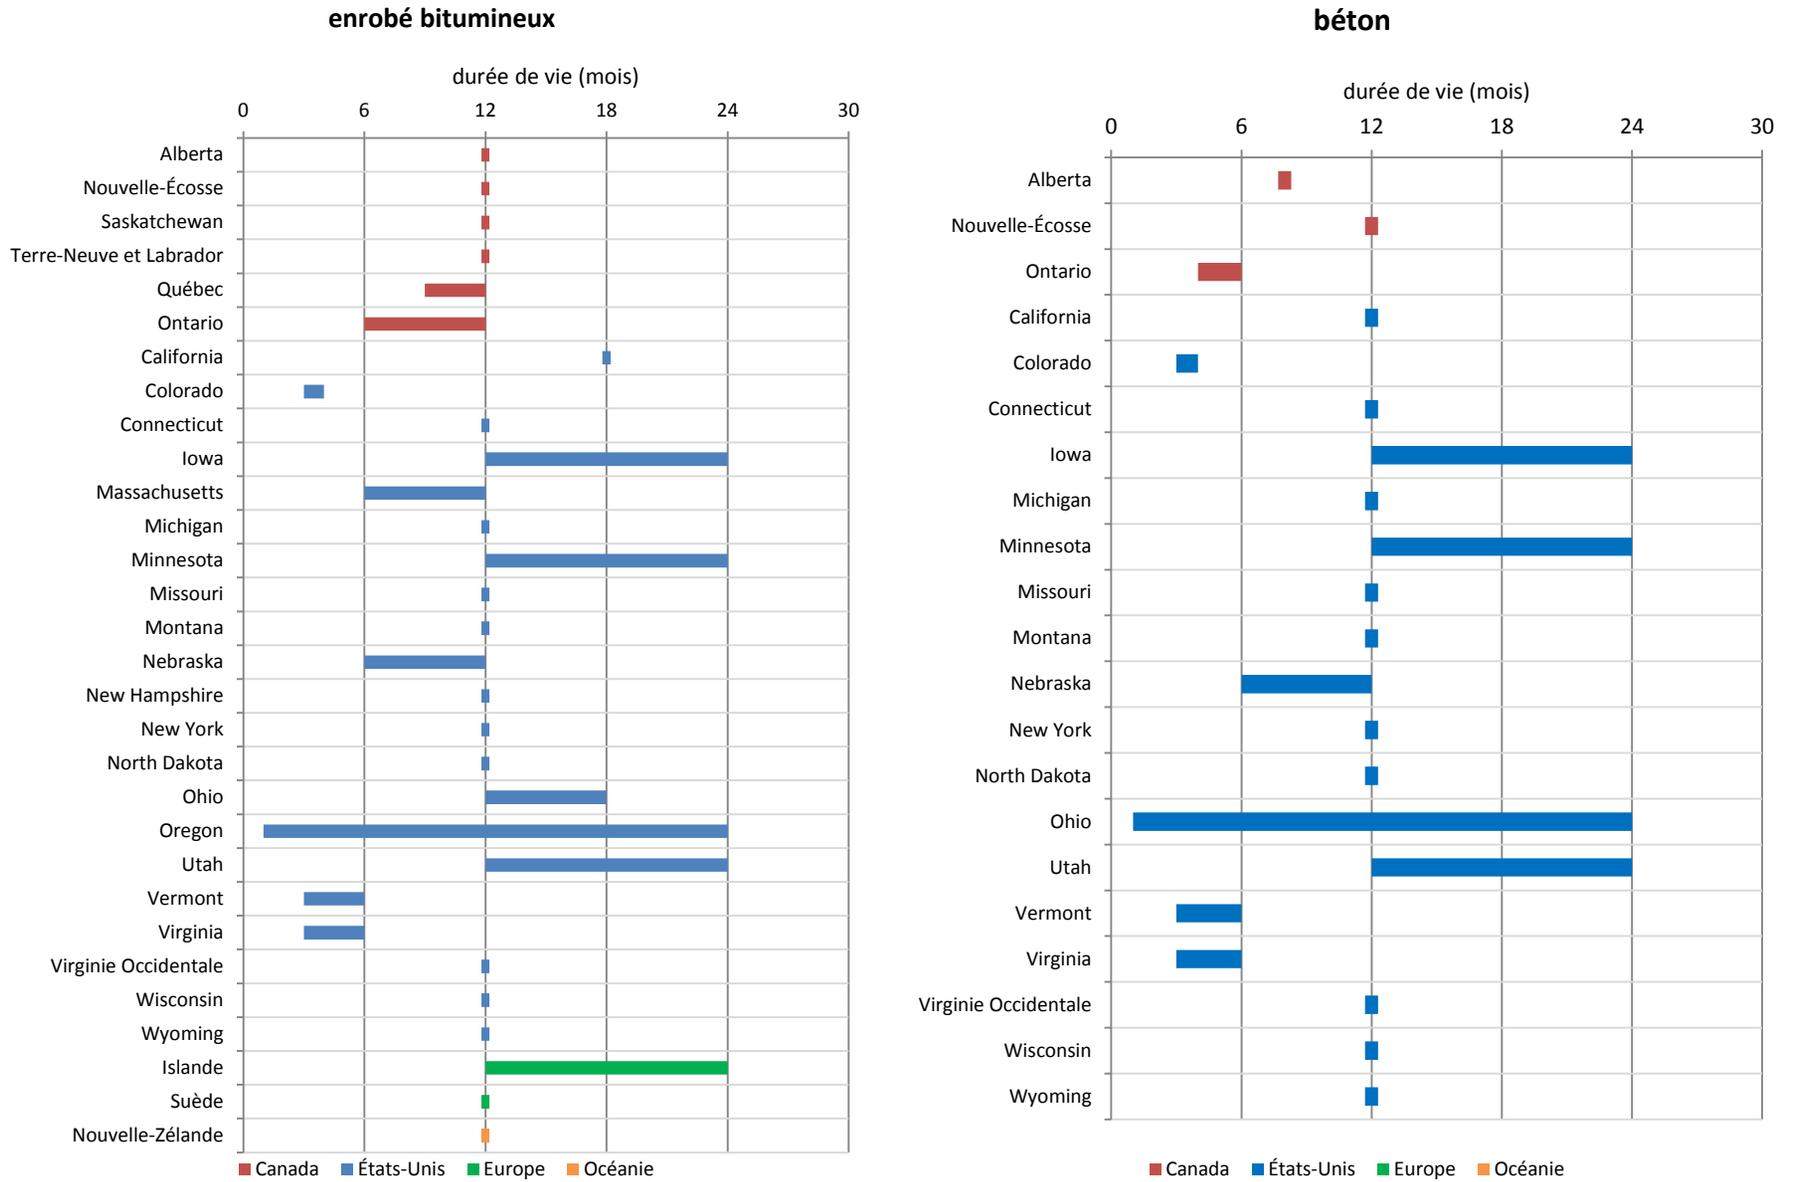
Figure 18 - durée de vie de la peinture à base d'eau

Un portrait plus complet de la situation est illustré de la Figure 18 à la Figure 28 ci-dessous. Celles-ci représentent les durées de vie observées par les agences en fonction du type de chaussée en place.

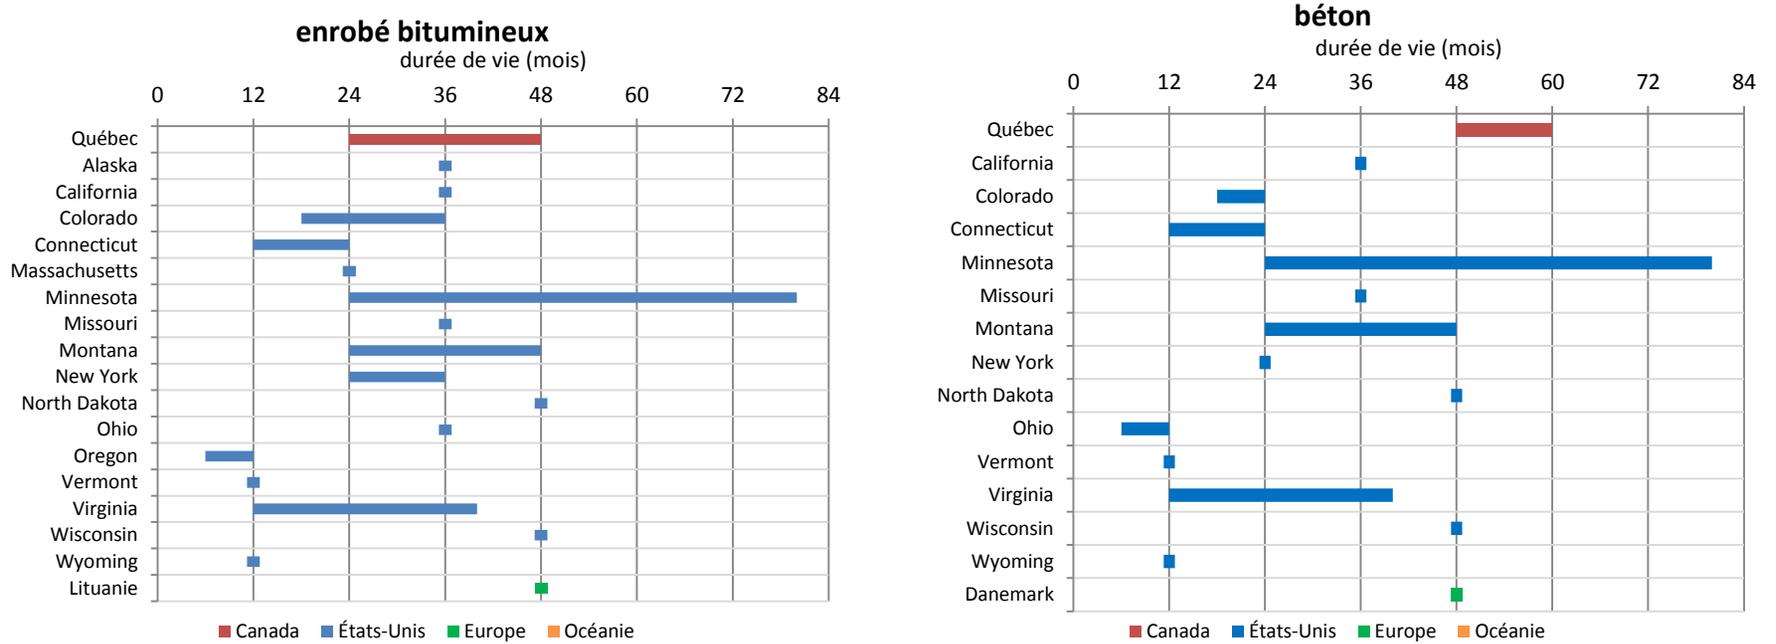
Figure 21 - durée de vie de l'époxy (l'intervalle rapporté pour le béton au Québec concerne du marquage incrusté)

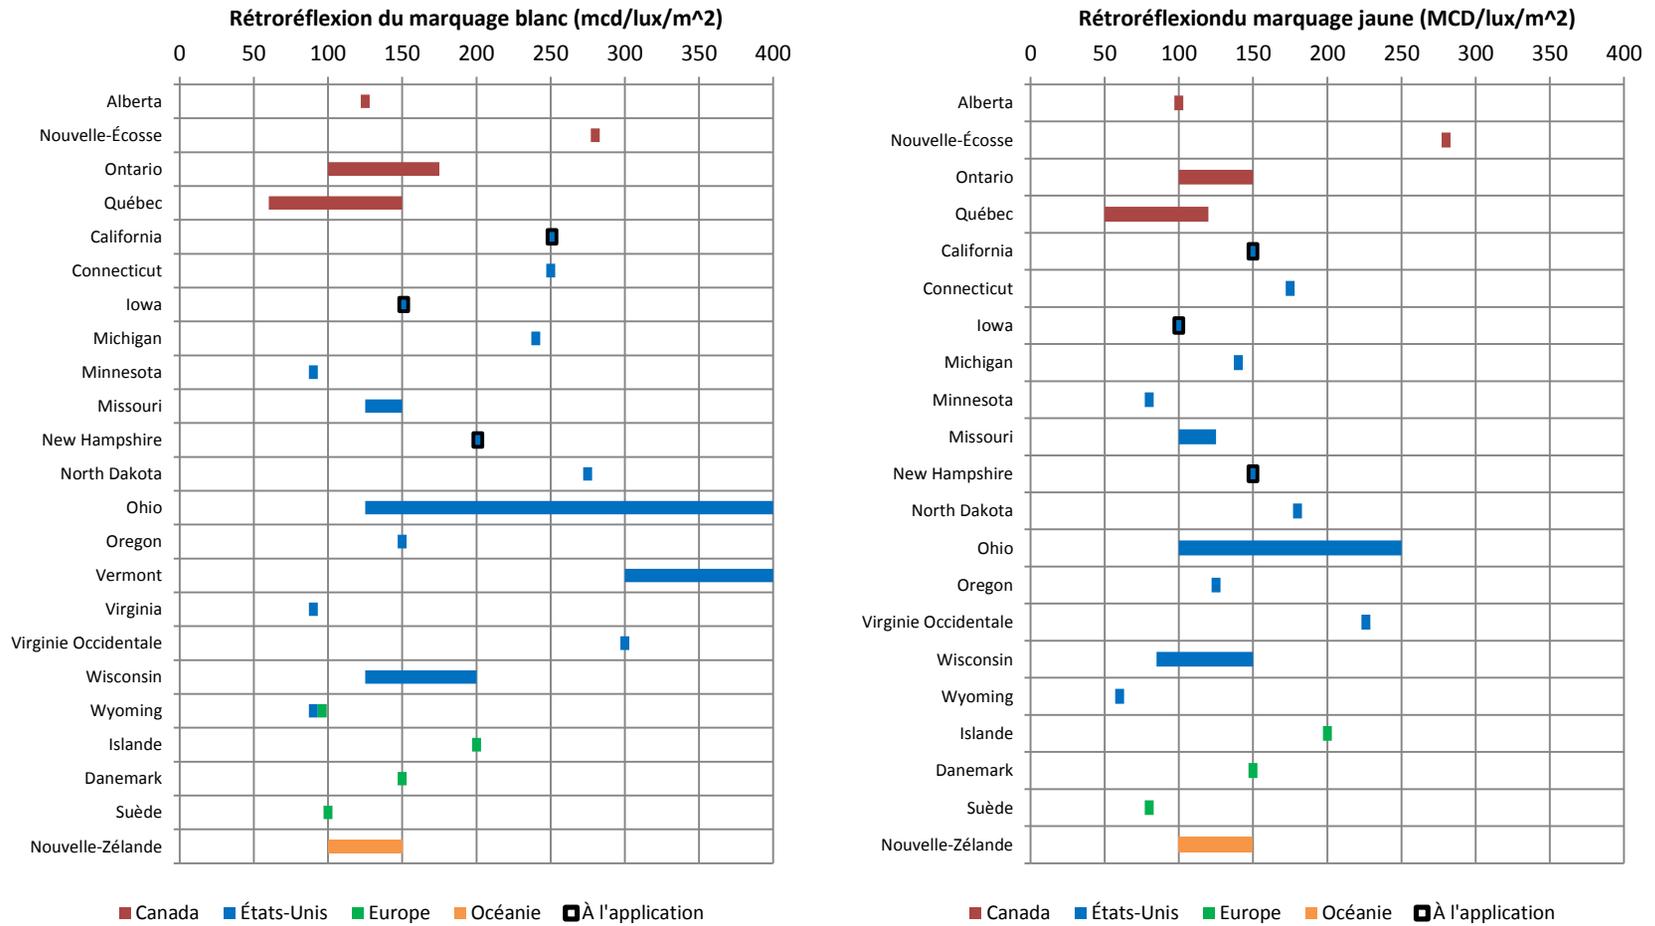
Figure 29 - normes de rétroreflexion en temps sec

Vingt-quatre des 36 agences ont une norme de rétroréflexion. La Figure 29 illustre les résultats en fonction de la couleur du marquage. Certaines agences ont plusieurs valeurs admissibles, en fonction du type de route ou du produit appliqué par exemple. Le détail de ces intervalles est donné en annexe. On peut noter qu'un grand nombre d'états américains ont des normes inférieures aux normes proposées par la FHWA. Ceci peut être en partie expliqué par le fait que certaines réponses ont été collectées en 2008.
