PROMENADE SAMUEL-DE CHAMPLAIN – PHASE 2 – ENROCHEMENT ET MISE EN VALEUR DU TRONÇON COMPRIS ENTRE LE QUAI DES CAGEUX ET LA RUE DOMAINE DES RETRAITÉS

Étude d'impact sur l'environnement déposée au ministre du Développement durable, de l'Environnement et des Parcs

Dossier MTQ N° : 7103-09-FA10

RAPPORT

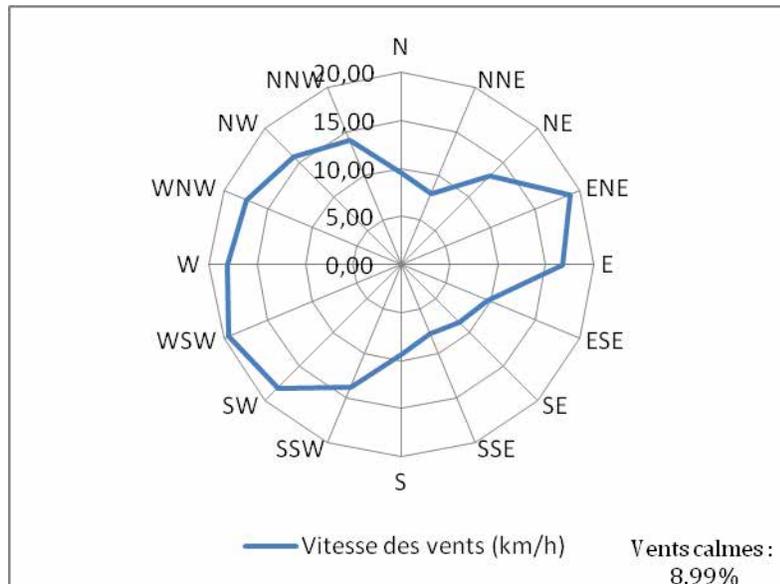
Figure 3.1 Vitesse des vents par provenance à la station météorologique de l'Aéroport international Jean-Lesage de Québec

Durant la période 1971-2000, les vents horaires moyens les plus forts sont survenus en janvier (16,6 km/h) et sont en provenance du sud-ouest, tandis que les vents horaires moyens les plus cléments ont soufflé en juillet (10,6 km/h), également du sud-ouest. Ces résultats sont cohérents avec les moyennes annuelles mesurées à l'Aéroport international Jean-Lesage de Québec pour la période de 1953 à 2005 (figures 3.1 et 3.2). En effet, les vents annuels moyens les plus forts (soit >15 km/h) provenaient surtout de l'éventail des vents trouvés entre le sud-ouest et le nord-ouest, mais également de l'est-nord-est et de l'est. La fréquence des vents la plus élevée (soit >10 % du temps) est en provenance globalement de l'ouest au sud-ouest (vents dominants), mais aussi de l'est-nord-est et de l'est (vents parfois appelés du nordet). Des extrêmes de vents de 97 km/h ont déjà été mesurés en février 1956 et des rafales extrêmes de près de 180 km/h ont été enregistrées en juin 1962.

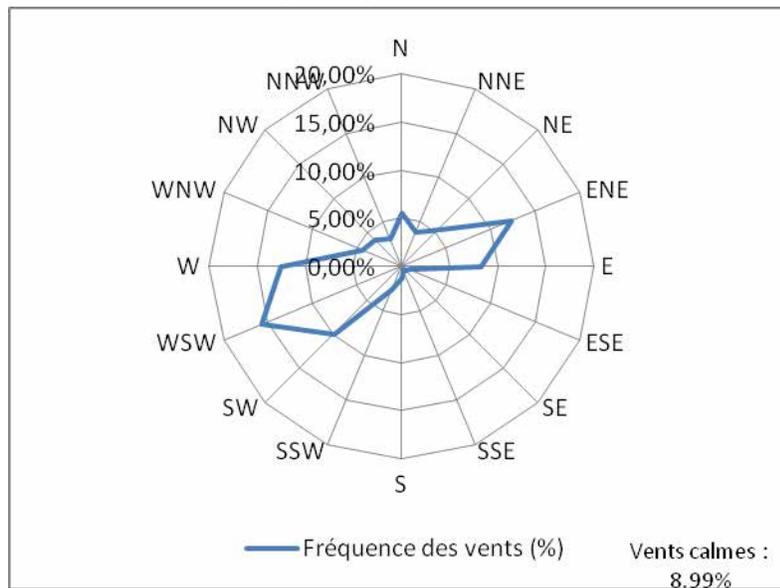
Figure 3.2 Fréquence des vents par provenance à la station météorologique de l'Aéroport international Jean-Lesage de Québec

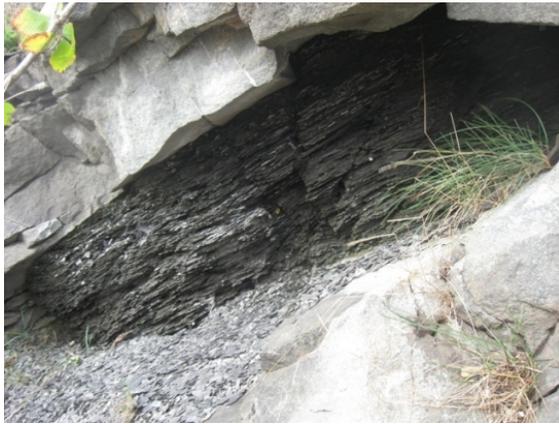
Photo 3.1 Couche schisteuse entre deux strates de grès

Les grès des talus sont fracturés en strates de différentes épaisseurs, allant de 0,2 à plus de 2 m (Legarec, 1972), constituant autant de plans de faiblesse. En effet, le pendage de ces roches sédimentaires est généralement sub-vertical, favorisant les glissements, d'autant plus que la plongée des strates s'effectue vers le fleuve, selon une orientation nord-est-sud-ouest, soit sensiblement parallèle à l'axe du fleuve. Le plus bel exemple de ce type de structure rocheuse peut être observé dans la portion littorale du secteur à l'ouest de la chute de la courbe du boulevard (segment II à la carte 3.2). Des éboulis rocailloux partiellement recouverts de végétation sont retrouvés çà et là sur souvent quelques mètres de largeur (photo 3.2). Toutefois, le caractère dynamique des versants ne semble pas nécessiter de travaux majeurs de stabilisation de talus comme dans les secteurs plus à l'est, vers le port de Québec. Nul besoin de rappeler que dans le secteur de la colline de Québec, de nombreux éboulis rocheux ont historiquement causé plusieurs dommages et entraîné la mort de plusieurs résidents.

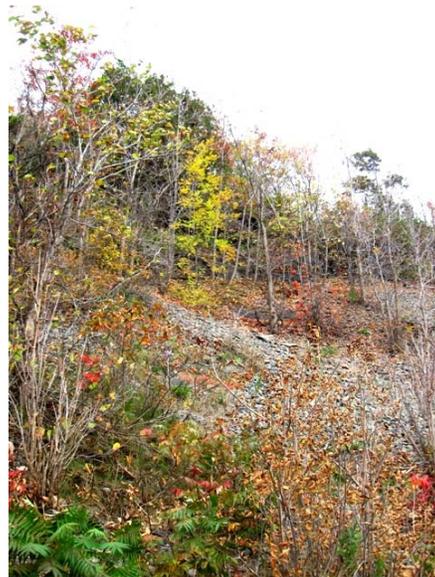
Photo 3.2 Éboulis rocailleux dans le talus

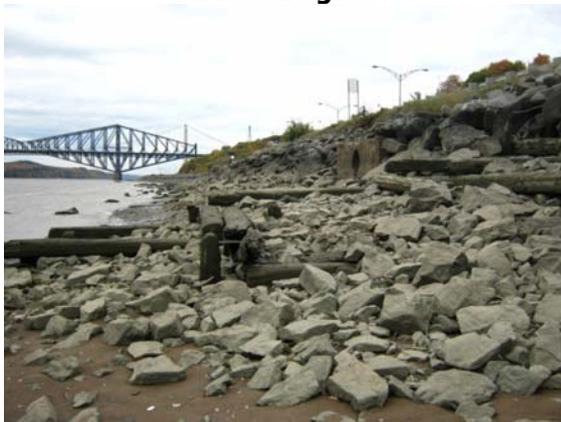
Photo 3.3 Vestiges d'un ancien quai

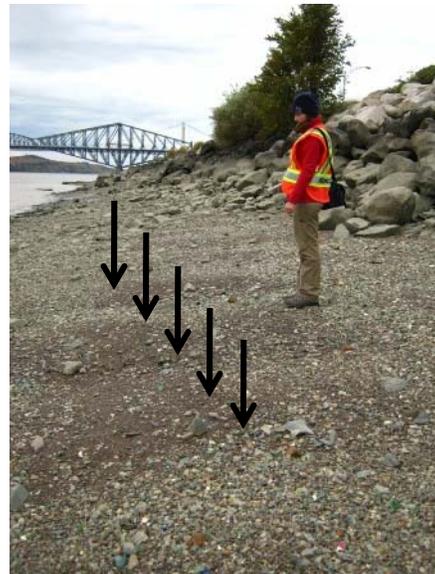
Photo 3.4 Organisation des sédiments en croissants de plage de haut estran

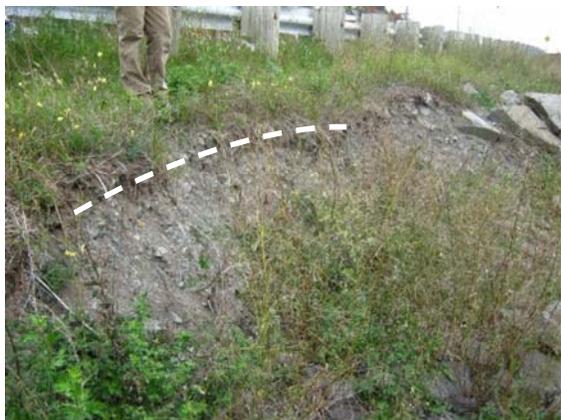
Photo 3.5 Encoche d'érosion entre la glissière de sécurité de la route et le haut de l'enrochement

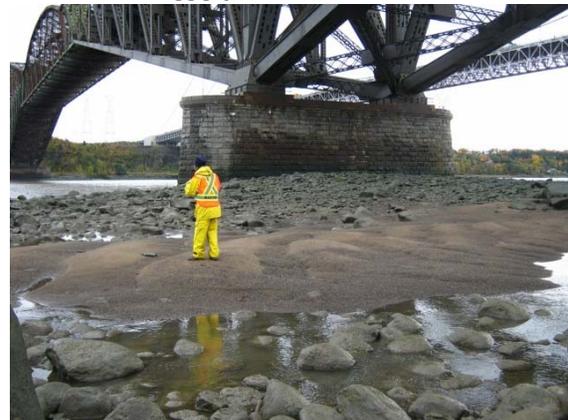
Photo 3.6 Rides de courant géantes orientées vers l'aval

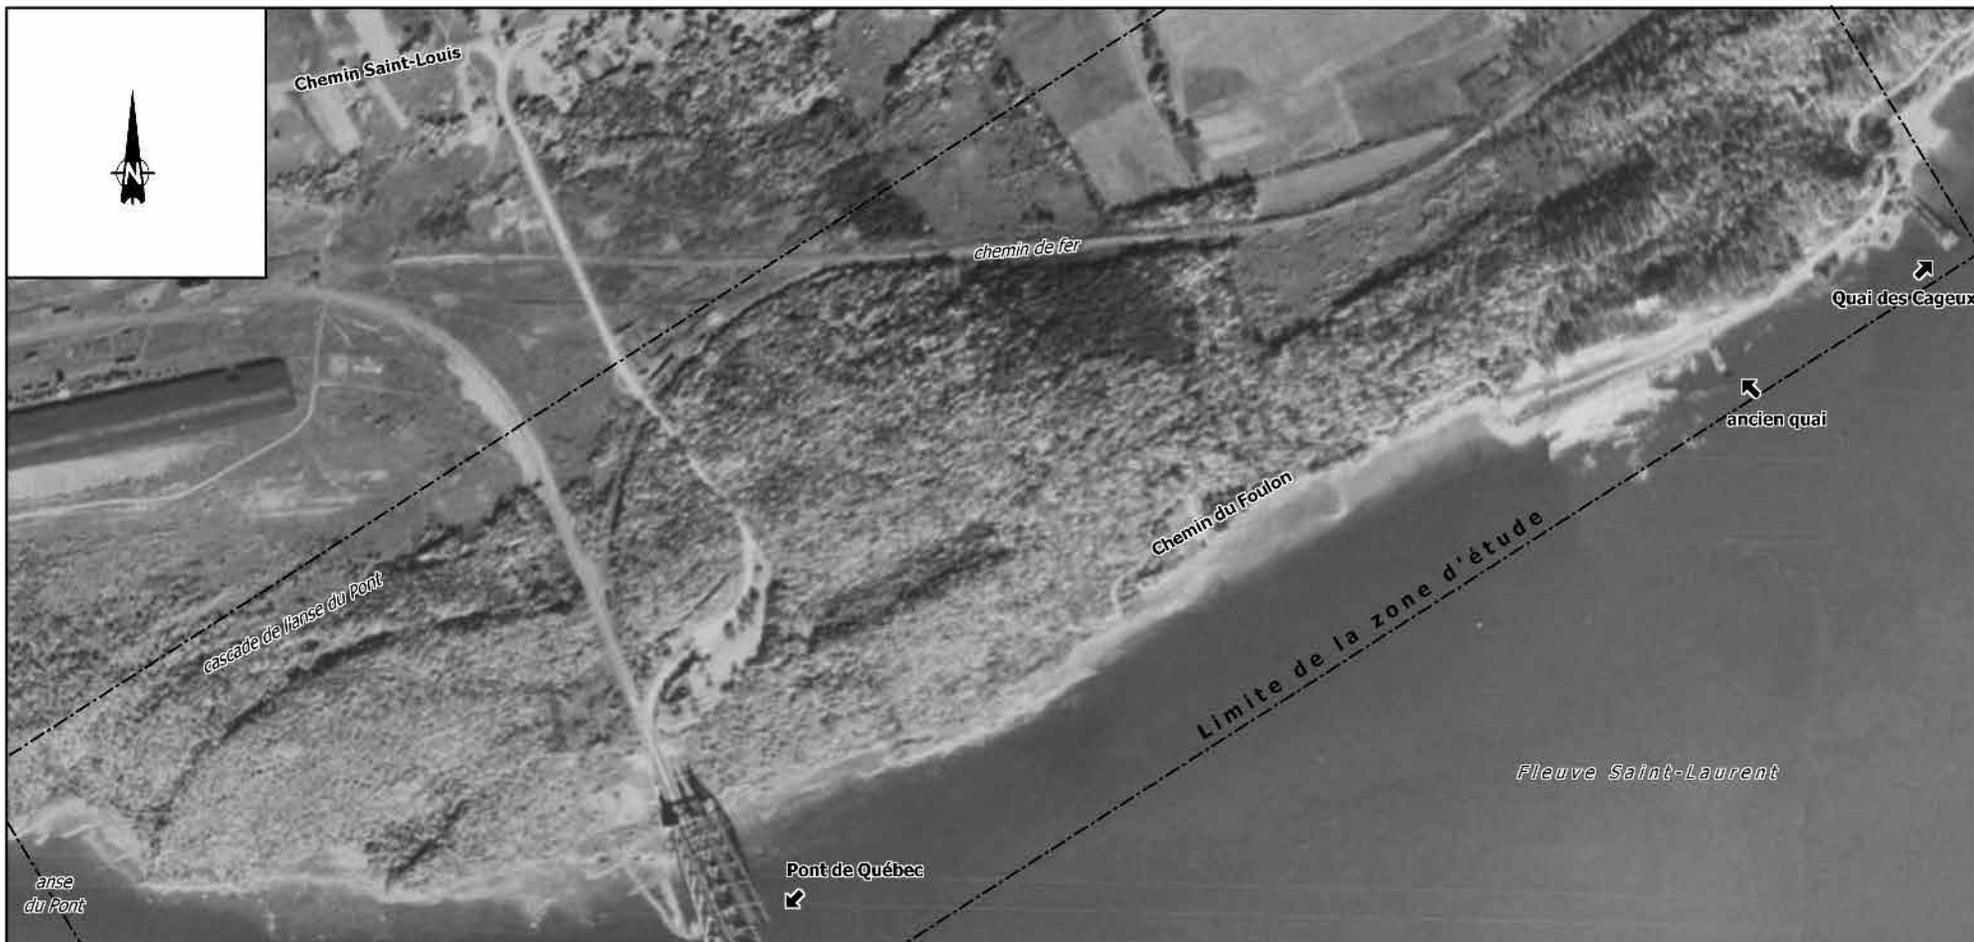
CARTE 3.1
Mosaïque de photographies aériennes
de 1948 couvrant la zone d'étude

Les photographies aériennes à tons de gris de 1948 de la ville de Québec montrent un milieu beaucoup moins anthropisé que celui qui prévaut de nos jours (carte 3.1). Le long du littoral, on retrouvait à cette époque de nombreux quais destinés à l'intense activité maritime d'alors. La plupart de ces quais sont aujourd'hui démantelés, à l'exception du quai des Cageux. La zone intertidale attenante au Chemin du Foulon était plus large (plages plus larges), puis celle-ci rapetissait vers l'ouest. Les falaises rocheuses plongeaient directement dans le fleuve, puisqu'aucun remblai ne les séparait alors du rivage.

De plus, les photographies aériennes datant de 1948 (Ville de Québec, 2008 et carte 3.1) dans le secteur, soit avant la construction du boulevard Champlain qui a impliqué les remblais, ne laissent pas présager l'existence de marais dans la zone d'étude alors qu'ils sont bien visibles à l'est du quai des Cageux. Finalement, les visites de terrain du 6 et 7 octobre permettent de confirmer la présence des marais localisés sur la carte 3.3 et par extension, d'infirmier la présence de milieux humides localisés le long du tronçon entre le quai des Cageux et le pont de Québec ou encore entre le pont Pierre-Laporte et l'Anse du Pont.

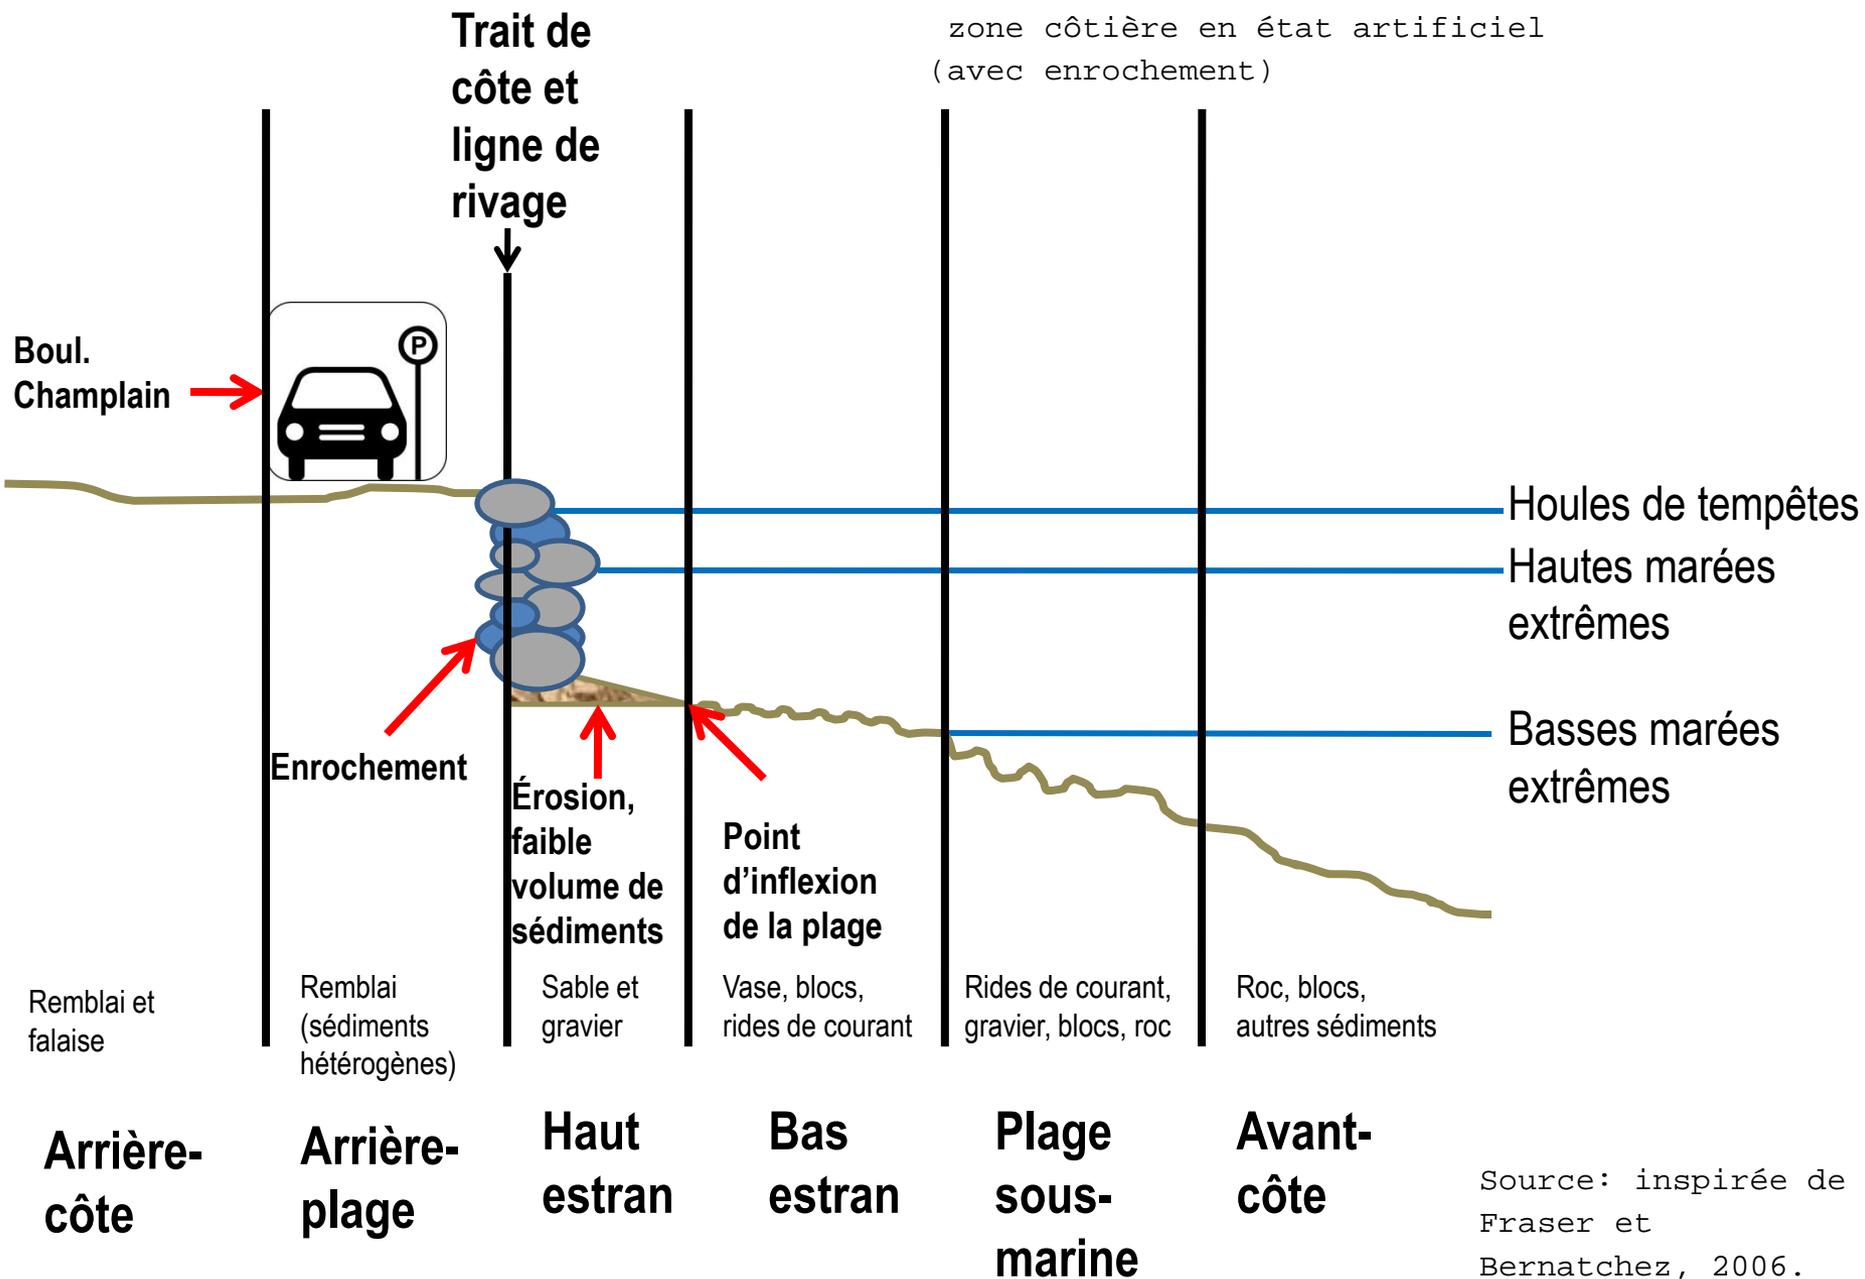
Figure 3.3 Division conceptuelle et terminologie de la zone côtière en état artificiel (avec enrochement)

La terminologie de la zone côtière est présentée à la figure 3.3 et le lecteur est invité à s'y référer au besoin, puisque la section 3.2.6.3 reprend plusieurs des termes qui y sont illustrés. À noter que la caractérisation de l'arrière-côte (falaises au nord du boulevard) a déjà fait l'objet d'une description détaillée à la section 3.2.5; elle n'est donc pas reprise ici.

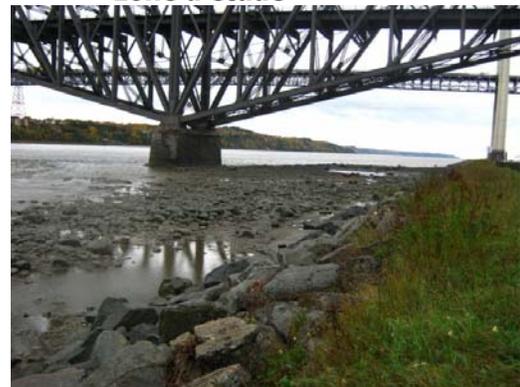
Photo 3.16 Vue de la mince bande de végétation typique de milieux perturbés en haut de l'enrochement proche du pont de Québec dans la zone d'étude

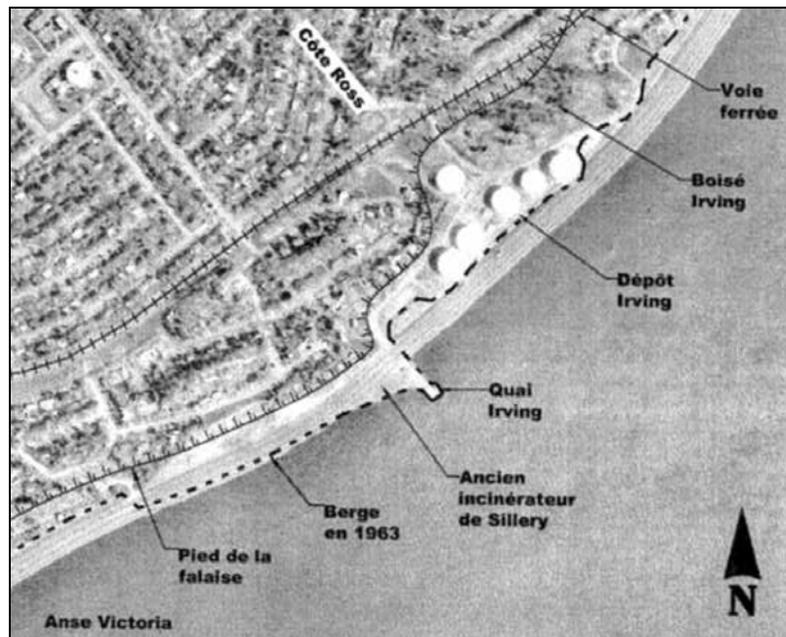
Figure 3.4 Localisation de l'ancien incinérateur de Sillery et du dépôt Irving (photographie aérienne de 1998) Source: Gérosols Environnement, 2003.

De plus, l'ancien incinérateur de la ville de Sillery, situé immédiatement à l'ouest du quai Irving (lot 2074673-P2) (figure 3.4), pourrait représenter une autre source potentielle de contamination (Gérosols Environnement, 2003; Qualitas, 2010). Cet incinérateur a été utilisé jusqu'à la fin des années 1970. Les déchets solides étaient brûlés sans ajout de combustible et on tamisait les cendres pour récupérer le métal. Les cendres étaient déversées dans le fleuve. Avant la mise en service de l'incinérateur, les déchets du village de Sillery étaient ramassés par chariot et enfouis dans un dépotoir situé dans le secteur de l'ancien dépôt pétrolier Shell. Les contaminants les plus susceptibles de s'y retrouver sont les métaux et les produits pétroliers (Gérosols Environnement, 2003). Un avis de contamination a été émis en février 2007 pour ce lot. L'étude de Phase I du présent projet recommande d'ailleurs une caractérisation de sol et de l'eau souterraine pour le site de l'ancien incinérateur. De nos jours, des matériaux secs, soit de la ferraille et des morceaux de verre datant vraisemblablement de cette activité passée, jonchent encore la plage dans le secteur de l'ancien incinérateur, tel qu'observé lors de la visite de terrain faite par Roche en octobre 2010.

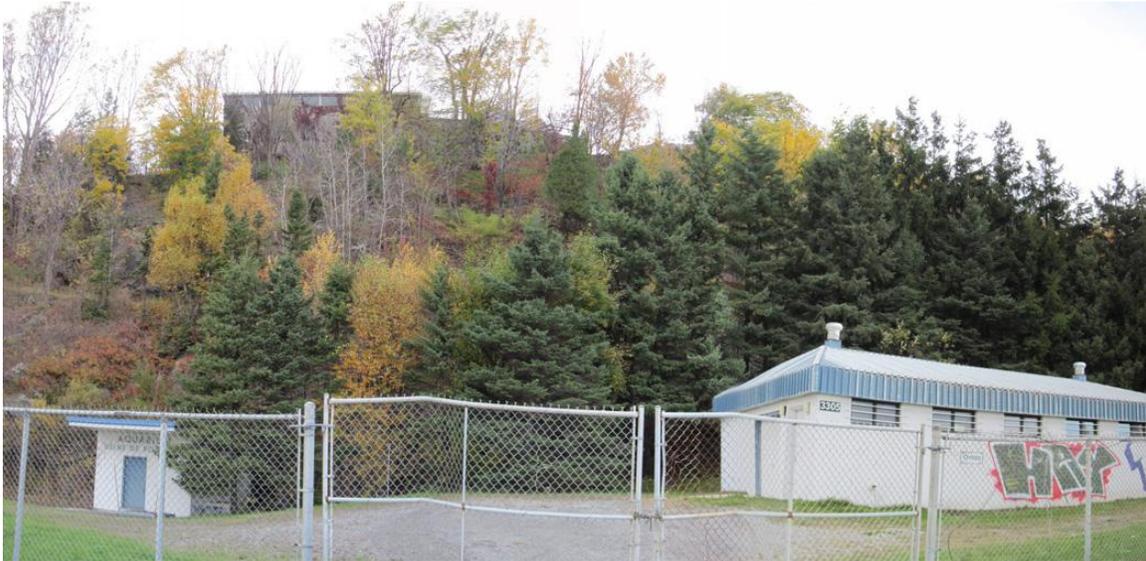
Photo 3.3 Station de pompage de l' Aquarium du Québec (source: Roche, 18 octobre 2010)
