ANNEXE F

AVIS DE PROJET

Promenade Samuel-De Champlain – Phase 2 – Enrochement et mise en valeur du tronçon compris entre le quai des Cageux et la rue Domaine des Retraités

**INVENTAIRE DES TERRAINS
POTENTIELLEMENT CONTAMINÉS
PROMENADE SAMUEL-DE-CHAMPLAIN**

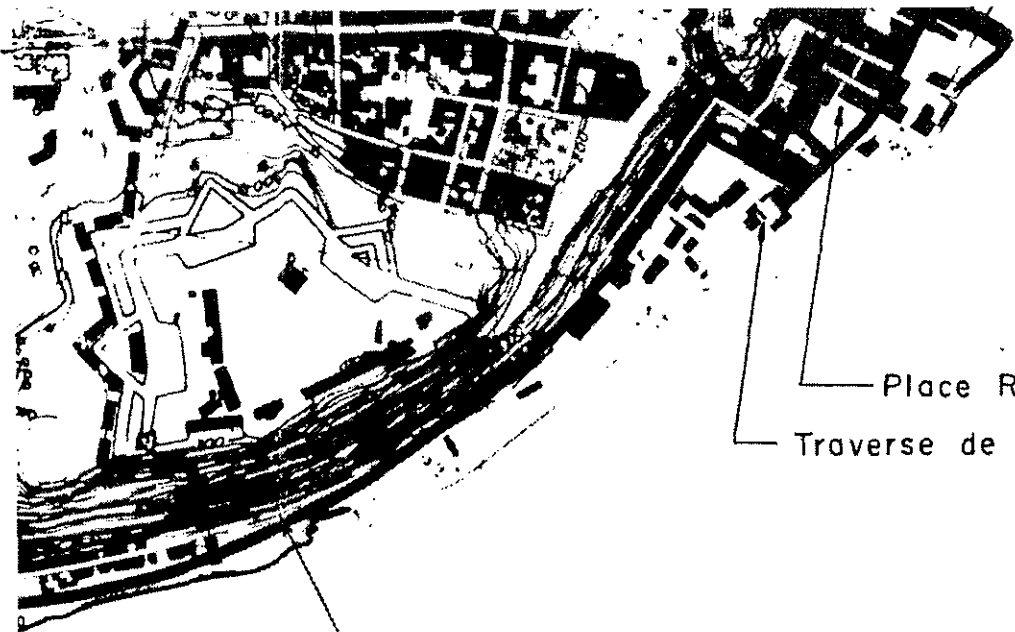
Pour information, ci-joint un plan de 1973 montrant le boulevard Champlain.
À remarquer les nombreux secteurs avec remblai dans le fleuve.

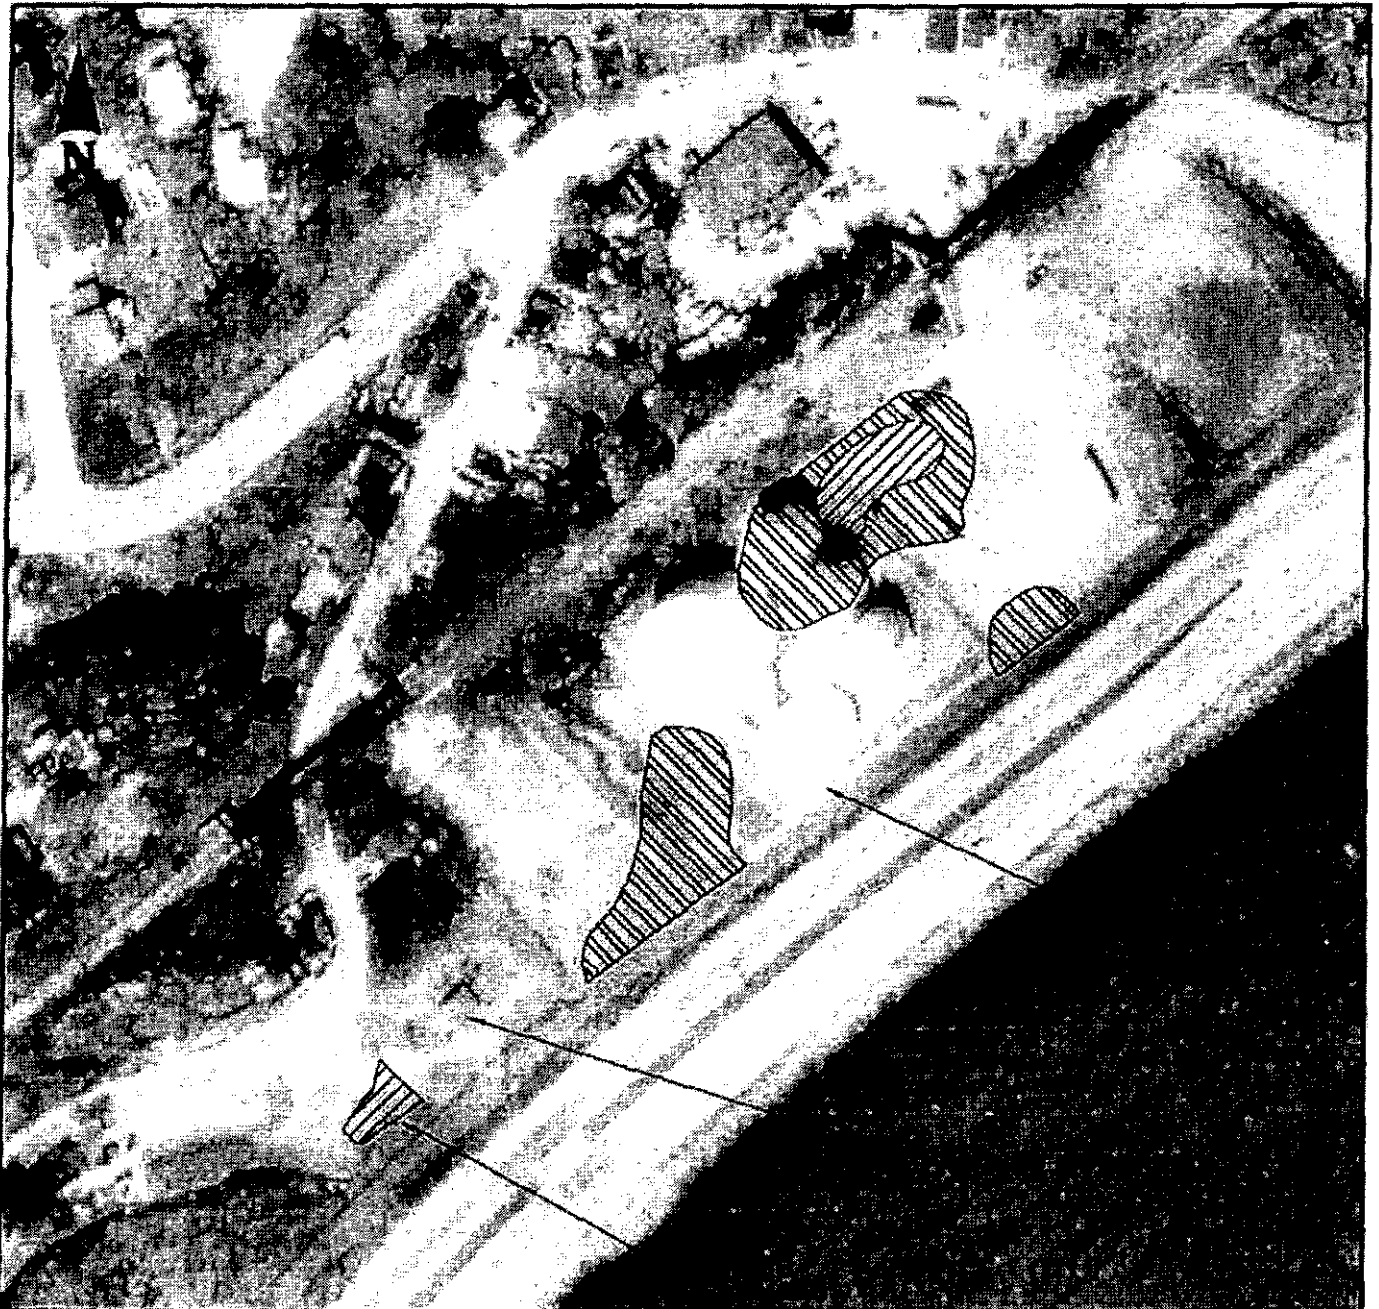
Client: Comm. Capitale Nationale		Titre: Dépôt Irving – Côte Gignac (photographie de 1985)	
Projet: Inventaire des terrains potentiellement contaminés		GÉOSOL ENVIRONNEMENT INC. Hydrogéologie, géologie, environnement	
Dessin: E02-142-07	Echelle:		
Date: Janv. 2003	aucune
