Projet d'élargissement
de la chaussée sur le pont
Monseigneur-Langlois entre
Salaberry-de-Valleyfield
et Coteau-du-Lac

Étude complémentaire relative
à la valeur écologique des milieux
humides

No de projet : 154 02 1394
No de dossier : 8701-09-AC01
N/Réf. : F098251-002

Novembre 2011
Présentée par :

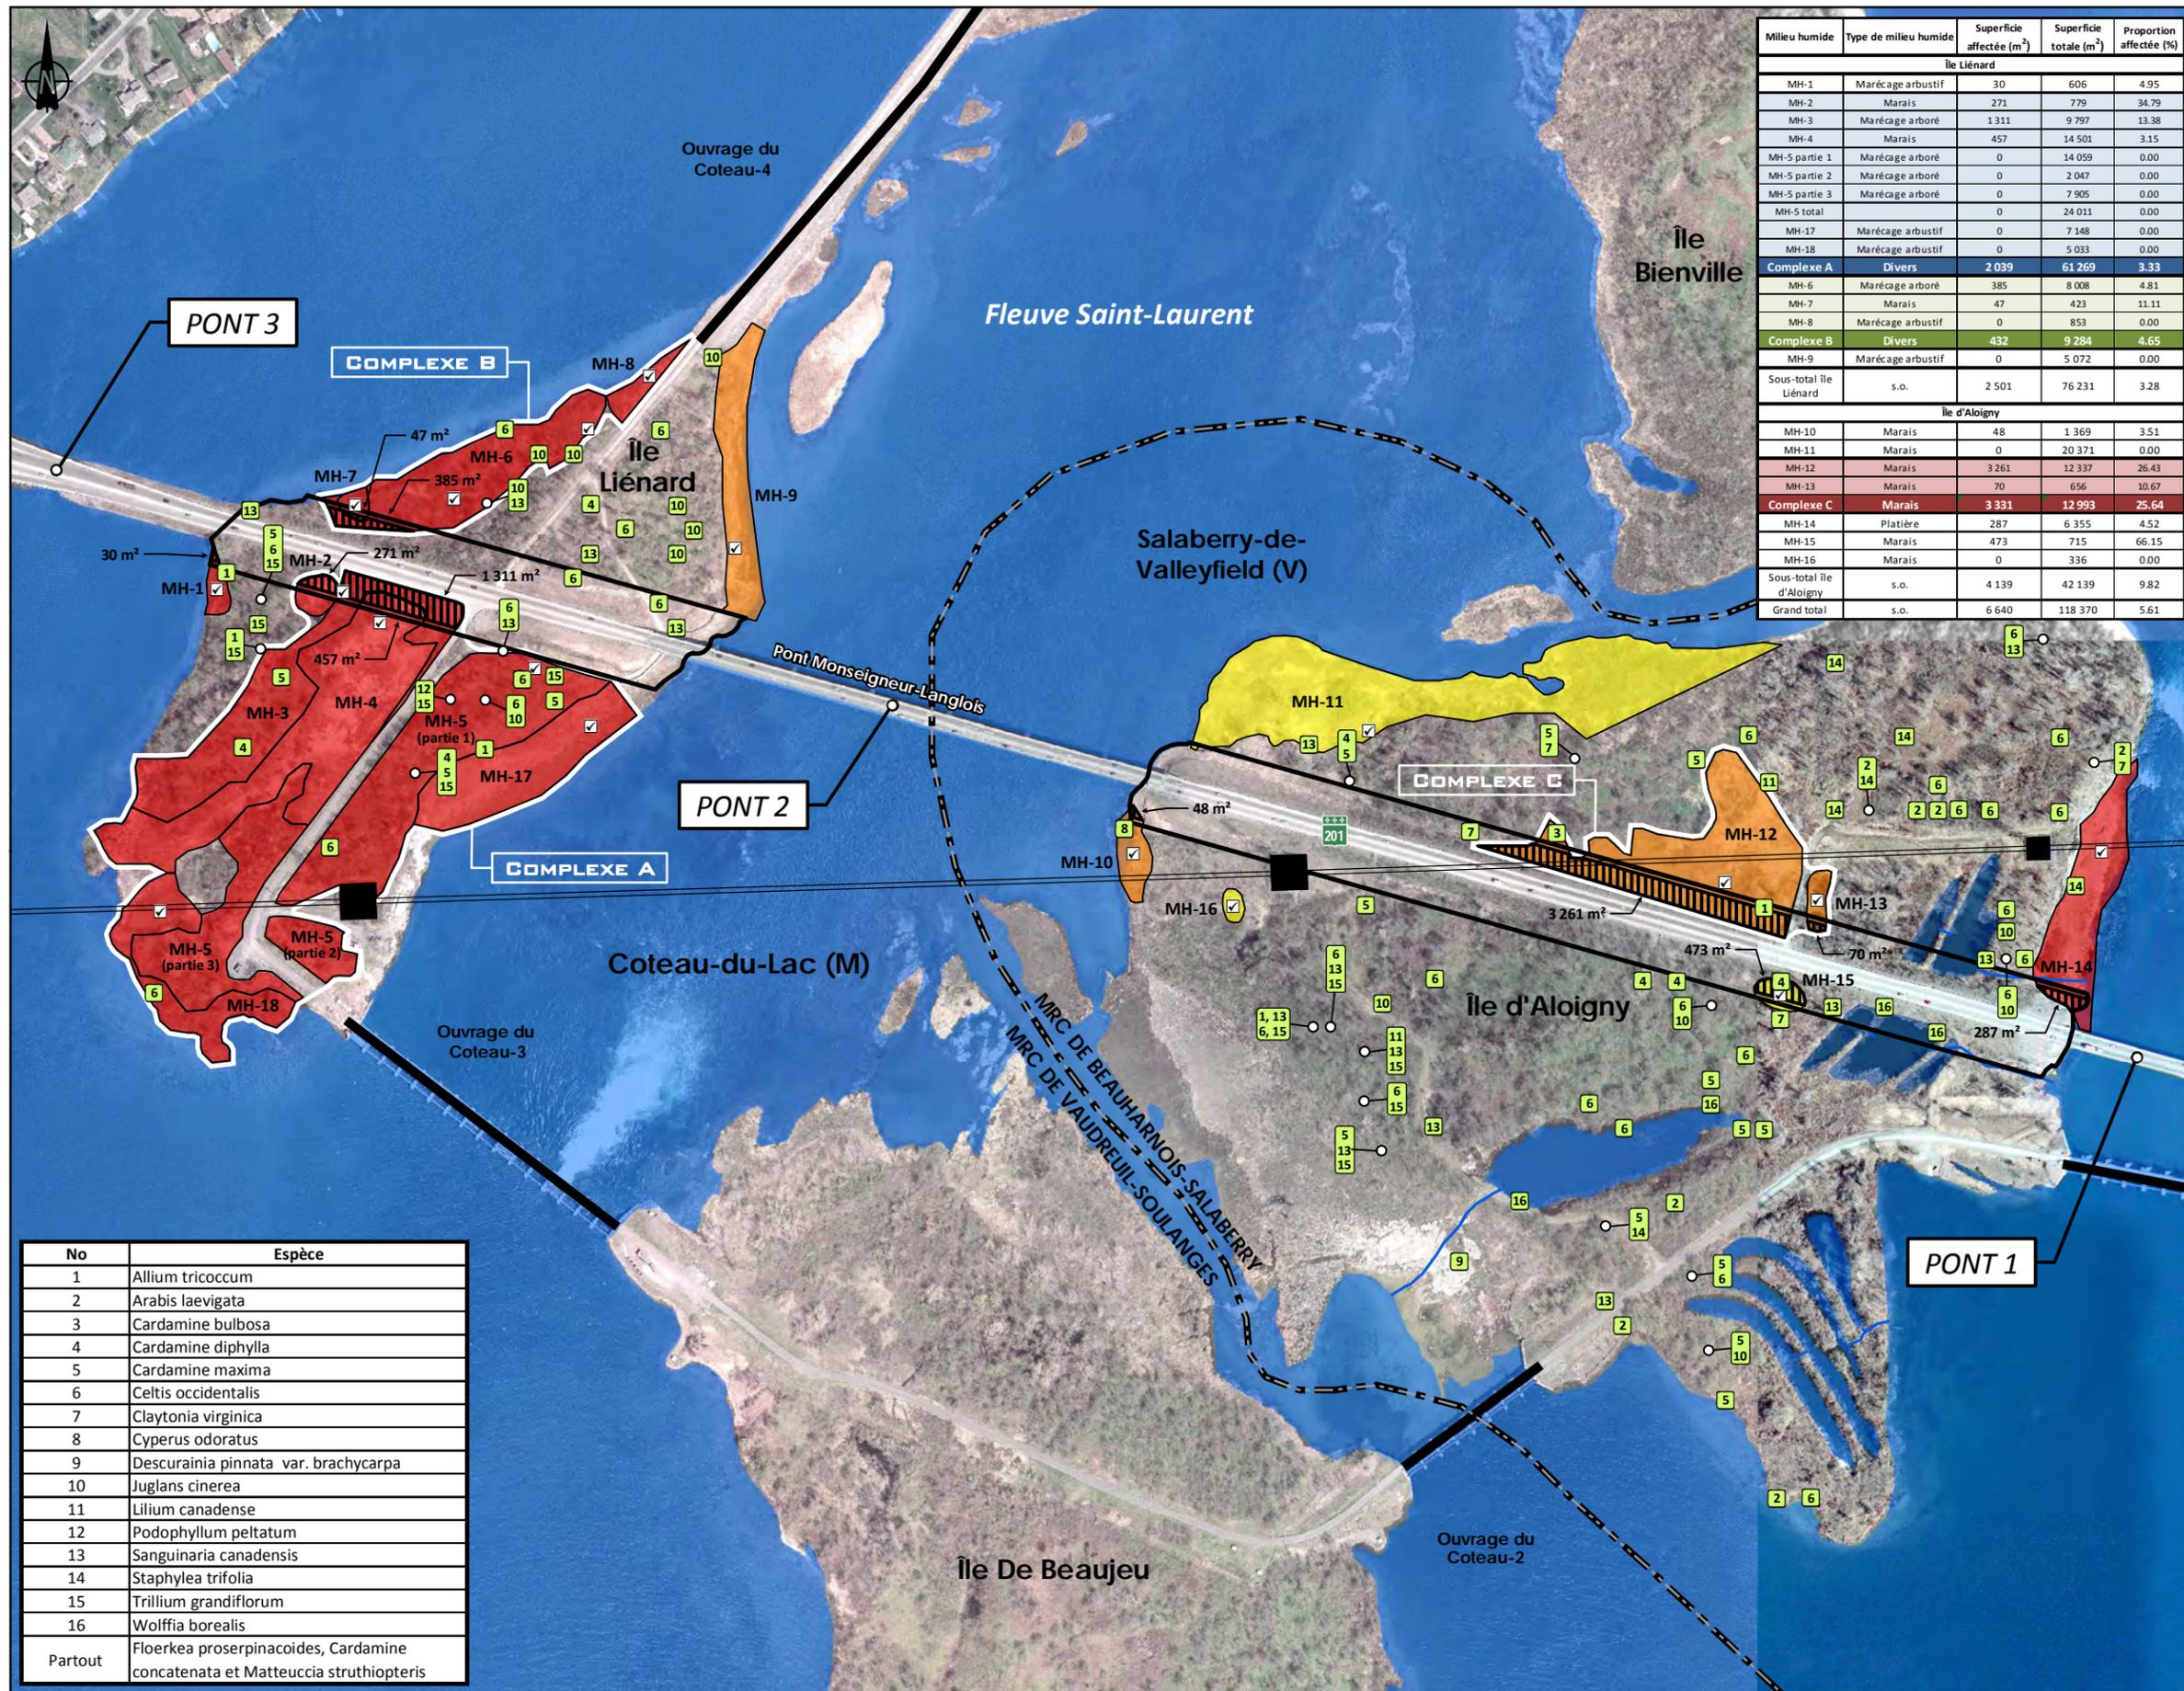
Figure 1
Caractérisation et évaluation de la valeur écologique des milieux humides des îles Liénard et d'Aloigny

La figure 1 présente les milieux humides, incluant le type d'associations végétales en présence, à l'intérieur et à l'extérieur des limites des zones de travaux. La localisation des placettes d'échantillonnage utilisées pour la caractérisation est également présentée. Mentionnons que cette carte diffère légèrement de celle présentée dans l'étude d'impacts puisque quelques erreurs dans les typologies cartographiées des milieux humides ont été relevées et corrigées. La figure 1 permet de constater que plusieurs de ces milieux humides sont situés à moins de 30 m les uns des autres. Ils sont donc liés les uns les autres par l'effet mosaïque pour former un complexe de milieux humides. La figure 1 met également en relation les milieux humides de la zone d'étude ainsi que les espèces de plantes vasculaires à statut particulier qui ont été recensées lors des inventaires spécifiques réalisés pour le compte d'Aménatech inc. en 2005 et 2006 (Sabourin, 2005 et 2006). Elle présente également la superficie de chaque milieu humide.

Ce chapitre fait état des résultats de l'analyse de la valeur écologique pour chacun des milieux humides présents sur les îles d'Aloigny et Liénard. Le tableau 2 présente le pointage accordé à chaque milieu humide pour les critères analysés, alors que la figure 1 indique la valeur écologique en fonction de l'emplacement.

La figure 1 et le tableau 3 indiquent les superficies totales des milieux humides, leur valeur écologique évaluée plus tôt et mettent ces éléments en relation avec la proportion de ces milieux humides qui pourraient être affectés par les travaux.

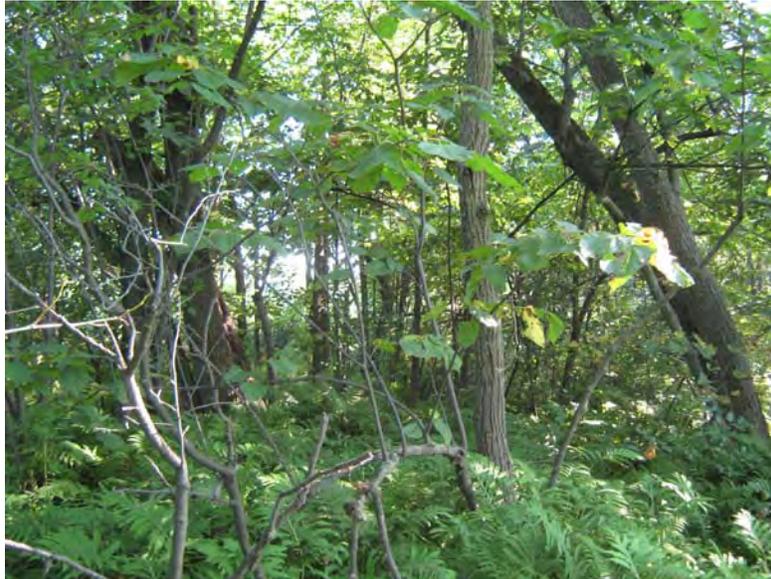
Photo 1 – Marécage arboré situé au sud de la chaussée de l'île Liénard.

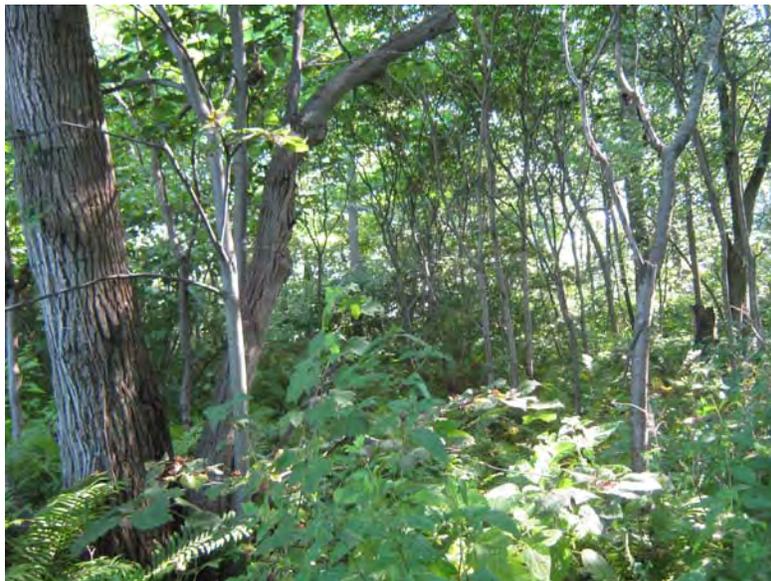
Photo 2 – Autre marécage arboré situé au sud de la chaussée de l'île Liénard.

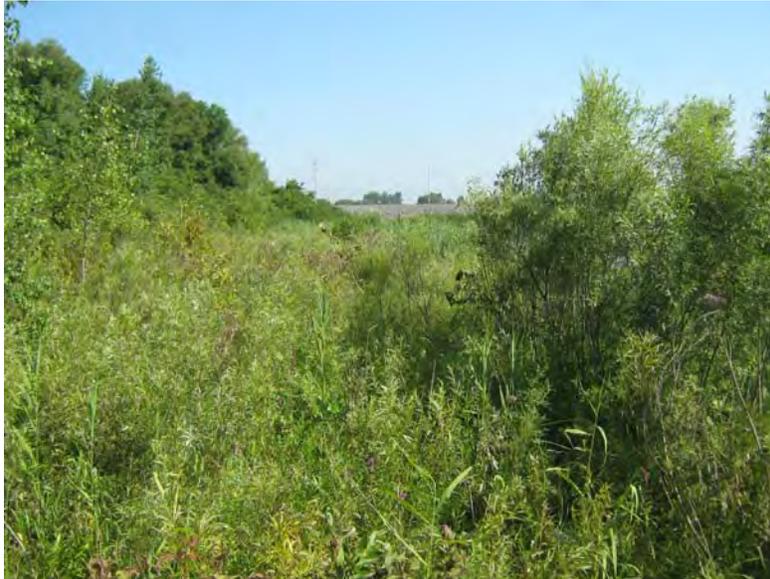
Photo 3 – Saulaie située sur la rive est de l'île Liénard, au nord de la chaussée. Vue vers l'est.

Au sud de la chaussée de l'île Liénard, sur la rive ouest, le MH-1 est une aulnaie associée aux carex et co-dominée par le cornouiller stolonifère et la quenouille. Ce milieu humide couvre 0,06 ha. La presque totalité du reste de l'île Liénard, toujours dans la portion au sud de la chaussée, est occupée par un grand complexe, le complexe A, formé par six milieux humides. Le complexe A occupe à lui seul 6,13 ha, soit 80 % des milieux humides de l'île Liénard. Il est formé des milieux humides MH-2, MH-3, MH-4, MH-5, MH-17 et MH-18. Le MH-2 est un marais à quenouilles de même que le MH-4. Les MH-3 et MH-5 sont situés de part et d'autre de l'ancien tracé de la piste cyclable. Ces marécages arborés sont composés d'éraiblières argentées associées au frêne noir, au peuplier baumier et au tilleul d'Amérique. La strate arbustive est occupée par une variété d'espèces incluant l'aulne rugueux, la vigne de rivage, le cornouiller à feuilles alternes, le sumac vinaigrier et le peuplier baumier (photos 1 et 2, annexe 2). Enfin, en rive est et sud de l'île, les MH-17 et MH-18 sont constitués de saules associés à des graminées et aux carex (photo 3, annexe 2).

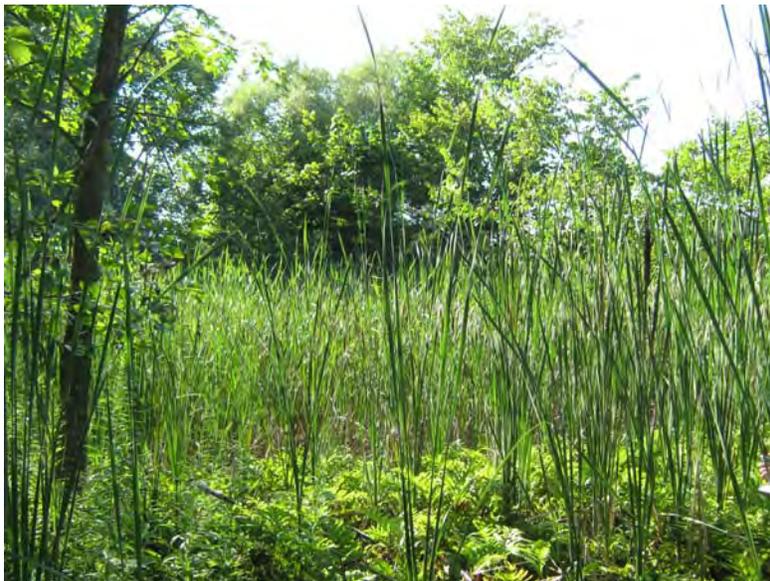
Photo 4 – Marais à quenouilles sis sur l'île Liénard, au sud de la chaussée.

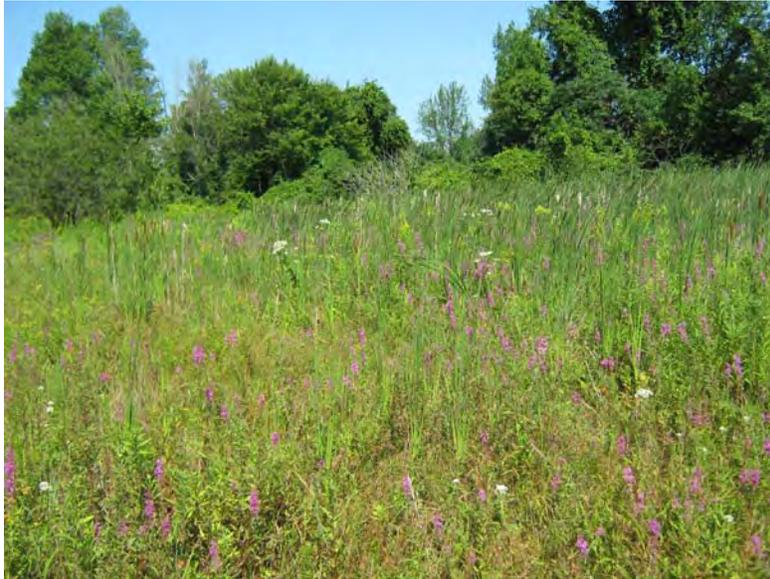
Photo 5 – Marais à quenouilles situé sur l'île d'Aloigny, au nord de la chaussée.

Le MH-12 est un marais à quenouilles où les carex et le phragmite commun abondent également (photo 5, annexe 2). Il forme le complexe C (d'une superficie de 1,30 ha) avec le MH-13 auquel il est lié par l'effet mosaïque. Le MH-13 constitue en fait une trouée dans le secteur boisé, du côté nord de la chaussée traversant l'île d'Aloigny, un peu à l'ouest des étangs. Il est dominé par des plantes herbacées associées à des milieux humides. Il est considéré comme un marais dominé par l'onoclée sensible (photo 6, annexe 2).

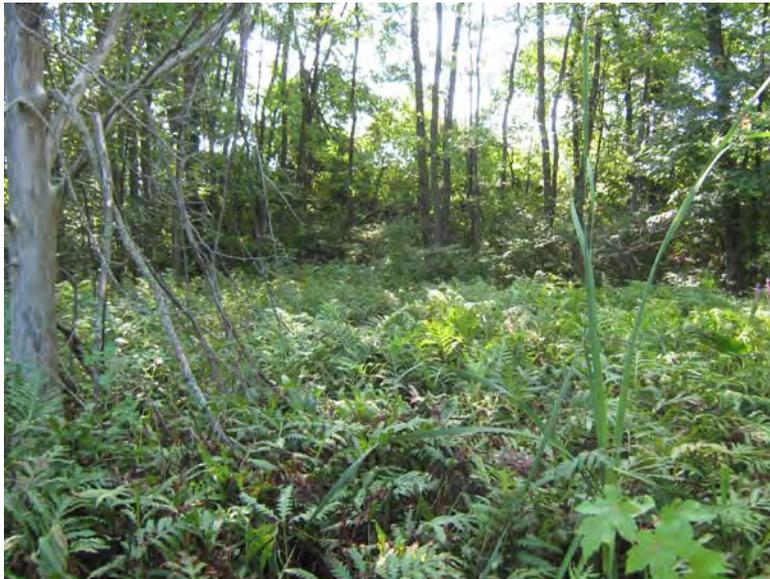
Photo 6 – Trouée dominée par l'onoclée sensible, nord de la chaussée sur l'île d'Aloigny.

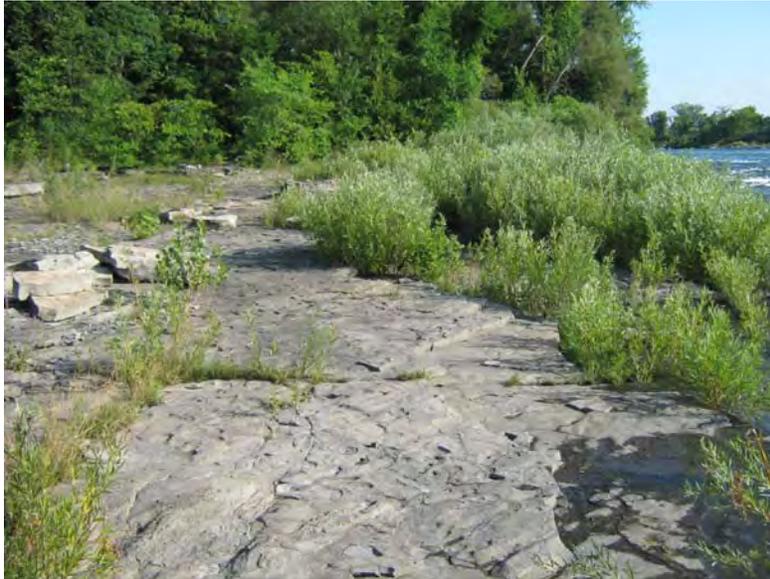
Photo 7 – Platières de la rive nord-est de l'île d'Aloigny, vue vers le nord.

La rive est, au nord de la chaussée, est occupée par le MH-14, une platière rocheuse de 0,64 ha où croissent les saules arbustifs par endroits (photo 7, annexe 2). Outre les milieux humides qui sont en rive du fleuve Saint-Laurent, le MH-14 dispose d'un lien hydrologique de surface.

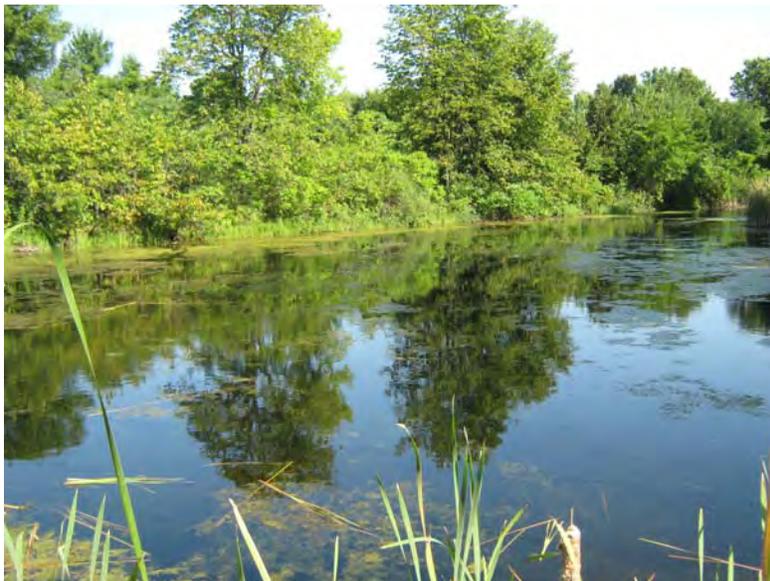
Photo 8 – Étang sis du côté nord de la chaussée, sur l'île d'Aloigny.

Enfin, mentionnons la présence de quatre étangs situés de part et d'autre de la chaussée, dans le secteur est de l'île d'Aloigny. Ces étangs présentent peu de végétation aquatique et sont bordés de quenouilles par endroits (photo 8, annexe 2). Ces étangs ne font pas l'objet d'une analyse dans le cadre de ce rapport puisqu'ils ont été abordés dans le cadre de l'analyse des habitats du poisson plutôt que comme milieux humides.
