**CONTOURNEMENT DE LA ROUTE 138
RÉSERVE INNUE D'EKHUANITSHIT À MINGAN**

INVENTAIRE ARCHÉOLOGIQUE (Automne 2010)
Dossier n° 56542

ethnoscop

Décembre 2012

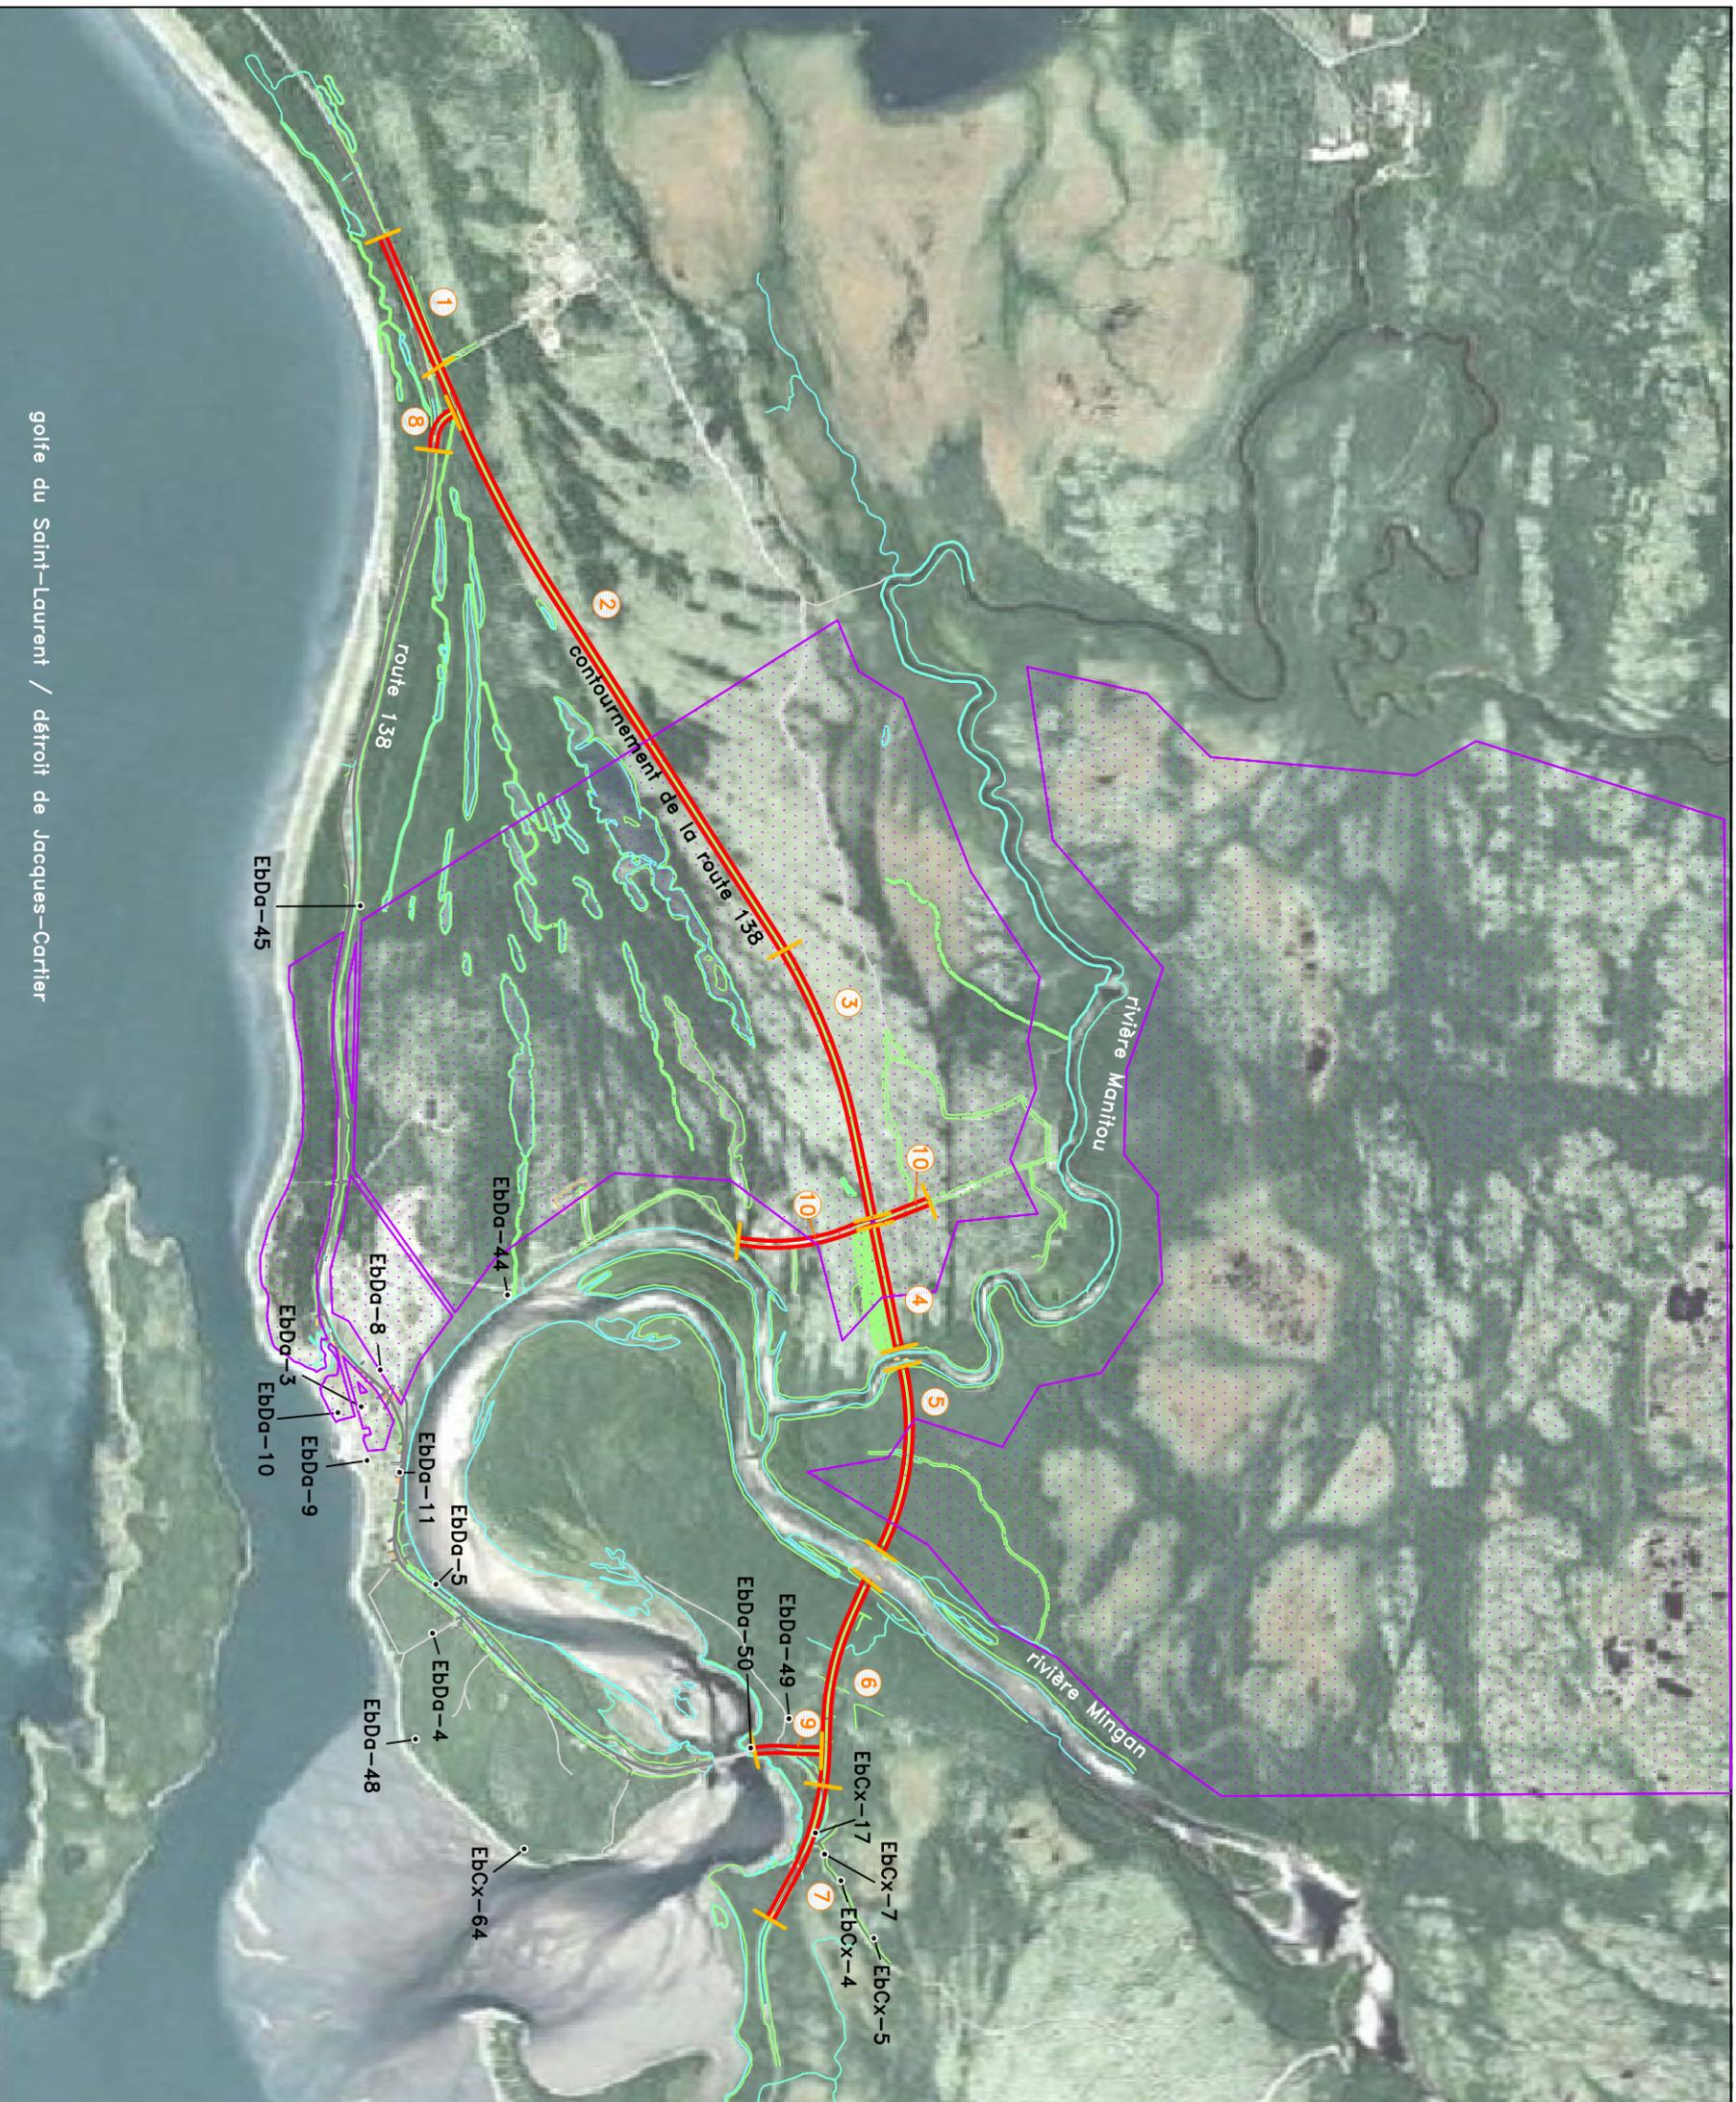
PLAN 1

DÉCOUPAGE DES SECTEURS

Cet inventaire archéologique a été réalisé préalablement aux travaux de contournement du village de Mingan par la route 138 dans la réserve innue d'Ekhuanitshit et la M.R.C. de la Minganie. Le tracé de l'emprise de la nouvelle route, dont la largeur constante est de 33 m, fait 7,947 km de long. Il débute au km 9 + 900 et se termine au km 17 + 847. Sa limite ouest se situe près de l'entrée du dépotoir de Mingan alors que sa limite est vient rejoindre la 138 actuelle, à l'intérieur de la courbe au nord-est du pont enjambant la rivière Mingan. Les travaux comprennent également le réaménagement d'un chemin d'accès au nord du village de Mingan ainsi que deux branches de raccordement à la route 138 actuelle (une au km 10 + 720 et l'autre au km 17 + 065) (plan 1, figure 2).

L'inspection visuelle de l'emprise a permis de définir 10 secteurs distincts permettant d'apporter davantage de précision à l'inventaire archéologique. Dans l'ensemble, ces secteurs étaient définis par des particularités topographiques ou relatives à la densité et à la nature du couvert végétal. Souvent, des unités physiques délimitaient les extrémités de ces secteurs (chemin d'accès, rivière, etc.). Un tableau synthèse présente ces différents secteurs, leur superficie et le nombre total de sondages nécessaires à leur inventaire (tableau 2). À la longueur totale de 7,947 km, il faut soustraire les parties sous l'eau et ajouter les courts tronçons associés aux chemins d'accès et de raccordement. Par conséquent, la longueur nominale de l'emprise sondable devrait se situer à environ 9 km.

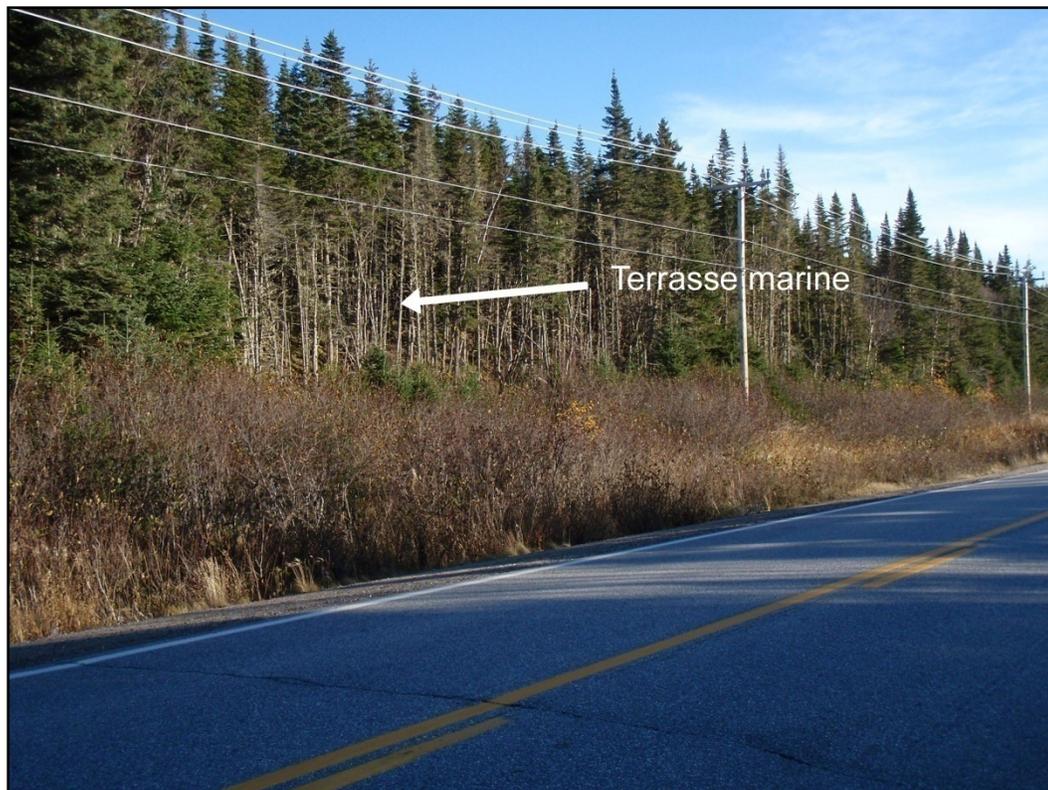
Photo 1 : Terrasse marine en bordure nord de la route 138, vue vers le nord-est. (ROC1033-10-NUM1-189)

L'emprise projetée des travaux est très intéressante à cet endroit puisqu'elle chevauche le rebord d'une terrasse marine dont le talus est orienté nord-est/sud-ouest. Ce talus présente un dénivelé assez abrupt, évalué à 5 ou 6 m (photo 1). Au nord, le replat de terrasse accuse une légère pente descendante qui converge vers un creux qui se situe derrière le bombement du rebord de la terrasse. Ce bombement et ce creux sont associés au début des cordons pré littoraux qui affectent l'ensemble du replat. Le rebord de la terrasse a été sondé intensivement (intervalle entre les sondages de 10 m et moins) et a livré des sols podzoliques sableux sous un niveau de mousse variant de 0,15 à 0,20 m. Certains sondages possédaient, près du sommet de la matrice minérale, un mince horizon d'humus enfoui. Il est possible que cette anomalie soit due à un phénomène éolien associé à un des moments où cette terrasse ne possédait pas de couvert végétal. Aucun témoin préhistorique n'a été trouvé dans les 125 sondages nécessaires pour couvrir ce secteur.

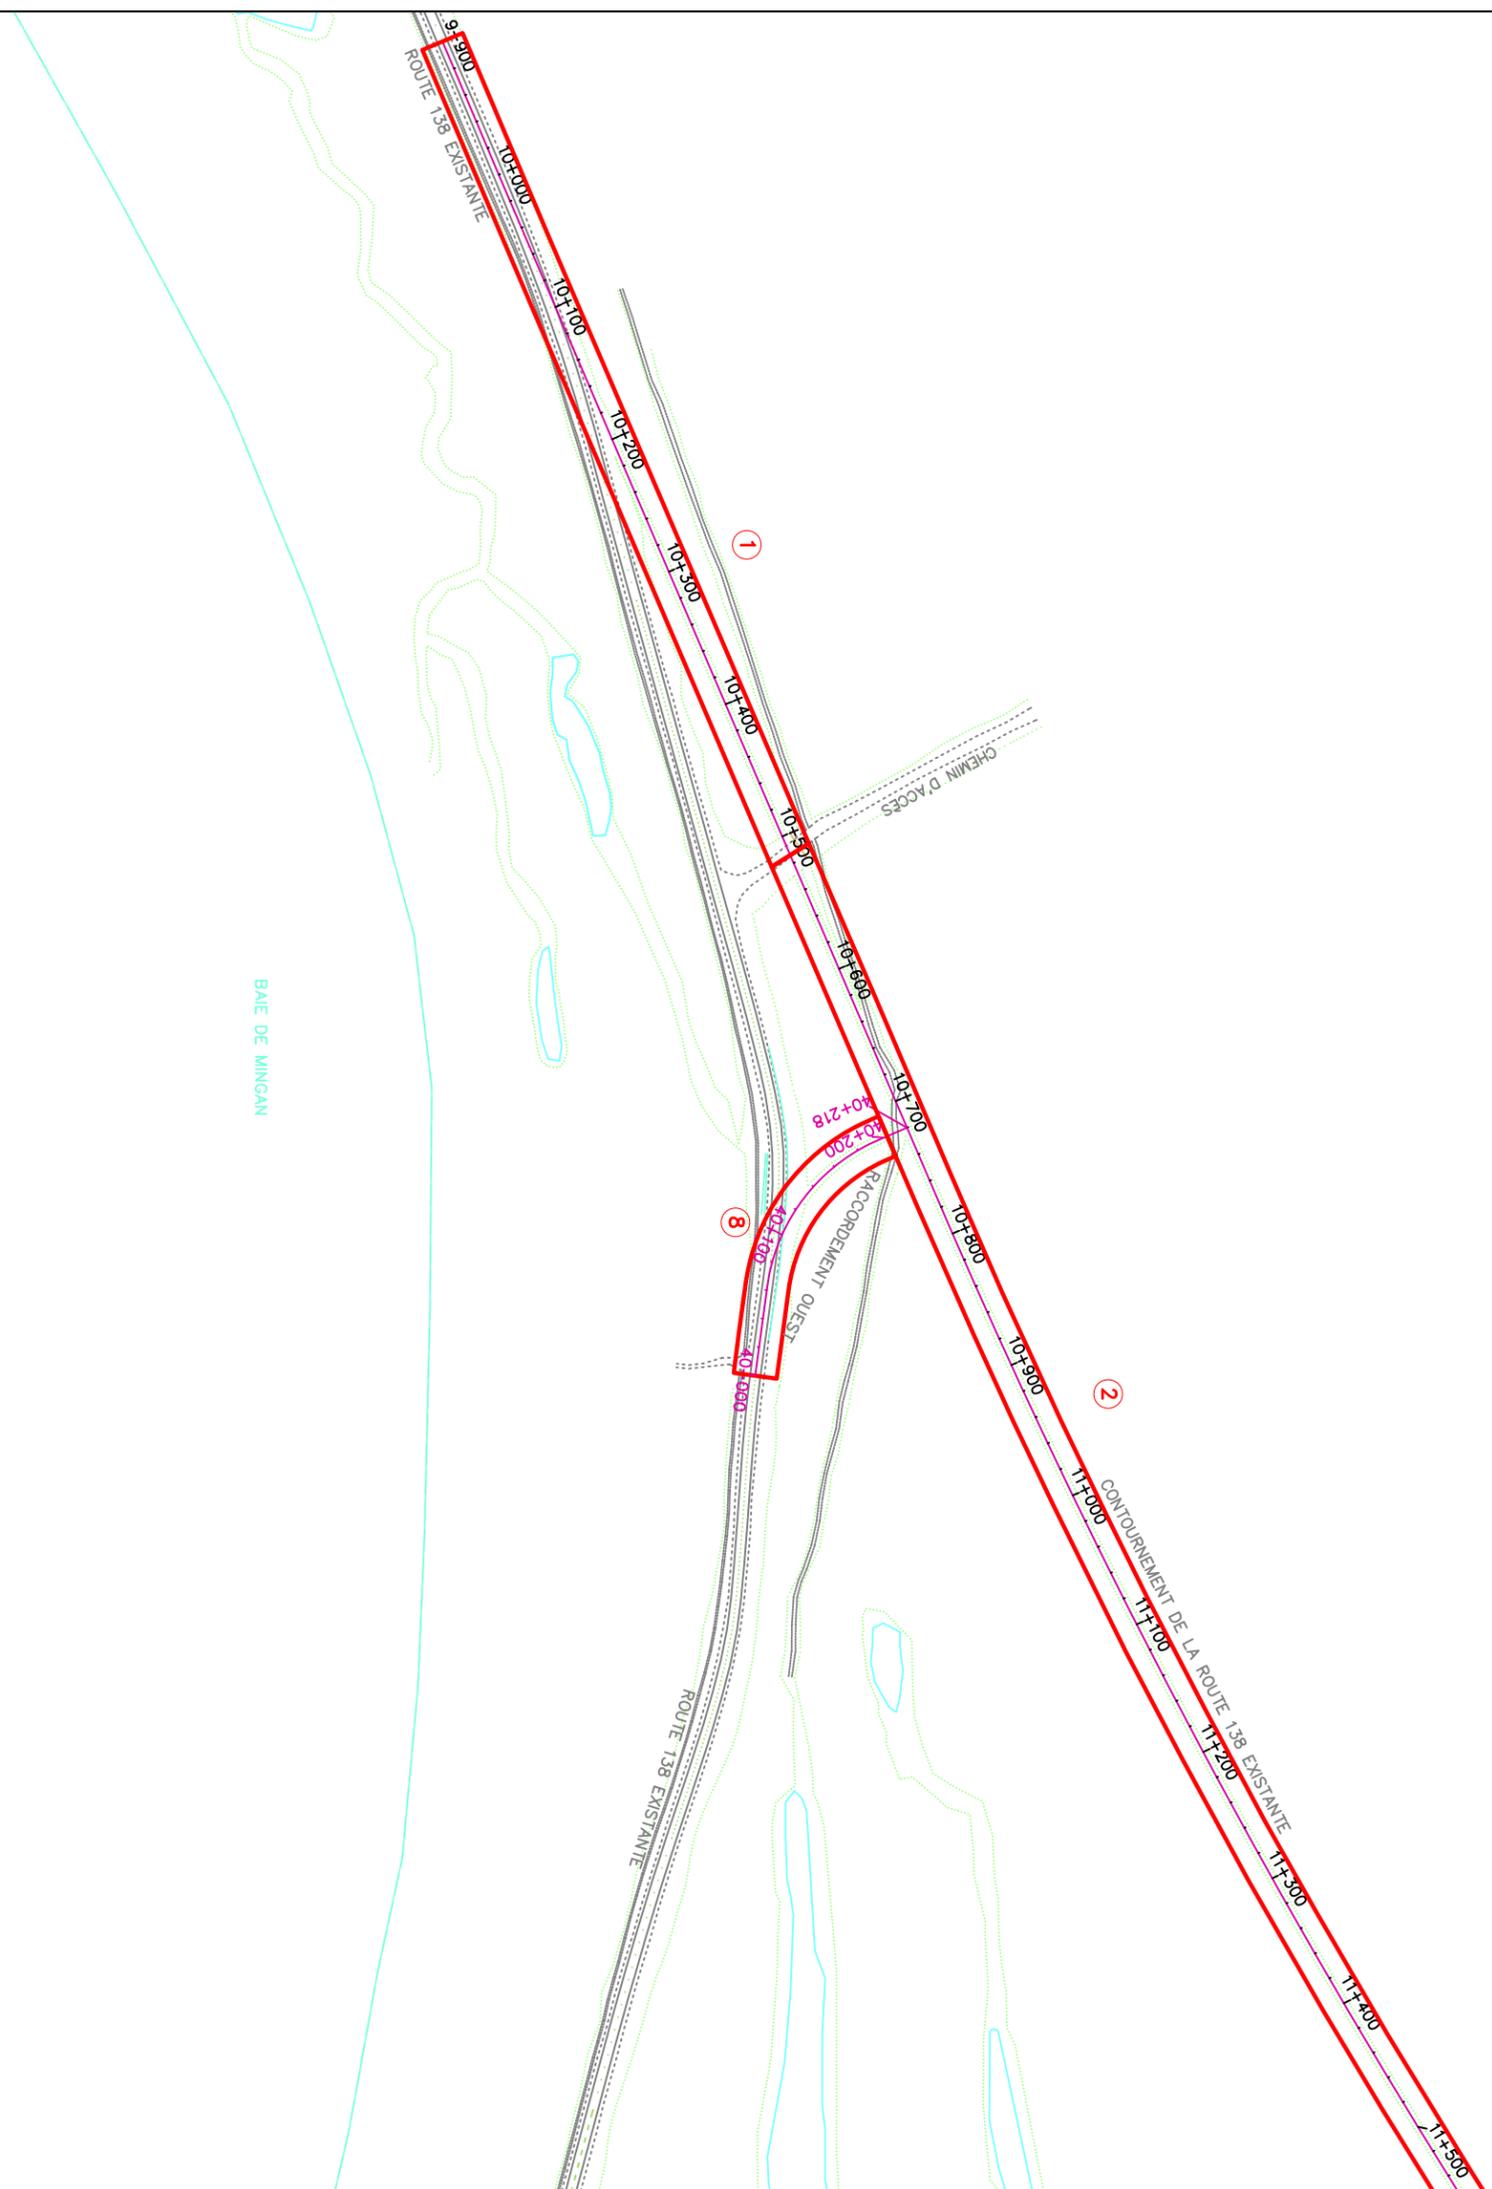
PLAN 2

SECTEURS 1, 2 (pitié) et 8

Le secteur 1 s'étend du km 9 + 900 au km 10 + 520 (plan 2). Ce secteur est densément boisé et est couvert d'épinettes noires, de sapins baumiers, de quelques bouleaux blancs et de mousses hypnacées. Le secteur longe la route 138 et est délimité à l'est par le chemin non pavé menant au dépotoir de Mingan. Les aménagements de ces routes et chemins semblent avoir grandement perturbés les environs immédiats de ceux-ci. À l'ouest, le tracé de l'emprise vient s'annexer graduellement au tracé de la route 138 actuelle.

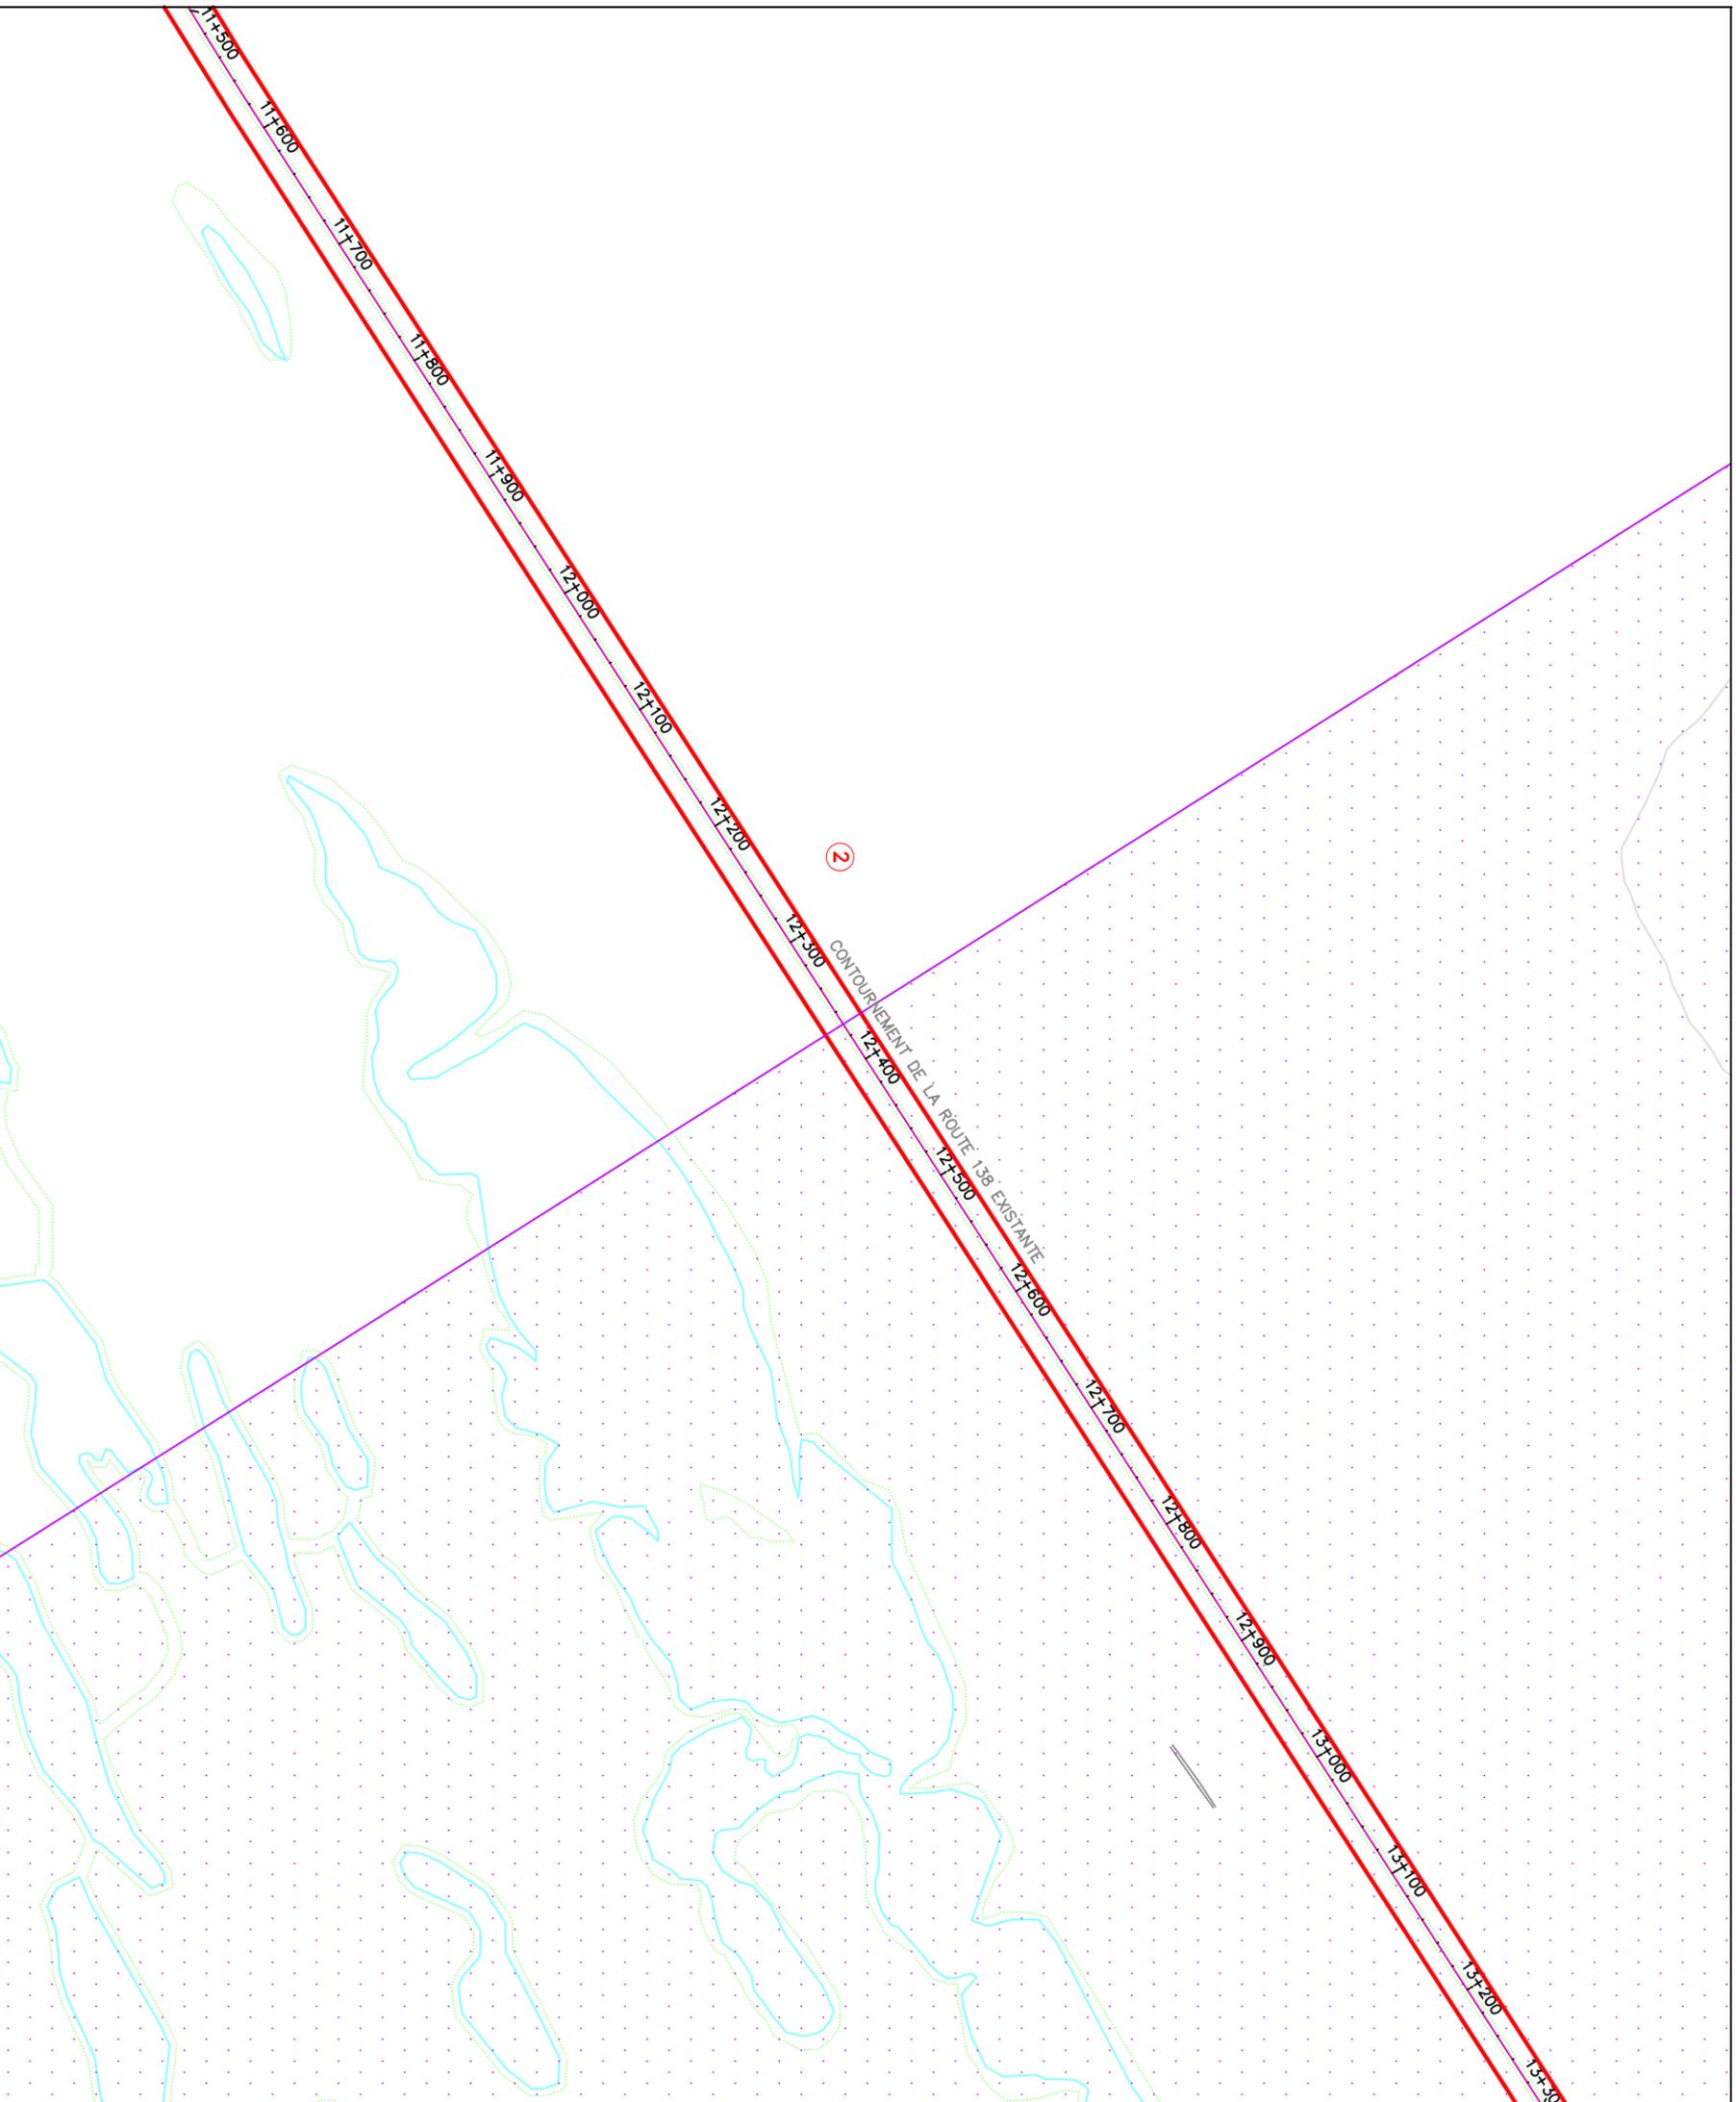
CONTOURNEMENT DE LA ROUTE 138,
 RÉSERVE INNUE EKHUANTSHT,
 À MINGAN
 INVENTAIRE ARCHÉOLOGIQUE
 SECTEUR 2 (ptie)
 PLAN 3

Le secteur 2, d'une longueur de 2935 m, s'étend du km 10 + 520 aux environs du km 13 + 455 (plans 2, 3 et 4). À l'ouest, le couvert forestier s'apparente grandement à ce qui a été observé dans le secteur 1. Densément boisé d'épinettes noires, de sapins baumiers et de bouleaux blancs, des hypnes sont encore retrouvées au sol. Alors qu'elle n'est située initialement qu'à une distance de 5 m du rebord de terrasse, l'emprise s'éloigne graduellement de celui-ci en progressant vers l'est. Des lignes de plages soulevées successives seront ensuite croisées ou suivies. Aux environs du km 10 + 600, un profil stratigraphique, s'apparentant à la séquence podzolique observée dans le secteur 1, est relevé. Sous 0,15 à 0,20 m de mousses variées, se trouve une mince trace d'humus brun noirâtre, suivie d'environ 0,05 m de sable fin et faiblement limoneux gris blanc (Ae) et d'un horizon possédant une granulométrie identique de sable brun rougeâtre, ferme et devenant parfois induré à 0,35 m de la surface (Bhf).

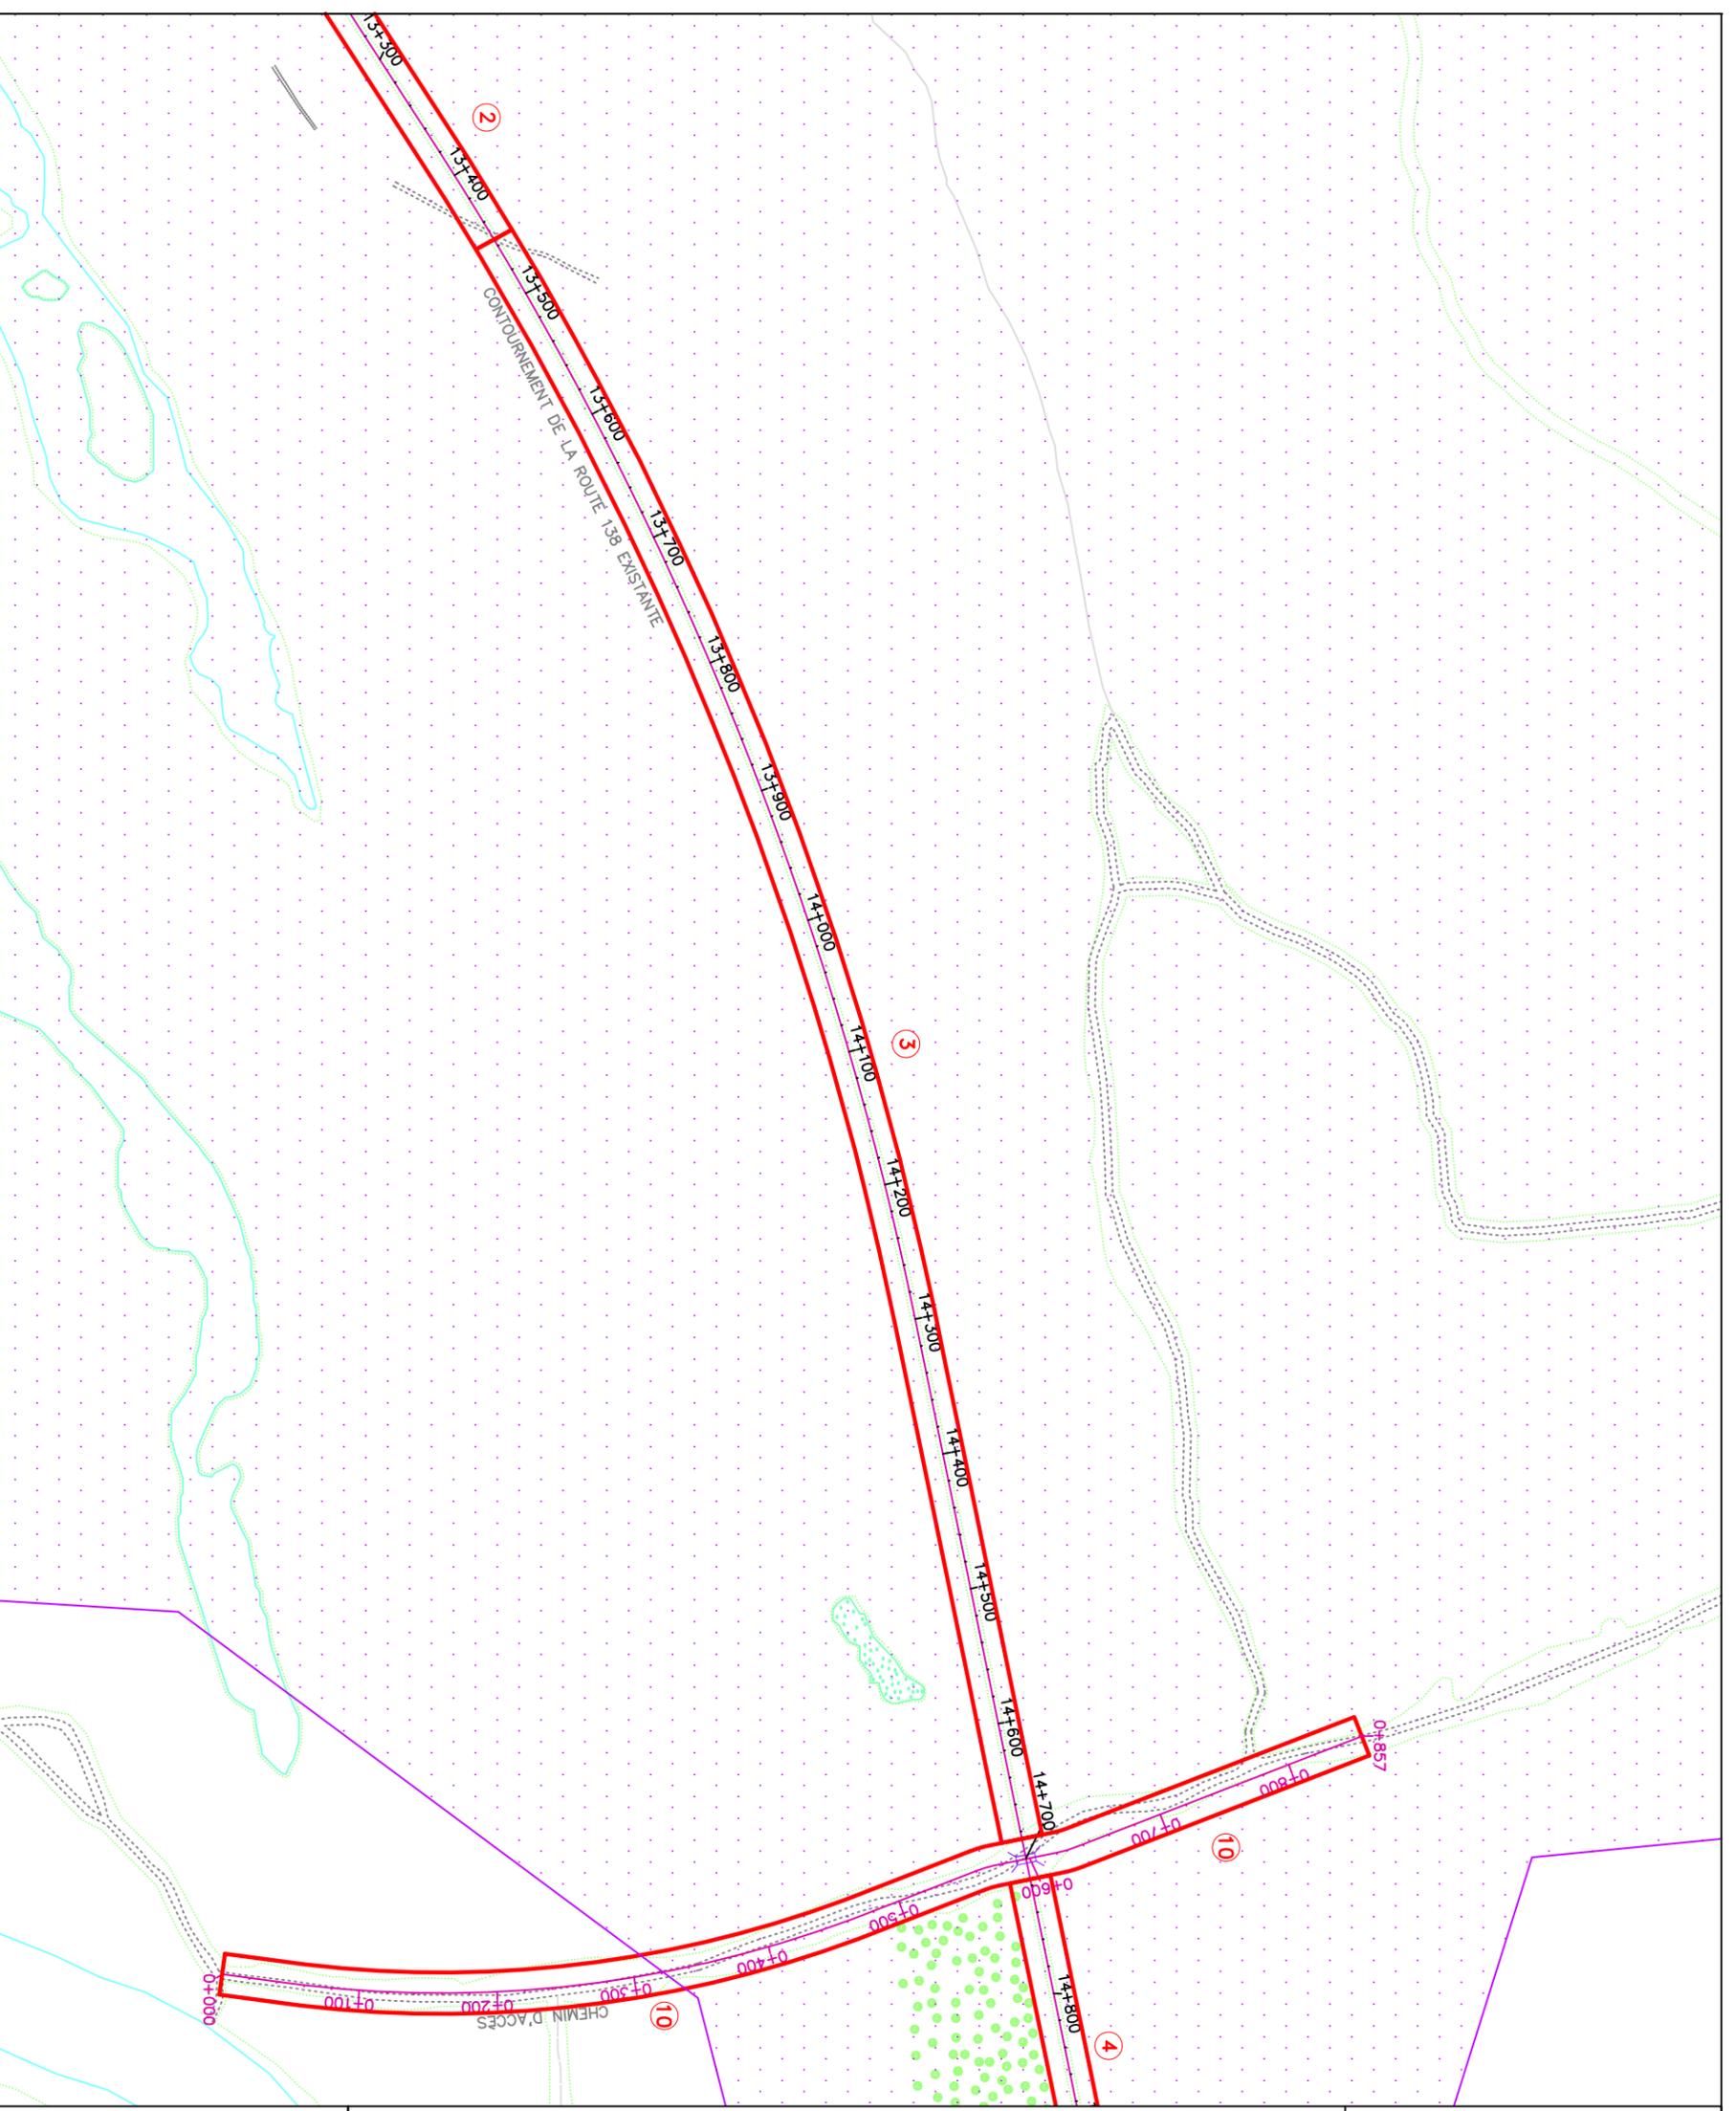
PLAN 4

SECTEURS 2 (ptie), 3, 4 (ptie) et 10

700 (plan 4). En tout, ce secteur totalise près de 1245 m et se présente de façon similaire à la portion est du secteur 2 décrit précédemment (Photo 5). Certaines dépressions longiformes, plus boisées que les environs, laissent croire qu'il pourrait y avoir d'anciens ruisseaux dans ce secteur. Ces endroits sont habituellement moins bien drainés et offre une quantité considérable de mousses. Aux environs du km 14 + 400, un petit dépôt de déchets divers a été repéré. En effet, des pièces appartenant à une chaise, des bouteilles de verre et des boîtes de conserve variées ont été dégagées des mousses. À la lumière de ces trouvailles, ce dépôt semble ne dater que de quelques décennies tout au plus.

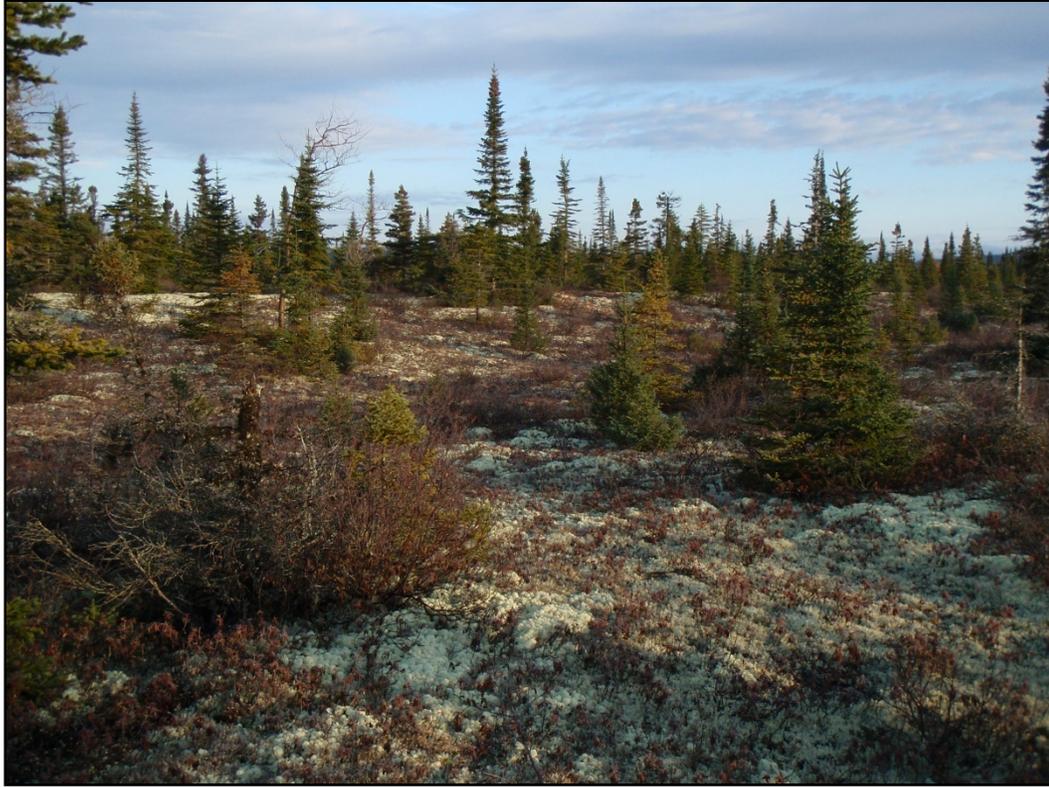
Photo 2 : Aspect dégagé et vallonné du secteur 2, vue vers le nord-est. (ROC1033-10-NUM1-145)

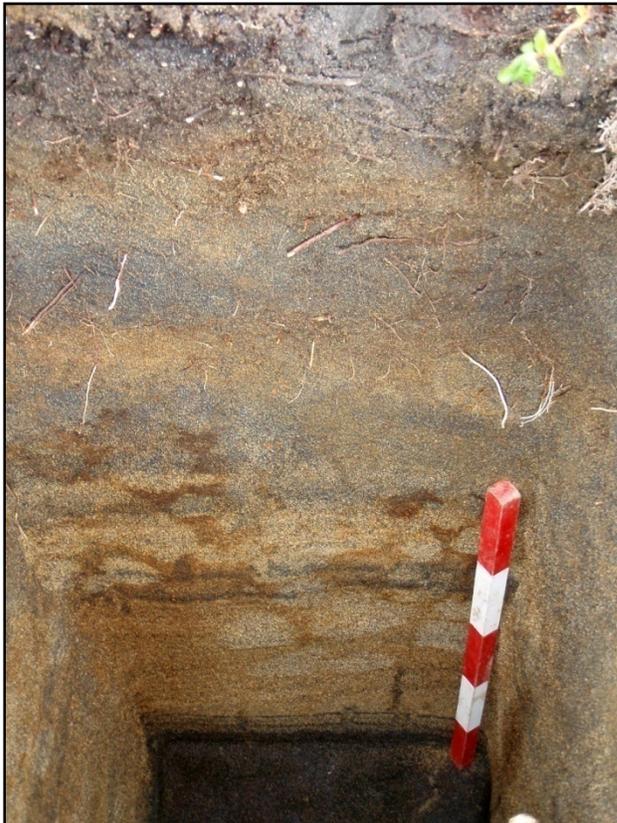
Photo 3 : Profil stratigraphique illustrant des couches de sable lité, parfois perturbées, reposant sur une couche de sable magnétique noirâtre en profondeur, vue vers le nord. (ROC1033-10-NUM-137)

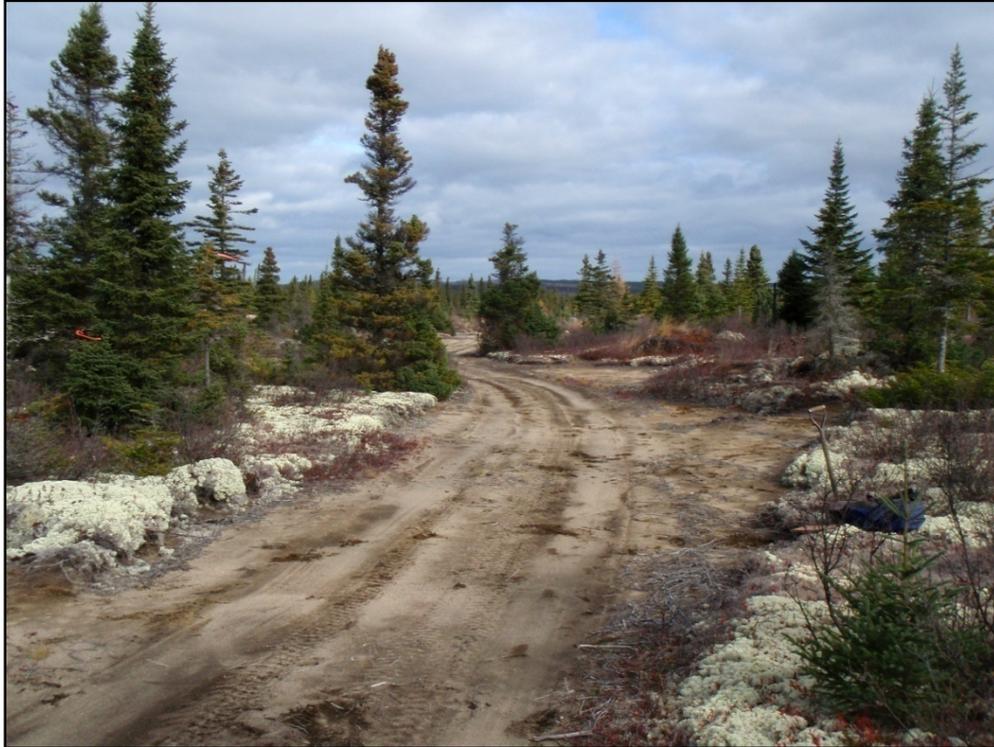
Photo 4 : Chemin d'accès menant à l'habitation à proximité du lac Misekamat Okwastipekw, vue vers le nord-est. (ROC1033-10-NUM1-138)

Le secteur 3 s'étend des chemins d'accès menant du camp près du lac Misekamat Okwastipekw (photo 4) à celui derrière le village de Mingan, soit des km 13 + 455 à 14 +

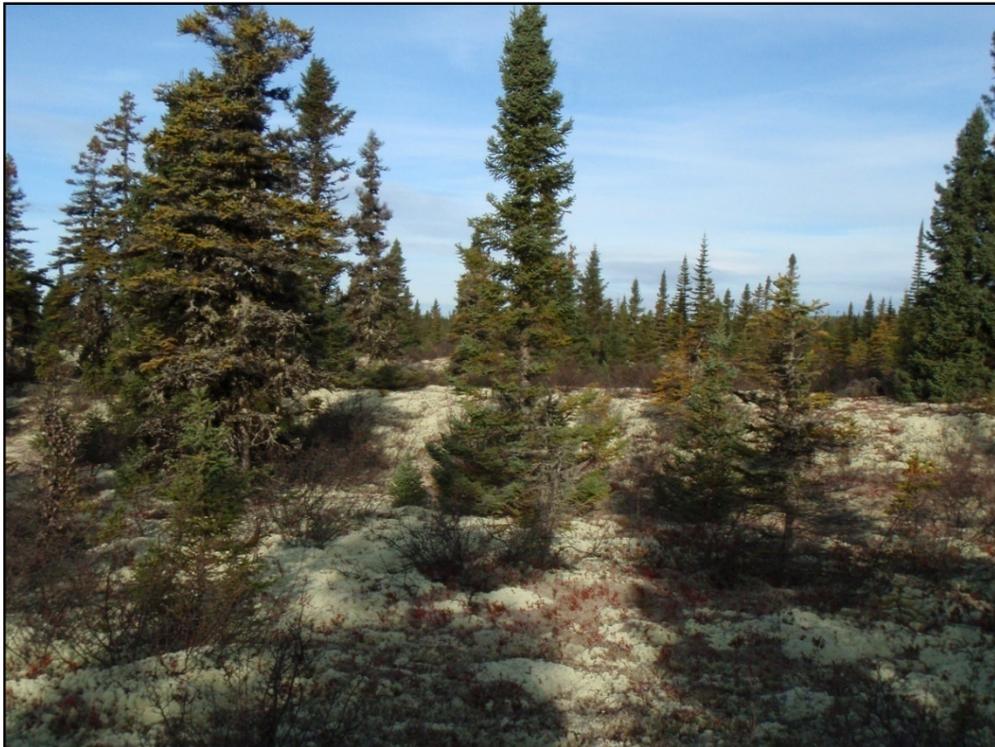
Photo 5 : Cordons pré littoraux affichant une ondulation marquée du terrain, Secteur 3, vue vers le nord. (ROC1033-10-NUM1-112)

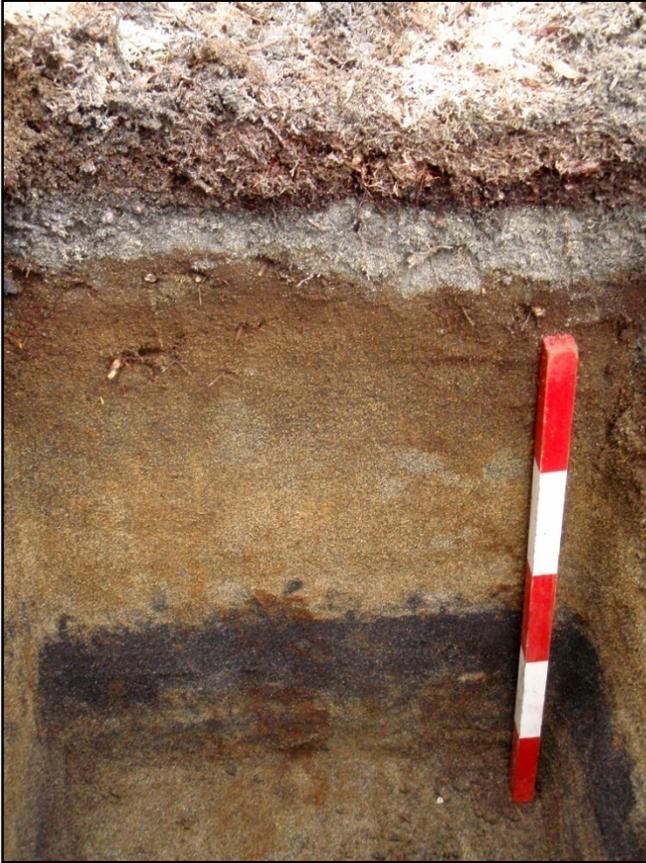
Photo 6 :
Sols podzoliques fréquemment rencontrés,
vue vers le nord. (ROC1033-10-NUM1-109)

Des séquences podzoliques sont encore observées dans la plupart des sondages (photo 6). En effet, les séquences stratigraphiques ne présentent pas toutes des sables éluviés. A certains endroits, on trouve des couches de sable rouge ou brun foncé directement sous la mousse. Généralement, ce secteur présente une couche de mousse ne dépassant pas 0,10 m (Ofh) suivi d'une mince couche humique et sableuse (Ah). Ensuite, lorsqu'ils sont présents, les podzols semblent, ici aussi, légèrement perturbés par des agents naturels. A certains endroits, les horizons sableux prennent un aspect léopardé en raison de ces perturbations. Par ailleurs, les podzols rencontrés présentent des sables de couleur et de granulométrie variables, dont les lits ne sont pas toujours visibles. En somme, dans l'ensemble du secteur, 200 sondages négatifs ont été effectués.

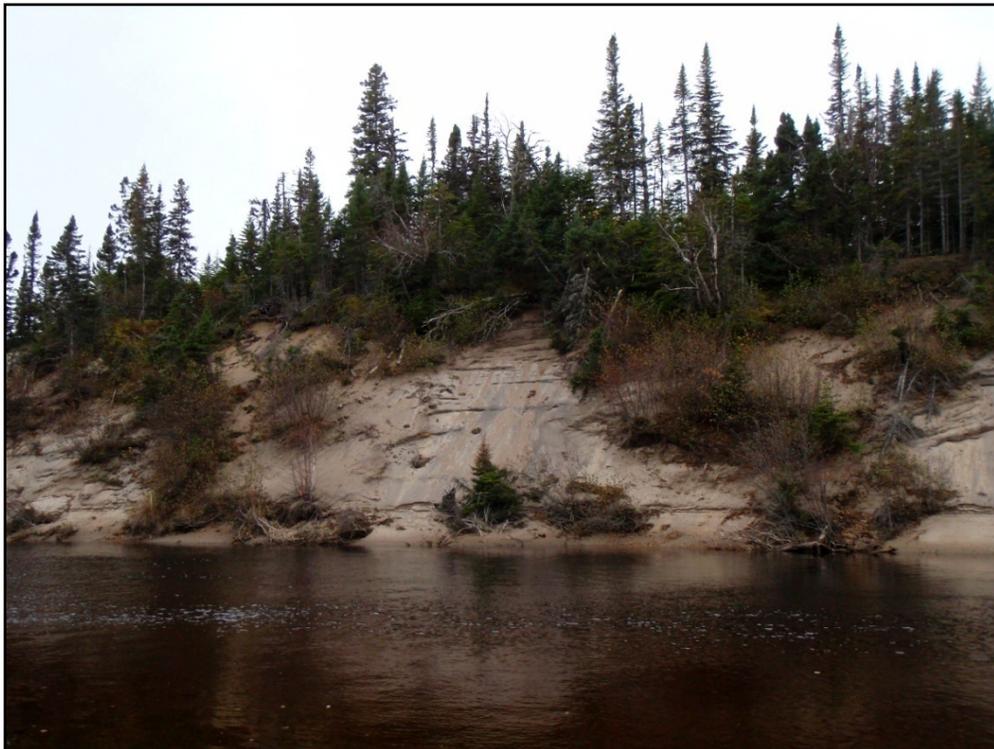
Photo 7 :
Faciès en érosion, secteur 4, en bordure de la rivière Manitou, vue vers l'ouest.
(ROC1033-10-NUM1-041)
