**CONTOURNEMENT DE LA ROUTE 138
RÉSERVE INNUE D'EKHUANITSHIT À MINGAN**

INVENTAIRE ARCHÉOLOGIQUE (Automne 2010)
Dossier n° 56542

ethnoscop

Décembre 2012

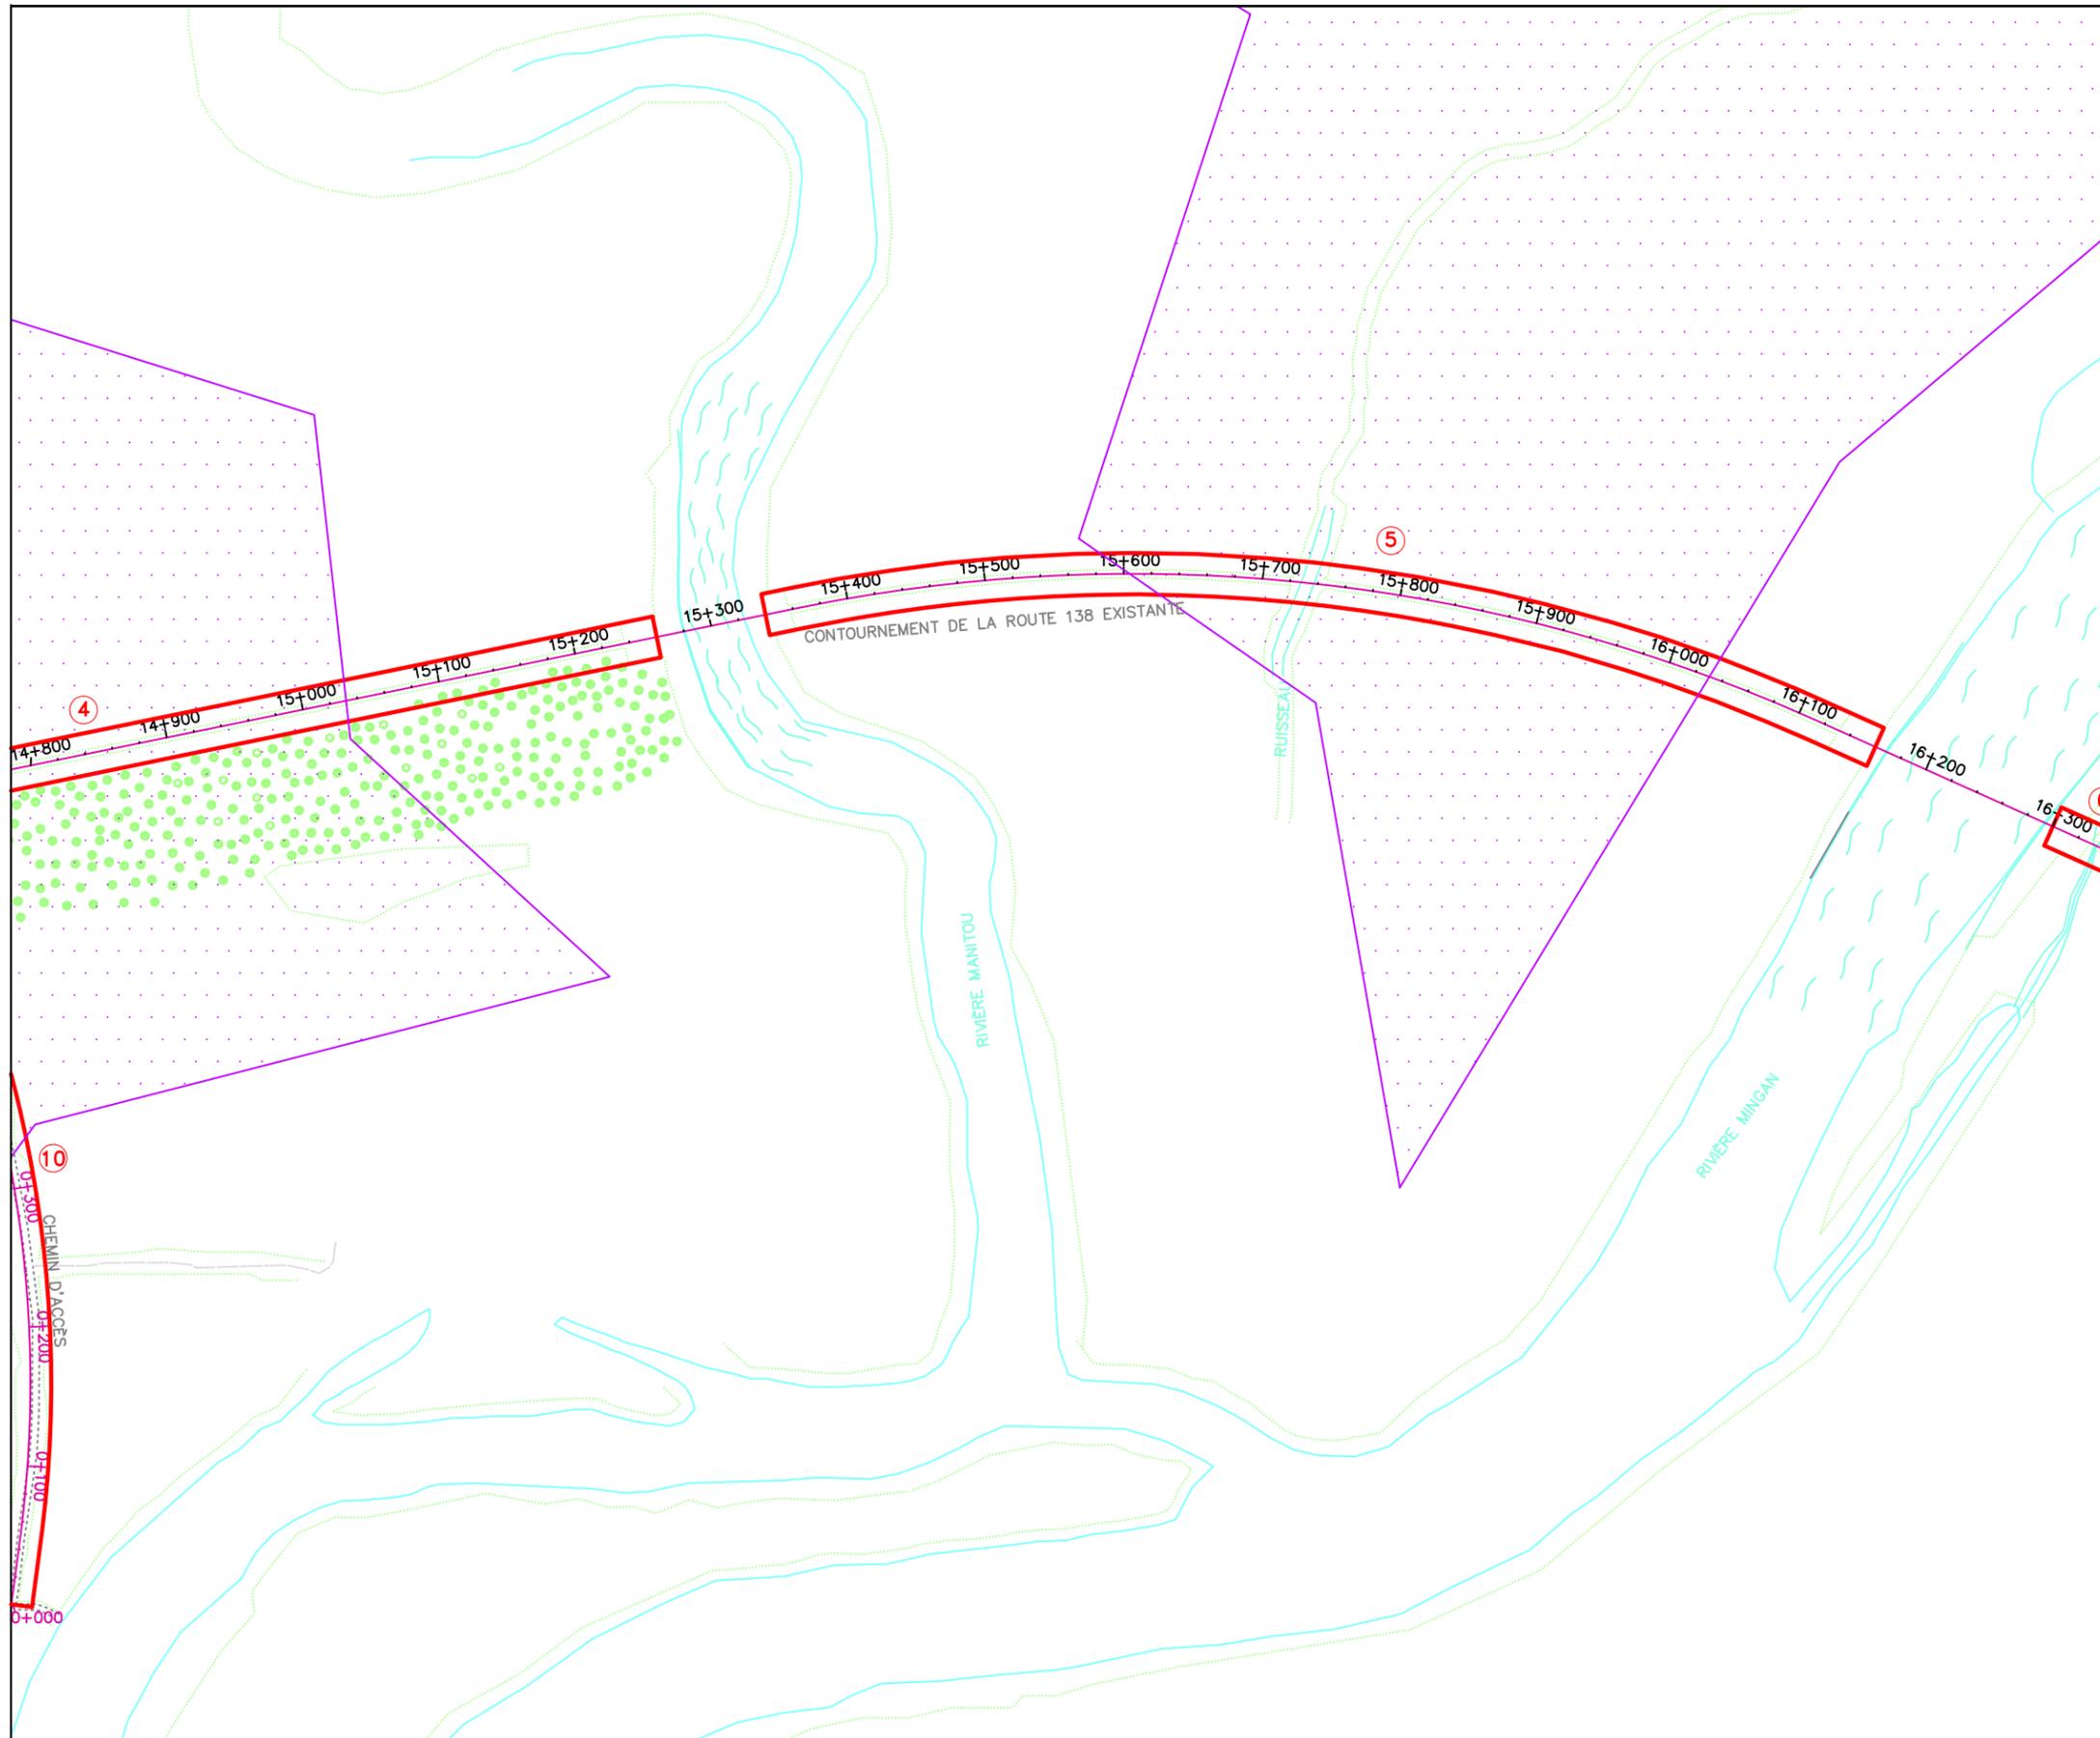
PLAN 5

SECTEURS 4 (ptie), 5, 6 (ptie) et
10 (ptie)

Le secteur 5 correspond à la pointe comprise entre les rivières Manitou et Mingan. Elle débute au km 15 + 340 et se termine au km 16 + 160 (plan 5). En excluant les bancs alluviaux partiellement submergés et immédiats aux rivières, ce secteur mesure environ

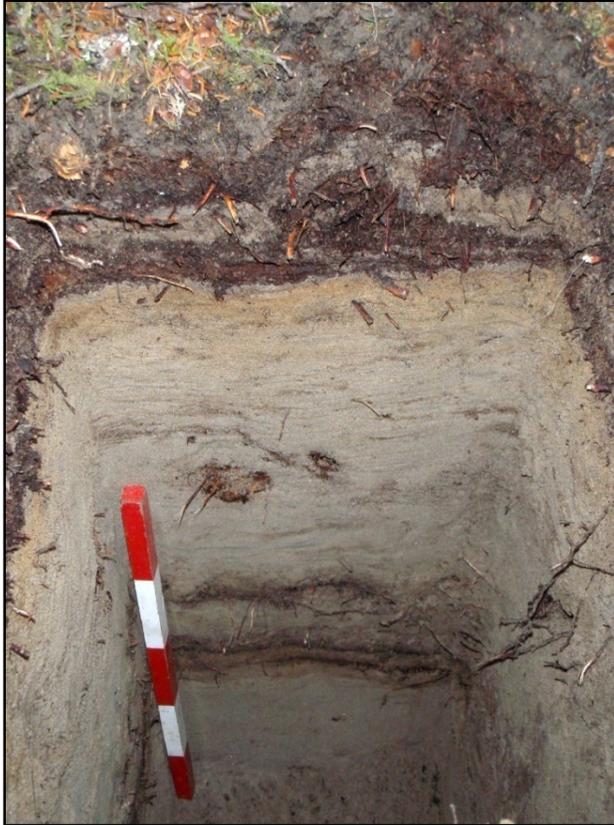
Photo 8 :
Humus enfouis observés dans les sondages de la basse terrasse de la rive gauche de la rivière Manitou, vue vers le nord. (ROC1033-10-NUM1-039)

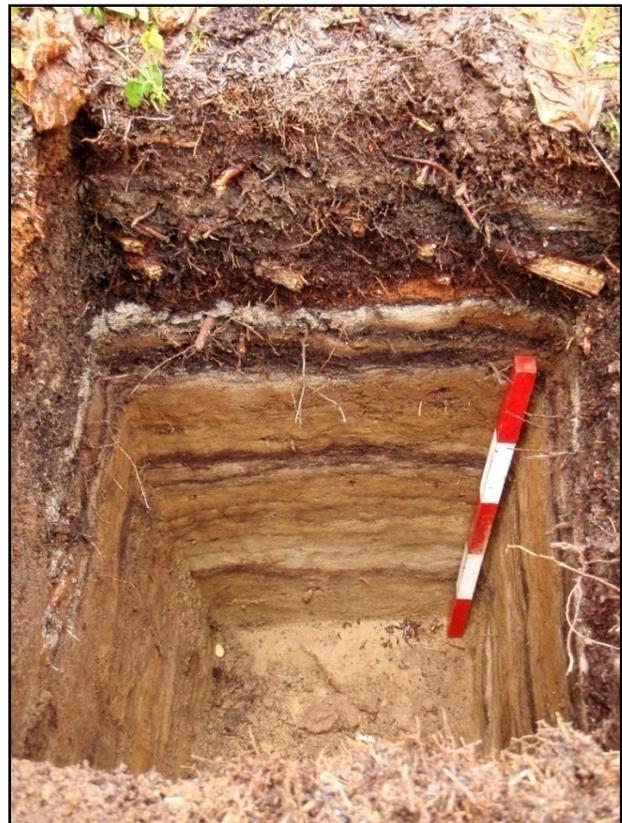
Photo 9 :
Succession d'humus enfouis, sondage de la basse terrasse de la rive gauche de la rivière Mingan, vue vers le nord-ouest. (ROC1033-10-NUM1-072)

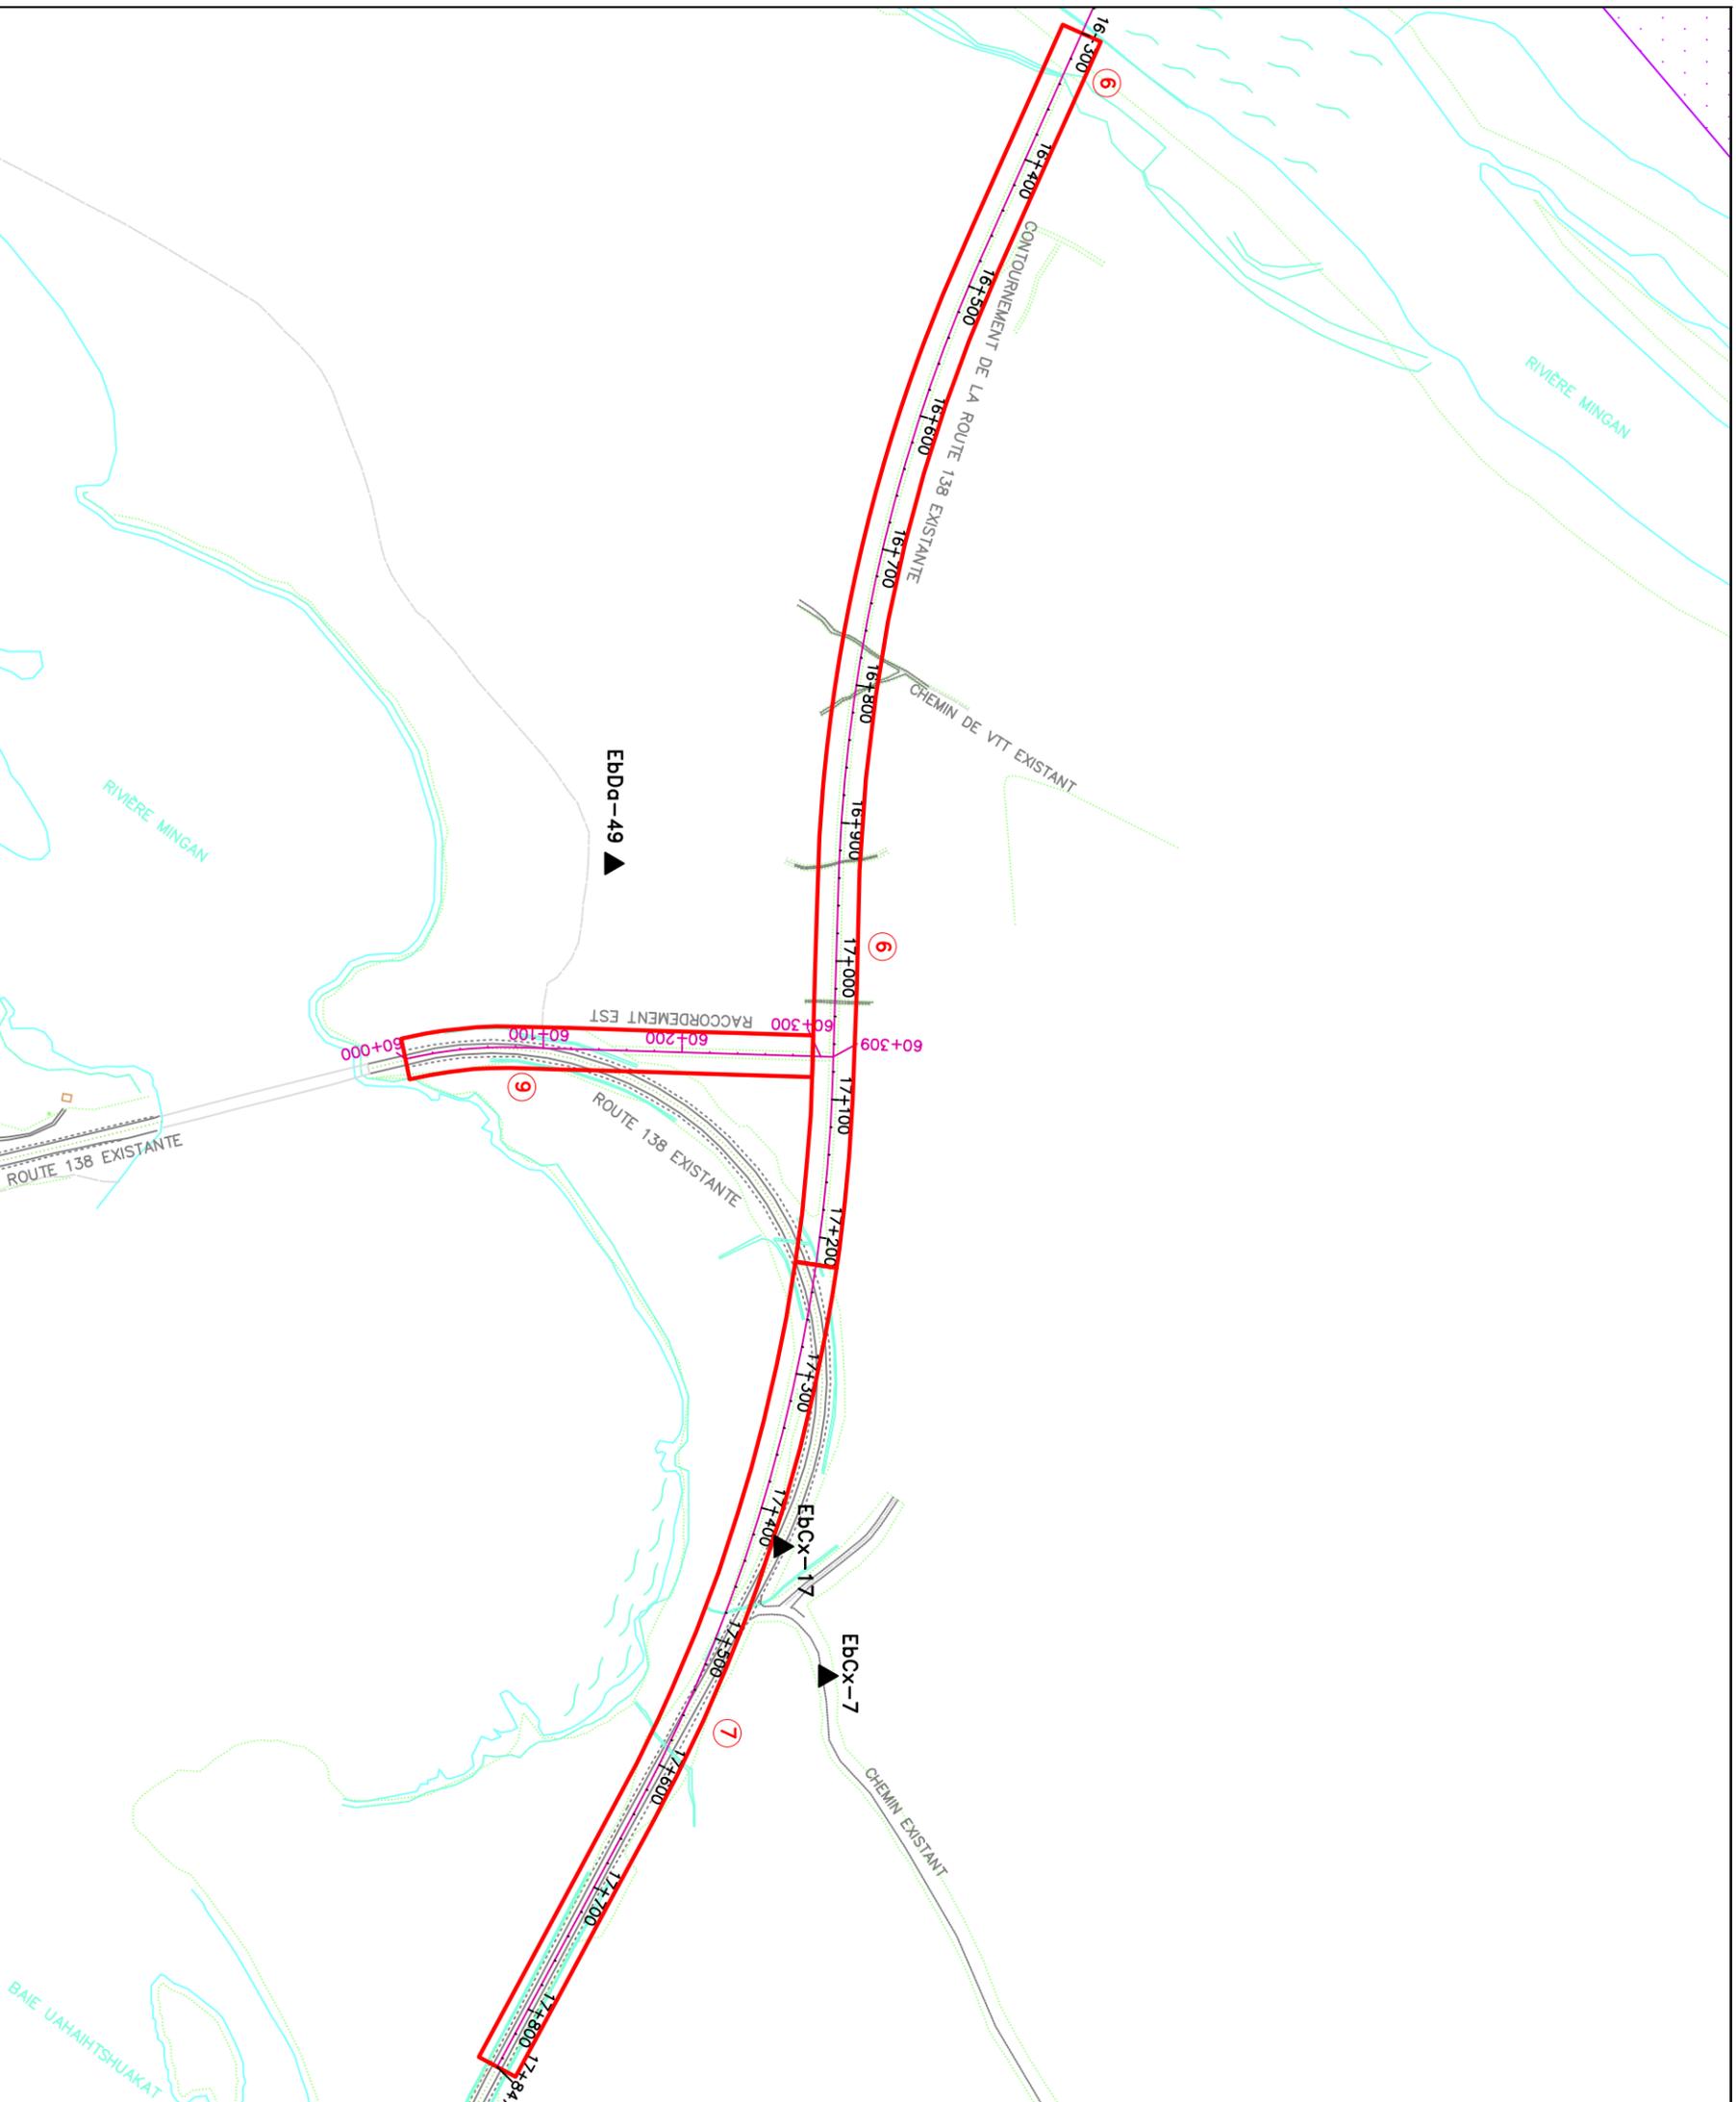
CONTOURNEMENT DE LA ROUTE 138,
RÉSERVE INNUE EKHUANTSITSHIT,
À MINGAN
INVENTAIRE ARCHÉOLOGIQUE
SECTEURS 6, 7 ET 9
PLAN 6

Du km 16 + 300 au km 17 + 220 s'étend le secteur 6 (plan 6). Celui-ci est compris entre la rivière Mingan, à l'ouest et la courbe de la route 138 actuelle, au nord du pont enjambant la rivière Mingan. Dans l'ensemble, ce secteur présente une pessière à mousses typique, relativement dense et parsemée de rares éclaircies d'éricacés et de cladines. À l'ouest, en bordure de la rivière Mingan, se trouve encore l'agencement d'une basse et d'une haute terrasse séparées par un bras de paléoméandre.

Le chemin forestier menant à la troisième chute de la rivière Mingan, recèle 4 sites archéologiques dont, au sud, EbCx-7 (plan 6). C'est celui-ci qui a été retracé et localisé suite à une découverte fortuite à proximité du véhicule d'intervention. Ce chemin s'étend dans un axe nord-est /sud-ouest à partir de l'emprise superposée à la route 138 actuelle au km 17 + 480. Situé entre 40 et 50 m de la route et de l'emprise (photo 17), et à 110 m au nord de la rivière Mingan, ce site a été largement perturbé par l'élargissement du portage et l'aménagement même du chemin forestier. De plus, le gisement serait situé à une élévation de 16 m au-dessus du niveau marin (Chevrier et Castonguay 1976 : 105), (figure 4). Ses coordonnées GPS (en UTM/UPS) sont 20U 0429134 5573360. En faisant abstraction du chemin forestier, le site est situé dans un environnement boisé ayant un relief relativement plat ou présentant une très légère pente descendante vers

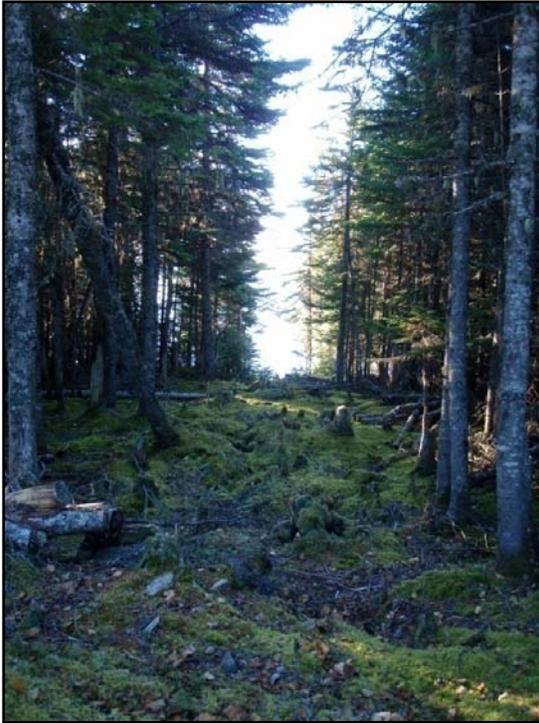
Photo 10 :
Ligne d'arbres coupés associée à un portage ou à une mise à l'eau des embarcations, vue vers le sud. (ROC1033-10- NUM1-004)

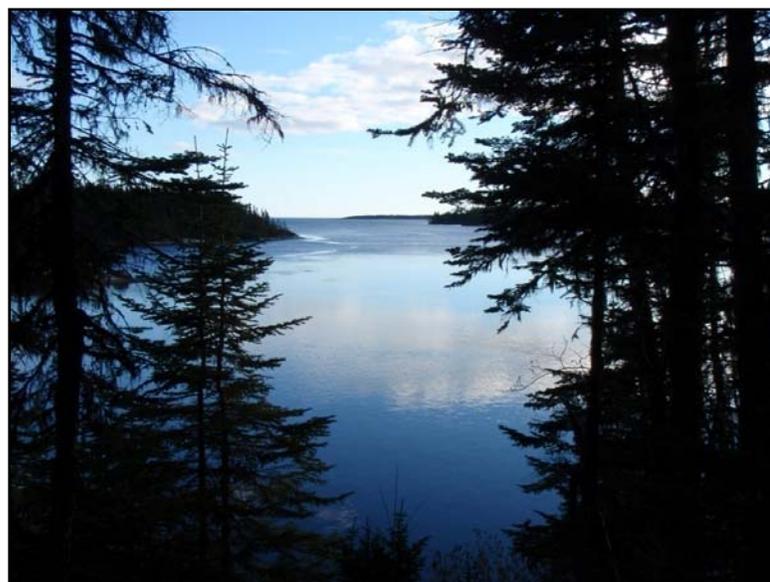
Photo 11 : Embouchure de la rivière Mingan, à l'entrée du portage présumé, vue vers le sud. (ROC1033-10- NUM1-203)

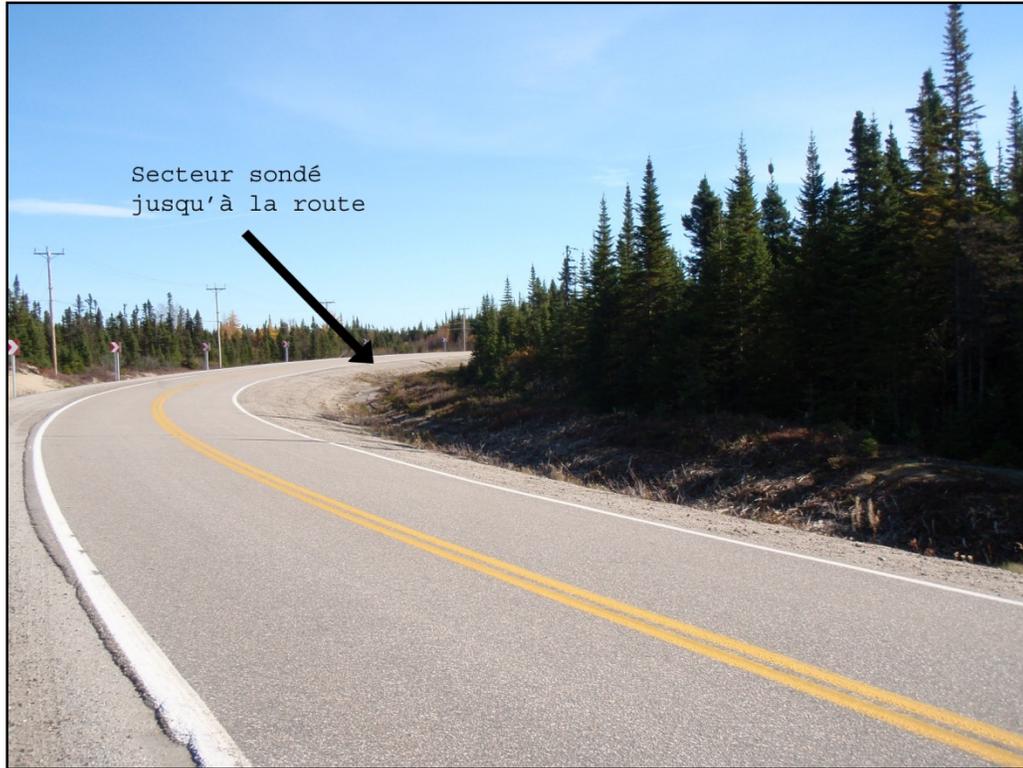
Photo 12 : Sondages près de la route actuelle, les sols naturels associés à la terrasse marine sont présents, vue vers l'est. (ROC1033-10-NUM1-201)

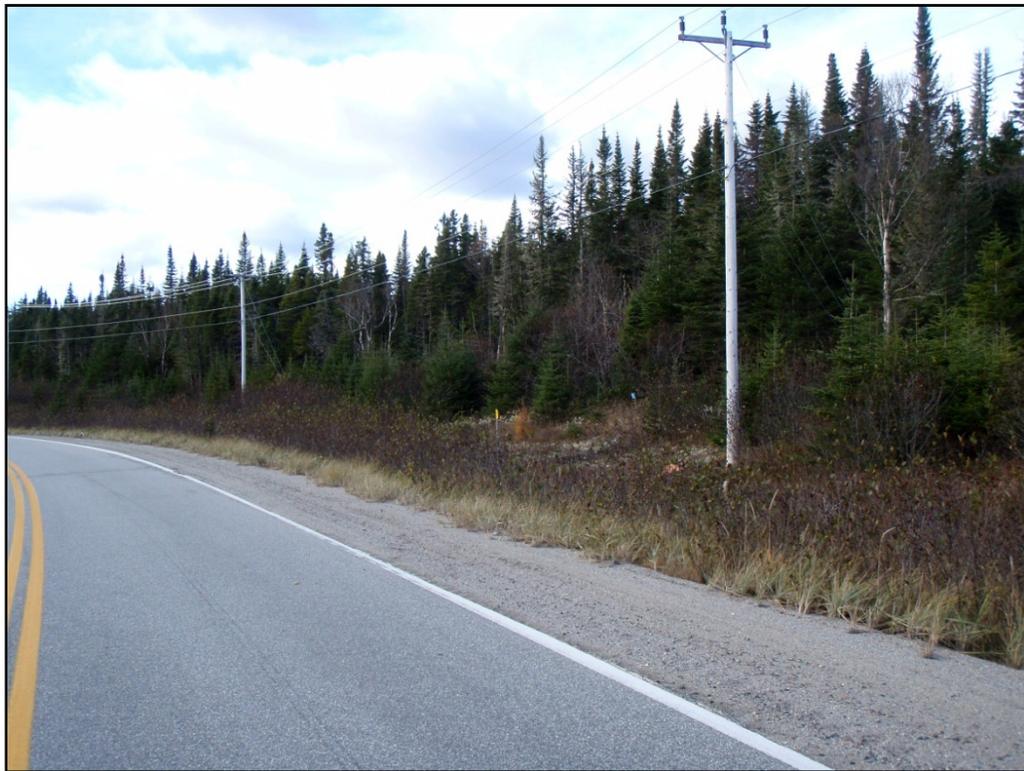
Photo 13 : Endroit où l'emprise du chemin d'accès rejoint la route 138 actuelle, vue vers le nord-ouest. (ROC1033-10-NUM1-177)

cette route semble avoir perturbé passablement l'emprise du km 40 + 000 au km 40 + 140 (photo 13).

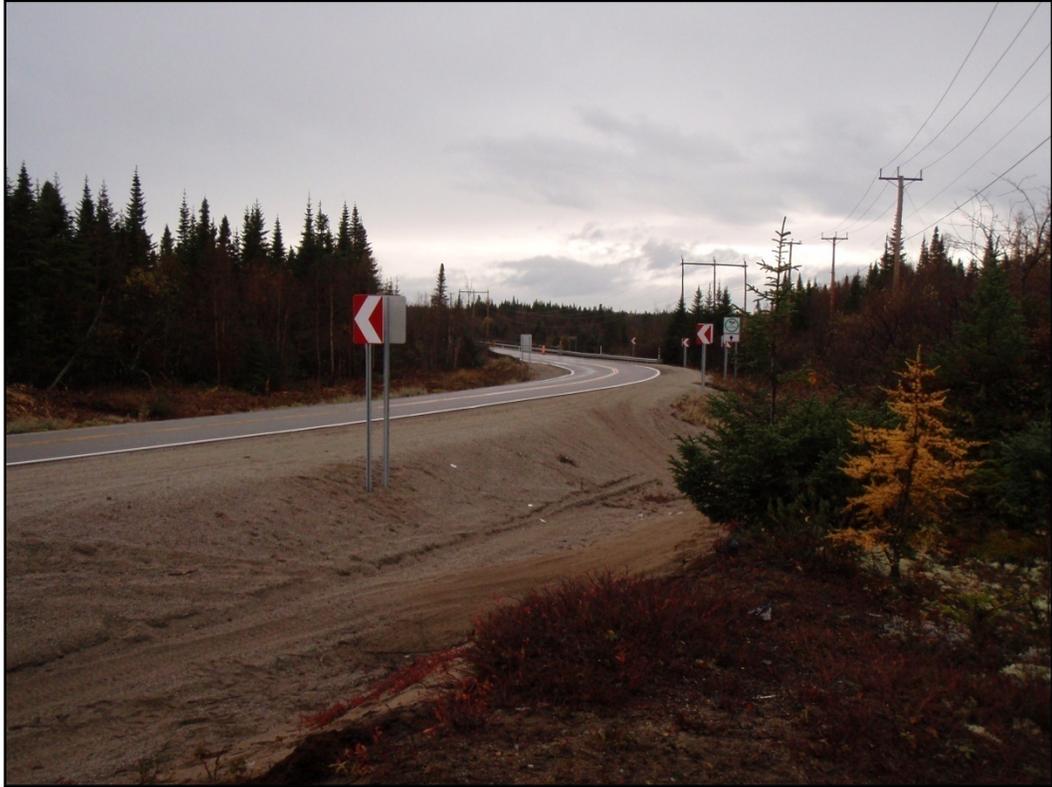
Photo 14 : Partie sud du secteur 9, vue vers le sud. (ROC1033-10-NUM1-047)

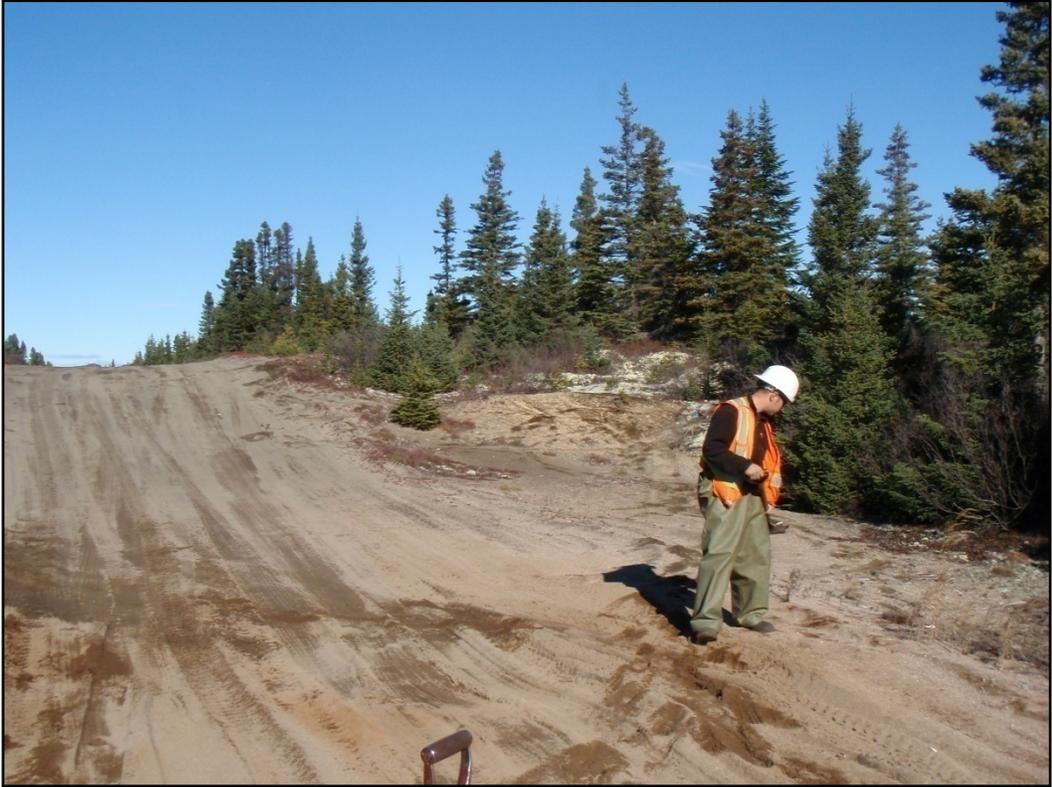
Photo 15 : Inspection visuelle du chemin forestier perturbé, vue vers le nord-est. (ROC1033-10-NUM1-192)

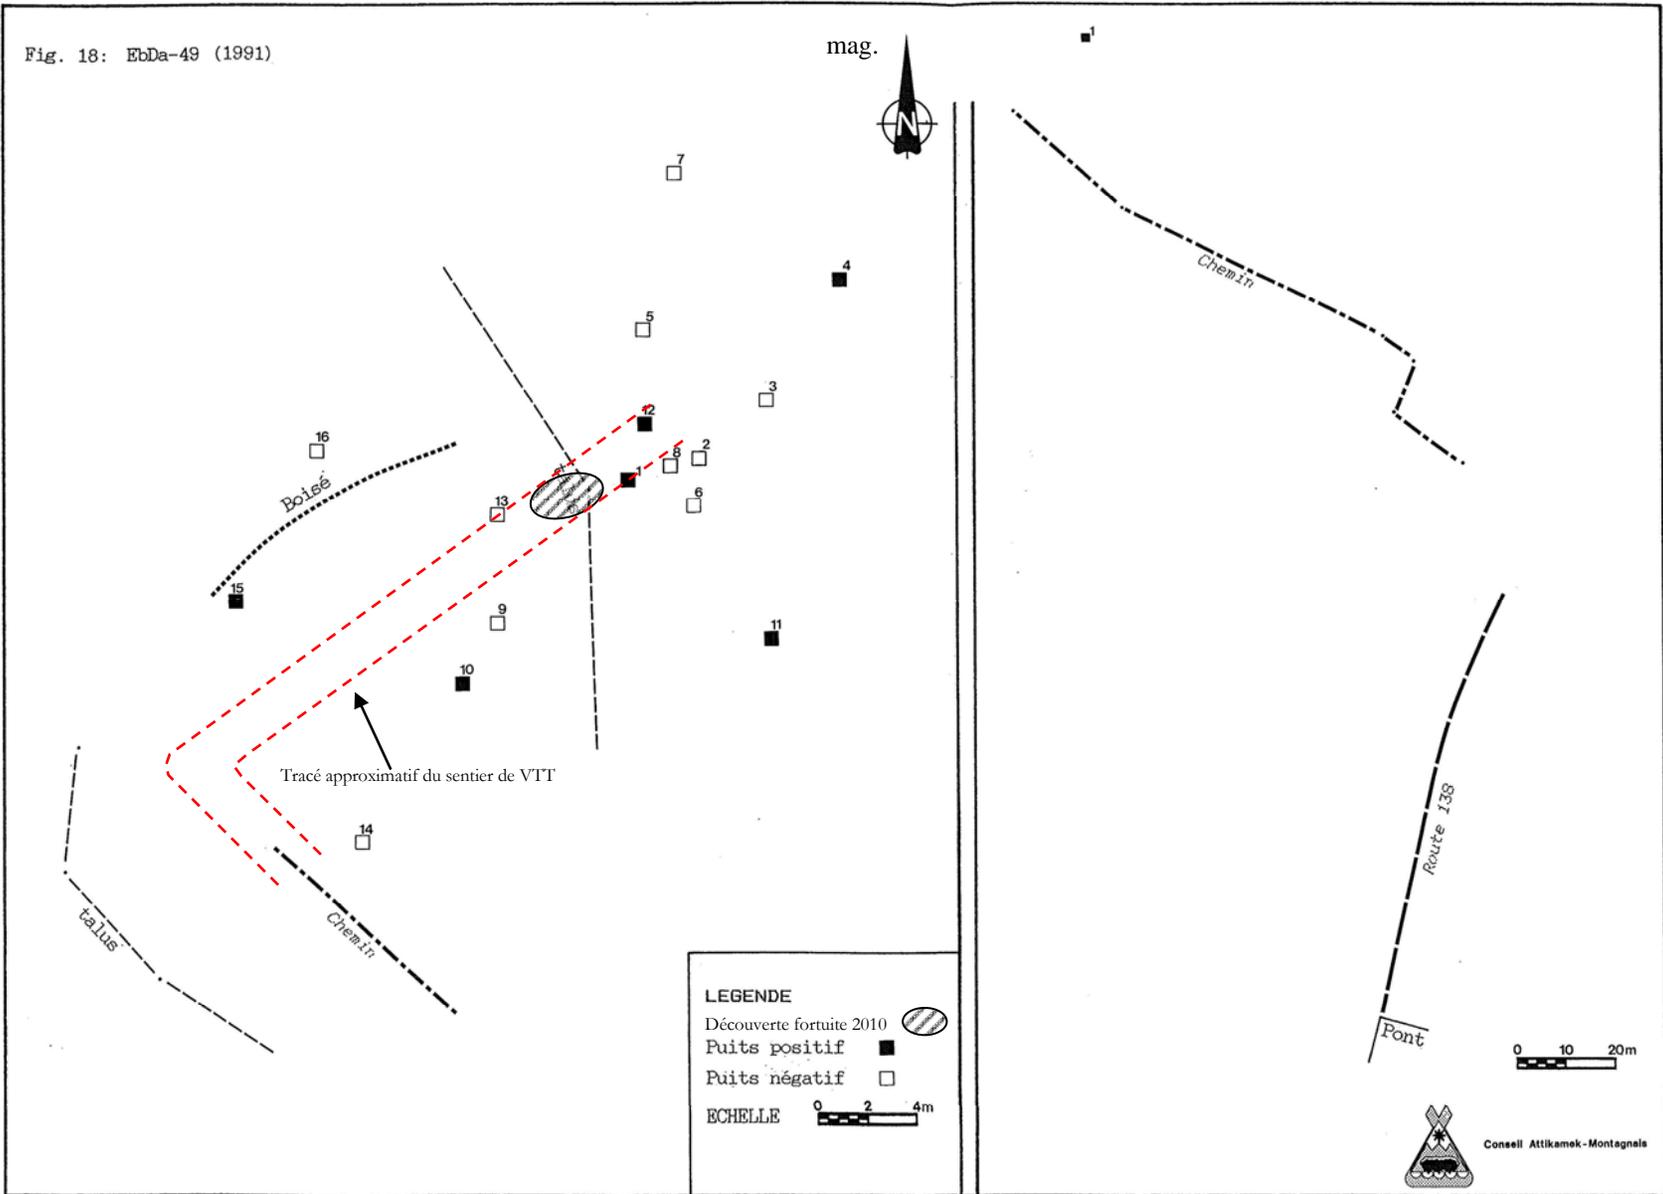
Figure 3 : Plan du site EbDa-49, tiré de Somcynski, P. 1992b

Le site EbDa-49 se situe à environ 50 m à l'ouest de la route 138 actuelle et à environ 120 m au sud du km 17 + 000 de l'emprise du tracé projeté de la route de contournement (plan 6). Ses coordonnées GPS (en UTM/UPS) sont 20U 0428544 5573218. Il est localisé

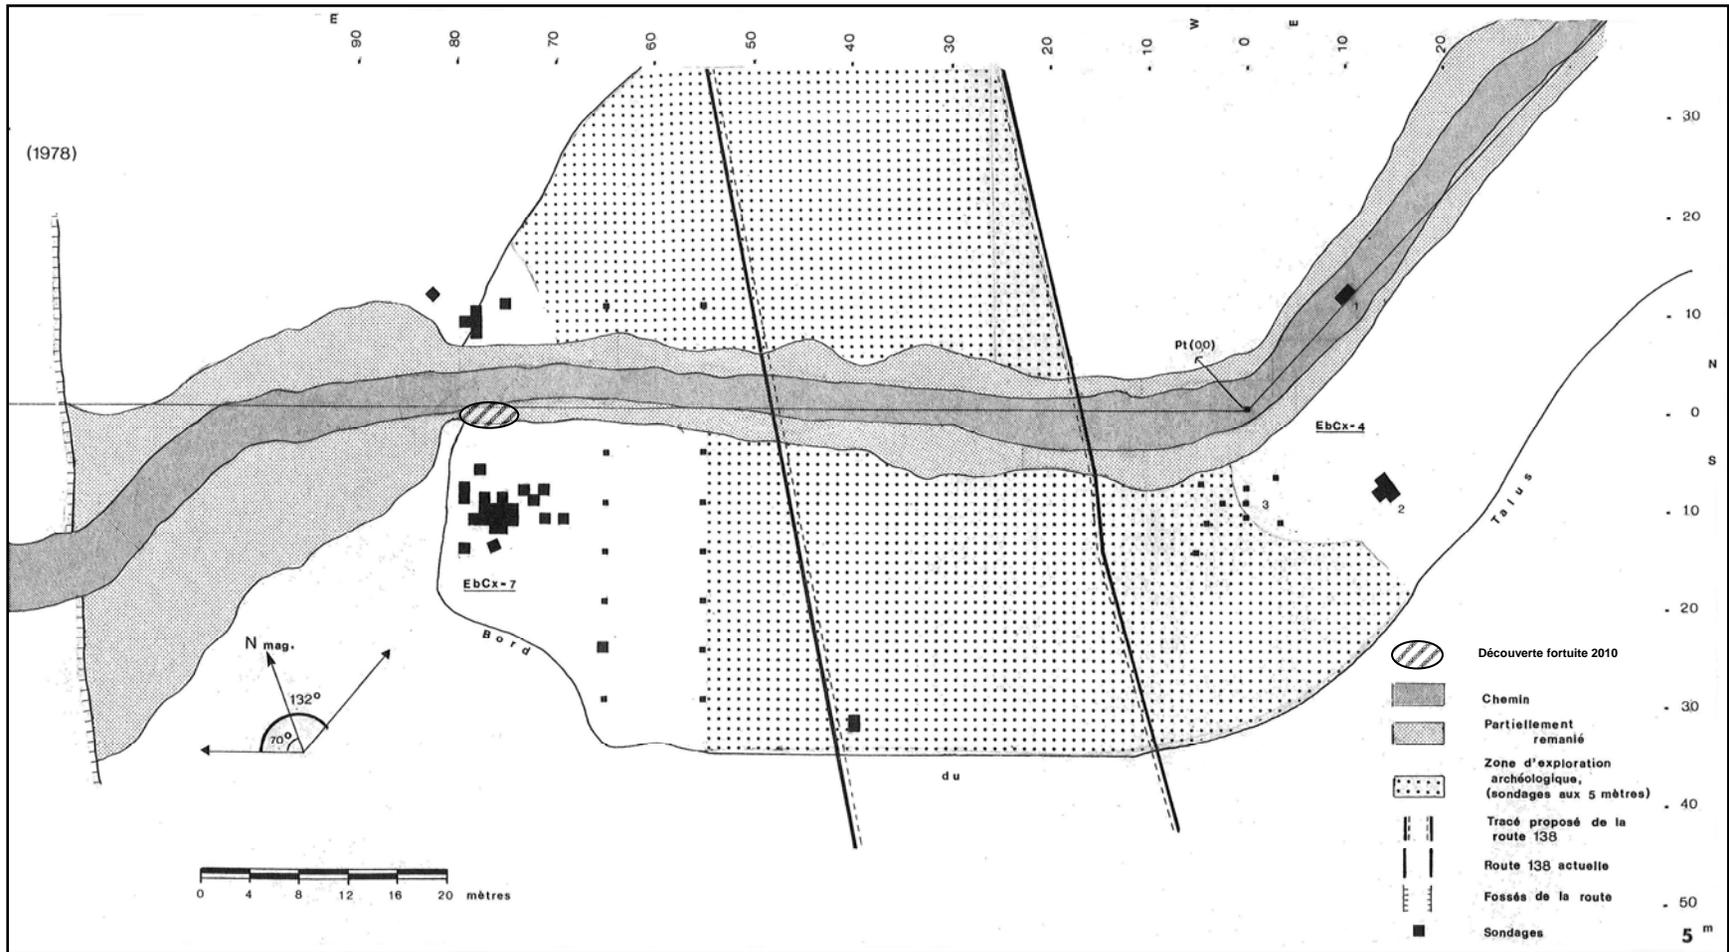
Figure 4 : Plan du site EbCx-7, tiré de Chevrier, D. 1978a

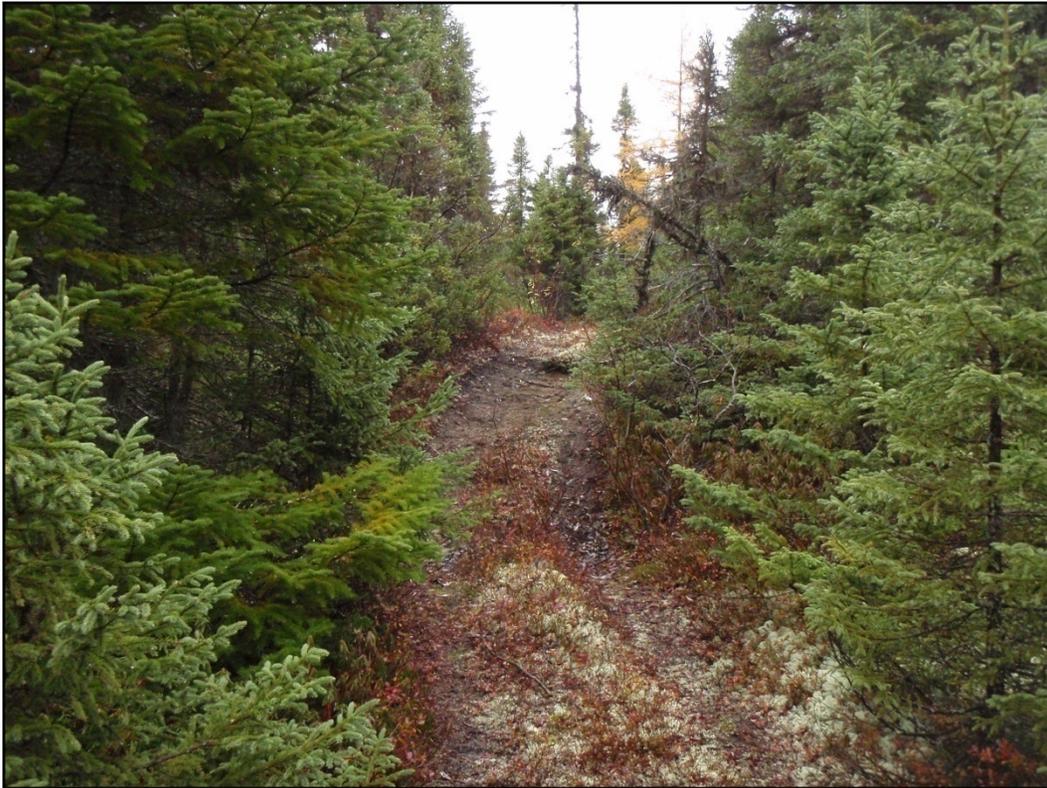
Photo 16 : Terrasse marine partiellement perturbée par un sentier de véhicule tout-terrain où se trouve le site EbDa-49, vue vers le nord. (ROC1033-10-NUM1-079)

au bord d'une ancienne terrasse marine surélevée de 2 à 3 m par rapport à l'environnement immédiat (environ 15 m au-dessus du niveau marin) et ayant un front faisant face au sud (photo 16, figure 3). Compte tenu de la distance du site à la rivière et à l'embouchure, il est vraisemblable qu'au moment de l'occupation de cette terrasse, le niveau marin et le tracé de la rivière Mingan n'étaient pas identiques à ceux observés aujourd'hui (Dionne et Coll 1995 ; Dionne et Occhietti 1996 ; Dionne 2002).

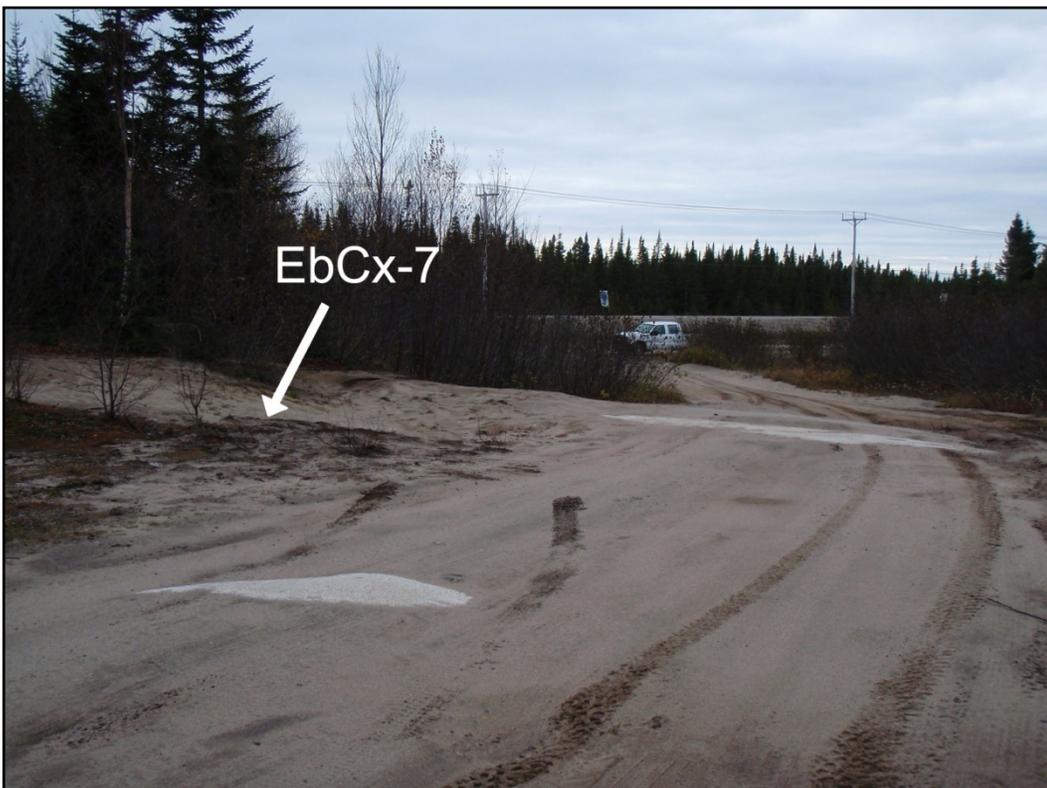
Photo 17 : Emplacement du site EbCx-7 à l'intérieur des limites du chemin forestier, vue vers le sud-ouest. (ROC1033-10-NUM1-144)

le sud-sud-ouest. Sans être localisé sur un bord de terrasse, EbCx-7 repose sur un des premiers cordons pré littoraux similaires à ceux rencontrés à l'ouest des rivières Mingan et Manitou. Au moment de l'intervention, le décapage mécanique des sols mettait en évidence certains affleurements rocheux à l'intérieur des limites du chemin forestier.
