**Étude du renforcement passif de
poutres en béton précontraint**

**Phase 2: Essais en laboratoire
Phase 3: Poutre grandeur nature**

Direction des Structures
Ministère des Transports du Québec

N/R : SR08-03 / SR09-01 et P3011
Février 2011

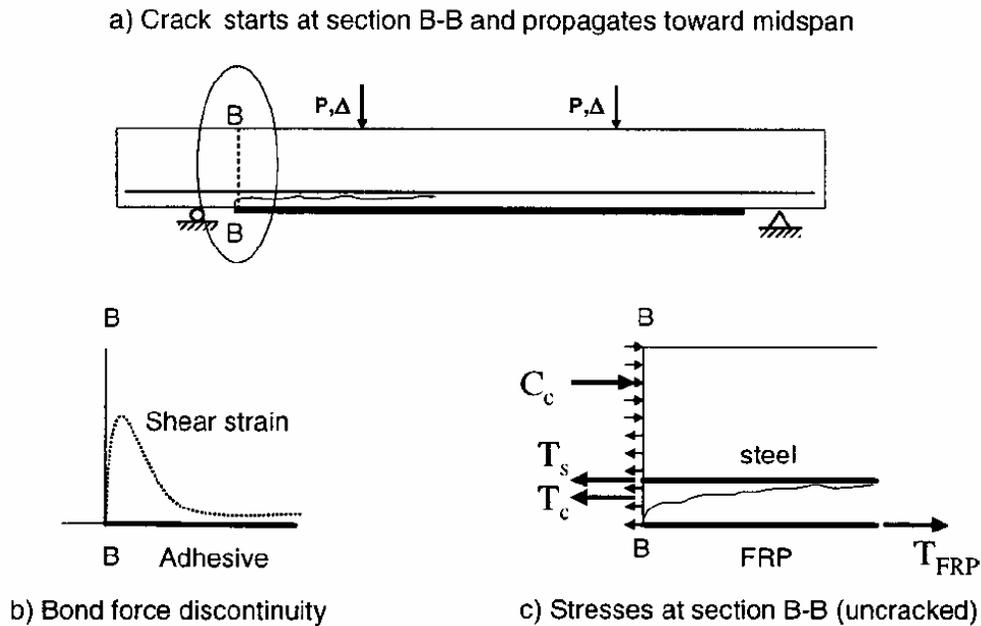
Le deuxième type de rupture prématurée, le décollement des lamelles aux extrémités (end peeling), survient au bout de lamelle du matériau composite. Cette rupture est provoquée par une combinaison des contraintes normales et de cisaillement. Les déformations axiales dans le composite à cet endroit sont égales à zéro tandis qu'une concentration de contraintes de cisaillement dans le béton et l'interface adhésive est provoquée par discontinuité de lamelle. Par contre, la réponse des aciers d'armature est élastique compte tenu du faible niveau du moment fléchissant proche aux appuis. Cette rupture est typique pour des poutres courtes et est de nature fragile. La Figure 2.2 illustre ce type de rupture.

Figure 2.2 : Décollement à l'extrémité (end peeling) (Camata et coll. 2004)

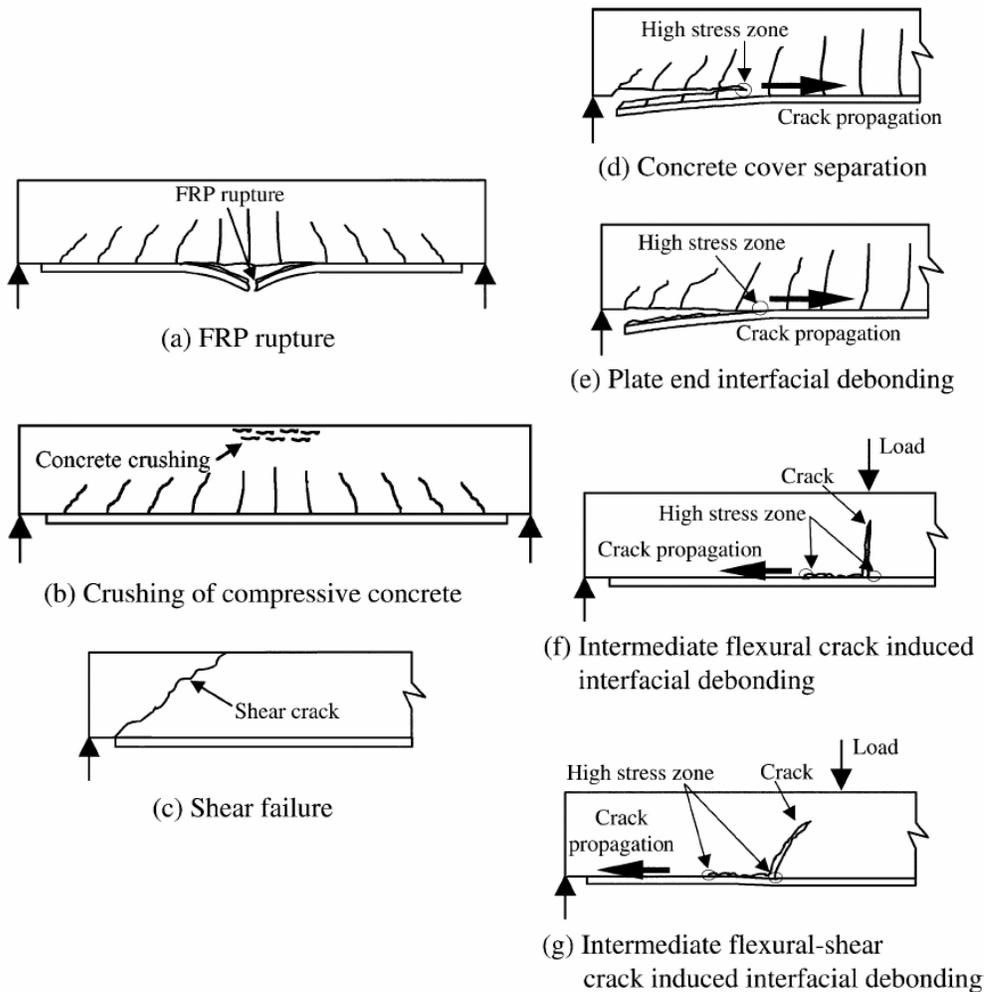
Figure 2.3 : Modes de rupture d'une poutre en béton armé renforcée en flexion par des lamelles de composite (Teng et coll. 2003)

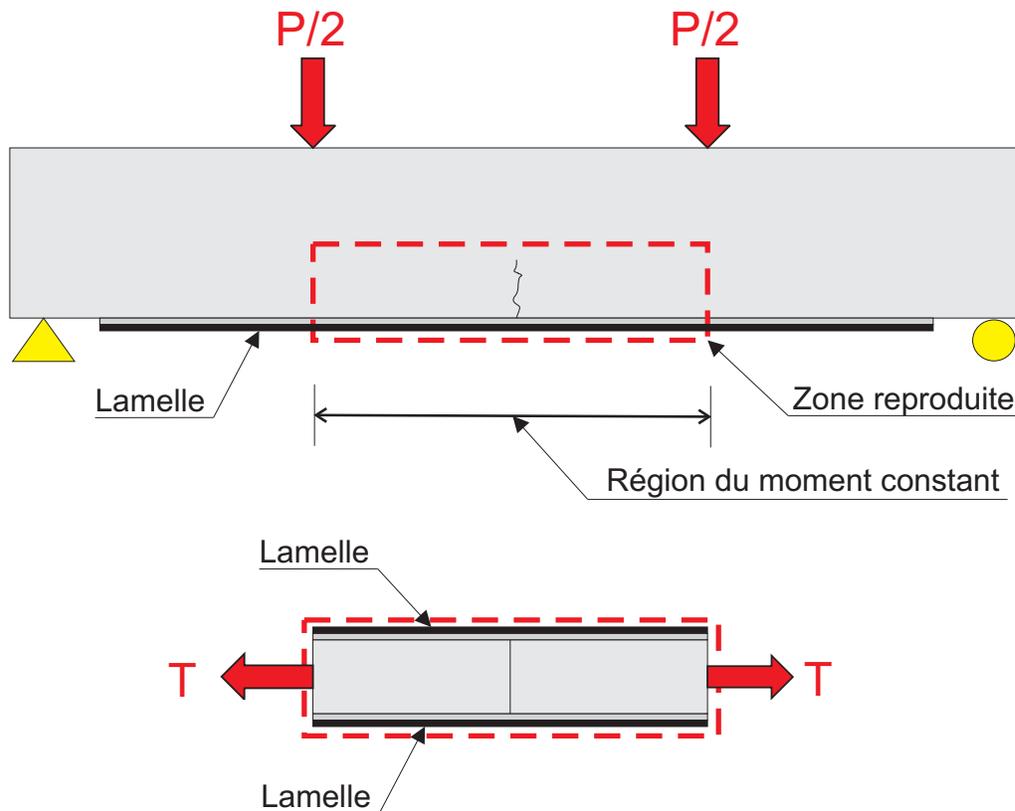
Les essais en traction directe reproduisent la région tendue d'une poutre endommagée. Cette région, soumise aux efforts de traction, est présentée sur la Figure 3.1. La poutre est renforcée par une lamelle en matériau composite. Afin de simuler le comportement adéquatement, les conditions aux frontières doivent être respectées. C'est pourquoi, les essais de traction ont été réalisés avec deux blocs en béton, renforcés par deux lamelles du composite disposées de façon symétrique.

Figure 3.1 : Modèle de poutre à reproduire par essais en traction directe

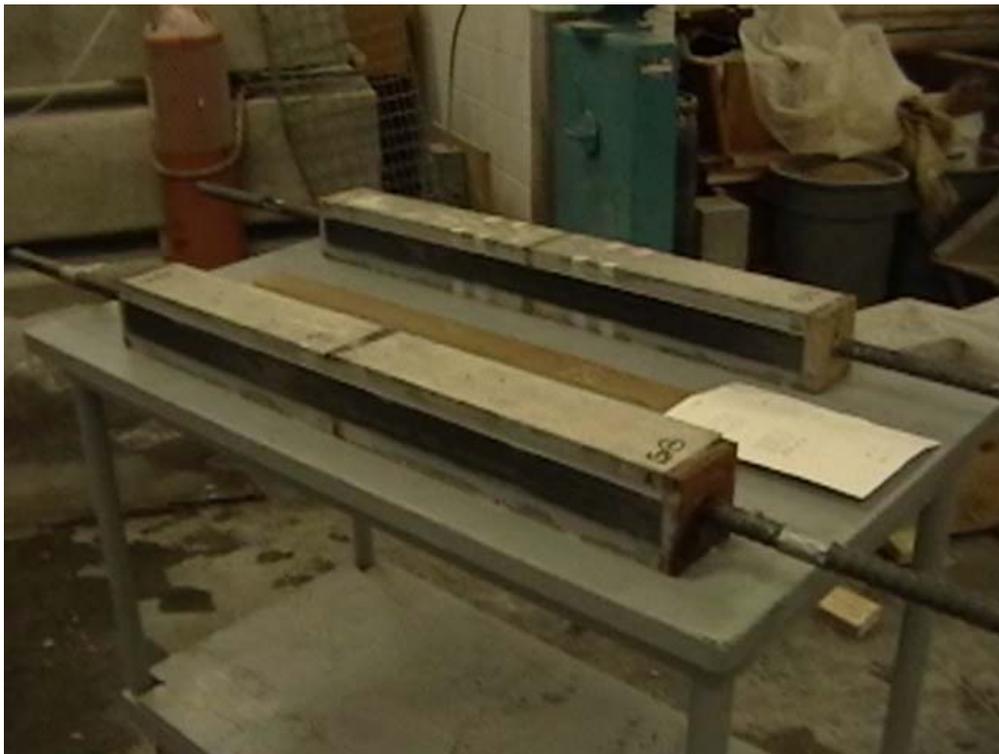
Figure 3.2 : Spécimens avant le test

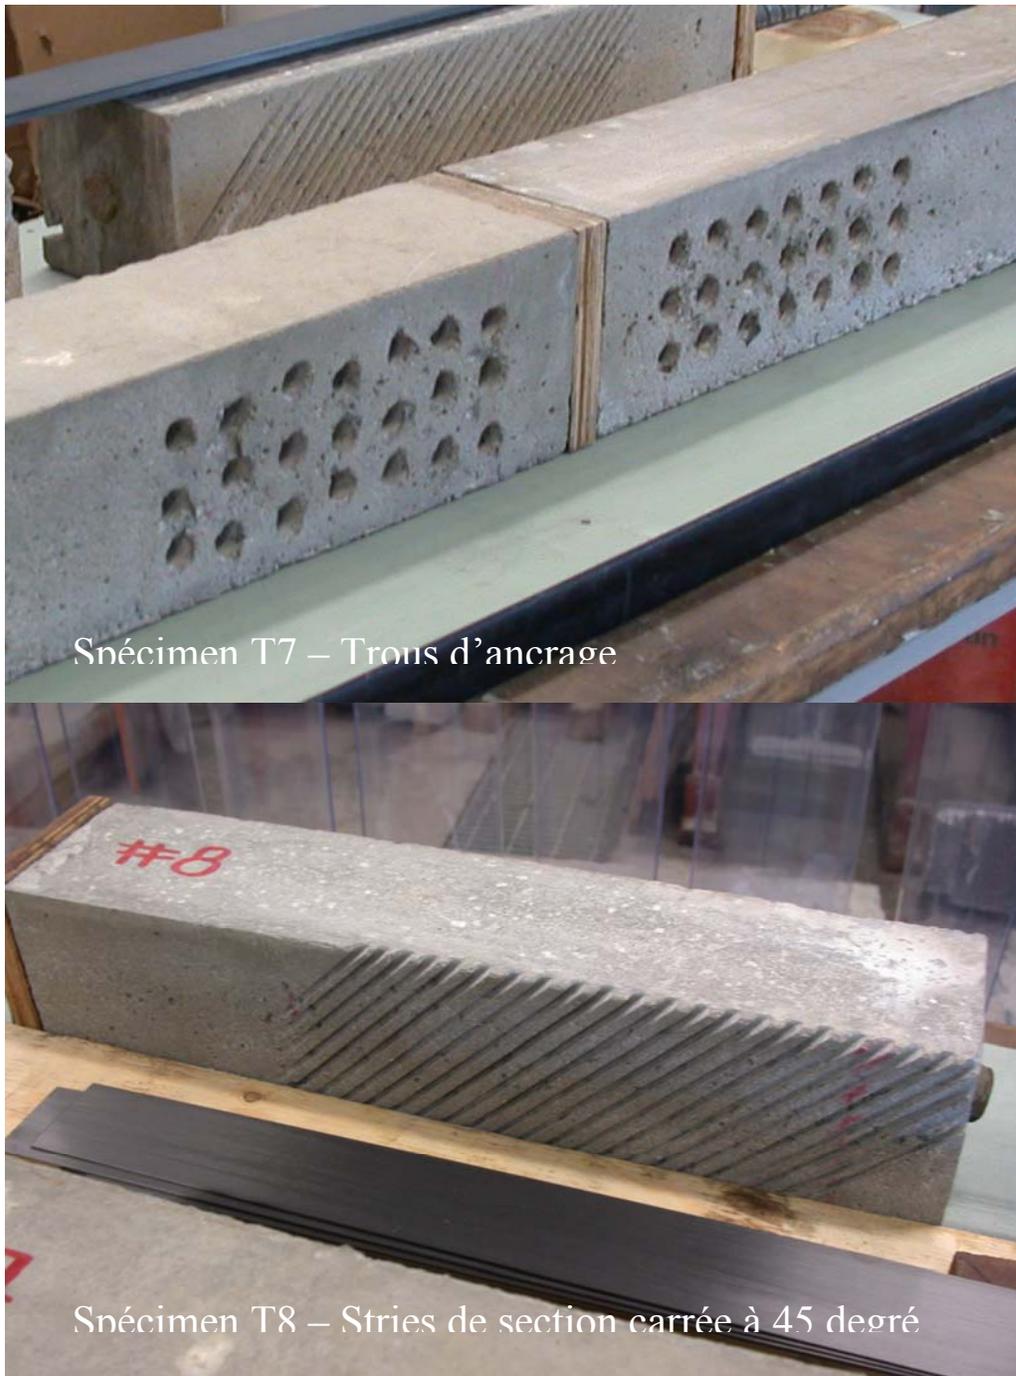
Figure 3.5 : Spécimens T7 et T8 – surface perforée et stries à 45 degré

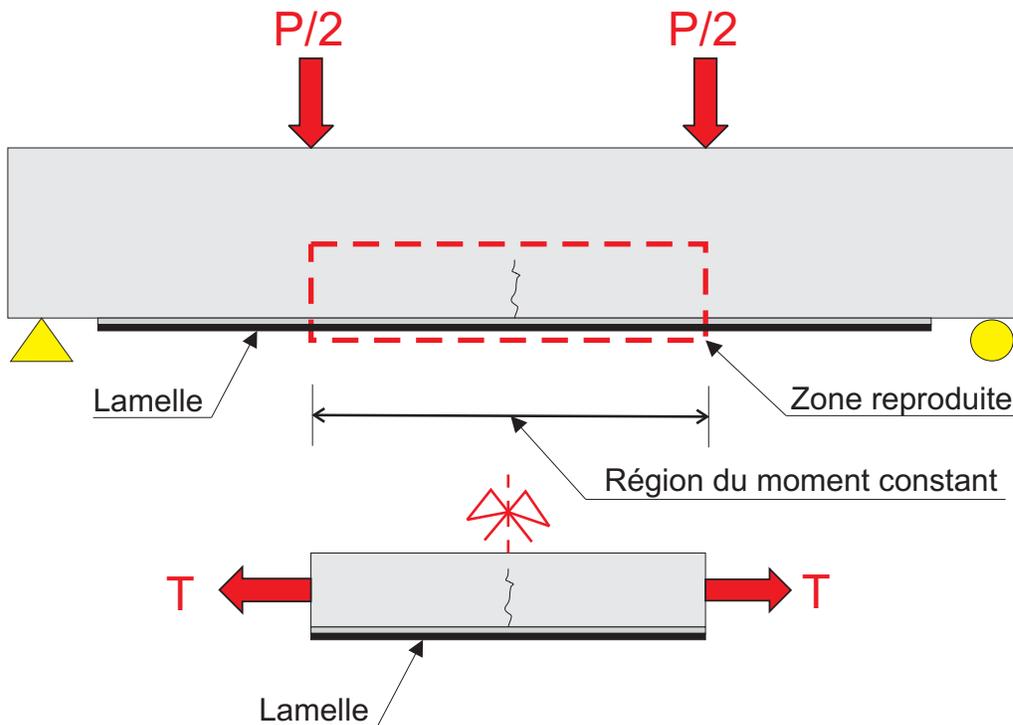
La poutre est un élément structural complexe développée en 3 dimensions. Vu que l'objet des études est concentré sur le comportement de l'interface de contact entre le béton et le matériau composite, une série de simplifications du modèle a été adoptée. Les hypothèses adoptées supposent l'uniformité des matériaux, de la charge appliquée et des appuis sur largeur de la poutre. En conséquence, un modèle en 2 dimensions a été choisi pour la représentation des spécimens testés en traction directe (Figure 3.6).

Figure 3.6 : Simplification du modèle

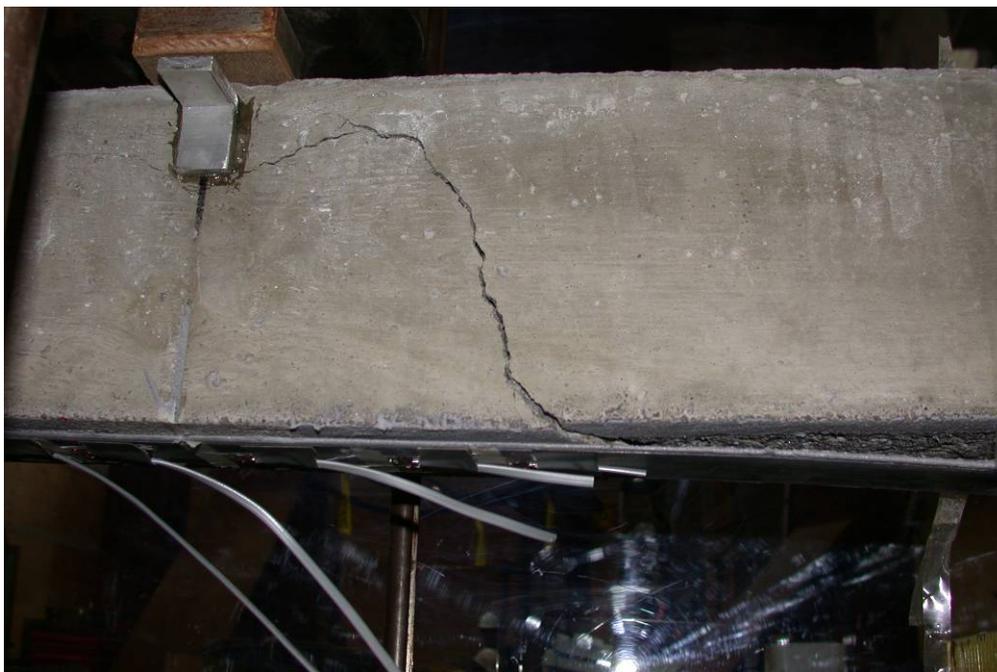
Figure 5.2 : Spécimen A10 après rupture

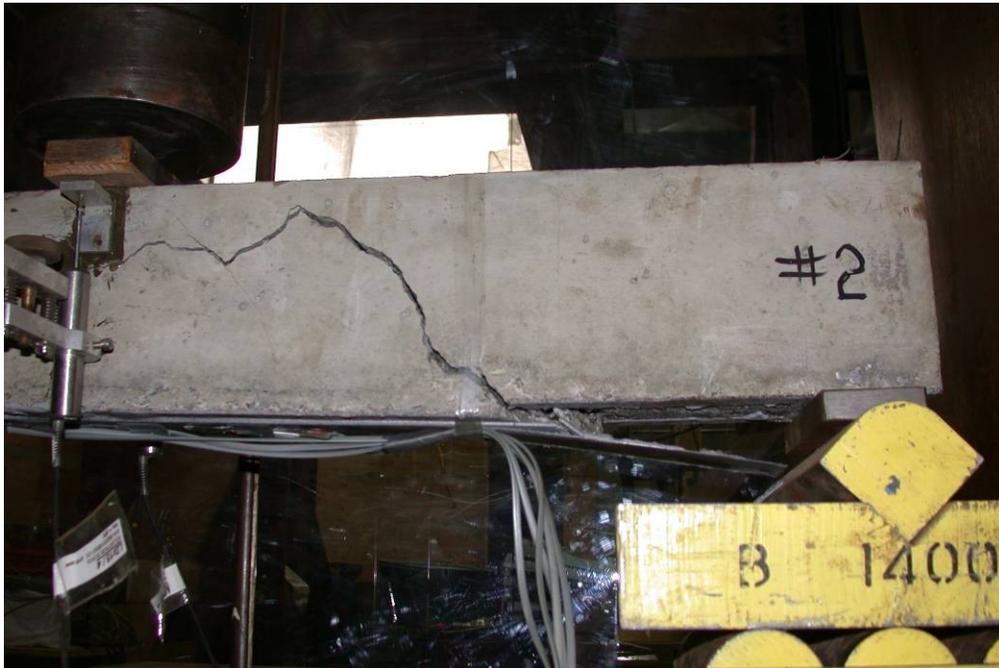
Figure 5.3 : Spécimen A2L après rupture

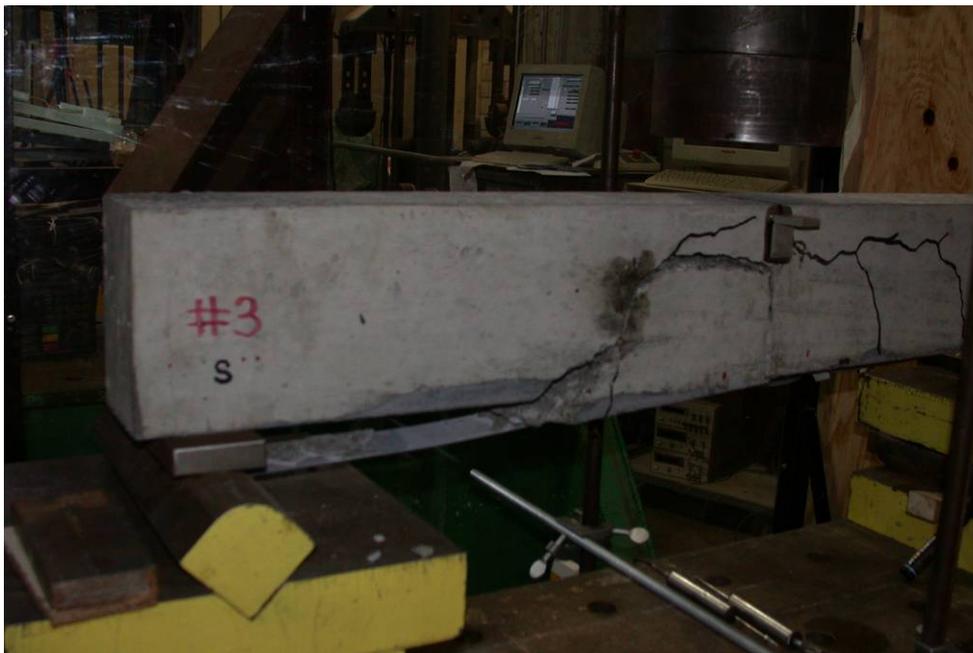
Figure 5.4 : Spécimen A3T après rupture

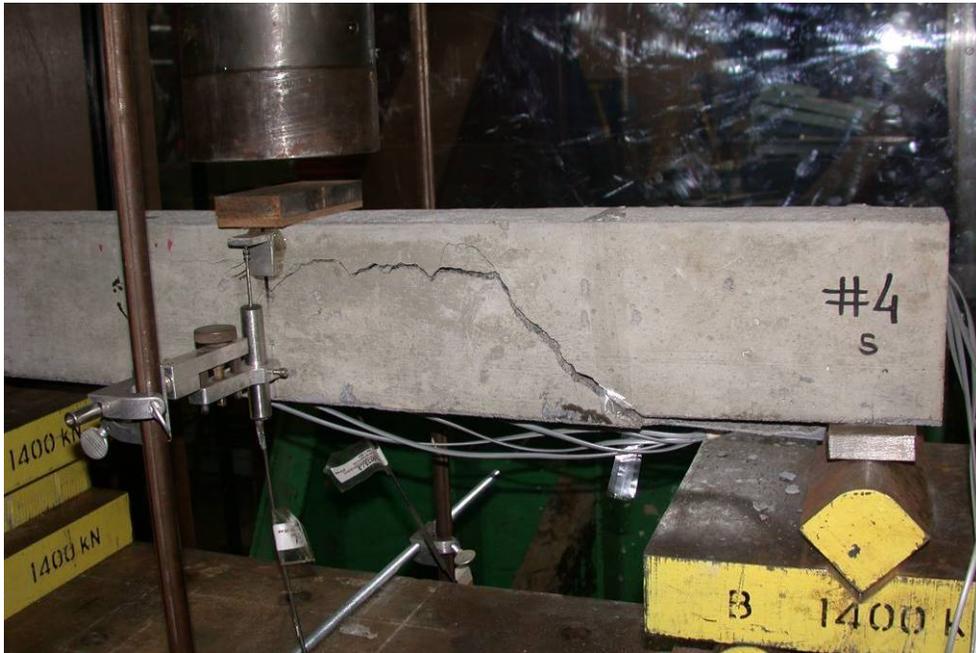
Figure 5.5 : Spécimen A4D après rupture

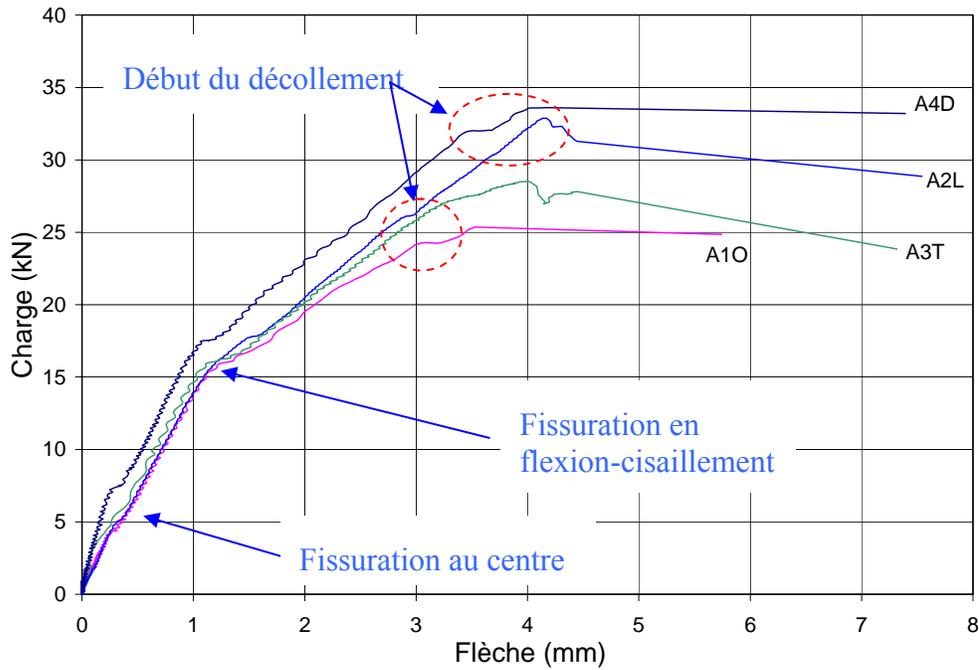
Le mécanisme du décollement n'est pas observé sur ces figures. Aucune jauge des extrémités n'a atteint la déformation maximale mesurée par la jauge au centre.

Figure 5.6 : Flèche au centre – A10, A2L, A3T et A4D

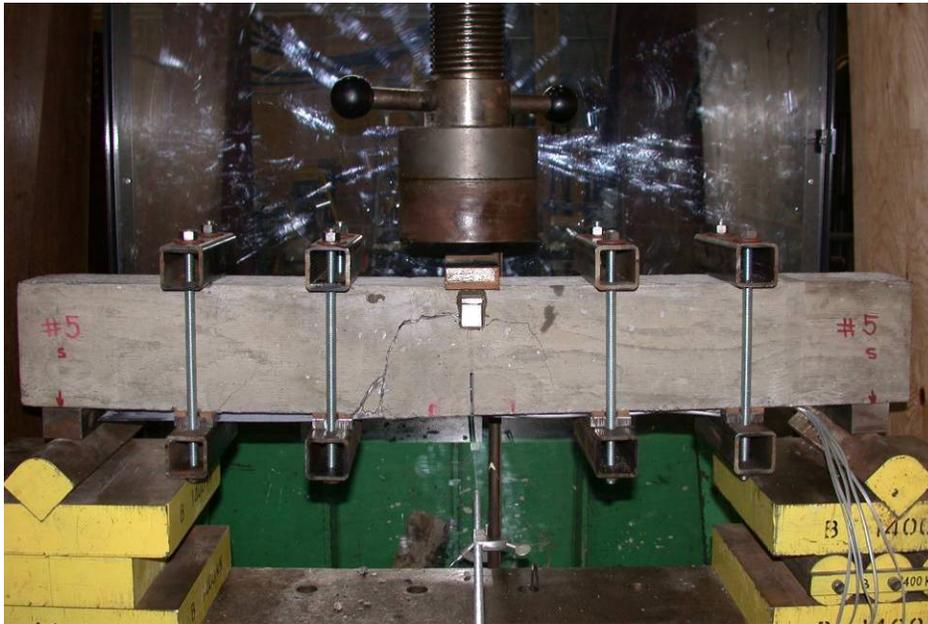
Figure 5.13 : Spécimen B1L après rupture

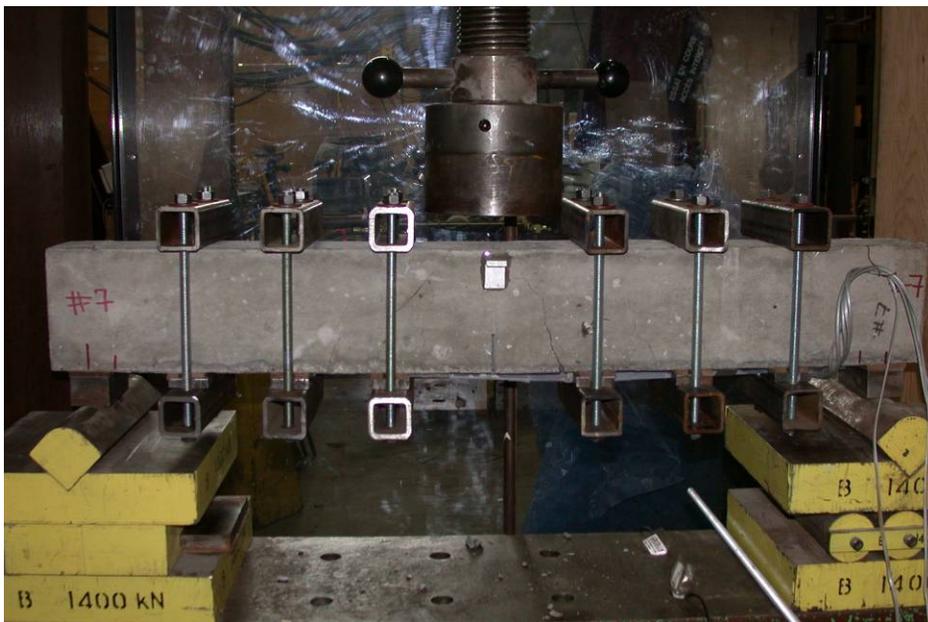
Figure 5.14 : Spécimen C2L après rupture

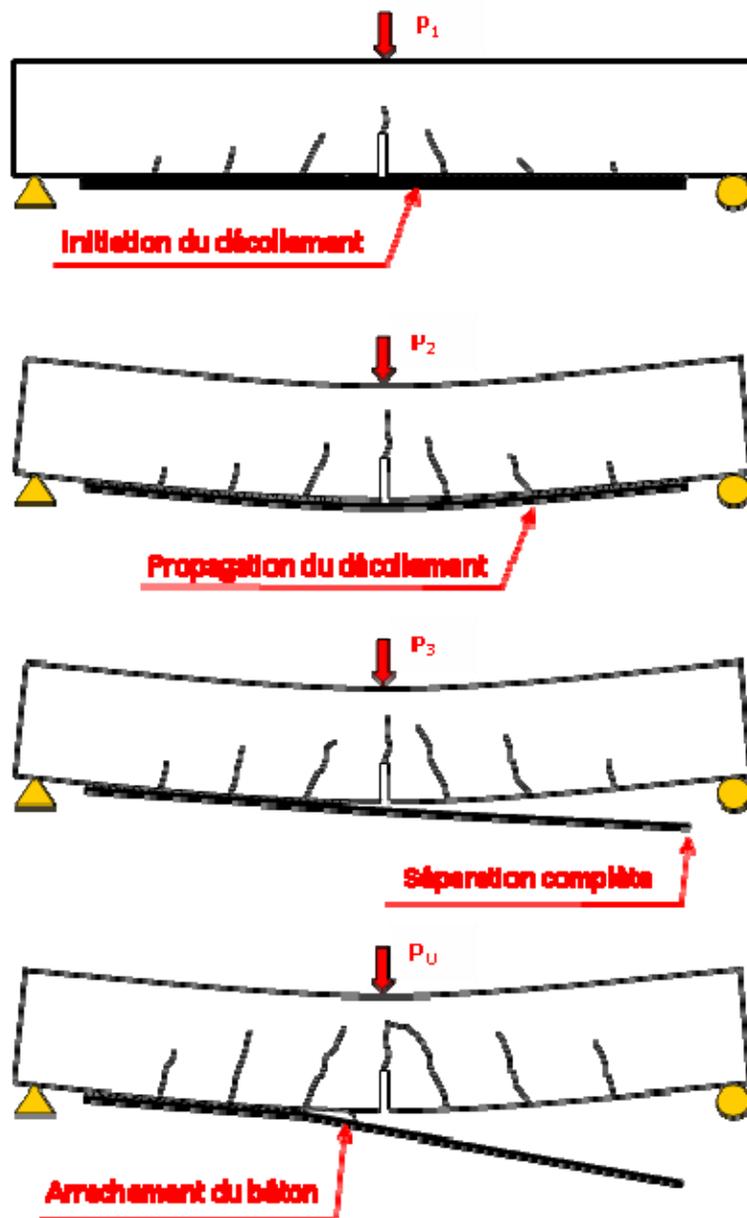
Figure 5.20 : Séquence de décollement du composite pour les spécimens C1L, C2D et C3O

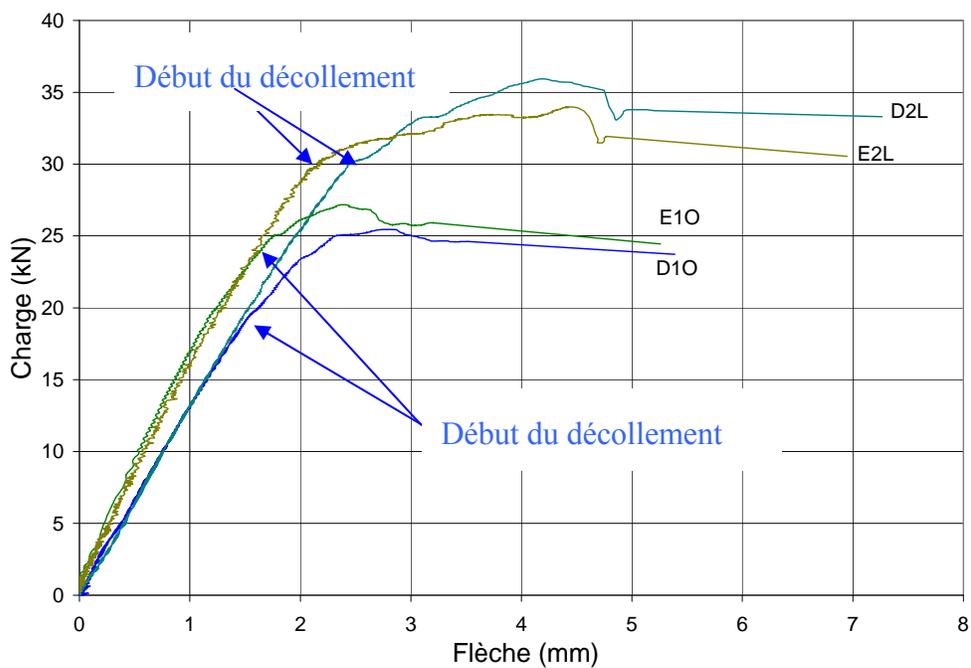
La Figure 5.24 montre les lectures de flèche alors que la Figure 5.25 présente l'évolution des déformations du composite mesurées pendant les essais au centre des spécimens. Le comportement à la rupture des poutrelles des groupes D et E est similaire selon le type de préparation de surface du béton. Le glissement du composite a commencé presque au même niveau de charge pour le collage avec les stries, celui correspondant à la résistance de la colle. Par contre, pour le collage ordinaire, le glissement à la surface du béton fibré s'est produit à une charge plus élevée en comparaison avec le spécimen en BHP. Une rigidité plus importante est observée pour les spécimens du groupe E faits de béton avec des fibres d'acier. Les Figures 5.26 à 5.29 présentent l'évolution des déformations du composite montrant la propagation du décollement lorsque le niveau de lectures pour les jauges latérales s'approche à la valeur maximale de la jauge au centre (position d'abscisse égale zéro sur les figures).

Figure 5.24 : Flèche au centre – comparaison D10, D2L, E10 et E2L

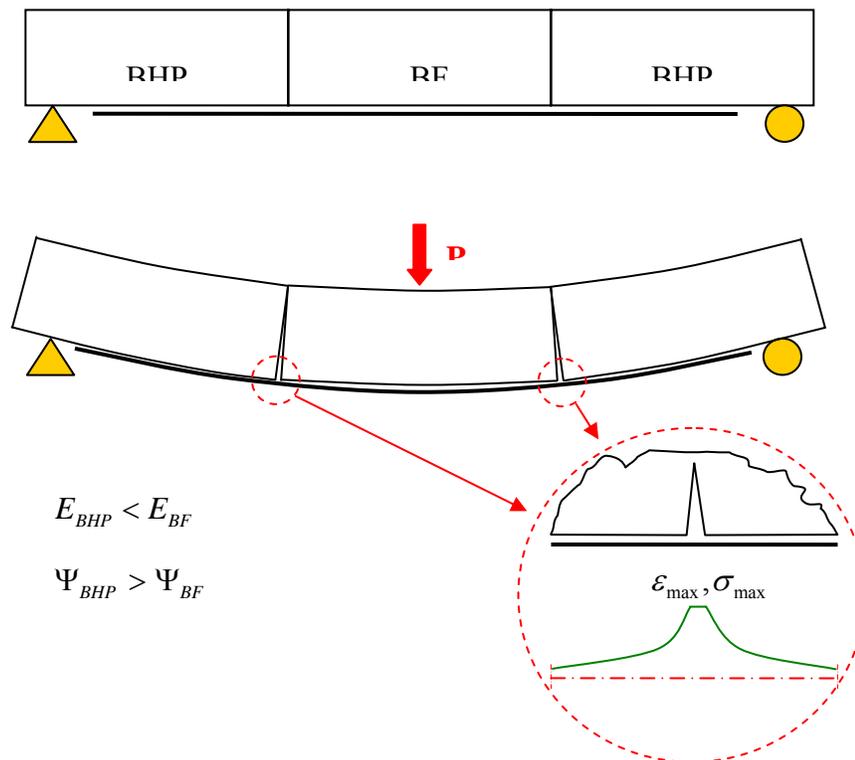
Par contre, ce phénomène pourrait être contrôlé avec succès si des fibres élastiques sont utilisées afin de modifier le module d'élasticité du béton de réparation.

Figure 5.30 : Concentration des efforts aux joints des BF et BHP

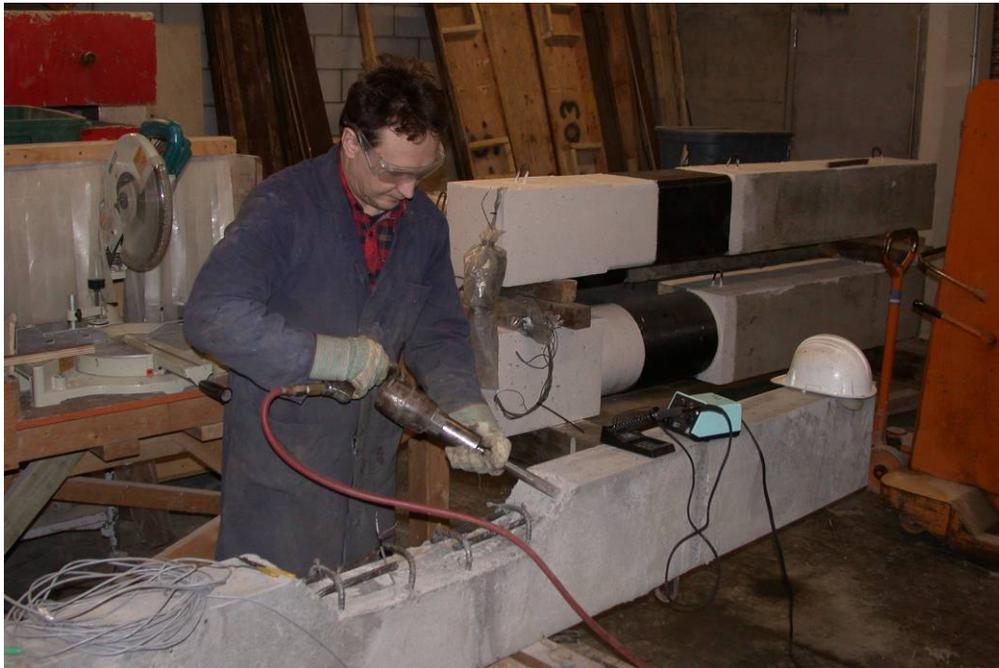
Pour améliorer la capacité d'adhérence ainsi que pour éviter des zones de faiblesse sur la surface du béton, une préparation de surface par un outil d'impact comme marteau piqueur a été employée. Cette préparation est illustrée sur la Figure 6.10.

Figure 6.10 : Préparation de surface de zone endommagée

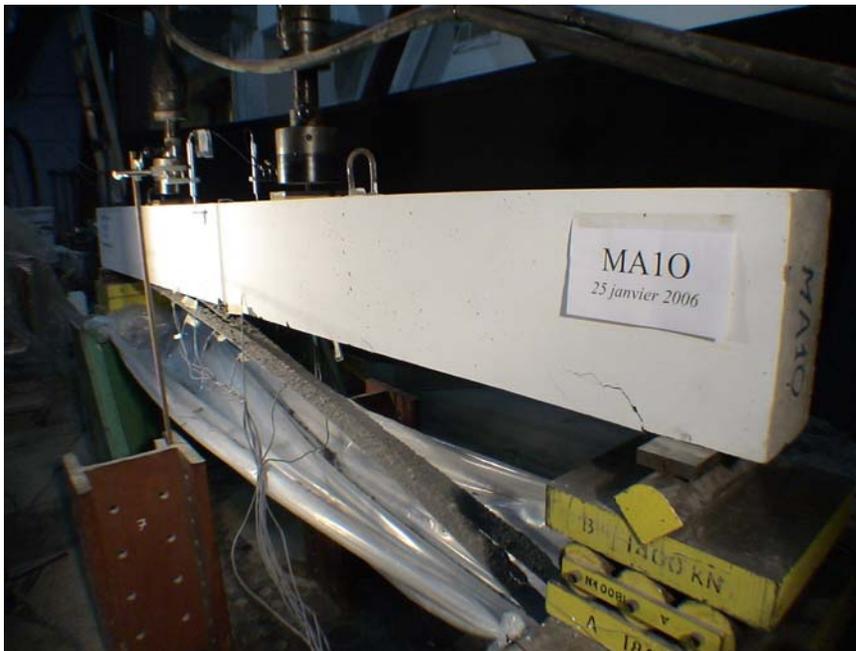
Les deux poutres, MA1O et MA2L ont présenté un comportement similaire lors du mécanisme de fissuration soit l'apparition des fissures verticales dans la zone de flexion constante puis des fissures en cisaillement-flexion qui se propagent vers les appuis. Les fissures plus ouvertes ont été observées aux extrémités des lamelles. Cette région de béton s'avère plus sollicitée à cause de la concentration des efforts dans la zone de transfert entre la lamelle discontinue et la poutre. C'est là où origine la rupture pour les deux poutres. Malgré cette similitude, la rupture pour la poutre MA1O est survenue dans l'interface colle-béton étant contrôlée par la résistance du béton. La Figure 7.2 et la Figure 7.3 montrent l'interface de rupture pour le spécimen MA1O.

Figure 7.2 : MA10 après rupture – lamelles

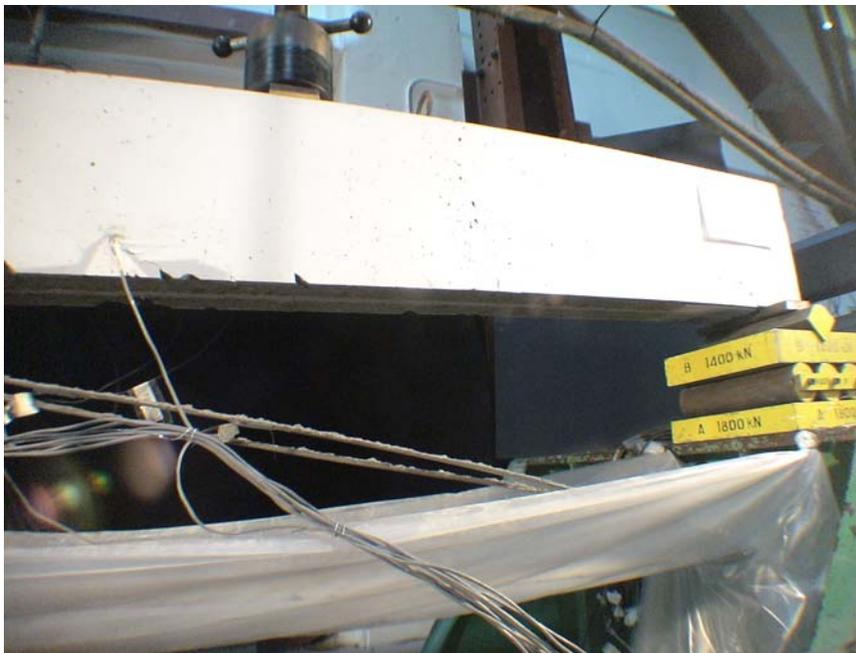
Figure 7.3 : MA10 après rupture – interface de rupture

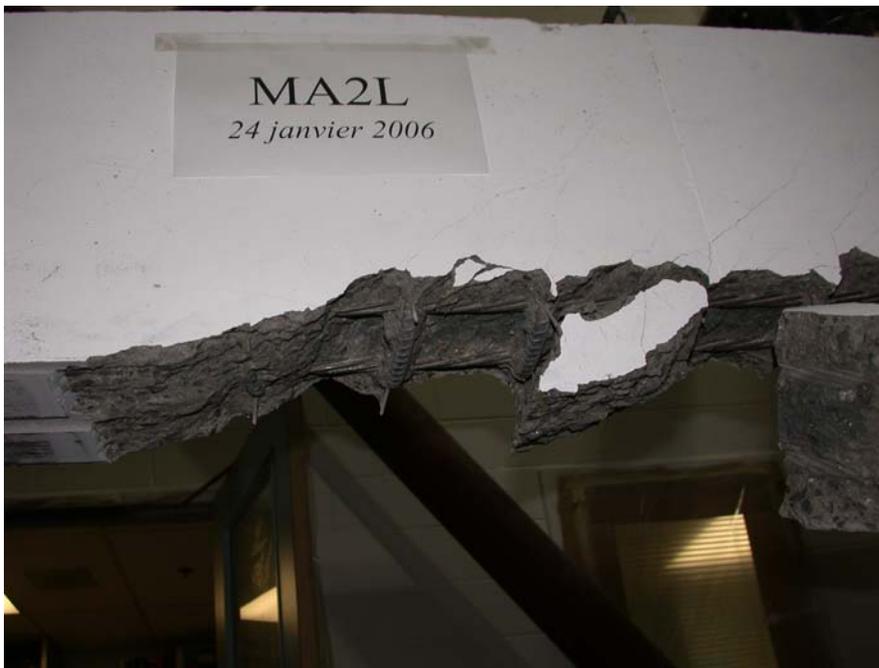
Figure 7.4 : Surface de rupture – plan d'initiation de rupture

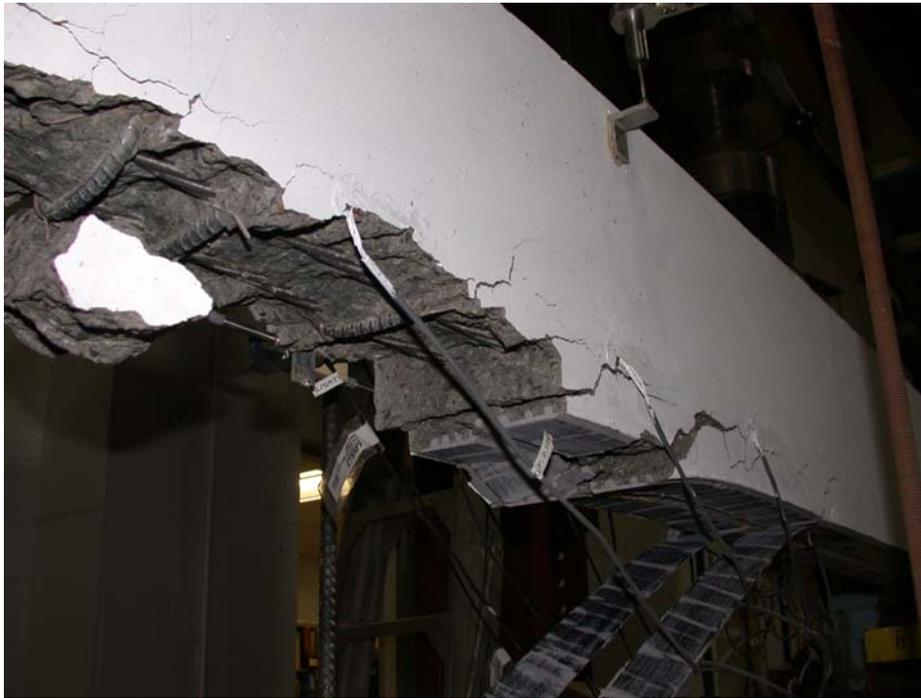
Figure 7.5 : Surface de rupture – plan de propagation de rupture

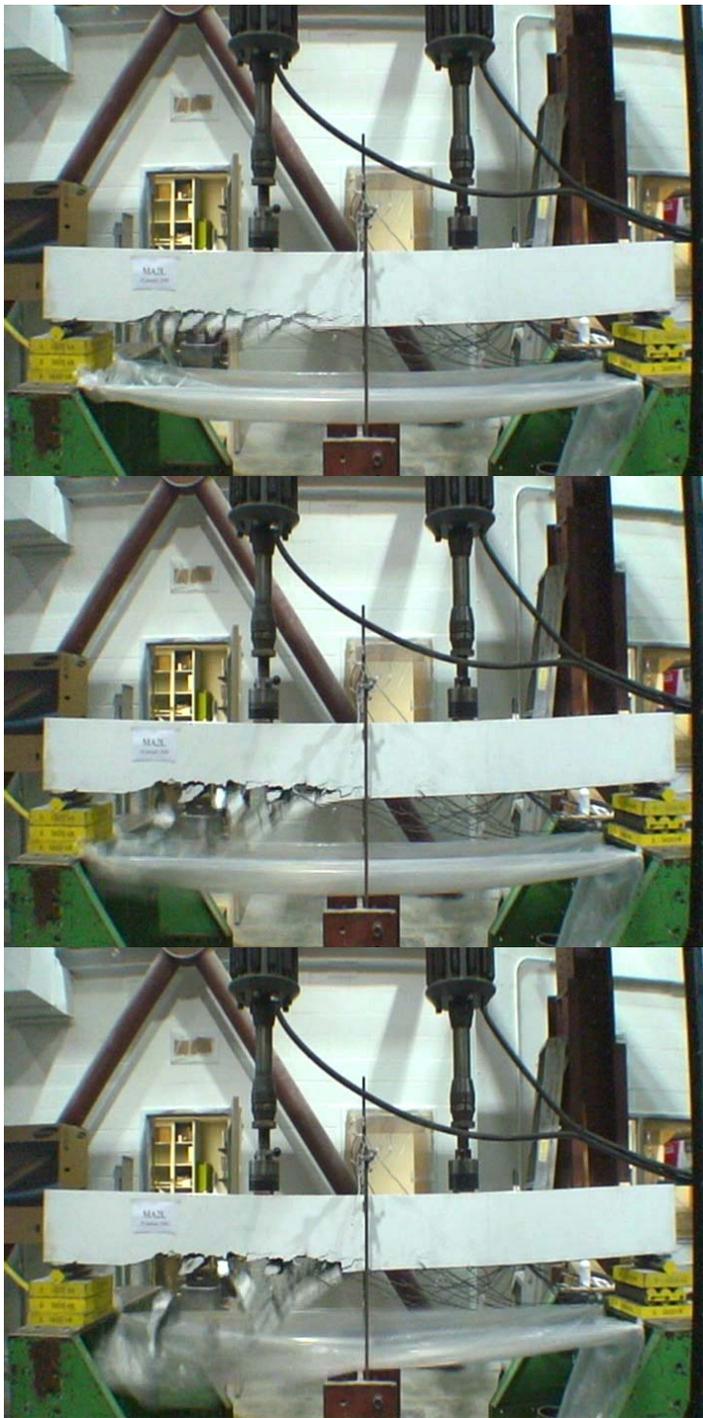
La séquence de rupture est présentée sur la Figure 7.6. Malgré le caractère soudain de la rupture, les images captées par la camera vidéo montrent qu'au moment de la rupture les blocs de béton, auparavant divisés par des fissures, ont été arrachés quasi simultanément de la masse de la poutre entre les lamelles et le premier lit de torons.

Figure 7.6 : Séquence de rupture – MA2L

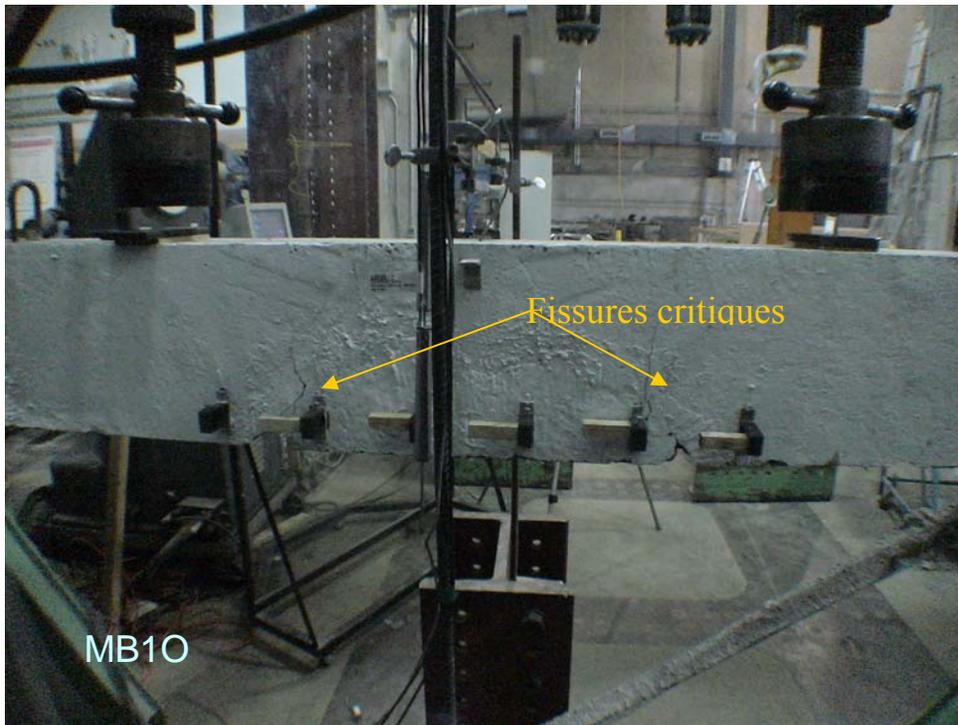
La Figure 7.11 et la Figure 7.12 montrent que les fissures critiques se sont développées pour les deux poutres aux extrémités de la zone réparée. C'est à cet endroit d'où origine le décollement du composite. Il est important de remarquer qu'à la phase initiale de chargement, l'ouverture et la répartition des fissures étaient uniformes le long de la zone de flexion pure. Les fissures aux joints froids ont commencé à surpasser les autres lorsque le glissement des barres de réparation par rapport aux torons coupés s'est initié.

Figure 7.11 : MB10 – Fissures critiques

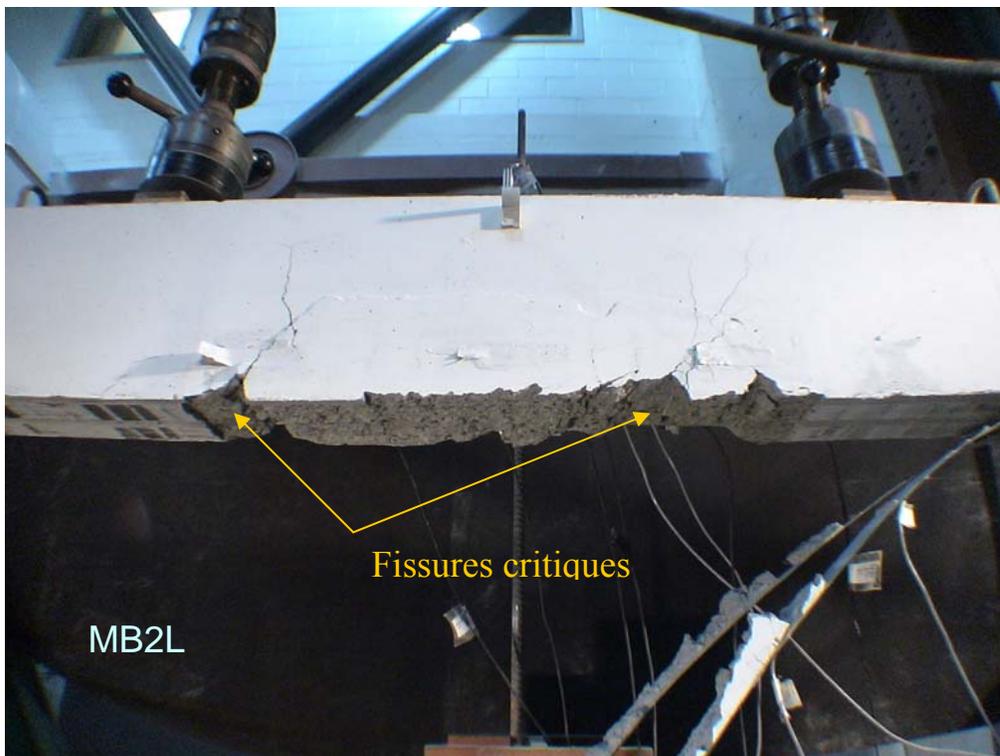
Figure 7.12 : MB2L – Fissures critiques

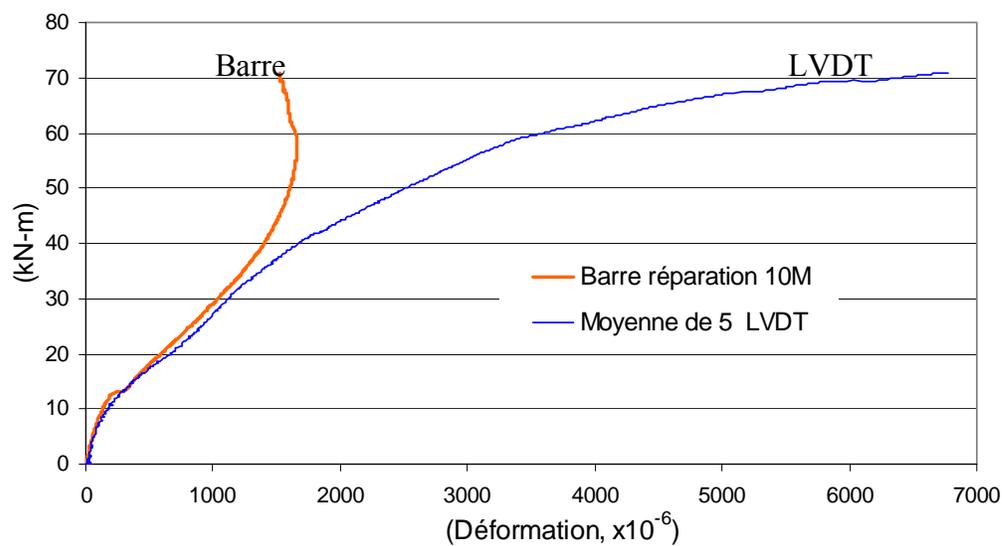
Le glissement est identifié sur les graphiques des Figure 7.13 et Figure 7.14 par la divergence entre les deux courbes de déformations mesurées pendant les essais. On voit que la déformation maximale mesurée sur la barre de réparation s'élève à 1663×10^{-6} pour le spécimen MB1O alors que pour le spécimen MB2L, elle atteint 1904×10^{-6} . Dans les deux cas le niveau de plastification n'était pas atteint. Par conséquent, il s'agit de glissement où la contribution de barre à l'intégrité structurale s'affaiblit graduellement.

Figure 7.13 : MB1O - Déformations mesurées au niveau des torons coupés

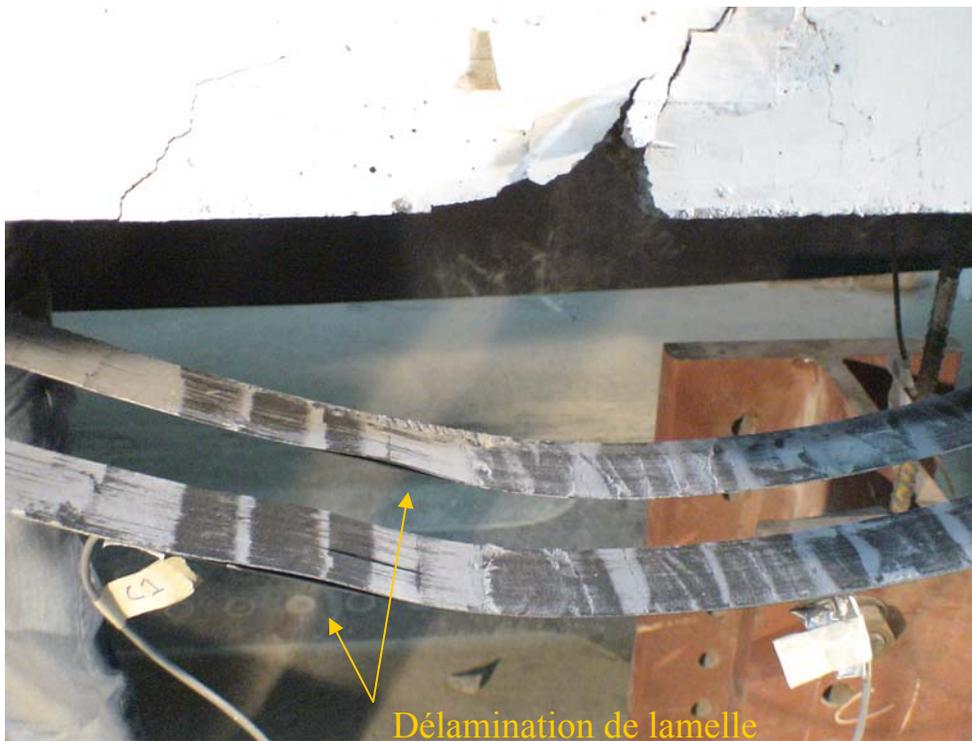
La Figure 7.15 montre les lamelles du composite après la rupture. Le phénomène de délamination a été observé pour les deux lamelles tel qu'indiqué sur la figure. Celle-ci fait ressortir la localisation du pic de contraintes dans le composite qui correspond à l'origine de la fissure critique. La délamination des lamelles indique l'efficacité de la technique de renforcement employée dans cette approche. En se basant sur cette observation, il sera approprié de conclure que la capacité élastique du composite a été exploitée au complet et que la rupture prématurée n'a pas eu lieu.

Figure 7.15 : Lamelles du composite après rupture

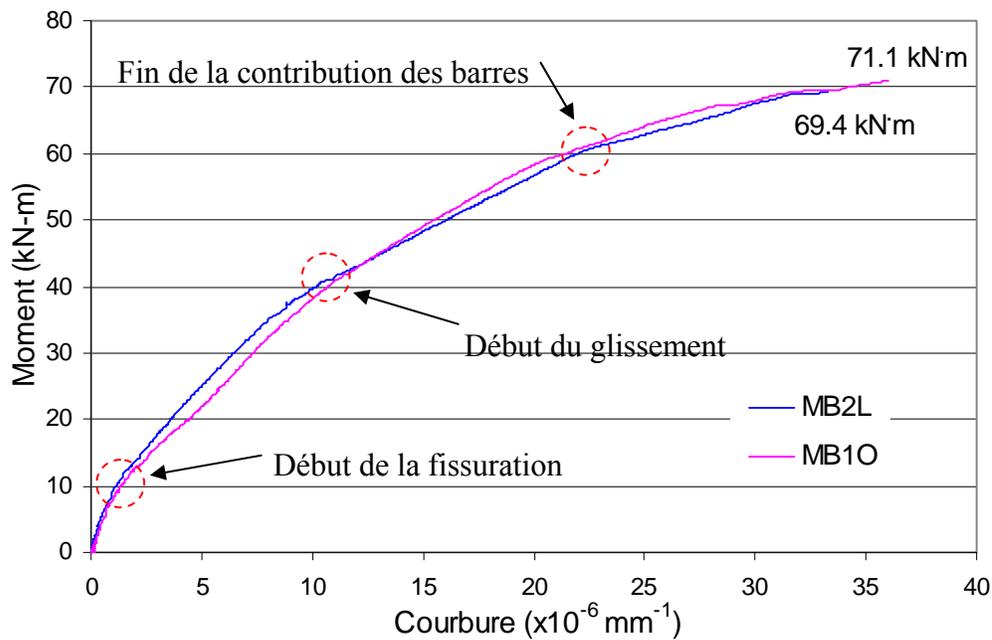
Figure 7.17 : Courbure sur 750 mm au centre – comparaison MB10 et MB2L

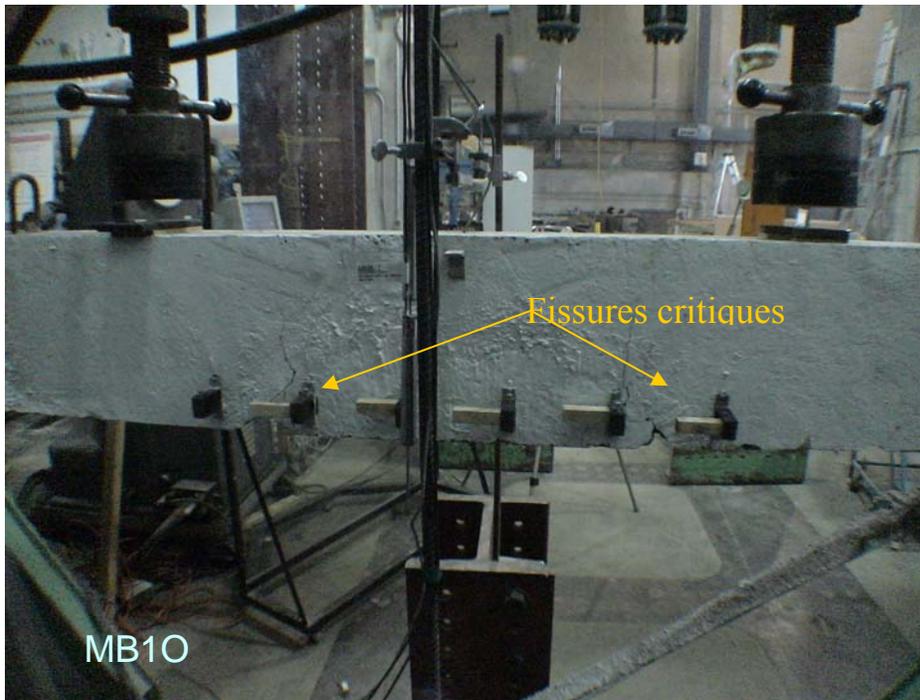
Figure 7.20 : MB10 – Fissures critiques

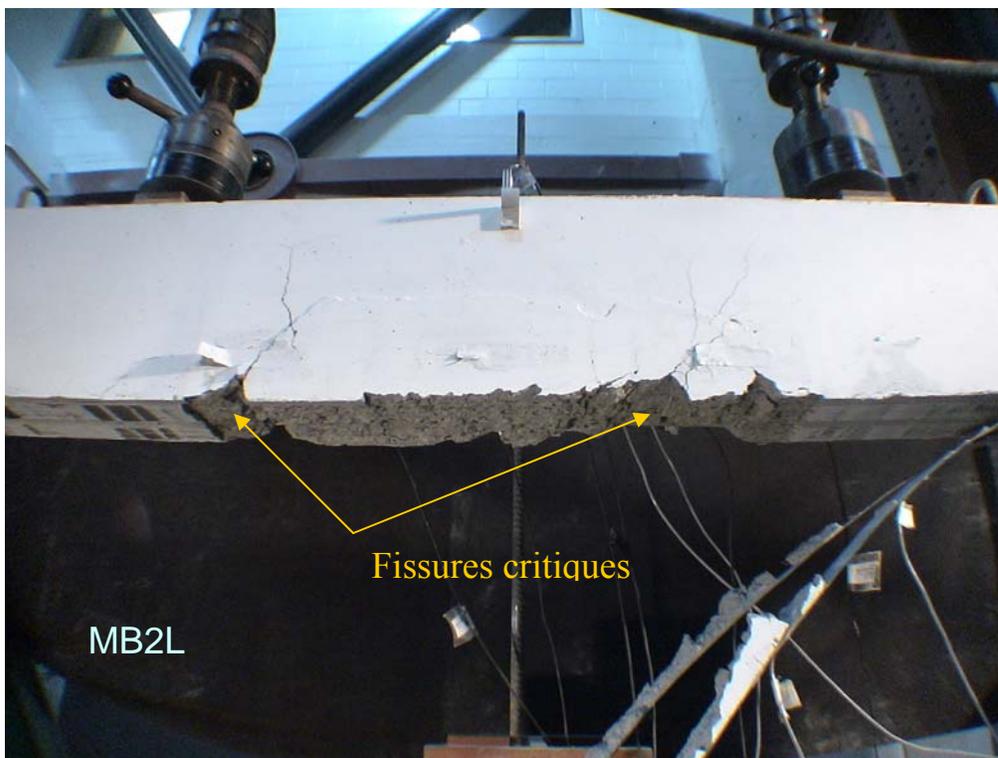
Figure 7.21 : MB2L – Fissures critiques
