**Étude du renforcement passif de
poutres en béton précontraint**

**Phase 2: Essais en laboratoire
Phase 3: Poutre grandeur nature**

Direction des Structures
Ministère des Transports du Québec

N/R : SR08-03 / SR09-01 et P3011
Février 2011

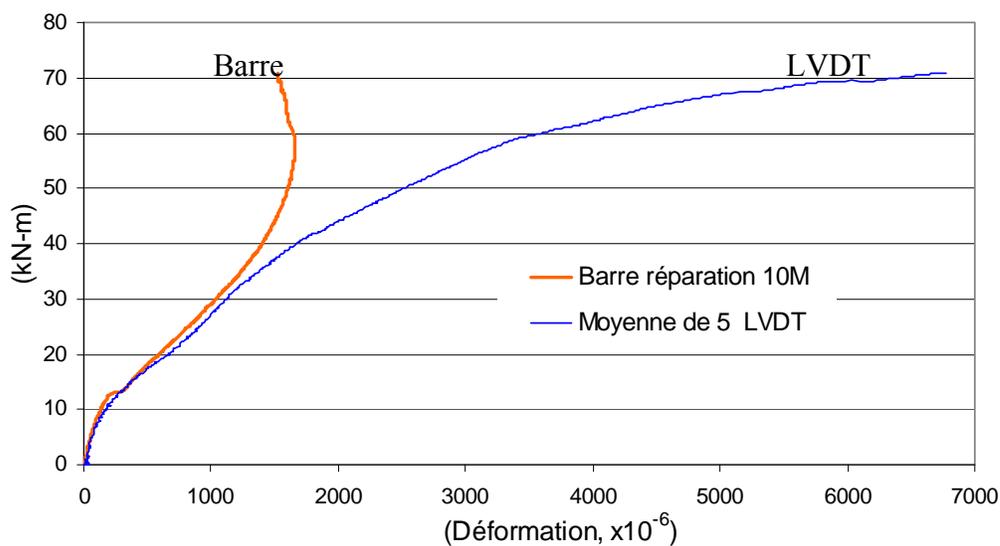
Figure 7.22 : MB1O - Déformations mesurées au niveau des torons coupés

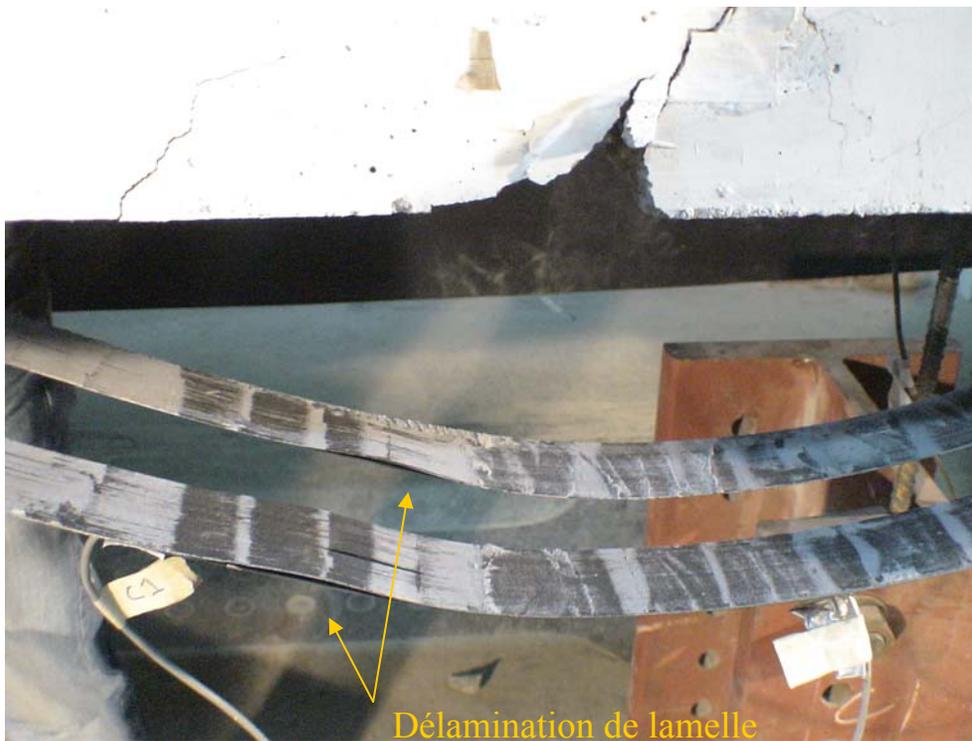
Figure 7.24 : Lamelles du composite après rupture

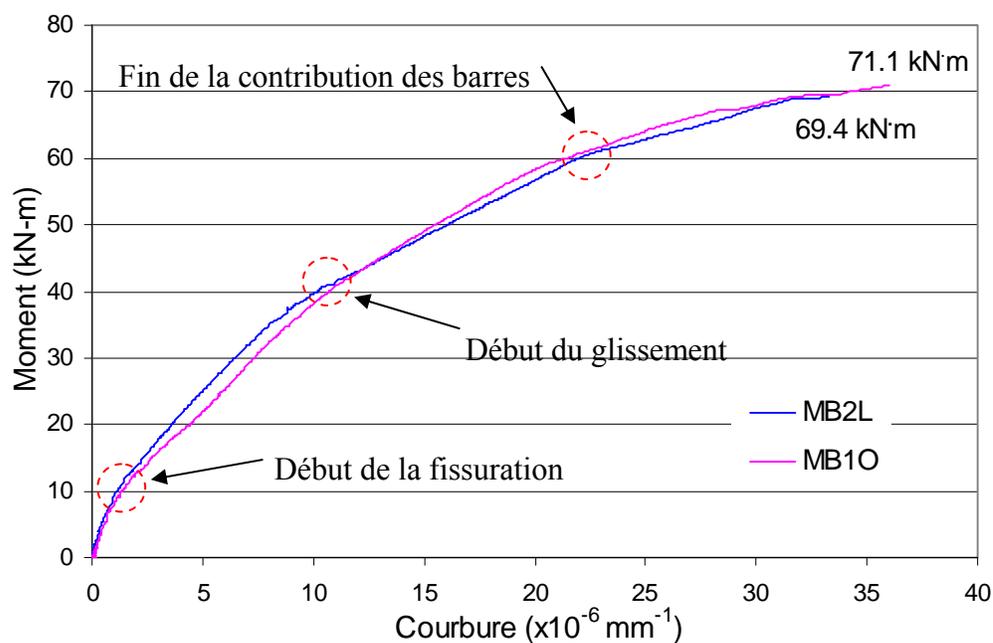
Figure 7.26 : Courbure sur 750 mm au centre – comparaison MB10 et MB2L

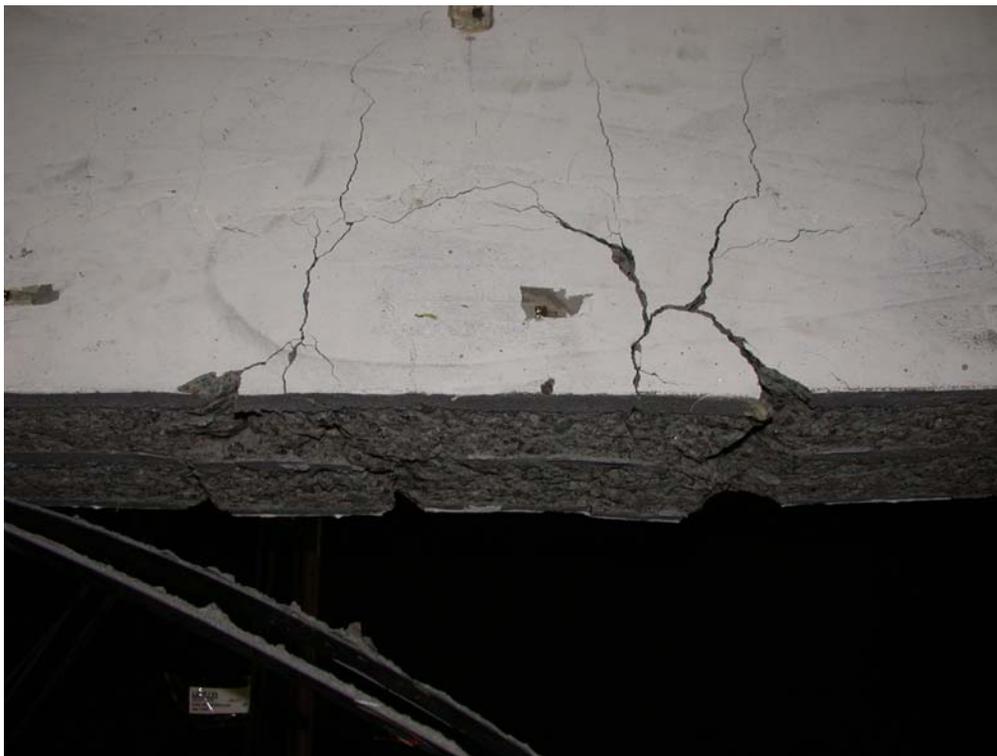
Les fissures plus ouvertes étaient localisées au droit de la discontinuité des torons coupés pour la poutre MC1O ainsi que pour la poutre MC2L. Le mécanisme de fissuration est présenté à la Figure 7.29 et la Figure 7.30. Le décollement du composite pour la poutre MC1O est survenu à l'interface béton-colle contrôlé par la résistance de surface de béton. Pour la poutre MC2L les blocs du béton ont été arrachés jusqu'au niveau des torons lors de la rupture.

Figure 7.29 : MC10 – Mécanisme de fissuration

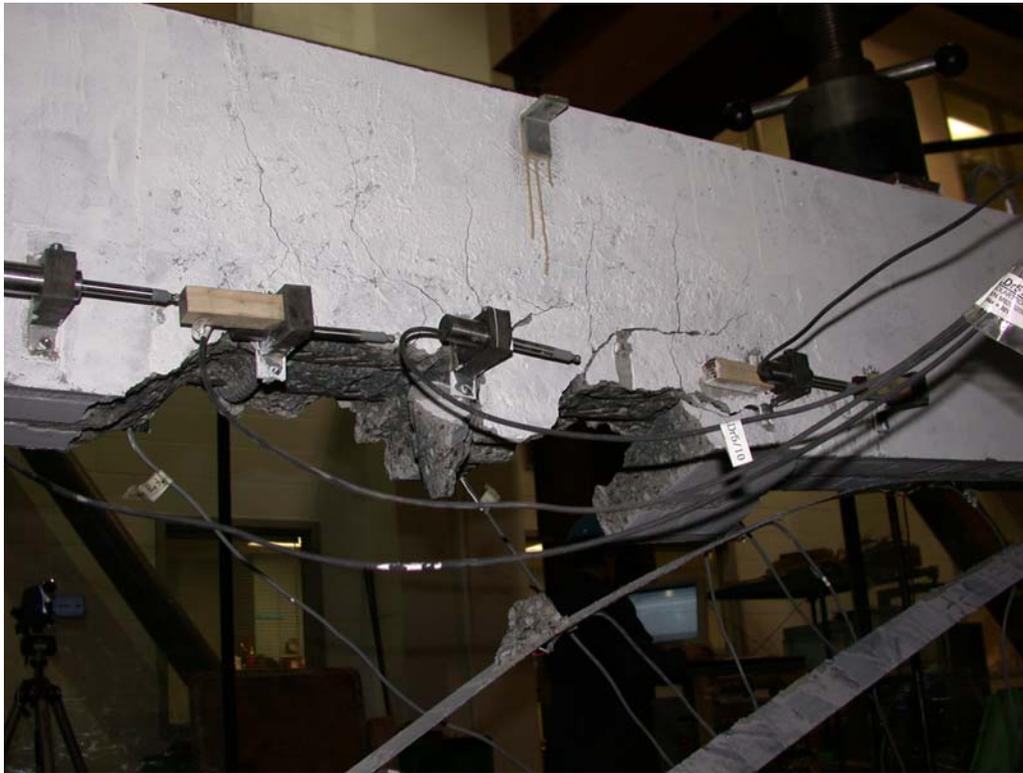
Figure 7.30 : MC2L – Mécanisme de fissuration

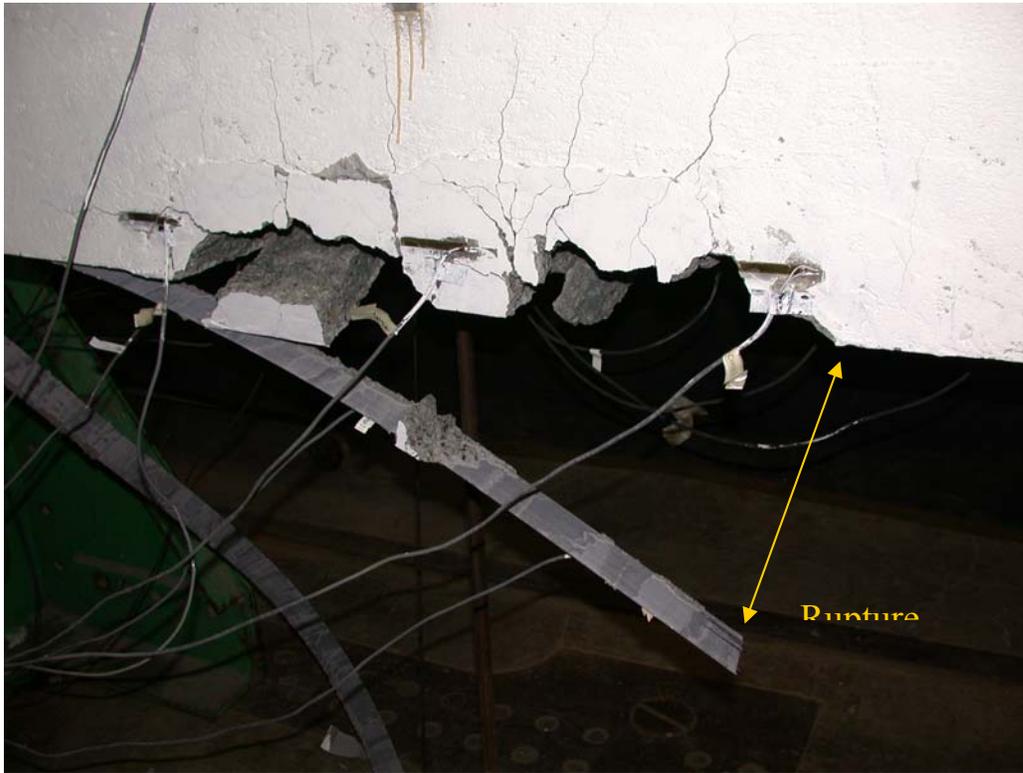
La Figure 7.31 montre une lamelle éclatée suite à l'essai de la poutre MC2L. La ligne de rupture coïncide avec l'ouverture de joint de la zone réparée. Il importe de noter que la rupture du spécimen était contrôlée par la résistance du composite.

Figure 7.31 : Lamelle éclatée – MC2L

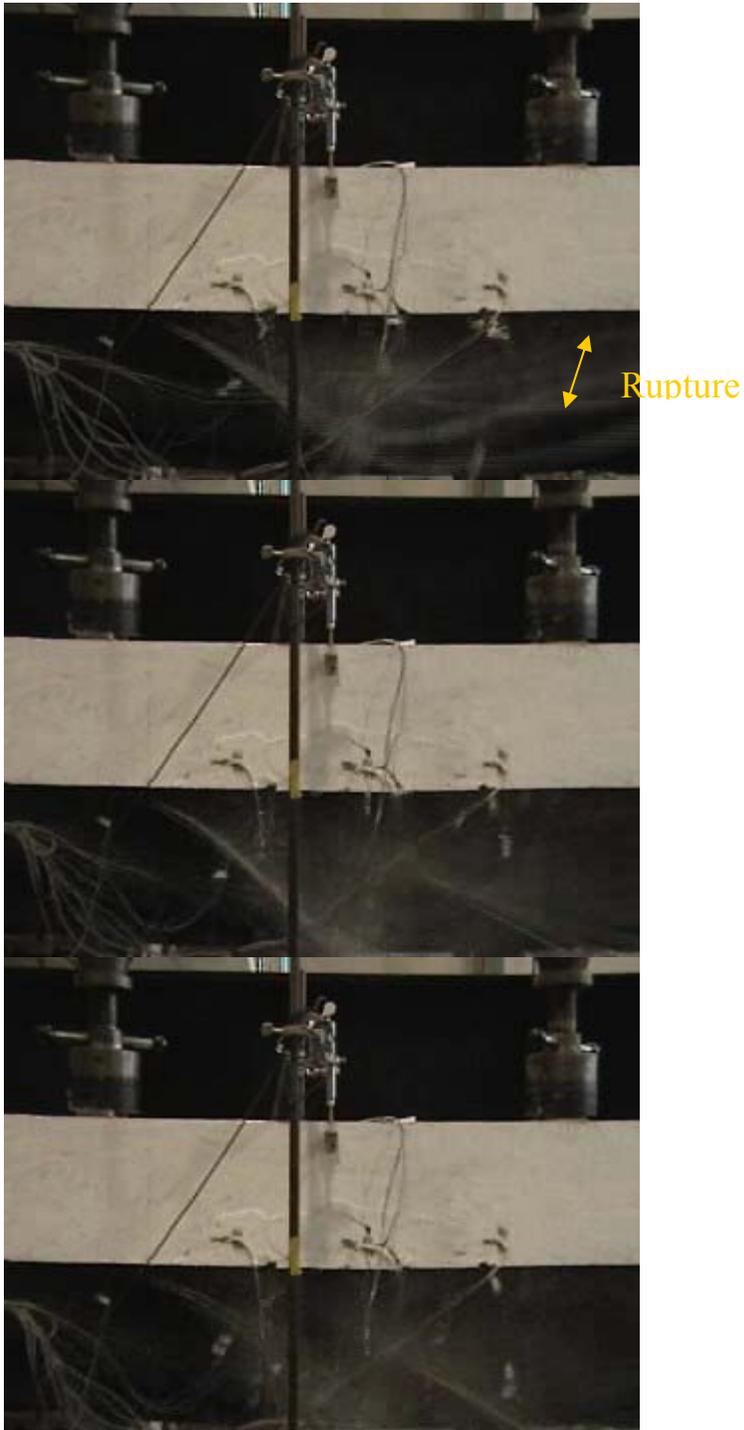
Figure 7.32 : Séquence de rupture – MC10

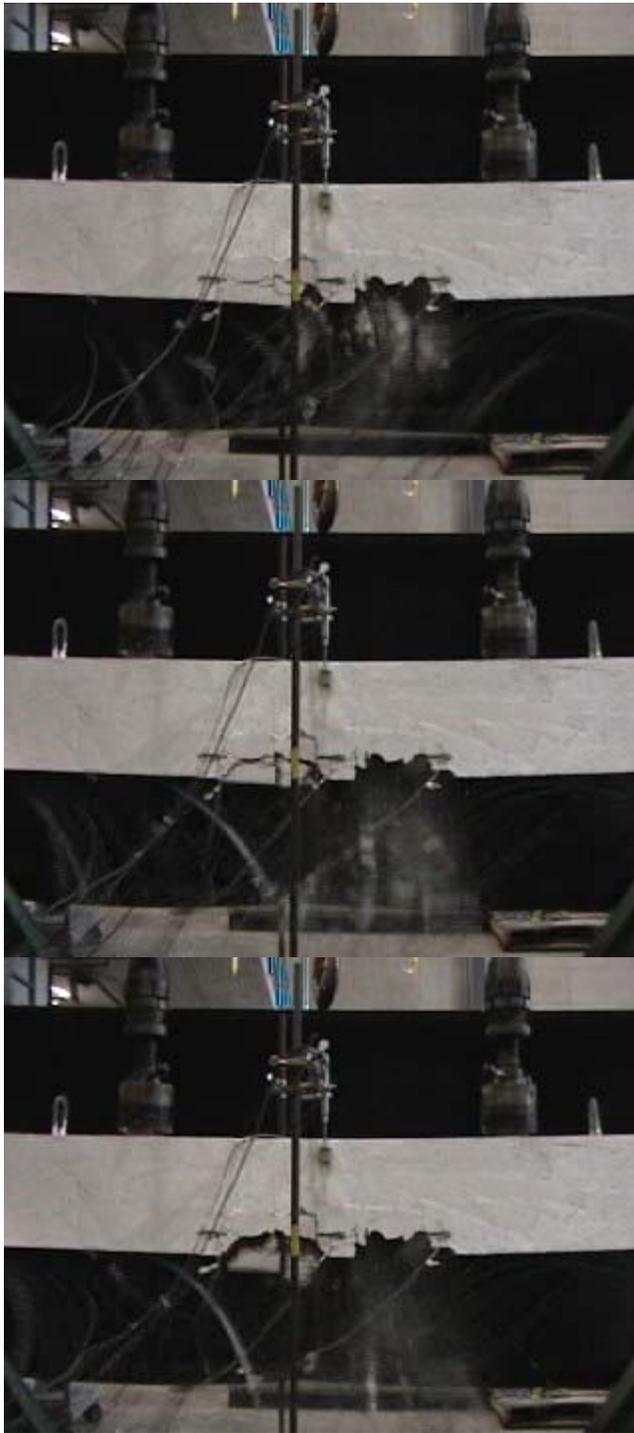
La Figure 7.33 présente la séquence de rupture de la poutre MC2L. Les blocs de béton sont arrachés au moment où le composite éclate.

Figure 7.33 : Séquence de rupture – MC2L

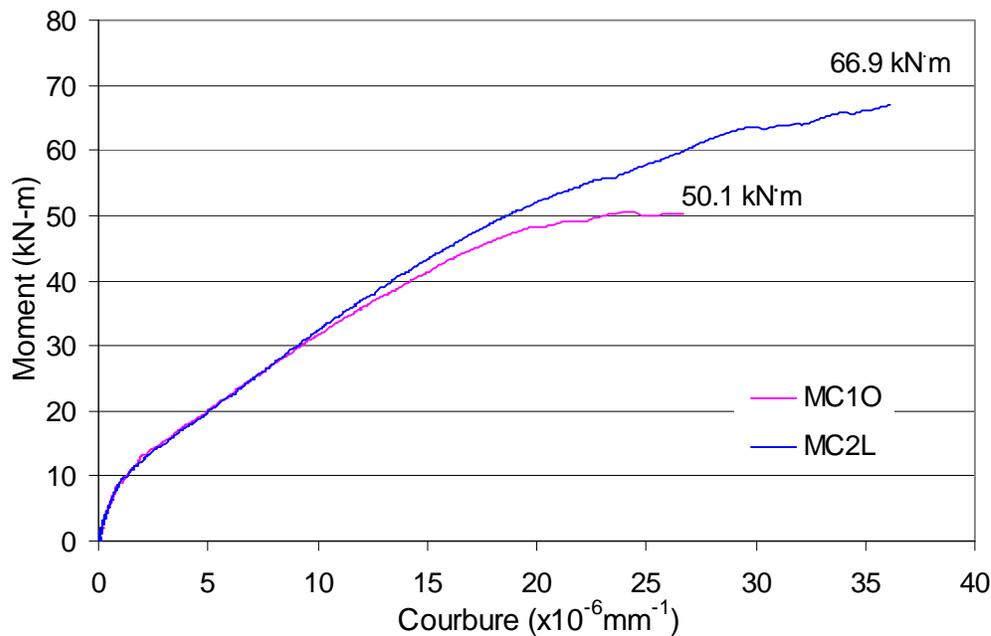
Figure 7.35 : Courbure sur 750 mm au centre – comparaison MC10 et MC2L

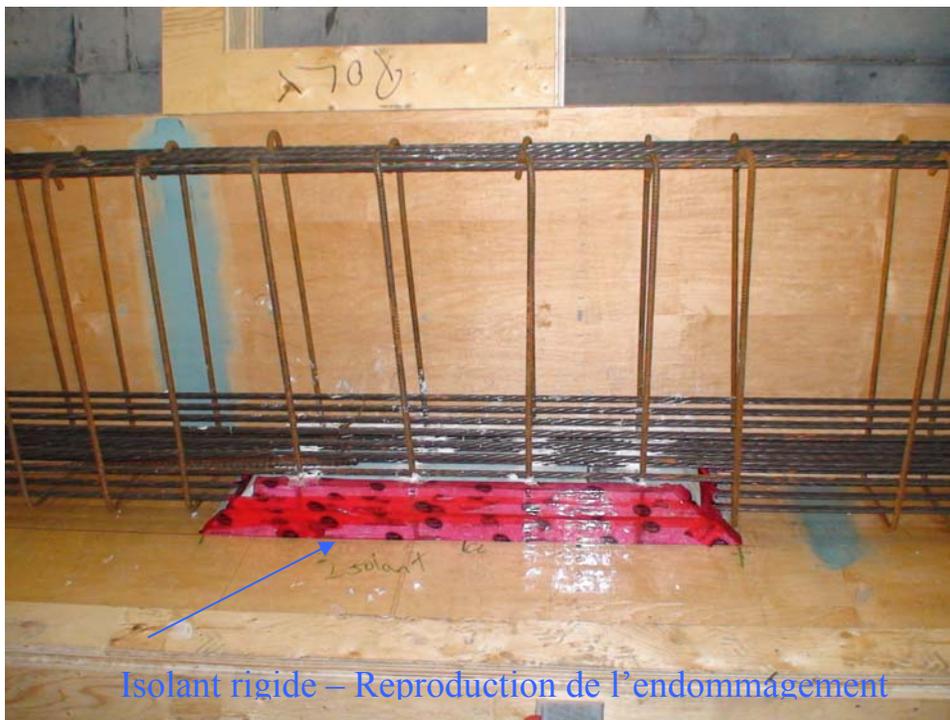
Les trois poutres, lors de cette phase d'essais, possèdent un endommagement artificiel, introduit lors de bétonnage. Un bloc d'isolant rigide placé au centre du spécimen au niveau du lit inférieur de torons a eu pour but de simuler le béton arraché lors de l'impact à cet endroit. Une fois la poutre sortie du coffrage, l'isolant a été retiré de la zone sans béton. La Figure 8.9 présente les détails de l'endommagement du béton à reproduire.

Figure 8.9 : Simulation de l'endommagement

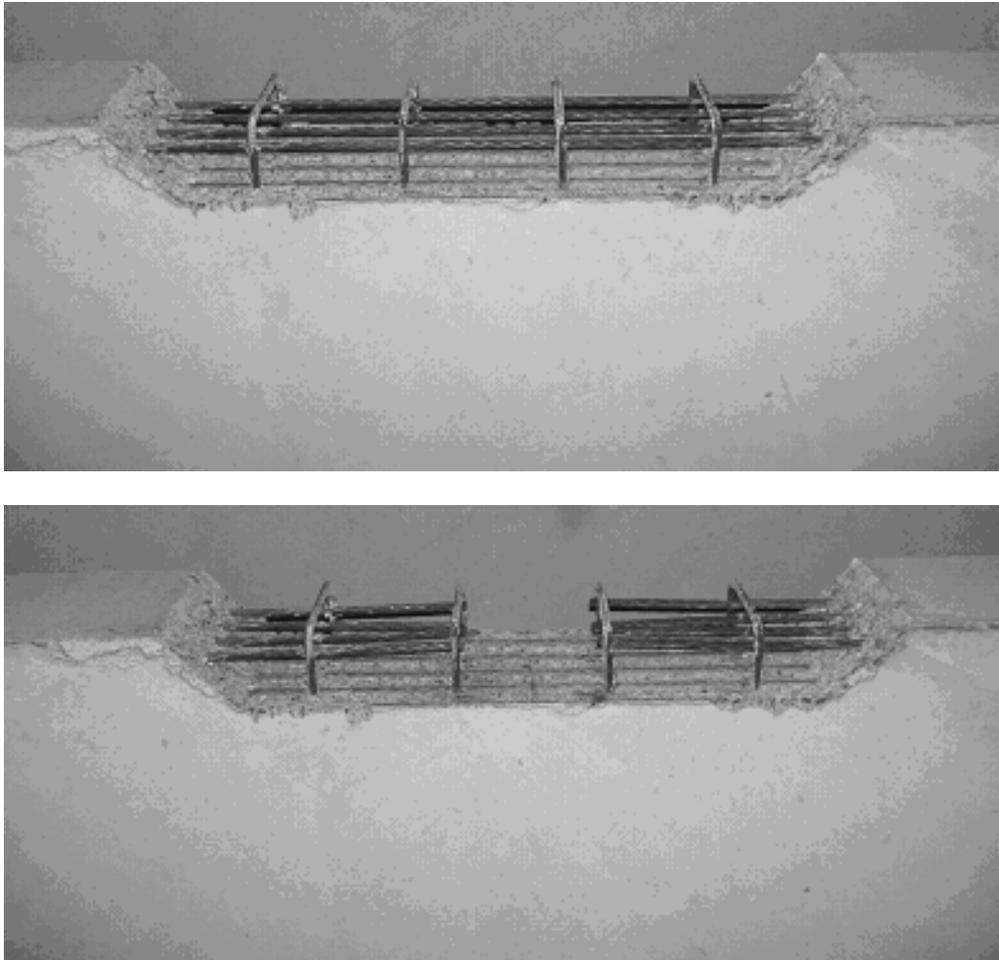
technique a été décrite à la section 5.4. La Figure 8.10 présente les torons avant et après l'endommagement.

Figure 8.10 : Endommagement des torons

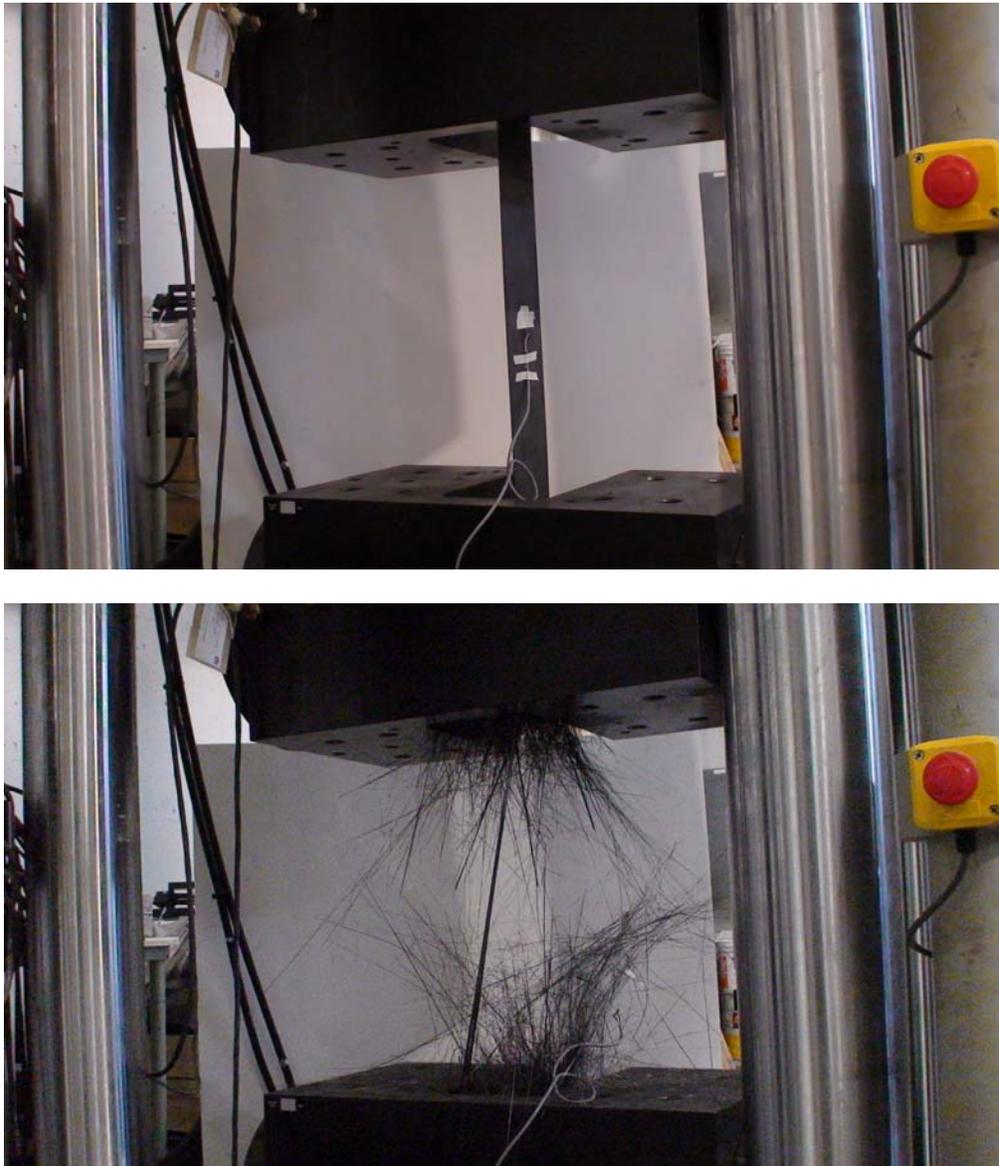
Figure 8.14 : Essai en traction sur lamelle avant et après la rupture

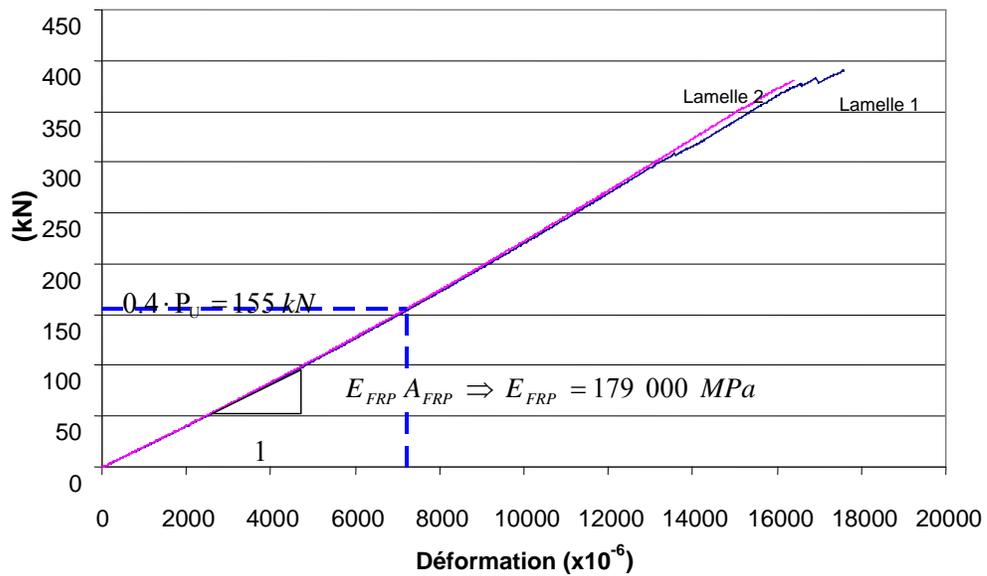
La Figure 8.15 permet d'observer un comportement quasi linéaire présentant cependant un léger phénomène de raidissement, tandis qu'un comportement linéaire est présenté sur la Figure 8.16 en fonction du déplacement de la presse. Cette différence peut être expliquée par une réponse locale influencée par le phénomène de Poisson lors de la mesure de jauge ou par l'alignement des lamelles dans la presse.

Figure 8.15 : Déformation au centre de lamelle

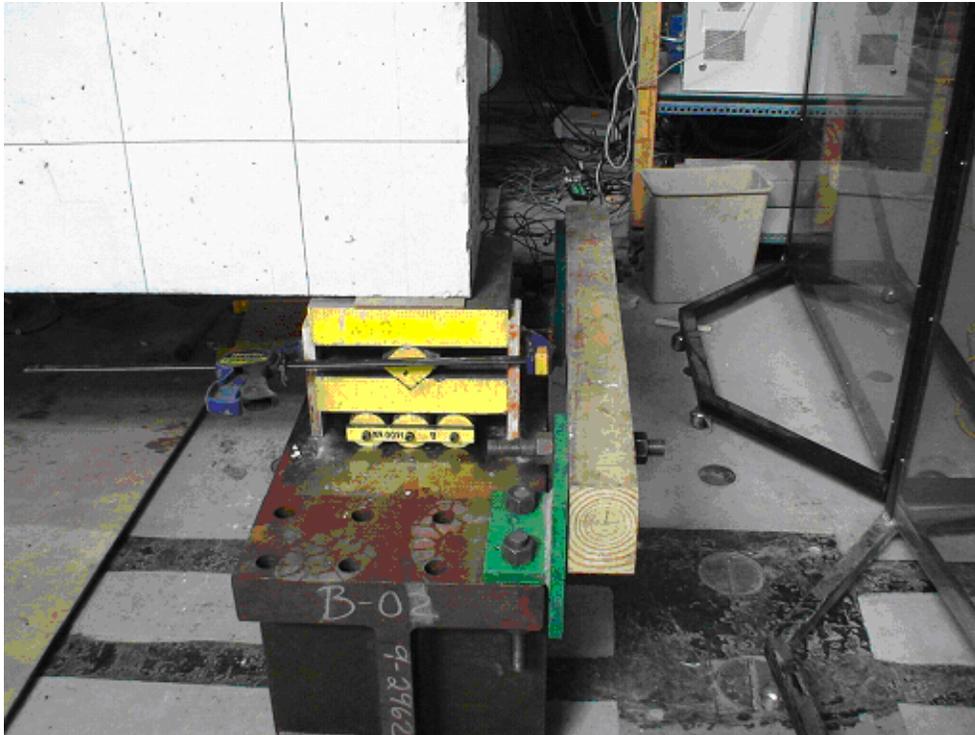
Le système de rouleaux de mise en charge est présenté à la Figure 9.3 alors que le système d'appuis simple est illustré à la Figure 9.4

Figure 9.3 Figure 9.4 : Montage expérimental – Essai sur la poutre L10

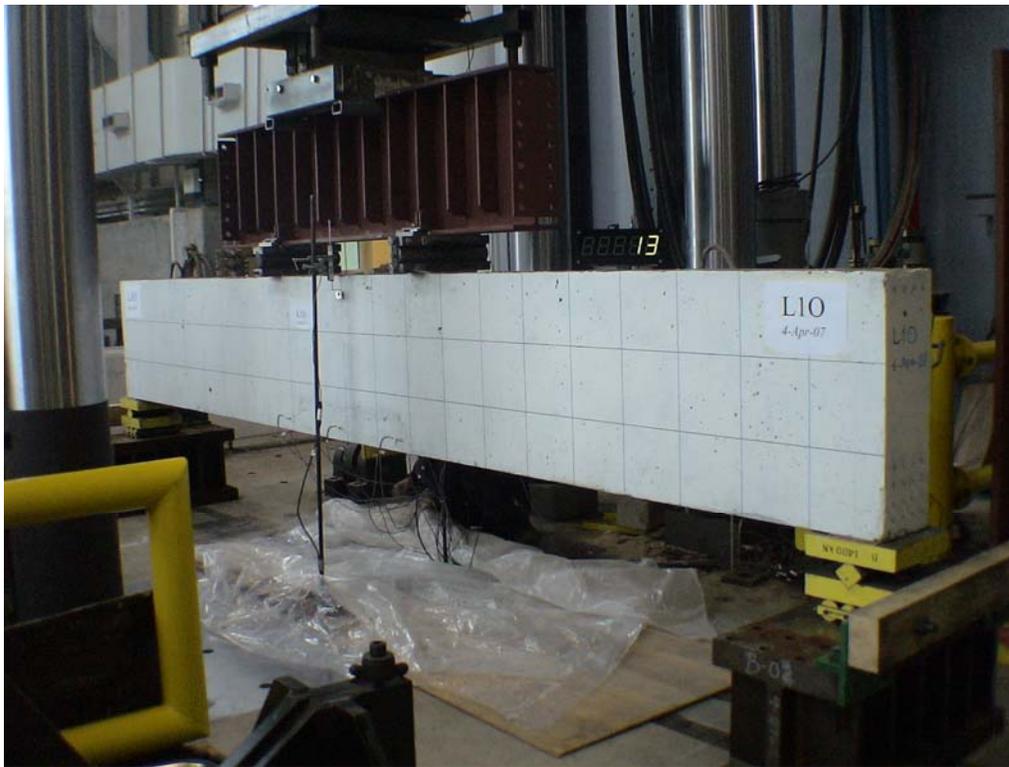
La presse universelle MTS de 12 MN a été employée pour la mise en charge. Compte tenu du caractère soudain de la rupture, un contrôle en déplacement a été choisi afin de prendre les mesures des capteurs au pic. Le chargement a été appliqué en fixant la vitesse de déplacement du vérin de la presse à un taux de 1.5 mm/min alors que la vitesse d'acquisition de 5 Hz a permis de mesurer précisément le comportement des poutres. Afin de faciliter les observations sur le comportement, les trois spécimens ont été peints avec un mélange latex blanc 50% et eau 50%. Un quadrillage de couleur bleu de 250 mm côté a été dessiné sur les deux faces latérales de la poutre. Le montage expérimental pour la poutre L10 est présenté sur la Figure 9.5.

Figure 9.5 : Montage expérimental – Essai sur la poutre L10

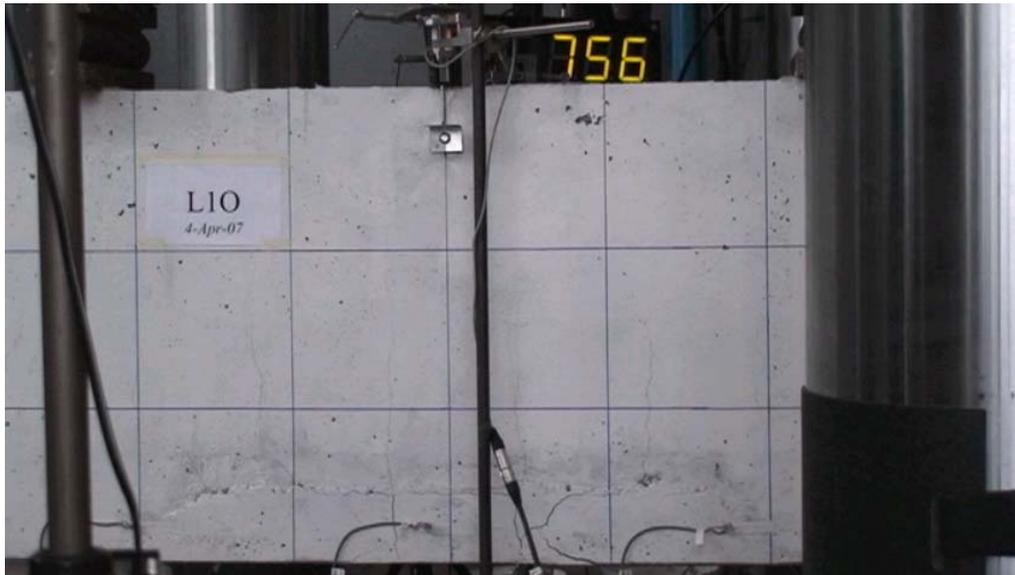
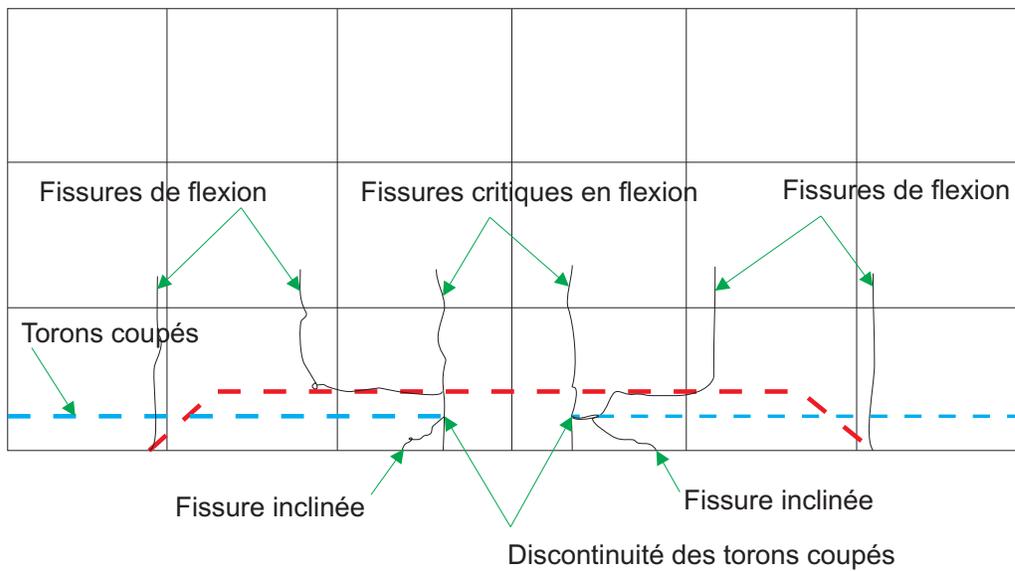
Suite à l'apparition de fissures critiques, les fissures inclinées mettent en évidence l'effet d'ancrage des torons coupés dans le béton de réparation. Les fissures inclinées sont dues aux efforts de cisaillement local développés dans l'interface de béton entre les torons endommagés et les torons intacts ainsi que des lamelles du composite. La séparation des lamelles de la surface de béton se produit à partir d'une des fissures inclinées dans la zone de réparation et se propage vers l'extrémité de la poutre. La Figure 9.7 montre les détails du mécanisme de rupture et la Figure 9.8 expose le plan de rupture au niveau du béton.

Figure 9.6 : Mécanisme de fissuration – L10

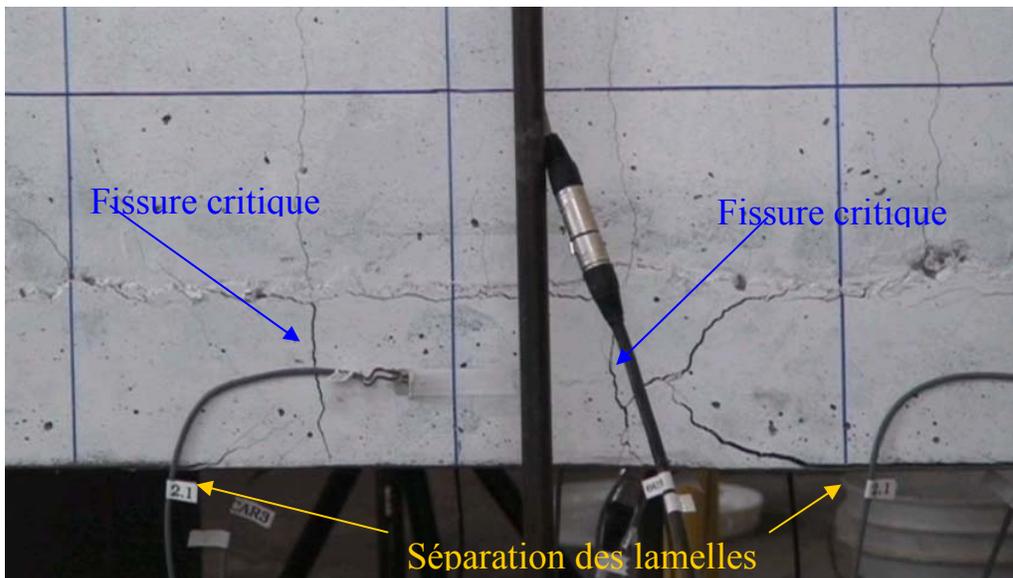
Figure 9.7 : Formation du mécanisme de rupture – L10 avant la charge ultime

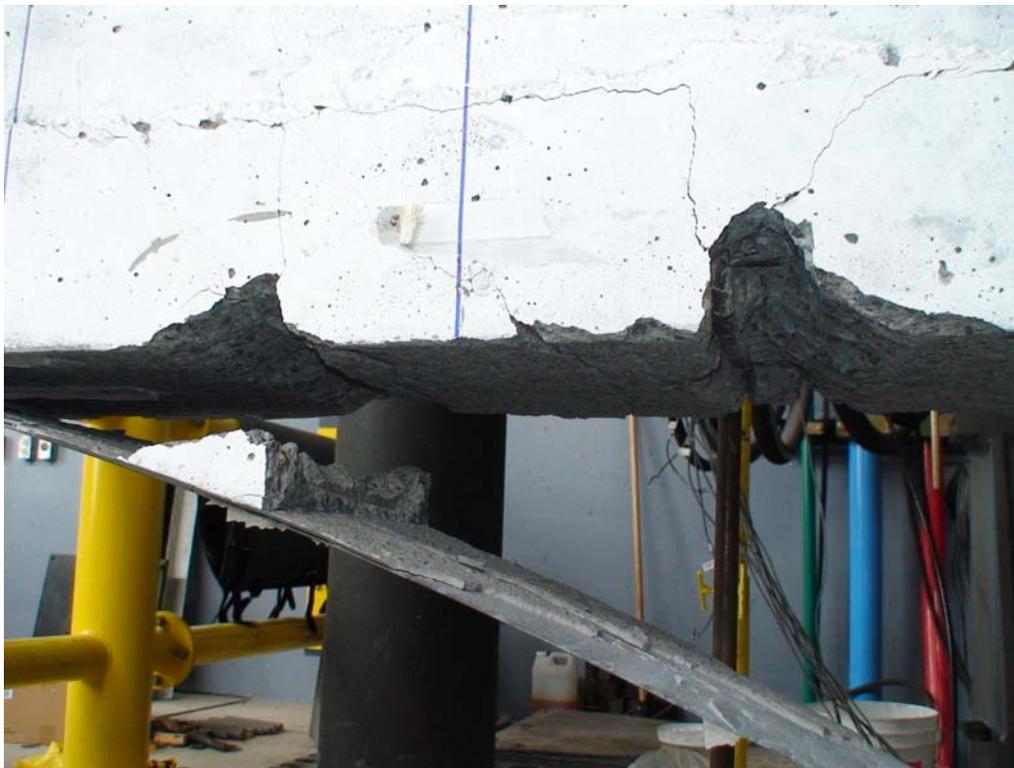
Figure 9.8 : État du spécimen L10 après la rupture

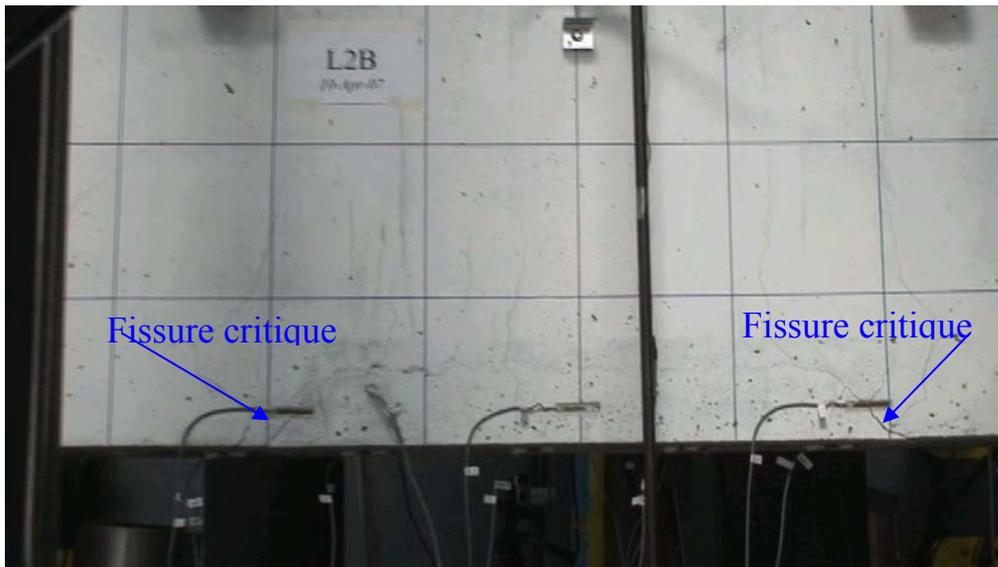
Le mécanisme de fissuration de la poutre L2B se développe à partir des fissures de flexion. Celles-ci se propagent dans la zone réparée sans présenter une ouverture critique comme dans le cas de la L10. Finalement, une fissure à chaque extrémité de la zone réparée est initiée à partir de la face inférieure et se propage en suivant le contour de la réparation. Cette fissuration correspond à un moment d'environ de 600 kN-m par la suite les torons coupés commencent à glisser par rapport aux barres de réparation. Le décollement des lamelles a été remarqué au droit des fissures critiques. La Figure 9.9 illustre le mécanisme de fissuration pour la poutre L2B, alors que le décollement du composite avant la rupture est présenté par la Figure 9.10.

Figure 9.9 : Mécanisme de fissuration – L2B

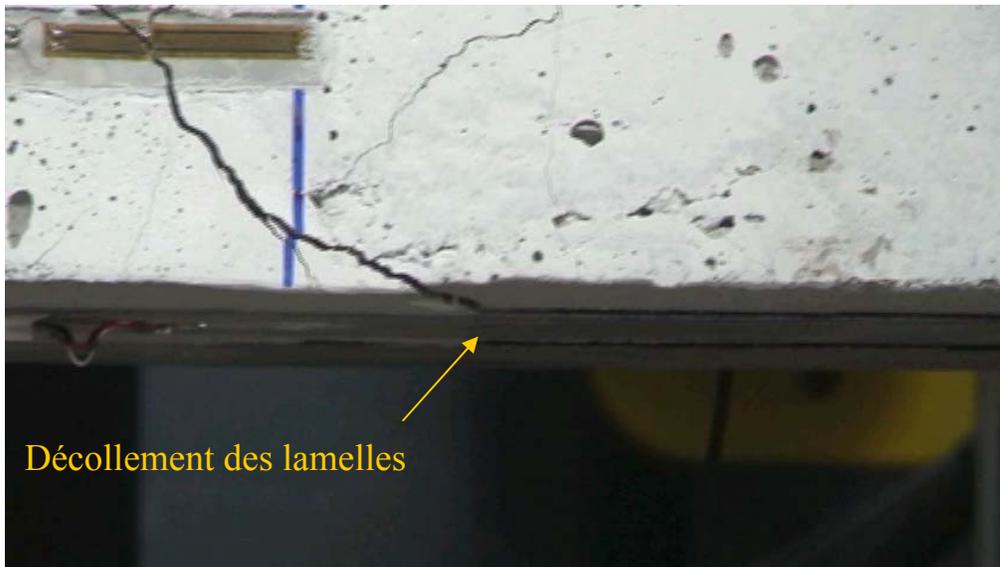
Figure 9.10 : Décollement des lamelles avant rupture – L2B

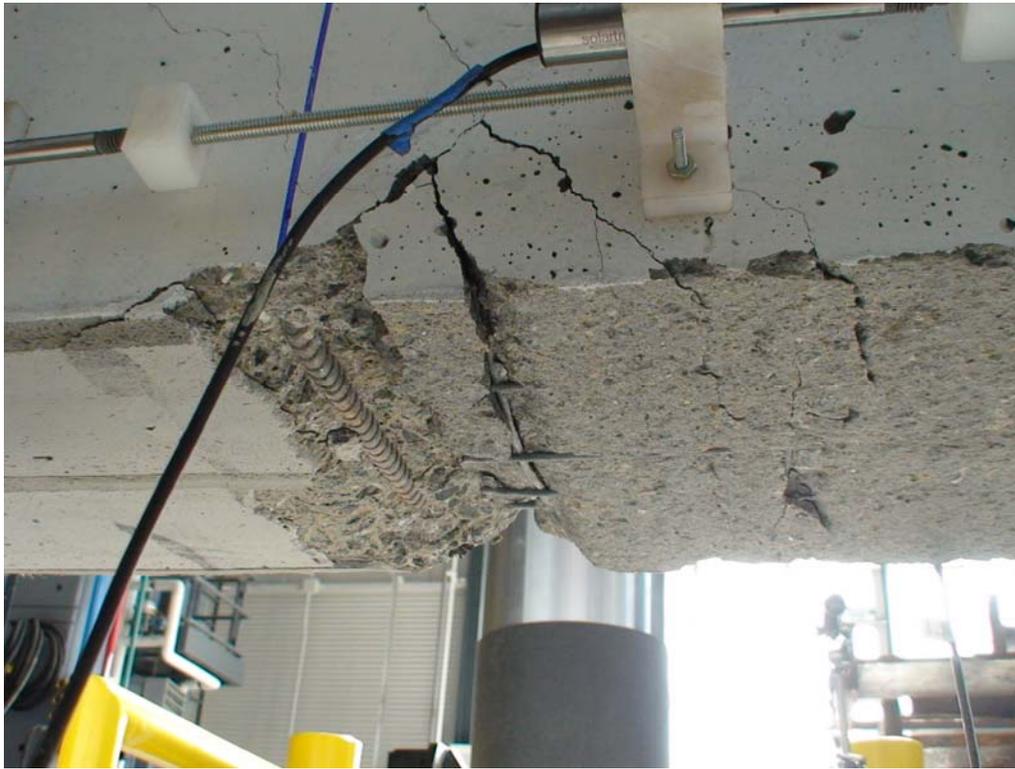
La rupture est survenue à l'interface béton-colle contrôlé par la résistance de la surface de béton. La Figure 9.11 présente le plan d'initiation de fissure. Le béton de contact n'est arraché que jusqu'au niveau des étriers et des treillis de réparation ce qui indique que le plan de rupture est situé entre le béton confiné par des treillis et les lamelles du composite.

Figure 9.11 : Surface de rupture – plan d’initiation de rupture – L2B

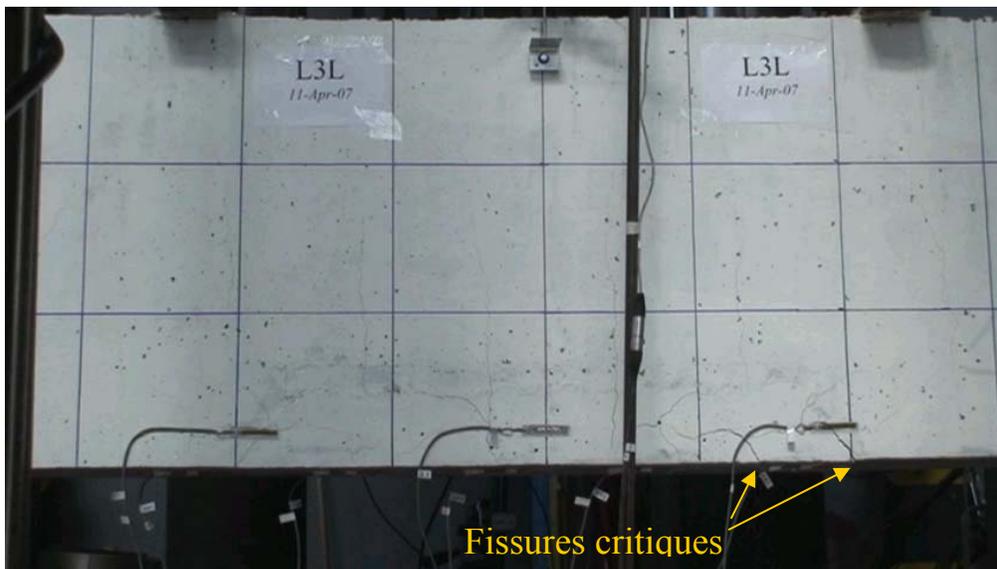
Figure 9.12 : Mécanisme de fissuration – L3L

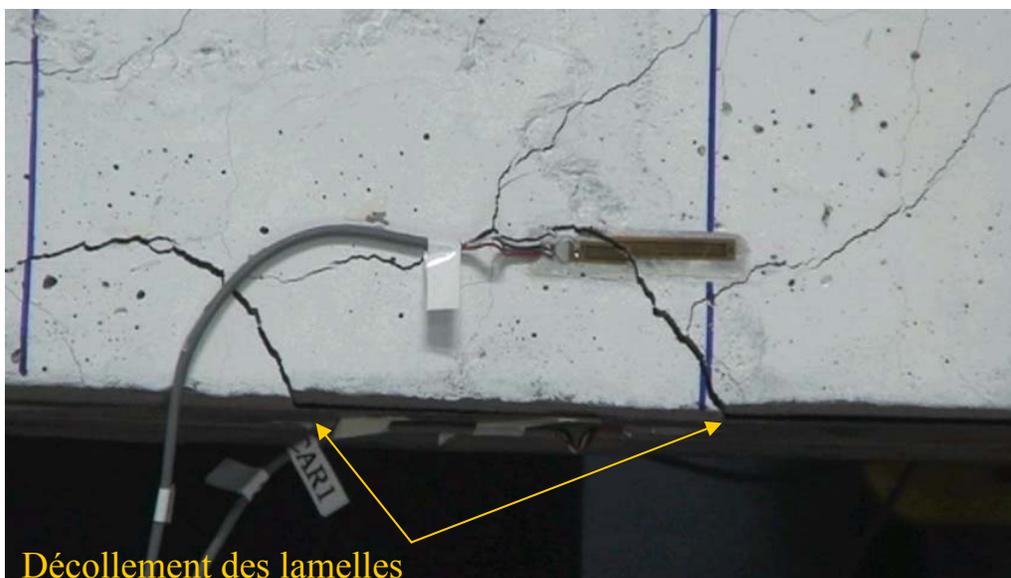
Figure 9.13: Décollement des lamelles avant rupture – L3L

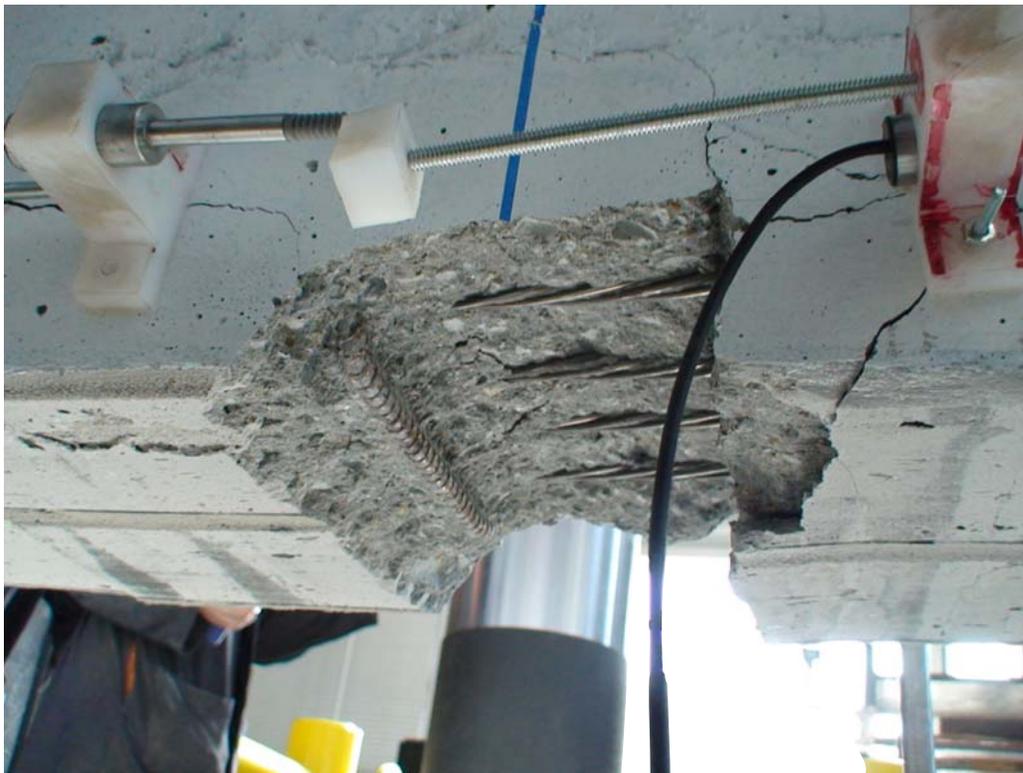
inférieur des torons. La Figure 9.14 et la Figure 9.15 présentent la surface de rupture pour la poutre L3L. En comparant les plans de rupture avec la poutre L1O, qui possède même type de réparation de la zone endommagée, l'énergie de rupture s'avère plus importante pour collage renforcé par des stries longitudinales par rapport au collage ordinaire. Un phénomène identique a été remarqué lors de la phase 2 des essais en flexion (présenté aux sections 7.2.1 et 7.4.1).

Figure 9.14 : Surface de rupture – plan d’initiation de rupture – L3L

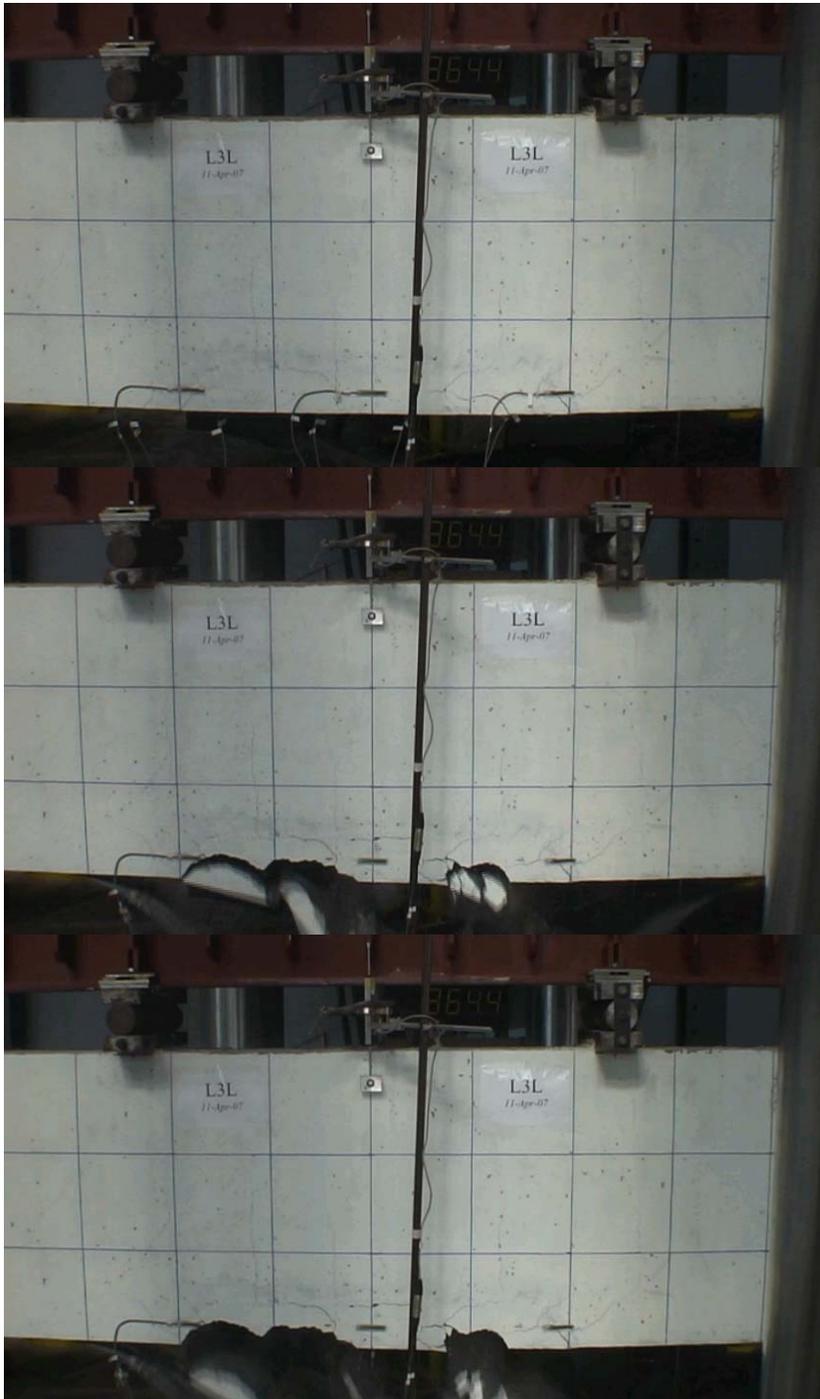
La séquence de rupture pour la poutre L3L est présentée sur la Figure 9.16. Les images ont été captées par la camera vidéo et sont consécutives. Malgré le caractère soudain de la rupture, il est possible de distinguer que les blocs de béton, auparavant divisés par des fissures critiques, ont été arrachés quasi simultanément de la masse de la poutre entre les lamelles et le premier lit de torons.

Figure 9.16 : Séquence de rupture – L3L

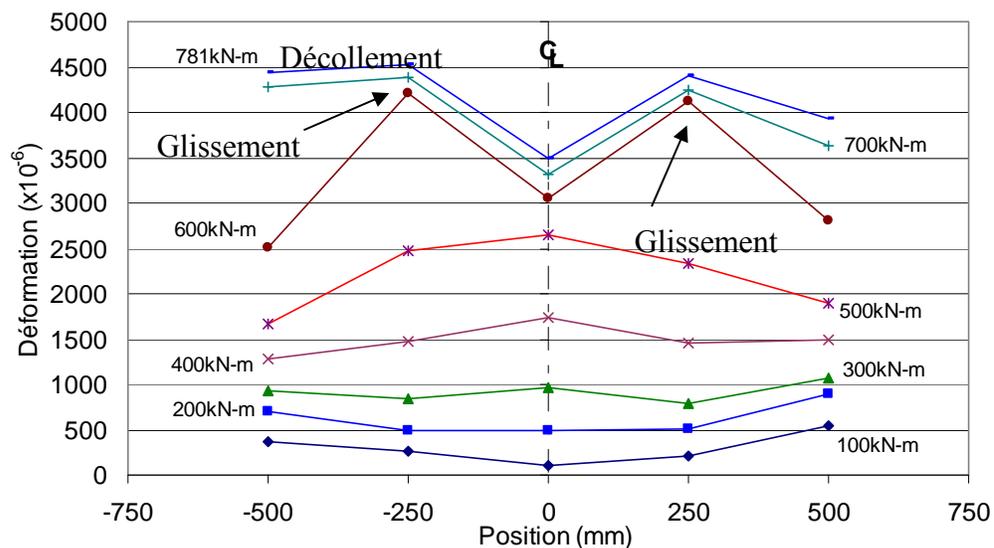
Figure 9.19 : Déformation du composite -L10

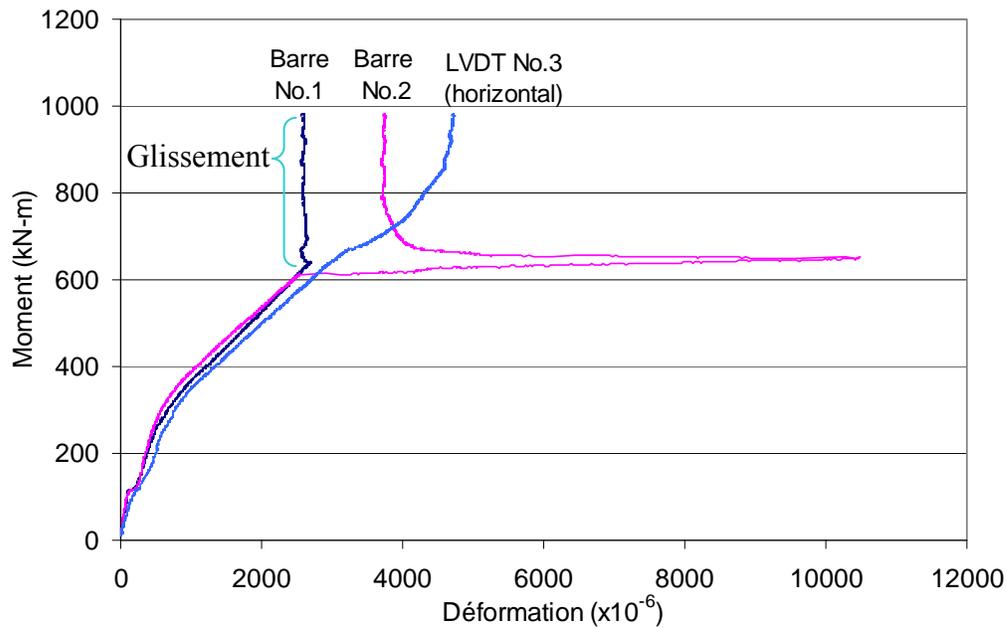
Figure 9.22 : Déformations mesurées sur des barres de réparation – L2B
