**Étude du renforcement passif de
poutres en béton précontraint**

**Phase 2: Essais en laboratoire
Phase 3: Poutre grandeur nature**

Direction des Structures
Ministère des Transports du Québec

N/R : SR08-03 / SR09-01 et P3011
Février 2011

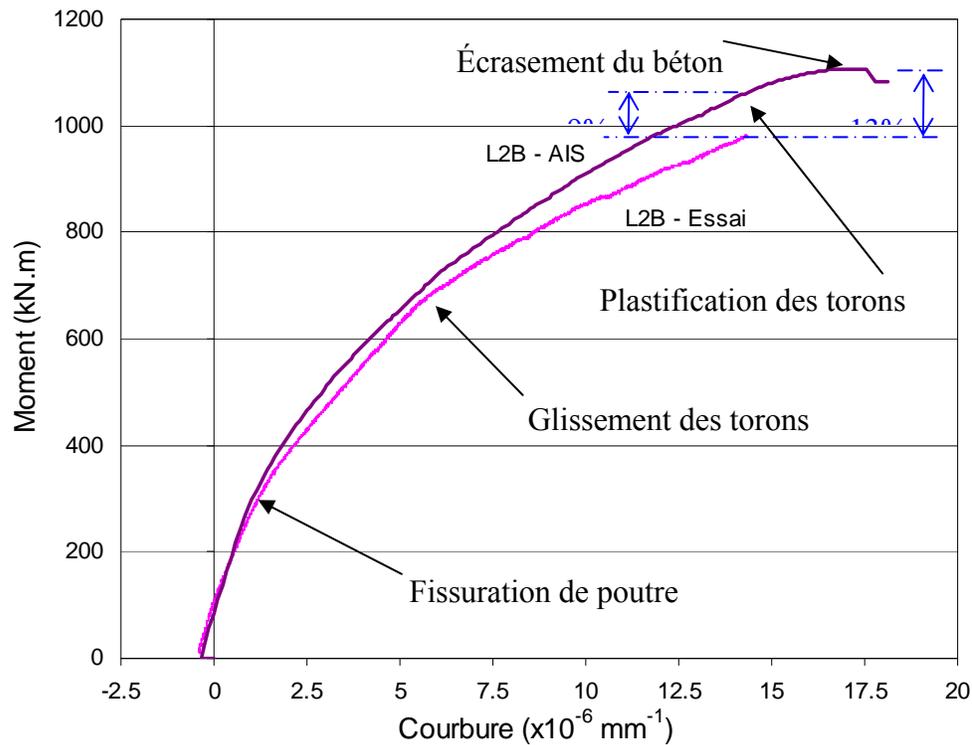
Figure 10.5:

Le graphique moment – courbure présenté à la Figure 10.5 compare le comportement de la poutre L2B lors de l'essai avec le modèle analytique sans tenir compte du glissement des torons. Les deux graphiques commencent à diverger à un moment d'environ 700 kN-m ce qui correspond au glissement des torons. Une résistance plus élevée de 13% a été constatée pour la poutre analytique (L2B-A.I.S) qui a présenté un mode de rupture différente par rapport à la poutre testée au laboratoire. La plastification des torons a été suivie par la rupture du béton en compression, tandis que la poutre expérimentale (L2B-Essai) rupture par le décollement des lamelles de composite. Une capacité plus élevée de 9% notée au point où la poutre expérimentale rupture n'est due qu'à la surévaluation provenant du modèle analytique. Cette surévaluation se base sur une série de phénomènes locaux tel que le glissement des torons, la perte progressive d'efficacité des barres de réparation ainsi que le décollement progressif du composite. Ces phénomènes n'ont été pas reproduits par le modèle analytique.

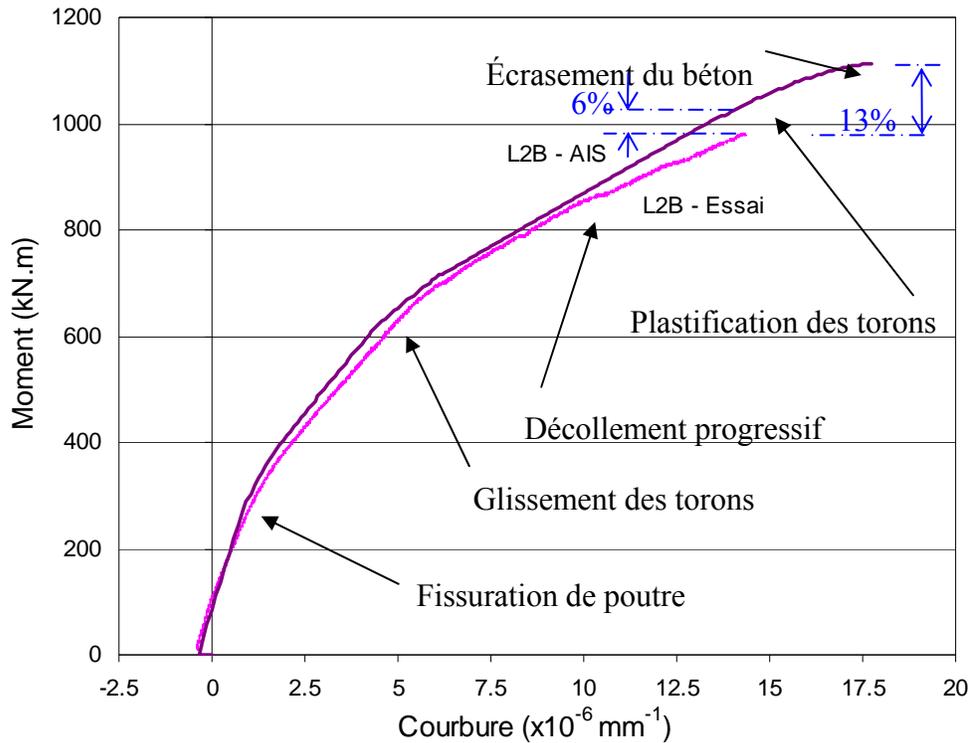
Figure 10.6: Moment – courbure de la poutre L2B avec glissement de torons

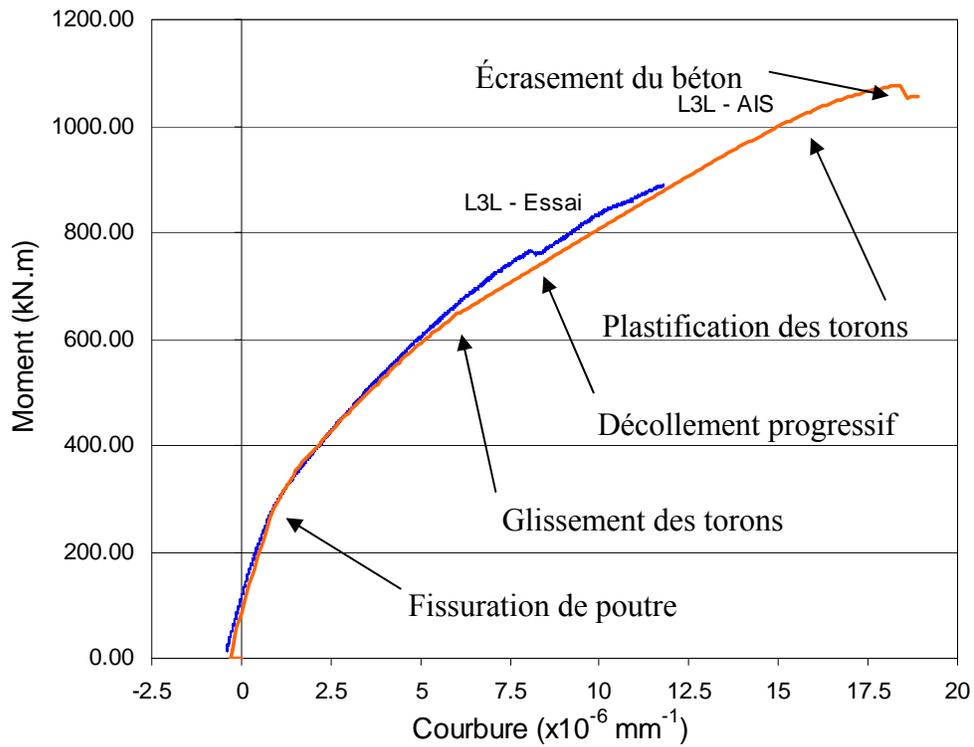
Figure 10.8: Moment – courbure de la poutre L3L avec glissement de torons

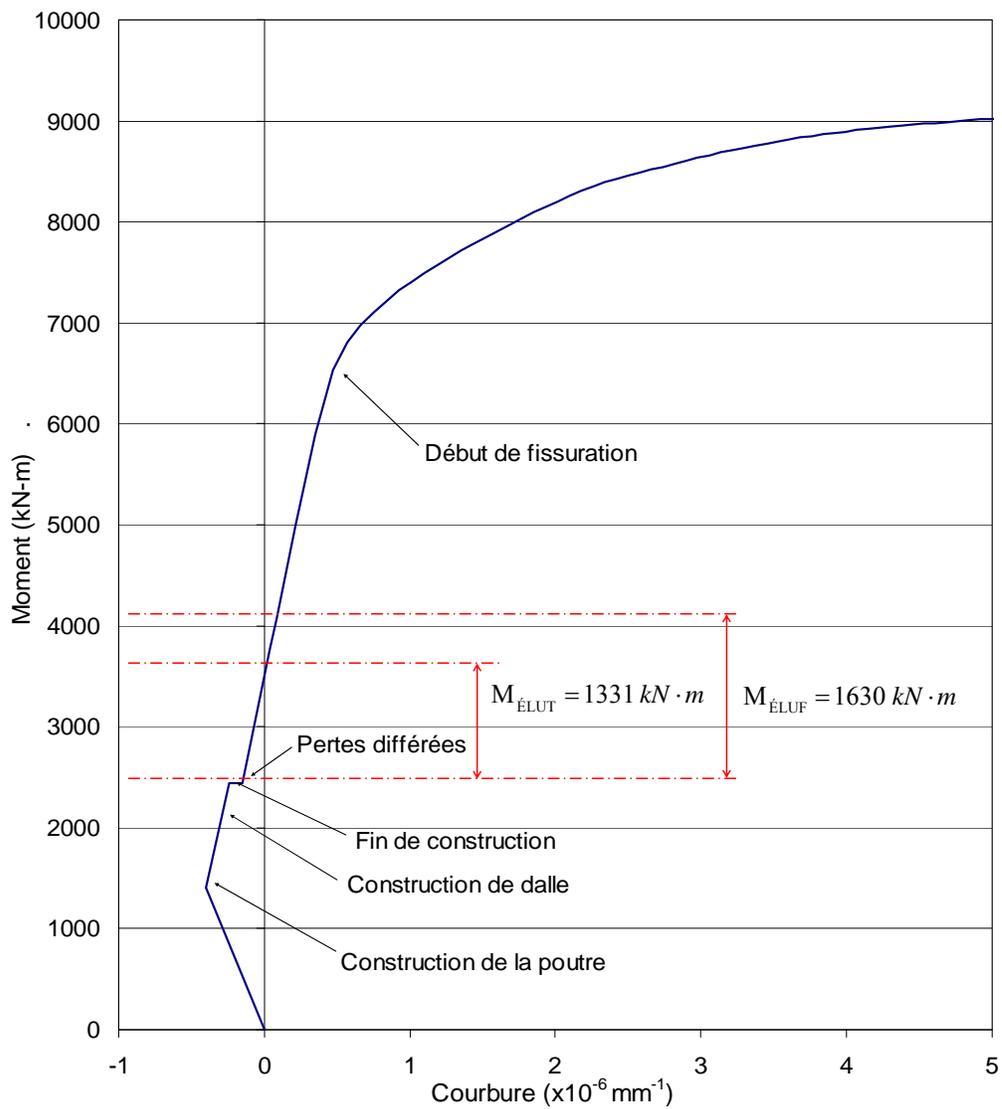
Figure 10.10: Comportement de la poutre intacte lors de simulation

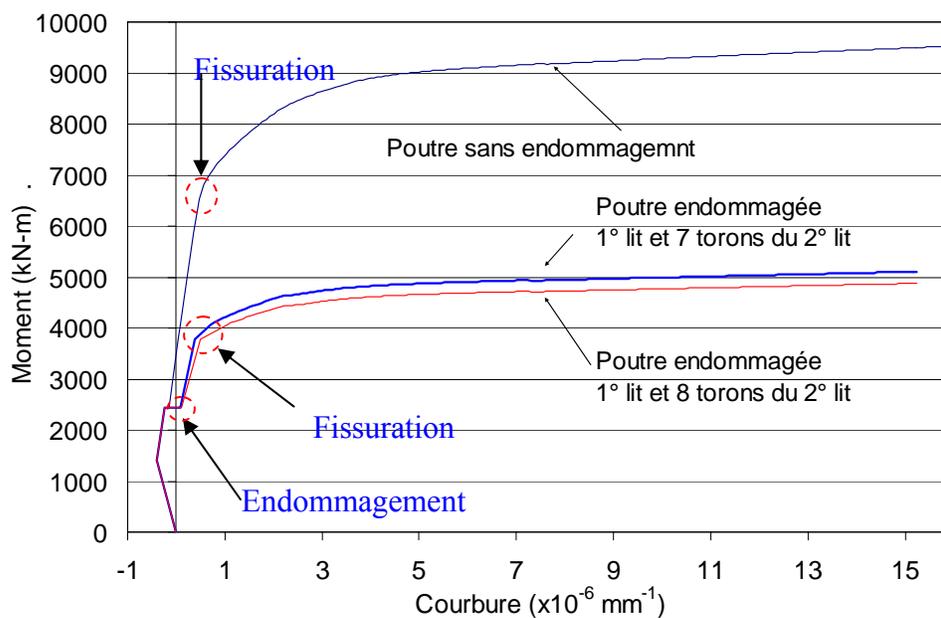
Figure 10.11: Comportement des poutres endommagées

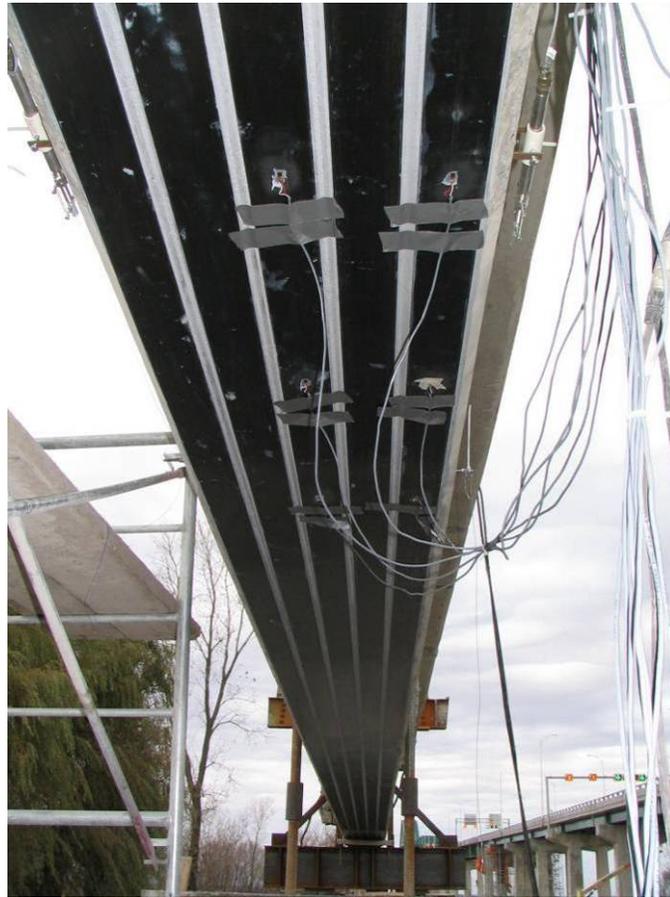
Figure 12.16 : Vue des jauges installées sur le matériau composite

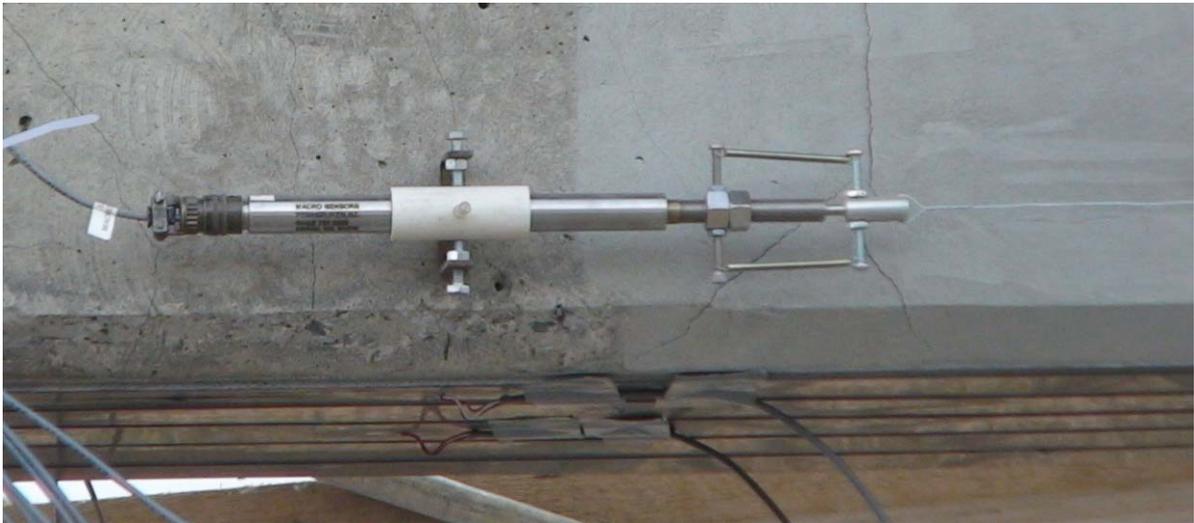
Figure 12.17 : Capteur de déplacement – ouverture de fissure sur 1000 mm

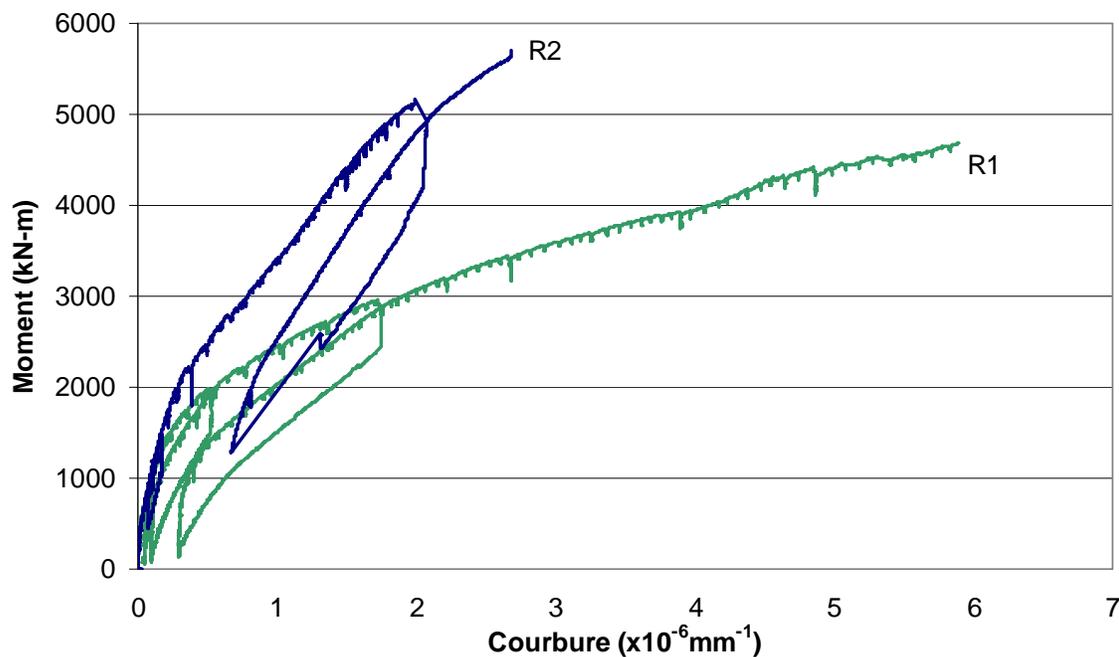
Figure 12.23 : Courbure au centre – essais in situ

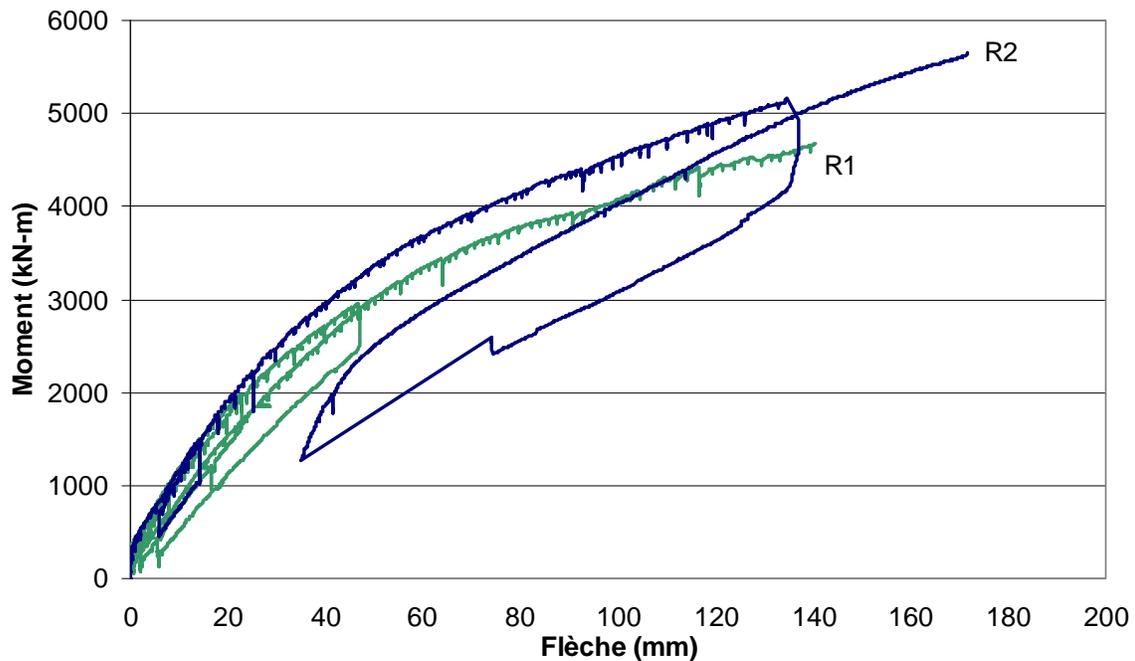
Figure 12.24 : Flèche au centre – essais in situ

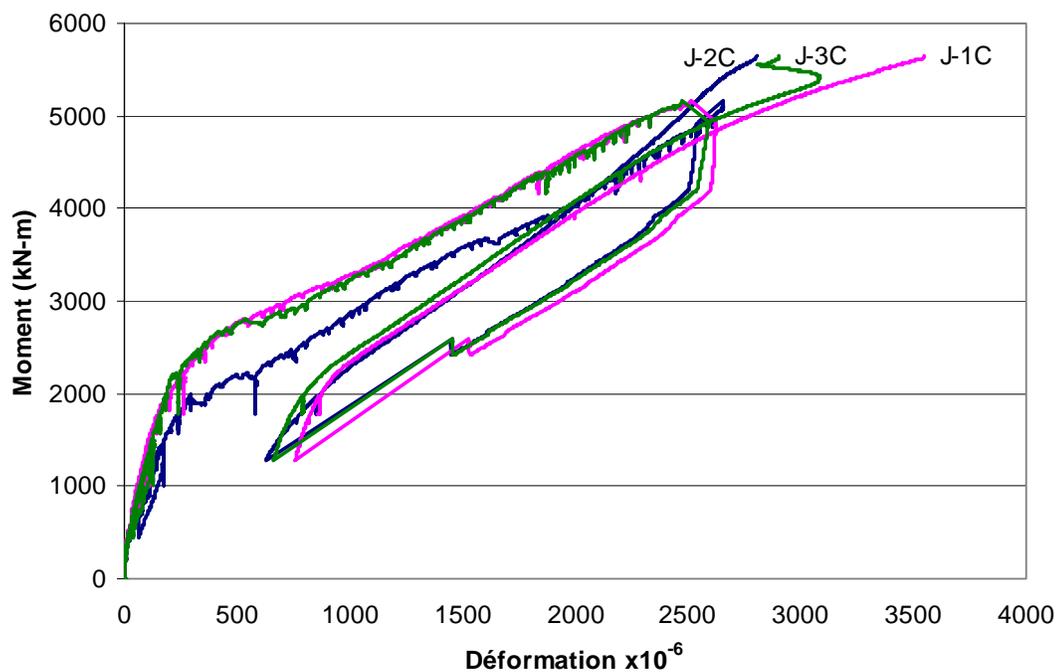
Figure 12.25 : Déformation sur lamelle au centre (jauges : J-1C, J-2C et J-3C)

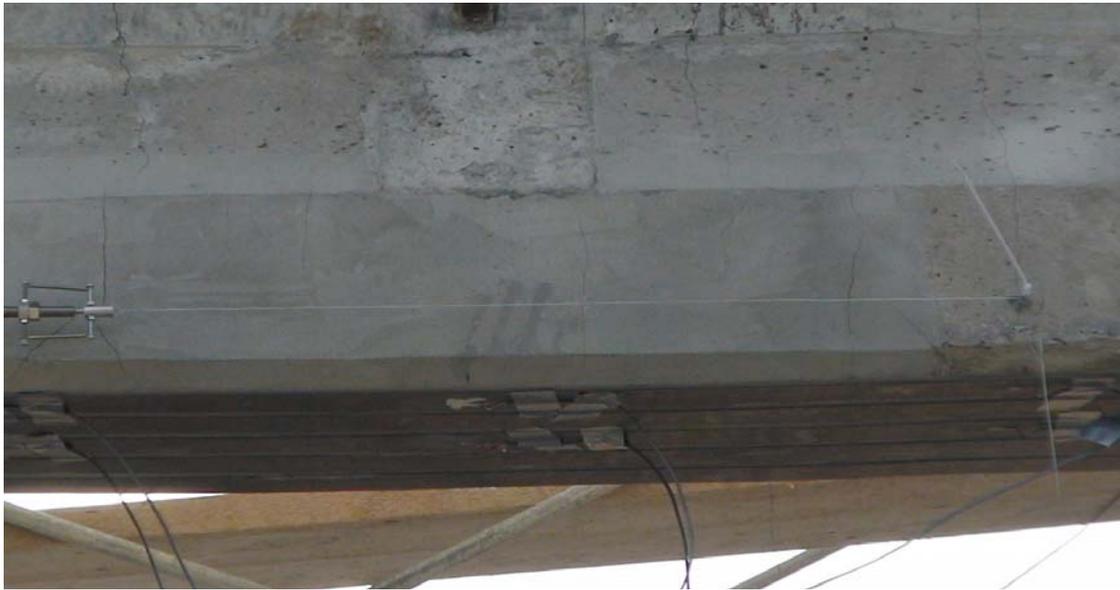
Figure 12.27 : Fissures aux extrémités et au centre de la zone réparée
