**EXPÉRIMENTATION DE MÉTHODES DE MITIGATION ET DES EFFETS DE LA FONTE  
DU PERGÉLISOL SUR LES INFRASTRUCTURES DE TRANSPORT AU NUNAVIK :  
PROJET EXPÉRIMENTAL DE SALLUIT**

**RAPPORT FINAL (VERSION FINALE)**

Rapport GCT-2009-04

Remis au ministère des transports du Québec

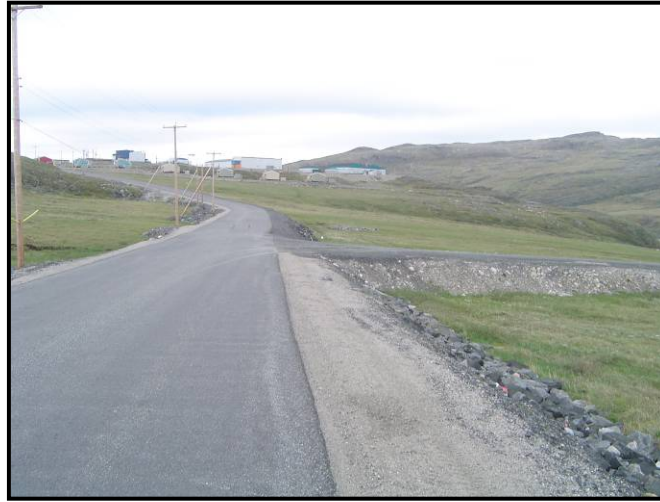
**Figure 2-1: Intersection entre le chemin menant à l'aéroport et le chemin menant à Salluit II (juillet 2005)**

Cette section de la route d'accès est construite sur des argiles riches en glace. Plusieurs facteurs relatifs à la géométrie du remblai, à l'écoulement d'eau et, surtout, à la pose d'un revêtement bitumineux l'année précédente laissaient présager une dégradation thermique du pergélisol sous la route.

Six sections d'essai ont été construites à Salluit à l'été 2006 à l'intersection du chemin pavé menant à l'aéroport et du chemin menant à Salluit II (Figure 2-1).

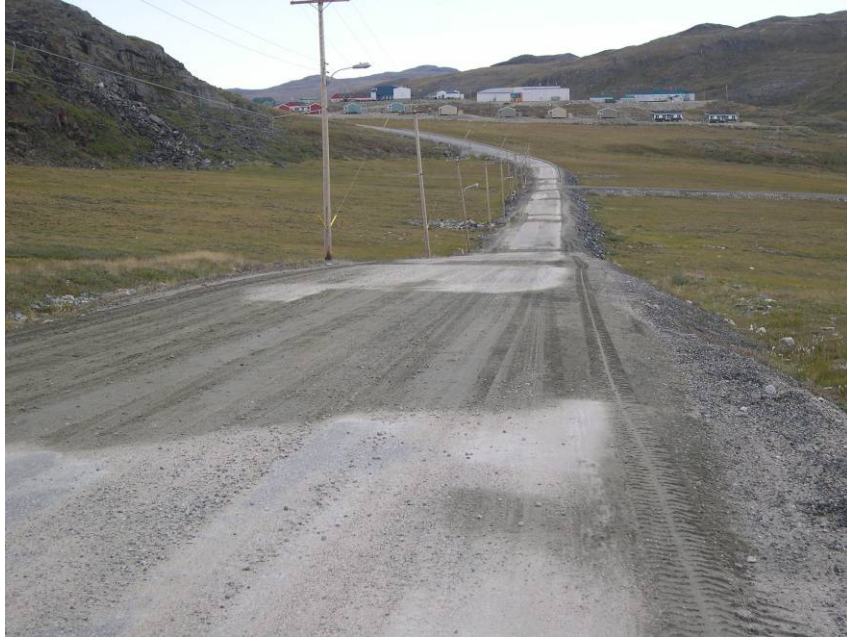
**Figure 5-1 : Vue d'ensemble de la route d'accès de l'aéroport de Salluit à l'entrée du village.**

L'état de la route d'accès à l'aéroport de Salluit semble se dégrader rapidement depuis la pose du revêtement bitumineux. La Figure 5-1 donne une vue d'ensemble sur la section de route traversant la vallée argileuse avant le village de Salluit. On observe sur la photo de nombreux affaissements comblés par du gravier sur cette section de route. Ces affaissements semblent coïncider avec des infiltrations d'eau sous le remblai induites par les obstacles que forment les tumulus qui servent de support aux poteaux de la ligne électrique (Observations faites par Michel Allard et son équipe du CEN).

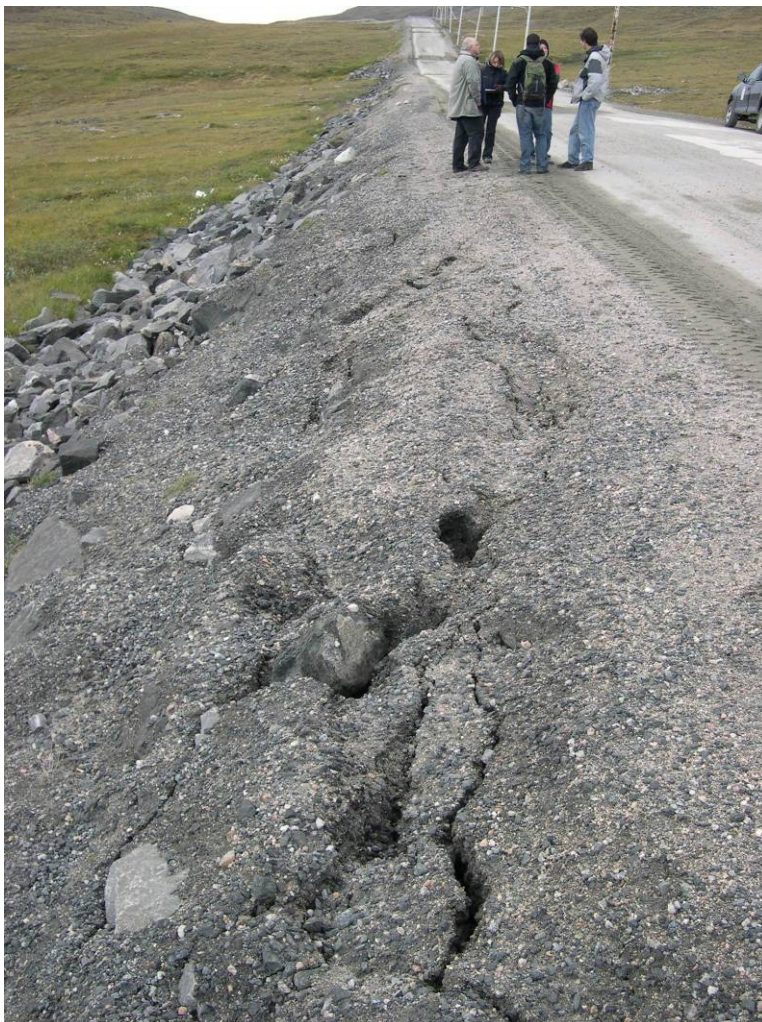
**Figure 5-2 : Fissures dans l'épaulement du remblai de la route de Salluit**

On observe également plusieurs signes d'affaissements de l'épaulement du remblai qui se manifestent par la formation de fissures sur les accotements (Figure 5-2) et dans les talus ainsi que par le basculement des poteaux de la ligne électrique (Figure 5-3).

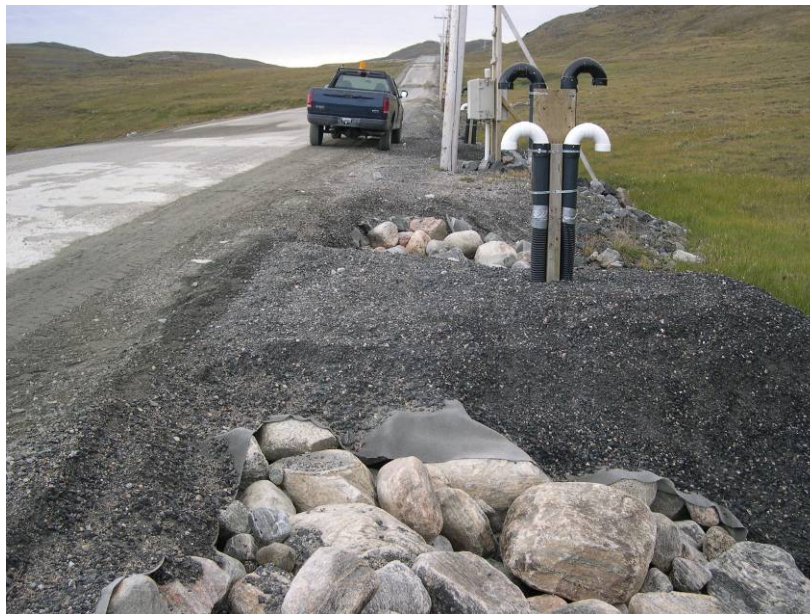
Figure 5-4 : Vue des conduites de ventilation et de l'ensemble des sections d'essai

Lors de la visite à l'été 2008, les conduites de ventilation, qui avaient été rehaussées l'été précédent, étaient en très bon état et paraissaient être pleinement fonctionnelles (Figure 5-4). Lors de la visite précédente, à l'hiver 2008, les conduites étaient bien dégagées et semblaient également fonctionnelles (Figure 5-5).

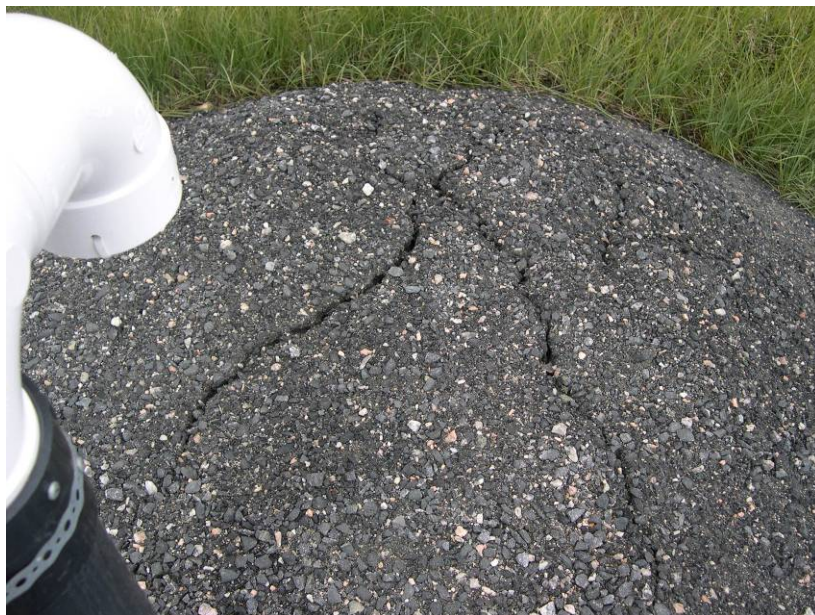
**Figure 5-6 : Signes d'affaissement des tumulus supportant les systèmes de ventilation**

Quelques dégradations préoccupantes des sections expérimentales ont été observées lors de la visite de l’été 2008. On a d’abord noté un début d’affaissement aux abords des tumulus supportant les systèmes de ventilation. Tel qu’on peut le voir sur la Figure 5-6, des fissures apparaissent dans le remblai indiquant un affaissement actif à cet endroit. On note également une accumulation d’eau en pied de talus dans le secteur du drain thermique (Figure 5-7). Ce problème, qui pourrait être associé à la présence du tumulus supportant le système de ventilation, est également une indication d’un tassement qui survient dans ce secteur. Il pourrait entraîner une dégradation du remblai si l’eau venait à s’écouler sous le remblai.

4. Les tumulus des systèmes de ventilation construits du coté amont du remblai routier induisent des accumulations d'eau et des infiltrations sous le remblai routier. Ces écoulements d'eau sous le remblai pourraient être un des facteurs expliquant la pauvre performance des sections avec drain thermique.

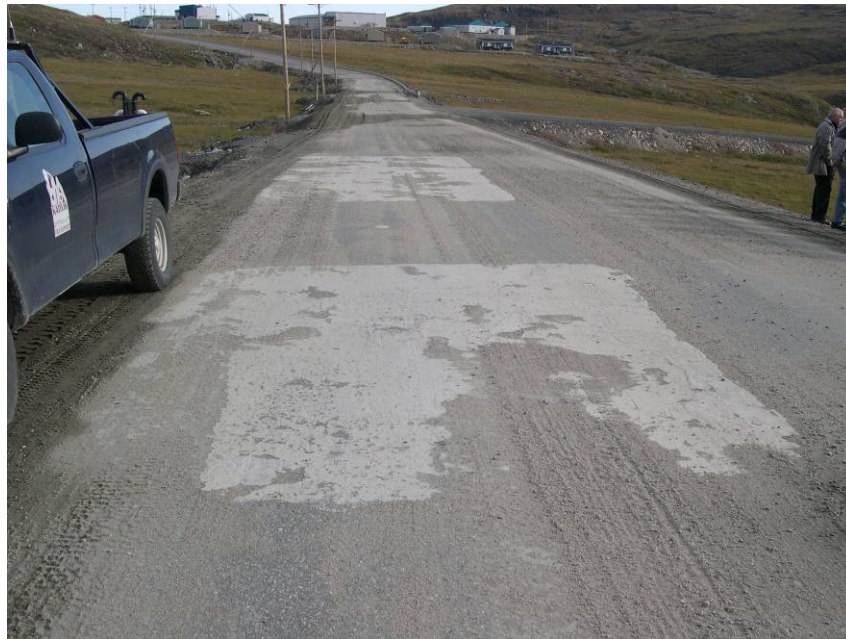
Figure 5-8 : Condition des surfaces réfléchissantes

Le problème le plus important demeure le recouvrement et l’arrachement des surfaces réfléchissantes. Les deux problèmes peuvent être notés sur la Figure 5-8. On observe sur la figure que la surface réfléchissante située à l’égaleité de la camionnette est en partie recouverte de gravier et de sable au niveau des sentiers de roues. On note également l’arrachement de plaques du produit de recouvrement. La seconde surface réfléchissante montre pour sa part des problèmes plus sévères d’arrachement.

5. Une dégradation importante des surfaces réfléchissantes est survenue après seulement une saison d'exploitation des surfaces restaurées à l'été 2007. Cette dégradation est associée aux résidus d'huile répandue sur la chaussée lors de l'installation initiale en 2006 (nettoyé en 2007 mais probablement pas complètement), au recouvrement partiel des surfaces par des matériaux abrasifs (sable et gravier), ainsi qu'à l'action des véhicules réguliers et véhicules d'entretien circulant sur la chaussée. Des rainures provenant vraisemblablement des lames de charrues ont d'ailleurs été notées dans les surfaces réfléchissantes.
