**CHANGEMENTS CLIMATIQUES ET INFRASTRUCTURES MARITIMES DU
NUNAVIK : IMPACTS ET ADAPTATIONS**

**DESCRIPTEURS ET INDICATEURS DE LA
COUVERTURE GLACIELLE AU NUNAVIK : QUAQTAQ,
UMIUJAQ ET KUJJUAQ**

Rapport de recherche no. R1389

30 novembre 2012

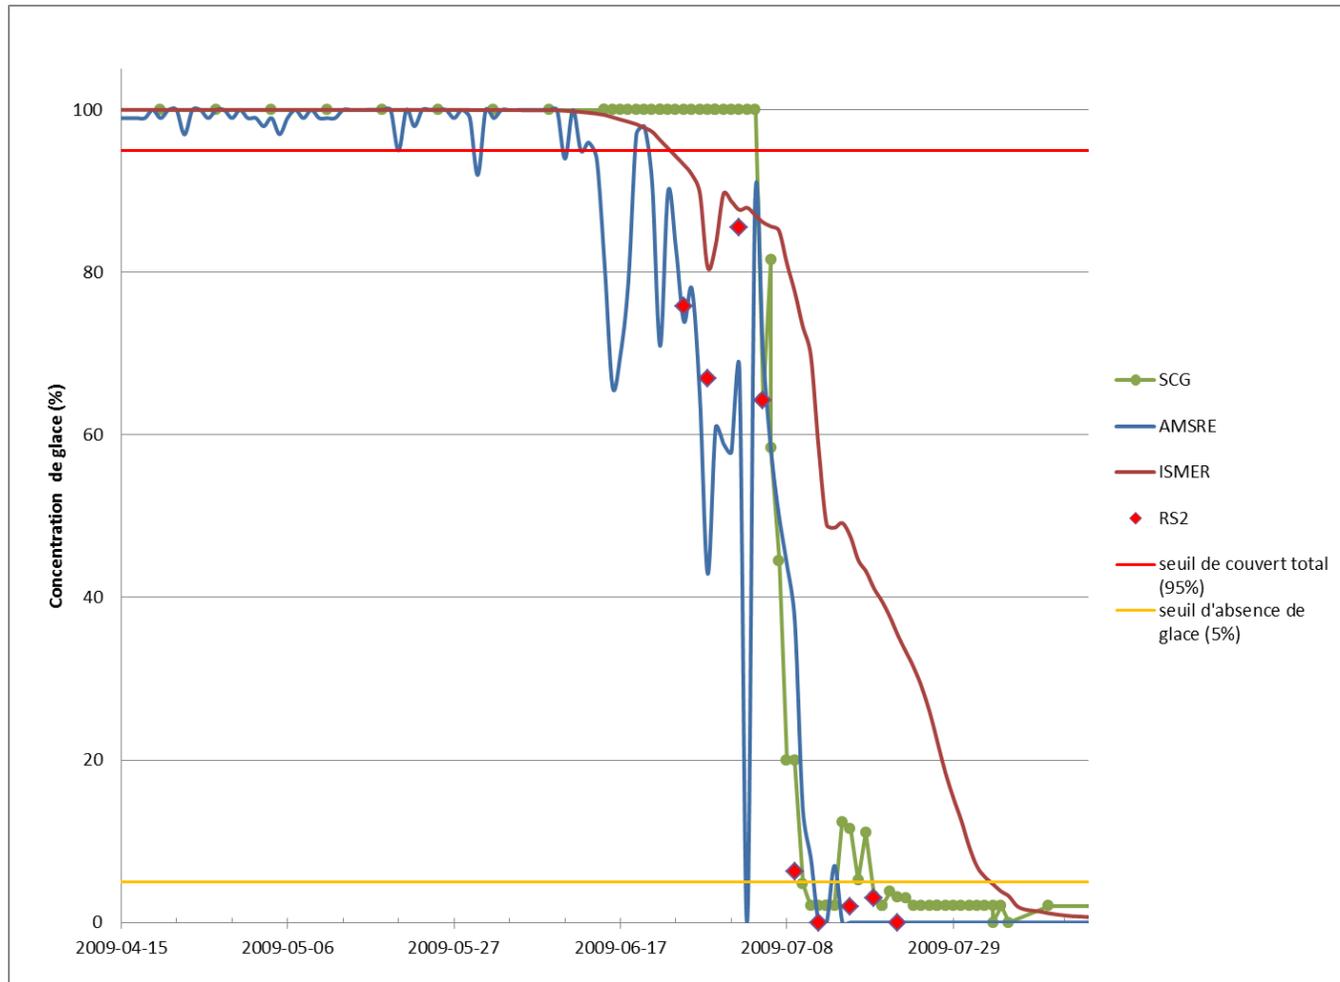
Figure 7 Concentrations de glace dans la baie Diana au printemps 2009 à partir de quatre différentes sources.

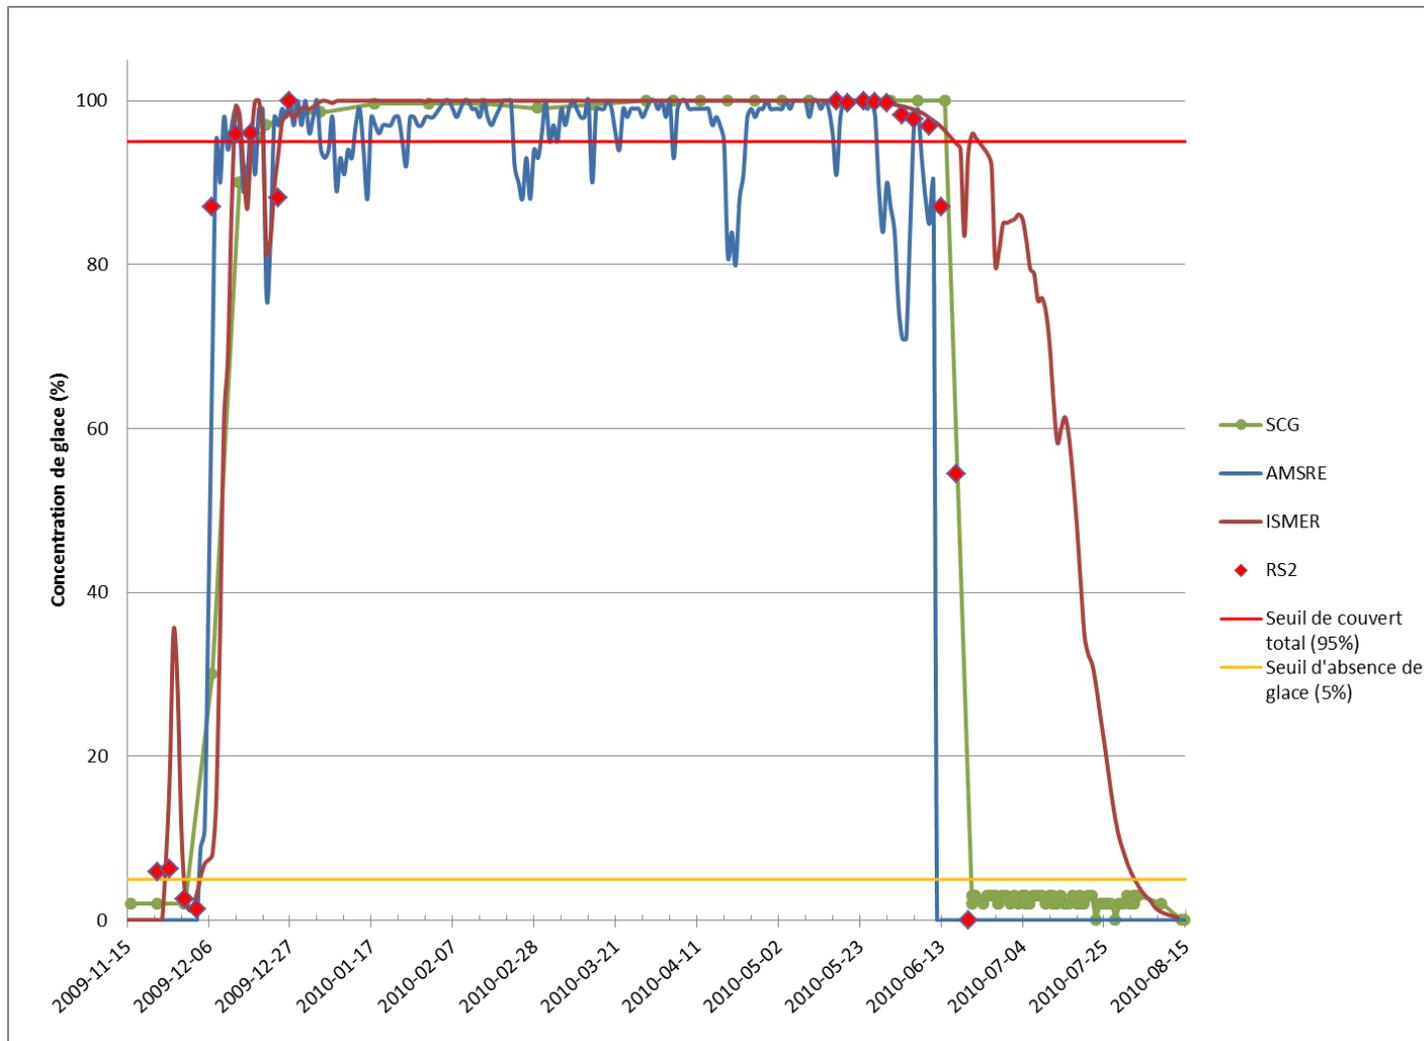
Figure 8 Concentrations de glace dans la baie Diana, régime des glaces 2009-2010, à partir de quatre différentes sources.

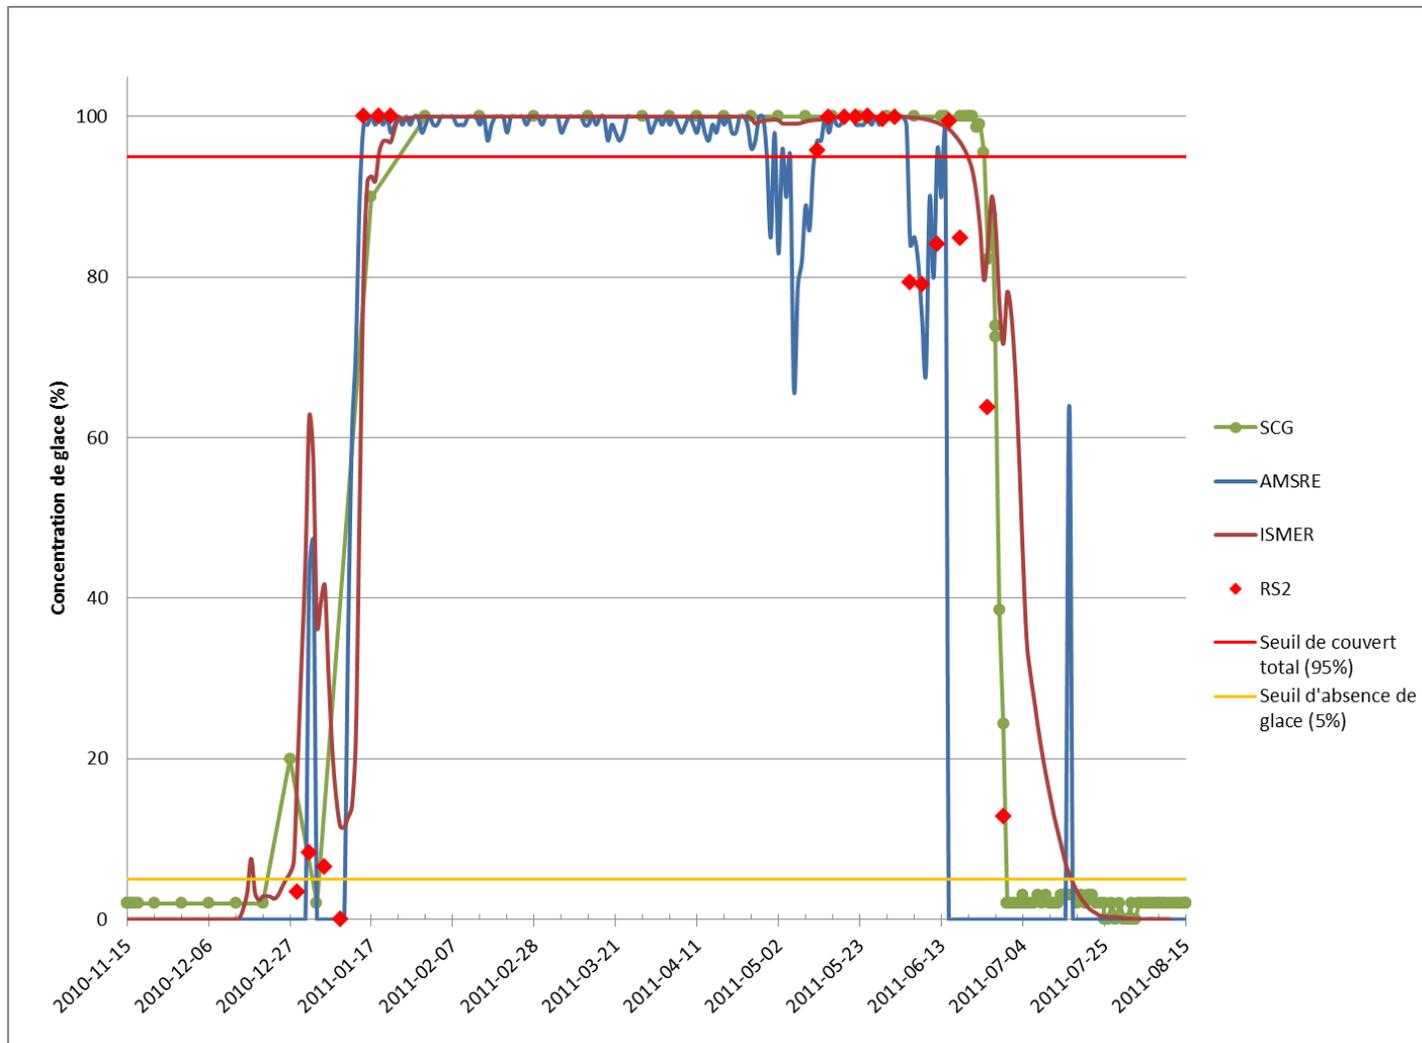
Figure 9 Concentrations de glace dans la baie Diana, régime des glaces 2010-2011, à partir de quatre différentes sources.

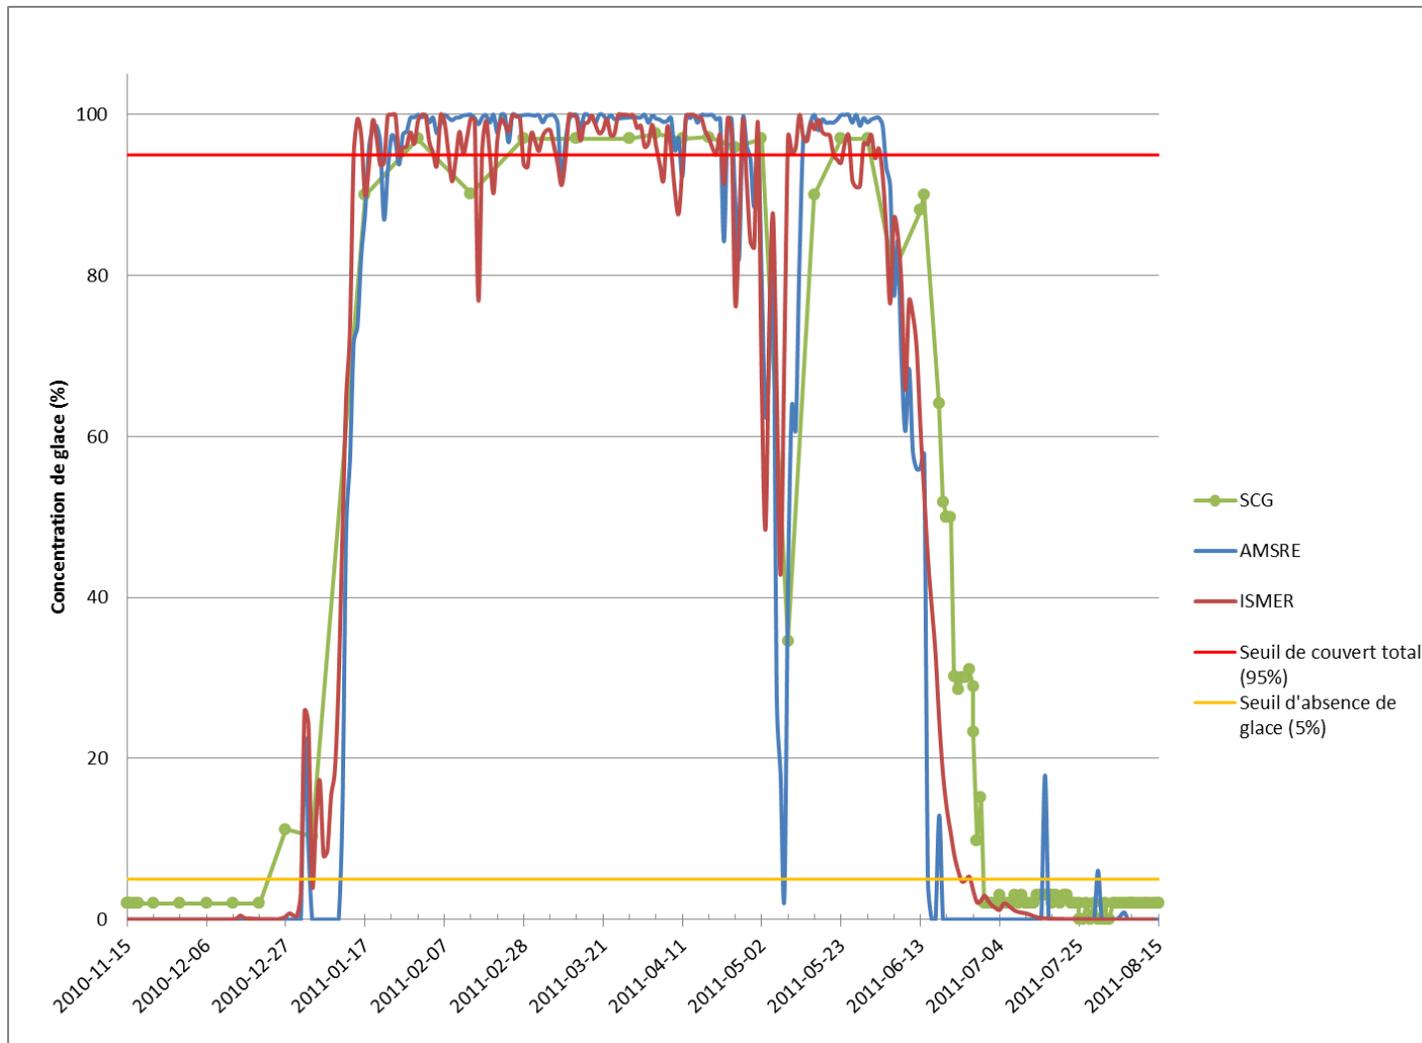
Figure 13 : Concentrations de glace dans le détroit d'Hudson, régime des glaces 2010-2011, à partir de trois différentes sources.

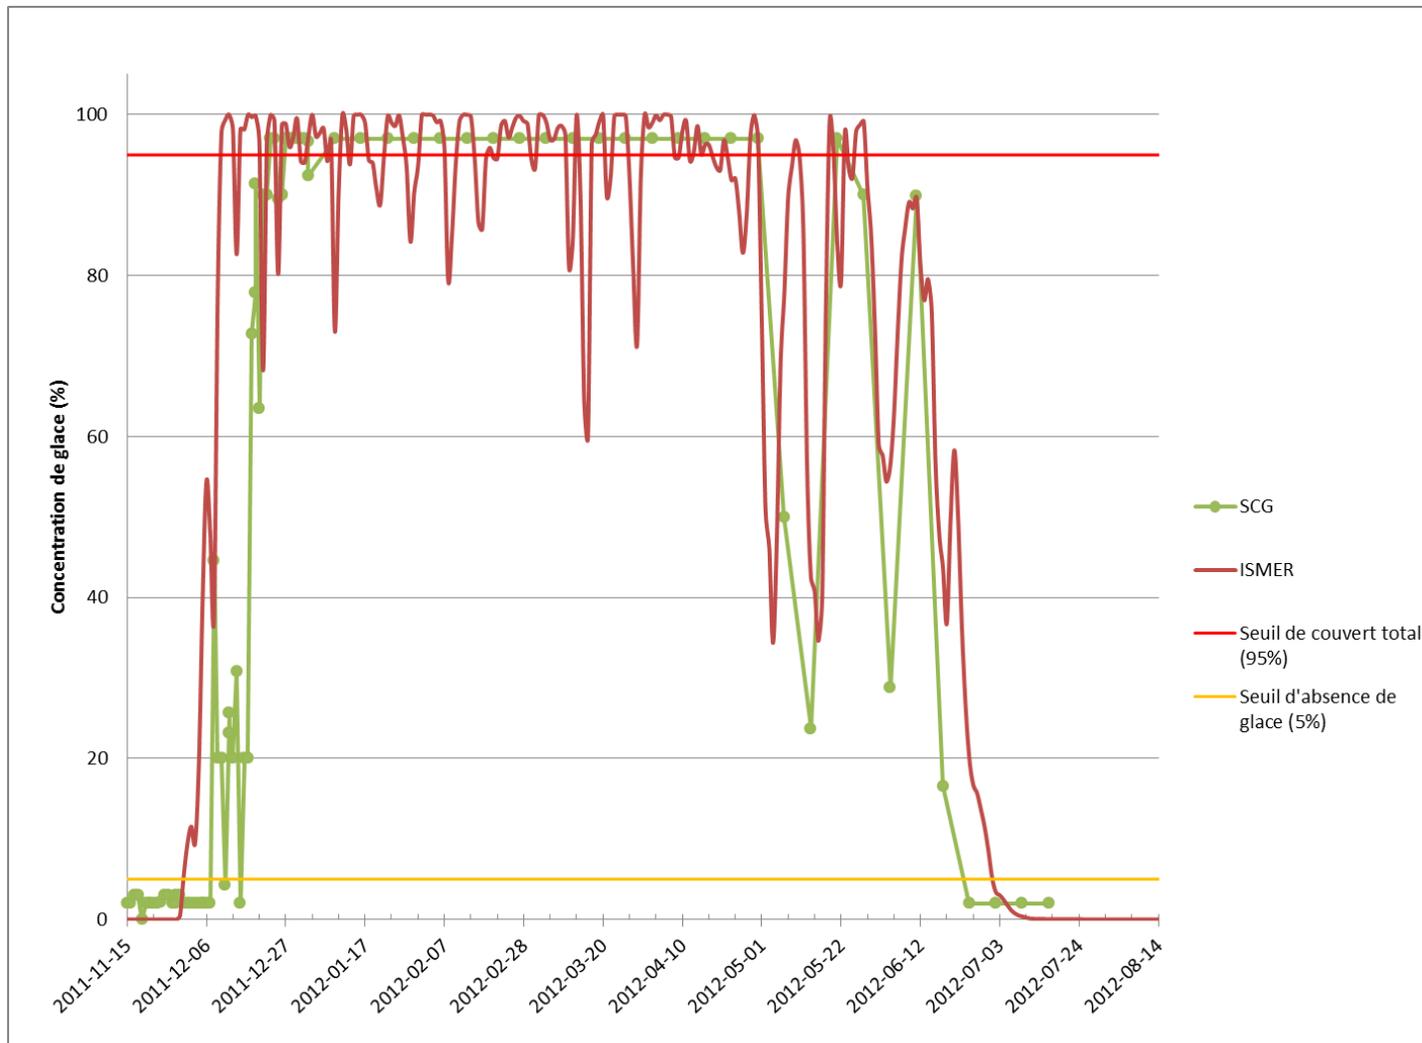
Figure 14 Concentrations de glace dans le détroit d'Hudson, régime des glaces 2011-2012, à partir de deux différentes sources (AMSR-E non-fonctionnel).

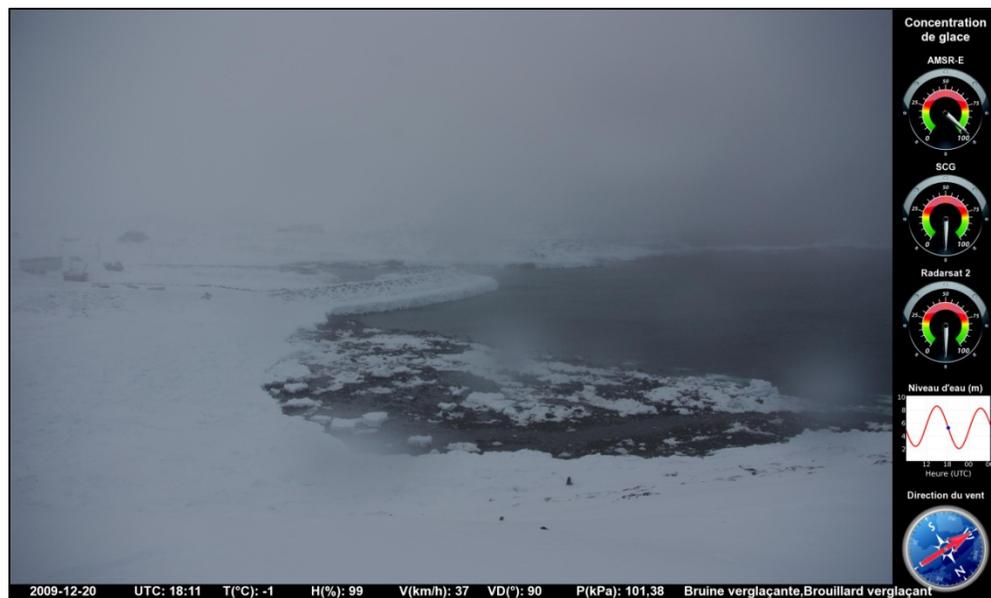
Figure 18 Photo Harbortronics des infrastructures de Quaqtq prise juste après le décrochement de la banquise côtière du 20/12/2009. La buée sur la caméra ne permet pas d'établir l'heure exacte de l'évènement.

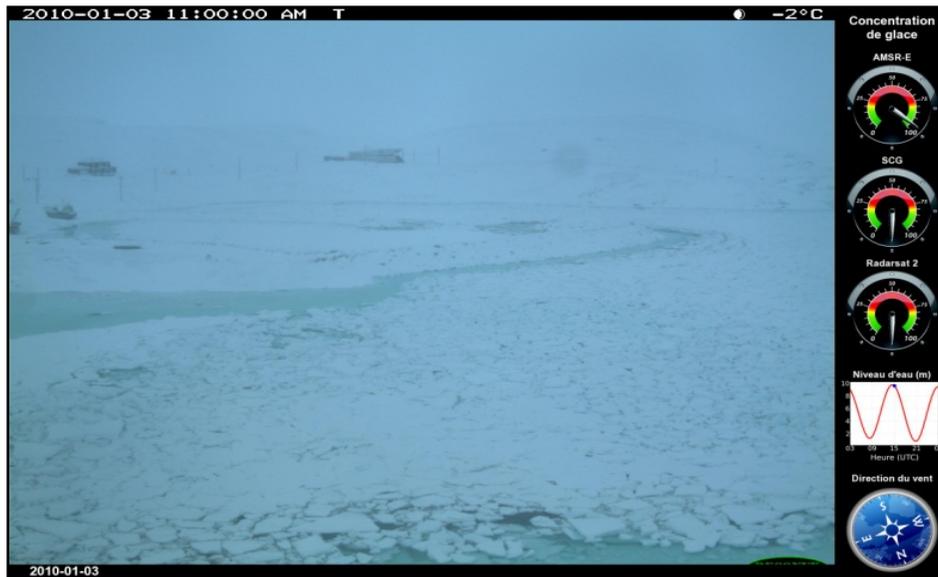
Figure 21 Photo Reconyx du 03/01/2010, illustrant le haut niveau d'eau atteint (prédiction de 9,69 m) et montrant la grande mobilité des morceaux de glace dans l'anse de la Mission suivant une période de vive-eau (pleine lune du 31 décembre).

Durant l'englacement, ces conditions de décrochement et de mobilité des glaces, lorsque combinés avec des vents forts et des marées de vive-eau, présentent **un risque non négligeable** pour l'érosion de la côte et des infrastructures maritimes (Figure 21).

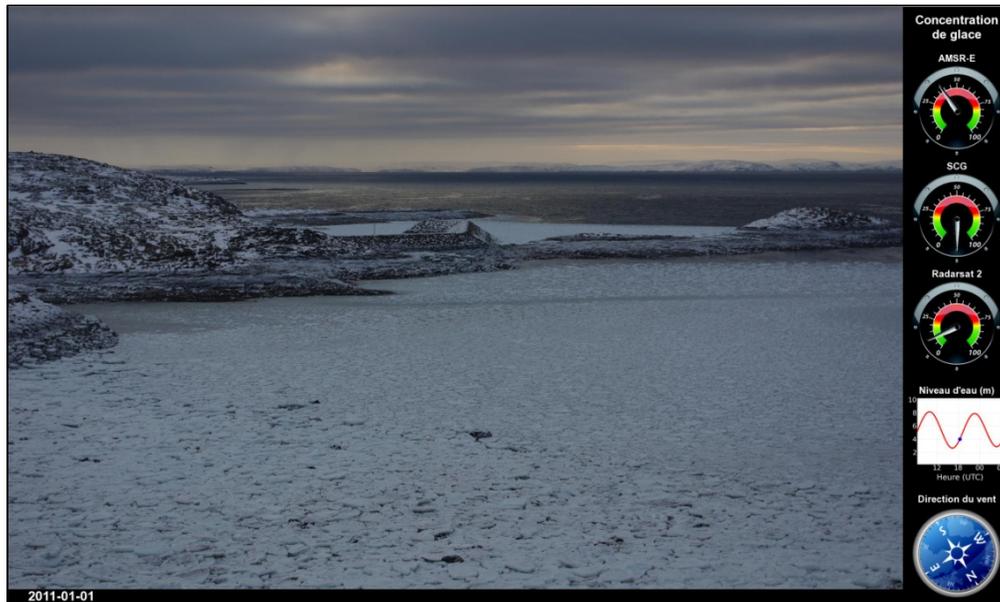
Figure 22 Arrivée de radeaux de glace exogènes dans l'anse de la Mission (Quaqtaq) du 31/12/2010 au 01/01/2011

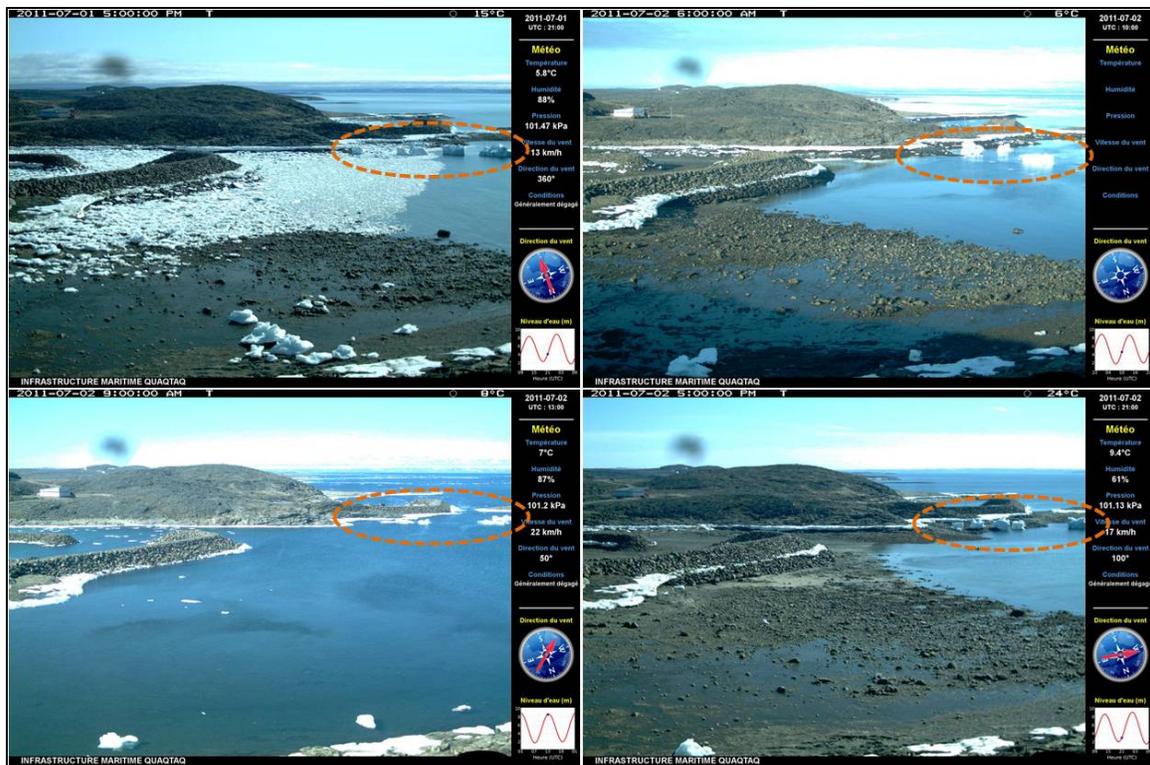
Figure 23 Gros blocs de glace en mouvement au fil des marées, à proximité des infrastructures maritimes de Quaqtaq les 01 et le 02 juillet 2011.

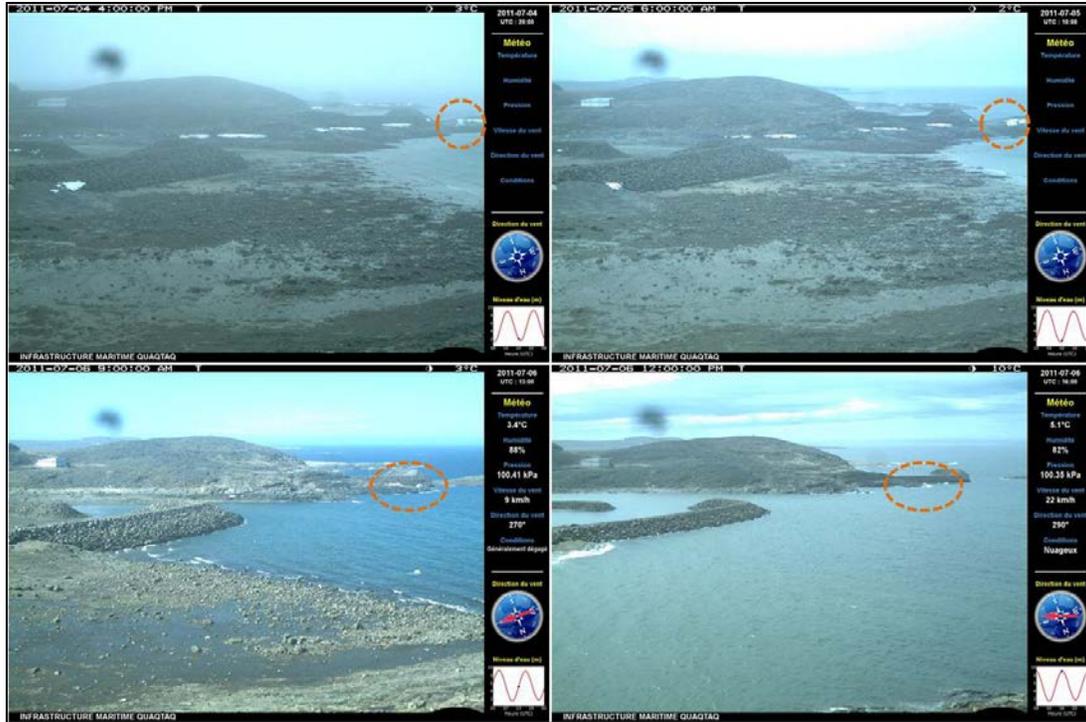
Figure 24 Blocs de glace en mouvement au fil des marées, à proximité de la nouvelle infrastructure maritime de Quaqtaq entre le 04 et le 06 juillet 2011.

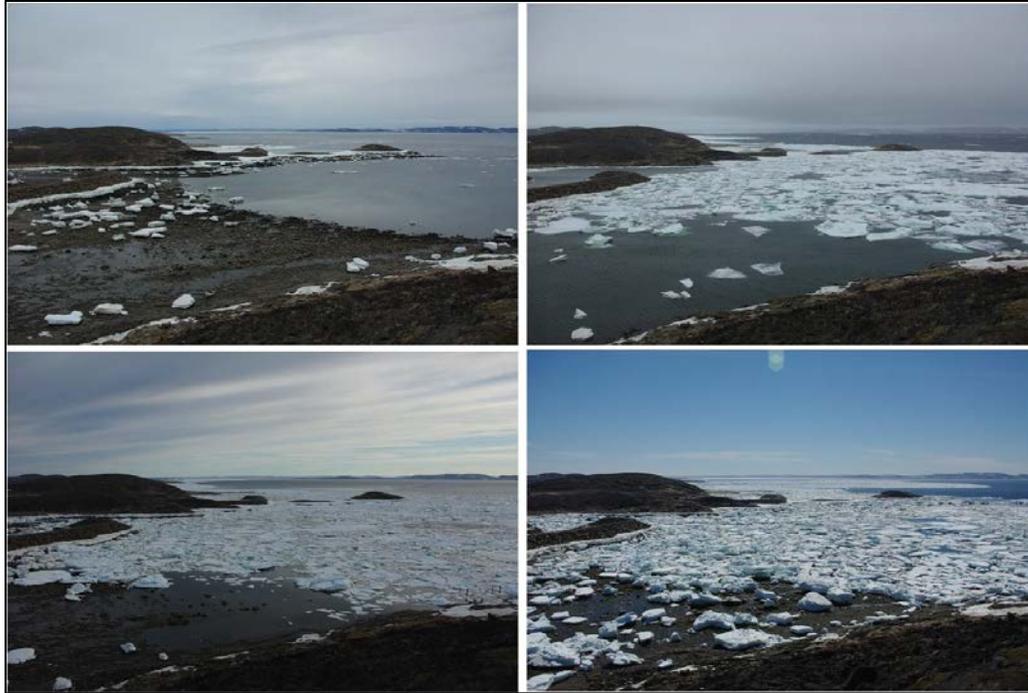
Figure 25 Mouvements de plaques de glace à proximité des infrastructures maritimes de Quaqtq entre les 19 et 21 juin 2012 (de gauche à droite et de haut en bas, dates et heures d'acquisition des photos: 19/06/2012 13 :00, 20/06/2012 9 :00, 20/06/2012 18 :00, 21/06/2012 14 :00).

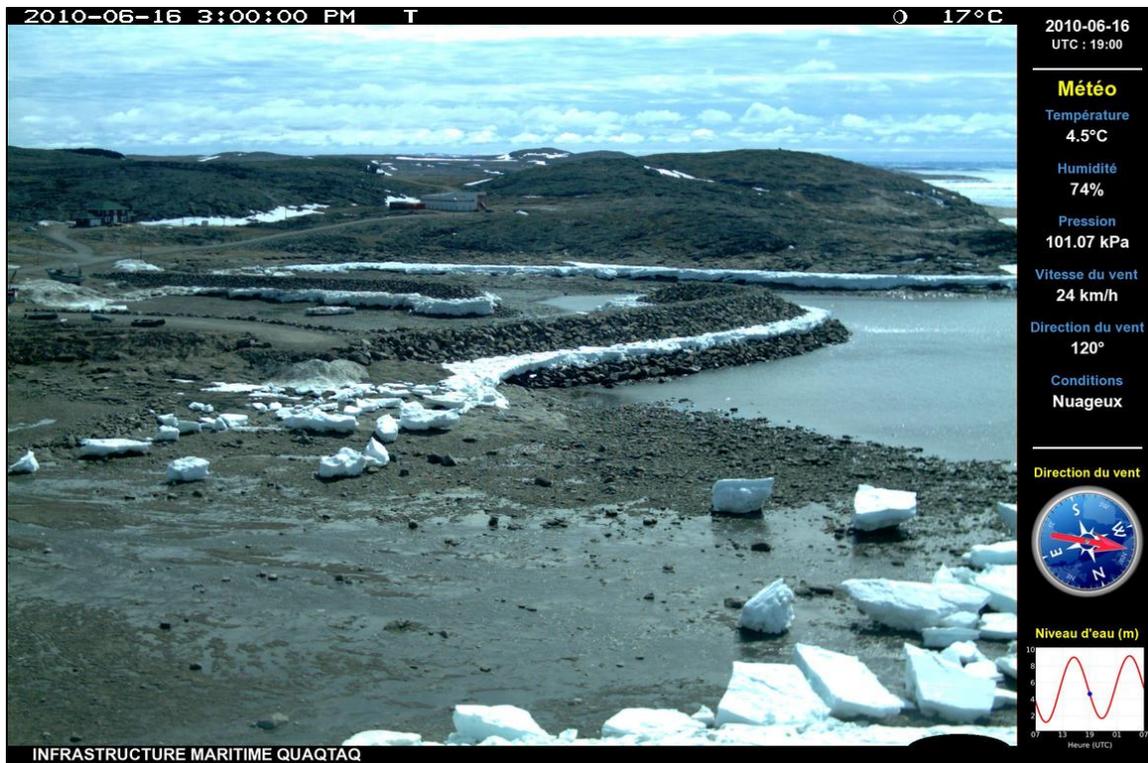
Figure 26 Cordon de glace protégeant encore l'ensemble du brise-lames de l'ancienne infrastructure (Quaqtaq, 16 juin 2010).

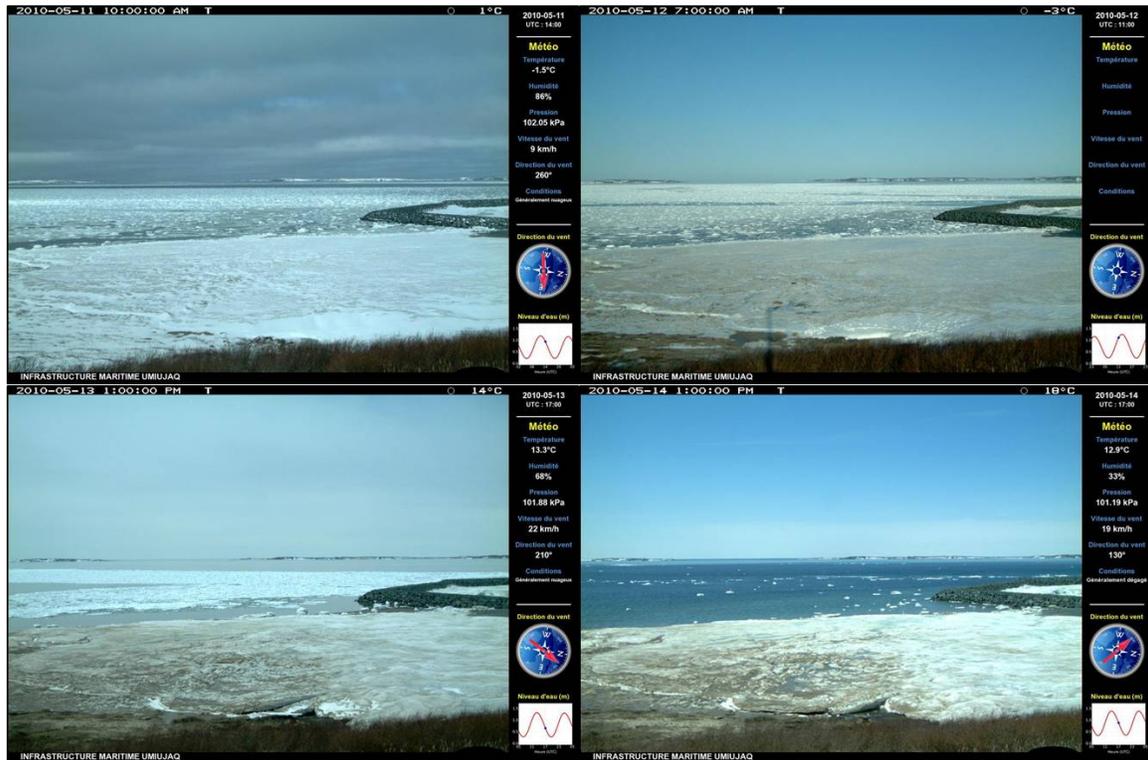
Figure 44 Morceaux de glace à la dérive de différents types (champ de glace en mouvement) aux abords de l'infrastructure d'Umiujaq entre le 10 et le 14 mai 2010.

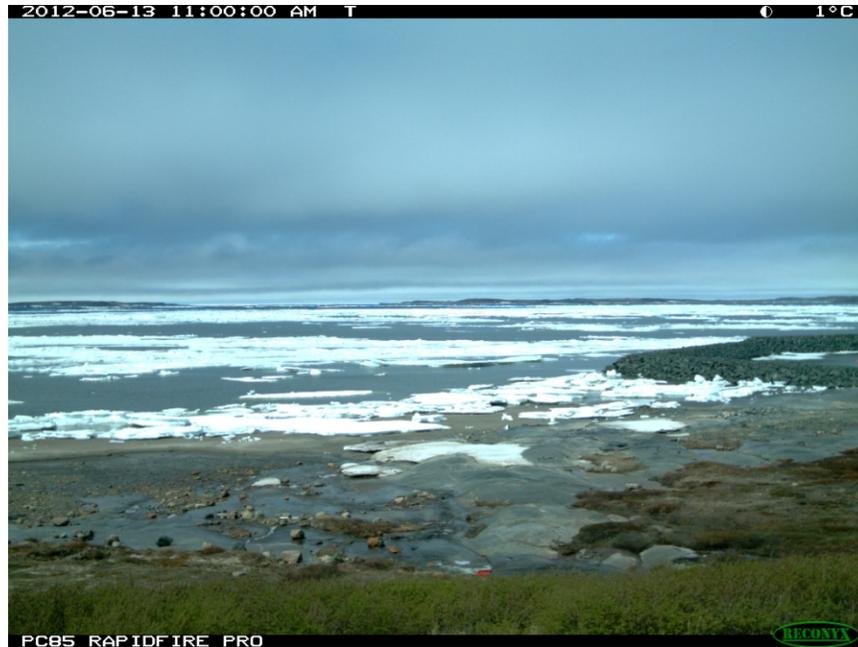
Figure 45 Morceaux de glace à la dérive qui viennent s'accumuler sur le brise-lames alors qu'il n'est plus du tout protégé par la glace (photo acquise le 13 juin 2012 à 11hrs..)

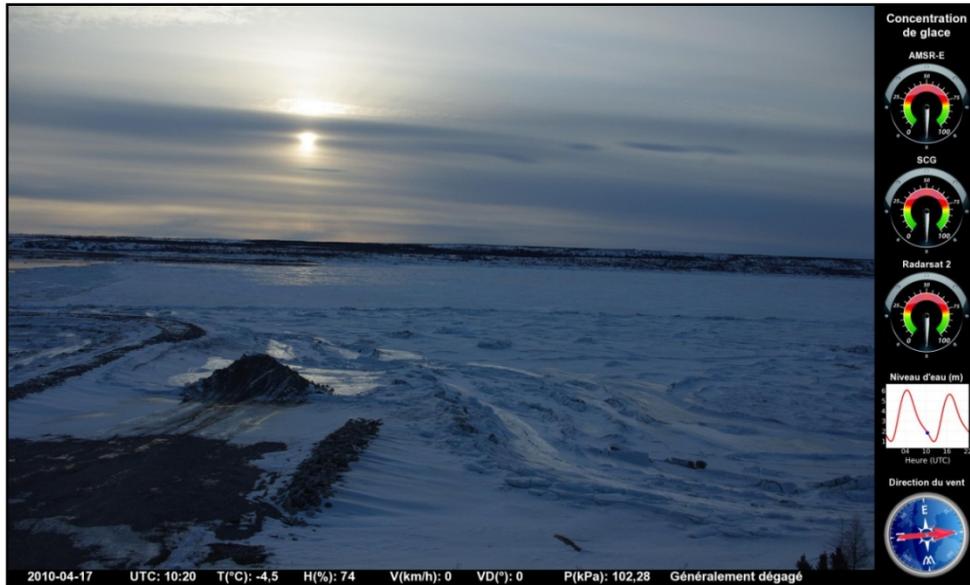
Figure 48 17 avril 2010, front de glace en face l'infrastructure maritime de Kuujjuaq (à gauche sur la photo)

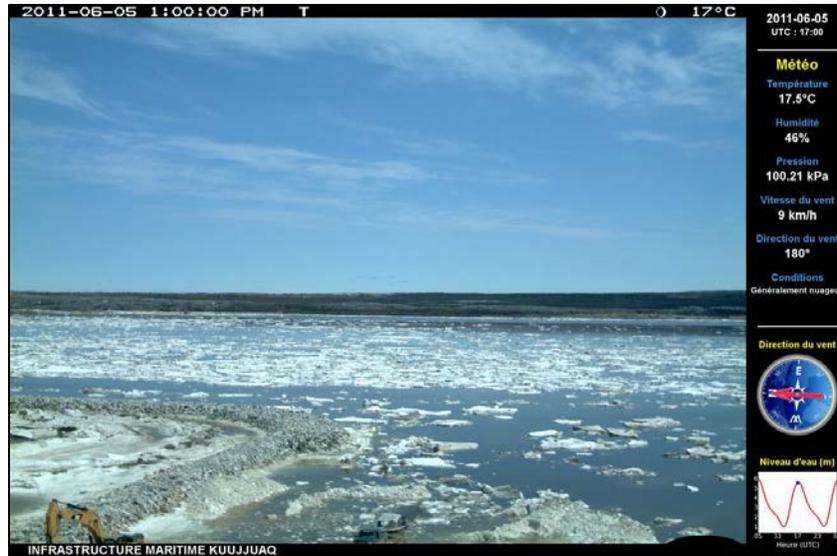
Figure 58 Glaces à la dérive le 5 juin 2011 face à l'infrastructure dont le cordon de glace est fortement diminué.

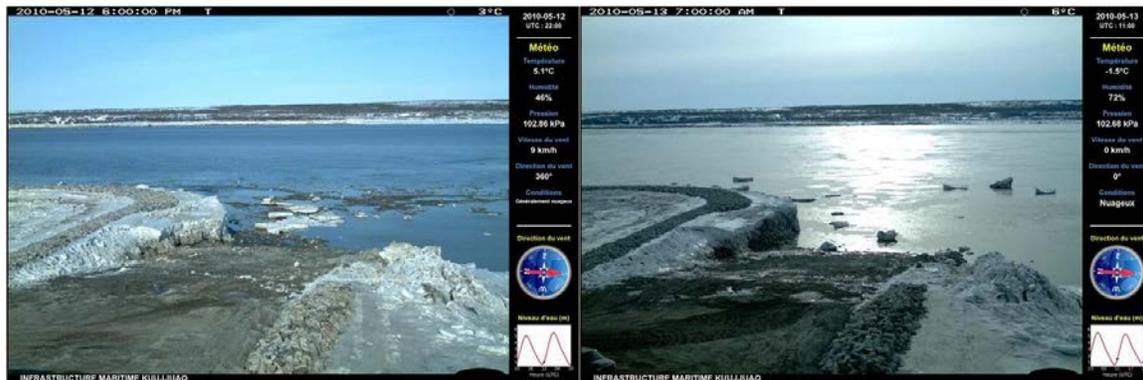
Figure 59 Dommages subis par le cordon de glace entourant le brise-lames dans la nuit du 12 au 13 mai 2010.

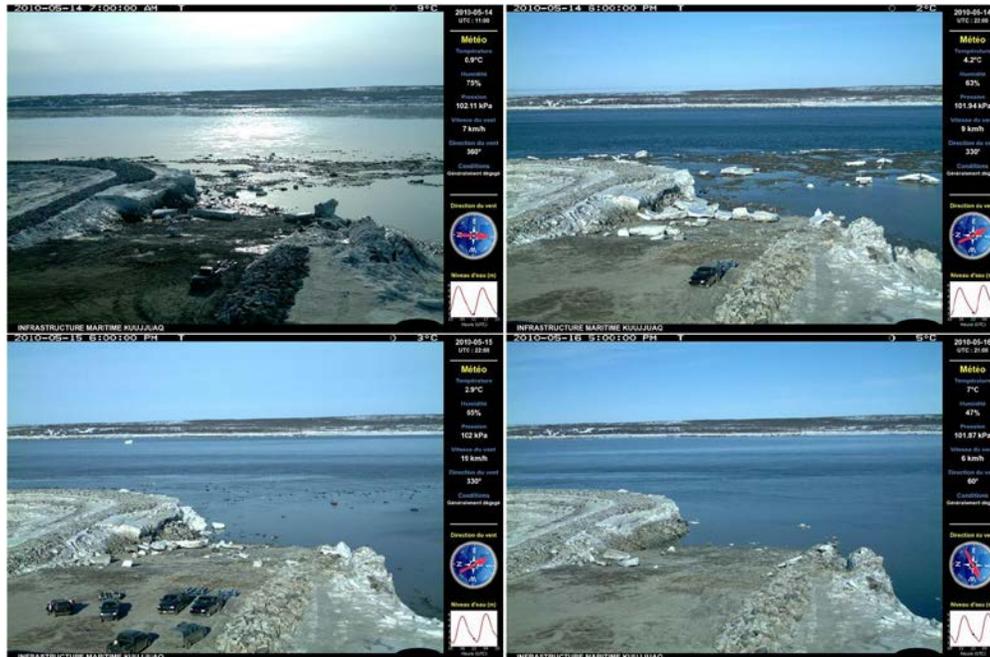
Figure 60 Dépôts de blocs de glace à proximité des infrastructures maritimes, entre le 13 et le 16 mai 2010.

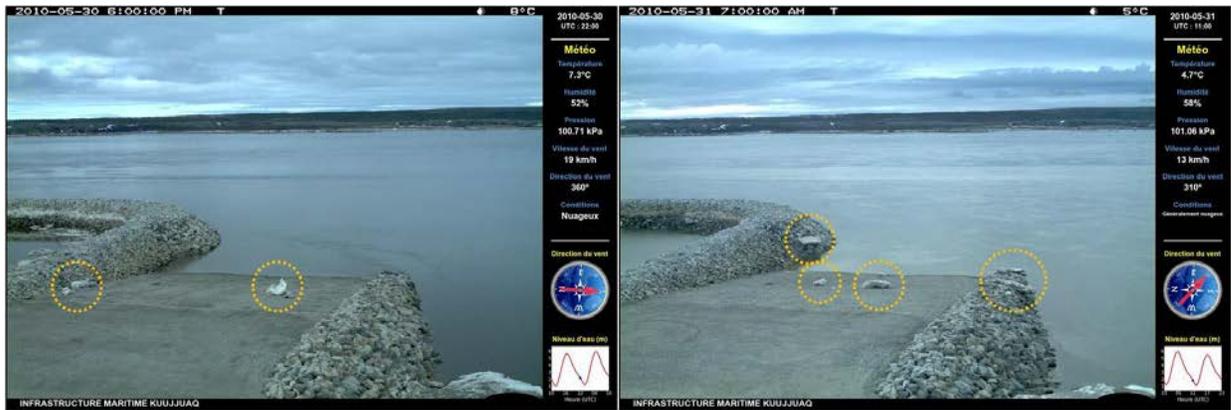
Figure 61 Dépôts de gros glaçons sur la rampe et le brise-lames de Kuujuaq, les 30 et 31 mai 2010.

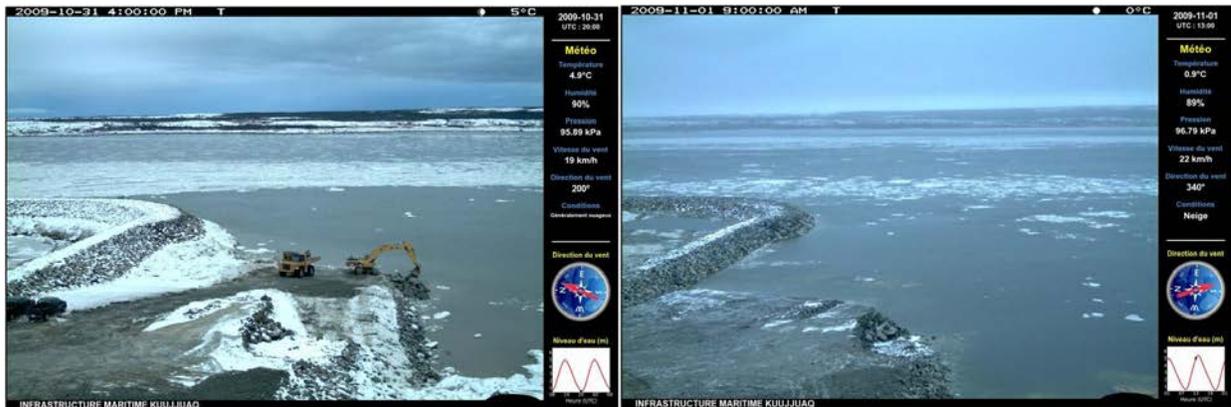
Figure 62 Dérive de glace au début de l'englacement le 31 octobre 2009. Le brise-lames de Kuujuaq est protégé par un cordon de glace mais l'eau peut le submerger.

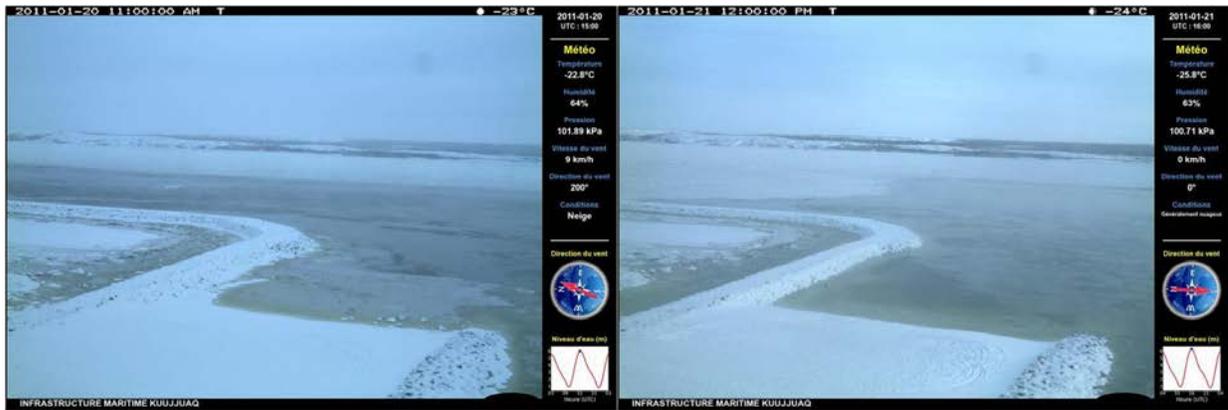
Figure 63 Dérive de glace vers la fin de l’englacement le 20 janvier 2011. Le brise-lames est protégé par un cordon de glace mais l’eau peut le submerger.

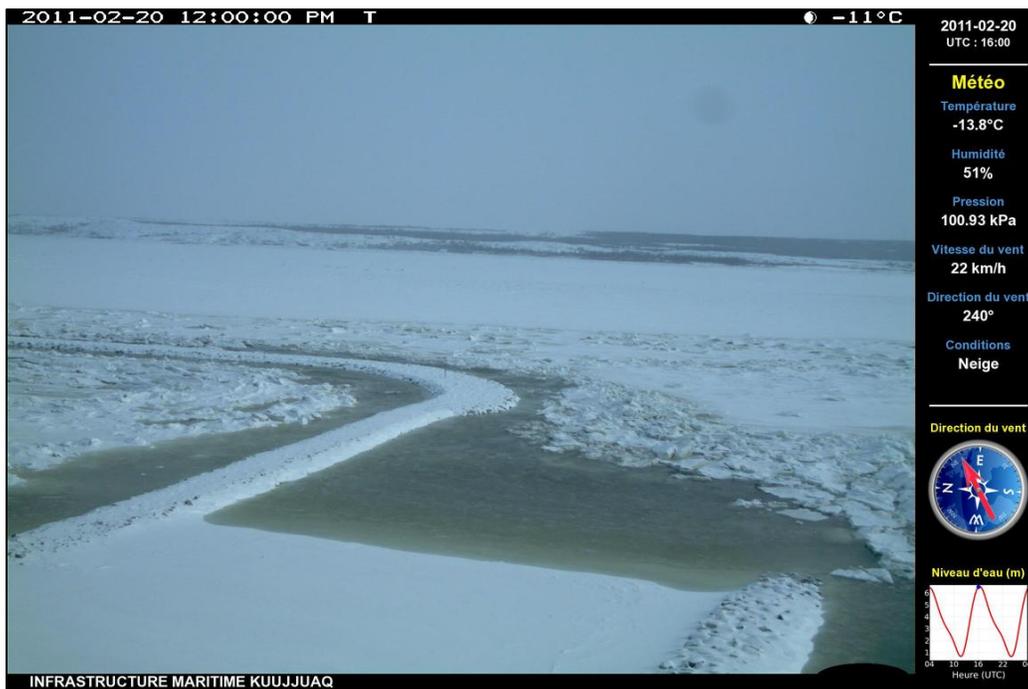
Figure 64 Le 20 février 2011, le couvert de glace est complet en face l’infrastructure et le brise-lames est protégé par un épais pied de glace. Pourtant les hauts niveaux d’eau peuvent remettre la glace en mouvement et submerger le pied de glace protecteur.

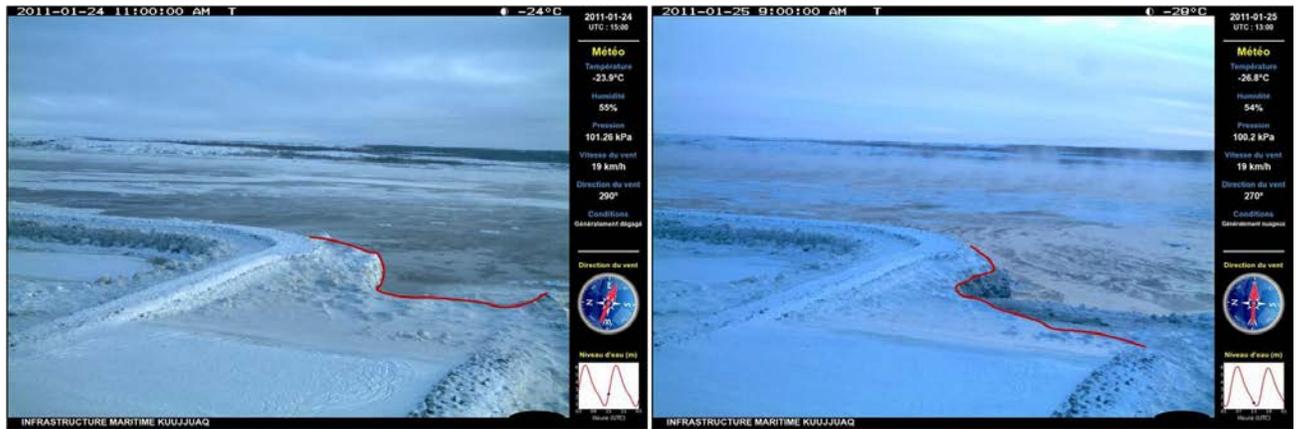
Figure 65 Pied de glace du brise-lames endommagé dans la nuit du 24 au 25 janvier 2011.

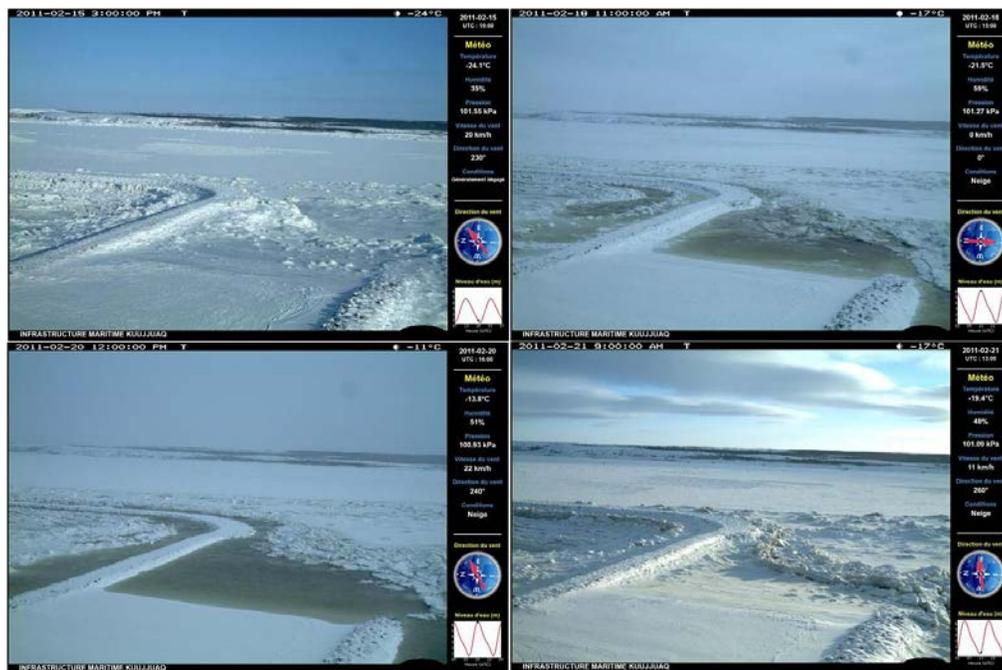
Figure 66 Forte poussée glacielle contre le brise-lames et la rampe suite à des niveaux d'eau élevés entre le 17 et le 21 février 2011.

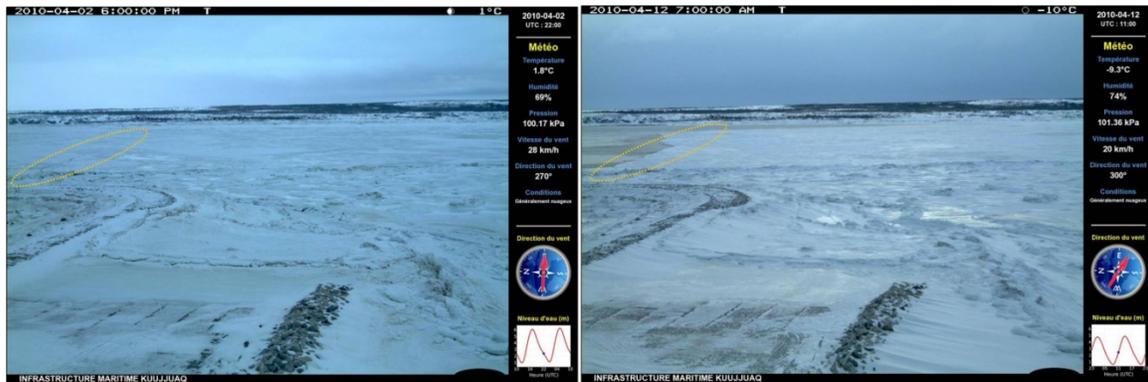
Figure 67 À gauche, apparition d'une fissure (encerclée en jaune) le 2 avril 2010. À droite, le 12 avril, migration du front de glace au niveau de cette fissure.

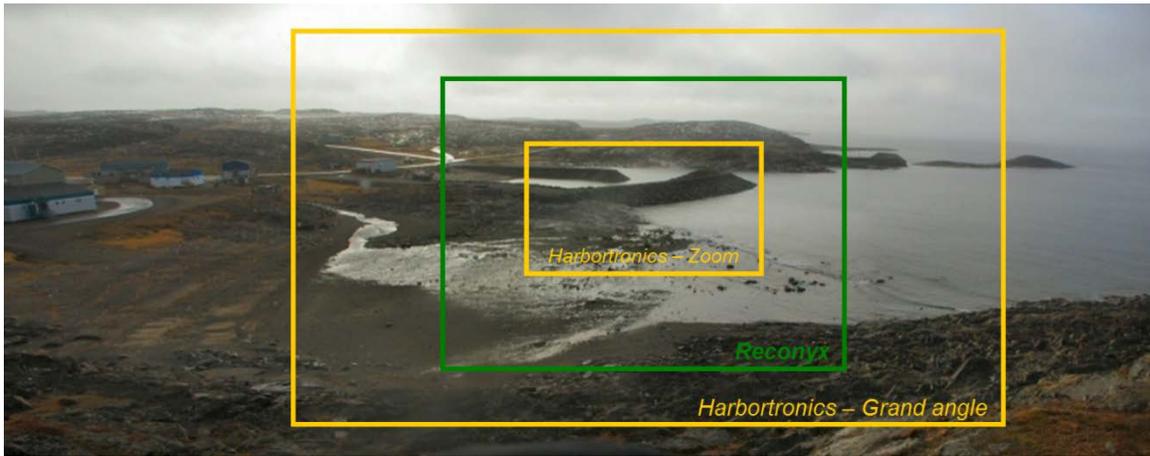
Figure 73 Comparaison des angles de champ de chacune des caméras
