Étude de pré faisabilité portant sur le remplacement de l'actuel pont Champlain

Rapport sectoriel no 6 L'avenir des structures existantes

Contrat PJCCI No 61100

Février 2011

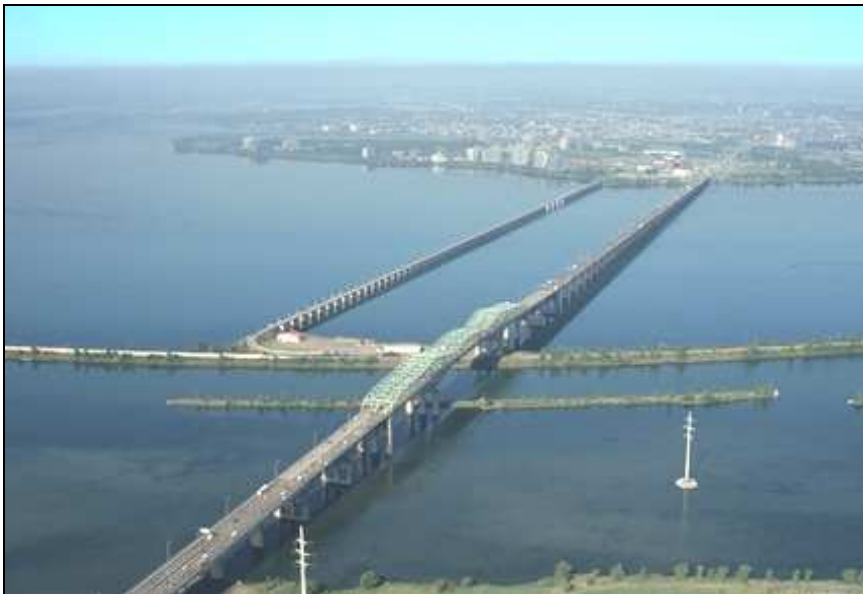
Figure 1 – Vue du Pont Champlain et de l'Estacade

L'avenir des structures existantes montrées dans la Figure 1 a fait l'objet d'une réflexion de la part du consortium BCDE en début du mandat et la connaissance des conditions des ouvrages inclus dans ce volet a amenés à considérer le Pont Champlain de façon prioritaire. Cet approche s'est basée également sur une certaine connaissance de la structure de l'Estacade, acquise par plusieurs membres du consortium BCDE dans le cadre du projet de transformation de l'Estacade en pont réservé aux voies d'autobus (ou un train léger). Ce projet fut réalisé par le Ministère des Transports au début des années 90 avec la participation du consortium SNC-Lavalin/Soprin.

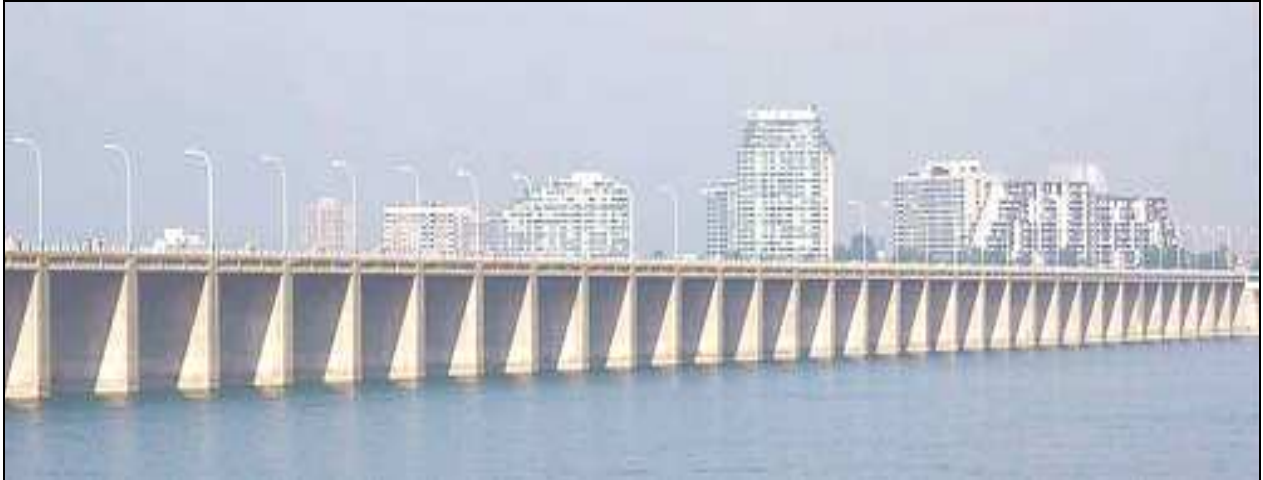
Figure 2 – Vue de l'Estacade

La qualité de l'Estacade, construite en 1965, permettrait une utilisation pour le passage d'un train léger. L'Estacade, à quelques exceptions près, n'a jamais servi comme pont routier et son niveau de dégradation est faible comparé à l'état des ouvrages d'art de cet âge dans la région de Montréal. Un investissement de l'ordre de 150 M \$ permettrait de transformer la structure existante en un pont traversant la voie maritime et rejoignant la rive sud, qui supporterait l'infrastructure d'un SLR ou autre système guidé sur rail. Cet investissement devrait cependant être considéré avec réserve vu l'âge déjà atteint par l'Estacade (45 ans) et le besoin de réfection de la partie submergée des piles.

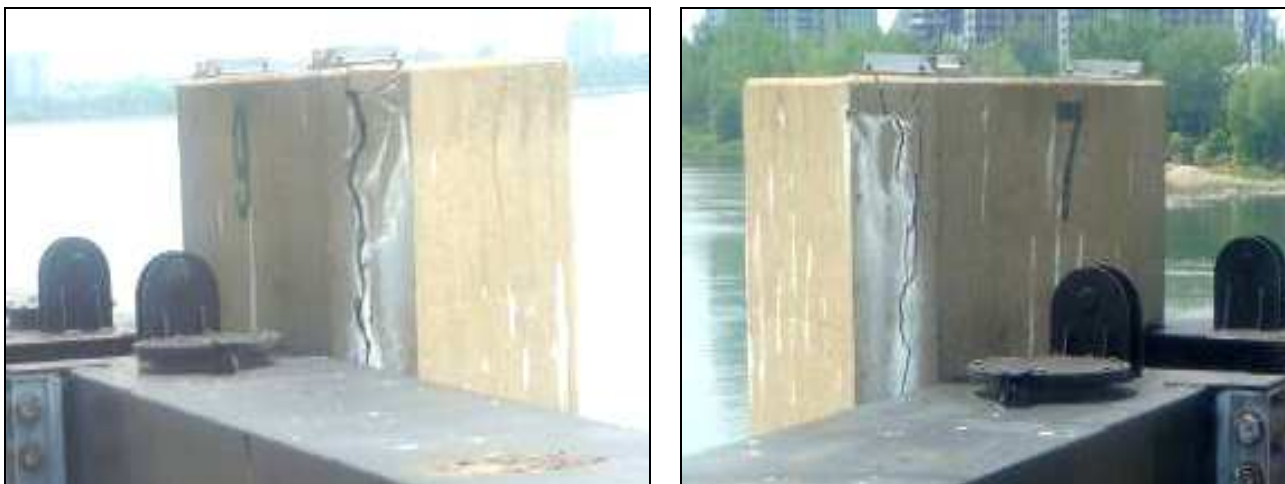
Figure 3 – Piliers de l'Estacade

Les dommages habituellement observés dans le cas des ponts de cet âge dans la région de Montréal, demandent en général une intervention majeure, voire une reconstruction; les dommages qu'on peut observer sur la structure de l'Estacade, sont limités et les deux (2) photos des fissures des piliers dans la Figure 3 donnent un exemple de leur caractère et envergure. Ces fissures sont d'ailleurs dues à une corrosion des ancrages des pièces d'acier posées sur des piliers.

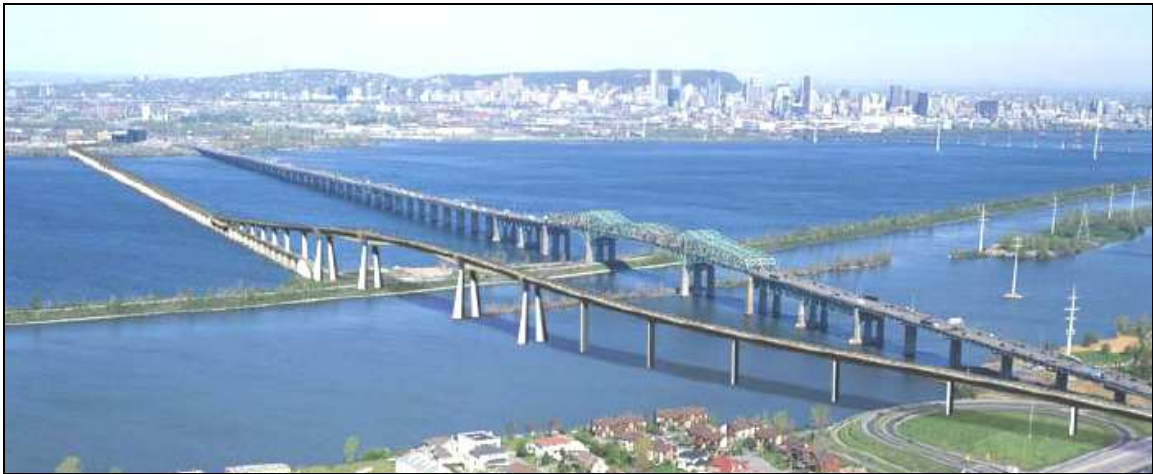
Figure 11 – Pont en encorbellement considéré dans l'étude de 2004 : Vue générale

Le pont considéré dans l'étude de 2004 était un pont construit par « encorbellement » comme reflété sur des esquisses qui ont été reproduites plus bas du rapport en question.

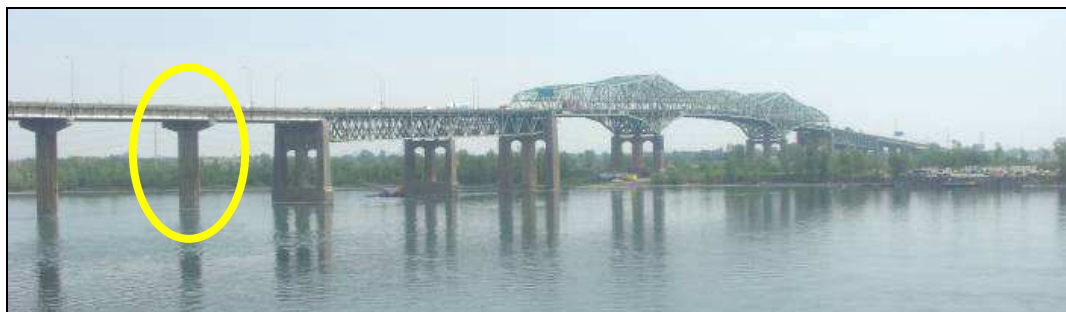
Figure 19 – Localisation de la pile 5W choisie pour l’analyse sismique.

Bien que la pile choisie ait permis d'obtenir les chargés de tremblement de terre les plus élevés pour les travées en béton, les résultats obtenus pouvaient quand même être considérés comme représentatifs pour la majorité des piles compte tenu d'une relativement faible pente du pont (voir la photo dans la Figure 20).

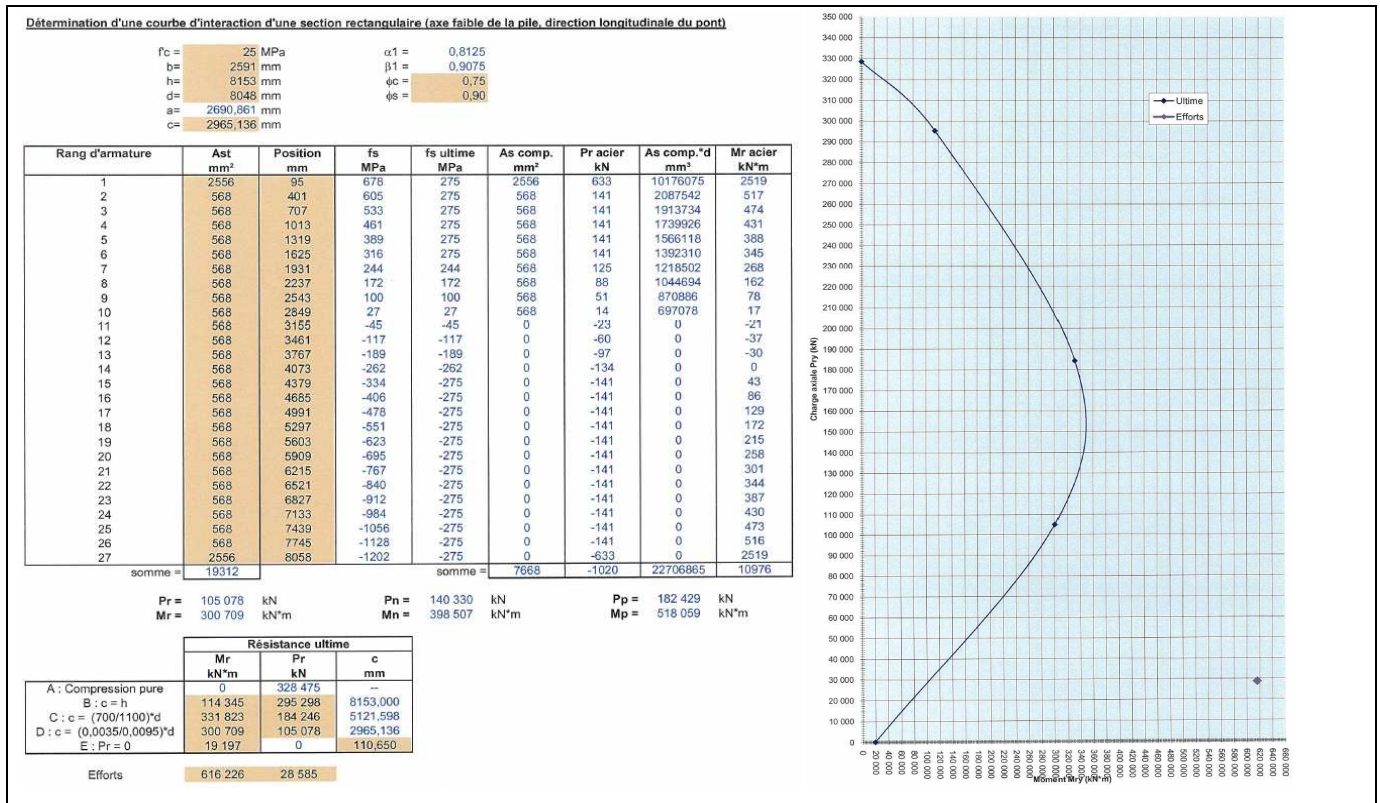
Figure 24 – Résultats d'analyse sismique de la pile 5W : Force dans l'axe fort de la pile

• Résistance selon l'axe fort de la pile.

Les diagrammes montrés plus haut, représentent la courbe de résistance de la pile (moment de flexion vs force de compression) pour les charges de tremblement réalisées selon les deux (2) axes principaux des piles.

Les points à l'extrémité droite sur la ligne horizontale en bas des diagrammes correspondent aux valeurs de moments et de forces de compression dans les piles sous la charge sismique. Les points se trouvent très loin par rapport aux plages de résistance des piles, délimitées par la courbe, ce qui démontre un manque substantiel de capacité à résister aux charges de séismes.

Parallèlement à un important déficit de résistance de la pile aux moments de flexion dans les deux (2) directions, les piles n'ont pratiquement pas d'acier d'armature pour résister aux forces de cisaillement; cette condition les rend particulièrement vulnérables aux charges sismiques.

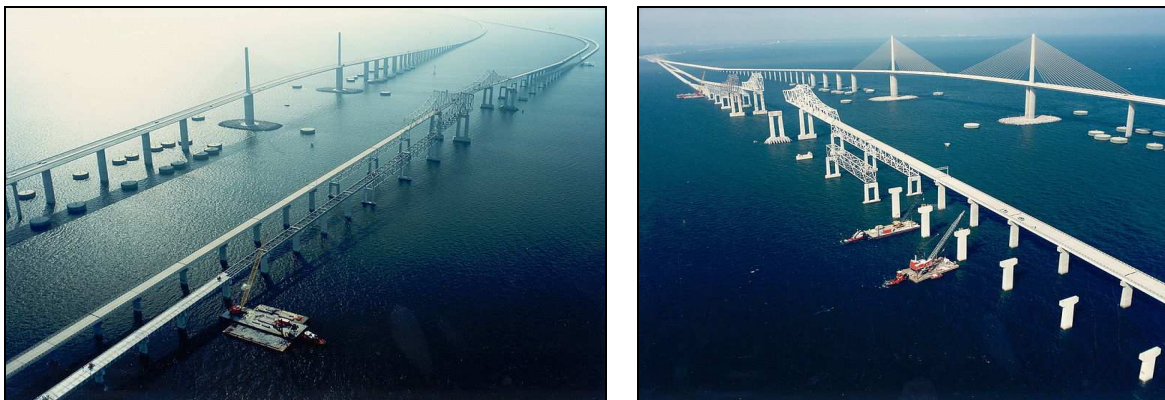
Figure 26 – « Sunshine Skyway Bridge » de Tampa Bay en Floride

Parmi les projets de réalisation-démolition similaires au cas qui nous concerne, le « Sunshine Skyway Bridge » de Tampa Bay en Floride a retenu en particulier notre attention; le nouveau pont a été construit dans la proximité du pont existant en 1982-1987 et l'ancien pont a été démolé par la suite en 1993. Les photos qui suivent donnent un aperçu des travaux de démolition réalisés sur le pont en question.

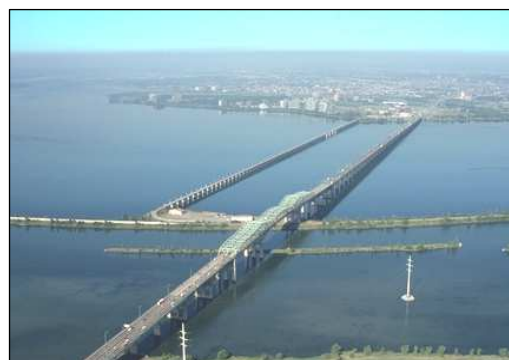
Figure 27 – Vue d'ensemble du Pont Champlain

- ▶ L'envergure de l'ouvrage à démolir, un des plus grands de ce genre sur la planète. Il y a environ 165,000 tonnes de béton et 13,300 tonnes d'acier (6,500 de structure + 6,800 de tablier) à démolir
- ▶ Élévation des structures des travées par rapport au niveau d'eau

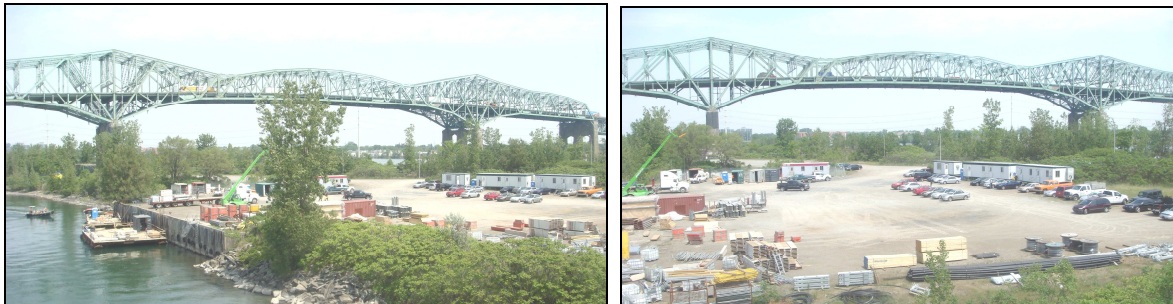
Figure 32 – Jetée de la voie maritime : Vues d’ensemble

Les deux (2) photos de la jetée reproduites ci-après et prises à partir de l’Estacade lors d’une visite qui a été effectuée au mois de mai 2010, montrent le potentiel du site de la jetée qui était occupé au moment de notre visite par un chantier de réparations des piles.

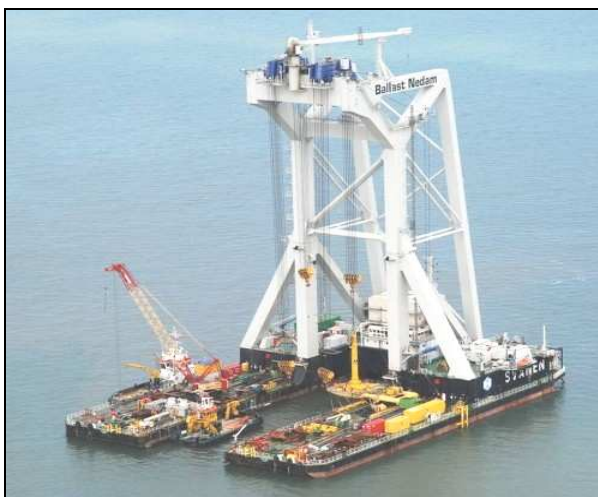
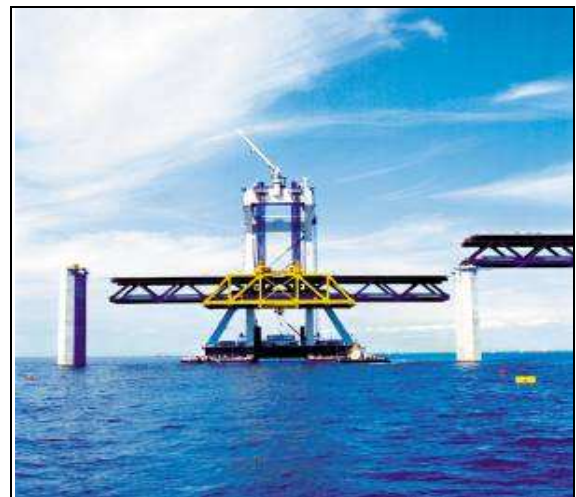
Figure 34 – Exemple d'une grue-géant SVANEN

Le choix des grues flottantes qui pourraient être employées pour le transport vertical des travées étaient limité par le gabarit de la voie maritime, et l'utilisation des grues-géants employées sur les chantiers de cette envergure ailleurs dans le monde, comme l'exemple de SVANEN reproduit ci-après, ne rentrait pas en ligne de compte.

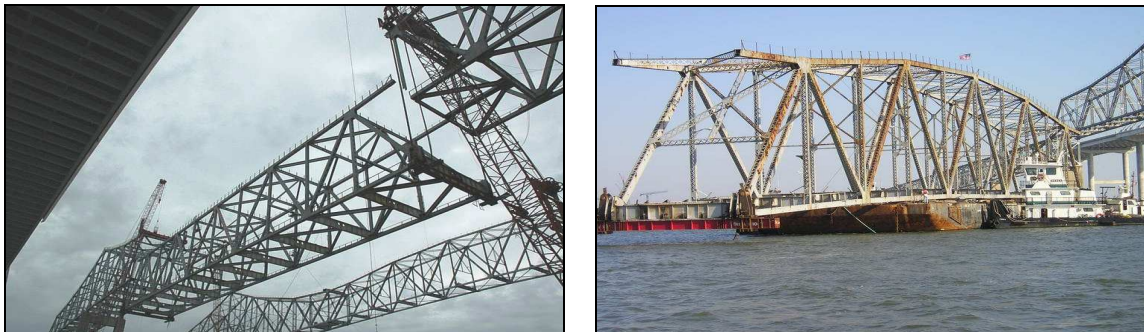
Figure 37 – Exemple d'opération de démontage et de transport d'une travée

- ▶ Fermeture de la voie maritime (durée 1 journée)
- ▶ Détachement de la travée et descente de la travée sur des barges (55 m x 16 m)
- ▶ Transport sur barges à l'extérieur de la voie navigable, vers le « bassin » du côté Rive Sud

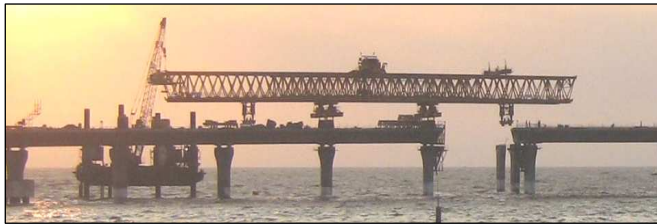
Figure 42 – Ferme de lancement

- ▶ Installation de la ferme de lancement (± 120 m de longueur) avec trois (3) systèmes de levage et quatre (4) sciés à câble au diamant
- ▶ Forage des 18 trous dans les lignes de sciage longitudinal (6 trous par sciage)
- ▶ Mise en place d'un système de levage pour soutenir les éléments sectionnés

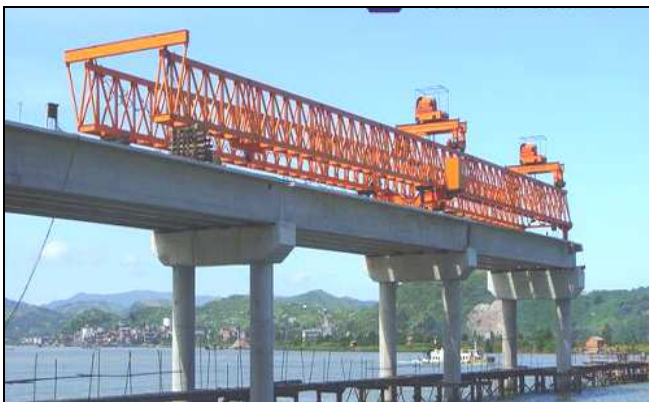
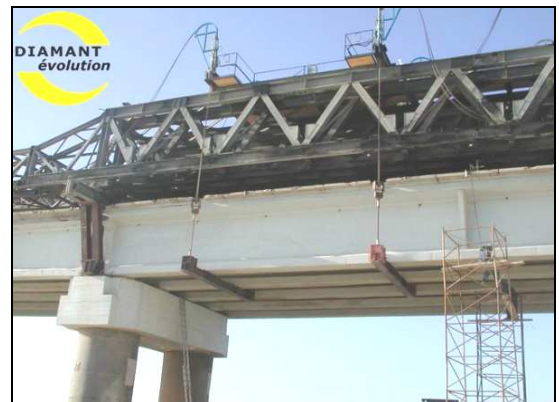
Figure 43 – Exemple d'opération d'une ferme de lancement

- ▶ Amarrage de la barge sous la travée
- ▶ Installation d'un système pour récupérer les eaux de sciage (boues de sciage)

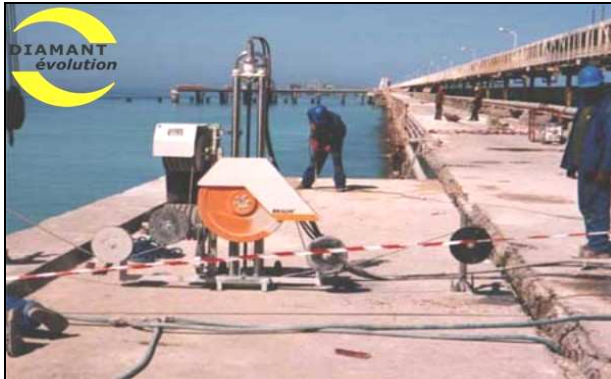
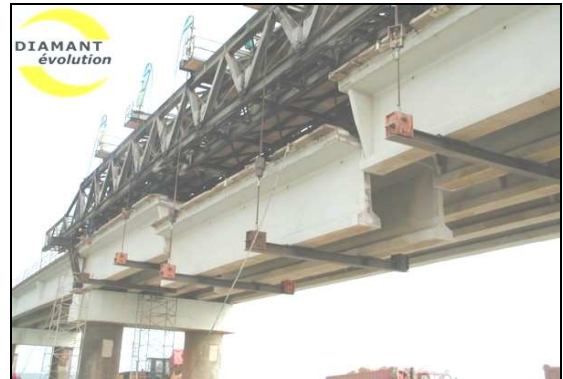
Figure 44 – Exemple de sciage d'une section du tablier

- ▶ Sciage longitudinal du tablier
- ▶ Sciage transversal en blocs ± 60 ou ± 150 T
- ▶ Descente successive et pose des blocs sur la barge; les parties du tablier « en attente » restent en place supportées par des poutres suspendues aux fermes de lancement

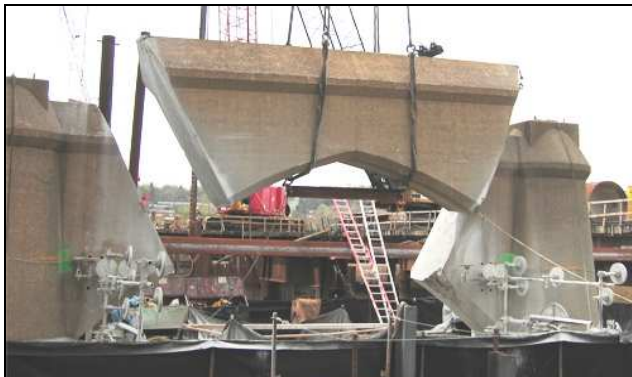
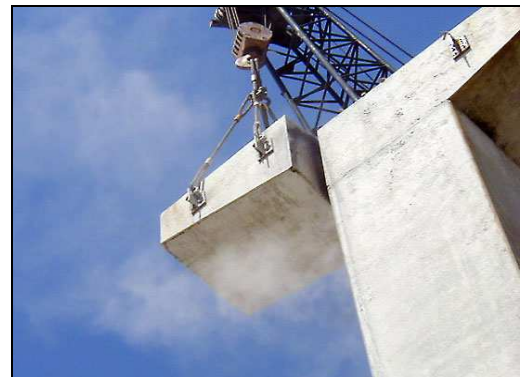
Figure 45 – Exemple de sciage des chevêtres

- ▶ Installation au bas de la pile d'un système de captation des eaux de sciage
- ▶ Amarrage d'une barge de transport et d'une grue flottante
- ▶ Installation d'un dispositif de levage pour supporter la partie sciée
- ▶ Sciage près des extrémités de la pile
- ▶ Levage et pose des blocs sur une barge de transport vers le site de la jetée

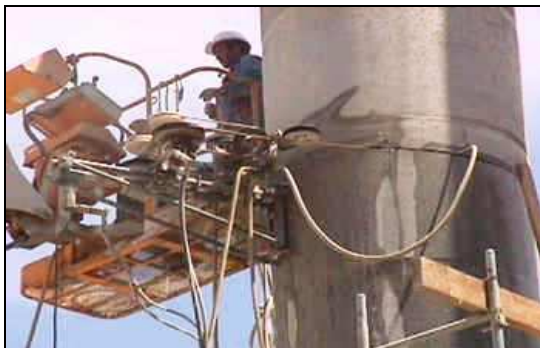
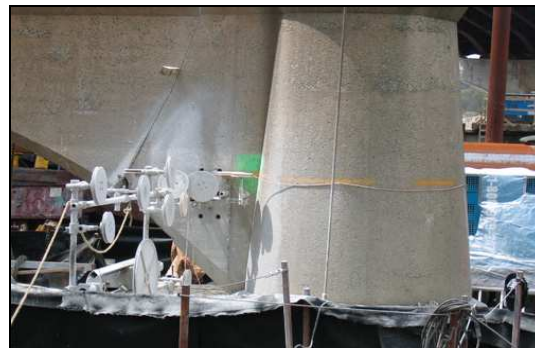
Figure 46 – Exemple de sciage des piles

- ▶ Amarrage d'une barge de transport
- ▶ Installation du dispositif de sciage
- ▶ Amarrage d'une grue flottante
- ▶ Sciage partiel précédant l'installation du dispositif de levage
- ▶ Ancrage du dispositif de levage de la grue pour supporter la partie sciée
- ▶ Levage et pose des blocs sur une barge de transport des blocs
- ▶ Sciage transversal du chevêtre près des extrémités de la pile
- ▶ Levage et pose des blocs sur la barge
- ▶ Installation du dispositif de sciage pour le tronçon suivant
- ▶ Etc. (séquence répétitive)
- ▶ Démantèlement du système de captation des eaux de sciage

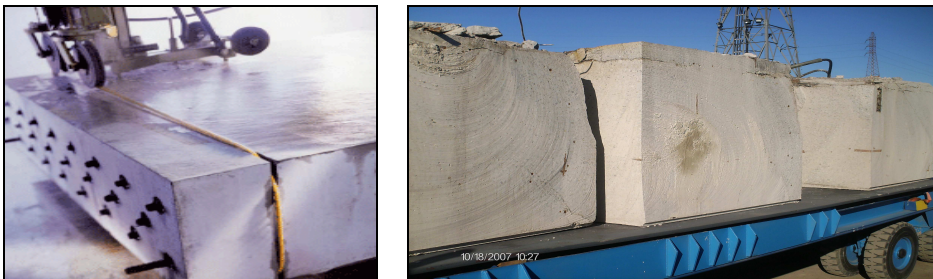
Figure 47 – Exemple de sciage et de transport des blocs de béton

- ▶ Déchargement sur le quai en lignes de sciage (voir schéma)
- ▶ Sciage en morceaux transportables ($\pm 20T$) par camions
- ▶ Transport vers une usine de concassage pour réutilisation comme remblai selon la classification environnementale

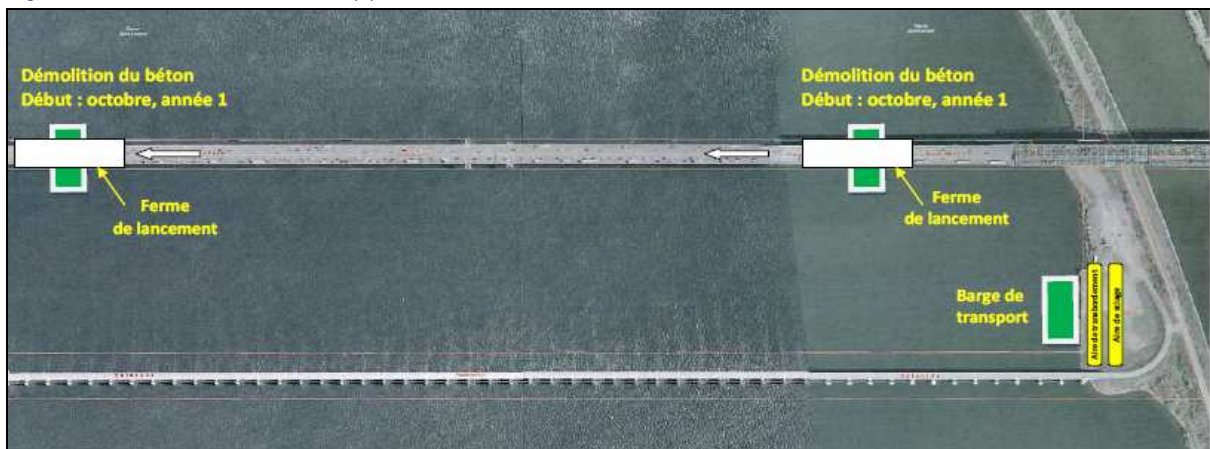
Figure 48 – Schéma illustrant deux (2) fronts de travaux de démolition des travées de béton

La durée des opérations de démolition des travées causée par les restrictions relativement aux travaux dans l'eau et un arrêt des opérations de démolition en hiver, nous ont orientés vers une considération de deux (2) fronts de travaux qui seraient réalisés en parallèle, ces fronts sont montrés sur un schéma en bas. L'aspect d'arrêt des opérations de démolition en hiver est abordé plus loin.

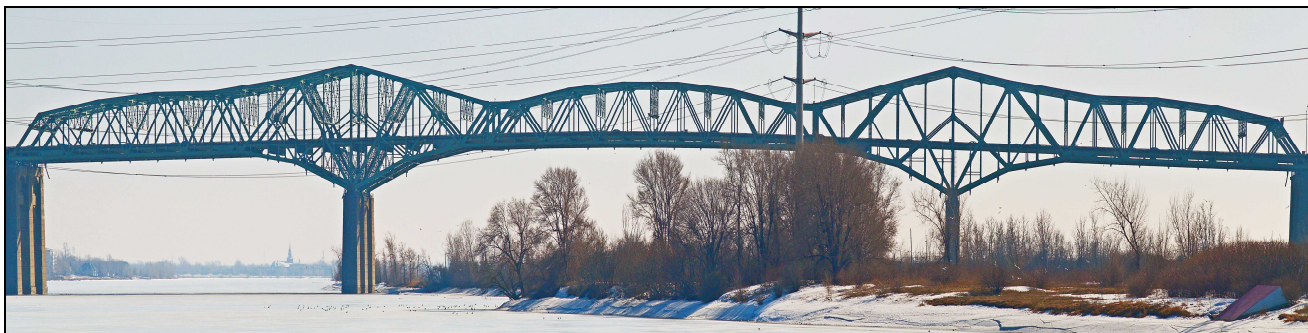
Figure 49 – Vue des travées au-dessus de la Voie maritime

Les poids de la charpente du Pont à démolir sont considérables et ils constituent le principal élément de considération au niveau de coûts. Nous avons considéré également les quantités d'autres matériaux et les activités « connexes » à une démolition « sensu stricto » pour traduire les volumes à démolir en durées des opérations et en besoins des équipes impliquées. Les tableaux avec les détails d'activités pour la partie centrale au dessus de la voie maritime et le secteur de porte-à-faux, sont reproduits ci-après à titre d'exemple d'exercice que nous avons effectué pour chaque secteur dans le cadre d'évaluation des durées et des coûts. Les coûts pour l'ensemble de secteurs du pont font partie du tableau « Calendrier-Coûts ». Le tableau en bas de l'image des travées au-dessus de la voie maritime, donne le poids par secteur.

Tableau 13 – Poids des travées d'acier

EST	TRAVÉES D'APPROCHE EST				TRAVÉE D'ANCRAGE EST		TRAVÉE EN PORTE-À-FAUX EST		TRAVÉE SUSPENDUE		TRAVÉE EN PORTE-À-FAUX OUEST		TRAVÉE D'ANCRAGE OUEST		TRAVÉES D'APPROCHE OUEST			
	1		2		m	pi	m	pi	m	pi	m	pi	m	pi	1		2	
Dimensions	m	pi	m	pi	m	pi	m	pi	m	pi	m	pi	m	pi	m	pi	m	pi
Longueur	78	256	78.5	257.5	117.5	385.5	49	160.62	117.5	385.5	49	160.62	117.5	385.5	78.5	257.5	78	256
Largeur	25.8	84.5	25.8	84.5	25.8	84.5	25.8	84.5	25.8	84.5	25.8	84.5	25.8	84.5	25.8	84.5	25.8	84.5
Poids	t		t		t		t		t		t		t		t			
Tablier	535		535		800		350		800		350		800		1070			
Structure	520		520		1280		385		1050		385		1280		520			
Total	1500		1500		2550		915		2300		915		2550		1500

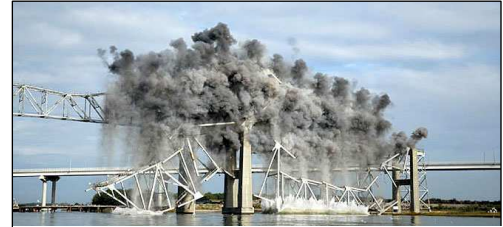
Figure 53 – Exemple de démolition par explosion

Les perspectives d'un long processus de démolition du Pont avec une méthode systématique par démantèlement successif, ont retrouvé leur écho dans la demande de la Société d'évaluer l'utilisation des explosifs comme un moyen de démolition.

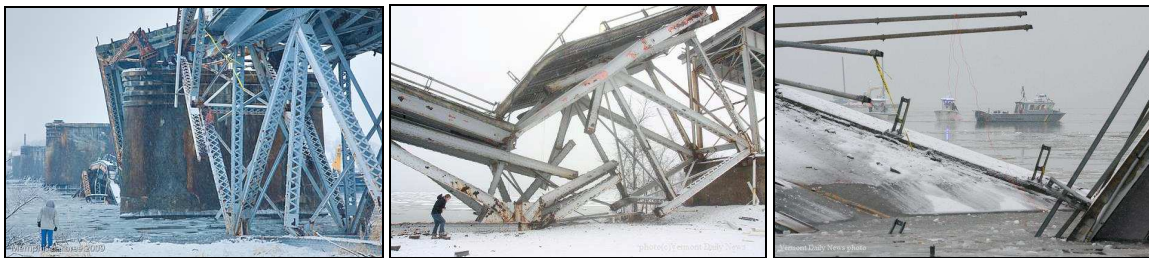
Figure 54 – Exemple de démolition par explosion : Lake Champlain Bridge

Cette méthode a été récemment employée dans le cas du pont sur le Lac Champlain entre l'état de New York et le Vermont et notre recherche sur internet nous a permis de trouver d'autres exemples de ponts où cette technique a été utilisée pour démolir des travées en acier; il s'agit des ponts « Cooper River Bridge » à Charleston en Caroline du Sud, « Memorial Bridge » à Bismarck au Dakota du Nord et « Sunshine Skyway Bridge » à Tampa Bay en Floride.

Les photos reproduites ci-après des sites internet donnent un aperçu des conditions qui peuvent s'offrir après une démolition selon les expériences vécues dans les cas des ponts cités plus haut.

La méthode de démolition par explosion, bien que séduisante surtout à cause d'une perspective de pouvoir consolider des travaux de démolition des travées en acier dans une période relativement courte, comporte des risques environnementaux évidents et une chute libre des éléments comme montré sur des photos, ne serait pas permis au Canada.
