INVENTAIRE ARCHÉOLOGIQUE (2012)
DIRECTION DU NORD-DU-QUÉBEC
DIRECTION GÉNÉRALE DES TERRITOIRES

RAPPORT PRÉPARÉ PAR :
ARCHÉO-08

4 Projet n°154-07-0795, km 103 au km 224 sur la route 109, municipalité de la Baie-James, réfection de ponceaux

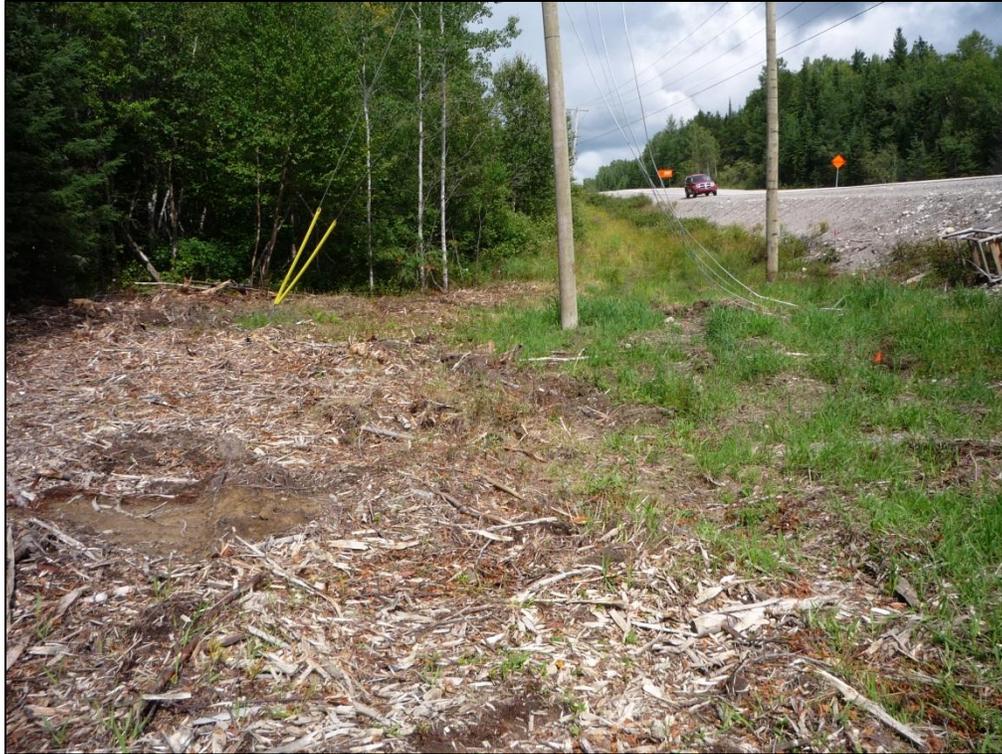
Photo 1 Site n°2, secteur nord-ouest, vue générale, vers le nord

Les sous-secteurs nord-est et sud-est de la route étaient mal drainés et impropres aux sondages. Les sous-secteurs sud-ouest (photo 1) et nord-ouest (photo 2) étaient localisés en bordure d'un boisé mixte d'épinettes, de bouleaux et de trembles. Un seul sondage fut effectué dans l'emprise subsistante de chacun des sous-secteurs.

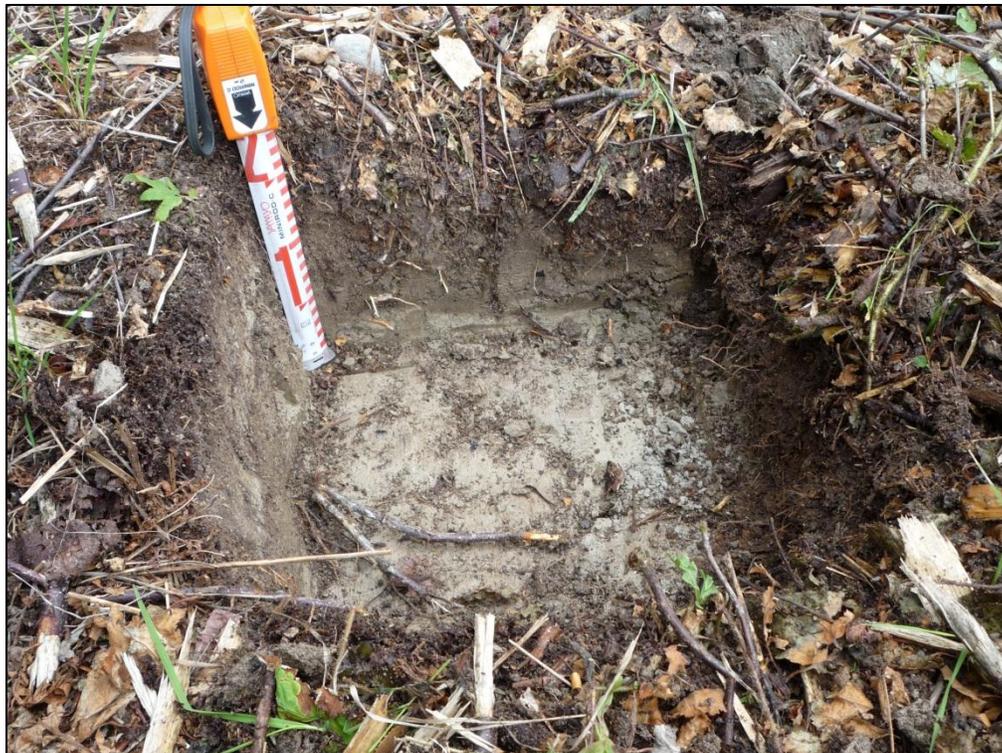
Photo 3 Site n°2, secteur nord-ouest, stratigraphie type, paroi nord, vers le nord

La stratigraphie observée dans les deux sondages des sous-secteurs sud-est et nord-est était composée d'une mince litière (2 cm) reposant sur une couche d'humus d'au plus 4 cm suivie d'une couche d'argile granuleuse grise compact (>15 cm) (photo 3).

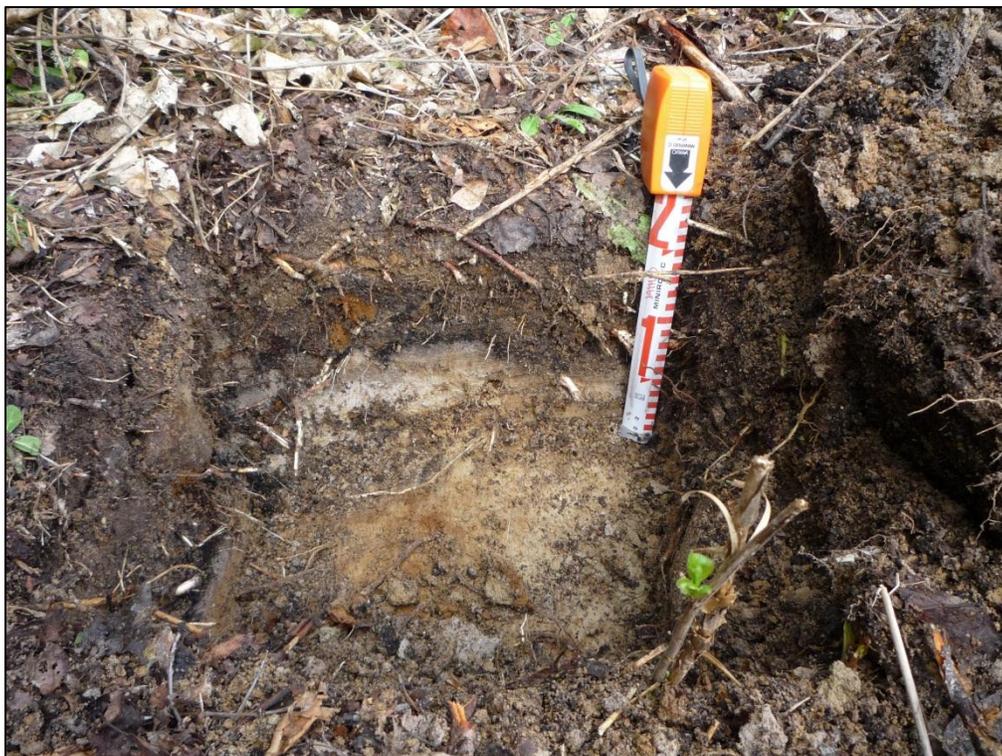
Photo 6 Site n°3, secteur nord-ouest, stratigraphie type, paroi nord

La stratigraphie observée dans les deux sondages des sous-secteurs sud-est et nord-est était composée d'une mince litière (2 cm) reposant sur une couche d'humus d'au plus 4 cm suivie d'une couche de sable mélangé meuble (5 cm) puis d'une couche d'argile granuleuse compact (>5 cm) (photo 6).

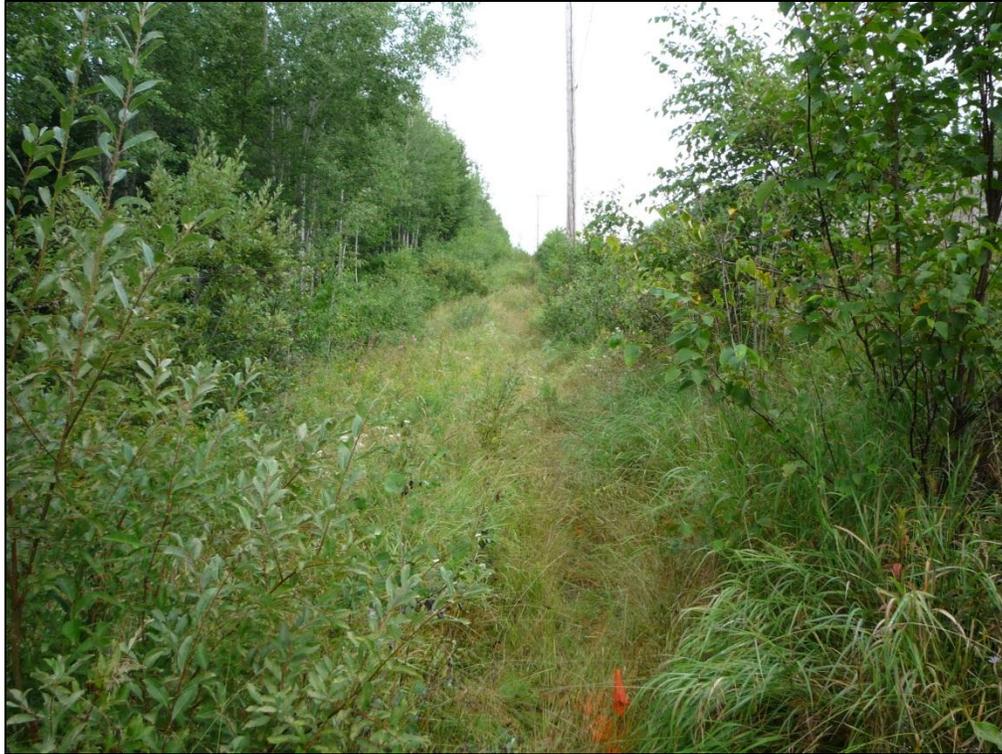
Photo 7 Site n°5, secteur nord-ouest, vue générale, vers le nord

Le sous-secteur nord-ouest consiste en une étroite bande de terre bordée par un boisé où il nous a été possible de faire deux sondages (photo 7). Un seul sondage a pu être excavé dans la bande de terrain entre le fossé et le boisé hors-emprise du sous-secteur nord-est (photo 8). Les sous-secteurs sud-ouest et sud-est du site d'intervention, localisés en zone humide n'étaient pas propices aux sondages.

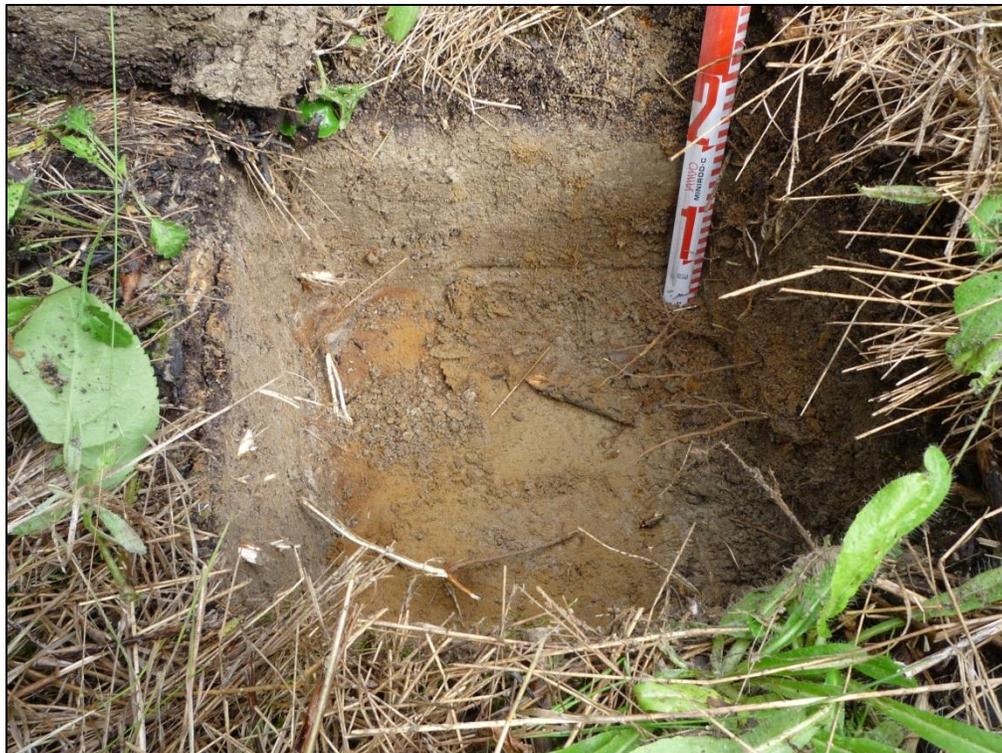
Photo 9 Site n°5, secteur nord-ouest, stratigraphie type, paroi nord, vers le nord

La stratigraphie observée dans les trois sondages des sous-secteurs sud-est et nord-est était composée d'une mince litière (1 cm) reposant sur une couche d'humus d'au plus 4 cm suivie d'une couche d'argile plastique (5 cm) puis d'une couche de sable orangé induré (>5 cm) (photo 9).

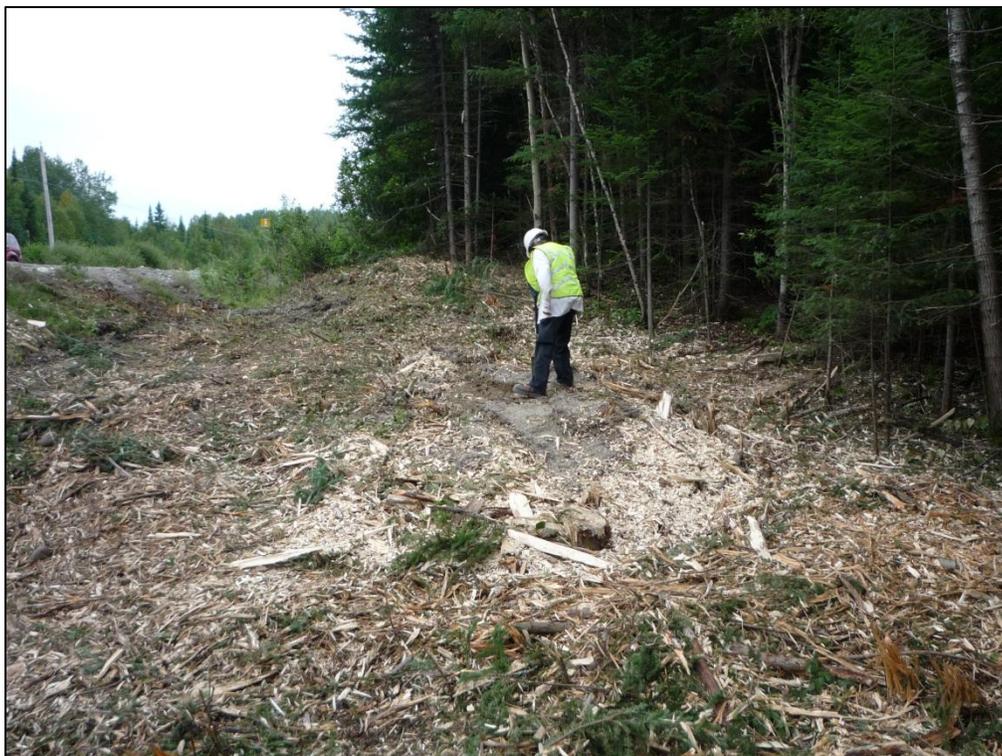
Photo 13 Site n°12, secteur nord-est, stratigraphie type, vers le nord

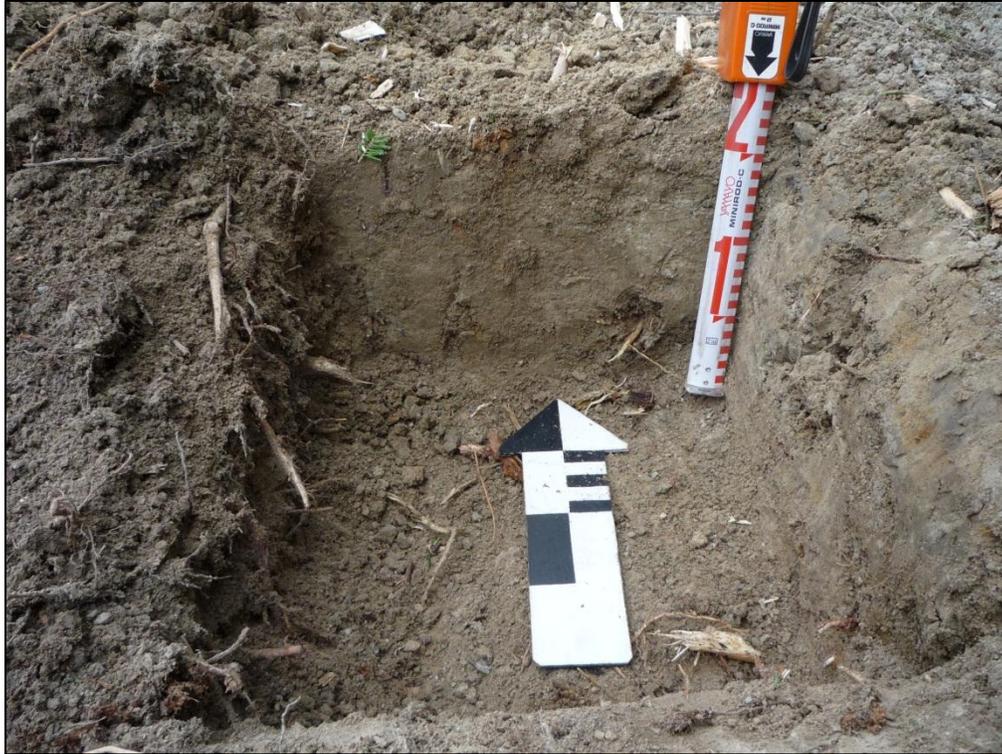
Photo 14 Site n°14, secteur nord-est, vue générale, vers le nord

Il est à noter que les travaux de déboisement étaient déjà terminés lors de notre visite sur le terrain. Le sous-secteur nord-est consiste en un terrain bosselé ne permettant de faire qu'un seul sondage (photo 14). Aucun sondage ne fut effectué dans les autres sous-secteurs. Ceux-ci étaient trop accidentés pour être sondés. Pour sa part, le sous-secteur sud-ouest présente une pente abrupte descendant vers le ponceau.

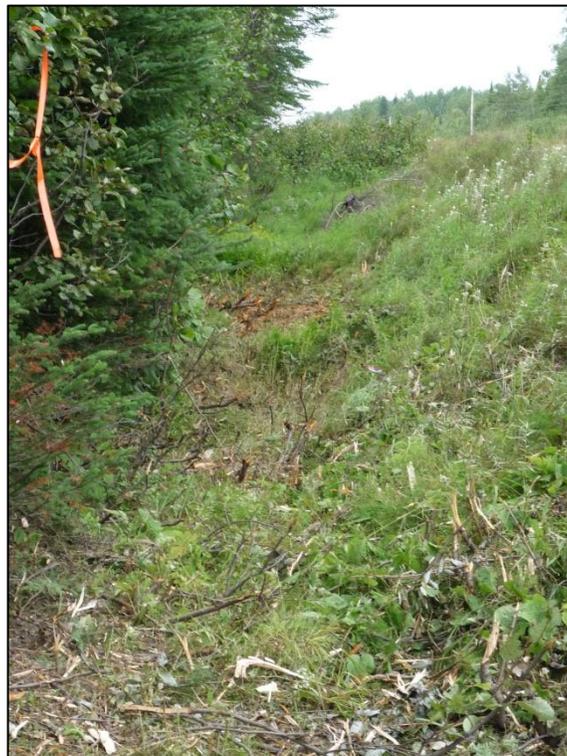
Photo 15 Site n°14, secteur nord-est, stratigraphie type, vers le nord

La stratigraphie observée dans le seul sondage du sous-secteur nord-est consiste en une mince couche de litière (2 cm) reposant sur une couche d'argile grise sablonneuse meuble (>15 cm) (photo 15).

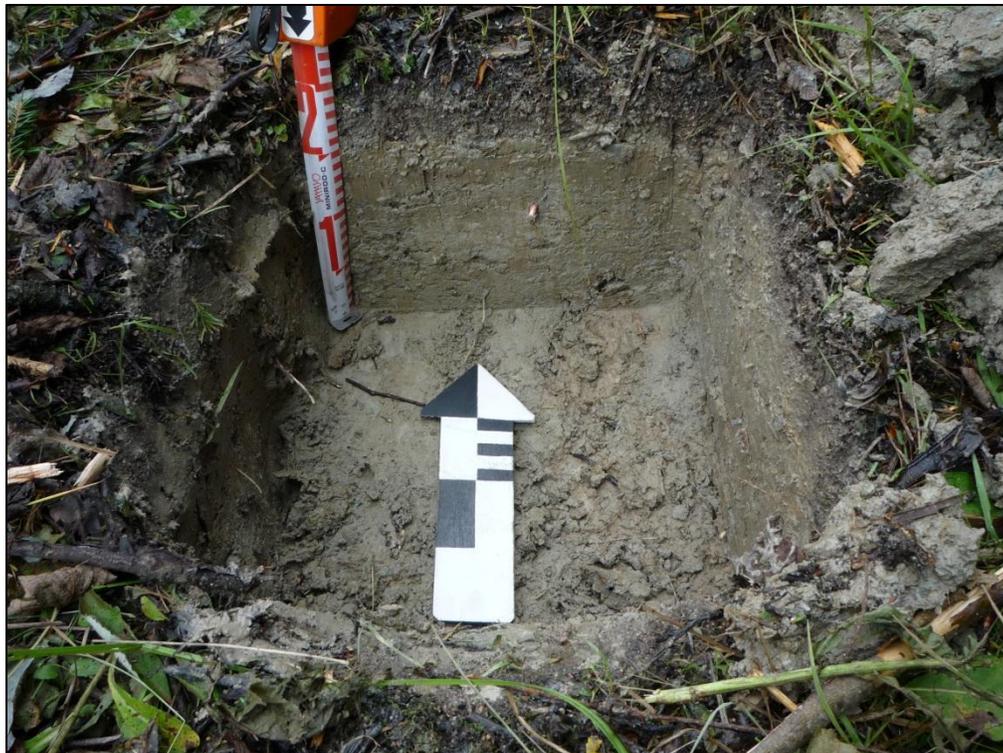
Photo 16 Site n°15, secteur nord-est, vue générale, vers le sud

Le sous-secteur nord-est est un espace couvert d'herbacées compris entre la route et une bande boisée située à l'extérieur de l'emprise (photo 16). Les sous-secteurs nord-ouest et sud-ouest sont mal drainés et ne sont pas propices aux sondages. Le sous-secteur sud-est était visiblement perturbé par des travaux de construction antérieurs réalisés sur la route 109.

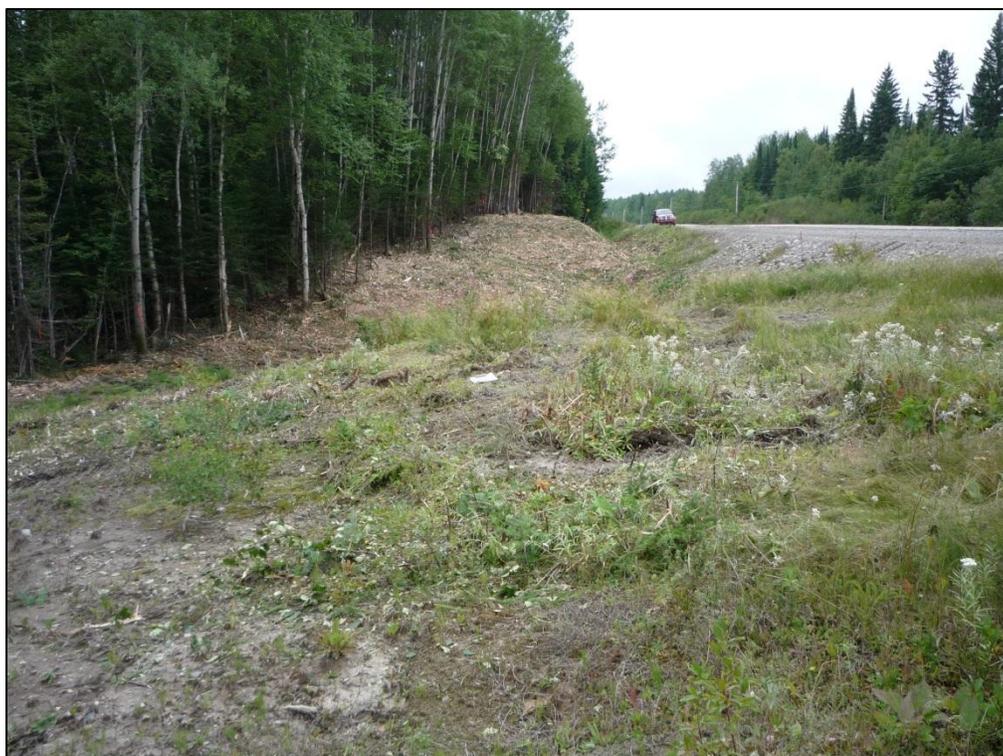
Photo 17 Site n°15, secteur nord-est, stratigraphie type, vers le nord

La stratigraphie observée dans le sondage du sous-secteur nord-est consiste en une mince couche de litière (2 cm) reposant sur une couche d'argile grise plastique (>15 cm) (photo 17).

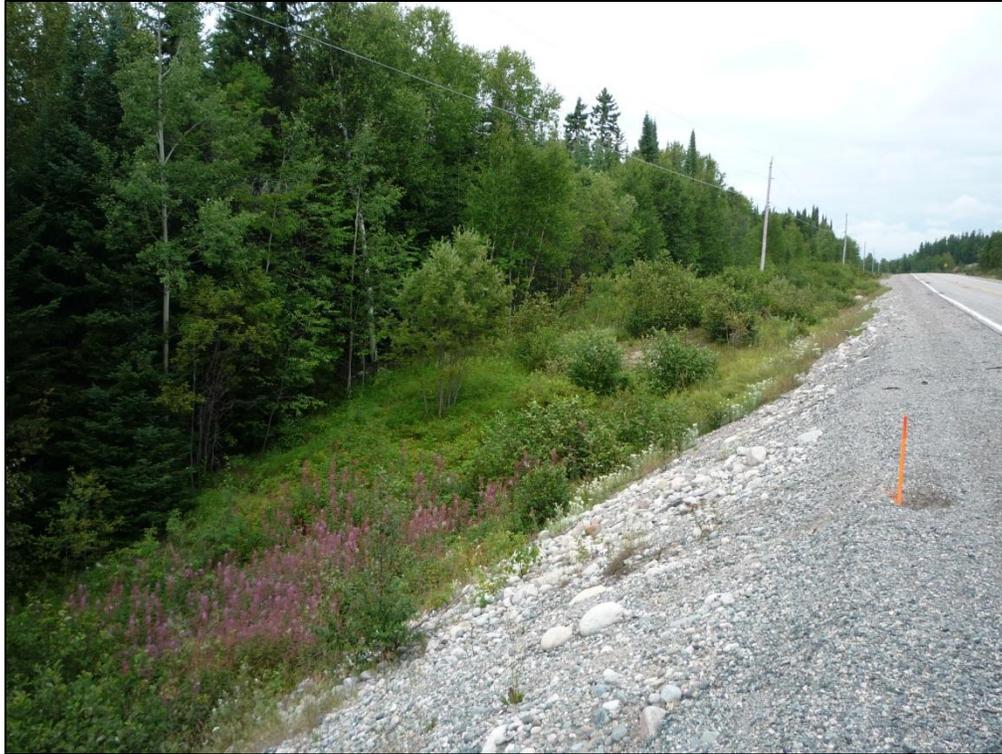
Photo 18 Site n°16, secteur nord-est, vue générale, vers le sud

Le sous-secteur nord-est consiste en un espace couvert d'herbacées. Il est en pente descendante de la route vers le ponceau (photo 18). Le sous-secteur nord-ouest ne laissait qu'un petit espace pouvant être sondé compte tenu des décapages effectués lors de travaux de réfection (photo 19). Le sous-secteur sud-est fut déboisé lors des travaux de préparation à l'actuelle réfection (photo 20). Le sous-secteur sud-ouest présente une pente trop abrupte pour être propice aux sondages.

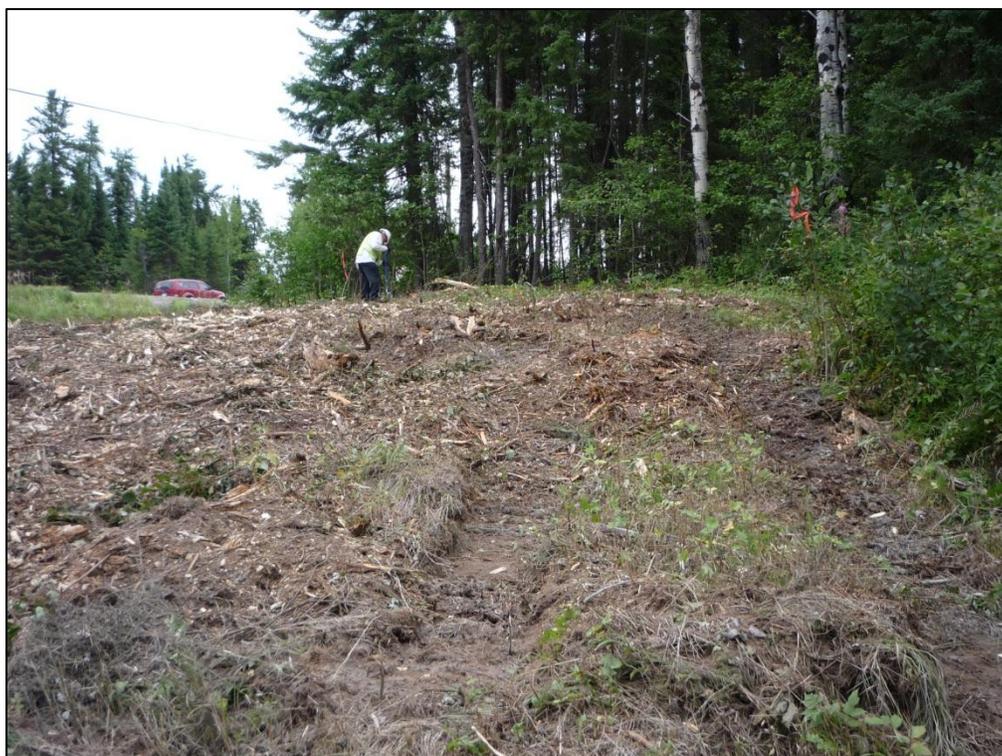
Photo 21 Site n°16, secteur sud-est, stratigraphie type, vers le nord

La stratigraphie observée dans les sondages consiste en une couche de litière (2 cm) reposant sur un mince horizon humique (1 cm) suivi d'une couche de sable jaunâtre (5 cm) puis d'une couche d'argile gris (5 cm), sur une autre couche de sable jaunâtre meuble (5 cm) puis une dernière couche d'argile (>5 cm) (photo 21). Cette stratigraphie bouleversée est typique des remblais de construction.

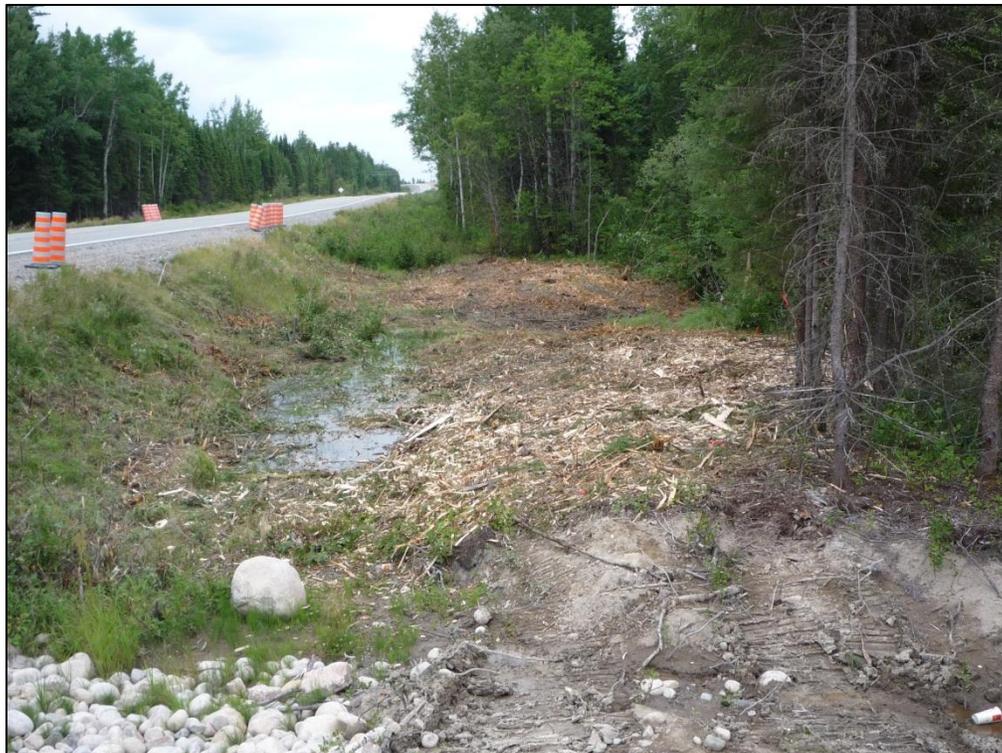
Photo 23 Site n°20, vue générale, secteur nord-ouest (à l'avant) et sud-ouest (à l'arrière), vers le sud-ouest

Il est à noter que les abords du ponceau avaient déjà été déboisés mécaniquement avant notre visite. Le sous-secteur nord-est consiste en un petit plateau où un seul sondage fut effectué (photo 22). Le sous-secteur sud-est est mal drainé par un ponceau actuellement peu efficace rendant l'espace impropre aux sondages. Les sous-secteurs nord-ouest et sud-ouest étaient aussi mal drainés mais un sondage dans chacun de ces deux sous-secteurs fut réalisé (photo 23).

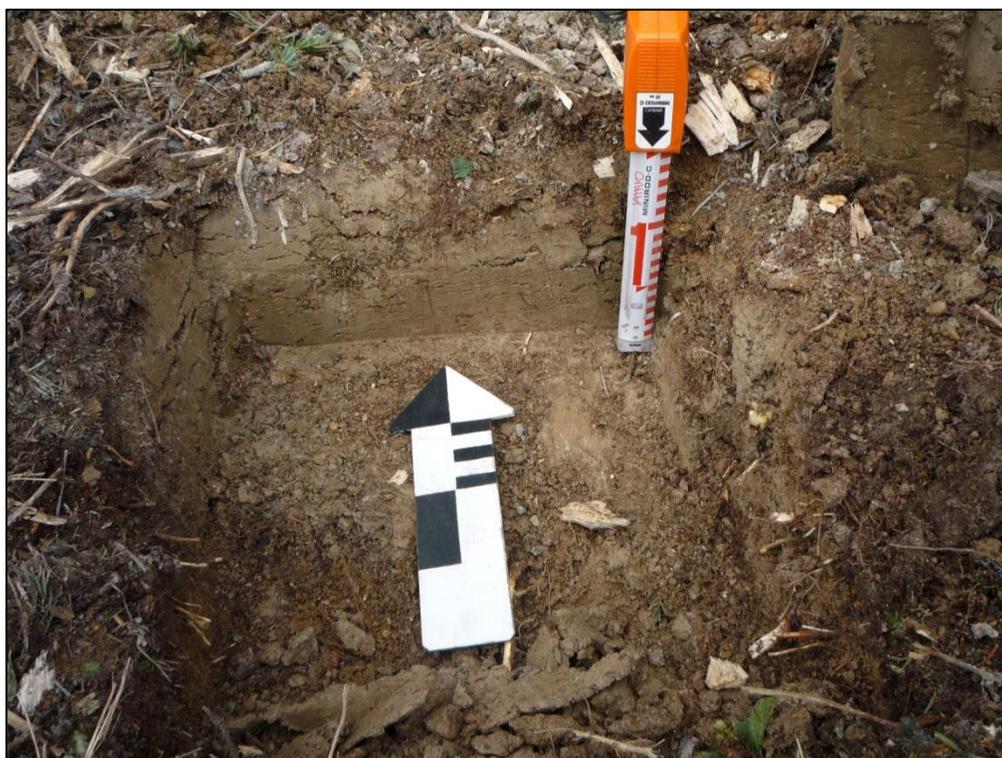
Photo 24 Site n°20, section nord-est, stratigraphie type, paroi nord, vers le nord

La stratigraphie observée dans les sondages consiste en une mince couche de litière (1 cm) reposant sur un horizon humique ferme (environ 5 cm) surmontant une couche de sol argileux plastique (>10 cm) (photo 24).

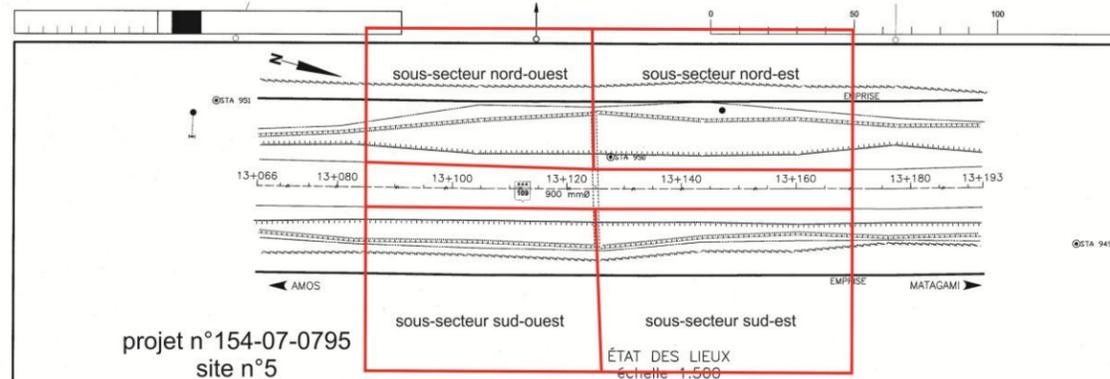
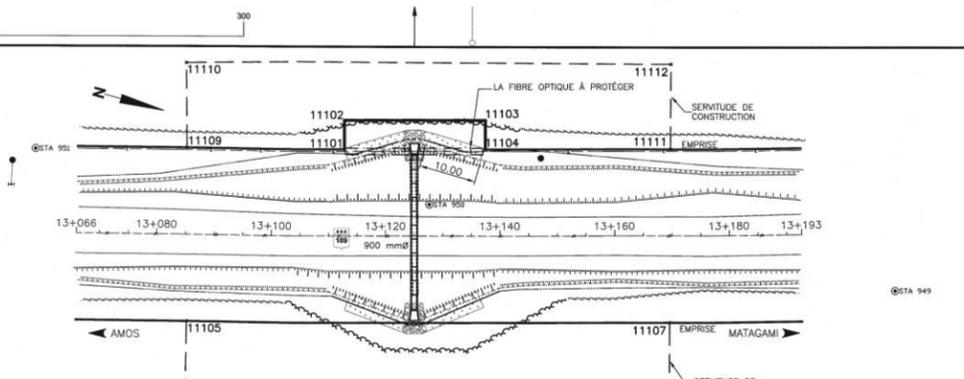
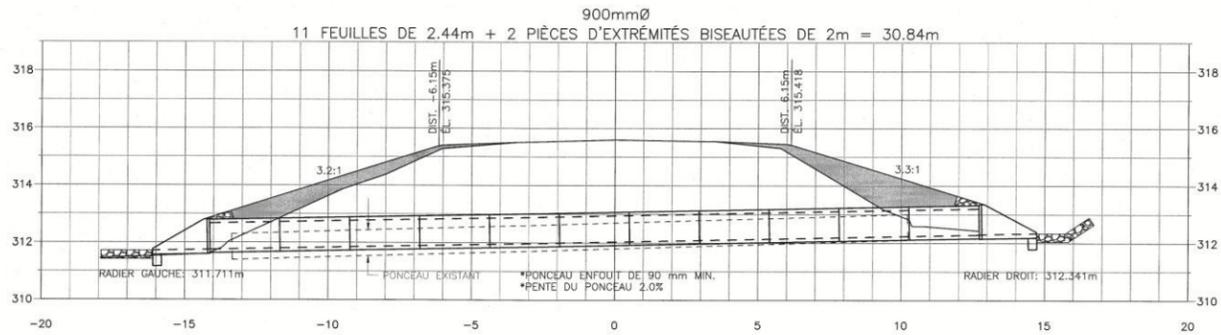
projet n°154-07-0795
site n°5
secteur d'inventaire

Ce site est localisé au km 117,47 entre les chaînages 13+085 et 13+170. Il couvre une largeur d'environ 60 m (Annexe B, plan 9/30). Trois sondages y ont été excavés. L'emprise de ce ponceau a été divisée en 4 sous-secteurs.
