## INVENTAIRE ARCHÉOLOGIQUE (2011 et 2012)

PROLONGEMENT DE L'AUTOROUTE 20  
Projet MTQ n° 154-90-0100  
Site CIEi-12

Réalisé pour le ministère des Transports du Québec

Mars 2013

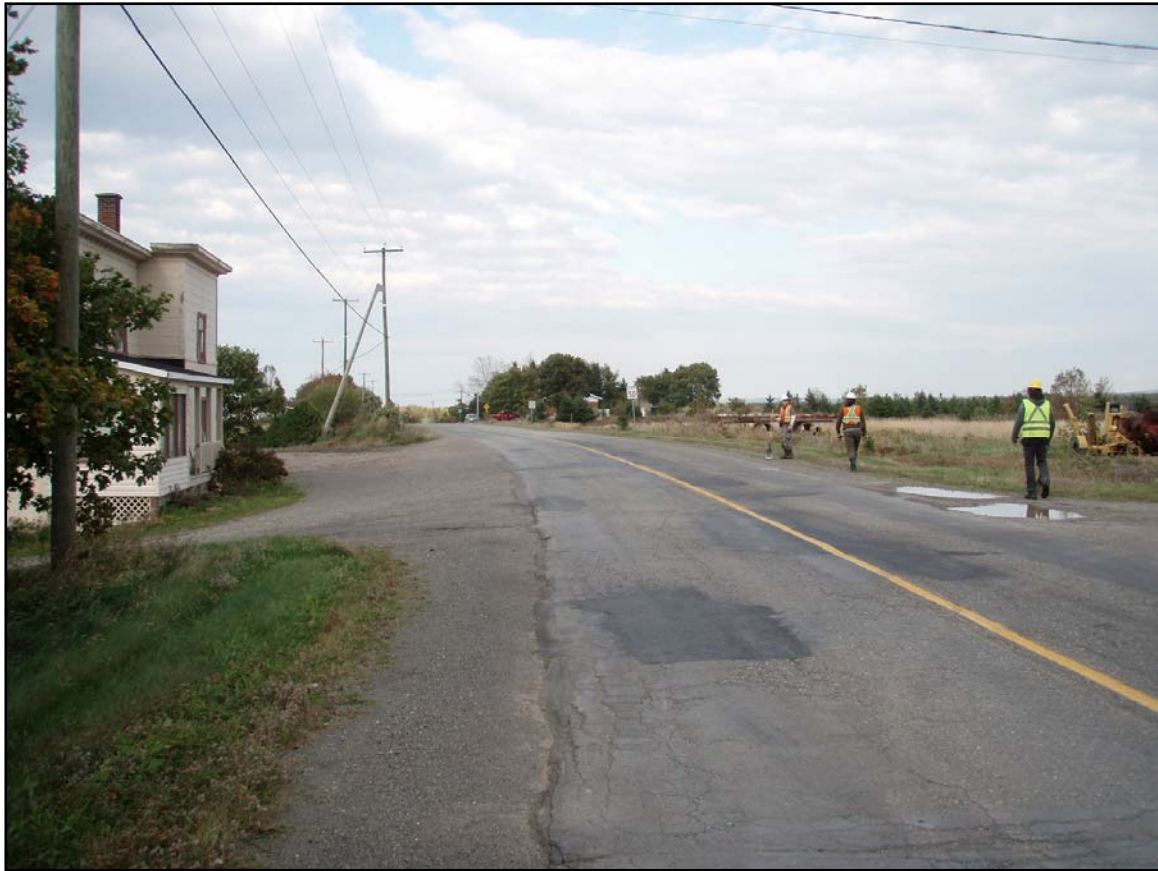
Photo 1 : Secteur 1, chaînage 90 + 400, vue générale du chemin du Coteau-du-Tuf, direction nord-est (154-90-0100-11-NUM1-52)

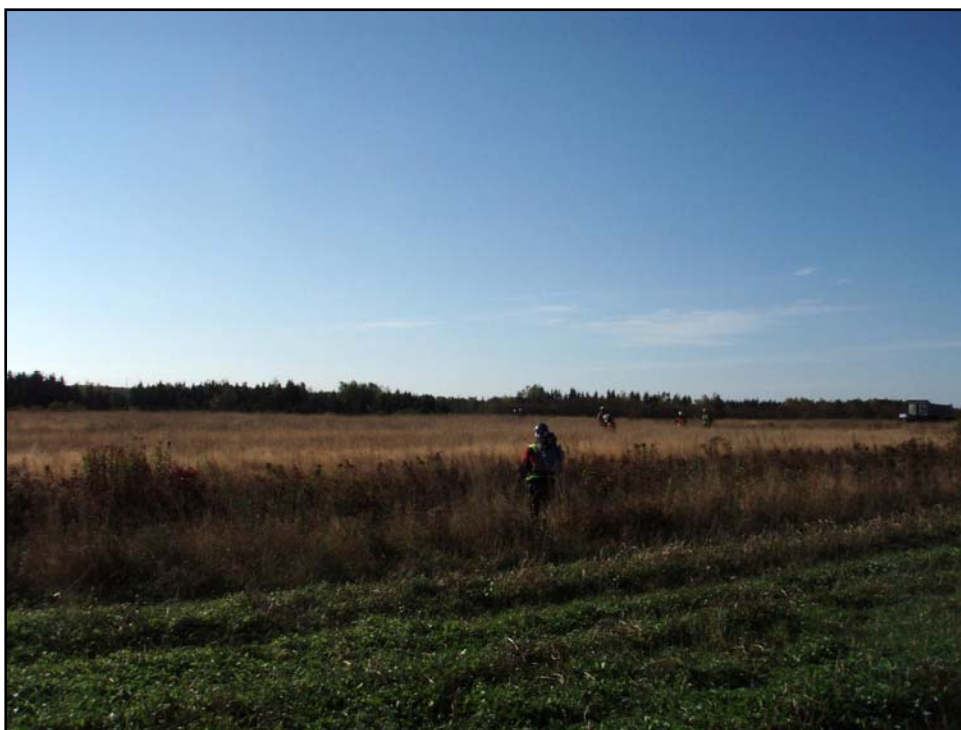
Photo 2 : Secteur 2, chaînage 12 + 200, vue générale de l'extrémité nord de l'emprise, direction sud (154-90-0100-11-NUM1-01)

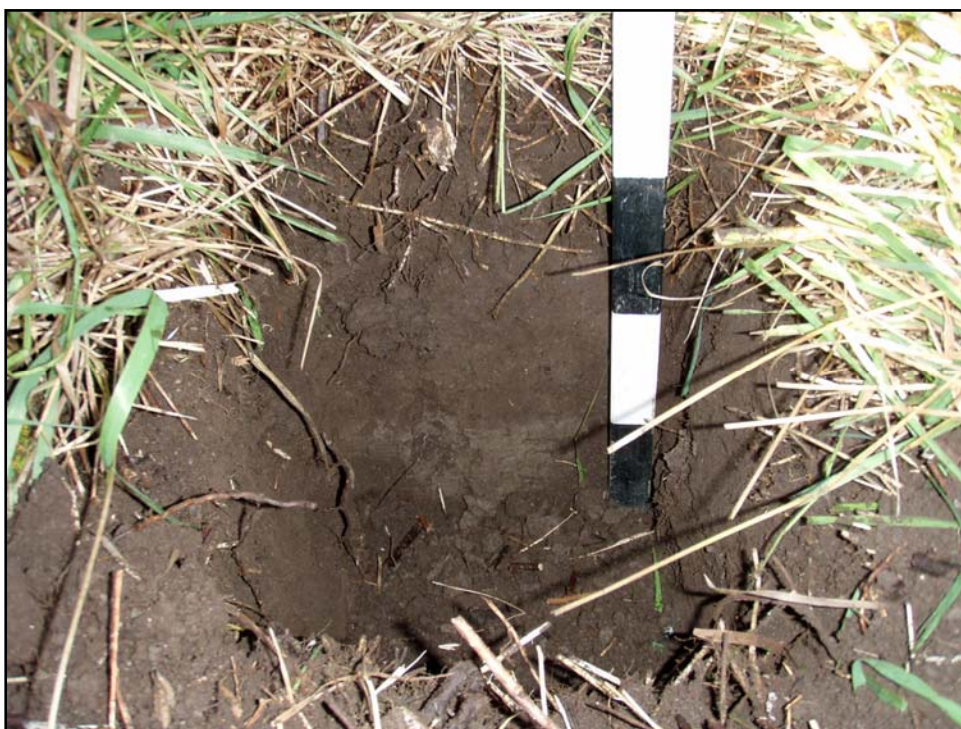
Photo 3 : Secteur 2, chaînage 12 + 215, extrémité nord de l'emprise, profil de sondage, direction nord (154-90-0100-11-NUM1-02)

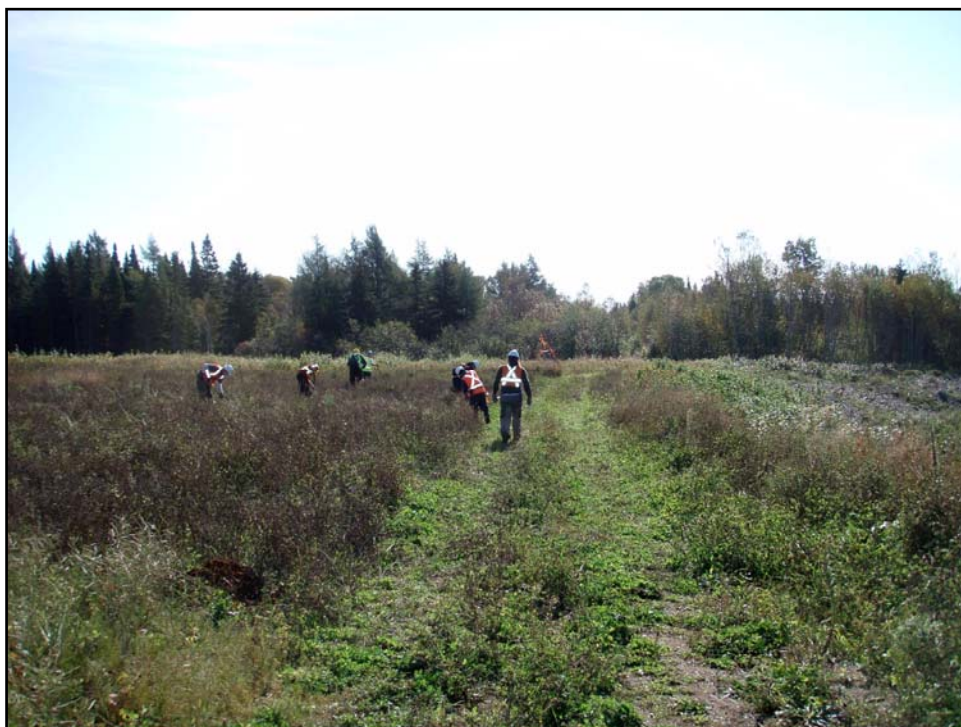
Photo 4 : Secteur 3, chaînage 12 + 680, vue générale de la moitié nord de l'emprise, direction sud-est (154-90-0100-11-NUM1-07)

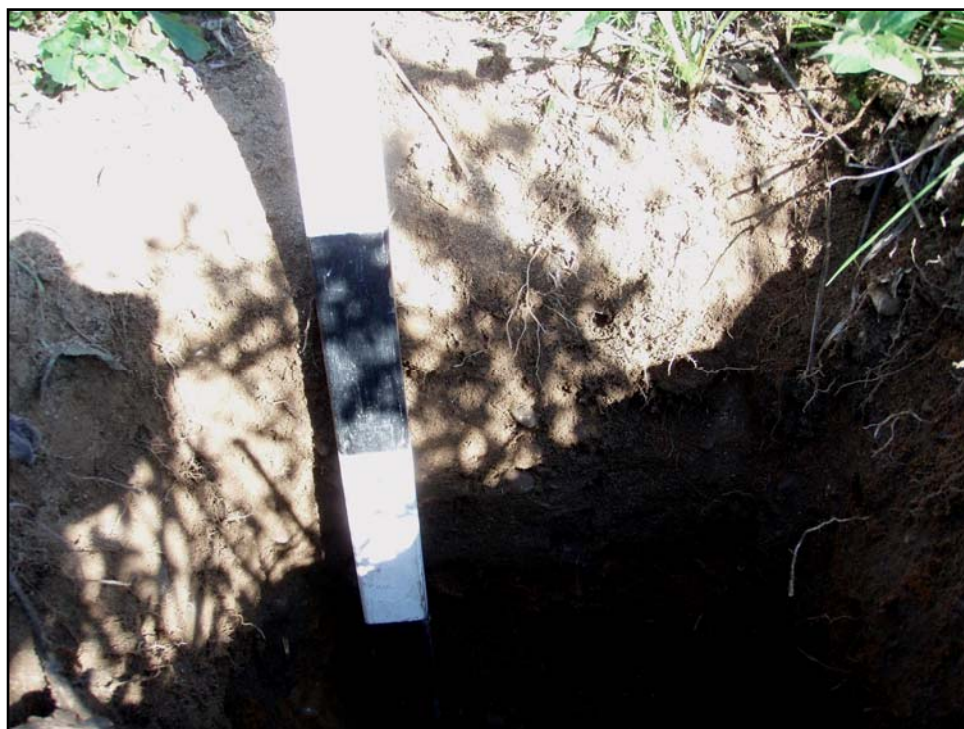
Photo 5 : Secteur 3, chaînage 12 + 700, profil de sondage (154-90-0100-11-NUM1-09)

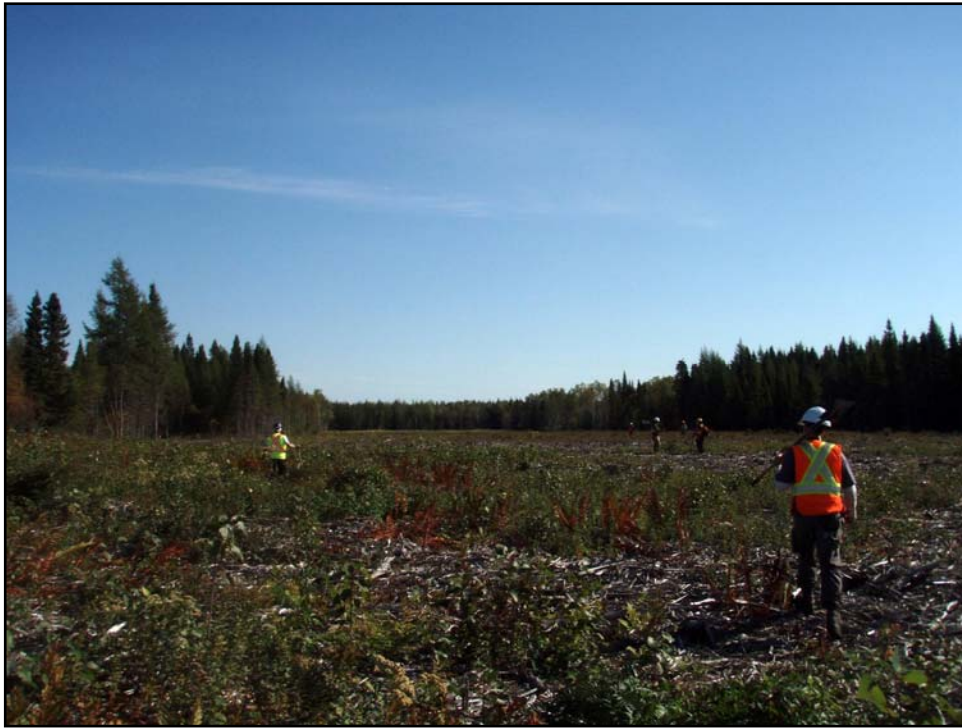
Photo 6 : Secteur 3, chaînage 12 + 730, vue générale de la moitié nord de l'emprise, direction est (154-90-0100-11-NUM1-11)

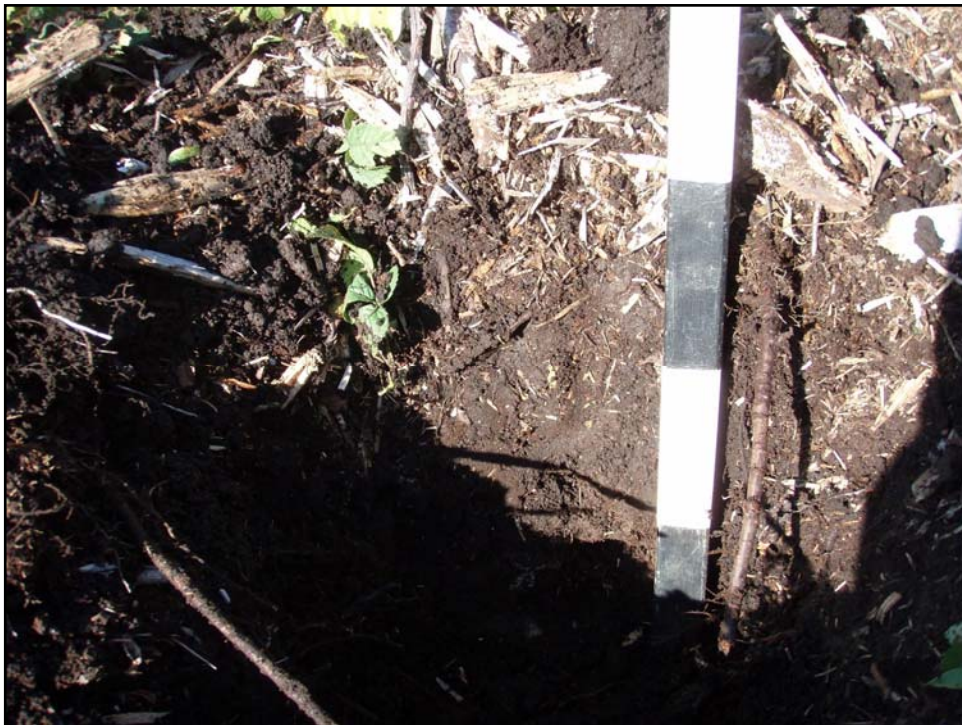
Photo 7 : Secteur 3, chaînage 12 + 730, extrémité nord de l'emprise, profil de sondage, direction nord (154-90-0100-11-NUM1-12)

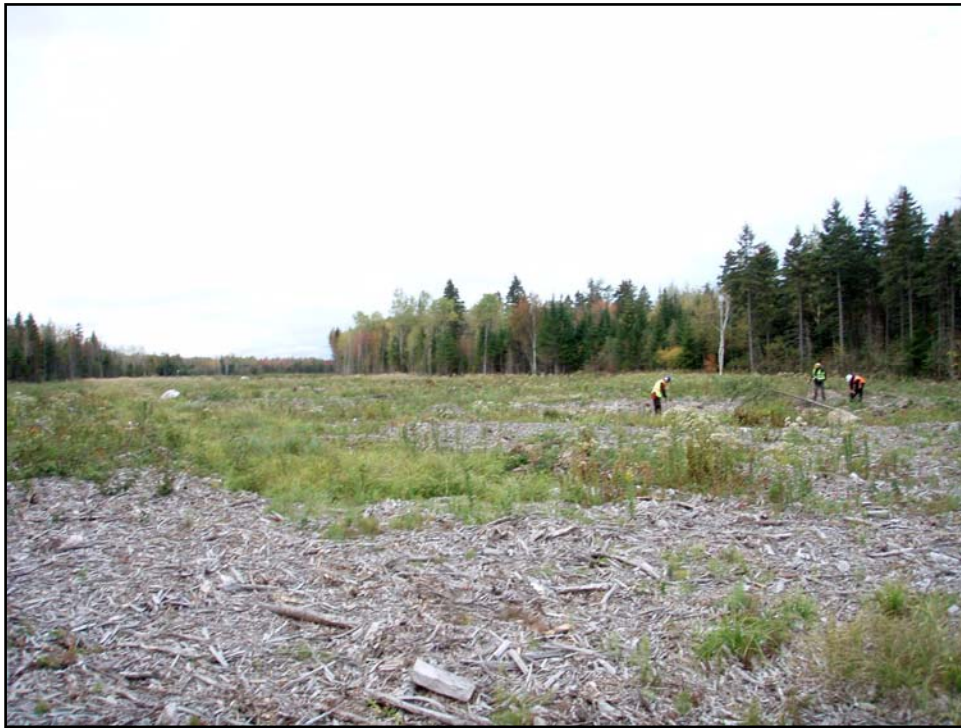
Photo 8 : Secteur 4, chaînage 16 + 840, vue générale de l'extrémité sud de l'emprise, direction sud (154-90-0100-11-NUM1-56)

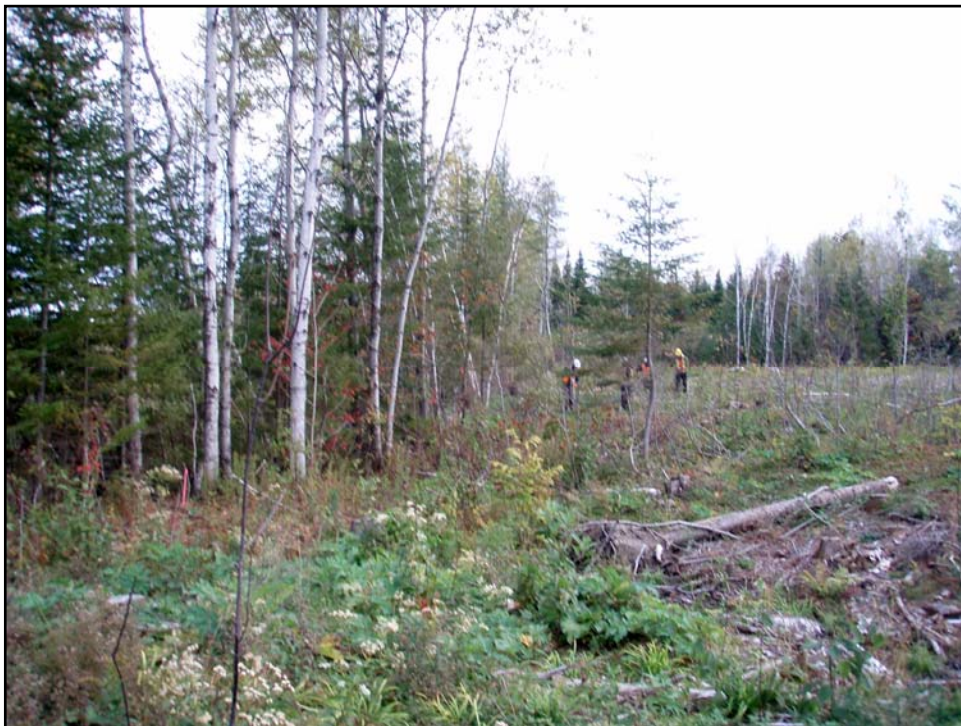
Photo 9 : Secteur 4, chaînage 16 + 800, vue générale de l'extrémité nord de l'emprise, rive gauche de la rivière à Girard, direction est (154-90-0100-11-NUM1-54)

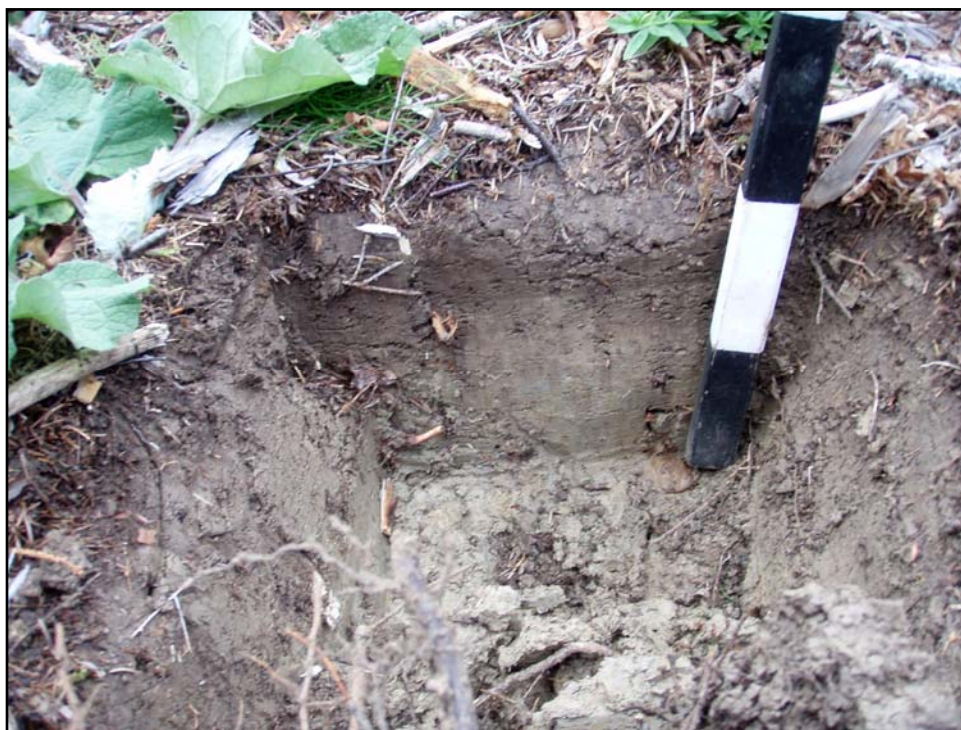
Photo 10 : Secteur 4, chaînage 16 + 800, extrémité nord de l'emprise, rive gauche de la rivière à Girard, profil de sondage, direction nord (154-90-0100-11-NUM1-55)

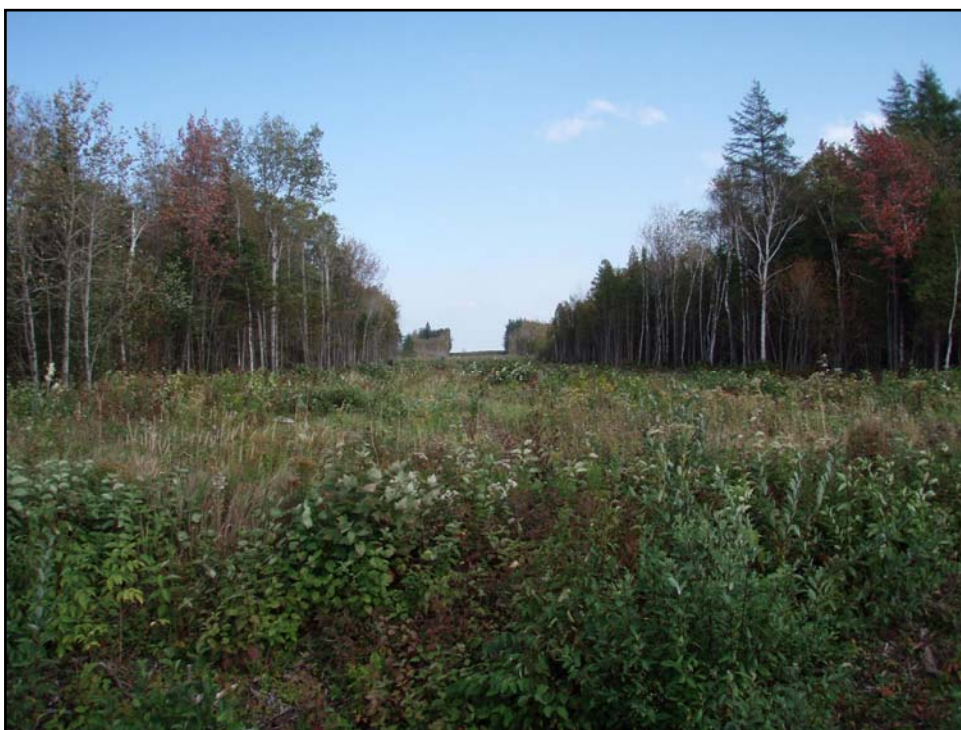
Photo 11 : Secteur 5, chaînage 18 + 700, vue générale de la ligne de centre, direction est-nord-est (154-90-0100-11-NUM1-44)

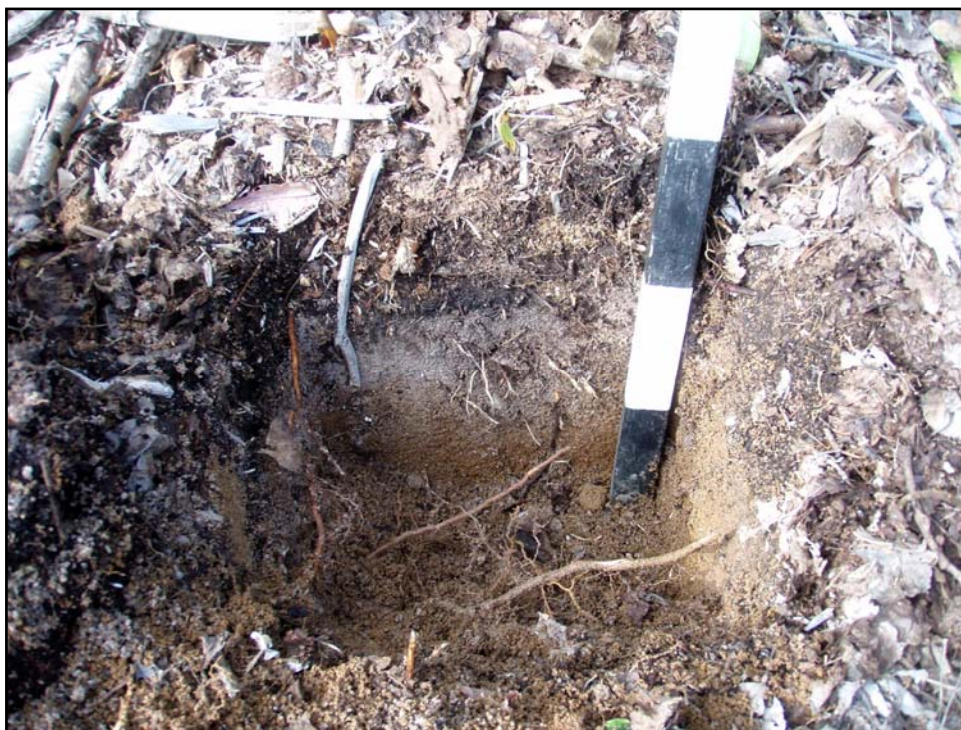
Photo 12 : Secteur 5, chaînage 18 + 320, ligne de centre, profil de sondage, direction nord (154-90-0100-11-NUM1-46)

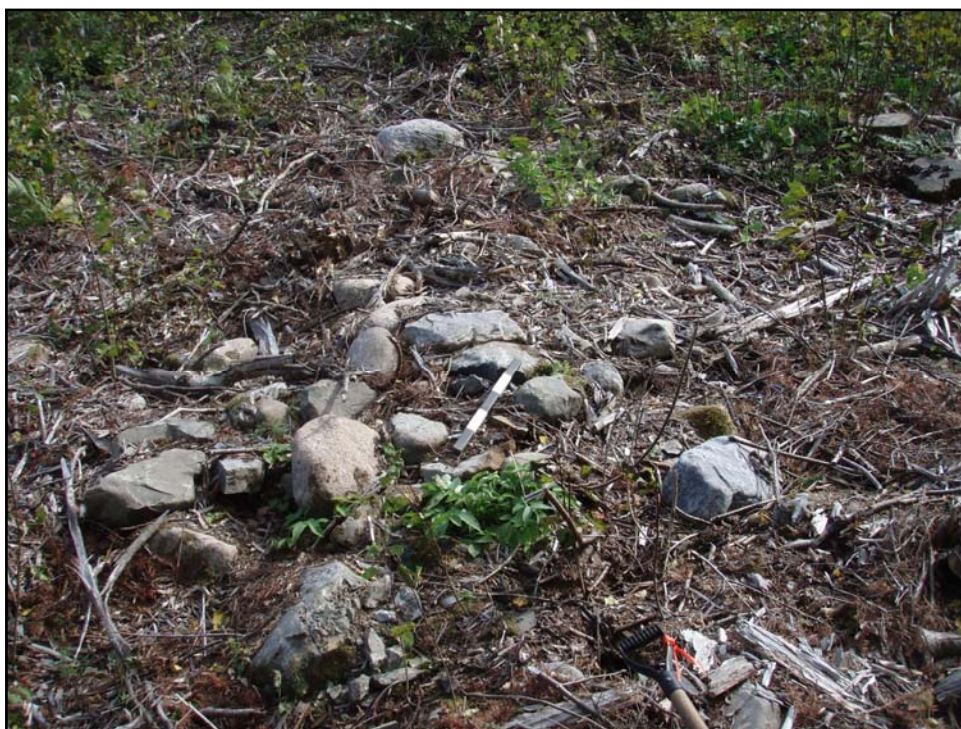
Photo 13 : Secteur 5, chaînage 18 + 300, alignement de pierres, direction sud-est (154-90-0100-11-NUM1-47)

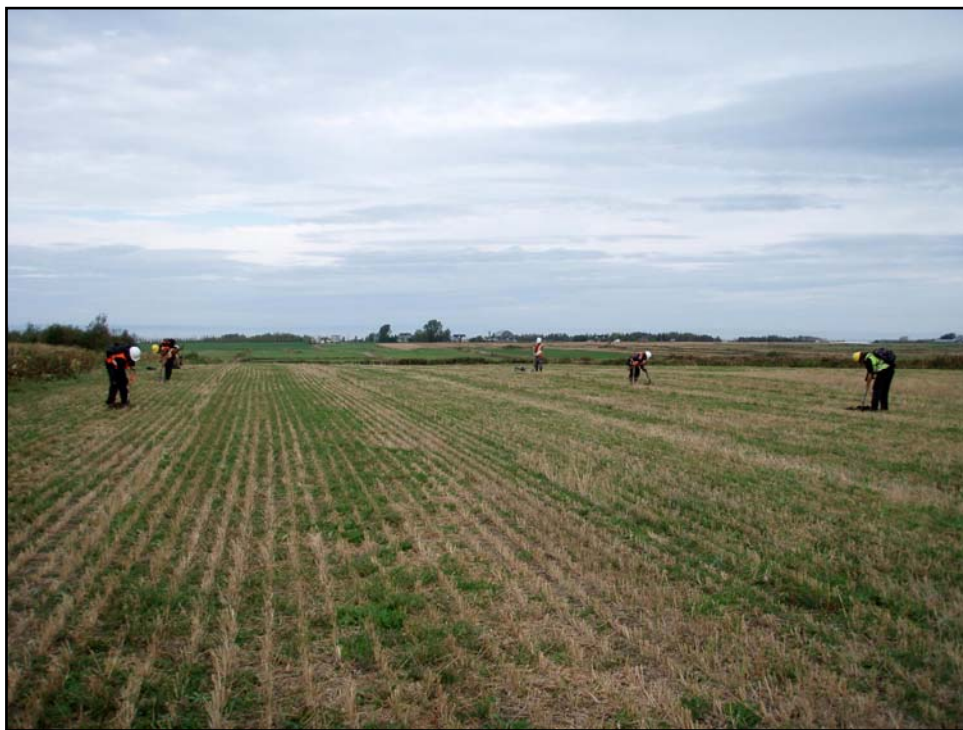
Photo 14 : Secteur 6, chaînage 19 + 840, vue générale de la moitié sud de l'emprise, direction nord (154-90-0100-11-NUM1-26)

Le secteur 6 est compris entre les chaînages 19 + 220 et 21 + 300 (plans 7 et 8). Celui-ci traverse une zone très plane couverte de champs où alternent des zones en culture (photo 14) et en friche (photo 15). Trois cent vingt-quatre sondages ont été réalisés dans les portions en culture, alors qu'une inspection visuelle a été faite dans celles en friche, car celles-ci sont mal drainées et donc peu propices à l'installation humaine. On observe trois types de sols dans ce secteur (IRDA, 2009) : Un loam sablo-graveleux relativement bien drainé couvre le sous-secteur compris entre les chaînages 19 + 220 et 20 + 000 (photo 16). Entre les chaînages 20 + 000 et 20 + 600, le sol est caractérisé par un sable loameux au drainage moyen, alors que de la terre noire et du sable loameux constituent la matrice du sol entre les chaînages 20 + 600 et 21 + 300 (photo 17).

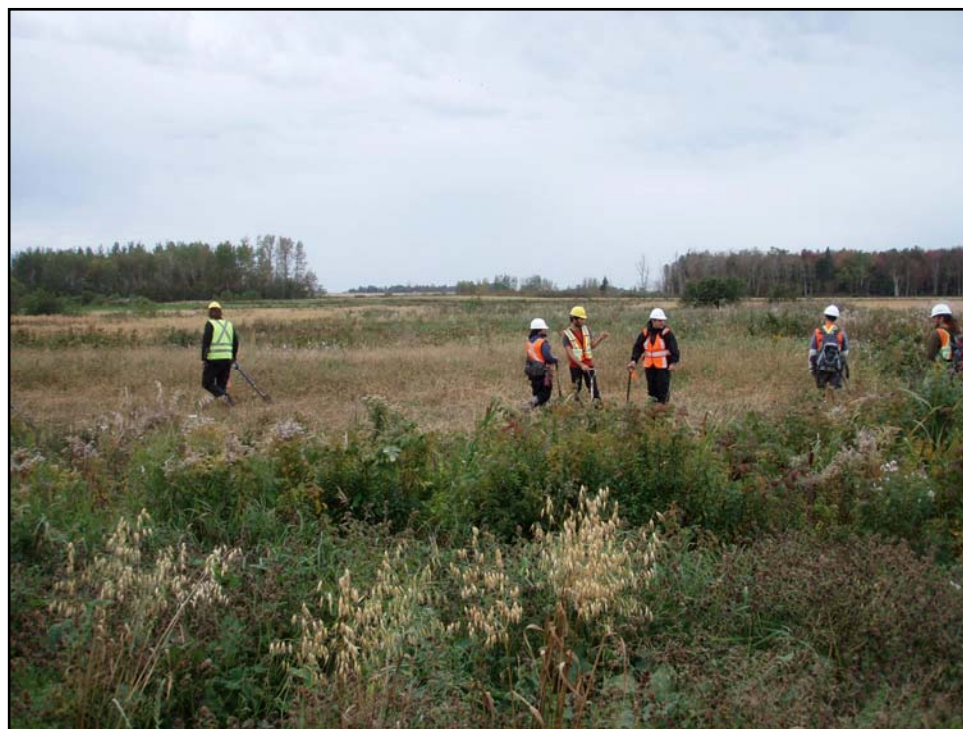
Photo 15 : Secteur 6, chaînage 21 + 300, vue générale de la moitié nord de l'emprise, direction ouest (154-90-0100-11-NUM1-31)

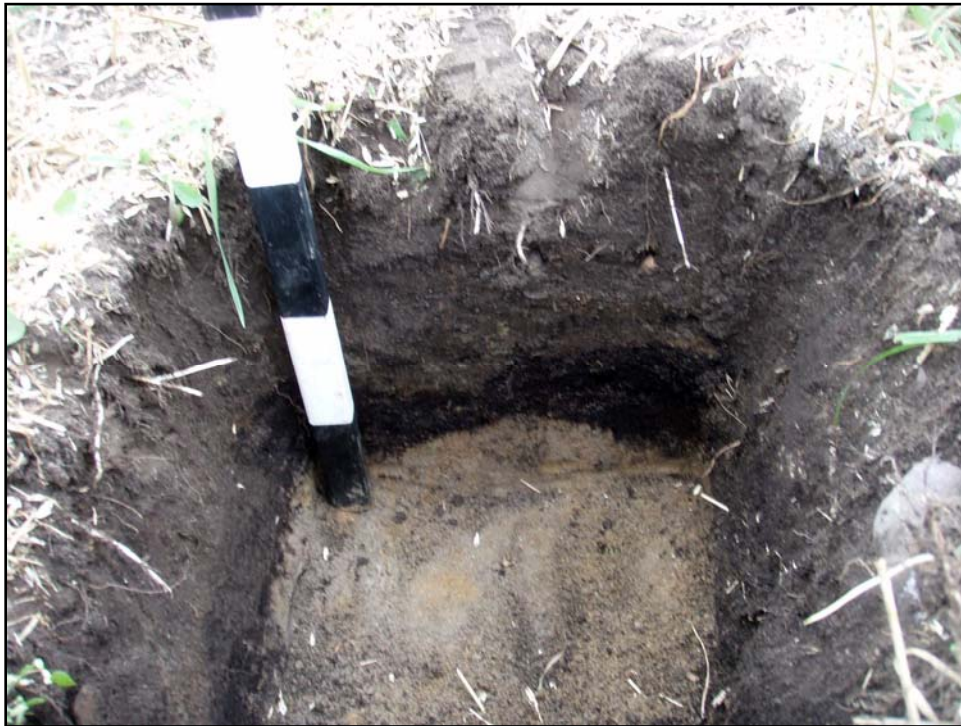
Photo 16 : Secteur 6, chaînage 20 + 180, extrémité sud de l'emprise, profil de sondage, direction nord (154-90e-0100-11-NUM1-28)

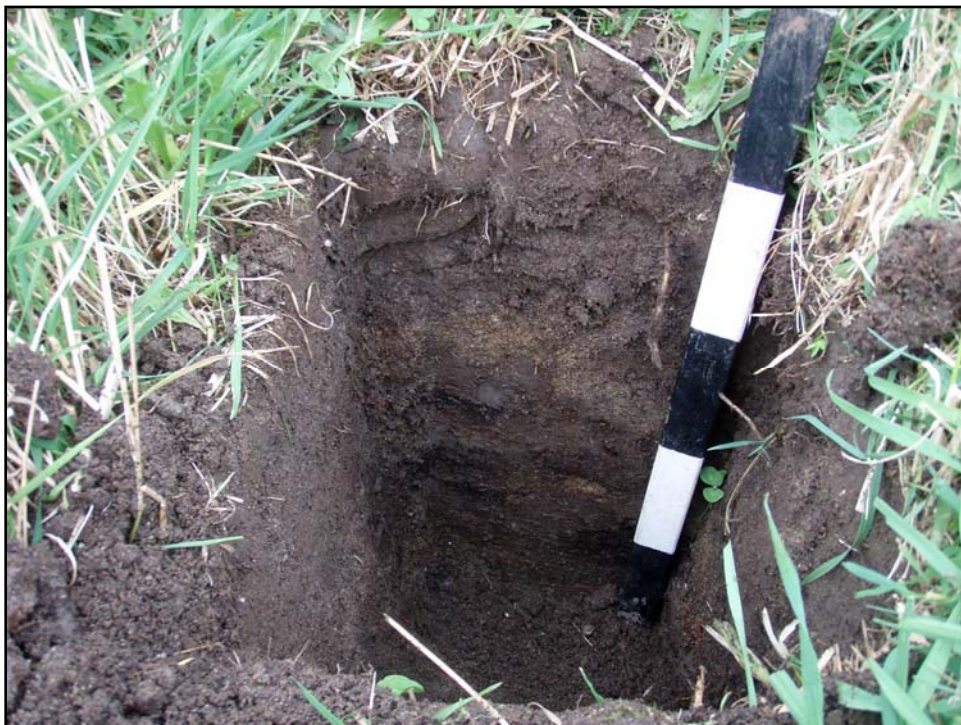
Photo 17 : Secteur 6, chaînage 21 + 140, ligne de centre, profil de sondage, direction nord (154-90-0100-11-NUM1-33)

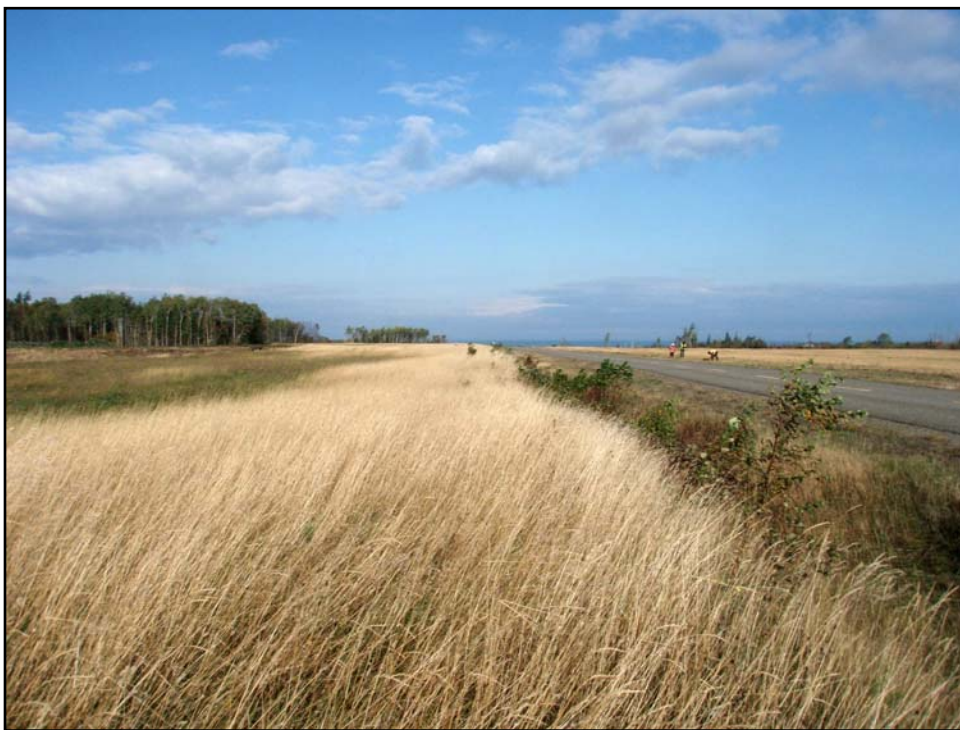
Photo 18 : Secteur 7, chaînage 60 + 000, vue générale du côté ouest de la route du 1<sup>er</sup>-Rang, direction nord-ouest (154-90-0100-11-NUM1-38)

Le secteur 7 est situé entre les chaînages 60 + 000 et 60 + 860 et correspond à un élargissement de la route du 1<sup>er</sup>-Rang, qui croise l'emprise principale perpendiculairement (plan 7 et photo 18). Le sous-secteur compris entre les chaînages 60 + 500 et 60 + 860 correspond au sommet d'une terrasse. Un loam sablo-graveleux bien drainé caractérise le sol de ce sous-secteur (photo 19). Soixante-seize sondages ont été réalisés tous les 10 m le long de deux axes répartis de chaque côté de la route. La portion comprise entre les chaînages 60 + 500 et 60 + 600 est en pente modérée; une inspection visuelle y a été effectuée. Enfin, le bas de la terrasse réparti entre les chaînages 60 + 500 et 60 + 000 offre une surface plane caractérisée par de la terre noire labourée sur 30 cm et dont le drainage est imparfait. Vingt-et-un sondages espacés de 15 m ont été réalisés, soit dix du côté ouest et onze du côté est du rang.

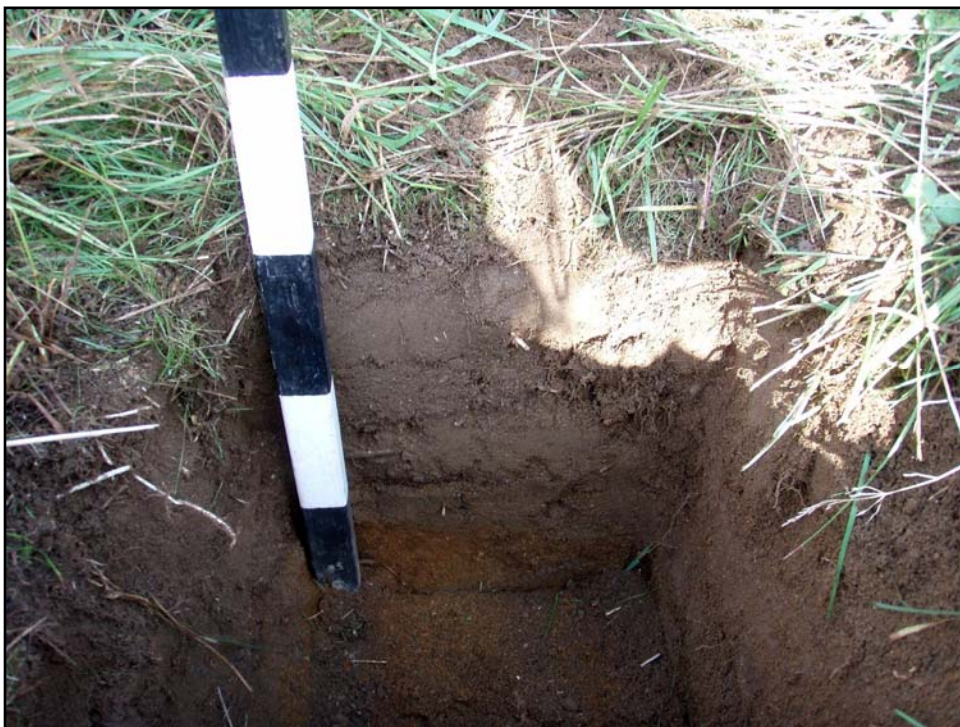
Photo 19 : Secteur 7, chaînage 60 + 020, côté ouest de la route du 1<sup>er</sup>-Rang, profil de sondage, direction nord (154-90-0100-11-NUM1-39)

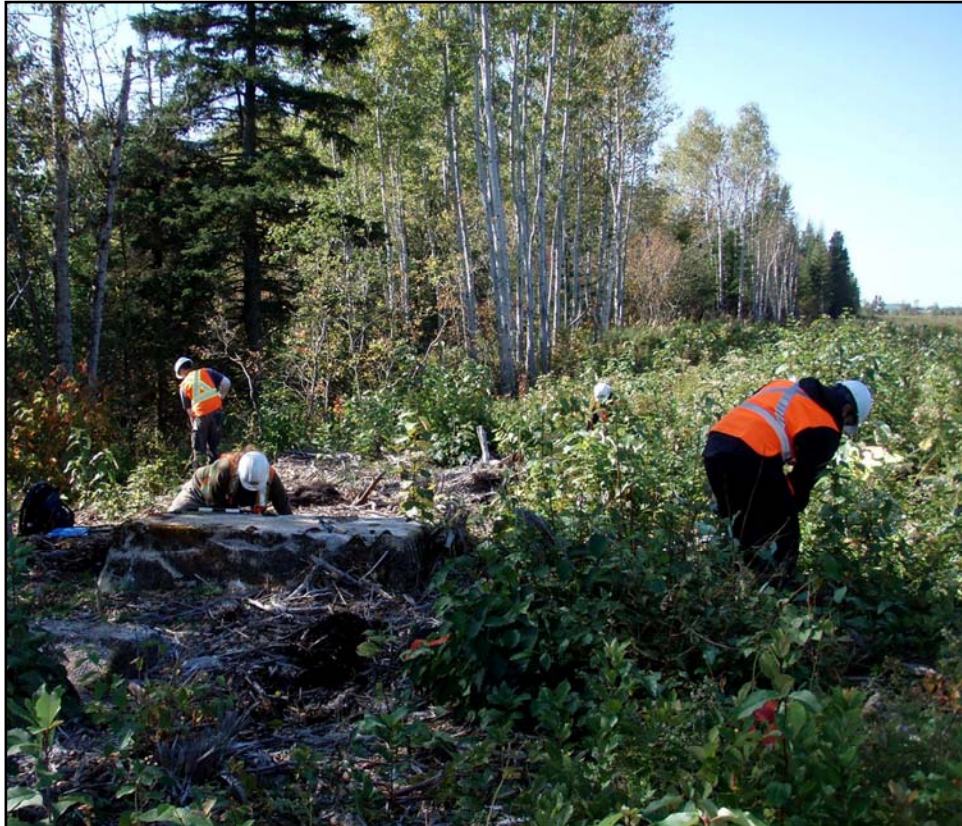
Photo 20 : Site CIEi-12, chaînage 13 + 167, vue de la structure de béton localisée à proximité de la rupture de pente et de la limite sud de l'emprise, direction ouest (CIEi-12-11-NUM1-3)

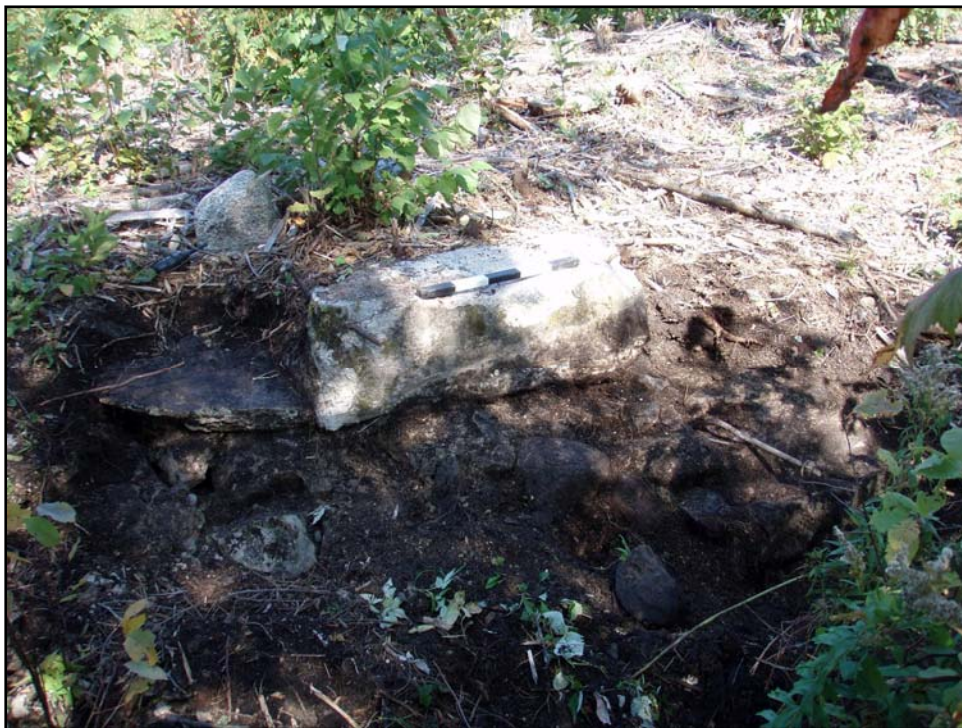
Photo 21 : Site CIEi-12, chaînage 13 + 163, vue du coin sud-ouest des fondations d'un bâtiment, direction nord-est (CIEi-12-11-NUM1-4)

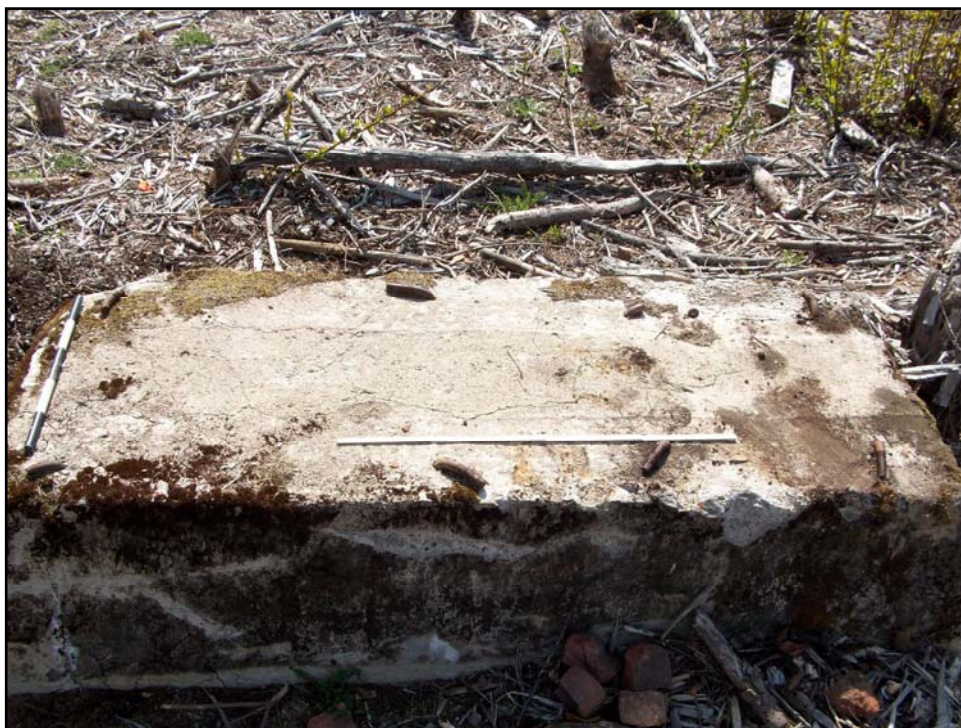
Photo 22 : Site CIEi-12, base de béton avec les boulons de fixation (CIEi-12-11-NUM1-14)

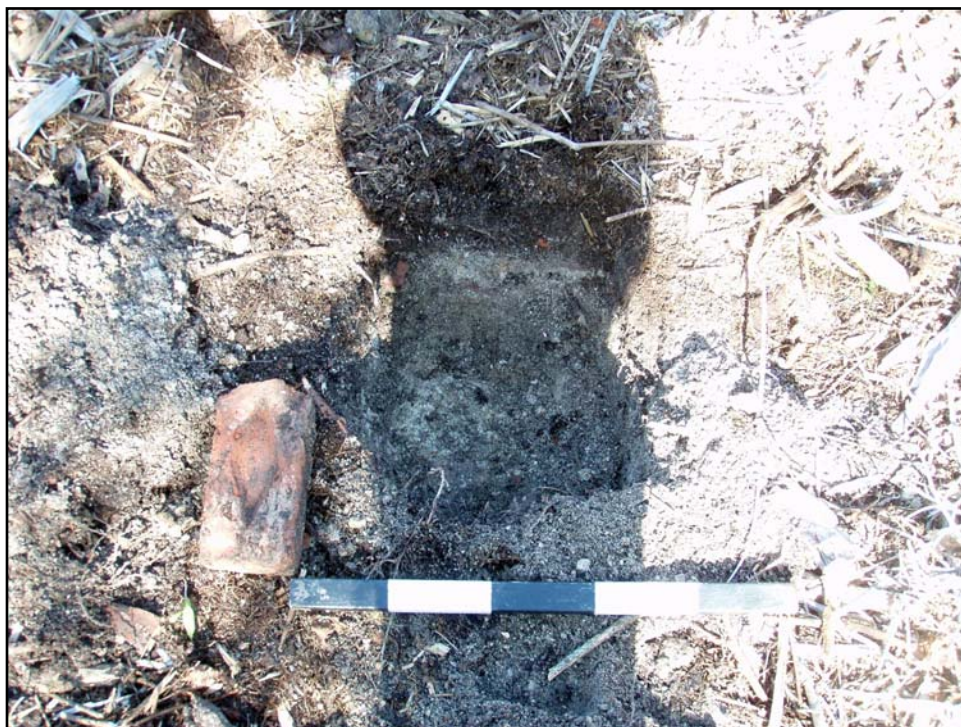
Photo 23 : Site CIEi-12, chaînage 13 + 165, profil stratigraphique d'un sondage localisé vis-à-vis du centre du bâtiment (CIEi-12-11-NUM1-2)

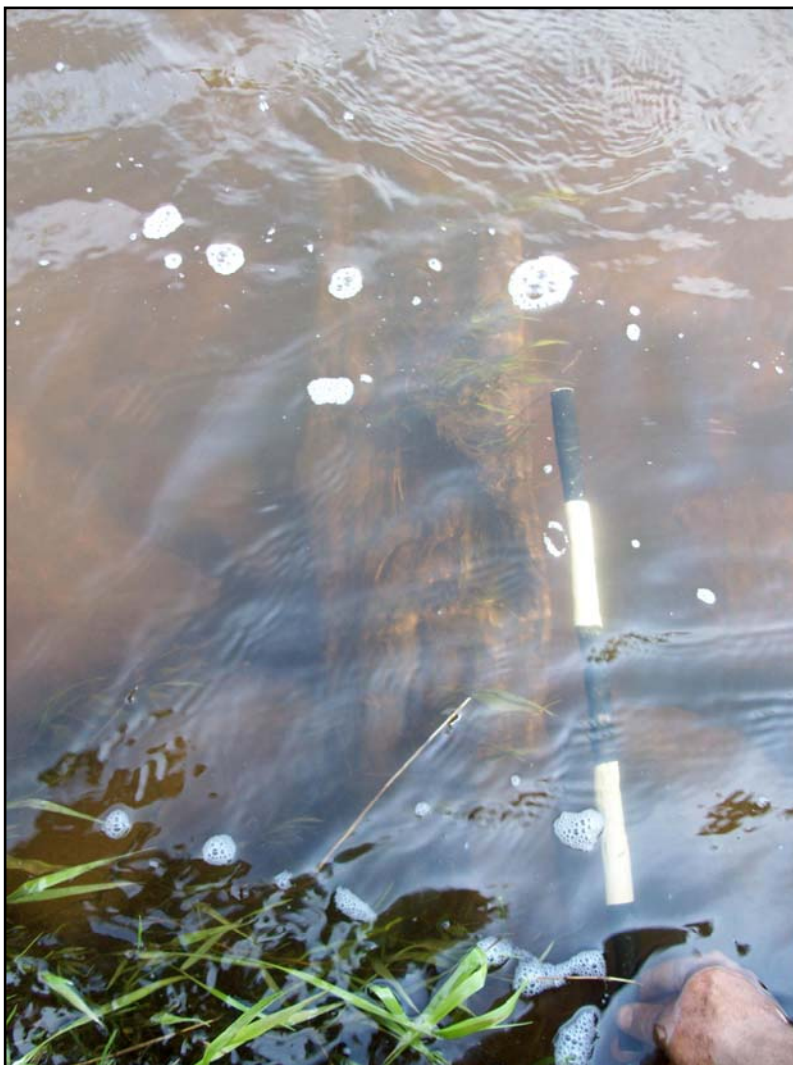
Photo 24 : Site CIEi-12, chaînage 13 + 150, pièce de bois immergée dans la rivière (CIEi-12-11-NUM1-17)

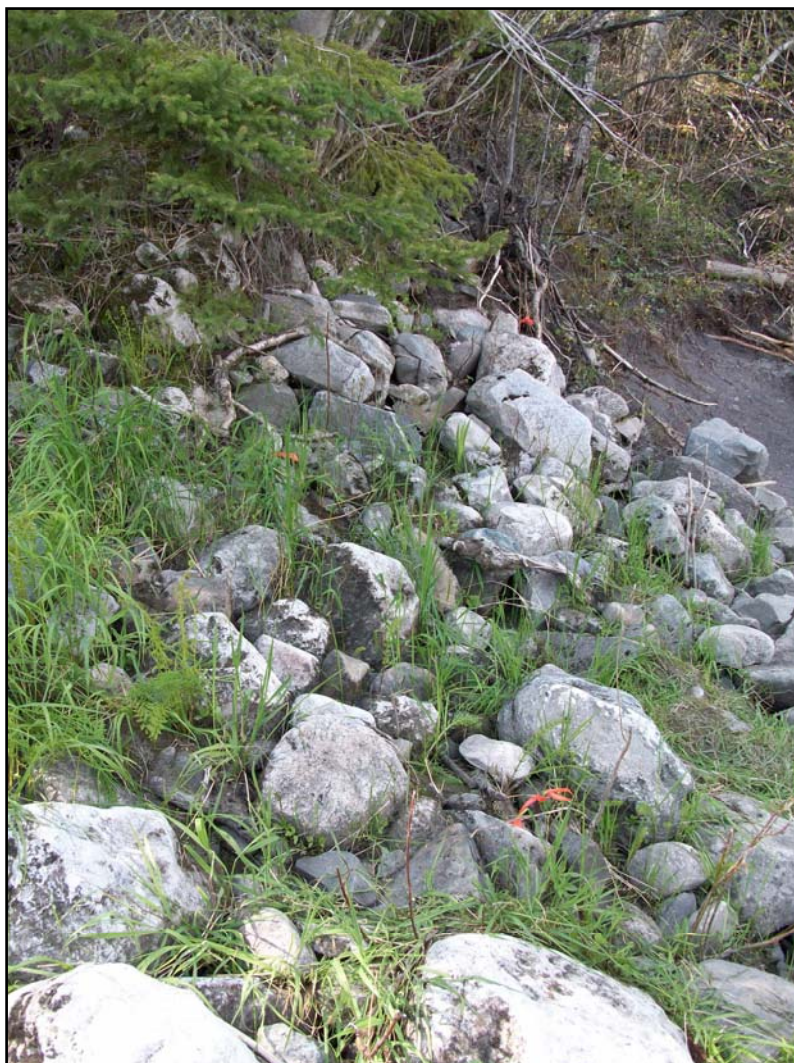
Photo 25 : Site CIEi-12, chaînage 13 + 100, amoncellement de pierres formant un aménagement déstructuré partiellement recouvert de végétation. Les rubans marquent l'emplacement des tiges de métal (CIEi-12-11-NUM1-24)

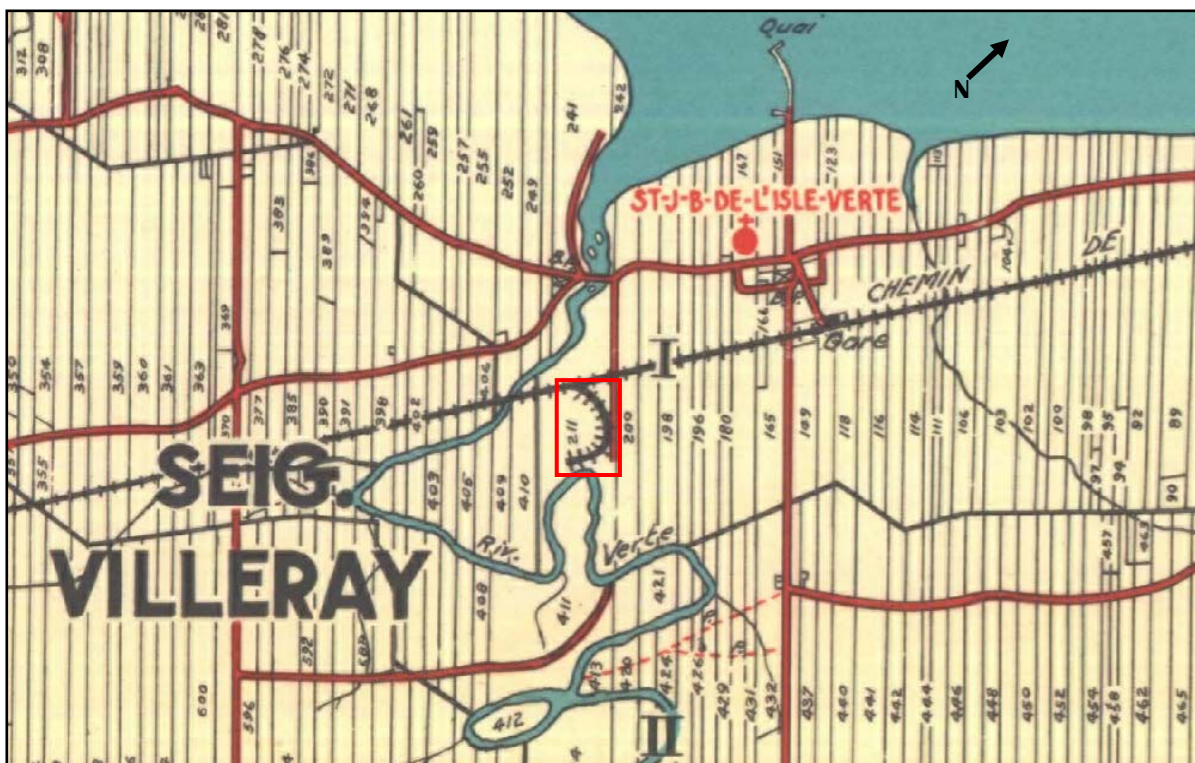
Figure 4 : Carte de comté du Québec à l'échelle de 1/63 360, plan du comté de Témiscouata d'après le cadastre, extrait, 1937 (Bibliothèque et Archives nationales du Québec, G 3453 s63 C37 Témiscouata 1937 DCA). Le carré rouge indique la voie de desserte se rendant au site de transbordement.

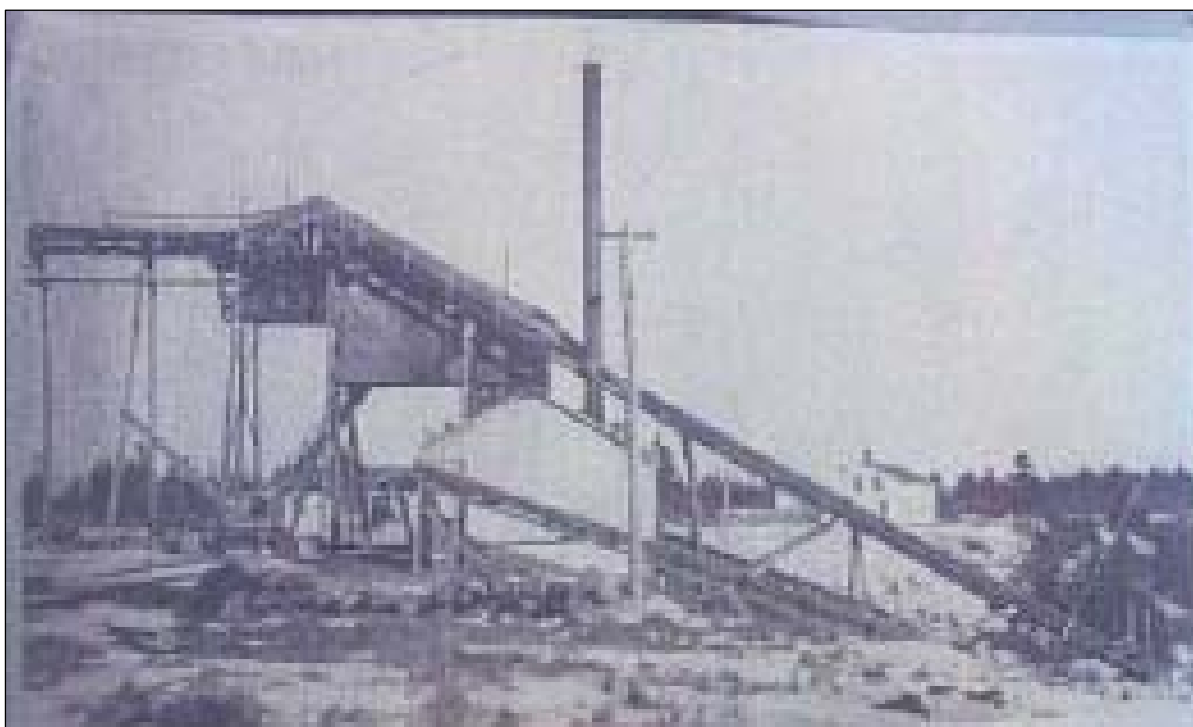
Figure 5 : Vue du système de convoyage, de chargement de wagons et de mise en pile du bois, vue vers l'est (Technisol, 2008 : 4)

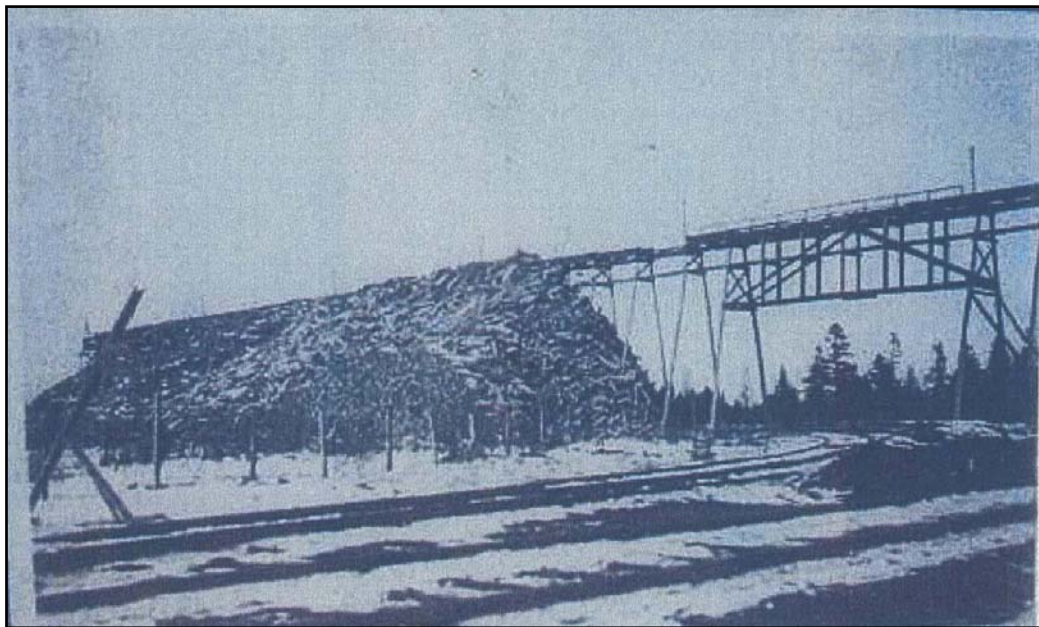
Figure 6 : Système de convoyage et de mise en pile, et pile de bois, vue vers le nord-est (LVM-Technisol, 2008 : 5)

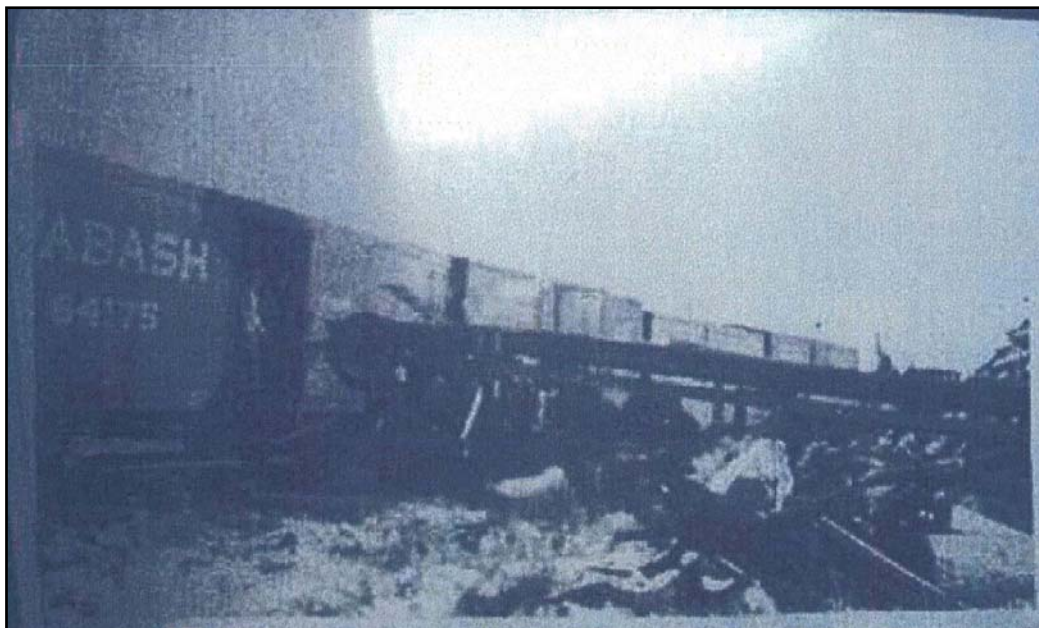
Figure 7 : Système de chargement du bois dans les wagons, direction inconnue (LVM-Technisol, 2008 : 5)
