## INVENTAIRE ARCHÉOLOGIQUE (2011 et 2012)

PROLONGEMENT DE L'AUTOROUTE 20  
Projet MTQ n° 154-90-0100  
Site CIEi-12

Réalisé pour le ministère des Transports du Québec

Mars 2013

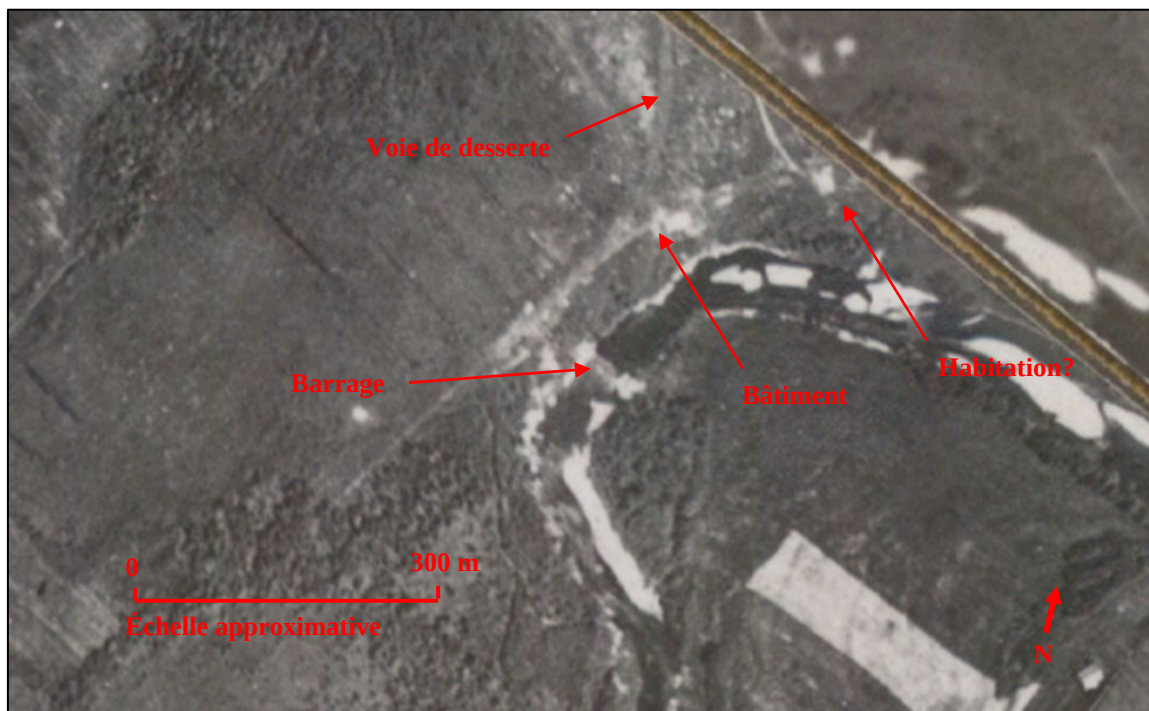
Figure 8 : Vue aérienne du site de transbordement en 1925 avec quelques éléments significatifs (Compagnie aérienne franco-canadienne, 1925).

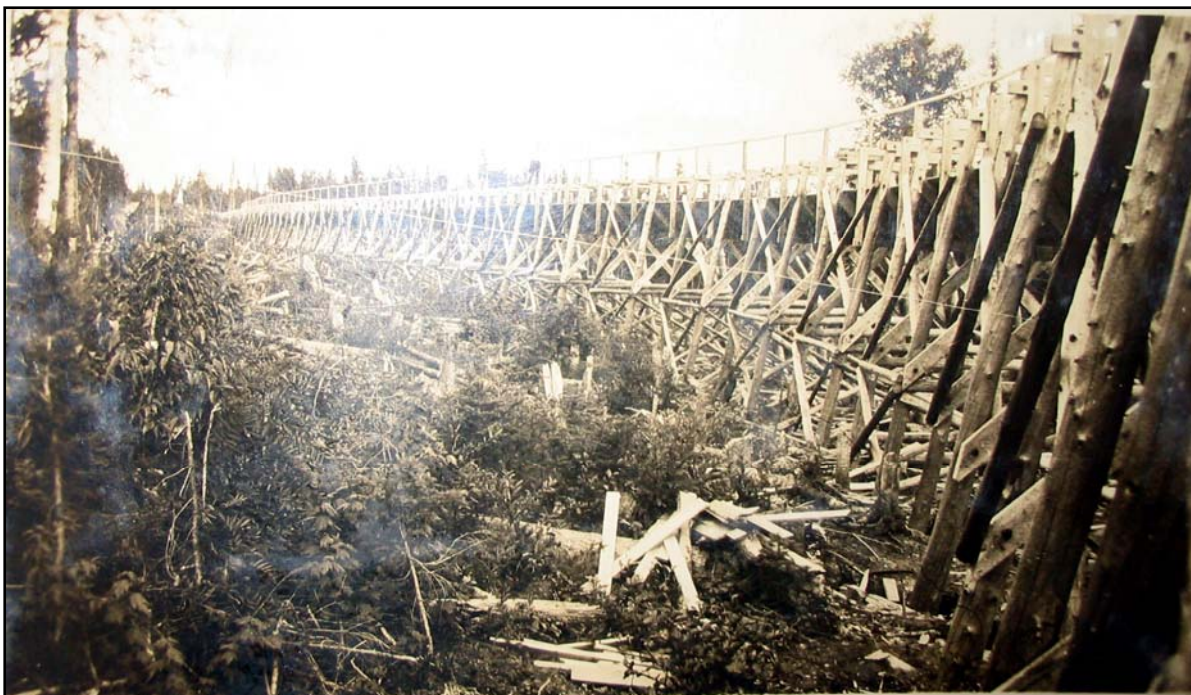
Figure 10 : Glissière de l'Isle-Verte (collection Doris Topping, LVM-Technisol 2008)

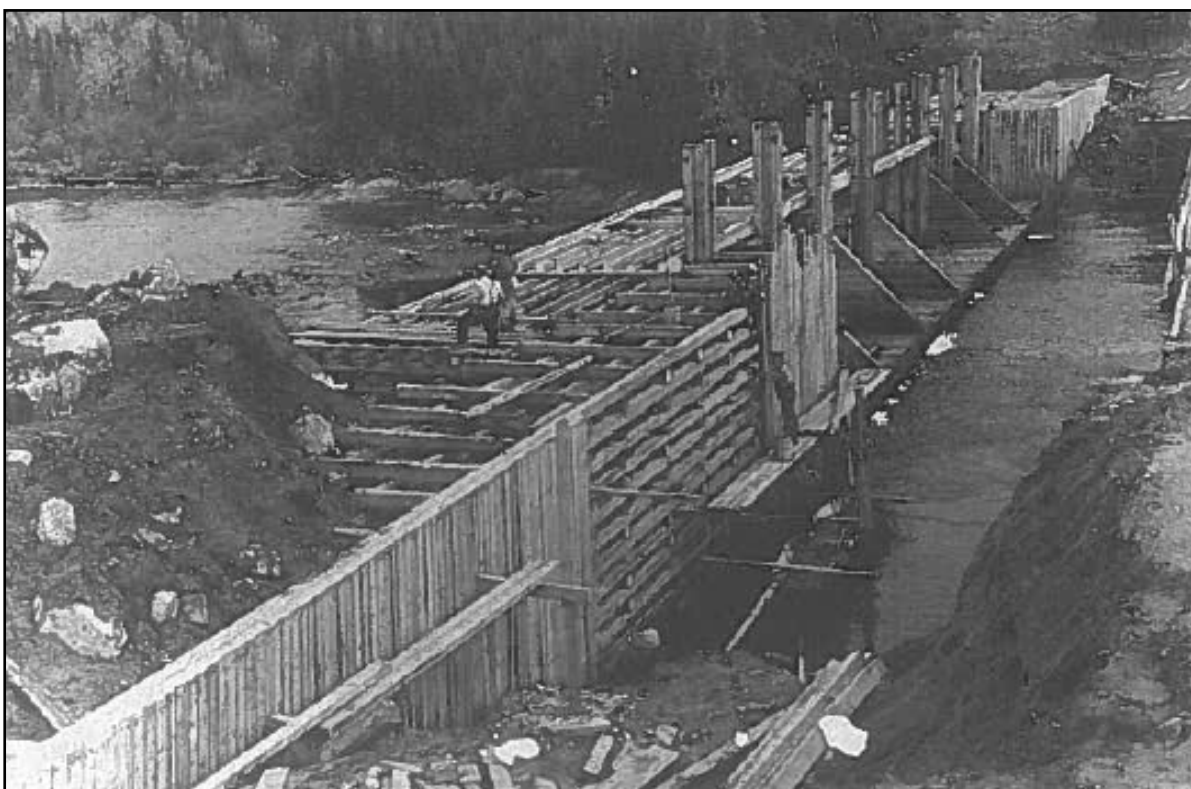
Figure 11 : « La construction d'une écluse à caisson »  
(Source : Société historique du Lac-Saint-Jean, F21, Fonds Price)

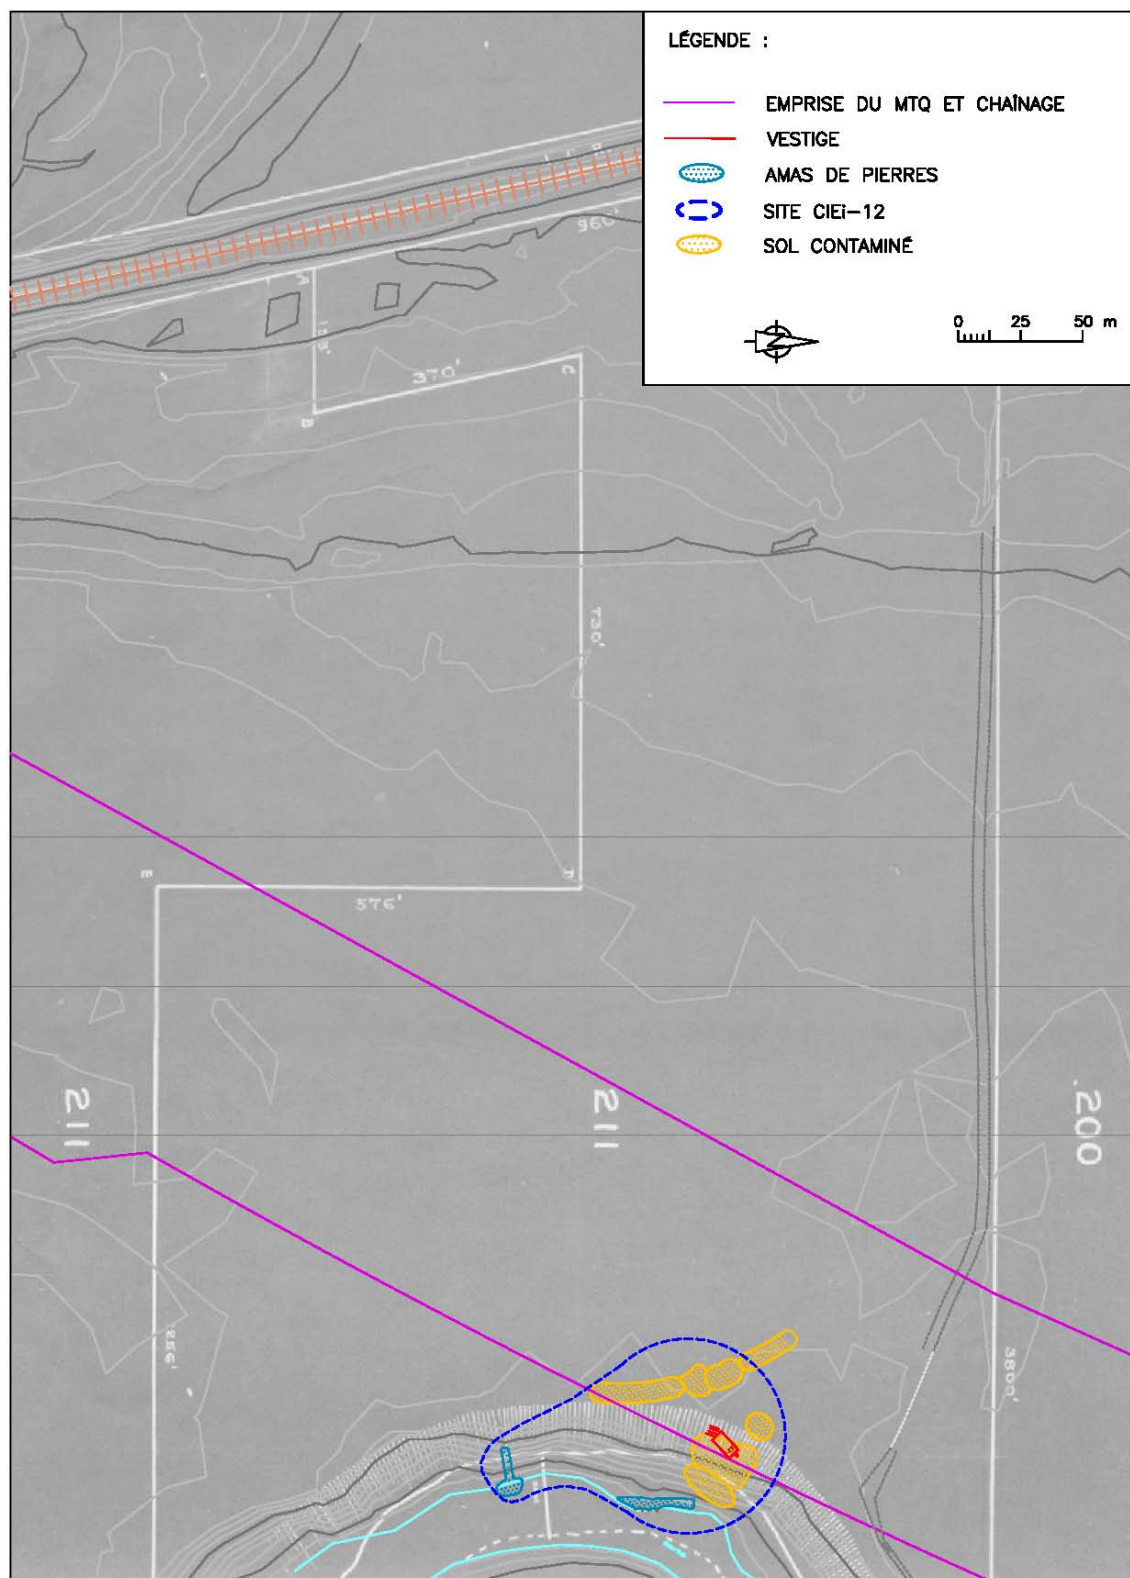
Figure 15 : Plan annexé à la vente d'un terrain à la Brown Corporation, 15 septembre 1915 (Foisy 1915)

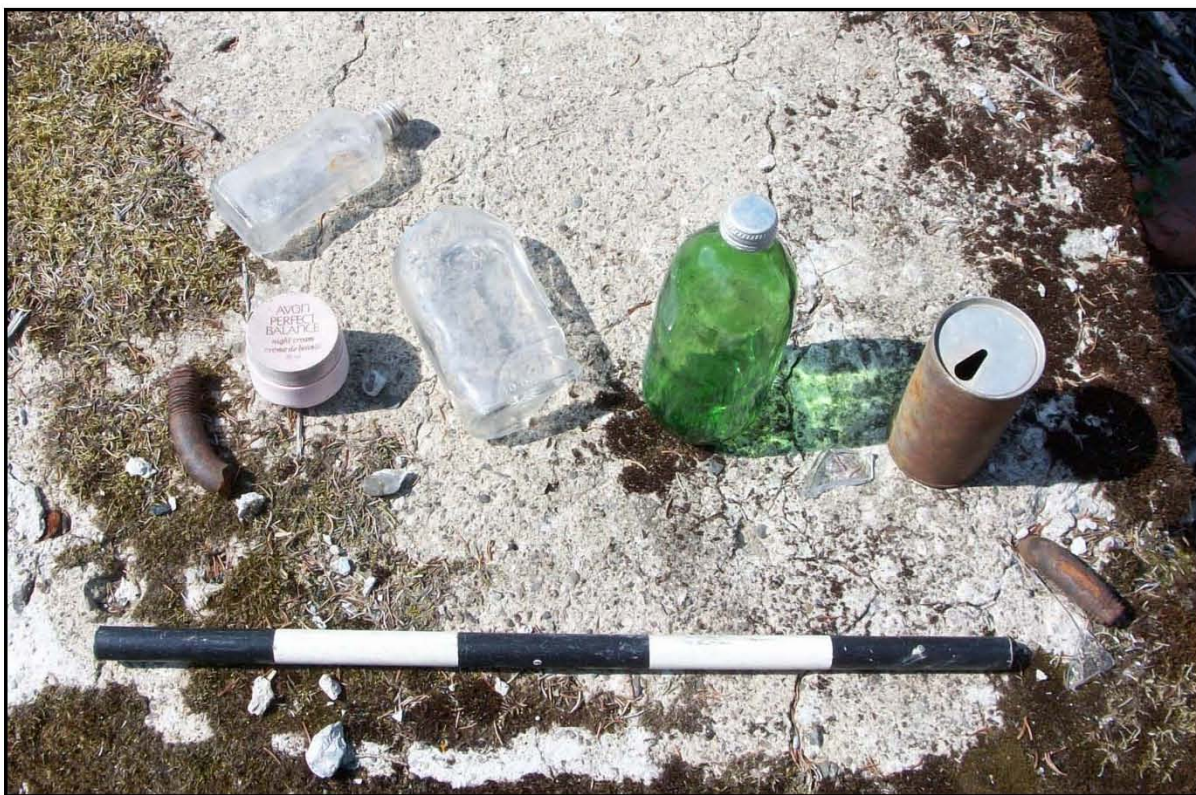
Divers artefacts retrouvés sur le site CIEi-12 mais non conservés (CIEi-12-11-NUM1-13).

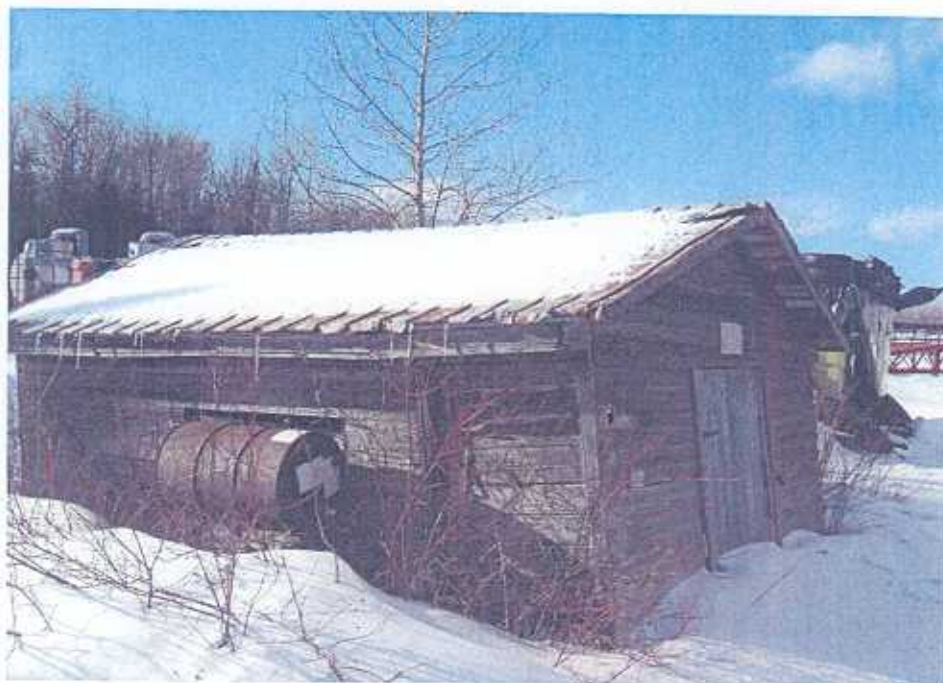
**Photo 1 :** Hangar désuet sans plancher ou dalle de béton pour l'entreposage actuel de diesel et d'huile mécanique usée (3 réservoirs de 205 L. en métal) avec tache noire au sol et également lieu d'entreposage d'essence dans le passé (Tourbière Réal Michaud et Fils inc.).

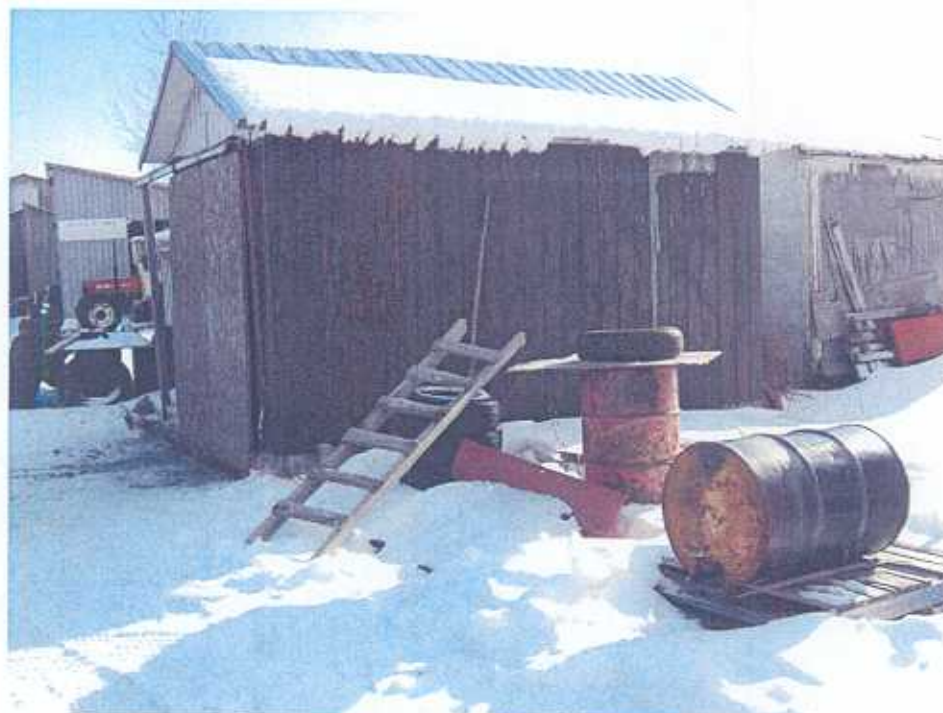
**Photo 2 :** Site d'entreposage extérieur d'huile hydraulique (2 réservoirs de 205 L. en métal) avec tache noire au sol (Tourbière Réal Michaud et Fils inc.).

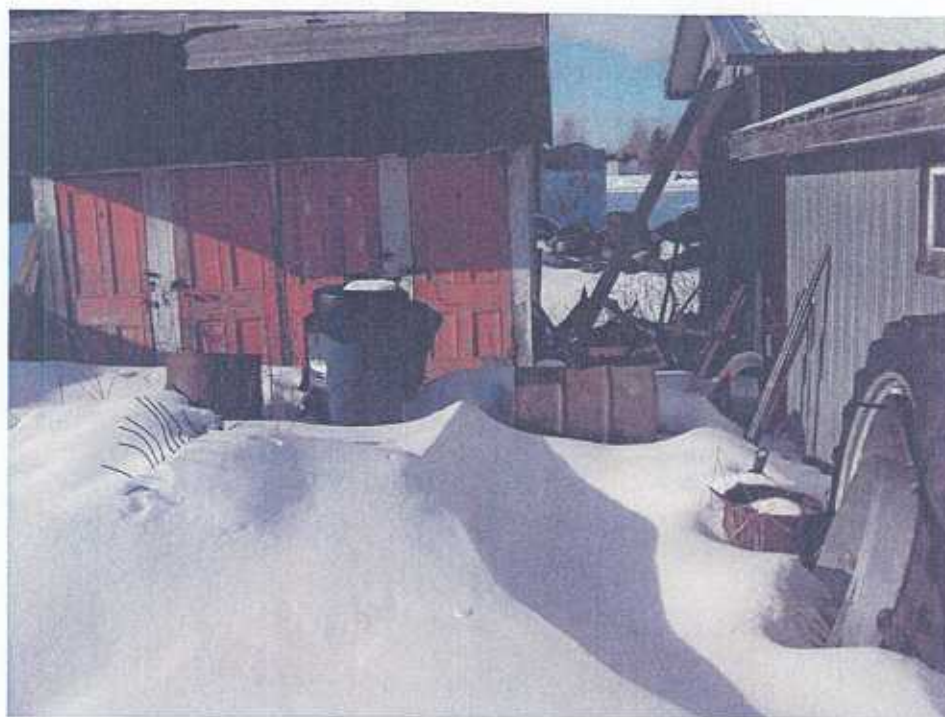
**Photo 3 :** Site d'entreposage extérieur d'huile hydraulique (2 réservoirs de 205 L. en métal)  
(Tourbière Réal Michaud et Fils inc.).

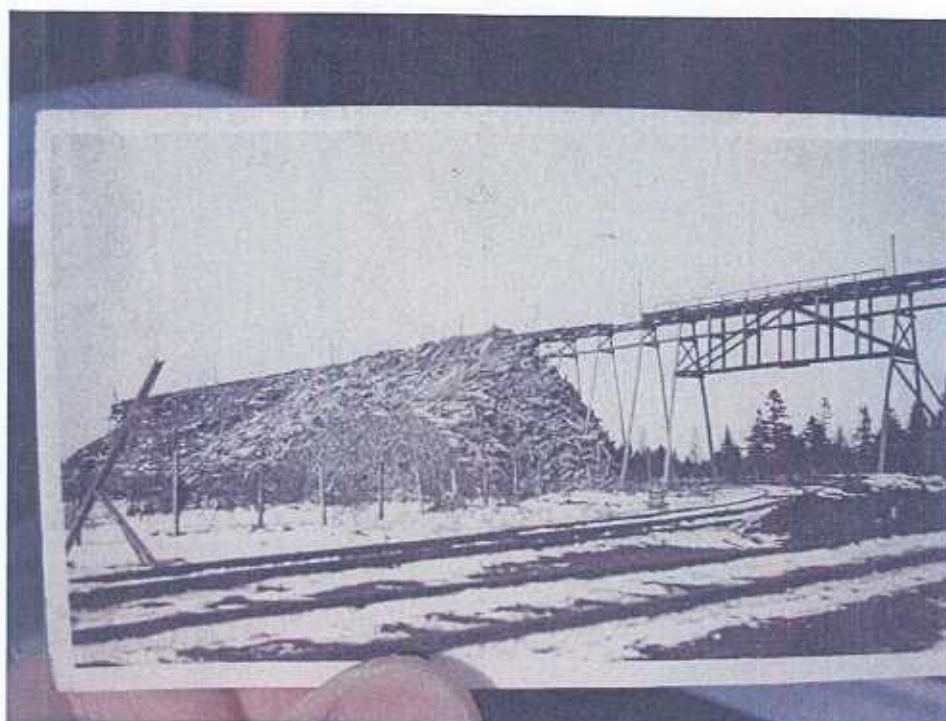
Photo 8 : Système de convoyage, de mise en pile et pile de bois (Lot-211-P)

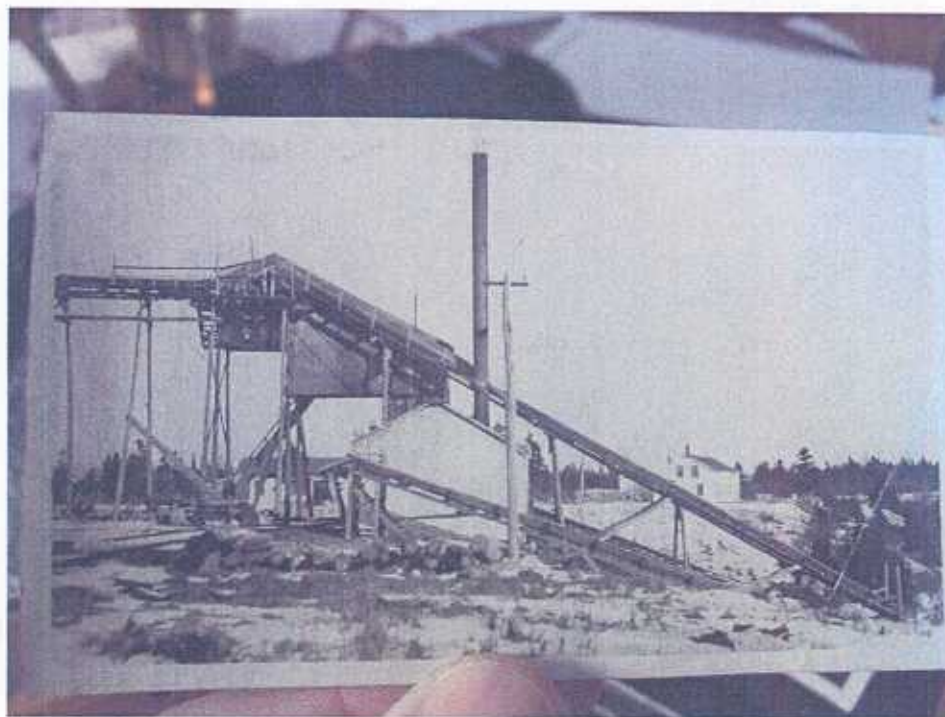
**Photo 7 :** Système de convoyage, de chargement de wagon et de mise en pile du bois (Lot-211-P)
