INVENTAIRES ARCHÉOLOGIQUES (2012)

MINISTÈRE DES TRANSPORTS DU QUÉBEC

Direction de la Chaudière-Appalaches

Permis de recherche archéologique au Québec : 12-ARTE-01
N° de dossier, ministère des Transports : 6203-11-AD08

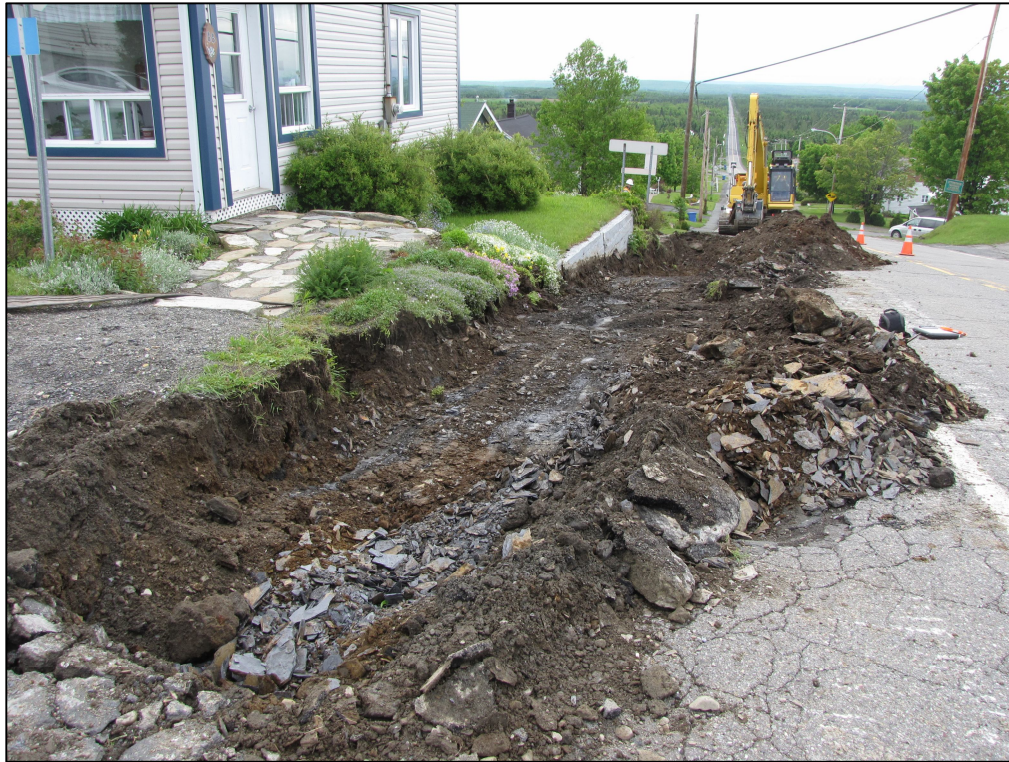
Photo 1 : Projet n° 154-03-0310, vue du roc affleurant, côté est de la rue Principale, chaînage 3+350, municipalité de Sainte-Sabine-de-Bellechasse, direction sud-est (photo n° 154-03-0310-08)

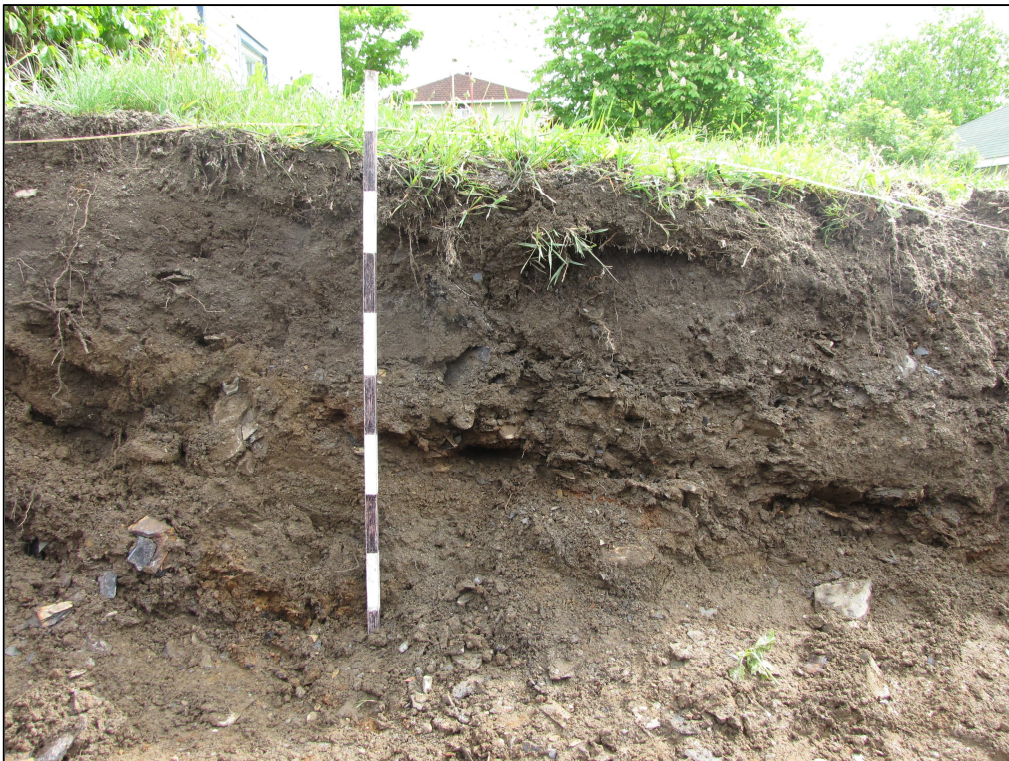
Sous le sol de surface (tourbe et humus, recouvrement d'entrées privées, asphalte, chaîne de trottoir en béton) se trouvait un sable loameux brun-gris mélangé avec de la caillasse et du

gravier, d'une épaisseur variant de 0,20 à un maximum de 0,90 m au sud de la tranchée. Cette couche était déposée sur une argile légèrement sableuse brun orangé contenant des fragments de schiste pourri (épaisseur moyenne de 0,35 m, mais absente à l'extrémité nord de la tranchée). L'argile était déposée sur le roc, lequel présentait une pente descendant vers le sud (photo 2). Le roc se trouvait à 0,20 m de la surface à l'extrémité nord de la tranchée, et à 1,30 m de la surface à l'extrémité sud.

Photo 2 : Projet n° 154-03-0310, paroi de la tranchée mécanique, côté est de la rue Principale, chaînage 3+330, municipalité de Sainte-Sabine-de-Bellechasse, direction est (photo n° 154-03-0310-10)

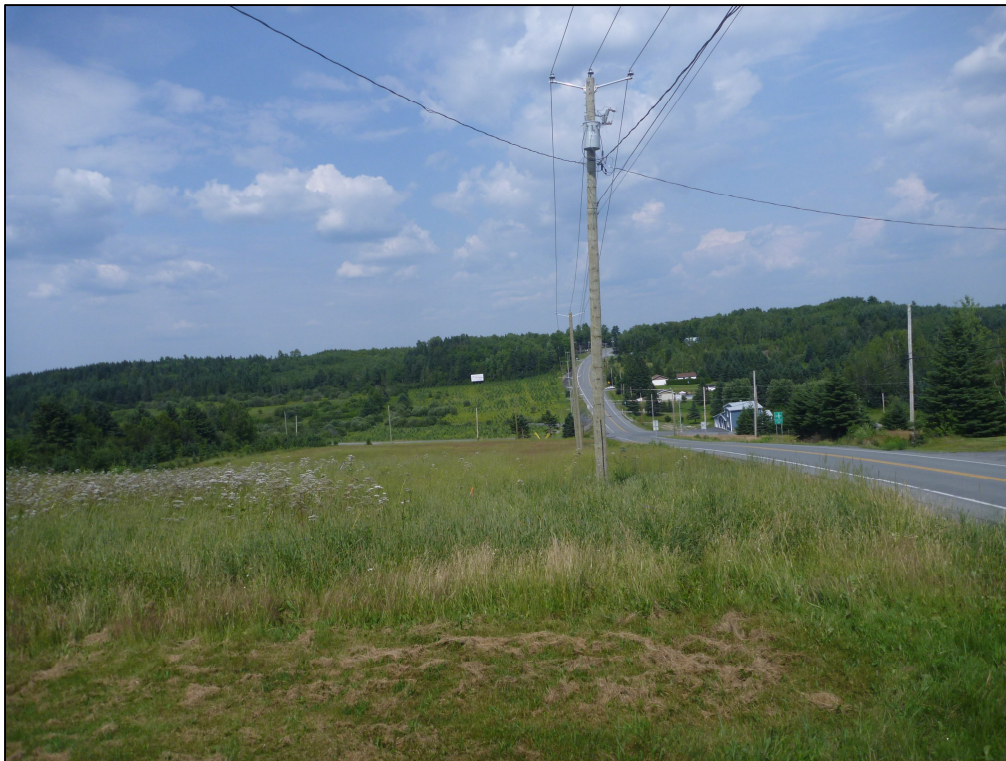
Figure 8 : Projet n° 154-08-0137, localisation de l'emprise, route 271, chaînage 4+360 à 4+630 et 30° Avenue, chaînage 10+000 à 10+080 et 20+000 à 20+114, municipalité de Saint-Georges (source : MTQ, plan n° CH-6603-154-08-0137-4)

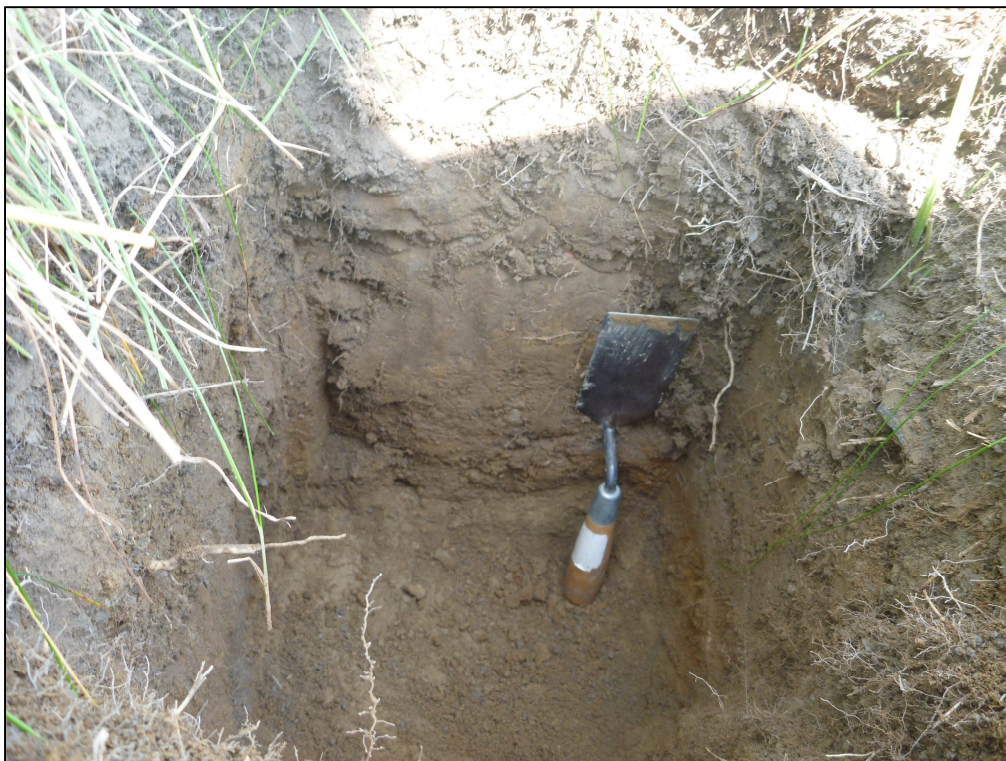
Photo 4 : Projet n° 154-08-0137, paroi d'un sondage réalisé au chaînage 4+370, côté sud de la route 271, municipalité de Saint-Georges, direction sud-ouest (photo n° 154-08-0137-05)

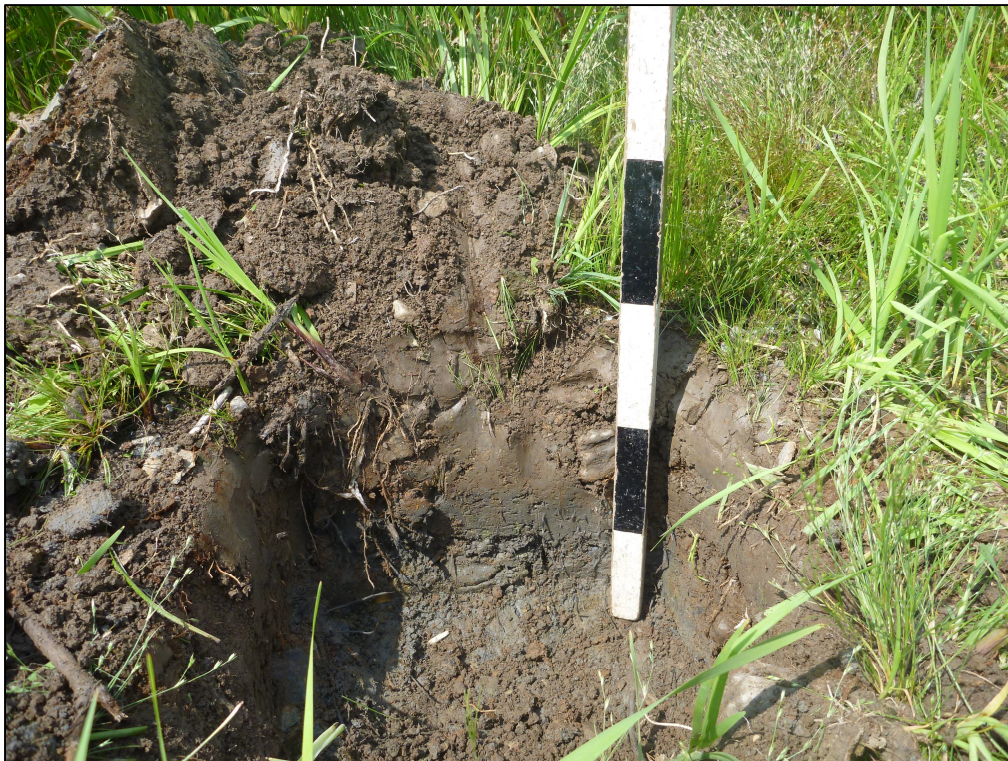
Photo 5 : Projet n° 154-08-0137, paroi d'un sondage réalisé au chaînage 4+150, côté nord de la route 271, municipalité de Saint-Georges, direction nord-ouest (photo n° 154-08-0137-17)

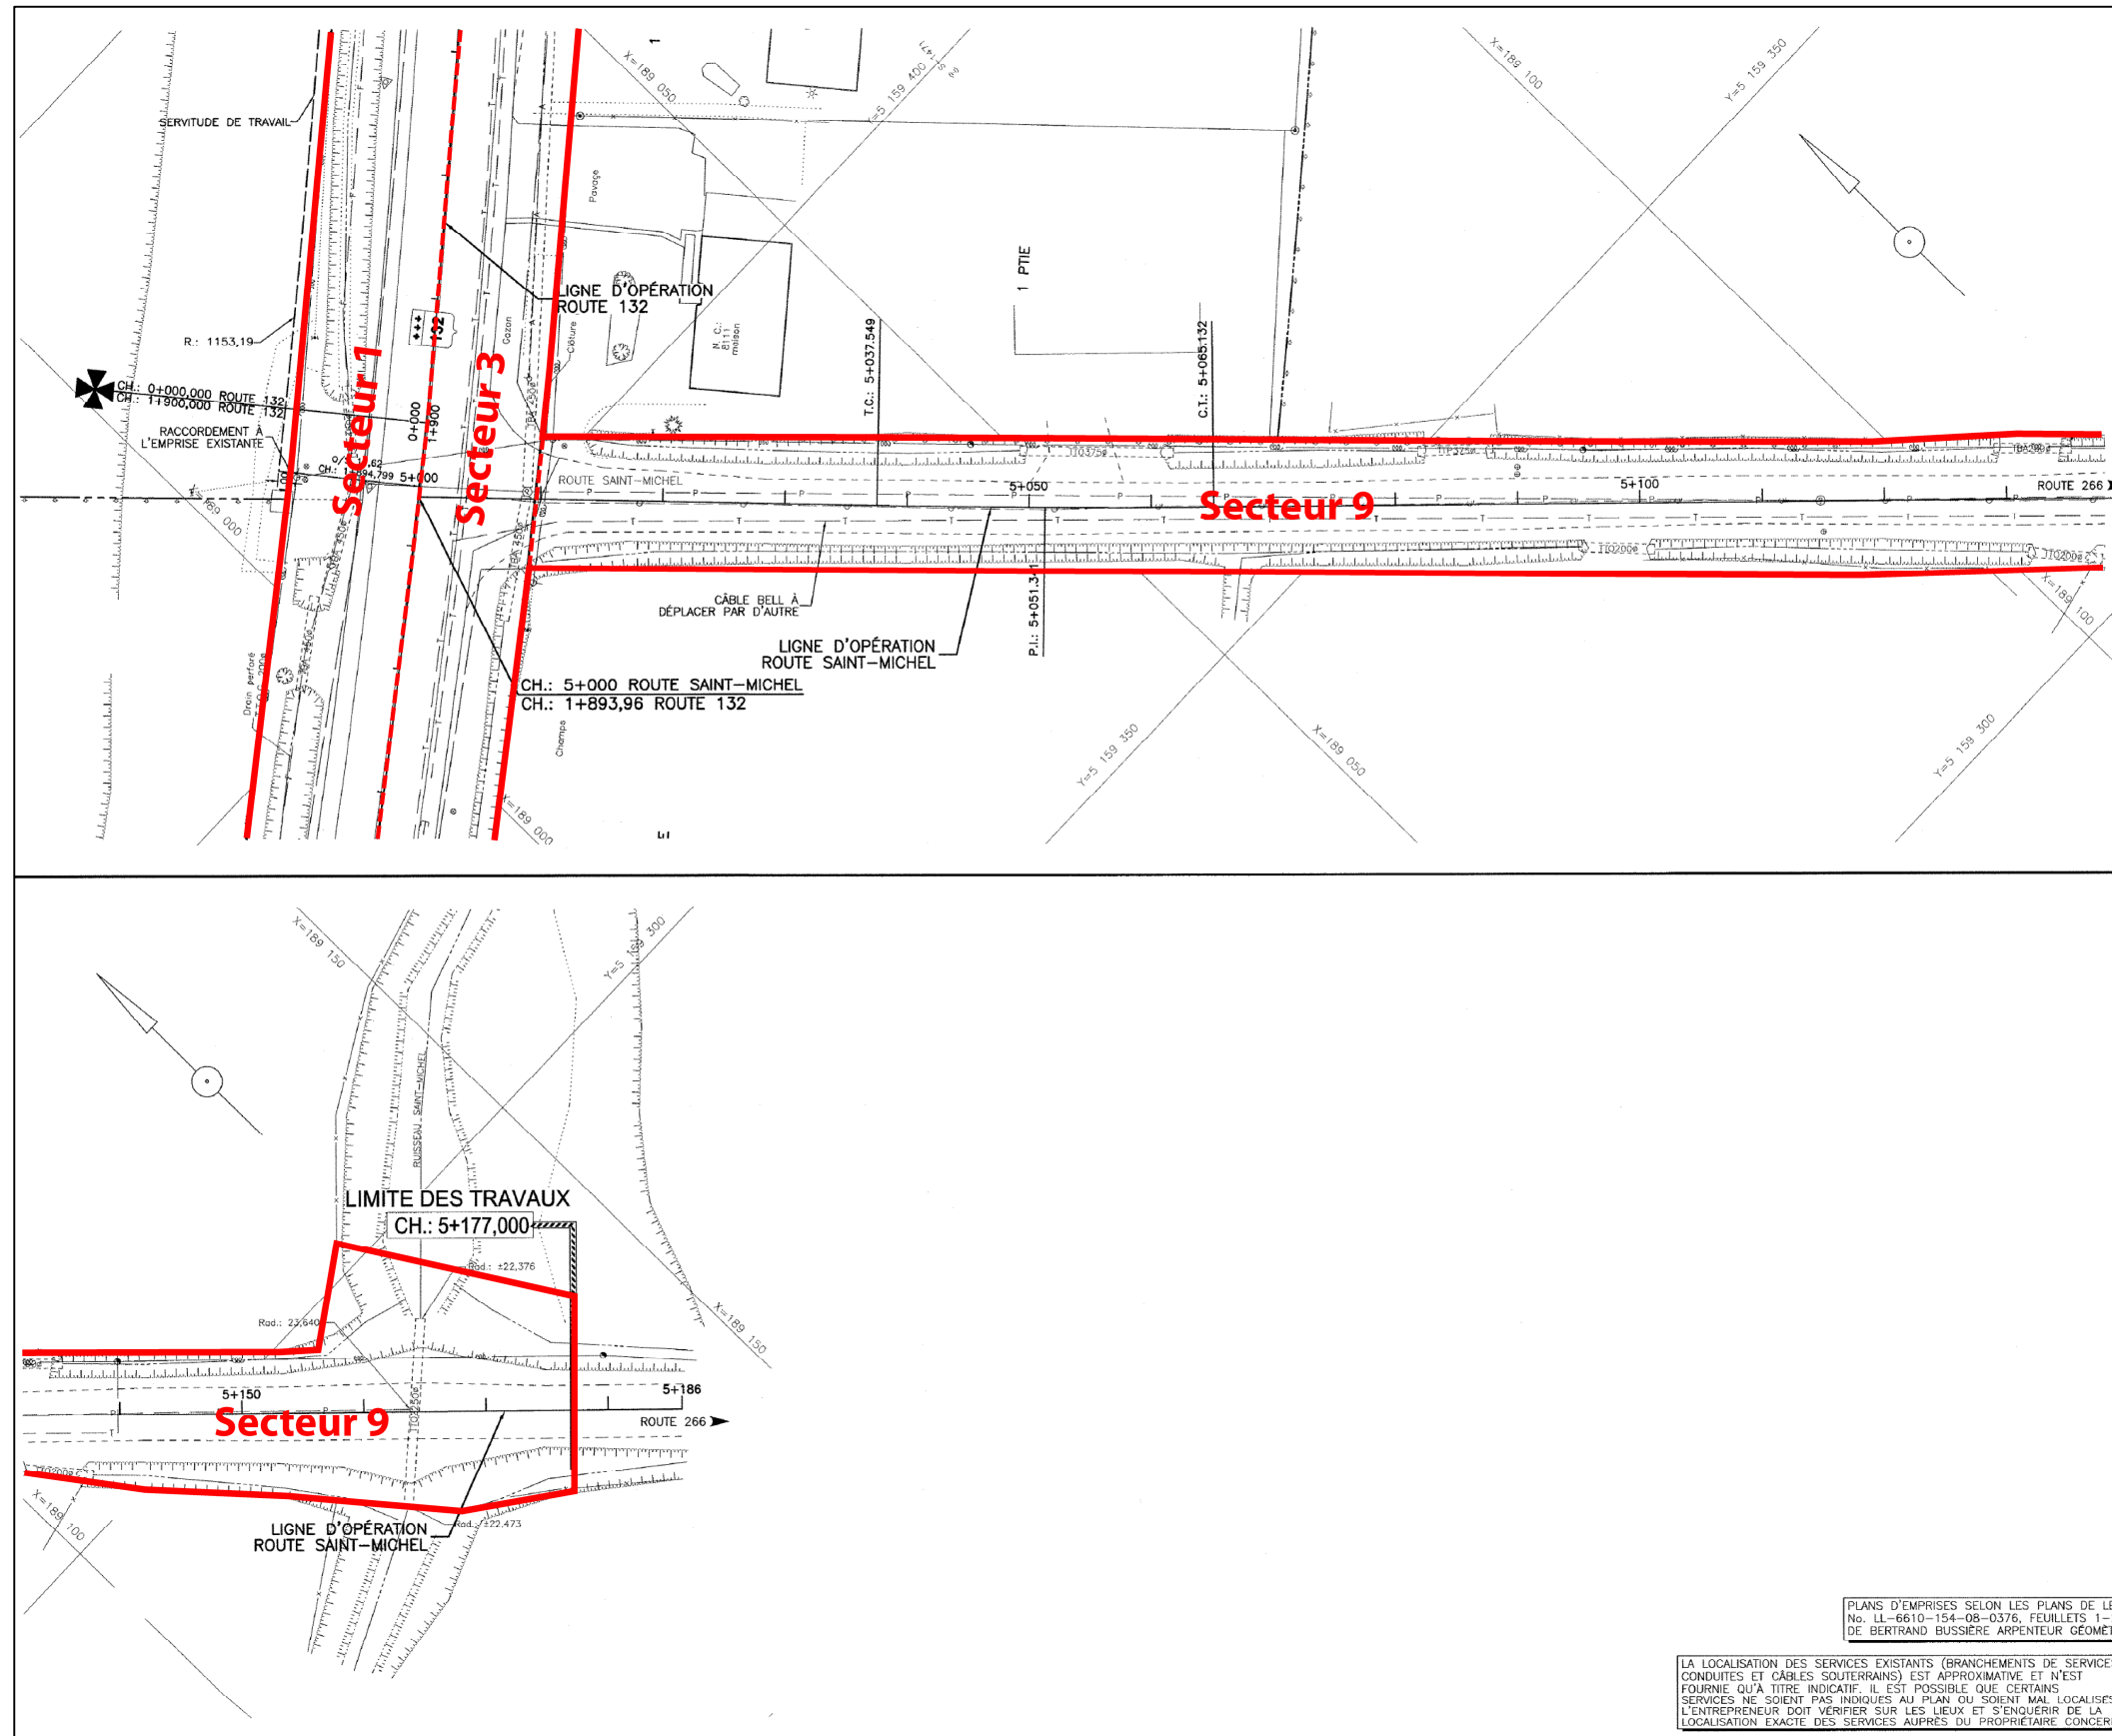
Figure 12 : Projet n° 154-08-0376, localisation de l'emprise, chaînage 1+150 à 1+450, route 132, municipalité de Leclercville (source : MTQ, plan n° CH-6603-154-08-0376-08)

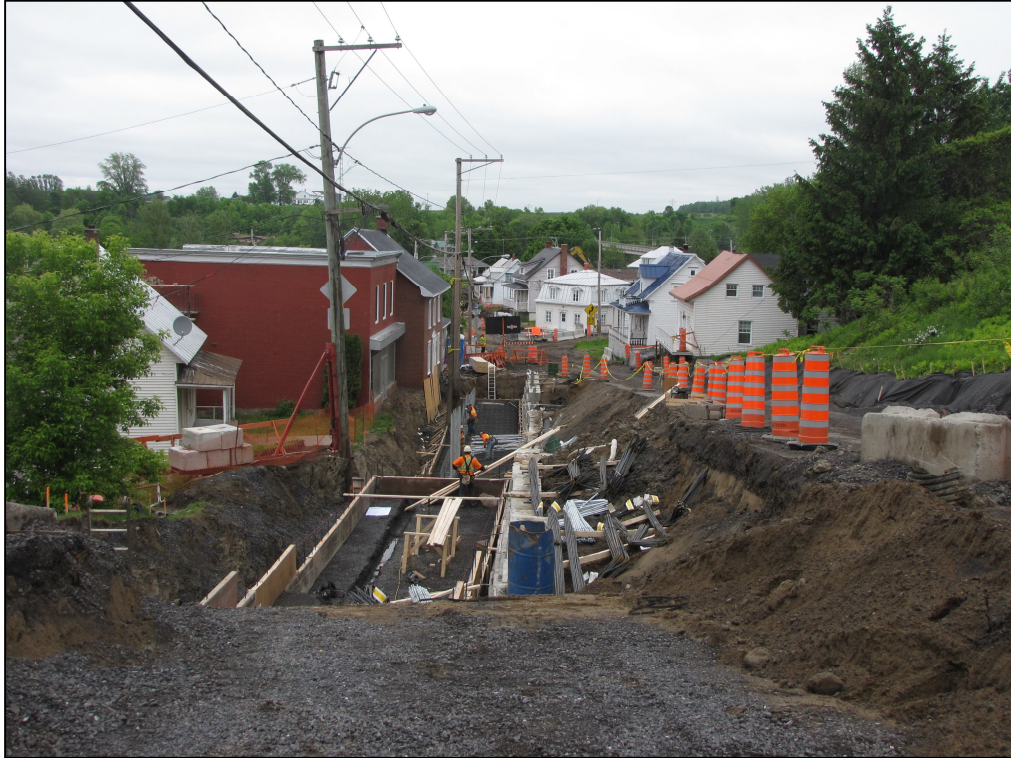
Photo 7 : Projet n° 154-08-0376, secteur 6, vue générale des travaux d'excavation et du mur de soutènement, chaînage 1+140, côté nord de la route 132, municipalité de Leclercville, direction est (photo n° 154-08-0376-

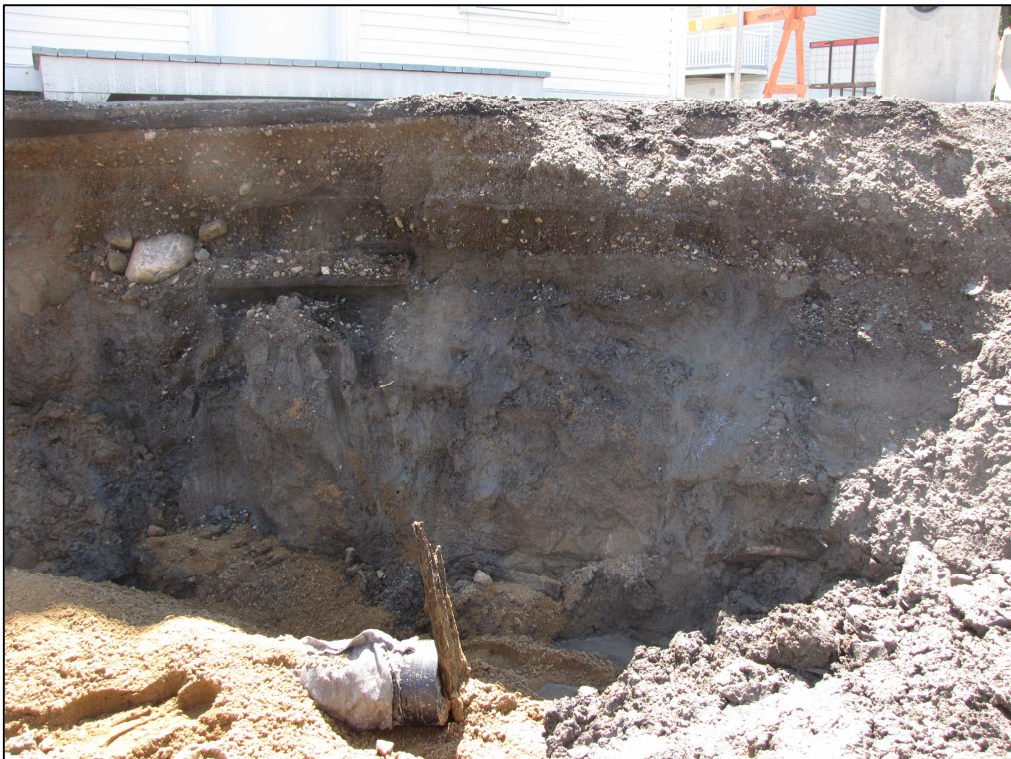
Photo 8 : Projet n° 154-08-0376, secteur 6, paroi de la tranchée d'excavation, chaînage 1+270, côté sud de la route 132, municipalité de Leclercville, direction sud (photo n° 154-08-0376-04)

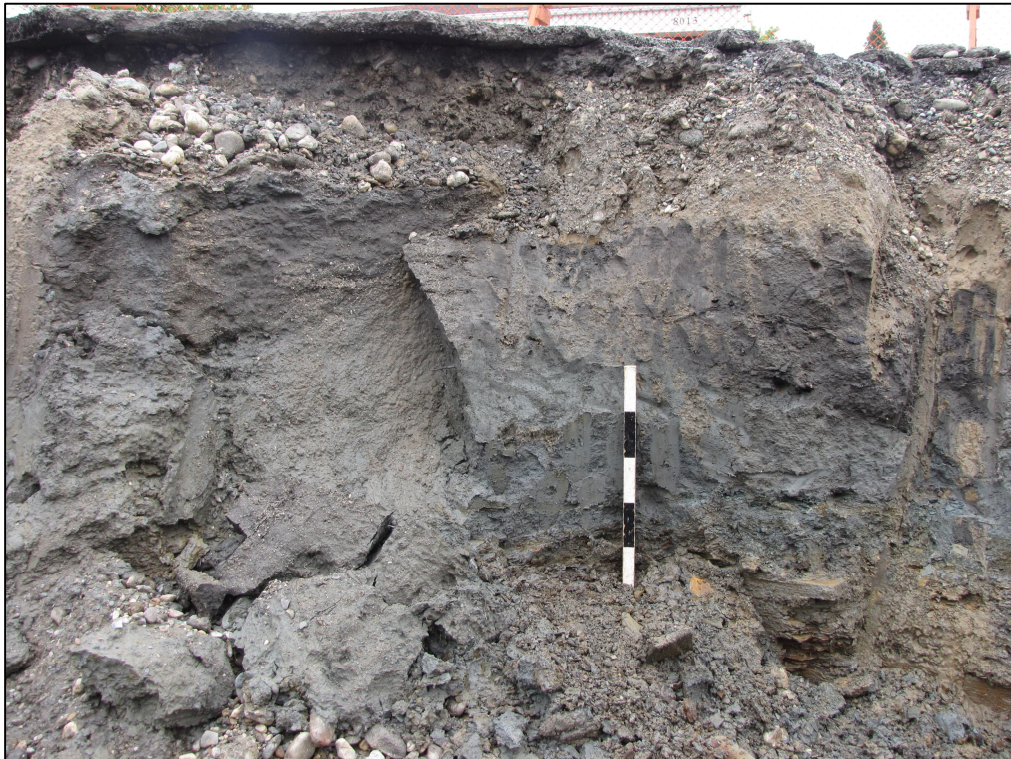
Photo 9 : Projet n° 154-08-0376, secteur 6, paroi de la tranchée d'excavation, chaînage 1+370, côté sud de la route 132, municipalité de Leclercville, direction sud (photo n° 154-08-0376-16)

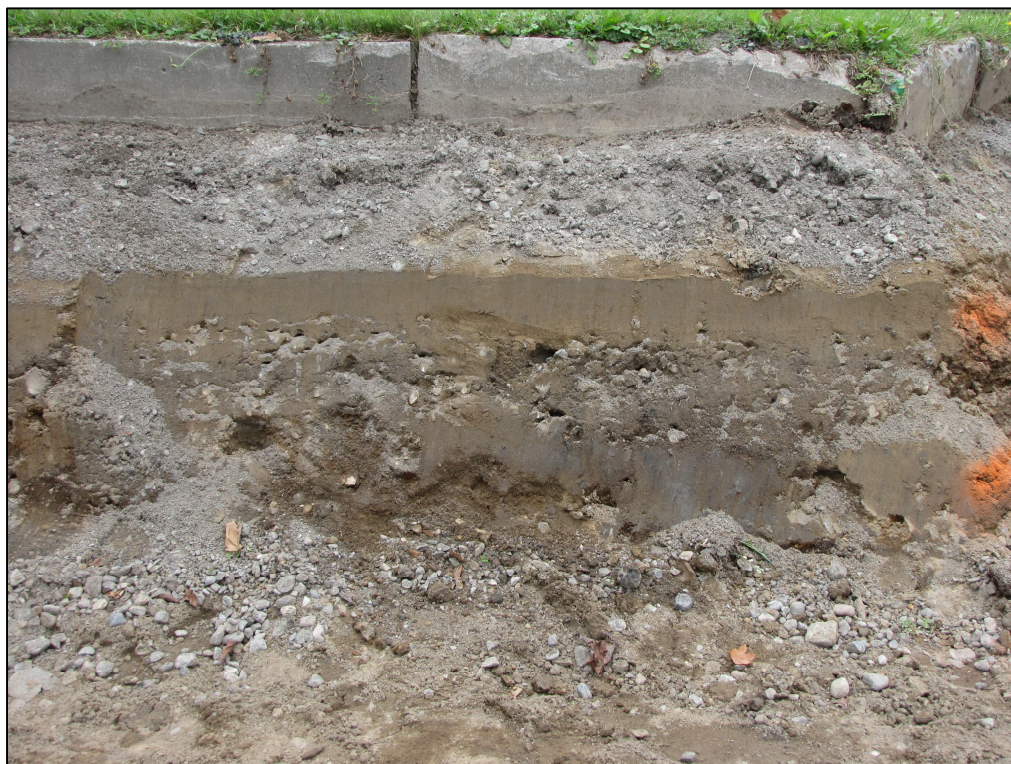
Photo 10 : Projet n° 154-08-0376, secteur 6a, paroi de l'excavation, côté sud de la route 132, municipalité de Leclercville, direction ouest (photo n° 154-08-0376-40)

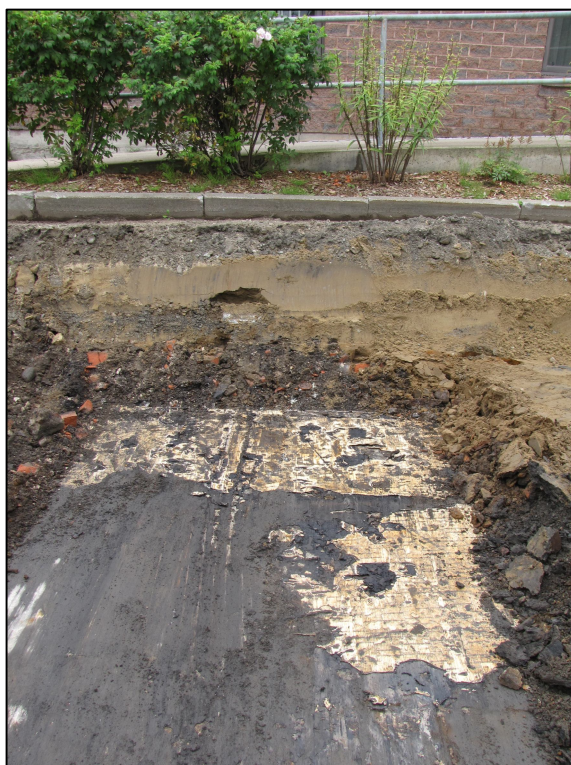
Photo 11 : Projet n° 154-08-0376, secteur 6a, dalle de béton recouverte d'un linoléum, coin sud-est du stationnement, côté nord de la route 132, municipalité de Leclercville, direction sud (photo n° 154-08-0376-33)

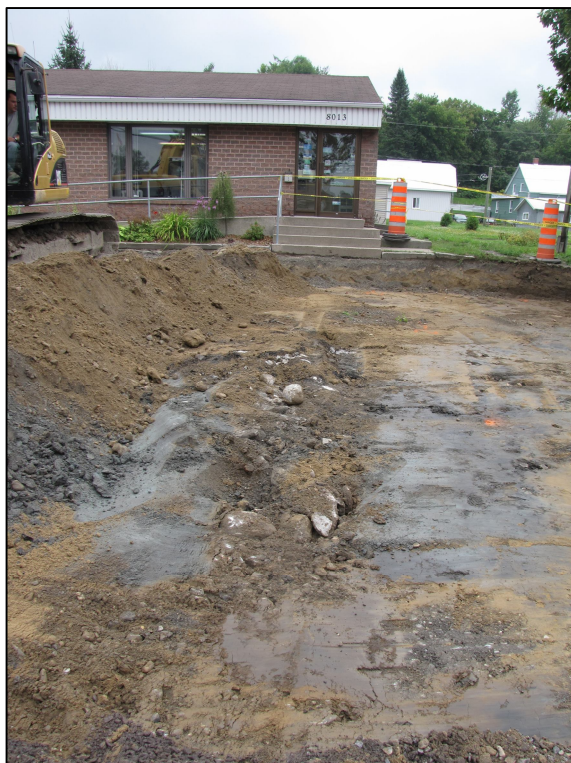
Photo 12 : Projet n° 154-08-0376, secteur 6a, amoncellement de pierres et mortier, côté sud de la route 132, municipalité de Leclercville, direction sud (photo n° 154-08-0376-24)

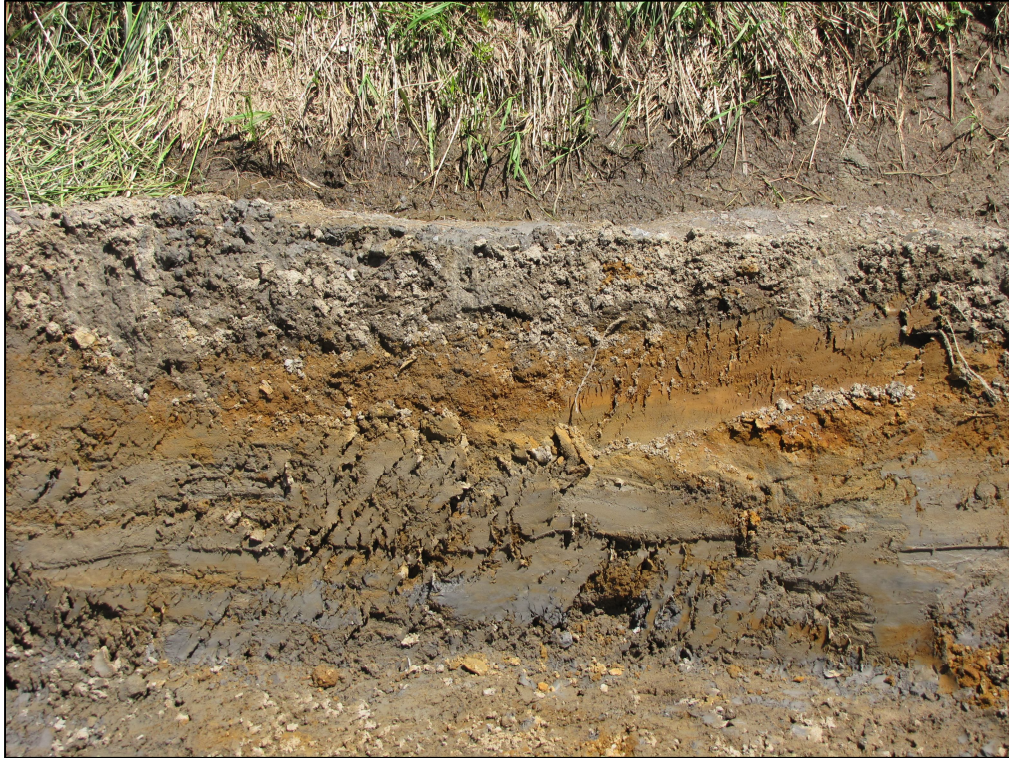
Photo 13 : Projet n° 154-08-0376, secteur 9, paroi de la tranchée d'excavation, côté est de la route Saint-Michel, municipalité de Leclercville, direction est (photo n° 154-08-0376-09)

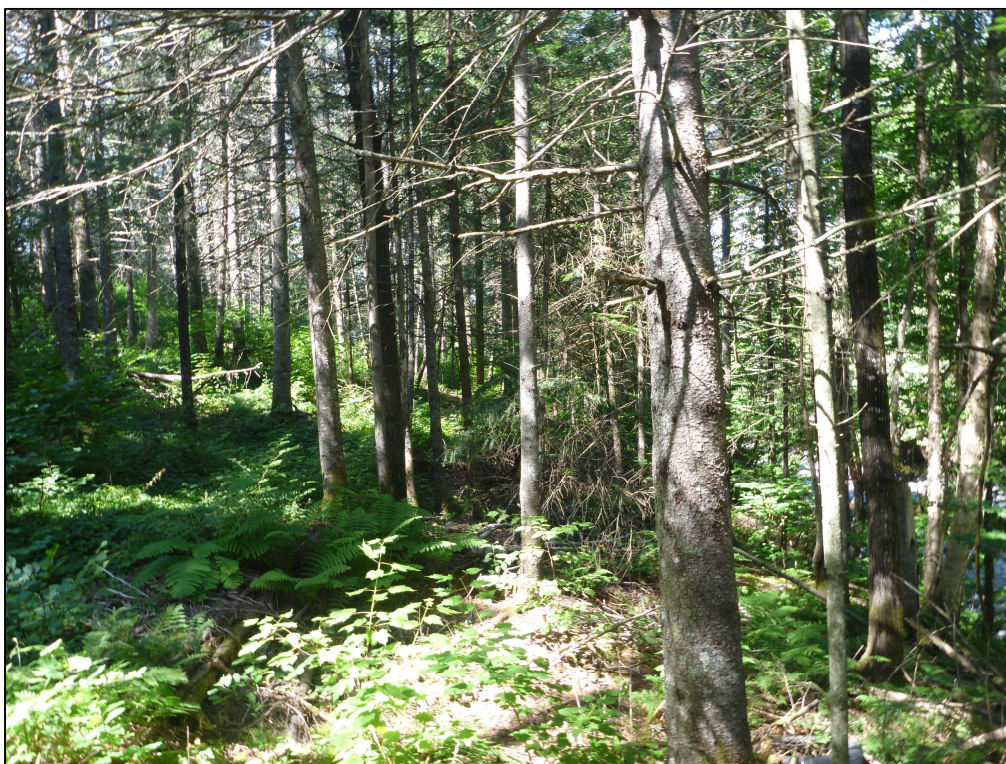
Photo 14 : Projet n° 154-82-0013, secteur 1, vue générale de l'emprise à partir de son extrémité est, rive sud de la rivière Gilbert, municipalité de Saint-Georges, direction ouest (photo n° 154-82-0013-03)

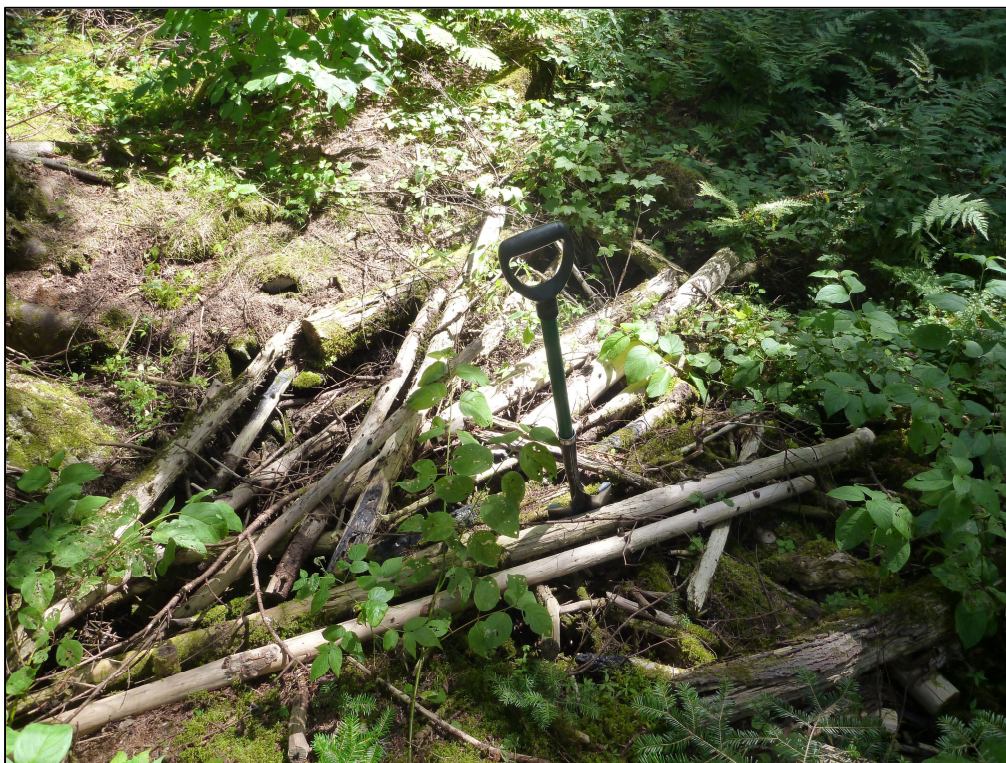
Photo 15 : Projet n° 154-82-0013, secteur 1, puits d'exploration minière, rive sud de la rivière Gilbert, municipalité de Saint-Georges, direction est (photo n° 154-82-0013-14)

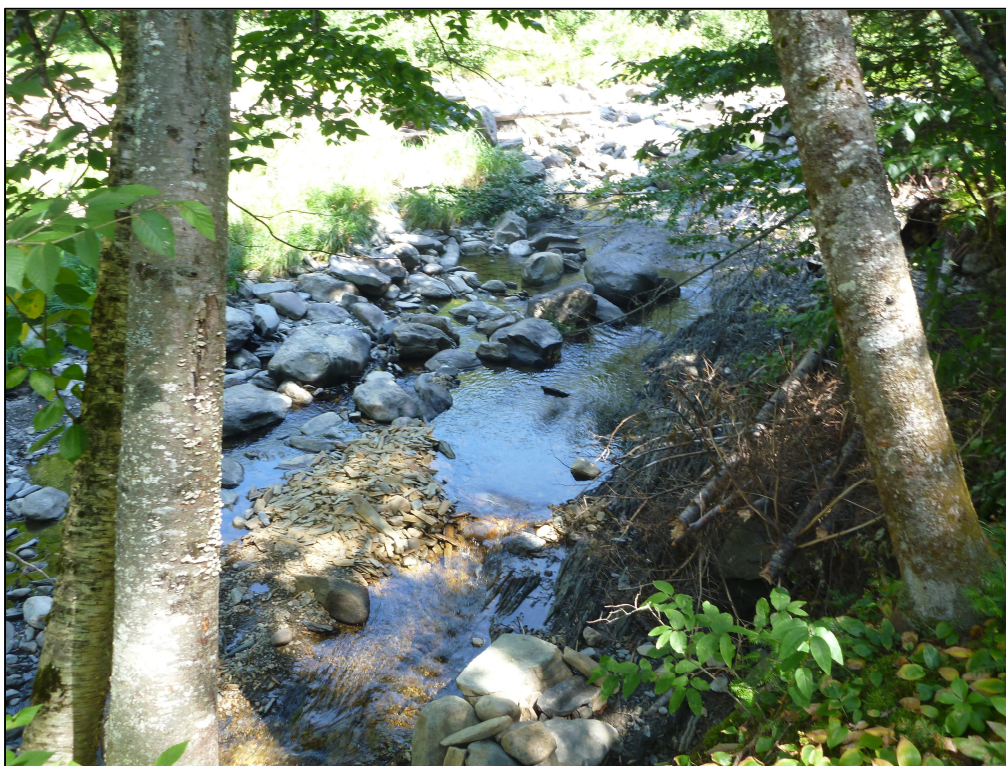
Photo 16 : Projet n° 154-82-0013, secteur 1, zones de nettoyage et de tamisage, rive sud de la rivière Gilbert, municipalité de Saint-Georges, direction nord (photo n° 154-82-0013-18)

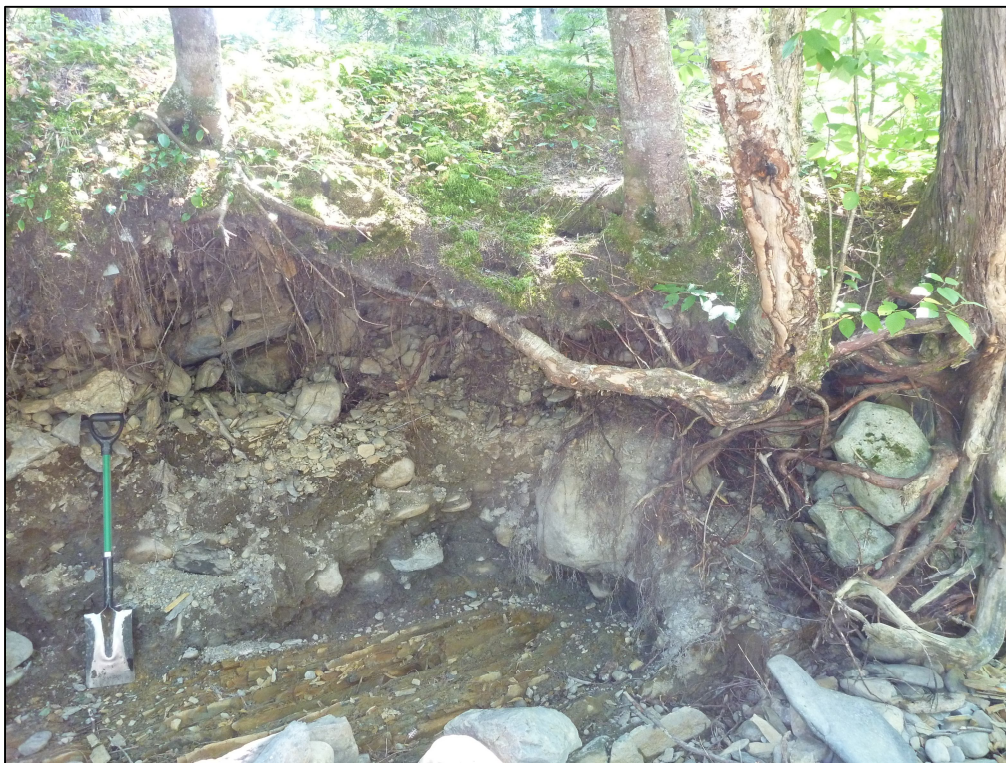
Photo 17 : Projet n° 154-82-0013, secteur 1, excavation dans les berges, rive sud de la rivière Gilbert, municipalité de Saint-Georges, direction sud (photo n° 154-82-0013-27)

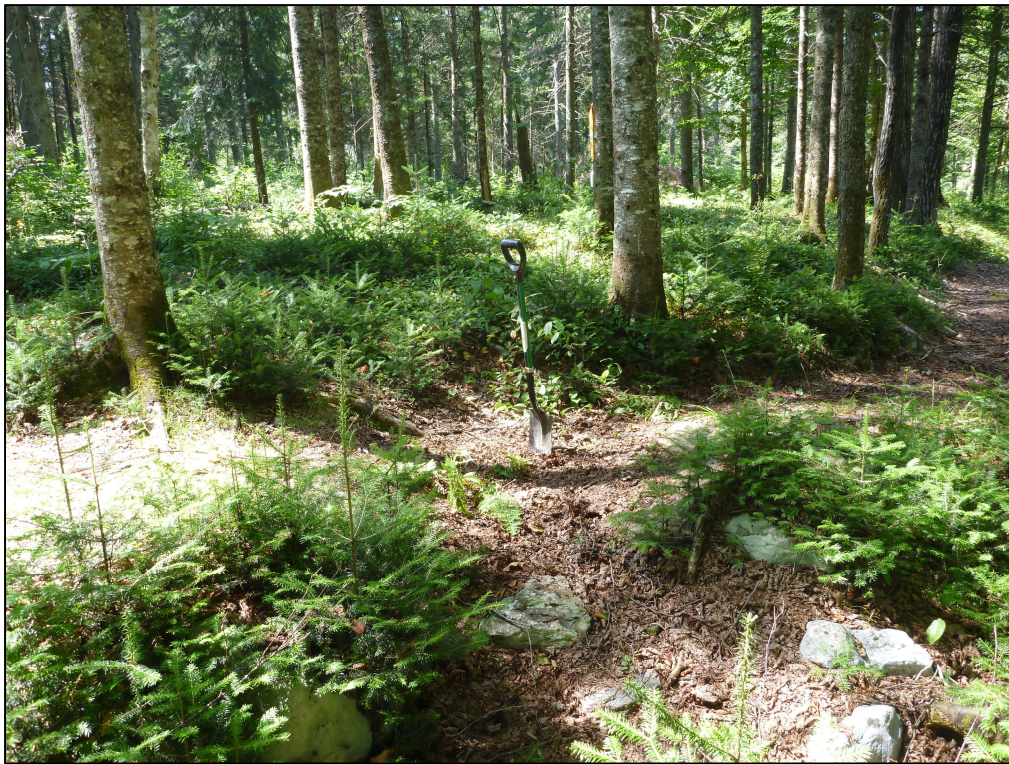
Photo 18 : Projet n° 154-82-0013, secteur 1, vestige d'un possible canal de déviation, rive sud de la rivière Gilbert, municipalité de Saint-Georges, direction sud-ouest (photo n° 154-82-0013-10)

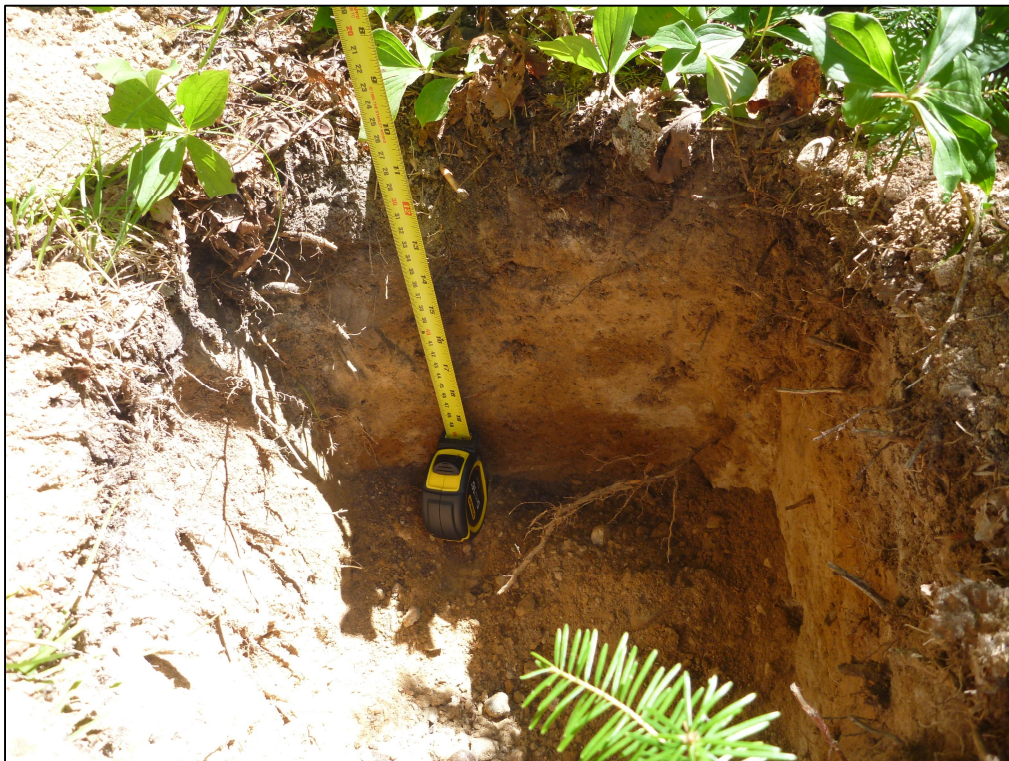
Photo 19 : Projet n° 154-82-0013, secteur 1, paroi d'un sondage réalisé à l'est du centre-ligne, rive sud de la rivière Gilbert, municipalité de Saint-Georges, direction est (photo n° 154-82-0013-07)

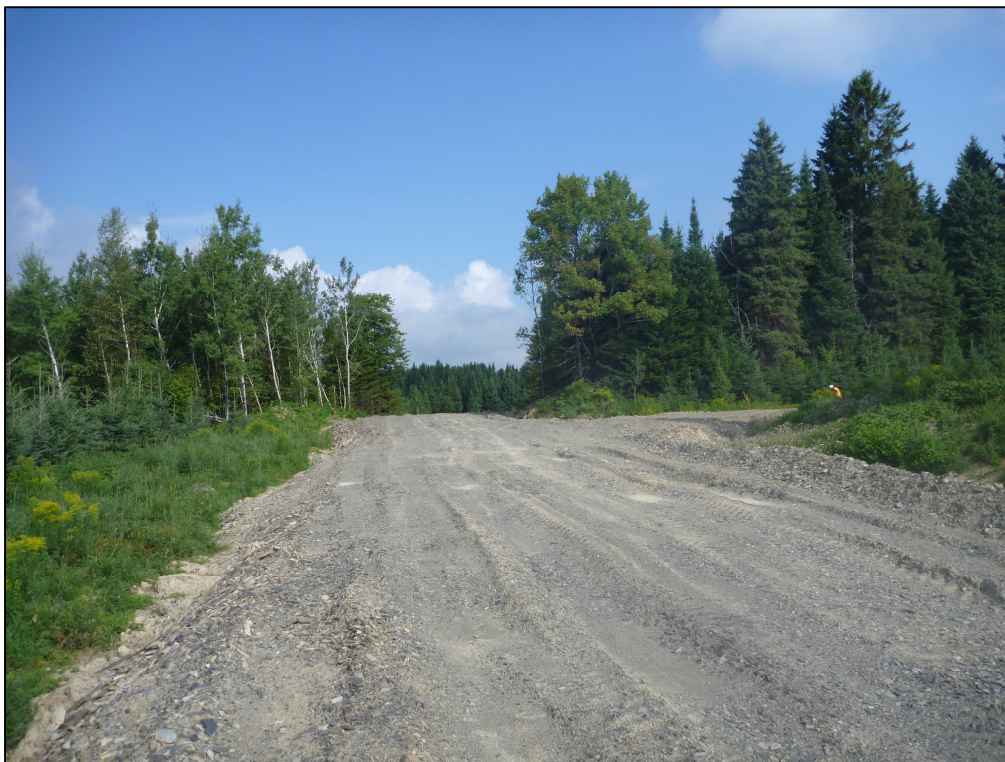
Photo 20 : Projet n° 154-82-0013, secteur 2, chemin d'accès à partir de l'extrémité sud du secteur, municipalité de Saint-Georges, direction nord (photo n° 154-82-0013-47)

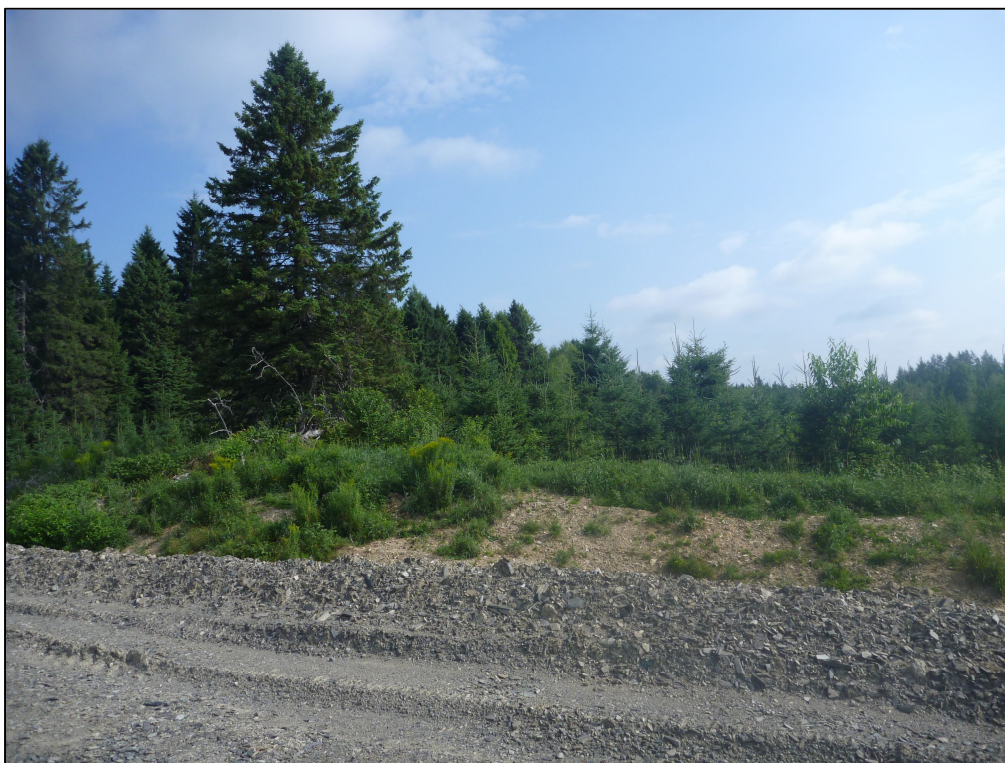
Photo 21 : Projet n° 154-82-0013, secteur 2, vue générale de l'emprise à partir du chemin d'accès, municipalité de Saint-Georges, direction est (photo n° 154-82-0013-46)

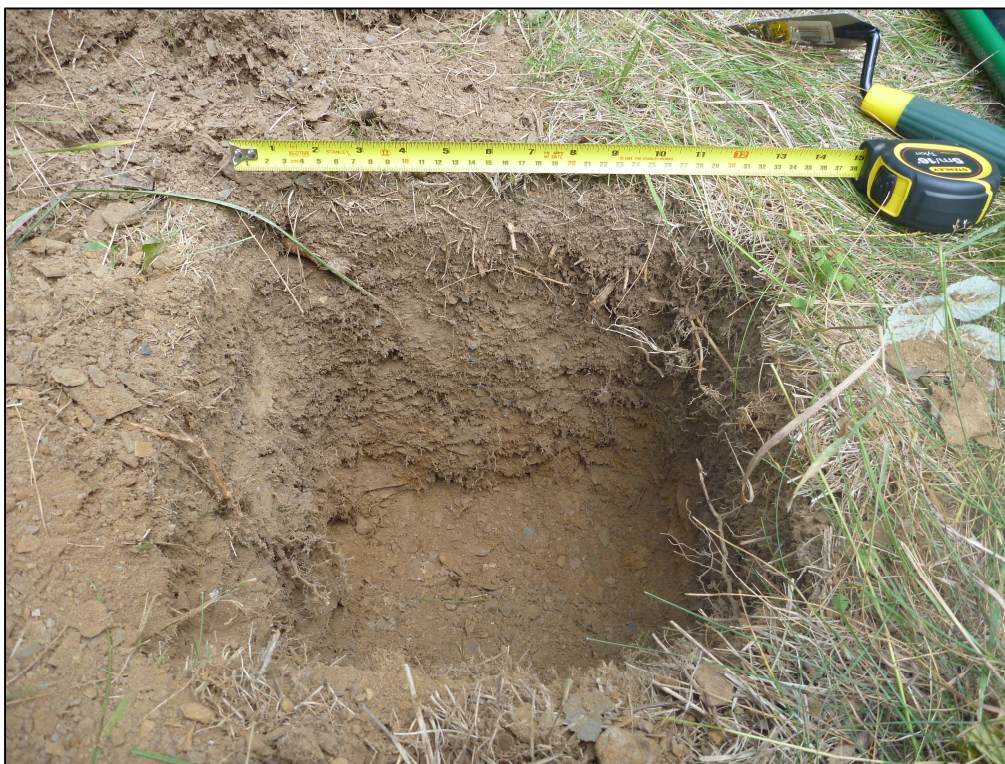
Photo 22 : Projet n° 154-82-0013, secteur 2, paroi d'un sondage réalisé dans la plantation d'épinettes, municipalité de Saint-Georges, direction nord (photo n° 154-82-0013-49)

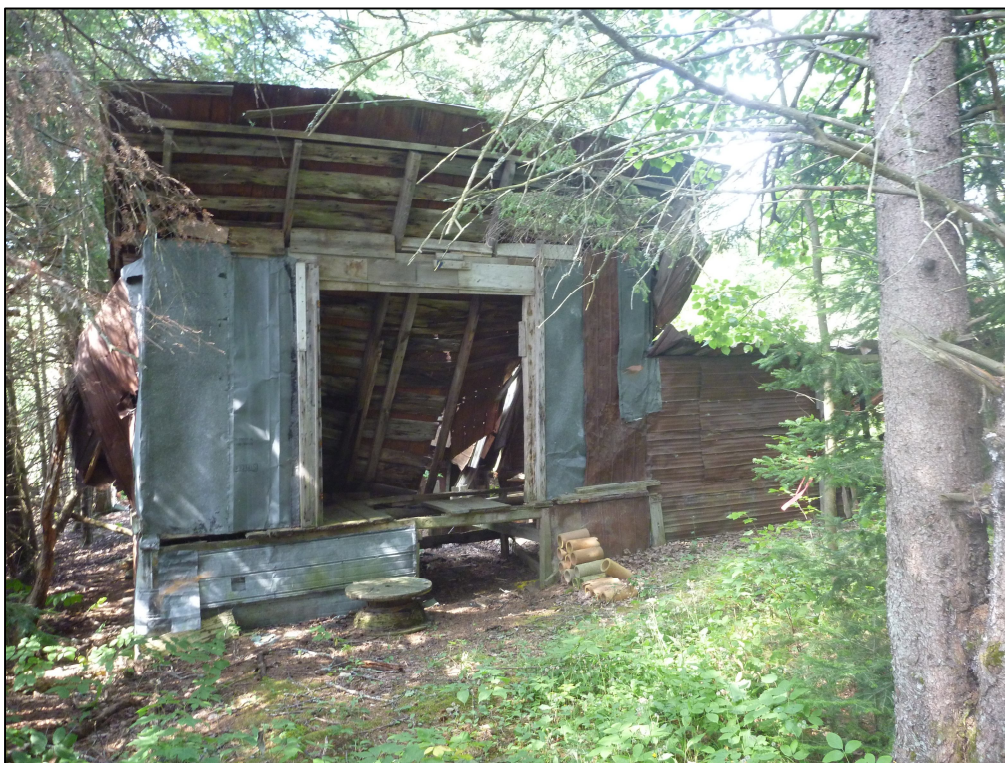
Photo 23 : Projet n° 154-82-0013, secteur 2, hangar de tôle sur charpente de bois, municipalité de Saint-Georges, direction ouest (photo n° 154-82-0013-50)

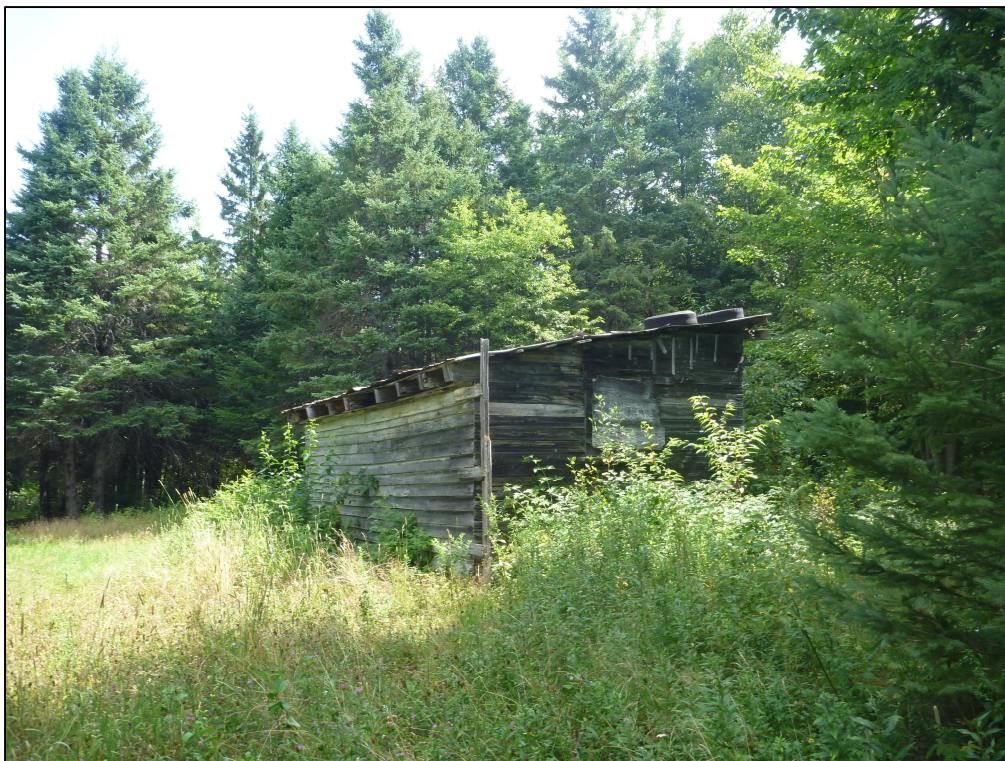
Photo 24 : Projet n° 154-82-0013, secteur 2, cabanon ou garage en bois, municipalité de Saint-Georges, direction est (photo n° 154-82-0013-55)

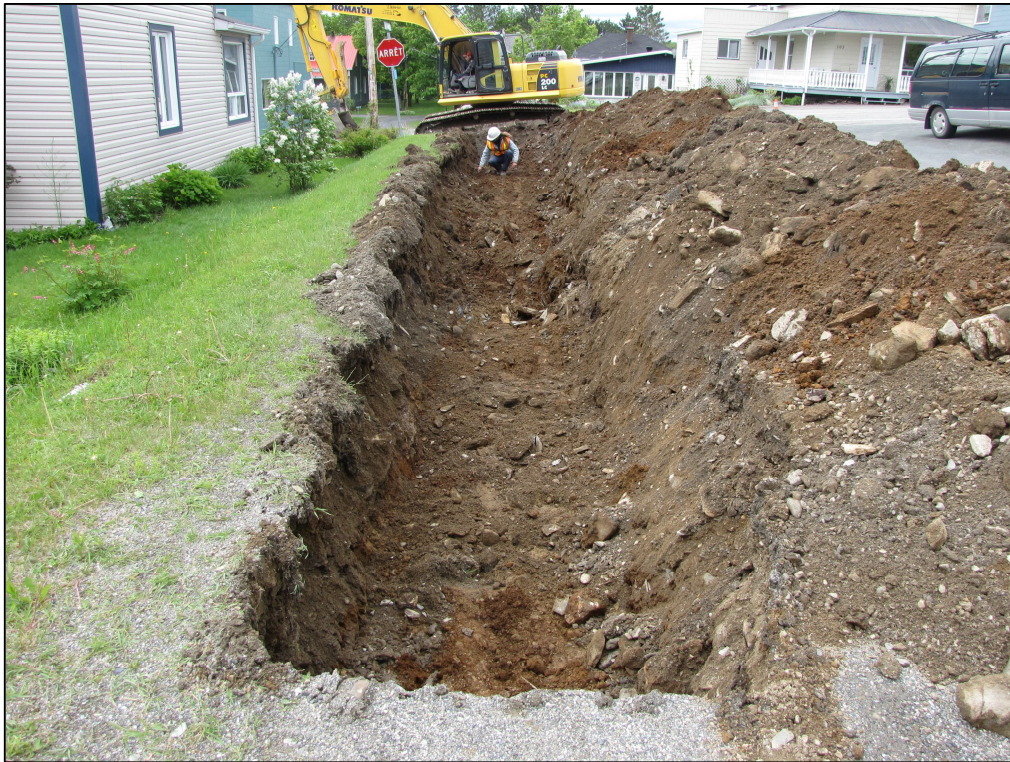
Photo 1 : Vue générale de la tranchée après excavation, à partir de sa limite est, côté sud de la rue de la Fabrique, direction ouest (photo n° 005)
