INVENTAIRES ARCHÉOLOGIQUES (2012)

MINISTÈRE DES TRANSPORTS DU QUÉBEC

Direction de la Chaudière-Appalaches

Permis de recherche archéologique au Québec : 12-ARTE-01
N° de dossier, ministère des Transports : 6203-11-AD08

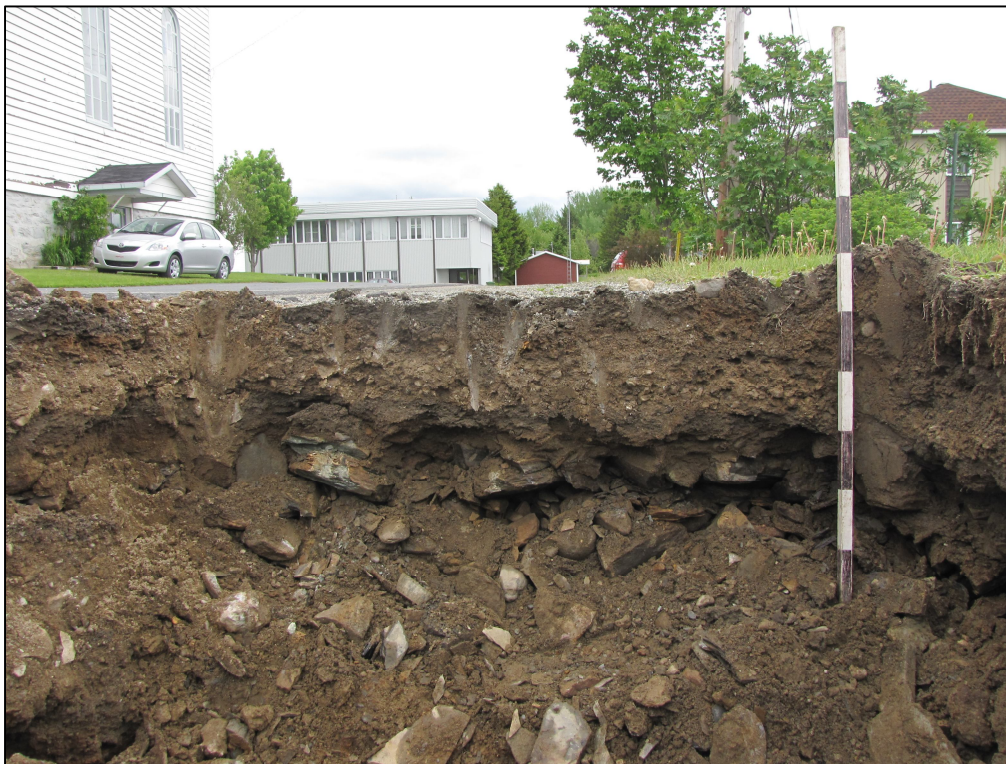
Photo 2 : Stratigraphie de la paroi est de la tranchée, côté sud de la rue de la Fabrique, direction est (photo n° 007)

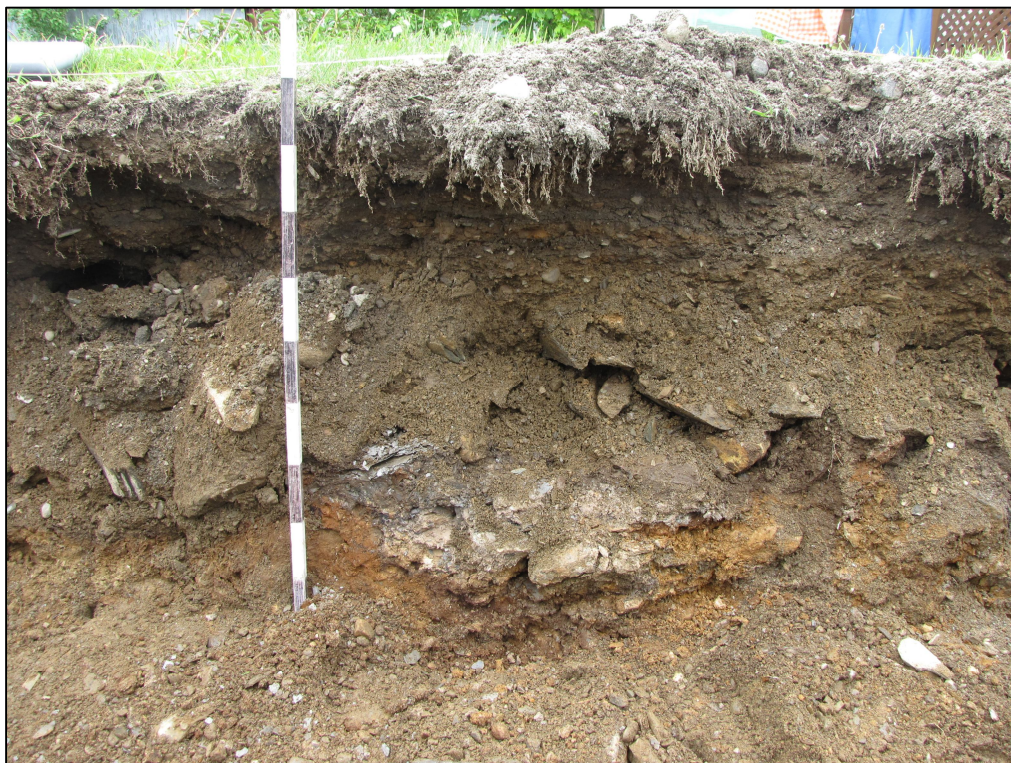
Photo 3 : Stratigraphie de la paroi sud de la tranchée, entre 2,50 et 3,10 m de l'extrémité est, côté sud de la rue de la Fabrique, direction sud (photo n° 009)
