INVENTAIRES ARCHÉOLOGIQUES 2012

Réalisé pour le ministère des Transports du Québec

N° de contrat: 850782652 (N° de dossier : 6203-10-AD04)

4.1 Projet n° 154-03-0333, route 138, construction d'un nouveau tronçon, municipalité de Port-Cartier (secteur Rivière-Pentecôte)

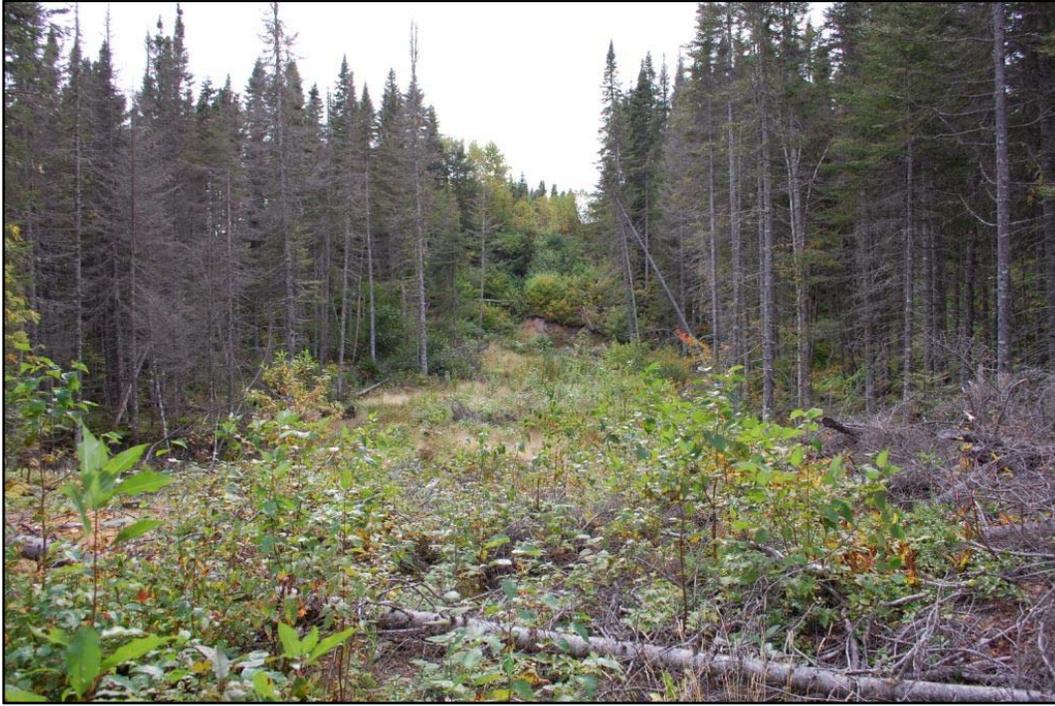
Photo 1 Projet n° 154-03-0333, secteur1, ch. 10+020, vue générale du centre-ligne en direction du haut de la terrasse de 50 m, direction sud-ouest (PATR12N09-045)

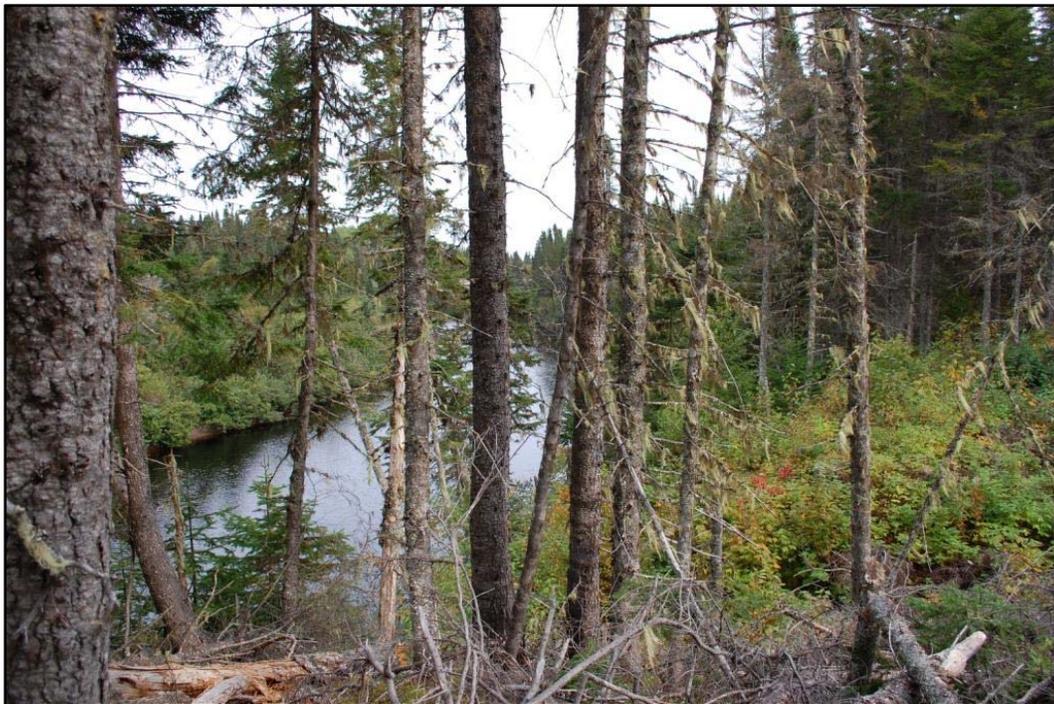
Photo 2 Projet n° 154-03-0333, secteur1, ch 10+070, vue de la rivière Riverin et du bord de la terrasse de 30 m, direction est-sud-est (PATR12N09-050)

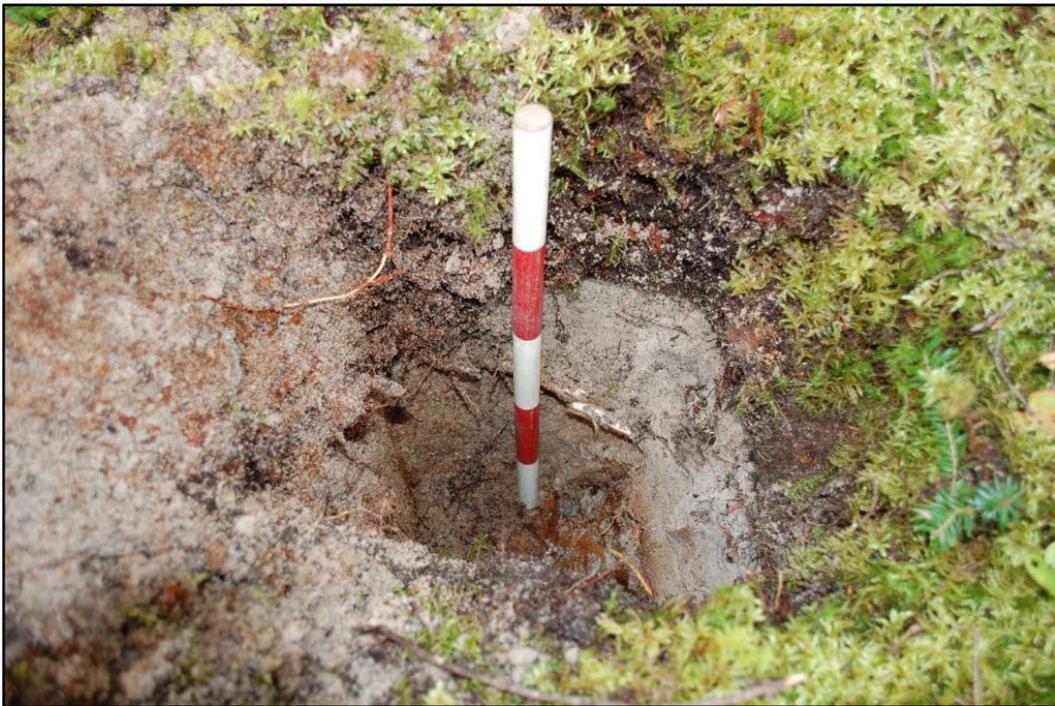
Photo 3 Projet n° 154-03-0333, secteur1, ch 10+070, stratigraphie du puits de sondage S1-1, paroi est, direction est (PATR12N09-047)

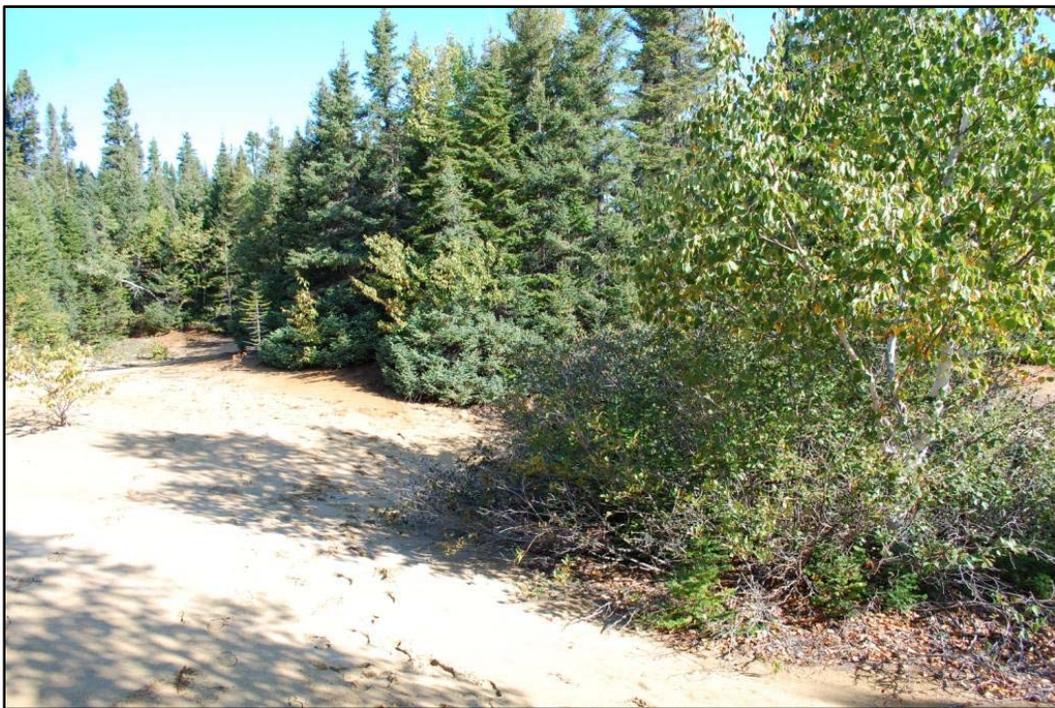
Photo 4 Projet n° 154-03-0333, secteur 2, ch 10+780, ancien banc d'emprunt (coté est de la route 138 actuelle), direction nord-est (PATR12N09-007)

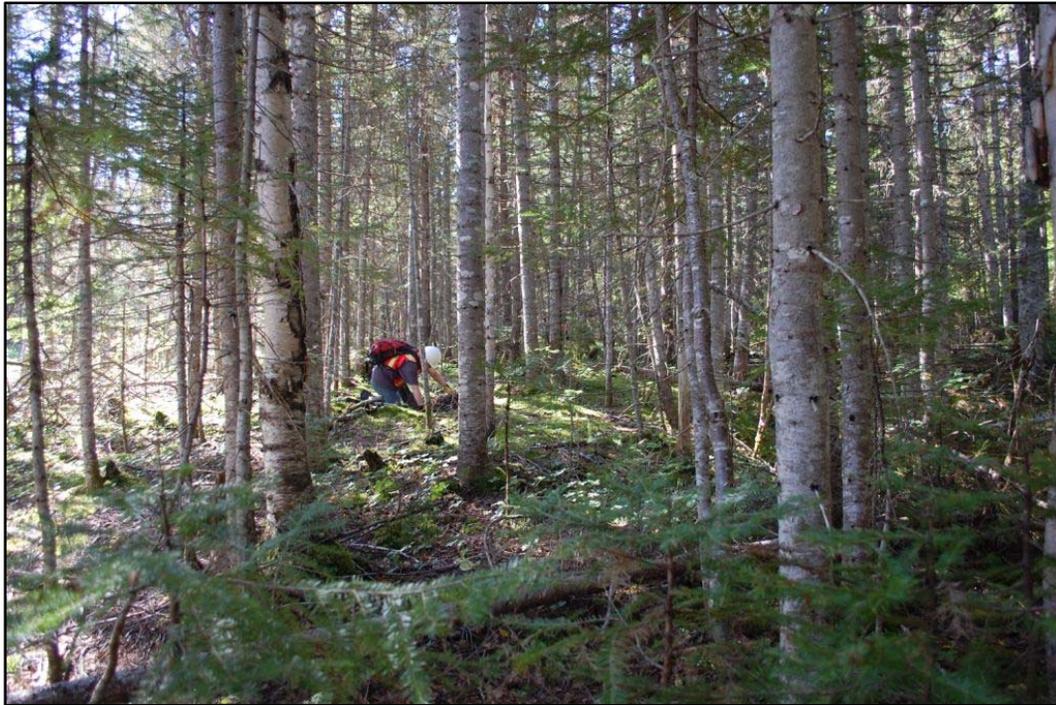
Photo 5 Projet n° 154-03-0333, secteur 2, ch 10+500, environnement général, bord de terrasse de 40 m, direction sud-ouest (PATR12N09-013)

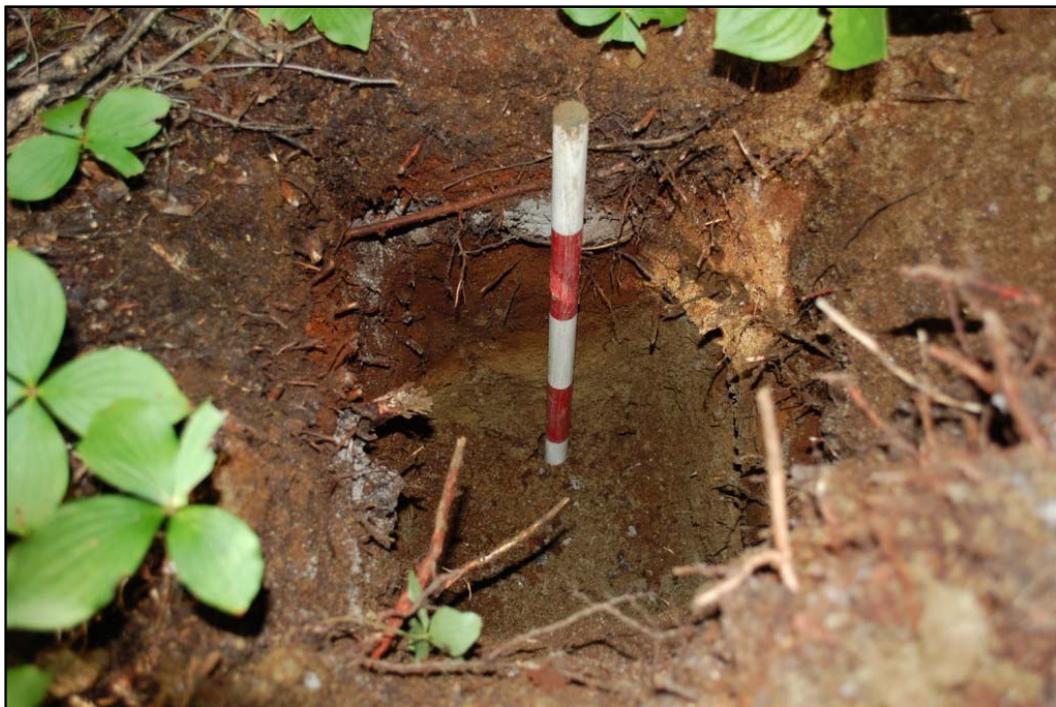
Photo 6 Projet n° 154-03-0333, secteur 2, ch 10+650, stratigraphie du sondage S2-1, paroi ouest, direction ouest (PATR12N09-012)

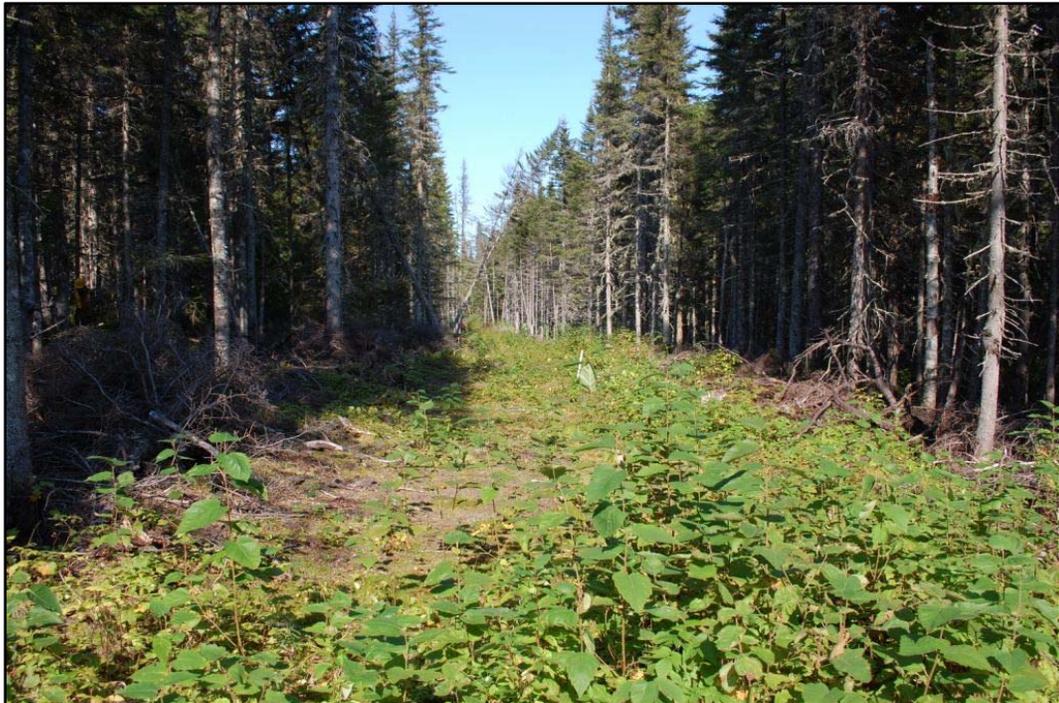
Photo 7 Projet n° 154-03-0333, secteur 2, ch 10+340, vue du centre-ligne, direction est-nord-est (PATR12N09-015)

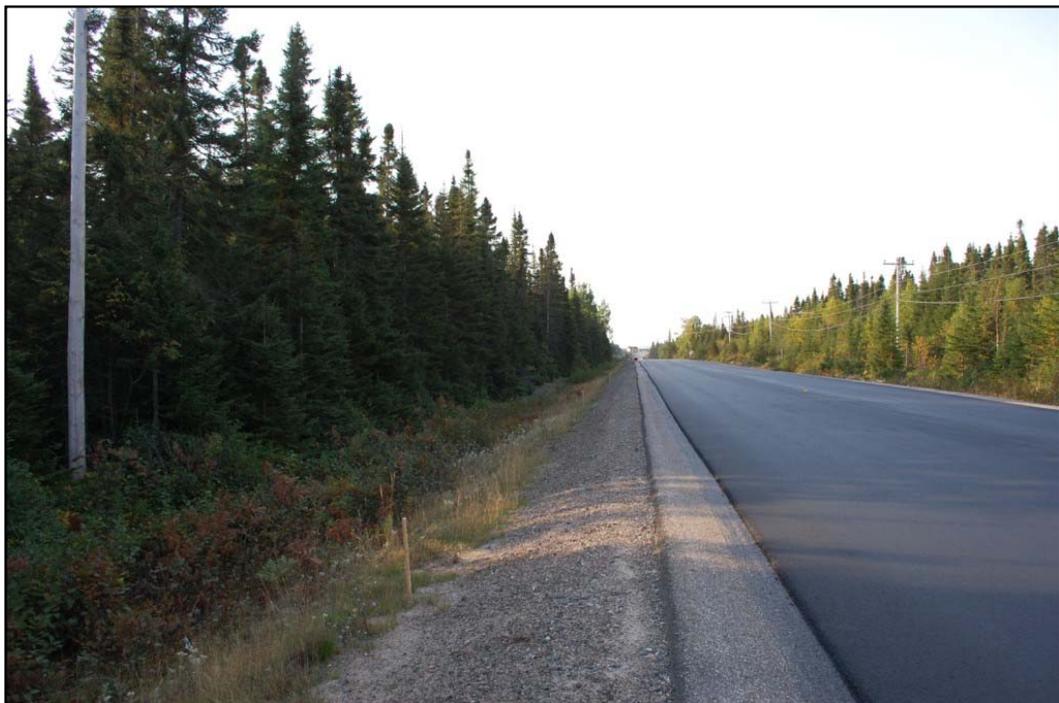
Photo 8 Projet n° 154-03-0333, secteur 3, ch 11+020, extrémité nord du projet (route 138 actuelle), direction ouest (PATR12N09-033)

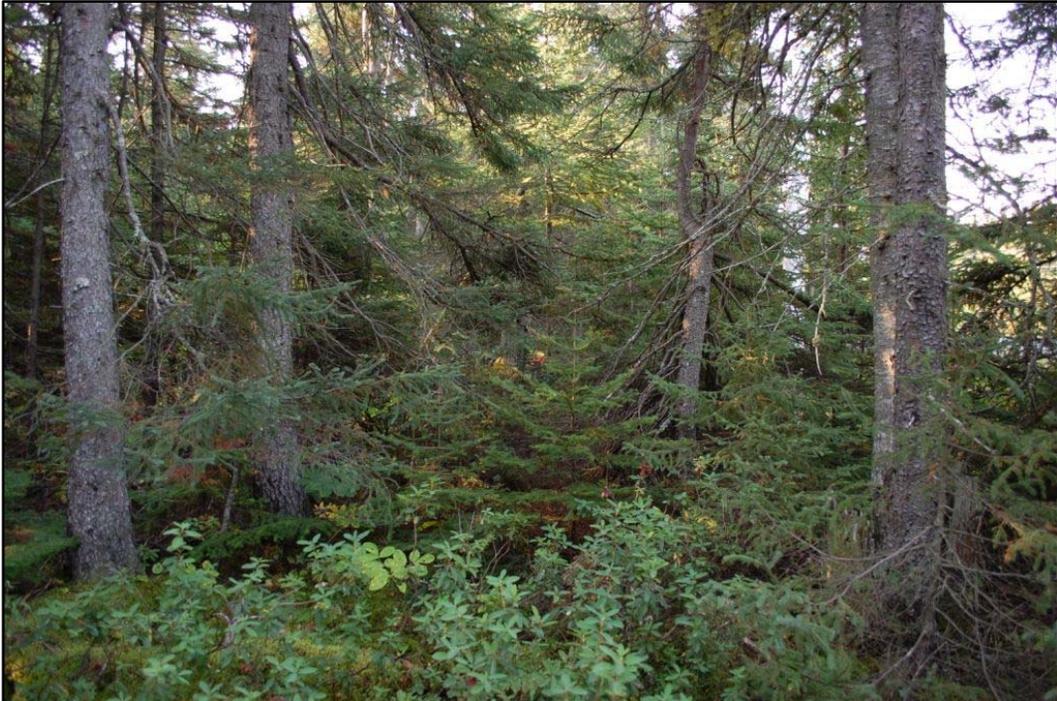
Photo 9 Projet n° 154-03-0333, secteur 3, ch 11+020, extrémité nord du projet, portion boisée (route 138 actuelle), direction sud-ouest (PATR12N09-032)

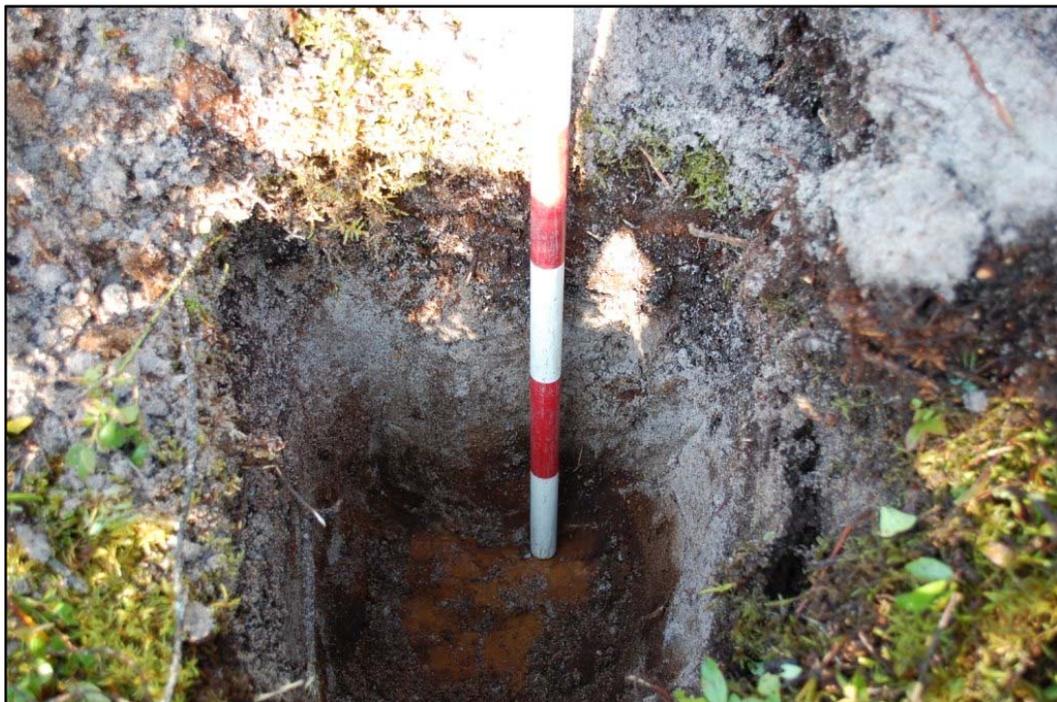
Photo 10 Projet n° 154-03-0333, secteur 3, ch 11+000, stratigraphie du puits de sondage S3-1, paroi ouest, direction ouest (PATR12N09-003)

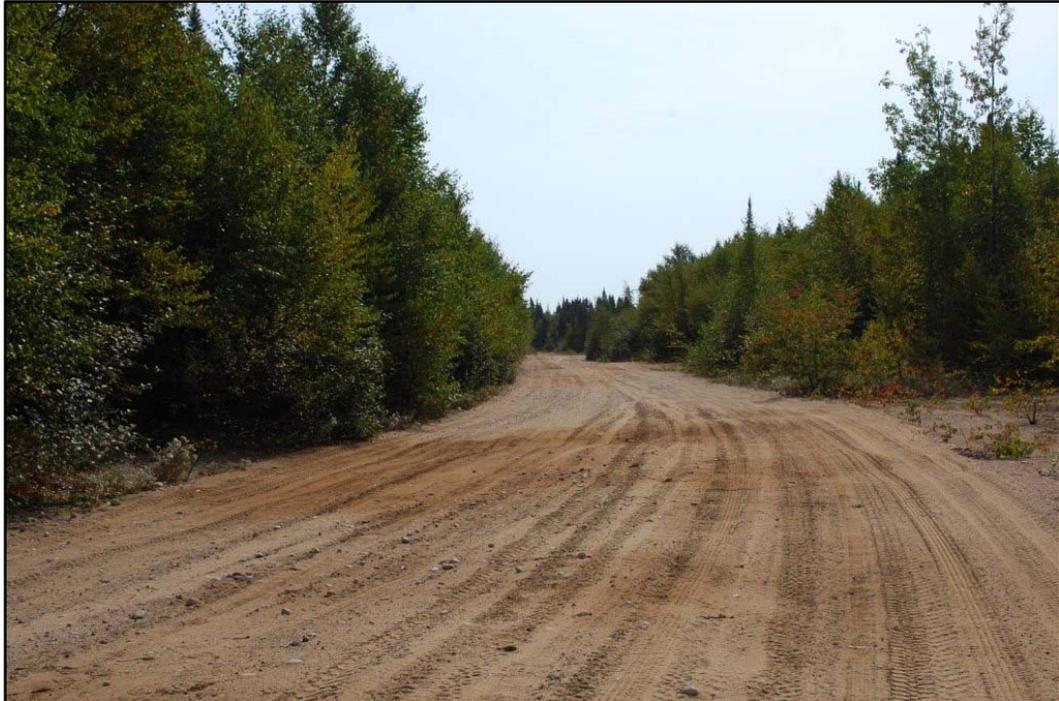
Photo 11 Projet n° 154-03-0333, secteur 4, ch 1+520, chemin forestier localisé à l'extrémité nord du secteur, direction sud (PATR12N09-041)

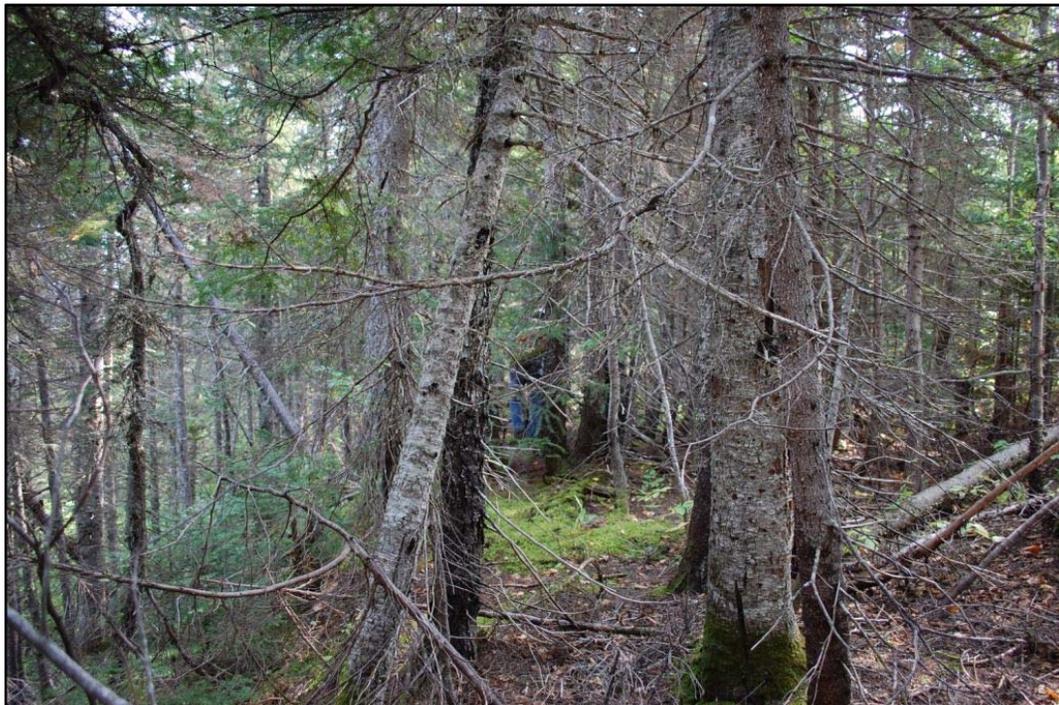
Photo 12 Projet n° 154-03-0333, secteur 4, ch 1+500, vue générale du bord de la terrasse de 50 m, direction sud (PATR12N09-043)

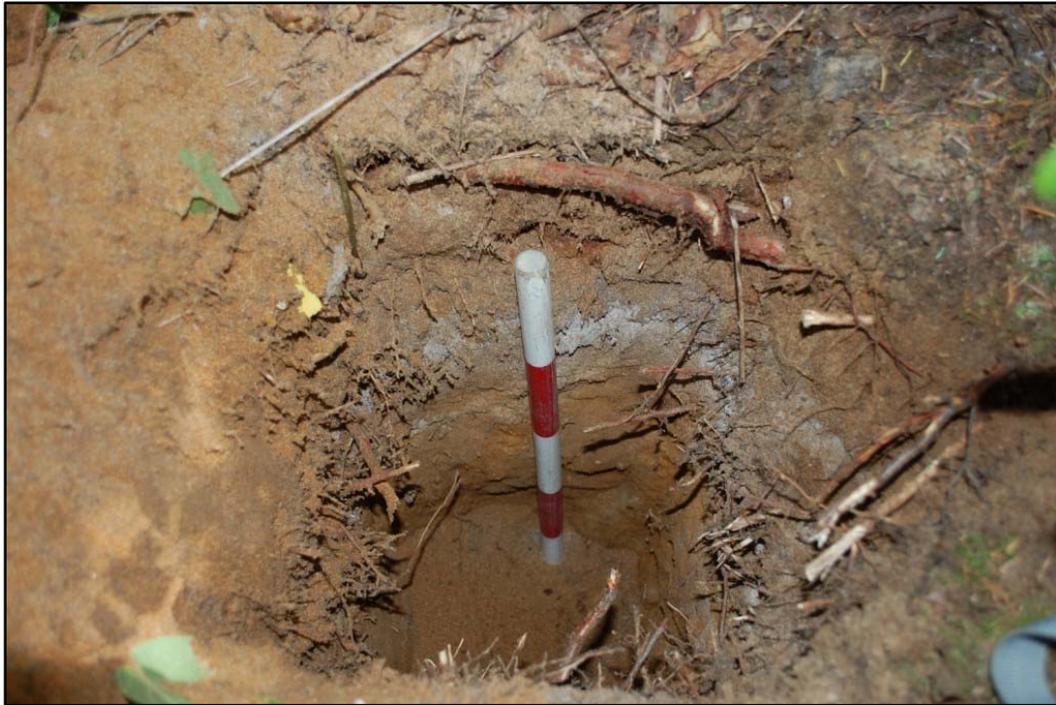
Photo 13 Projet n° 154-03-0333, secteur 4, ch 1+520, stratigraphie du puits de sondage S4-1, paroi est, direction sud (PATR12N09-042)

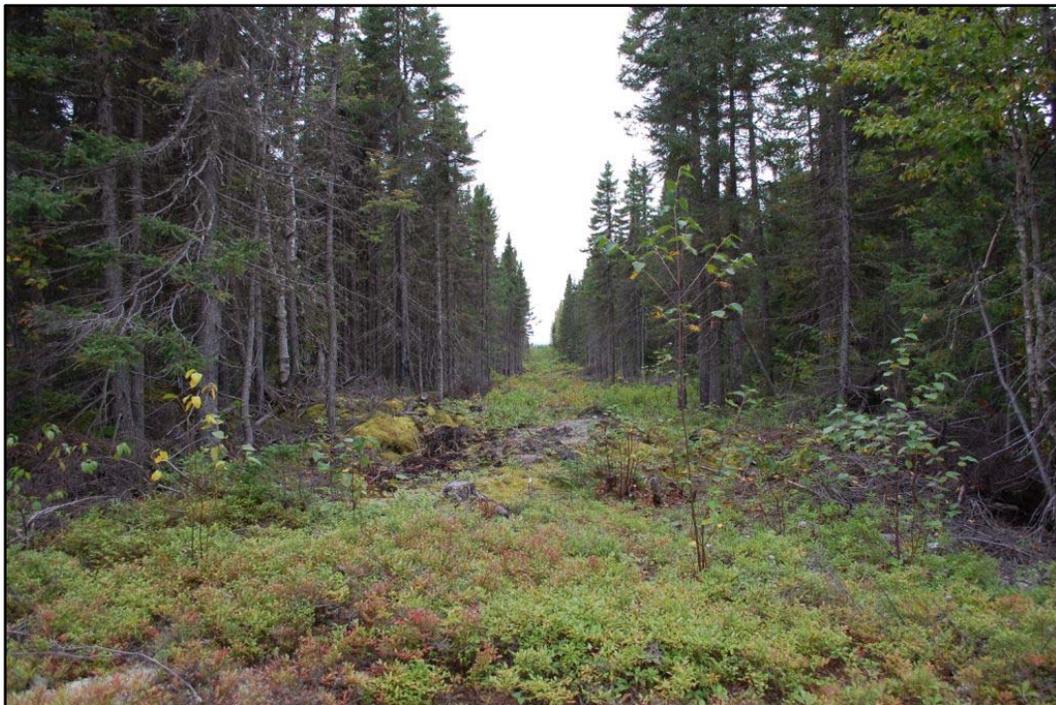
Photo 14 Projet n° 154-03-0333, secteur 5, ch 9+920, début du secteur à l'ouest du chemin forestier, direction ouest (PATR12N09-052)

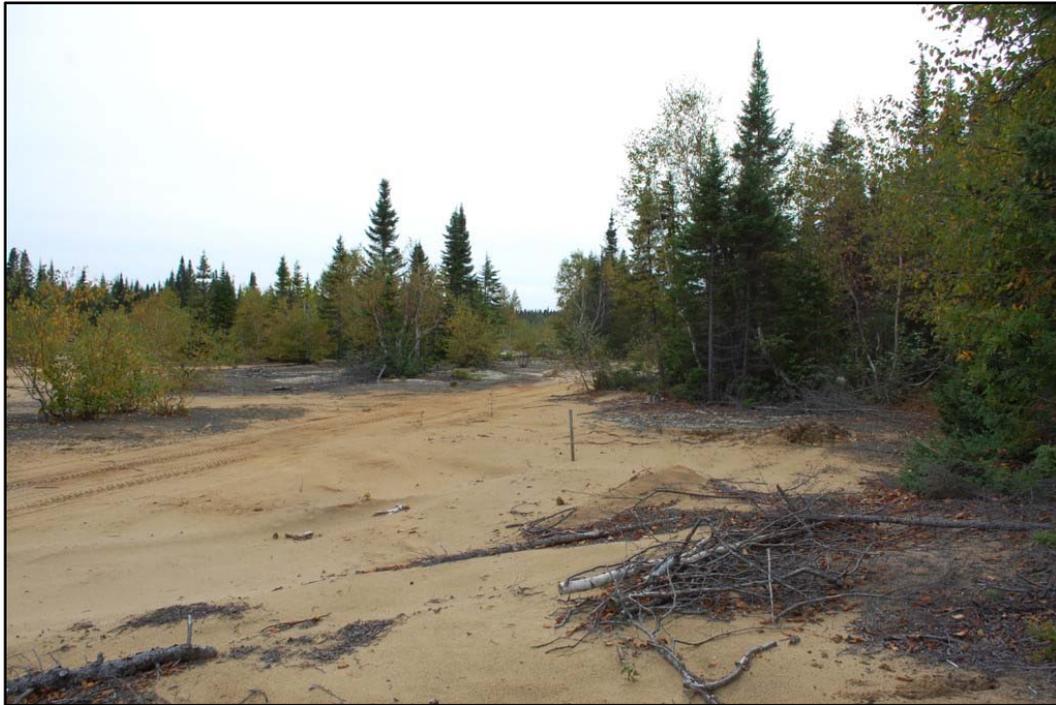
Photo 15 Projet n° 154-03-0333, secteur 5, ch 9+720, environnement général, début de la zone arasée de l'ancienne piste d'aéroport, direction ouest-sud-ouest (PATR12N09-057)

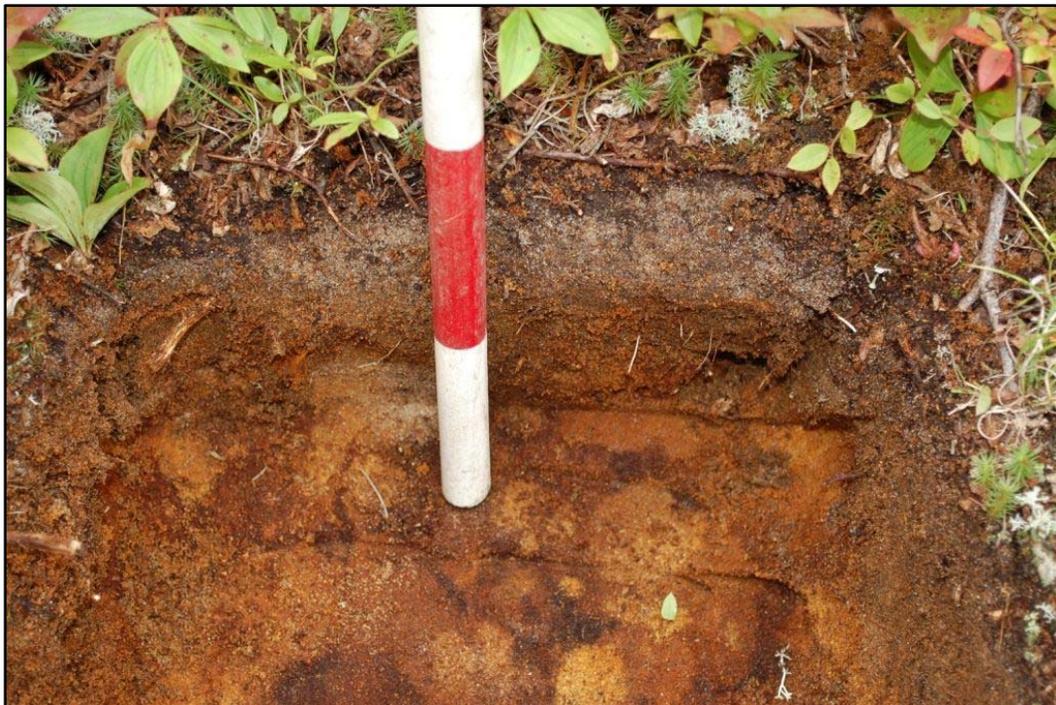
Photo 16 Projet n° 154-03-0333, secteur 5, ch 9+920, stratigraphie du puits de sondage S5-1, paroi ouest, direction ouest (PATR12N09-054)

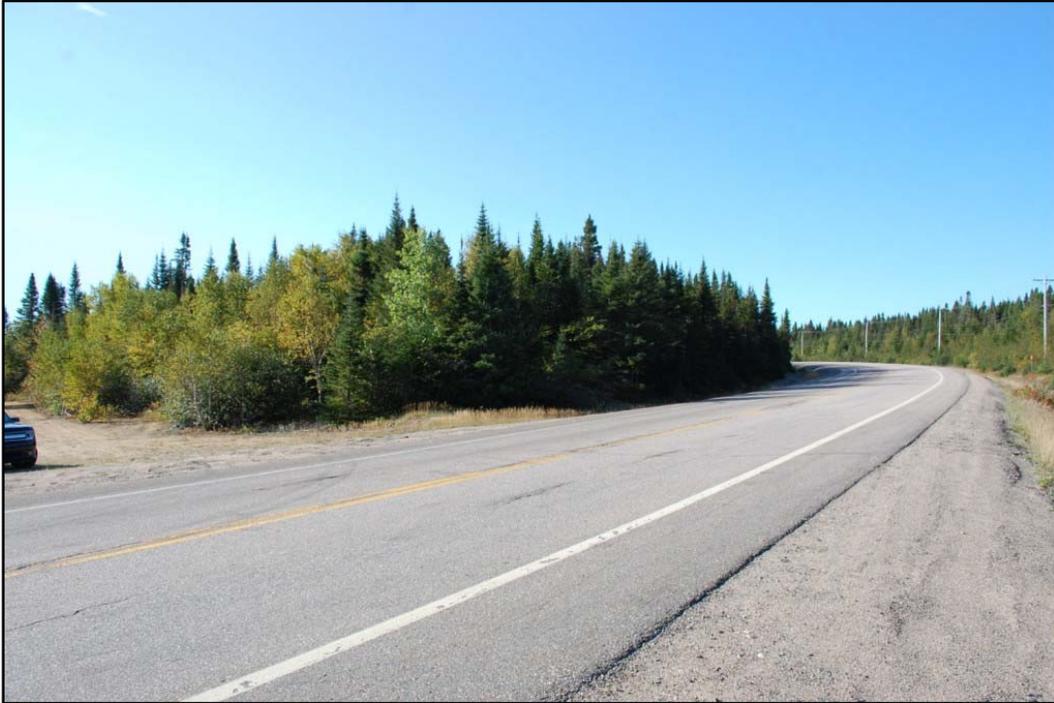
Photo 17 Projet n° 154-03-0333, secteur 6, ch 0+050, environnement général du secteur du côté du cimetière, direction sud-ouest (PATR12N09-062)

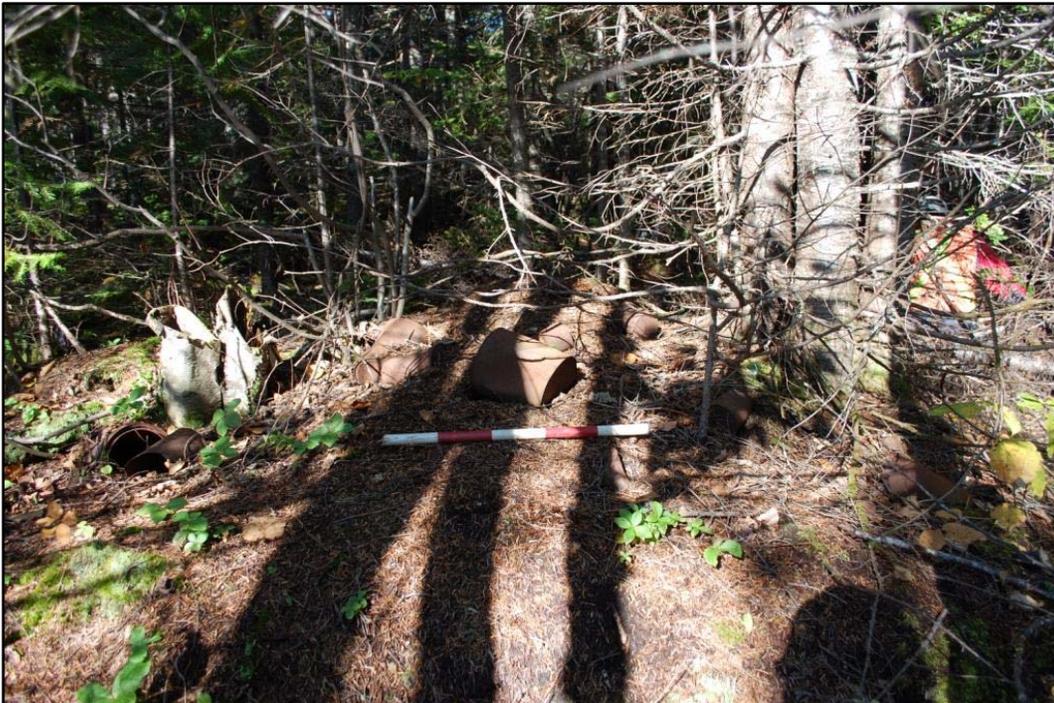
Photo 18 Projet n° 154-03-0333, secteur 6, ch 0+000, Environnement général, partie du secteur qui a servi de dépotoir, direction nord-nord-ouest (PATR12N09-065)

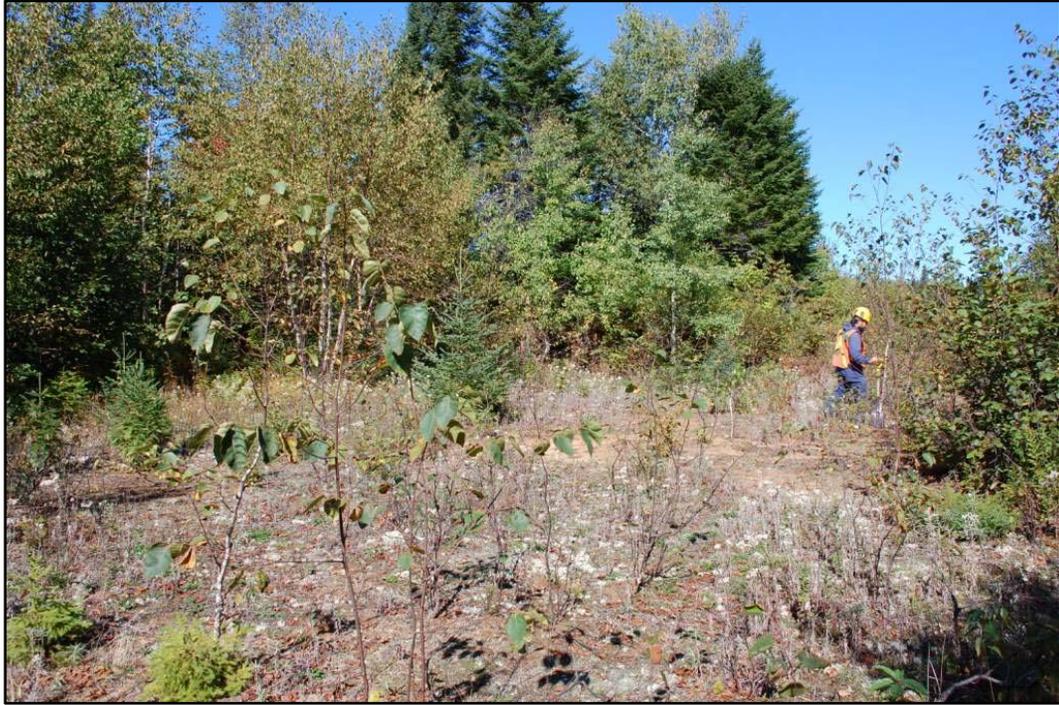
Photo 19 Projet n° 154-03-0333, secteur 7, ch 1+030, environnement général du secteur, direction nord (PATR12N09-071)

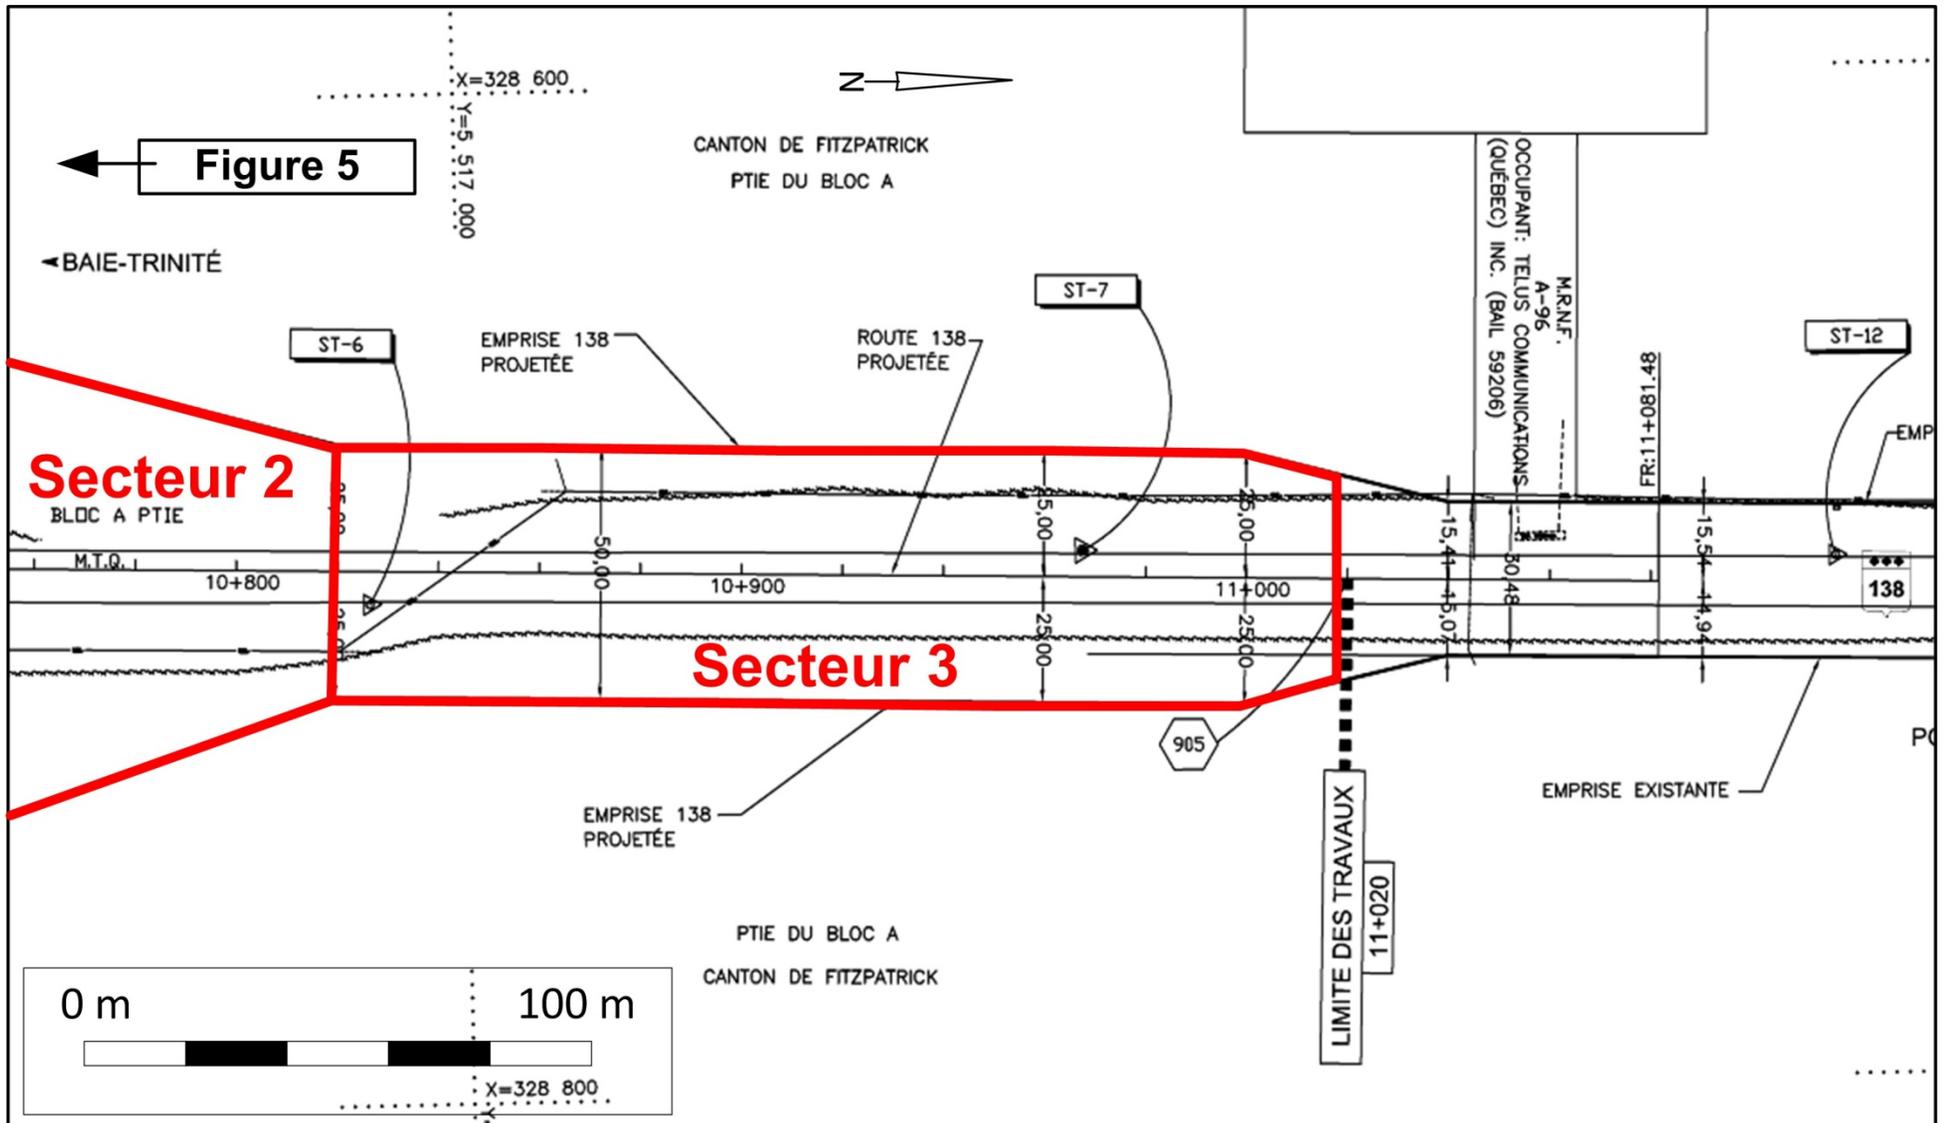
Figure 4 Localisation des secteurs 2 (ch 10+100 à 10+820) et 3 (ch. 10+820 à 11+040), du projet n° 154-03-0333 (MTQ, n° de plan CH-6707-154-03-0333, (6 /21)

Le secteur d'inventaire 2 (figures 4 à 6; photos 4 à 7) s'étendait sur une distance de 710 m et était localisé entre les ch 10+100 et 10+820. Ce dernier débutait de la rive gauche de la rivière Riverin au tracé actuel de la route 138. L'emprise était constituée de petits replats entrecoupés de fossés d'écoulement ou de ravinages. Le sol était bosselé en plusieurs endroits. La topographie était généralement sub horizontale et on a pu observer deux niveaux de terrasse de 40 et 50 mètres situés au nord-est. Le talus menant à la rive gauche de la rivière Riverin était escarpé et présentait une surface irrégulière et humide pouvant comporter quelques pierres en surface. L'environnement est de type forêt mixte jeune à dominance de conifère. Le centre-ligne était déboisé à partir du ch 10+600 vers le sud-est et le sol de celui-ci était partiellement perturbé par des excavations antérieures (forages géotechniques et activités de déboisement). Un ancien banc d'emprunt parallèle à la route 138 actuelle était visible à partir du ch 10+800. La stratigraphie observée était un podzol ferro-humique et se composait d'un humus suivis la plupart du temps d'un horizon éluvié (Ae) reposant sur plusieurs niveaux de sable dont la couleur variait du brun roux au brun noir. Au total 142 puits de sondage ont été excavés et tous se sont révélés négatifs.

Le secteur d'inventaire 3 (figure 4; photos 8 à 10) s'étendait sur une distance de 220 m et était localisé entre les ch 10+820 et 11+040. Ce dernier était situé à l'extrémité nord du projet, à l'endroit où le nouveau tronçon rejoint à la route 138 actuelle. La topographie était généralement plane. L'environnement est de type forêt mixte jeune à dominance de conifère. L'emprise couvrait environ 10 m de chaque côté de la route, incluant un large fossé. Un bourrelet correspondant au creusement du fossé était perceptible du côté est de la route, alors que le côté ouest a fait l'objet d'un nivellement ou d'un déblaiement lors de l'installation des poteaux d'Hydro-Québec. De plus, une excavation reliée probablement à un canal de drainage des eaux vers le fossé a été observée au ch 10+900 du côté ouest de la route 138. La stratigraphie observée était un podzol ferro-humique et se se composait d'un humus suivis d'un horizon éluvié (Ae) reposant sur un sable brun foncé avec des nodules de sable induré suivis d'un sable brun roux très compact et induré. Au total dix puits de sondage ont été excavés et tous se sont révélés négatifs.

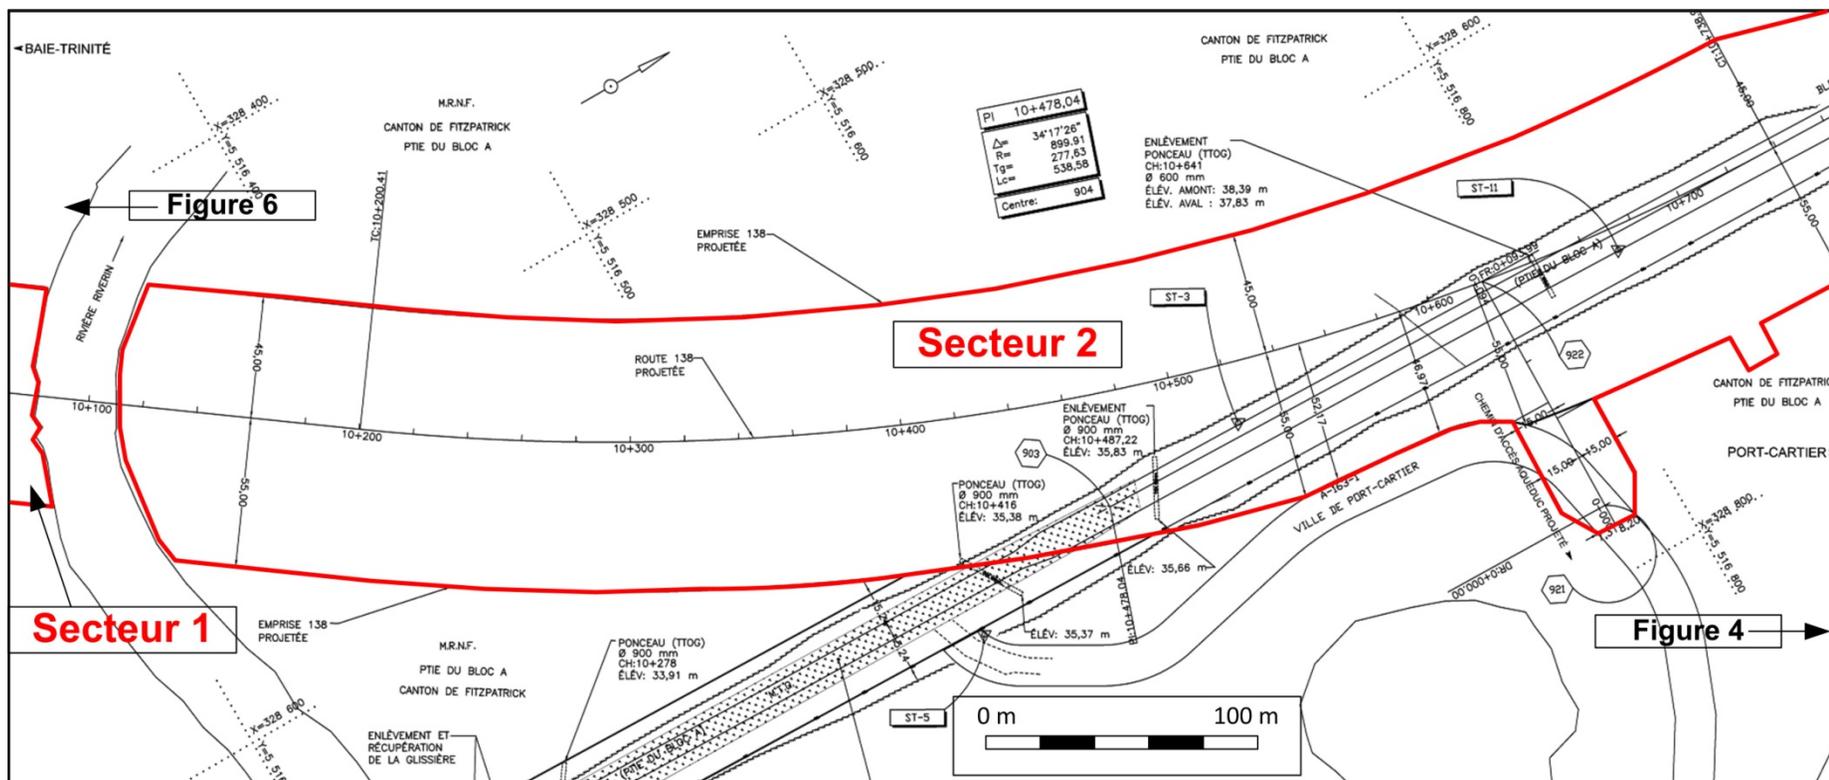
Figure 5 Localisation des secteurs 1 (ch 9+925 à 10+590) et 2 (ch 10+100 à 10+820) du projet n° 154-03-0333 (MTQ, n° de plan CH-6707-154-03-0333, (5 / 21))

Le secteur d'inventaire 1 (figures 5 et 6; photos 1 à 3) s'étendait sur une distance de 80 m et était localisé entre les ch 9+925 et 10+590. La topographie était généralement sub horizontale et on a pu observer deux niveaux de terrasse de 40 et 45 mètres situés au sud-ouest. Le talus menant à la rive droite de la rivière Riverin était assez escarpé et présentait une surface irrégulière et humide. L'environnement est de type forêt mixte jeune à dominance de conifère. Le centre-ligne était déboisé et le sol de celui-ci était en partie perturbé par des excavations antérieures (forages géotechniques et

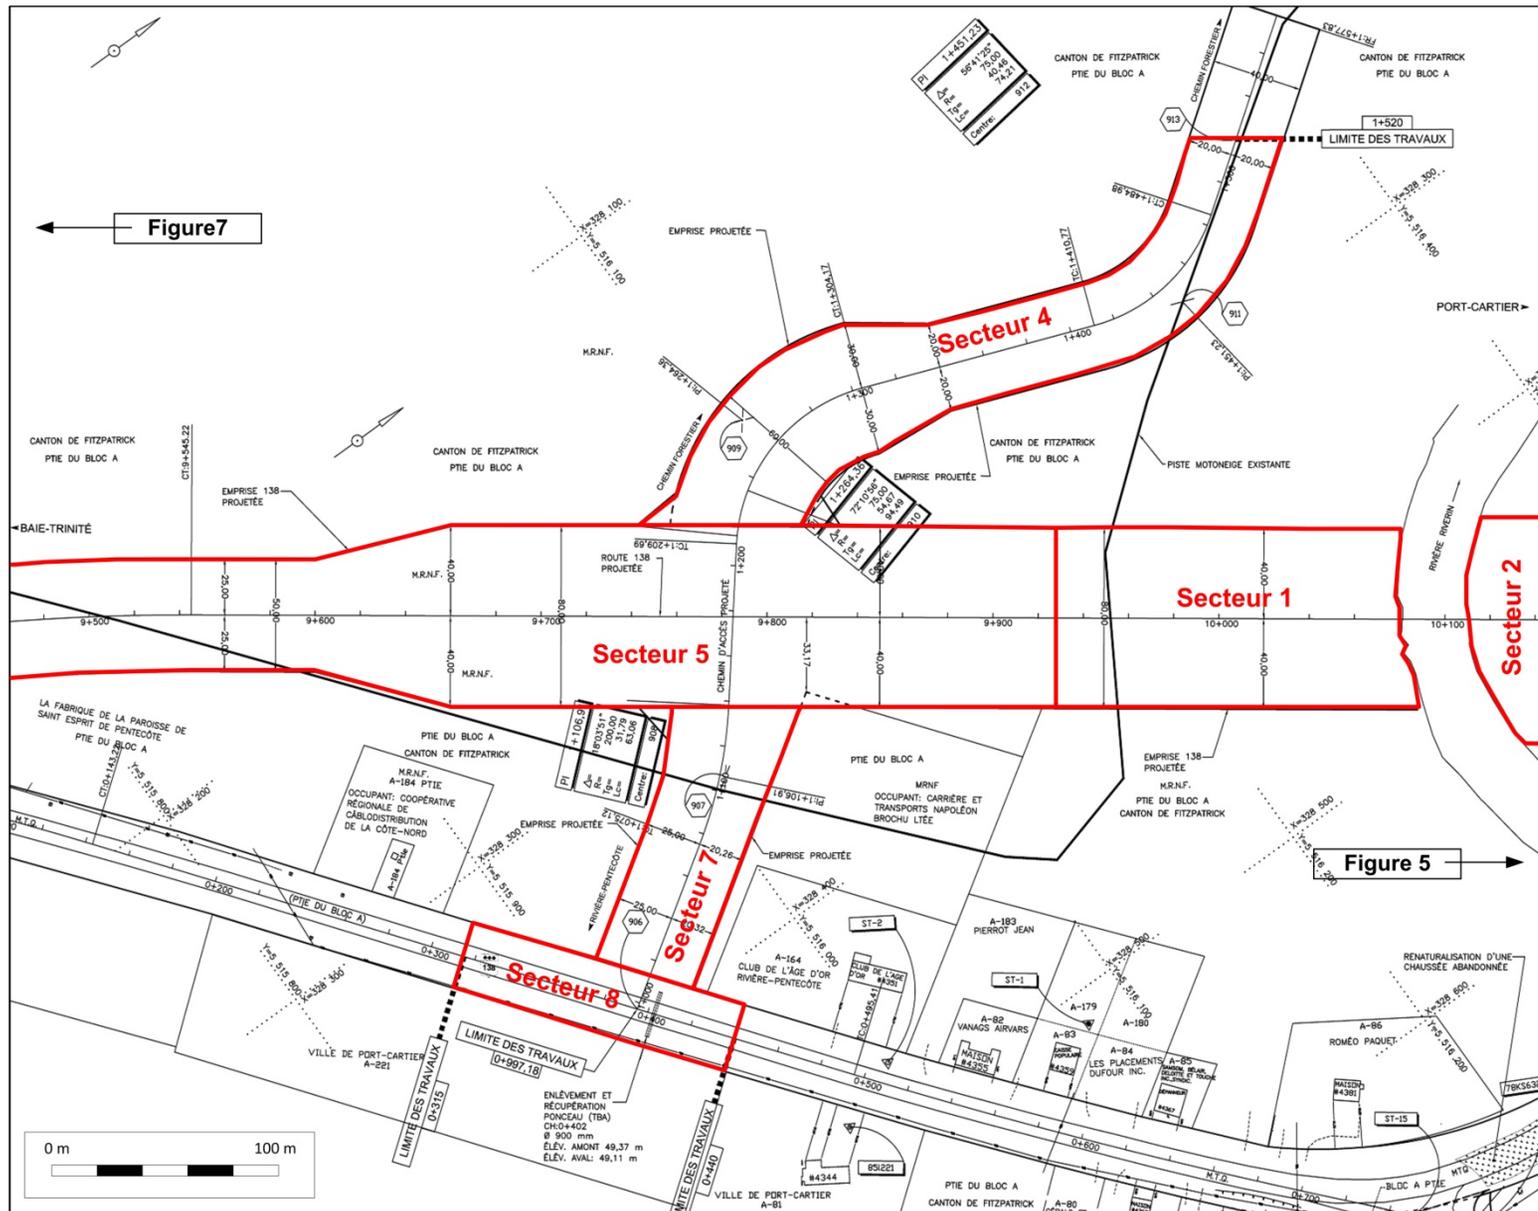
Figure 6 Localisation des secteurs 1 (ch 9+925 à 10+590), 2 (ch 10+100 à 10+820), 4 (ch 1+220 à 1+580), 5 (ch 8+860 à 9+925), 7 (ch 1+020 à 1+140) et 8 (ch 0+315 à 0+440) du projet n°154-03-0333 (MTQ, n° de plan CH-6707-154-03-0333, (4 /21)

Le secteur d'inventaire 4 (figure 6; photos 11 à 13) s'étendait sur une distance de 360 m et était localisé entre les ch 1+220 et 1+580. Ce dernier était localisé à l'ouest du futur tronçon. La topographie était généralement plane. À partir du ch 1+460, à l'extrémité nord-est de l'emprise, se retrouvait une portion du rebord de talus de la terrasse de 50 m. L'environnement est de type forêt mixte jeune à dominance de conifère. Un chemin forestier traverse le secteur au ch ±1+360 et conduit à une zone de dépotoir moderne. Un second chemin forestier longe parallèlement le centre ligne du secteur à partir du ch 1+440. Ce dernier a fait l'objet de nombreux passages de machinerie pour le nivellement, ce qui a entraîné le déblaiement d'une partie de la surface du sol. Un examen visuel minutieux a donc été effectué sur ce dernier afin de détecter tout élément anthropique ancien. La stratigraphie observée était un podzol ferro-humique et se composait d'un humus sableux suivi d'un horizon éluvié (Ae) reposant sur un sable roux hétérogène avec des nodules de sable induré. Au total 38 puits de sondage ont été excavés et tous se sont révélés négatifs.

Le secteur d'inventaire 7 (figure 6; photo 19) s'étendait sur une distance de 120 m et était localisé entre les ch 1+020 et 1+140. La topographie était généralement plane. Le secteur 7 était localisé au nord de la route 138 actuelle et est partiellement boisé. La surface du sol a déjà fait l'objet d'un déblaiement. Un amas de sols était d'ailleurs présent dans la partie ouest du secteur. La repousse d'arbres et d'arbustes, observée au moment de l'inventaire, démontrait que le décapage du sol était relativement ancien. La stratigraphie observée se composait d'un niveau de sable beige reposant sur du sable roux hétérogène en partie induré. Au total trois puits de sondage ont été excavés et tous se sont révélés négatifs.

Le secteur d'inventaire 8 (figure 6) s'étendait sur une distance de 125 m et était localisé entre les ch 0+315 et 0+440. La topographie était généralement plane. Celui-ci s'étendait de part et d'autre de la route 138 actuelle. L'emprise y était très restreinte et limitée aux fossés. Seul un examen visuel a été réalisé et n'a pas permis la découverte de vestige ancien.
