INVENTAIRES ARCHÉOLOGIQUES 2012

Réalisé pour le ministère des Transports du Québec

N° de contrat: 850782652 (N° de dossier : 6203-10-AD04)

4.1 Projet n° 154-03-0333, route 138, construction d'un nouveau tronçon, municipalité de Port-Cartier (secteur Rivière-Pentecôte)

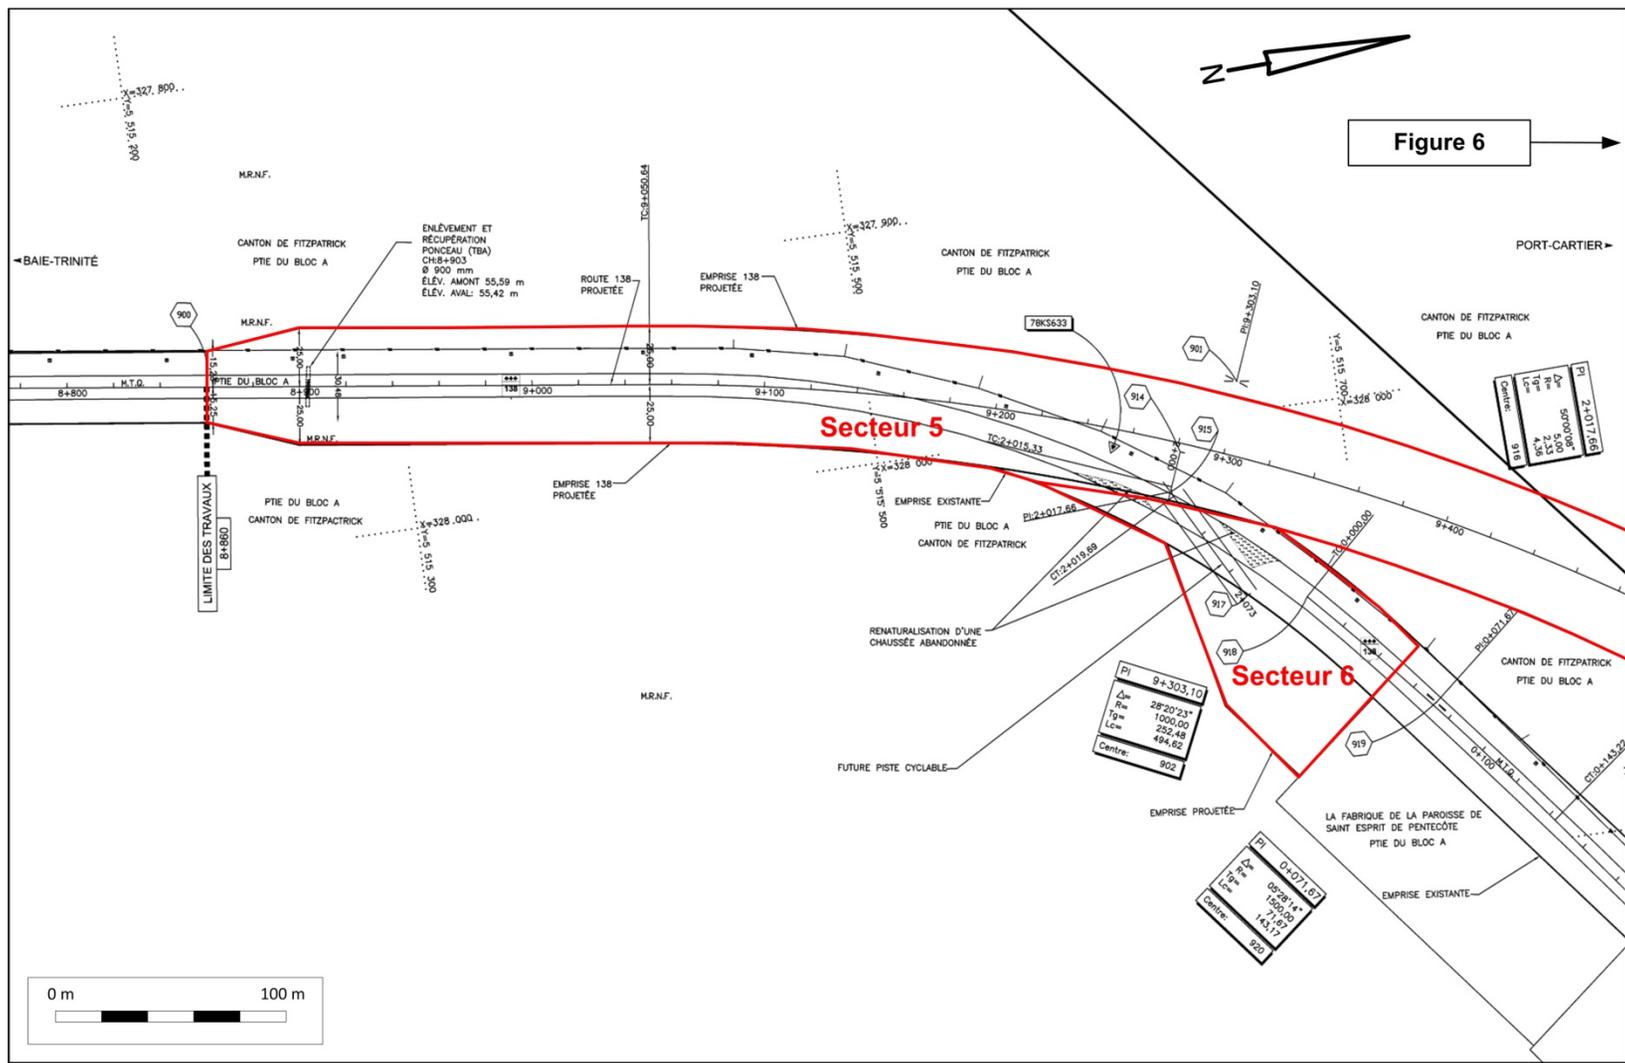
Figure 7 Localisation des secteurs 5 (ch 8+860 à 9+925) et 6 (ch -0+40 à 0+50) du projet n° 154-03-0333 (MTQ, n° de plan CH-6707-154-03-0333, (3 /21)

Le secteur d'inventaire 5 (figures 6 et 7; photos 14 à 16) s'étendait sur une distance de 1 065 m et était localisé entre les ch 8+860 et 9+925. La topographie était généralement plane. L'environnement présentait des surfaces boisées (forêt mixte à dominance de conifère) en alternance avec des surfaces déboisées et parfois au sol décapé.

Le secteur d'inventaire 6 (figure 7; photos 17 et 18) s'étendait sur une distance de 90 m et était localisé entre les ch 0+040 et 0+050. La topographie était généralement plane. Une portion du secteur s'étendait de part et d'autre de la route 138 actuelle. Le côté ouest de la route 138 avait une emprise restreinte se limitant au fossé. Le côté est comportait également une emprise restreinte dans un milieu boisé perturbé comportant des amas ou bourrelets de sols et des objets modernes (bouteilles en plastique, résidus de métal, fragments de verre). Enfin, l'extrémité nord-est du secteur 6 correspondait à un espace déboisé localisé directement au sud du cimetière. Sa surface entière avait déjà fait l'objet d'un déblaiement du sol. La stratigraphie observée dans la portion boisée était un podzol ferro-humique et se composait d'un humus sableux suivi d'un horizon éluvié (Ae) reposant sur un sable roux hétérogène avec des nodules de sable induré. Au total huit puits de sondage ont été excavés et tous se sont révélés négatifs.
