ÉTUDES ET
RECHERCHES
EN TRANSPORTS

GLISSEMENT LENT DANS LE ROC MONT SAINT-PIERRE (QUÉBEC)

ANDRÉ DROLET

Titre et sous-titre du rapport		N° du rapport Transports Québec	
Glissement lent dans le roc		RTQ-88-29	
Mont St-Pierre, Québec		Rapport d'étape	<input type="checkbox"/> An <input type="checkbox"/> Mois <input type="checkbox"/> Jour
		Rapport final	<input type="checkbox"/>
Auteur(s) du rapport		N° du contrat	
André Drolet		Date du début d'étude Date de fin d'étude	
		Coût de l'étude

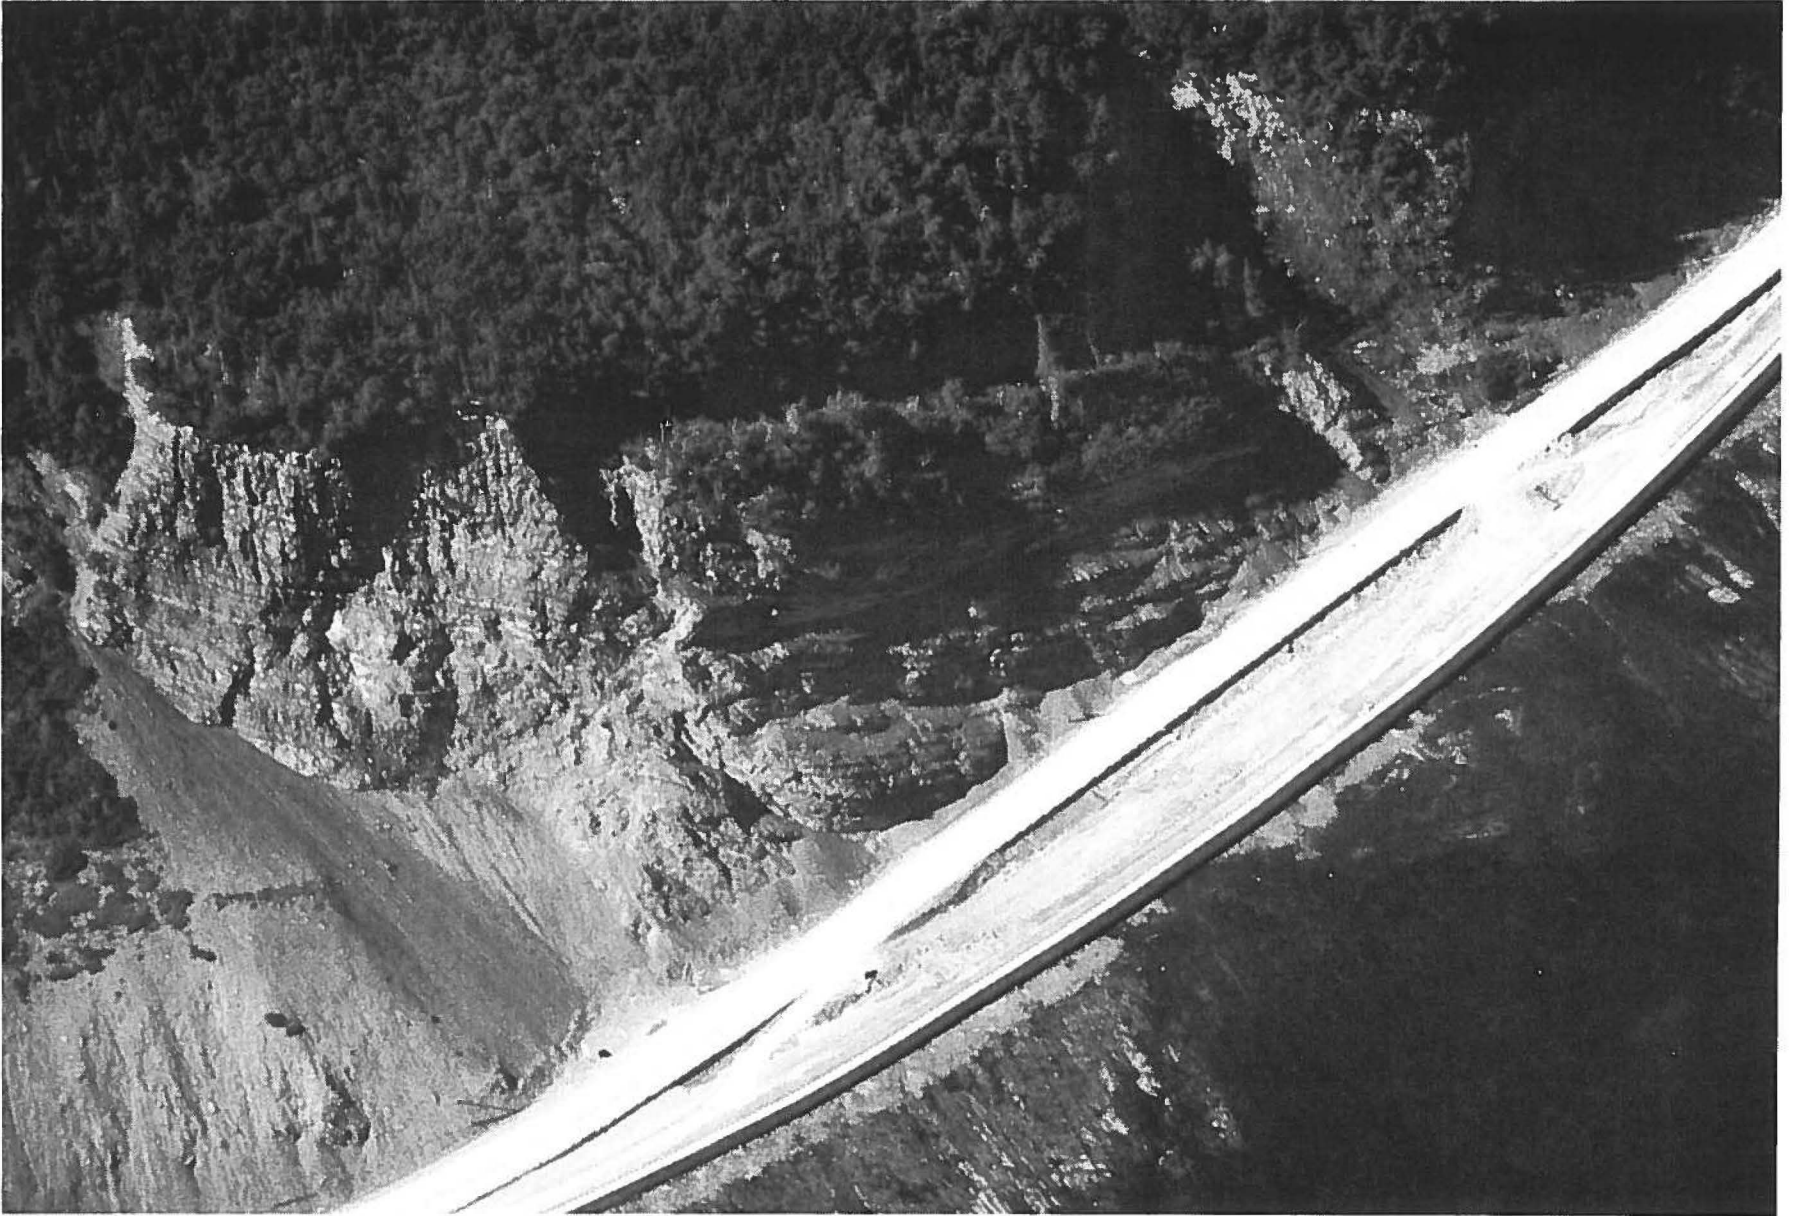
PHOTO 1: Vue aérienne du site

Une masse rocheuse (dit "bloc") d'environ 130 m de longueur, 23 m de largeur et 15 m de hauteur représentant un volume de plus de 45,000 m³ (120,000 tonnes métr.) qui s'était détachée de la falaise rocheuse glisse encore lentement en direction nord (photo 1). La fracture le long de laquelle le bloc s'était détaché (dit "faille") a une direction presque parallèle à la route, soit N151° et un pendage de 72° vers le sud-ouest. L'écartement moyen des deux parois de cette faille est maintenant de l'ordre de 3 mètres, quoiqu'en certains endroits, l'effritement des parois a créé des largeurs pouvant atteindre 7 mètres. La profondeur visible de la faille à partir du sommet du bloc varie de 1 à 12 m selon la quantité de débris rocheux accumulés dans le fond de cette fosse.

l'automne 1977 cette fracture n'existait pas, et ce n'est qu'à la visite subséquente, en mai 1978, qu'elle a été découverte. Nous pensons que l'extrémité avale interne du bloc en mouvement s'est butée contre une saillie rocheuse observable dans la montagne (photo 1). Cette butée naturelle a momentanément stoppé le déplacement du bloc à l'intérieur duquel des contraintes se sont développées et accumulées sous forme d'énergie potentielle. Sous l'effet de ces efforts, la partie avale du bloc, soit les 24 premiers mètres, a effectué un mouvement de rotation autour d'un pivot théorique qui se situerait sur la face externe du bloc. Ce mouvement de rotation a donc créé la fracture de tension et permis la dissipation des contraintes, suite à quoi le bloc a poursuivi son glissement.
