INVENTAIRES ARCHÉOLOGIQUES (2011)

DIRECTION DE L'EST-DE-LA-MONTÉRÉGIE

Réalisé pour le ministère des Transports du Québec N° de contrat : 850801476 (N° de dossier : 8201-11-AD01)

Mars 2013

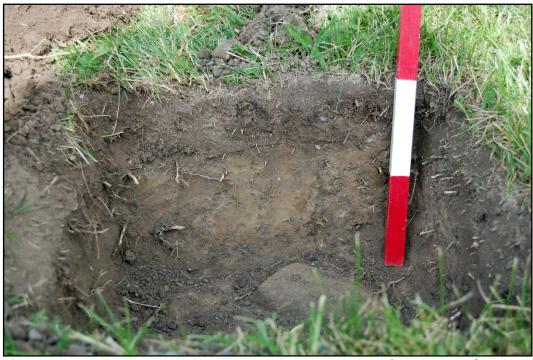
Photo 4 Projet nº 154-98-0705, secteur 1, stratigraphie type, direction est (PATR11N03-038)

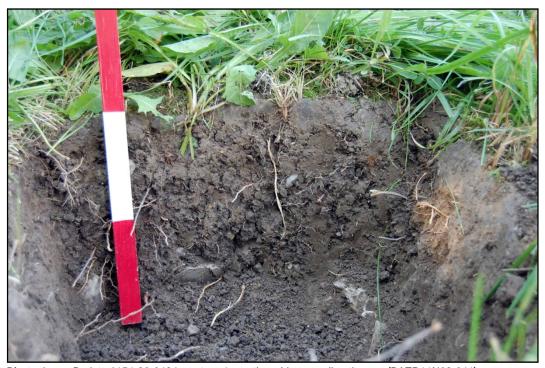
Photo 6 Projet n°154-90-0484, secteur 1, stratigraphie type, direction est (PATR11N03-041)

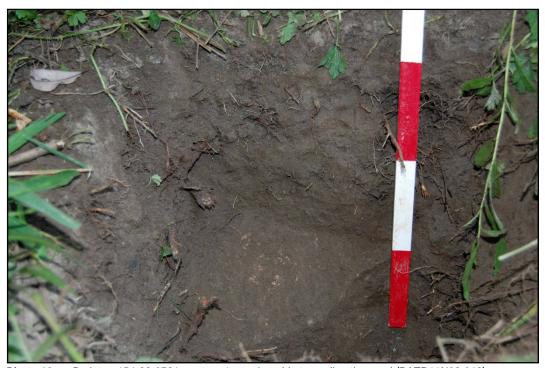
Photo 10 Projet nº 154-98-0781, secteur 1, stratigraphie type, direction nord (PATR11N03-068)

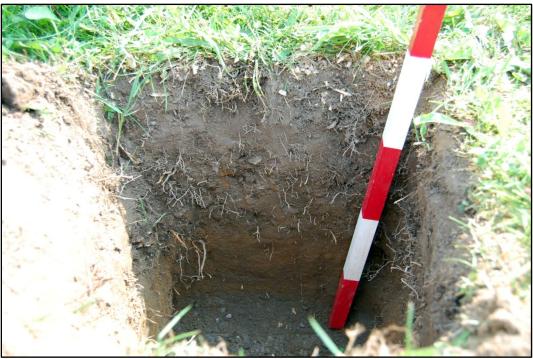
Photo 14 Projet n° 154-98-0818, secteur 1, stratigraphie type, direction ouest (PATR11N03-081)

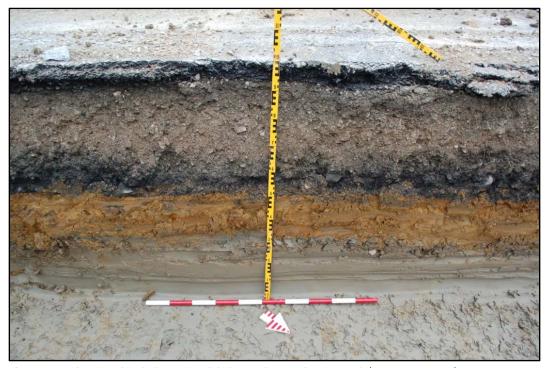
Photo 17 Stratigraphie de la paroi sud de la tranchée A, direction sud (PATR11N03-116)

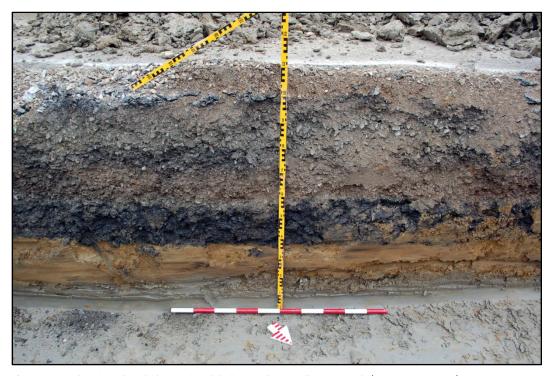
La stratigraphie est similaire à celle de la tranchée A et témoigne du même évènement. Quant aux artefacts, une tige de métal a été recueillie dans la couche de gravier supérieure et des fragments de verre vert à bouteille, de verre teinté vert et incolore, de terre cuite fine, de brique et une ventouse de caoutchouc ont été trouvés à l'interface du gravier noir et du sable. De plus, un piquet de bois a été noté à une profondeur de ± 90 cm et à 3,2 m de la limite est de la tranchée.

Photo 18 Stratigraphie de la paroi sud de la tranchée B, direction sud (PATR11N03-122)

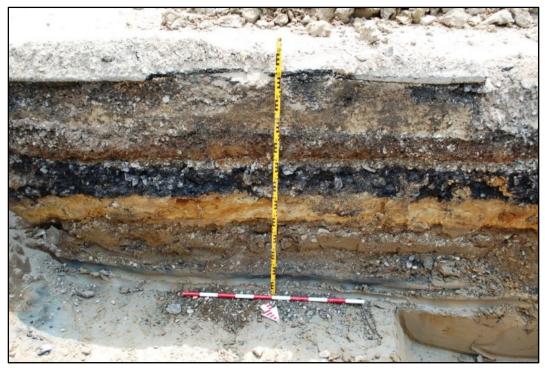
La stratigraphie présente quelques différences avec celles des tranchées A et B. Entre le niveau d'argile du fond et celui du sable rougeâtre, il y a maintenant une couche de sable brunâtre qui pourrait être un résidu du sol original. D'autre part, le niveau de gravier noir est couvert d'une mince couche de gravier grisâtre et d'une épaisse couche d'un matériel hétérogène sablonneux et graveleux. L'ensemble suggère que le niveau de gravier noir aurait pu servir d'aire de circulation pendant un certain temps avant d'être recouvert par des sols mélangés. Un fragment de verre vert à bouteille a été recueilli sous le niveau de gravier noir. De plus, un alignement de trois pierres (moellons) a été observé dans la paroi nord, à 80 cm de la limite est, au-dessus de la couche d'argile. Un peu de mortier et des fragments de brique étaient présents. Aucun indice de structure organisée n'a été observé.

Photo 19 Stratigraphie de la paroi sud de la tranchée C, direction sud (PATR11N03-128)

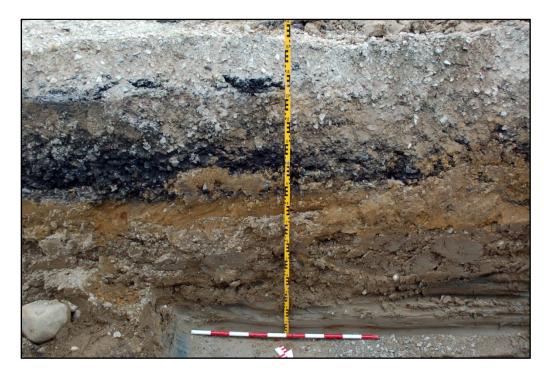
La stratigraphie montre une couche intercalaire au-dessus du niveau d'argile comme dans la tranchée C. On note cependant que le niveau au-dessus de la couche de gravier noir est plus homogène que dans cette dernière. Le contenu artefactuel comprend : verre vert à bouteille, verre brun, verre teinté vert et incolore, fragments de brique, mortier, clou laminé, terre cuite fine blanche vernissée. La plupart des artefacts ont été collectés à \pm 1,4 m de profondeur immédiatement au-dessus d'une lentille d'argile bleue sur laquelle ont aussi été trouvés des fragments de pierre tombale près de la paroi sud (photo 21), de charbon et d'os animal. Il s'agit vraisemblablement du niveau sur lequel on a déposé les sols après des travaux de réaménagement du terrain de l'ancienne Église protestante au $20^{\rm e}$ siècle.

Photo 20 Stratigraphie de la paroi sud de la tranchée D, direction sud (PATR11N03-140)

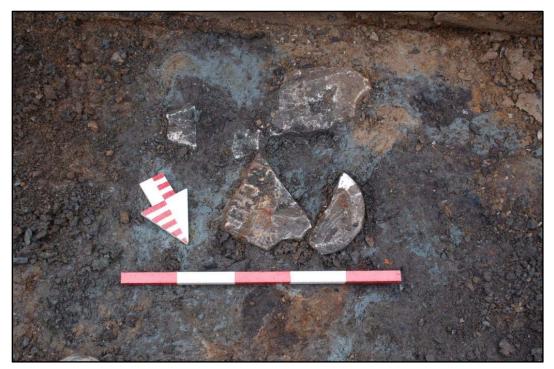
Photo 21 Fragments de pierre tombale dans la tranchée D, direction sud (PATR11N03-134)

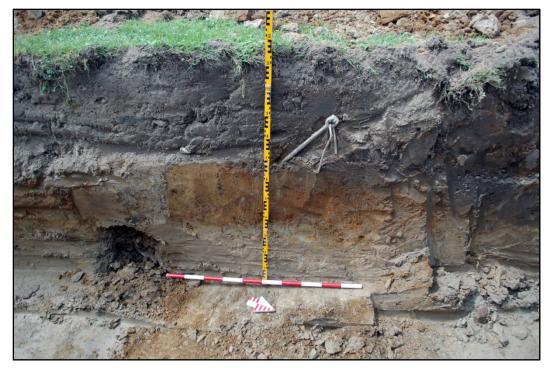
La composition artefactuelle et l'aspect hétérogène de la couche supérieure de loam révèle un apport de sol mélangé destiné à rehausser le terrain de l'ancienne Église protestante. De plus, un piquet métallique de tendeur de poteaux d'Hydro-Québec est présent à l'interface inférieure de la couche de loam confirmant ainsi un niveau d'occupation antérieur.

Photo 22 Stratigraphie de la paroi ouest de la tranchée E, direction ouest (PATR11N03-151)

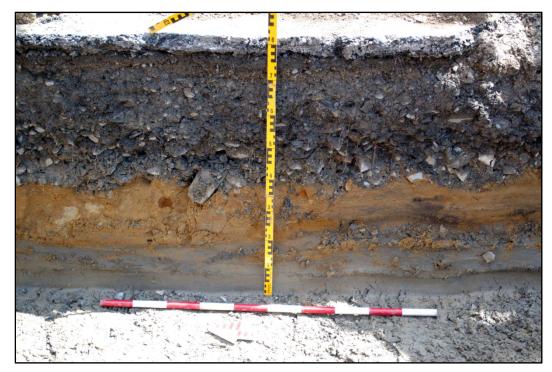
La stratigraphie de la paroi ouest est similaire à celle de la tranchée E. La couche de loam supérieure montre un aspect hétérogène et repose sur une couche sablonneuse. Un seul artefact a été trouvé (verre opaque blanc) à l'interface argile/sable. Par ailleurs, la paroi est de la tranchée F étant située le long de la rue St-Ephrem, la tourbe est remplacée de ce côté par un niveau d'asphalte qui repose sur une couche de gravier grossier avant de rejoindre le niveau de sable et la couche d'argile inférieure.

Photo 23 Stratigraphie de la paroi est de la tranchée F, direction est (PATR11N03-164)

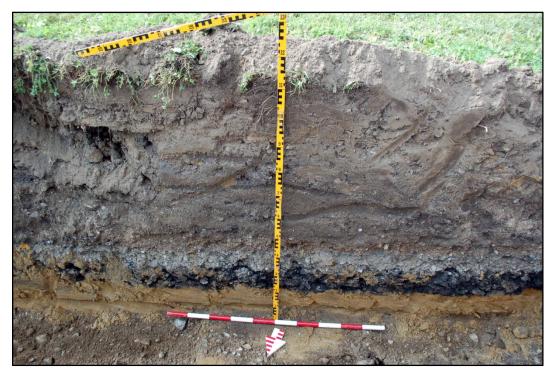
Photo 24 Stratigraphie de la paroi sud de la tranchée G, direction sud (PATR11N03-175)

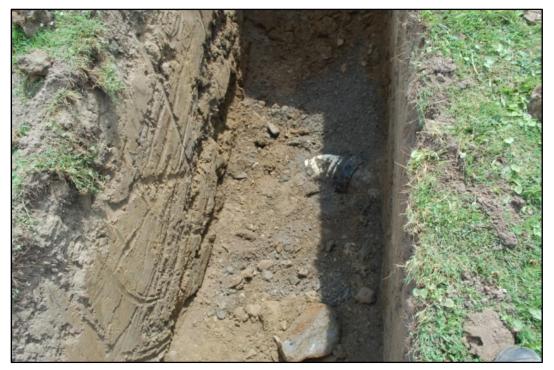
Photo 25 Tuyau de PVC au fond de la tranchée H. (PATR11N03-184)

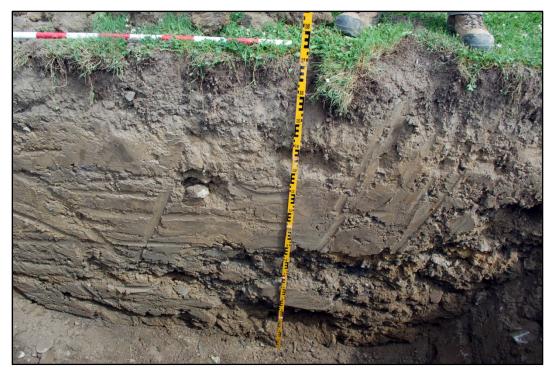
Photo 26 Stratigraphie de la paroi nord de la tranchée H, direction nord (PATR11N03-185)

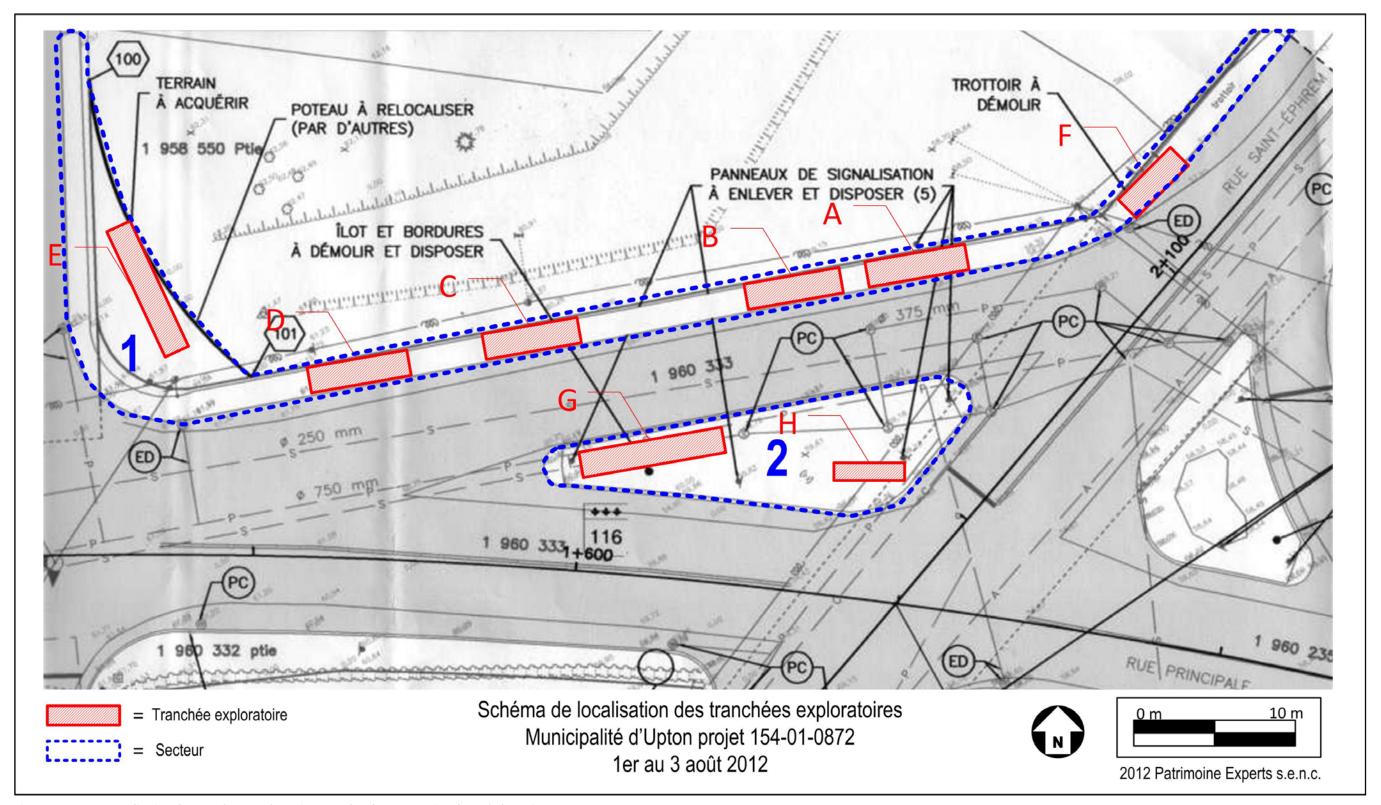
Figure 25 Localisation des tranchées exploratoires sur plan de construction du MTQ du projet 154-01-0872
