**CONTRIBUTION À L'ÉTUDE
DE L'ANTIDÉRAPANCE
DES CHAUSSÉES**

**AZIZ AMIRI
PIERRE DE MONTIGNY
JEAN-YVES DICKNER**

Titre et sous-titre du rapport Contribution à l'étude de l'antidérapance des chaussées				N° du rapport Transports Québec RTQ-88-03	
				Rapport d'étape <input type="checkbox"/> An Mois Jour	
				Rapport final <input checked="" type="checkbox"/>	
Auteur(s) du rapport Aziz Amiri				N° du contrat	
Pierre De Montigny et Jean-Yves Dickner				Date du début d'étude	
				Date de fin d'étude	
				Coût de l'étude	
Étude ou recherche réalisée par (nom et adresse de l'organisme) Service des sols et chaussées 200, Dorchester sud 4^e étage Québec QC G1K 5Z1			Étude ou recherche financée par (nom et adresse de l'organisme) Ministère des Transports du Québec 700, boul. Saint-Cyrille Est Québec QC G1R 5H1		
But de l'étude, recherche et renseignements supplémentaires L'étude a pour but de fournir un document de référence aux concepteurs ou spécialistes reliés à la sécurité routière, notamment en ce qui concerne l'antidérapance des couches de roulement. Elle est également une compilation des résultats obtenus au Québec dans le domaine de la glissance des chaussées.

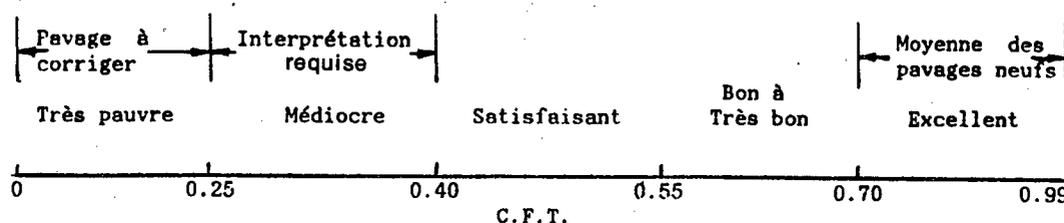
Figure 1 - Signification du C.F.T. pour un débit d'eau de 0,5 l/s et une vitesse du camion d'essai de 60 km/h.

En se fondant sur l'expertise du Service des sols et chaussées, il est permis de qualifier le niveau d'adhérence d'une chaussée selon l'échelle indiquée à la **figure 1**.

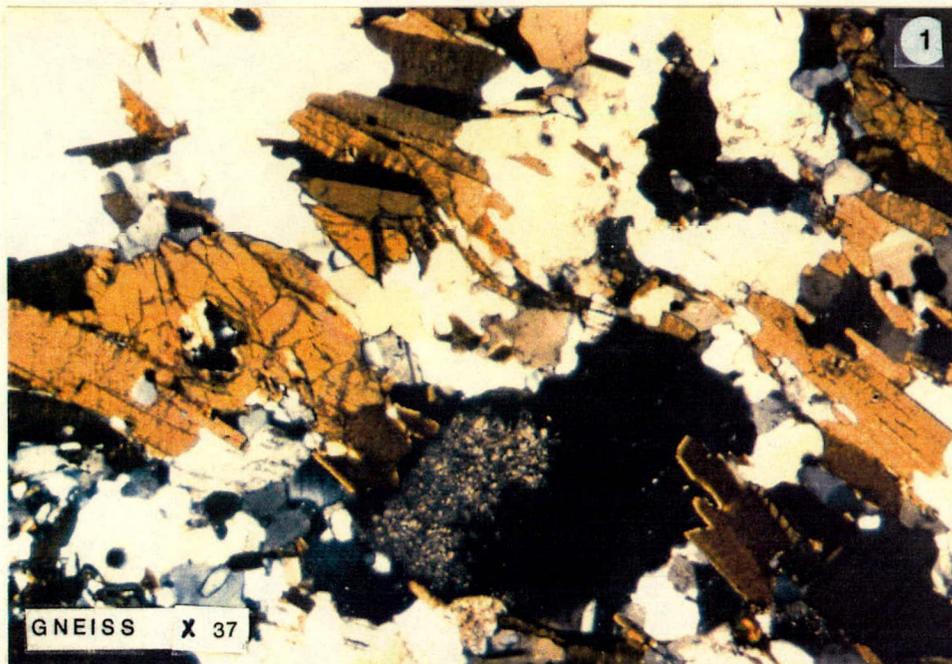
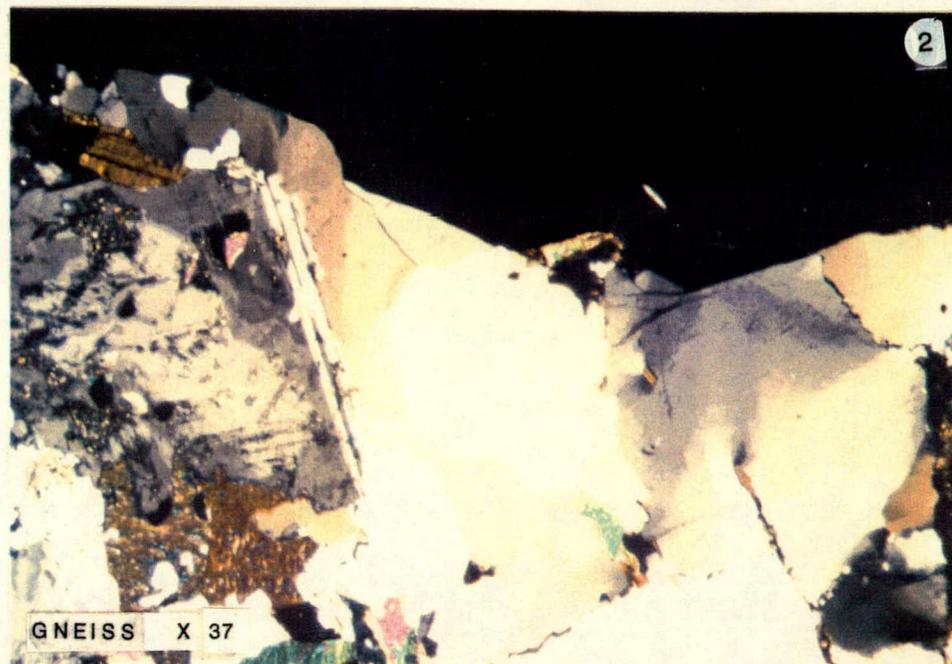
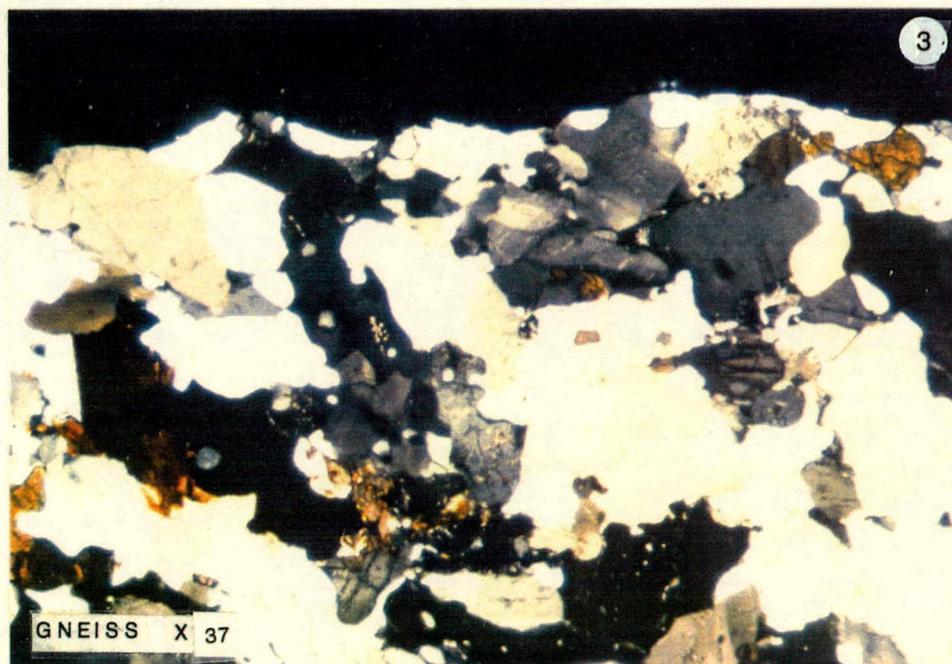
1	2
3

MICROTEXTURE DES AGREGATS IGNES

(LAME MINCE DE GNEISS)

<u>Photo no</u>	<u>km</u>	<u>Description</u>
1	AG-020-84	Aspect d'un agrégat de gneiss composé de quartz, feldspath et minéraux ferro-magnésieux.
2	AG-020-84	Microtexture prononcée à la suite du polissage et d'une usure différentielle. A remarquer la disparition des cristaux ferro-magnésieux (moins dur) et la dominance des cristaux plus durs (quartz, feldspath) en surface de l'agrégat.
3	AG-020-84	Idem à la photo #2.

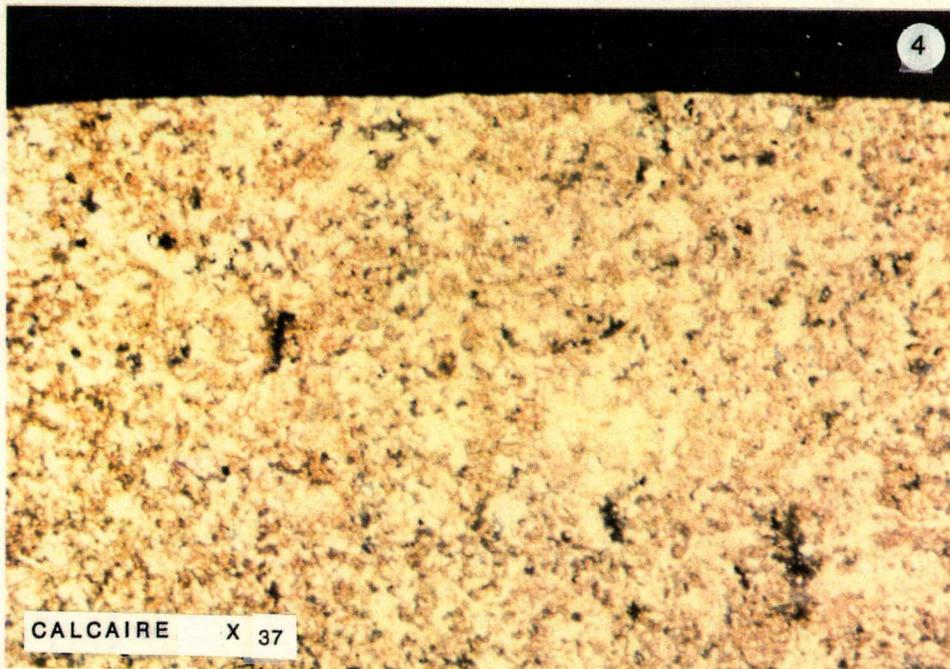
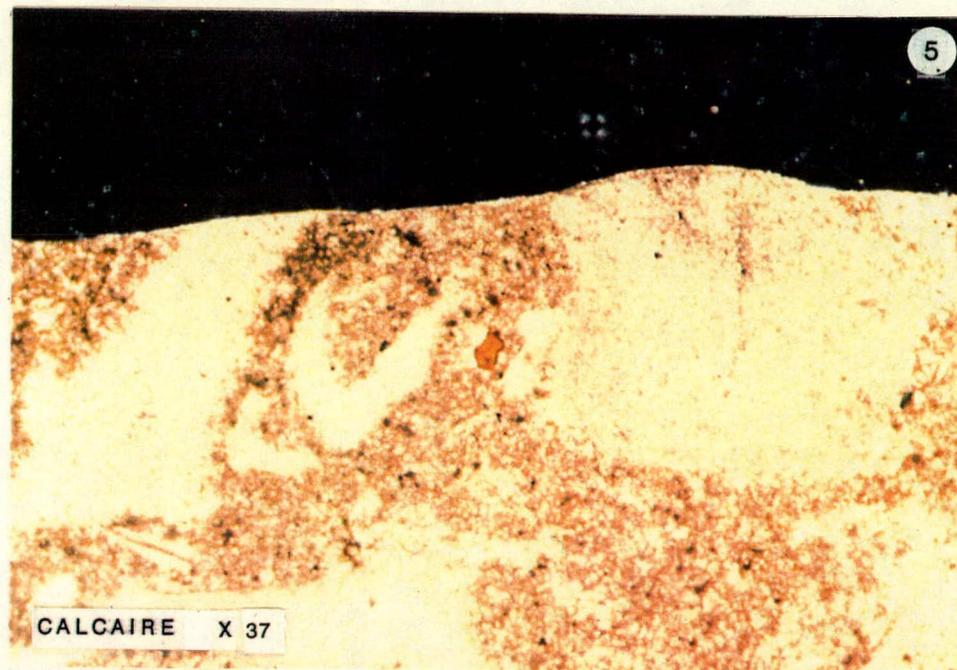
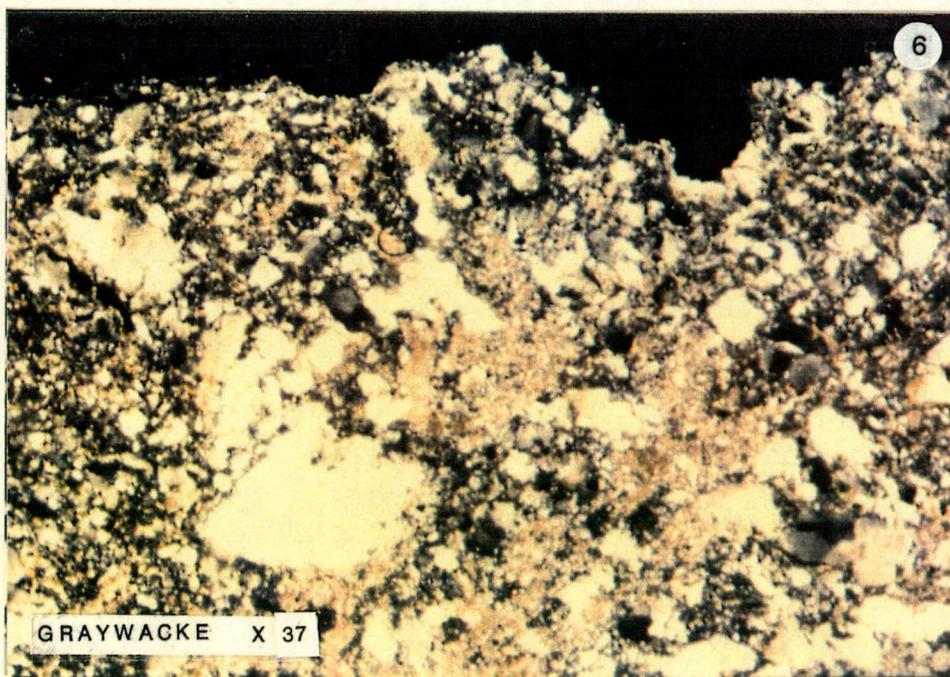
4	5
6

MICROTEXTURE DES AGREGATS SEDIMENTAIRES

(LAME MINCE DE CALCAIRE ET DU GRES)

<u>Photo no</u>	<u>km</u>	<u>Description</u>
4	AP-674-83	Aspect général d'un agrégat calcaire. Noter sa surface régulière et assez lisse.
5	AP-537-83	Microtexture pauvre à la suite du polissage et de l'usure plus ou moins uniforme d'un granulat calcaire.
6	AP-675-83	Microtexture assez prononcée à la suite du polissage et de l'usure différentielle d'un agrégat de grès, renfermant des cristaux variés (graywacke) dans une matrice de "ciment".

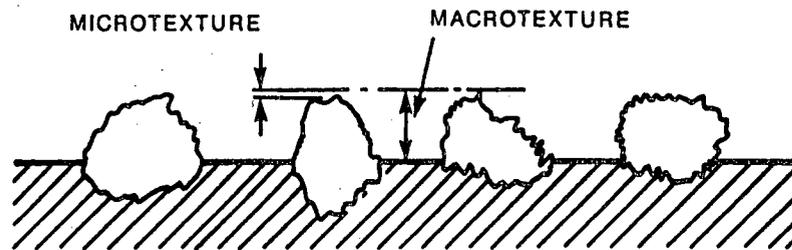
Figure 2 - Représentation schématique de la MICROTEXTURE et de la MACROTEXTURE que devrait présenter la surface d'un pavage.

Sur une artère à grand trafic, plusieurs estiment que la couche de roulement doit contenir au moins 25 @ 30% de granulat supérieur à 5 mm. C'est en effet grâce à la macro-texture que le film d'eau présent sur une chaussée mouillée a la possibilité de s'échapper suffisamment vite de l'aire de contact pneu/chaussée pour qu'il ne s'y produise pas d'aquaplanage à haute vitesse. L'adhérence est donc influencée favorablement par la macrotexture (> 0.2 mm) surtout à grande vitesse (**voir figure 2**). C'est ainsi qu'un revêtement à forte

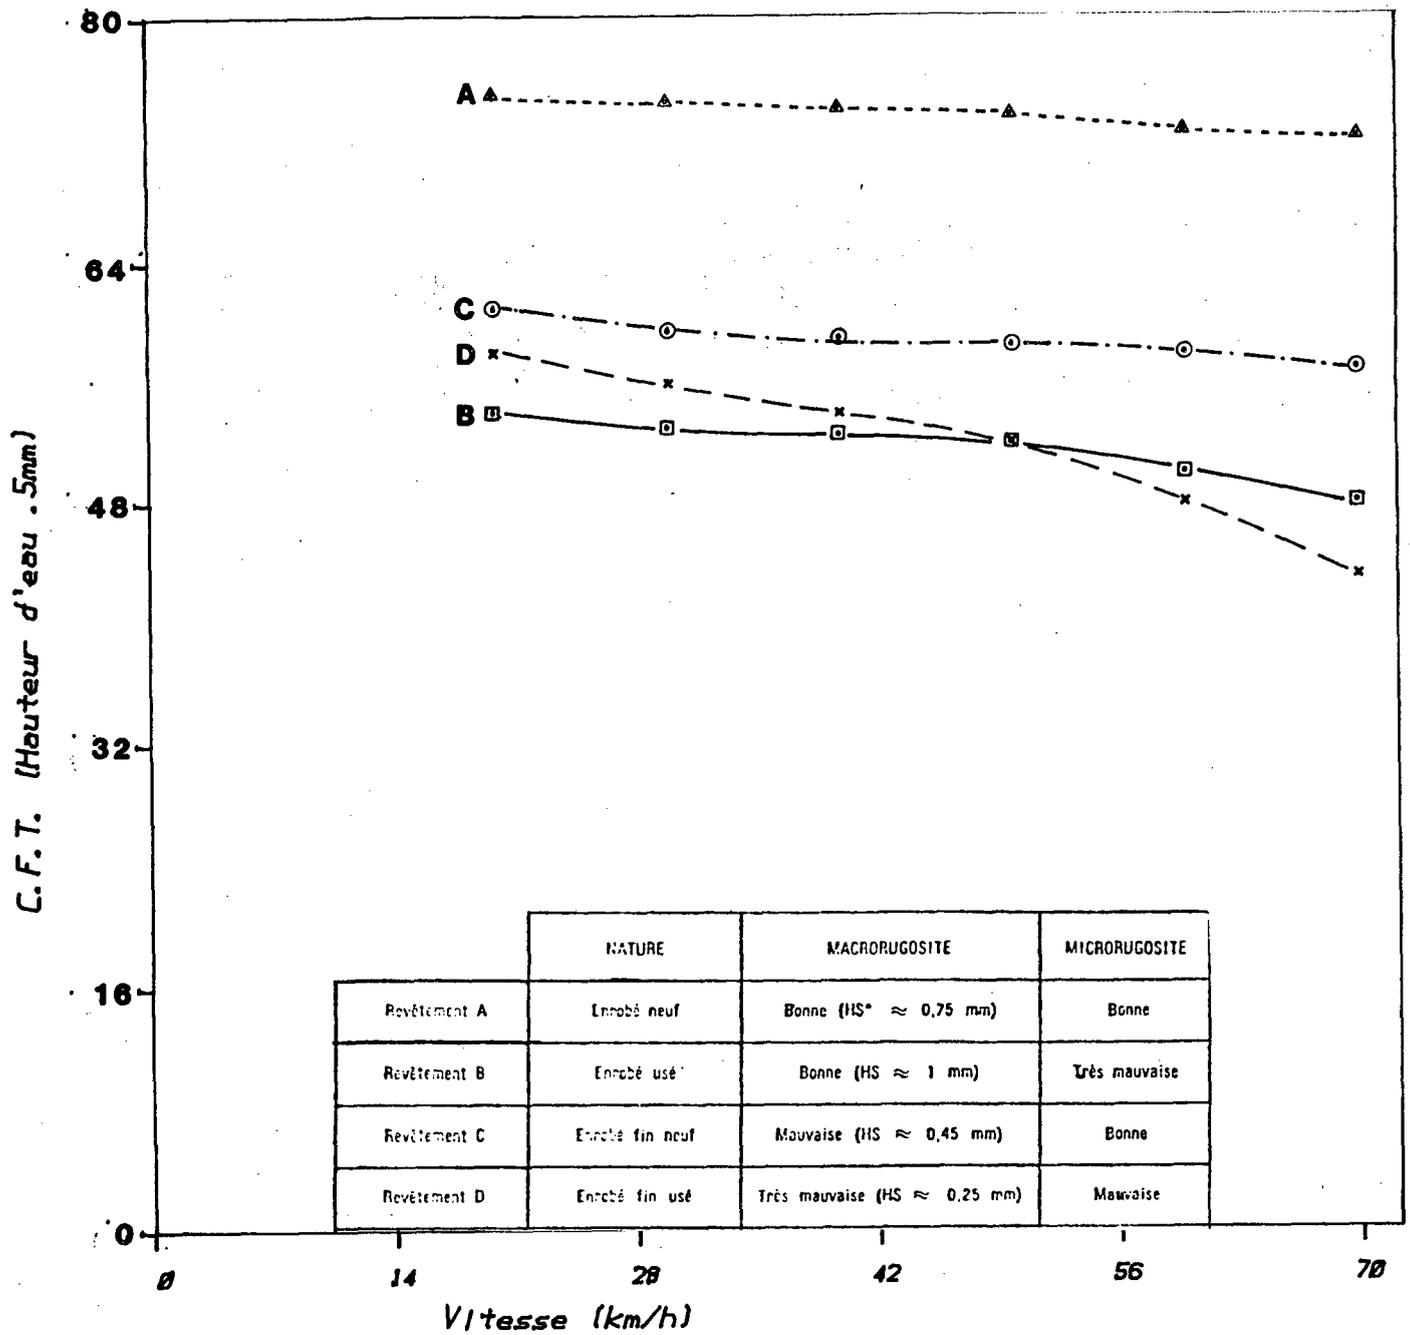
Figure 3 - Variation du C.F.T. avec l'augmentation de la vitesse "SCRIM".

La **figure 3** illustre cette variation du C.F.T. avec l'augmentation de la vitesse pour différentes textures. On y voit que:

- Le C.F.T. est presque indépendant de la vitesse lorsque la microtexture et la macrotexture sont toutes deux bonnes;
- La micro et la macrotexture concourent toutes deux à l'obtention d'une bonne antidérapance mais à basse vitesse, c'est la microtexture qui paraît la plus importante;
- La diminution du C.F.T. est plus accentuée lorsque la micro et la macrotexture sont toutes deux déficientes.

vitesse apparaissant à la **figure 3** est restreint par rapport à celui du trafic qui circule quotidiennement sur les routes. Les courbes qui y apparaissent pourraient donc avoir une toute autre allure si la vitesse était prolongée jusqu'à 100 ou même 120 km/h. C'est le cas notamment de la courbe "C" attendu que la plupart des experts en glissance soutiennent que c'est surtout la macrotexture qui assure le maintien d'une bonne adhérence à haute vitesse. C'est d'ailleurs pour cette raison qu'en France l'on suggère des hauteurs au sable proportionnées aux vitesses du trafic (**tableau II**). Etant donné en effet que sur les routes à circulation rapide, le C.F.T. est mesuré à une vitesse bien inférieure à celle du trafic, il faut s'assurer que cette valeur indiquée par l'appareil varie le moins possible avec la vitesse. Et ceci ne peut s'obtenir que grâce à une macrotexture prononcée.

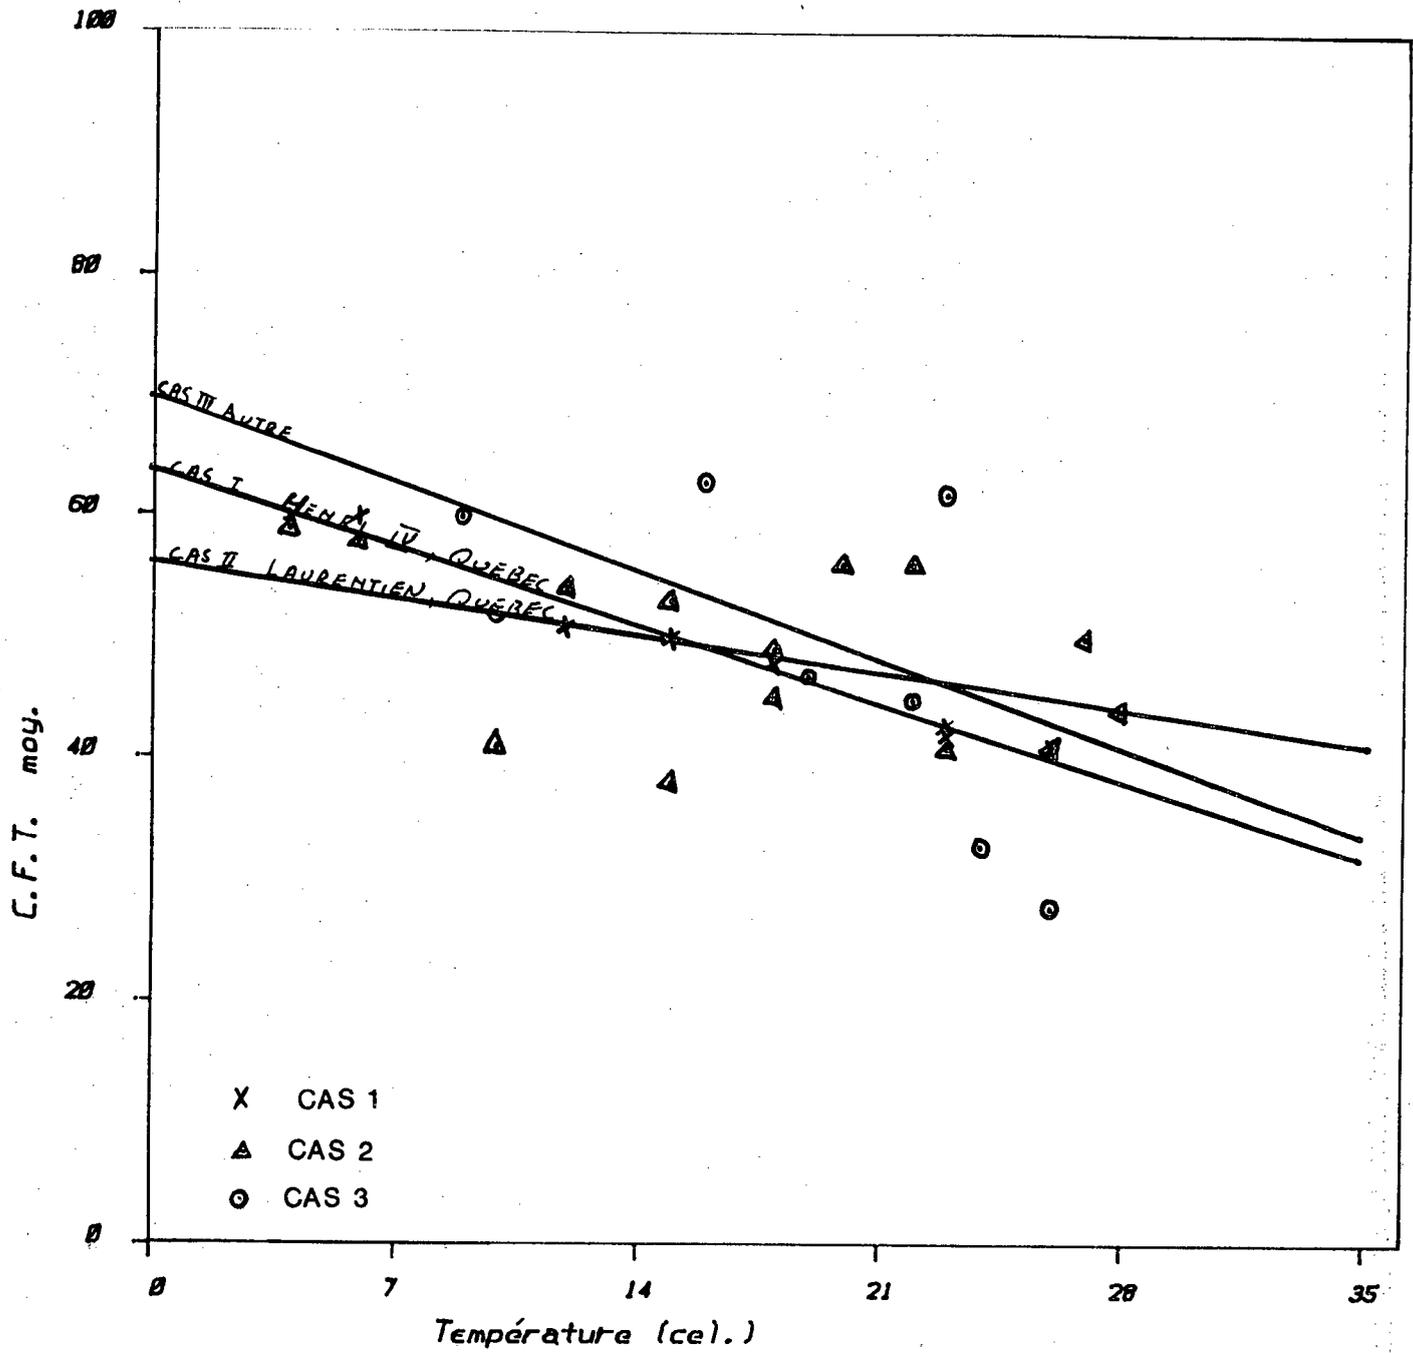
Figure 5 - Courbes de variation du C.F.T. en fonction de la température du revêtement (béton bitumineux).

CAS I: Boulevard Henri IV, Québec. (figure 5)

Huit relevés effectués dans un secteur de 1,5 km entre août et novembre 1978 ont révélé une très bonne corrélation ($r= 0.99$) entre le C.F.T. et la température, corrélation qui, pour des températures oscillant entre 4 et 26°C, peut s'exprimer par la relation suivante:

CAS II: Boul. Laurentien, Québec (figure 5)

Huit relevés effectués dans un secteur de 4,2 km entre août et novembre 1978 ont révélé une corrélation moins précise ($r=0.45$). Pour des températures variant de 4 à 29°C, cette corrélation peut s'exprimer par la relation suivante:

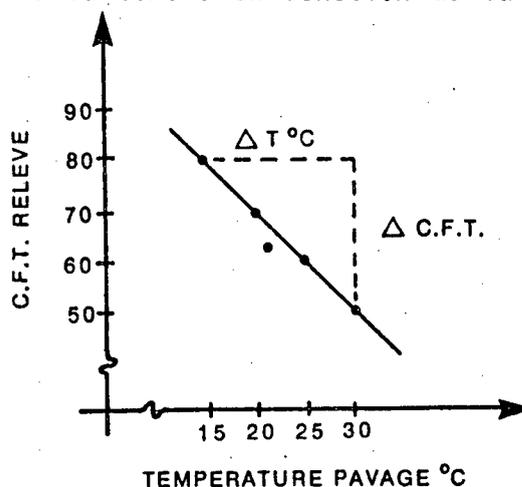
Figure 6: Exemple d'une ligne de régression C.F.T. vs Température du pavage

B) Tracer la droite du C.F.T. en fonction de la température (**figure 6**).

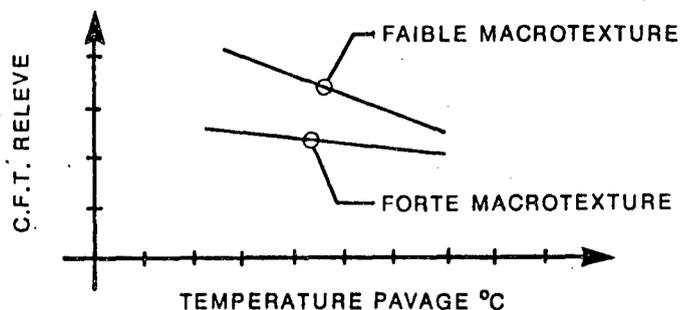
Figure 7 - Variation du C.F.T. en fonction de la température et pour différentes macrotextures.

A) La pente de la ligne de régression (C.F.T. vs Température) change avec le temps suivant la nature des dégradations que subit la texture de la surface, (voir fig. 7).

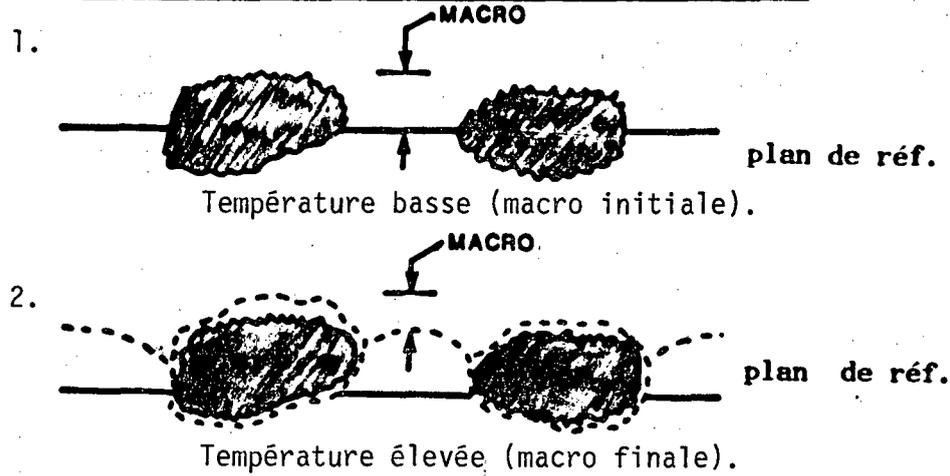
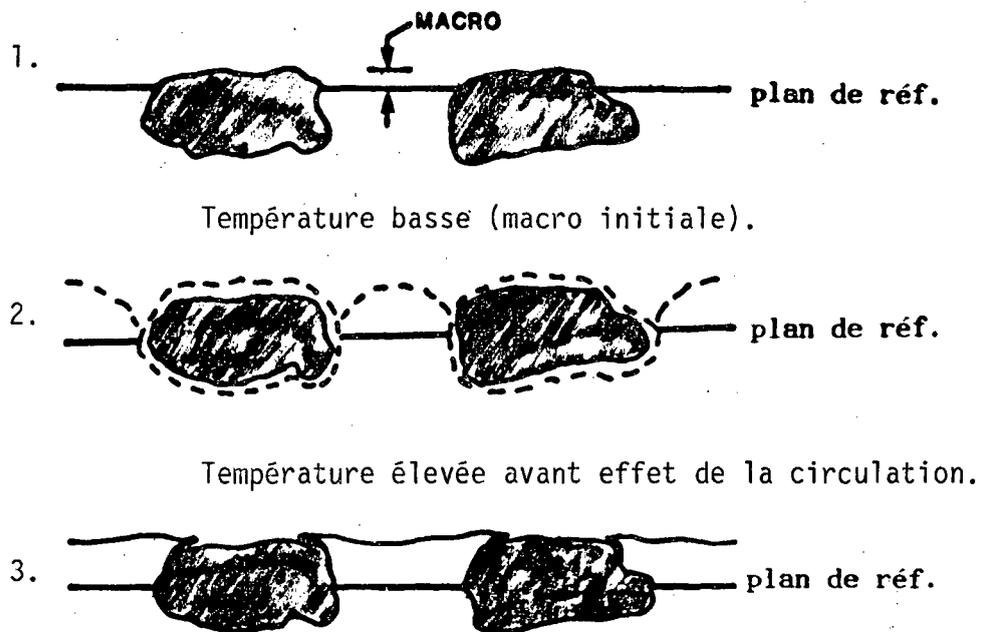
FIGURE 8 - Représentation schématique des variations de la macrotex-
ture sous l'effet de la température.

A) CAS I : "Macro" initiale élevée (Pavage neuf)

B) CAS II : "Macro" initiale faible (Pavage neuf)

Le cas I représenté à la **figure 8** décrit ce qui se passe lorsqu'un pavage qui possède une bonne macrotexture se réchauffe progressivement. Le C.F.T. est peu affecté puisque la macrotexture à haute température est encore fort acceptable.

Dans le cas II au contraire, le gros granulat, même froid, n'émerge pas beaucoup au-dessus de la matrice. Il est donc vite recouvert par le bitume lorsque ce dernier se réchauffe et prend de l'expansion. A la limite, on n'aperçoit en surface qu'un film noir de bitume oblitérant tout indice de macro ou microtexture et donnant ainsi lieu à un pavage glissant dans des conditions humides à haute vitesse (**photo 7**). Ce phénomène s'appelle "ressuage" et est attribuable à un trop faible espace interstitiel entre les particules d'agrégat ou à une teneur en bitume trop élevée. Il a cependant tendance à survenir, ainsi qu'il a été expliqué plus haut, lorsque le revêtement est chaud, c'est-à-dire, au moment où le bitume, parce que dilaté, ne peut plus contenir dans l'espace interstitiel et parce que, devenu plus ou moins fluide, il peut plus facilement migrer vers la surface.

- b) Dilatation du granulat contre le bitume interstitiel devenu plus ou moins fluide et poussant ce dernier vers la surface pour ainsi combler, au moins partiellement, les dépressions entre les gros granulats, atténuer la macrotecture et, du même coup, décroître l'adhérence à haute vitesse (figure 8).

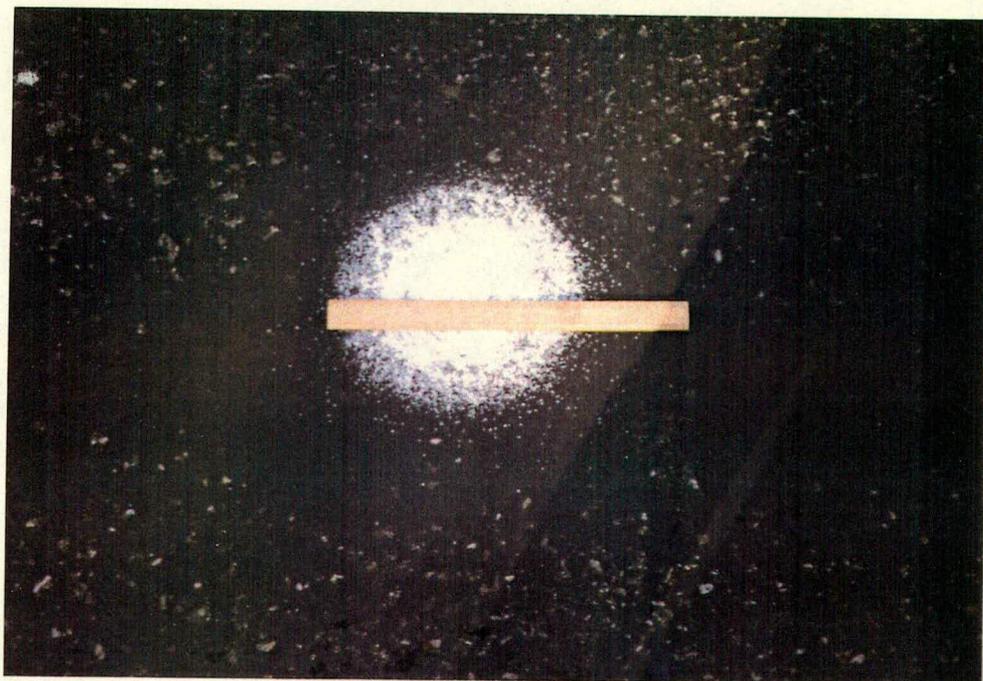
Photo (7) : Essai de hauteur au sable pratiqué sur un revêtement qui resseue (Cas II illustré à la **figure 8**)

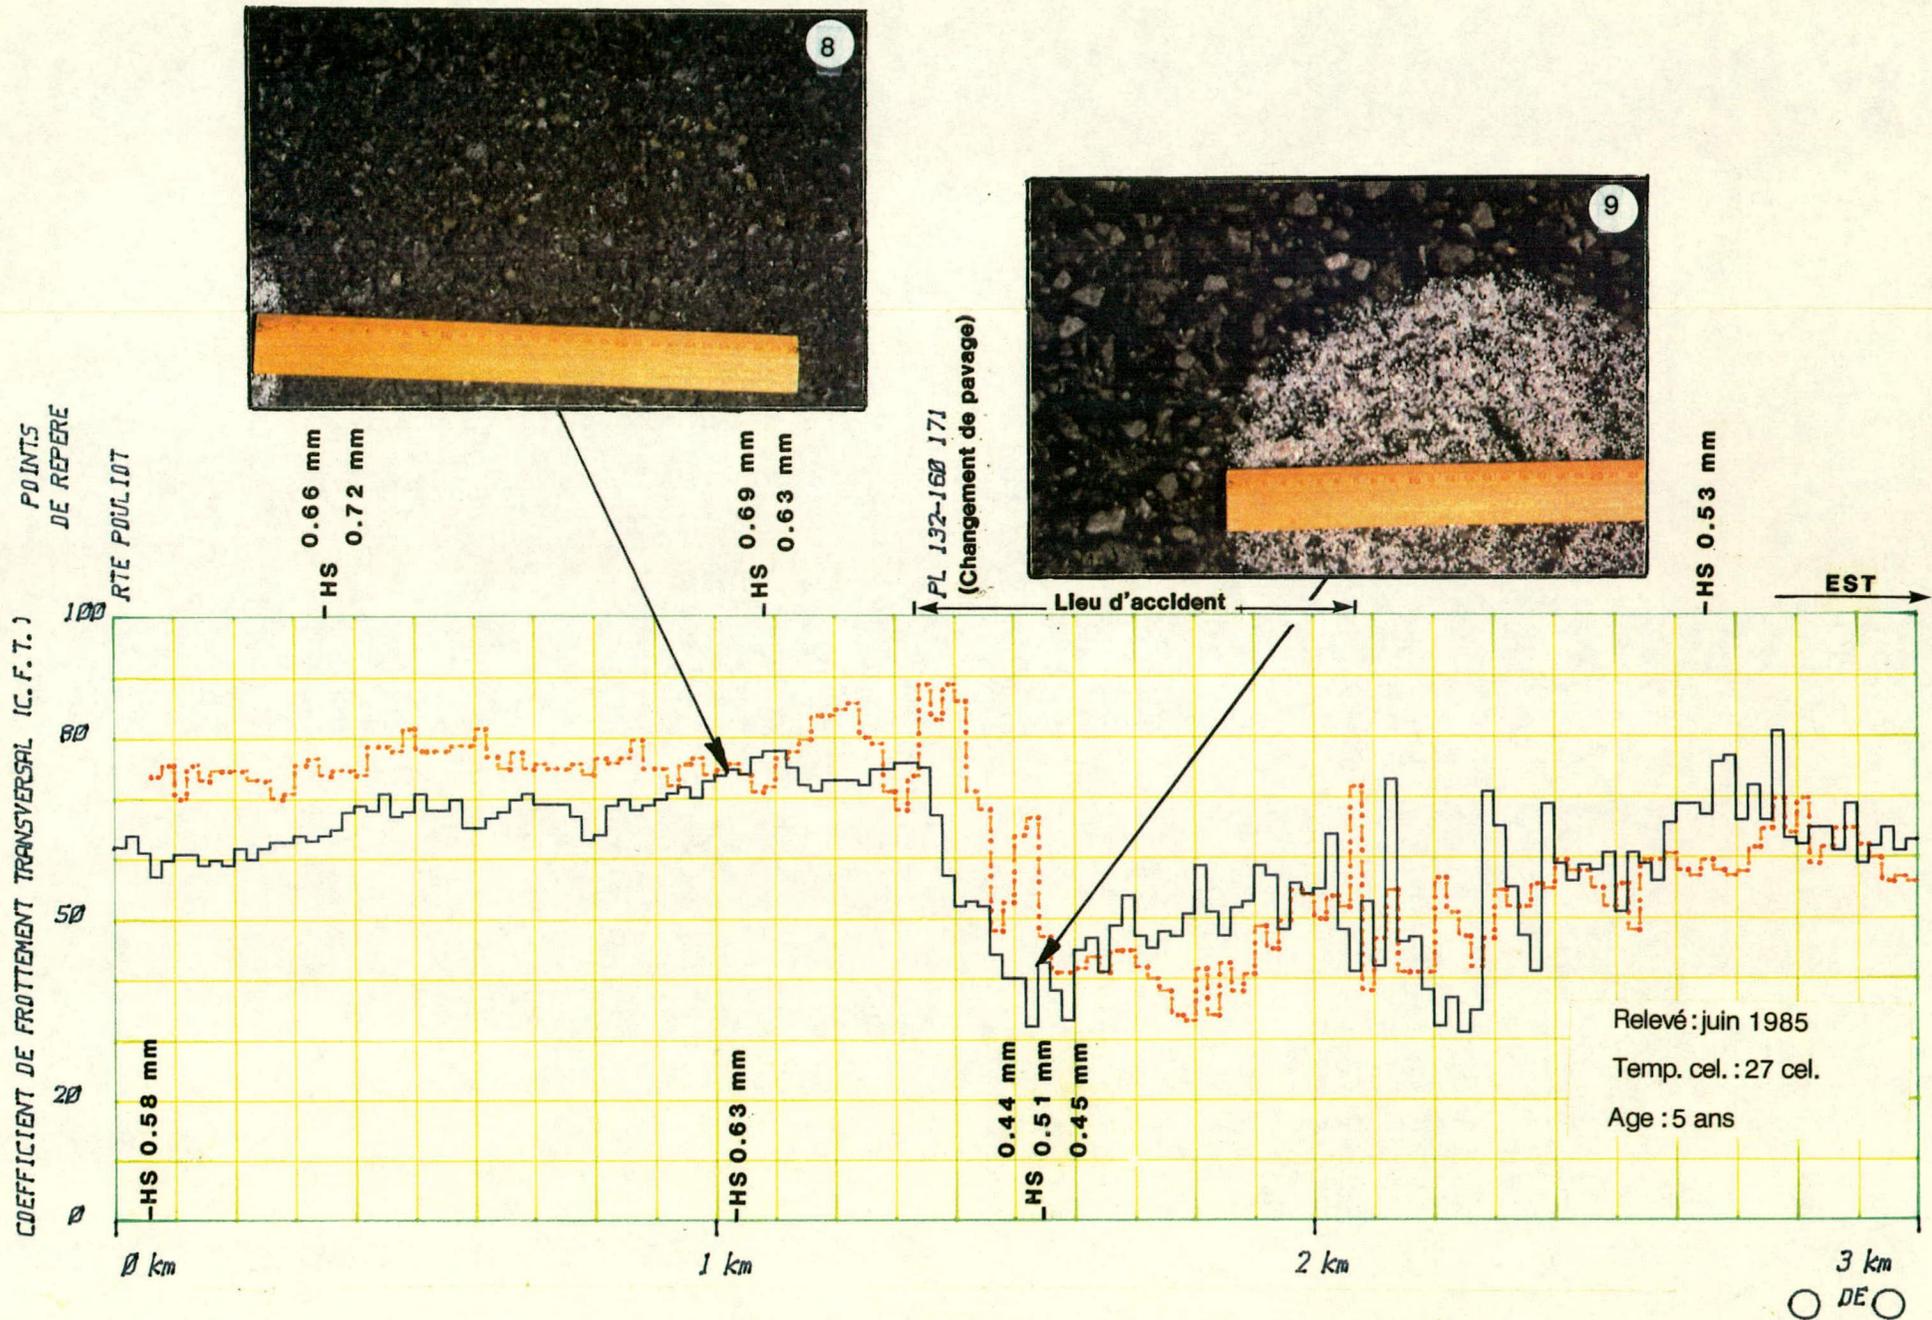
FIGURE 10

BAISSE BRUSQUE DU C.F.T. DANS LE SITE D'UN ACCIDENT MORTEL Rte 132 (Sayabec)

- Anomalies observées:
- % de bitume >7 par endroit;
 - % des vides souvent <1;
 - H.S. faible (=0.44 mm);
 - Couleur plus foncée du pavage dans le secteur étudié; ceci, visible aussi sur photos aériennes prises en mai 1982 (**fig. 9**);
 - Chute brusque de C.F.T. (**fig. 10**) dès le début de ce secteur plus récent.

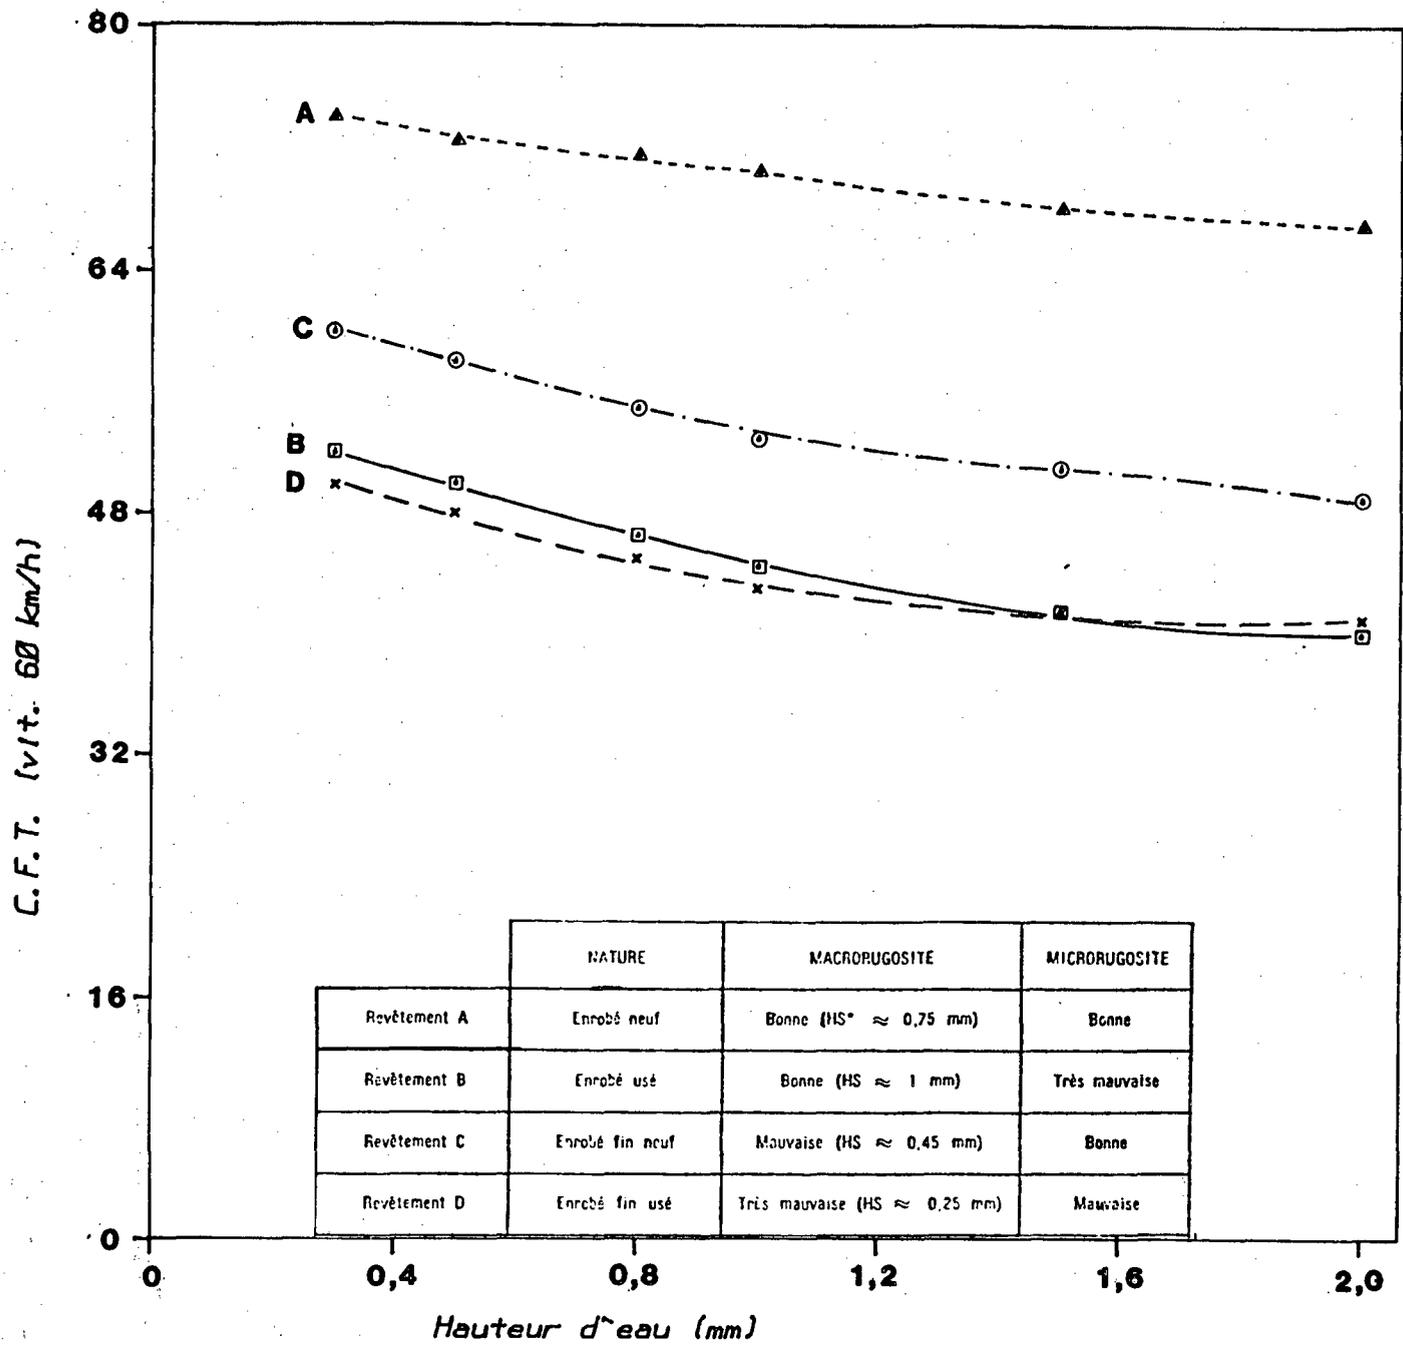
FIGURE 12 - Variation du C.F.T. vs épaisseur d'eau.

La **figure 12** montre la relation qui existe entre le C.F.T. et l'épaisseur du film d'eau pour différentes textures de pavage. On y voit que le revêtement B, bien qu'ayant une forte macrorugosité, présente une adhérence transversale à peu près identique à celle du revêtement D, lequel possède à la fois une mauvaise macrorugosité et une mauvaise microrugosité. Cela provient du fait que cet appareil privilégie la microrugosité par rapport à la macrorugosité. La pression de contact du pneu sur le sol (de l'ordre de 500 Kpa) est en effet beaucoup plus élevée que celle exercée par une automobile (de l'ordre de 175 Kpa), ce qui "favorise la dislocation du film d'eau entre le pneu et la chaussée et minimise ainsi les capacités de drainage du revêtement". [2]

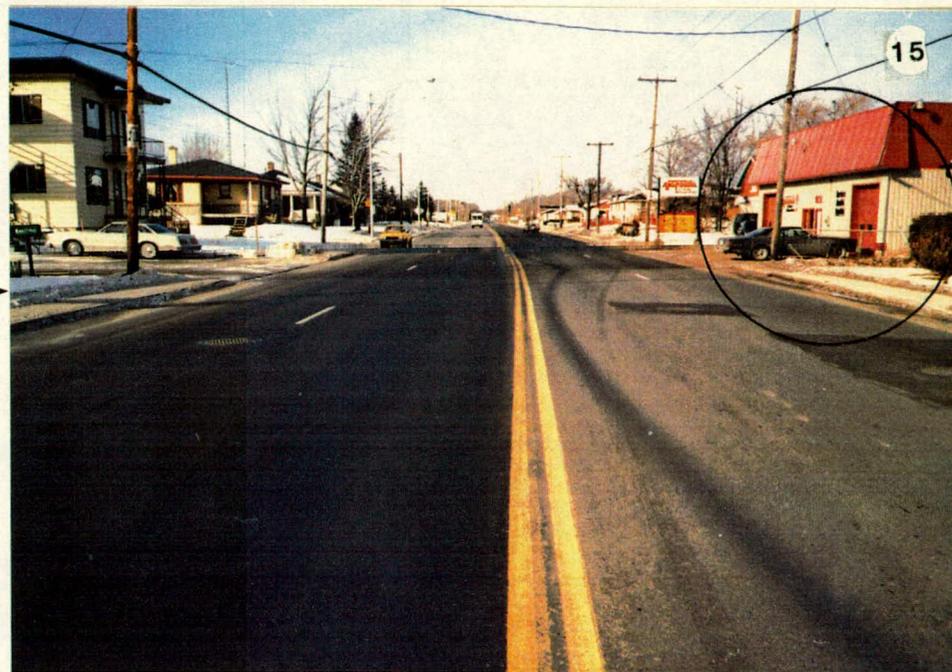
FIGURE 13

Exemple de contamination d'un pavage par l'huile
Rte. 157, ST-Louis de France

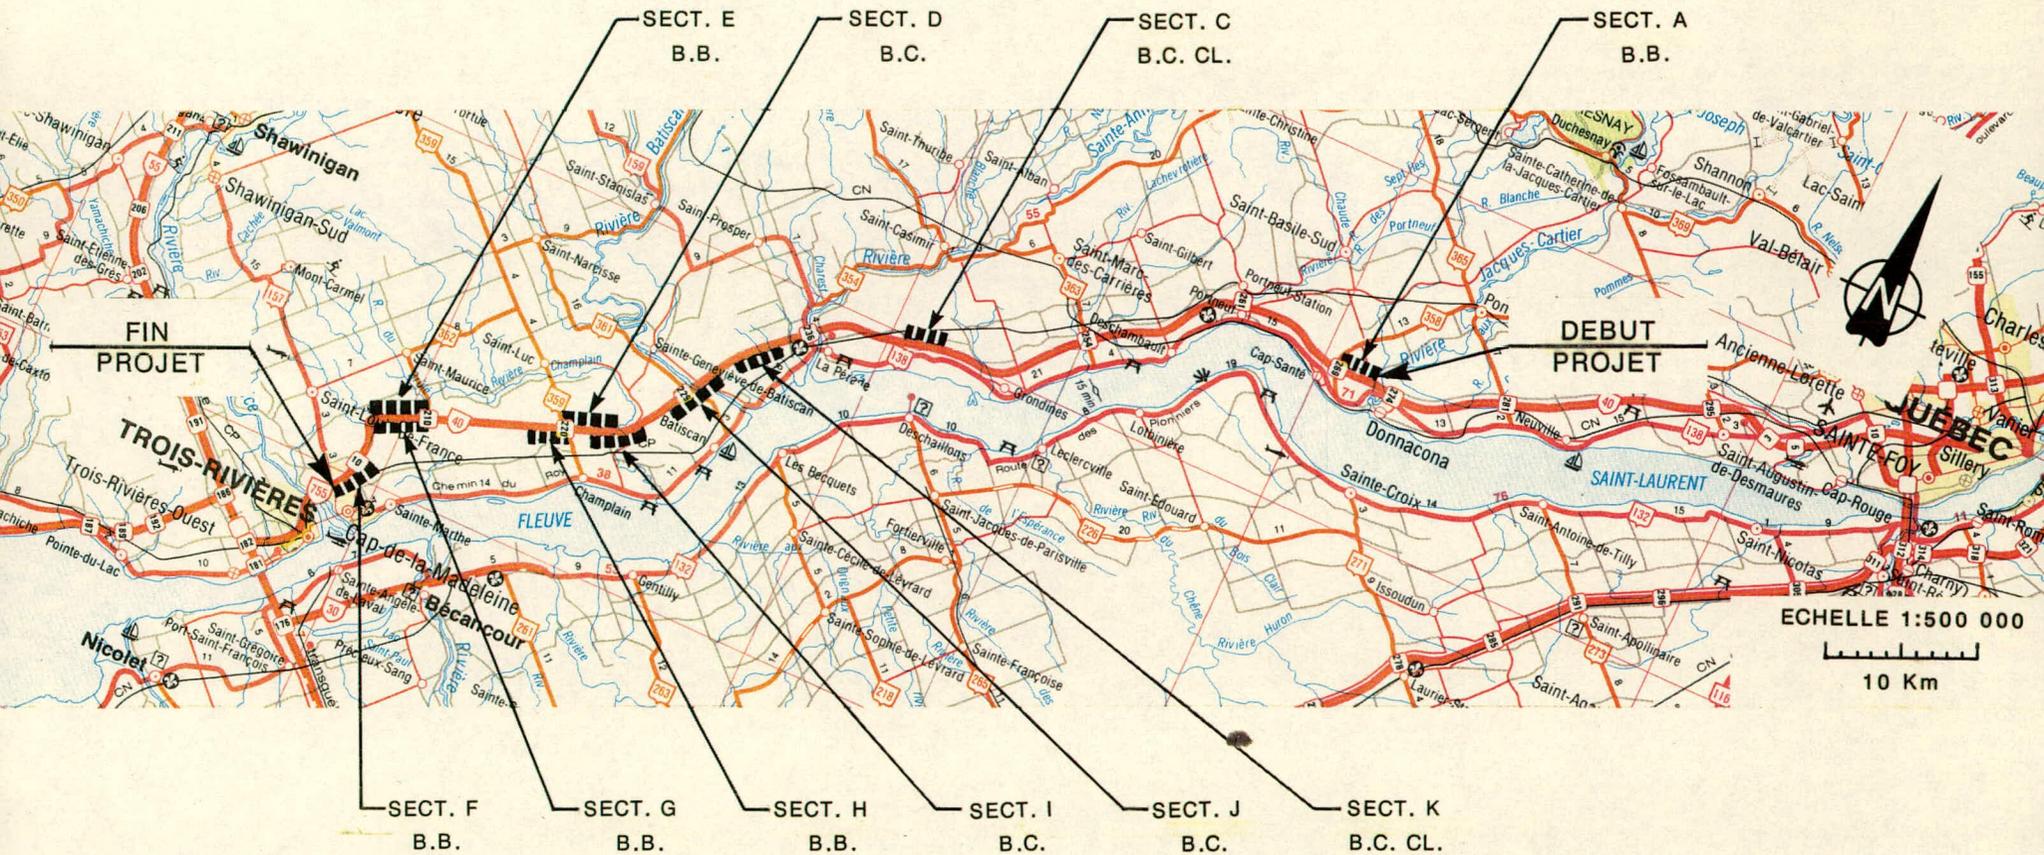
Figure 14- PLAN DE LOCALISATION ET SECTEURS ETUDIES

ETUDE D'ANTIDERAPANCE SUR DIFFERENT TYPES DE REVETEMENTS

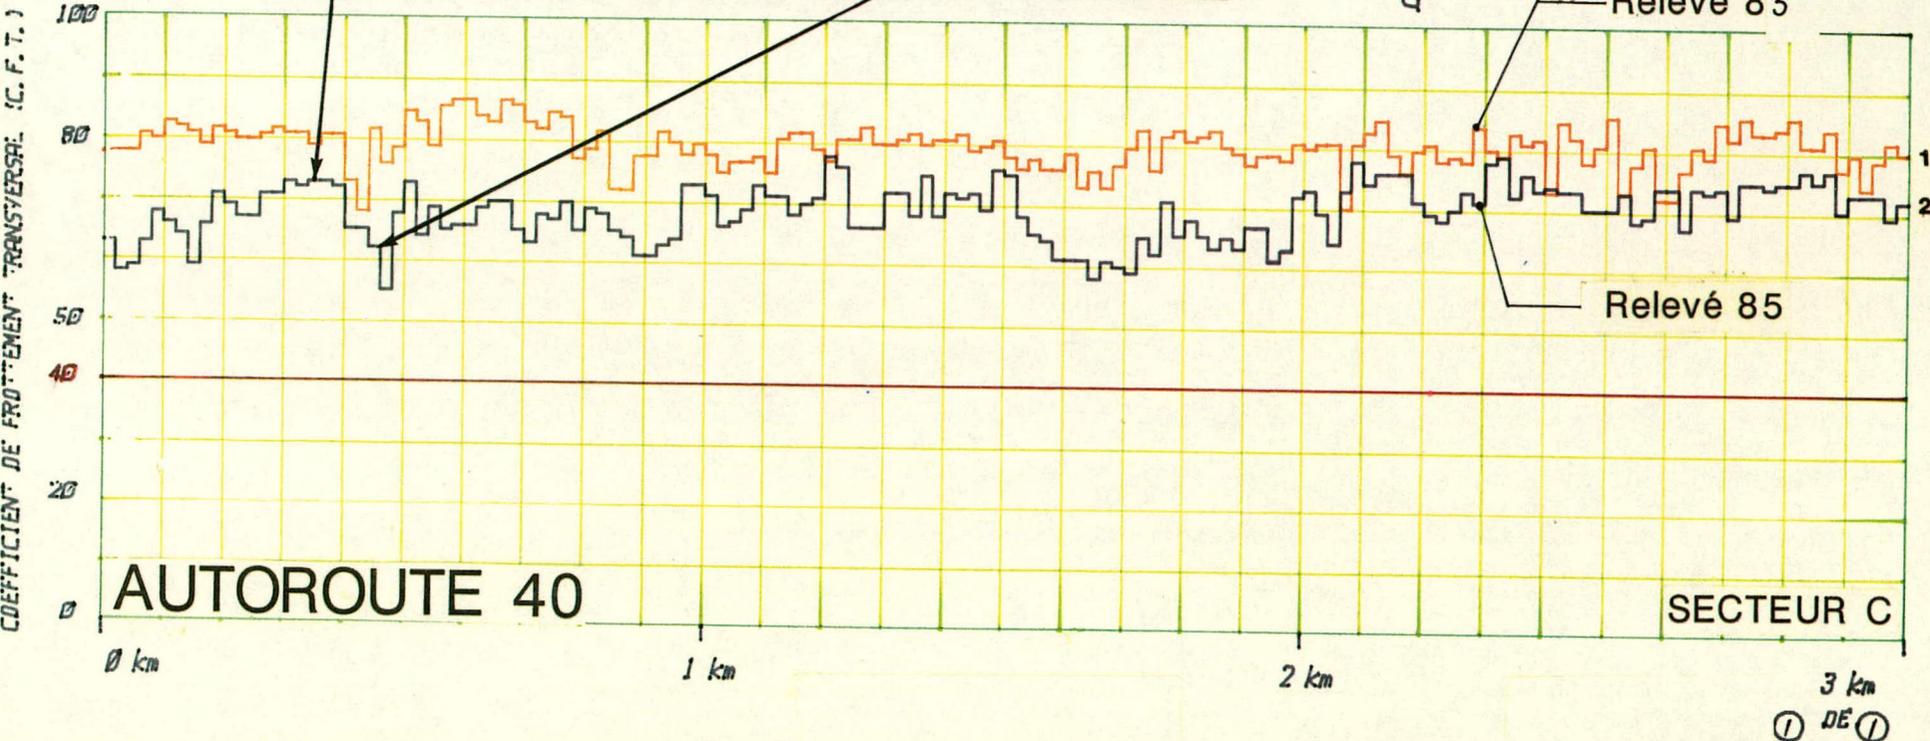
SECTEUR : C

Variation du C.F.T. selon la finition de la surface de la dalle de béton clouté

TYPE de REVETEMENT et/ou MELANGE : BETON DE CIMENT CLOUTE

PHOTO No.	HS mm	C.F.T. MOY.	REMARQUES ET OBSERVATIONS
25	—	73	VARIATION DU C.F.T. SELON LA FINITION DE LA SURFACE DE LA DALLE DE BETON CLOUTE.
26	—	55 65

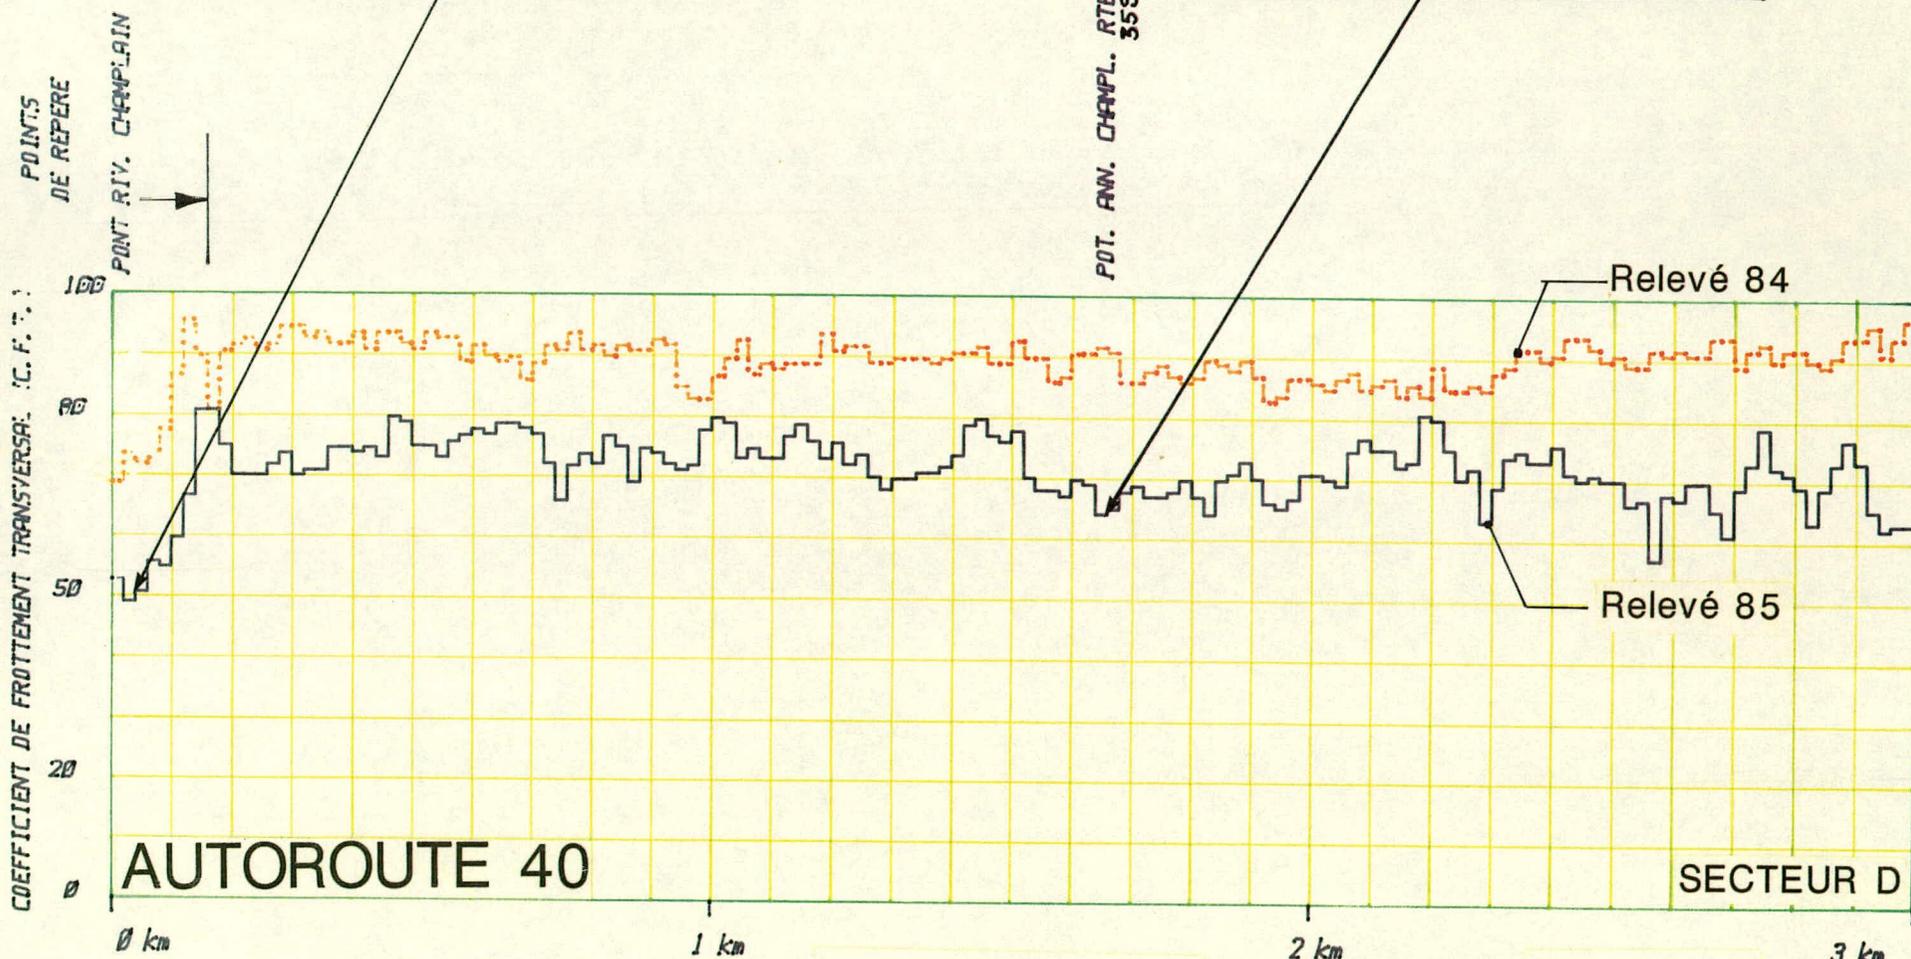
SECTEUR : D

Réduction considérable du C.F.T. au niveau du radier du pont revêtu d'un mélange bitumineux spécial dans un secteur en béton de ciment.

TYPE de REVETEMENT et/ou MELANGE : BETON DE CIMENT

PHOTO No.	115 mm	C.F.T. MOY.	REMARQUES ET OBSERVATIONS
27	—	52	REDUCTION DU C.F.T. SUR LE RADIER DE PONTS, EN RAISON DE L'UTILISATION LOCAL D'UN MELANGE SPECIAL DE B.B. SUR UN SECTEUR EN I.L.C.
28	—	65
