**CONTRIBUTION À L'ÉTUDE
DE L'ANTIDÉRAPANCE
DES CHAUSSÉES**

**AZIZ AMIRI
PIERRE DE MONTIGNY
JEAN-YVES DICKNER**

Titre et sous-titre du rapport Contribution à l'étude de l'antidérapance des chaussées				N° du rapport Transports Québec RTQ-88-03	
				Rapport d'étape <input type="checkbox"/> An Mois Jour	
				Rapport final <input checked="" type="checkbox"/>	
Auteur(s) du rapport Aziz Amiri				N° du contrat	
Pierre De Montigny et Jean-Yves Dickner				Date du début d'étude	
				Date de fin d'étude	
				Coût de l'étude	
Étude ou recherche réalisée par (nom et adresse de l'organisme) Service des sols et chaussées 200, Dorchester sud 4^e étage Québec QC G1K 5Z1			Étude ou recherche financée par (nom et adresse de l'organisme) Ministère des Transports du Québec 700, boul. Saint-Cyrille Est Québec QC G1R 5H1		
But de l'étude, recherche et renseignements supplémentaires L'étude a pour but de fournir un document de référence aux concepteurs ou spécialistes reliés à la sécurité routière, notamment en ce qui concerne l'antidérapance des couches de roulement. Elle est également une compilation des résultats obtenus au Québec dans le domaine de la glissance des chaussées.

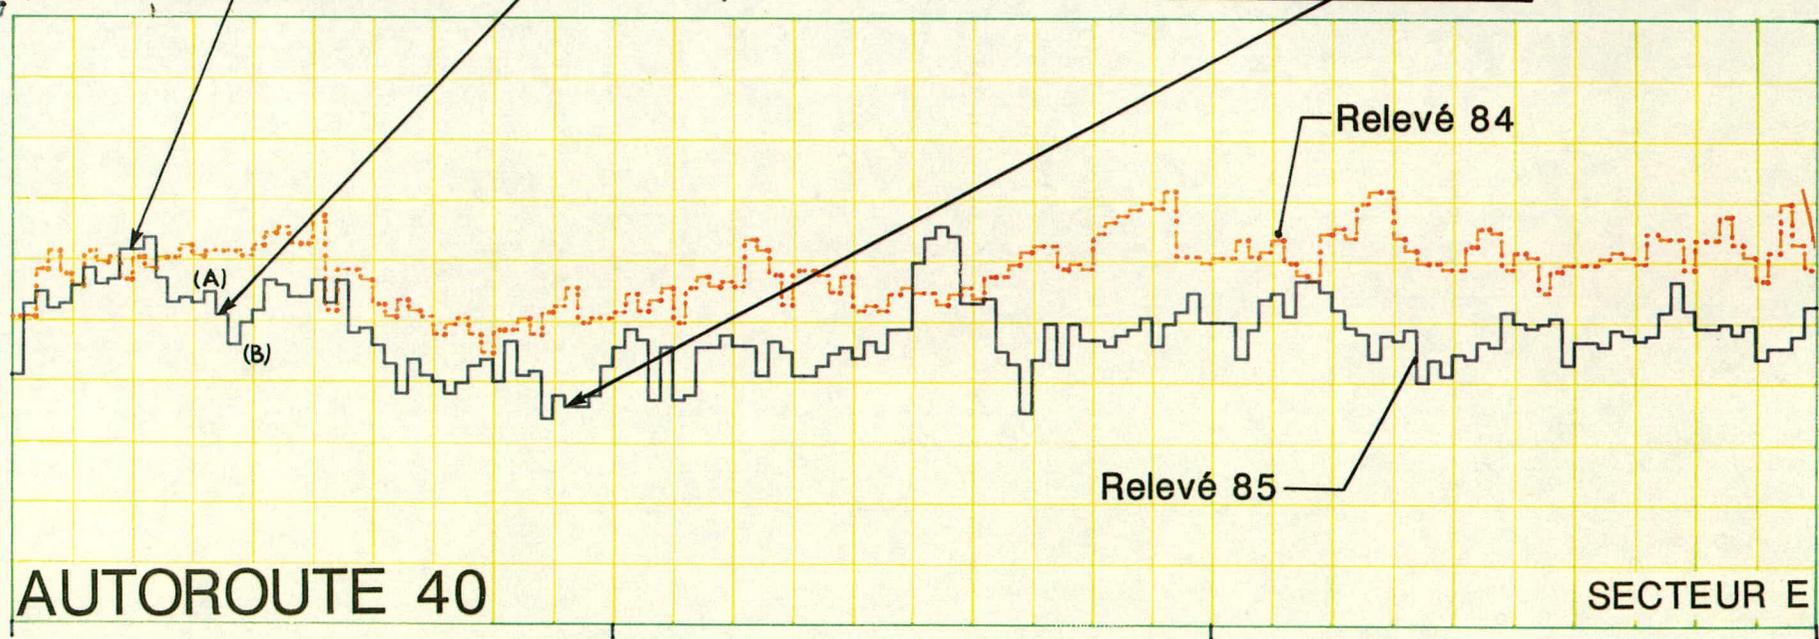
SECTEUR E

DES AGREGATS DU MELANGE : CONTINENTALE : 50% GRANITE
@ 66% (1/4-3/4) 44% GNEISS BIOR. DUR @ 34% (1/4-fin) 28% CALC. av VEINE
6% DIORITE 13% CALC. CRISTALL.

PHOTO No.	HS mm	C.F.T. MOY.	REMARQUES ET OBSERVATIONS
30	0.87	62	DIFFERENCE DU C.F.T. ENTRE P. 30 ET P. 32 CONCORDENT AVEC LA DIFFERENCE DE MACROTEXTURE, VARIATION DU C.F.T.
31	0.88-1.04	51-46	
32	0.75	36	P. 31 CONCORDANCE AVEC LA VARIATION LOCALE DU C.F.T. ET L'ASPECT DE LA TEXTURE DU PAVAGE, AUSSI ON REMARQUE UNE RELATION ENTRE LA (HS) ET LE C.F.T.

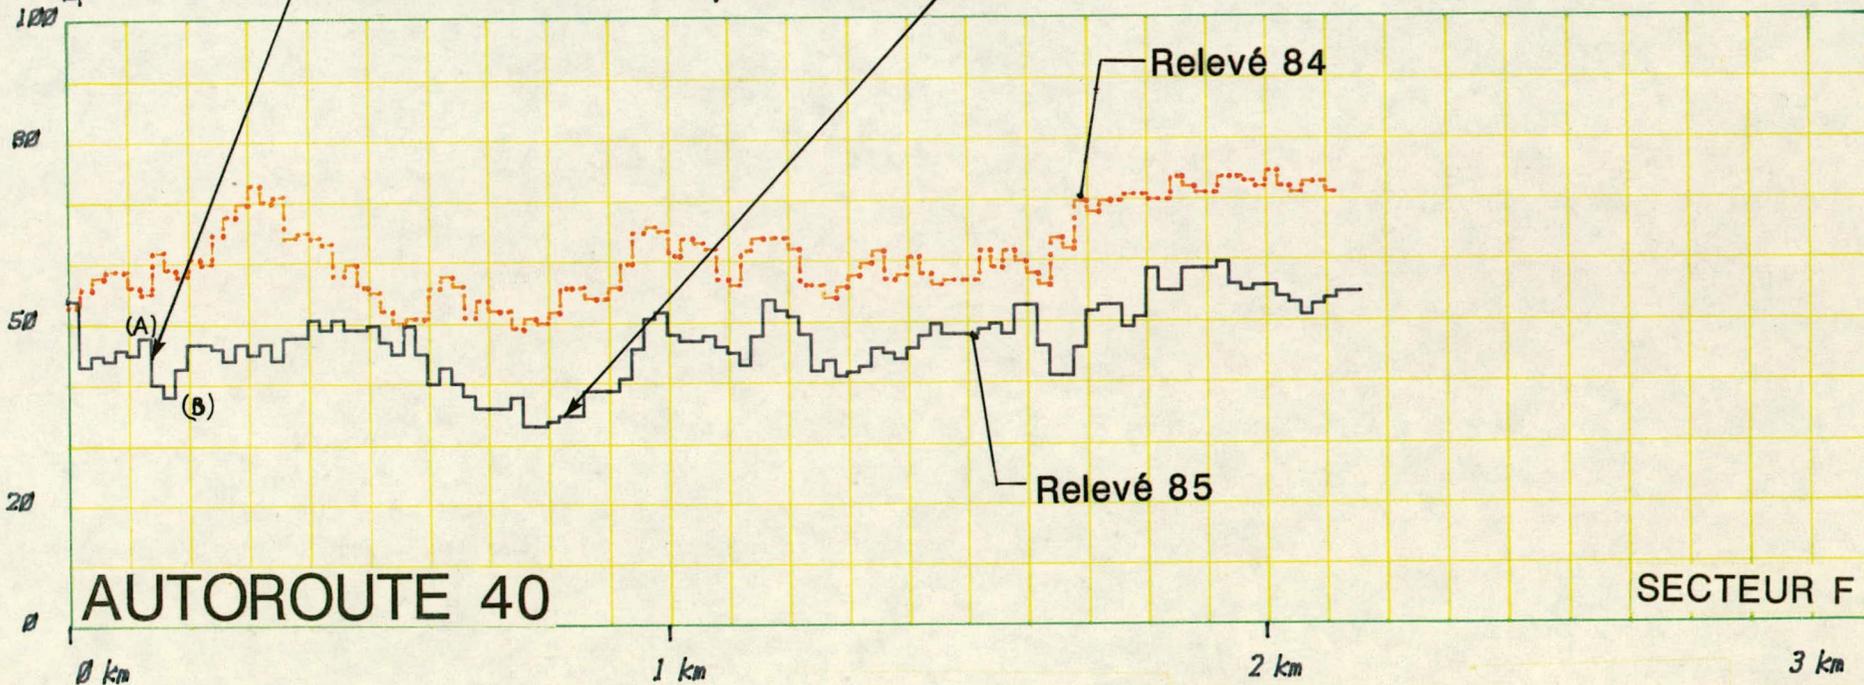
SECTEUR F

DES AGREGATS DU MELANGE : ST-AURICE 59% CALCAIRE DUR
28% CALCAIRE avec VEINE
13% CALCAIRE CRISTAL.

PHOTO No.	HS mm	C.F.T. MOY.	REMARQUES ET OBSERVATIONS
33	1.16	48	CHANGEMENT DU C.F.T. A LA SUITE D'UN RAPIECAGE.
34	—	33	C.F.T. TRES FAIBLE RESULTANT DU POLISSAGE PRONONCE DES AGREGATS DE TYPE CALCAIRE A FAIBLE PERFORMANCE.

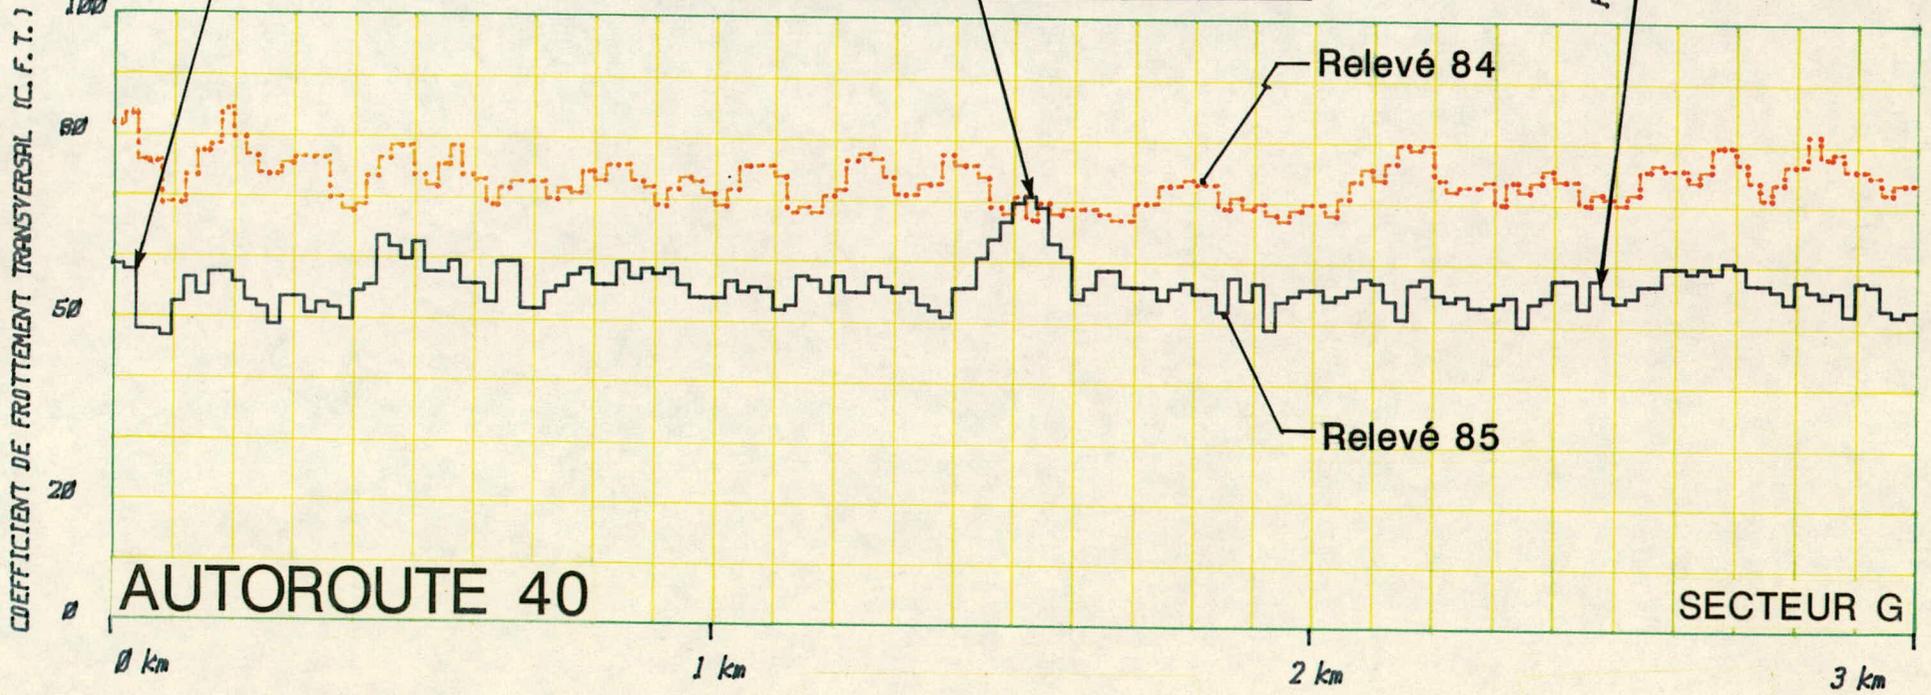
SECTEUR : G

TYPE de REVETEMENT et/ou MELANGE : MB-4 cl. 1

PHOTO No.	HS mm	C.F.T. MOY.	REMARQUES ET OBSERVATIONS
35	---	58-47	CHANGEMENT DU C.F.T. ET DE LA TEXTURE PROVOQUE PAR LA SEGREGATION PONCTUELLE DU MELANGE LORS DE LA POSE DE CE DERNIER.
36	0.85	70	MACROTEXTURE ET C.F.T. ELEVE PRODUIT PAR L'USURE DIFFERENTIELLE DES AGREGATS 34% MELANGE = TYPE CALCAIRE et 66% = GRANITE.
37	0.91	58	IDEM PL.36 MAIS PLUS RICHE EN CALCAIRE...

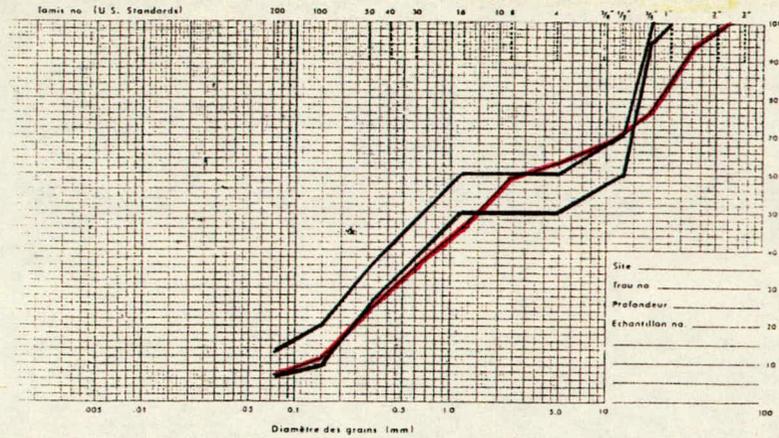
Concordance entre le fuseau de specification de "skip mix" et la granulometrie utilisée pour la fabrication du B.C. de ce secteur.

Argile	Silt	Fin	Moyen	Gras	Gravier	ASTM
		Sable

- Fuseau de specification "skip mix"
- Granulometrie de fabrication du B.C.
- Granulometrie de carrière

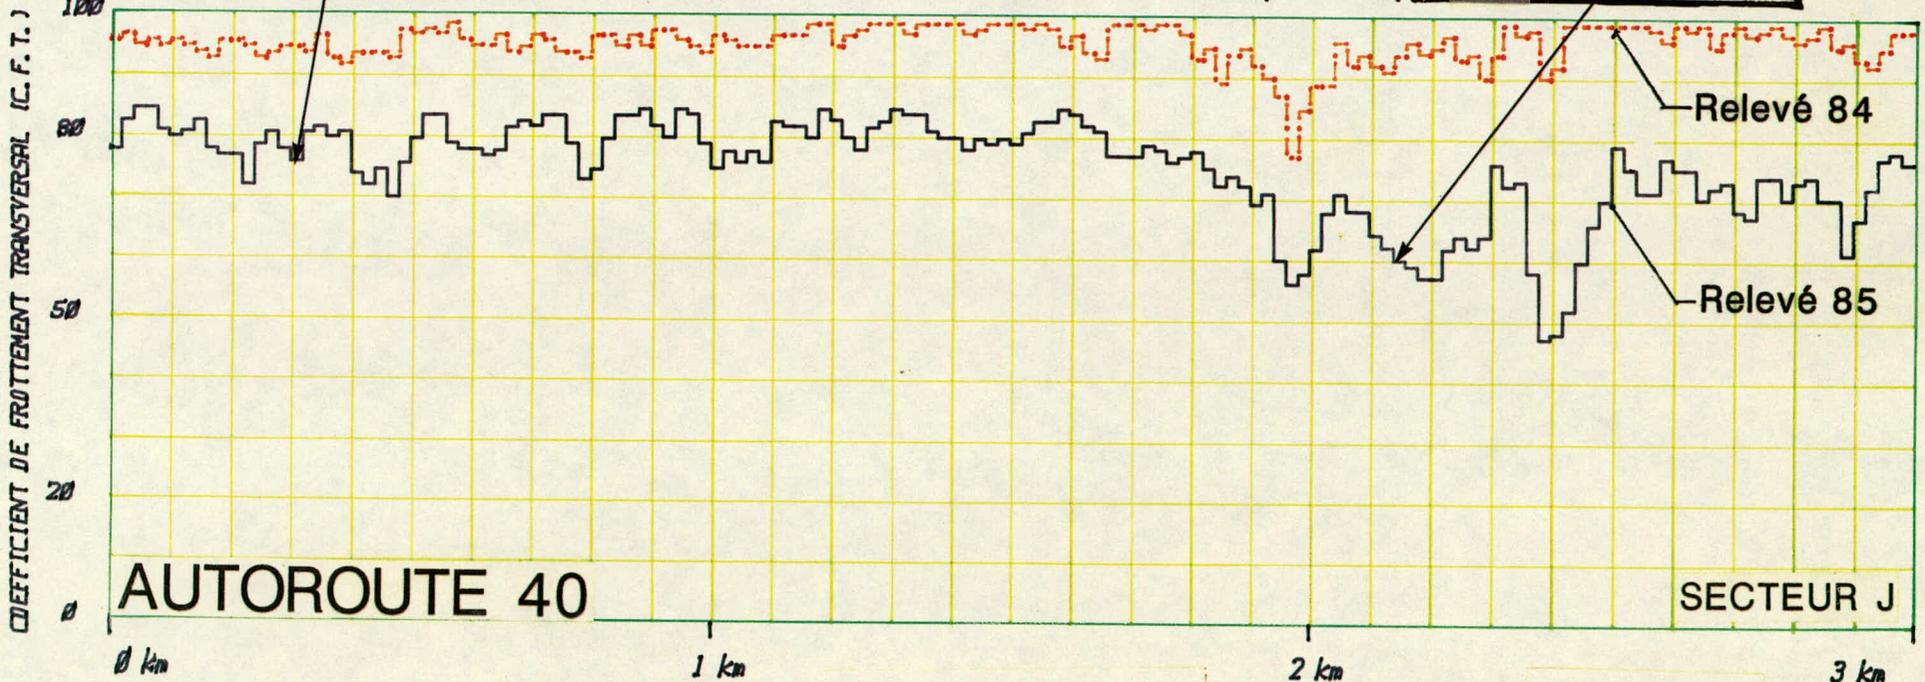
SECTEUR : J

TYPE de REVETEMENT et/ou MELANGE : BETON DE CIMENT

PHOTO No.	UIS mm	C.F.T. MOY.	REMARQUES ET OBSERVATIONS
46	—	78	C.F.T. INITIAL ET ACTUEL EXCELLENT. ASPECT TYPE DE LA SURFACE DU B.C.
47	—	60	B.C., SURFACE D'UN TABLIER DE PONTS MELANGE SPECIAL.
