## INVENTAIRES ARCHÉOLOGIQUES (2011)

Direction de l'Outaouais

Rapport préparé par :

Réalisé pour le ministère des Transports du Québec  
Numéro de contrat : 850805944 (numéro de dossier : 8201-11-AD04)

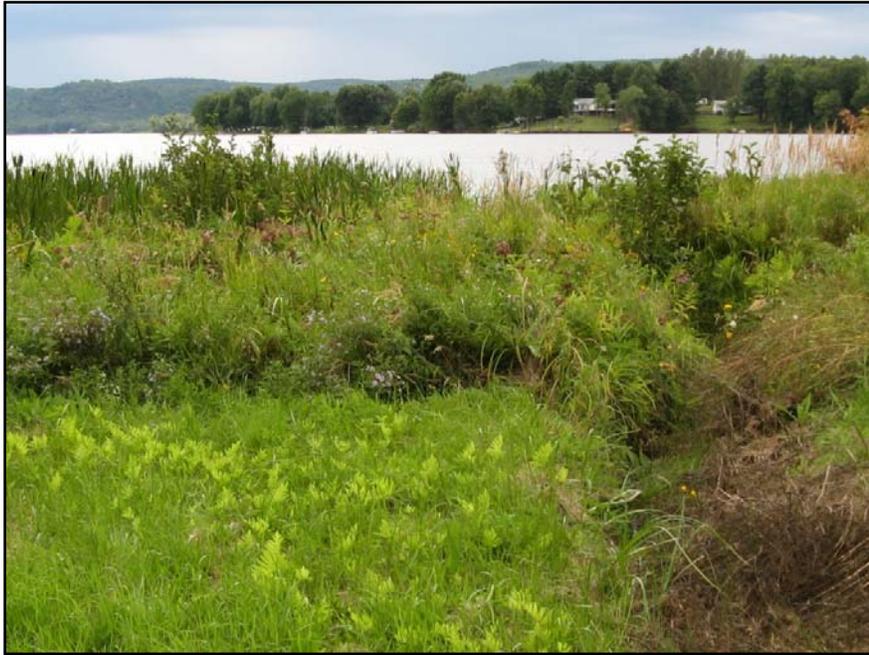
Photo 1 : Servitude de drainage se déversant dans le lac Cayamant, secteur 1, direction sud-ouest (154-06-0479-11-NUM1-2)

Le secteur 1 correspond à la servitude de drainage située à l'extrémité sud de l'emprise, du côté ouest de la rue Principale, entre les chaînages 8 + 155 et 8 + 210 (figure 4; tableau 1). Sa longueur maximale est d'environ 120 m sur une largeur maximale d'environ 8 m. Cette servitude est constituée de deux fossés convergents qui se déversent dans le lac Cayamant. À cet endroit, la surface plane est gazonnée et couverte de plantes herbacées (photo 1). Un alignement de pins borde le fossé le plus au nord. Un total de 18 sondages archéologiques ont été excavés dans ce secteur.

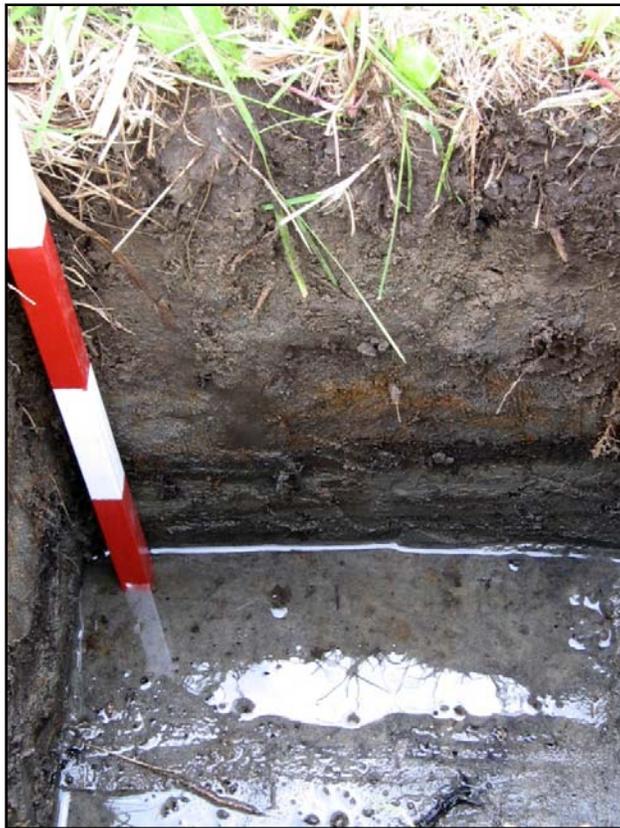
Photo 2 : Profil stratigraphique d'un sondage, secteur 1, direction ouest (154-06-0479-11-NUM1-1)

Le profil stratigraphique observé varie assez peu d'un sondage à un autre. Il se compose, en surface, d'un limon sableux brun foncé et meuble, d'une épaisseur de 0,05 m, sur lequel repose la surface gazonnée. Ce limon se trouve au-dessus d'un remblai constitué de sable limoneux brun et meuble, d'une épaisseur de 0,15 m, contenant quelques pierres subangulaires et des lentilles de sable orangé. Ce remblai a été déposé sur ce qui semble être l'ancienne surface des sols naturels, composée d'un limon organique brun foncé, meuble et humide, de moins de 0,05 m d'épaisseur, reposant sur un sable fin gris, meuble, lité et mélangé à de très minces

couches de sable noir. Ce sable correspond à un sol naturel stérile dont l'excavation a provoqué une subite arrivée d'eau. Quelques sondages localisés dans la partie nord-ouest du secteur 1 contiennent une couche d'argile d'environ 0,05 m, entre le limon organique et le sable gris (photo 2).

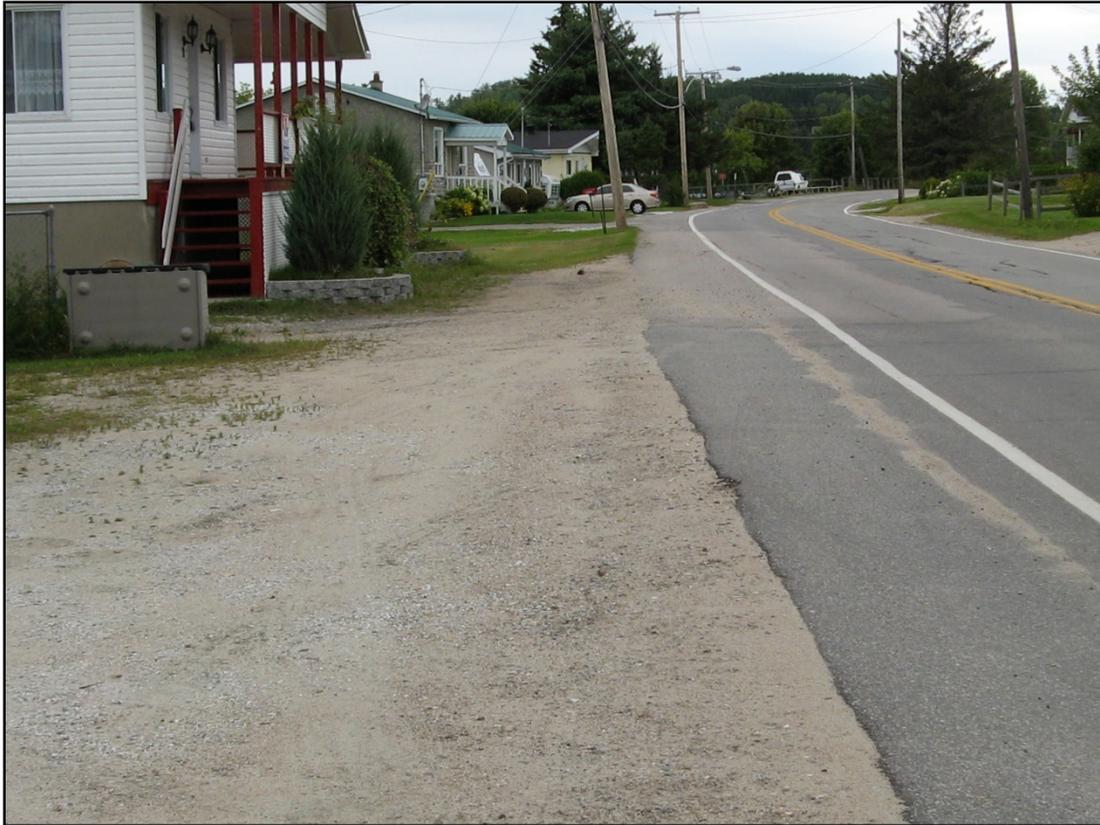
Photo 3 : Exemple de surface impossible à sonder, secteur 2, direction ouest (154-06-0479-11-NUM1-8)

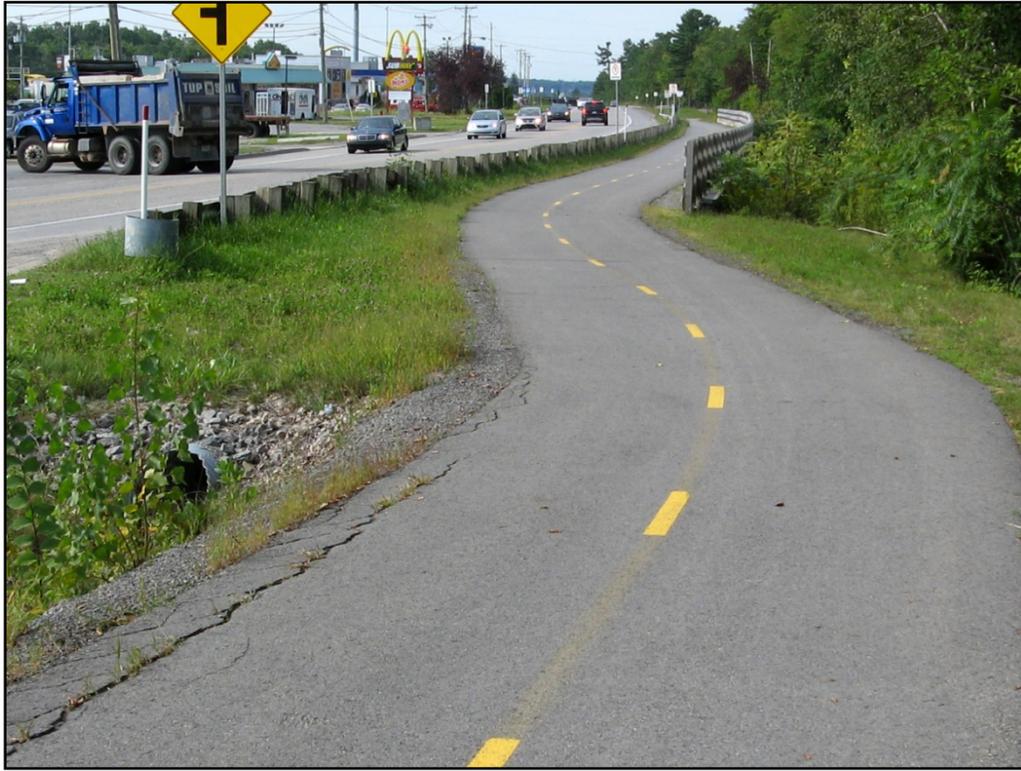
Photo 7 : Exemple d'espaces perturbés, secteur 1, direction sud (154-96-1442-11-NUM1-6)

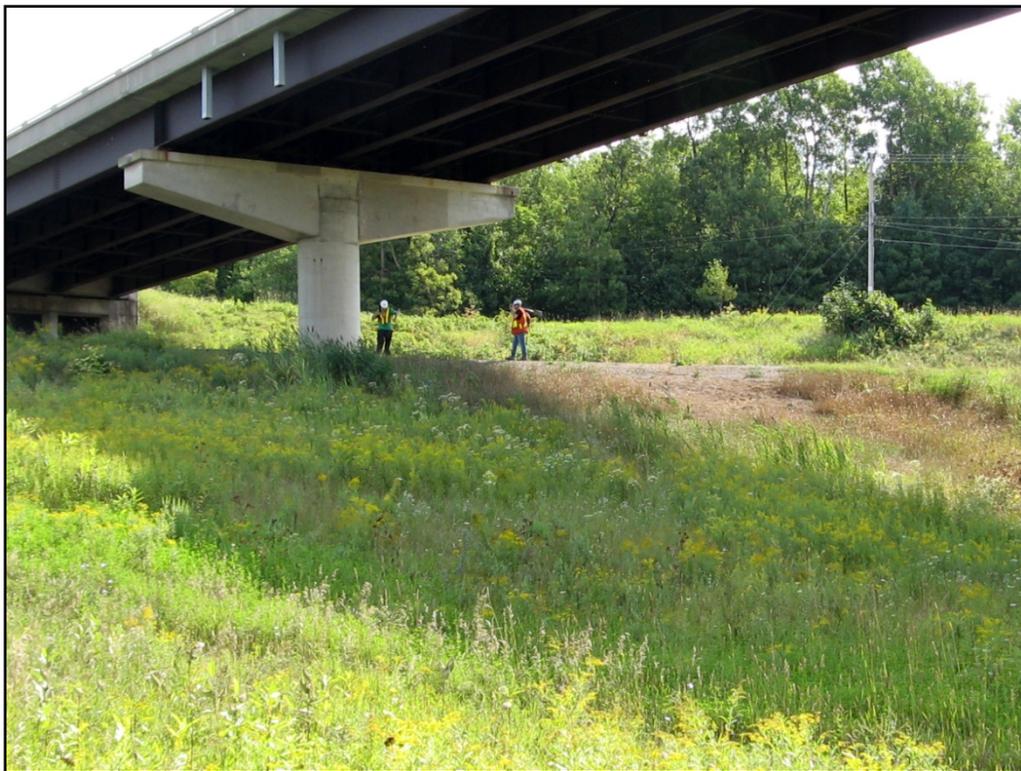
Photo 8 : Élargissement de l'emprise sous l'autoroute 50, secteur 1, direction sud-est (154-96-1442-11-NUM1-12)

Le secteur 1 correspond à la superficie totale de l'emprise de la route 315, entre les chaînages 0 + 500 et 1 + 960, et a une longueur maximale de 1 460 m sur une largeur maximale de 20 m (figures 11, 12 et 13; tableau 5). Les deux côtés de la route sont principalement occupés par des fossés, des surfaces asphaltées (terrains de stationnement, voies d'accès, piste cyclable, etc.), des surfaces très pentues et des espaces perturbés par l'installation de réseaux publics souterrains (égout, aqueduc, fils électriques, etc.) (photo 7). Aucun sondage n'a donc pu être excavé dans les limites de ce secteur, sauf un à l'endroit où l'emprise s'élargit sous l'autoroute 50 (photo 8; figure 11). Ce sondage a toutefois révélé la présence d'un remblai très compact dès les premiers centimètres, rendant impossible la poursuite de l'excavation manuelle. Ce remblai a fort probablement été mis en place au moment de la construction de l'autoroute 50.

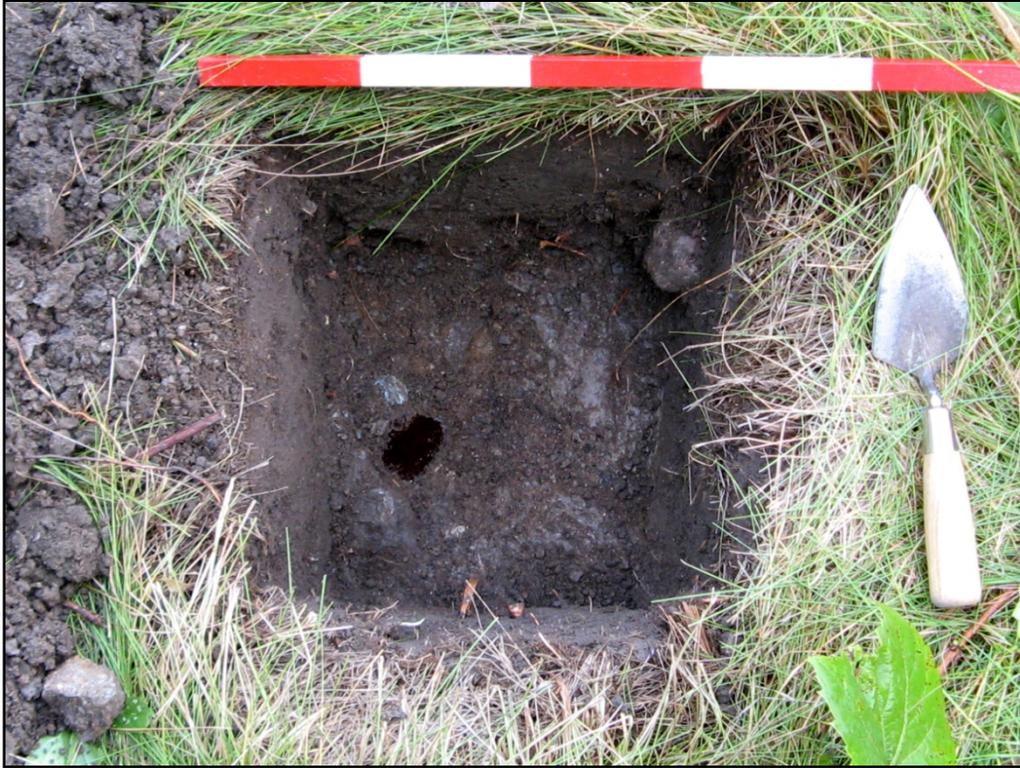
Photo 9 : Profil stratigraphique du sondage, secteur 1 (154-96-1442-11-  
NUM1-10)

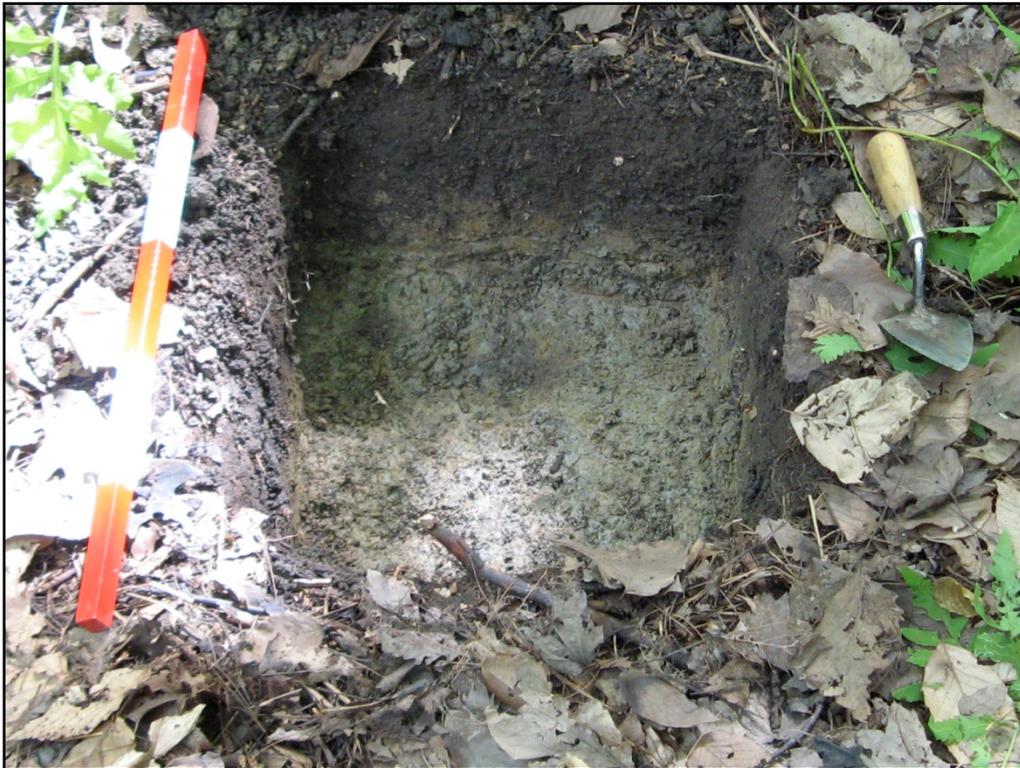
Photo 10 : Profil stratigraphique du sondage, secteur 1 (154-96-1442-11-  
NUM1-10)

Le profil stratigraphique observé se compose, en surface, d'un limon organique brun grisâtre et meuble, d'une épaisseur d'environ 0,15 m, contenant beaucoup de racines. Il repose sur une argile limoneuse compacte et grise avec une teinte brunâtre en surface, constituant un sol naturel stérile, excavé partiellement sur quelques centimètres (photo 10). Dans les sondages de la partie sud-ouest du secteur 3, le limon est plus sableux et repose sur un limon fin, sableux et orangé, plutôt que sur de l'argile. Malgré la présence de nombreux débris en surface, aucun sondage n'a mené à la découverte de vestiges archéologiques.
