Suivi des comportements thermique et mécanique du remblai de la piste de Puvirnituq

Rapport final

Rapport GCT-2013-03 Ministère des Transports du Québec

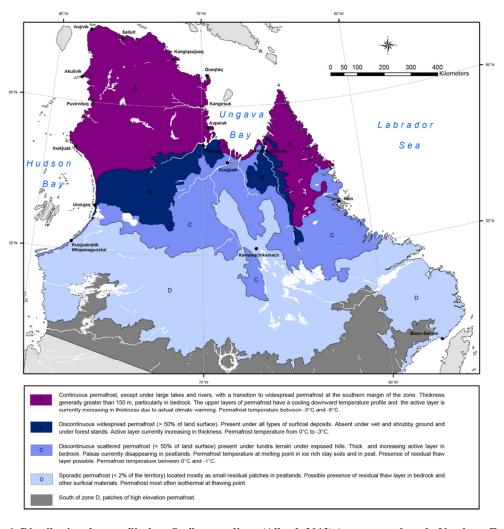
Figure 6- Distribution du pergélisol au Québec nordique (Allard, 2012) (sous presse lors du Northern Forum, 19-20 avril 2012)

Le pergélisol est présent dans environ un tiers du territoire de la péninsule du Québec-Labrador (Allard, 2012). La Figure 6 présente la distribution du pergélisol au Québec nordique. La zone A correspond au pergélisol continu qui a généralement une épaisseur dépassant 150 mètres. Une épaisseur maximale de 632 mètres de pergélisol a été mesurée à la mine Raglan, au Nunavik (Allard, 2012). La zone B correspond au pergélisol discontinu et répandu (> 50 % de la surface du terrain). Le pergélisol est présent dans tous les types de matériaux géologiques de surface et absent sous les terrains humides avec peuplements arbustifs et sous les peuplements forestiers denses. La zone C correspond au pergélisol discontinu et dispersé (< 50 % de la surface des terres). Le pergélisol est présent sous les collines dénudées et peut avoir une épaisseur de plus de 100 mètres. La Zone D correspond au pergélisol sporadique (< 2 % du territoire). Le pergélisol est principalement présent dans les tourbières et sous les sommets dont la hauteur est suffisante pour constituer des îlots de toundra forestière.

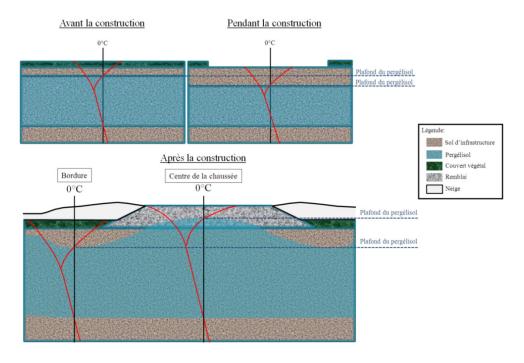
Figure 11- Modification du régime thermique dans le sol d'infrastructure lors de la construction d'un remblai routier (modifié de (Doré, 2011))

Suite à la mise en place des matériaux granulaires, le régime thermique est de nouveau affecté. Les matériaux granulaires utilisés ont habituellement une conductivité thermique plus grande que le sol préalablement présent (Andersland & Ladanyi, 2004). Suite à la construction, le pergélisol a tendance à remonter dans la fondation granulaire au centre de la chaussée. Cette tendance est également accentuée par le déneigement du centre de la chaussée en saison hivernale. L'effet isolant de la neige n'est donc plus présent sur cette section. Par contre, la neige déblayée sur les côtés, isole le sol sous-jacent et l'épaisseur de la couche active augmentera.

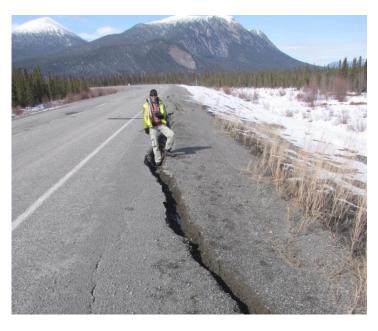
Figure 12- Fissure longitudinale observée suite à la dégradation du pergélisol sous l'épaulement de la route de l'Alaska (Doré, 2012)

L'augmentation de l'épaisseur de la couche active en bordure de remblai peut engendrer des dégradations importantes sur les épaulements des remblais routiers (Beaulac, 2006; Doré & Zubeck, 2009). Ces dégradations s'observent facilement à l'aide de fissures longitudinales sur les épaulements de la route, voir la Figure 12.

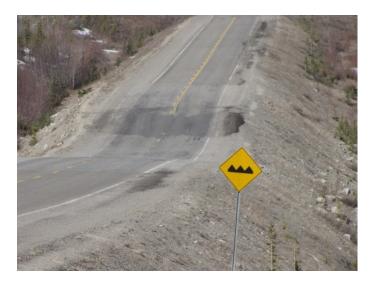
Afin d'éviter les problèmes liés au fluage, une attention particulière doit être apportée lors de la conception d'un remblai de plus de 5 mètres construit sur un pergélisol chaud, riche en glace (Doré, 2011). La Figure 24 présente les effets du fluage du pergélisol endommageant la route suite à la construction d'un épais remblai. Lorsque ce type de dégradation survient, un entretien plus fréquent de la chaussée doit être effectué.

Figure 24- Fluage du pergélisol endommageant la route de l'Alaska suite à la construction d'un épais remblai (Doré, 2011)

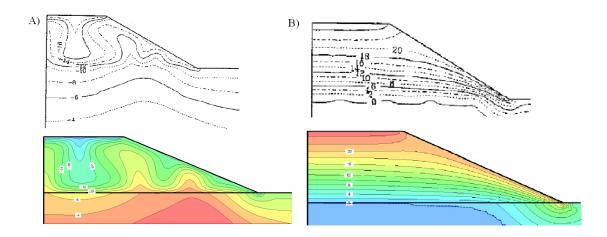
Figure 31- Comparaison des résultats obtenus par Goering et par la modélisation à l'aide des différents logiciels de GEO-SLOPE International ltd. A) Pour le 1^{er} février du second cycle B) Pour le 1^{er} août du second cycle (GEO-SLOPE International Ltd, 2012)

Différents logiciels de la suite GeoStudio 2012 (SEEP/W, AIR/W et TEMP/W) de la compagnie GEO-SLOPE International Ltd ont été utilisés afin de simuler l'effet d'un remblai à convection d'air pour le refroidissement du pergélisol (GEO-SLOPE International Ltd, 2012). La géométrie du remblai ainsi que les propriétés mécaniques du sol d'infrastructure et du remblai convectif sont les mêmes que celles utilisées lors d'une simulation précédente ((D. J. Goering, 2000), similaire à (Douglas J. Goering, 2003)). Les résultats obtenus à l'aide de cette suite de logiciels faciles d'utilisation sont très semblables à ceux obtenus lors de la simulation de Goering 2000. La Figure 31 présente une comparaison des résultats obtenus par Goering et par la modélisation à l'aide des différents logiciels de GEO-SLOPE International Ltd pour le 1^{er} février et le 1^{er} août du second cycle. Les résultats des deux modélisations sont très semblables. Un refroidissement provenant de la convection passive dans les matériaux granulaires grossiers, ainsi qu'un refroidissement du sol d'infrastructure ont été observés.

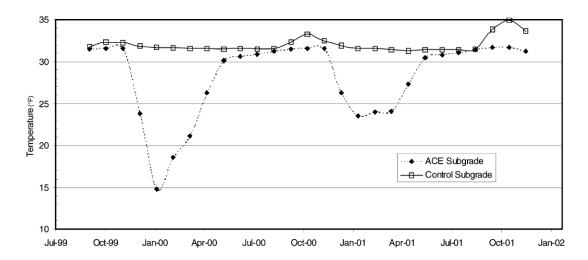
Figure 32- Comparaison des températures sous la section de référence et sous la section de remblai convectif, de septembre 1999 à novembre 2001 (Saboundjian & Goering, 2003)

Un remblai convectif a été construit à l'aide de matériaux grossiers de granulométrie peu étalée (25 à 150 mm) sur une section d'essai à Fairbanks, Alaska (Saboundjian & Goering, 2003). Des séries de thermistances ont été installées à l'intérieur du remblai convectif ainsi que dans la section de référence adjacente. La section de référence a été construite à l'aide de matériaux granulaires standard. Les résultats ont montré que cette technique d'extraction de chaleur pouvait générer un effet de refroidissement passif. La température moyenne annuelle de la base du remblai convectif était inférieure de 4°C comparativement à la température moyenne annuelle du sommet du remblai convectif. La Figure 32 montre l'évolution des températures dans le sol d'infrastructure sous la section de référence et sous la section de remblai convectif. La température minimale atteinte du sol d'infrastructure sous la section de référence est de -0,3°C tandis qu'elle est de -9,4°C pour le sol d'infrastructure sous la section de remblai à convection. La température maximale à la base du remblai a également diminué de 4,4°C durant les cinq années de suivies. Les auteurs croient que le plafond du pergélisol va même remonter jusqu'à la base du remblai convectif, éliminant ainsi la fonte saisonnière du sol d'infrastructure sous la section de remblai convectif.

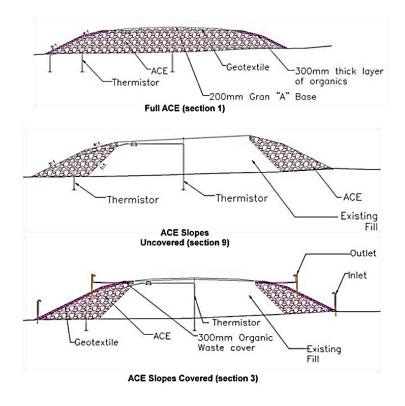
Figure 33- Différentes conception de remblai à convection d'air construit sur la section expérimentale de la route de l'Alaska dans le secteur de Beaver Creek, Yukon (M-Lepage et al., 2012)

Afin de mieux comprendre la dégradation du pergélisol sous une infrastructure de transport et l'efficacité des différentes méthodes d'atténuation de la fonte du pergélisol, 12 sections d'essai ont été construites sur la route de l'Alaska, près de Beaver Creek au Yukon. Ces sections expérimentent une ou plusieurs méthodes d'atténuation de la fonte du pergélisol. Ces méthodes sont les remblais à convection, les drains thermiques, le couvert végétal, la surface réfléchissante, le déneigement des accotements et un pare soleil/neige. Trois types de remblai à convection ont été testés, soit le remblai convectif complet, le remblai convectif sur accotement ouvert et le remblai convectif sur accotement fermé avec système de ventilation. La Figure 33 présente ces différentes conceptions de remblais convectifs construits à Beaver Creek.

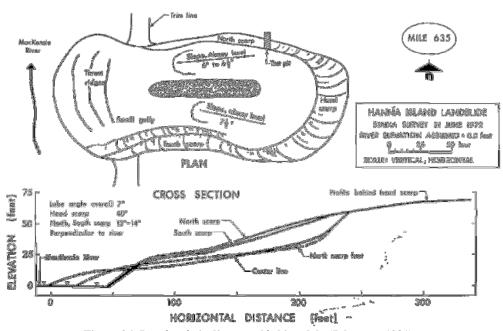
Figure 36- La géométrie d'une coulée bimodale (Johnston, 1981)

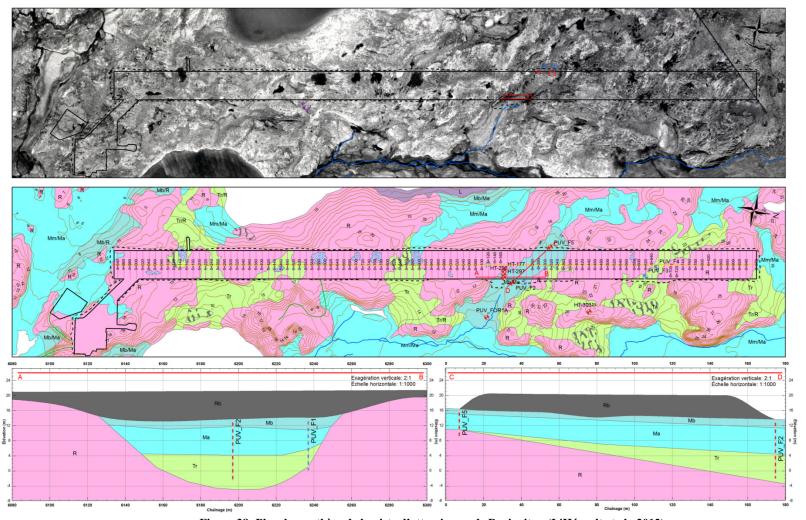
Figure 38- Planche synthèse de la piste d'atterrissage de Puvirnituq (L'Hérault et al., 2012)

La Figure 38 présente la planche synthèse de la piste d'atterrissage de Puvirnituq, effectuée par le Centre d'études nordiques, dans le cadre du projet d'investigations géotechniques, caractérisation du pergélisol et stratégie d'adaptation pour les aéroports du MTQ au Nunavik (L'Hérault, Allard, Barrette, Doré, & Sarrazin, 2012). Le type de dépôt influence grandement la distribution du pergélisol et permet, à une échelle locale, de déterminer les zones potentiellement riches en glace (Doré, 2011). Le Tableau 3 présente la légende de la planche synthèse. Les dépôts de surface rencontrés dans la région de Puvirnituq se divisent en cinq groupes, soit les sédiments lacustres, les sédiments marins, les sédiments glaciaires, les substrats rocheux et les remblais anthropiques. Le rapport final du projet peut être consulté afin d'obtenir des descriptions détaillés des dépôts de surface.

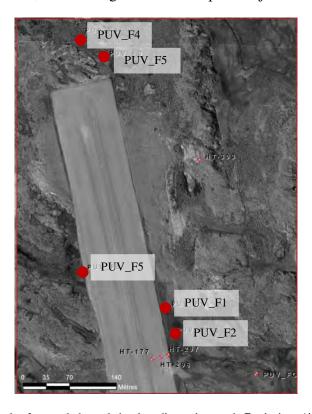
Figure 39- Localisation des forages le long de la piste d'atterrissage de Puvirnituq (Allard, Doré, L'Hérault, Sarrazin et al., 2009)

La Figure 39 présente la localisation des cinq forages instrumentés et non instrumentés le long de la piste d'atterrissage de Puvirnituq (PUV_F1 à PUV_F5). L'étude géotechnique visait à caractériser les dépôts meubles composant deux vallées transversales à la piste d'atterrissage. Au moment de la réalisation des forages géotechniques, la piste traversait une des deux vallées et des signes de dégradation avaient été observés à cet endroit (Beaulac, 2006). Les forages PUV_F1, PUV_F2 et PUV_F5 ont permis de caractériser les sédiments de cette vallée. La seconde vallée est traversée par la piste depuis son agrandissement en 2009. Les sédiments composant cette deuxième vallée ont été étudiés à l'aide des forages PUV_F3 et PUV_F4 en vue d'un allongement potentiel de la piste dans ce secteur. Toutefois, ces investigations ne font pas l'objet de ce projet de recherche.

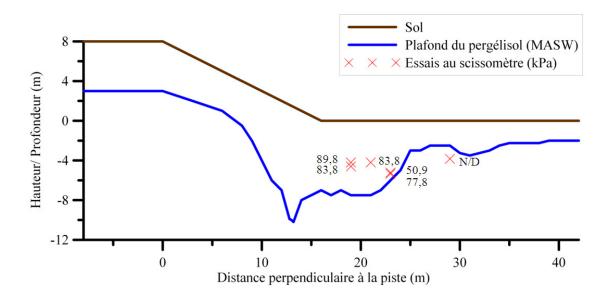
Figure 40- Résultat du MASW et des essais au scissomètre (modifié de (Verreault & Doré, 2010))

La Figure 40 présente les résultats du MASW et des essais au scissomètre de chantier effectués du côté est de la piste d'atterrissage. Les résultats du MASW permettent d'observer une remontée du plafond du pergélisol sous le remblai constituant la piste d'atterrissage. Par contre, il est possible de remarquer une dégradation en bordure du remblai. À cet endroit, le sol est dégelé jusqu'à une profondeur maximale de 10 mètres, mais le bulbe de dégel a une profondeur moyenne de 8 mètres. Le plafond du pergélisol remonte en s'éloignant du remblai. À l'extrémité est du relevé MASW, le plafond du pergélisol se situe à environ 2 mètres de profondeur. Les essais au scissomètre de chantier ont permis d'obtenir des résistances au cisaillement variant entre 50,9 kPa et 89,8 kPa. Ces valeurs sont relativement élevées. Des refus à l'enfoncement du scissomètre ont également été obtenus dans la couche de pergélisol.

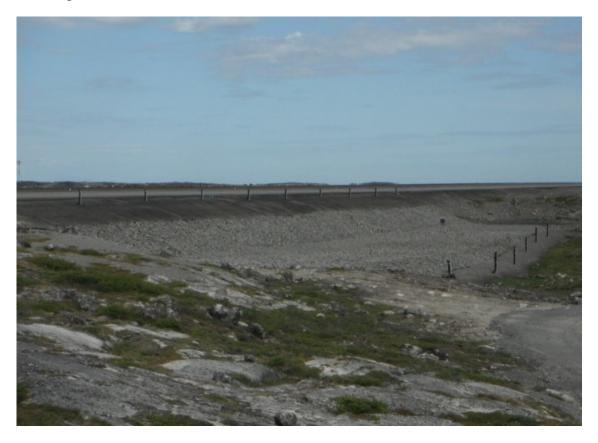
La Figure 46 présente une vue d'ensemble du remblai convectif du côté est (aval). Cette section est généralement en très bon état. Quelques fissures ont été observées à l'extrémité de la berme. Une pente 2H:1V a été construite en pied de remblai. Il n'est donc pas surprenant d'observer une accumulation de neige et d'eau en pied de talus. Cette accumulation à contribuer à la dégradation du pergélisol à cet endroit. La dégradation du pergélisol a engendré des tassements qui ont causé ces fissures

longitudinales. Ces fissures étaient anticipées et n'affectent en rien la stabilité du remblai ni le fonctionnement du remblai à convection étant donné qu'elles se retrouvent à environ 18 m du pied du remblai.

Figure 46- Installation côté est (aval)

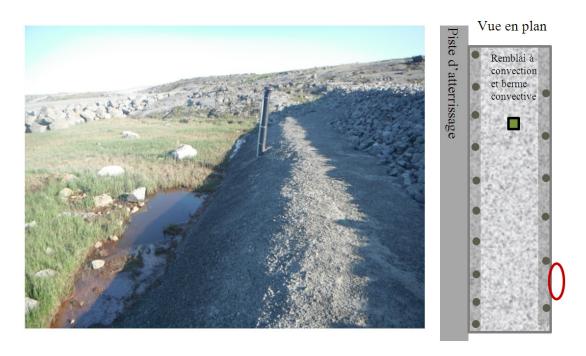
Figure 47- Présence d'eau au pied de la berme (côté est)

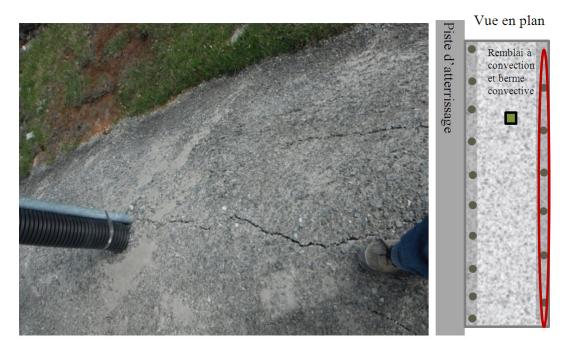
Figure 48- Fissuration des matériaux granulaires à l'extrémité est de la berme (côté est)

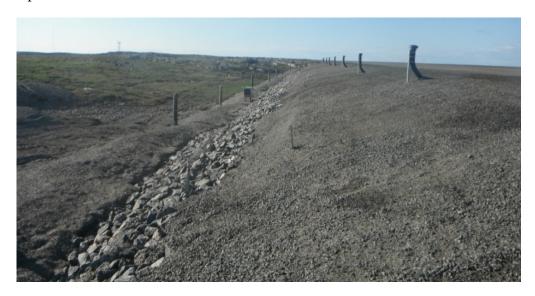
La Figure 49 présente une vue d'ensemble du remblai convectif du côté ouest (amont). Cette section est également en bonne condition. Elle présente cependant un léger déplacement au pied du remblai. Les limites MG-20/remblai convectif sont également moins bien définies que du côté est. Il serait intéressant de comparer ces photos à des photos prises immédiatement suite à la construction.

Figure 49-Installation côté ouest (amont)

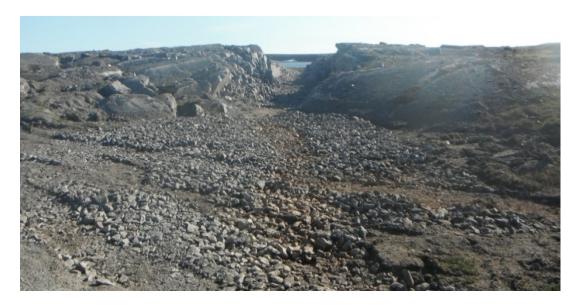
La Figure 50 présente le canal de déviation du ruisseau en amont (côté ouest). Le canal de déviation présentait des traces d'eau sans toutefois avoir de ruissellement. Le canal de déviation (non visible sur la photo) creusé dans les sédiments longeant le remblai présentait également des traces d'eau, sans ruissellement.

Figure 50- Déviation du ruisseau (côté ouest)

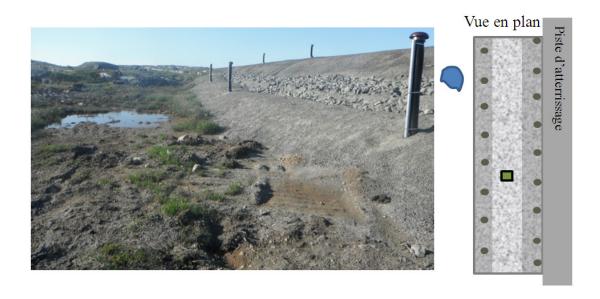
La Figure 51 montre la présence d'eau au pied du remblai convectif du côté ouest (amont), à l'extrémité nord. Ce petit étang se trouve à une distance d'environ un mètre du remblai. Des traces d'eau sont cependant visibles jusqu'au pied du remblai. La Figure 52 montre la présence importante d'eau au pied du remblai de la berme (côté ouest) avant les travaux de construction. Ces deux figures permettent de remarquer que le canal de déviation longeant le remblai a bien fonctionné.

Figure 51-Présence d'eau au pied de la berme (côté ouest)

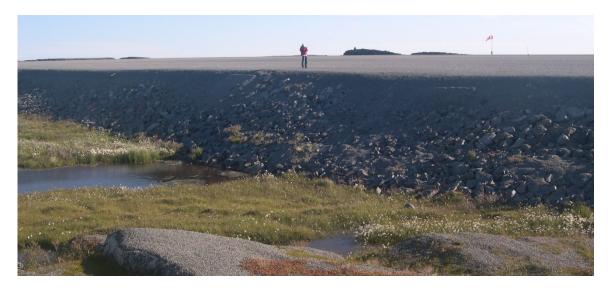
Figure 52- Présence importante d'eau au pied de la berme (côté ouest) avant les travaux de construction

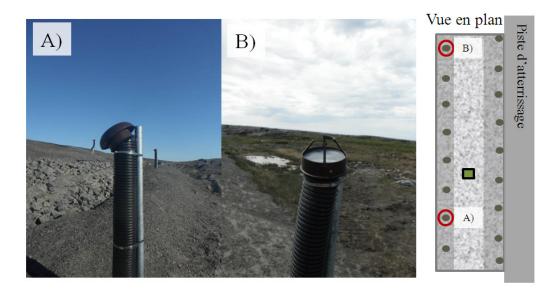
Figure 53- A) Déplacement de la ventilation par rapport à la tige de métal (côté ouest) B) Couvert de ventilation brisé (côté ouest)

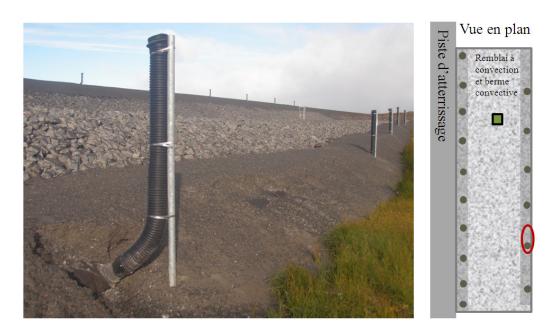
Figure 55- Exposition du demi-ponceau du système de ventilation à deux endroits suite au glissement du MG-20 (côté est)

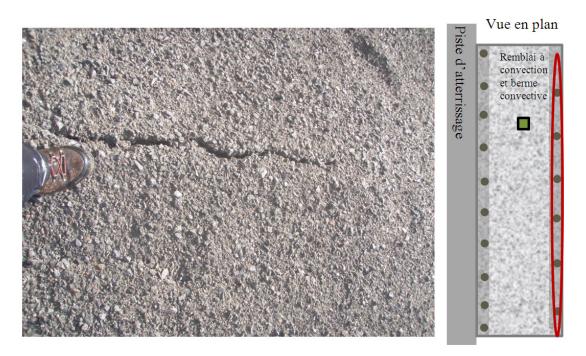
Figure 56- Fissuration des matériaux granulaires à l'extrémité est de la berme (côté est)

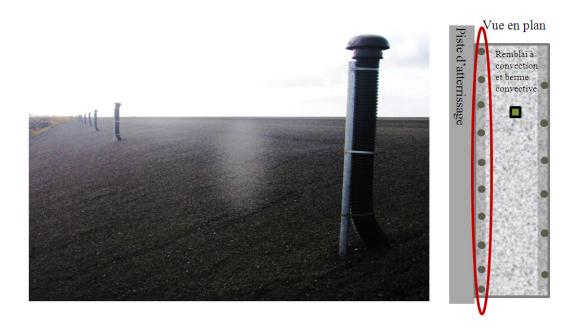
Le système de ventilation situé en bordure de la piste d'atterrissage est en très bonne condition, Figure 58. Aucun mouvement des tuyaux de ventilation par rapport aux tiges de support n'a été observé.

Figure 58- Le système de ventilation situé en bordure de la piste d'atterrissage (côté est)

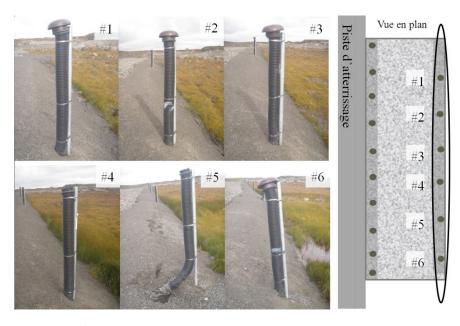
Figure 59- État des tuyaux de ventilation adjacent à la berme convective (côté est)

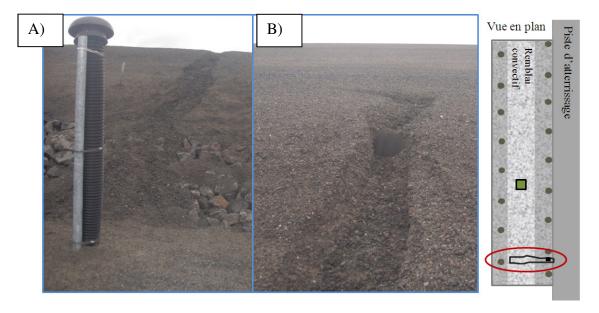
Figure 62- A) Canal de ruissellement formé par l'érosion des matériaux granulaires (côté ouest) B) Exposition du demi-ponceau du système de ventilation supérieur (côté ouest)

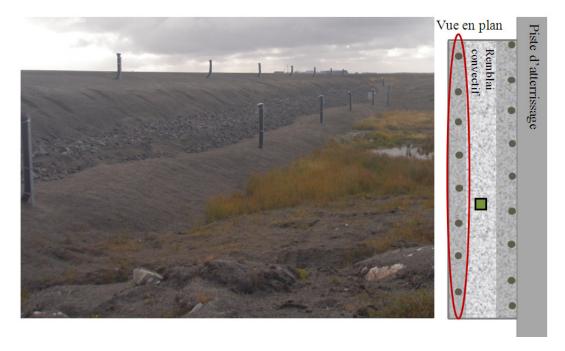
Figure 64- Déplacement des tuyaux de ventilation par rapport aux tiges de ventilation à des degrés différents (côté ouest)

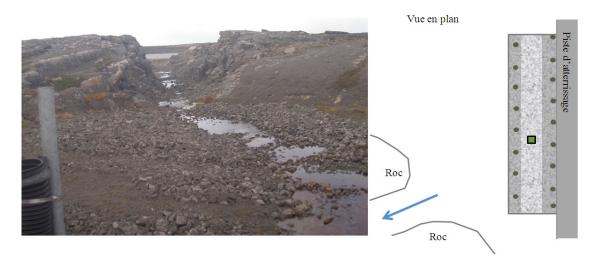
Un écoulement d'eau a été observé dans le canal de déviation du côté ouest de la piste d'atterrissage, voir la Figure 65. Sur la figure, le sens de l'écoulement est indiqué par une flèche bleue.

Figure 65- Écoulement d'eau dans le canal de déviation (côté ouest)

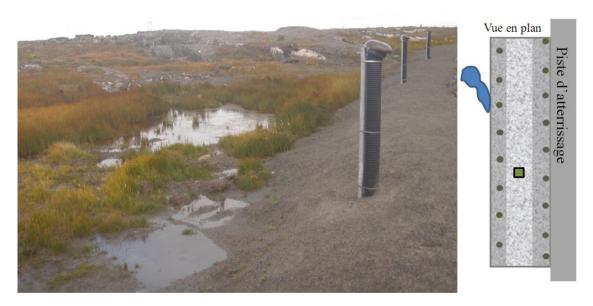
Une accumulation d'eau a été observée en bordure du remblai convectif, Figure 66. Cette eau se situe entre le remblai convectif et le canal de déviation. L'eau est stagnante et ne semble pas affecter la stabilité du remblai de façon significative.

Figure 66- Accumulation d'eau en bordure du remblai convectif (côté ouest)

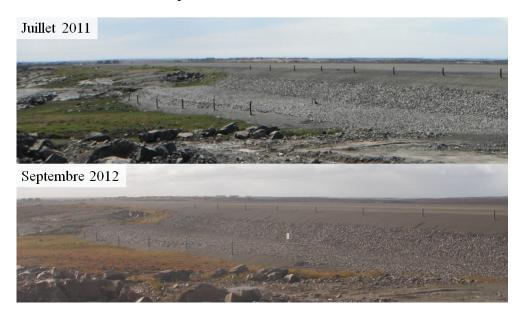
Les Figure 67 et Figure 68 présentent des vues d'ensemble du remblai convectif côté est, respectivement en direction sud et en direction nord, pour les visites effectuées en juillet 2011 et en septembre 2012. Ces deux figures permettent de remarquer que l'état général des installations du côté est n'a pas vraiment évolué entre les deux visites.

Figure 67- Vue d'ensemble du remblai en direction sud pour les visites effectuées en juillet 2011 et septembre 2012 (côté est)

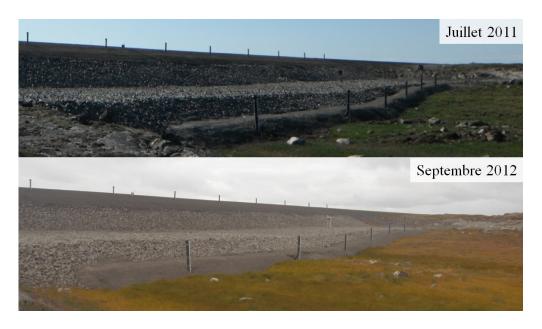
Figure 68- Vue d'ensemble du remblai en direction nord pour les visites effectuées en juillet 2011 et septembre 2012 (côté est)

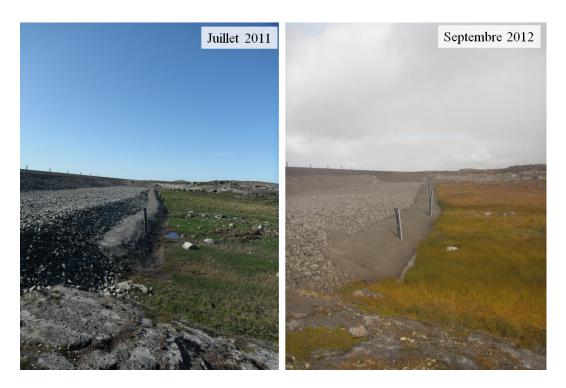
La Figure 69 expose l'extrémité sud du remblai convectif. En septembre 2012, il était possible de remarquer un écoulement à la limite entre le matériau granulaire et le remblai convectif. Cet écoulement n'est pas visible en juillet 2011, par contre, des traces d'eau étaient alors visibles à cet endroit. La visite de septembre 2012 s'est effectuée suite à d'intenses averses. Il est possible que l'écoulement observé à ce moment soit le résultat temporaire de ces averses. Tandis que la photo de juillet 2011 a été prise suite à plusieurs jours sans précipitation.

Figure 69- Comparaison de l'extrémité sud du remblai convectif (côté est).

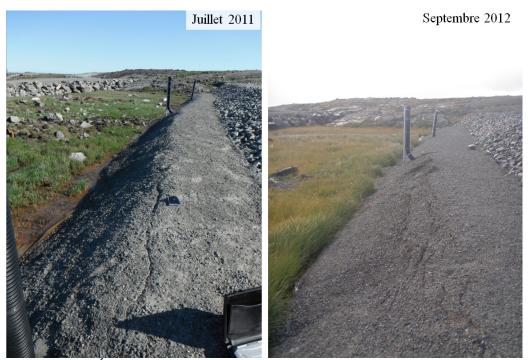
Figure 70- Évolution de la détérioration à l'extrémité est du remblai convectif (côté est)

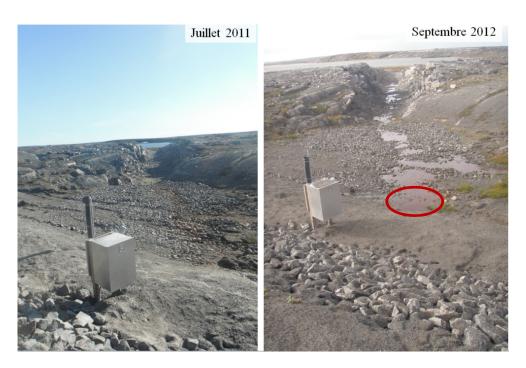
La Figure 71 présente deux photos du canal de déviation prises lors des visites de juillet 2011 et de septembre 2012. Lors de la première visite, aucun ruissellement n'avait été observé dans la vallée, uniquement des traces d'eau. Tel que mentionné précédemment, plusieurs jours s'était écoulés depuis la dernière averse. Par contre, un ruissellement était observable lors de la deuxième visite. Cette observation permet de mentionner que l'eau s'écoulant dans la vallée est bien déviée dans le canal en direction du lac. Une différence majeure est cependant notable entre la première et la deuxième visite, soit la résurgence d'eau en bordure du remblai. Cette résurgence peut avoir affecté le régime thermique du sol et causé des tassements qui seront discutés ultérieurement.

Figure 71- Canal de déviation (côté ouest)

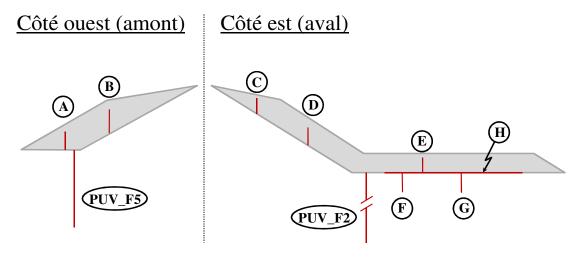
Figure 74- Positionnement des séries de thermistances

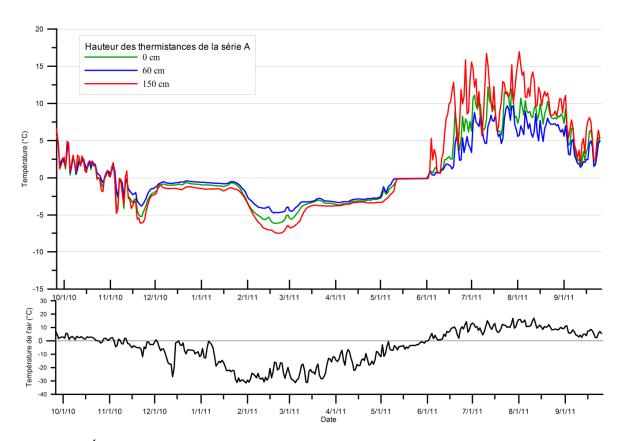
Figure 95- Évolution de la température en fonction du temps pour les thermistances de la série A entre le 26 septembre 2010 et le 25 septembre 2011

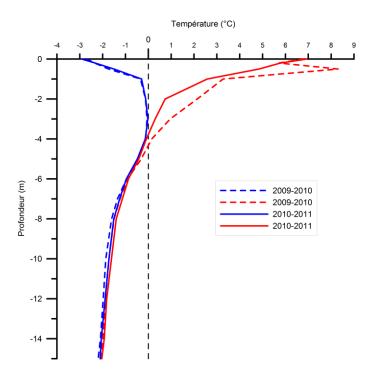
Figure 106- Courbes trompettes de la série F2 pour les années de suivi 2009-2010 et 2010-2011

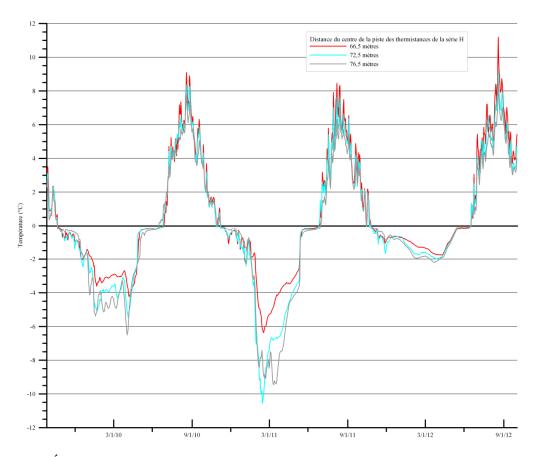
Figure 145- Évolution de la température des thermistances de la série H à 66,5, 72,5 et 76,5 m du centre de la piste entre le 26 septembre 2009 et le 2 octobre 2012

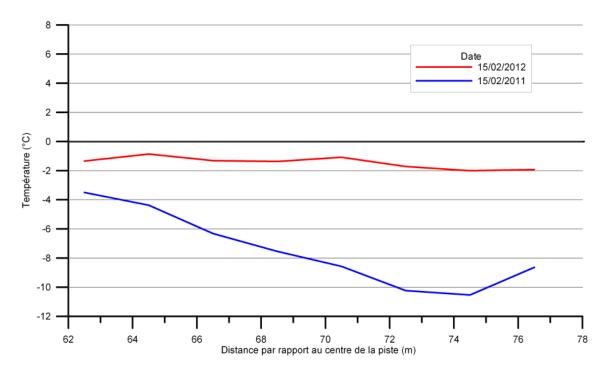
Figure 146- Profil horizontal des températures à la surface du sol naturel sous la berme convective en date du 15/02/2011 et du 15/02/2012

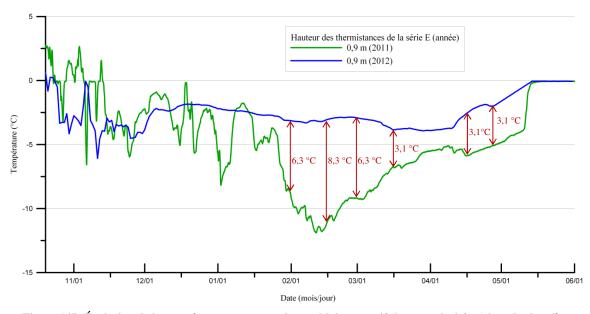
Figure 147- Évolution de la température au centre du remblai convectif (hauteur de 0,9 m) lors du deuxième et du troisième hiver de suivi

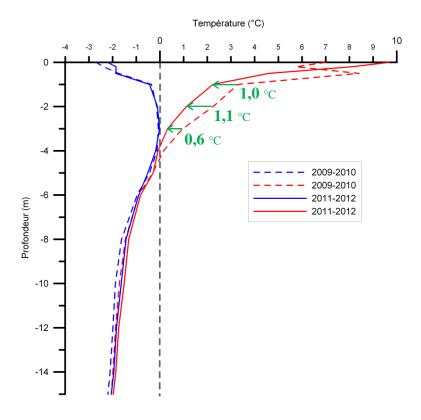
Figure 149- Courbes trompettes de la série F2 (côté aval) pour la première année de suivi (2009-2010) et la dernière année de suivi (2011-2012) ainsi que la différence de température à différente profondeur

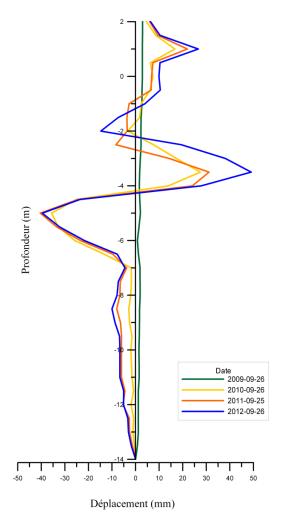
Figure 152- Déplacement en fonction de la profondeur en date du 26 septembre 2009, du 26 septembre 2010, du 25 septembre 2011 et du 26 septembre 2012

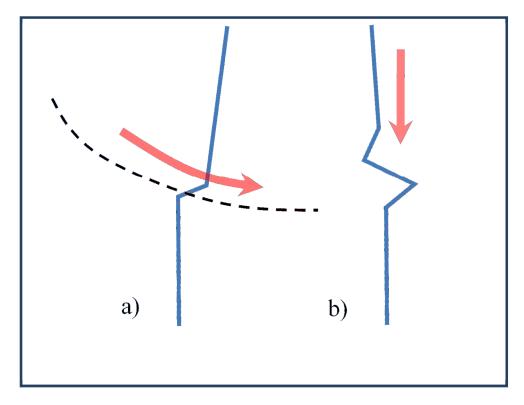
Figure 153 : a) mouvement anticipé en cas de rupture sous le poids du remblai et b) mouvement observé

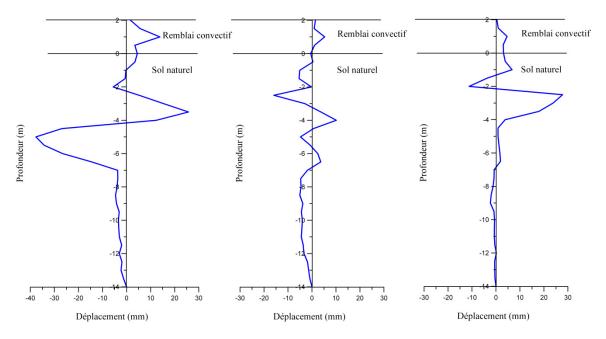
Figure 154- Déplacement lors de a) année de suivi 1 (septembre 2009 à septembre 2010); b) année de suivi 2 (septembre 2010 à septembre 2011); c) année de suivi 3 (septembre 2011 à septembre 2012)

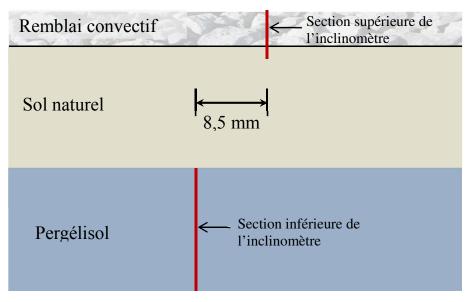
Figure 155- Déplacement de la section supérieure de l'inclinomètre par rapport à la section inférieure de celui-ci

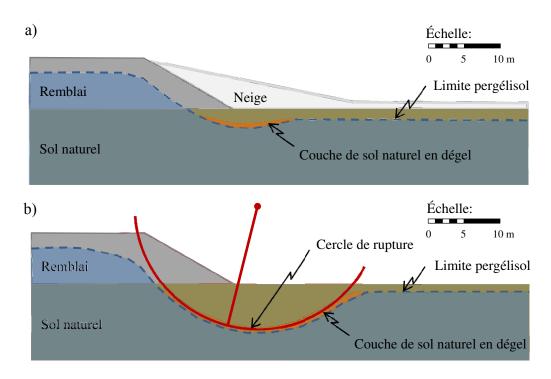
Figure 157- Problème possible d'instabilité du remblai causé par la dégradation du pergélisol en bordure du remblai

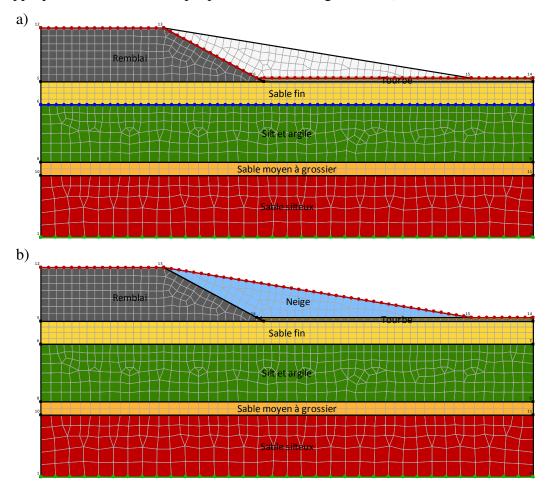
Figure 161- Conditions initiales du modèle et maillage a) en été b) en hiver

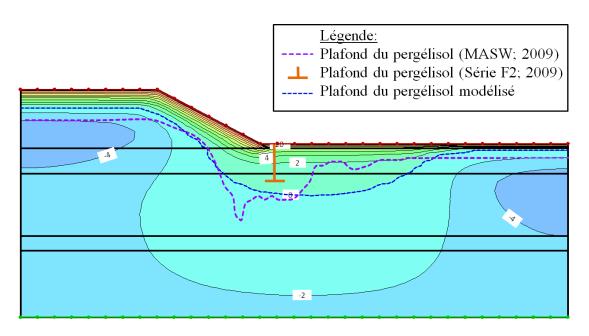
Figure 162-Résultat de la simulation thermique ainsi que le plafond du pergélisol déterminé à l'aide du MASW et de la série F2

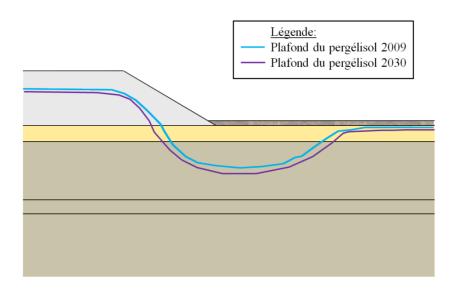
Figure 163- Résultat de l'évolution future du pergélisol

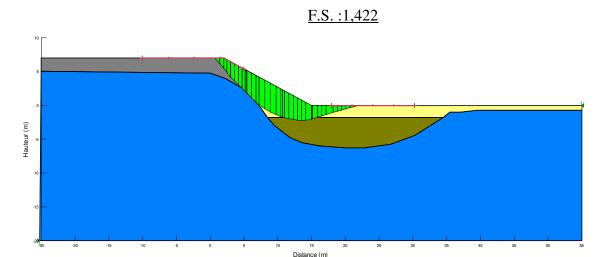
Figure 167- Résultat de l'étude de stabilité avec la géométrie obtenue à l'aide de la simulation thermique pour l'année 2009 avec l'option «optimize critical slip surface location»

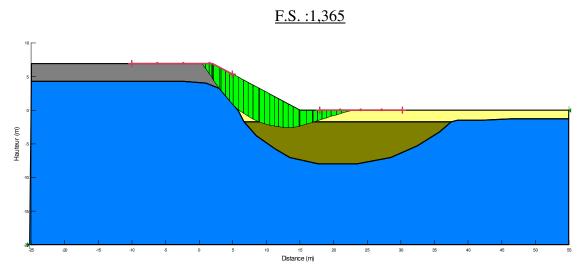
Figure 169- Résultat de l'étude de stabilité avec la géométrie obtenue à l'aide de la simulation thermique pour l'année 2030

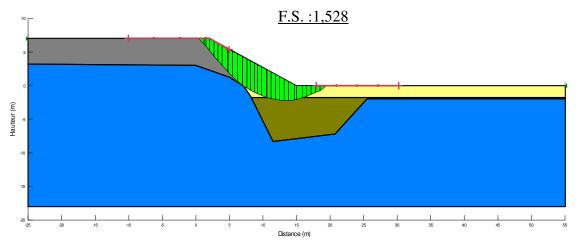
Figure 170- Résultat de l'étude de stabilité avec la géométrie obtenue à l'aide du MASW

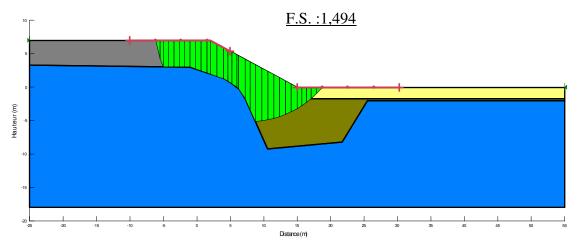
Figure 171- Résultat de l'étude de stabilité avec la géométrie projetée du pergélisol pour 2030

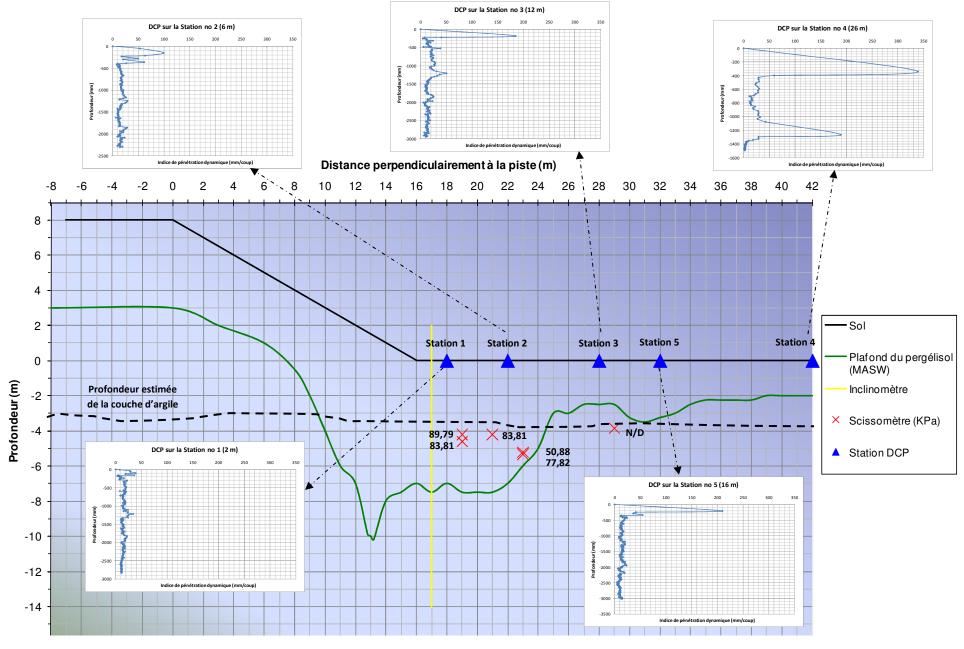
Figure 20 : Schéma des résultats mesurés avec le pénétromètre dynamique sur l'axe 6+196, côté est de la piste

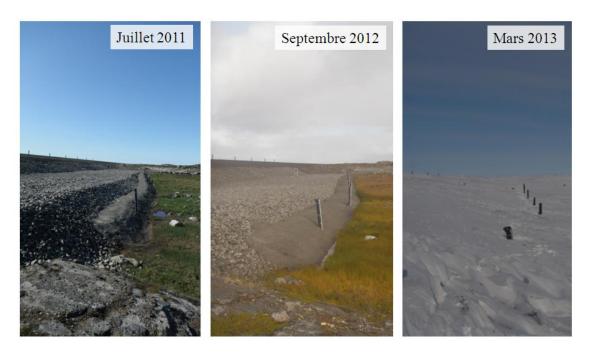
Les Figure 2 et Figure 3 comparent le remblai convectif du côté est lors de différentes visites, respectivement avec des vues en direction nord et sud. Ces photos permettent de remarquer que le couvert neigeux forme une pente plutôt uniforme entre la piste d'atterrissage et la base du remblai à convection. Il est également possible d'observer que toutes les cheminées de ventilation se trouvent au-dessus du couvert neigeux. Par contre, le sommet de la cheminée de ventilation se situant le plus au sud se trouve à seulement 40 cm du couvert neigeux, voir la Figure 4.

Figure 2- Comparaison du remblai convectif, côté est en direction nord, lors des visites de juillet 2011, septembre 2012 et mars 2013

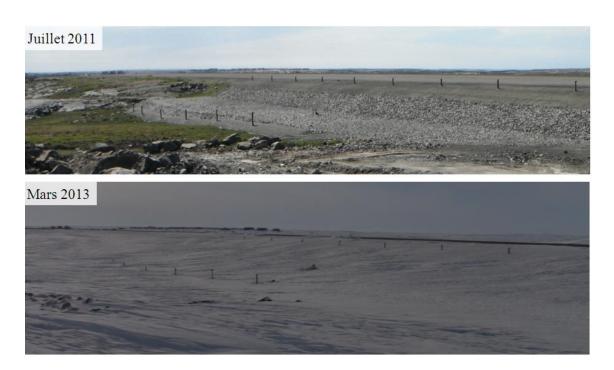
Figure 3- Comparaison du remblai convectif, côté est en direction sud, lors des visites de juillet 2011 et mars 2013

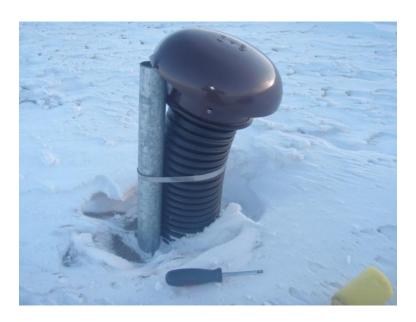
Figure 4- Couvert de ventilation se trouvant à environ 40 cm du couvert neigeux

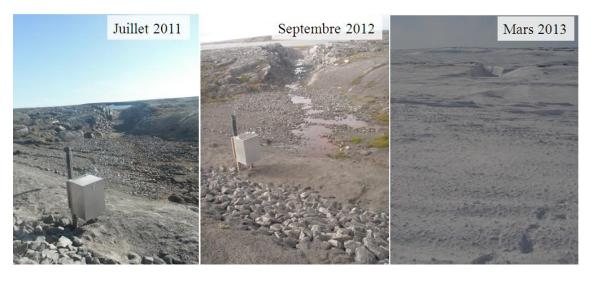
Les Figure 5 et Figure 6 comparent le remblai convectif du côté est lors de différentes visites, respectivement avec des vues en direction du canal de déviation et en direction sud. Il est possible de remarquer que beaucoup de neige s'est accumulée, à un tel point que toutes les cheminées de ventilation à la base du remblai convectif sont complètement recouvertes de neige. Le boîtier d'acquisition de données est également complètement recouvert de neige. Il est à noter que le point noir sur la Figure 6 est un sac à dos et non un élément du système de ventilation.

Figure 5- Comparaison du remblai convectif, côté ouest en direction du canal de déviation, lors des visites de juillet 2011, septembre 2012 et mars 2013

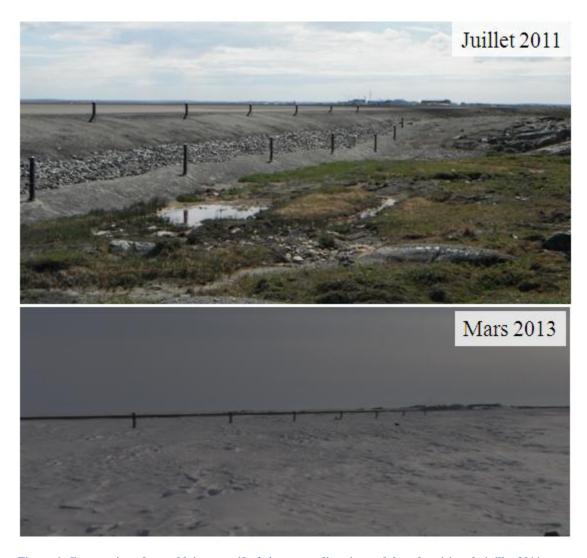
Figure 6- Comparaison du remblai convectif, côté ouest en direction sud, lors des visites de juillet 2011 et mars 2013

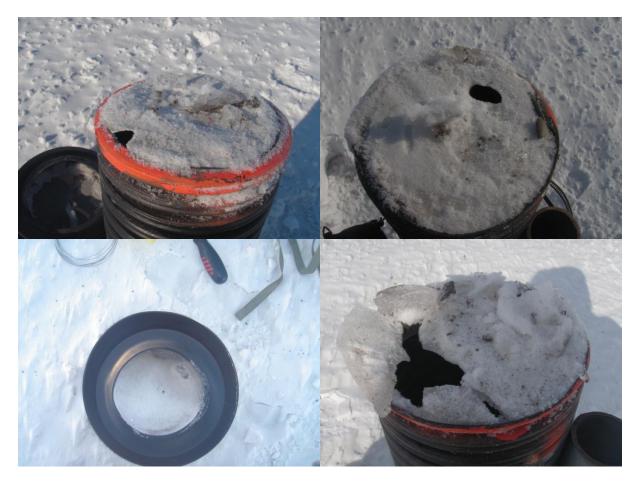
Lors de la visite, plusieurs couverts de ventilation ont été retirés afin de vérifier l'intérieur du système de ventilation. La Figure 7 présente quatre cas où les cheminées de ventilations sont bouchées directement sous le couvert, mais cette situation a été observé sous presque tous les couverts retirés. L'épaisseur des bouchons de glace varie de quelques millimètres à plus de deux centimètres. Lorsqu'aucun couvert de glace n'a été observé, il est fort possible que celui-ci se soit brisé et qu'il soit tombé lors de l'enlèvement du couvert puisque cette opération n'est pas très délicate.

Figure 7- Couche de glace se formant sous le couvert de ventilation

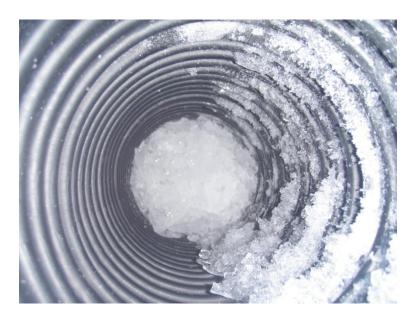
À l'intérieur des cheminées de ventilation, à une profondeur correspondant approximativement au couvert de neige, une accumulation de glace bouche les cheminées, voir la Figure 8. Ce bouchon de glace a été observé dans la plupart des cheminées de ventilation, notamment dans toutes celles se situant au sommet du remblai convectif du côté est. Une accumulation de glace est également observable sur les parois de la cheminée de ventilation.

Figure 8- Accumulation de glace bouchant une cheminée de ventilation

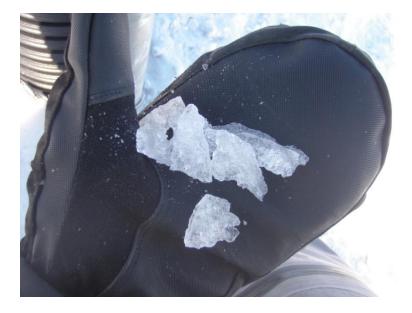
Le détail des morceaux de glace s'accumulant dans les cheminées de ventilations est présenté à la Figure 9. Il s'agit vraisemblablement de glace qui se forme par condensation sur les parois de la cheminée et qui finit par tomber dans la cheminée, formant ainsi un bouchon.

Figure 9- Morceaux de glace s'accumulant dans les cheminées de ventilations.

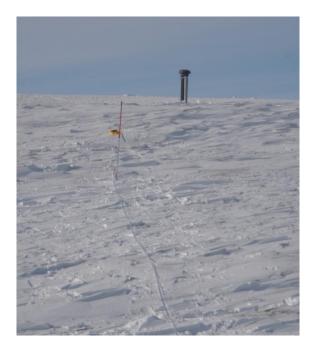
Des relevés de neige ont été réalisés des deux côtés de la piste à l'aide d'une sonde à avalanche et d'un ruban à mesurer, voir la Figure 10. Les relevés ont été réalisés sur des sections représentatives du couvert neigeux et situé au-dessus des séries de thermistances installées dans le remblai convectif et dans le sol naturel. La localisation et la direction de

Figure 10- Relevé de l'épaisseur de neige, côté est

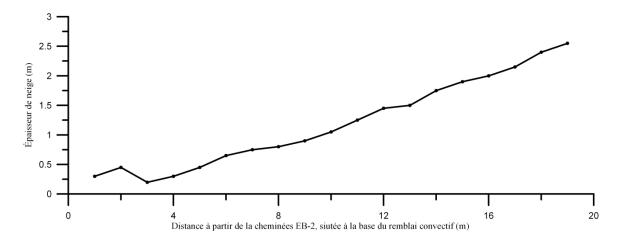
Figure 12- Profil d'épaisseur de neige du côté est de la piste d'atterrissage

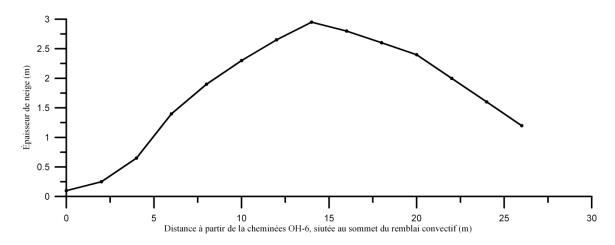
Figure 13- Profil d'épaisseur de neige du côté ouest de la piste d'atterrissage

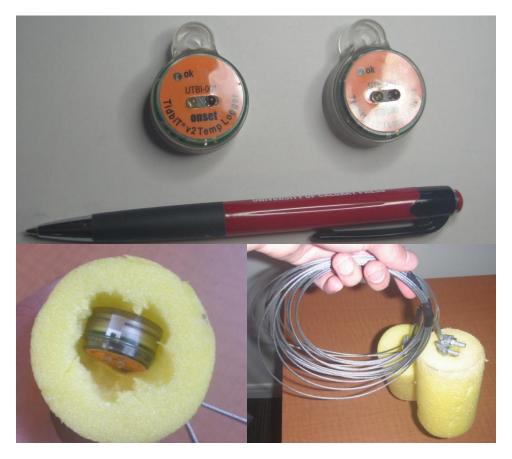
Afin de faire un suivi de la température dans les cheminées de ventilations, des datalogger de type TidbiT v2 de la compagnie *Onset* ont été utilisés, voir la Figure 15. Afin d'éviter un contact direct entre l'appareil et la paroi de la cheminée, les TidbiT ont été insérés dans une «frite» coupée. Ils ont ensuite été attachés à l'aide d'un fil de fer permettant de les descendre dans le système de ventilation.

Figure 15- Préparation des TidbiT

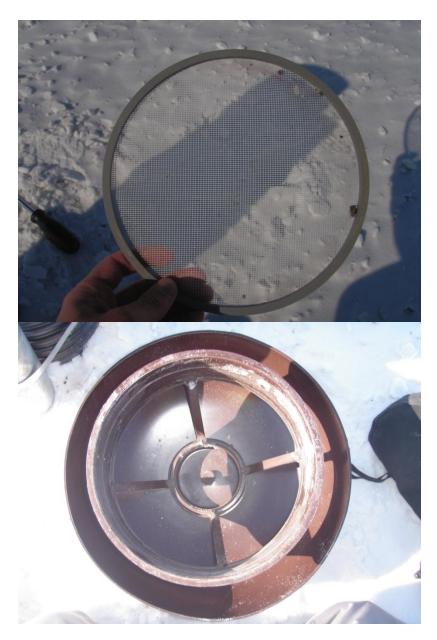
Un mauvais fonctionnement évident du système de ventilation a été observé. Trois causes principales peuvent expliquer ce problème :

- Un couvert de glace se forme directement sous le couvert de ventilation dans la très grande majorité des cas.
- Un bouchon de glace se forme dans les tuyaux de ventilation à l'aide de la glace qui se condense sur les parois et qui tombe dans les tuyaux.
- Toutes les cheminées de ventilation au pied du remblai du côté ouest se situent sous le couvert de neige.

Figure 20- Retrait de la grille des couverts de ventilation

Des correctifs devraient être apportés afin de corriger les causes mentionnées précédemment. Pour le moment, seule une solution peut être proposée afin d'éviter qu'un couvert de glace ne se forme directement sous le couvert de ventilation. La grille du couvert de ventilation semble favoriser la formation de cette couche de glace et cette grille est facile a retiré, voir la Figure 20.
