## INVENTAIRES ARCHÉOLOGIQUES 2011

**INVENTAIRES ARCHÉOLOGIQUES (2011)**  
**Direction de l'Estrie**  
**Direction générale de Montréal et de l'Ouest**

Réalisé pour le ministère des Transports du Québec  
N° de contrat : 850801476 (N° de dossier : 8201-11-AD01)

**Avril 2013**

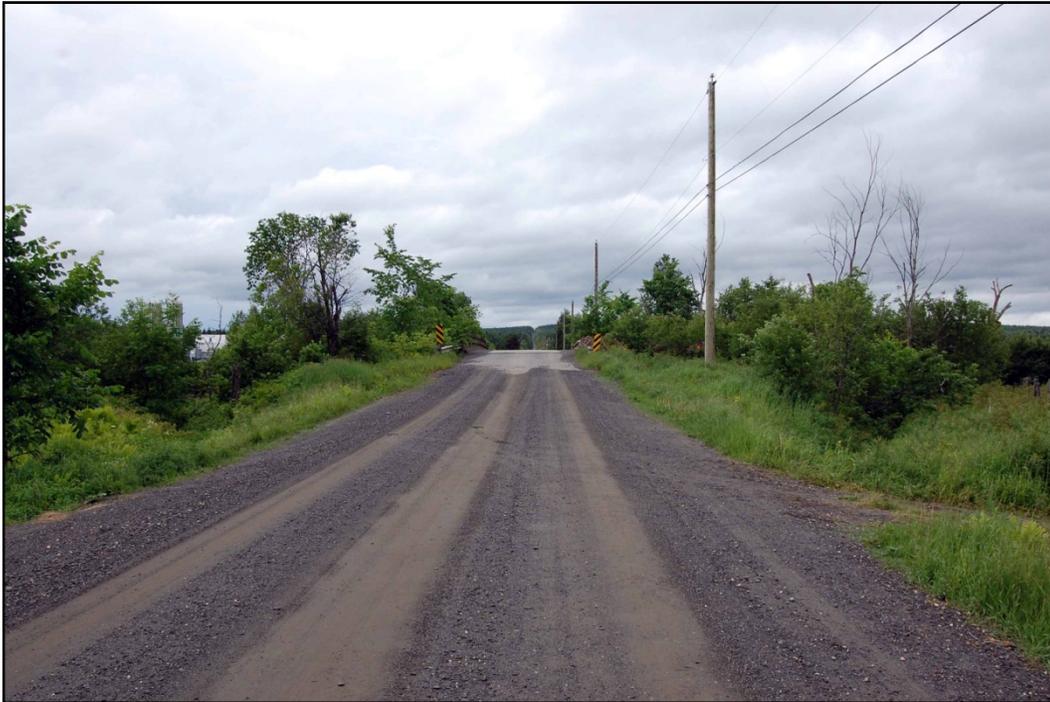
**Photo 1**    Projet n° 154-07-1764, secteur 1, environnement général, du ch 0+319 vers ch 0+280, direction ouest (PATR11N03-002)

Le secteur 1 se localisait sur la rive est de la rivière Ditton. Des fossés profonds bordent les deux côtés du chemin (en raison de l'élévation de la route). L'emprise pour un chemin d'accès temporaire, situé du côté nord, a fait l'objet de deux puits de sondage qui se sont avérés négatifs. La stratigraphie était composée de sable argileux et caillouteux (niveau de labour) sur un sable grossier brun foncé reposant sur une argile sableuse compacte (photo 1).

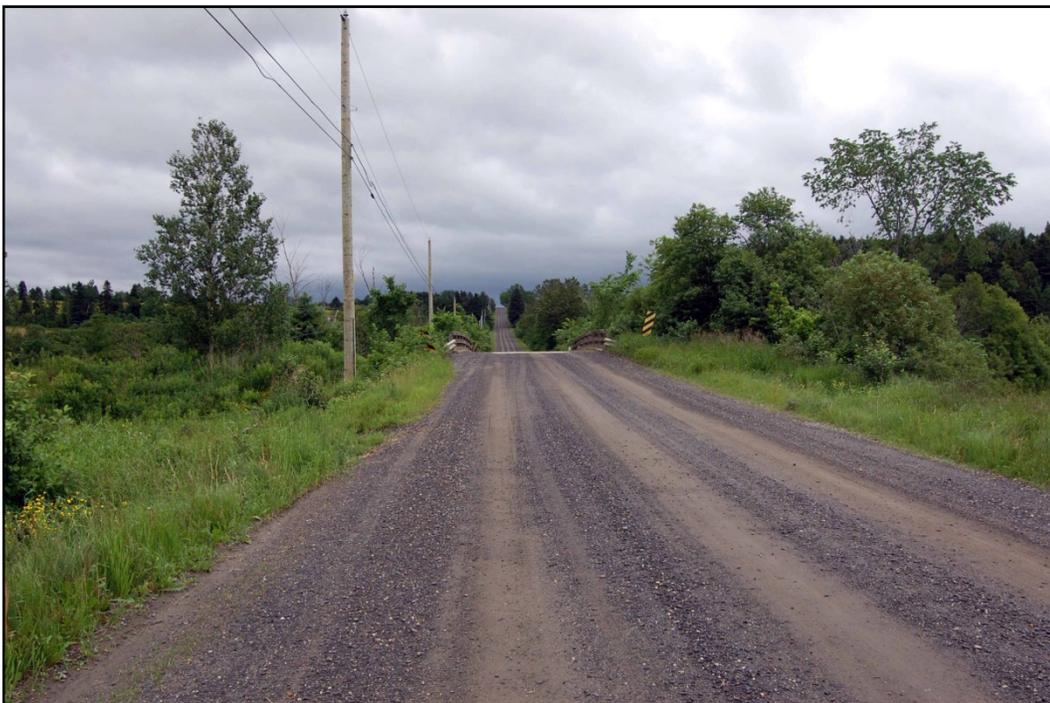
**Photo 2**    Projet n° 154-07-1764, secteur 2, environnement général, du ch 0+227 vers ch 0+270, direction est (PATR11N03-004)

Le secteur 2 se localisait sur la rive ouest de la rivière Ditton. Au sud, l'emprise était limitée au fossé et au talus du chemin. Au nord, où était prévu un chemin d'accès temporaire, une voie d'accès en sable et gravier/galets était déjà présente en bordure du chemin. Une bande de terre surélevée, formant un monticule, était présente le long de la rivière Ditton, du côté

nord du secteur 2. Compte tenu des remblais et de l'emprise restreinte, aucun puits de sondage n'a été effectué dans ce secteur. Seul un examen visuel systématique a été réalisé (photo 2).

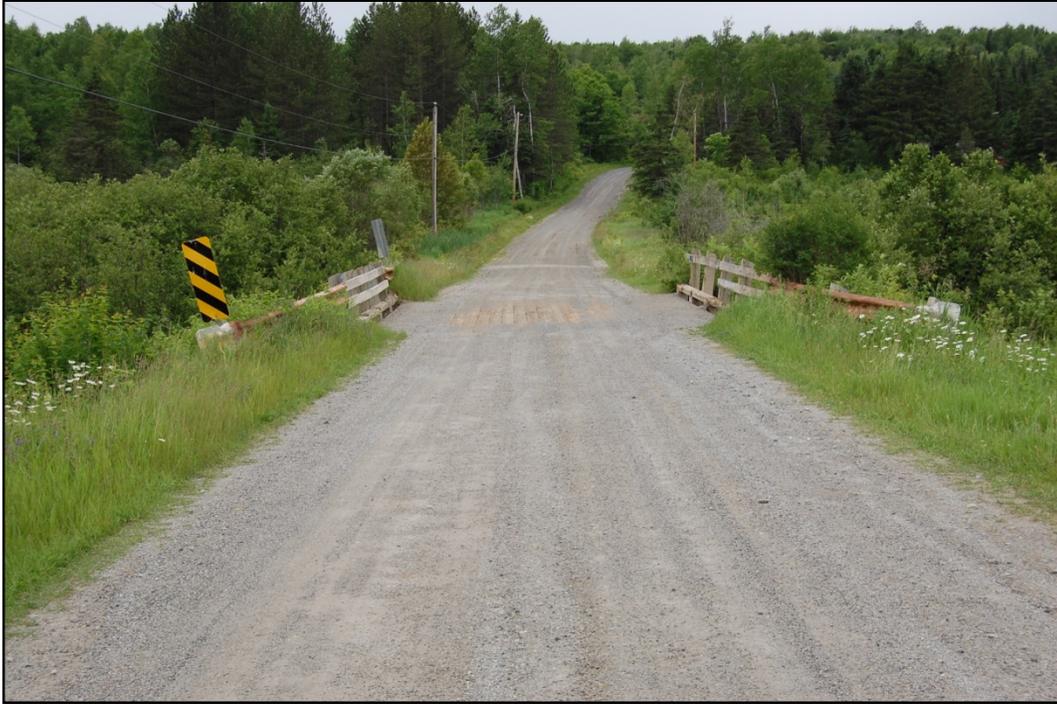
**Photo 3**    Projet n° 154-08-1171, secteur 1, environnement général, ch 1+155 vers ch 1+059, direction est (PATR10N08-08)

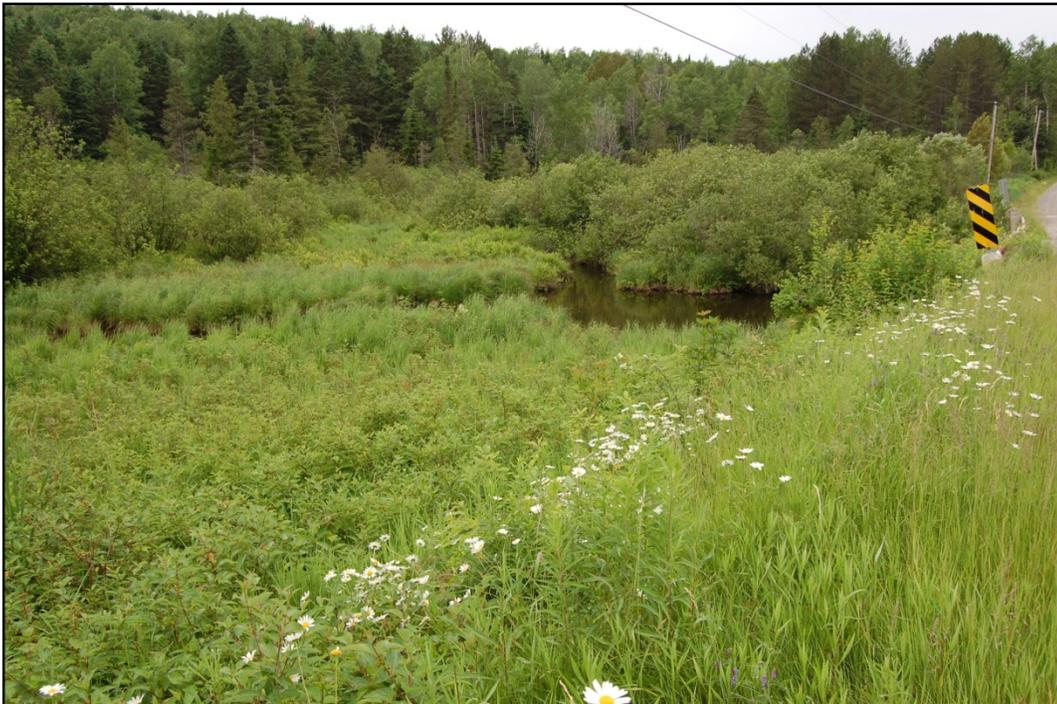
**Photo 4**    Projet n° 154-08-1171, secteur 1, environnement général, ch 1 + 140, côté sud-est du pont (zone humide) direction est (PATR10N08-007)

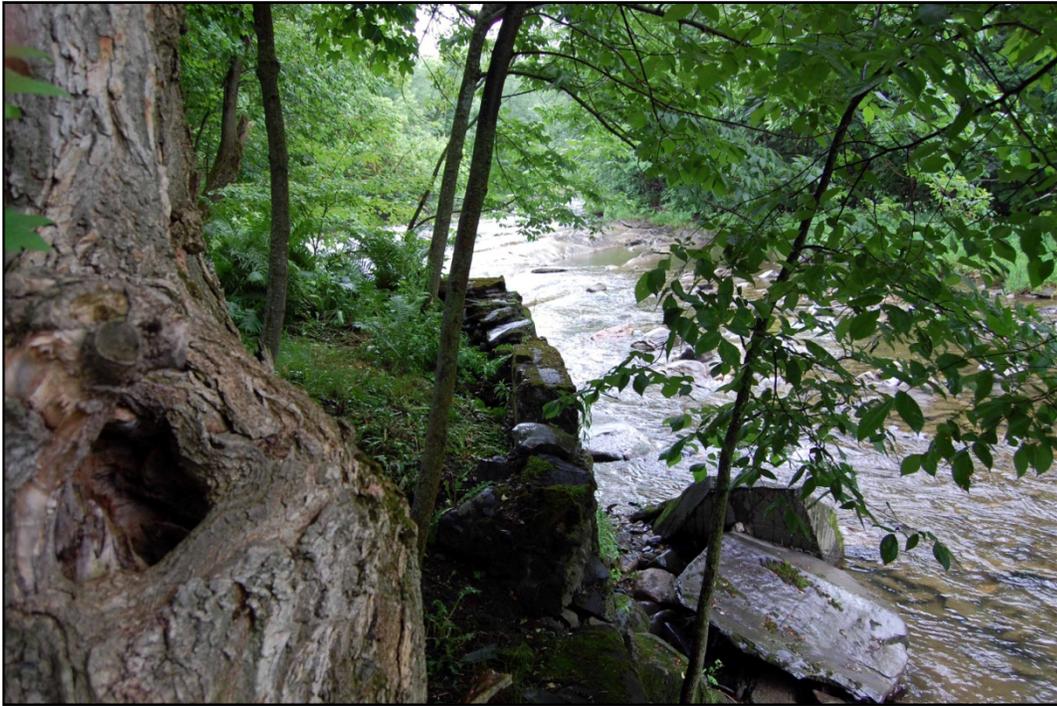
Photo 5 Projet n°154-09-1224, fondation en béton et en pierre le long de la rivière (hors emprise) direction sud-ouest (PATR11N03-011)

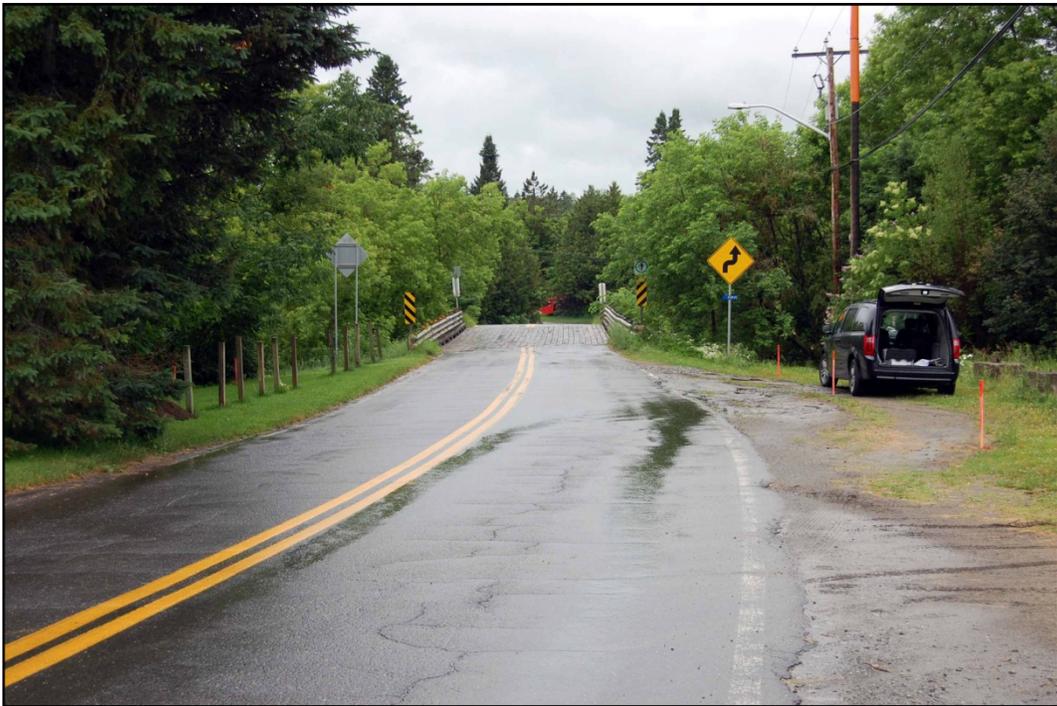
Photo 6 Projet n°154-09-1224, secteur 1, environnement général, ch 0+158 vers 0+120 direction sud (PATR11N03-013)

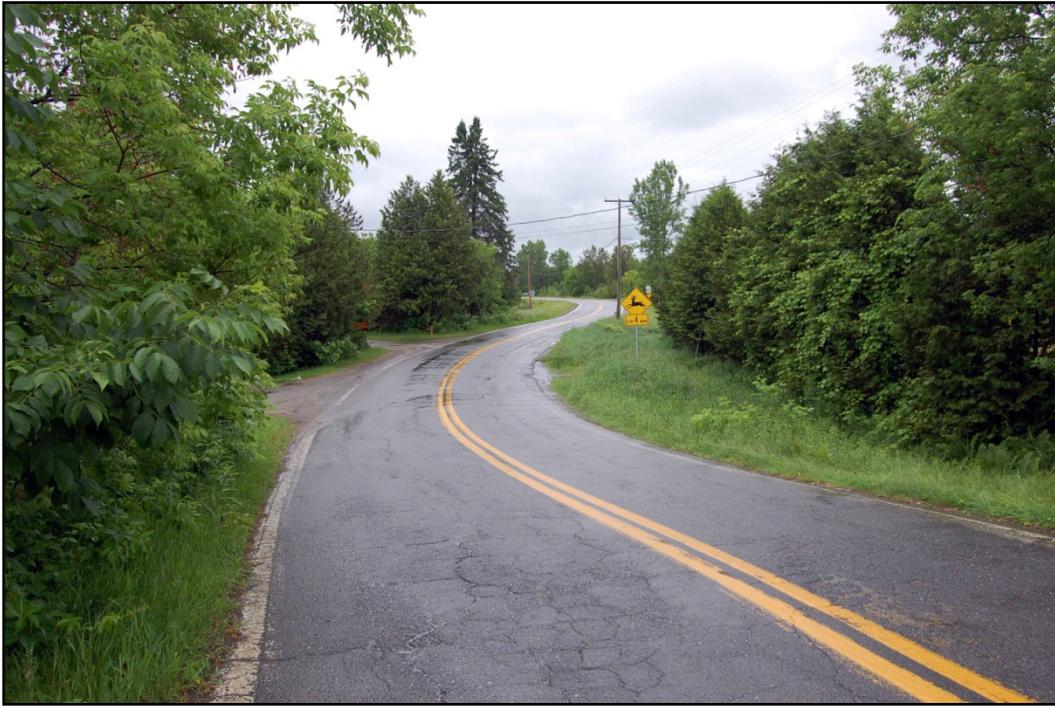
**Photo 7**    Projet n°154-09-1224, secteur 2, environnement général, du ch 0+100 vers ch 0+000, direction nord (PATR11N03-014)

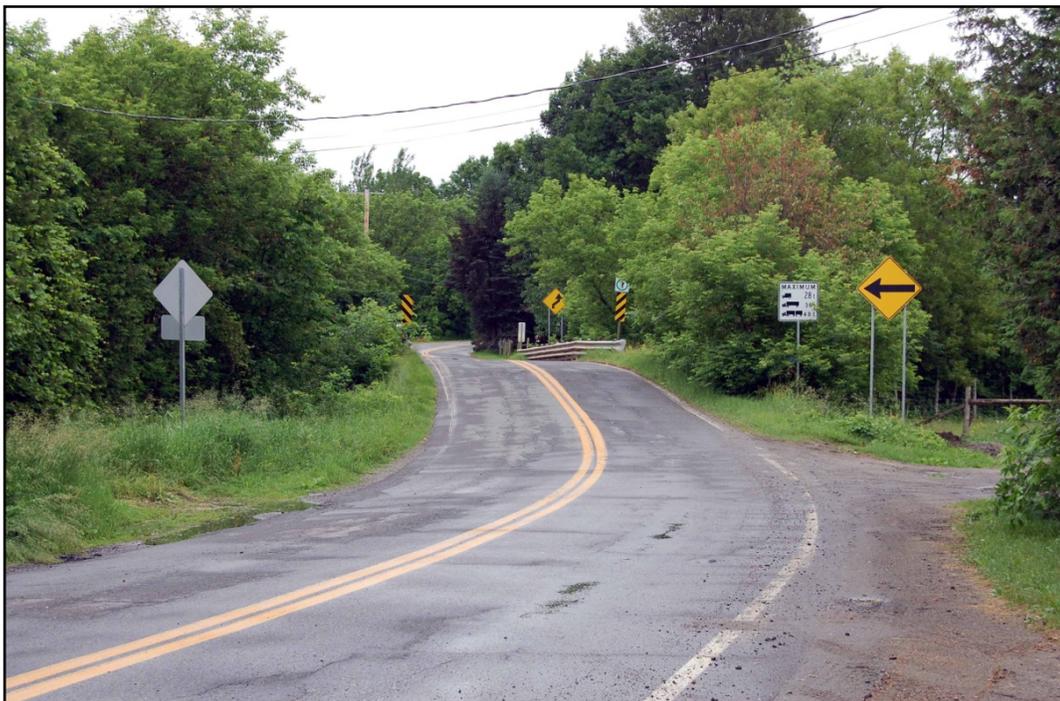
**Photo 8**    Projet n°154-09-1224, secteur 2, environnement général, ch 0+023 vers ch 0+100, direction sud (PATR11N03-023)

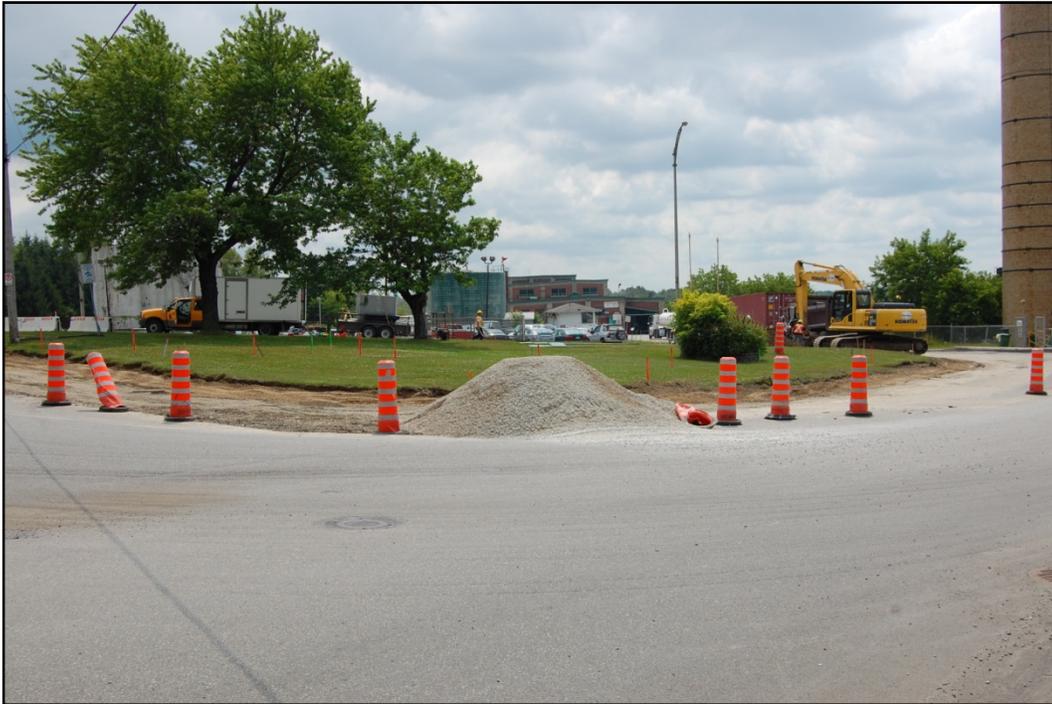
Photo 9 Projet n° 154-07-1483, secteur 1, environnement général de la rue Angus vers le terre-plein, direction sud (PATR11N03-063)

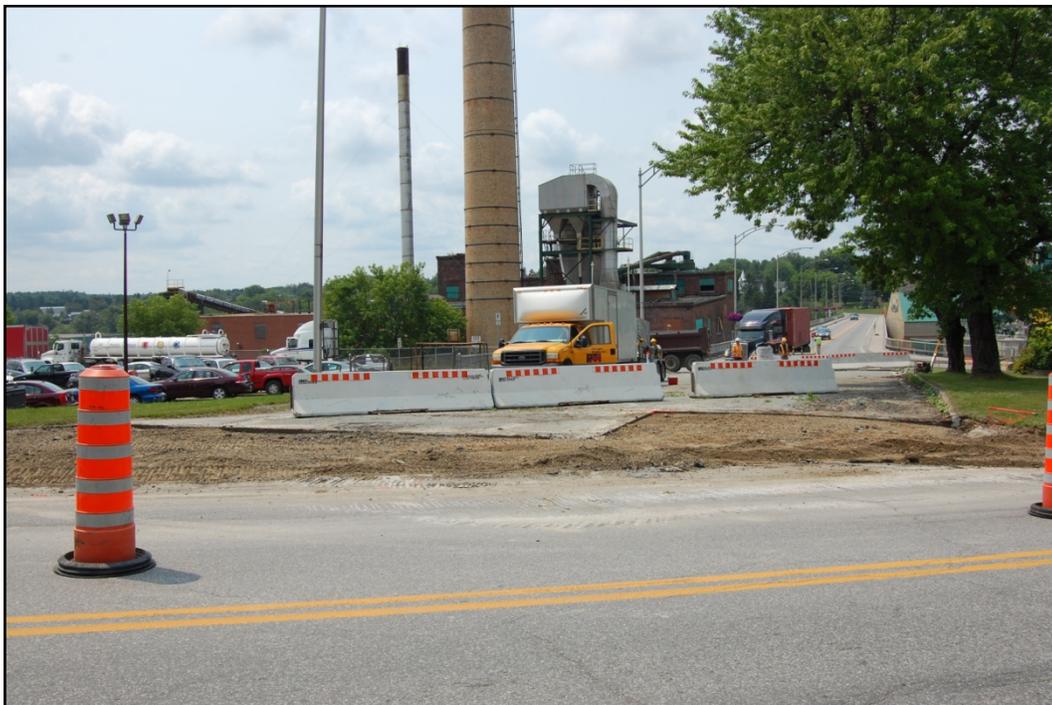
Photo 10 Projet n° 154-07-1483, secteur 1, vue du terre-plein à partir du ch 1+080, direction nord-ouest (PATR11N03-061)

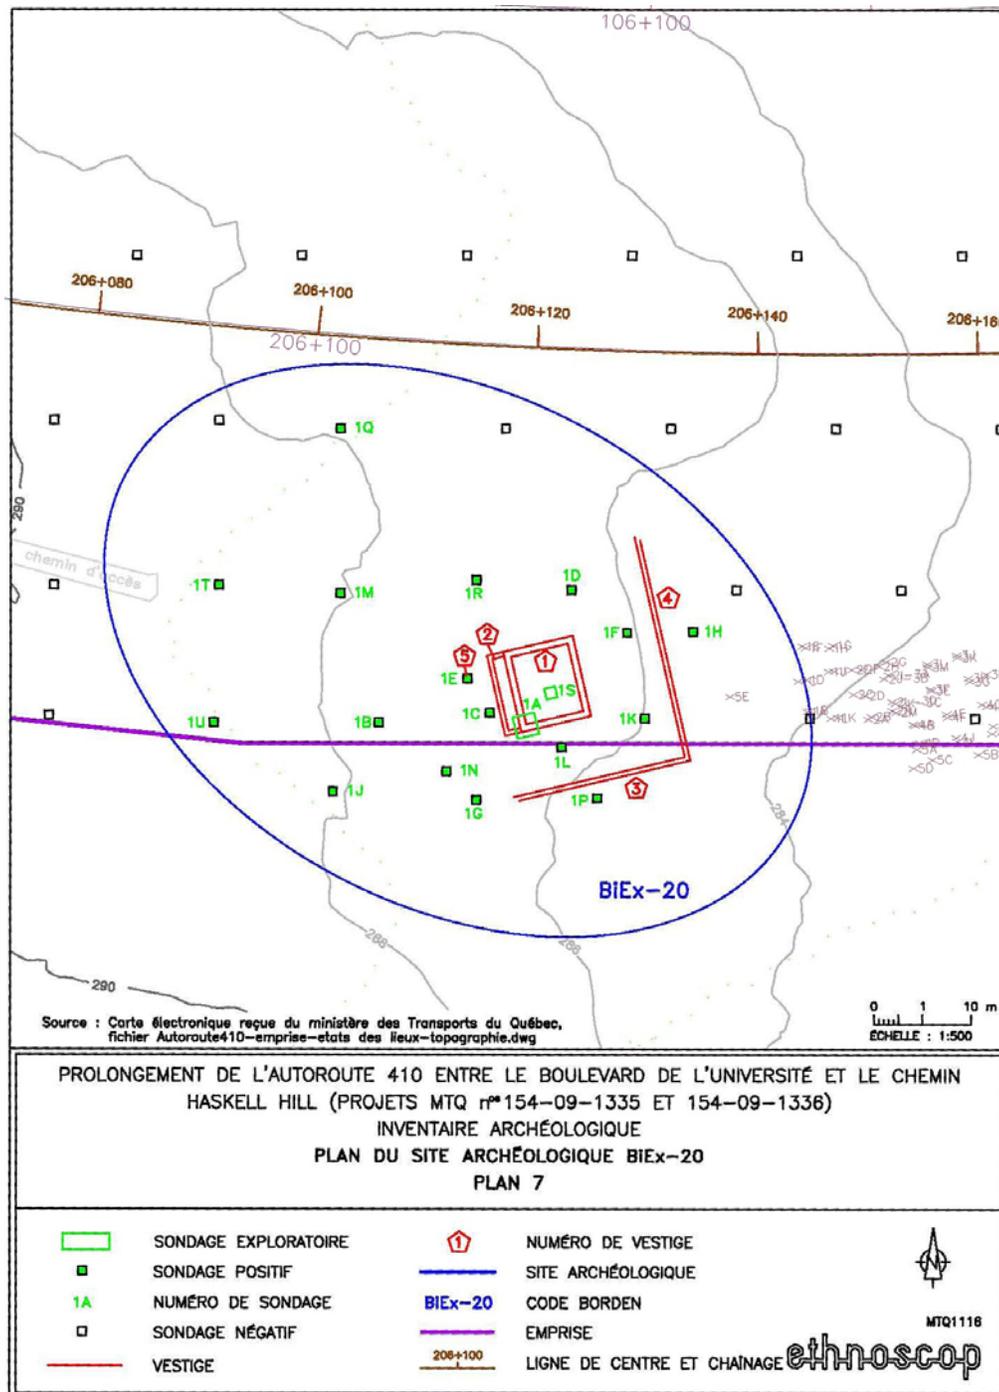
Figure 20 Plan du site archéologique BiEx-20 (source : Ethnoscop, 2012)

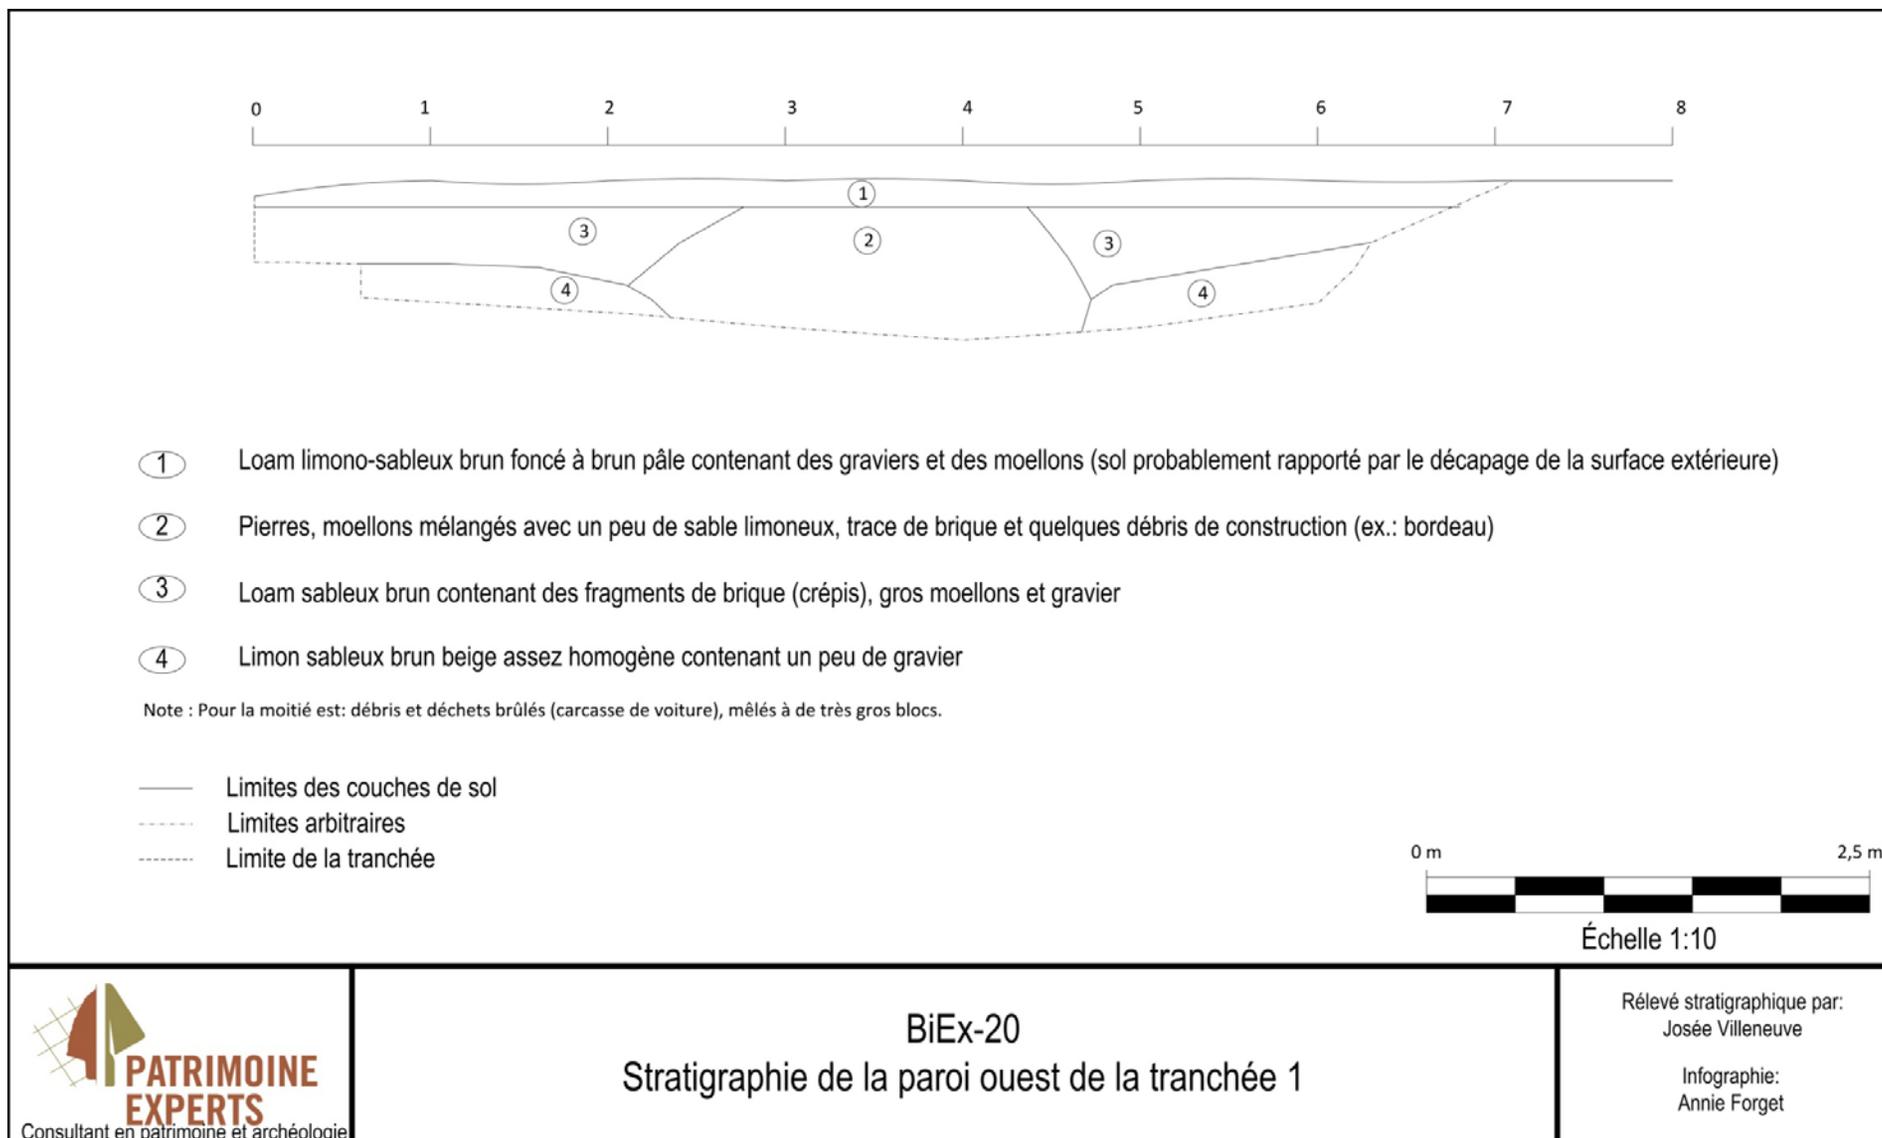
Figure 21 Stratigraphie de la paroi ouest de la tranchée 1, site archéologique BiEx-20

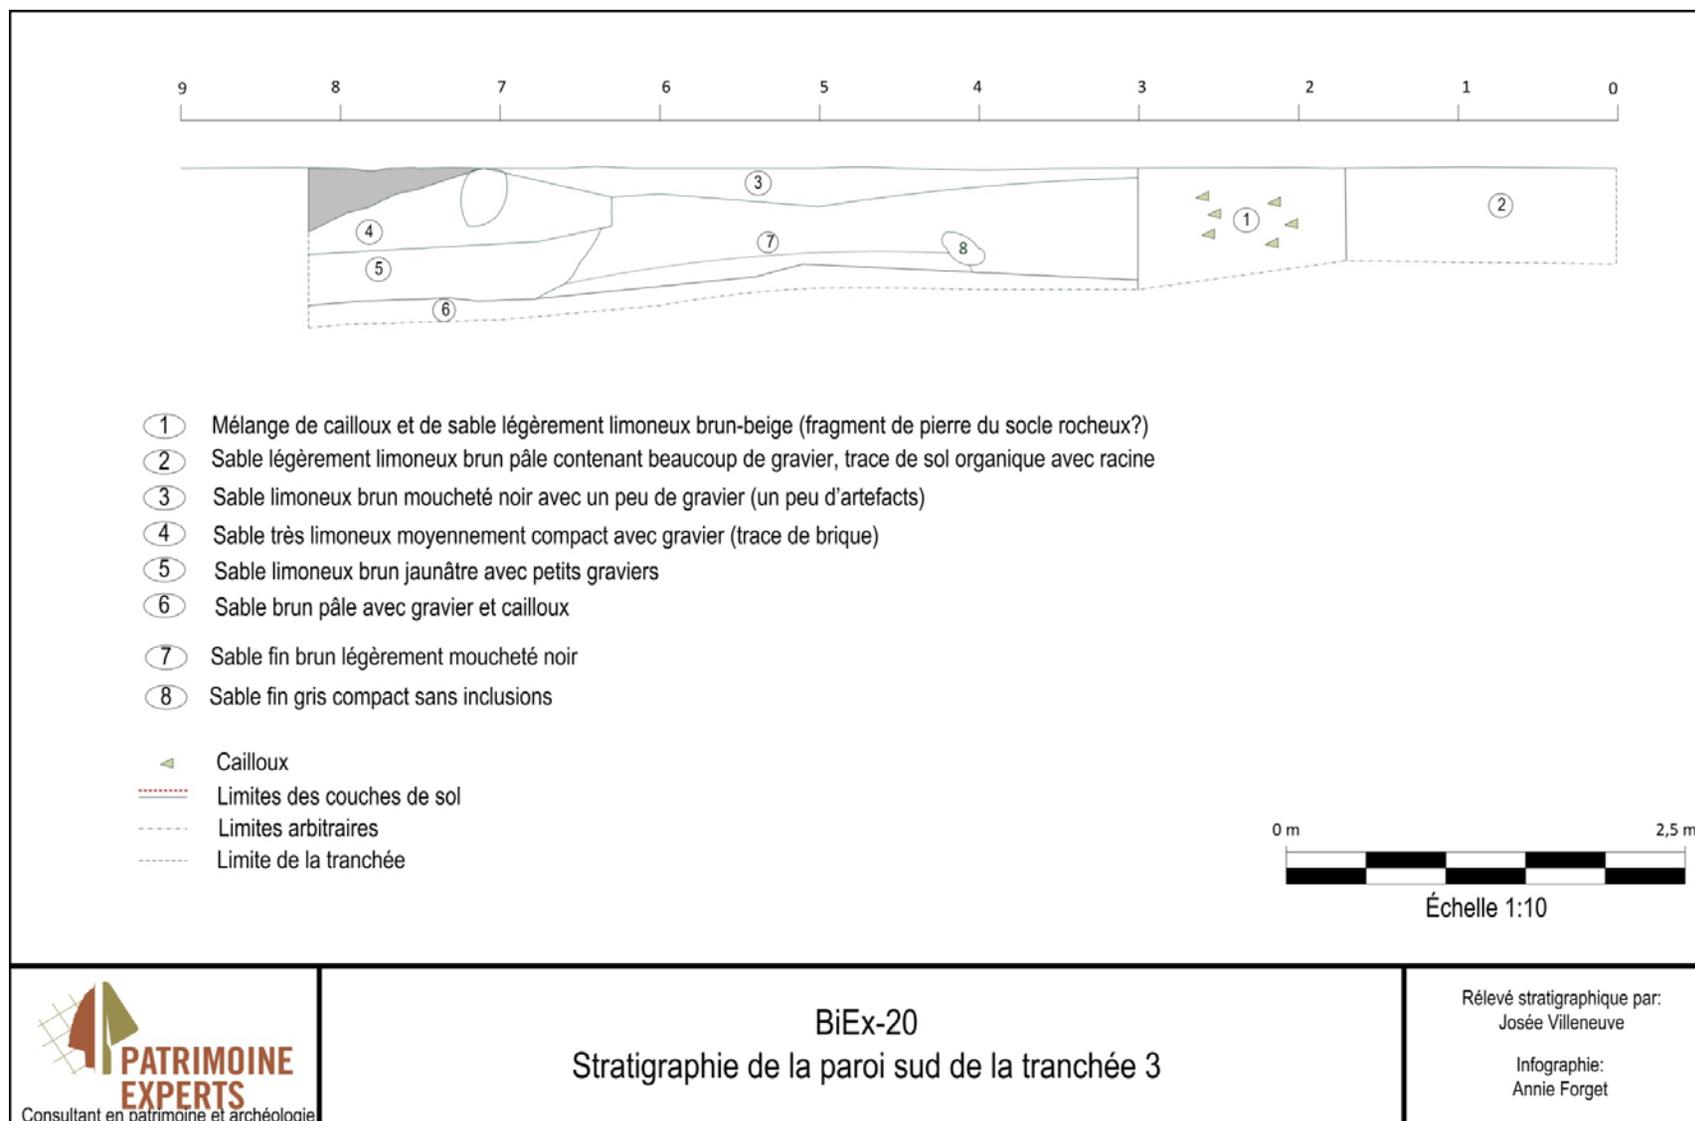
Figure 22 Stratigraphie de la paroi sud de la tranchée 3, site archéologique BiEx-20

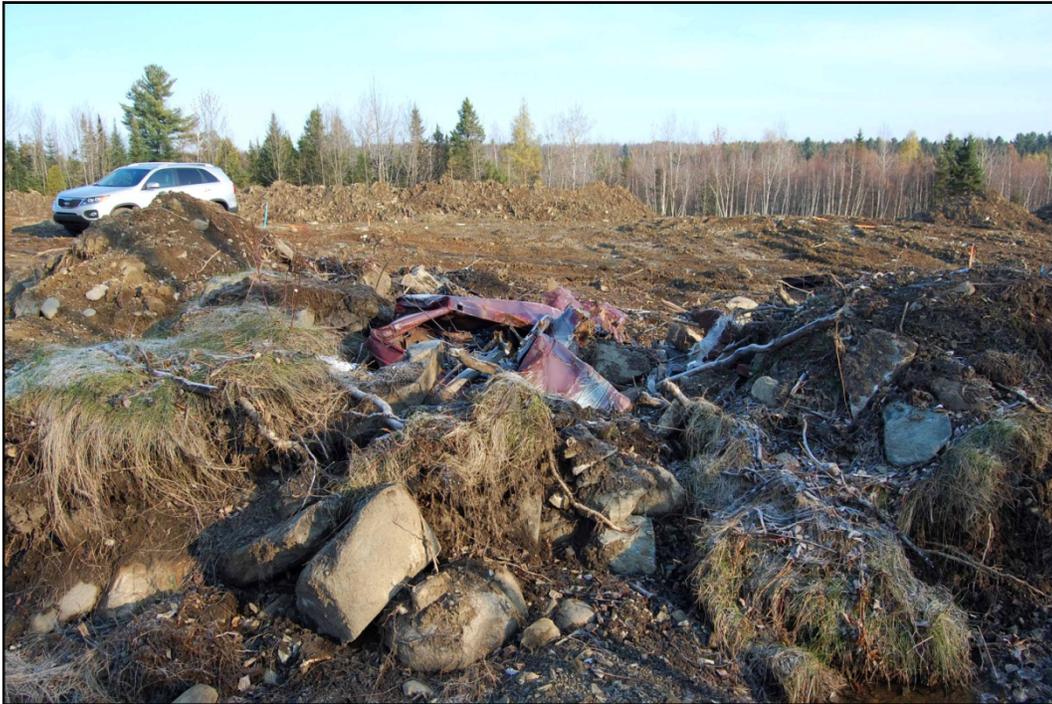
Photo 11    Projet n° 154-09-1335, Vue du monticule, extrémité ouest, direction NNE (PATR11N08-004)

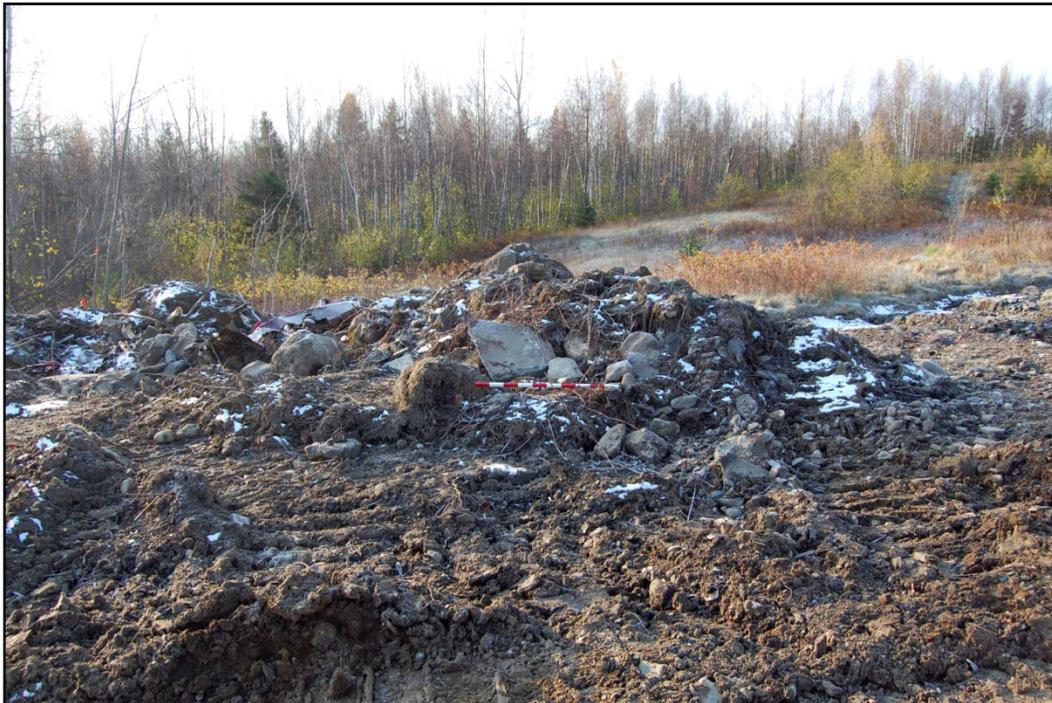
Photo 12    Projet n° 154-09-1335 Amas de pierres et de débris de surface (sols et végétaux), direction sud (PATR11N08-002)

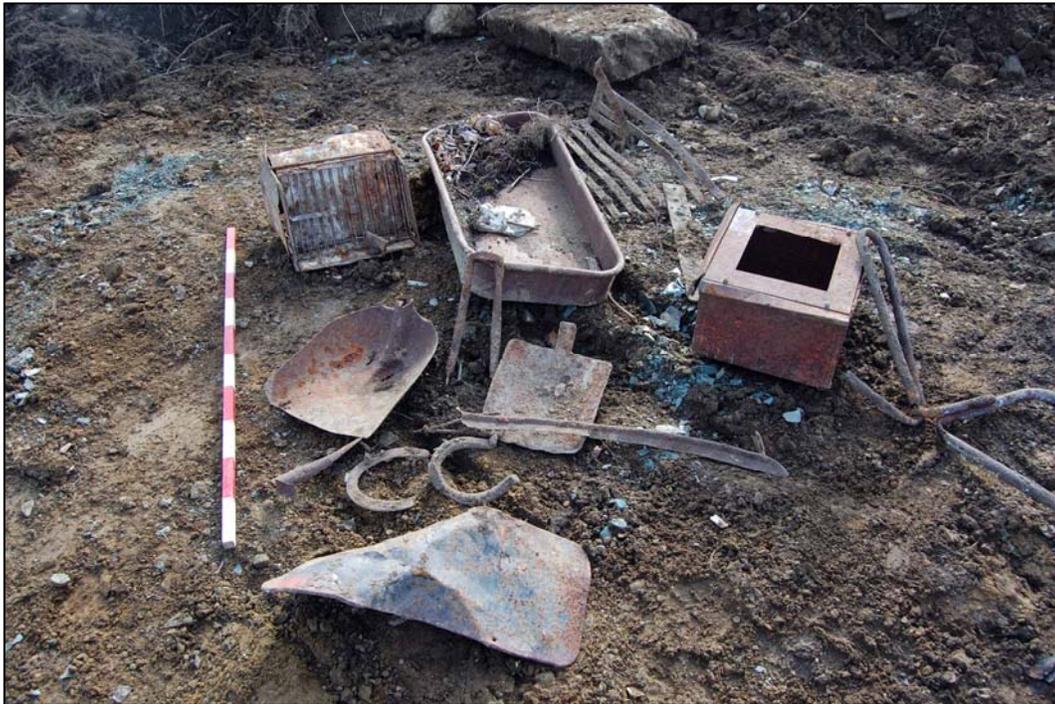
**Photo 13** Projet n° 154-09-1335, Vestiges matériels en métal provenant de la zone de dépôts (pelles, brouette, fers à cheval, boîte éclairage, etc.), direction est (PATR11N08-053)

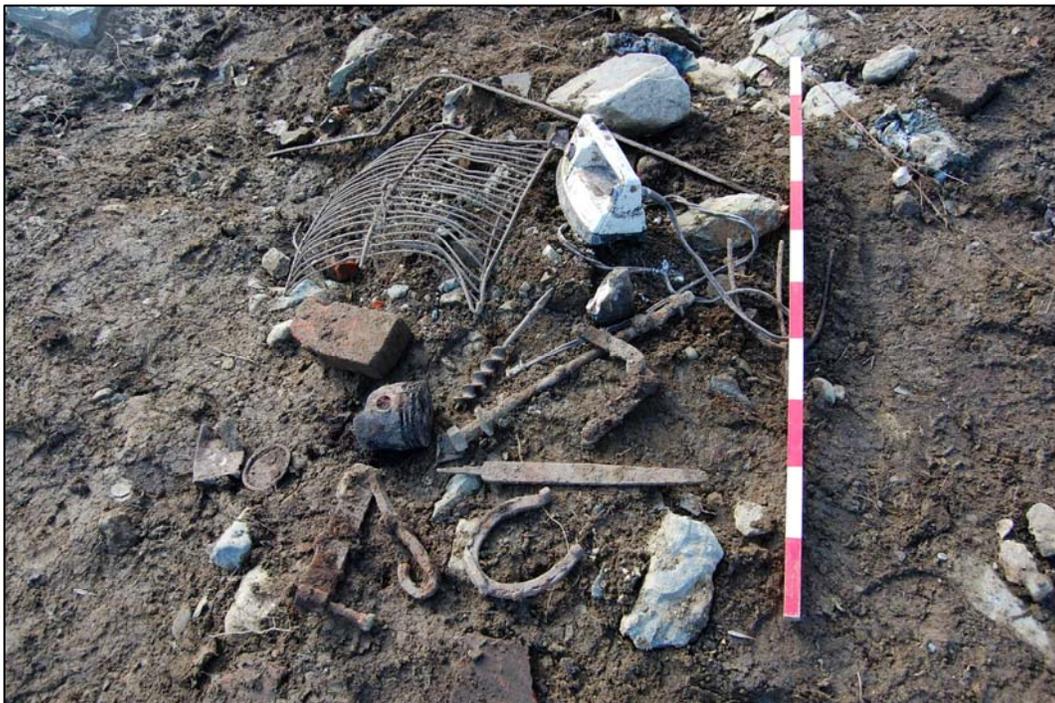
**Photo 14** Projet n° 154-09-1335, Vestiges matériels provenant de l'ouest du monticule, jetés (grille, fer à repasser, piston, fer à cheval, lime, brique, quincaillerie, boulon, mèche, fourche), vue en plan. (PATR11N08-055)

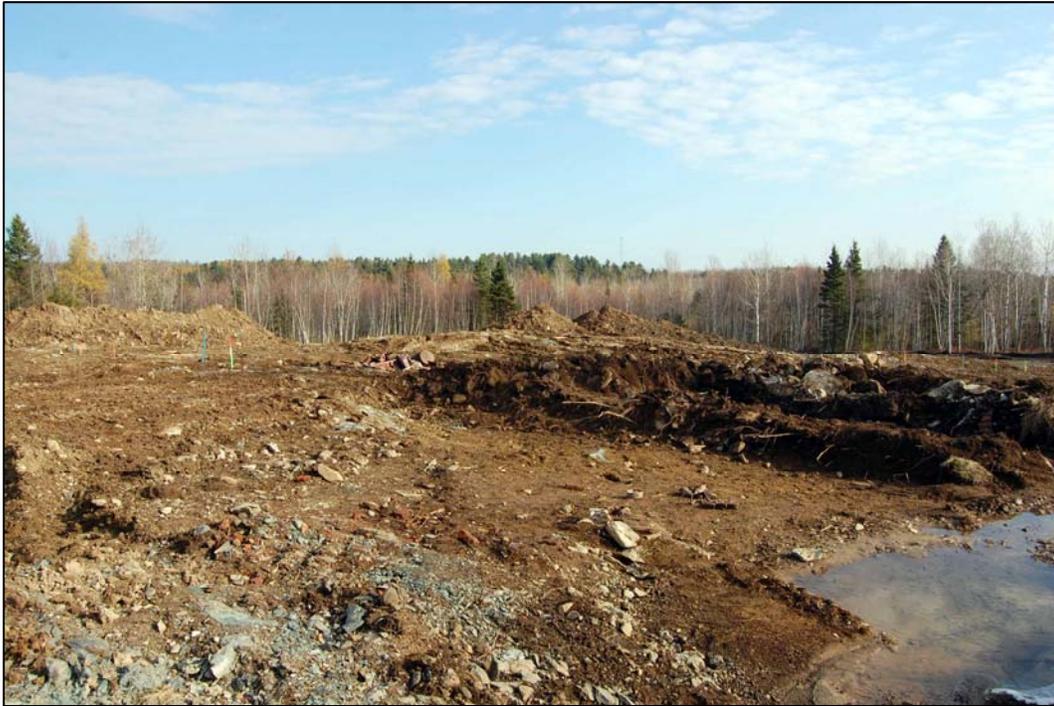
**Photo 15** Projet n° 154-09-1335, Vue générale de la surface du site BIEx-20 après le déboisement et le décapage du sol, direction nord-est (PATR11N08-051)

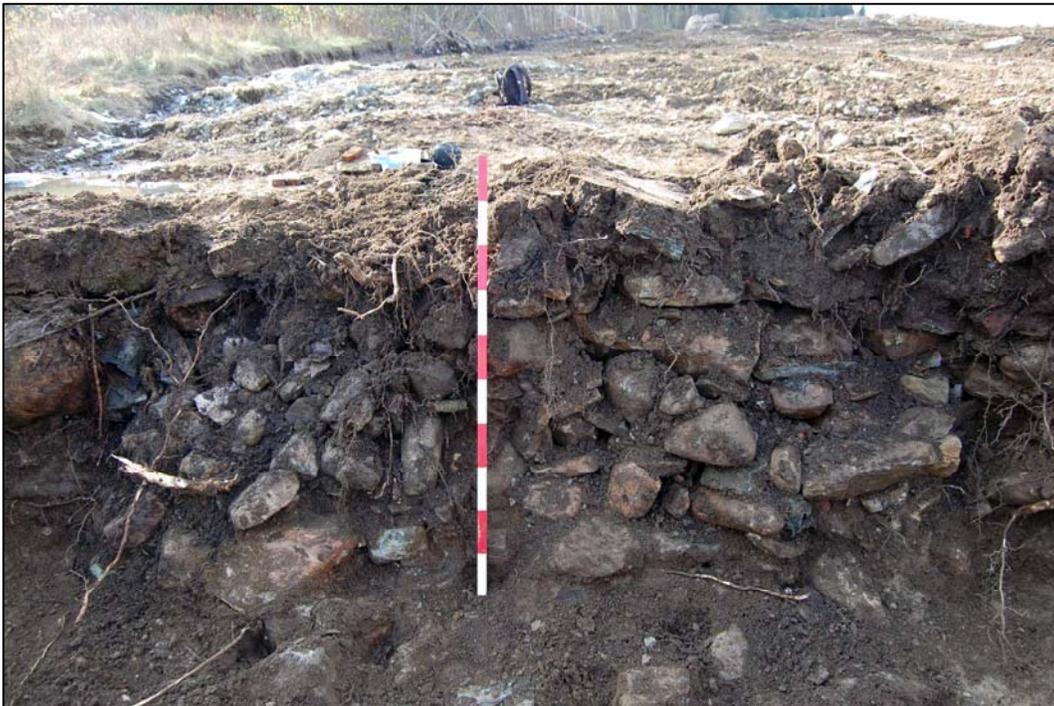
**Photo 16** Projet n° 154-09-1335, Stratigraphie paroi ouest, limite du remblai pierres et fosse, direction ouest (PATR11N08-021)

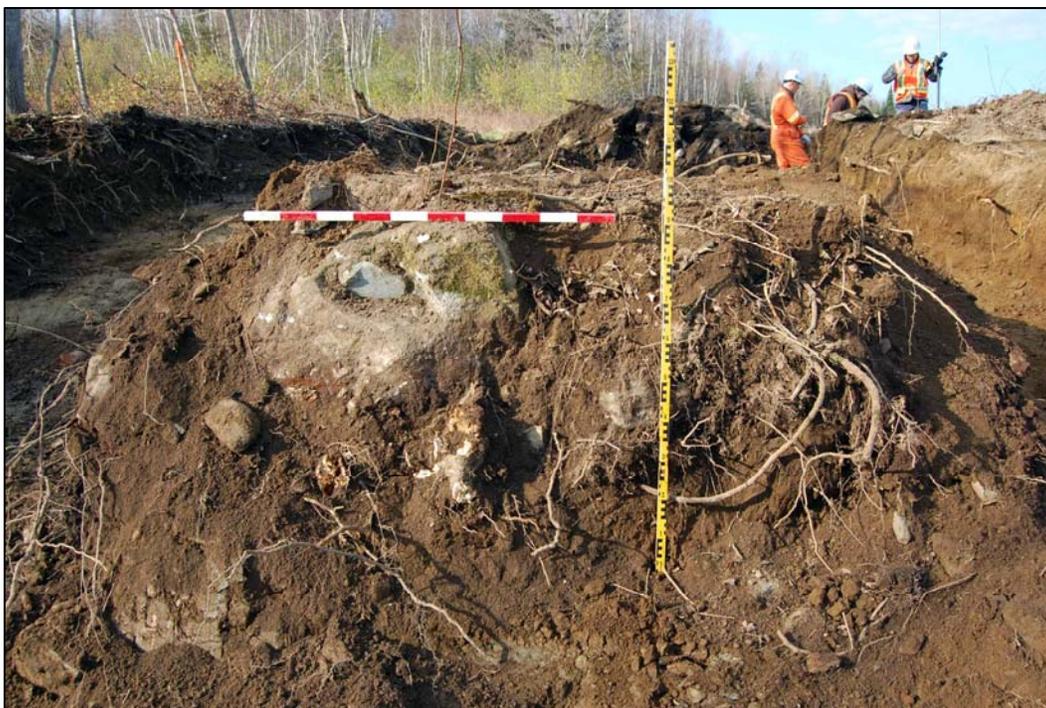
**Photo 17** Projet n° 154-09-1335, Pierres associées au muret de soutènement, extrémité est près de la tranchée 3, direction ouest (PATR11N08-047)

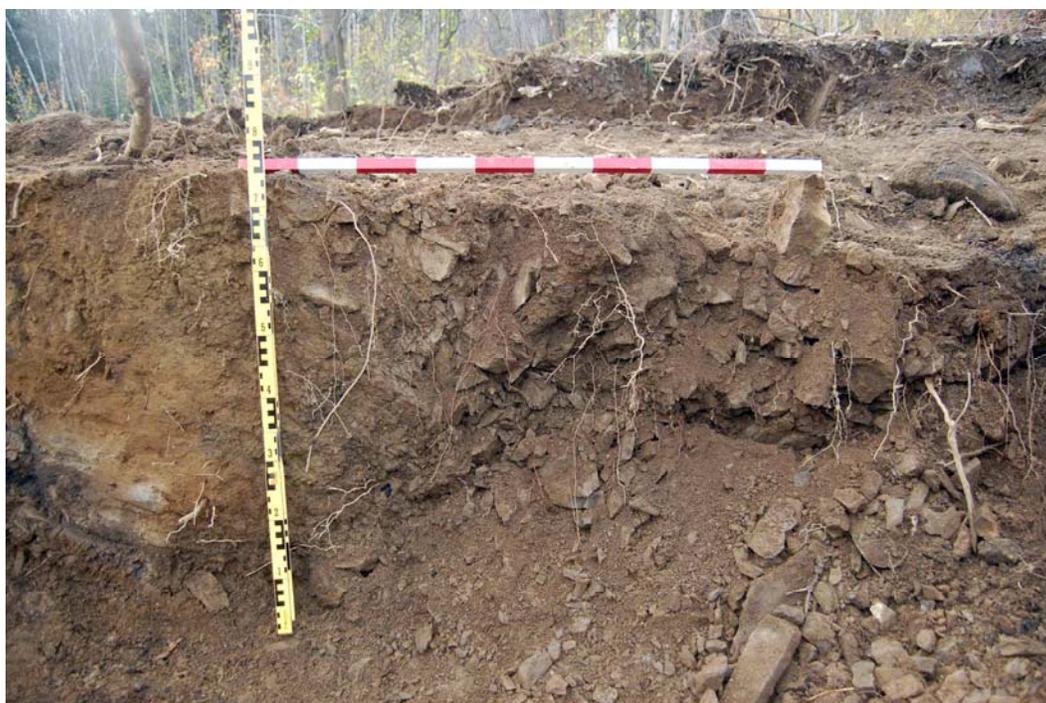
**Photo 18** Projet n° 154-09-1335, Stratigraphie paroi sud, tranchée 3, débris de pierre (roc déstructuré), direction sud (PATR11N08-041)
