INVENTAIRES ARCHÉOLOGIQUES 2012

DIRECTION DE L'OUEST-DE-LA-MONTÉRÉGIE

Réalisé pour le ministère des Transports du Québec

N° de contrat : 850801476 (N° de dossier : 8201-11-AD01)

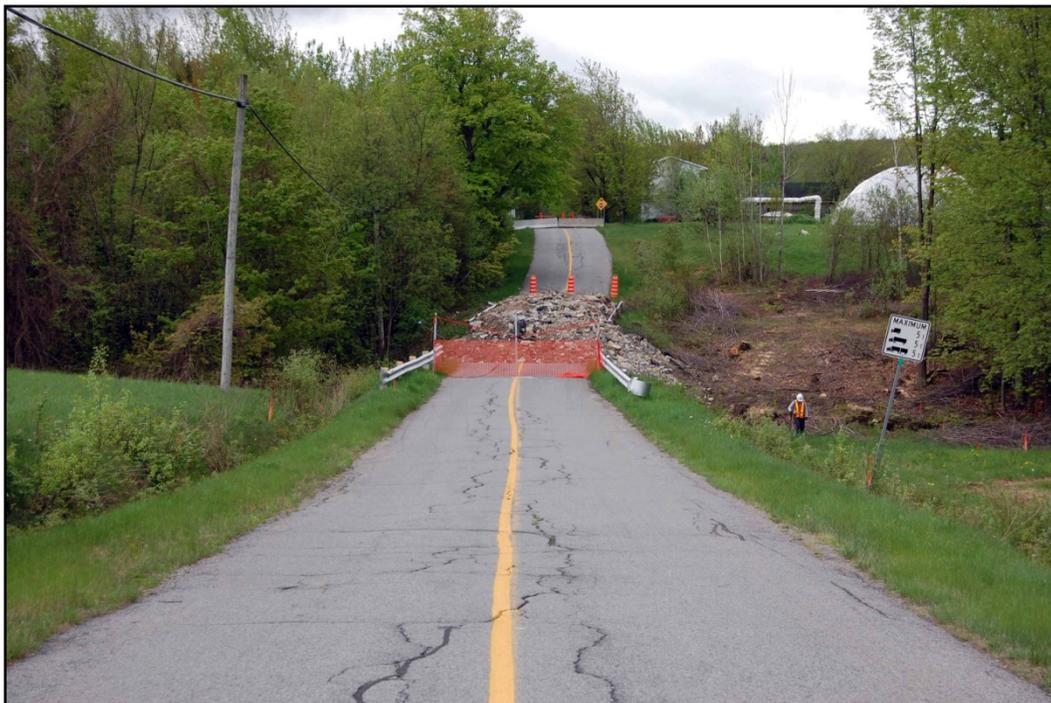
Photo 1 Projet n° 154-01-0943, secteurs 1 et 2, environnement général, centre ligne, montée Covey Hill à partir du ch 1+150, direction sud-est (PATR12N01-010)

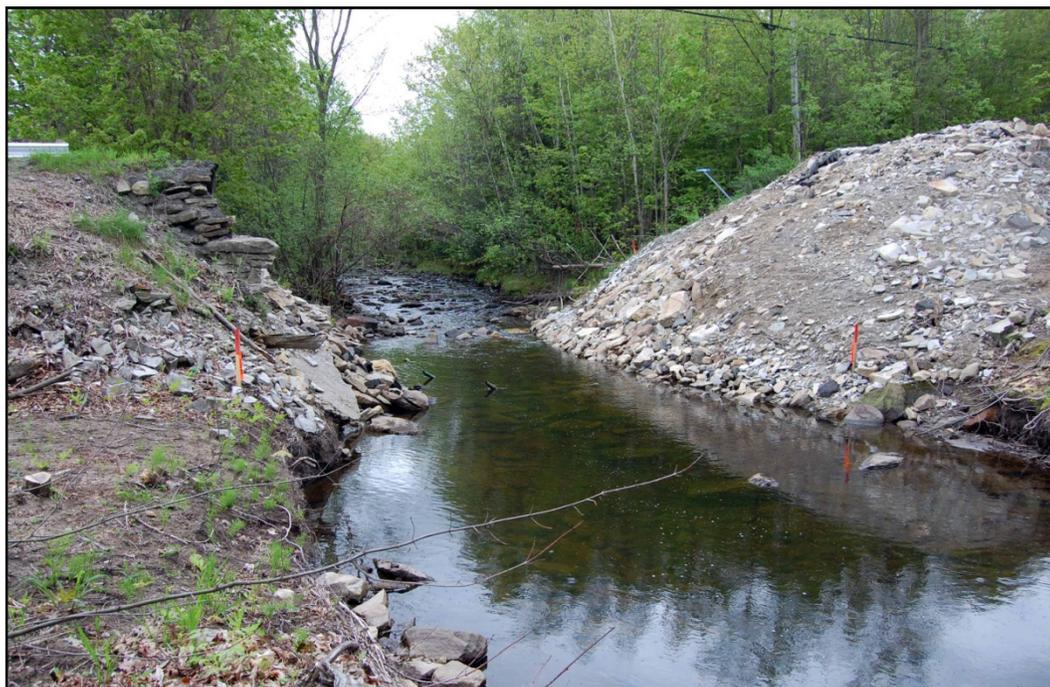
Photo 2 Projet n° 154-01-0943, secteurs 1 et 2, rivière aux Outardes, aire de démolition du pont ancien à partir du ch 1+150, direction est (PATR12N01-009)

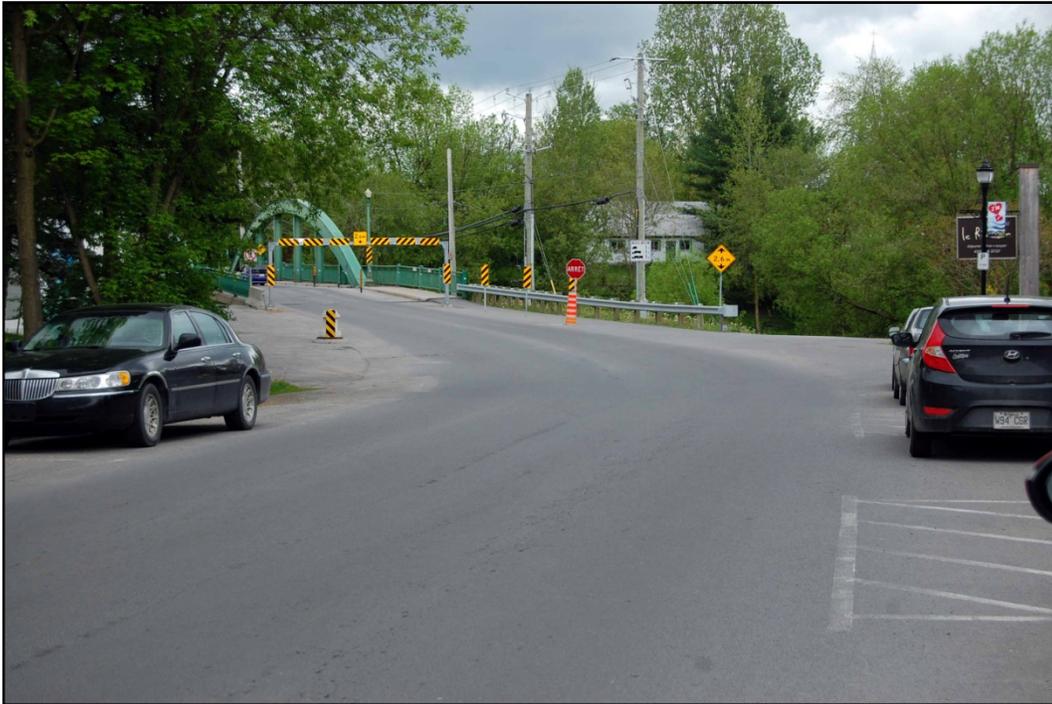
Le secteur 1 correspondait au côté sud du pont (du ch 0 + 032 au ch 0 + 100) (photo 3). Une inspection visuelle a démontré que la quasi-totalité de ce secteur était entièrement urbanisée et que seuls les abords de la rivière comportaient des surfaces sondables. Ainsi, un étroit replat herbeux a été inspecté visuellement et seul un puits de sondage négatif a été réalisé dans le côté sud-est de l'emprise, le côté sud-ouest étant couvert de débris de pierre et de béton rendant difficile la réalisation de puits de sondage. La stratigraphie générale de ce secteur montrait un remblai composé d'un loam sablonneux brun foncé pouvant contenir quelques galets et des fragments de béton.

Photo 3 Projet n° 154-01-0939, secteur 1, environnement général, extrémité de l'emprise, centre-ligne, à partir du ch 0+260, direction sud-est (PATR12N01-020)

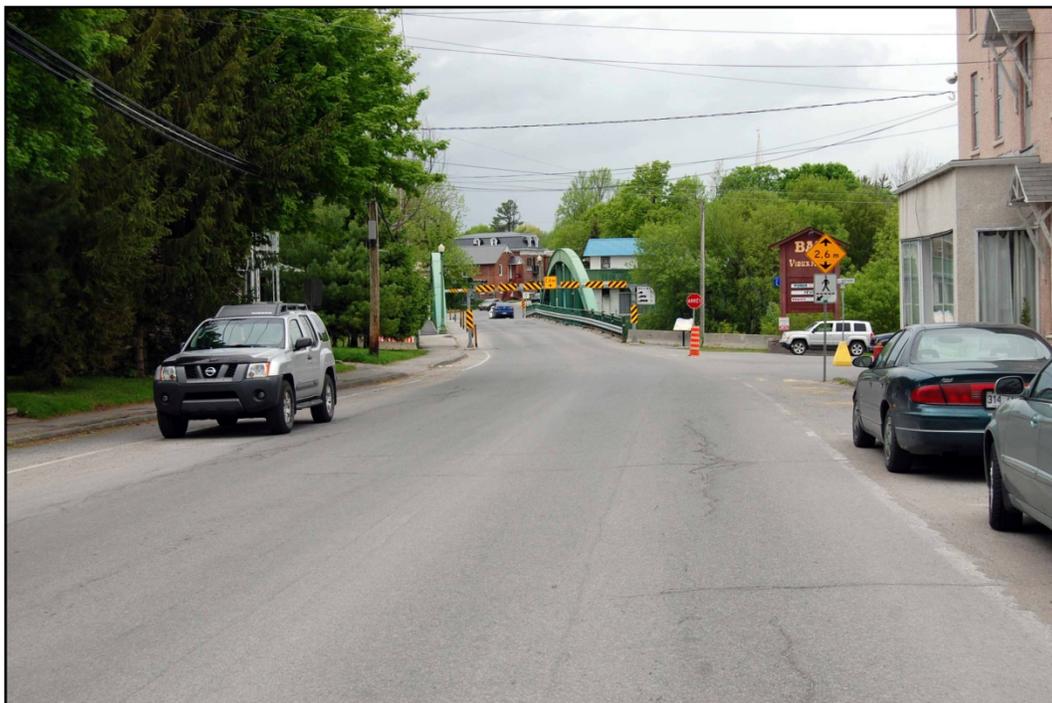
Le secteur 2 correspondait, quant à lui, au côté nord du pont (du ch 0 + 160 au ch 0 + 260) (photo 4). Encore ici, l'examen visuel a montré que la quasi-totalité de ce secteur était entièrement urbanisée et que seuls les abords de la rivière comportaient des surfaces sondables. Ainsi, du côté nord-est de l'emprise, le terrain adjacent à la rivière comportait une

pente avec un replat étroit. Une tentative de puits de sondage à cet endroit s'est révélée infructueuse en raison de la compacité du sol. Donc, seul un examen visuel du replat a été effectué. Du côté nord-ouest de l'emprise, une surface bosselée herbeuse était présente du chaînage 0 +190 à 0 + 160. Un examen visuel et trois puits de sondages y ont été réalisés, et le tout s'est révélé négatif. La stratigraphie de cet endroit montrait un remblai composé d'un loam sablonneux contenant des galets, des fragments de béton, des morceaux de vitre et de métal.

Photo 4 Projet n° 154-01-0939, secteur 2, environnement général, centre-ligne, à partir du ch 0+040, direction nord-ouest (PATR12N01-032)

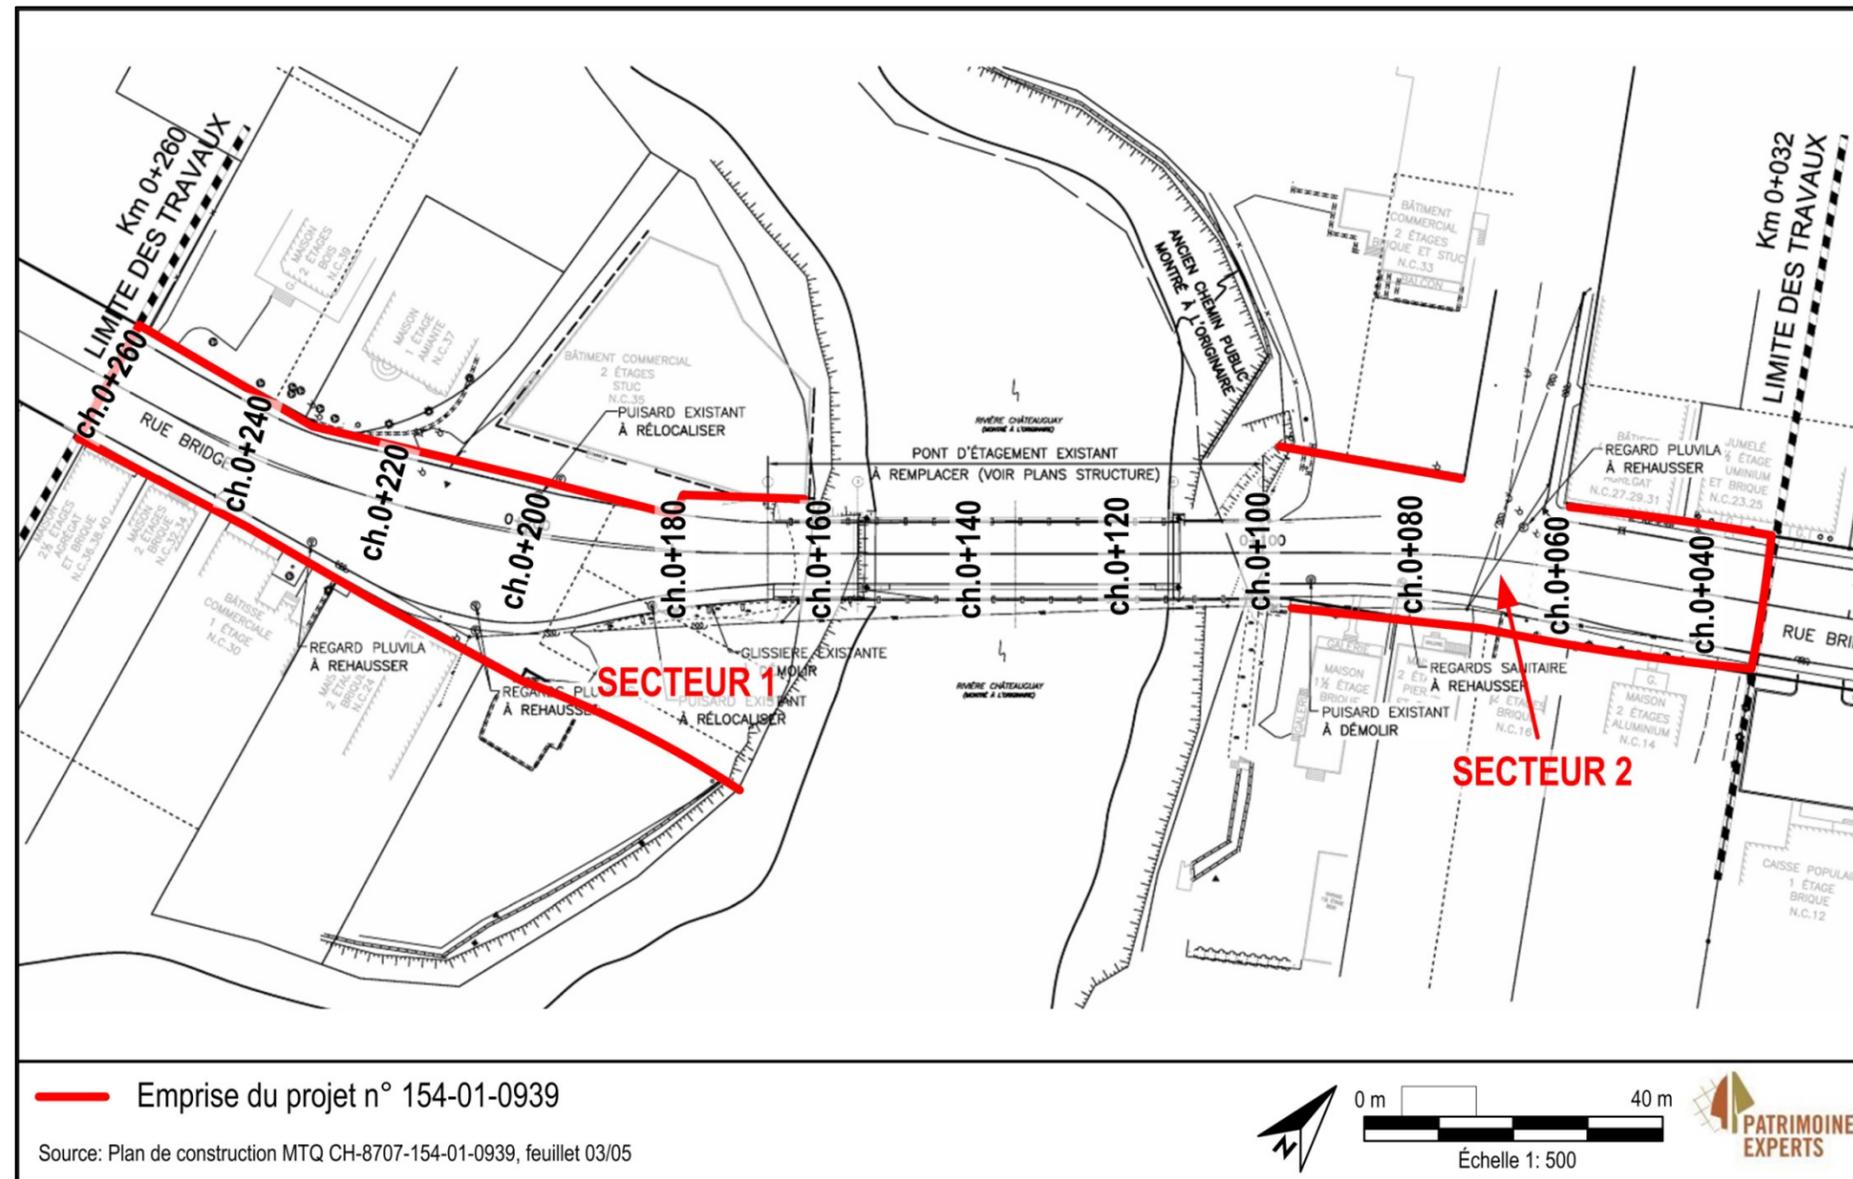
Un inventaire archéologique a été effectué le 15 mai 2012 dans le cadre du projet de reconstruction du pont du Centenaire sur la rue Bridge au-dessus de la rivière Châteauguay dans la municipalité d'Ormstown (figures 1,6 et 7). La topographie générale était plane, alors que les abords de la rivière étaient encaissés. L'emprise totale de ce projet s'étendait sur une distance linéaire de 155 m pour une superficie totale de 1 550 m². À la suite de l'inspection visuelle, l'emprise a été divisée en deux secteurs (figure 8, tableau 5).

Figure 8 Localisation des secteurs d'inventaires 1 (0 + 032 au ch. 0 + 100) et 2 (ch. 0 + 160 au ch. 0 + 260) du projet n° 154-01-0939 (MTQ, n° plan CH-8707-154-01-0939, feuillet 03 / 05)

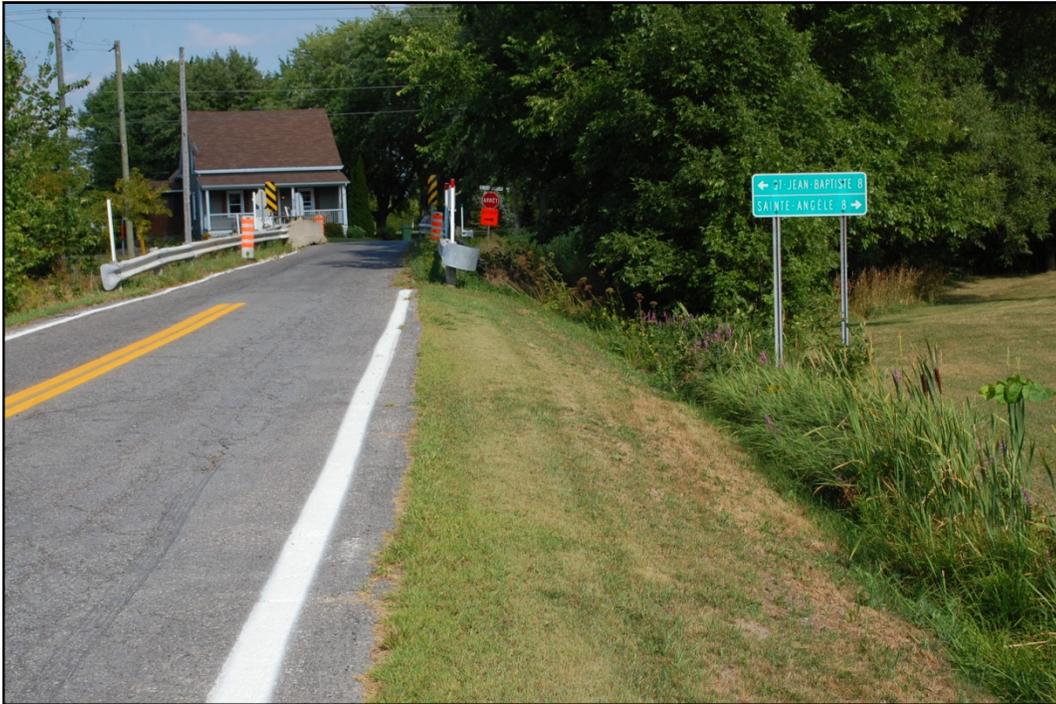
Le secteur 1 était composé d'un terrain aménagé du côté sud du chemin des Trente-Six et d'un ancien pacage pour chevaux du côté nord. Le chemin des Trente-six est surélevé pour atteindre le niveau du pont. Les bords de la route sont donc en pente avec un fossé encaissé. Un puits de sondage a été réalisé et s'est avéré négatif. La stratigraphie montrait un loam argileux grisâtre compact.

Photo 5 Projet n° 154-01-0939, secteur1, environnement général, côté sud, direction est-sud-est (PATR12N01-046)

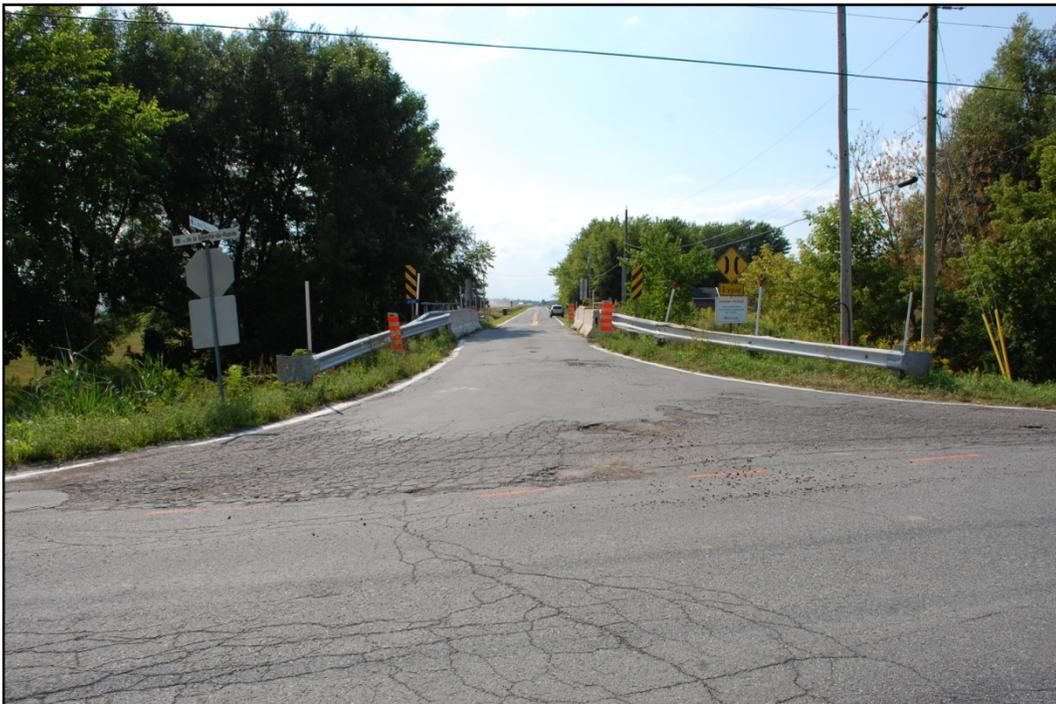
Photo 6 Projet n° 154-01-0939, secteur1, environnement général du pont, direction ouest-sud-ouest (PATR12N01-050)

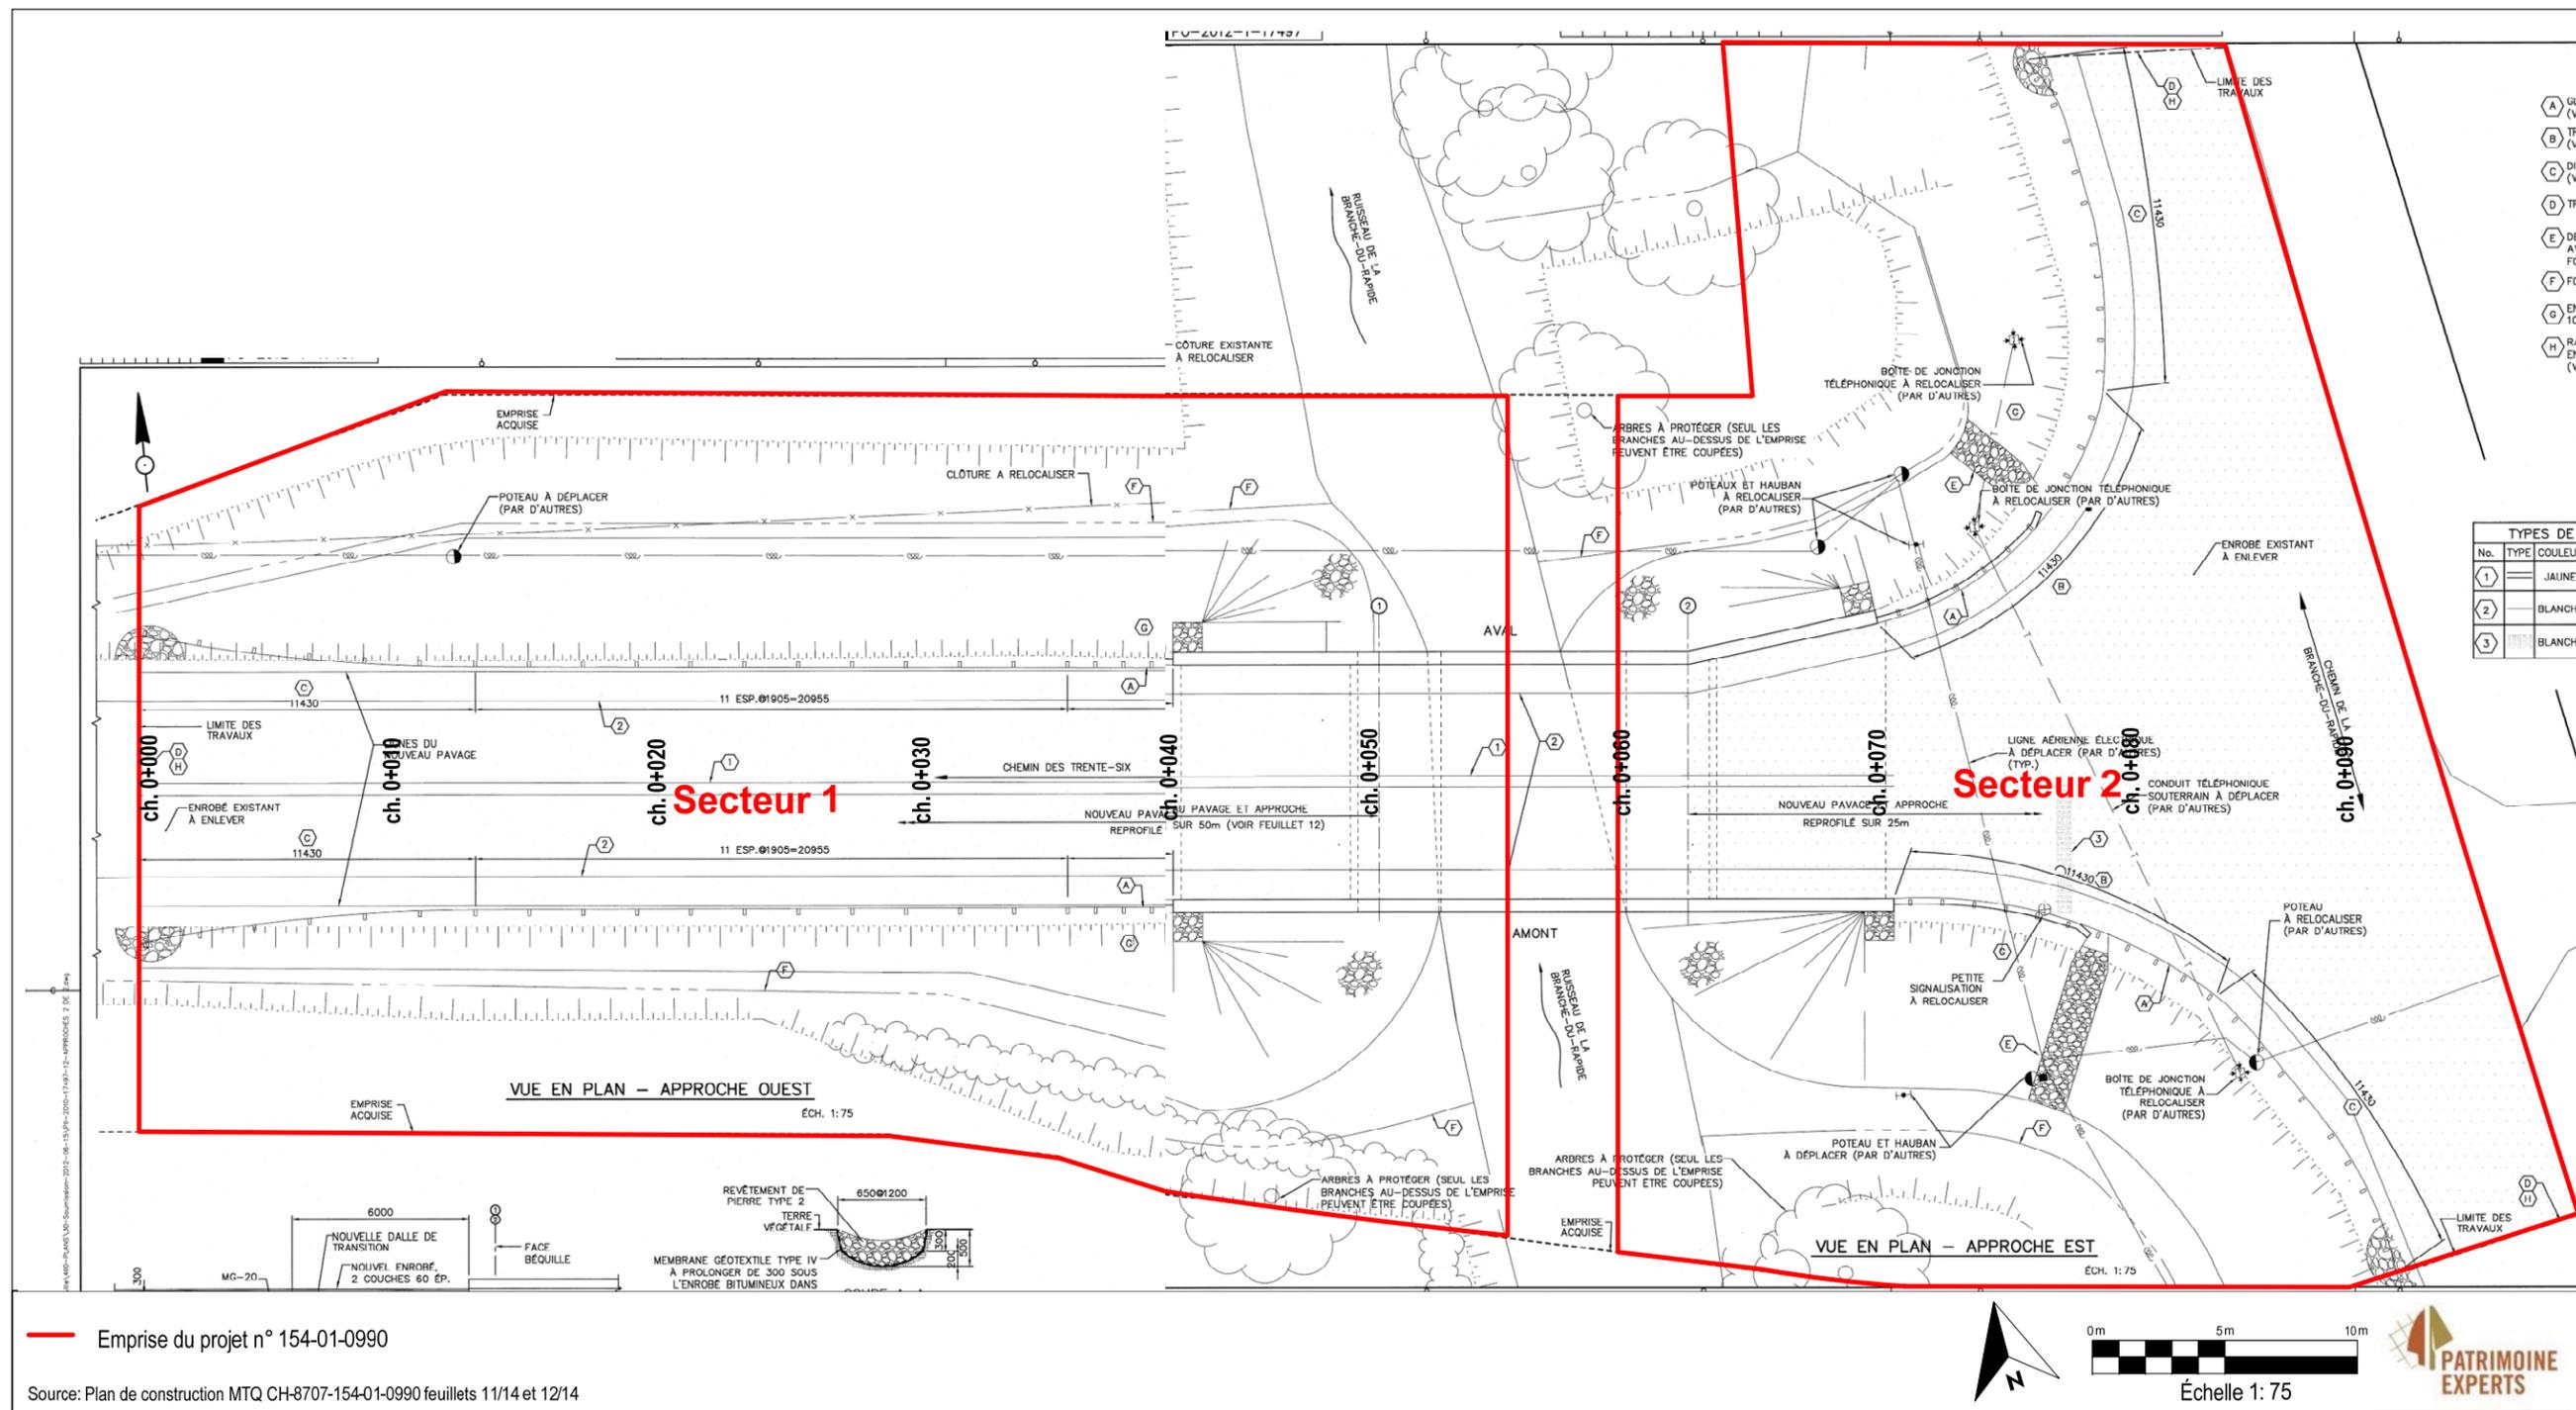
Le secteur 2 était composé de surface en pente entre la rive est du ruisseau et le bord du chemin de la Branche-du-Rapide à la sortie du pont. Des travaux d'excavation avaient déjà eu lieu lors de l'inventaire de chaque côté du pont pour le déplacement de poteaux et de fils enfouis. Les deux espaces de chaque côté du pont correspondaient également à deux

grands fossés encaissés et en partie couverts d'herbacés. Les excavations réalisées pour des travaux électriques ou autres ont permis de constater que les sols du secteur 2 étaient également composés de loam argileux gris compact.

Figure 11 Localisation des secteurs d'inventaire 1 (ch arbitraire 0+000 à 0+055) et 2 (ch arbitraire 0+060 à 0+095) du projet n° 154-01-0990 (MTQ, n° plan PO-2012-1-17497, feuillets 11 / 14, 12 / 14)

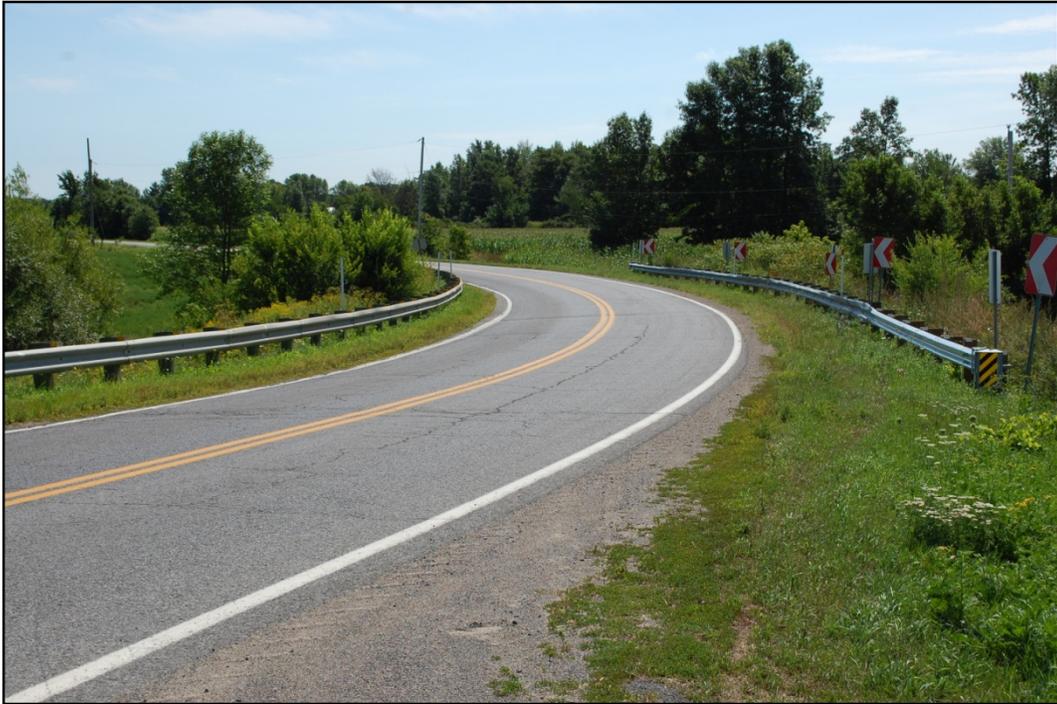
Photo 7 Projet n° 154-09-0843, secteurs 1 et 2, environnement général du projet, direction sud-sud-est (PATR12N01-052)

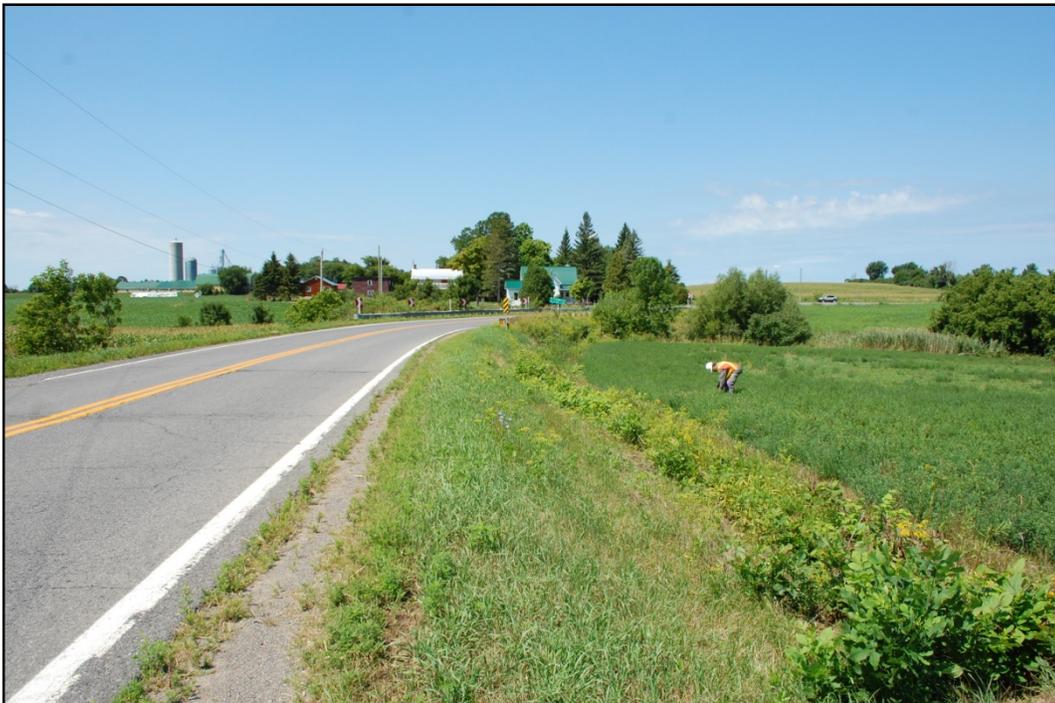
Photo 8 Projet n° 154-09-0843, secteur 2, environnement général, côté nord-est, direction ouest (PATR12N01-056)
