**ÉTUDES ET  
RECHERCHES  
EN TRANSPORTS**

# **INSPECTION DES STRUCTURES DE BÉTON DE LA RÉGION DE QUÉBEC CONSTRUITES AVEC DES MATÉRIAUX CALCAIRES**

INSPECTION DES STRUCTURES DE BÉTON DE LA RÉGION DE QUÉBEC  
CONSTRUITES AVEC DES GRANULATS CALCAIRES

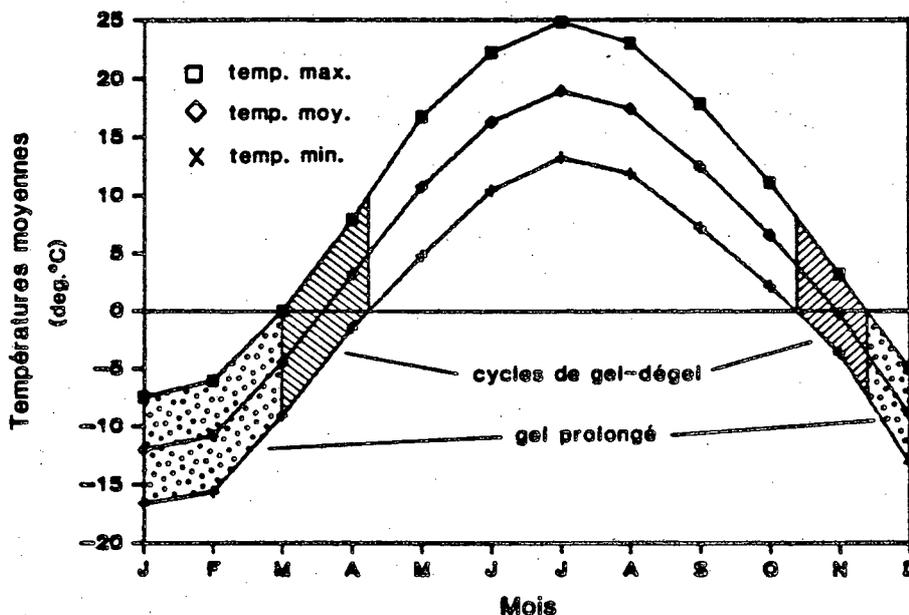
Figure 1 Variations annuelles de température dans la région de Québec; les périodes de l'année caractérisées par de fréquents cycles de gel et dégel ou de gel prolongé.

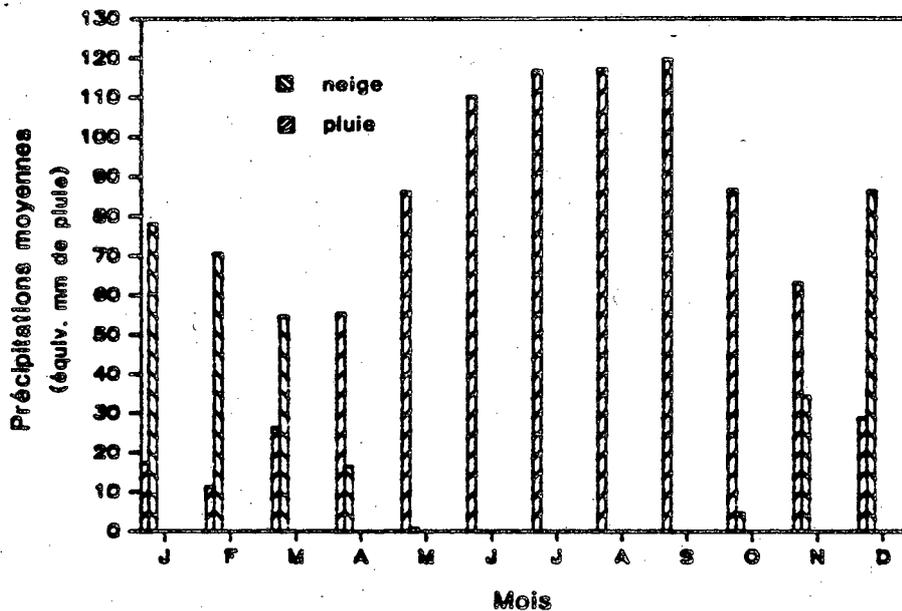
Figure 2 Précipitations annuelles dans la région de Québec. Les données sur les précipitations de neige sont présentées en millimètres-équivalents de pluie.

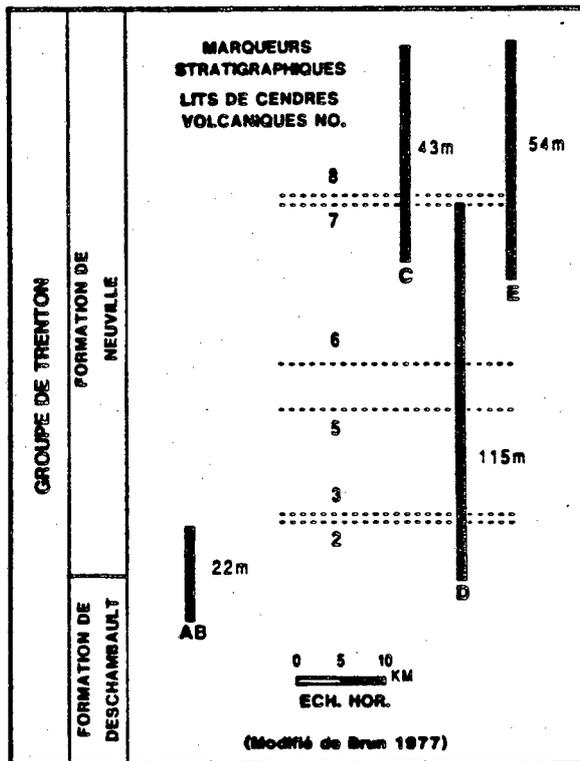
Figure 3 Corrélations stratigraphiques entre les carrières étudiées.

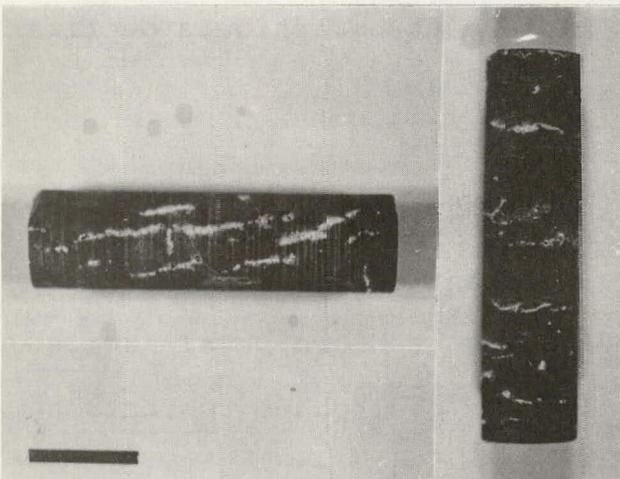
E

E. Plusieurs petits cylindres de calcaire soumis à l'essai ASTM C-586 ont présenté, sur leur surface de même qu'à l'intérieur de fissures, des dépôts de gels siliceux caractéristiques de la réaction alcalis-silice. Le cylindre de gauche a été obtenu parallèlement à la stratification du calcaire alors que celui de droite a été prélevé perpendiculairement à celle-ci. On remarque que les gels ont tendance à se présenter le long de plans de microfissures parallèles à la stratification. (Prisme de gauche: Faciès II, Prisme de droite: faciès III; échelle 1cm).

Figure 4 Pétrographie des calcaires de la région de Québec.

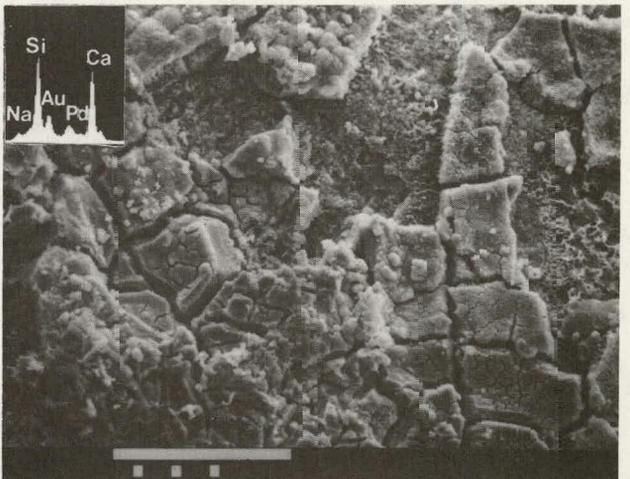
F

F. Micrographie prise au microscope électronique à balayage et spectre d'analyse chimique en dispersion d'énergie des rayons X montrant la texture et la composition chimique des dépôts de gel s'étant formés à la surface d'un cylindre de roche, après un an de trempage dans une solution de NaOH 1N. Ces gels contiennent silicium, calcium et sodium, alors que l'or et le palladium correspondent au recouvrement métallique déposé sur les échantillons avant leur examen au MEB. (Faciès II; échelle 100 micromètres)

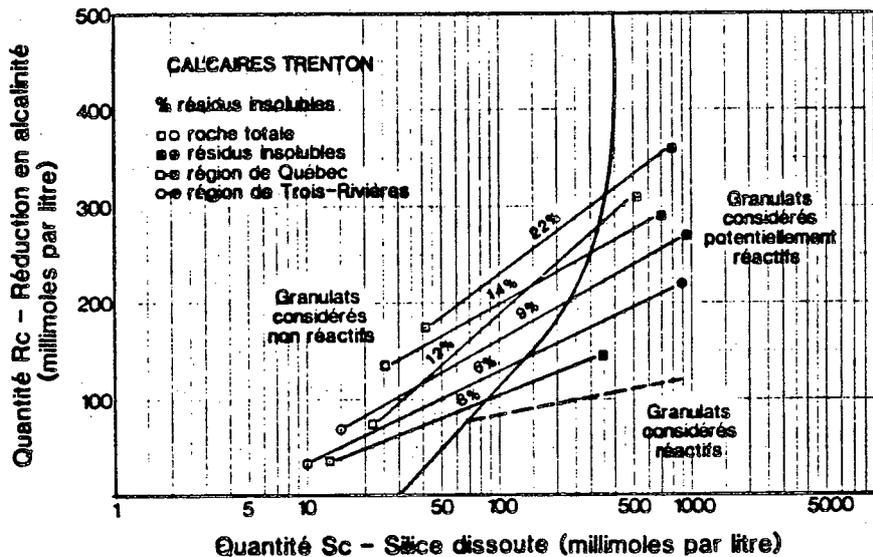
Figure 5 Résultats de l'essai de la Méthode Chimique (ASTM C289) et de la version modifiée (sur résidus insolubles).

En fait, un granulat calcaire dont les résidus insolubles se montrent inertes à l'essai C289 modifié ne devrait présenter aucun risque de réactivité alcalis-silice dans le béton, encore faut-il s'assurer au préalable, par analyse chimique ou diffraction des rayons X, que les résidus insolubles ne contiennent pas de phases minérales susceptibles de fausser les résultats de l'essai (Mielenz & Benton 1958, Bérubé et al. 1987). Un résultat contraire nécessite toutefois une vérification par d'autres

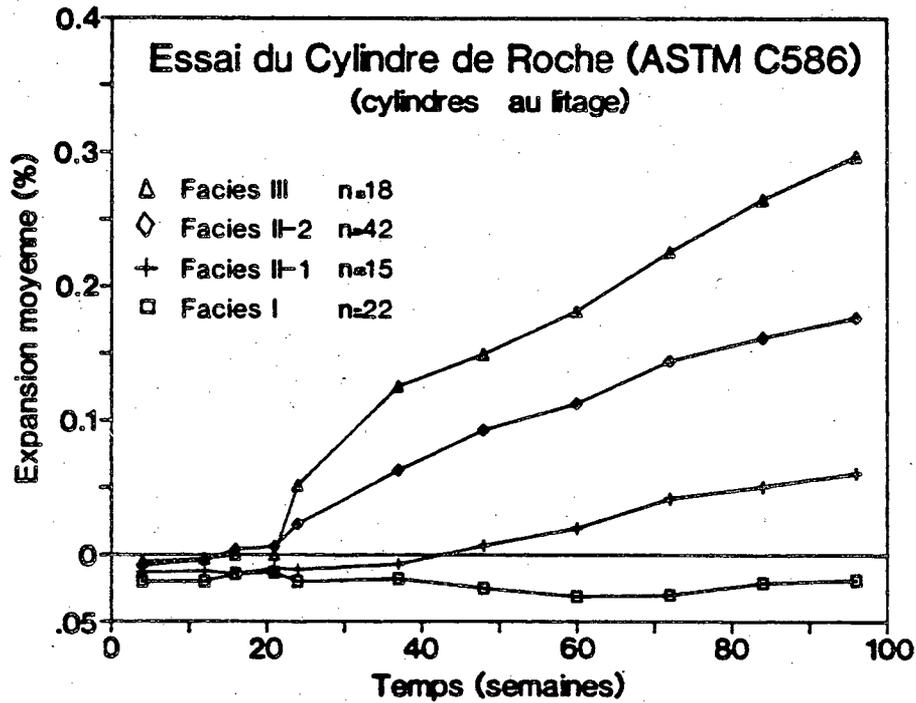
Figure 6 Résultats de l'essai du Cylindre de Roche (ASTM C586).

Des cylindres de roche ont été prélevés à partir des échantillons-blocs. Après un comportement stable durant les 21 à 24 premières semaines dans une solution de NaOH 1N (voir figure 6), la plupart des cylindres appartenant aux faciès II et III ont commencé à se dilater, mais à des taux différents. Des microfissures et des dépôts de gel silico-calco-alcalins sont apparus sur plusieurs d'entre eux, principalement parallèles à la stratification (voir figure 4E). Les résultats indiquent des expansions moyennes plus fortes pour les cylindres de roche contenant de grandes quantités de microfaciès siliceux-argileux décrit précédemment. Si l'on considère les expansions supérieures à 0,1% comme indicatives d'un potentiel de réactivité chimique délétère (ASTM Standards C586-81), les roches appartenant aux faciès II-2 et III pourraient être considérées comme instables dans un environnement basique et alcalin (voir tableau 4). La présence de gel sur les échantillons dénote également une telle instabilité (Supplément No.2-1986 ACNOR CAN3-A23.2.M77). On s'entend néanmoins pour dire que de tels résultats doivent être confirmés par d'autres essais comme l'examen pétrographique et/ou des essais à plus long terme tels que l'essai de la Barre de Mortier (ASTM C227) et/ou du Prisme de Béton (ACNOR CAN3-A23.2-14A).

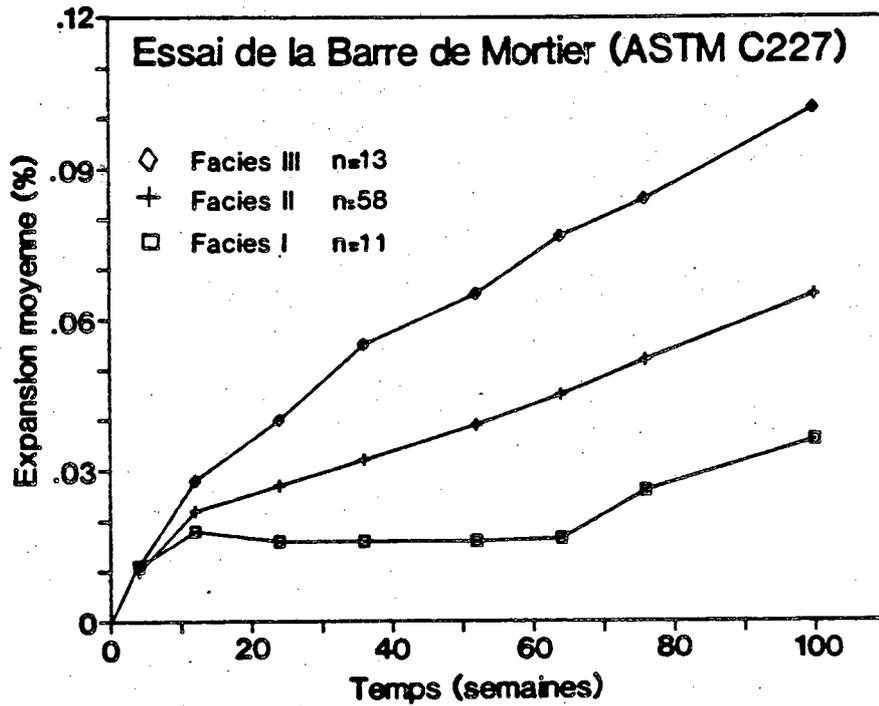
Figure 7 Résultats de l'essai de la Barre de Mortier (ASTM C227).

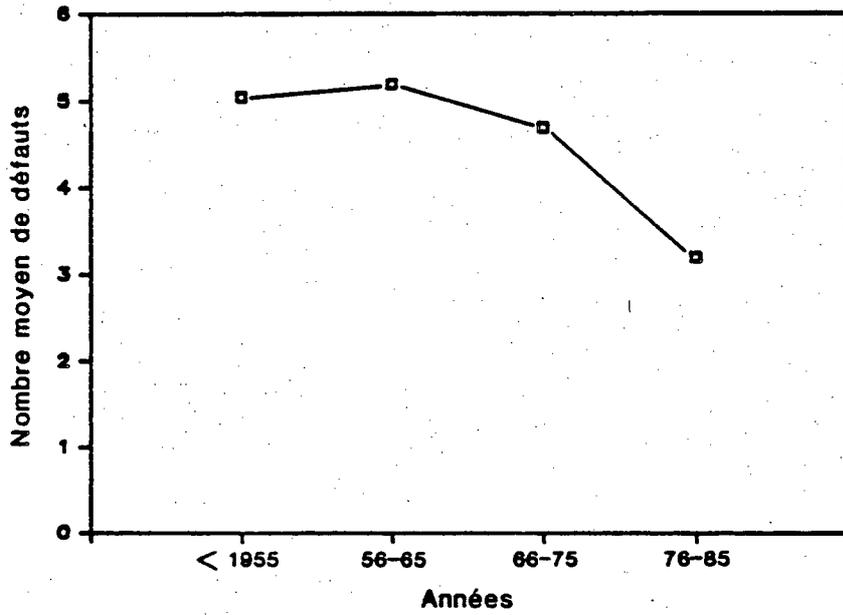
Figure 8 Nombre moyen de défauts affectant les structures en béton de la région en fonction de l'année de construction.

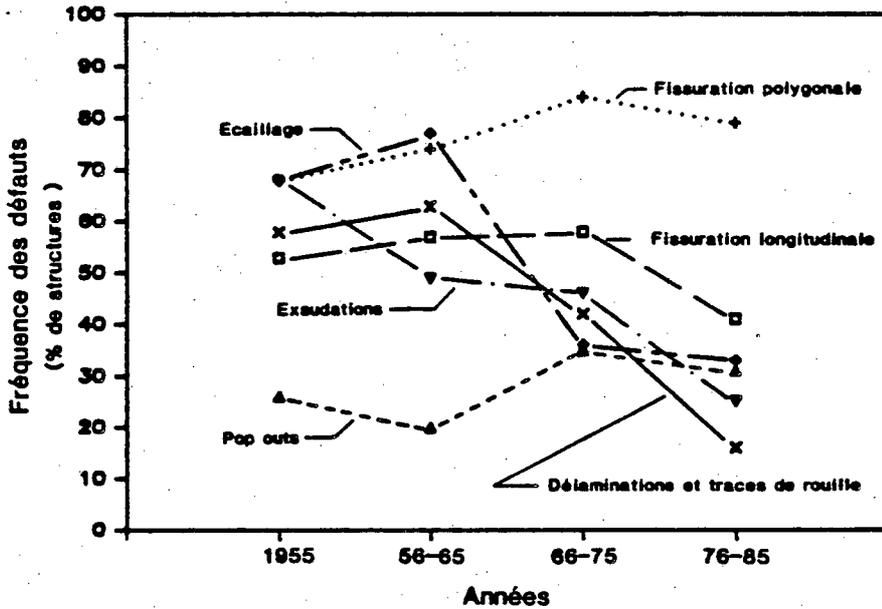
Figure 9 Fréquence des défauts affectant les structures de la région en fonction de l'année de construction.

Cette fissuration polygonale semble globalement affecter plus fréquemment les plus récentes structures (voir figure 9). En fait, on la retrouve en moyenne plus fréquemment sur les parapets, les murs de culées et les piliers des plus jeunes structures, mais, à l'opposé, plus souvent sur les trottoirs, les dal-

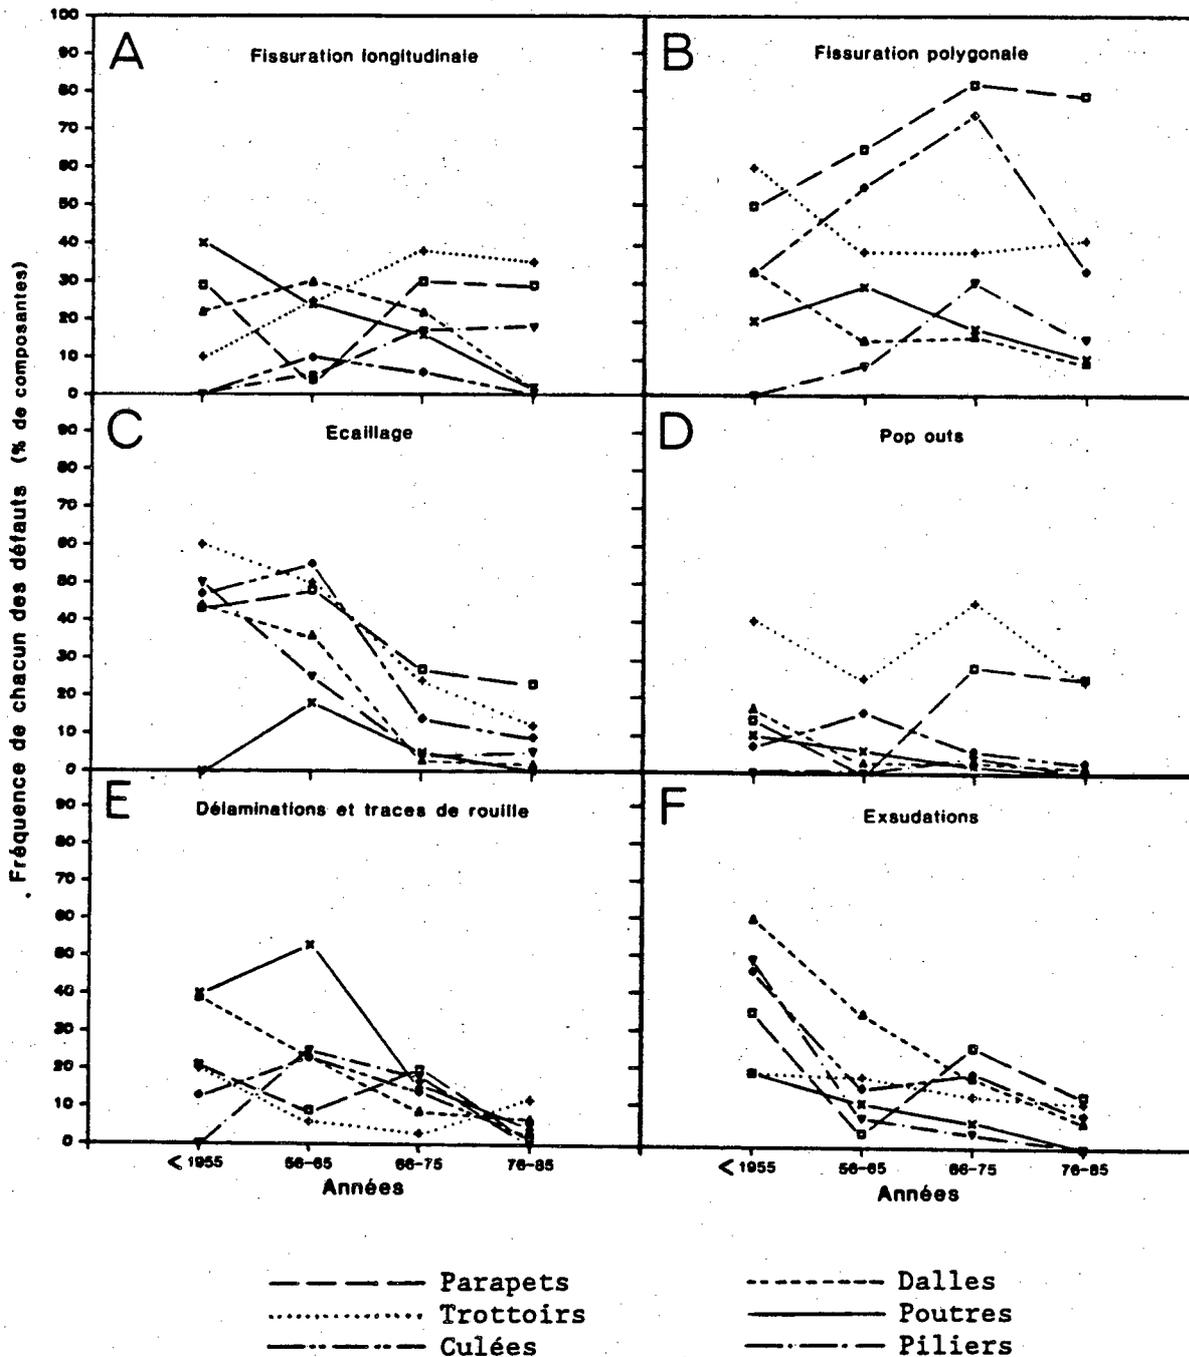
Figure 10 Fréquence des défauts apparaissant sur les différentes composantes des structures de la région en fonction de l'année de construction.

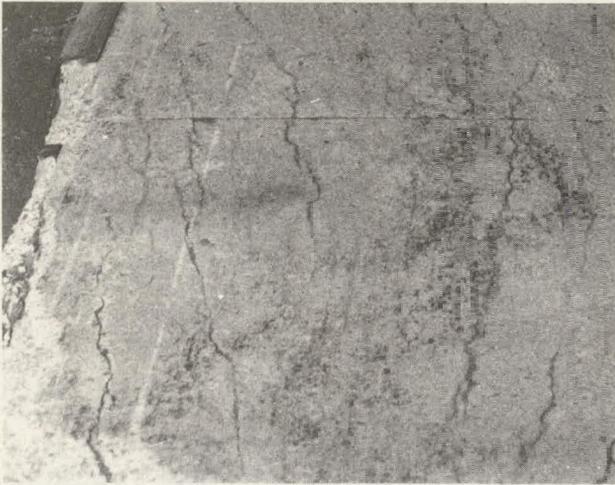
A

- A. Fissuration longitudinale et diagonale dans le trottoir d'une structure agée de 17 ans.
- B. Motif de fissuration polygonale sur le parapet d'une structure de béton agée de 15 ans. Les fissures présentent un aspect humide caractéristique.
- C. Motif de fissuration polygonale sur la base d'une structure de béton agée de 20 ans. Les fissures présentent un aspect humide caractéristique.
- D. Eclatements ("pop outs") à la surface d'un trottoir impliquant des particules de calcaire schisteux provenant de la séquence stratigraphique de la région de Québec (Formation de Neuville).
- E. Délamination associée à un système de drainage déficient sous la dalle d'une structure agée de 20 ans.
- F. Exsudations associées à des fissures s'étant développées sous la dalle d'une structure de béton.

Figure 11 Inspection visuelle des structures de béton de la région de Québec.

On rencontre ce type de fissuration sur 51% des structures de la région. Celui-ci se retrouve particulièrement sur les trottoirs (34%, voir figure 11A) et les parapets (26%), mais également, dans une plus faible proportion, sur les dalles (18%) et les poutres (13%) (voir tableau 7). Les fissures sont généralement fines ou moyennes (< 1mm), pénètrent rarement plus de 25mm

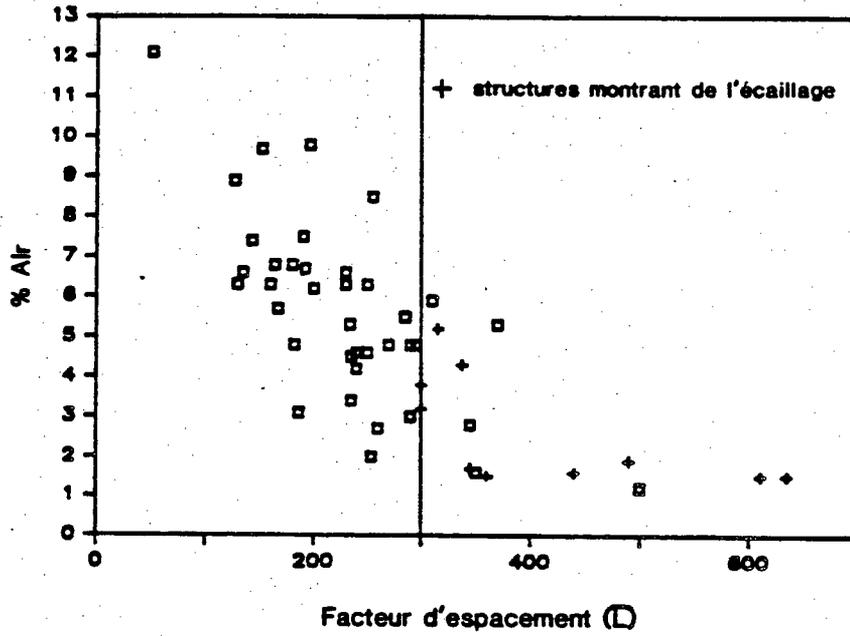
La figure 12 met en relation le pourcentage d'air et l'espacement moyen des bulles ( $\bar{L}$ ), tels que mesurés dans les échantillons de béton. Les différentes théories associent généralement de fortes probabilités d'écaillage pour le béton soumis à des cycles répétés de gel et dégel et à un  $\bar{L}$  supérieur à 200 à 300 micromètres (Powers 1949, 1954, Malhotra 1982, Pigeon et al. 1985), valeurs reliées au taux de gel enregistré durant les essais. Sur les 48 plaques de béton examinées, 15 montrent un  $\bar{L}$  supérieur ou égal à 300 micromètres, dont 10 provenant de structures atteintes d'écaillage (voir figure 12), 2 correspondant à des structures en bon état mais soumises à des conditions moins sévères d'exposition, 2 autres provenant de structures jeunes ne montrant pas à ce jour de signes de détérioration, et 1 prélevée dans un ouvrage ne montrant pas d'écaillage quoiqu'il soit soumis à des conditions assez sévères d'exposition.

Figure 12 Caractéristiques du réseau de bulles d'air mesurées dans des échantillons de béton prélevés dans une cinquantaine de structures en béton de la région de Québec.

A la lumière de ces résultats, il semble donc que l'espacement moyen critique des bulles d'air pour un béton soumis aux conditions climatiques et d'exposition prévalant sur le réseau routier de la région de Québec, pourrait se situer aux environs de 300 micromètres (voir figure 12). Cette valeur est très proche de celles proposées dans la littérature pour un béton soumis à des essais en laboratoire (Pigeon et al. 1985). De façon générale, un bon facteur d'espacement des bulles d'air est une condi-

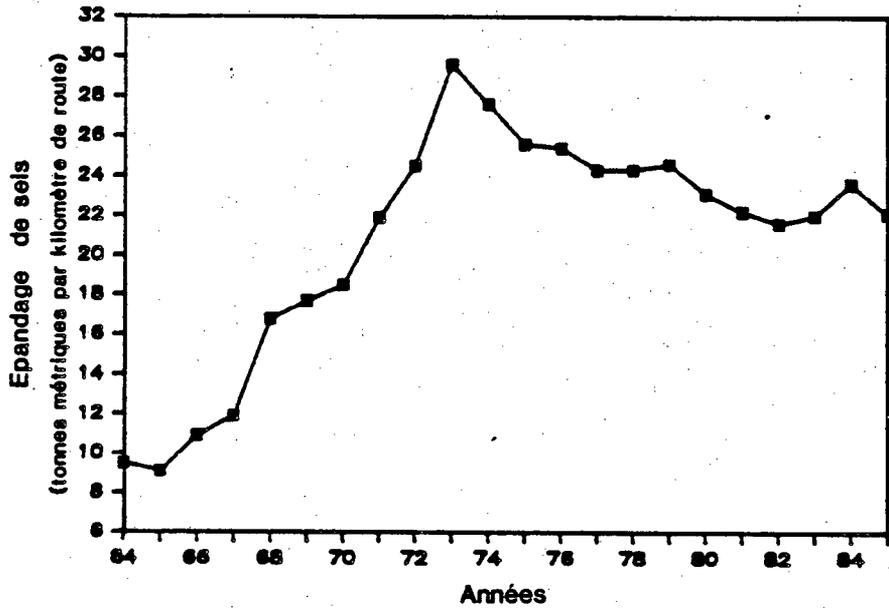
Figure 13 Epannage de sels sur les routes de la province de Québec au cours des 20 dernières années. Source: Ministère des Transports.

Les structures en béton du réseau routier québécois sont soumises à une application abondante de sels de déglacage au cours de la saison hivernale (voir figure 13). L'évaluation de la teneur en ions Cl dans certaines composantes de ces structures est essentielle afin de déterminer si les aciers d'armatures sont dans un environnement propice à la corrosion, les autres conditions essentielles à ce phénomène, l'oxygène et l'humidité, étant presque inévitablement présentes.

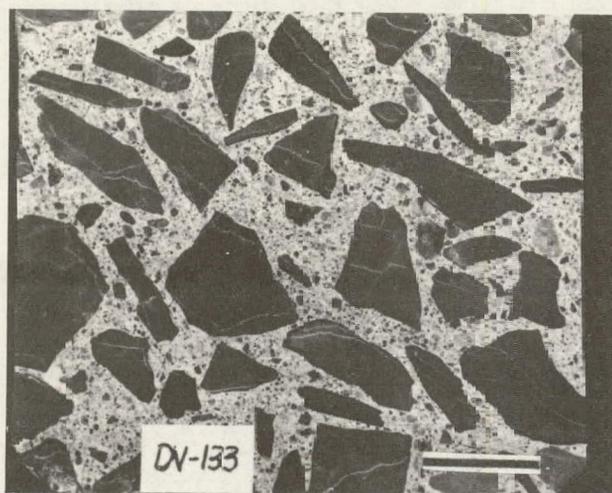
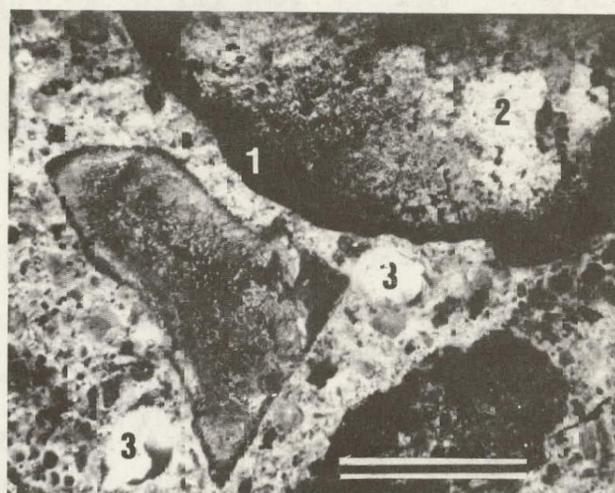
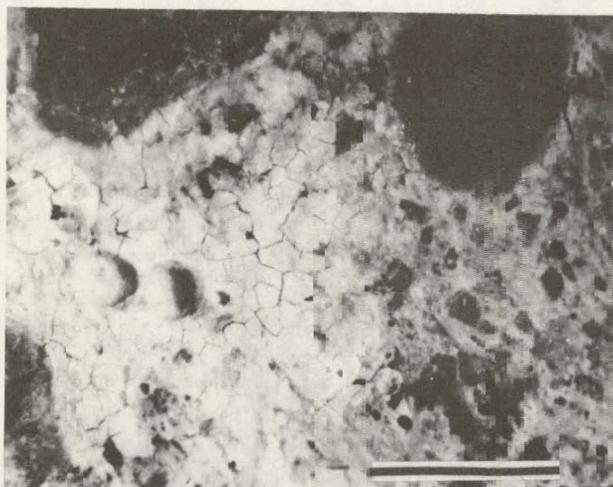
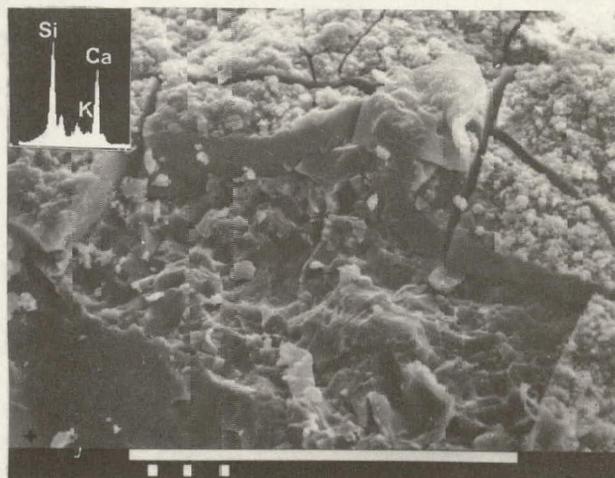
Figure 14 Examen pétrographique des carottes de béton.

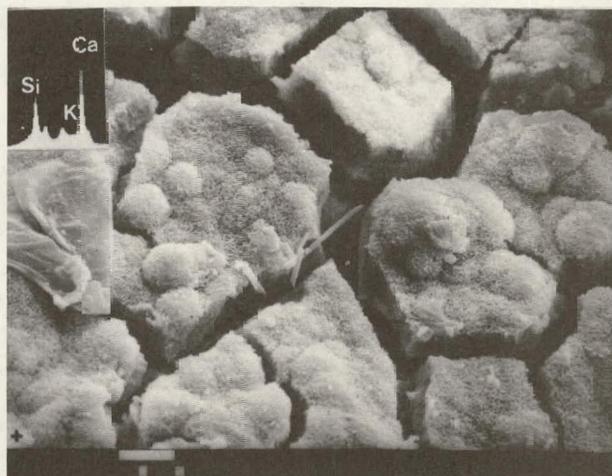
F

F. Micrographie prise au microscope électronique à balayage et spectre d'analyse chimique en dispersion d'énergie des rayons X de gels recristallisés souvent retrouvés sur des surfaces de fracture de la pâte de ciment. Ces gels sont généralement plus riches en calcium et plus pauvres en silicium que ceux rencontrés sur les surfaces de "fissure" des granulats (micrographie D), et montrent une microtexture alvéolaire s'apparentant à celle de silicates de calcium hydratés (CSH).
