**RENFORCEMENT DE DALLES EPAISSES
VOLET EXPERIMENTAL**

**Rapport d'étape
GCT-2010-01
Département de génie civil**

**Présenté à
Sylvain Goulet ing.
Chargé de projet
Ministère des transports du Québec**

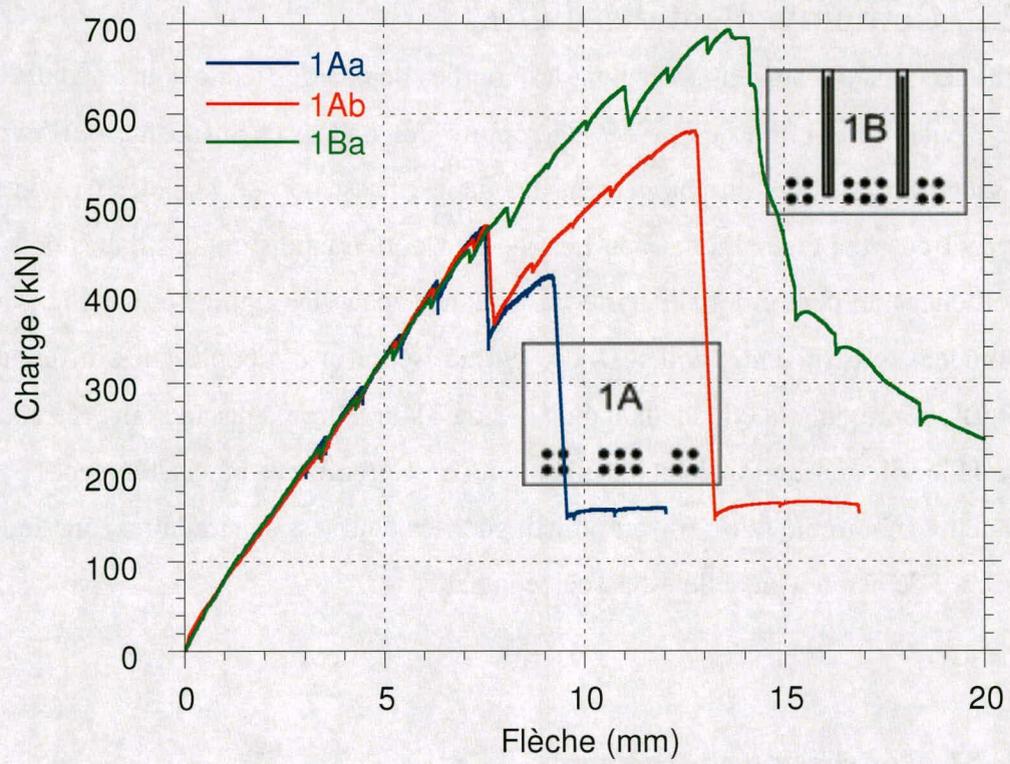
Les figures qui suivent montrent la relation entre la charge imposée par la presse et le déplacement mesuré par le LVDT situé sous la dalle à la position de la tête de chargement lors des essais de flexion sur les dalles.

Figure 1 : Courbes de chargement des dalles de type 1

Suite à un mauvais fonctionnement du système de chargement, l'essai de la dalle 1Bb n'a pu être enregistré.

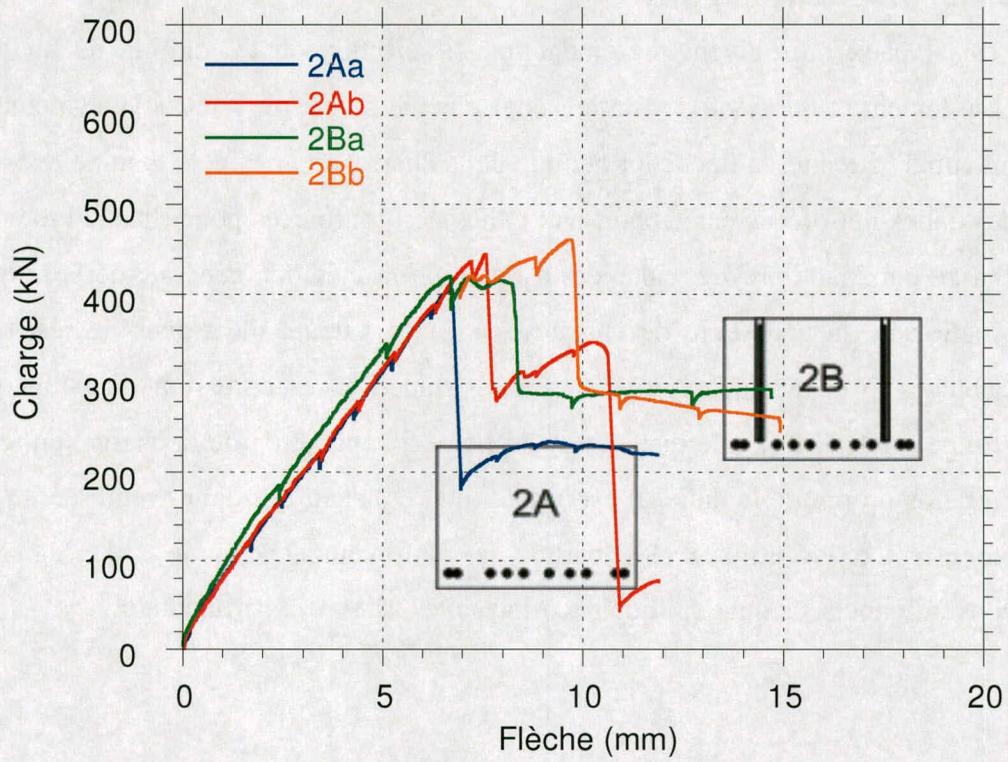
Figure 2 : Courbes de chargement des dalles de type 2

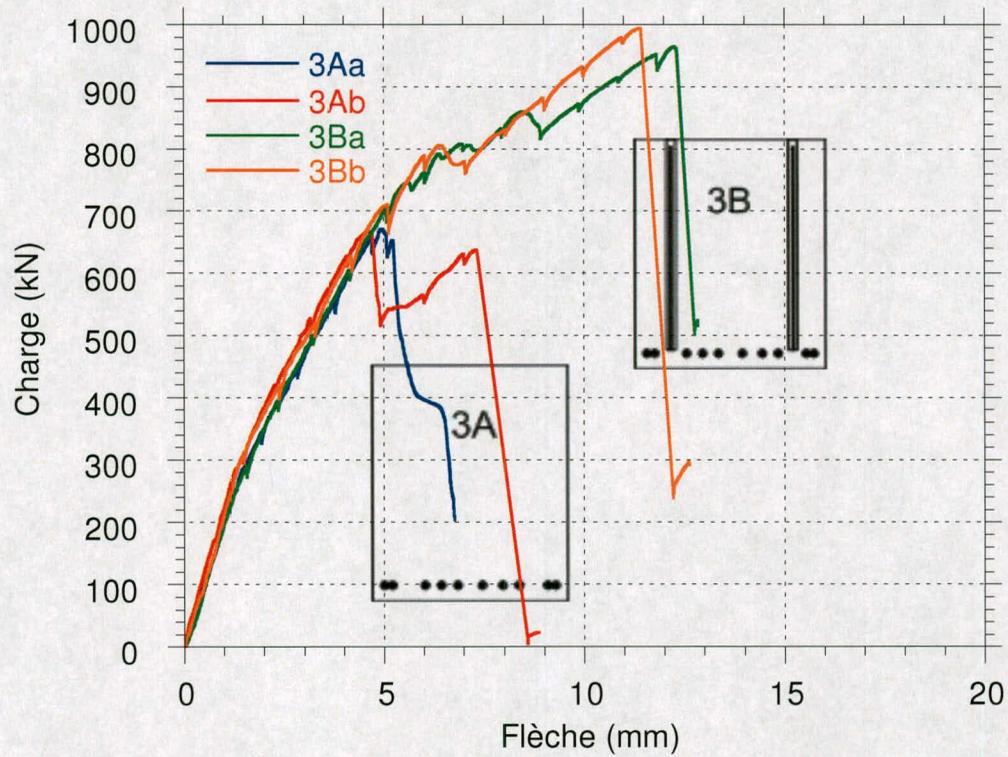
Figure 3 : Courbes de chargement des dalles de type 3

La figure 3 montre le comportement des dalles de type 3. À première vue, le comportement des poutres renforcées est plutôt similaire à celui de la poutre AW5 issue de l'étude de Lubell, Bentz et al.(2009) Suite à la fissuration en cisaillement, les deux types de renforcements maintiennent la contribution du béton et permettent d'obtenir une charge maximale considérablement plus élevée que celle des dalles non-renforcées..

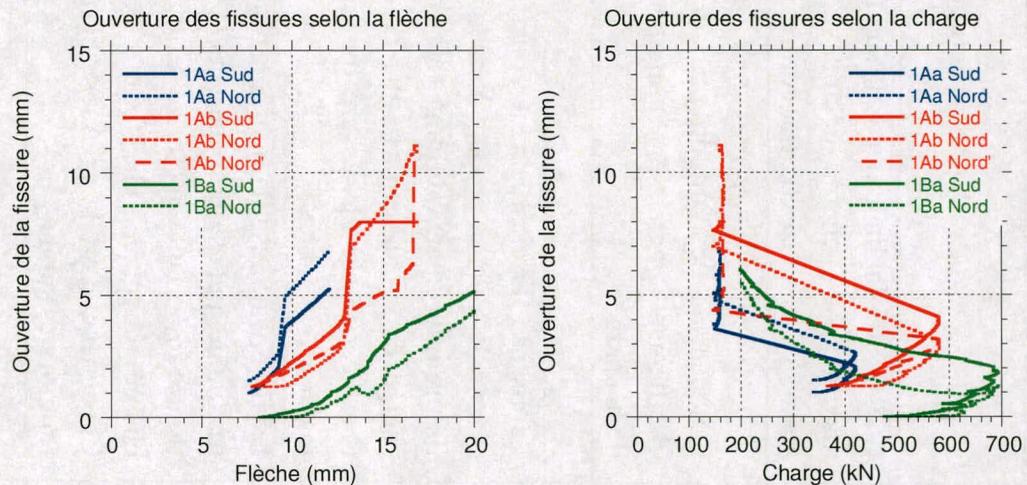
Les figures qui suivent présentent l'ouverture des fissures principales de cisaillement au cours du chargement. Ces mesures ont été réalisées à l'aide de LVDTs placés au droit des fissures lors de leur apparition. L'évolution de la fissuration en fonction de la charge, tant en cisaillement qu'en flexion, pour chacune des onze dalles soumises aux essais de chargement, est présentée à l'annexe C.

Figure 4 : Ouverture des fissures de cisaillement des dalles du type 1

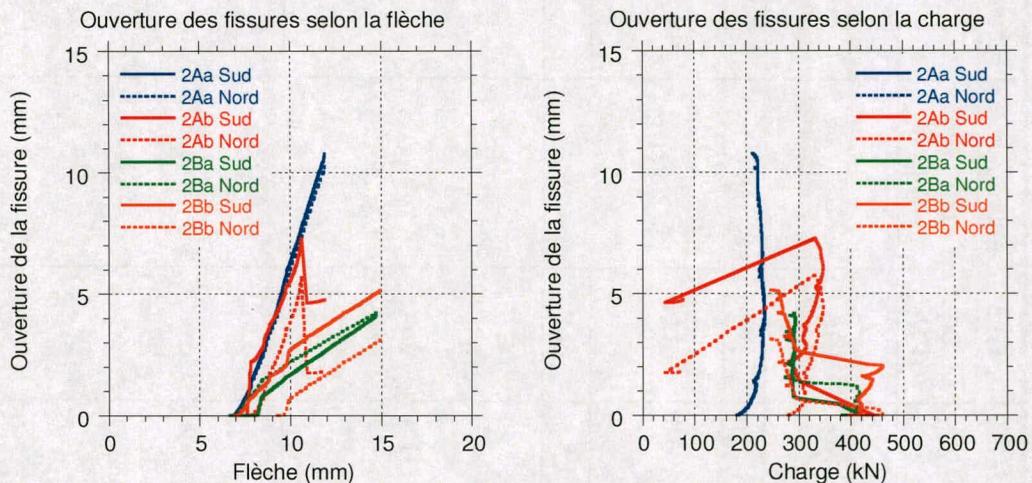
Figure 5 : Ouverture des fissures de cisaillement des dalles de type 2

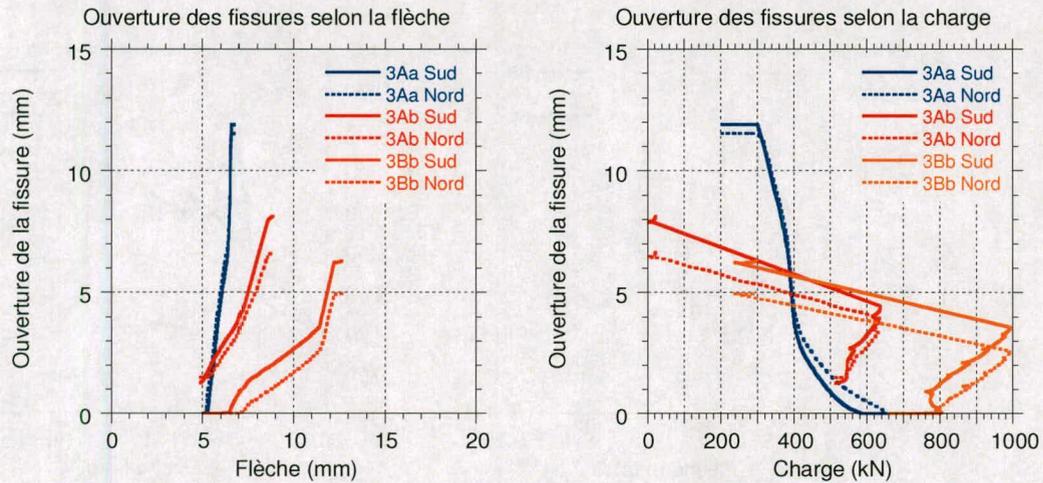
Figure 6 : Ouverture des fissures de cisaillement des dalles du type 3

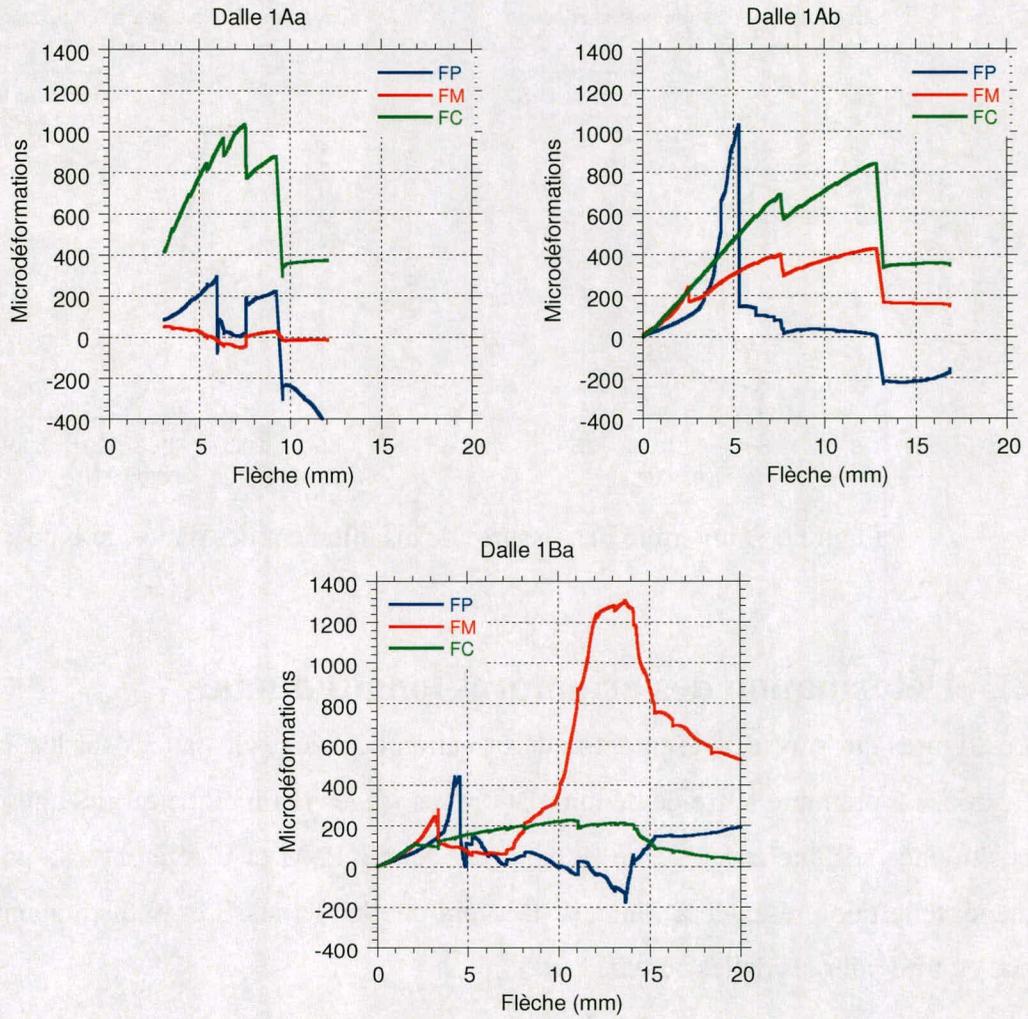
Les figures qui suivent présentent la déformation des jauges installées sur les armatures de flexion. La première lettre de dénomination des jauges (F) indique qu'il s'agit d'une jauge positionnée sur une armature de flexion. Les lettres P, M et C réfèrent à la position de la jauge, telle que présentée à l'annexe B, alors que les lettres S et N distinguent les jauges sud et nord pour les dalles de type 2 et 3.

Figure 7 : Déformation des armatures longitudinales des dalles de type 1

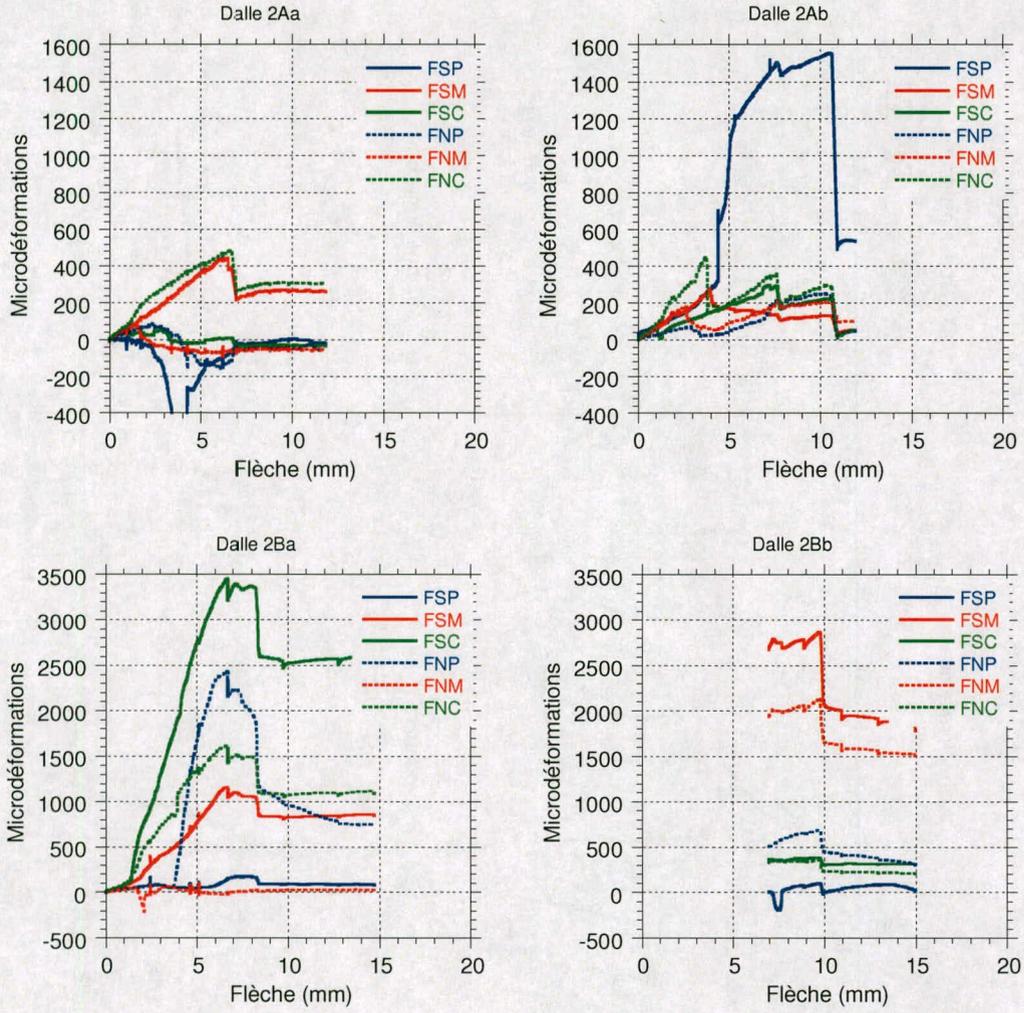
Figure 8 : Déformation des armatures longitudinales des dalles de type 2

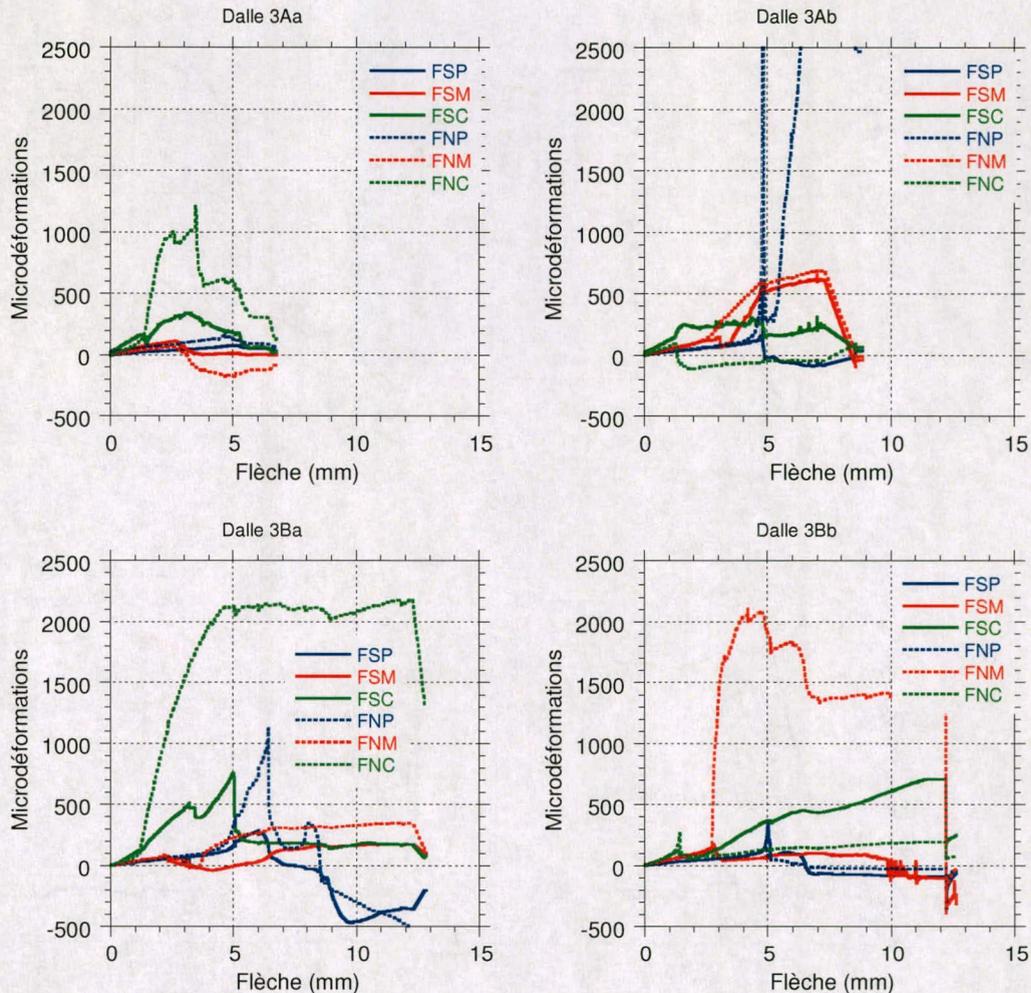
Figure 9 : Déformation des armatures longitudinales des dalles de type 3

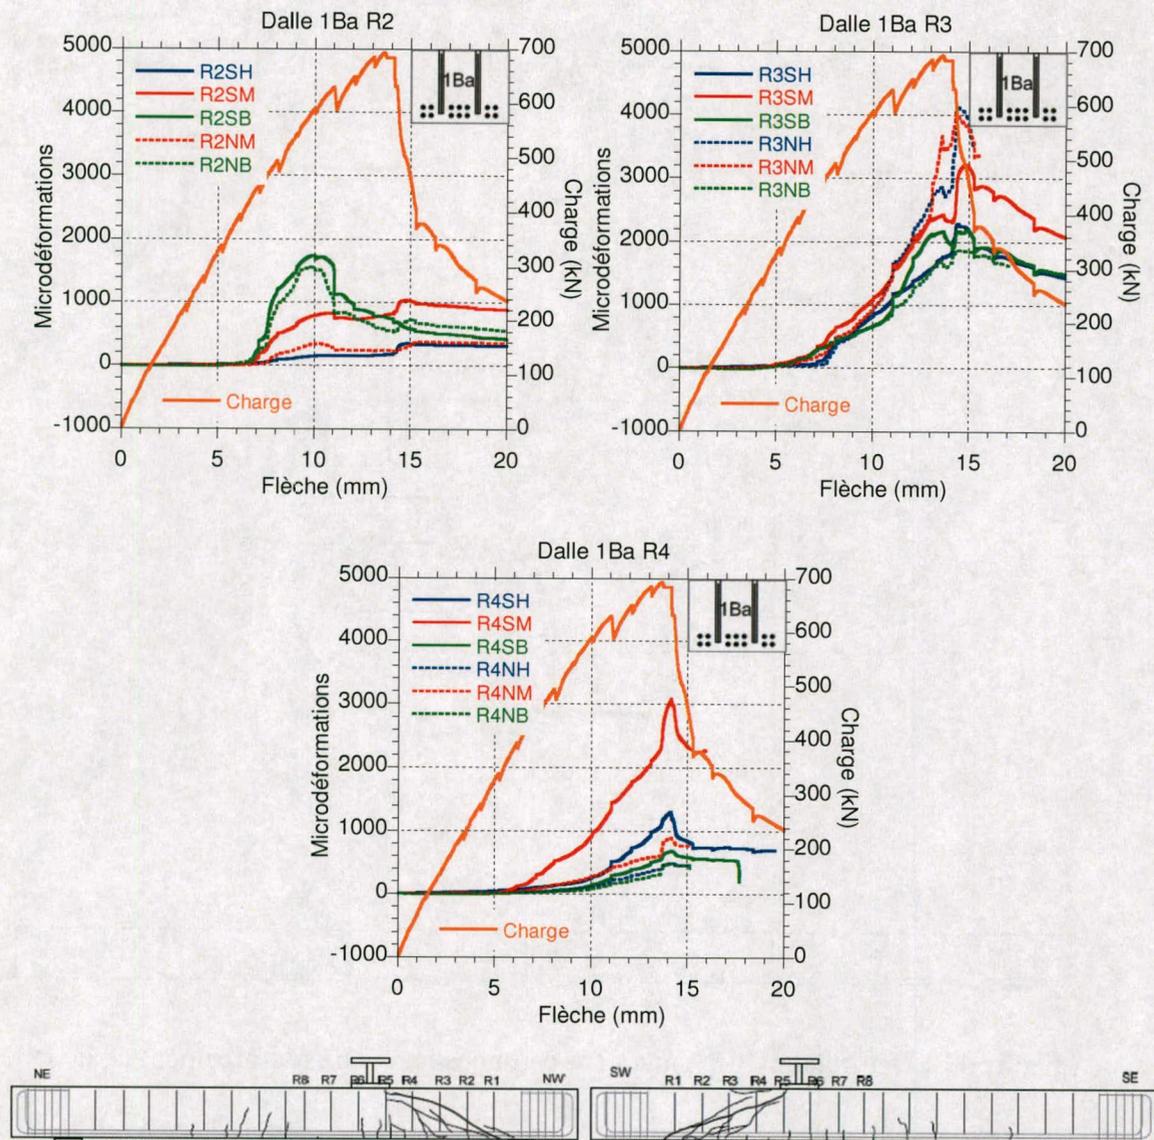
Les figures qui suivent présentent les déformations enregistrées par les jauges placées sur les armatures de renforcement en cisaillement se trouvant dans les zones les plus fissurées (cisailées) des dalles, ainsi que la position des barres de renforcement et des fissures sur les faces sud et nord de ces dalles.

Figure 10 : Déformation des jauges sur certaines barres de renforcement de la dalle 1Ba

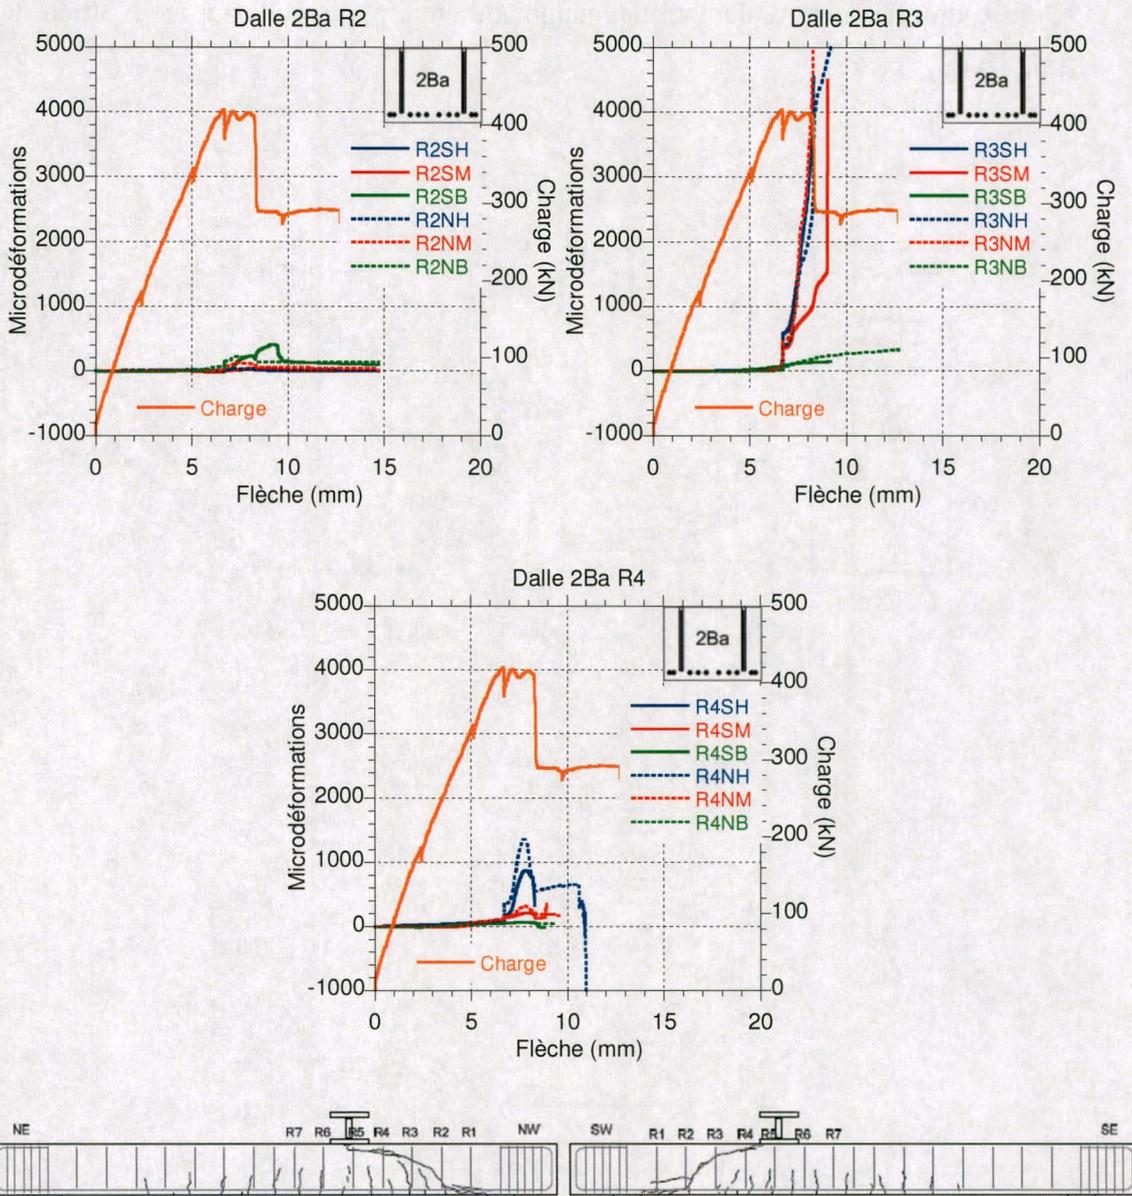
Figure 11 : Déformation des jauges sur certaines barres de renforcement de la dalle 2Ba

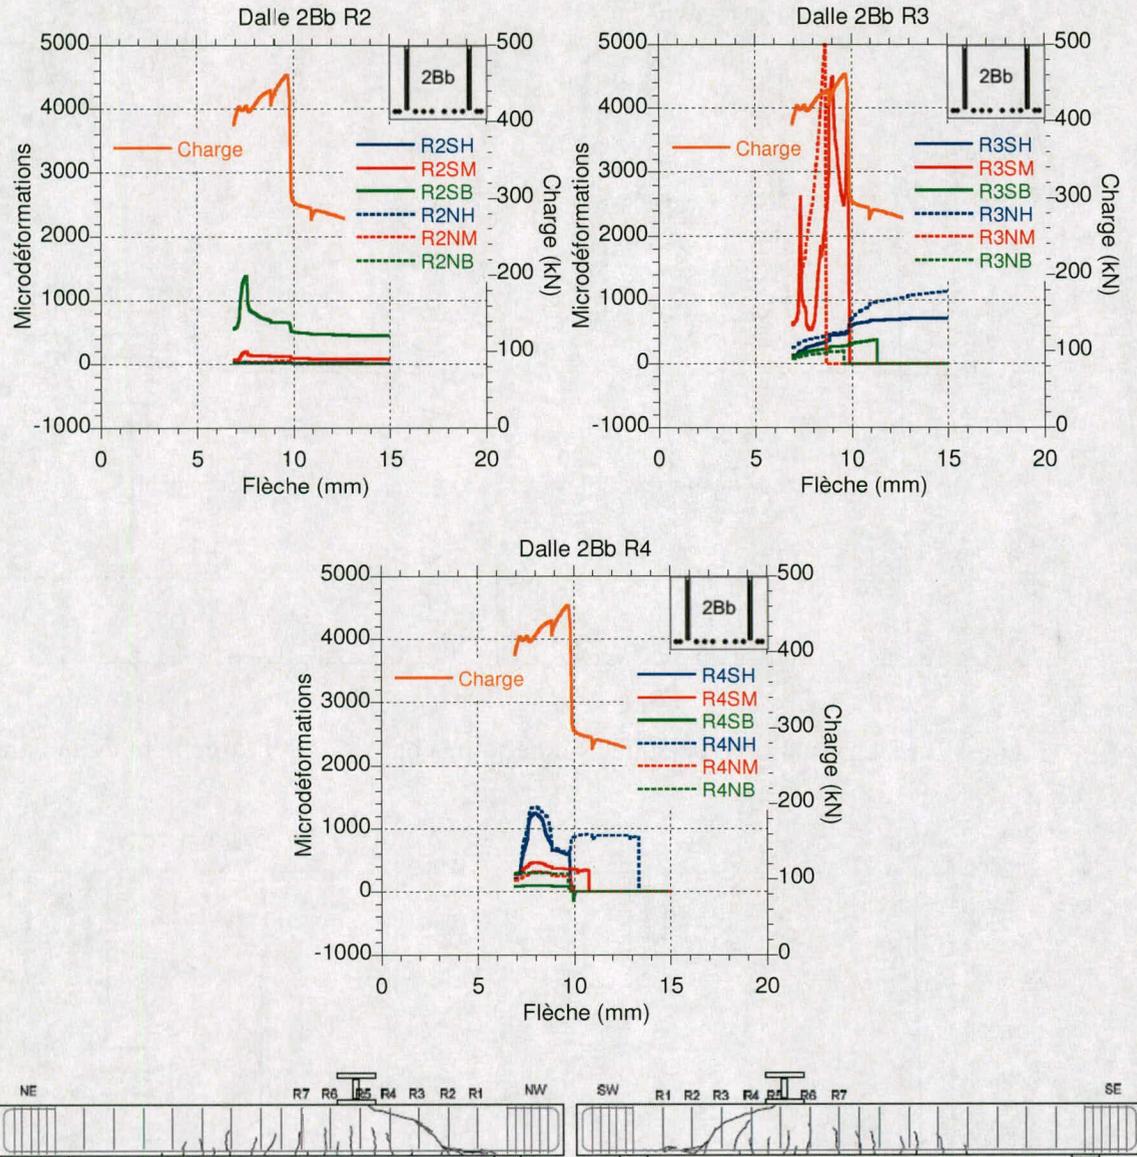
Figure 12 : Déformation des jauges sur certaines barres de renforcement de la dalle 2Bb

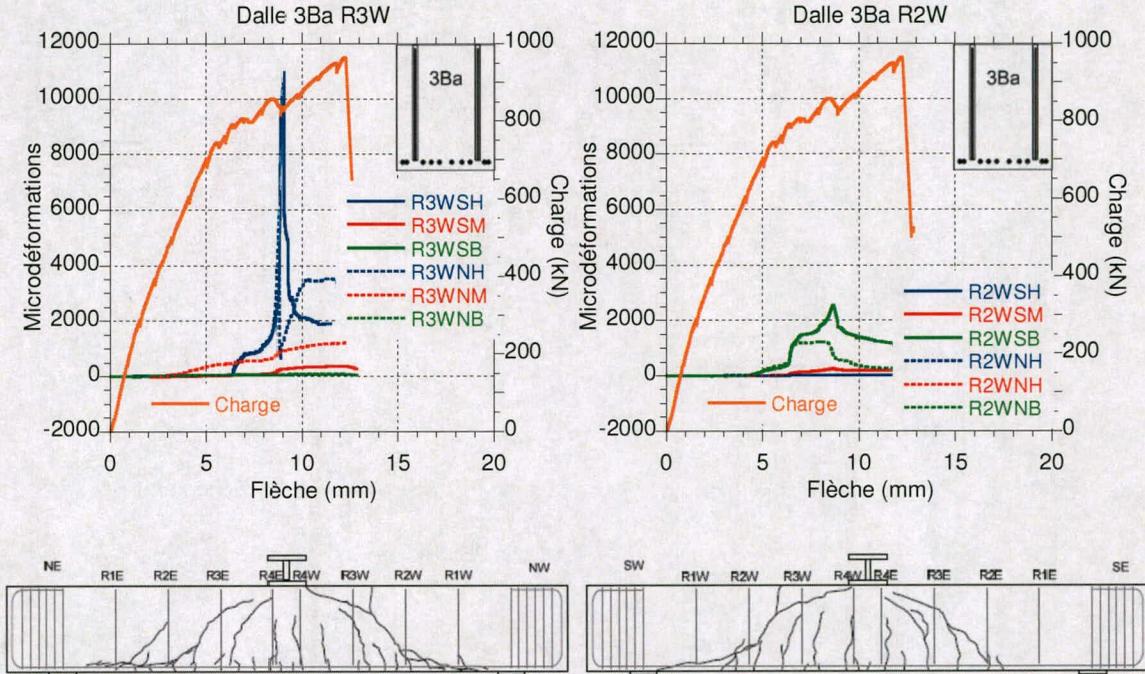
Figure 13 : Déformation des jauges sur certaines barres de renforcement de la dalle 3Ba

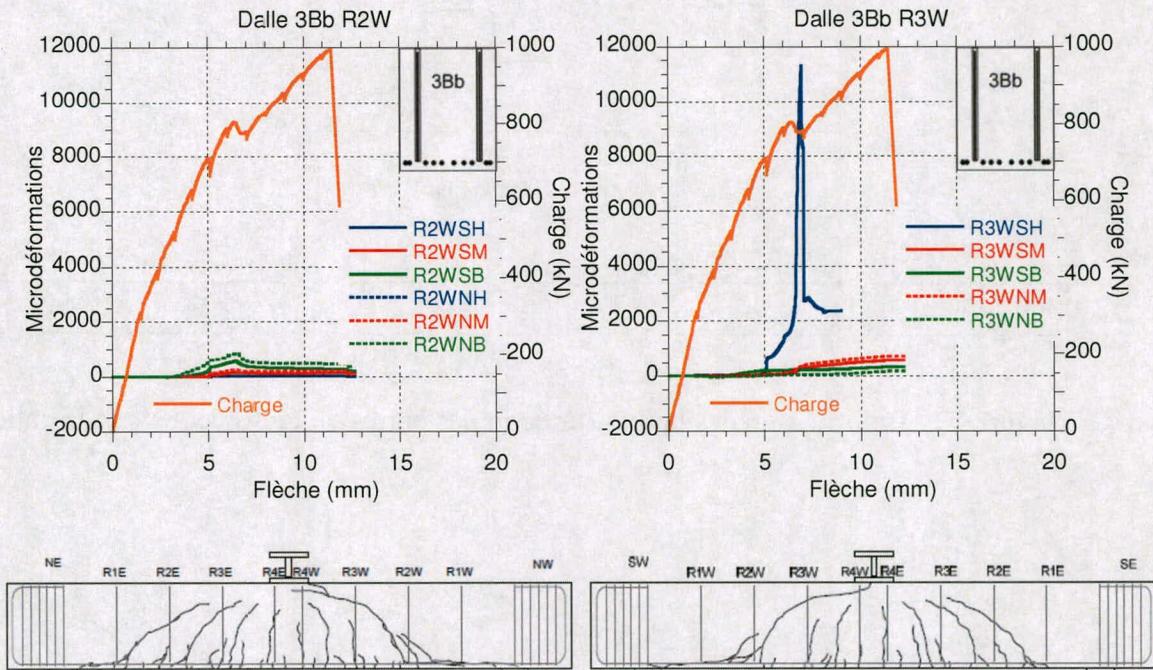
Figure 14 : Déformation des jauges sur certaines barres de renforcement de la dalle 3Bb

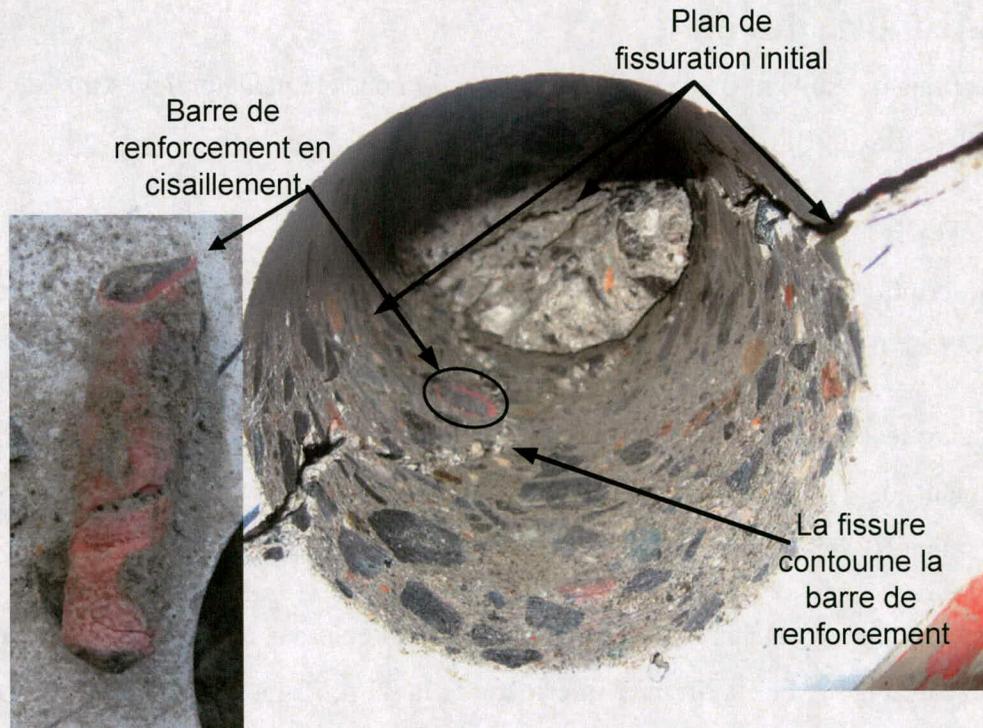
La première carotte, sur la barre R2WS, a été extraite au bas de la dalle. L'auscultation du trou de carottage et de l'extrémité inférieure de la barre (figure 15) a montrée la formation de deux plans de cisaillement. La photo montre bien les deux plans de cisaillement qui passent de part et d'autre de la barre de renforcement (en gris enrobé d'époxy rose). Le premier plan interceptait la barre de renforcement, alors que le second semblait la contourner. En effet, en interceptant la barre, le plan de cisaillement a plongé vers le bas. En interceptant la barre plus près de l'extrémité, le plan de cisaillement a provoqué le glissement de l'époxy sur la barre de renforcement. L'extraction de l'extrémité de la barre a permis de mettre en évidence une fissure dans l'époxy (rose) qui entoure la barre. Suite à ce glissement, la barre de renforcement n'offrait que peu de capacité pour résister au cisaillement.

Figure 15 Intérieur du trou de carottage et extrémité inférieure de la barre R2WS dalle 3Ba

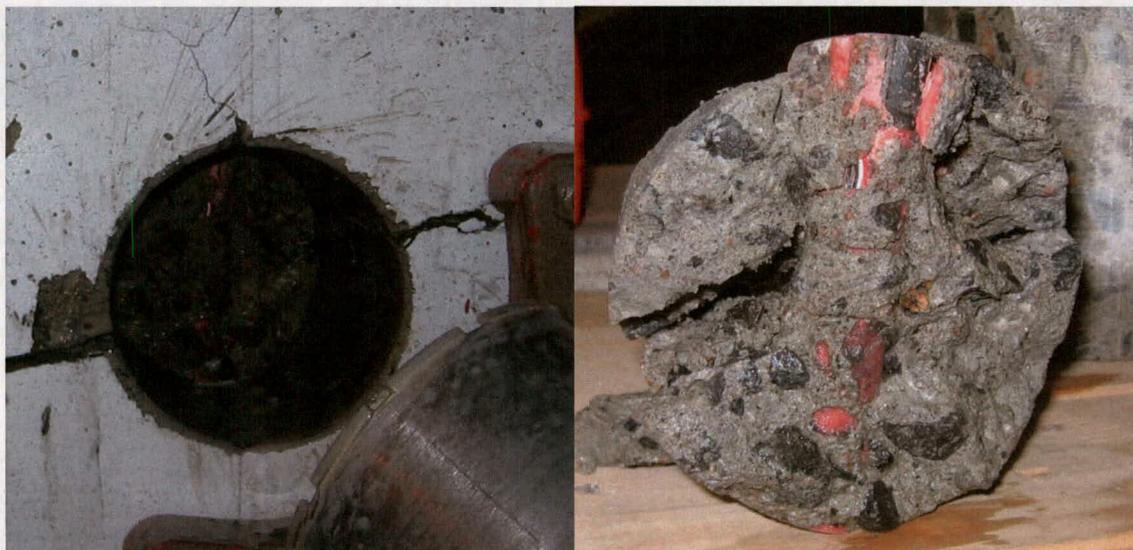
La seconde carotte, sur la barre R3WS, a été extraite au haut de la dalle. La figure 16 montre cette carotte, d'abord toujours en place dans la dalle, puis une fois extraite. Des fissures horizontales sont visibles dans l'époxy qui entoure la barre au dessus du plan de cisaillement. Ces fissures indiquent qu'il s'est produit un glissement entre l'époxy et la barre dans cette partie du renforcement. L'inspection de l'extrémité de la barre au dessus de la carotte lors de l'autopsie de la dalle a permis de confirmer qu'il y avait effectivement eu glissement au dessus de la fissure de cisaillement. La figure 17 montre en effet que la barre a glissé vers le bas à l'intérieur de son enrobage d'époxy. Il est aussi à noter que le béton dans la partie supérieure de la carotte est fortement fissuré. Une explication serait la formation de multiples plans de cisaillement, comme dans le cas de la barre R2WS. Il se pourrait aussi que la rupture d'ancrage de cette barre soit une combinaison de la perte d'adhérence acier-époxy et de l'éclatement du béton. La fissure verticale qui passe d'un côté à l'autre de la dalle dans cette zone pourrait aussi avoir contribué à ce phénomène.

Figure 16 : Carotte de la barre R3WS, dalle 2Ba

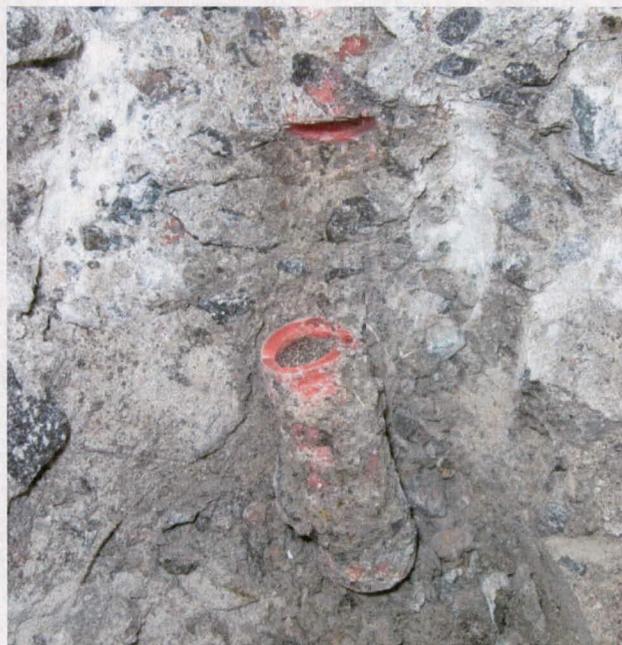
Figure 17 : Extrémité supérieure de la barre R3WS, dalle 3Ba

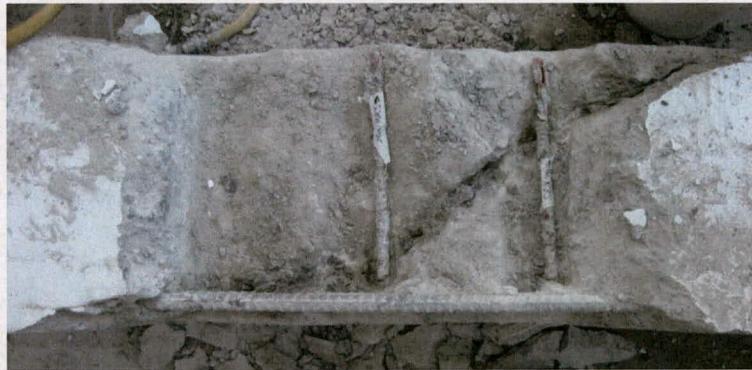
La face sud de la dalle 2Ba a été démolie sur une longueur qui a permis l'extraction des barres R1S, R2S et R3S et l'observation de la fissure principale de cisaillement au niveau des barres de renforcement en cisaillement (figure : 18).

Figure : 18 Vue de la face sud de la dalle 2Ba suite à l'extraction des barres

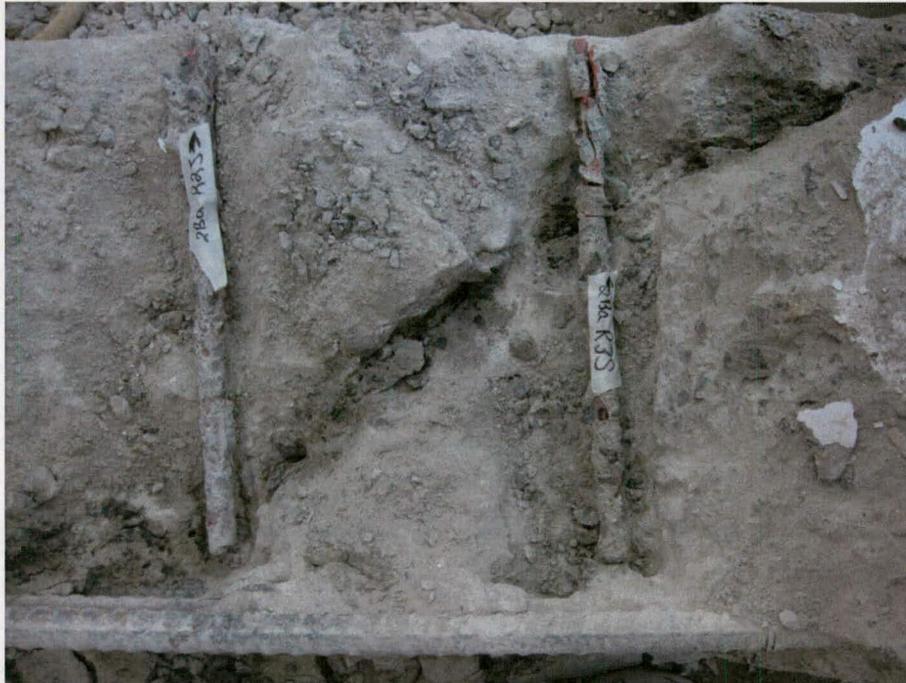
La figure : 19 montre une vue plus rapproché de la face sud suite à la démolition. Les barres R2S et R3S y sont représentées. Cette figure démontre que la fissure horizontale en surface qui semblait intercepter la barre R2S à la hauteur de la jauge du bas ne se prolongeait pas jusqu'au niveau des renforcements en cisaillement. Il apparaît aussi que la fissure principale de cisaillement ait plongée suffisamment rapidement vers le bas pour éviter la barre R2S et ainsi éviter les interactions avec celle-ci. Les faibles déformations enregistrées par la jauge de déformation au bas de la barre tendent à soutenir cette hypothèse.

Figure : 19 Vue rapprochée de la face sud de la dalle 2Ba suite à l'extraction des barres

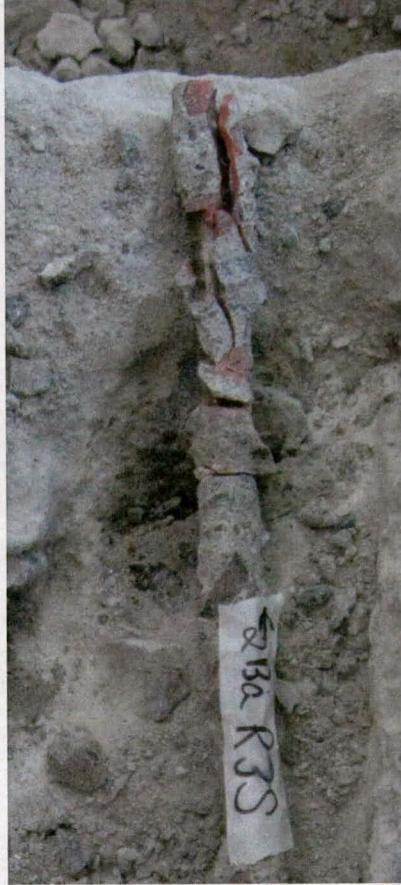
La barre R3S est la seule à intercepter la fissure de cisaillement sur la face sud. En effet, la fissure principale de cisaillement croise cette barre à environ 130 millimètres du haut de la barre. Le mode de rupture d'ancrage de cette barre semble être la perte d'adhérence entre l'époxy et la barre suivi d'un glissement de la barre. La figure 20 présente un agrandissement de la partie supérieure de la barre R3S. La perte d'adhérence époxy-acier sur toute la longueur de la barre qui se trouve au dessus de la fissure de cisaillement est facilement identifiable. Évidemment, le morcellement important de l'enrobage d'époxy a été accentué par l'extraction au marteau piqueur, bien qu'il soit certain, par les observations faites durant l'autopsie, que la perte d'adhérence sur cette longueur soit survenue antérieurement à la démolition de la dalle.

Figure 20 Partie supérieure de la barre R3S, dalle 2Ba

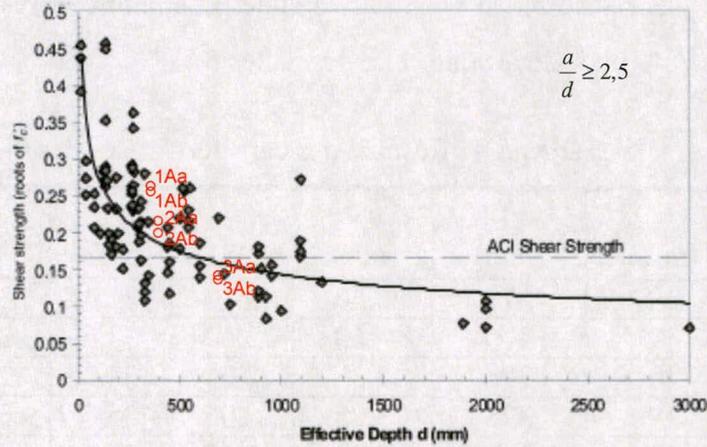
La figure 21 montre la résistance de poutres en béton armé en fonction de leur profondeur effective (d), elle permet de mettre en évidence l'effet d'échelle en cisaillement. Ces points représentent 24 expériences recensées pour calibrer un modèle empirique (Bentz 2005), elles totalisent 107 ruptures en cisaillement. Un large éventail de taille de granulats (a_g), de rapport a/d et de pourcentage d'armature longitudinale (ρ) y sont représentés. Les points provenant de notre propre expérience, tirés des valeurs du tableau 8, sont représentés en rouge. La proximité des valeurs pour deux dalles similaires indique que les essais ont été menés consciencieusement. Ces valeurs sont assez près de la moyenne, ce qui n'est pas surprenant, puisque la valeur des paramètres utilisés ici se situe dans la moyenne des valeurs utilisées dans ces expériences. Le plus grand écart pour les dalles 1A est causé par le pourcentage d'armature longitudinale très élevé par rapport à ce qui se trouve normalement dans la littérature.

Figure 21 : Résistance au cisaillement de poutres de béton armé (Bentz 2005)

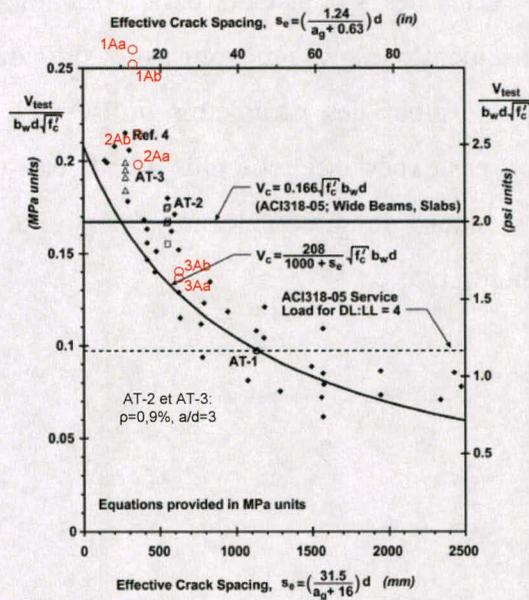
La figure 22 présente une équation donnant la résistance au cisaillement des dalles de béton non armé en cisaillement (Sherwood, Lubell et al. 2006). La plupart des résultats présentés dans ce graphique ont été obtenus avec des valeurs de a/d et de ρ proches de ceux des dalles de type 3, c'est pourquoi leur résistance est bien évaluée par cette équation. Par contre, les dalles de type 1 et 2 ont des pourcentages d'armature longitudinale beaucoup plus élevés, elles sont donc sous évaluées par cette équation.

Figure 22 : Relation entre la résistance au cisaillement et le paramètre d'espacement effectif des fissures (Sherwood, Lubell et al. 2006)

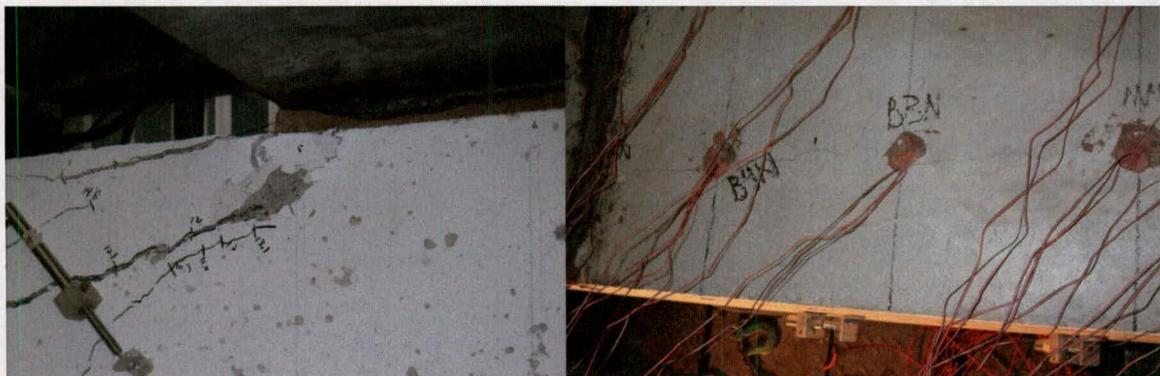
Les dalles non-renforcées en cisaillement ont un comportement très linéaire jusqu'à la rupture. Dès l'apparition d'une fissure de cisaillement, la charge chute brusquement, ensuite il y a une légère remontée de la charge, puis c'est la ruine de la dalle. On considère la première chute de chargement comme étant l'atteinte du chargement maximum pour ce type de dalle bien que le chargement de la dalle 1Ab remonte significativement plus haut que celui de la dalle 1Aa suite à la rupture. Le chargement se rapproche même de la charge maximale de la dalle 1Ba. Cette situation est particulière à la rupture de cette dalle et au dispositif expérimental en place, on ne considère pas cette charge comme une charge maximale. De plus, cette charge est considérablement plus élevée que la charge calculée avec la norme S6-06. Par contre, ce phénomène met en évidence le caractère imprévisible des dalles non-renforcées en cisaillement suite à une rupture en cisaillement. De son côté, la dalle renforcée en cisaillement a un comportement plutôt linéaire. Par contre, à environ 90% de la charge maximale, il y a un adoucissement graduel de la pente de la courbe de chargement. Cet adoucissement de la pente correspond à la propagation du plan de fissuration qui a mené à la rupture de la dalle. Près de la charge maximale, des signes de ruptures en compression apparaissent près de la poutre de chargement et une fissure verticale traverse les renforcements du côté nord (Figure 23).

Figure 23 : Compression du béton et fissure traversant les renforcements (1Ba)

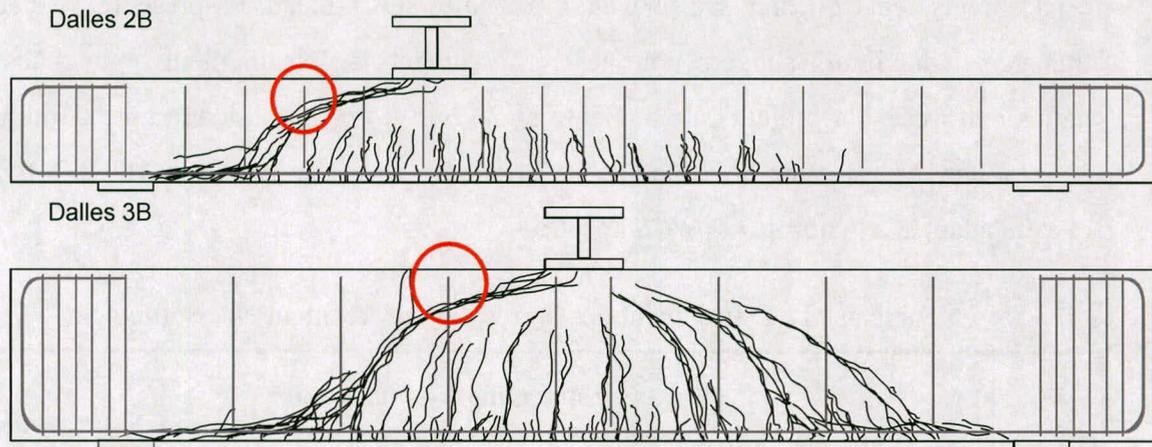
La figure 24 montre une comparaison entre le motif de fissuration des dalles 2B et 3B.. On constate alors que les motifs sont presque identiques et proportionnels à la profondeur des dalles. La longueur ancrée des barres au-dessus des fissures de cisaillement dans les dalles est donc proportionnelle à la profondeur de la dalle, si l'espacement des barres de renforcement est maintenu à environ $0,75d_v$.

Figure 24 : Motif de fissuration des dalles 2B et 3B
