RAPPORT FINAL

**ÉVALUATION ENVIRONNEMENTALE
DE SITE DE PHASE I
AUX FINS DE PRÉSÉLECTION
DES DIX OPTIONS DE LIAISON
INTERPROVINCIALE OTTAWA (Ont.)
ET GATINEAU (Qc)**

07-1121-0198 (2000)

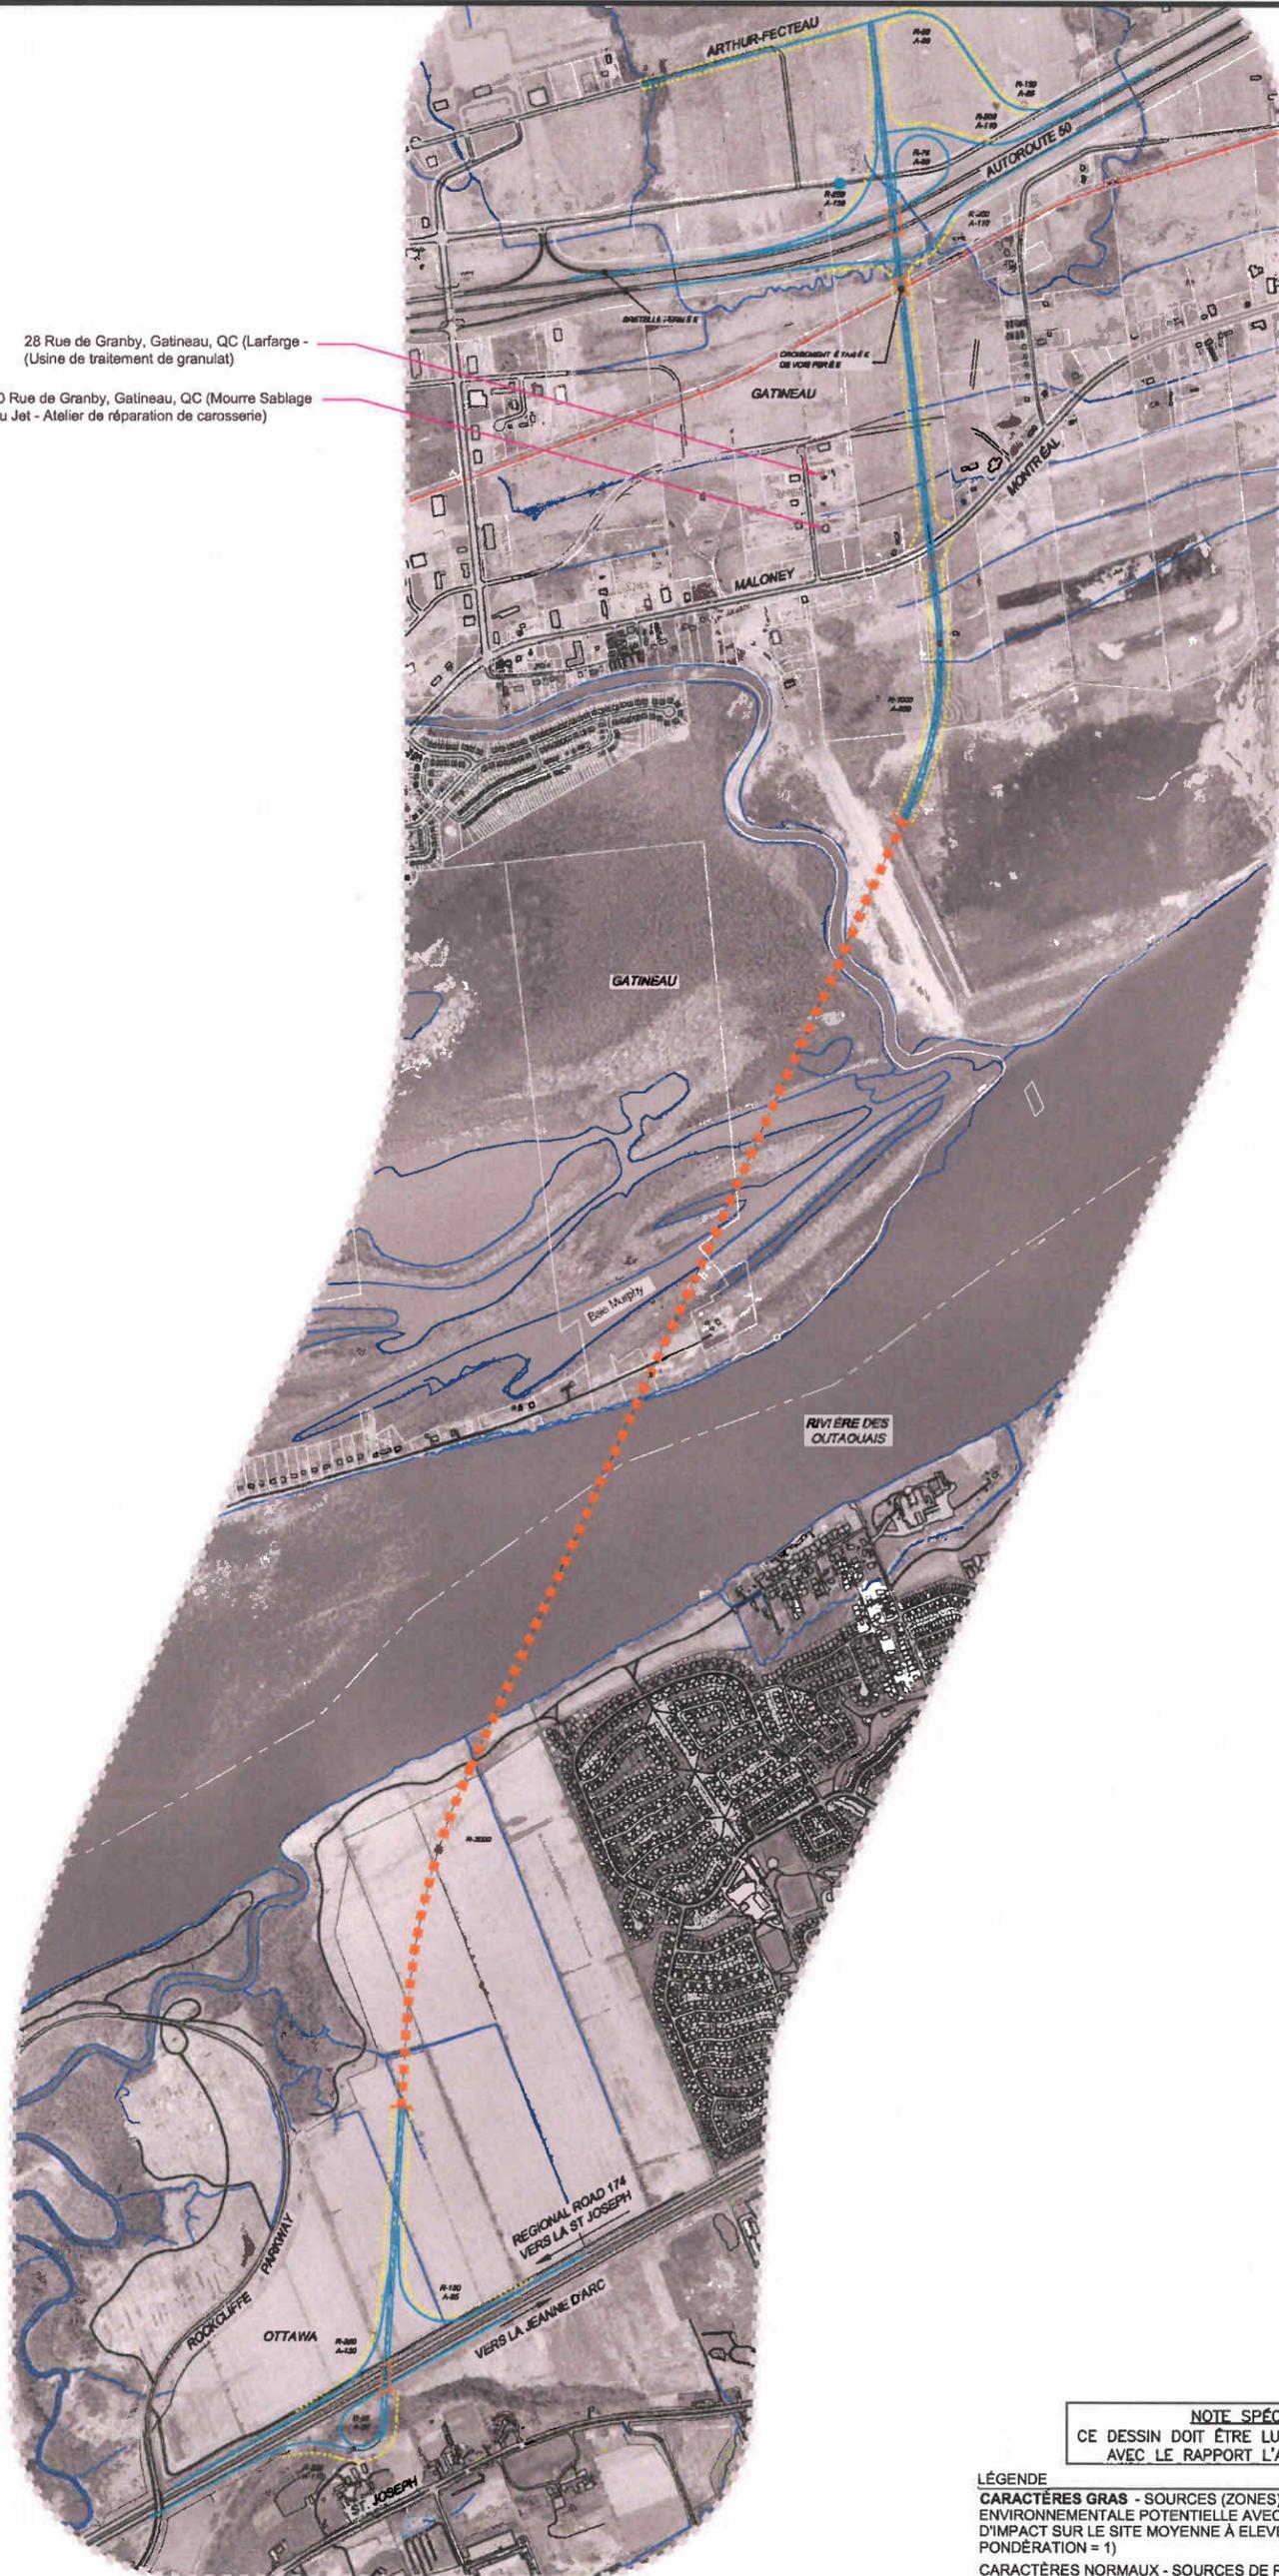
FIGURE **8b**

28 Rue de Granby, Gatineau, QC (Larfarge -
 (Usine de traitement de granulats))

20 Rue de Granby, Gatineau, QC (Moure Sablage
 Au Jet - Atelier de réparation de carrosserie)
