Gouvernement du Québec  
Ministère des Transports  
Service de l'Environnement

SURVEILLANCE ARCHÉOLOGIQUE  
SECTEUR DU RUISSEAU AU SAUMON  
MUNICIPALITÉ BASSE-CÔTE-NORD  
ÉTÉ 1985

RAPPORT ANNUEL  
Présenté au Ministère des Affaires  
culturelles du Québec

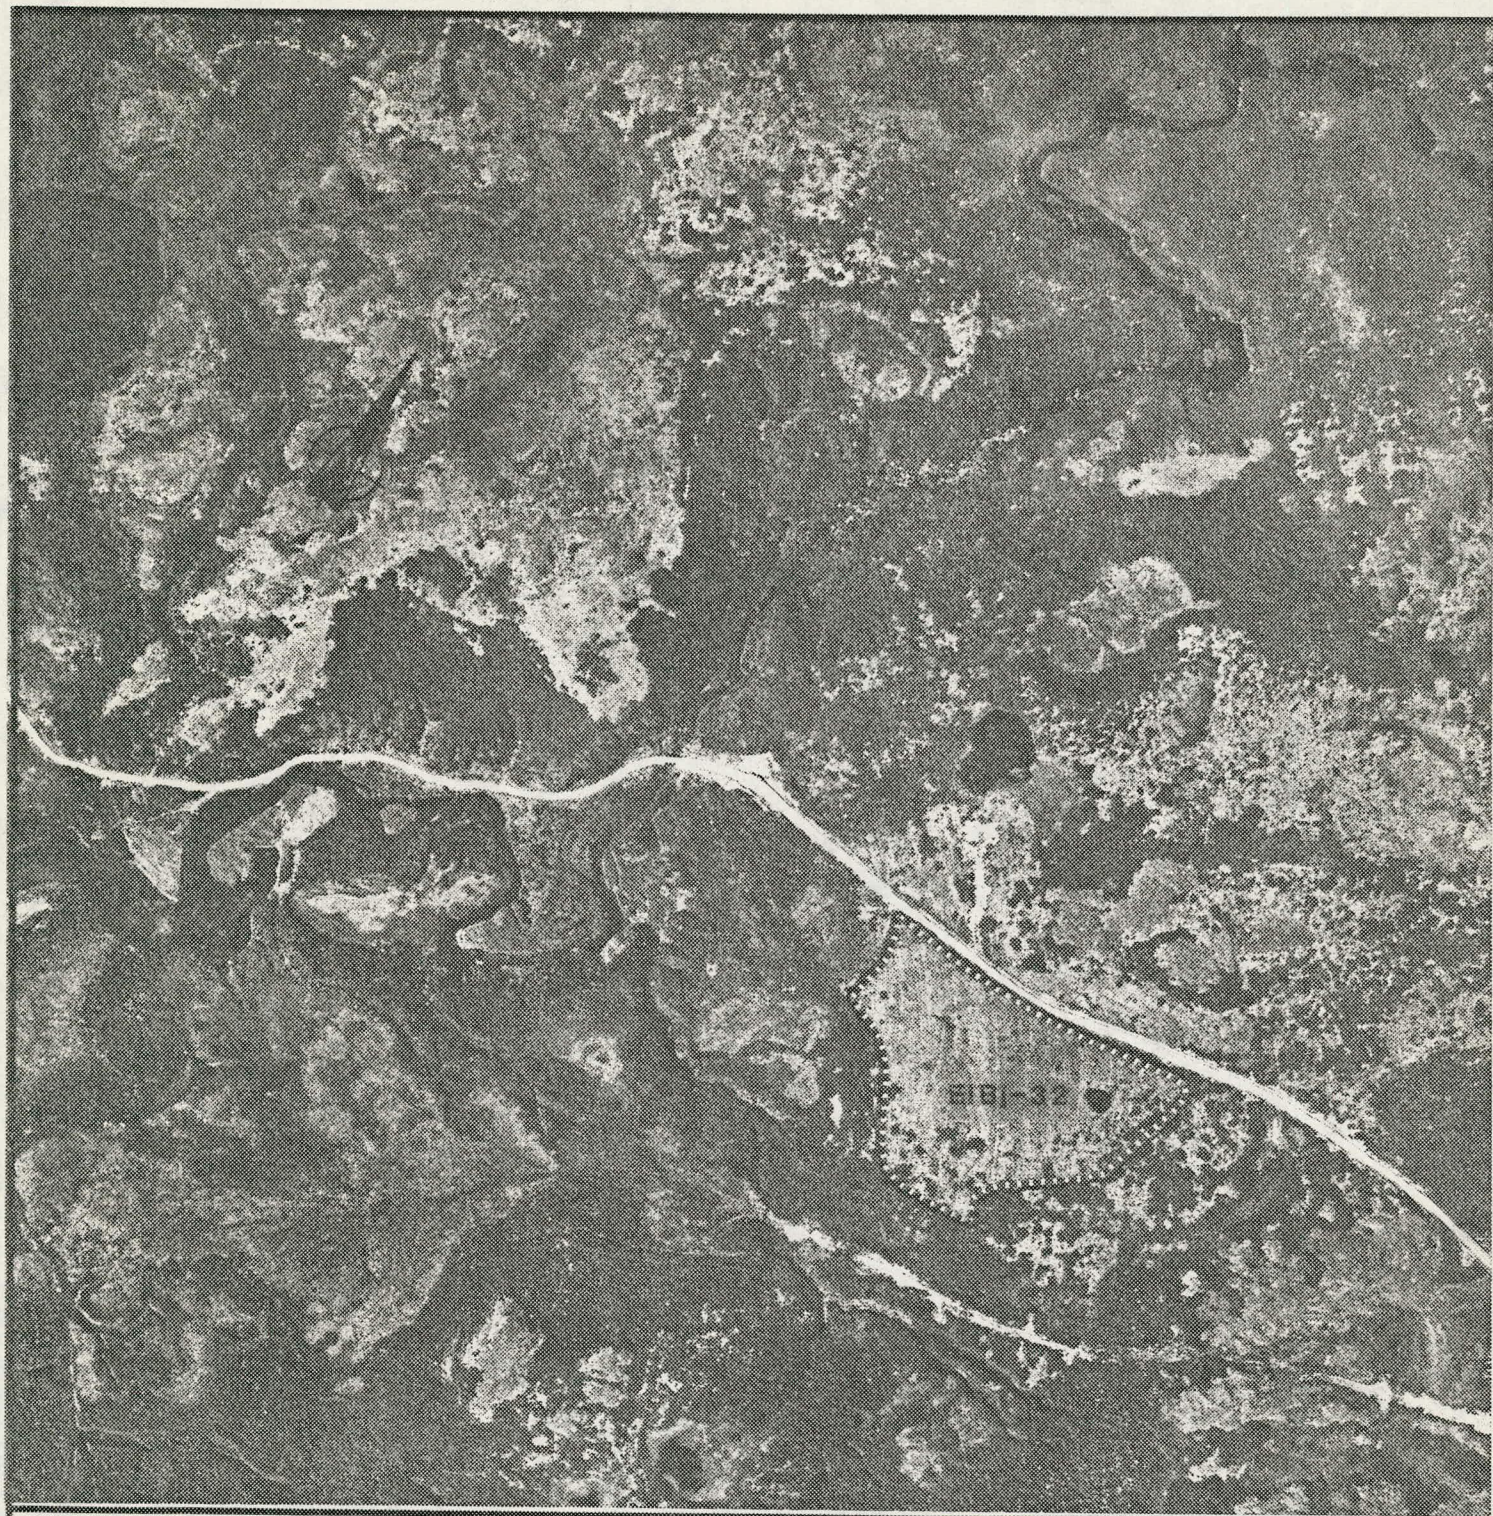
Figure 5 : BANC D'EMPRUNT 097-082

Les travaux d'inventaire du banc 097-082 (Figure 2) ont débuté à sa limite nord-ouest où un point de repère fut installé et à partir duquel une direction fut déterminée par visée magnétique. C'est à partir de cette ligne que fut pratiquée la majeure partie des sondages.

Aire inventariée
