Gouvernement du Québec  
Ministère des Transports  
Service de l'Environnement

**ROUTE 138**  
**TRONÇON RIVIÈRE AUX ANGLAIS - LAC CINQ CENTS**  
**ÉTUDE D'IMPACT SUR L'ENVIRONNEMENT**

DÉCEMBRE 1984

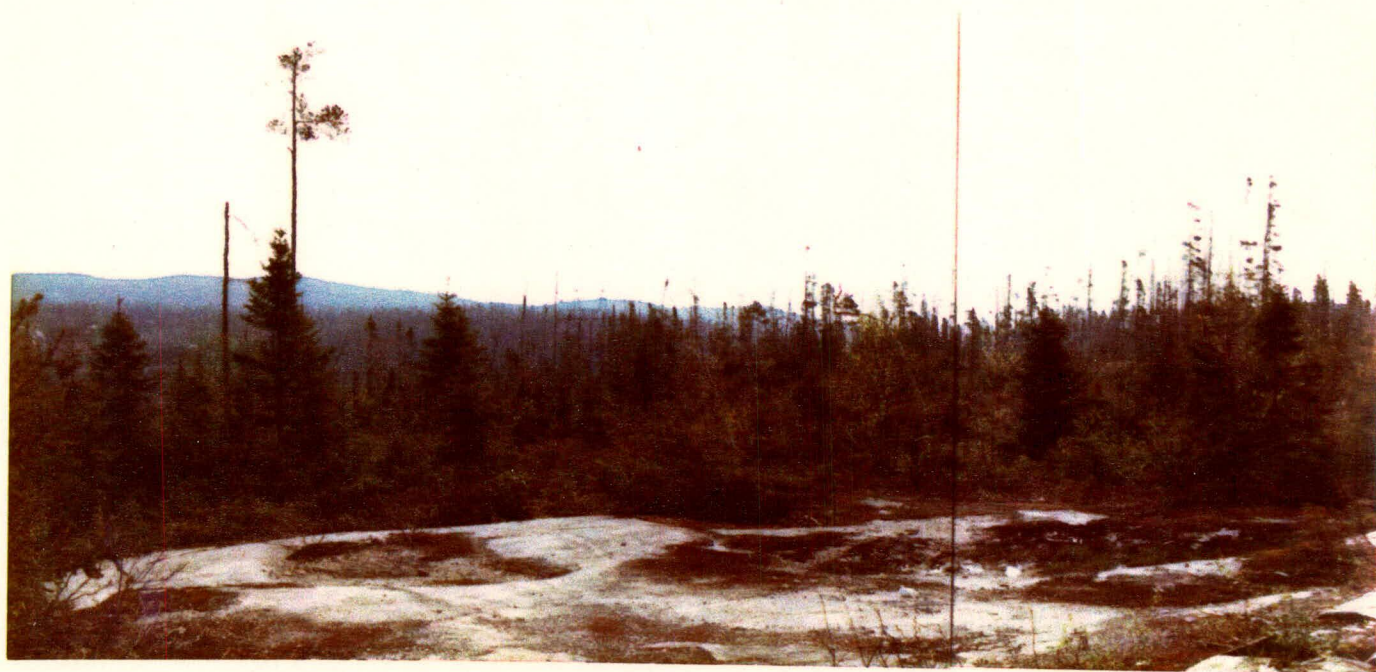
Figure 9 : Zone d'affleurements rocheux et de conifères en  
régénération traversée par le nouveau tracé  
(chaînage 1 + 200 à 1 + 300)

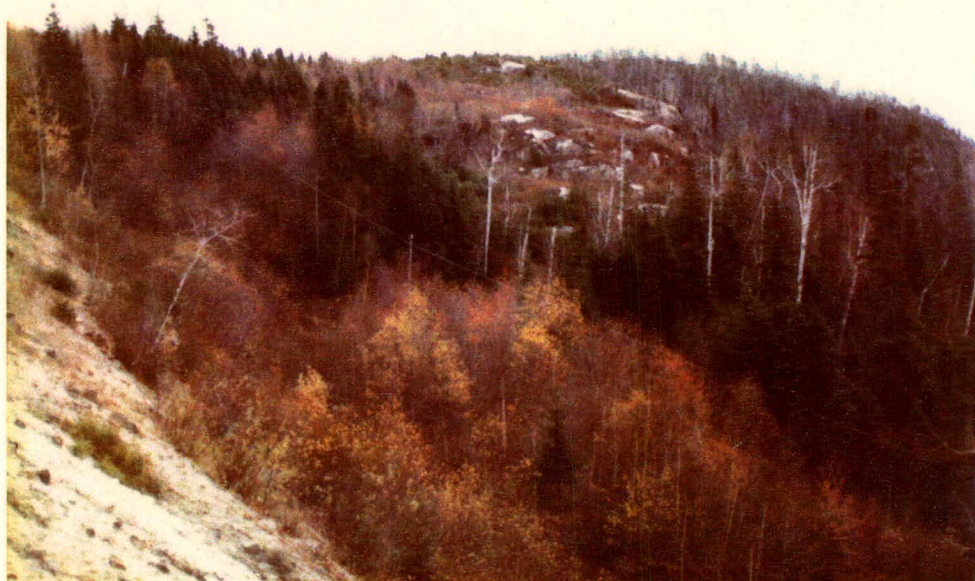
Figure 10 : Vue sur les pentes rocheuses avec conifères  
que traversera le nouveau tracé  
(chaînage 1 + 800 à 1 + 900)
