Résumé: Étude d'impact sur l'environnement **Route 132:** Tronçon Sainte-Marthe-de-Gaspé - Marsoui

DATE: SEPTEMBRE 1983

étude d'impact sur l'environnement
**réaménagement
de la route 132**

TRONÇON SAINTE-MARTHE-DE-GASPÉ • MARSOUÏ

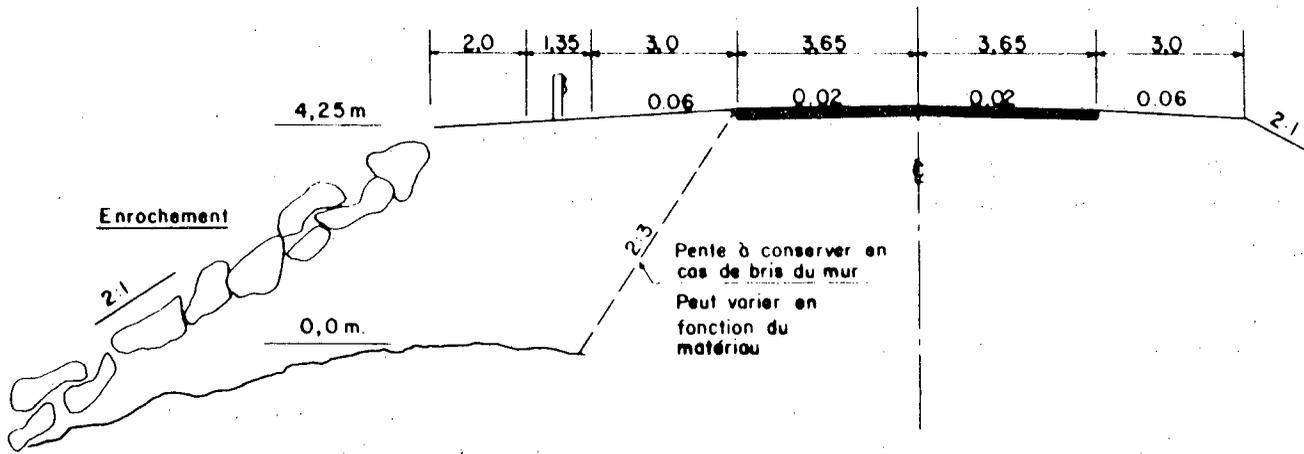
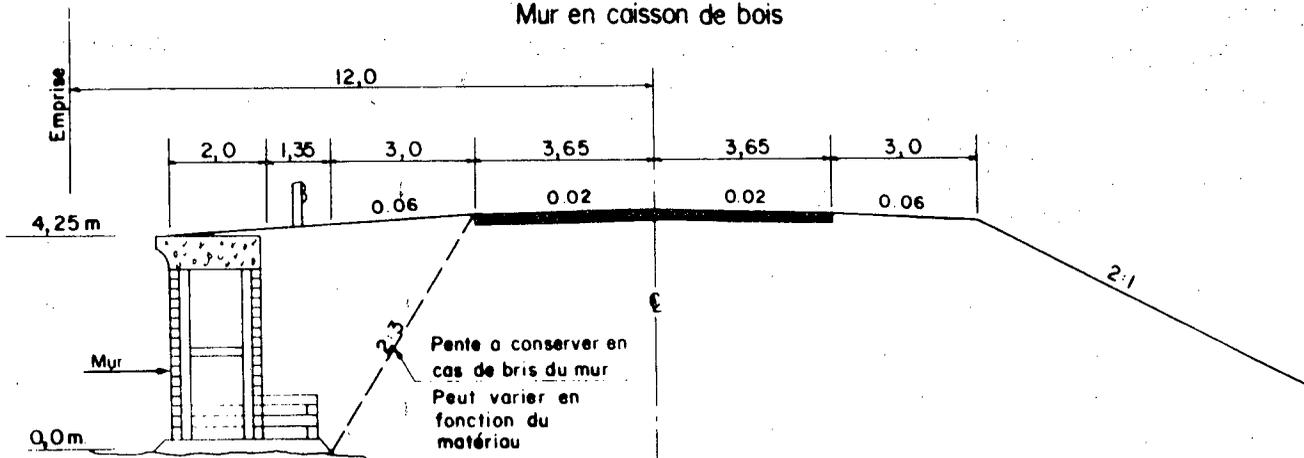
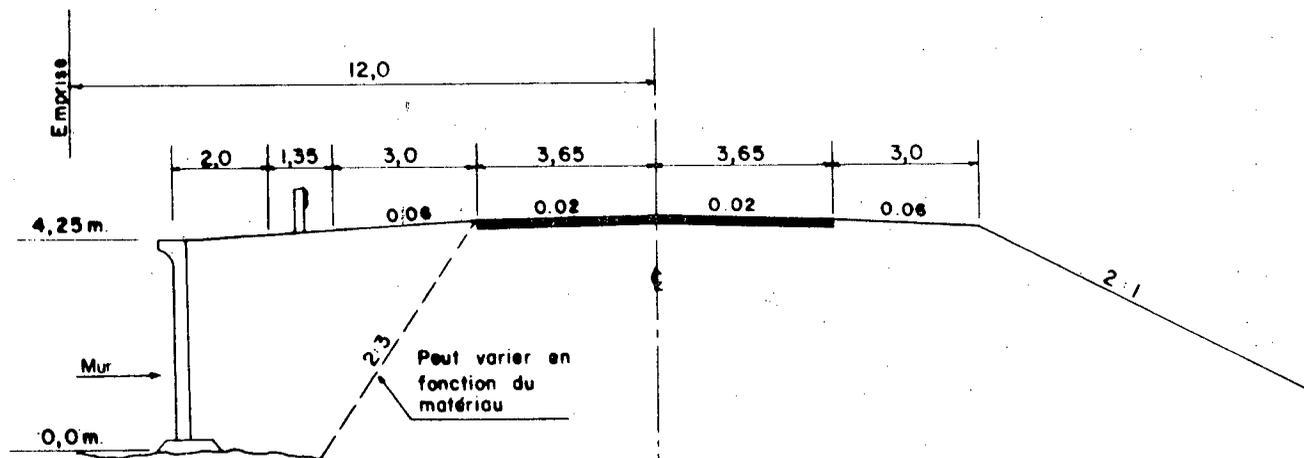
Figure
3.1

Remblai protégé par un enrochement

Mur en caisson de bois

Mur en terre armée ou en béton armé

ROUTE 132 PROJETÉE SECTION TYPE TRANSVERSALE

Trois types de matériaux peuvent être utilisés, soit les caissons de bois, la terre armée et le béton armé. Ces trois matériaux semblent équivalents aux points de vue environnemental et technique à cause de leur géométrie identique (figure 3.1). Les variantes de murs en terre armée et en béton armé semblent légèrement préférables aux caissons de bois parce qu'elles apparaissent moins coûteuses et qu'elles impliquent l'utilisation possible d'une usine déjà existante à Matane, ou d'une bétonnière près du chantier. Toutefois, il apparaît équitable de demander aux entrepreneurs de choisir eux-mêmes une option de façon à soumissionner au plus bas prix.

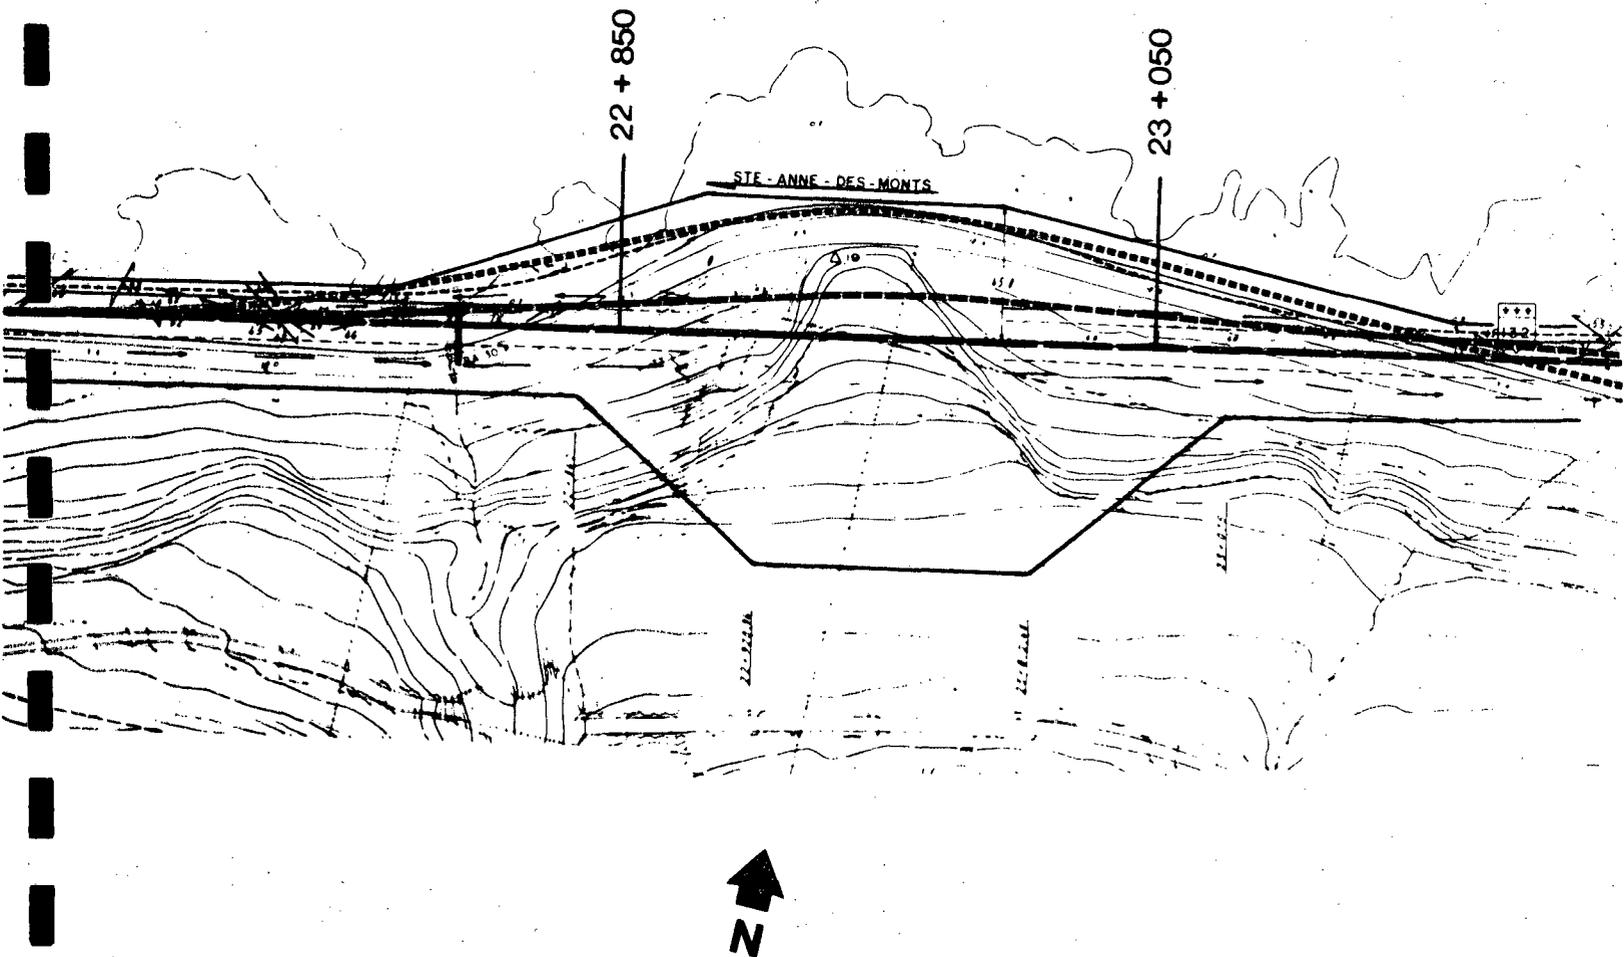
Figure
4.1

- Variante 1
- Variante 2
- - - - Variante 3

VARIANTES PROPOSÉES
DU KILOMÈTRE 22+850
AU KILOMÈTRE 23+050

Le tracé de référence du ministère des Transports entraîne une coupe de roc importante, nécessitant 5 paliers entre les kilomètres 22+850 et 23+050. Trois variantes ont été étudiées pour franchir cette distance (figure 4.1). La variante 2, qui évite totalement toute coupe de roc, ne peut être retenue en raison de la perte de visibilité au dépassement et de la diminution du confort et de la sécurité des usagers. Cette variante implique également une augmentation de l'empiétement sur la mer par rapport au tracé de référence du ministère des Transports et un besoin d'emprunt supplémentaire de classe "B" de 145 000 m³. La variante 3 permettrait d'équilibrer les quantités de matériaux d'emprunt sur l'ensemble du tronçon à l'étude. Toutefois, cette variante ne peut être recommandée parce que la cicatrice de coupe de roc et l'empiétement sur le milieu intertidal demeurent tous deux importants. La variante 1 (tracé de référence du ministère

des Transports) est donc acceptée. Elle conserve la visibilité au dépassement et minimise l'empiétement sur le milieu intertidal. Des mesures de mitigation permettant d'atténuer les répercussions visuelles de la coupe de roc sont proposées à la section 6.2. Il faut noter, selon des observations effectuées au printemps et à l'été 1982, que le guillemot noir ne semble pas nicher sur cette falaise.

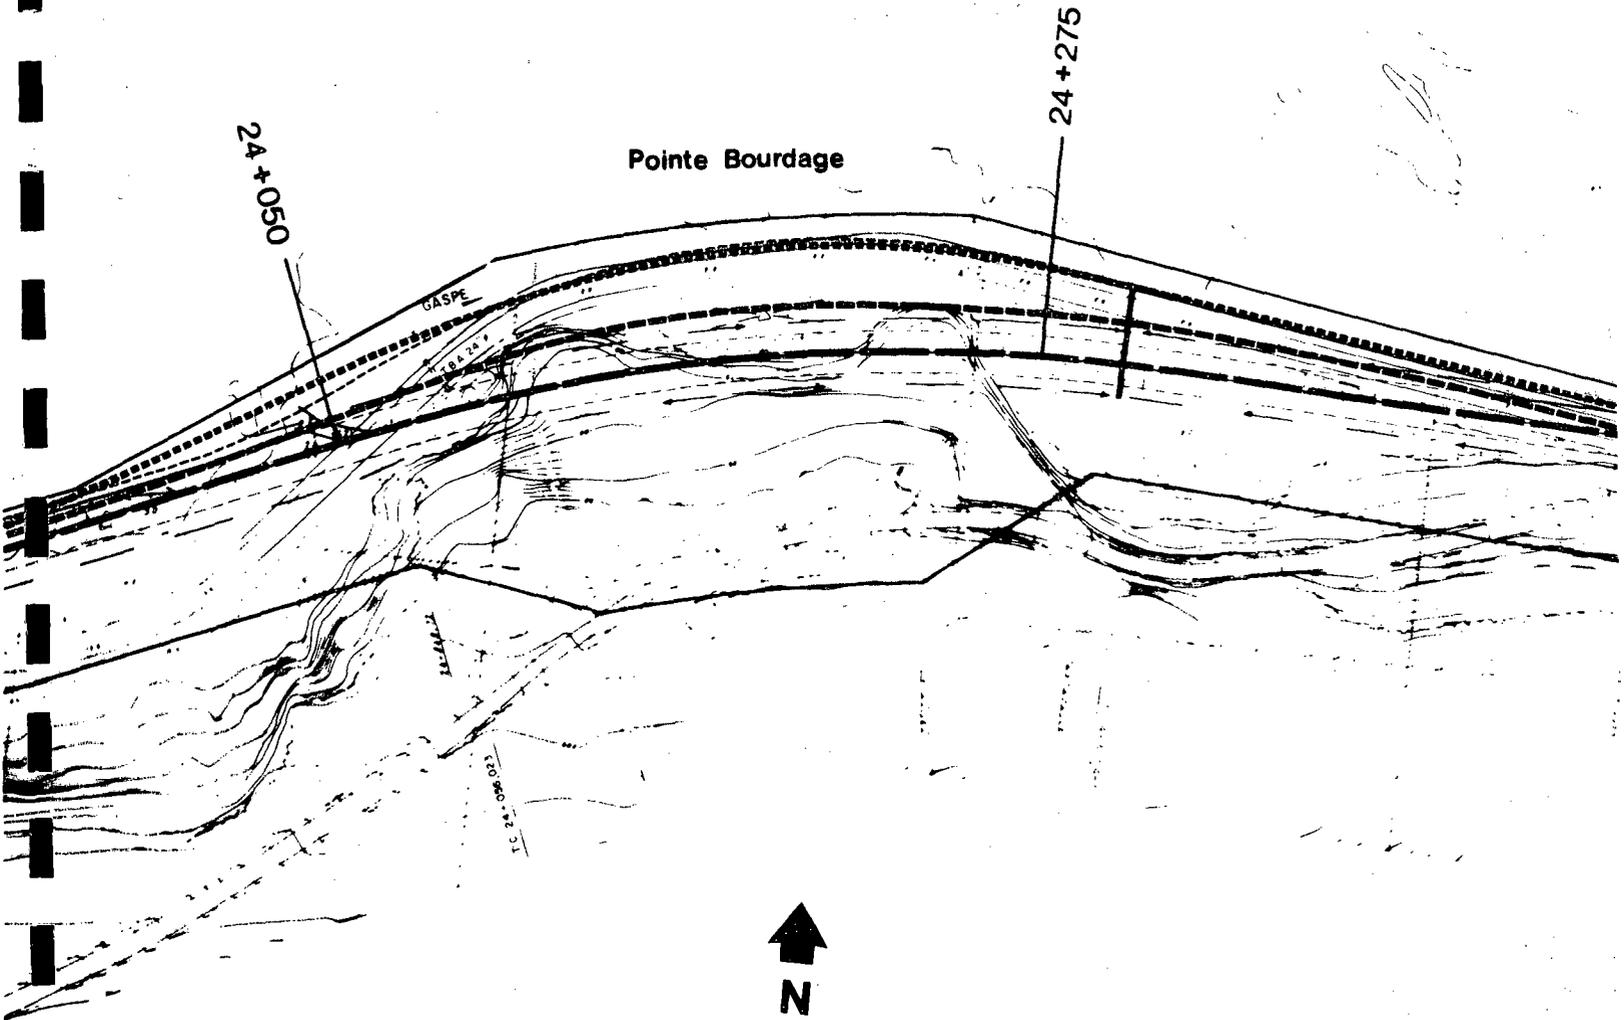
Figure
4.2

- Variante 1
- Variante 2
- - - Variante 3

VARIANTES PROPOSÉES
DU KILOMÈTRE 24 + 050
AU KILOMÈTRE 24 + 275

Au niveau de Pointe Bourdage, du kilomètre 24+050 au kilomètre 24+275, le tracé entraîne une troisième coupe de roc qui nécessite 3 paliers et a une répercussion importante sur le milieu visuel. Trois variantes sont alors étudiées (figure 4.2). Au point de vue technique (design de la route), elles sont équivalentes. La variante 3, qui permettrait d'équilibrer les quantités, ne peut être recommandée même si elle paraît la plus économique. Cette variante engendre un impact important sur le milieu intertidal sans permettre d'éviter les répercussions visuelles associées à la coupe de roc. Les variantes 1 et 2 sont équivalentes aux points de vue technique et économique.

Au point de vue environnemental, la variante 2 évite de couper la pointe de roc mais amène un empiétement supplémentaire de 1 000 m² dans une zone à forte densité de faune benthique. Cette répercussion ne peut être atténuée et le milieu intertidal affecté disparaît tout à fait. La variante 1 (tracé de référence du ministère des Transports) est donc retenue; toutefois, un aménagement paysager sera recommandé pour atténuer les répercussions sur le milieu visuel (section 6.2).

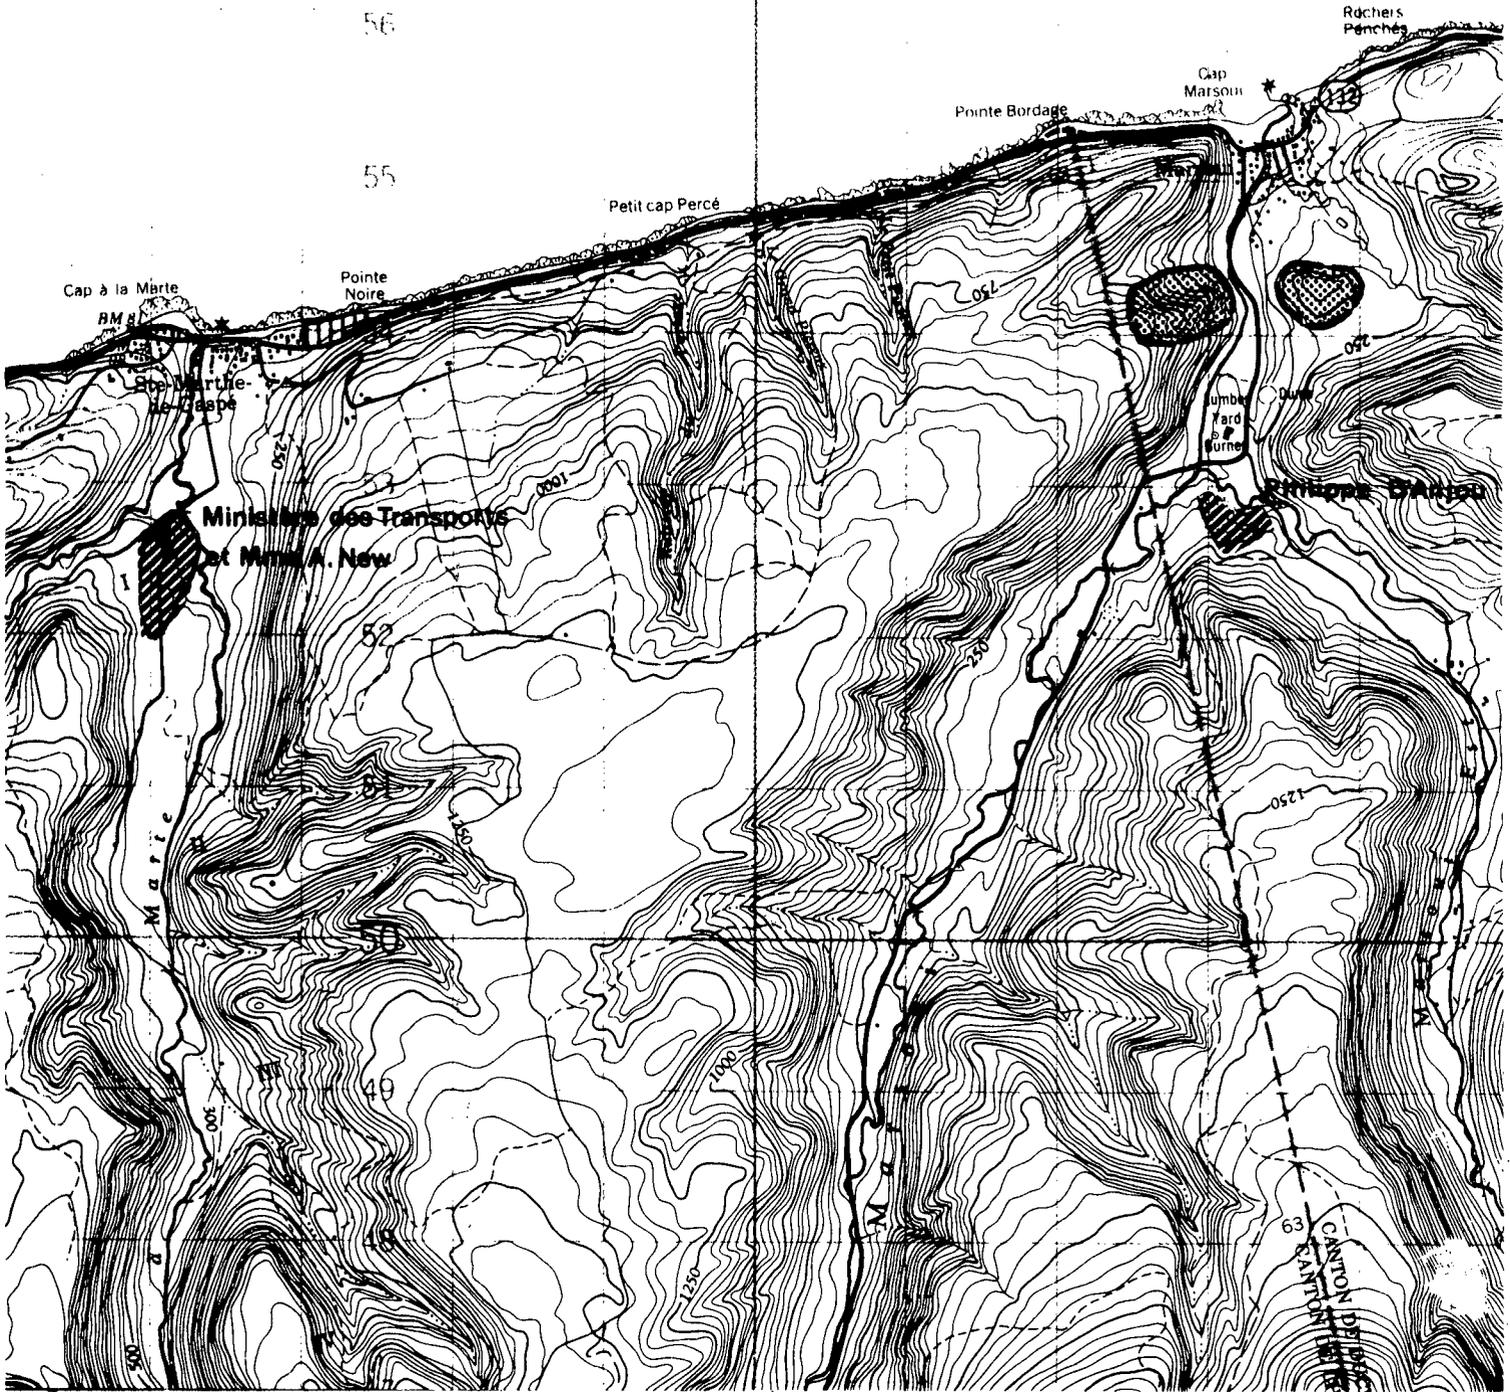
Figure
4.3

Site potentiel de carrière

Zone d'entreposage des matériaux

Zone potentielle d'exploitation de matériel granulaire

Zone déjà exploitée de matériel granulaire

SOURCES POSSIBLES DE MATÉRIAUX D'EMPRUNTS

Le tracé de référence du ministère des Transports est donc retenu dans son ensemble. Il implique un surplus de 68 000 m³ de matériaux de classe "B". Une partie de ces matériaux pourrait être immédiatement utilisée pour permettre de réaliser des aménagements paysagers des abords de route pour le tronçon Marsoui à Ruisseau-à-Rebours actuellement réaménagé en enrochement. Le reste sera entreposé temporairement en attendant d'être utilisé dans le tronçon de Cap-au-Renard à Sainte-Marthe-de-Gaspé. Le lieu d'entreposage est localisé à la figure 4.3. D'autre part, ce tracé nécessite des emprunts de matériaux (autres que de classe "B"). La figure 4.3 illustre les sources possibles des matériaux nécessaires. Toutefois le choix définitif du site revient à l'entrepreneur.

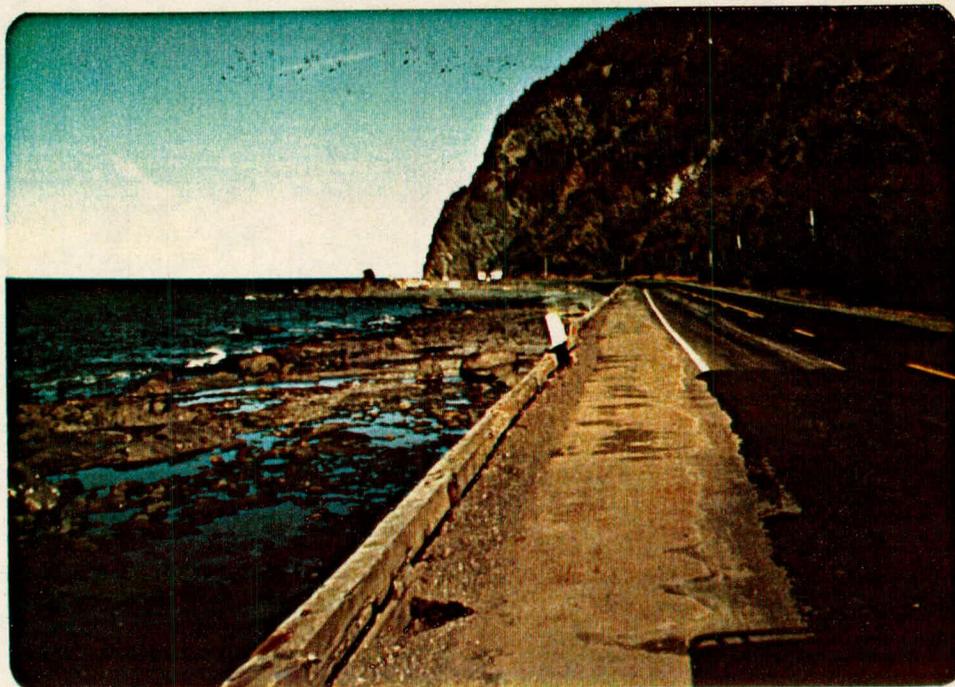
5- Tronçon typique du secteur, montrant la détérioration de la route

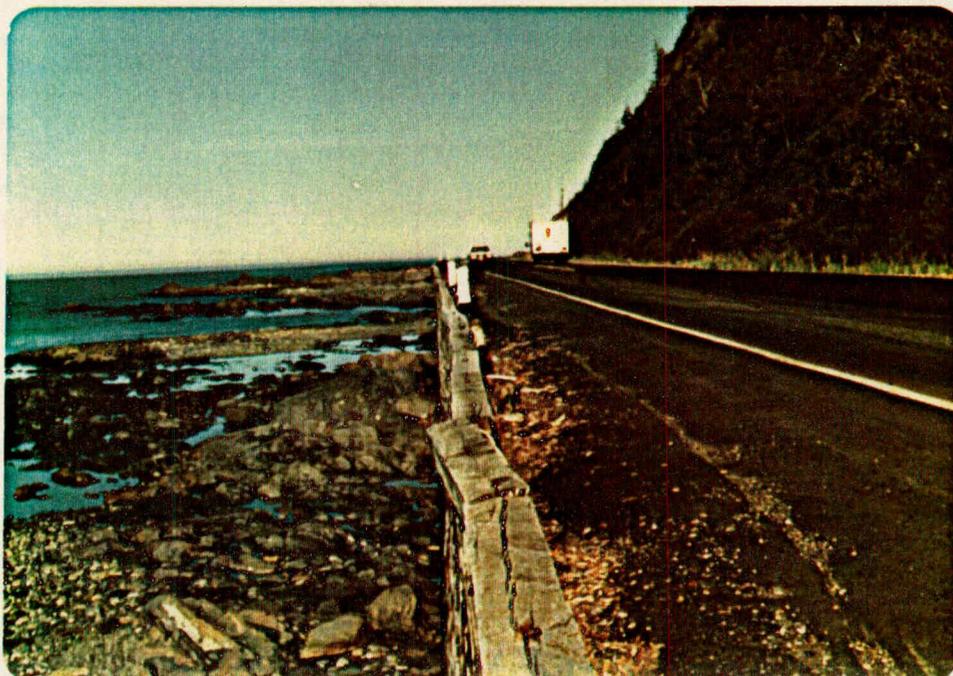
6- Tronçon typique du secteur, montrant la détérioration de la route

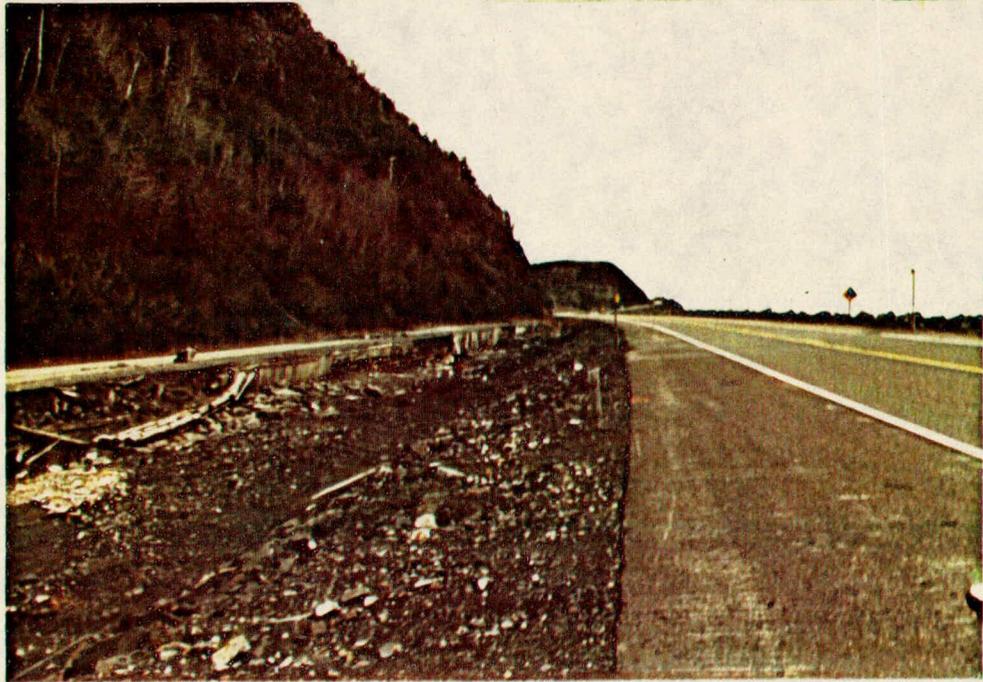
7- De Marsoui à Ruisseau-à-Rebours
Segment résiduel de route de quai

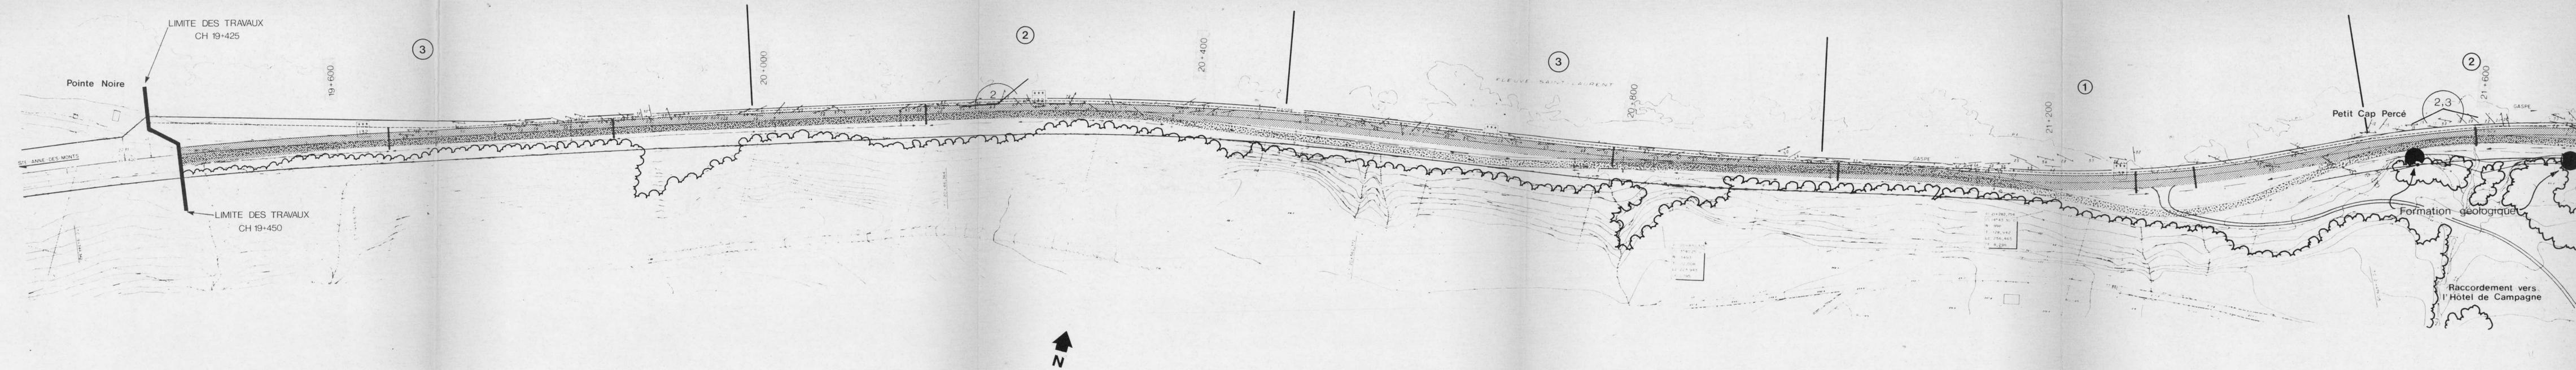
APTITUDES ET CONTRAINTES

Le tronçon à l'étude forme une bande étroite en bordure du golfe Saint-Laurent et s'étend sur 5,4 km de l'est de Sainte-Marthe-de-Gaspé (Pointe Noire) à l'ouest de Marsoui (Cap Marsoui). L'inventaire de ce tronçon a été effectué de façon à identifier les aptitudes et les contraintes du milieu (carte 1 en annexe).

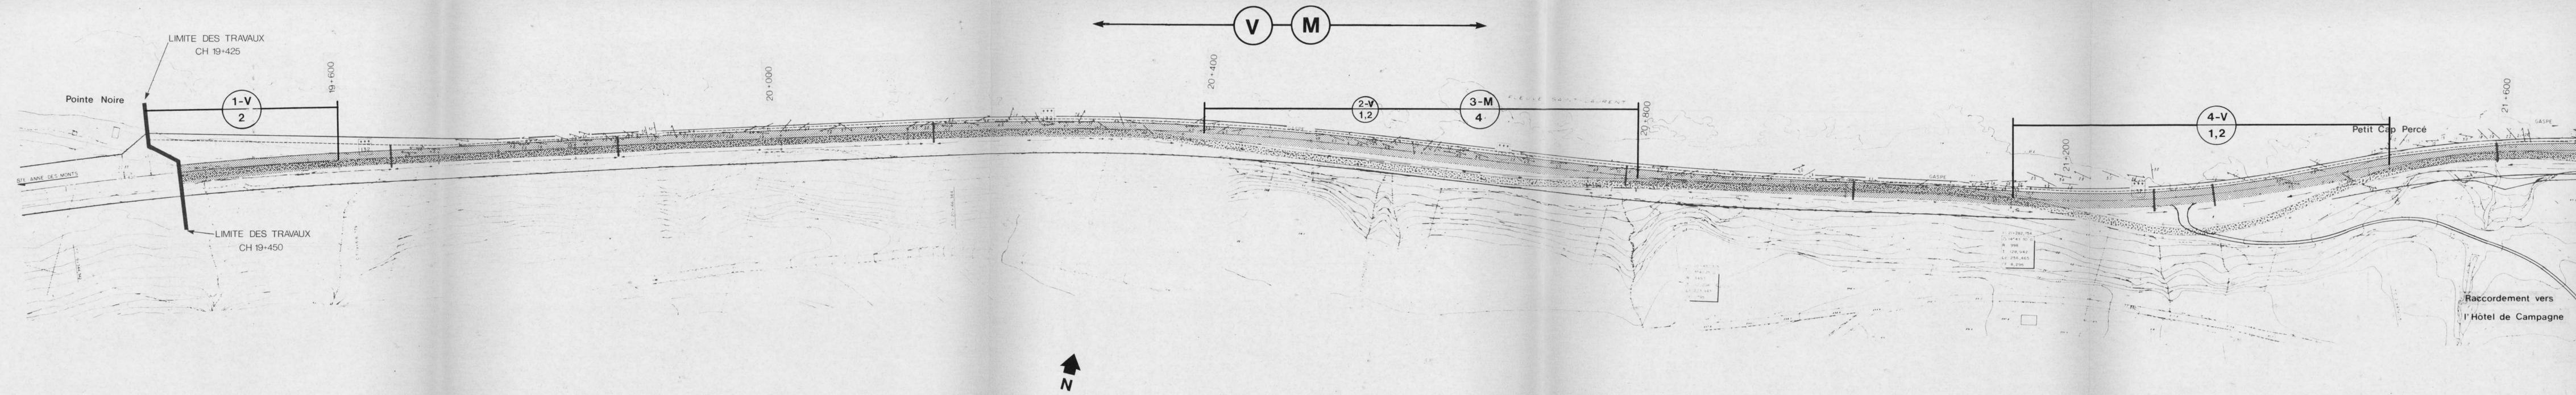
2A

IMPACTS ET MESURES DE MITIGATION

Les impacts attendus par suite du réaménagement de la route 132 relèvent des milieux biophysique, humain ou visuel. Afin de bien représenter la situation, la carte 2 (Impacts et mesures de mitigation) localise les impacts ponctuels et la section 6.2 donne les informations relatives à chaque point d'impact identifié.
