Gouvernement du Québec  
Ministère des Transports  
Service de l'Environnement

# ÉTUDE D'IMPACT SUR L'ENVIRONNEMENT REHAUSSEMENT ET REMBLAYAGE CHEMIN DAVIDSON

## RÉSUMÉ

Octobre 1985

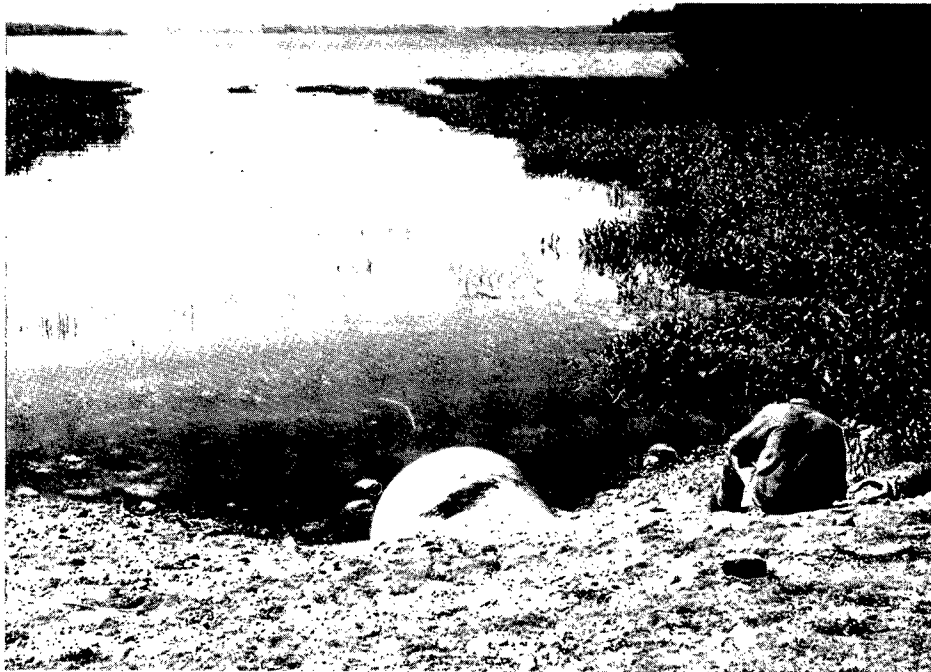
Point de vue sur le lac Coulonge à partir de la décharge du marécage. Les herbiers aquatiques dans ce secteur sont dominés par Pontederia cordata et précèdent les herbaçaies à carex.

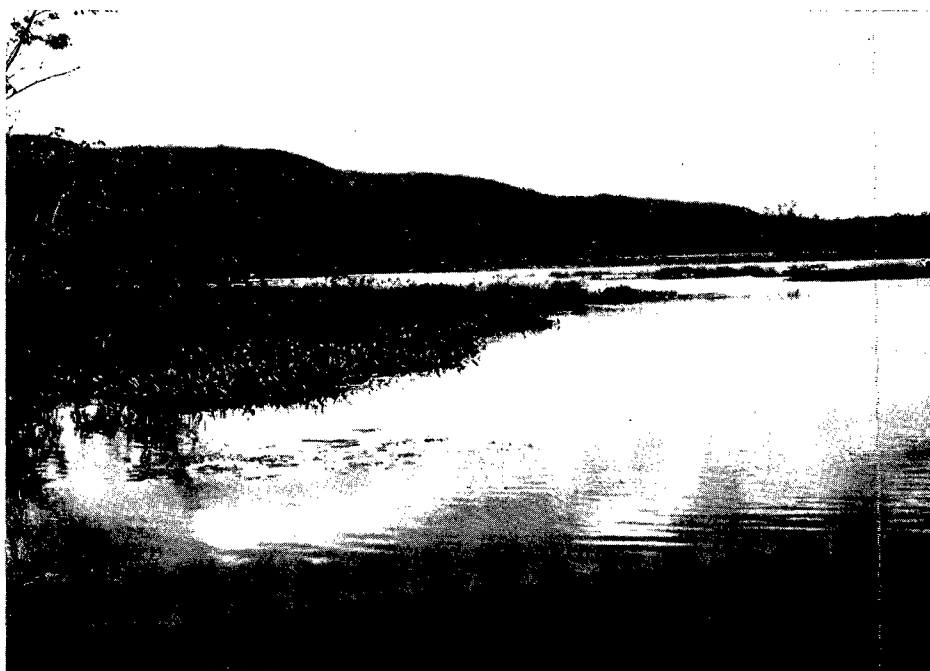
Le marécage à l'est de la route se caractérise par une végétation aquatique abondante et de larges herbaçaies riveraines.

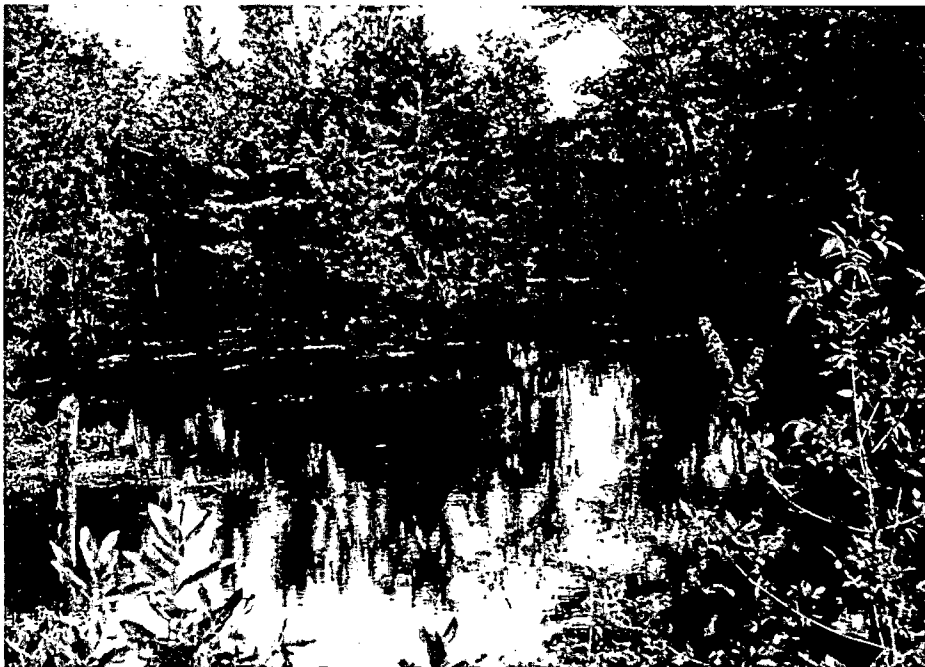
Sur le cours d'eau traversé par la route, le castor a obstrué le ponceau et a inondé l'érablière argentée dans les basses terres.

En plus du marécage, le castor utilise la partie est du cours d'eau traversé par le chemin Davidson. Il y a construit un barrage à environ 180 m en amont du ponceau et a obstrué ce dernier. Par conséquent, les basses terres de la petite vallée où coule ce cours d'eau sont actuellement inondées. Il est important de mentionner que le castor a rehaussé également le niveau de l'eau du marécage au cours de l'été.
