**ÉTUDE DÉTAILLÉE DE LA VALEUR SOCIO-ÉCONOMIQUE
DES ARBRES LOCALISÉS EN BORDURE DE LA ROUTE 132
DANS LA MUNICIPALITÉ DE NEW-CARLISLE**

SEPTEMBRE 1986

LES CONSULTANTS DÉRY ET ASSOCIÉS

MINISTÈRE DES TRANSPORTS DU QUÉBEC

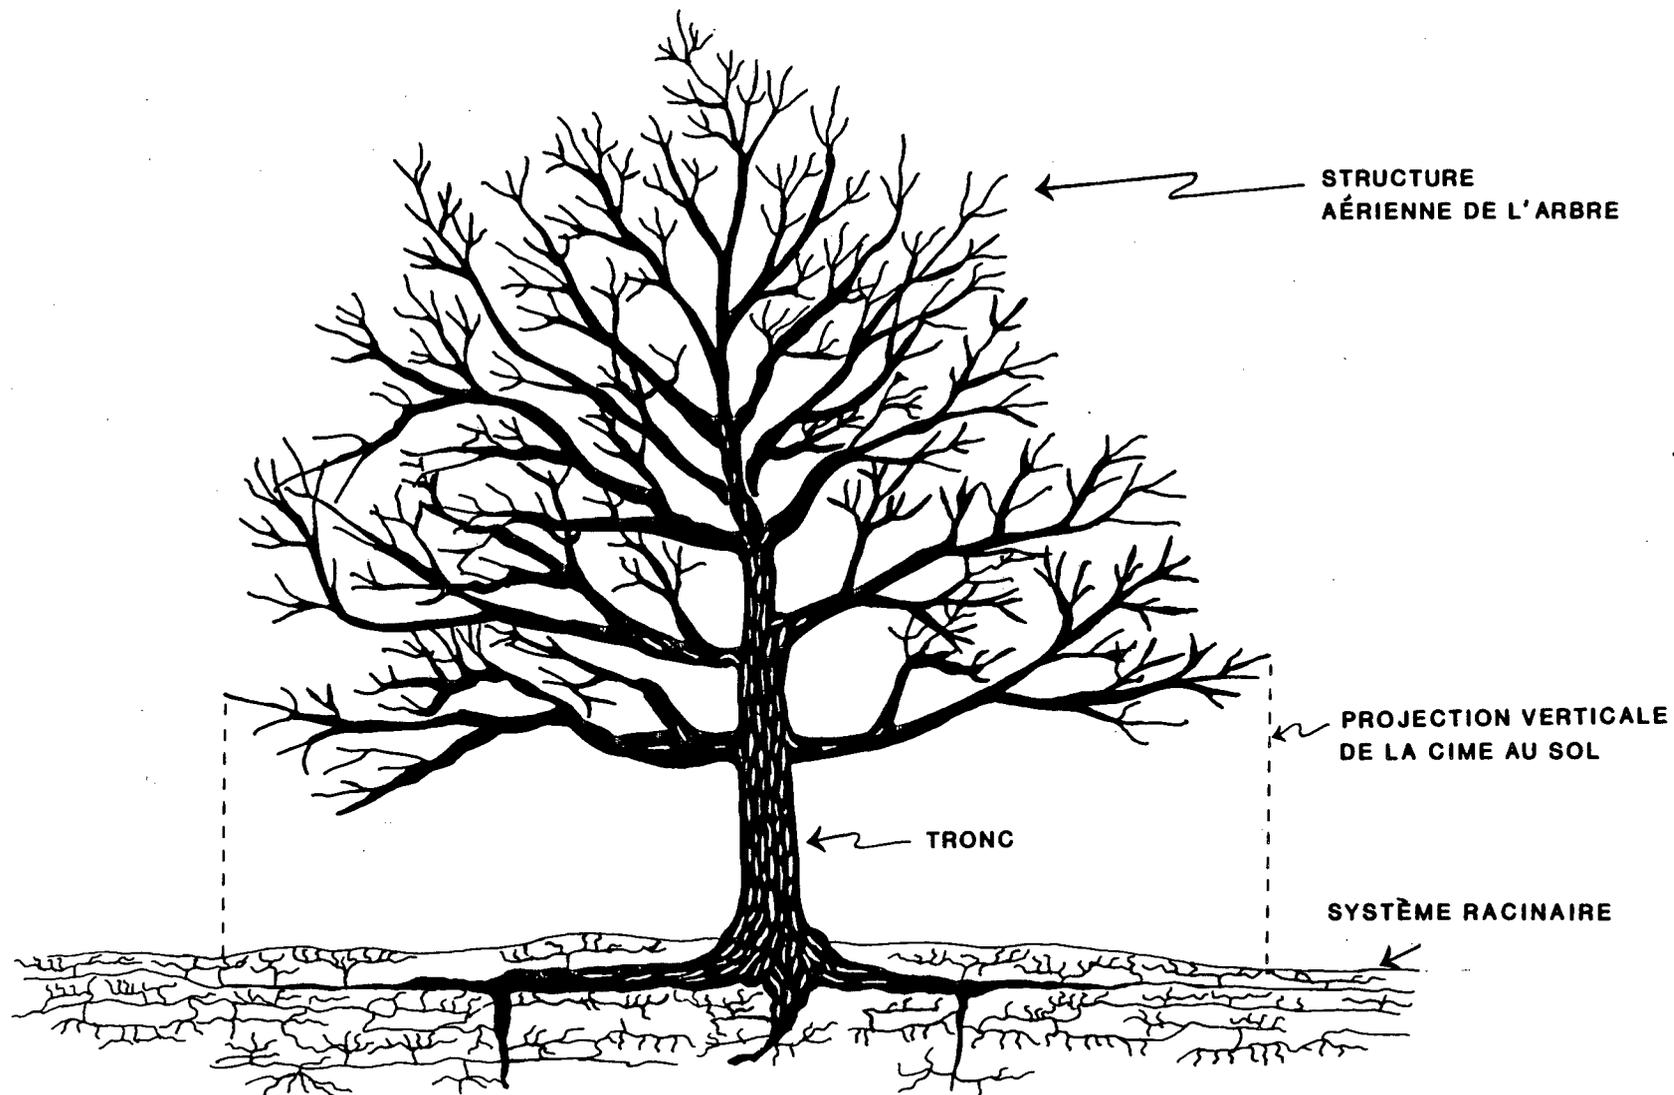
**FIGURE 1 : VUE EN PROFIL DES PROPORTIONS RELATIVES DES DIFFÉRENTES PARTIES
D'UN ARBRE MOYEN (feuilles caduques)**

(Notons ici que la zone circonscrite par la projection verticale de la cime au sol demeure celle où la protection des racines devrait être assurée au minimum)

- pour un arbre vigoureux dont l'environnement et les habitudes de croissance permettent un développement latéral complet de sa cime, c'est généralement la projection verticale de cette cime au sol, opérée à partir de l'extrémité de ses branches les plus longues, qui circonscrit approximativement la zone d'enracinement la plus importante et devant le moins possible être affectée par les travaux (voir figure 1, illustration schématique des proportions respectives des différents systèmes d'un arbre moyen croissant dans les conditions des régions urbaines et péri-urbaines);
- la susceptibilité des arbres aux dommages est d'autant plus grande que la projection verticale de leur cime au sol s'approche de la zone projetée pour les travaux.

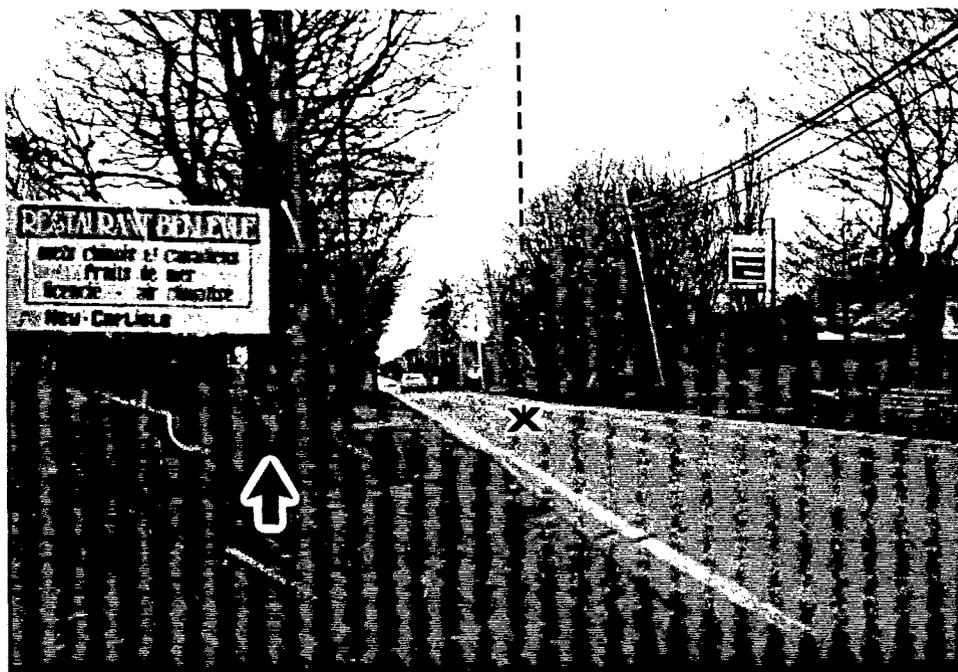
FIGURE 2.1: SÉLECTION DES ARBRES

Vue générale des arbres majoritairement alignés près de l'extrémité des terrains bordant la route 132. Photographie prise du côté sud de la route en arrivant de Paspébiac et en regardant vers l'ouest.

NOTE: Le pointillé rouge indique la projection verticale de la cime au sol de l'arbre indiqué par une flèche.

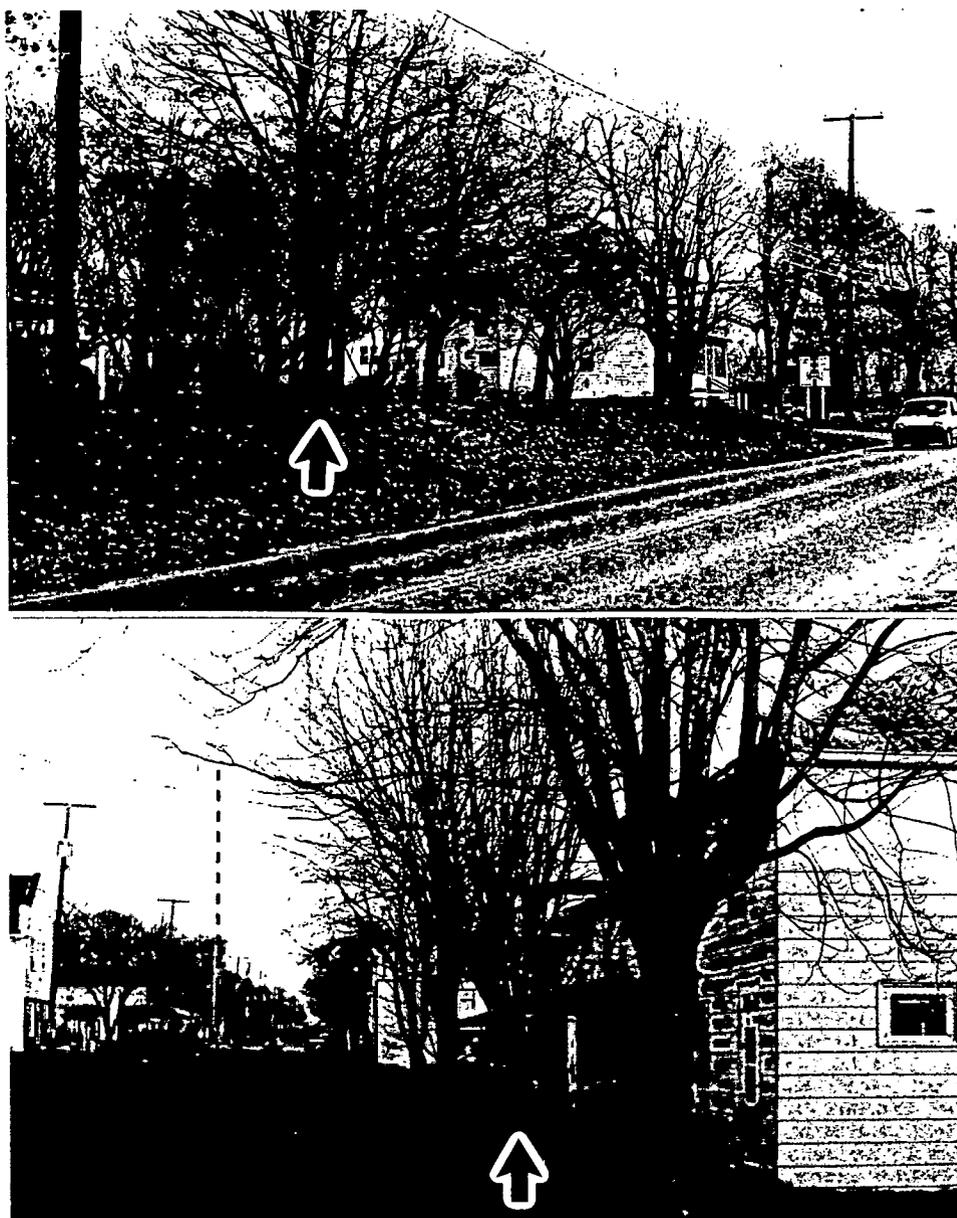
FIGURE 2.2: SÉLECTION DES ARBRES DE "GROS" DIAMÈTRE (D.H.P. > 15 cm)

Arbres alignés près de la route 132. En haut, la projection verticale de la cime au sol se confond avec la zone d'excavation pour installer le trottoir. En bas, elle s'étend au-dessus de la route et des trottoirs ce qui impliquera par conséquent des perturbations significatives lors de la réfection de la route. Photographies prises au centre du village, la première, en regardant vers le côté nord, la seconde, en regardant vers l'est.

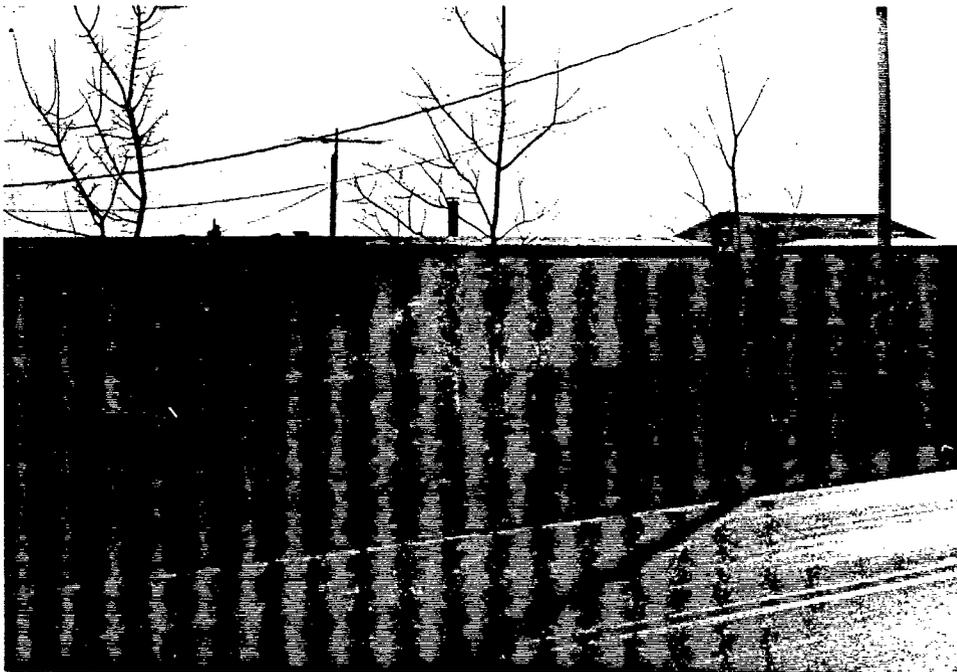
FIGURE 2.3: SÉLECTION DES ARBRES DE PETIT DIAMÈTRE (D.H.P. < 15 cm)

Arbres alignés du côté sud de la route, près de l'intersection avec la rue Church. Bien que de petit diamètre, ces arbres sont situés suffisamment proche de la route pour être affectés par des travaux.

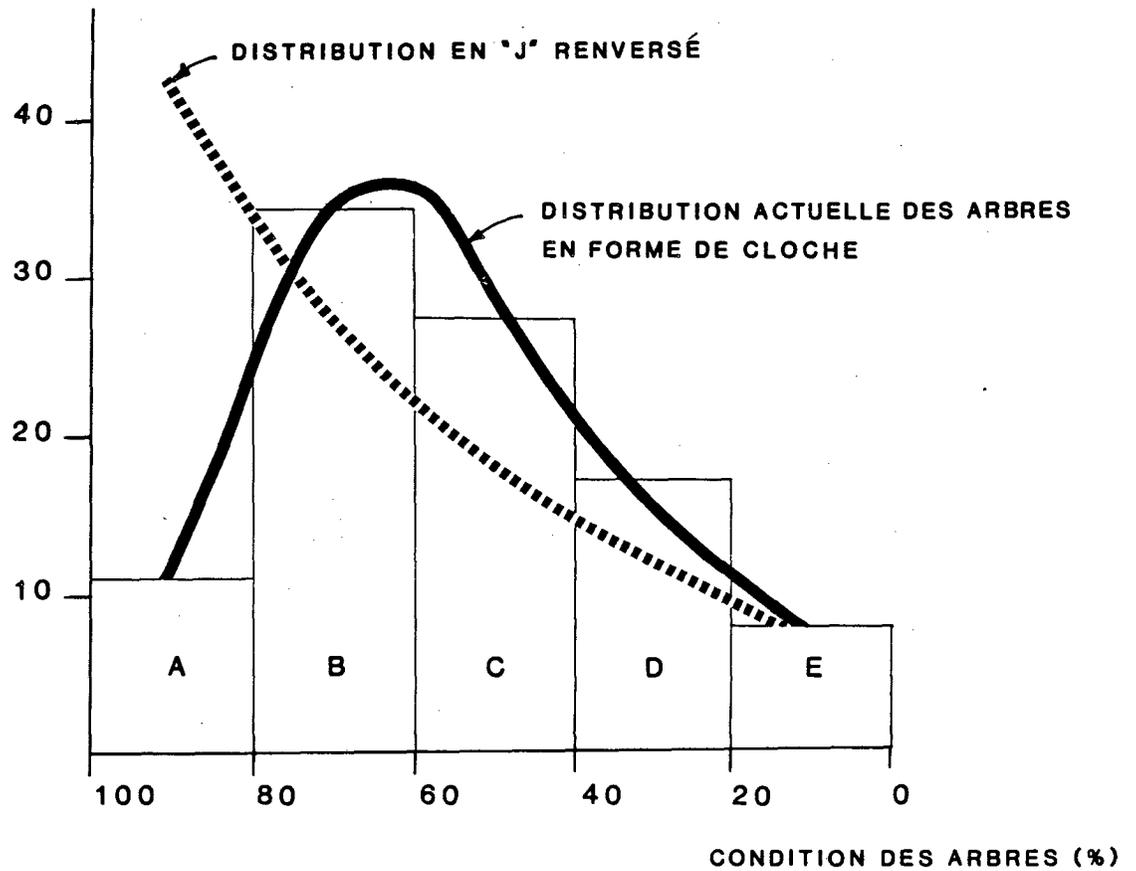
FIGURE 4 : COURBE DE DISTRIBUTION DES ARBRES EN FONCTION
DE LA CLASSE DE CONDITION

(Note: la ligne pointillée représente le type de distribution habituellement rencontrée)

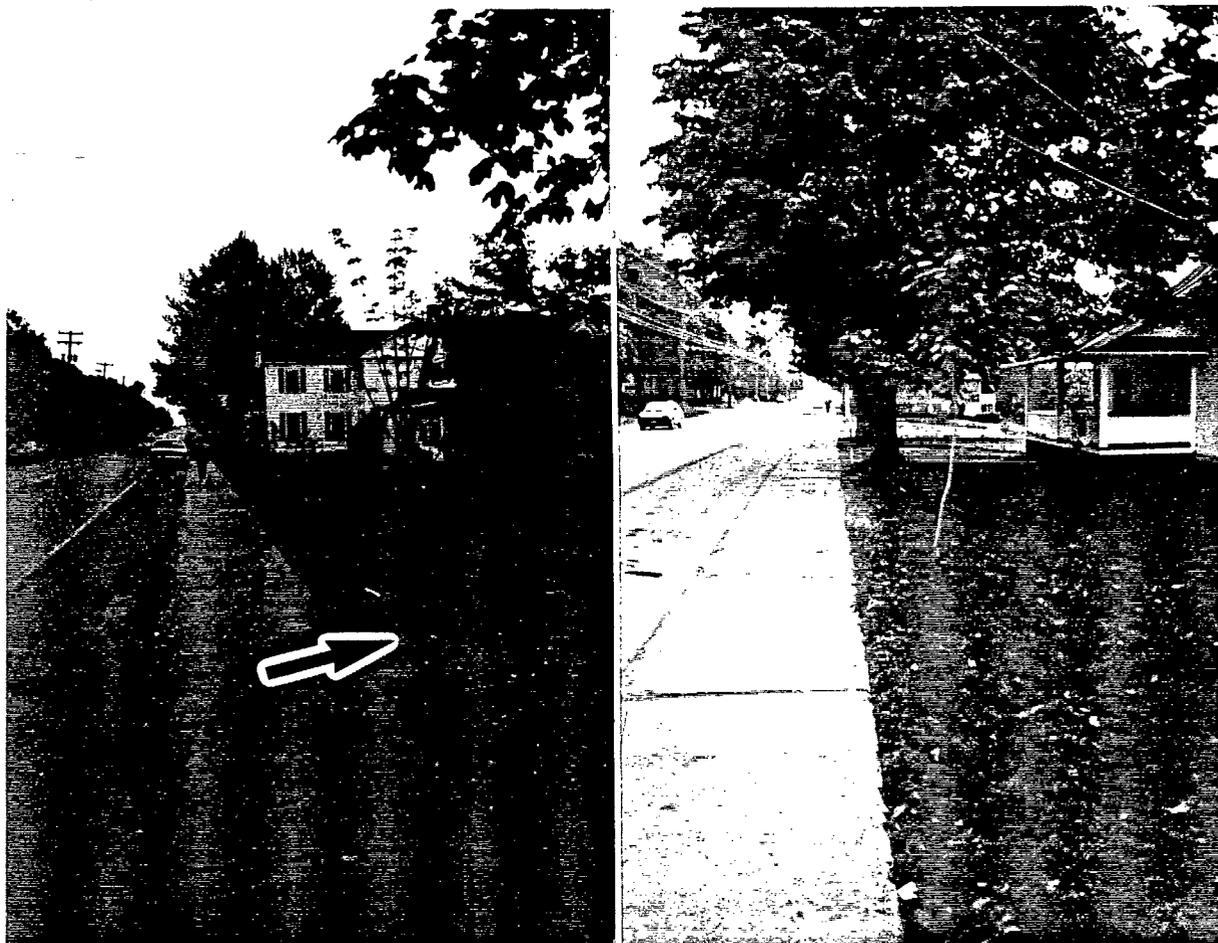
FIGURE 5: PLANTATIONS RÉCENTES D'ARBRES EN ALIGNEMENTS

Ces deux (2) photos ont été faites pour montrer l'attitude des citoyens de New-Carlisle dans l'organisation du paysage. Ainsi, on remarque des arbres plantés en respect des alignements d'arbres déjà existants, selon toute apparence, spontanément par les citoyens. D'ailleurs, sur la photo de gauche, la flèche indique une souche d'un arbre abattu qui a été remplacé. (Bien que difficiles à discerner, d'autres arbres ont été plantés dans le même alignement).

Il est intéressant de noter cependant que cette disposition des arbres en alignements réguliers de chaque côté de la route semble avoir été créée par les citoyens et se perpétue encore aujourd'hui grâce à eux (voir la figure 5).

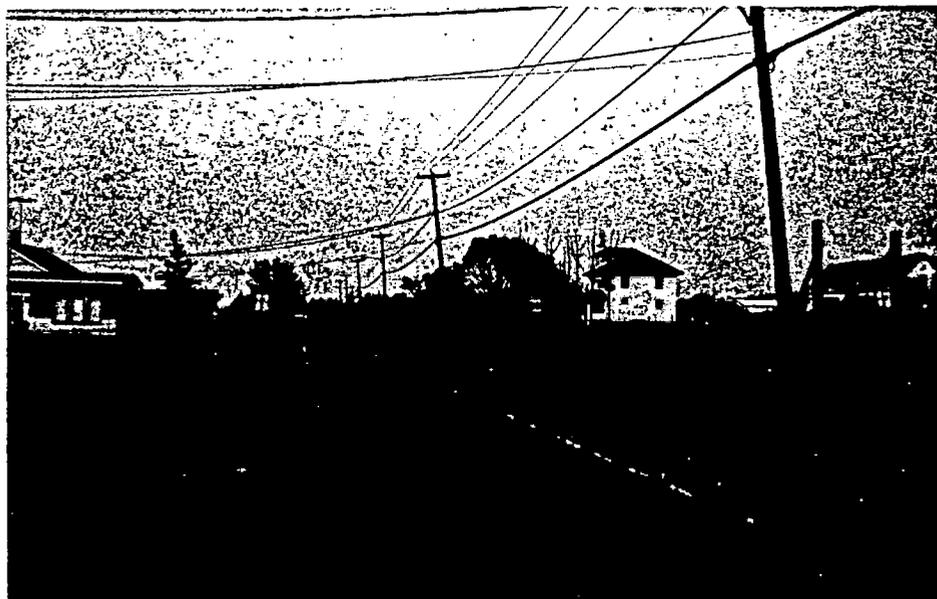
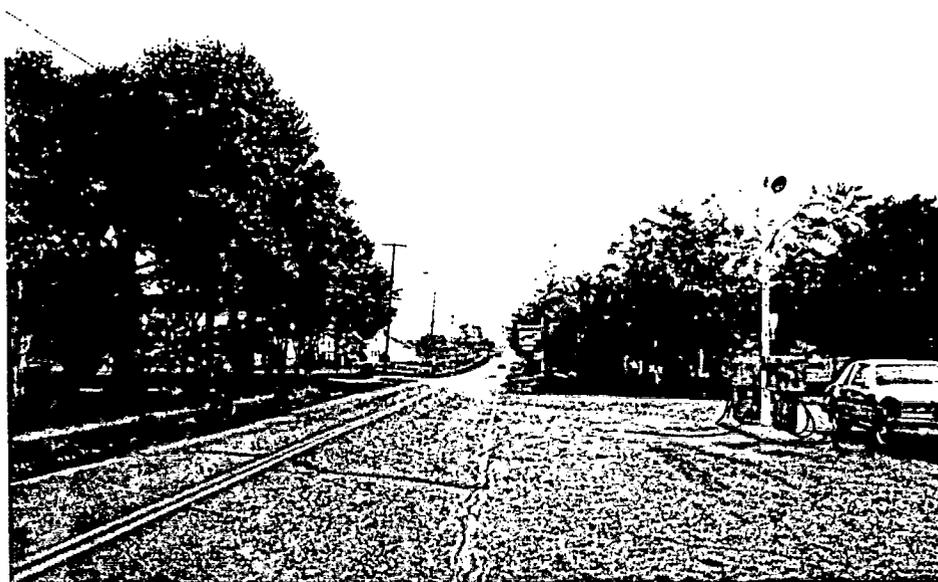
FIGURE 6.1: VUE D'ENSEMBLE DU SECTEUR DE LOCALISATION 1 (SUITE)

Ces deux (2) photos ont été faites au chaînage 4+400, la première en regardant vers l'est, la seconde en regardant vers l'ouest. On remarque sur la photo du haut la présence de courts alignements d'arbres qui ne réussissent pas à créer l'effet d'articulation de l'espace comme dans le cas des alignements des secteurs 3, 4 et 5.

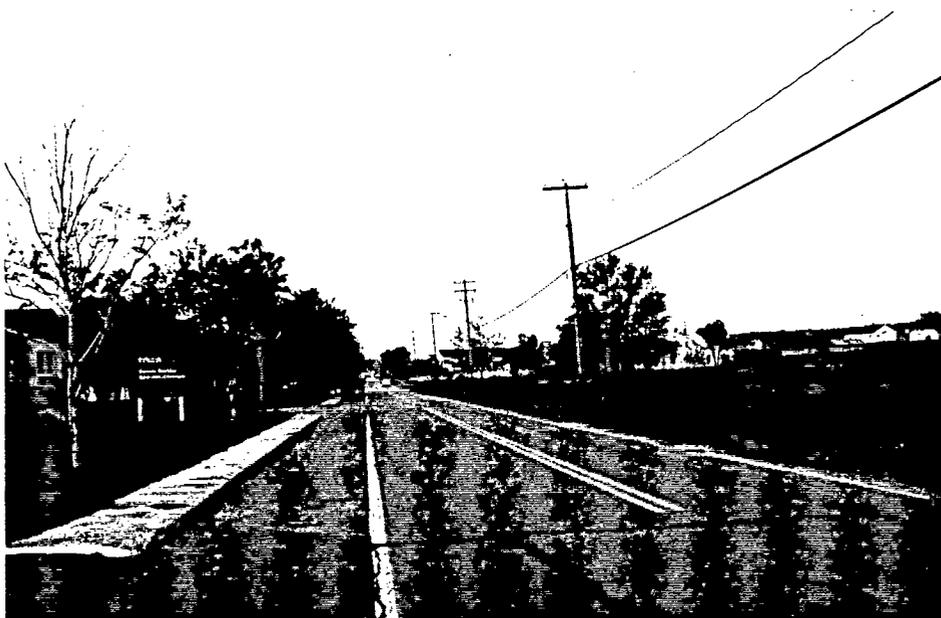
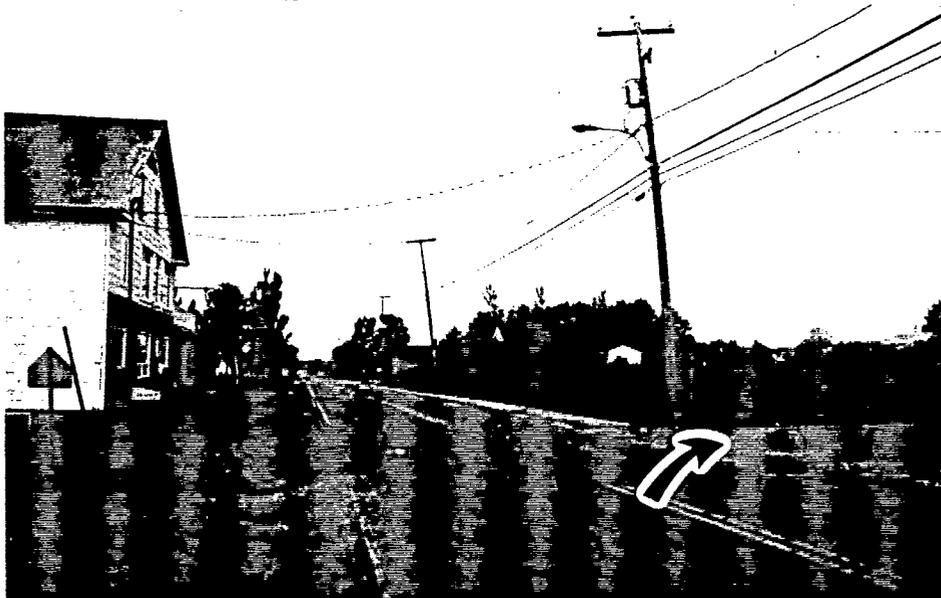
FIGURE 6.1: VUE D'ENSEMBLE DU SECTEUR DE LOCALISATION 1 (SUITE)

Ces deux (2) photos ont été faites en regardant vers l'ouest, la première au chaînage 4+700, la seconde au chaînage 5+040. Elles marquent la fin du secteur 1 avec la rue Craig indiquée à droite par une flèche.

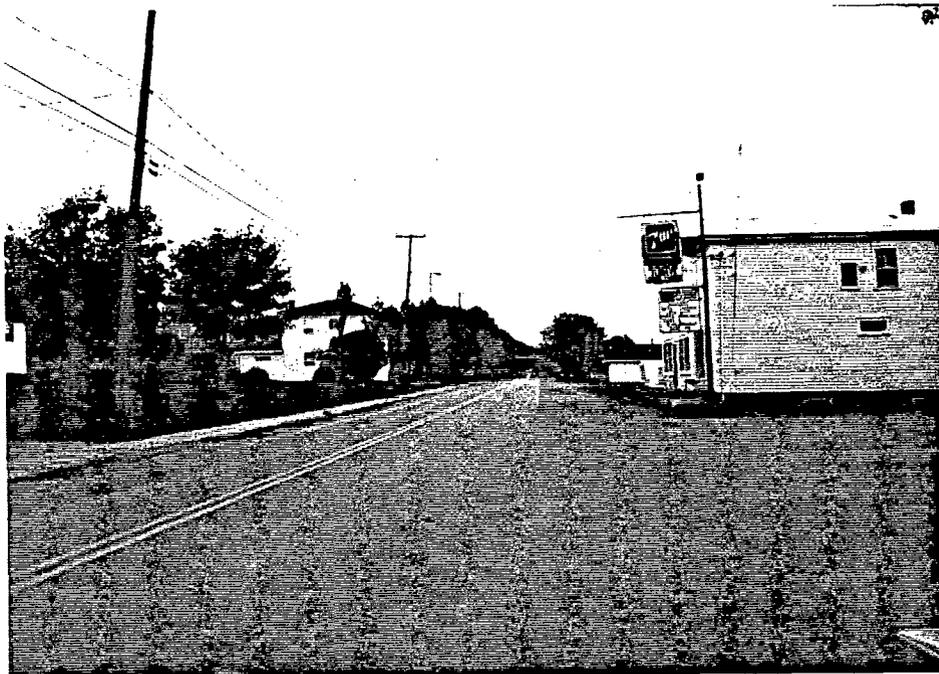
FIGURE 6.2: VUE D'ENSEMBLE DU SECTEUR DE LOCALISATION 2

Cette photo prise au chaînage 5+040 en regardant vers l'est donne une vue d'ensemble du secteur 2. Ce secteur est caractérisé par la transition entre une zone nettement péri-urbaine et une zone plus urbaine. Cependant, on ne retrouve pas encore une disposition régulière des arbres en alignements de chaque côté de la route.

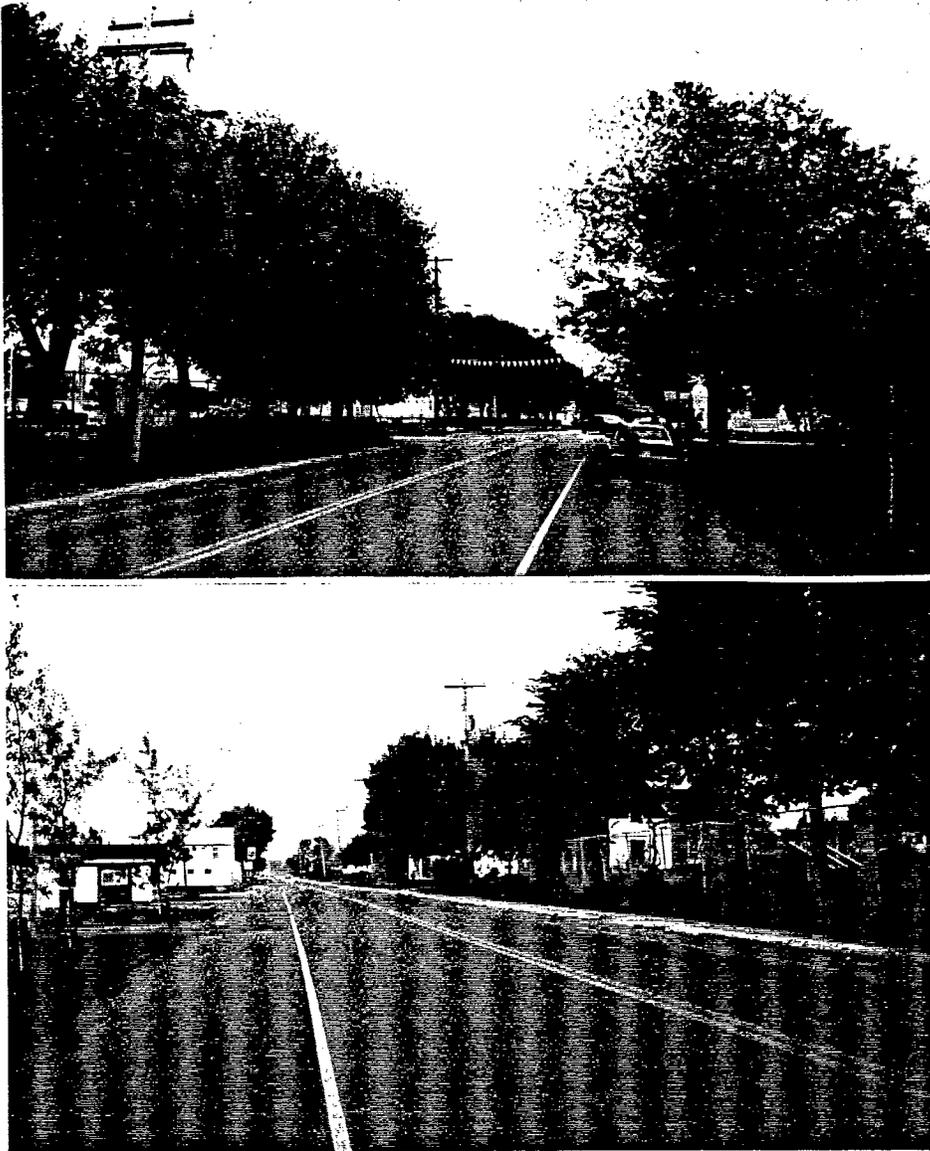
FIGURE 6.3: VUE D'ENSEMBLE DU SECTEUR DE LOCALISATION 3

Les photographies ci-jointes donnent une vue d'ensemble du secteur 3 défini en regard des valeurs de localisation. On remarquera le caractère plus urbain de cette zone par rapport aux autres (prédominance des édifices commerciaux et de services) et la disposition plus ou moins régulière des arbres en alignements de chaque côté de la route. Dans ce secteur, à peu près tous les espaces disponibles à la plantation sont utilisés. Là où on ne retrouve pas d'arbres, on a généralement une entrée d'auto, une rue ou un bâtiment situé très près de la route.

Ces deux (2) photos ont été faites au chaînage 5+160; la première montre le secteur 3 en regardant vers l'est; la seconde montre le début du secteur 3 en regardant vers l'ouest. La photo du bas permet de voir un alignement de jeunes arbres à gauche (côté sud de la route) et d'arbres matures à droite (cour du collège). En arrière plan, on voit le secteur 2 qui se fond graduellement avec le secteur 1.

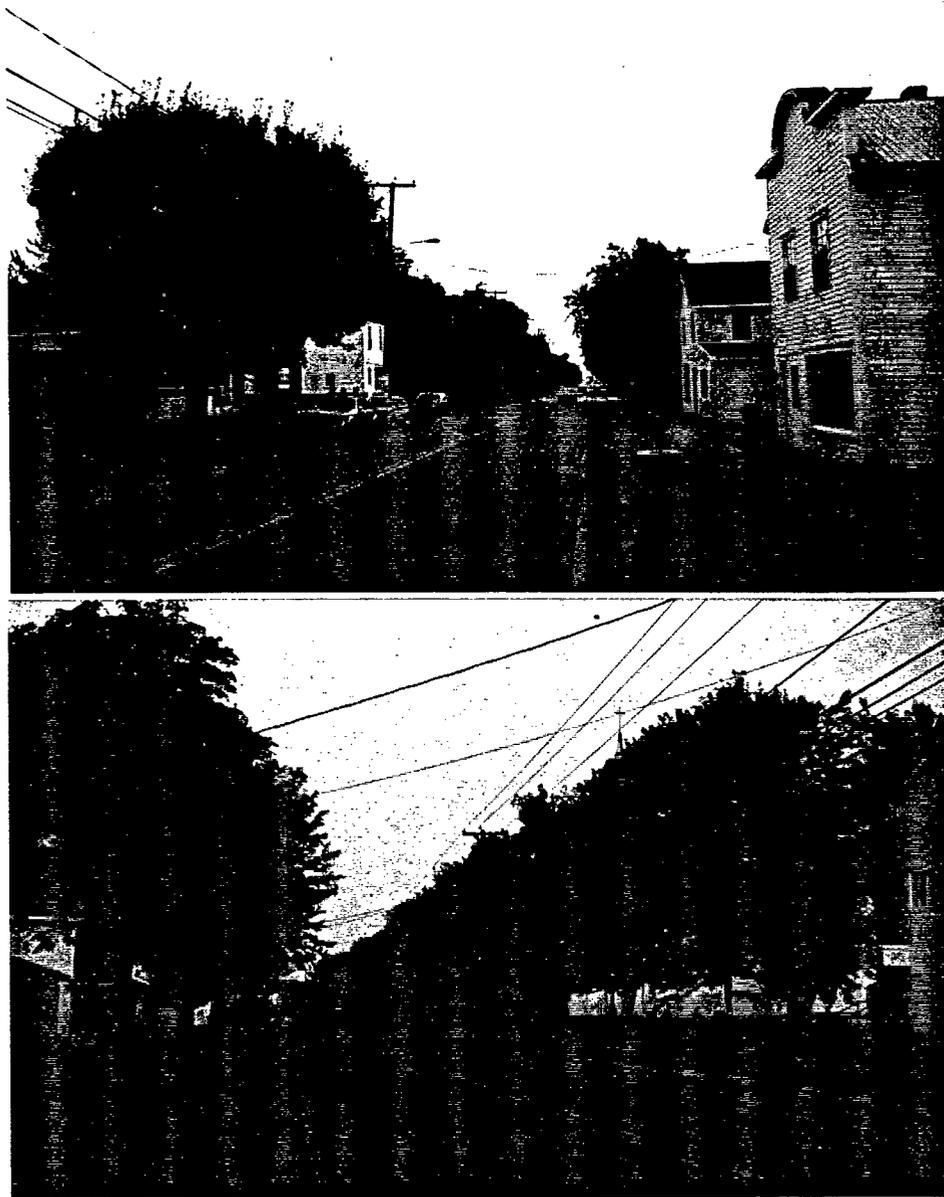
FIGURE 6.3: VUE D'ENSEMBLE DU SECTEUR DE LOCALISATION 3 (SUITE)

Ces deux (2) photos ont été faites au chaînage 5+445. La première photo donne une vue vers l'est, la seconde vers l'ouest. On remarque la présence de la ligne de distribution d'électricité juste au-dessus des arbres et l'allure rabattue de ces derniers attribuable aux élagages sévères effectués pour dégager les fils.

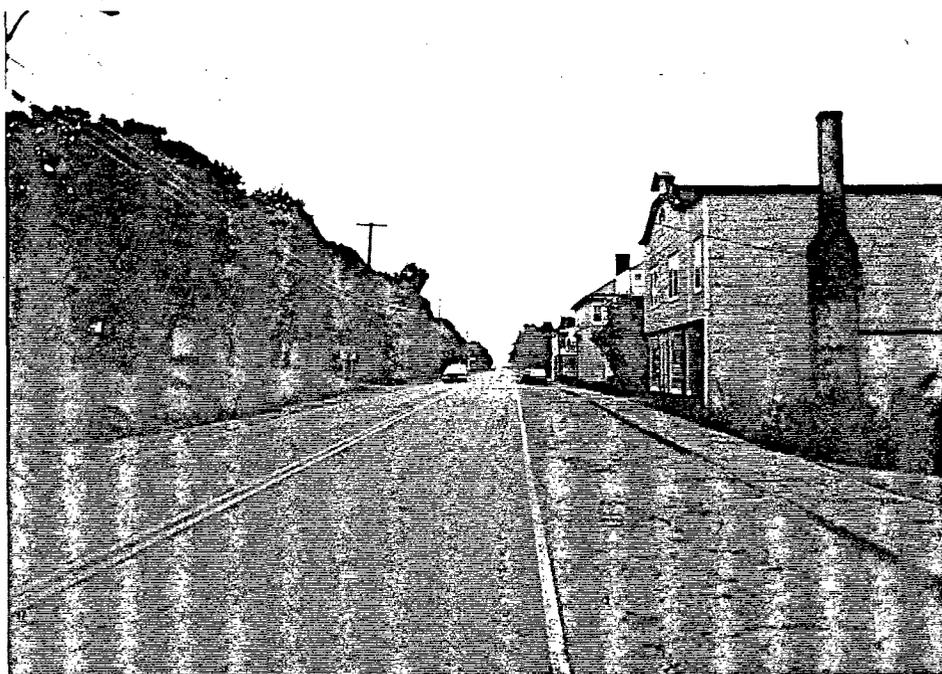
FIGURE 6.3: VUE D'ENSEMBLE DU SECTEUR DE LOCALISATION 3 (SUITE)

Cette photo montre une discontinuité dans les alignements d'arbres du côté sud de la route (chaînage 5+650) attribuable au manque d'espace de plantation. On comprend vite que la proximité des bâtiments par rapport à la route explique ce fait.

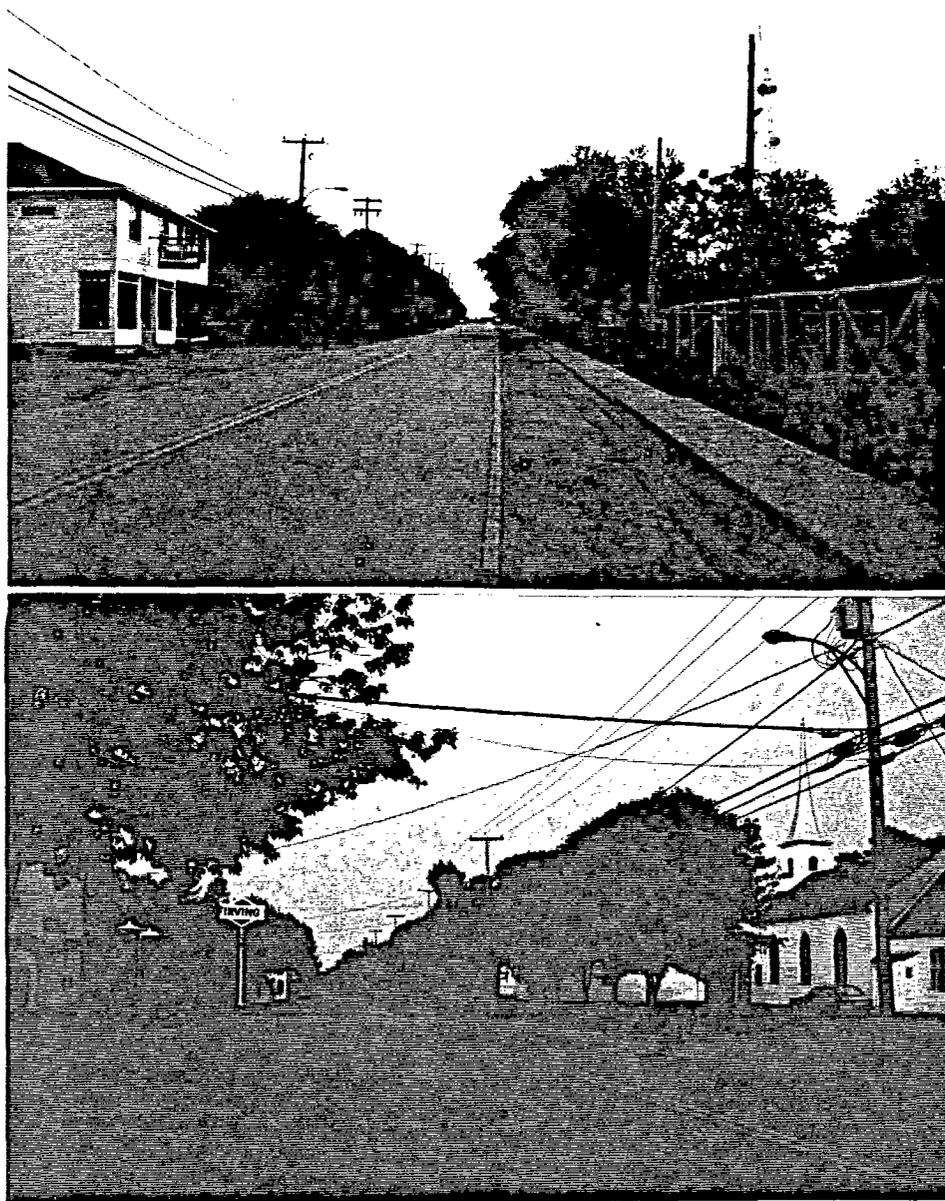
FIGURE 6.3: VUE D'ENSEMBLE DU SECTEUR DE LOCALISATION 3 (SUITE)

Ces photos ont été faites au chaînage 5+880, la première en regardant vers l'est, la seconde en regardant vers l'ouest. Comme un peu partout dans le secteur 3, la limite de l'emprise légale pour l'exécution des travaux se situe généralement à la bordure du trottoir (voir le piquet sur la photo du haut).

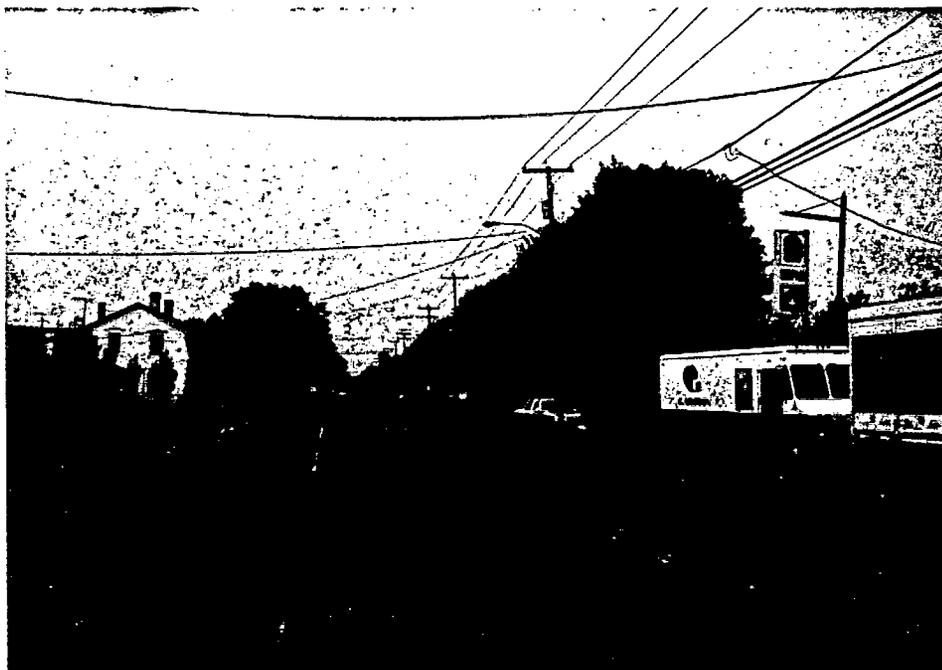
FIGURE 6.3: VUE D'ENSEMBLE DU SECTEUR DE LOCALISATION 3 (SUITE)

Cette photo a été faite au chaînage 6+100 en regardant vers l'ouest. A ce niveau, le caractère urbain devient graduellement moins marqué et la jonction avec le secteur 4 est très proche.

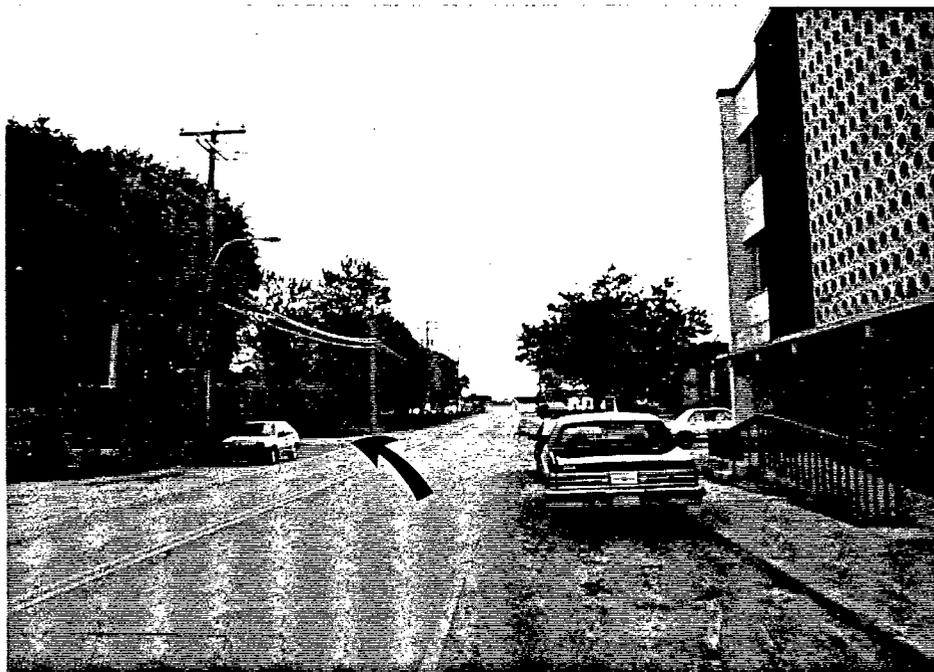
FIGURE 6.4: VUE D'ENSEMBLE DU SECTEUR DE LOCALISATION 4

L'ensemble des photographies ci-jointes montrent l'apparence du secteur 4 compris entre l'avenue Caldwell et l'accès est du Palais de Justice. Ce secteur est caractérisé par une transition très nette vers une organisation spatiale du type péri-urbain et par une disposition plus ou moins régulière des arbres en alignements de chaque côté de la route. Les trouées dans les alignements sont souvent attribuables dans ce secteur à la présence d'entrées d'autos, de stationnements ou à la trop grande proximité des bâtiments par rapport à la route.

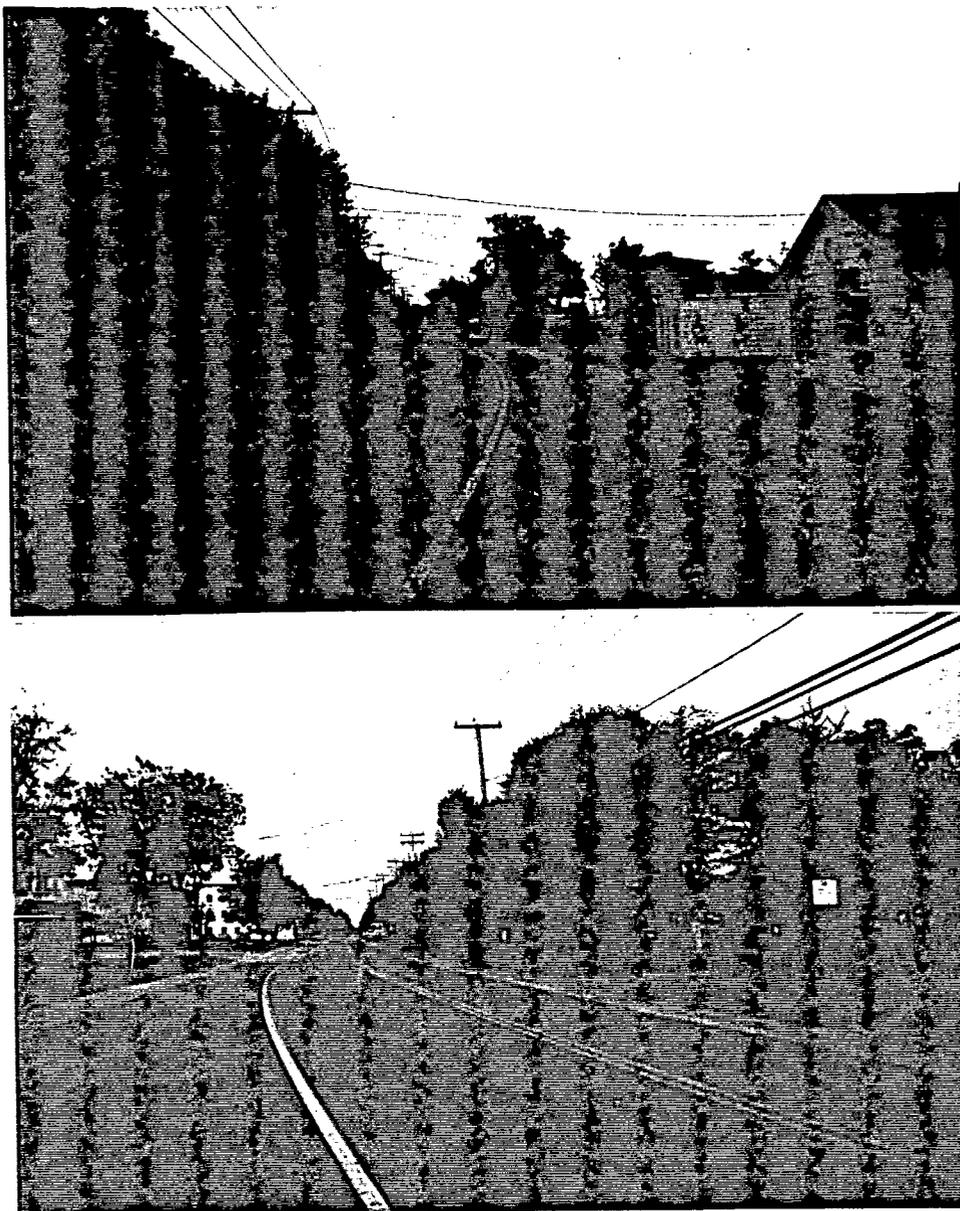
FIGURE 6.4: VUE D'ENSEMBLE DU SECTEUR DE LOCALISATION 4 (SUITE)

Ces photos ont été faites au chaînage 6+420. La première photo montre une vue vers l'est, la seconde, vers l'ouest. C'est au niveau de cette courbe que la géométrie de la route devra être modifiée selon les plans de construction. Le déplacement de la route se fera du côté des arbres.

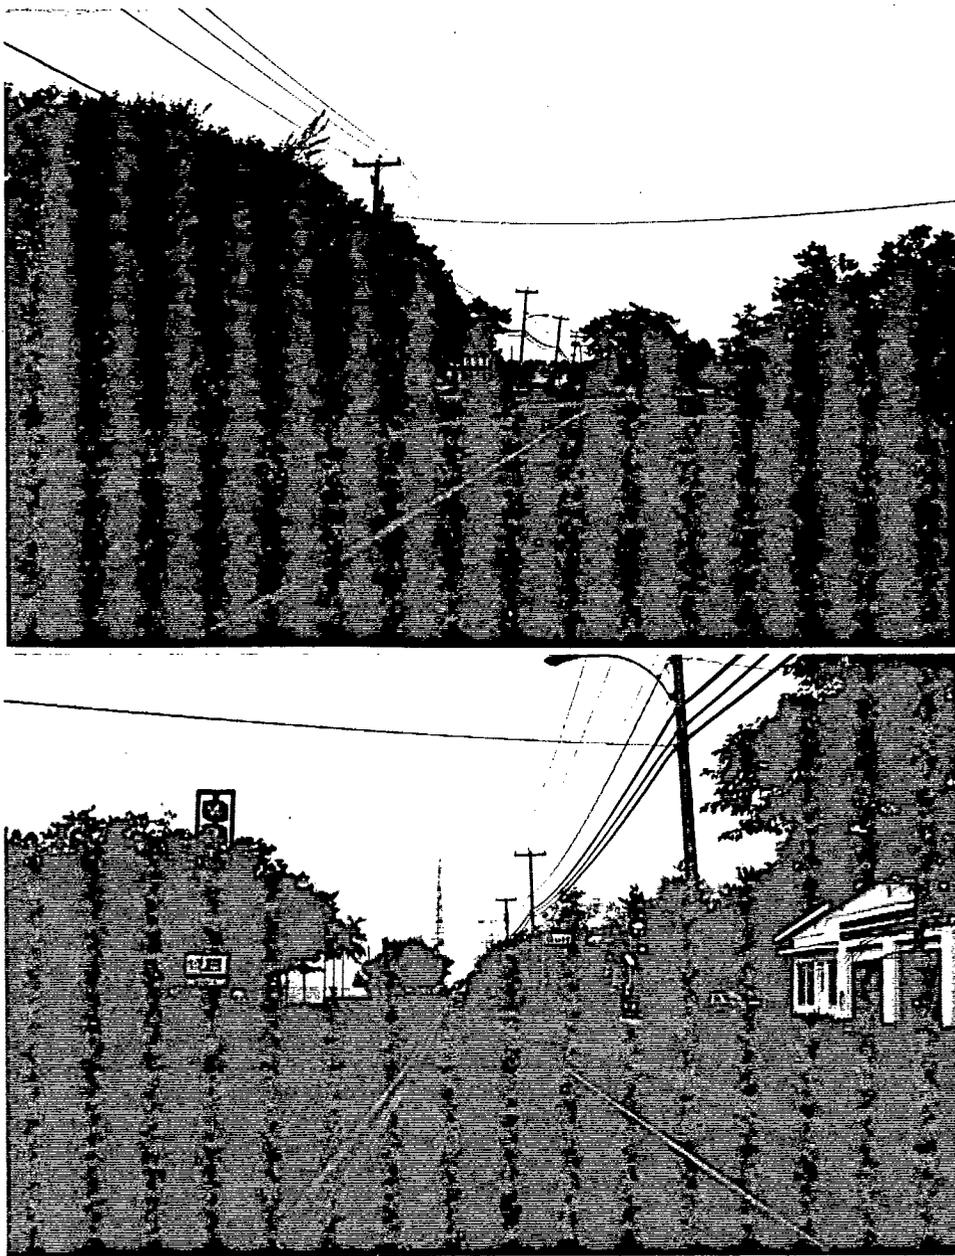
FIGURE 6.4: VUE D'ENSEMBLE DU SECTEUR DE LOCALISATION 4 (SUITE)

Ces photos ont été faites au chaînage 6+640. La première photo donne une vue du secteur 4 en regardant vers l'est alors que la seconde photo donne une vue du secteur 4 en regardant vers l'ouest. On remarquera encore la présence des fils au-dessus des alignements d'arbres les plus significatifs (photo du haut).

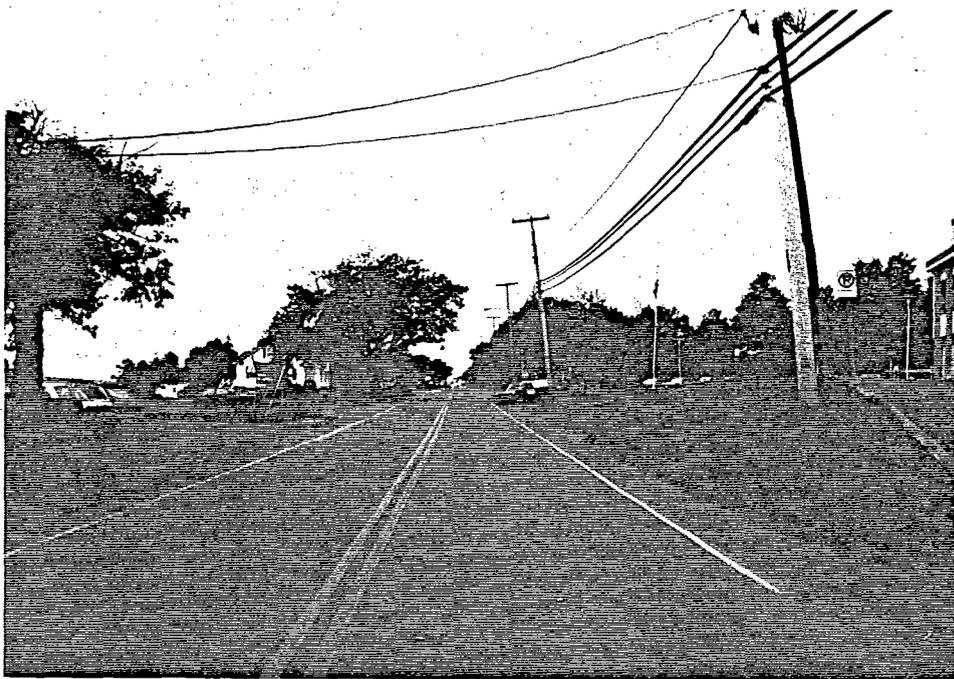
FIGURE 6.4: VUE D'ENSEMBLE DU SECTEUR DE LOCALISATION 4 (SUITE)

Cette photo montre la fin du secteur 4 au niveau du chaînage marquant le début du secteur 5 (6+820). La photo a été prise en regardant vers l'ouest. En comparant avec les photos illustrant le secteur 5, on pourra voir la différence entre la disposition des arbres (elle devient régulière au niveau du secteur 5).

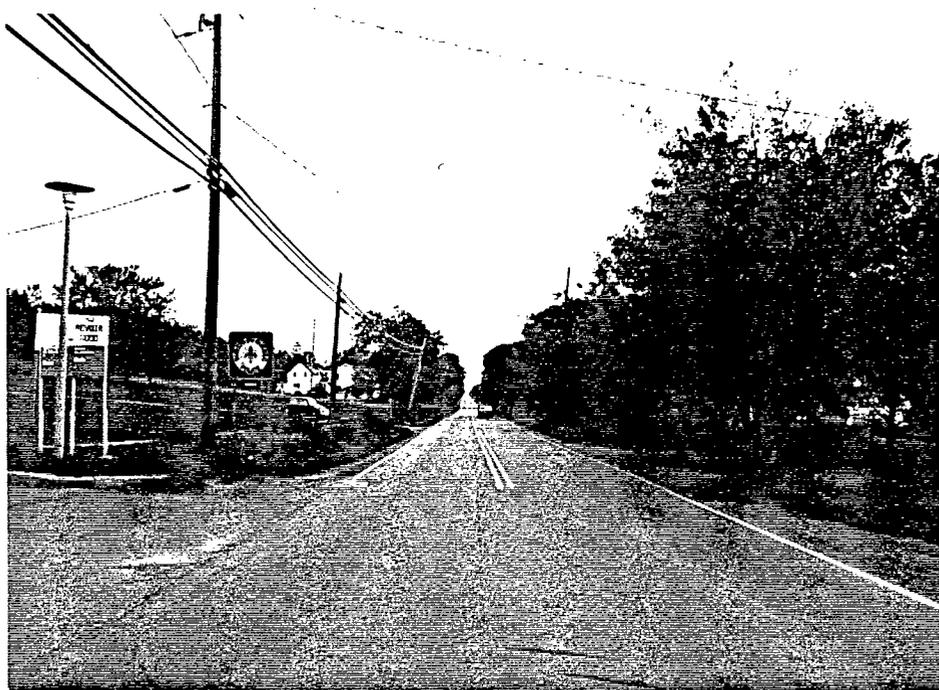
FIGURE 6.5: VUE D'ENSEMBLE DU SECTEUR DE LOCALISATION 5

L'ensemble des photographies ci-jointes montrent l'apparence du secteur 5 compris entre l'accès est du Palais de Justice et la route Christie. On remarquera le caractère péri-urbain de cette zone et la disposition régulière des arbres en alignements de chaque côté de la route. D'après les observations que nous avons pu faire sur le terrain, la plupart des trouées causées par l'absence d'arbres dans les alignements ont été causées par l'abattage d'arbres en mauvaise condition.

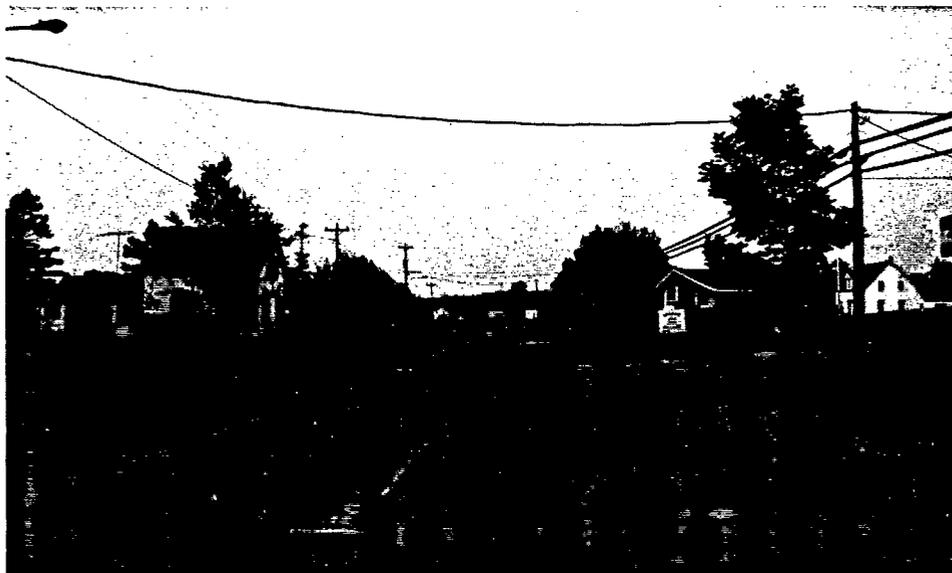
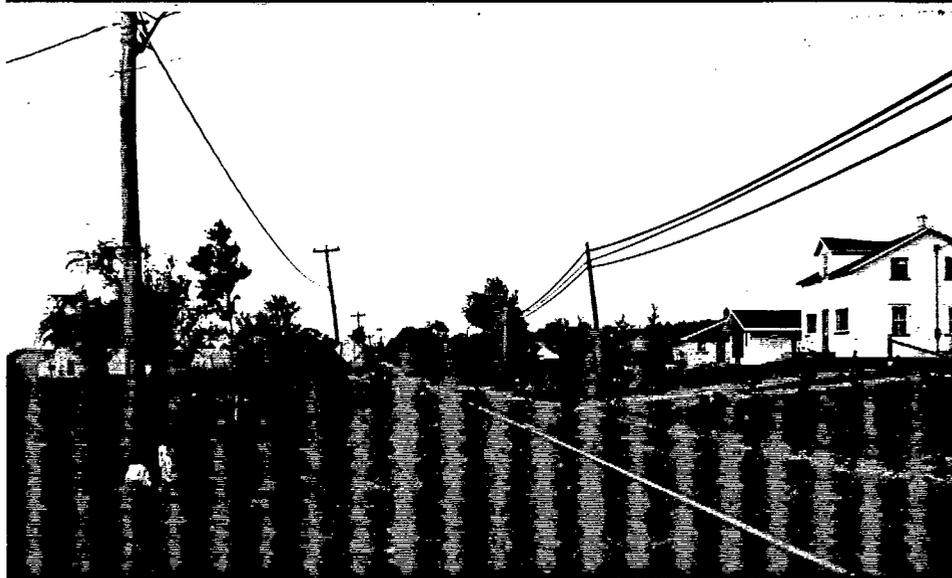
FIGURE 6.6: VUE D'ENSEMBLE DU SECTEUR DE LOCALISATION 6

Ces photographies ainsi que celle de la page suivante donnent une vue d'ensemble représentative du sixième secteur défini pour les valeurs de localisation. On remarque le caractère péri-urbain de la zone et l'absence de disposition régulière des arbres en alignements continus de chaque côté de la route. La première photo a été faite au chaînage 8+560 en regardant vers l'ouest. L'arbre visible à droite correspond au numéro 374 de notre inventaire.

La seconde photo a été faite au chaînage 8+450 en regardant vers l'ouest. A gauche, derrière le poteau, on voit les arbres numéro 362 et numéro 363.

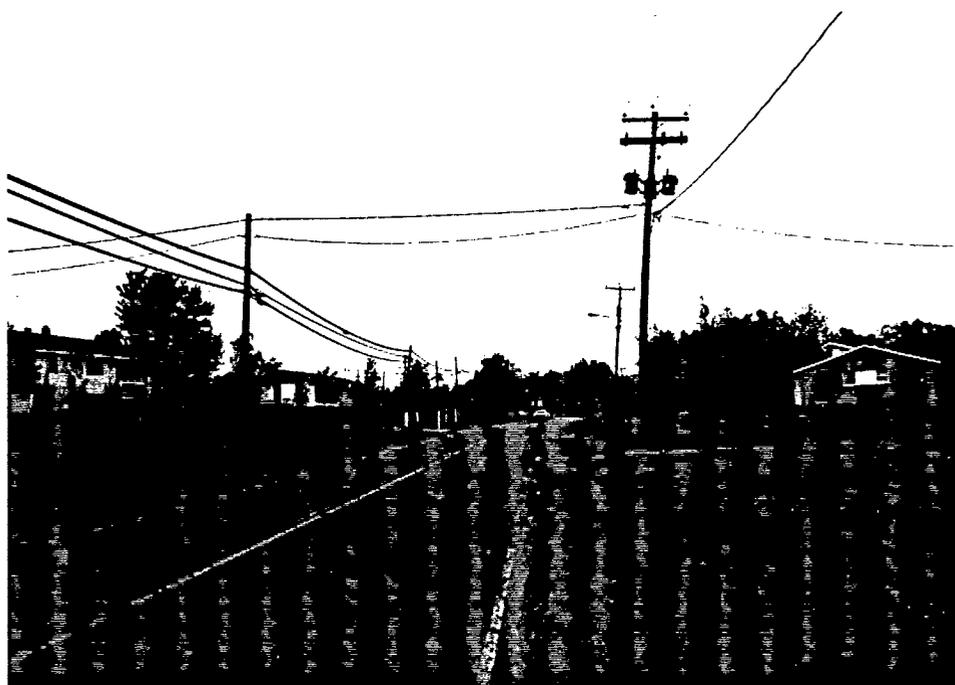
Figure 6,6: VUE D'ENSEMBLE DU SECTEUR DE LOCALISATION 6 (SUITE)

Cette photographie prise au chaînage 8+160 en regardant vers l'est complète la vue d'ensemble du sixième secteur de localisation. On remarque le caractère péri-urbain de la zone et l'absence de disposition régulière des arbres en alignements continus de chaque côté de la route.
