**ÉTUDE DÉTAILLÉE DE LA VALEUR SOCIO-ÉCONOMIQUE
DES ARBRES LOCALISÉS EN BORDURE DE LA ROUTE 132
DANS LA MUNICIPALITÉ DE NEW-CARLISLE**

SEPTEMBRE 1986

LES CONSULTANTS DÉRY ET ASSOCIÉS

MINISTÈRE DES TRANSPORTS DU QUÉBEC

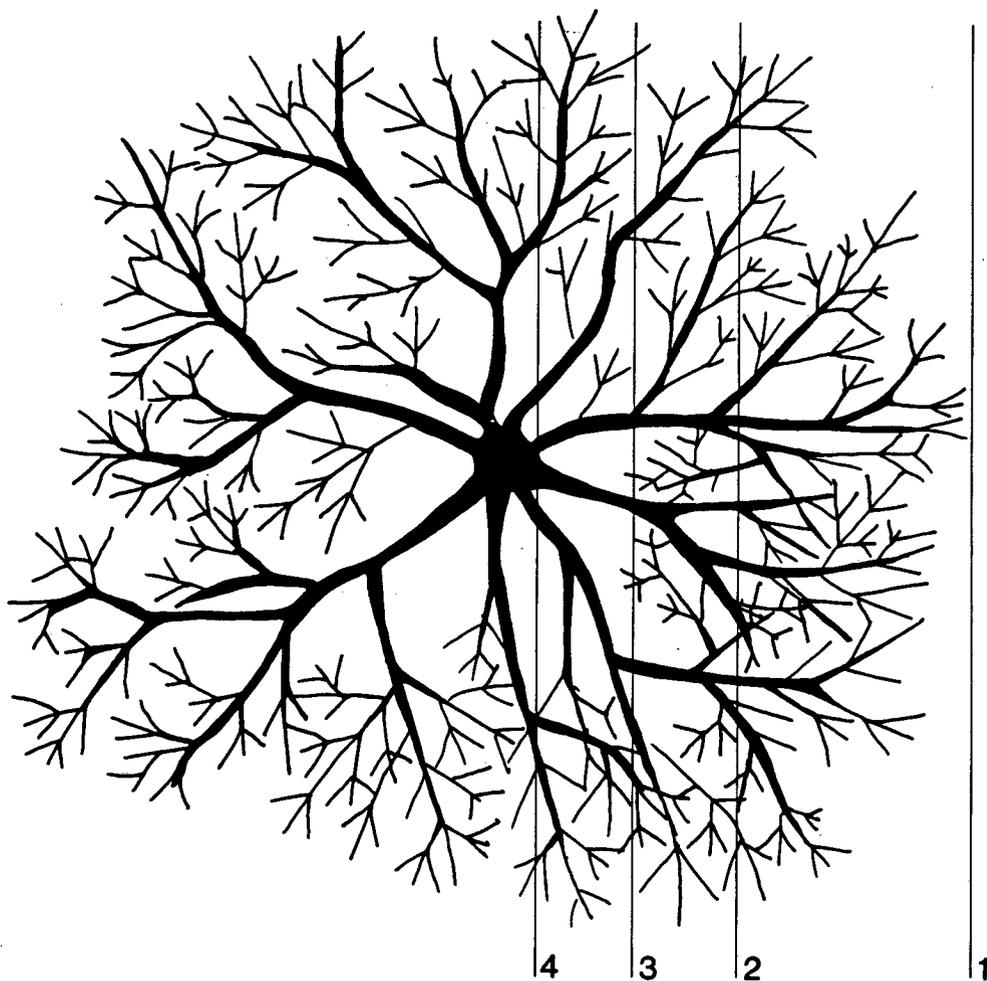
**FIGURE 8 : PORTION DU SYSTÈME RACINAIRE PERDU PAR RAPPORT
À LA PROJECTION VERTICALE DE LA CIME AU SOL**

Cette vue en plan de la cime de l'arbre permet de déterminer la perte de système racinaire lorsqu'une tranchée rectiligne est excavée sous la projection verticale au sol de celle-ci. De 1 à 4, les lignes correspondent respectivement à des pertes de 15, 30, 40 et 50% du système racinaire.

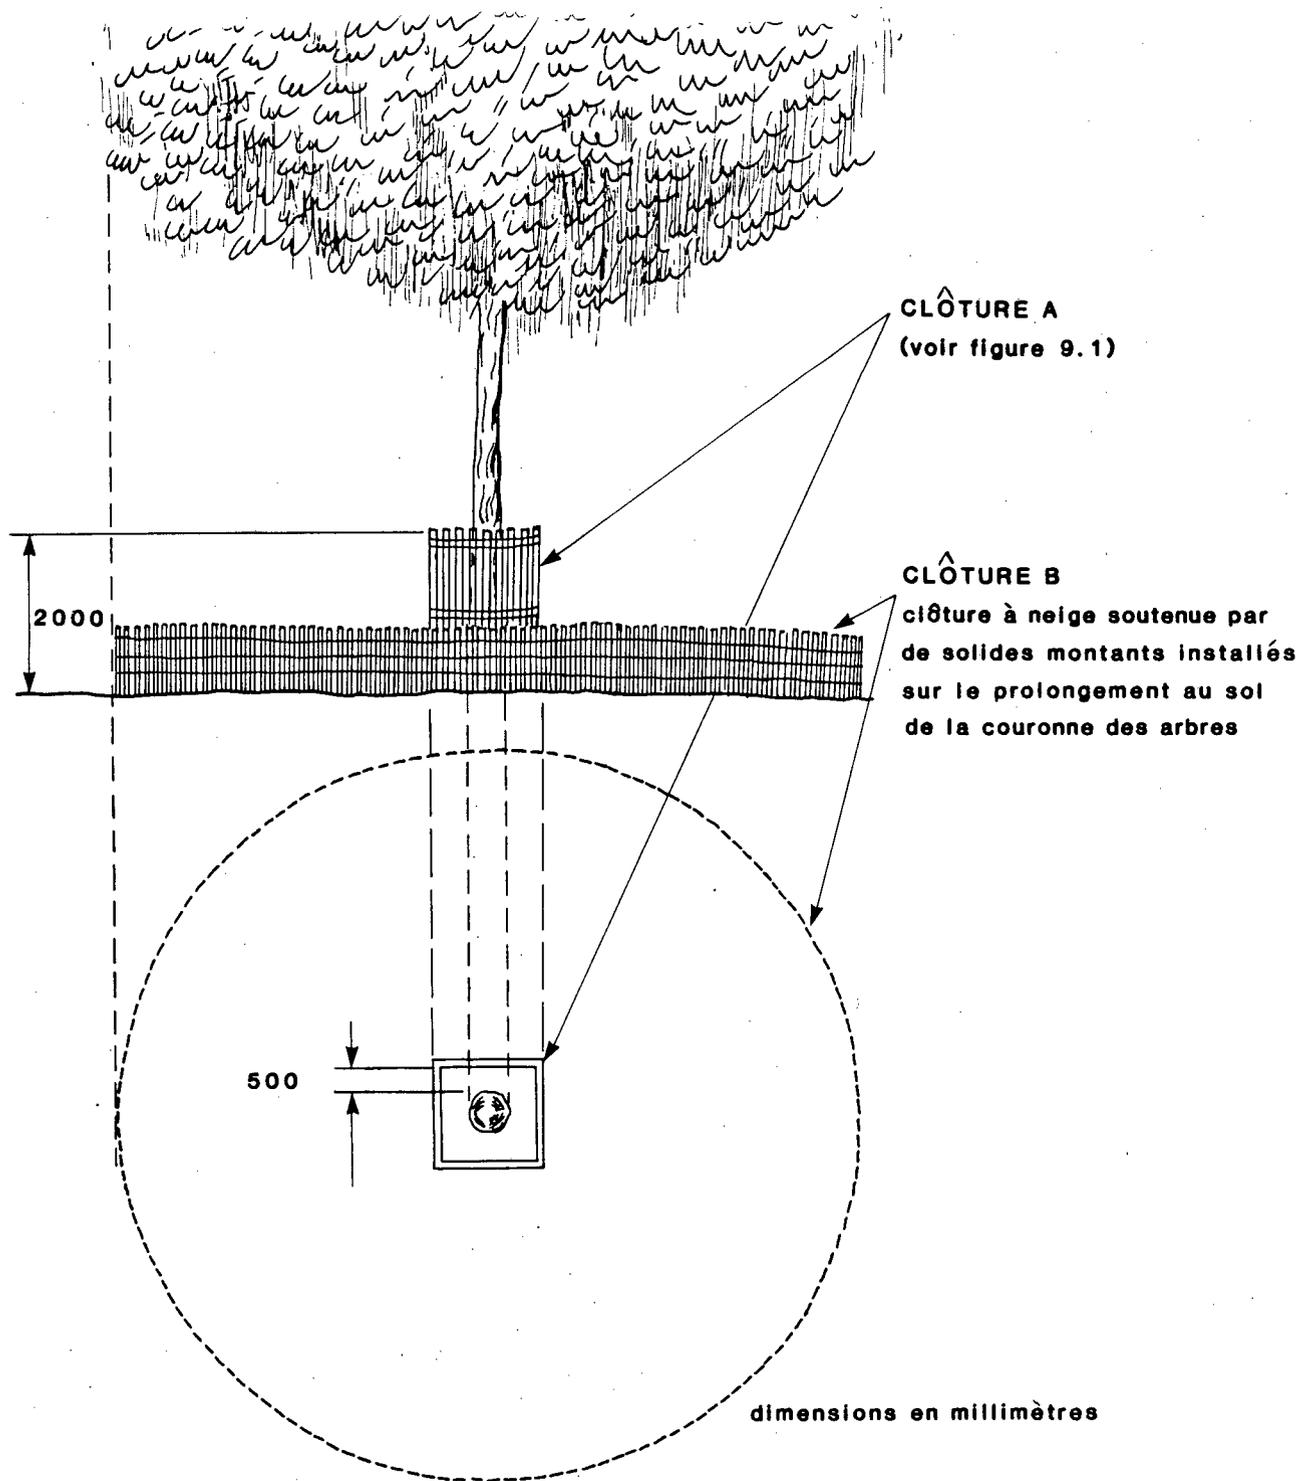
FIGURE 9.2 : EXEMPLE DE PROTECTION DES ARBRES

- afin d'éviter la circulation de la machinerie lourde au-dessus des racines des arbres à conserver, d'installer, pour la durée des travaux, une clôture sur le prolongement au sol de la couronne des arbres localisés à proximité des travaux (voir exemple à la figure 9.2, selon la norme BNQ 0605-020, article 4.1.1);
- si des chemins d'accès doivent passer à proximité d'arbres et à l'intérieur de la limite du feuillage, d'installer temporairement une membrane de type géotextile et de recouvrir celle-ci d'une couche de matériaux granulaires, dans le but de mieux répartir le poids des véhicules circulant au-dessus de la zone racinaire;

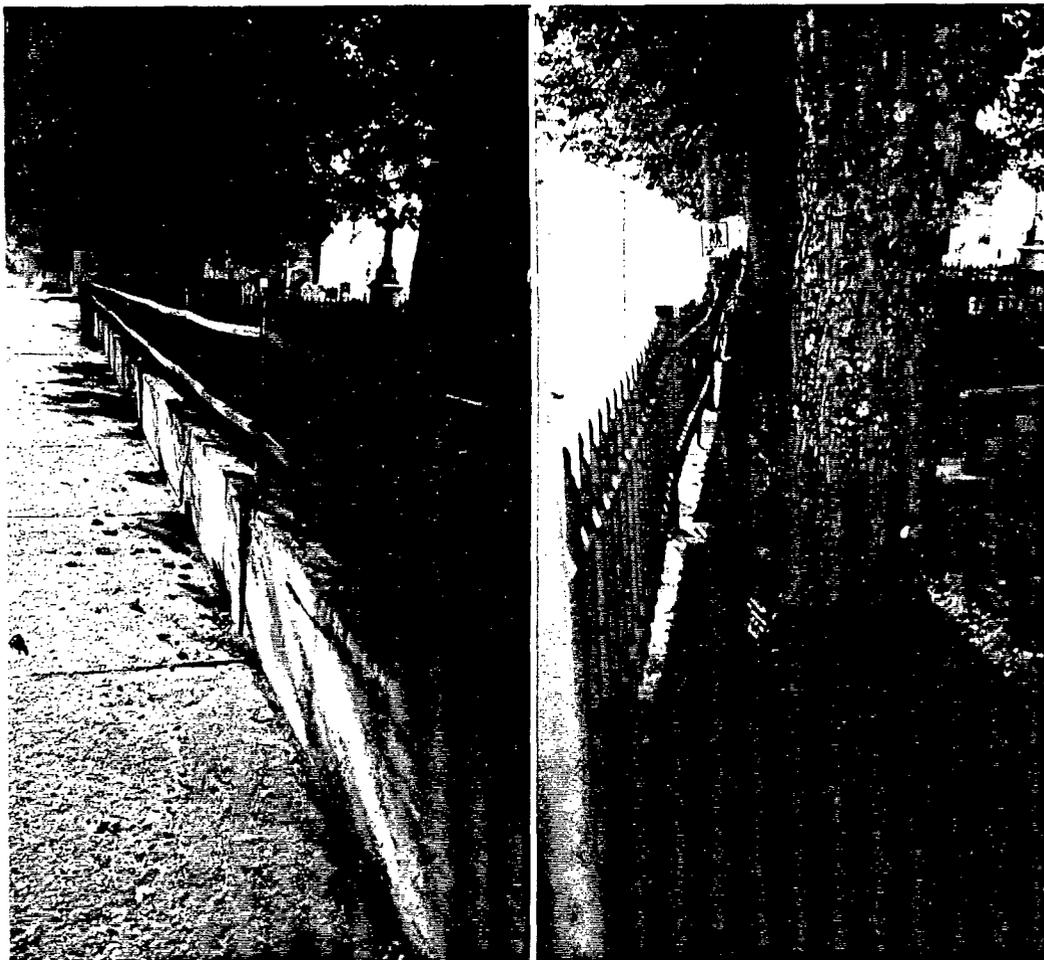
FIGURE 11: PRÉSERVATION DES RACINES

Les figures 11 et 12 permettent de visualiser certaines des situations où seraient applicables les précautions voulant qu'il ne faut pas déranger le sol derrière un muret de soutènement ou une bordure de rue situés entre la route et

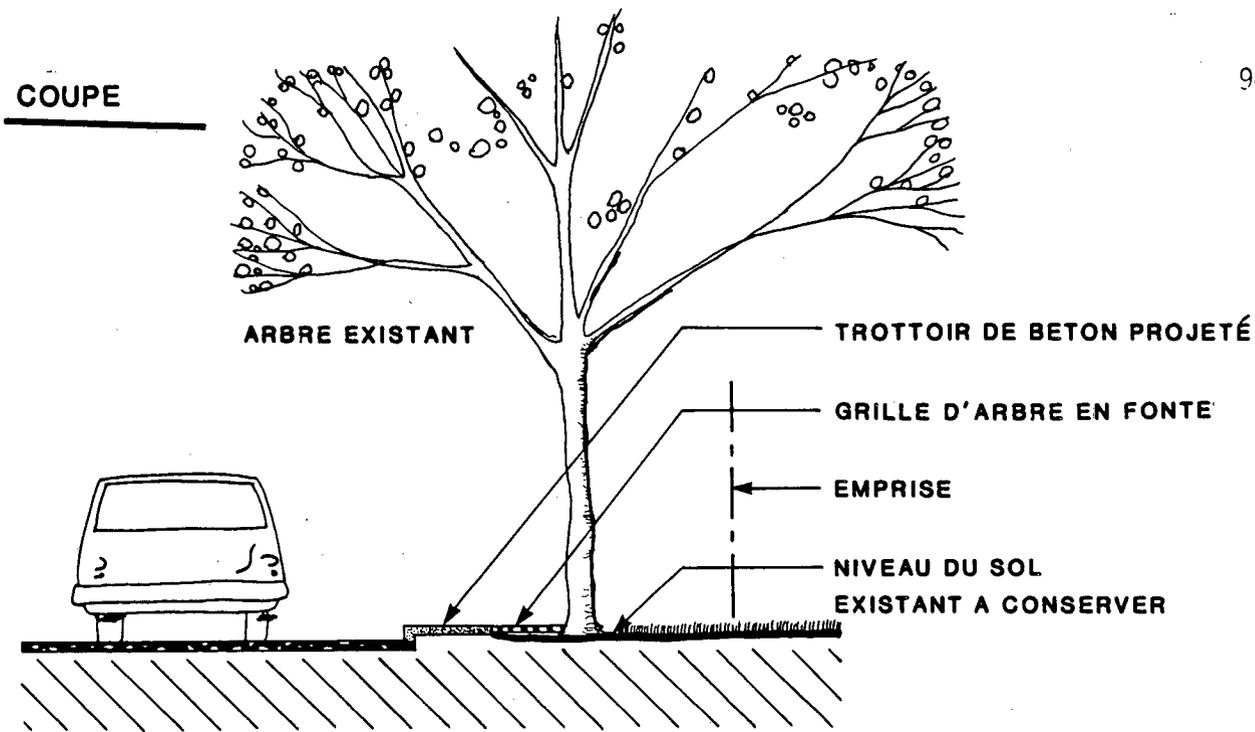
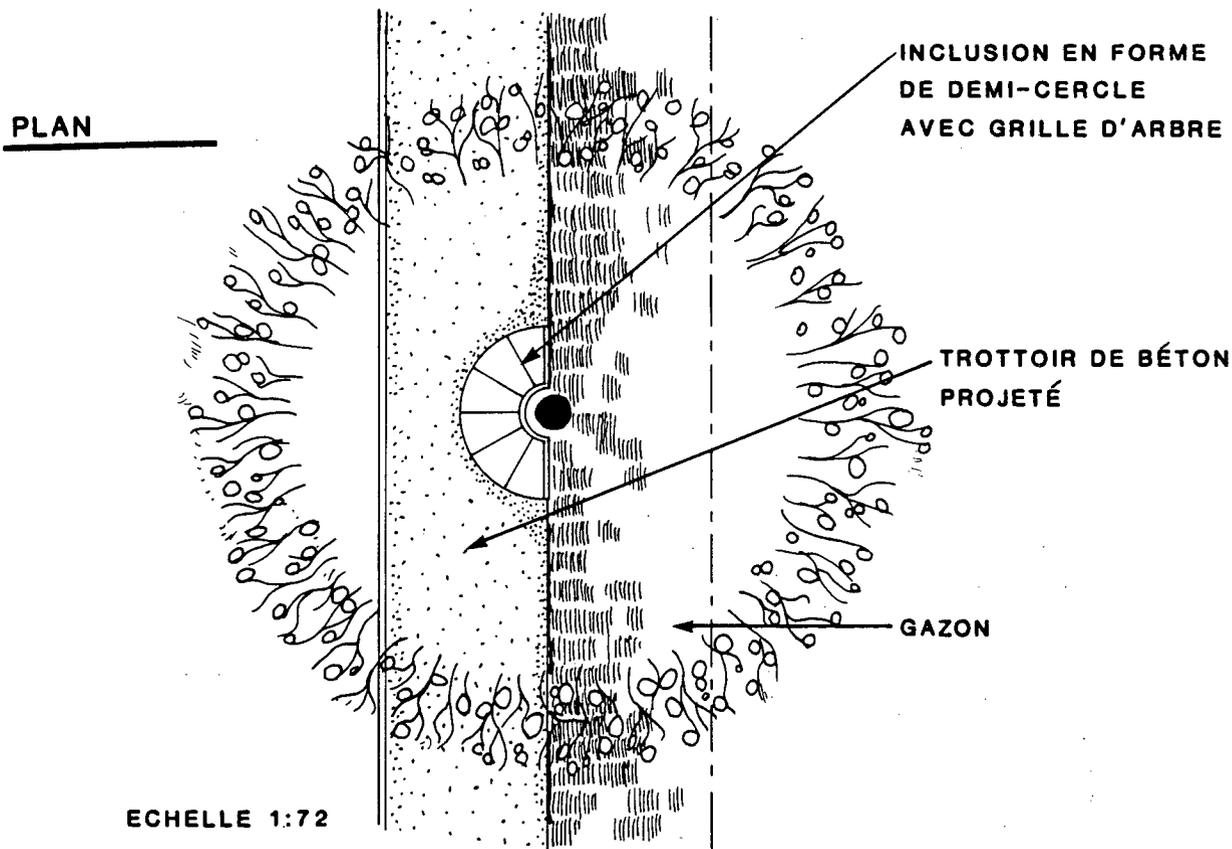
**FIGURE 13 : DÉTAIL D'INSTALLATION D'UNE GRILLE D'ARBRE
autour d'un arbre existant**

- . lorsque la construction ou la reconstruction de trottoirs nécessitera l'inclusion d'arbres au niveau de l'infrastructure sur moins du tiers du diamètre des troncs d'arbres, plutôt que d'abattre les arbres, d'aménager des inclusions en forme de demi-cercle (voir figure 13) dans les trottoirs afin de laisser l'espace requis pour le développement des troncs d'arbres qui auront été conservés à proximité. Les grilles d'arbres devront être en fonte afin d'assurer une plus grande sécurité pour les piétons. (S'assurer que les dimensions de l'inclusion correspondent avec les grilles préfabriquées disponibles sur le marché);
