Projet de recherche No : R586.P2

## **Conception d'une dalle de chaussée en Béton Armé Continu (BAC) avec des armatures en PRFV sur l'autoroute 40 Est (Montréal)**

### **Rapport final**

**Mai 2013**

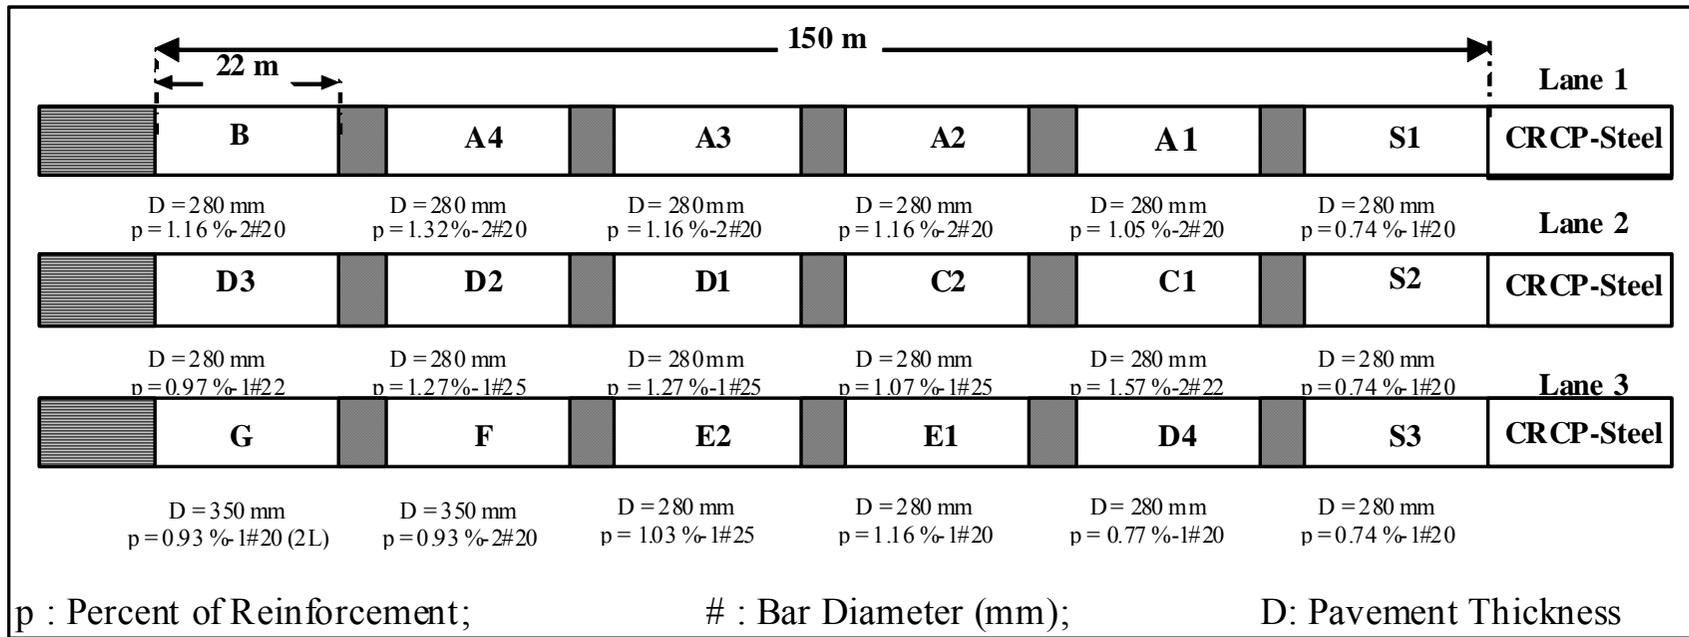
Figure 2-1: Disposition des dalles et paramètres de conception

La section de l'autoroute étudiée est constituée de trois voies de 3.7 m de large (largeur totale de 11.1 m), chaque voie a été divisée en 6 dalles de 25 m de long comme illustré dans la Figure 2-1. La longueur des dalles (25 m) a été choisie à fin d'obtenir des conclusions réalistes et représentatives, une zone de transition de trois mètres (3 m) a été à chaque fois intercalée entre deux dalles successives, permettant le recouvrement des barres en PRFV. La section de chaussée étudiée constitue l'extrémité d'une portion de 9 km de long sur l'autoroute 40 Est à Montréal, mis à part la section du projet de recherche, la chaussée a été construite en BAC avec des barres en acier galvanisé entre Mai et Septembre 2006. Pour plus de détails concernant la disposition des dalles, leur conception et paramètres étudiés, se référer à Eisa et *al* (2007).

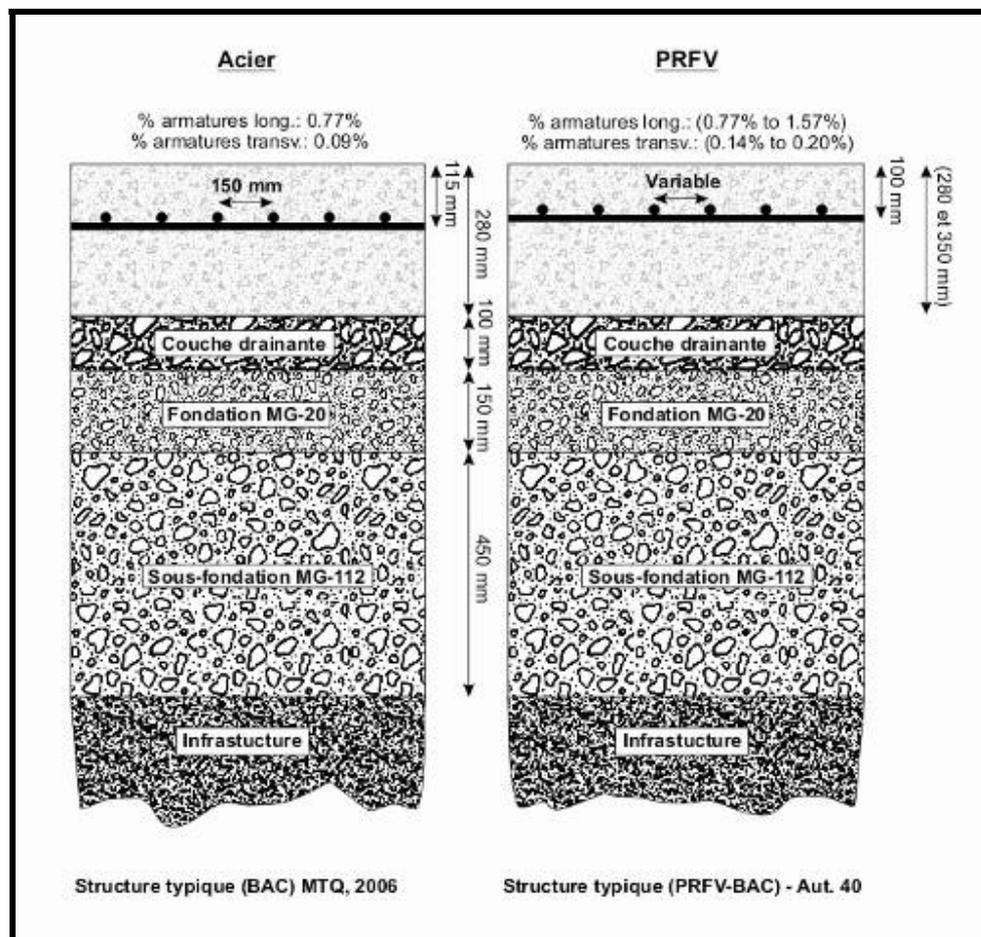
Figure 2-2 : Structure typique des tronçons étudiés de l'autoroute 40

La construction de la zone d'essai a commencé en août 2006 avec le terrassement et compactage du sol d'infrastructure, suivie de la mise en place d'une couche de sous-fondation (MG-112) de 450 mm d'épaisseur, et une couche de fondation (MG-20) de 150 mm d'épaisseur et pour finir, une couche drainante de 100 mm d'épaisseur (voir Figure 2-2).

Les Figure 2-2 à 2-6 montrent les photos de la construction de l'assise de la chaussée en BAC de la section étudiée.

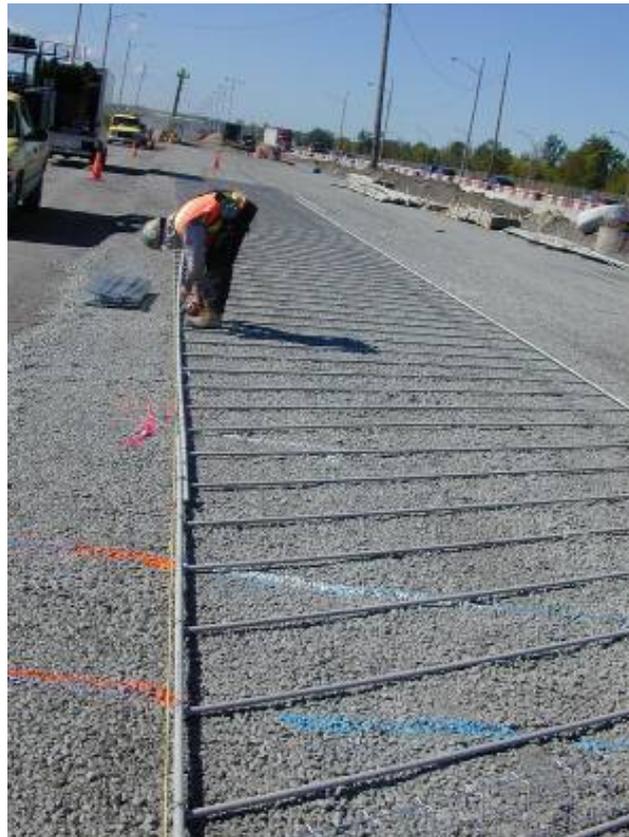
Figure 2-6 : Mise en place des barres d'armature transversales en PRFV (voie centrale)

La mise en place de l'armature (renforcement) a commencé par la disposition du renforcement transversal de la voie centrale (voie N°2), ce dernier été mis à 30° de l'axe transversal et avec un espacement de 500 mm (voir Figure 2-6). Le positionnement des armatures transversales avec un angle de 30° a été fait pour éviter que les fissures transverses ne soient au-dessus des barres. Après cela, l'armature longitudinale a été placée en prenant soins d'effectuer le recouvrement

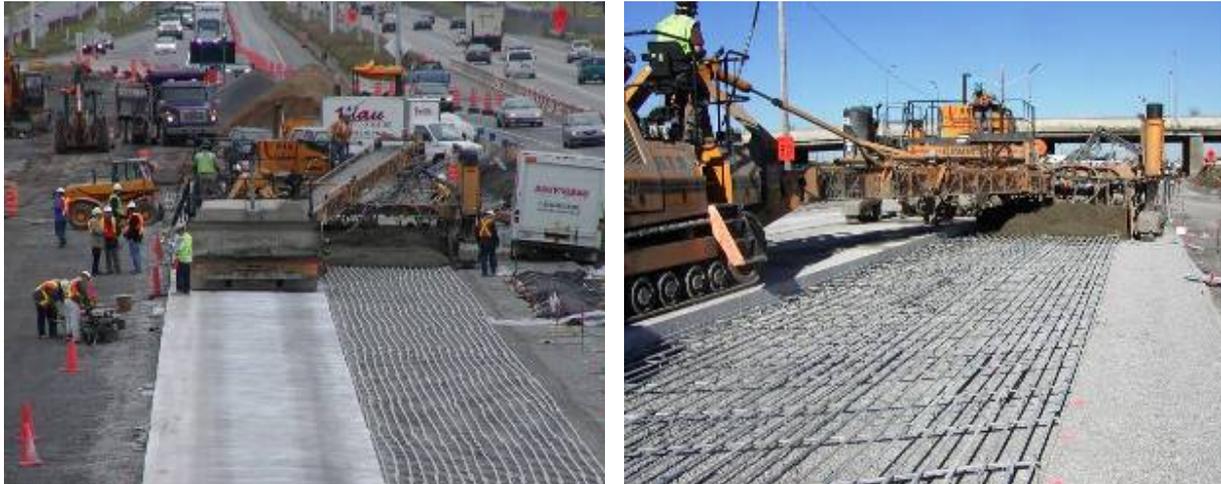
Figure 2-8 : Coulage du béton (voie de droite)

La voie centrale a été construite en premier, ensuite les voies de gauche et de droite après quatre et huit jours respectivement. La portion d'autoroute, incluant la section étudiée a été ouverte au trafic en octobre 2006, la Figure 2-8 montre le coulage de béton d'une des trois voies.

Le béton a été confectionné près du site de la présente étude, et livré dans des camions avec des bennes à fond plat, le coulage a été effectué avec une finisseuse (voir photo à droite de la Figure 2-8). La production de béton variait entre 60 et 90 m<sup>3</sup>/h. Pour réduire le bruit de roulement et améliorer l'adhérence à la surface des dalles de BAC, la surface a été finie en premier lieu avec la finisseuse. Après cela, des rainures transversales inclinées à un angle de 10 degrés ont été réalisées manuellement à la surface du béton, comme le préconisent les exigences du MTQ. Immédiatement après la création de rainures, un produit de cure de pigmentation blanche (produit SAFE-SECURE-1000-ASTM C-309 Type 2, Classe A) a été vaporisé à la surface du béton.

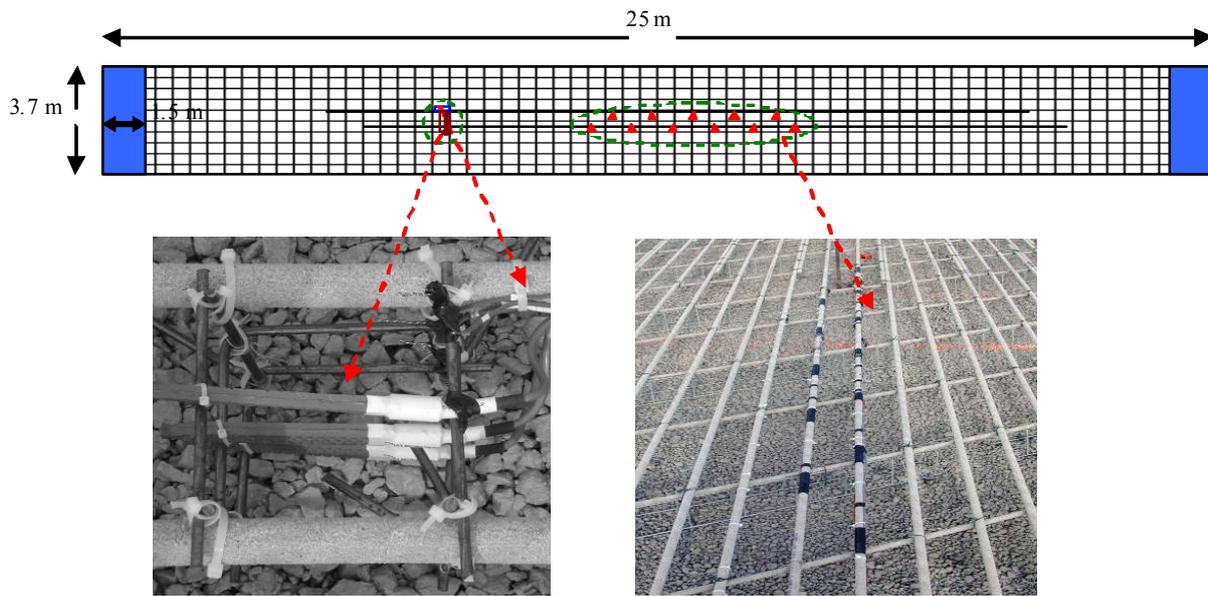
Figure 2-9 : Instrumentation type d'une dalle de chaussée en BAC

Pour investiguer le comportement des dalles de BAC, tant au jeune âge qu'à long terme sous sollicitations environnementales et de chargements mécaniques du trafic routier, plusieurs types de capteurs (senseurs de mesures) ont été utilisés. Les schémas d'instrumentation comprenant d'une part des jauges de déformation et des thermocouples et d'autre part, des capteurs à fibre optique. Le nombre de jauges installées sur les barres d'armature utilisées pour chaque dalle varie entre 5 et 11, alors que le nombre de celles mises dans le béton varie entre 3 et 6 pour chaque dalle. Les jauges ont été placées au centre des dalles de la chaussée en BAC, pour augmenter les chances de coïncider avec des fissures transverses. L'instrumentation type d'une dalle de chaussée en BAC est montrée dans la Figure 2-9. Plus de détails sur les capteurs sont fournis dans Eisa et al 2007.

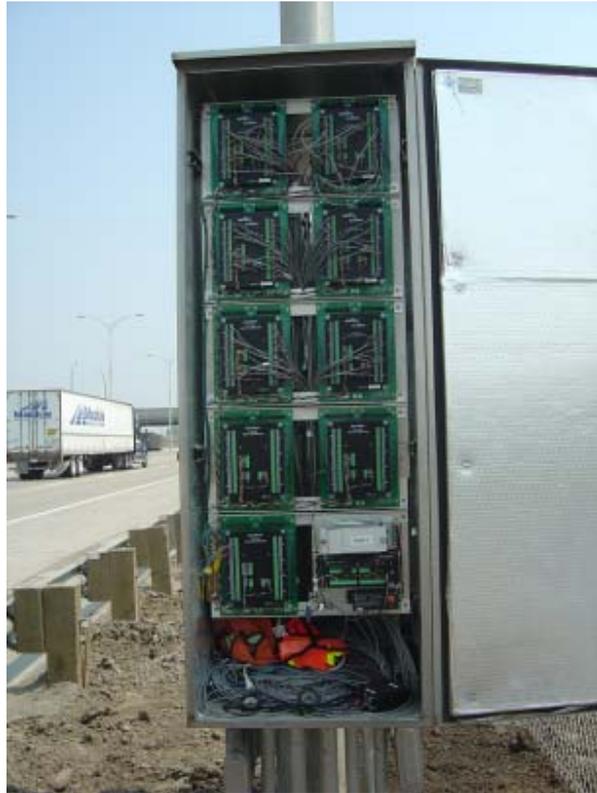
Figure 2-10 : Vue du système d'acquisition installé en bordure de l'autoroute

Les deux unités ont été programmées avec le PC208W Datalogger Support Software. Ce logiciel permet à l'utilisateur d'interagir en temps réel avec le système d'acquisition par l'intermédiaire d'un micro-ordinateur. Pour les deux unités, le nombre de canaux a été augmenté en utilisant des multiconnecteurs entre le système d'acquisition et les jauges. Un module PS12LA a été utilisé pour alimenter le système d'acquisition et les jauges. Toutes les composantes du système d'acquisition ont été mises à l'abri de la poussière, de l'humidité, du soleil, et la pollution environnementale dans une armoire métallique comme le montre la Figure 2-10. L'armoire en

question a été attachée à un poteau qui se trouve à 4 m du bord extérieur de la voie de droite (voie N°3 ou voie sud) et à mi-longueur de la section expérimentale de l'autoroute. Les systèmes d'acquisition de données CR10X ont été fournis par la compagnie Roctest Ltée de St-Lambert (Québec).

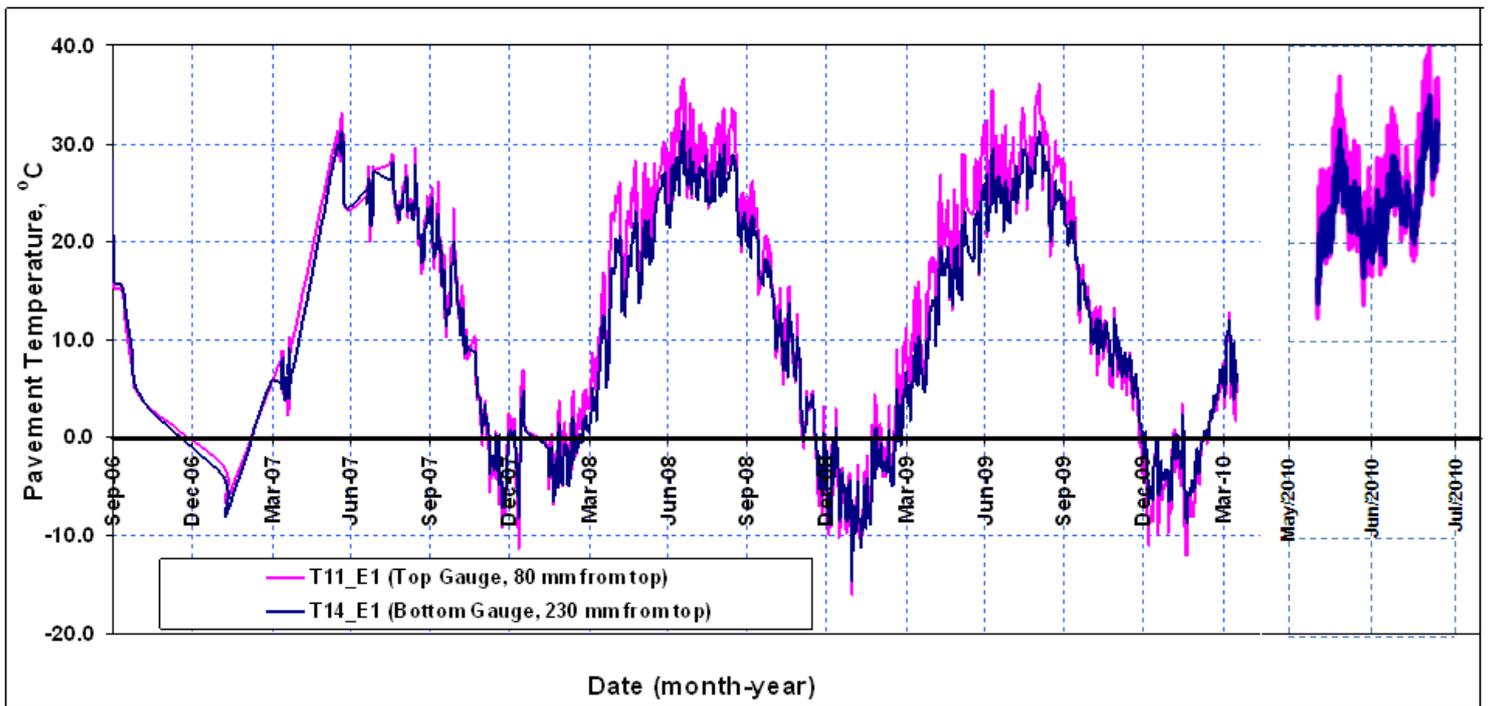
Figure 3-1 : Variations de la température du béton de la chaussée en BAC jusqu'à juillet 2010

°C. La différence de température maximale entre les thermocouples sur les faces supérieures et inférieures varie entre  $-4,2^{\circ}\text{C}$  et  $7,5^{\circ}\text{C}$ , comme le montre la figure 3-2. Après cette date (12 juillet 2010), les thermocouples et les capteurs à fibre optique de température ne fonctionnaient plus et tout enregistrement n'était plus possible.

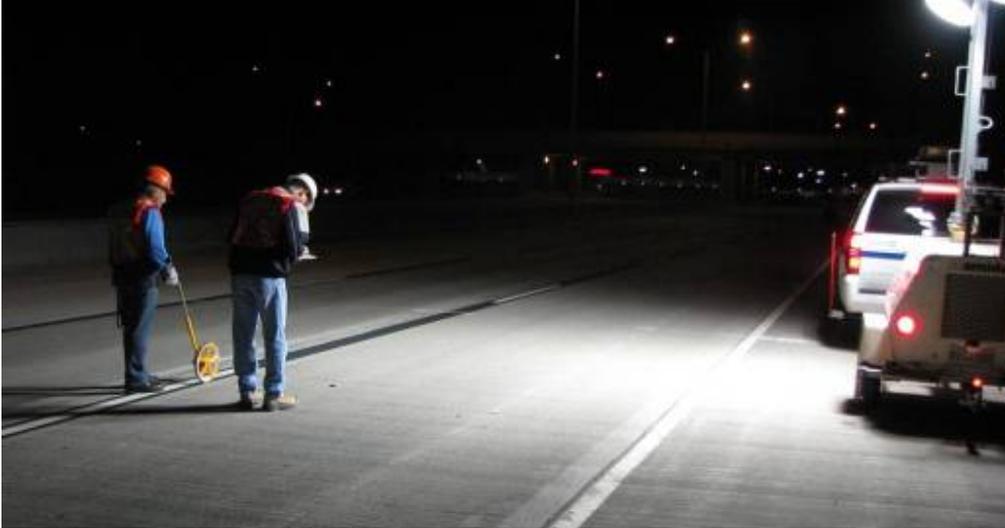
Figure 3-3 : Relevé de la propagation des fissures sur la surface de la chaussée en BAC

Le suivi de la propagation de la fissuration sur la surface des dalles de la chaussée en BAC est important pour comprendre le comportement de ce type de chaussées. Ainsi, la première campagne de mesures a été établie une semaine après le coulage du béton, et environ 40 jours après, un deuxième relevé a été effectué. Un peu plus tard, il a été convenu d'effectuer des relevés à tous les trois à cinq mois pendant la durée restante du projet. Tous les relevés ont été faits pendant la nuit à cause du faible trafic. Les positions des fissures ont été relevées à l'aide d'une roue à mesurer comme le montre la Figure 3-3. La dernière campagne de mesures avait eu lieu au mois d'août 2012, soit six ans après la construction de cette dernière.

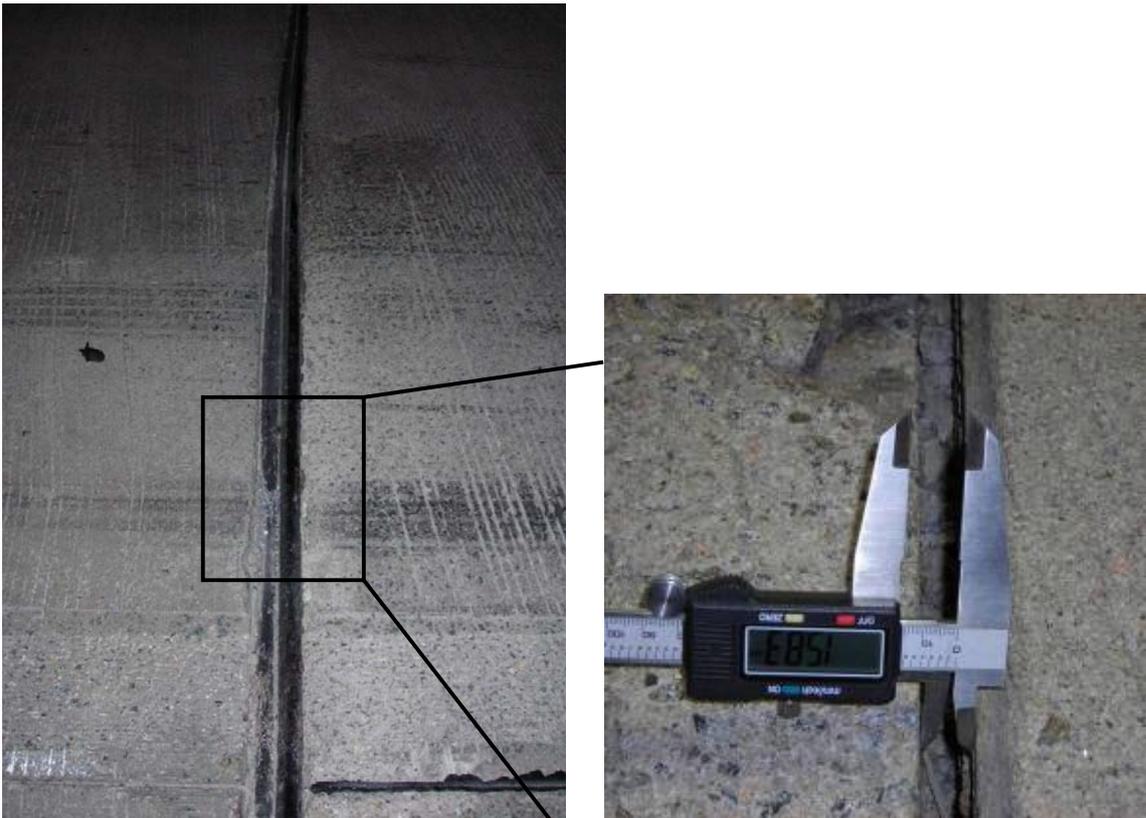
Figure 3-4 : Photo montrant la jonction défectueuse entre la section de chaussée en BAC étudiée et le restant de la chaussée conventionnelle (béton armé d'acier)

sur plus de 15 mm (Figure 3-4) qui change les conditions aux limites des trois dalles S1, S2 et S3 et affecte donc leur comportement. Suite à cela, une dalle de chaussée en BAC avec des barres en acier (SS) a été ajoutée à l'étude en février 2007, cette dalle est positionnée sur la voie de droite, à quelques centaines de mètres plus loin vers l'Est.

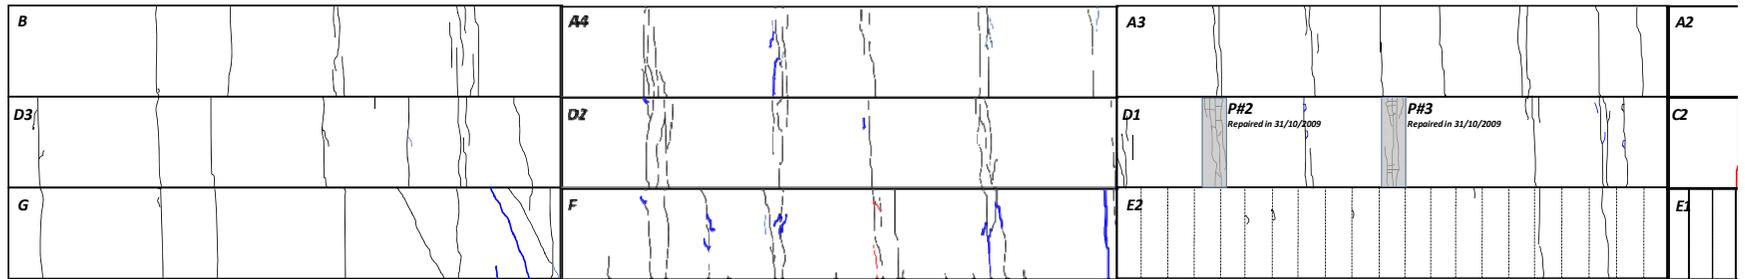
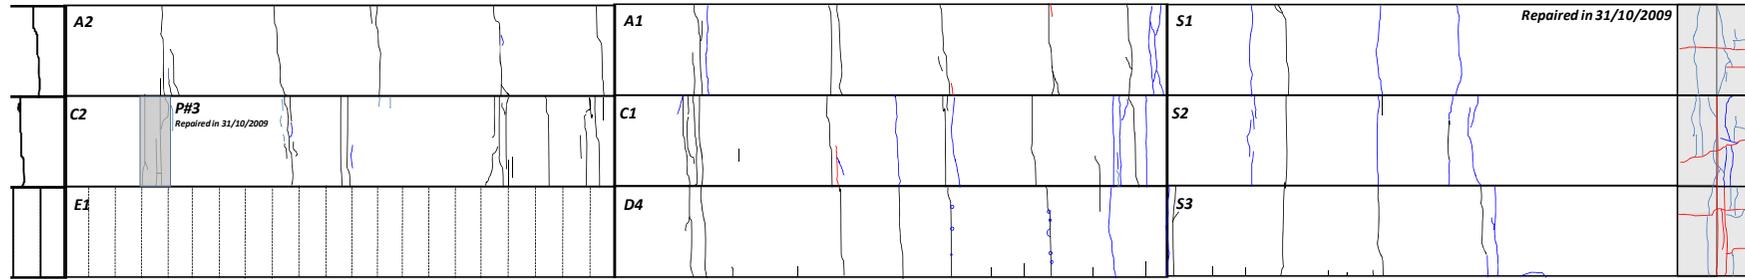
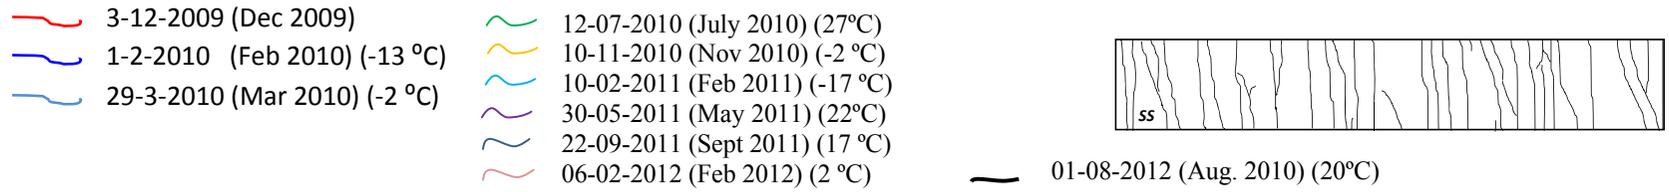
Figure 3-5 : Évolution de la fissuration de toutes les dalles

Durant la période de surveillance de la section étudiée lors du présent projet de recherche, on a effectué 17 campagnes de relevés des fissures, durant lesquelles ont été notés l'évolution de la fissuration et la largeur (ouverture) des fissures. Le Tableau 3-1 montre le nombre de fissures relevées pendant toutes les campagnes de surveillance des dalles durant la période de l'étude, y compris la dalle SS ajoutée par la suite et armée avec de l'acier conventionnel. Il est à noter aussi que, durant les six derniers mois, le nombre de fissures apparues dans chaque dalle variait entre zéro et deux fissures. La plupart des nouvelles fissures se sont développées dans les deux dernières sections qui sont proches de la zone de réparation entre la zone d'essai et la section de dalle renforcée avec de l'acier. Ceci est attribué à la restriction de mouvement dans la zone testée et la dalle renforcée en acier. Dans la section de dalle armée d'acier (SS), les nouvelles fissures se sont développées durant la dernière année (mai 2011 à août 2012). La Figure 3-5 illustre l'évolution des nouvelles fissures dans toutes les dalles.

- Les lignes noires montrent les fissures développées Durant les trois dernières années
- Les lignes rouge et bleu montrent les nouvelles fissures après septembre 2010.
- Les lignes verte, orange, bleu et pourpre montrent les nouvelles fissures développées entre mars 2010 et février 2012

Le grand nombre de fissures dans les dalles A2 et A4 peut être attribué à leurs positions entre les dalles des séries S et le tronçon de l'autoroute de 15km de dalles en BAC conventionnel (Figure 3-5). Les deux dalles sont localisées loin du joint de jonction (BAC en PRFV et BAC en acier). Cet effet d'empêchement de mouvements des dalles résulte en des forces de traction qui causent plus de fissures. D'ailleurs après la réparation du joint (mouvement restreint ou empêché), sept nouvelles fissures se sont développées dans la dalle A1 qui est la dalle la plus proche du joint. La réparation du joint a permis de rétablir la continuité entre la dalle expérimentale (BAC avec PRFV) et le reste de l'autoroute, ce qui a résulté en une augmentation de fissures vu que les dalles sont sujettes à un mouvement longitudinal restreint par les ancrages (installés à la fin de la dalle expérimentale) et le tronçon d'autoroute en BAC d'acier à l'autre extrémité.

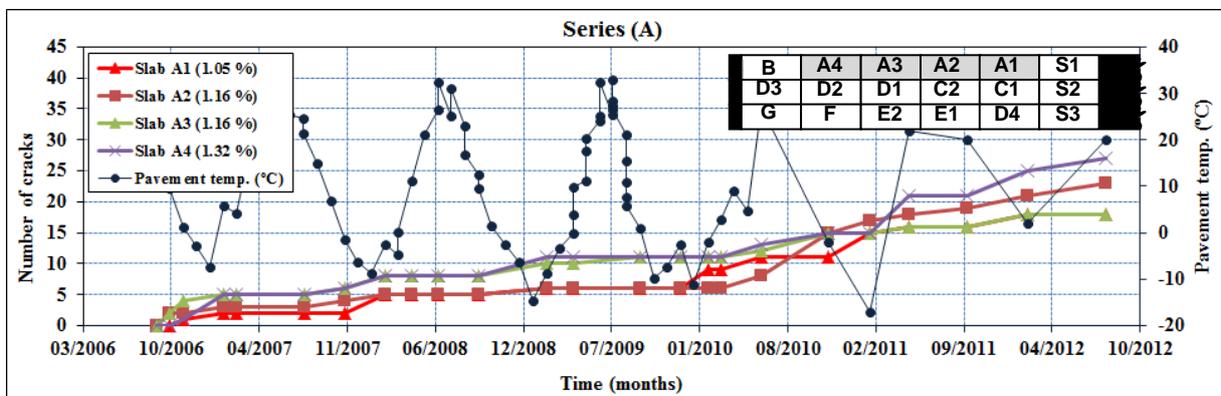
Figure 3-6 : Nombre de fissures en fonction du temps (Groupe A)

**Groupe A:** La Figure 3-6 montre l'évolution du nombre des fissures et de la température de la chaussée en fonction du temps pour les quatre dalles du groupe A. On remarque qu'après cinq ans et demi, le nombre de fissures pour ce groupe varie entre 18 et 27 par dalles. La dalle A1 qui a le taux d'armature longitudinale le plus faible ( $\rho = 1,05\%$ ) et la dalle A3 ( $\rho = 1,16\%$ ) ont développé moins de fissures (18 fissures). La dalle A4 qui a le taux d'armature longitudinale le plus élevé ( $\rho = 1,32\%$ ) et la dalle A2 ( $\rho = 1,16\%$ ) montrent plus de fissures.

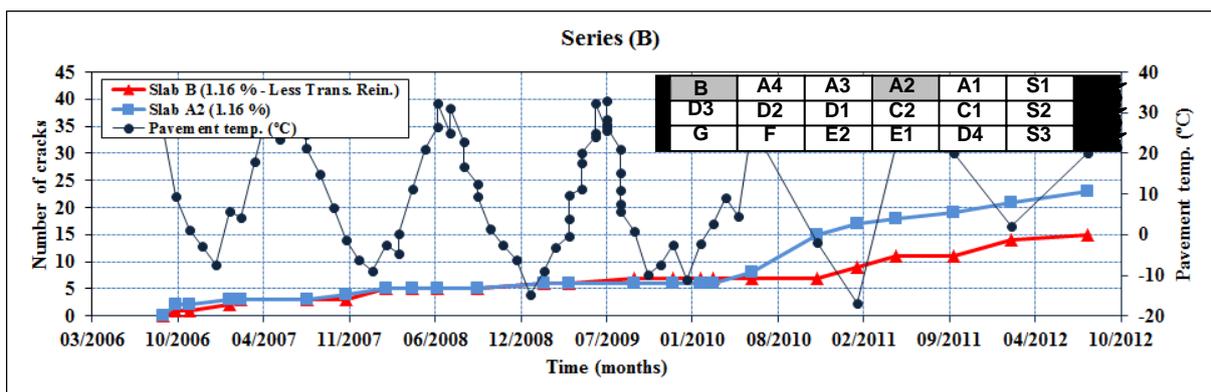
Figure 3-7 : Nombre de fissures en fonction du temps (Groupe B)

**Groupe B:** La Figure 3-7 montre le nombre de fissures pour la dalle B comparé à celui relevé pour la dalle A2. Il est à noter que ces deux dalles ont le même taux d'armature longitudinal ( $\rho = 1,16\%$ ). La seule différence est que la dalle B comprend moins d'armatures transversales.

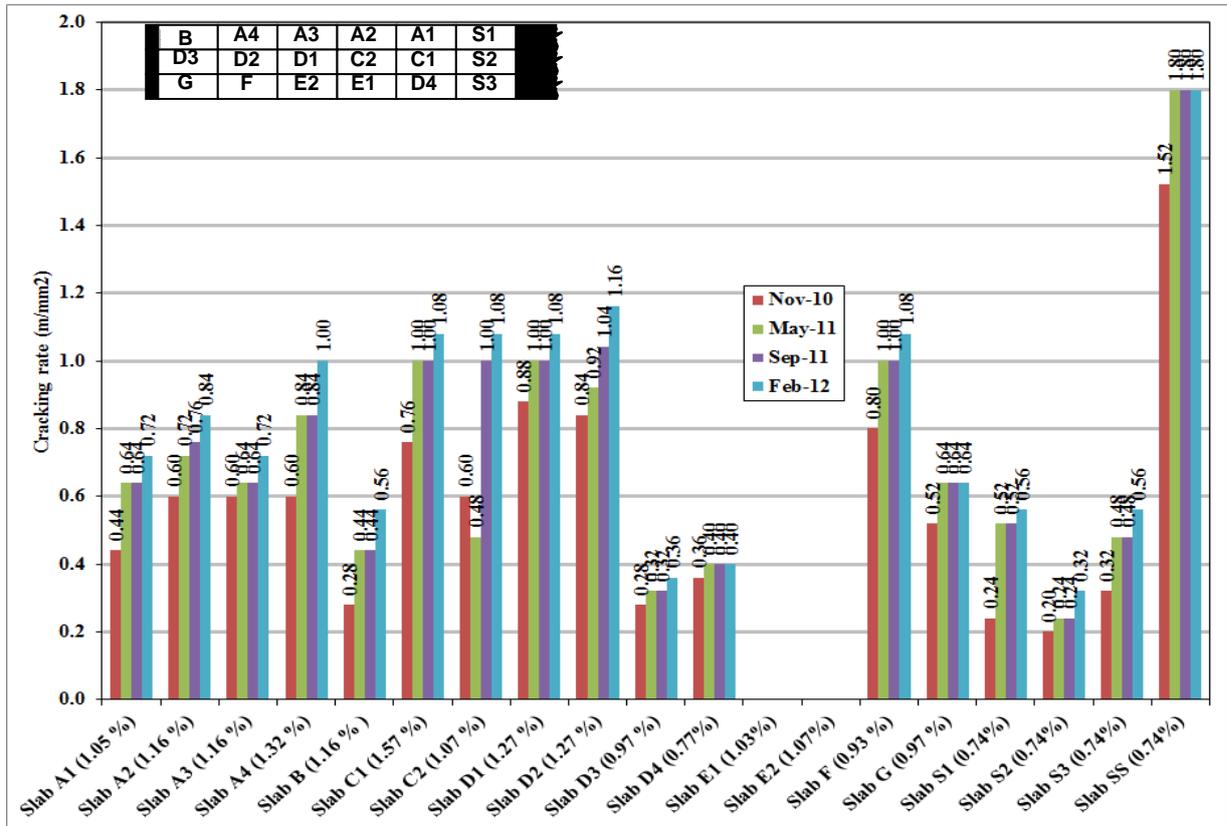
Figure 3-12 : Taux de fissuration après les six premières années de service

Aussi, on peut noter que durant les quatre premières années de service des dalles (novembre 2010), un faible taux de fissuration est observé pour les trois dalles renforcées avec de l'acier – dalles S1, S2, et S3 - (valeur inférieure à 0.16 m/m<sup>2</sup>). Cependant, après la réparation du joint, le taux de fissuration pour ces trois dalles S1, S2, et S3 a augmenté à une valeur de 0,60, 0,36, et 0,60 m/m<sup>2</sup>, respectivement. Cependant, il est à noter que ces valeurs du taux de fissuration demeurent bien inférieures à celle enregistrée pour dalle SS (1,80 m/m<sup>2</sup>). Cette valeur du taux de fissuration de la dalle SS demeure plus élevée que celles observées sur les chaussées en BAC renforcées avec de l'acier sur l'autoroute A13 (≈ 0,65 m/m<sup>2</sup> après un an pour 0,70% d'acier) et l'autoroute A40 (≈ 0,55 m/m<sup>2</sup> après un an pour 0,76% d'acier).

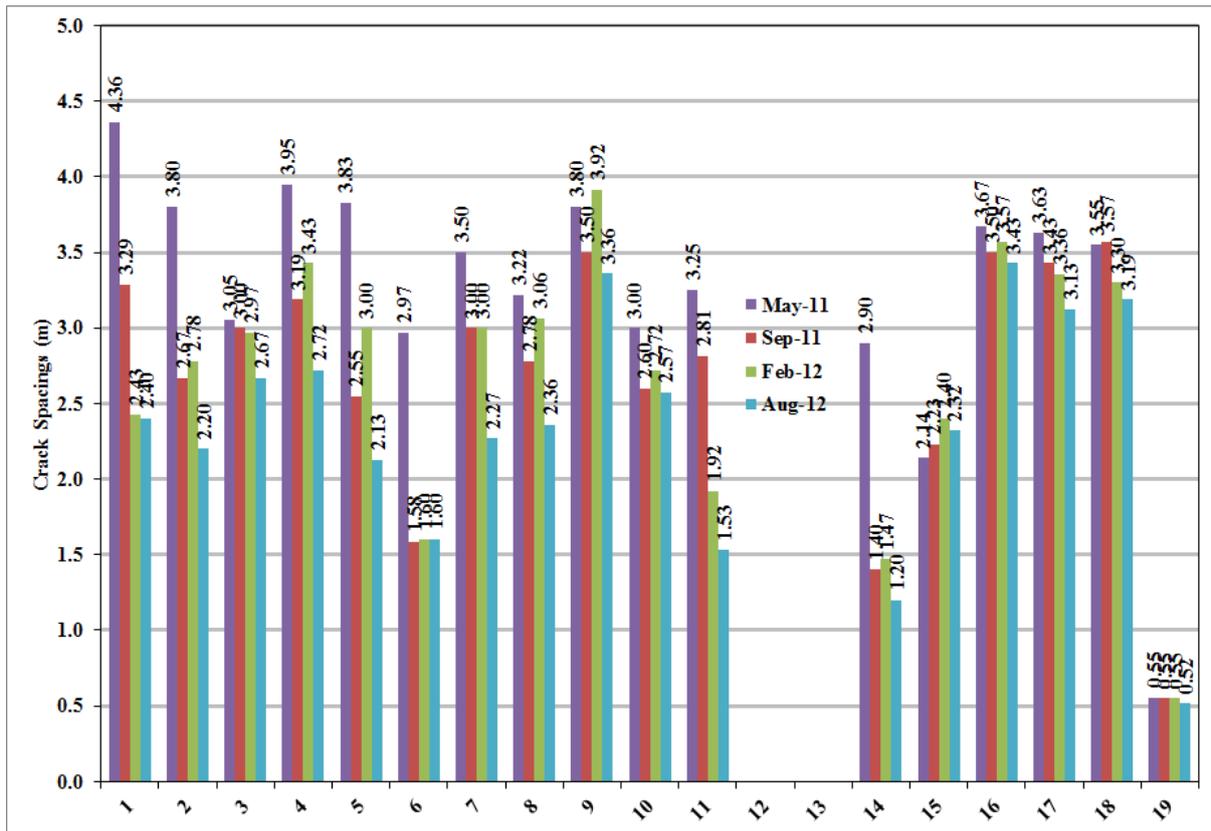
Figure 3-13 Espacement moyen de fissures pour les dalles pour les six années de service

Par ailleurs, on peut noter que l'espacement moyen de fissures pour les dalles S est aussi élevé, cependant la valeur a été réduite avec l'apparition de nouvelles fissures après la réparation du joint. Enfin, l'espacement moyen des fissures pour la section SS est plus bas que la limite de 1,07 m. Cette valeur est similaire à celle observée sur des sections de chaussées testées sur d'autres chaussées en BAC avec de l'acier au Québec, où aucun dommage majeur n'a été noté.

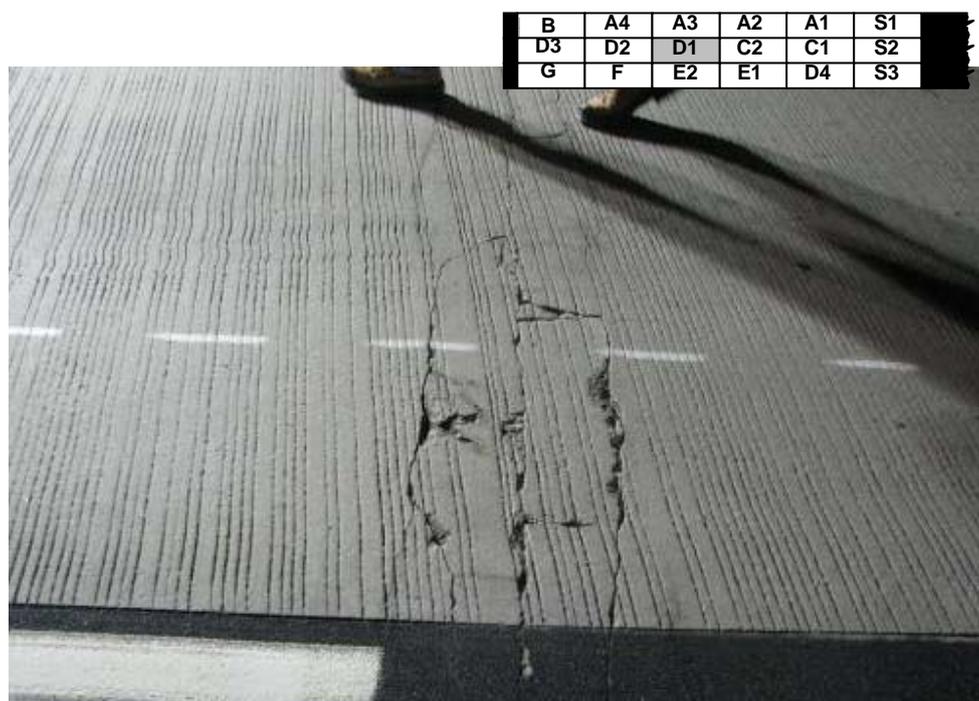
Figure 3-13 : Endroit susceptible de générer un punch-out dans la dalle D1.

avec des barres en acier (S1, S2 et S3) appartenant à la section étudiée et la portion de 15 km adjacente constituant la chaussée en BAC conventionnel avec des barres d'armature en acier galvanisé. D'ailleurs, la réparation du joint a permis de rétablir la continuité entre la dalle expérimentale (BAC avec PRFV) et le reste de l'autoroute, ce qui a résulté en une augmentation de fissures vu que les dalles sont sujettes à un mouvement longitudinal restreint par les ancrages (installés à la fin de la dalle expérimentale) et le tronçon d'autoroute en BAC d'acier à l'autre extrémité. Ce comportement a mené à la formation de deux ou trois fissures très rapprochées (groupe de fissures) dans certaines dalles qui ont engendré une dégradation dite «punch-out». Ce genre de dégradation par «punch-out» est survenu à environ 20 mois après la construction, comme le montre Figure 3-13. Des travaux de réparation ont été effectués par le ministère.

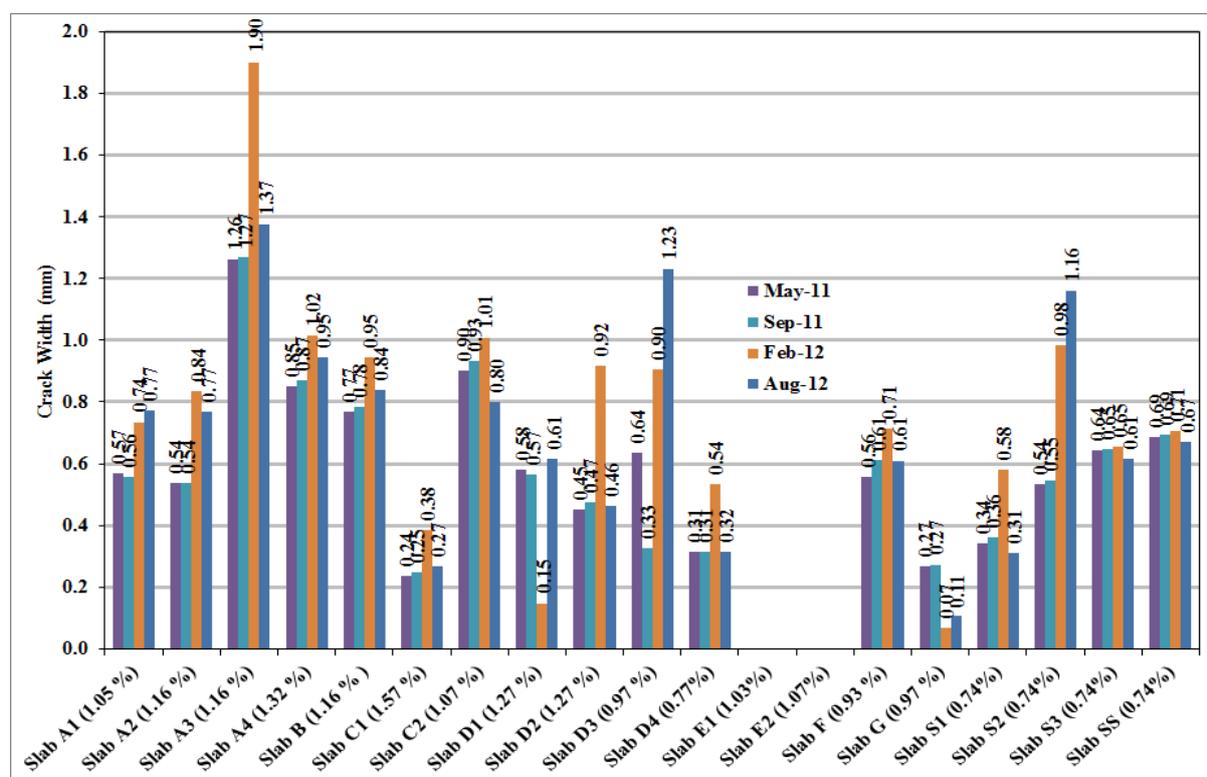
Figure 3-14 : Largeur de fissure pour les dalles pour les six années de service

La largeur moyenne des fissures dans les dalles de chaussée en BAC avec des barres de PRFV en mai 2011, septembre 2011, février 2012 et août 2012 varie entre 0,24 à 1,26, 0,25 à 1,26, 0,07 à 1,90 mm et de 0,11 à 1,37 mm, respectivement. Pour les trois dalles armées d'acier (S1, S2, et S3), les largeurs des fissures sont légèrement moindres et se situent autour de 0,51, 0,52, 0,74 and 0,70 mm en mai 2011, septembre 2011, février 2012 et août 2012, respectivement. Dans la conception de ces dalles en acier, l'ingénieur du MTQ a visé une ouverture maximum de 0,64 mm avec 0,74% d'acier longitudinal.

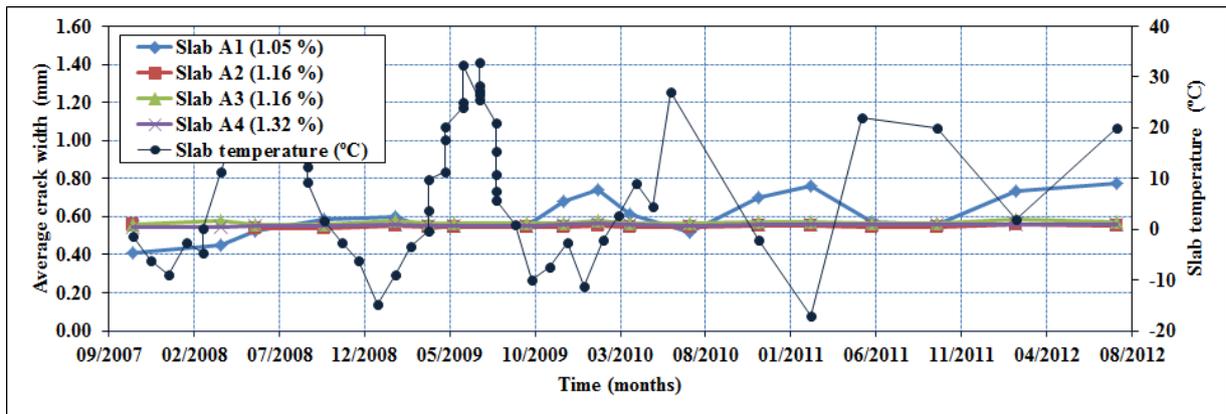
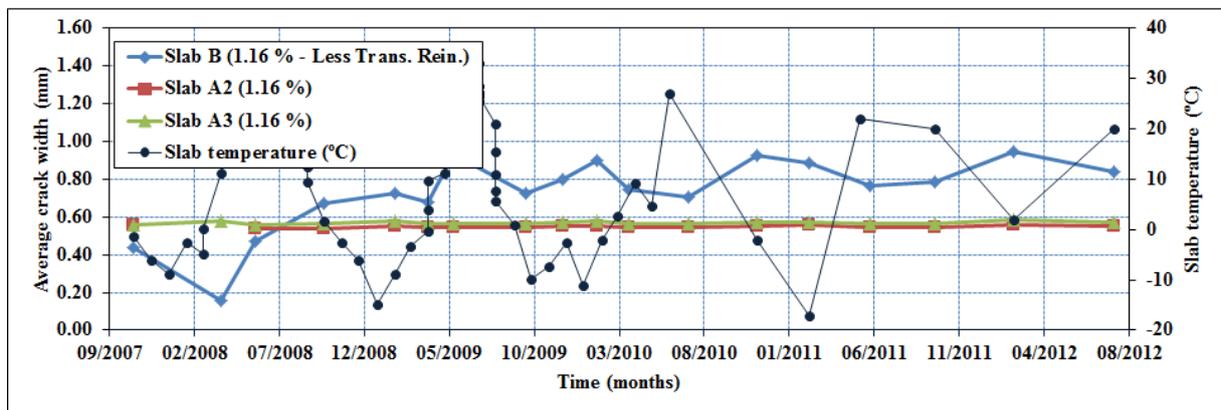
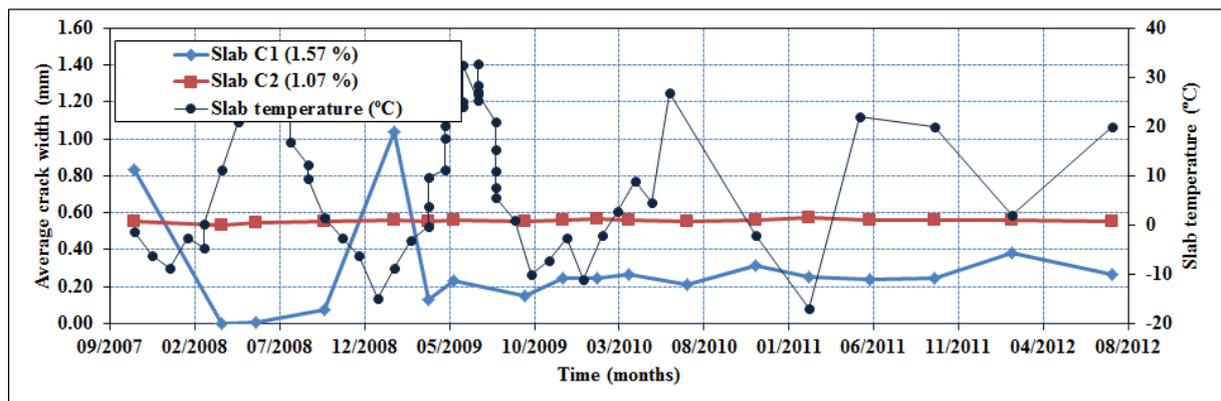
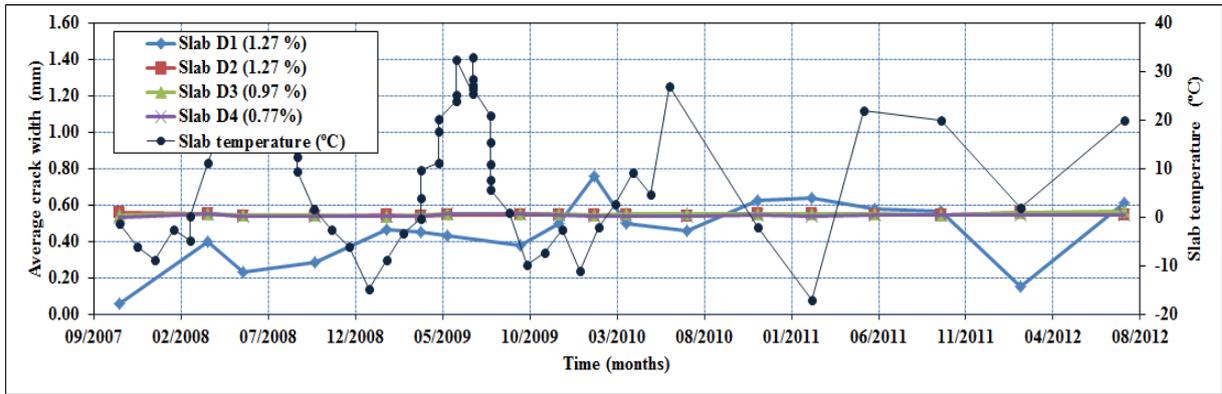
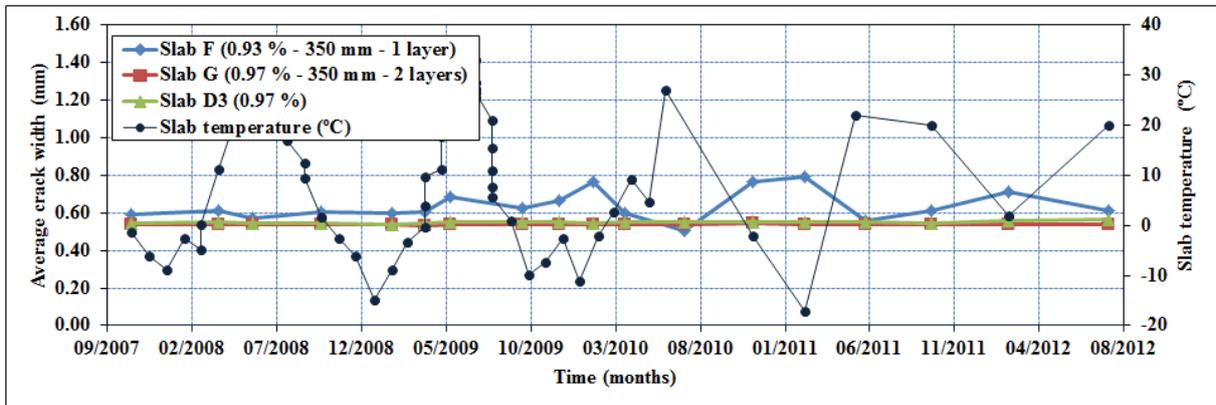
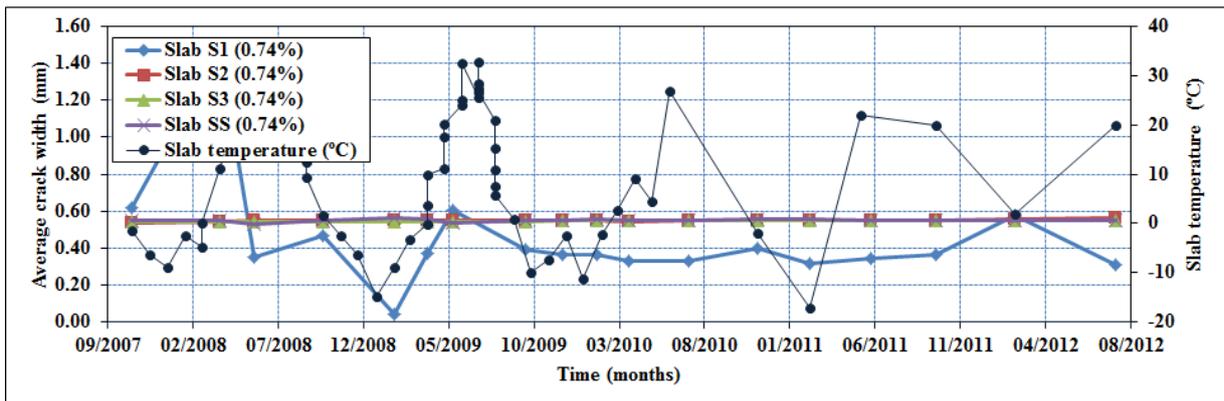
Les Figure 3-15 à 3-27 montrent la variation de la relation de largeur de fissures en fonction du temps ainsi que de la température pour les dalles. Ces résultats montrent très clairement que la largeur des fissures est grandement influencée par la température à la surface de la chaussée. La largeur de fissure devient de plus en plus élevée à mesure que la température diminue. Ainsi, en hiver les fissures sont beaucoup plus ouvertes qu'en été, ce qui engendre une pénétration plus facile pour les ions chlorure (épandage des sels en hiver).

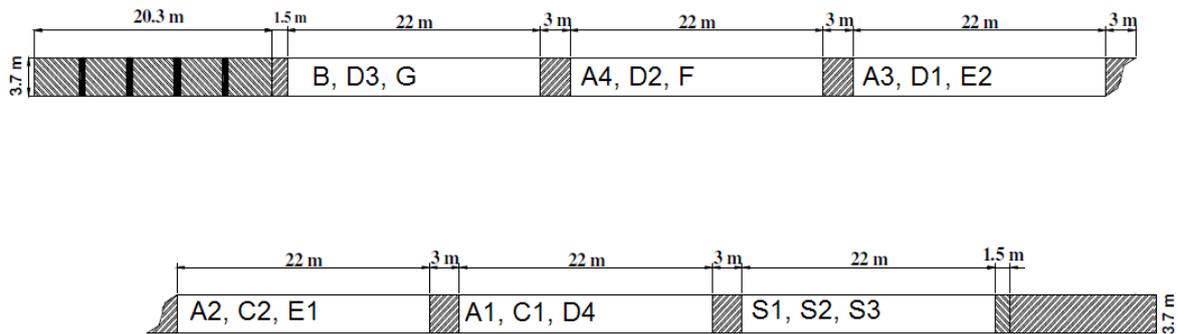
Figure 4-1 : Vue en plan de la voie gauche, centre et droite de la dalle expérimentale

Grâce à un suivi ponctuel, les données concernant la fissuration de cette portion d'autoroute ont été consignées de 2006 à 2012. En ce qui concerne le présent chapitre et son étude du modèle de Gilbert, seules certaines des 18 dalles ont été utilisées et comparées afin de tenir compte des limitations de ce modèle. En effet, puisque certaines sections considéraient des paramètres plus complexes, il a été impossible de les comparer avec le modèle de Gilbert et elles ont donc été non analysées. Il s'agit des sections B, E et G. Ainsi, le taux de renforcement transversal, le nombre de nappes d'armature, la profondeur des armatures et les fissures induites n'ont pas été considérées dans cette étude théorique. Enfin, deux cas de condition limite ont été analysés dans cette étude, l'un avec les deux extrémités de la dalle retenues et l'autre avec un côté libre (simulant la présence d'un joint à mouvement non empêché). Ainsi, à la construction de cette section d'autoroute à l'automne 2006, l'une des extrémités a été conçue avec un joint libre de se déplacer longitudinalement. Par la suite, cette jonction a été réparée à l'été 2009 laissant ainsi un joint fixe aux deux extrémités de la dalle expérimentale.

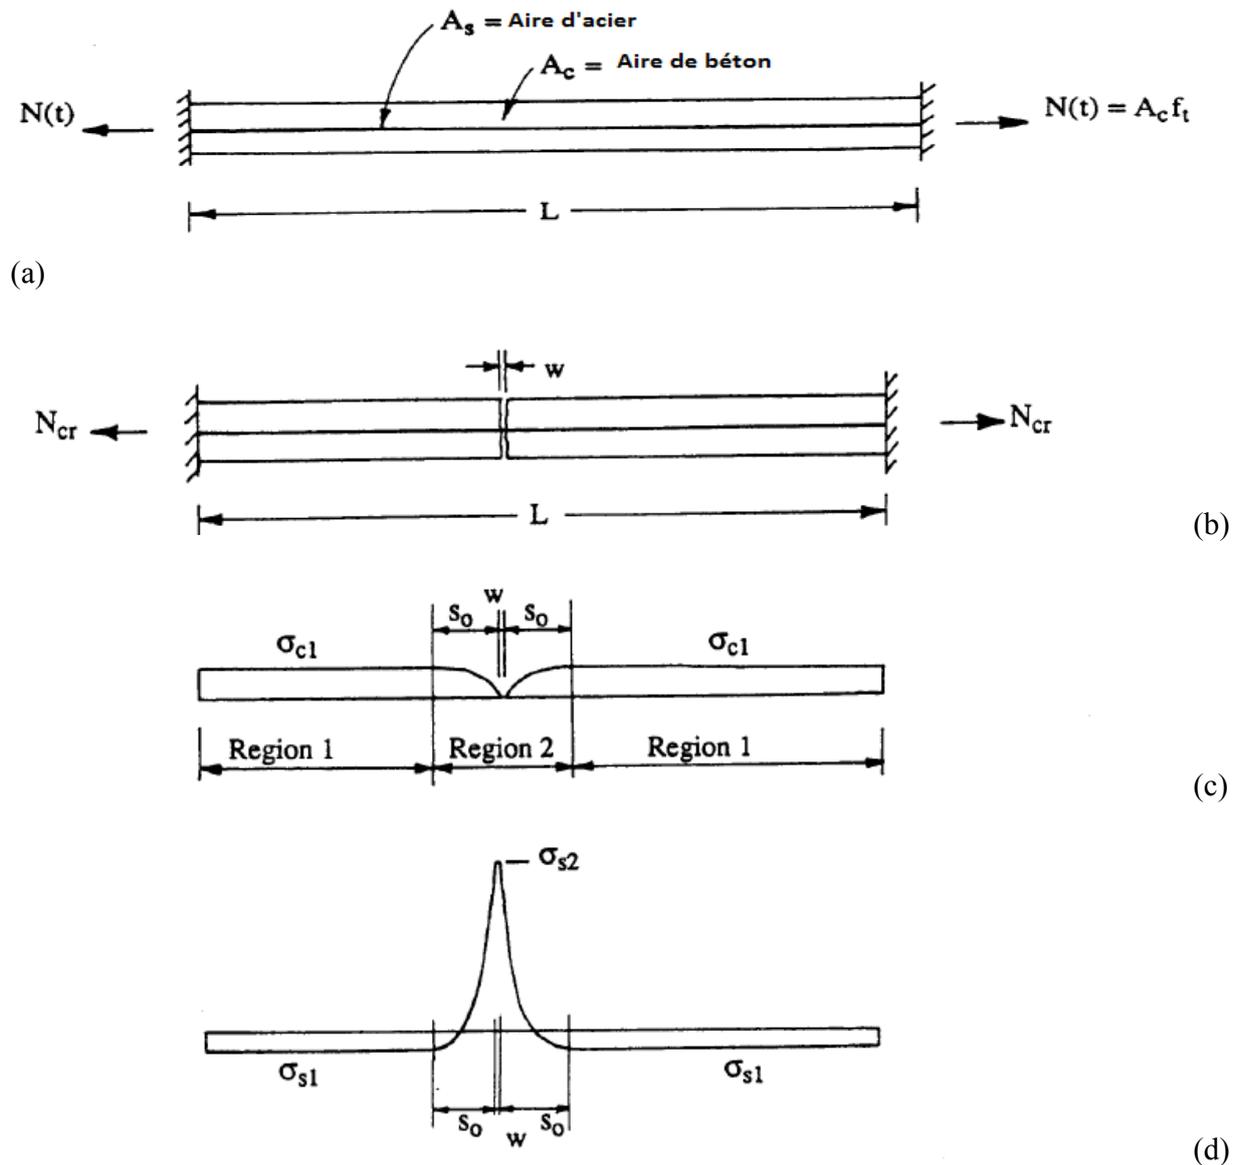
Figure 4-2 : Première fissuration dans un élément en tension directe totalement retenu: (a) Avant la première fissure; (b) Juste après la première fissure; (c) Contrainte moyenne dans le béton après la première fissure; (d) Contrainte moyenne dans les armatures après la première fissure

importance, dépend principalement de la longueur de l'élément, de la quantité d'armatures, de l'adhérence entre les armatures et le béton, de l'ampleur du retrait et de la résistance du béton. Il est à noter que si les armatures se plastifient, cèdent ou sont inexistantes (béton non armé), une seule fissure se développera puisque l'élément dès lors ne sera plus retenu au droit de cette première fissure.
