Projet de recherche No : R586.P2

## **Conception d'une dalle de chaussée en Béton Armé Continu (BAC) avec des armatures en PRFV sur l'autoroute 40 Est (Montréal)**

### **Rapport final**

**Mai 2013**

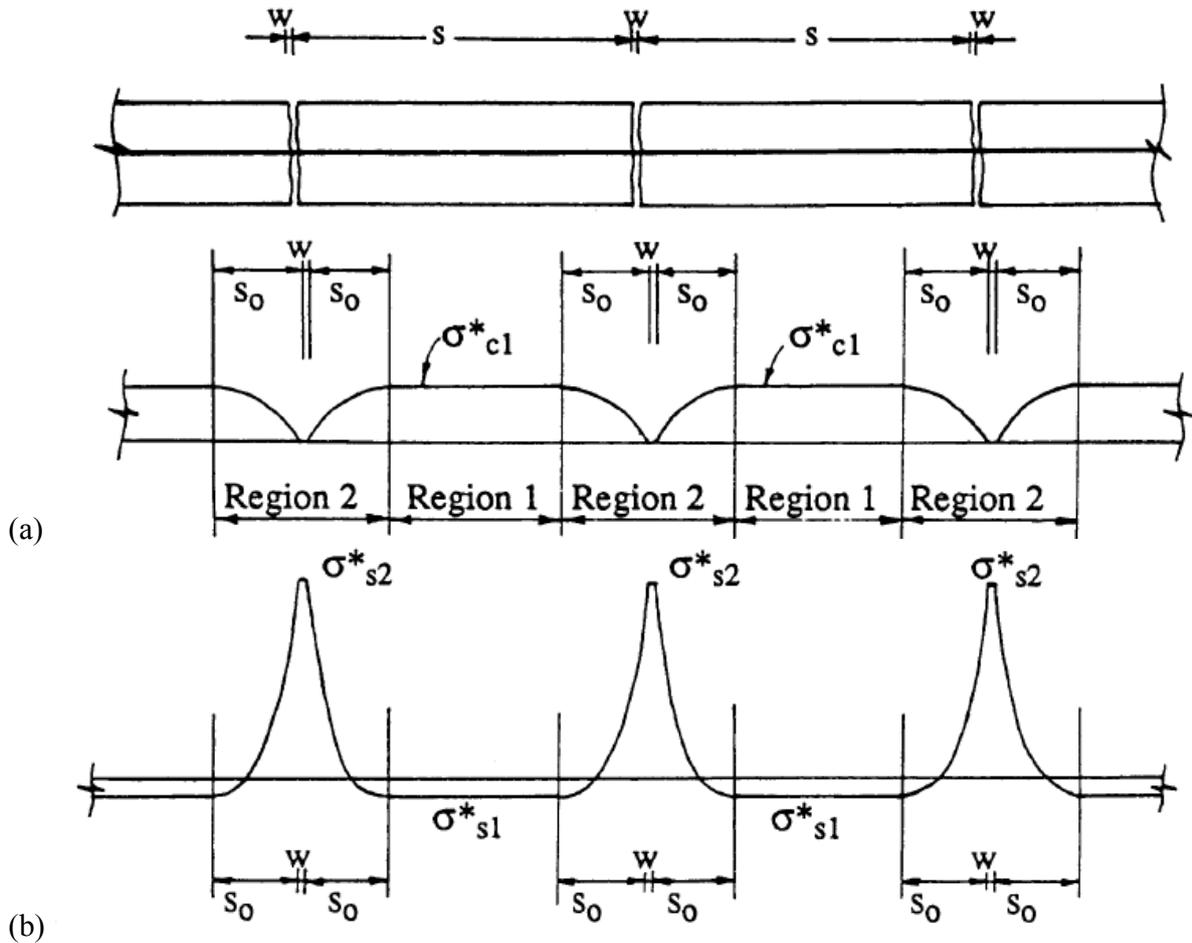
Figure 4-3 : Fissuration finale dans un élément en tension directe totalement retenu: (a) Portion d'un élément totalement retenu après toute la fissuration;(b) Contrainte moyenne dans le béton après toute la fissuration ; (c) Contrainte moyenne dans les armatures après toute la fissuration

Où  $N(t)$  est la force de tension dans le béton et  $F_t$  la résistance en tension du béton;

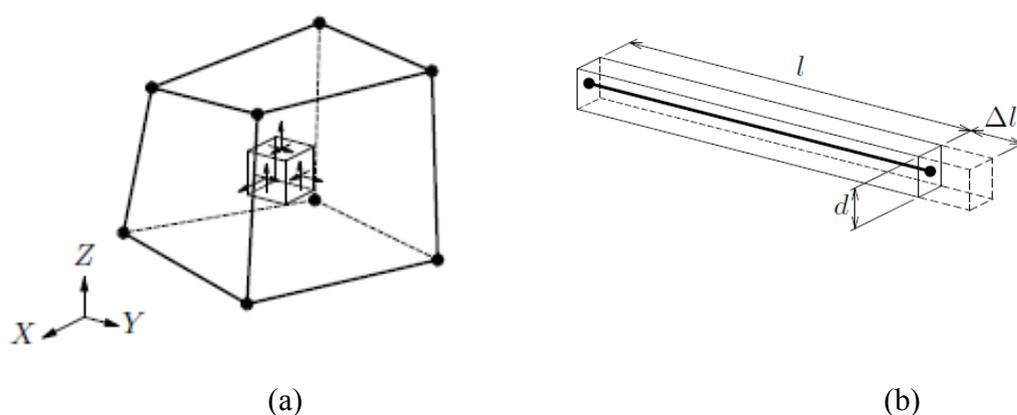
Figure 4-7 : Type d'éléments: (a) Solide 3D; (b) Treillis

Éléments – [Géométrie]	Types d'élément – [DIANA]	Type d'élément – [Français]
Dalle de béton	Solid 3D	Solide 3D
Armatures d'acier	Truss	Solide 3D
Armatures de PRFV	Truss	Treillis
Interface de fissuration	Surface Interface	Surface d'interface

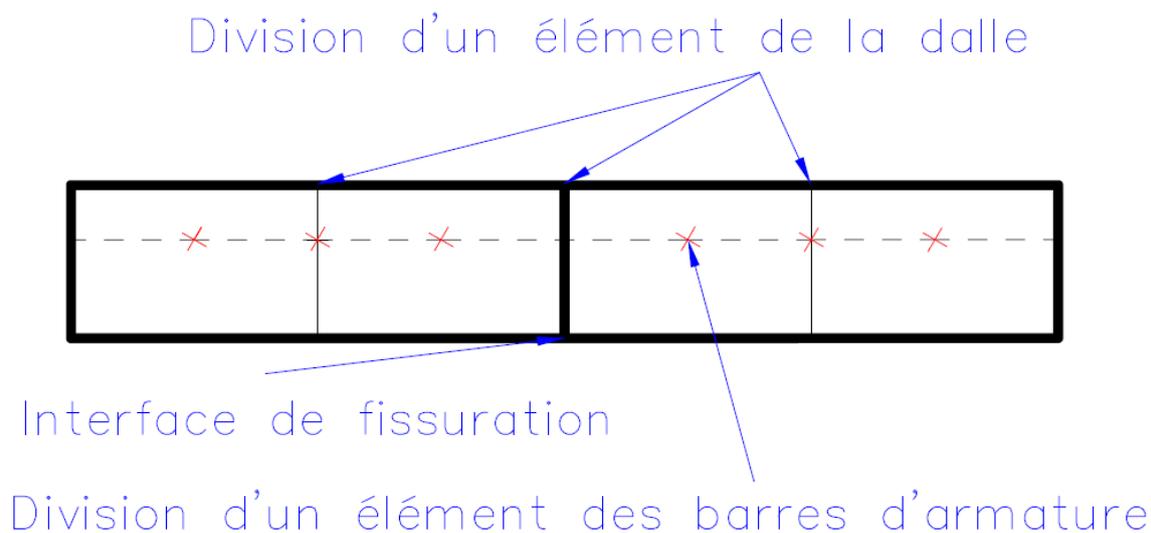
Figure 4-10 : Ancrage des barres d'armature

Ainsi, ce minimum absolu est respecté dans ce modèle puisque les dalles ont toutes une longueur d'ancrage de 1000 mm qui se trouve à être la distance entre les interfaces de fissure.

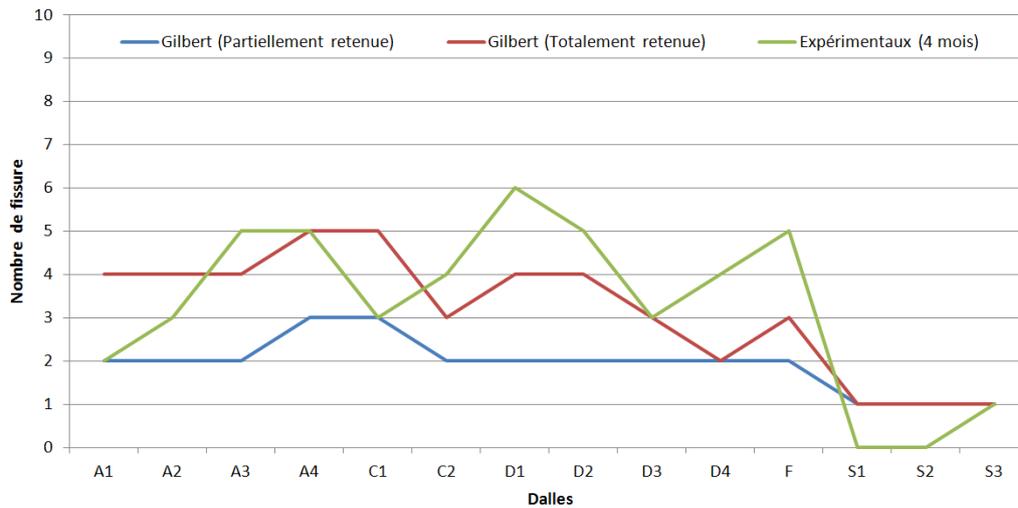
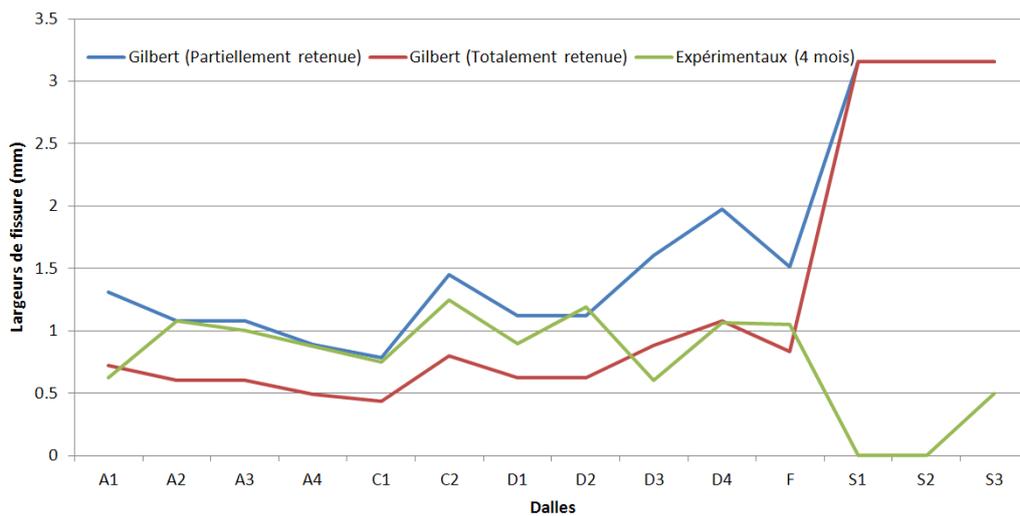
Figure 4-112 : Comparaison des résultats expérimentaux à court terme avec le modèle de Gilbert : (a) Nombre de fissures; (b) Largeur des fissures

Dalle	Totalement retenue (Gilbert)	Partiellement retenue (Gilbert)	Totalement retenue (Éléments finis)
A1	0.721	1.309	-
A2/A3	0.603	1.08	-
A4	0.603	1.08	-
C1	0.494	0.892	-
C2	0.603	1.08	-
D1/D2	0.436	0.783	0.55
D3	0.801	1.448	-
D4	0.624	1.123	-
F/G	0.624	1.123	-
S1/S2	0.884	1.606	0.55
