ABRI POUR VEHICULES DE L'AEROPORT D'AUPALUK:

FONDATION REFROIDIE PAR UNE THERMOPOMPE

par L.E. Goodrich et W. G. Cooke

Rapport final

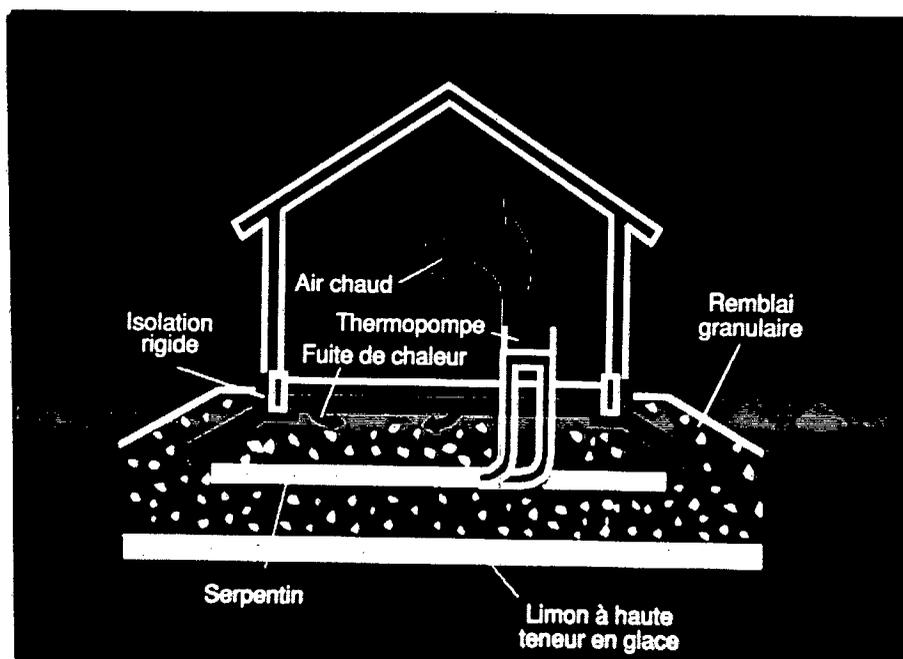
Figure 1: Concept de la fondation refroidie par thermopompe

Le Conseil national de recherches (C.N.R.C.) a proposé d'utiliser une thermopompe domestique de type sol-air pour garder le sol gelé sous une fondation en dalle isolée posée à même le sol. Le principe est illustré schématiquement à la figure 1. L'épaisseur de l'isolant est choisie de telle sorte que la thermopompe fonctionne seulement durant la saison froide. Durant cette saison, la chaleur extraite du sol est rejetée en dedans du bâtiment et, ainsi, les dépenses d'opération sont, en partie du moins, absorbées par les réductions du coût de chauffage. Si l'on tient compte du fait que cette approche permet de simplifier au maximum la construction de la fondation même, il est permis de croire que son utilisation permettrait des économies importantes par rapport à d'autres systèmes de fondation sur pergélisol. Deux expériences sur ce système de fondation ont également été menées en collaboration avec le gouvernement du Yukon. Les présents travaux concernant la conception et l'utilisation des

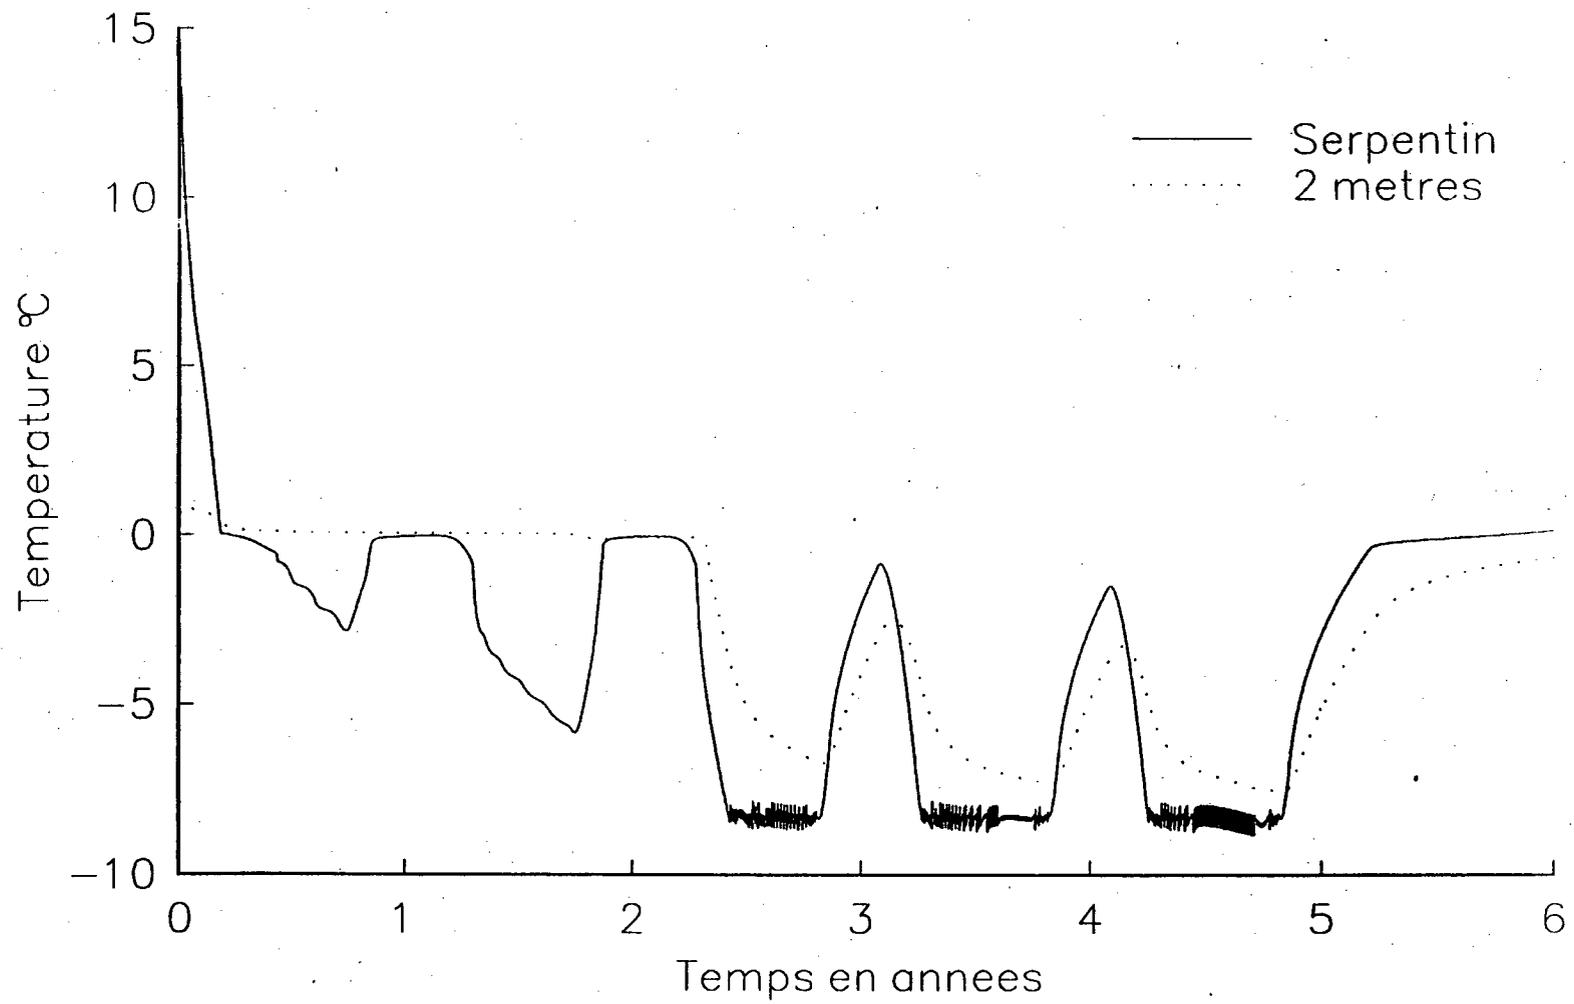
Figure 2: Simulation des températures sous la dalle

Les résultats de la simulation finale pour ces conditions sont montrés à la figure 2. On note que la zone du sol supposée initialement dégelée (jusqu'à 3 m en dessous du serpentin) se regèlerait complètement au début du deuxième cycle. Le régime deviendrait plus ou moins périodique-stationnaire à partir du troisième cycle de refroidissement, avec, par la suite, une diminution graduelle de la température maximale du sol. Au niveau 2m en dessous du serpentin, les maxima de température seraient de -2.5°C après deux ans, tombant par la suite à moins de -3°C . Finalement, en cas de panne prolongée au pire moment de l'année (l'automne) la température à 2m en dessous du serpentin ne monterait pas plus haut que -1°C en six mois, selon la simulation.

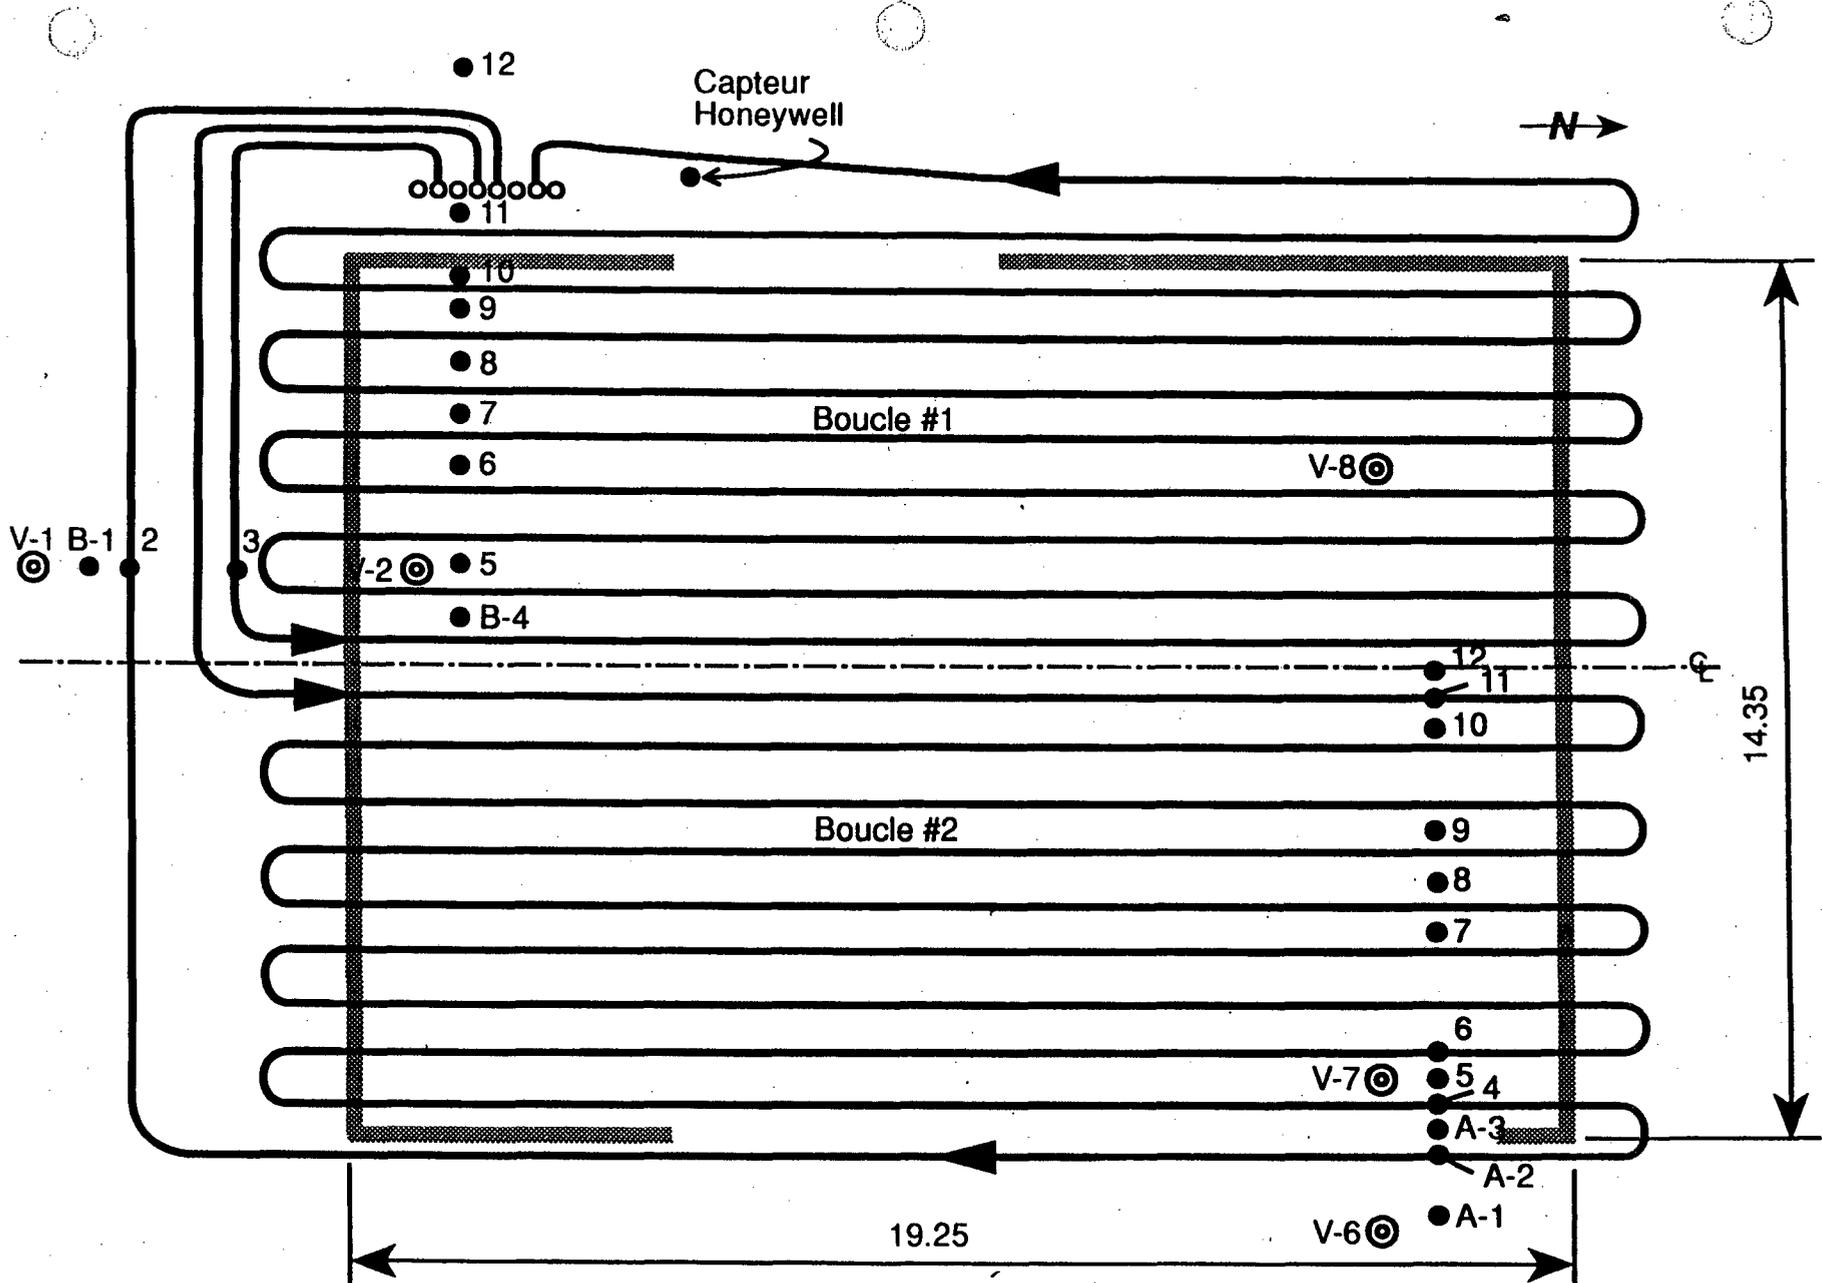
Figure 6

Aéroport d'Aupaluk, abri pour véhicules, plan de localisation des thermocouples

La figure 6 montre schématiquement la localisation des points de mesure de température ainsi que la géométrie du serpentin de refroidissement et son positionnement par rapport aux bords de la fondation. Les points des câbles

Pour permettre de suivre l'évolution des températures en profondeur sous la fondation on a posé trois puits verticaux, V-2, V-7 et V-8, à des endroits choisis (voir figure 6) pour être représentatifs de toute la gamme de sollicitations thermiques à laquelle serait exposé le plancher. Les puits V-1, V-5 et V-6 ont été posés pour donner une appréciation de la répartition bi-dimensionnelle des températures près des bords de la fondation. Dans les profils verticaux, les thermocouples ont été fixés à une baguette (voir figure 13) en prenant soin de laisser plusieurs tours de fil à chaque point afin de réduire les erreurs de conduction le long des fils. L'élévation de chaque point est montrée à la figure 14 avec aussi une indication de la stratigraphie à chaque station. Dans le cas des stations V-2, V-7 et V-8 des thermocouples, soudés à des plaques de cuivre, ont été posés en contact avec les faces supérieures et inférieures des couches d'isolant polystyrène extrudé pour permettre leur utilisation éventuelle comme fluxmètre.

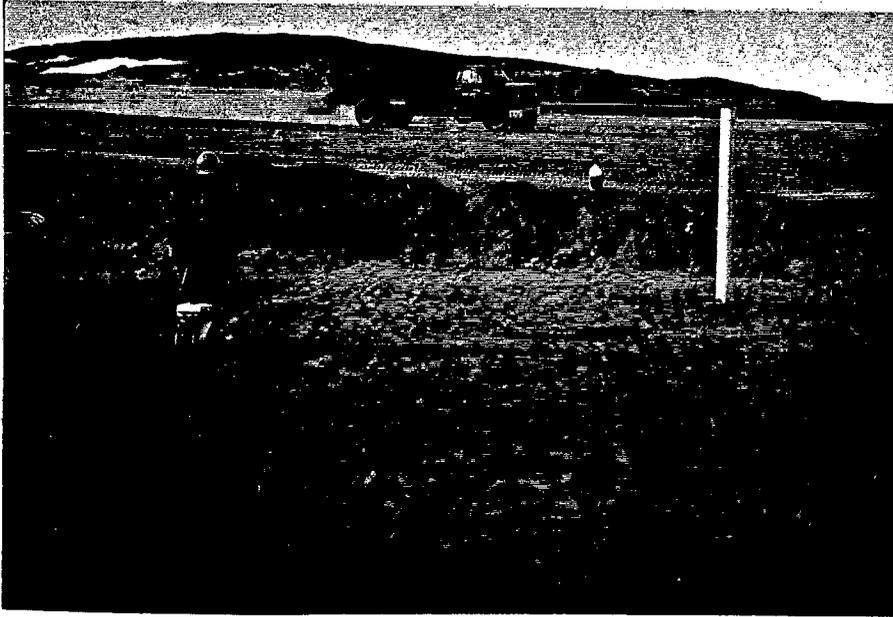
Figure 8: Construction: compactage de la couche de sable

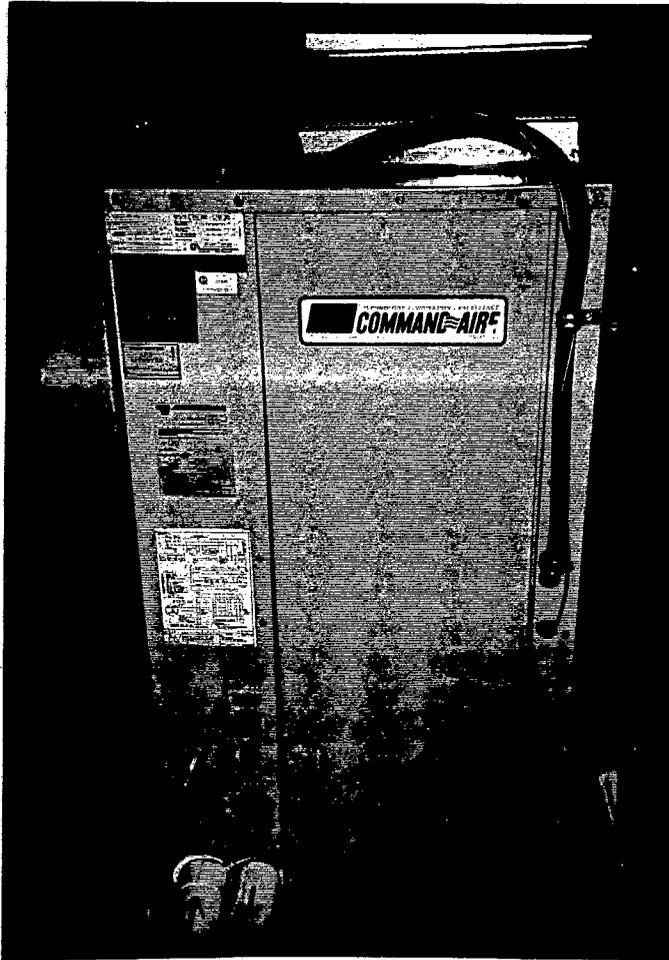
Figure 11: La thermopompe posée par Cie. Terre-Aire

Pour réduire au minimum la possibilité de dommage durant la pose, le remblayage autour des tuyaux a été effectué à la main, comme on le voit à la figure 7. Dans cette figure, on note également que le serpentin a été doublé pour donner un circuit de recharge totalement indépendant en cas de fuite. Toute la couche de sable entourant le serpentin a été tassée manuellement, comme cela se voit à la figure 8. Les couches supérieures ont été placées et compactées à la machine par l'entrepreneur, suivant les techniques établies. Avant la pose de ces couches formant le reste du remblai, les bouts des tuyaux du serpentin ont été rassemblés à l'emplacement prévu (juste à l'extérieur du futur mur de fondation) pour être ensuite raccordés à des sections verticales et temporairement attachés ensemble, tel qu'on peut le voir à la figure 9. Le serpentin a été ensuite pressurisé avec de l'air. Il a été vérifié par la Cie. Terre-Aire que la pression s'est maintenue à une valeur de 60lb/in^2 durant la phase critique de construction. Avec la mise en place de la couche d'isolation thermique, figure 10, et du restant des câbles à thermocouples, la partie des travaux de construction impliquant le C.N.R.C. a pris fin. Le raccordement et le chargement du serpentin ainsi que l'installation et la mise en service de la thermopompe et de son thermostat électronique ont été effectués par la suite, par la Cie. Terre-Aire, une fois la construction du bâtiment terminée, figure 11.

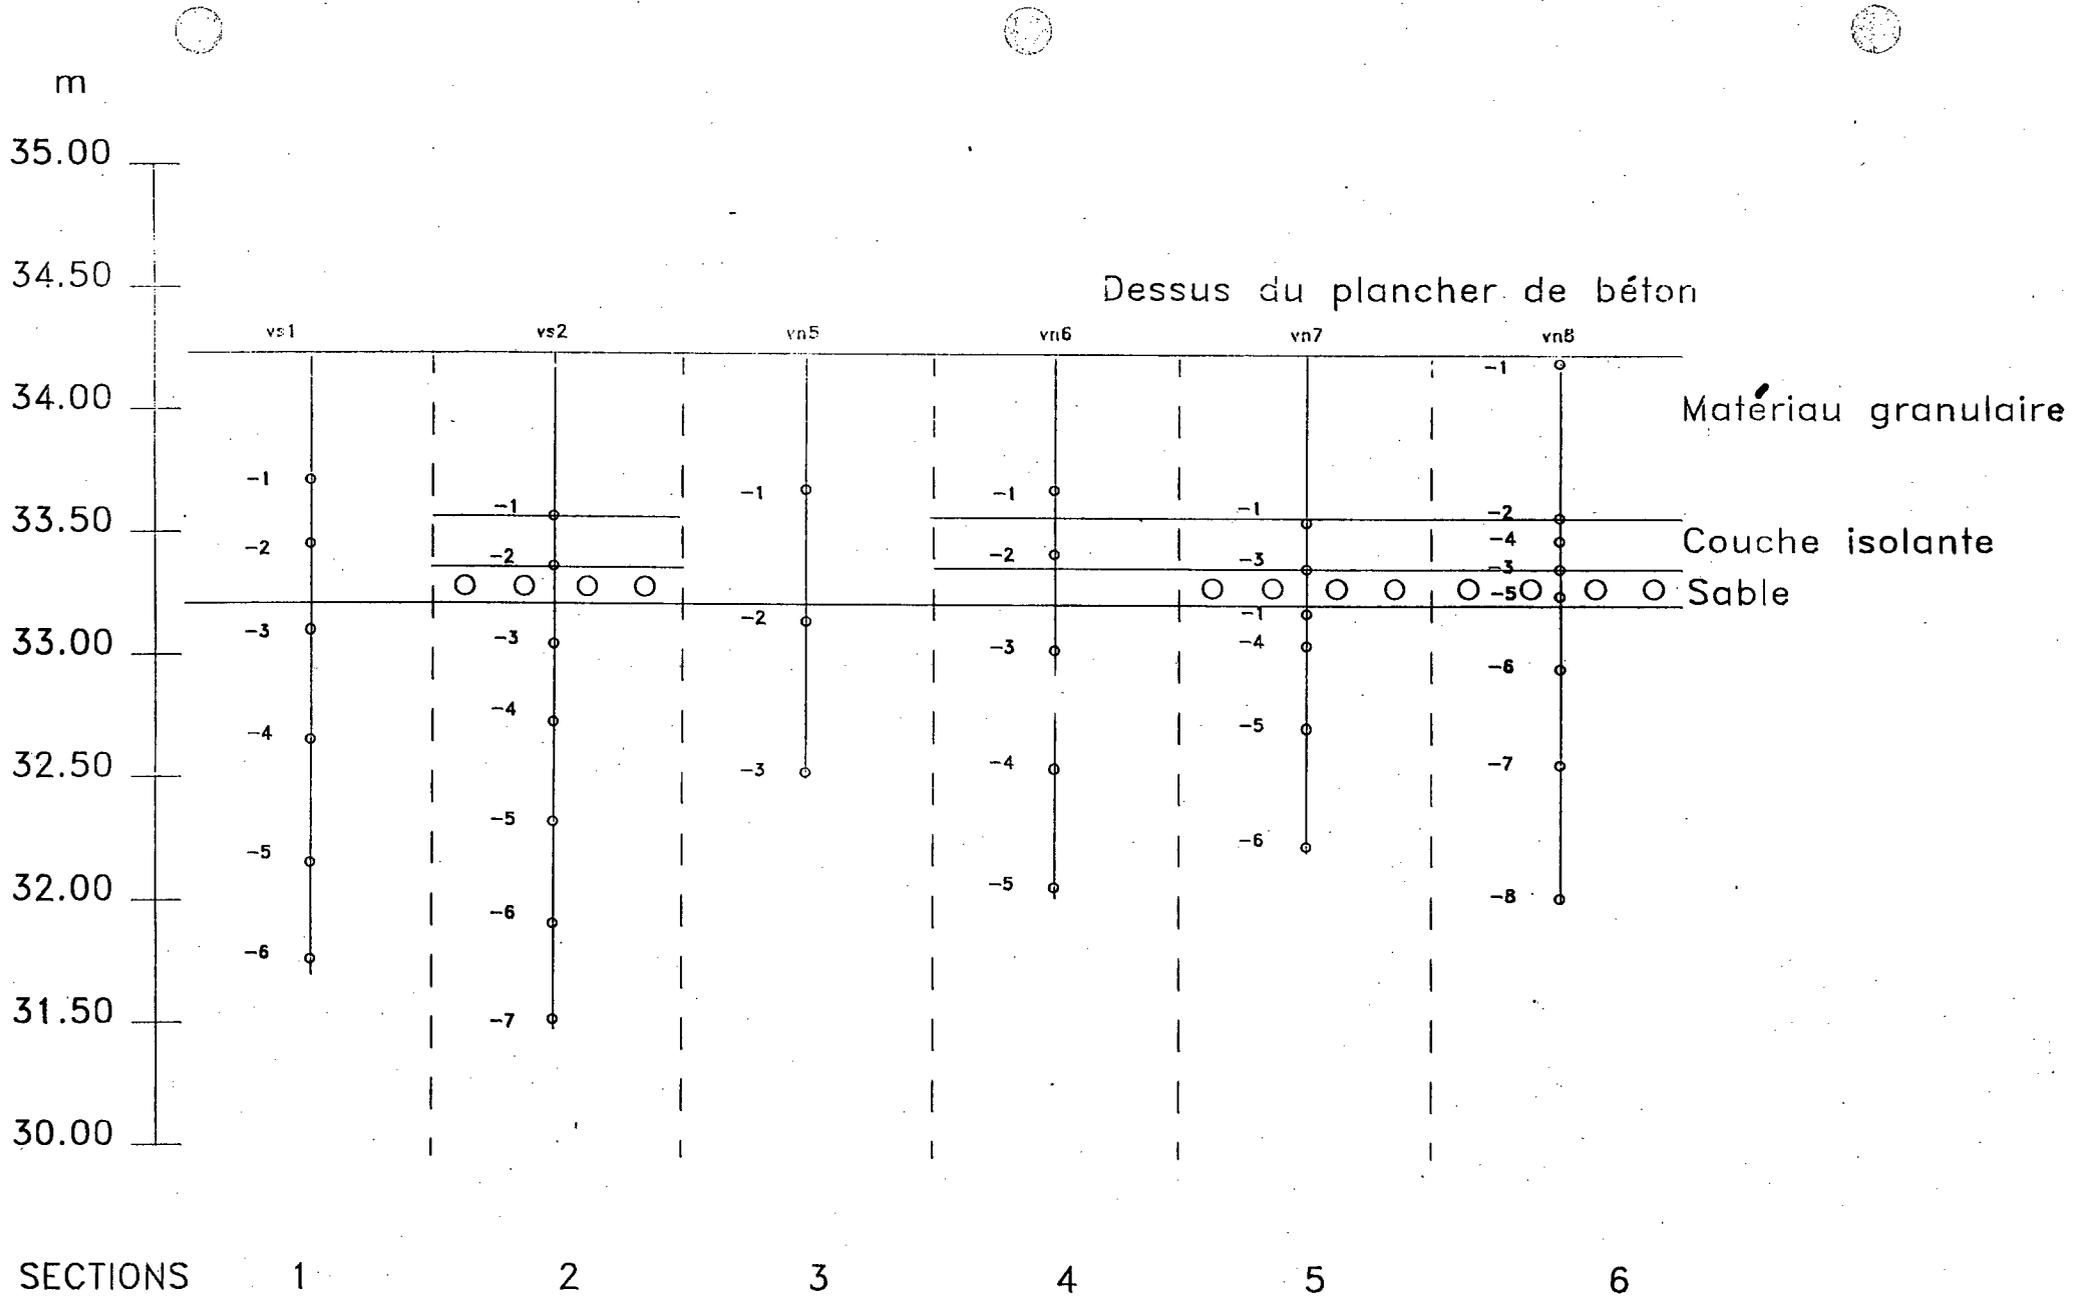
Figure 14: Emplacement des thermocouples verticaux

Les figures 25, 26 et 27 montrent le comportement thermique du sol à différentes profondeurs (voir figure 14) pour des sites à l'extérieur du périmètre isolé, au sud (VS1, figure 25), et au nord-est (VN5, figure 26) de la fondation ainsi que pour un site (VN6, figure 28) situé en dedans de la zone isolée. L'allure des courbes pour le profil VN6 indique que, quoique l'équipement ait généralement bien fonctionné après les difficultés initiales, de temps à autres il y a des pics transitoires qui ne sont pas physiquement plausibles, et les données correspondantes doivent être écartées. On note que le dégel saisonnier à l'extérieur de la fondation atteint presque l'élévation 31.75 (le niveau du point VS1-6), soit 2.5 m sous le niveau du plancher du côté sud, et dépasse l'élévation 32.5 (le niveau du point VN5-3), soit 1.75 m sous le niveau du plancher du côté nord-est. D'après l'allure de la courbe VN6-3 de la figure 27, qui indique que le sol est resté gelé à tous les niveaux mesurés, on peut conclure que, tout près de la fondation à l'extérieur du bâtiment, du côté nord-est, le dégel saisonnier traverse à peine l'isolant (par 10-15 cm. Il est à noter aussi que, à 1.1m sous l'isolant, (point VN6-5), les températures montent à presque -1°C . Enfin, on observe aussi que les températures du deuxième été étaient très semblables à celles du premier. A partir des câbles du côté nord, VN5 et VN6, on voit que les températures des deux hivers étaient aussi très semblables, tandis que, du côté sud, durant l'hiver 93/94 les températures du sol étaient plusieurs degrés plus élevées qu'en 92/93. Comme les moyennes annuelles restent bien négatives,

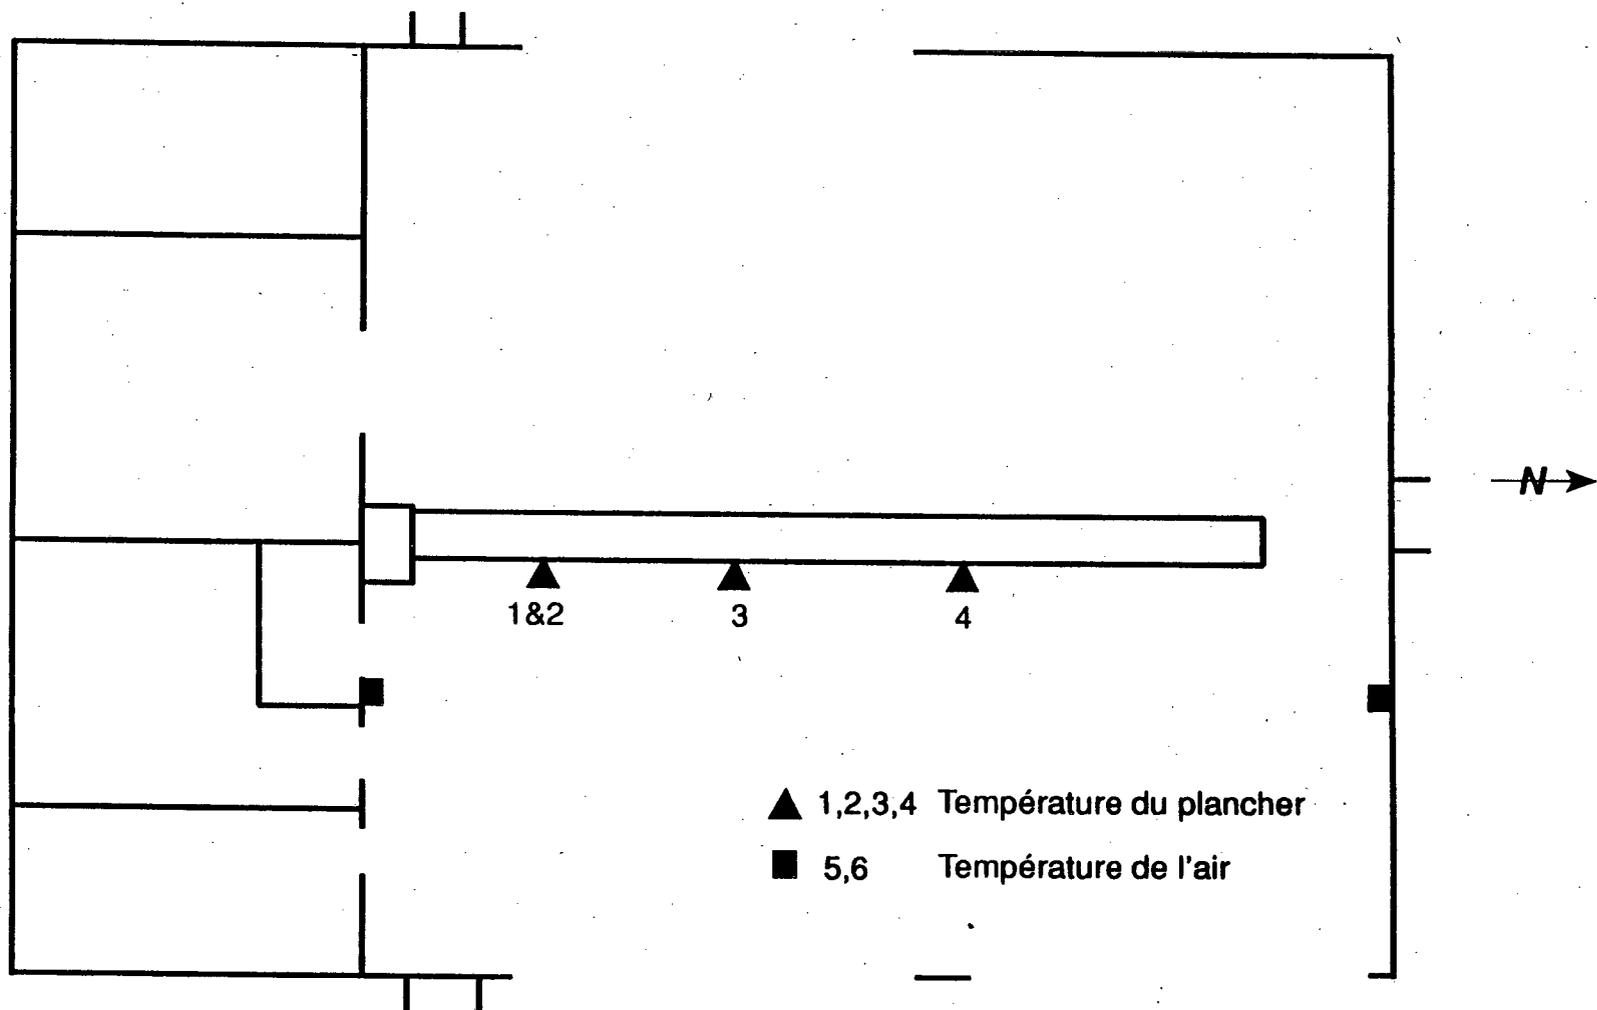
Figure 15

Localisation des thermocouples sur le plancher et dans l'air intérieur

La figure 35 donne les différences de température entre la surface du plancher, (point #2 et #4, voir figure 15 pour localisation), et l'air intérieur. Il est étonnant de voir à quel point la courbe #4 de température du plancher suit celle de l'air, et parfois même la dépasse. Ceci est certainement dû aux fournaies suspendues qui, localement, dirigent un jet d'air chaud sur le plancher. La courbe #2, qui est plus représentatif de la température du plancher aux autres endroits mesurés, indique que celle-ci serait généralement au moins 2-3 degrés plus basse que celle de l'air. Mais on voit que, de toute façon, pour ce qui est des valeurs moyennes à long terme, ni la température de l'air intérieur, ni celle du plancher même n'excède 20°C , (étant plus proche de 15°C pour les points #1, #2, et #3), tandis que la valeur prise dans les calculs de conception était de 22°C . A signaler est la forte baisse de température entre les jours 190 et 230 (été 92), et encore entre le jour 550 et 610 (automne 93), périodes durant lesquelles les températures moyennes quotidiennes ont atteint 5°C ou même plus froides. Il semblerait prudent de s'assurer que de telles périodes ne se prolongent pas trop à l'avenir.

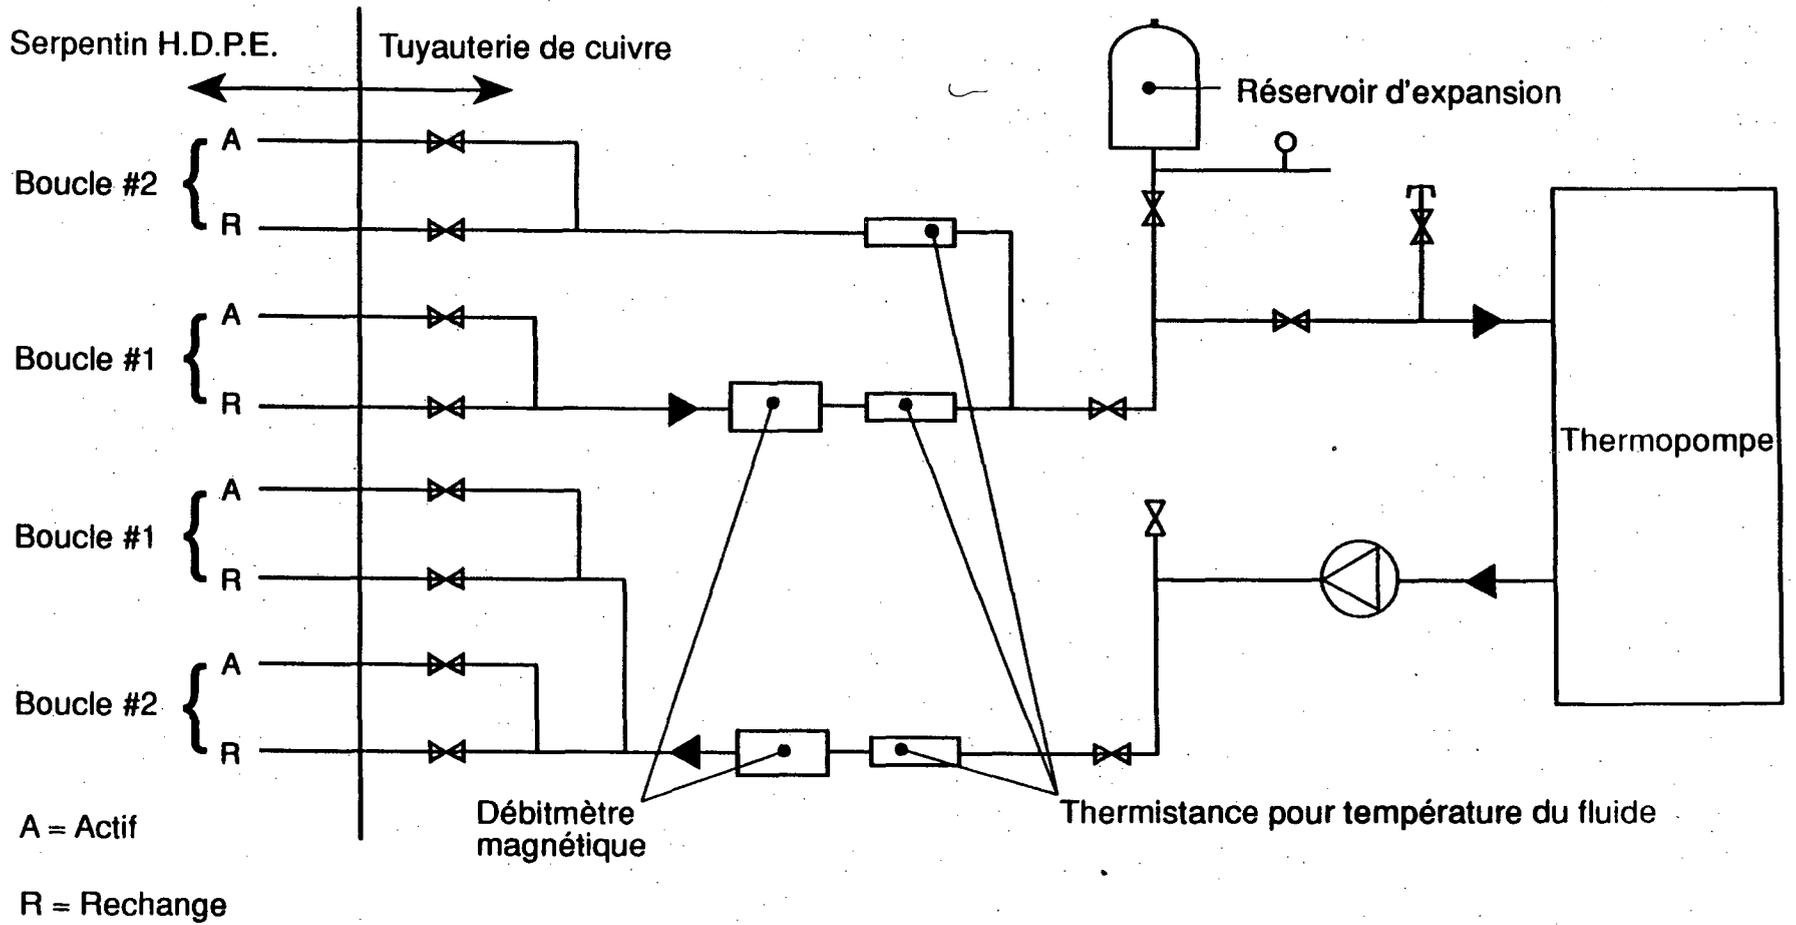
Figure 16

Aéroport d'Aupaluk, abri pour véhicules; instrumentation pour déterminer la chaleur extraite du sol

Afin de déterminer directement la quantité de chaleur extraite du sol on a installé un débitmètre magnétique dans chaque boucle du serpentin ainsi que des thermistances dans la ligne de sortie et dans la ligne de retour de chaque boucle. Étant données les propriétés thermiques du mélange d'antigel utilisé, le taux d'extraction de la chaleur peut être déterminé connaissant le débit et le gain de température du fluide caloporteur. La figure 16 indique schématiquement l'équipement utilisé tandis que la figure 17 montre une photo de l'installation. Les débitmètres étaient des SPARLING FM621 WATERHAWK, type magnétique à impulsions CC, d'une précision de $\pm 2\%$ du débit. La calibration des thermistances (précision ± 0.005 K) a été faite au laboratoire du C.N.R.C. La figure 18 montre le circuit électrique correspondant. A noter aussi, le circuit pour mesurer le taux de consommation électrique de la thermopompe au moyen d'un wattmètre électronique. Vue la mauvaise qualité du voltage disponible à

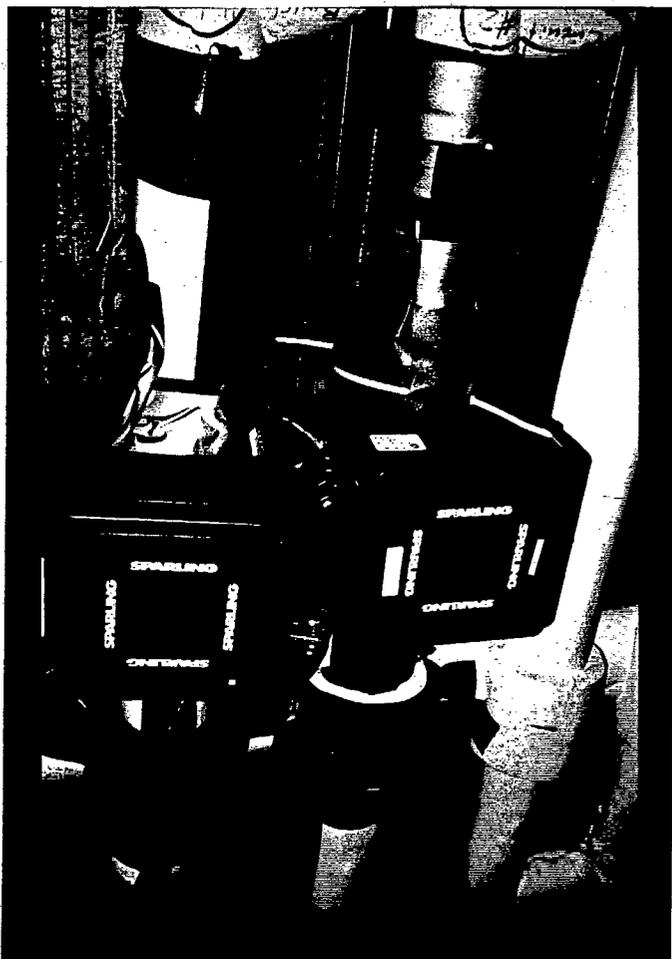
Figure 17: L'équipement de mesure de la chaleur extraite du sol

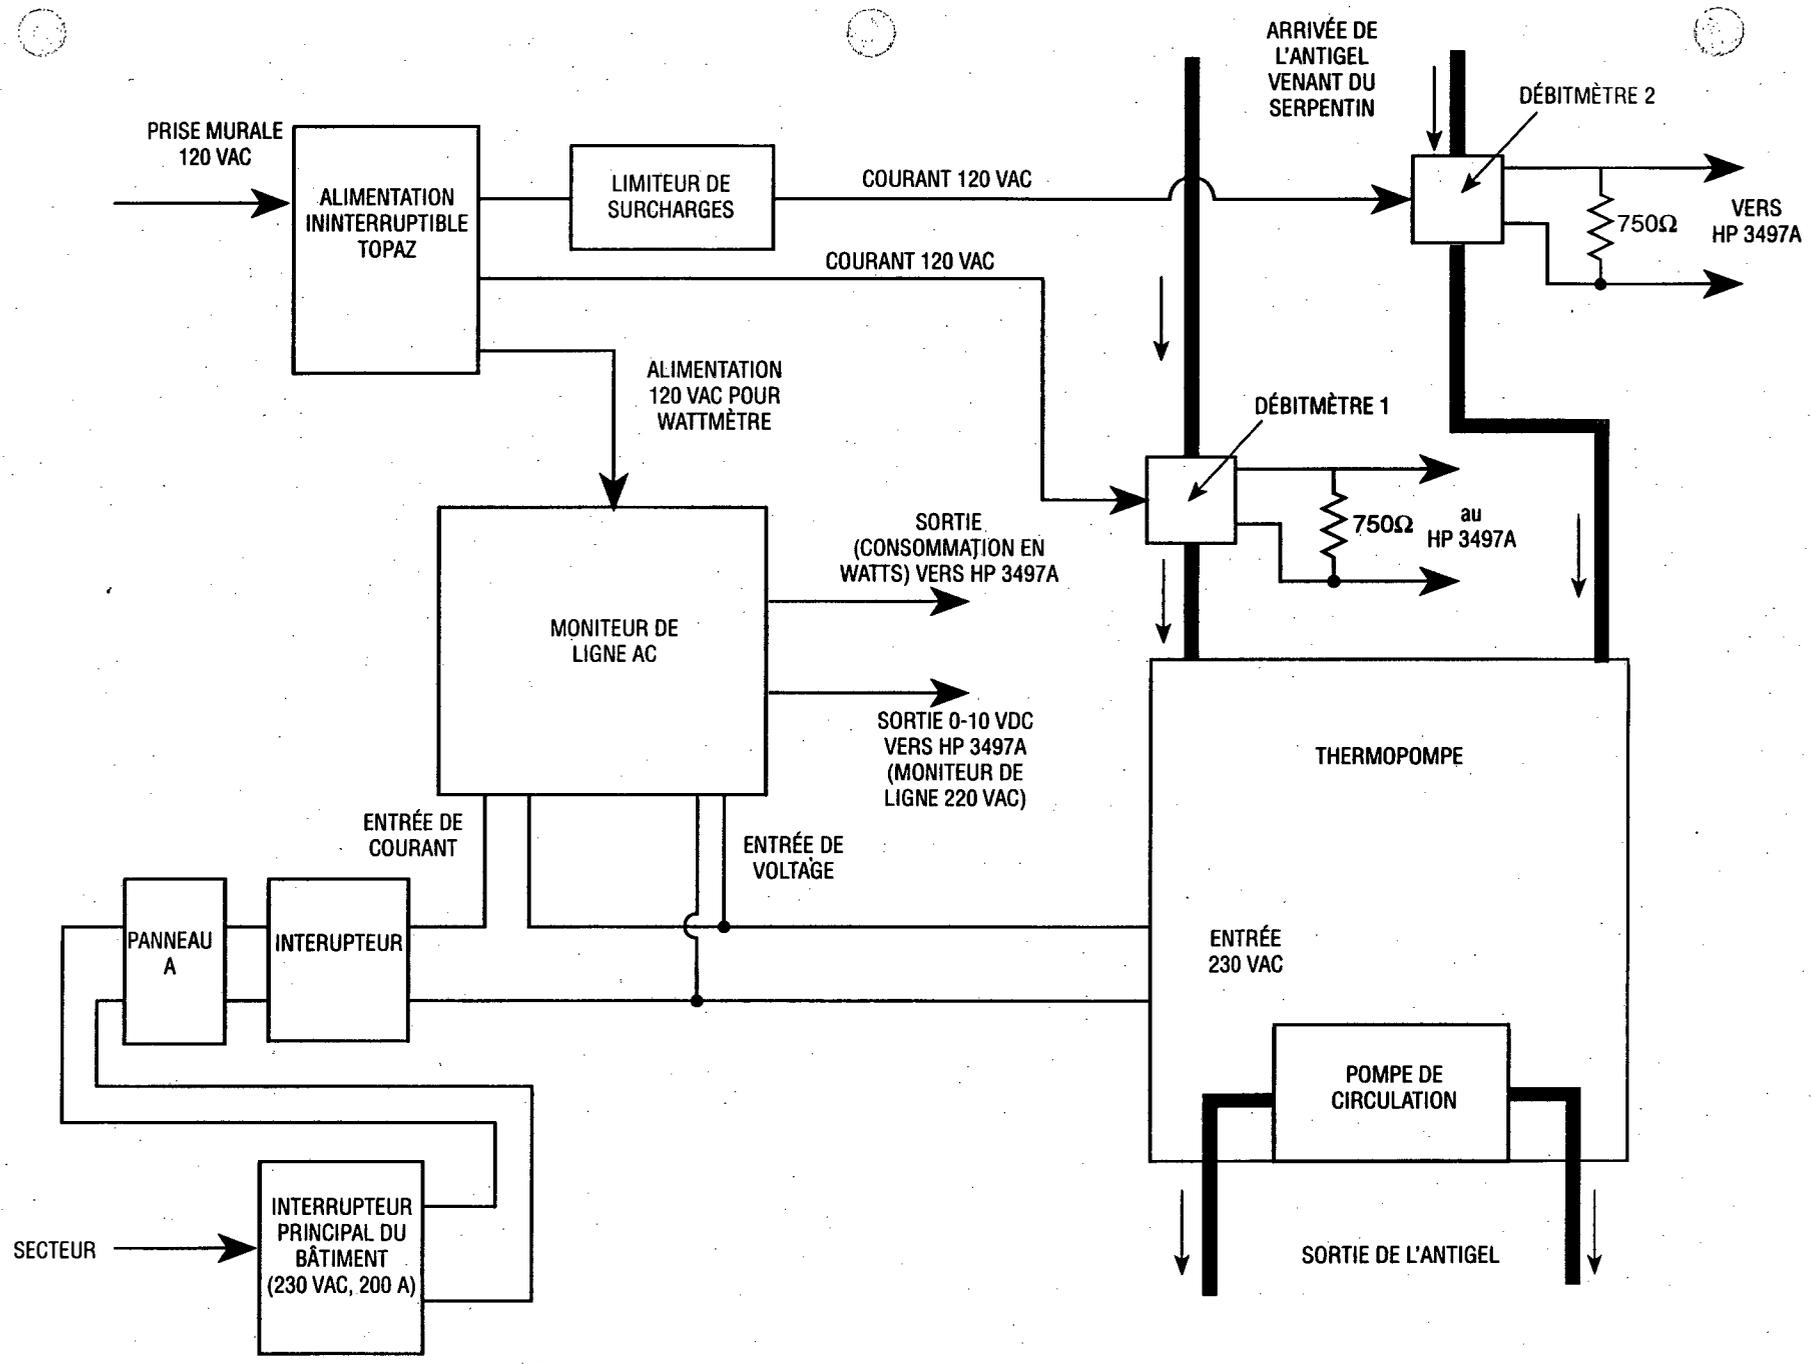
Figure 18: Aupaluk - Abri pour véhicules. Schéma des circuits pour évaluer la performance énergétique

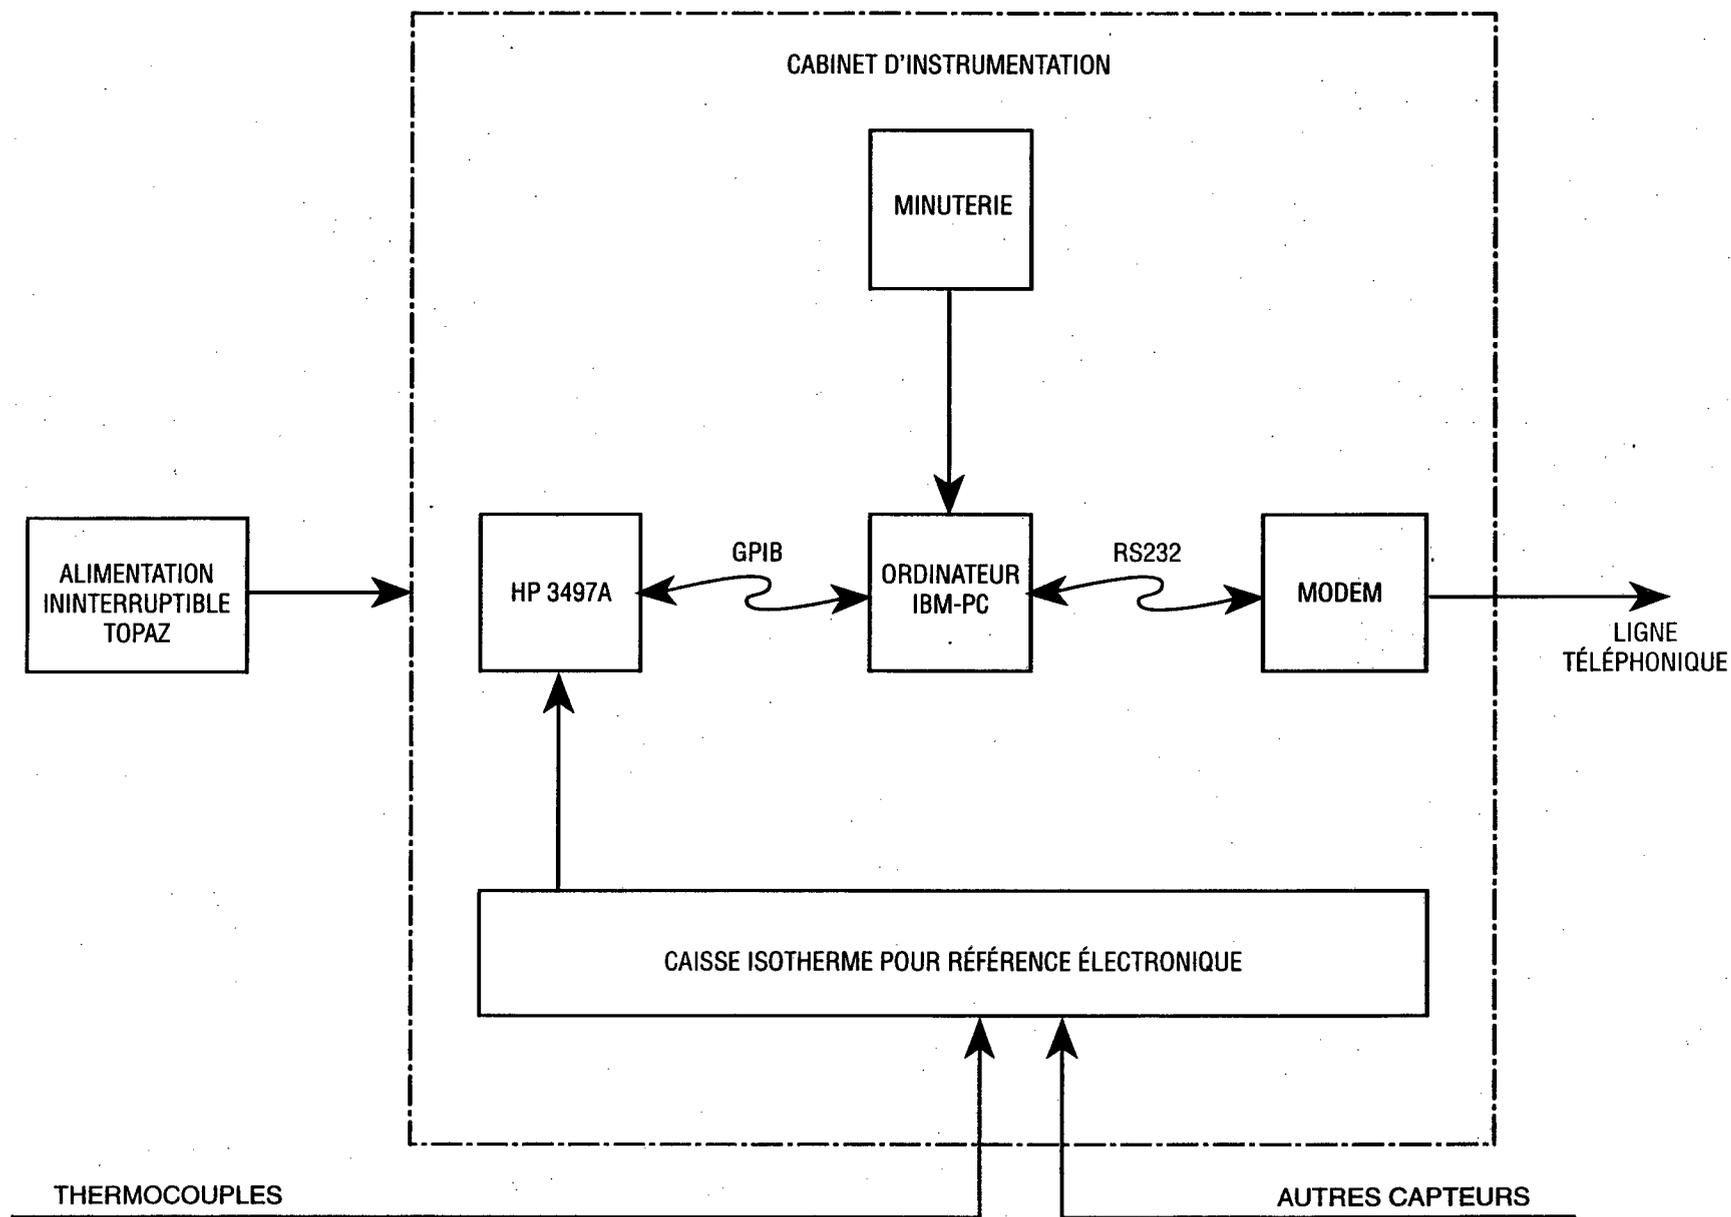
Figure 19: Aupaluk - Abri pour véhicules. Schéma d'instrumentation

Les signaux étaient saisis par un système d'acquisition de données HP3497A commandé par un ordinateur IBM-PC modèle 286, comme indiqué à la figure 19. Afin d'améliorer la précision des mesures de température faites avec les thermocouples par rapport à ce qui s'obtient normalement avec de l'équipement commercial (les modules à thermocouple), une caisse isotherme spéciale a été construite pour recevoir les jonctions *cuivre-constantan* arrivant du sol. La température de l'intérieur de cette caisse était mesurée par des thermistances calibrées à quelques mK près, et la conversion des signaux de microvoltage en température était faite par l'ordinateur. Un logiciel commercial, LABTECH NOTEBOOK a été choisi pour cette fonction. Ce logiciel puissant permet de programmer chaque canal indépendamment et supporte aussi la possibilité de re-programmation à distance par lien téléphonique avec un modem Hayes 1200 baud. L'alimentation de l'ordinateur était branchée à une minuterie qui forçait un "re-boot" une fois par jour, ceci pour s'assurer de la possibilité de reprendre le contrôle, au pis aller, le lendemain, en cas de blocage inattendu de l'ordinateur. Tous les canaux étaient échantillonnés à la fréquence d'une lecture par 6 minutes. Les calculs de conversion étaient aussi faits aux 6 minutes et les valeurs en unités physiques, comprenant températures du sol, de l'air et du fluide caloporteur du serpentin, débits de fluide, flux de chaleur extraite du sol, et consommation énergétique, étaient moyennées sur une heure et sur 24 heures et stockées sur le disque dur. L'ordinateur était interrogé à partir d'Ottawa à peu près une fois par deux semaines pour la transmission des fichiers de données journalières. Les données horaires servaient uniquement en cas de panne provoquant des erreurs dans les valeurs journalières. Cet équipement se voit sur la photo de la figure 20.

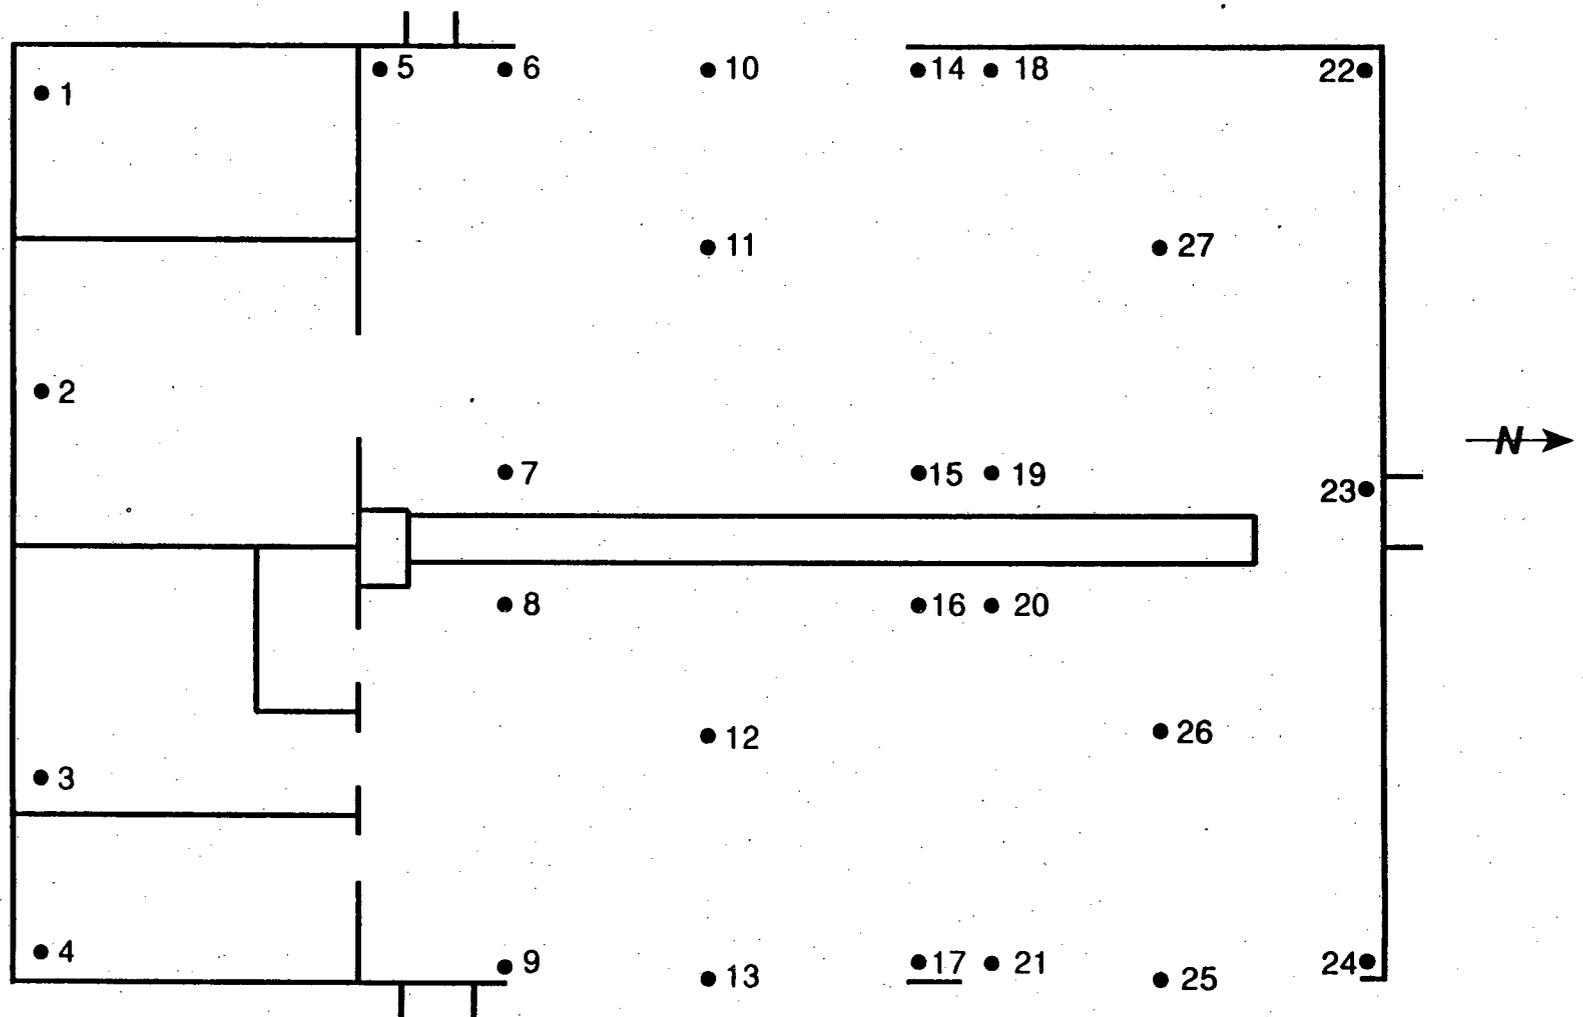
Figure 21

Localisation des repères de nivellement sur le plancher

Pour suivre les déformations éventuelles de la fondation, on a marqué un total de 27 stations réparties sur le plancher (voir figure 21). Des mesures de niveau, au millimètre près, étaient faites lors de chaque visite du site au moyen d'un niveau optique d'arpenteur. Les élévations étaient mesurées par rapport au repère de nivellement situé à l'extérieur du bâtiment.
