ABRI POUR VEHICULES DE L'AEROPORT D'AUPALUK:

FONDATION REFROIDIE PAR UNE THERMOPOMPE

par L.E. Goodrich et W. G. Cooke

Rapport final

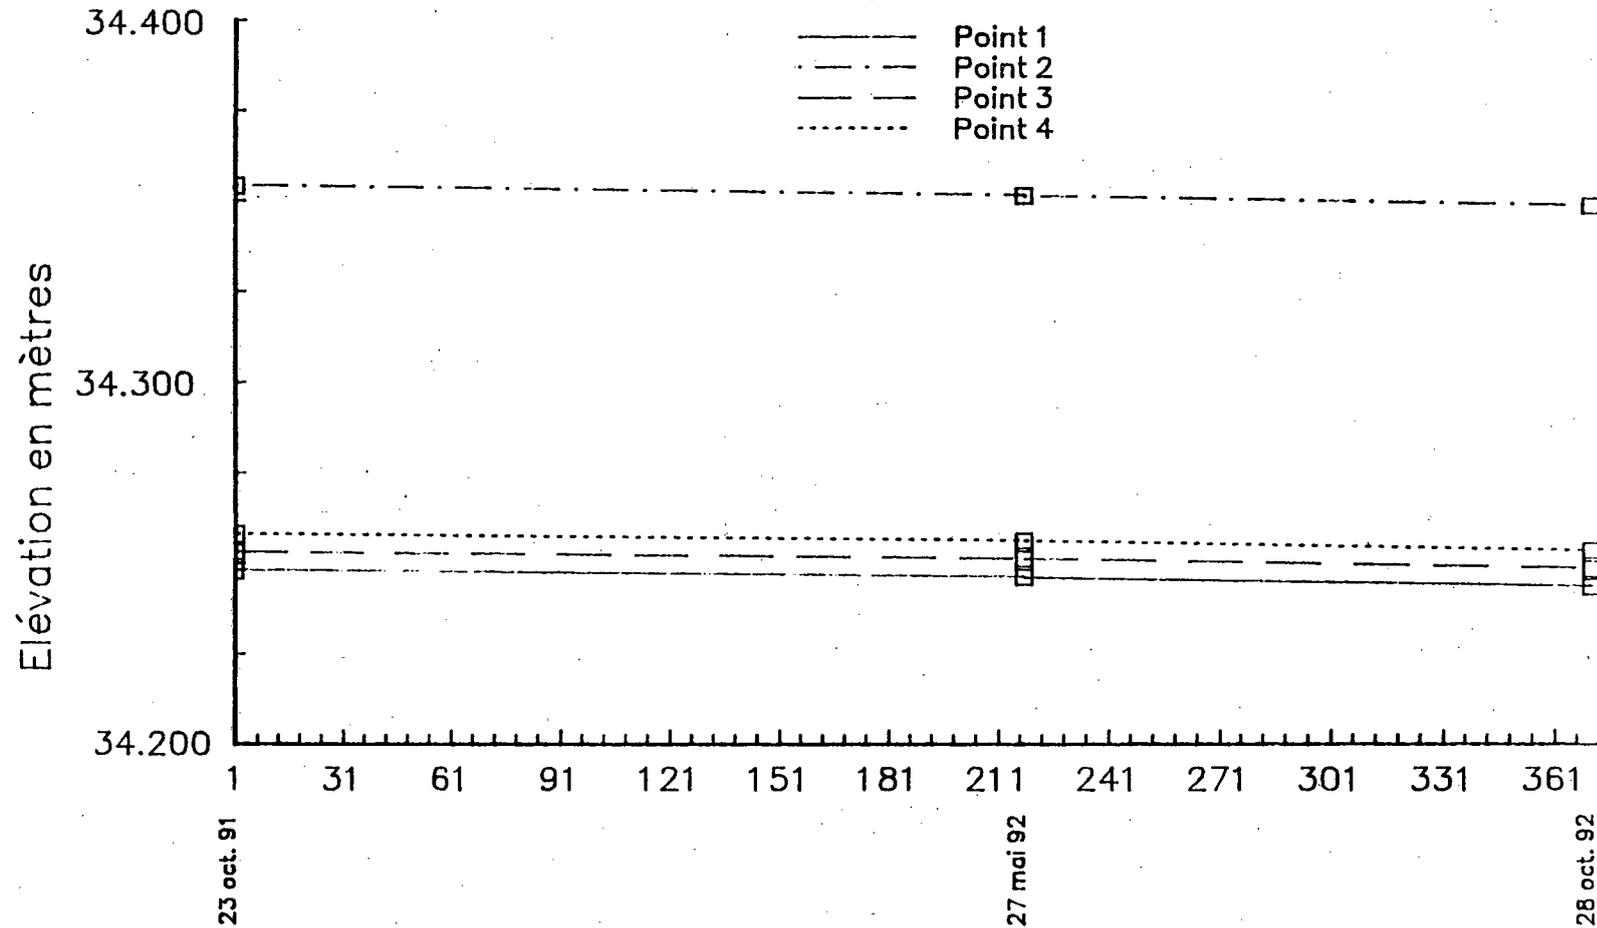
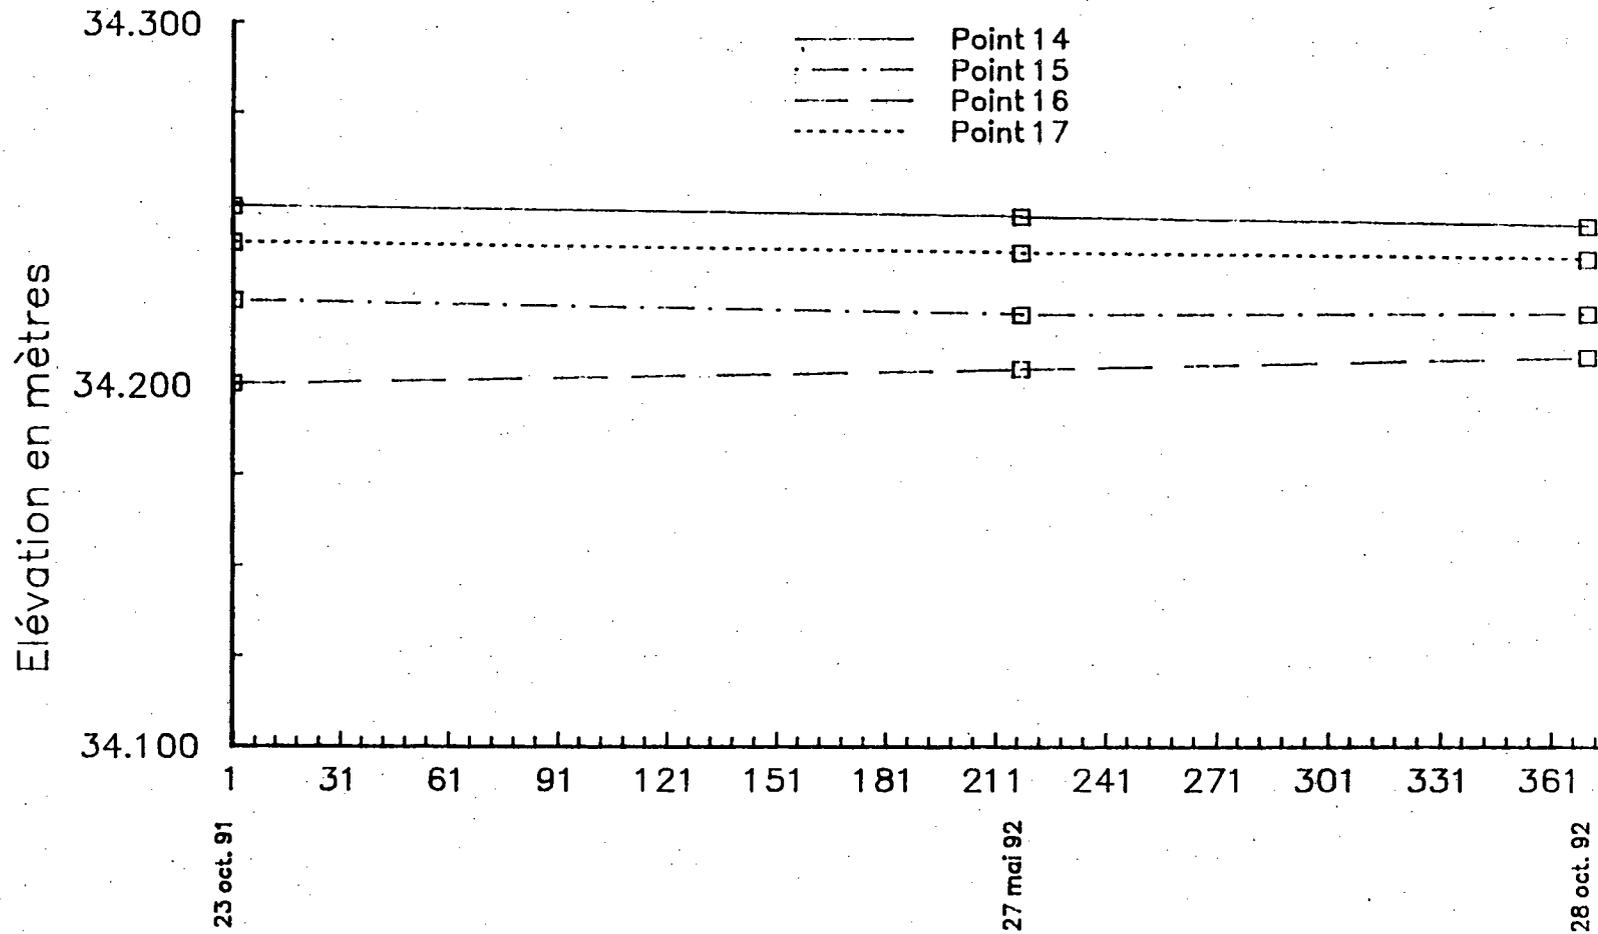
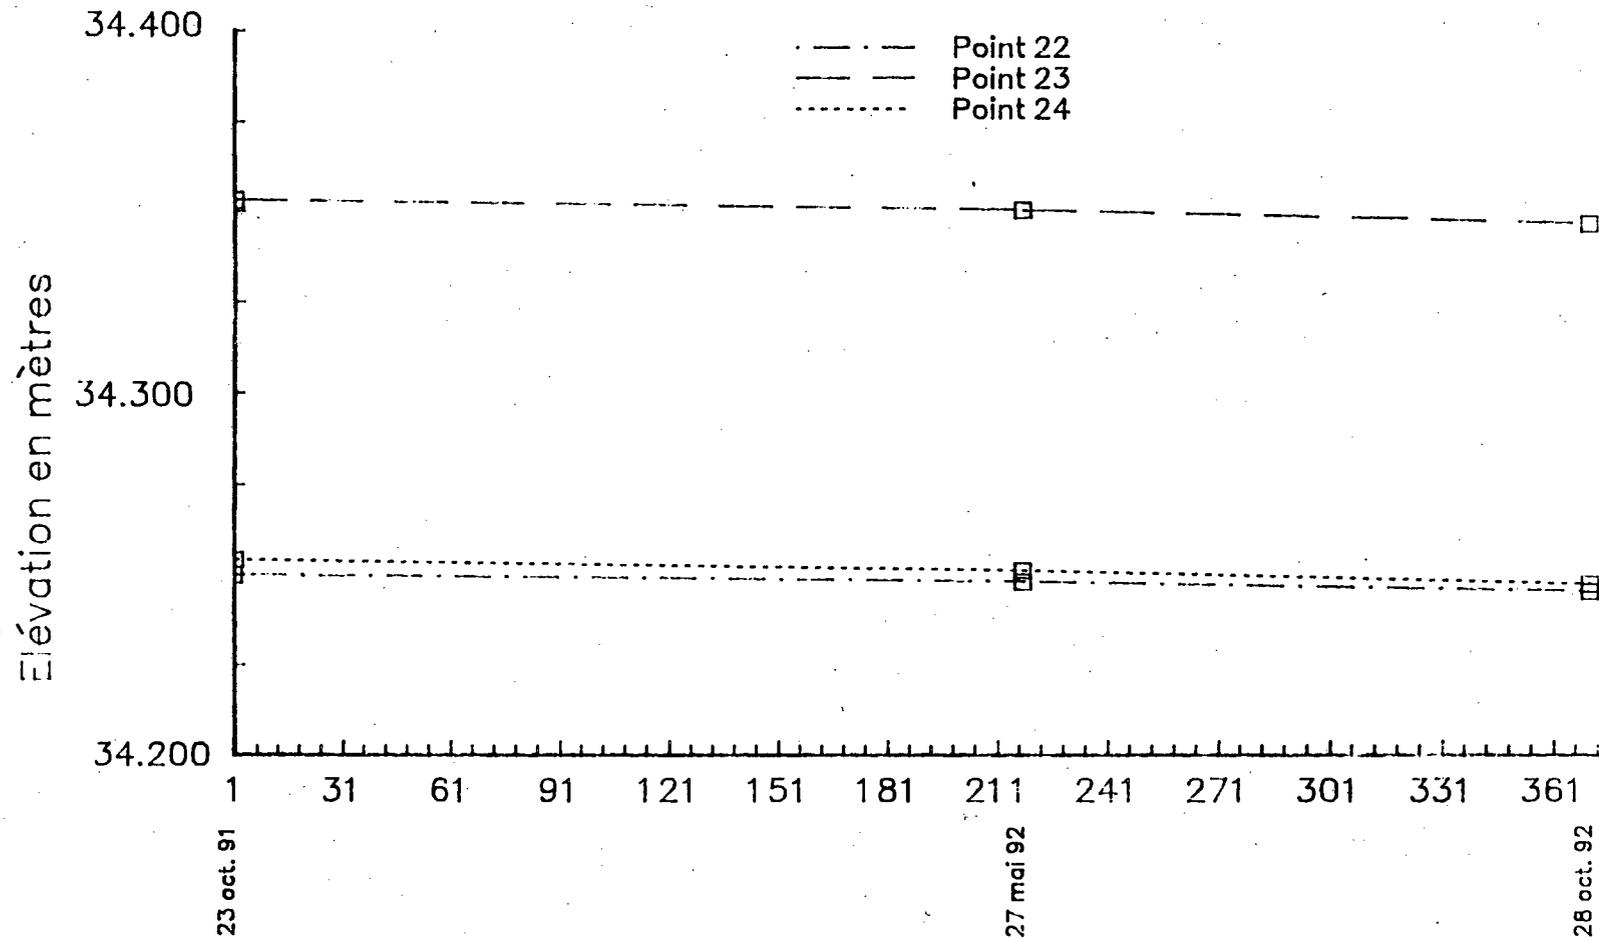
Figure 22a: Aupaluk – Abri pour véhicules. Mesures de niveau.

Figure 22b:Aupaluk -- Abri pour véhicules. Mesures de niveau.

Figure 22c:Aupaluk -- Abri pour véhicules. Mesures de niveau.

Le premier critère de succès d'un système de fondation sur pergélisol doit être l'intégrité de la fondation et on voit, aux figures 22(a,b,c), qui donnent les déplacements verticaux au côté sud, au centre et au côté nord du plancher, qu'il n'y a eu aucun mouvement significatif durant la période des mesures. Les courbes suggèrent des tassements qui sont au plus de quelque 3-4 millimètres, c'est-à-dire entièrement négligeables. Les autres points ne figurant pas sur les graphiques montrent un comportement identique.

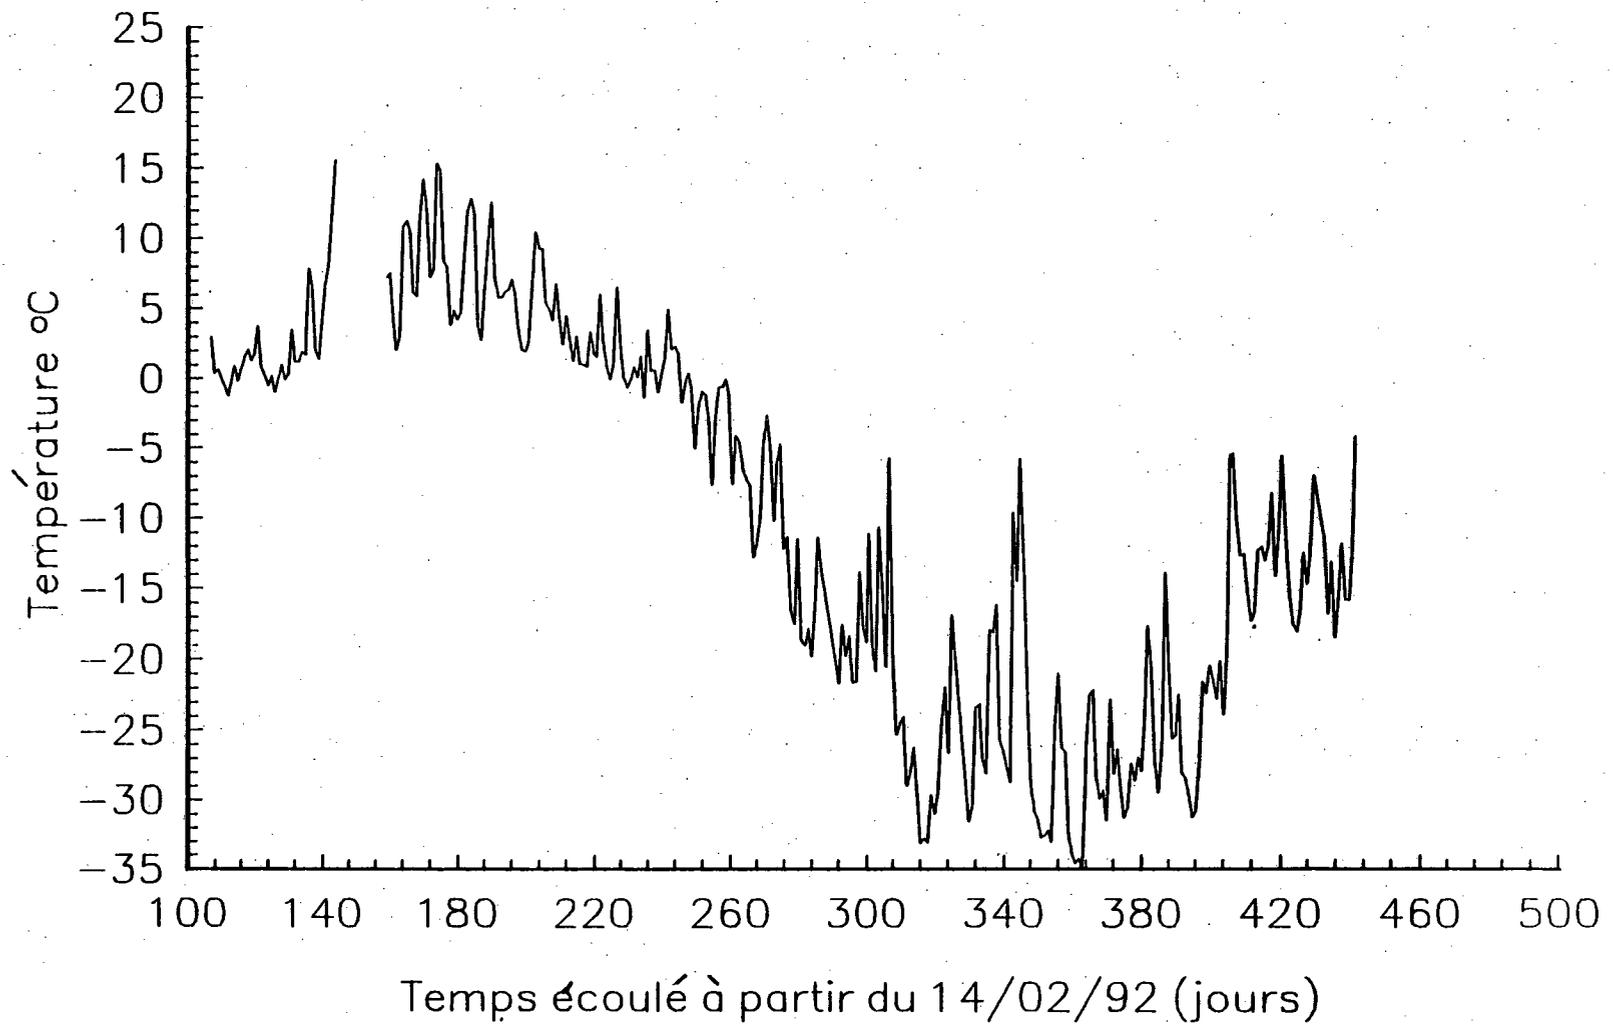
Figure 23:Aupaluk – Abri pour véhicules.
Température de l'air à l'extérieur de l'abri

La température de l'air à l'extérieur du bâtiment était mesurée par un thermocouple monté à peu près à 3 mètres du sol, du côté nord de l'édifice. Les valeurs de la moyenne quotidienne de la température sont portées en fonction du temps à la figure 23. On voit que la valeur de la moyenne annuelle en 91-92 (jour 100 à jour 465) est d'approximativement -8°C , et que l'été 93 était très semblable à celui de 92. Pour comparaison, la température moyenne annuelle normale à Kuujuaq est -5.8°C .

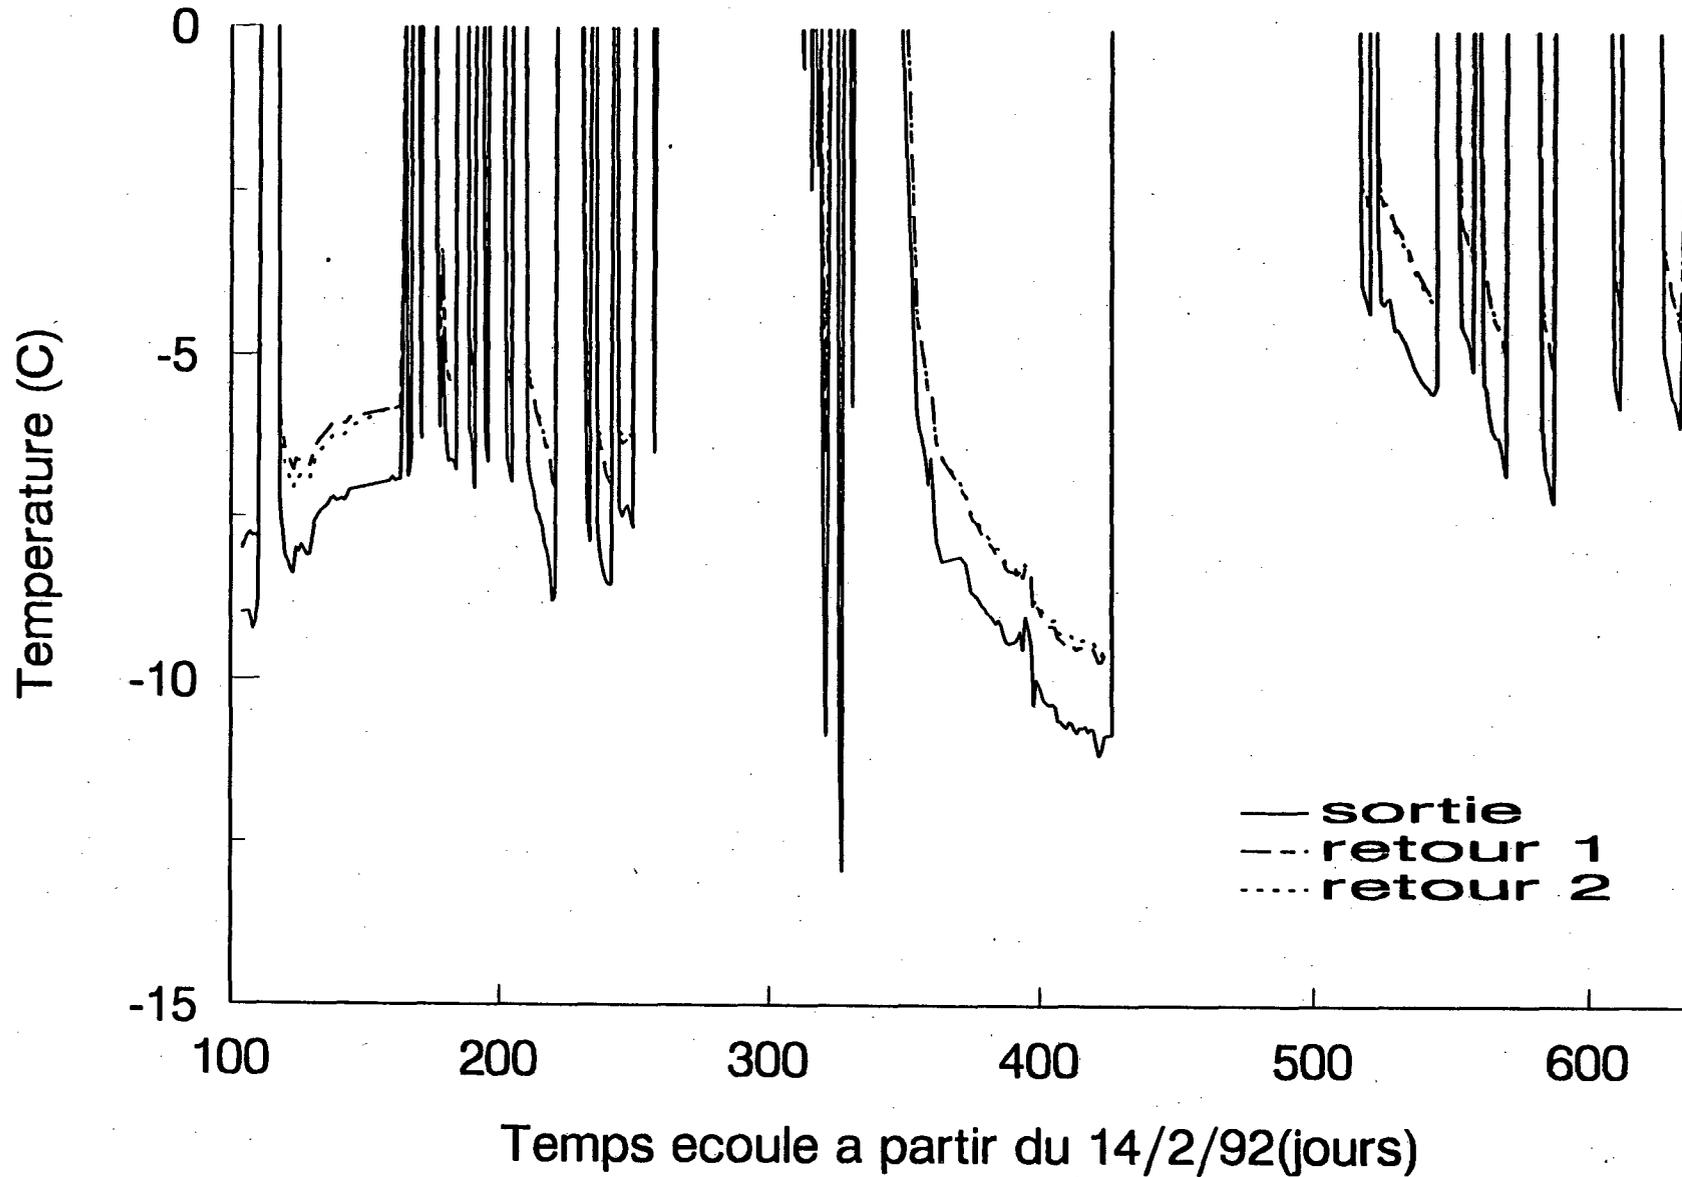
FIGURE 24: Aeroport d'Aupaluk - Abri pour vehicules
Temperature du fluide caloporteur

La température du fluide caloporteur à la sortie de la thermopompe ainsi que les températures de retour après son passage à travers les deux boucles du serpentin sont montrées en fonction du temps à la figure 24. Les périodes où les températures montent subitement correspondent aux moments où la thermopompe s'est fermée automatiquement sous contrôle thermostatique. Durant ces périodes, la température du fluide suit celle de l'air à l'intérieur du "pas de loup". Ceci est notamment le cas de la période entre le jour 250 et le jour 360 ainsi que de la période entre le jour 430 et le jour 500, périodes durant laquelle la thermopompe restait fermée. On voit que la température de sortie peut atteindre -11°C durant l'hiver et que, une fois les températures stabilisées, les retours sont moins de 1.5°C plus chauds. Ceci confirme que la capacité de la machine est plus que suffisante. En plus, les températures de retour des deux boucles sont, à toutes fins pratiques, identiques, ce qui indique que les débits d'écoulement sont réglés dans les deux boucles avec une bonne précision. On note aussi que, après le jour 360, (au début du deuxième hiver, donc pour des conditions représentatives de la performance à long terme) lorsque la thermopompe a redémarré, la température du fluide a baissé de -5°C à -11°C en un peu moins de trois mois. Après le jour 520, le thermostat ayant été ajusté, les températures du fluide oscillent entre -2.5°C et -7°C , ce qui est bien adéquat pour assurer la protection de la fondation. En plus, ces températures opérationnelles moins extrêmes devraient permettre une amélioration de la performance thermique ainsi que de la durée de vie de la thermopompe.

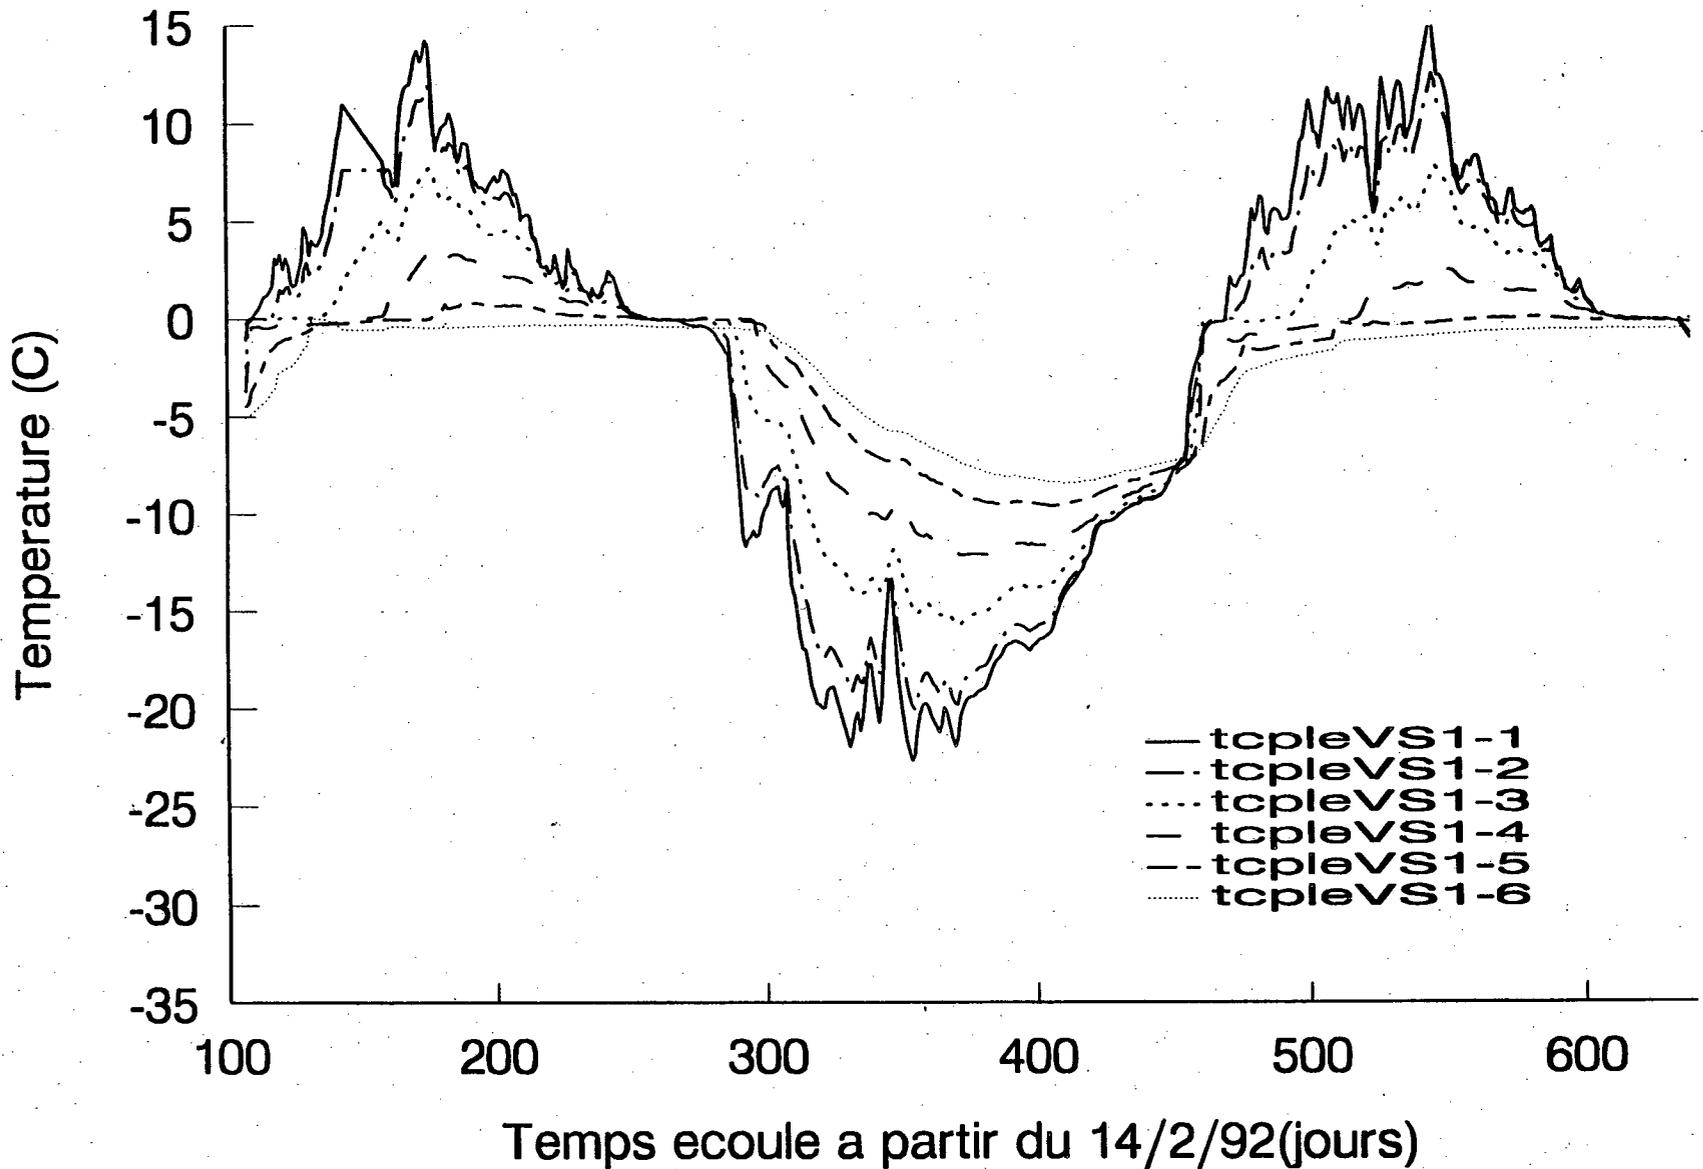
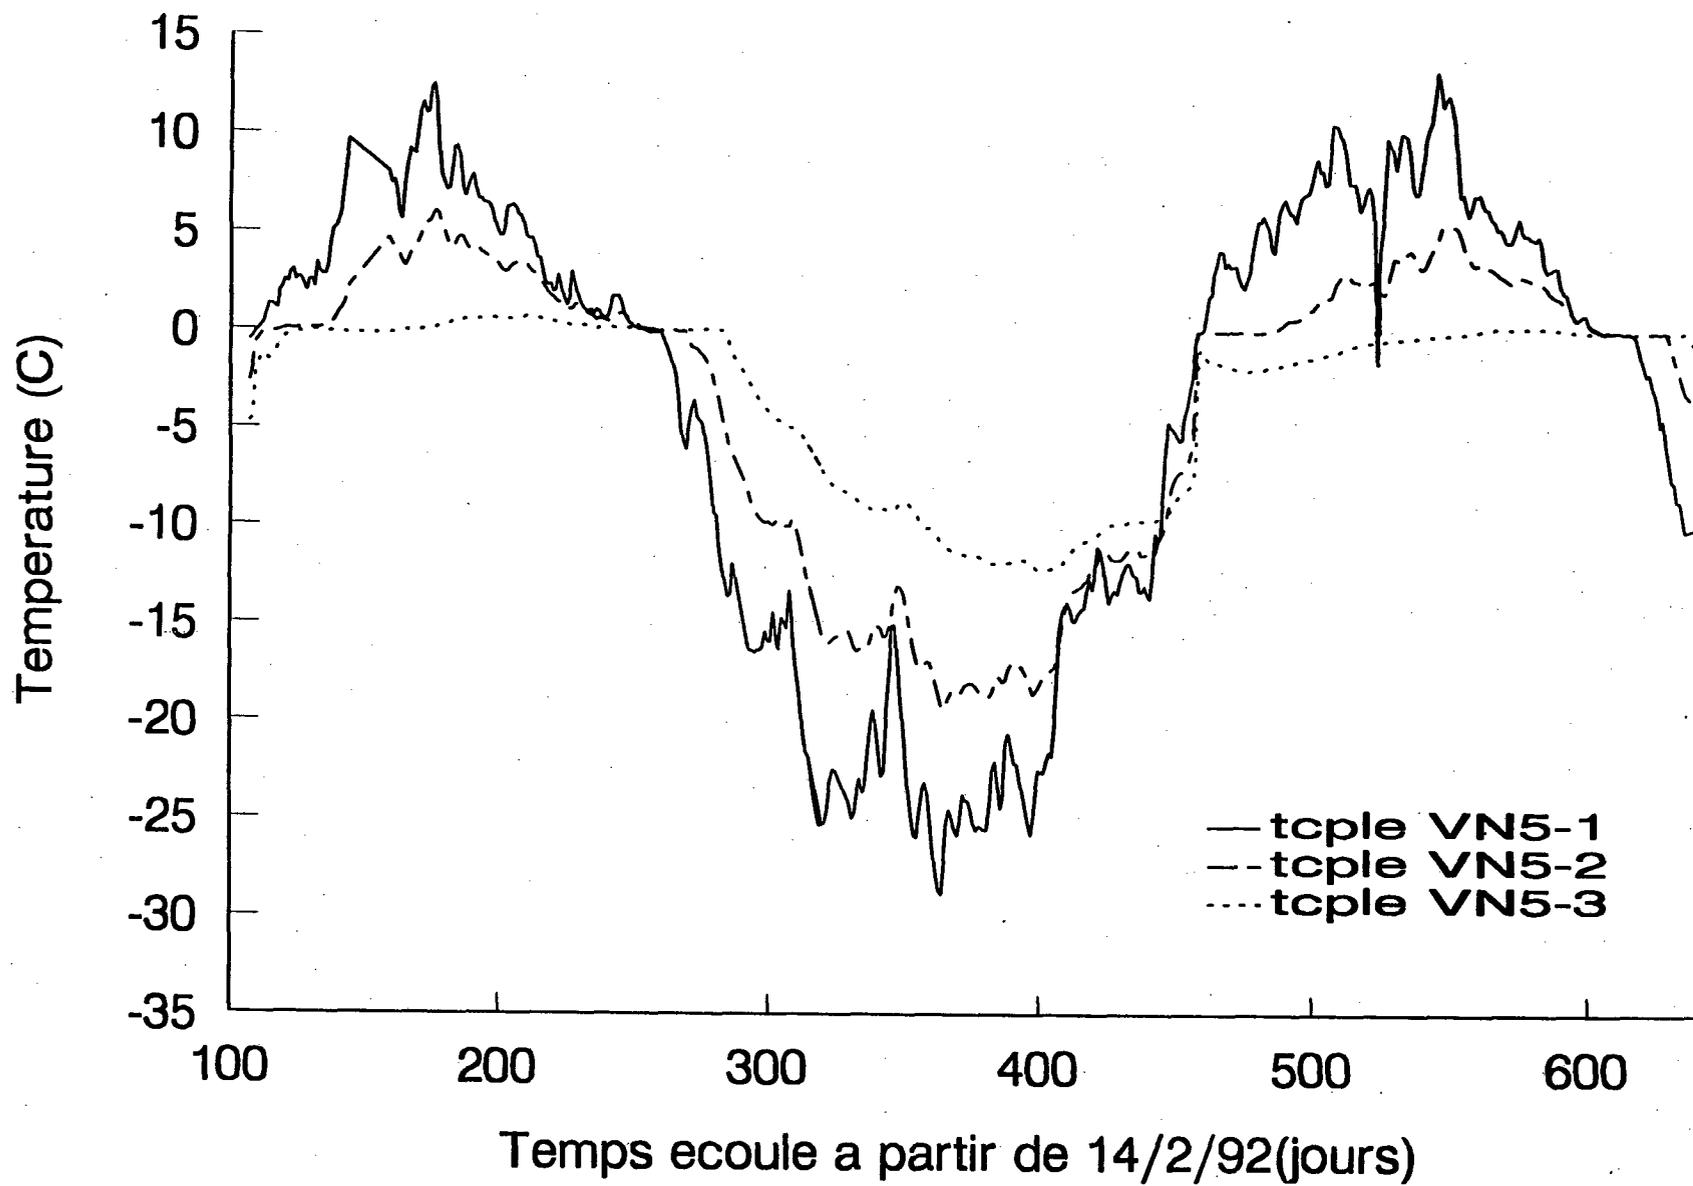
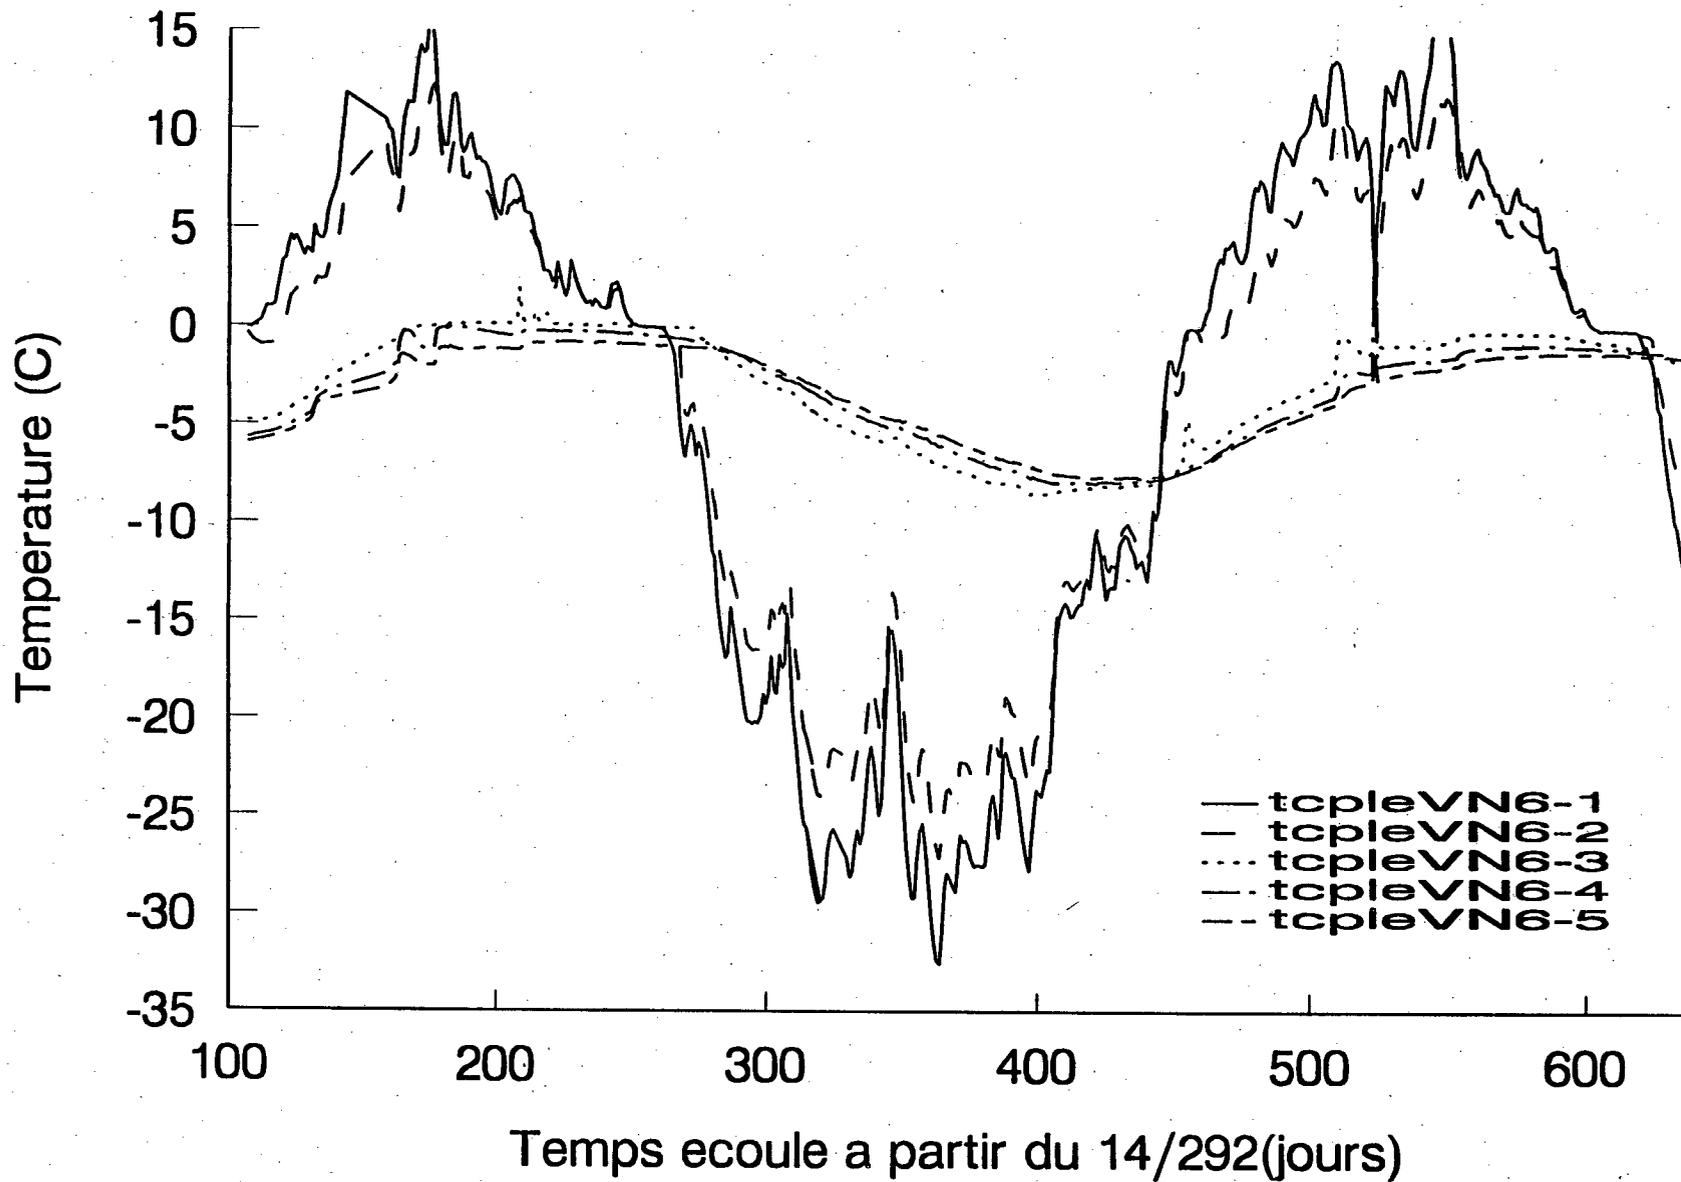
FIGURE 25: Aeroport d'Aupaluk - Abri pour vehicules
Temperatures: profil vertical - sud - exterieur

FIGURE 26: Aeroport d'Aupaluk - Abri pour vehicules
 Temperatures: profil vertical - nord - exterieur

FIGURE 27: Aeroport d'Aupaluk - Abri pour vehicules
Temperatures: profil vertical - nord - exterieur

Les figures 25, 26 et 27 montrent le comportement thermique du sol à différentes profondeurs (voir figure 14) pour des sites à l'extérieur du périmètre isolé, au sud (VS1, figure 25), et au nord-est (VN5, figure 26) de la fondation ainsi que pour un site (VN6, figure 28) situé en dedans de la zone isolée. L'allure des courbes pour le profil VN6 indique que, quoique l'équipement ait généralement bien fonctionné après les difficultés initiales, de temps à autres il y a des pics transitoires qui ne sont pas physiquement plausibles, et les données correspondantes doivent être écartées. On note que le dégel saisonnier à l'extérieur de la fondation atteint presque l'élévation 31.75 (le niveau du point VS1-6), soit 2.5 m sous le niveau du plancher du côté sud, et dépasse l'élévation 32.5 (le niveau du point VN5-3), soit 1.75 m sous le niveau du plancher du côté nord-est. D'après l'allure de la courbe VN6-3 de la figure 27, qui indique que le sol est resté gelé à tous les niveaux mesurés, on peut conclure que, tout près de la fondation à l'extérieur du bâtiment, du côté nord-est, le dégel saisonnier traverse à peine l'isolant (par 10-15 cm. Il est à noter aussi que, à 1.1m sous l'isolant, (point VN6-5), les températures montent à presque -1°C . Enfin, on observe aussi que les températures du deuxième été étaient très semblables à celles du premier. A partir des câbles du côté nord, VN5 et VN6, on voit que les températures des deux hivers étaient aussi très semblables, tandis que, du côté sud, durant l'hiver 93/94 les températures du sol étaient plusieurs degrés plus élevées qu'en 92/93. Comme les moyennes annuelles restent bien négatives,

ceci ne devrait pas poser de problème. Il est probablement dû à l'utilisation de cet espace pour stocker la neige.

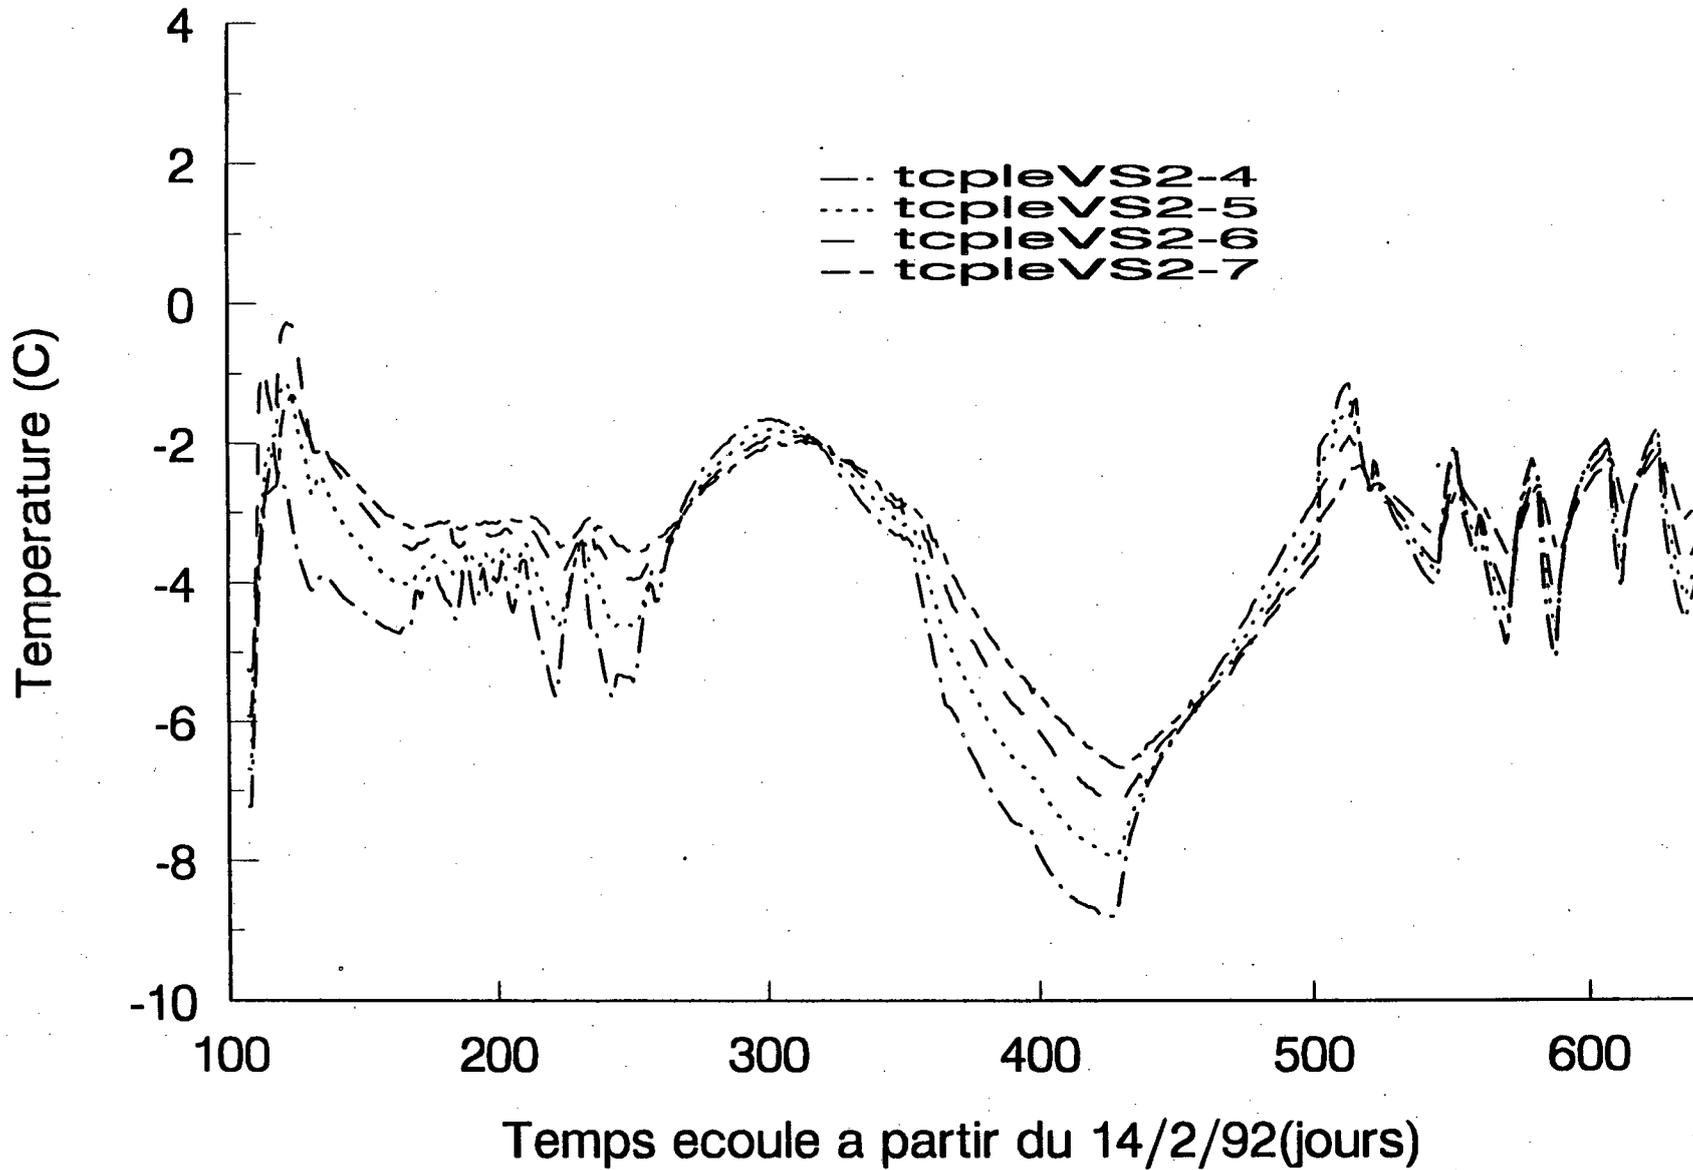
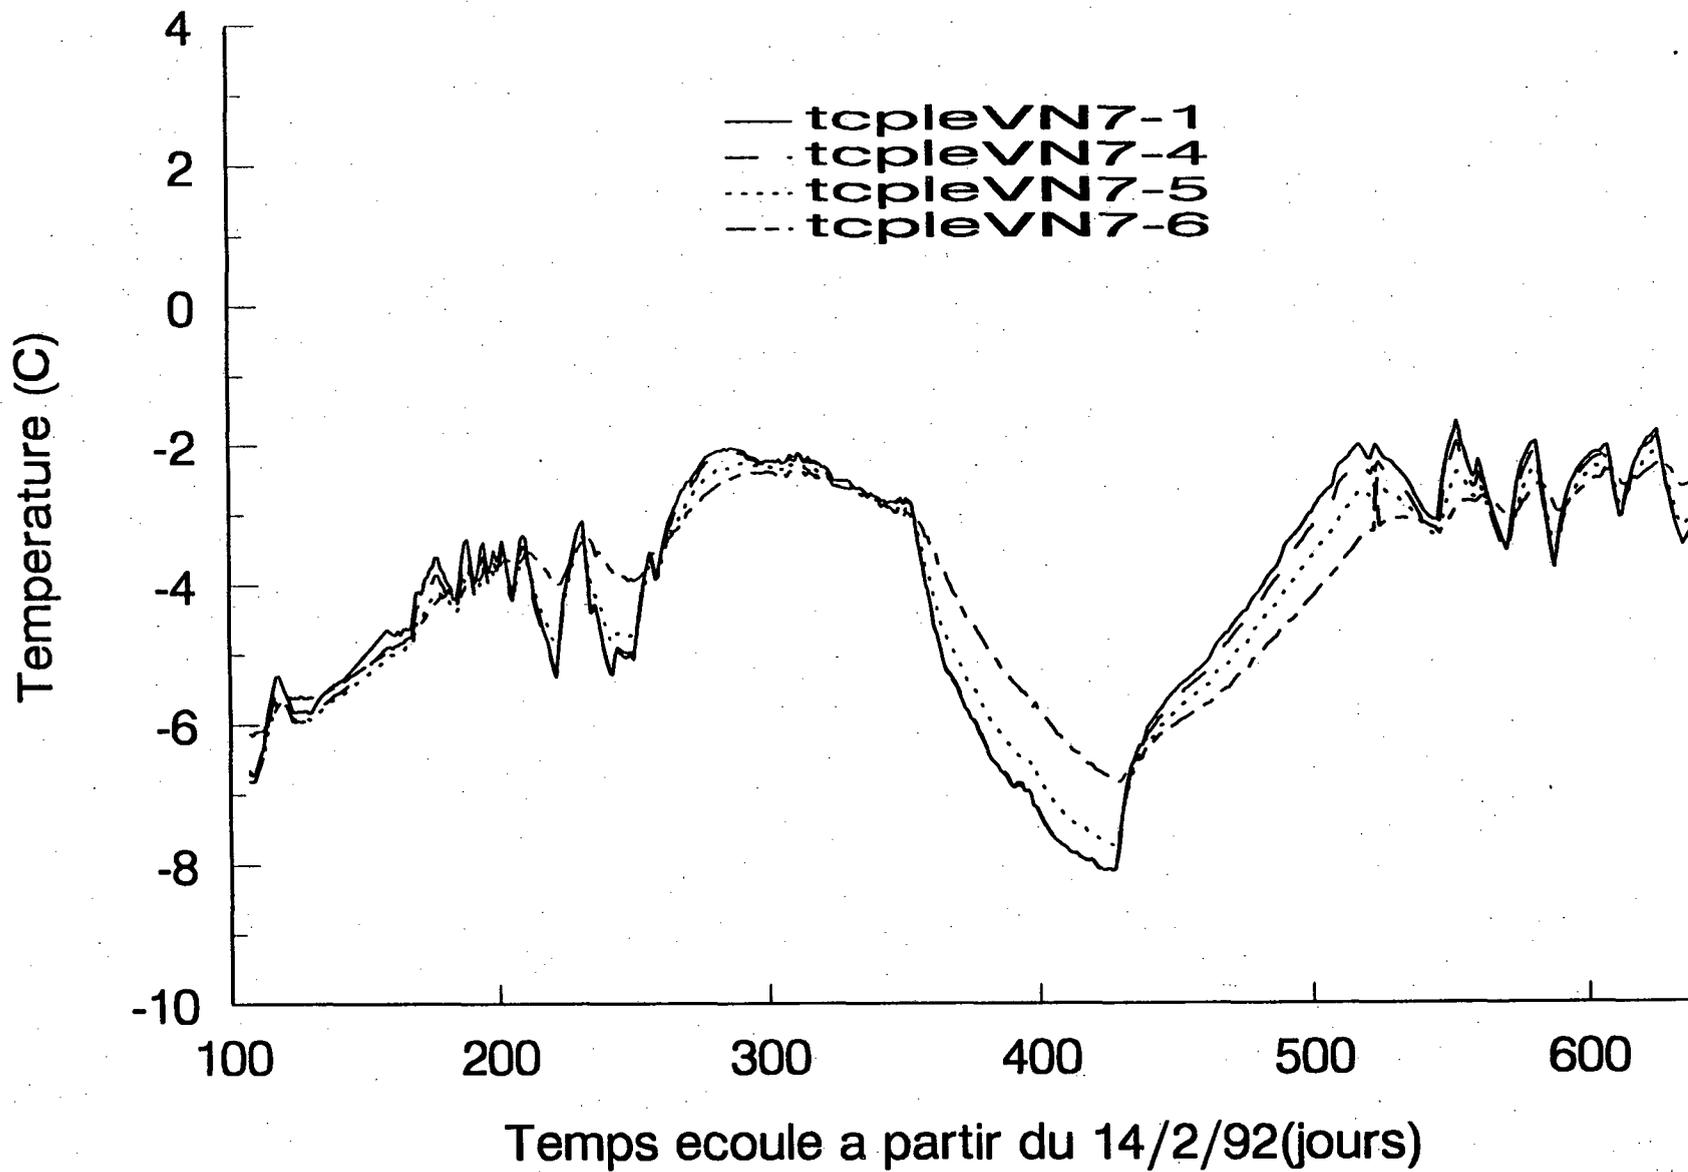
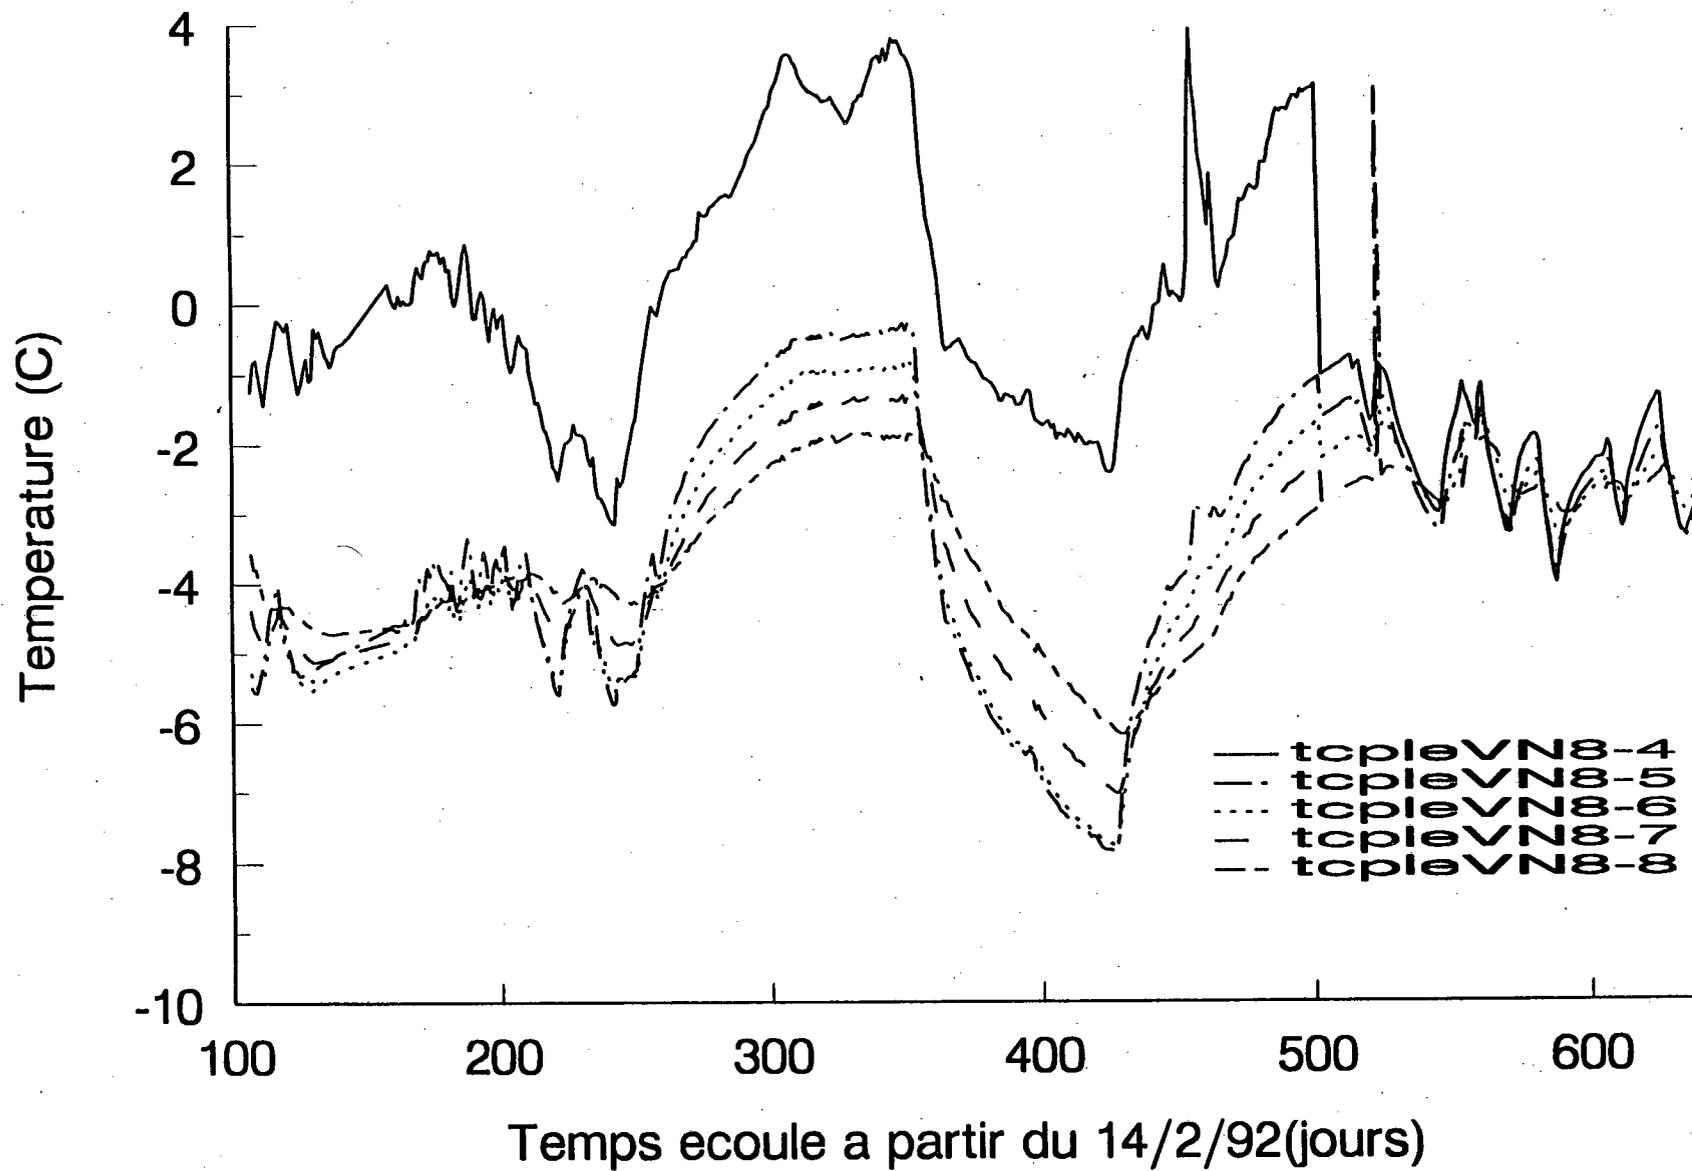
FIGURE 28: Aeroport d'Aupaluk - Abri pour vehicules
Temperatures: profil vertical - sud - interieur

FIGURE 29: Aeroport d'Aupaluk - Abri pour vehicules
Temperatures: profil vertical - nord - interieur

FIGURE 30: Aeroport d'Aupaluk - Abri pour vehicules

Temperatures: profil vertical - nord - interieur

Sur les figures 28,29 et 30 on voit les courbes de températures du sol à différentes profondeurs en-dessous de la couche isolante pour les trois stations à l'intérieur de l'édifice (voir figures 6 et 14 pour la localisation). La différence de régime par rapport aux stations extérieures est frappante et, bien entendu reflète la présence du refroidissement mécanique ainsi que la présence de l'isolation et les variations relativement faibles de la température du plancher du bâtiment. Il est utile de confronter ces trois graphiques de température avec la figure 31 qui montre la courbe de la consommation électrique pour la même période. Entre le jour 110 et le jour 260 (été 92), les températures profondes sont restées plus ou moins stables, oscillant entre -3°C et -6°C pendant que la thermopompe s'ouvrait et se fermait à intervalles fréquents. Cette période correspond à la saison chaude et, idéalement, la thermopompe devrait rester fermée presque continuellement durant l'été. Entre le jour 250 et le jour 360, la thermopompe s'est fermée et les températures ont monté, d'abord rapidement et ensuite graduellement, pour se stabiliser toutes autour de -2°C dans les profils VS2 et VN7. Dans le profil VN8, par contre, on note que la température du point VN8-5, (situé à peu près à la profondeur du serpent, figure 14) a monté presque à -0.5°C . Néanmoins, et ce qui est le plus important, la température du point le plus profond, (le point VN8-8), étaient semblable aux autres profils et n'a pas dépassé -1.5°C . Ceci indique que le plancher est plus chaud à cet endroit que près des autres profils, peut-être à cause des fournaies suspendues. Il est possible que cela reflète, en partie, le fait que les câbles VS2 et VN7 sont situés plus proche de l'extérieur que VN8

En interpolant les données des figures 28 et 30 pour une même profondeur (celle du point VN7-6, qui est le point le plus profond de ce profil), on trouve les valeurs suivantes pour les températures maximales durant les deux premières périodes où la thermopompe s'était fermée continuellement:

Les valeurs de la première colonne correspondent au début de l'hiver 1992, et on voit que VN8 est aussi froid que VS2 tandis que la deuxième colonne, qui correspond au printemps 93, montre que, encore lors de la deuxième période de fermeture prolongée, le profil VN7 est resté le plus froid. Après le jour 510, quand la thermopompe s'est remise en marche, on voit que, aux niveaux les plus profonds dans les trois profils, les températures maximales ne dépassent pas -2°C , oscillant approximativement entre -5°C et -2.5°C .
